## 新竹縣政府工程查核代表照片表

拍攝日期：111.05.30

工程名稱：白蘭部落支線道路改善工程

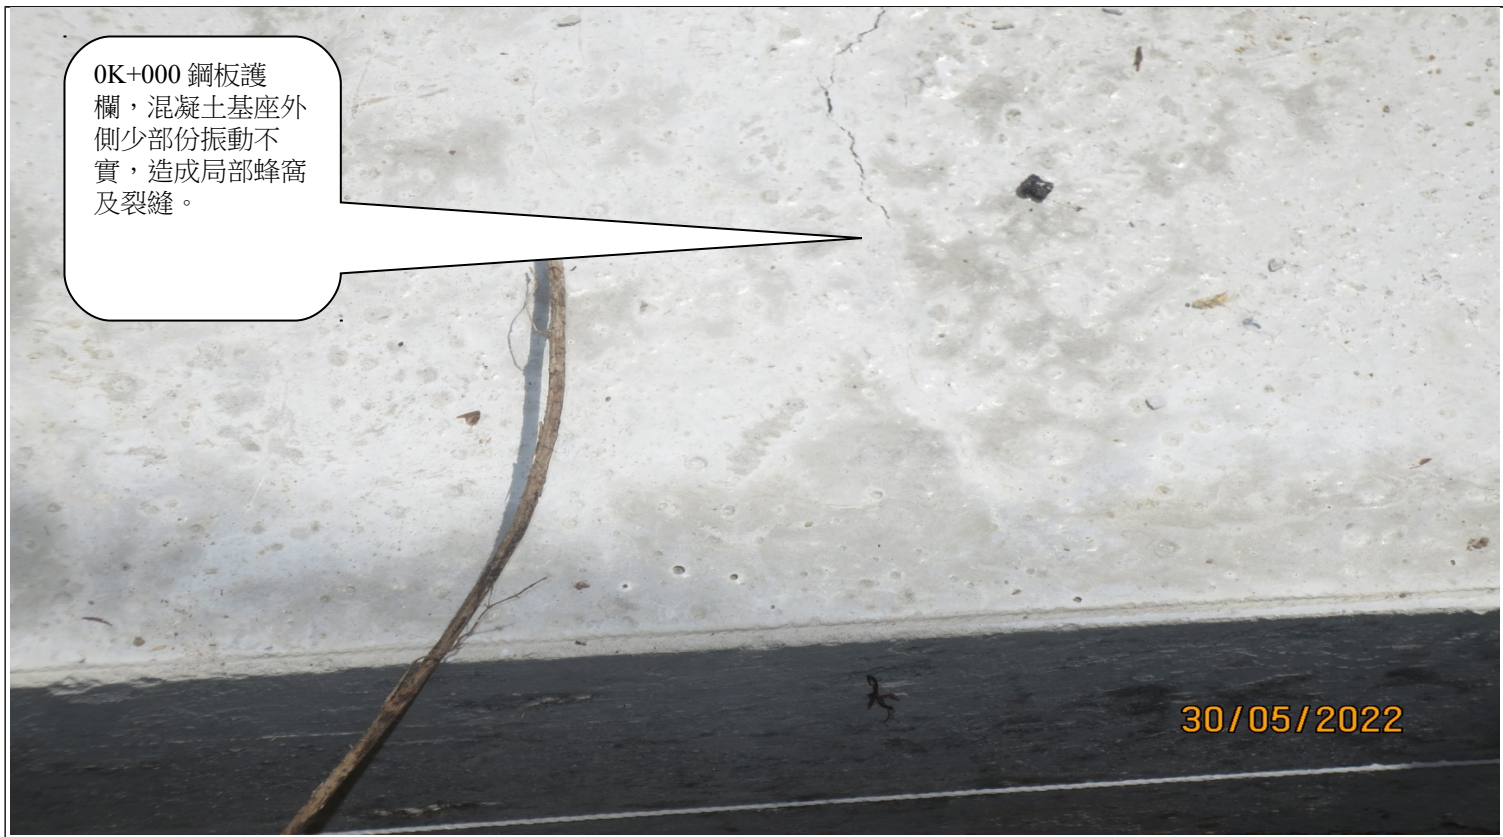
0K+000 鋼板護欄，混凝土基座外側少部份振動不實，造成局部蜂窩及裂縫。

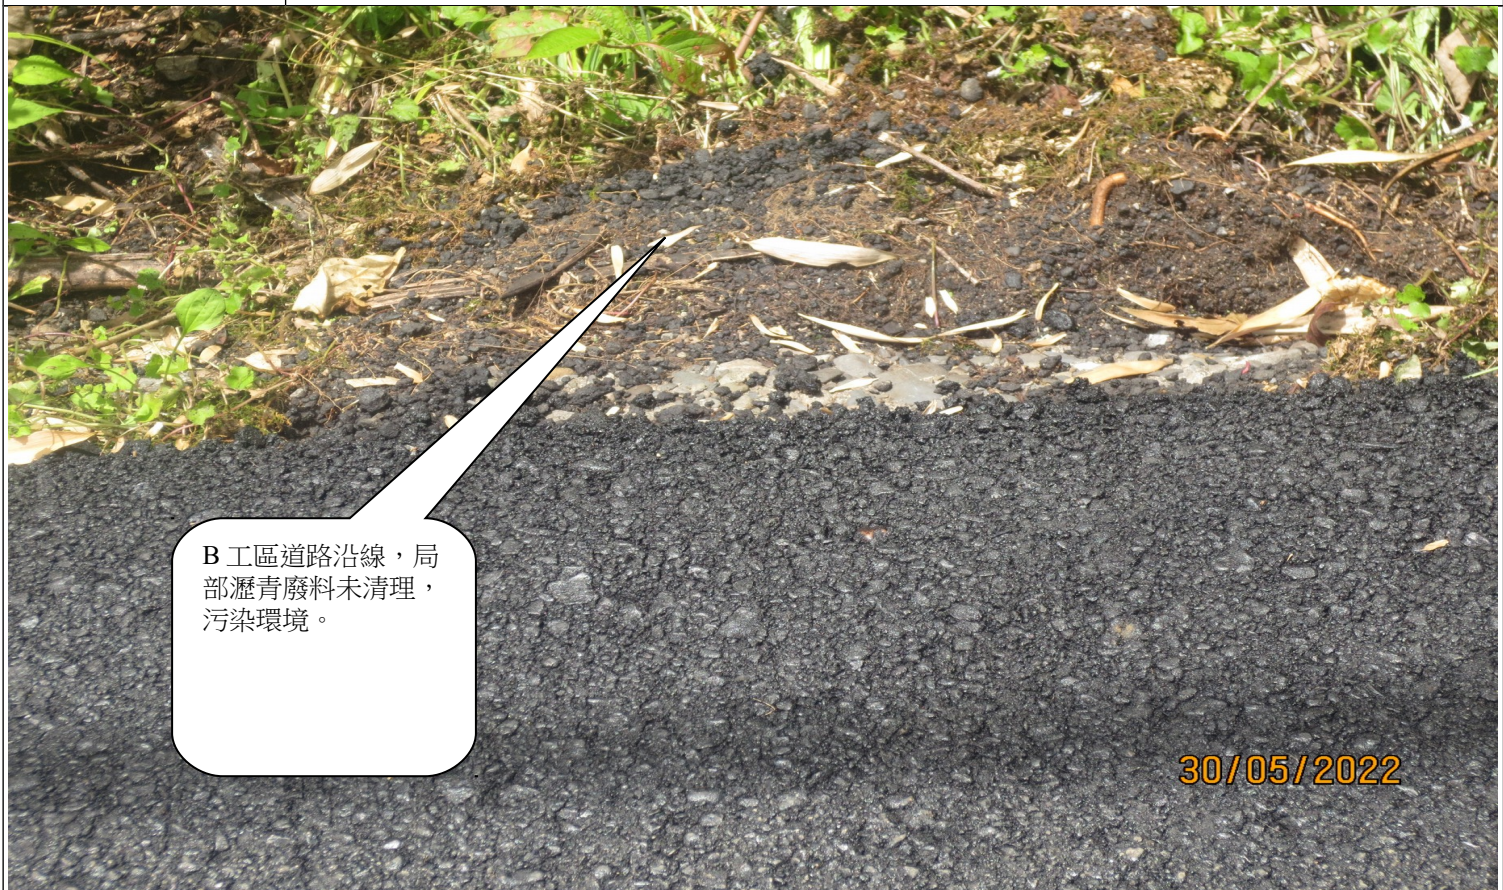
| 說明 | B 工區道路沿線，局部瀝青廢料未清理，污染環境。 |

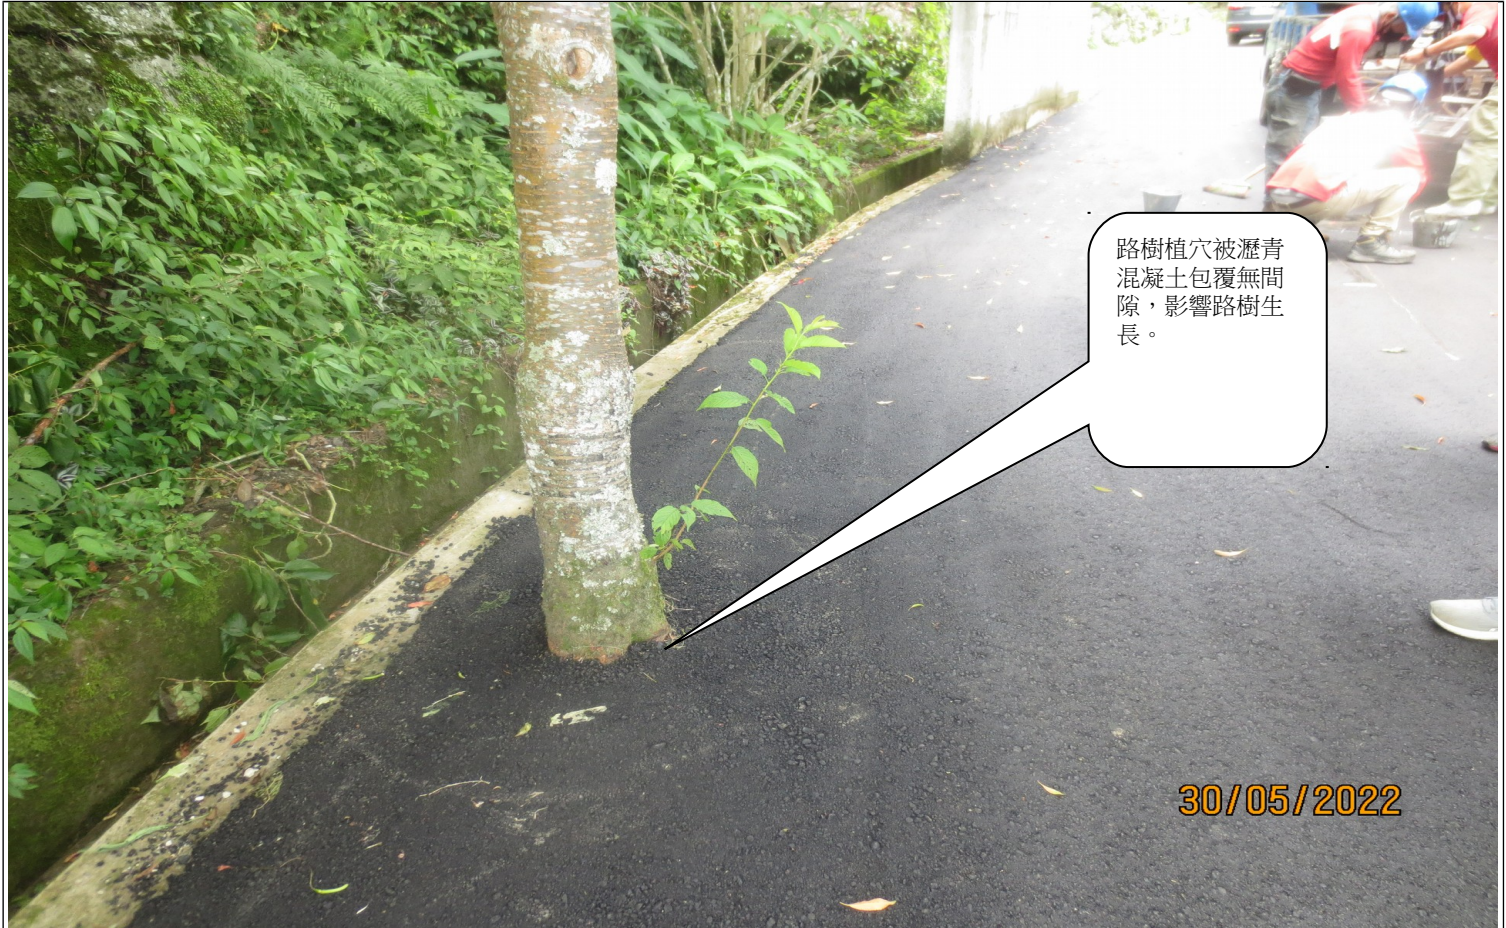
| 說明 | 路樹植穴被瀝青混凝土包覆無間隙，影響路樹生長。 |

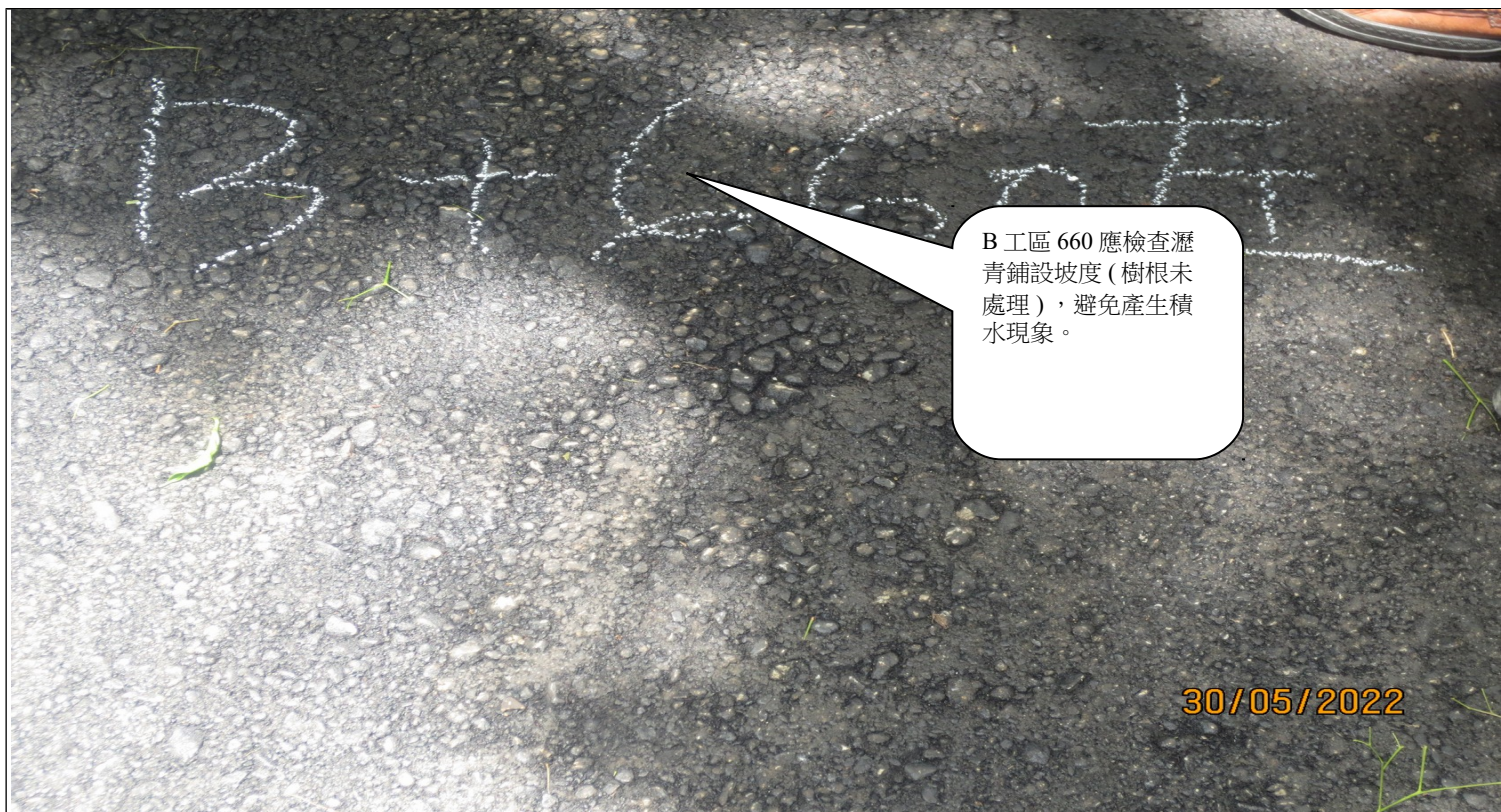
| 說明 | B 工區 660 應檢查瀝青鋪設坡度(樹根未處理)，避免產生積水現象。 |

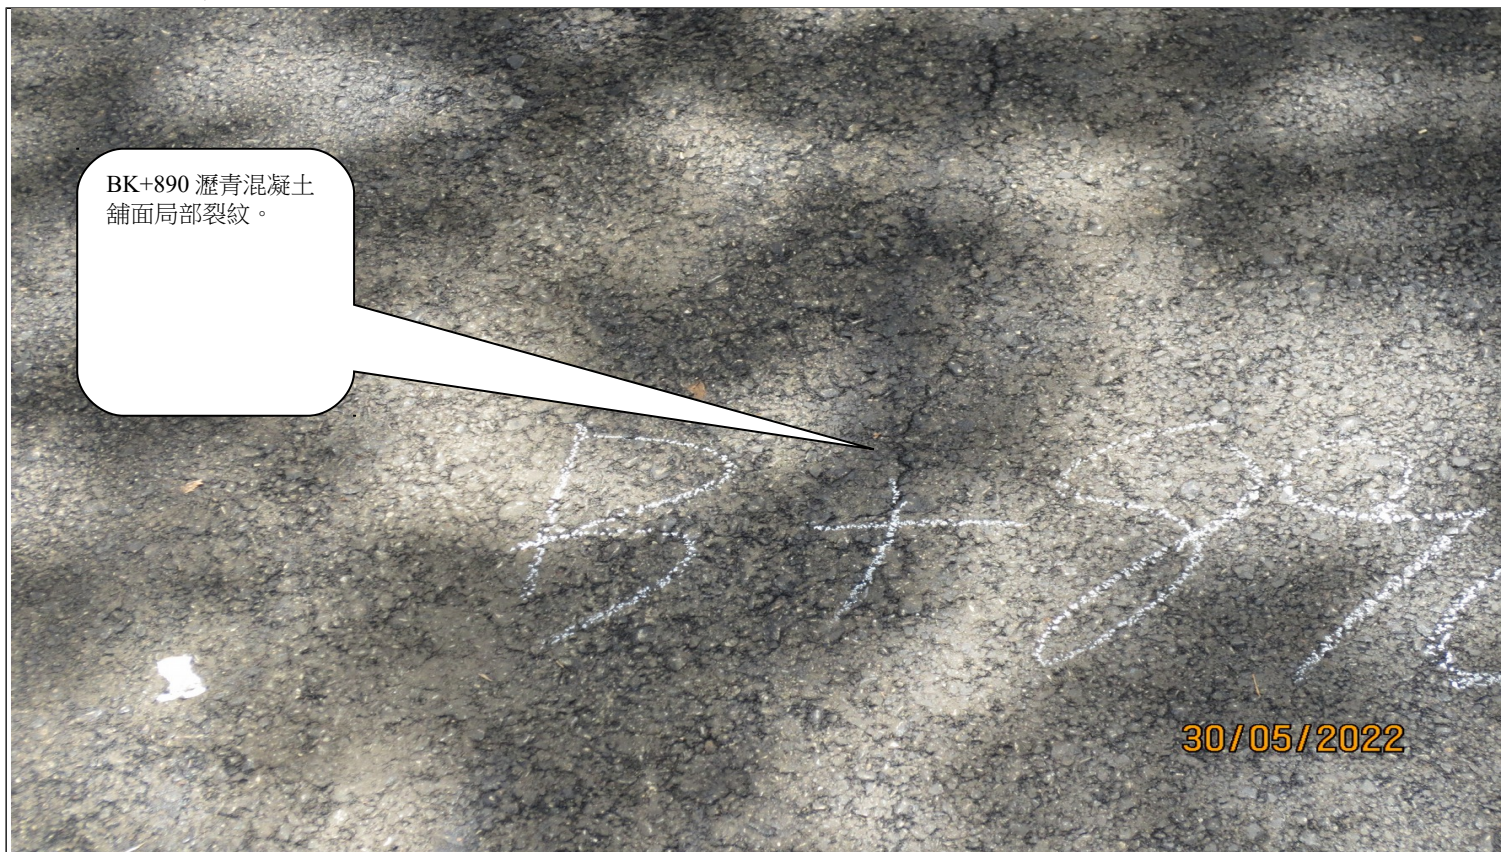
| 說明 | BK+890 瀝青混凝土鋪面局部裂紋。 |

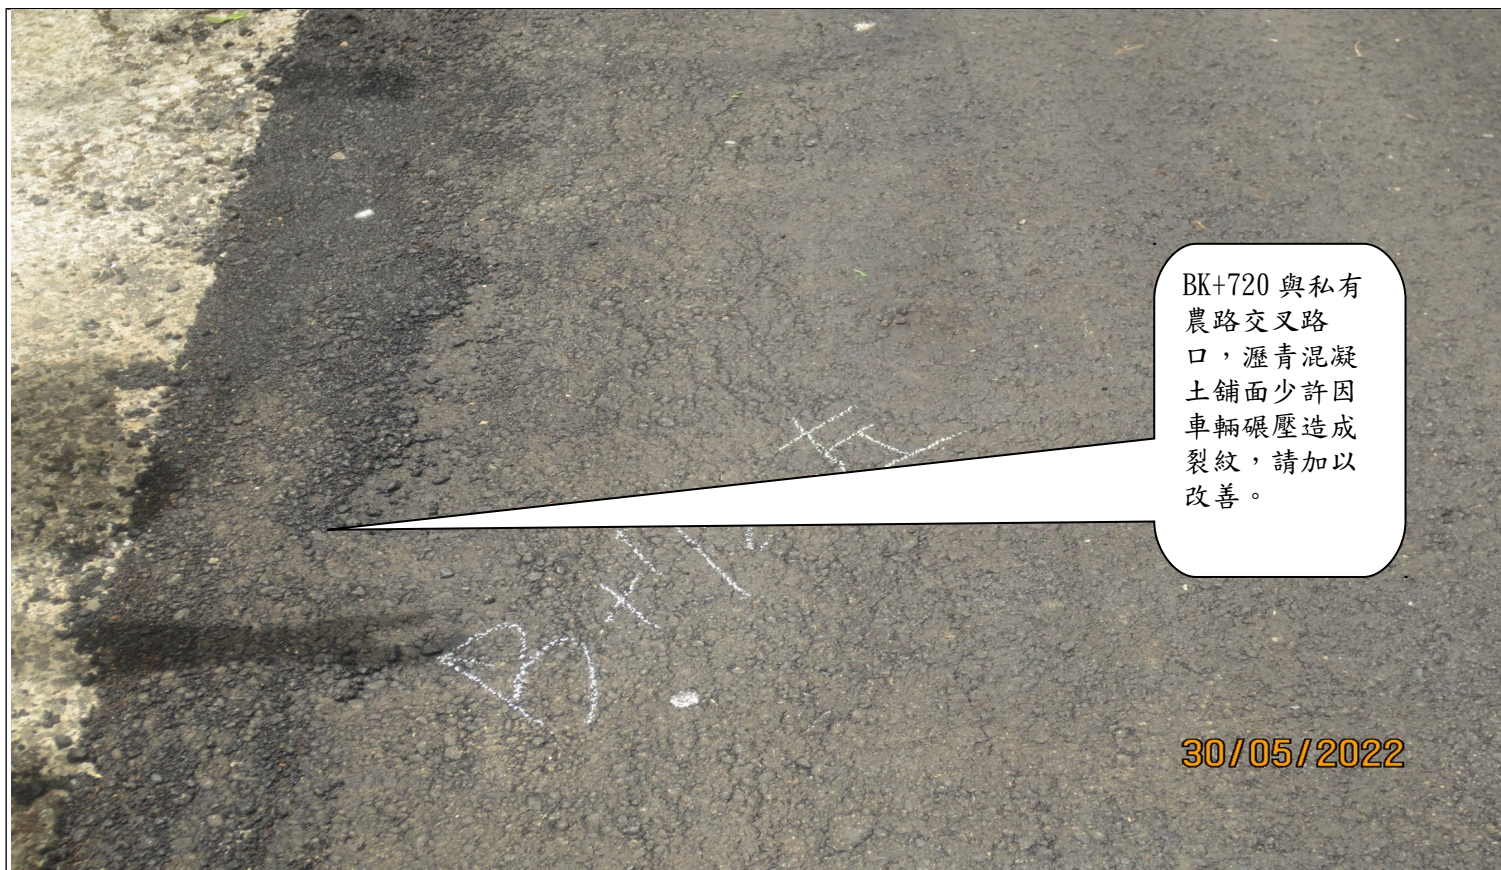
| 說明 | BK+720 與私有農路交叉路口，瀝青混凝土鋪面少許因車輛碾壓造成裂紋，請加以改善。 |

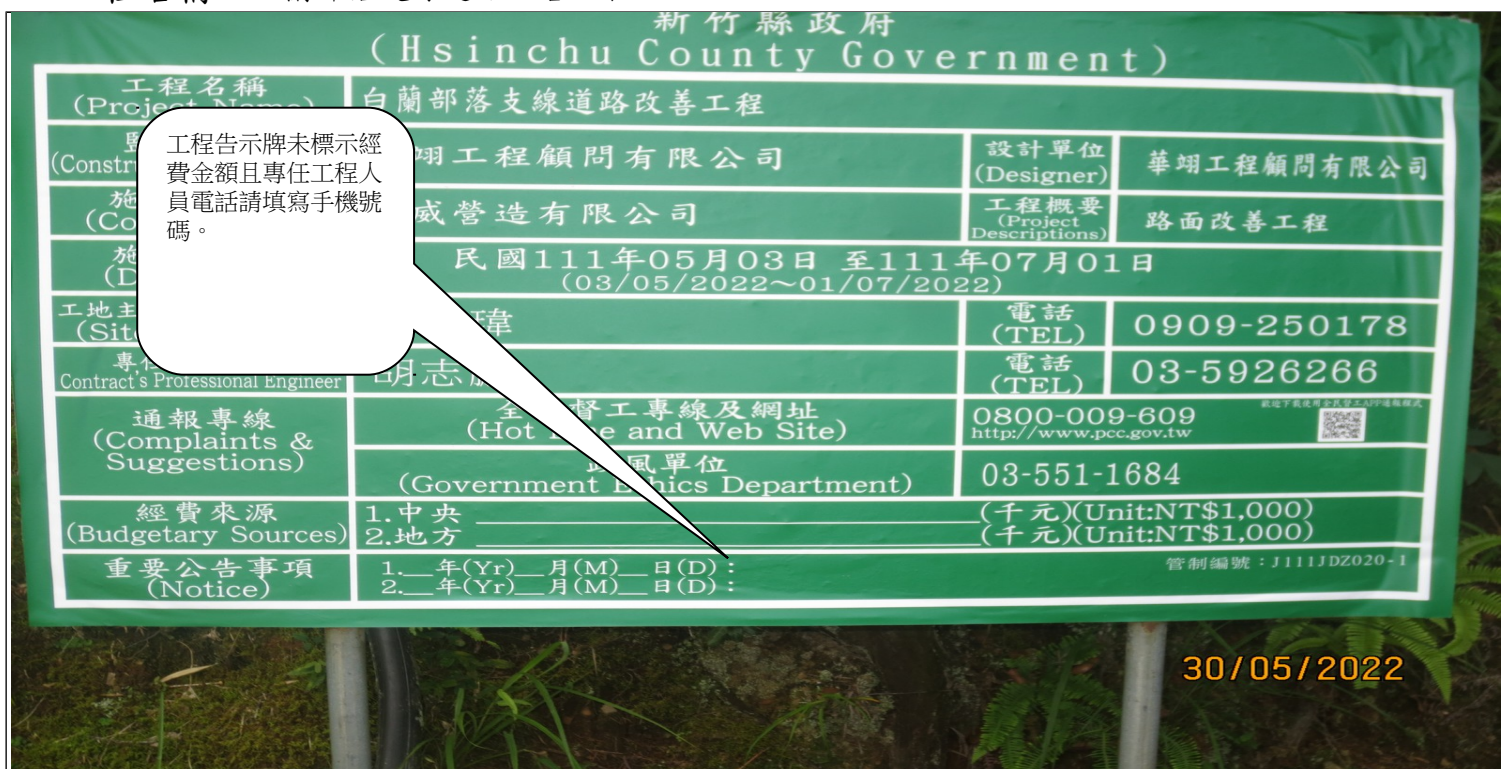
| 說明 | 工程告示牌未標示經費金額且專任工程人員電話請填寫手機號碼。 |

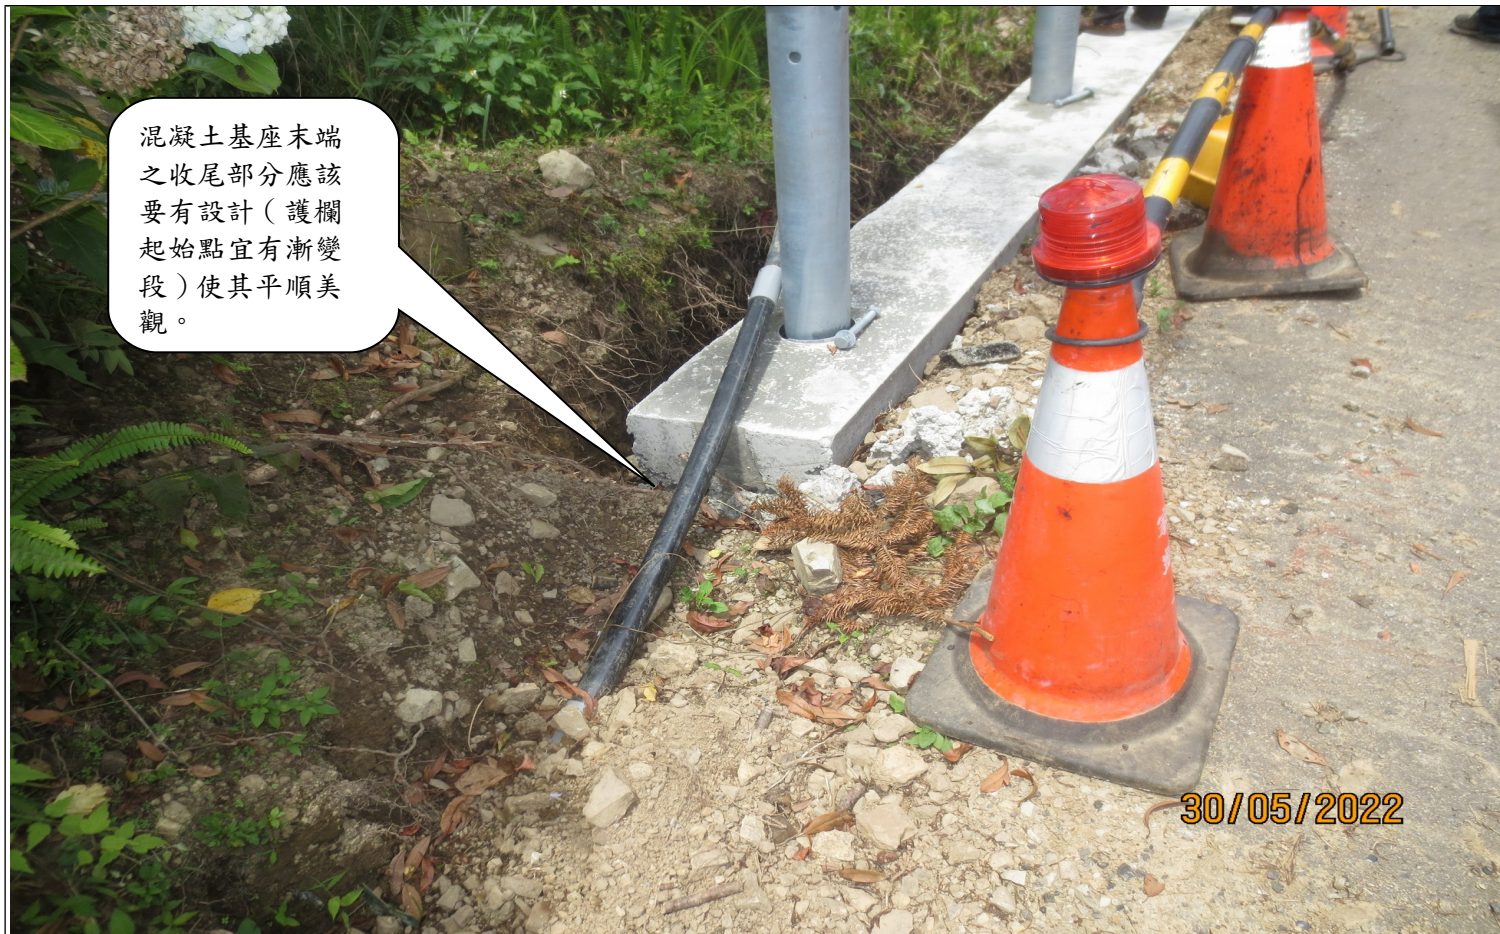
混凝土基座末端  
之收尾部分應該  
要有設計（護欄  
起始點宜有漸變  
段）使其平順美  
觀。

混凝土基座末端之收尾部分應該要有設計(護欄起始點宜有漸變段)使其平順美觀。
