# 新竹縣政府工程查核代表照片表

拍攝日期：111.05.27

工程名稱：新埔鎮洗衫窟生活環境營造工程

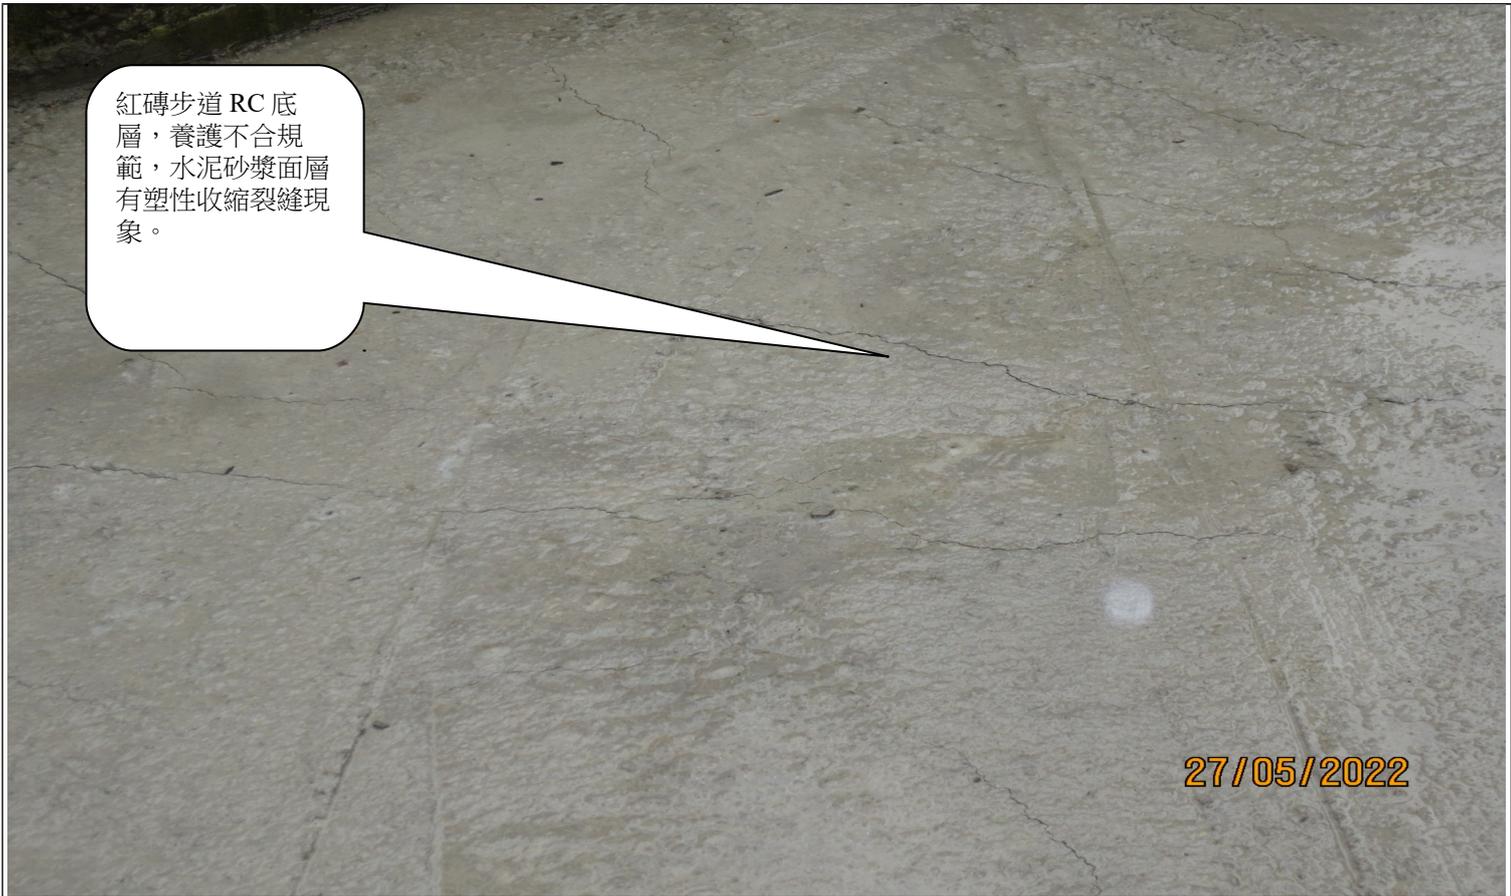
紅磚步道 RC 底層，養護不合規範，水泥砂漿面層有塑性收縮裂縫現象。

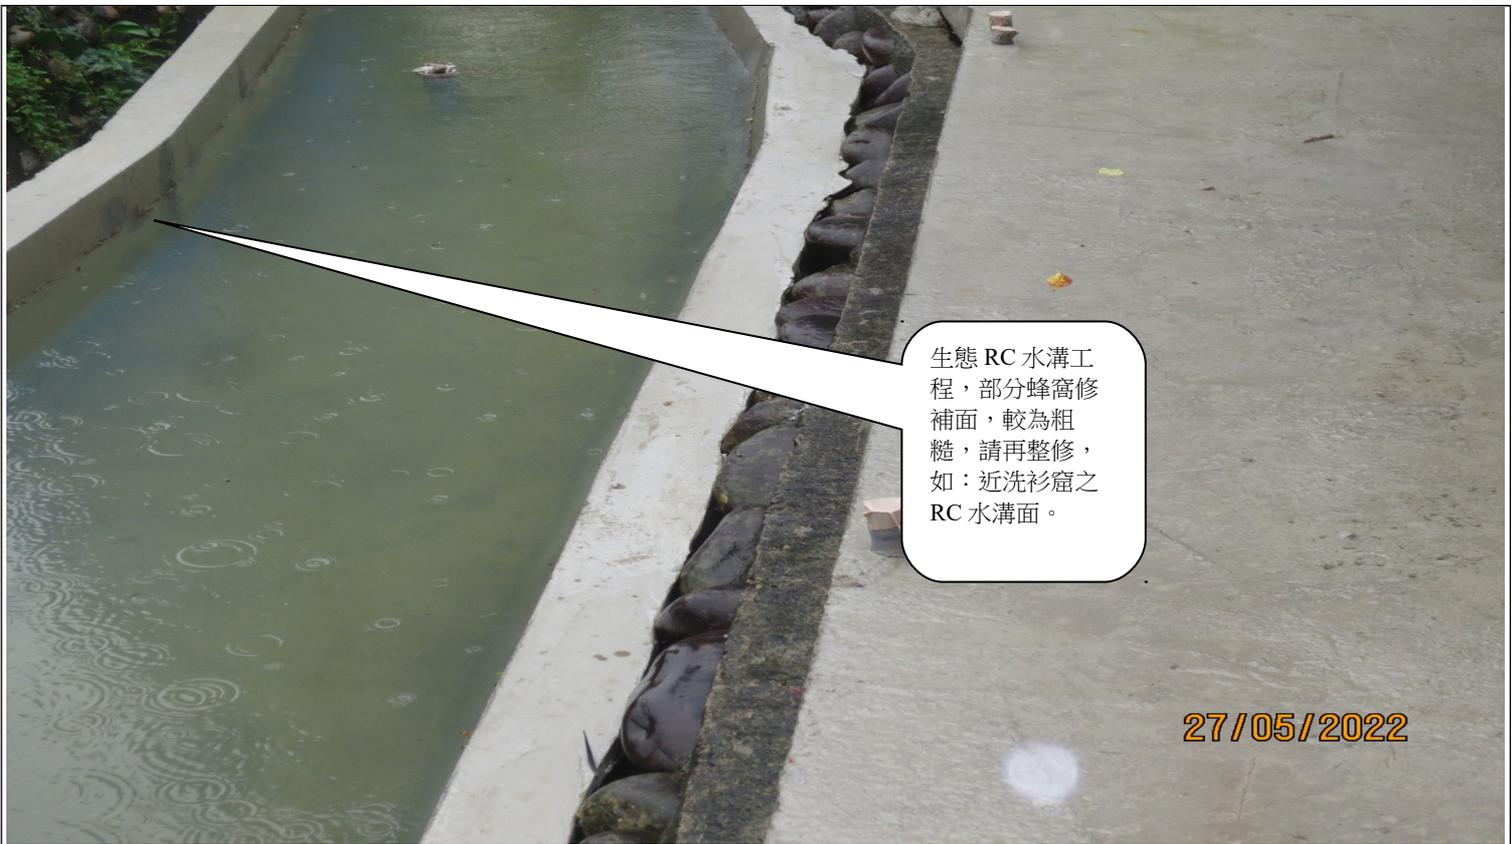
生態 RC 水溝工程，部分蜂窩修補面，較為粗糙，請再整修，如：近洗衫窟之 RC 水溝面。

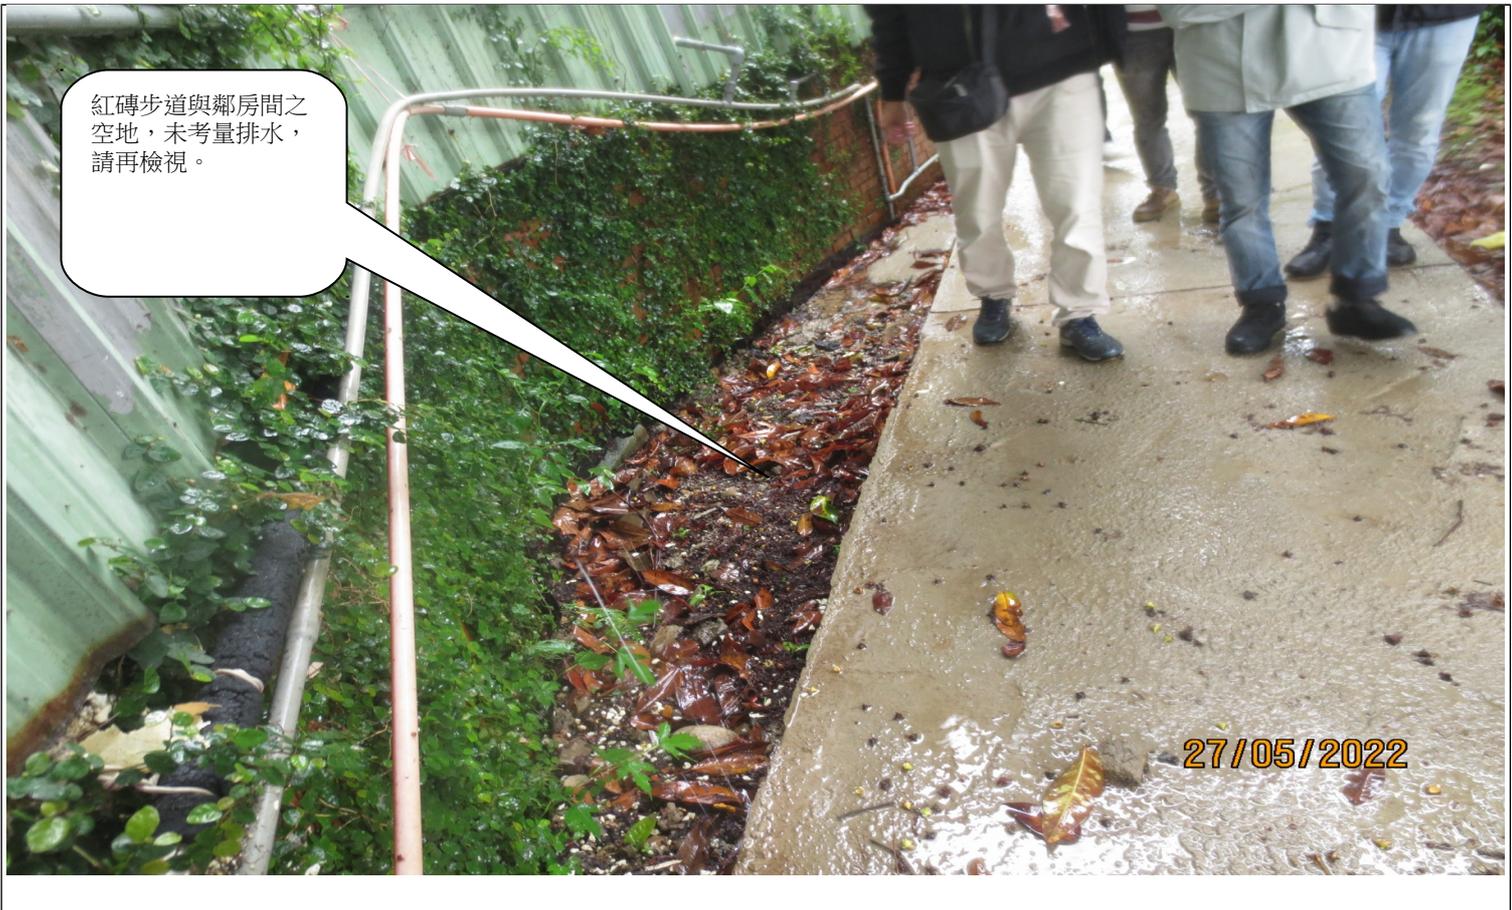
紅磚步道與鄰房間之空地，未考量排水，請再檢視。

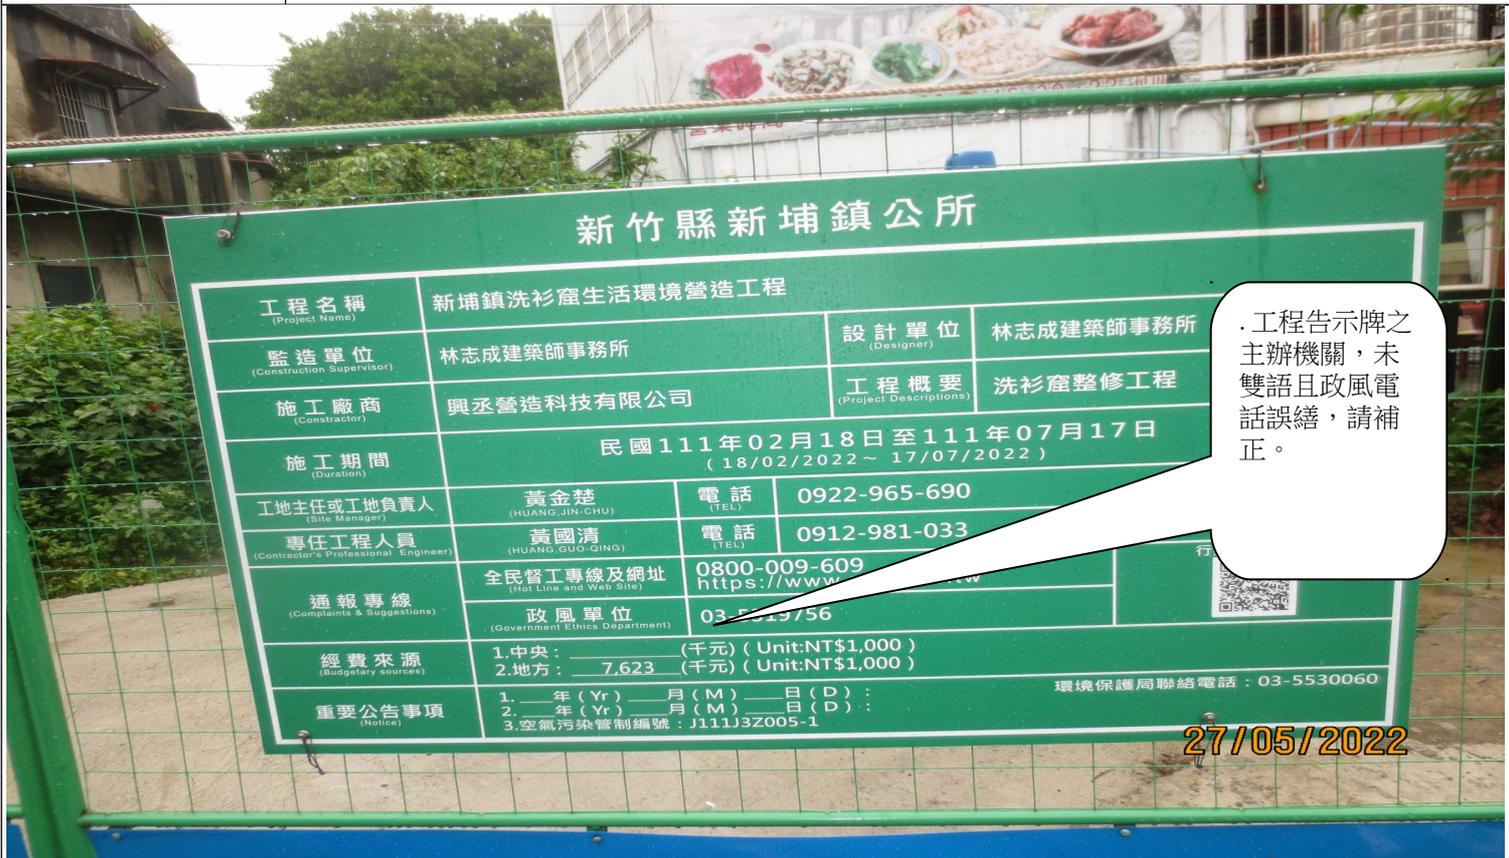
工程告示牌之主辦機關，未雙語且政風電話誤繕，請補正。

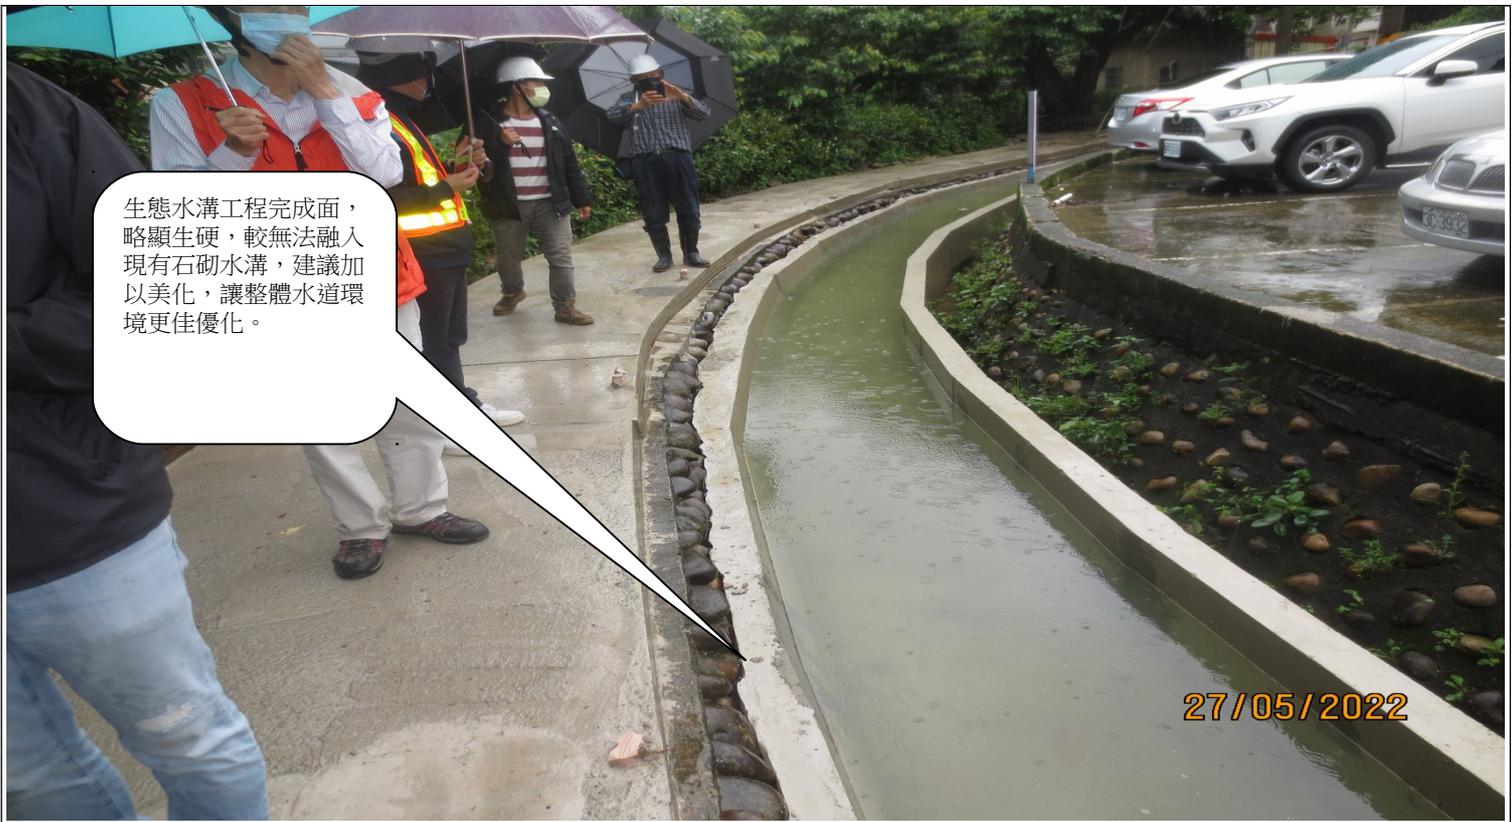
生態水溝工程完成面，略顯生硬，較無法融入現有石砌水溝，建議加以美化，讓整體水道環境更佳優化。

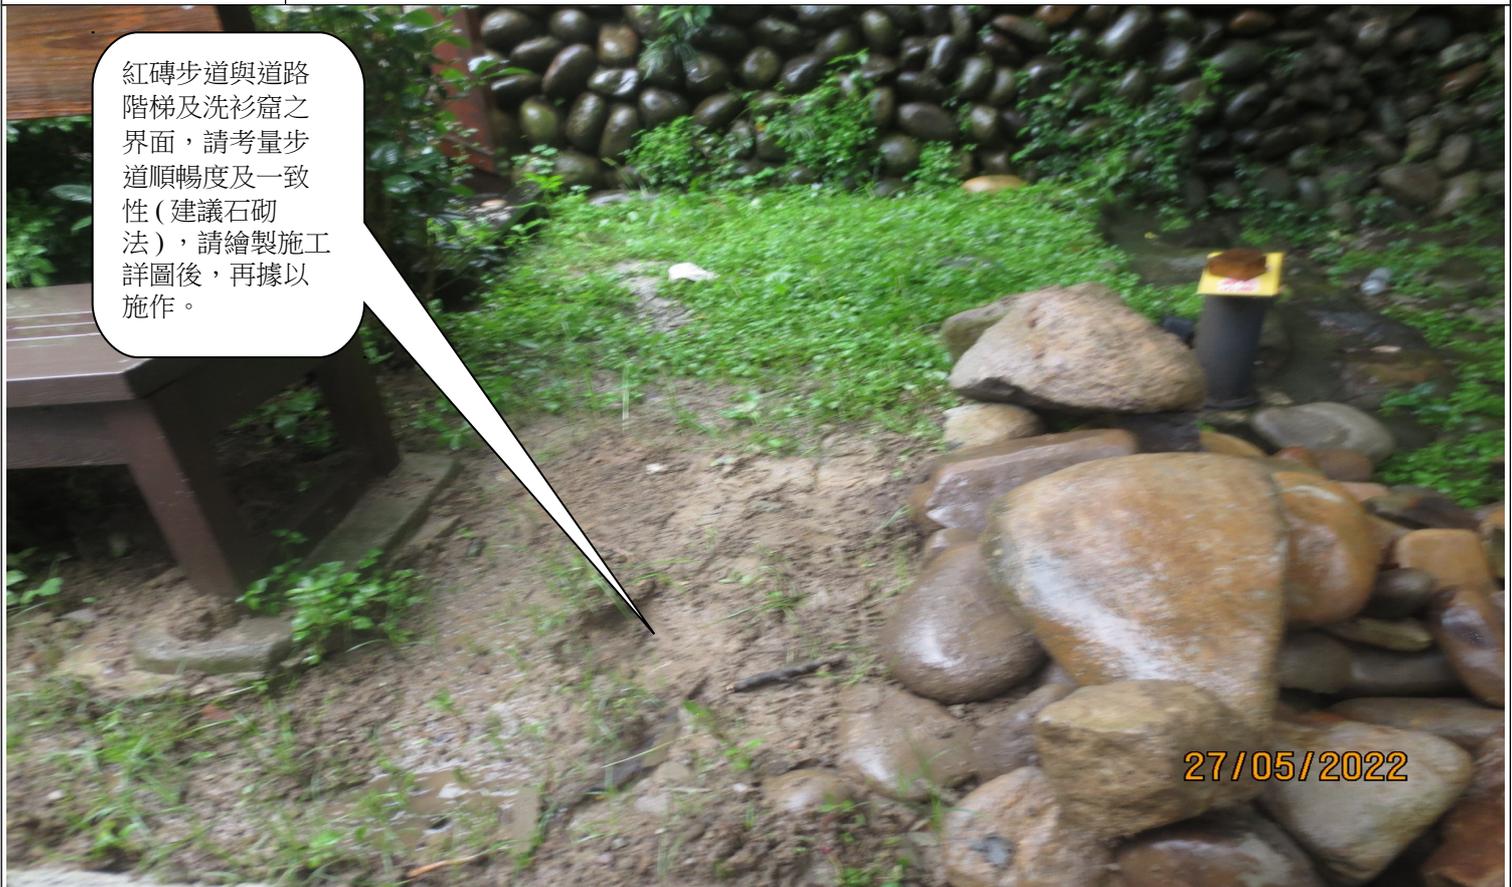
紅磚步道與道路階梯及洗衫窟之界面，請考量步道順暢度及一致性(建議石砌法)，請繪製施工詳圖後，再據以施作。

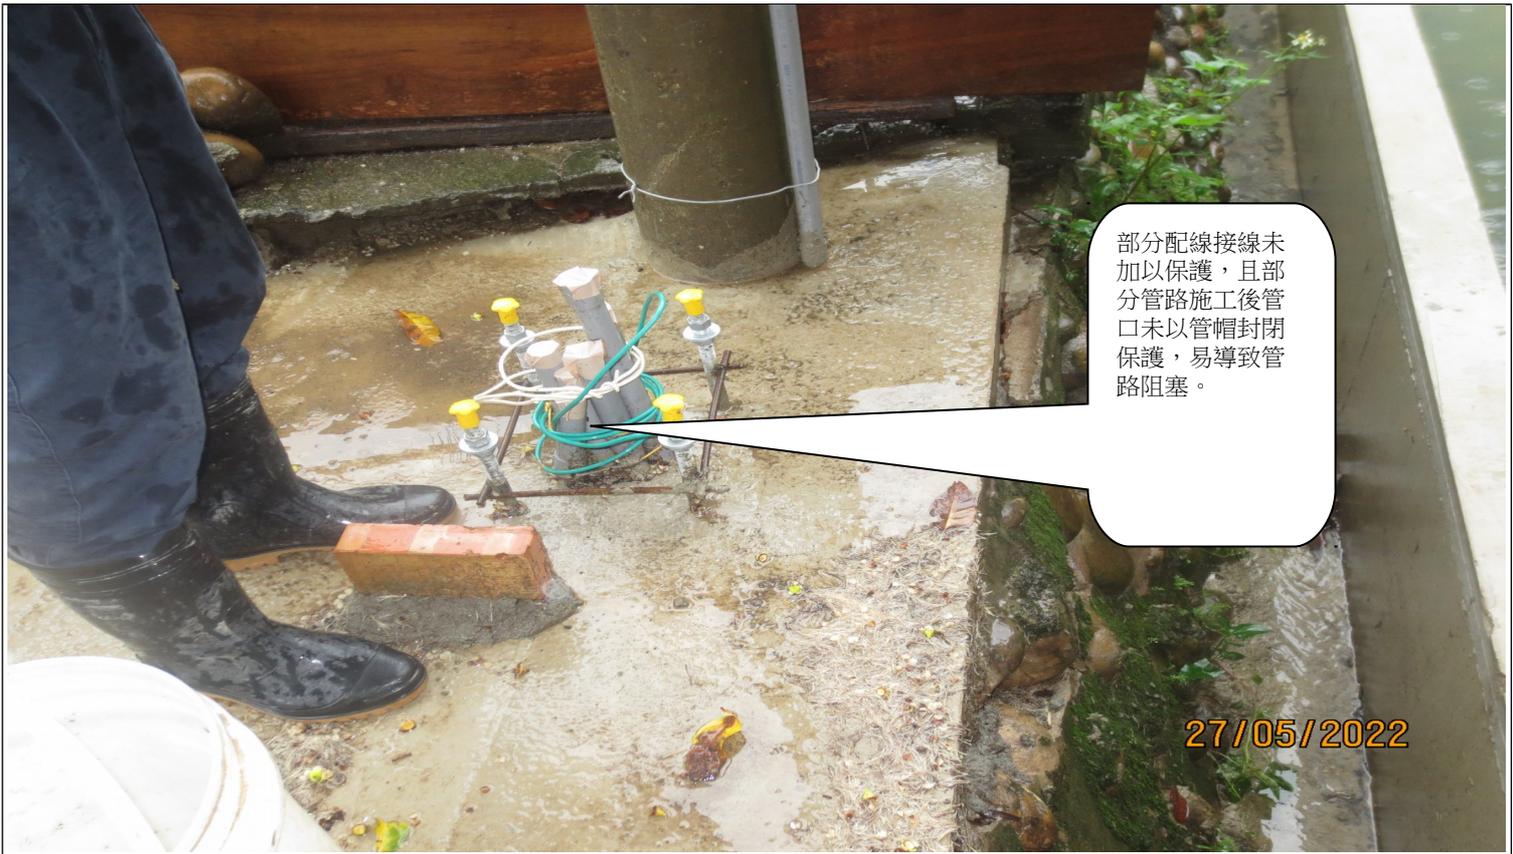
部分配線接線未加以保護，且部分管路施工後管口未以管帽封閉保護，易導致管路阻塞。

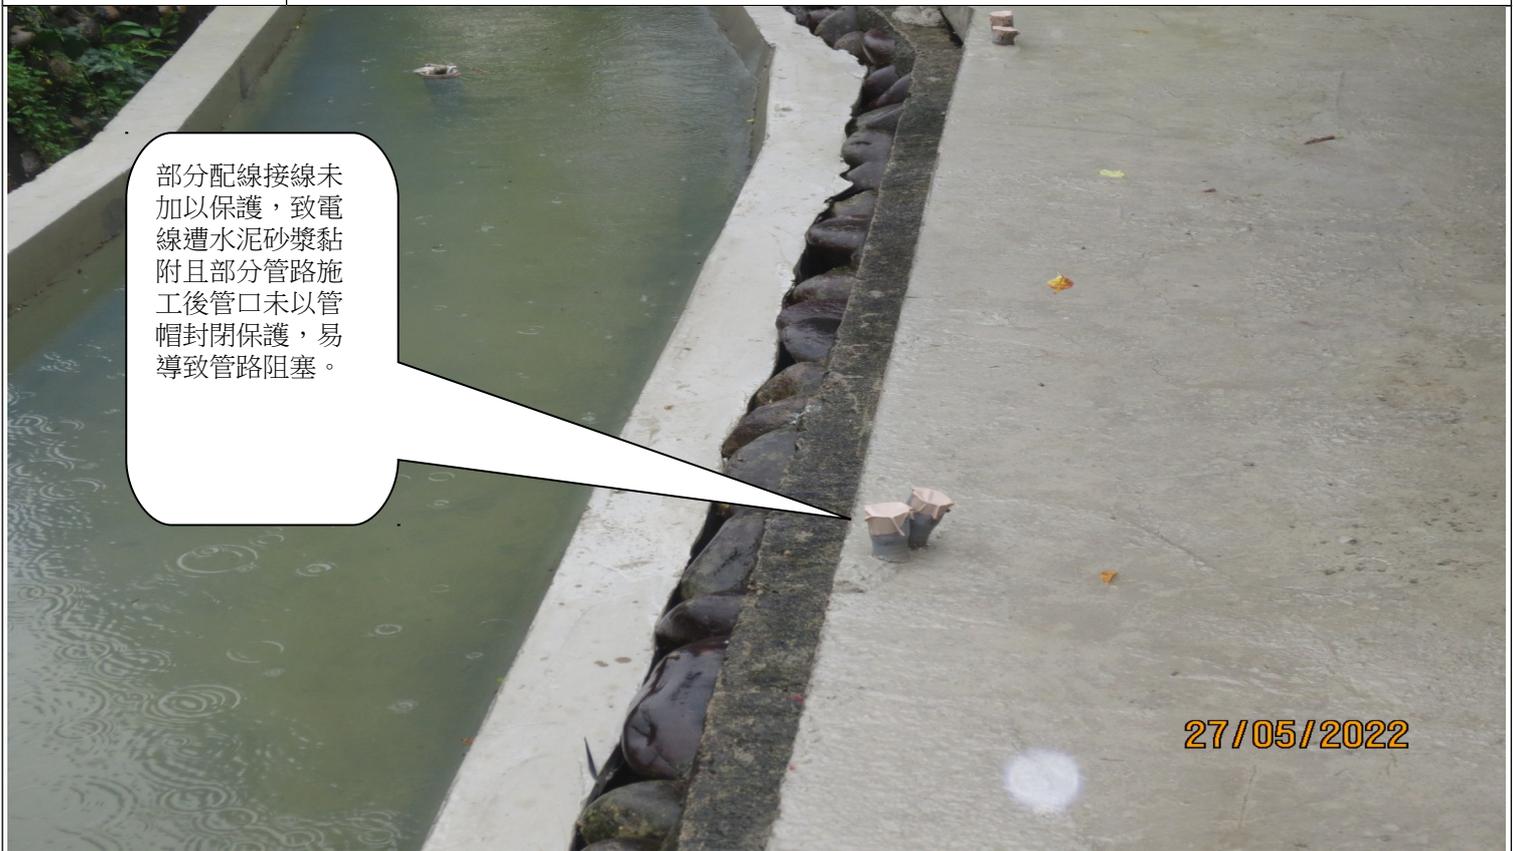
部分配線接線未加以保護，致電線遭水泥砂漿黏附且部分管路施工後管口未以管帽封閉保護，易導致管路阻塞。
