新竹縣政府工程查核代表照片表

工程名稱：新埔鎮洗衫窟生活環境營造工程

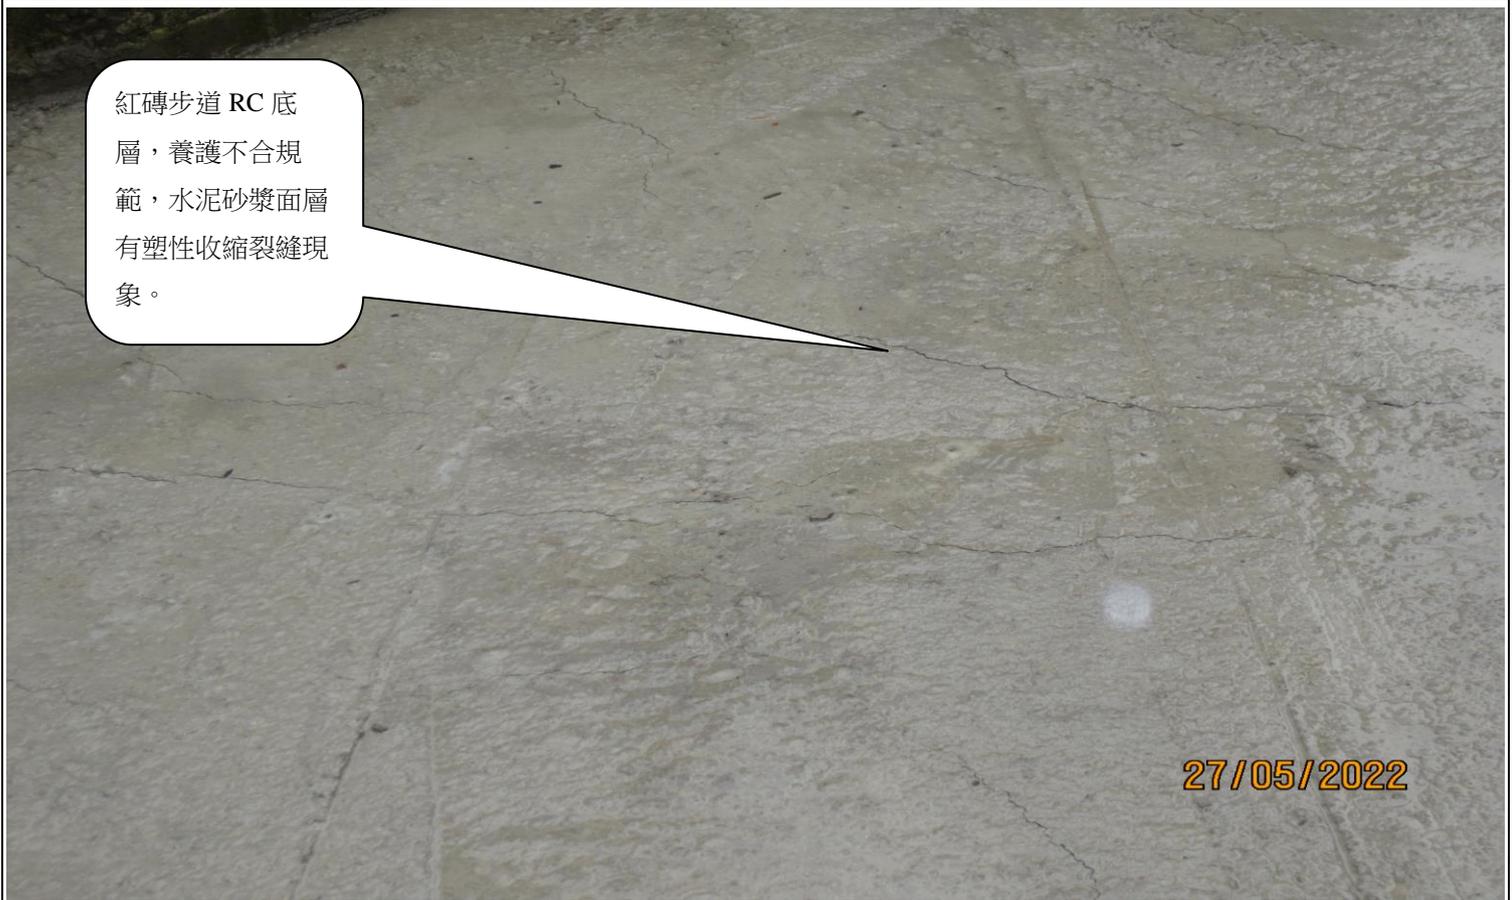
紅磚步道 RC 底層，養護不合規範，水泥砂漿面層有塑性收縮裂縫現象。

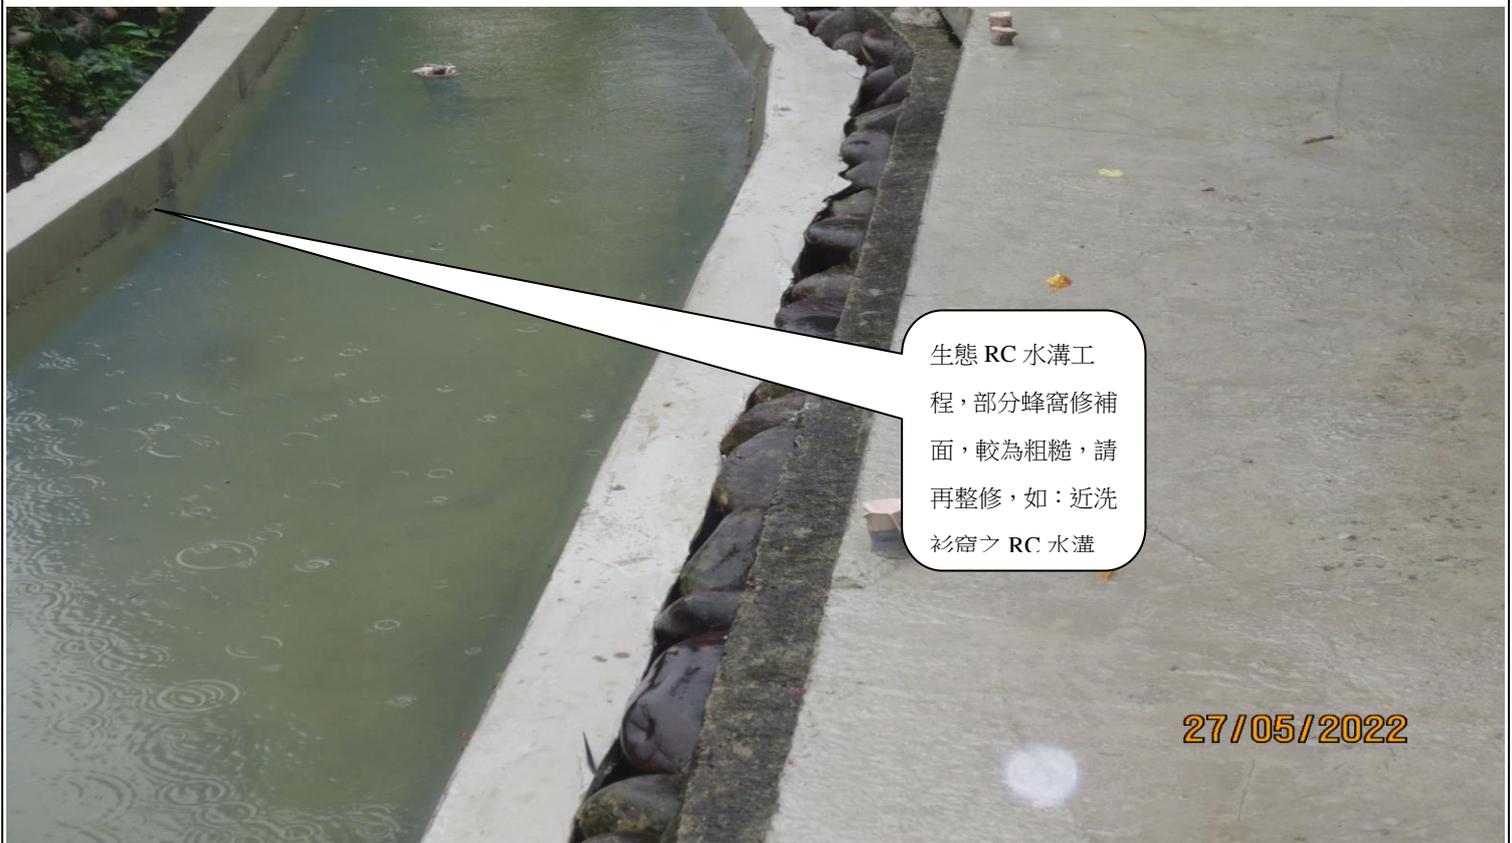
生態 RC 水溝工程，部分蜂窩修補面，較為粗糙，請再整修，如：近洗衫窟之 RC 水溝

生態 RC 水溝工程，部分蜂窩修補面，較為粗糙，請再整修，如：近洗衫窟之 RC 水溝面。

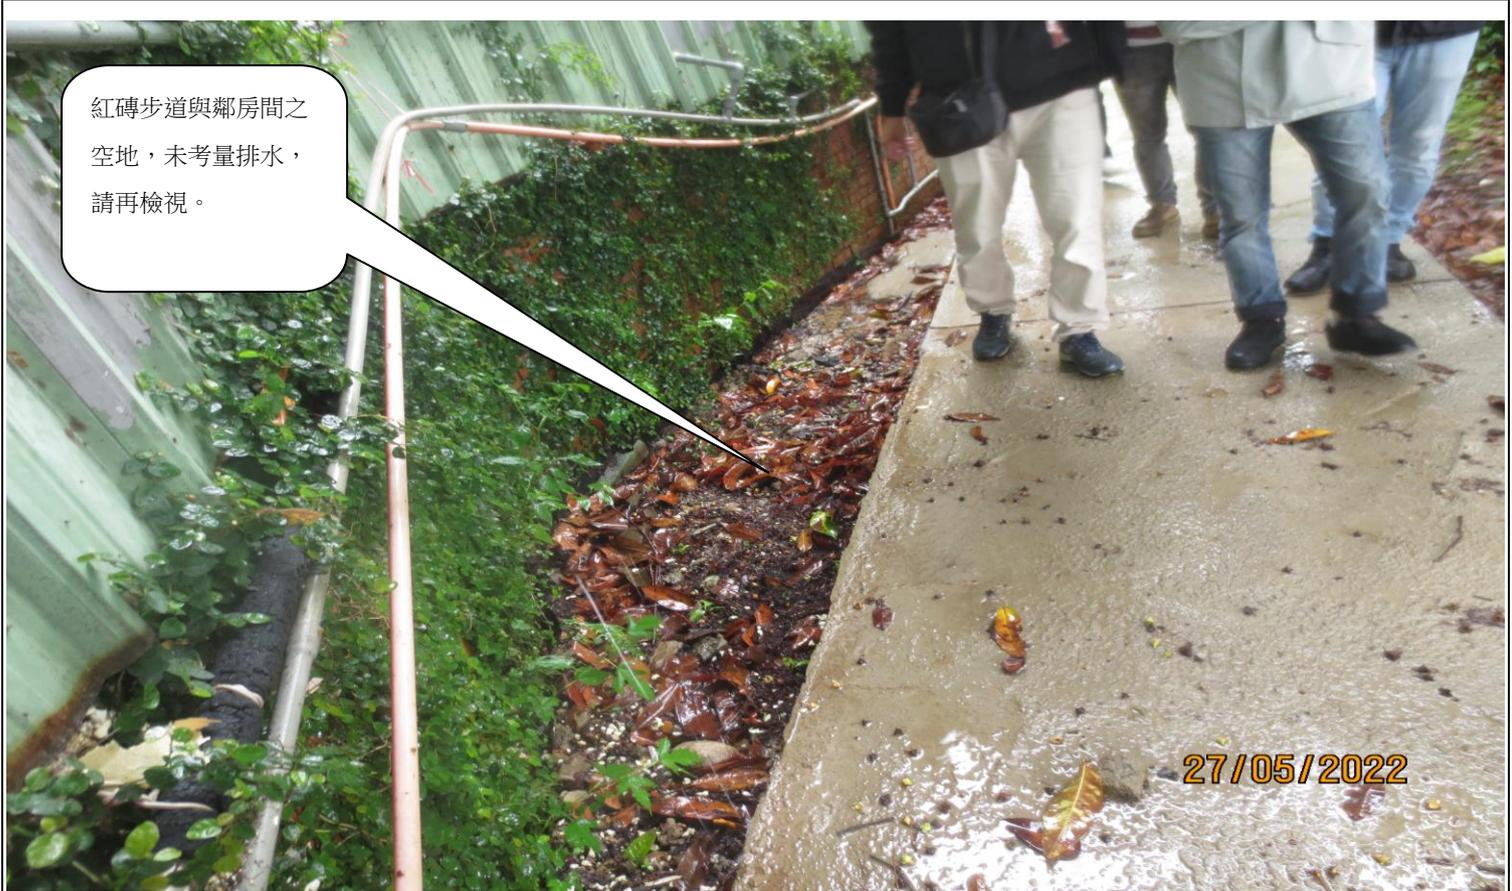
紅磚步道與鄰房間之空地，未考量排水，請再檢視。

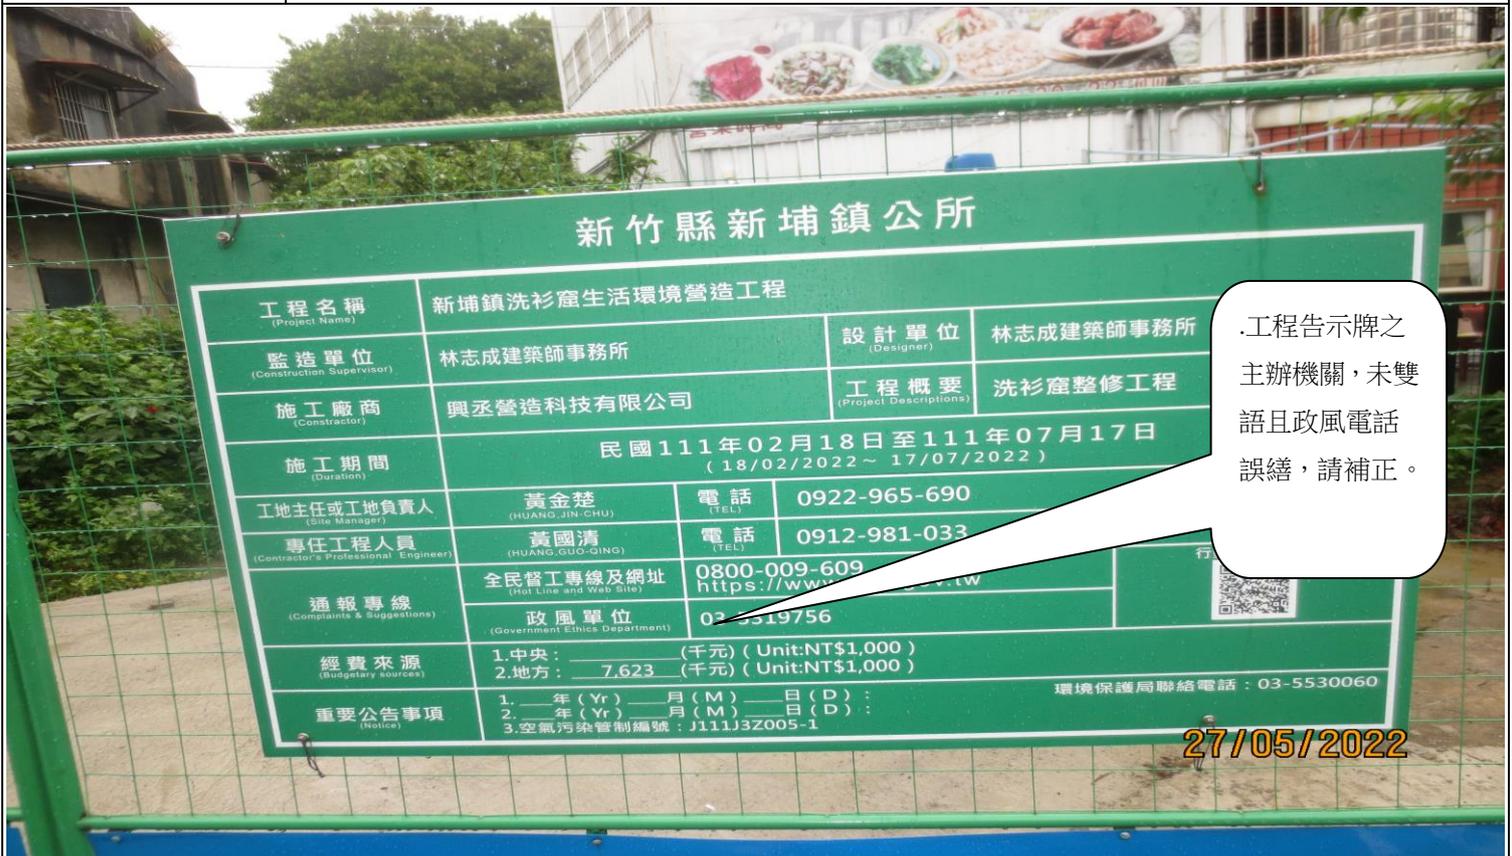
工程告示牌之主辦機關，未雙語且政風電話誤繕，請補正。

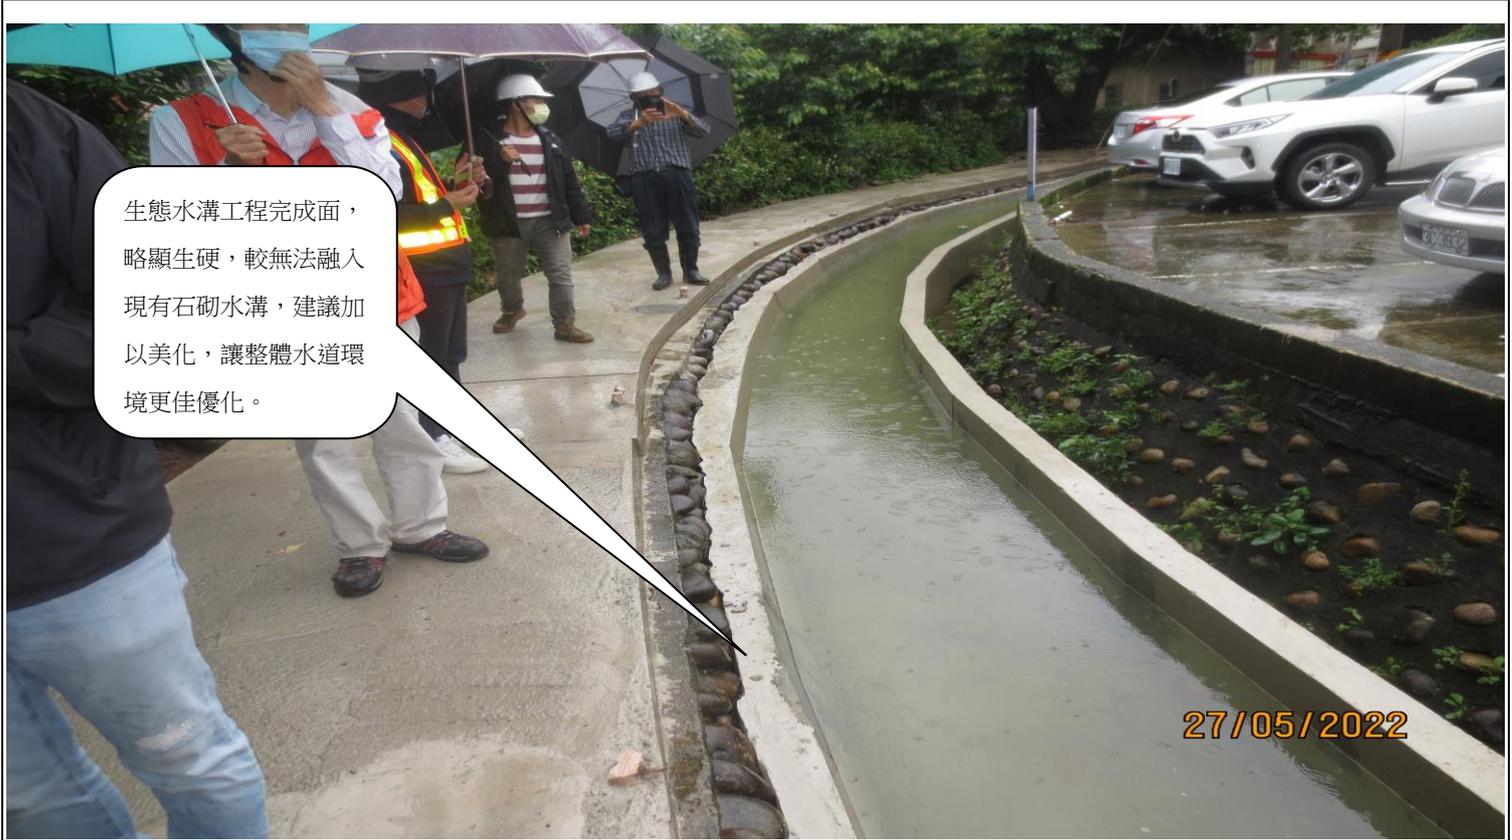
生態水溝工程完成面，略顯生硬，較無法融入現有石砌水溝，建議加以美化，讓整體水道環境更佳優化。

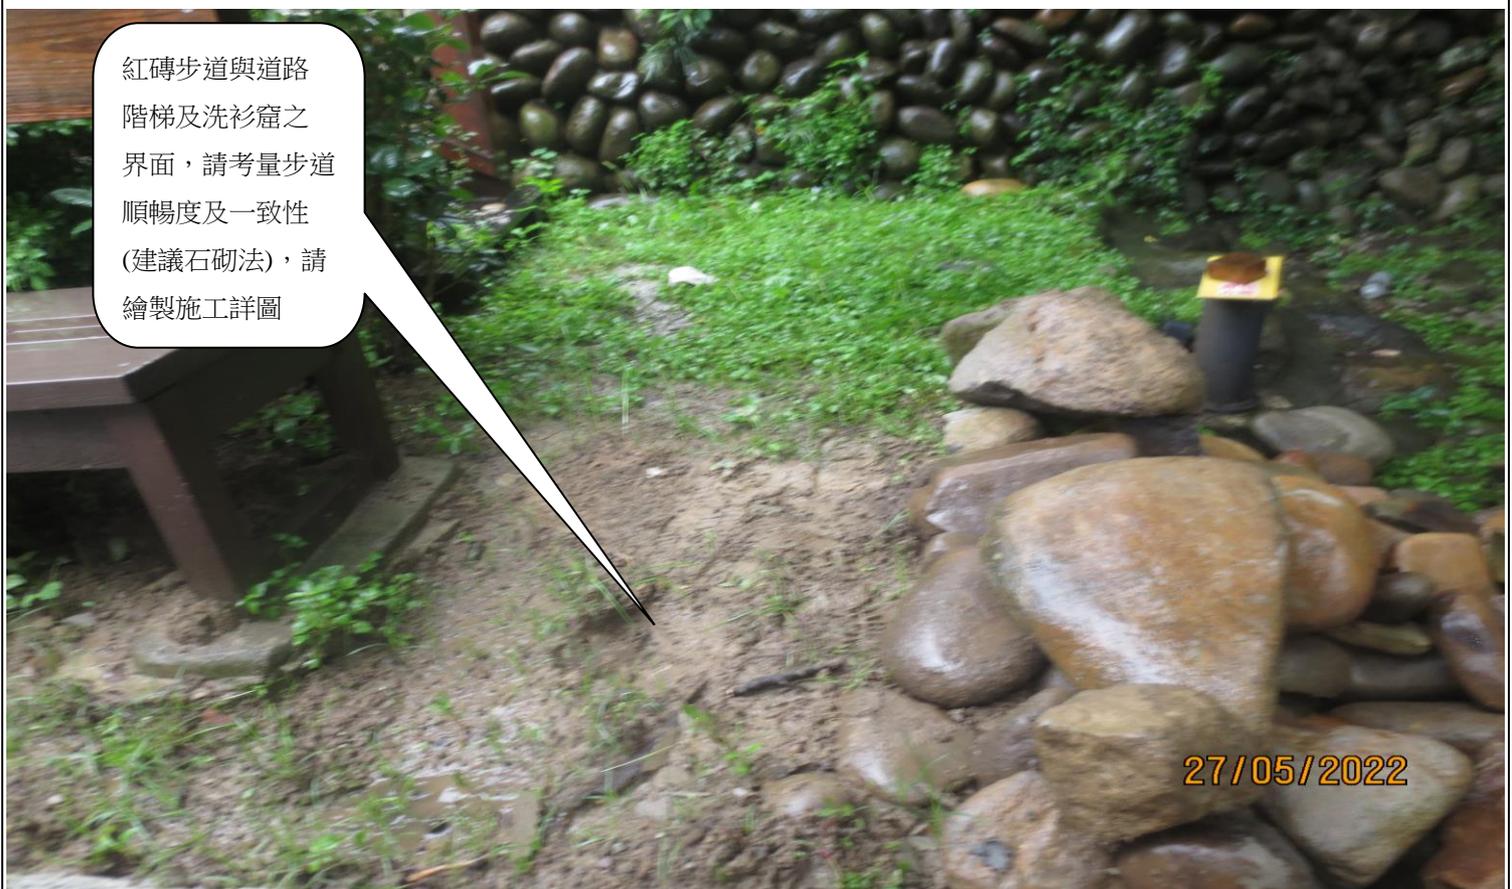
紅磚步道與道路階梯及洗衫窟之界面，請考量步道順暢度及一致性(建議石砌法)，請繪製施工詳圖

紅磚步道與道路階梯及洗衫窟之界面，請考量步道順暢度及一致性(建議石砌法)，請繪製施工詳圖後，再據以施作。

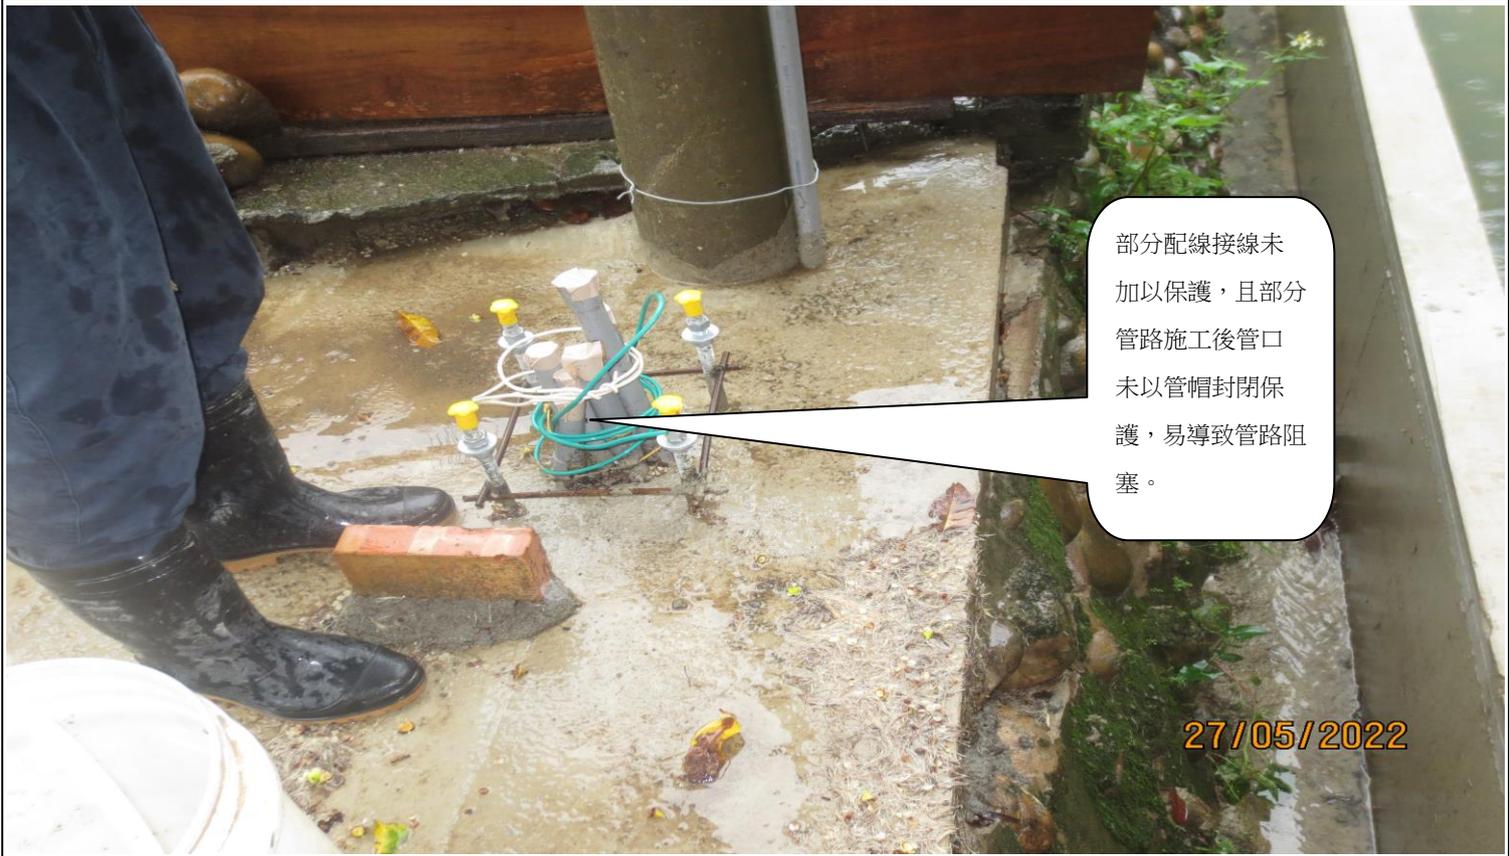
部分配線接線未加以保護，且部分管路施工後管口未以管帽封閉保護，易導致管路阻塞。

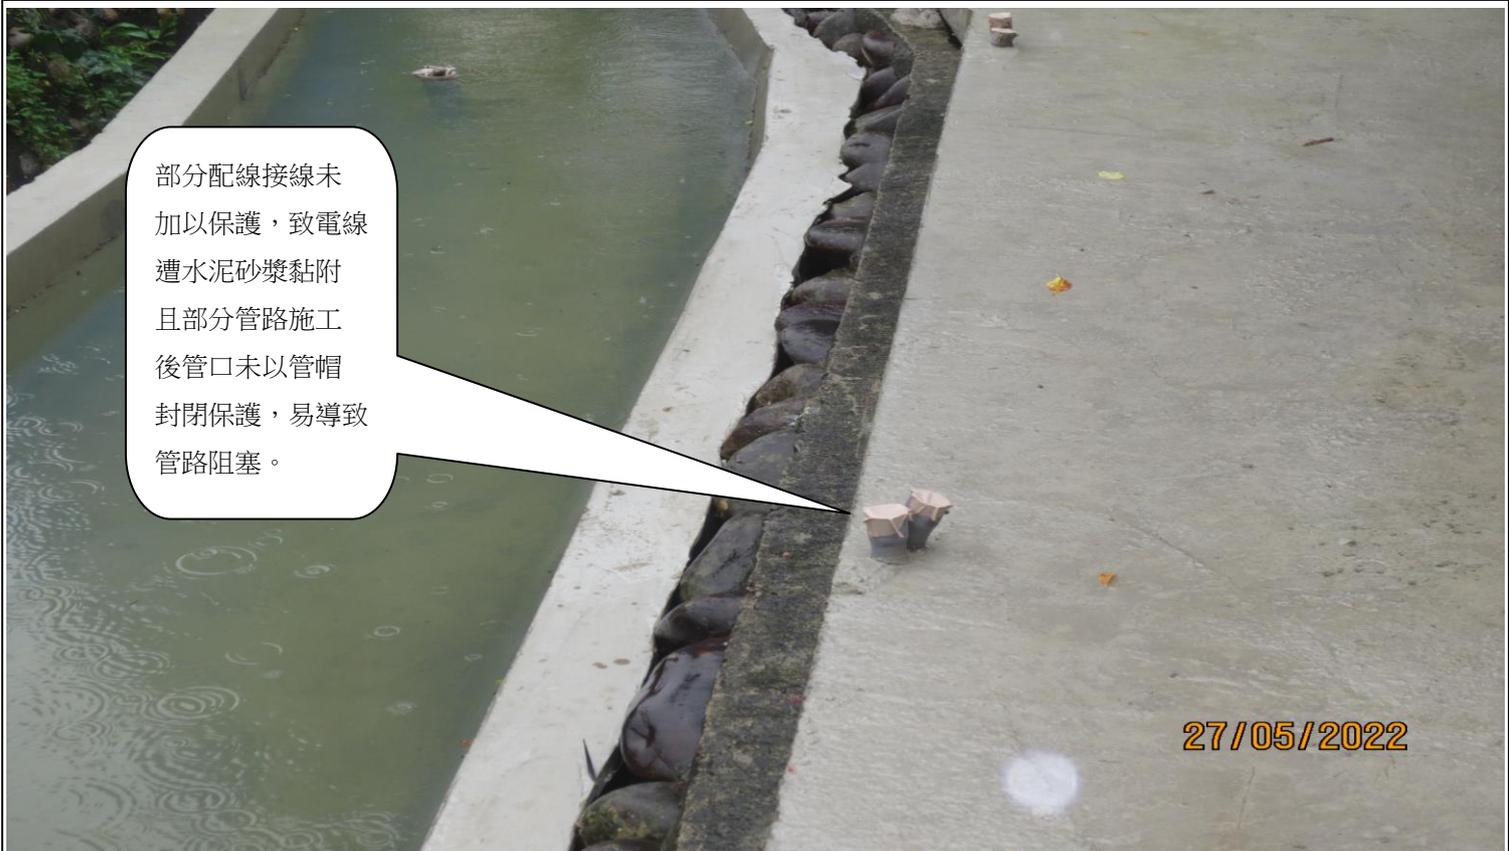
部分配線接線未加以保護，致電線遭水泥砂漿黏附且部分管路施工後管口未以管帽封閉保護，易導致管路阻塞。
