# 新竹縣政府工程查核代表照片表

拍攝日期：111.05.26

工程名稱：關西鎮牛欄河區排護岸崩塌復建工程

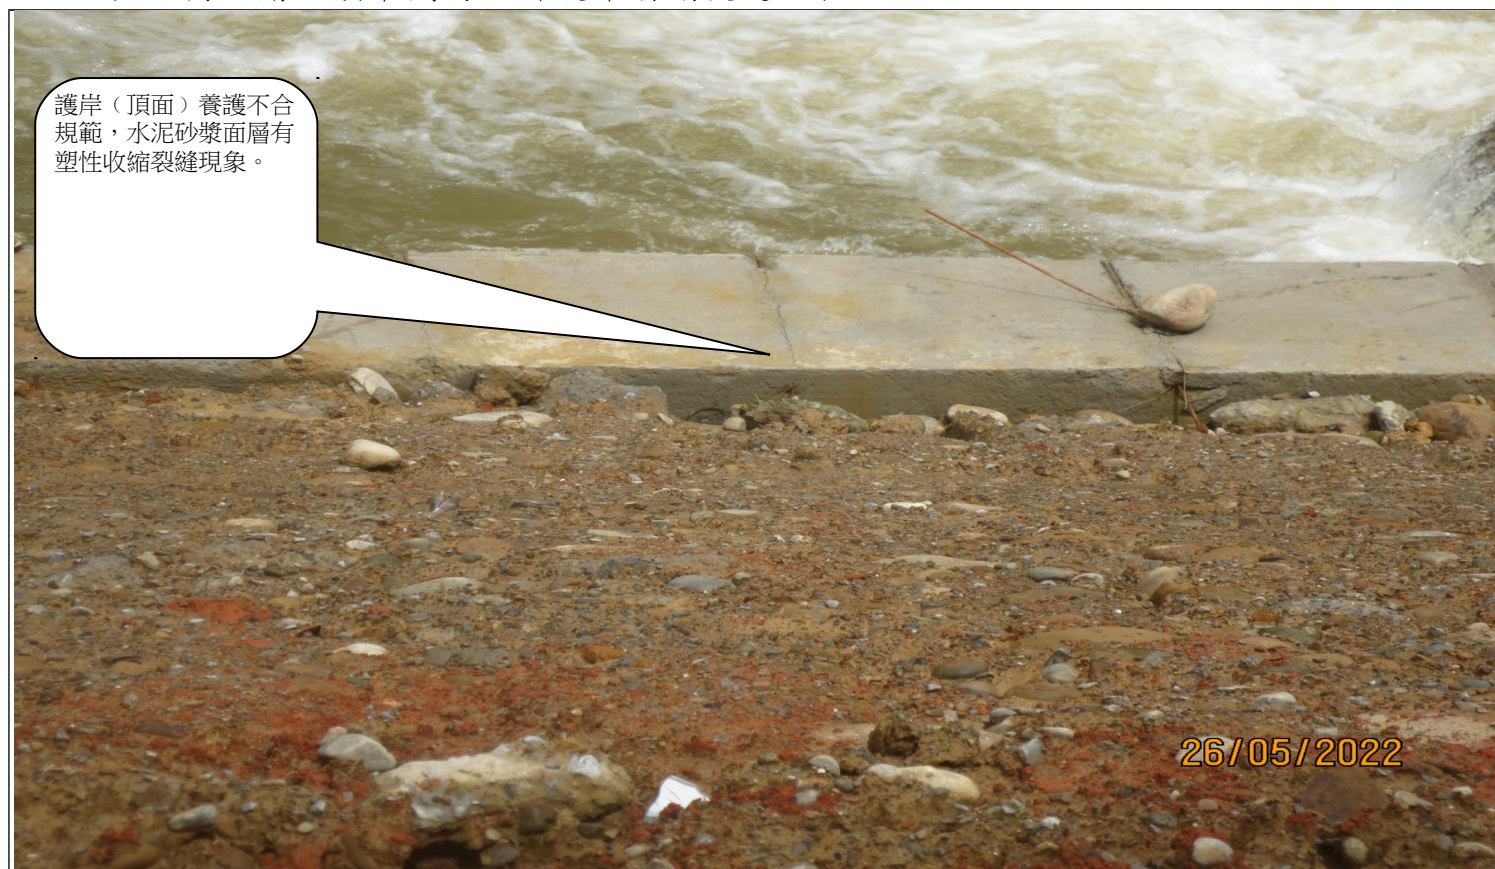
護岸（頂面）養護不合規範，水泥砂漿面層有塑性收縮裂縫現象。

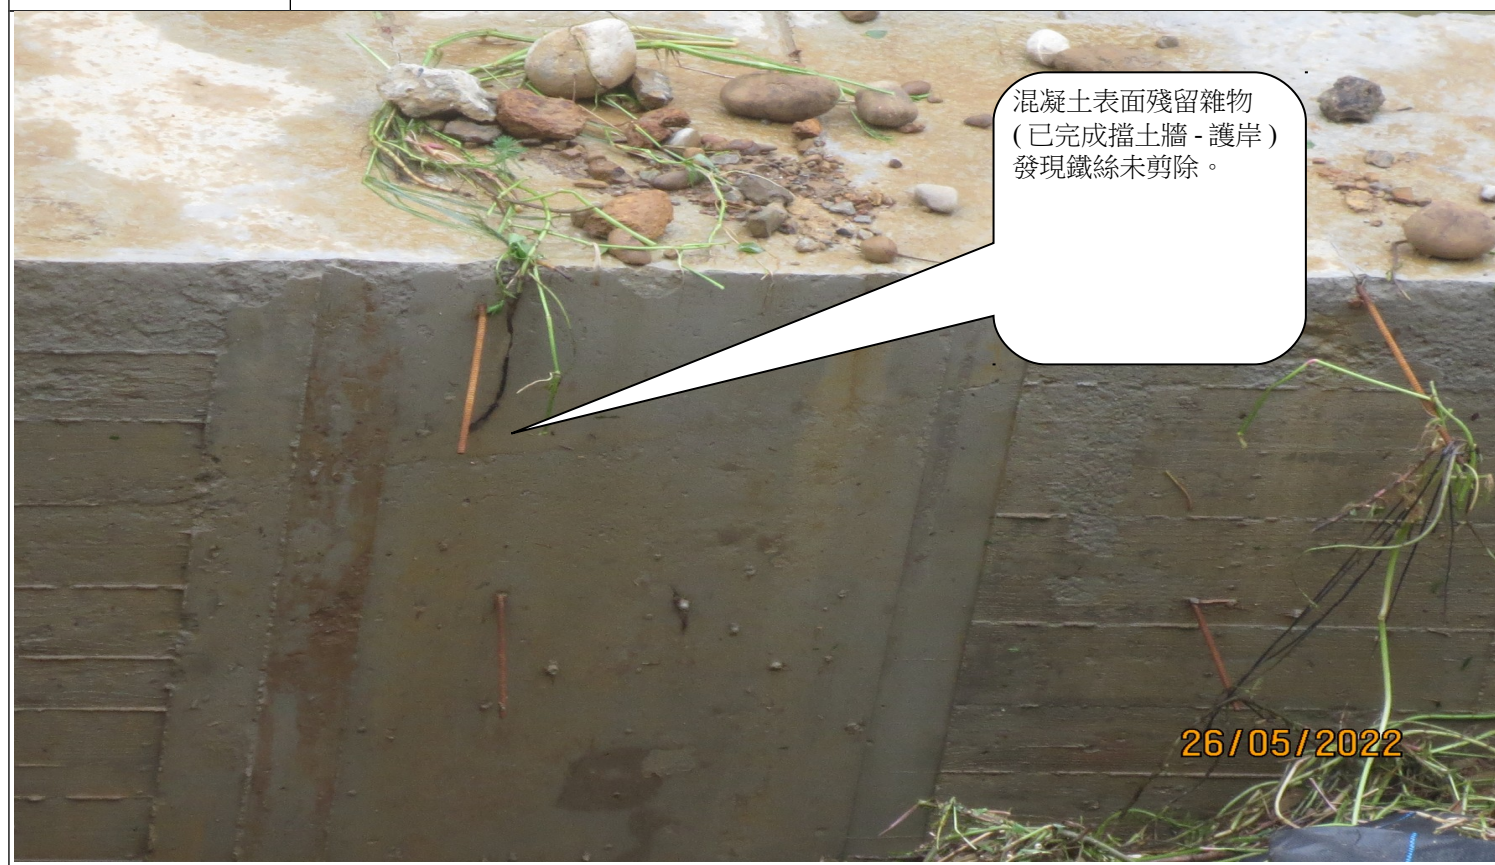
| 說明 | 混凝土表面殘留雜物(已完成擋土牆-護岸)發現鐵絲未剪除。 |

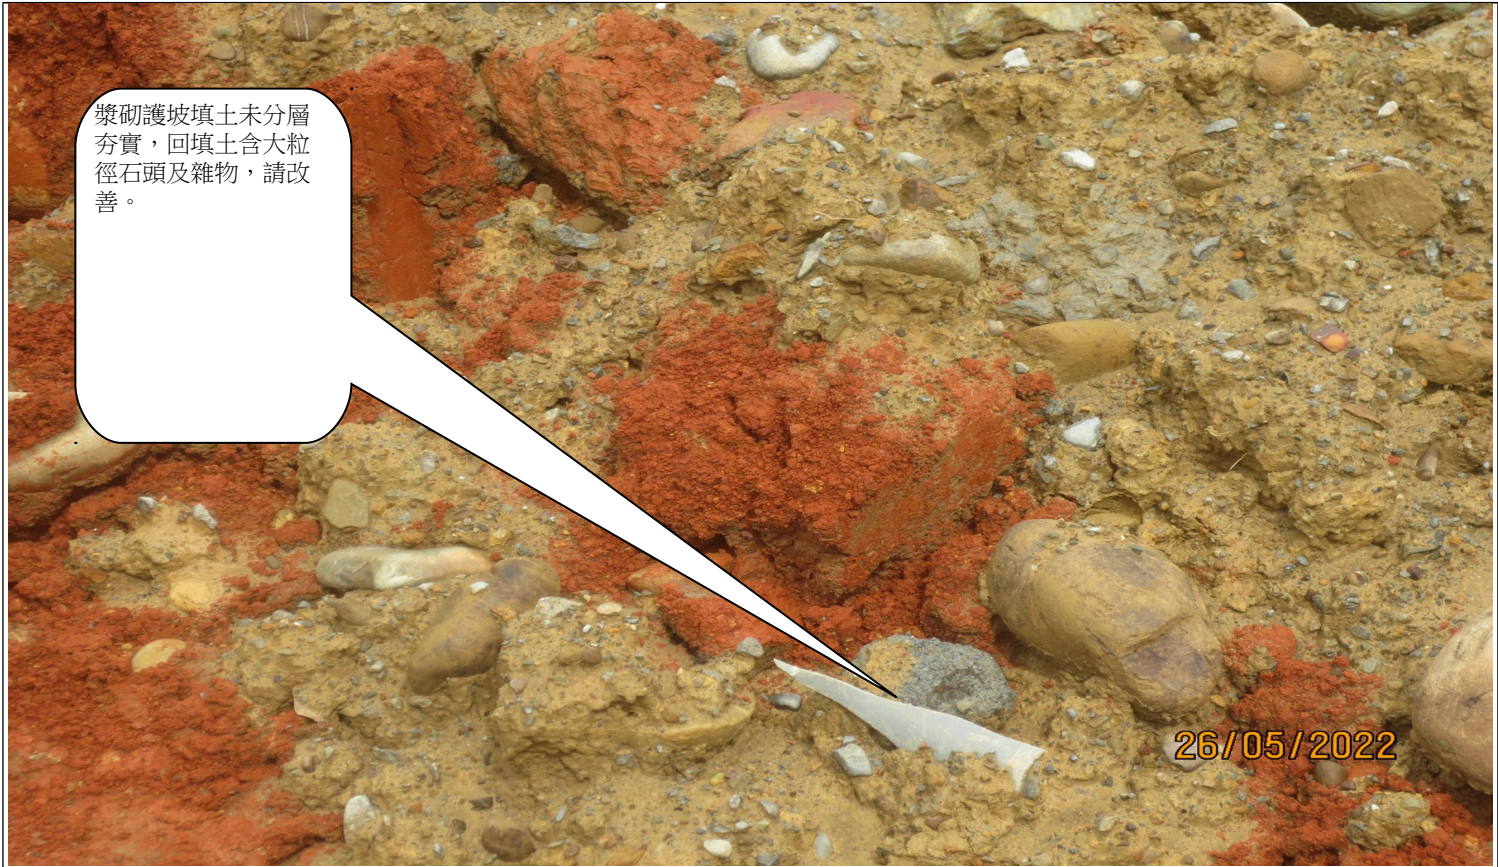
| 說明 | 漿砌護坡填土未分層夯實，回填土含大粒徑石頭及雜物，請改善。 |

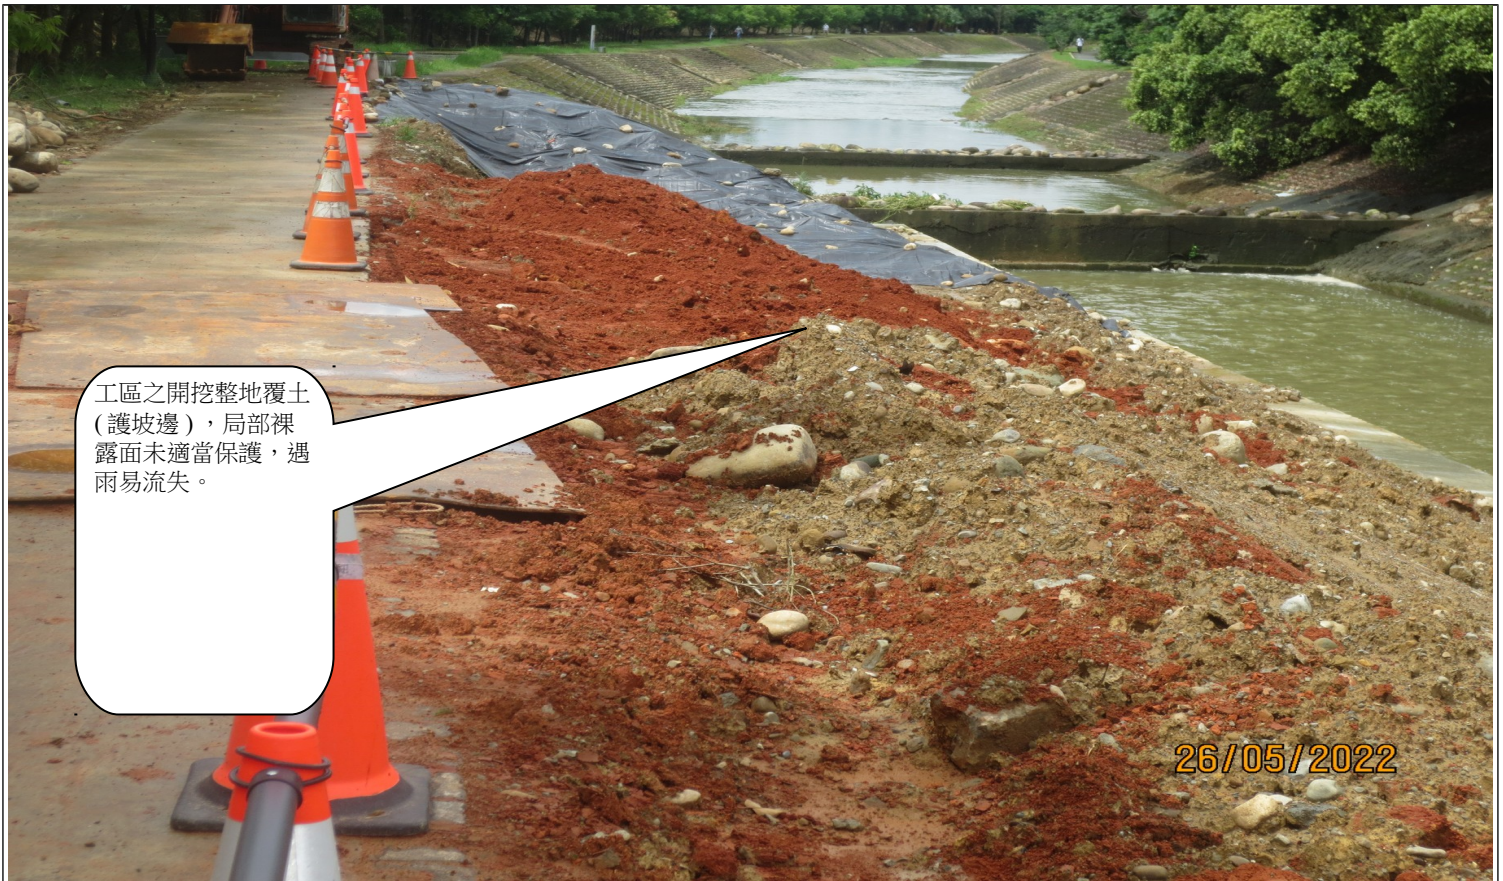
工區之開挖整地覆土(護坡邊)，局部裸露面未適當保護，遇雨易流失。

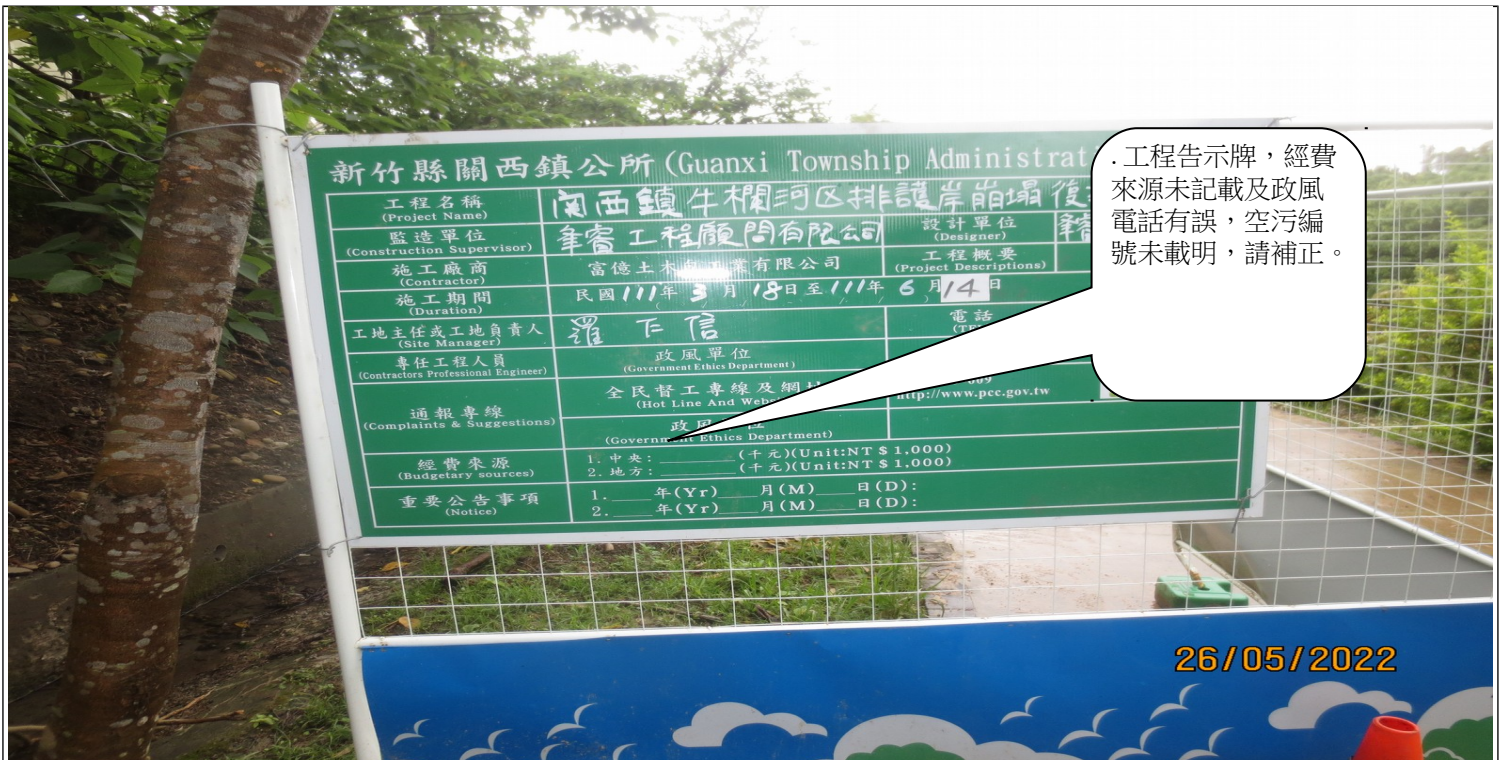
工程告示牌，經費來源未記載及政風電話有誤，空污編號未載明，請補正。

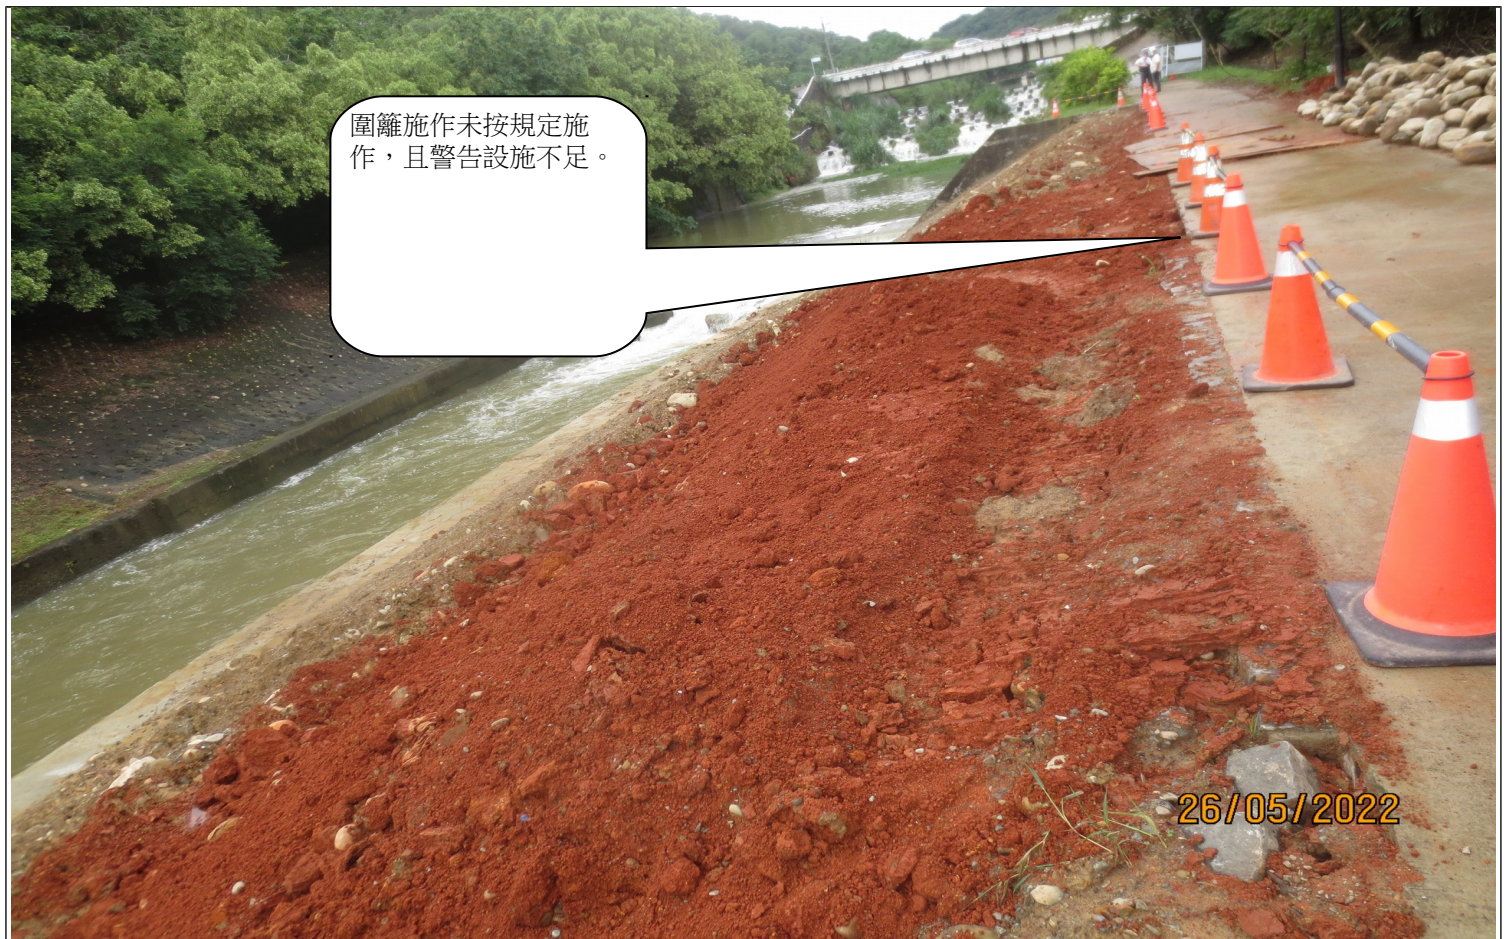
圍籬施作未按規定施作，且警告設施不足。

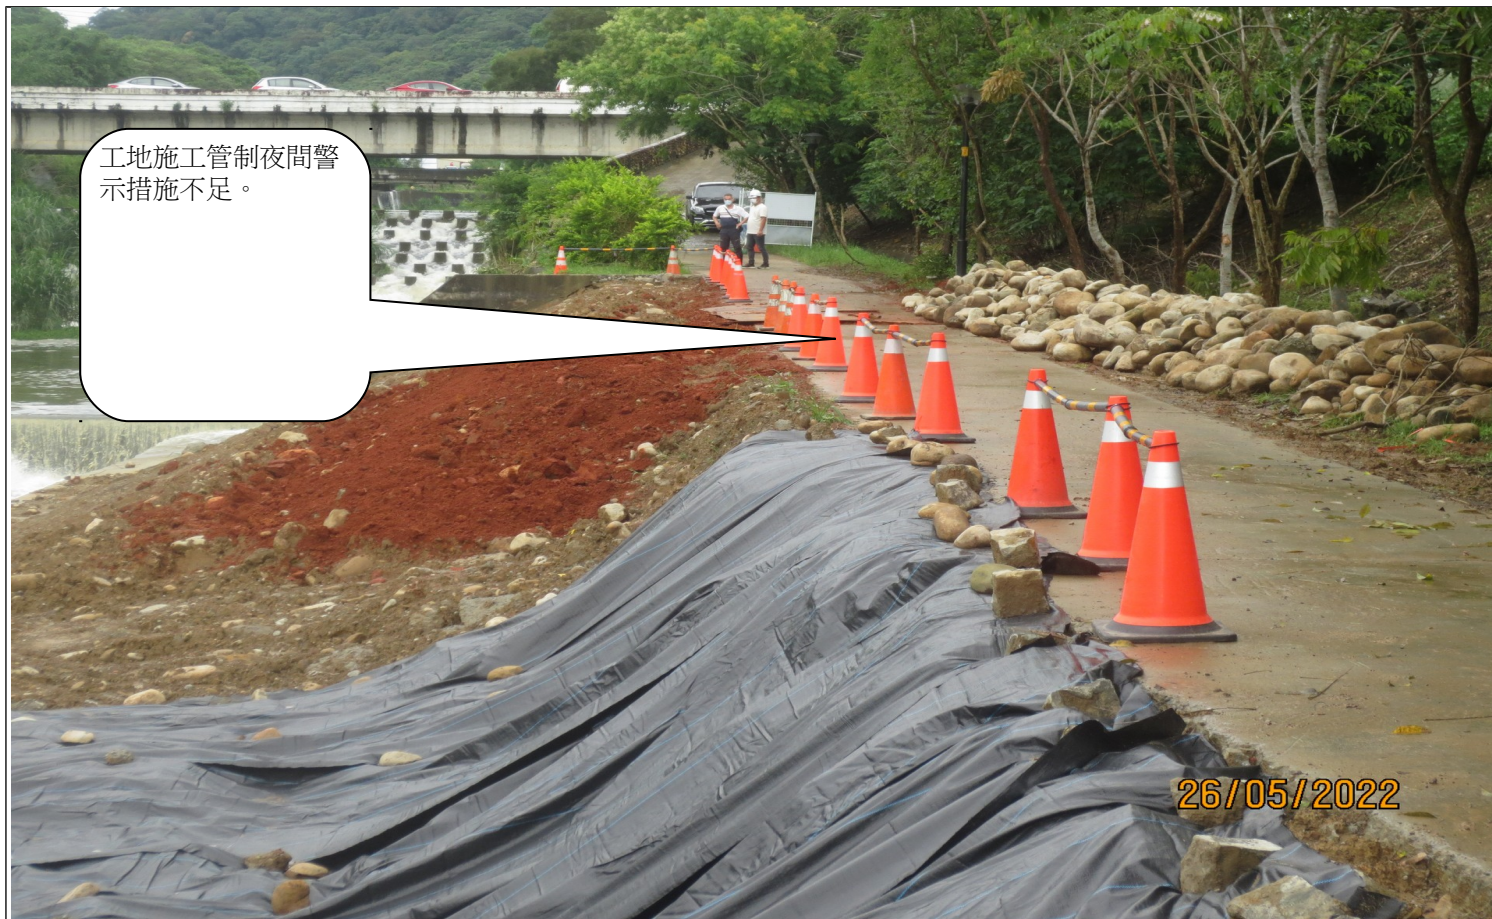
工地施工管制夜間警示措施不足。

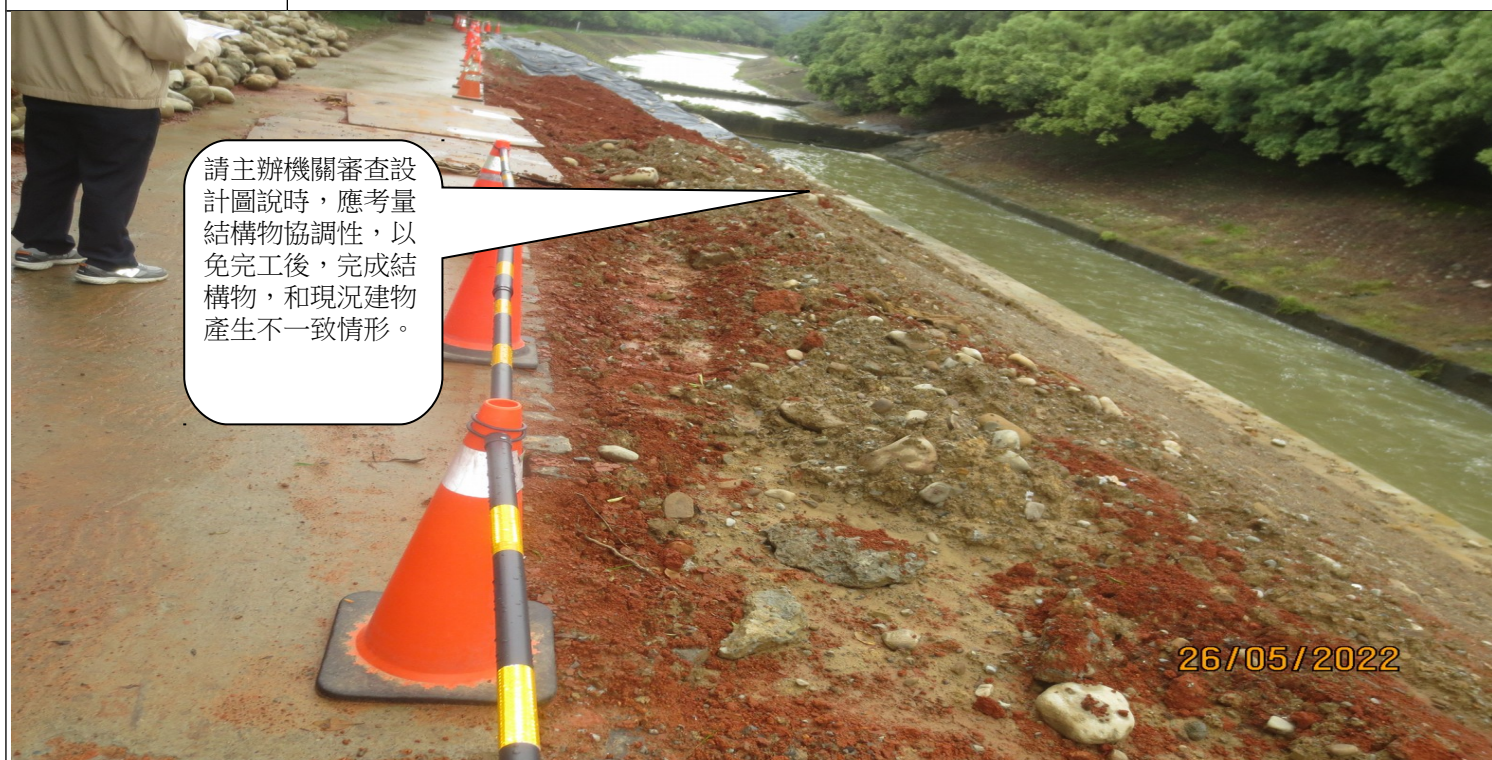
請主辦機關審查設計圖說時，應考量結構物協調性，以免完工後，完成結構物，和現況建物產生不一致情形。
