# 新竹縣政府工程查核代表照片表

拍攝日期：111.05.26

工程名稱：關西鎮牛欄河區排護岸崩塌復建工程

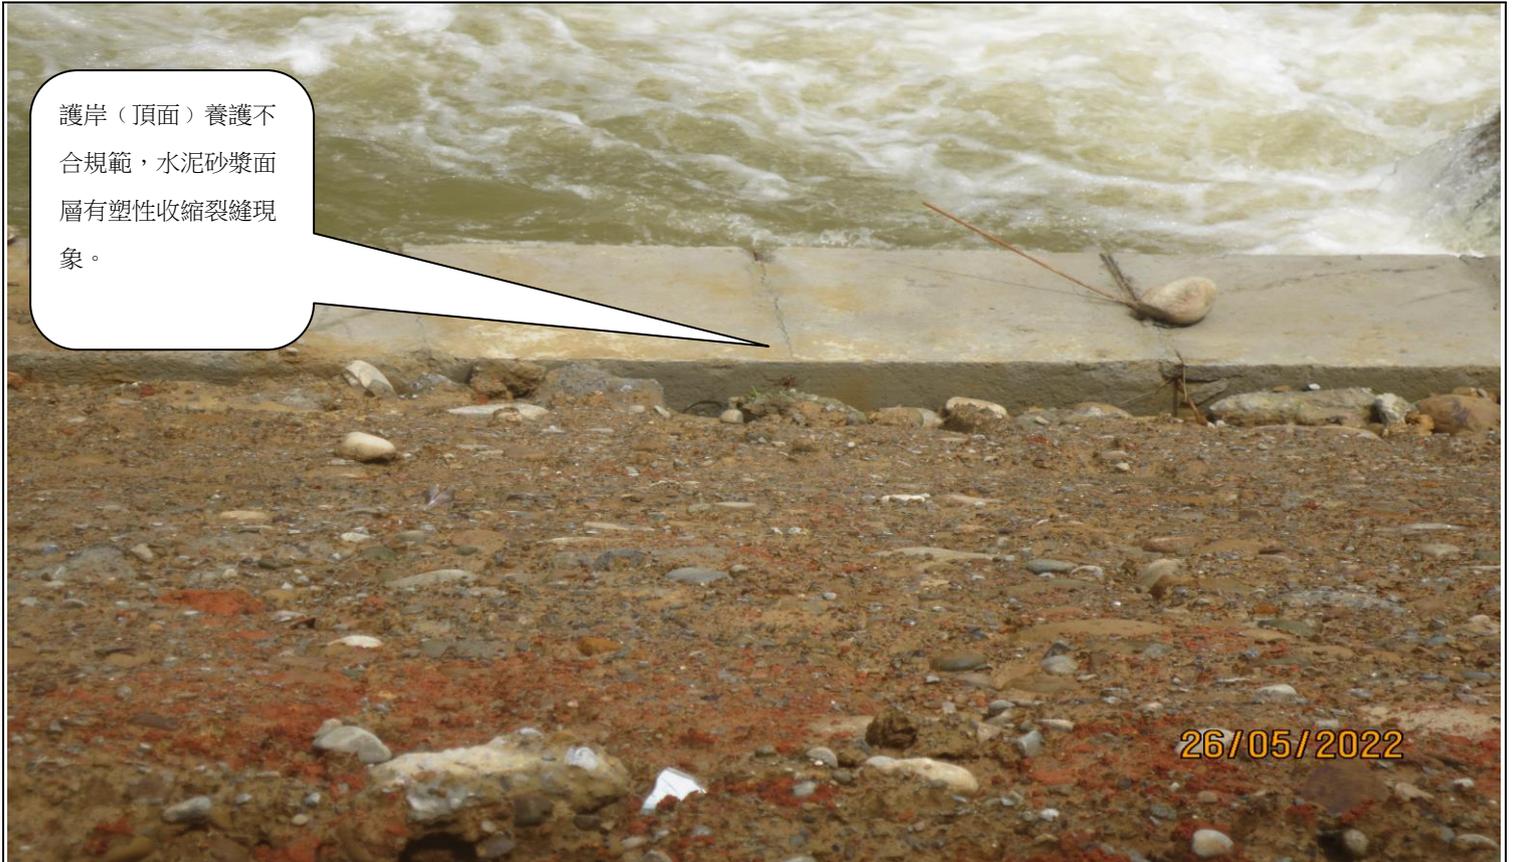
護岸（頂面）養護不合規範，水泥砂漿面層有塑性收縮裂縫現象。

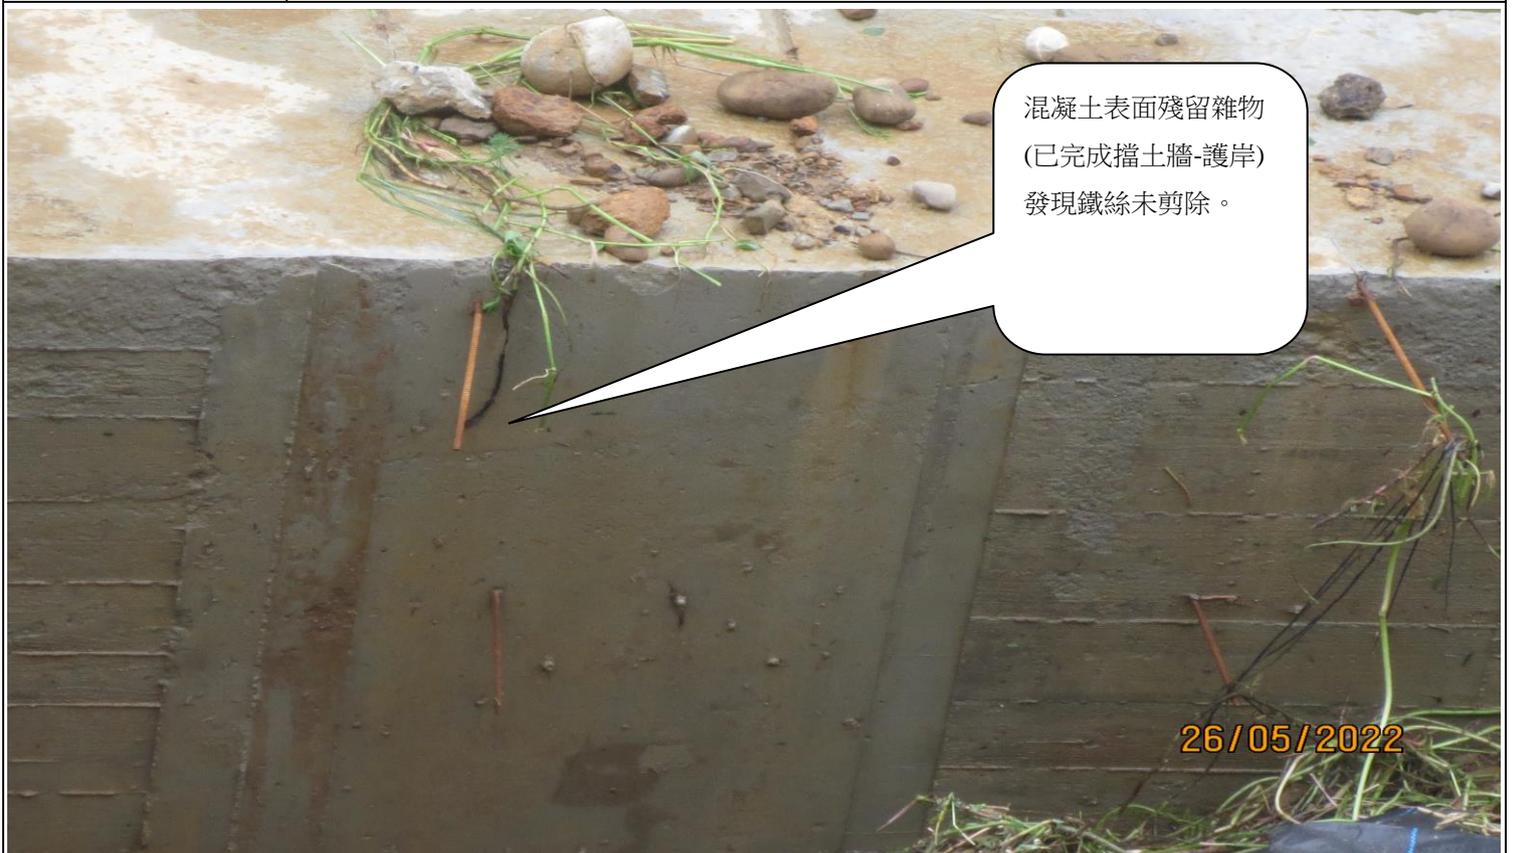
混凝土表面殘留雜物（已完成擋土牆-護岸）發現鐵絲未剪除。

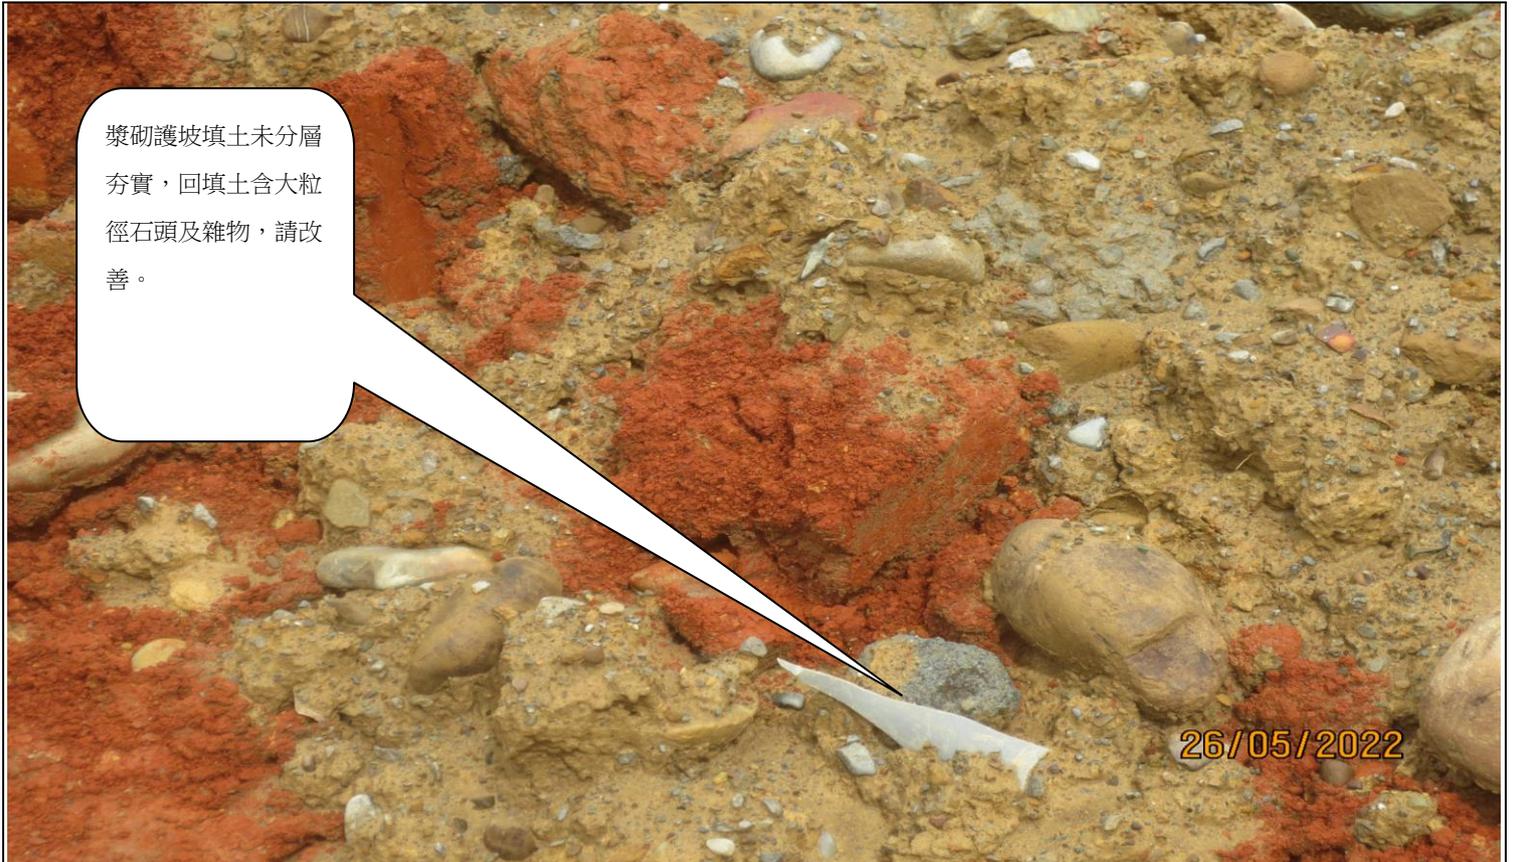
漿砌護坡填土未分層夯實，回填土含大粒徑石頭及雜物，請改善。

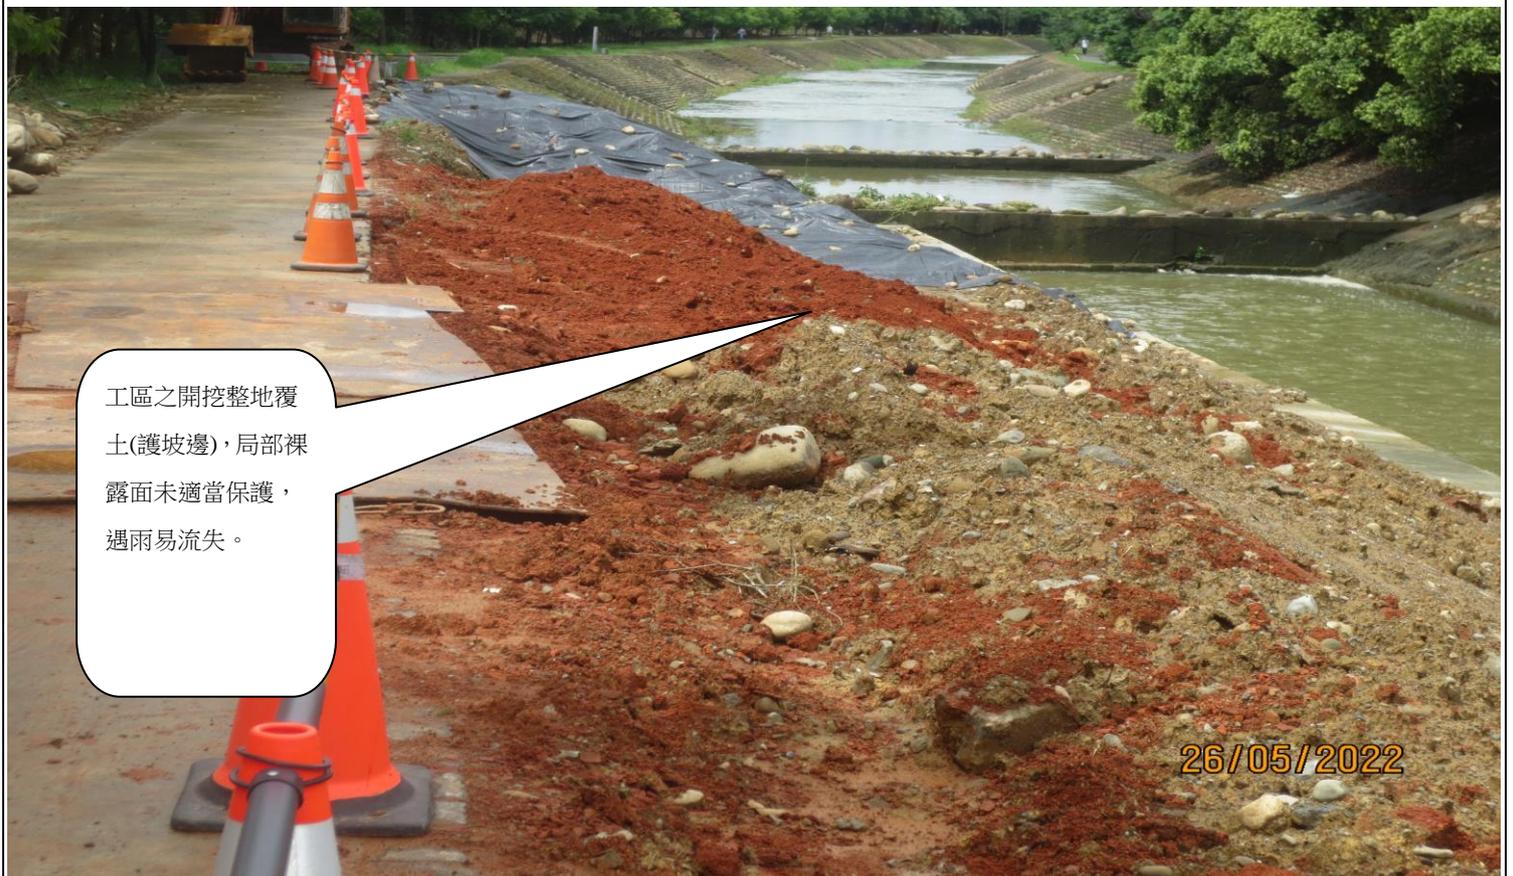
工區之開挖整地覆土(護坡邊)，局部裸露面未適當保護，遇雨易流失。

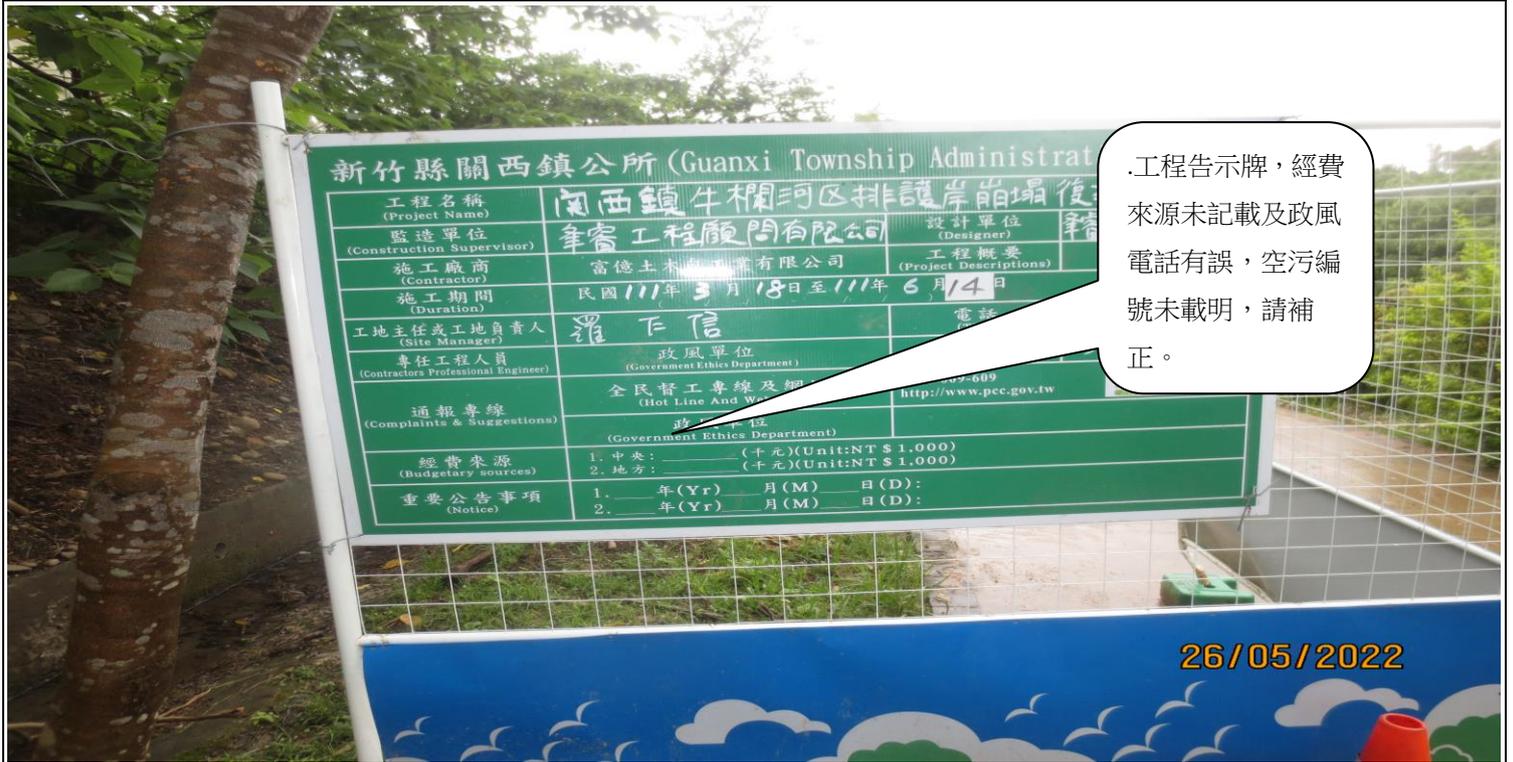
工程告示牌，經費來源未記載及政風電話有誤，空污編號未載明，請補正。

說明：工程告示牌，經費來源未記載及政風電話有誤，空污編號未載明，請補正。

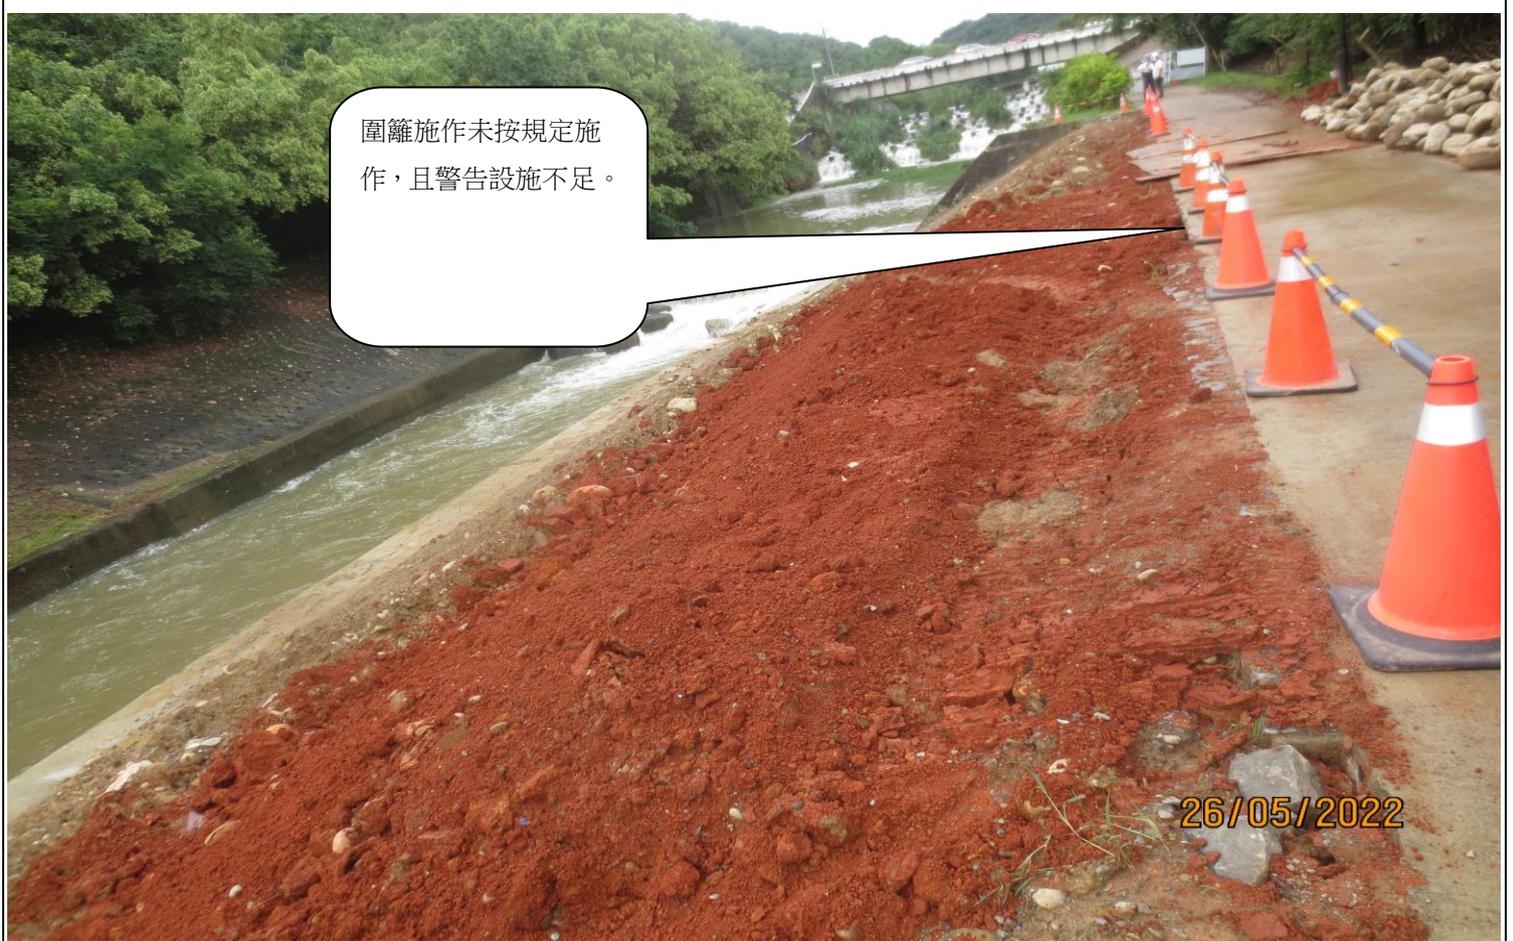
圍籬施作未按規定施作，且警告設施不足。

說明：圍籬施作未按規定施作，且警告設施不足。

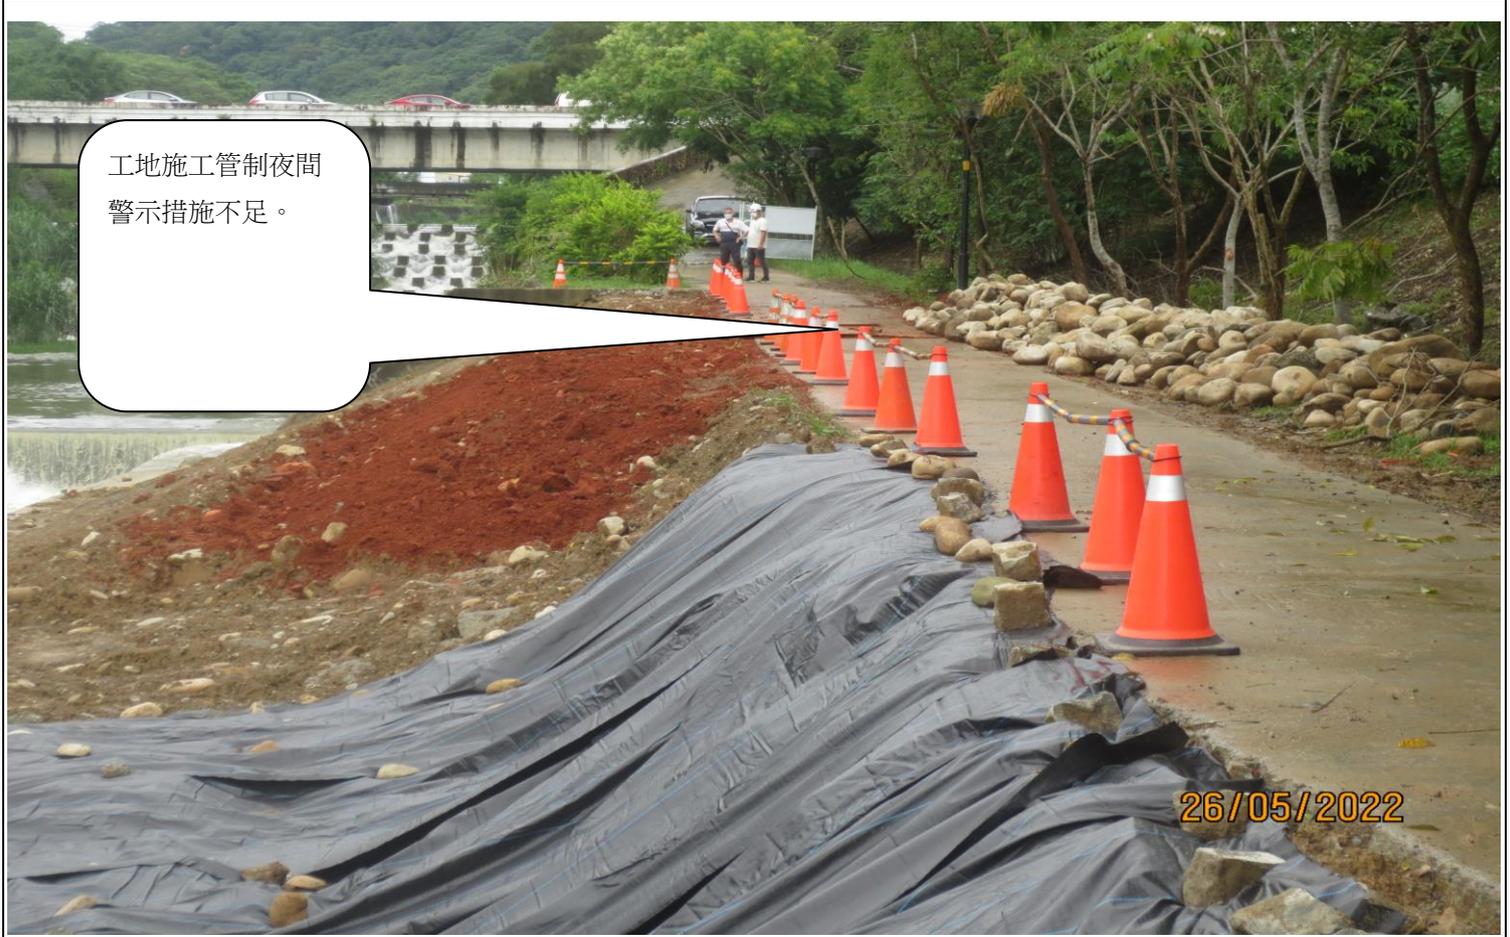
工地施工管制夜間警示措施不足。

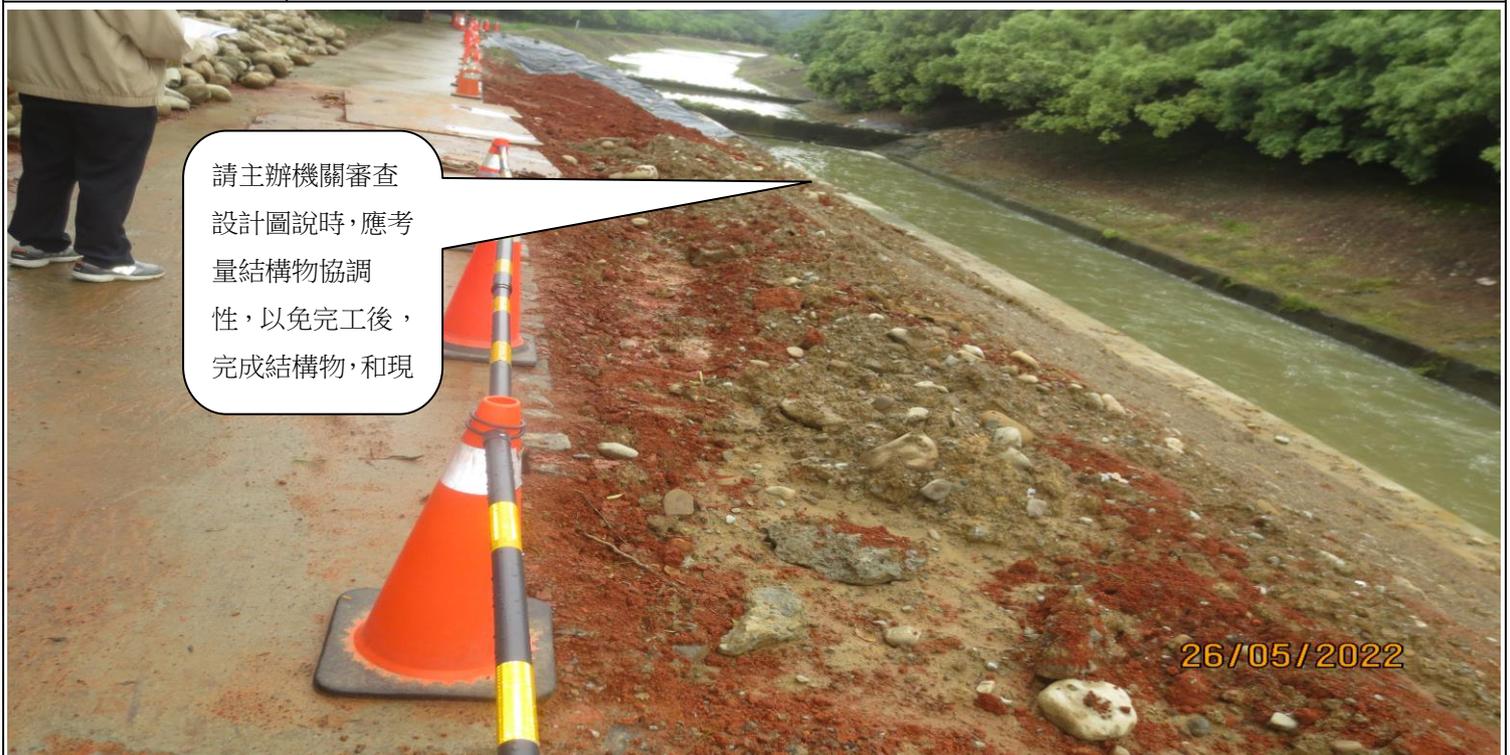
請主辦機關審查設計圖說時，應考量結構物協調性，以免完工後，完成結構物，和現況建物產生不一致情形。
