新竹縣政府工程查核代表照片表

拍攝日期：111.05.31

工程名稱：110 下半年度橫山鄉災害搶險搶修復建工程(開口契約)

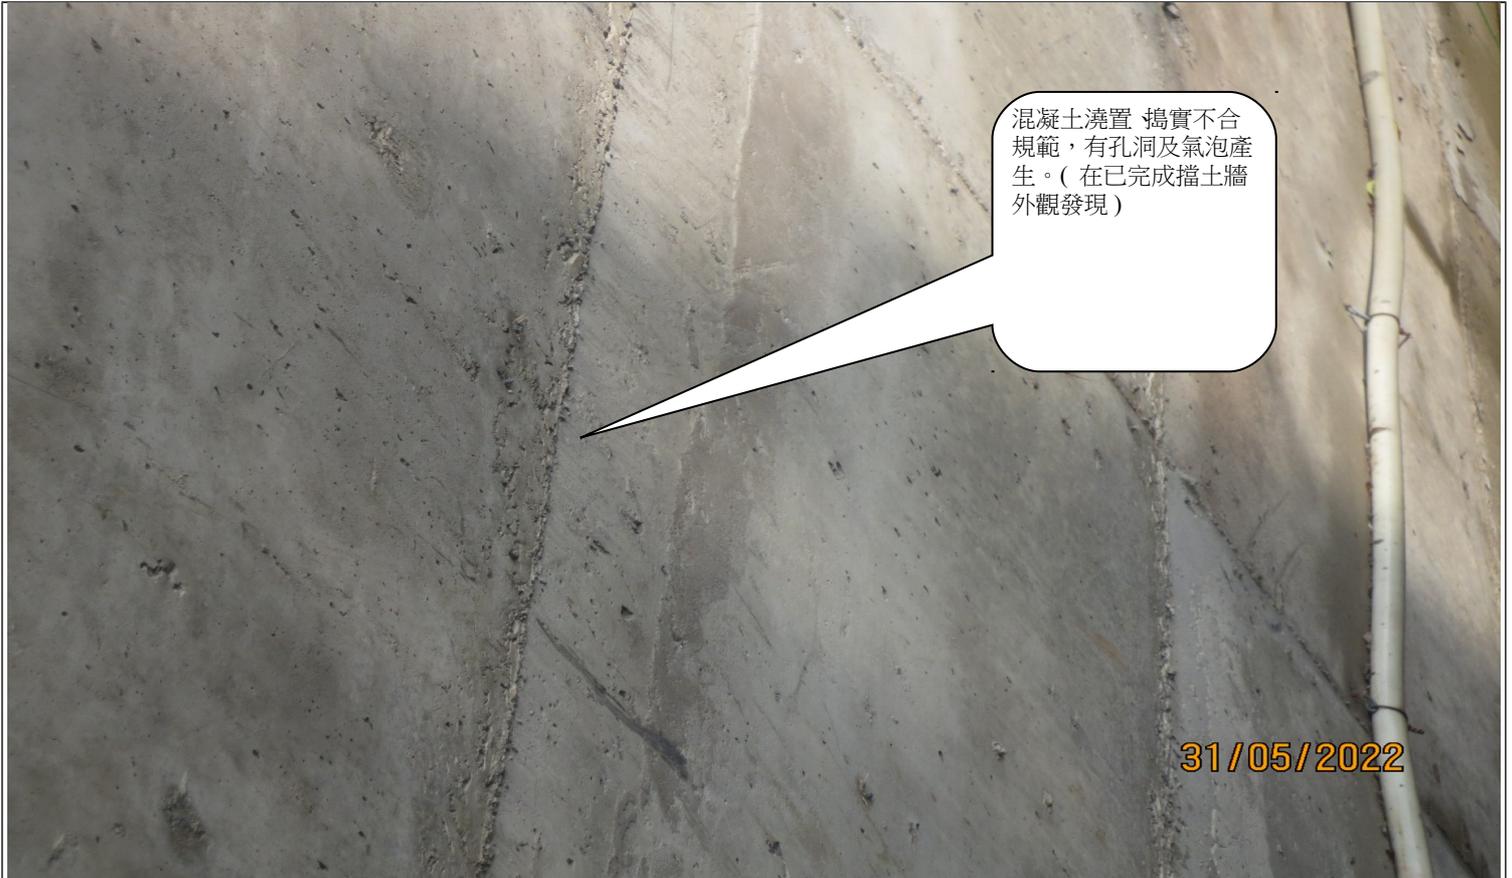
混凝土澆置、搗實不合規範，有孔洞及氣泡產生。(在已完成擋土牆外觀發現)

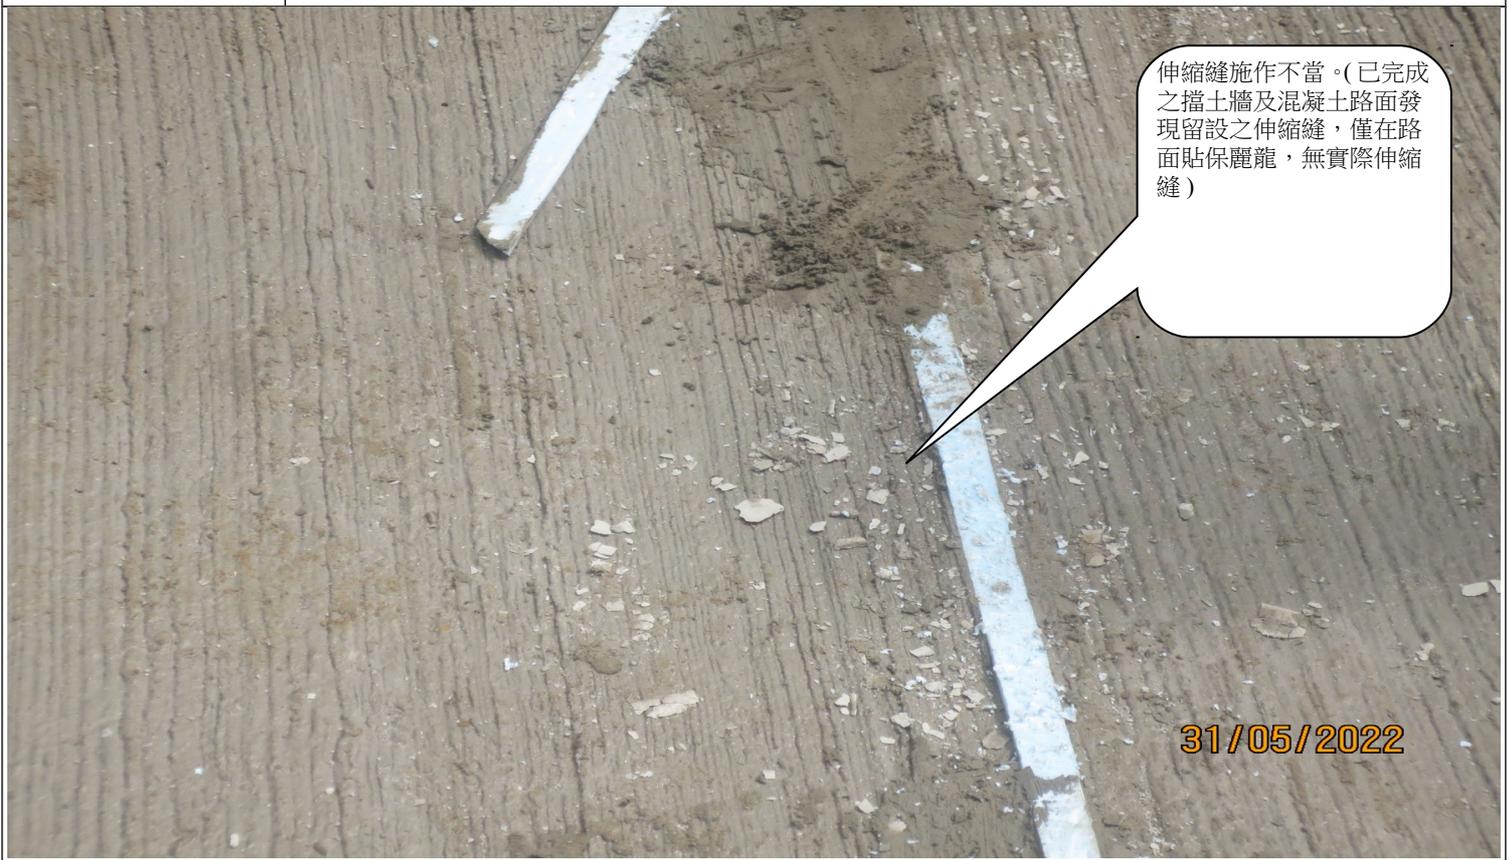
伸縮縫施作不當。(已完成之擋土牆及混凝土路面發現留設之伸縮縫，僅在路面貼保麗龍，無實際伸縮縫)

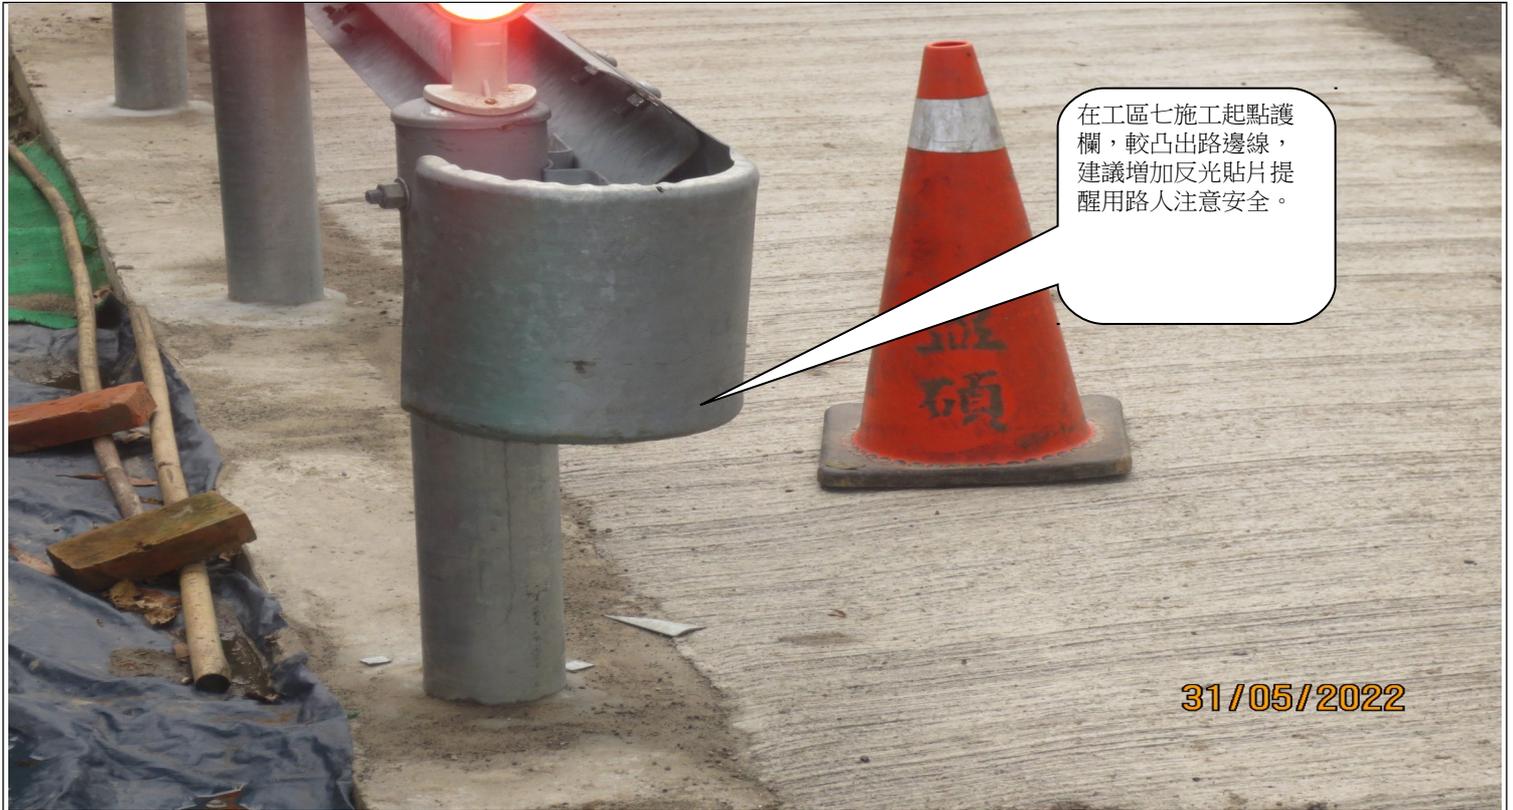
在工區七施工起點護欄，較凸出路邊線，建議增加反光貼片提醒用路人注意安全。

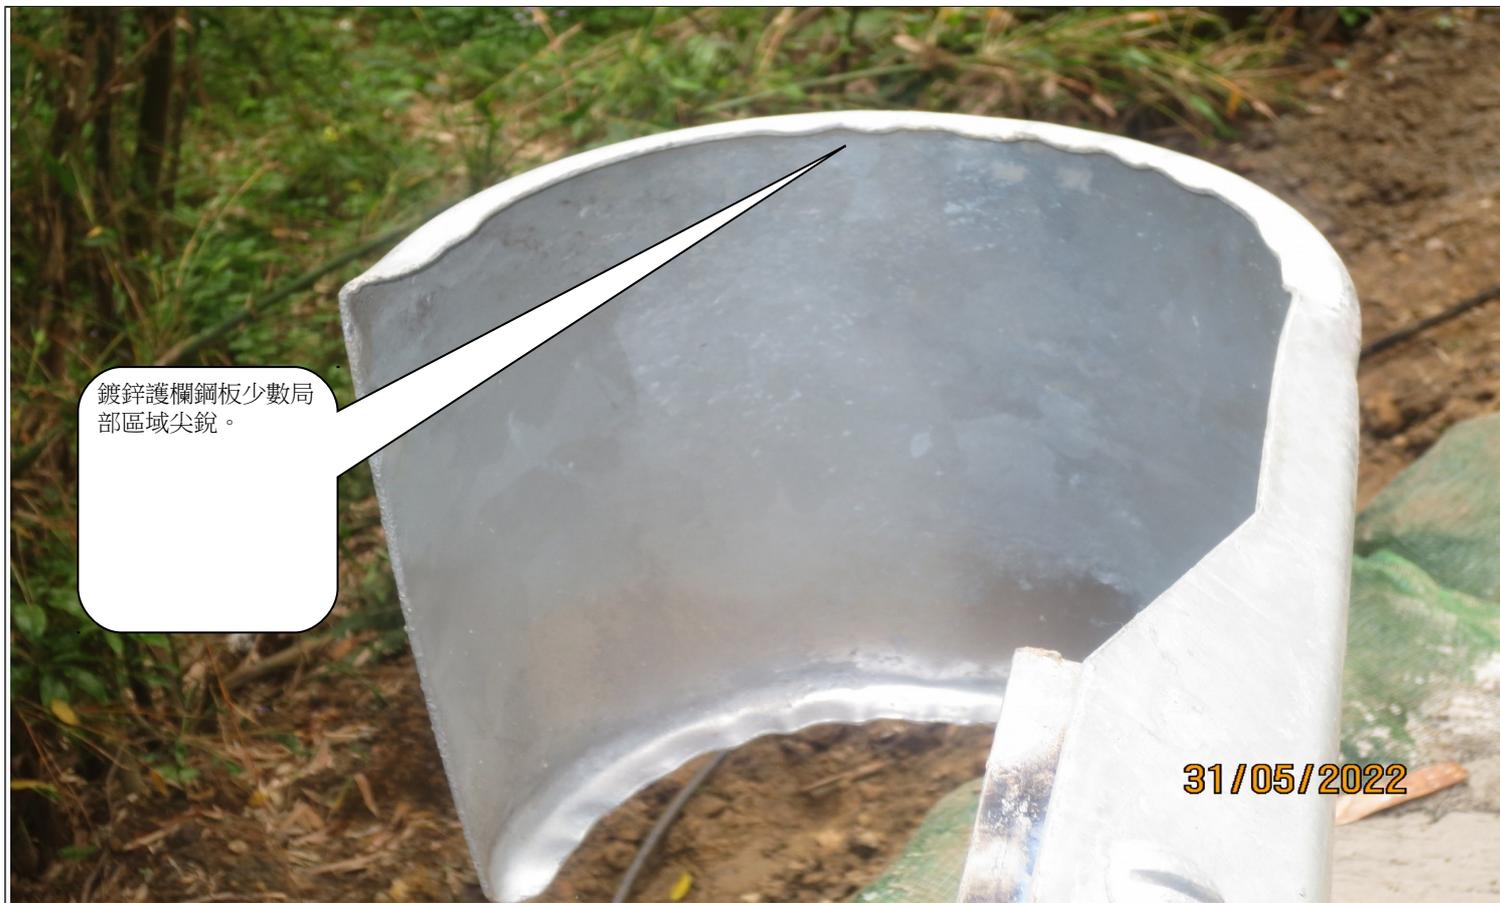
鍍鋅護欄鋼板少數局部區域尖銳。

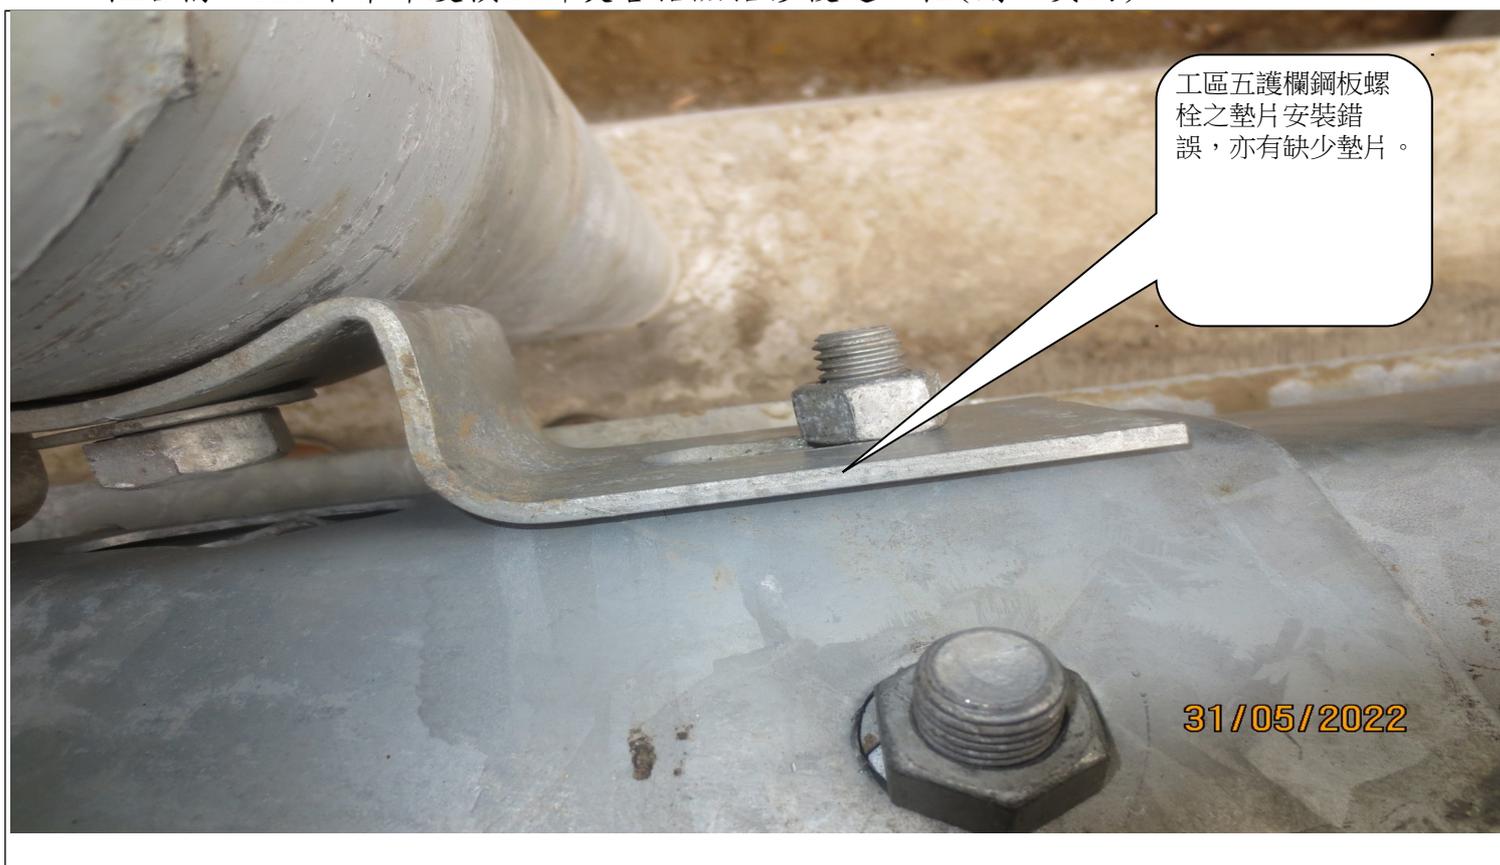
工區五護欄鋼板螺栓之墊片安裝錯誤，亦有缺少墊片。

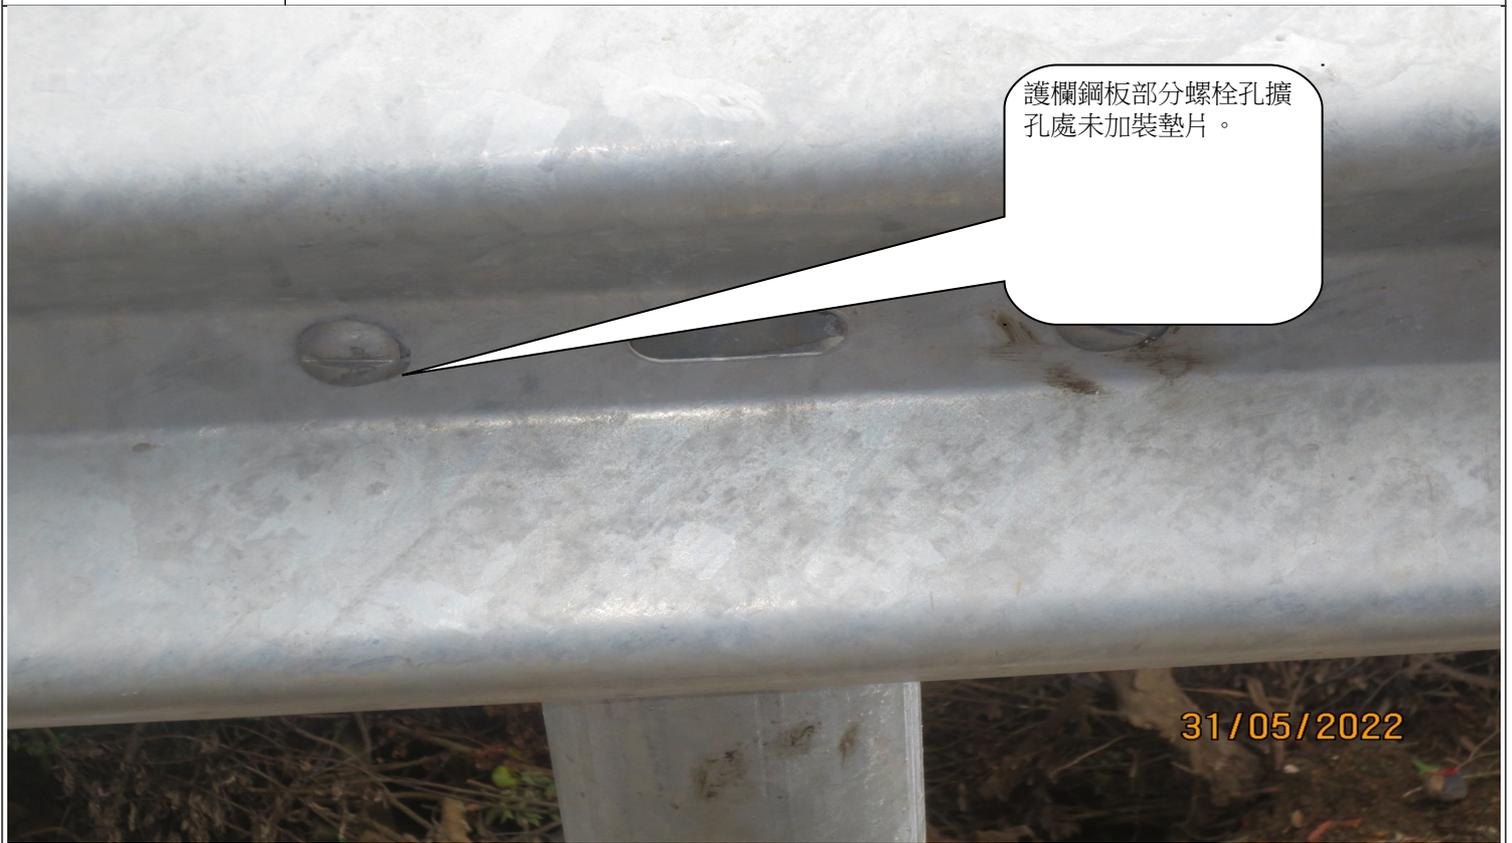
護欄鋼板部分螺栓孔擴孔處未加裝墊片。
