## 新竹縣政府工程查核代表照片表

拍攝日期：111.05.31

工程名稱：110 下半年度橫山鄉災害搶險搶修復建工程(開口契約)

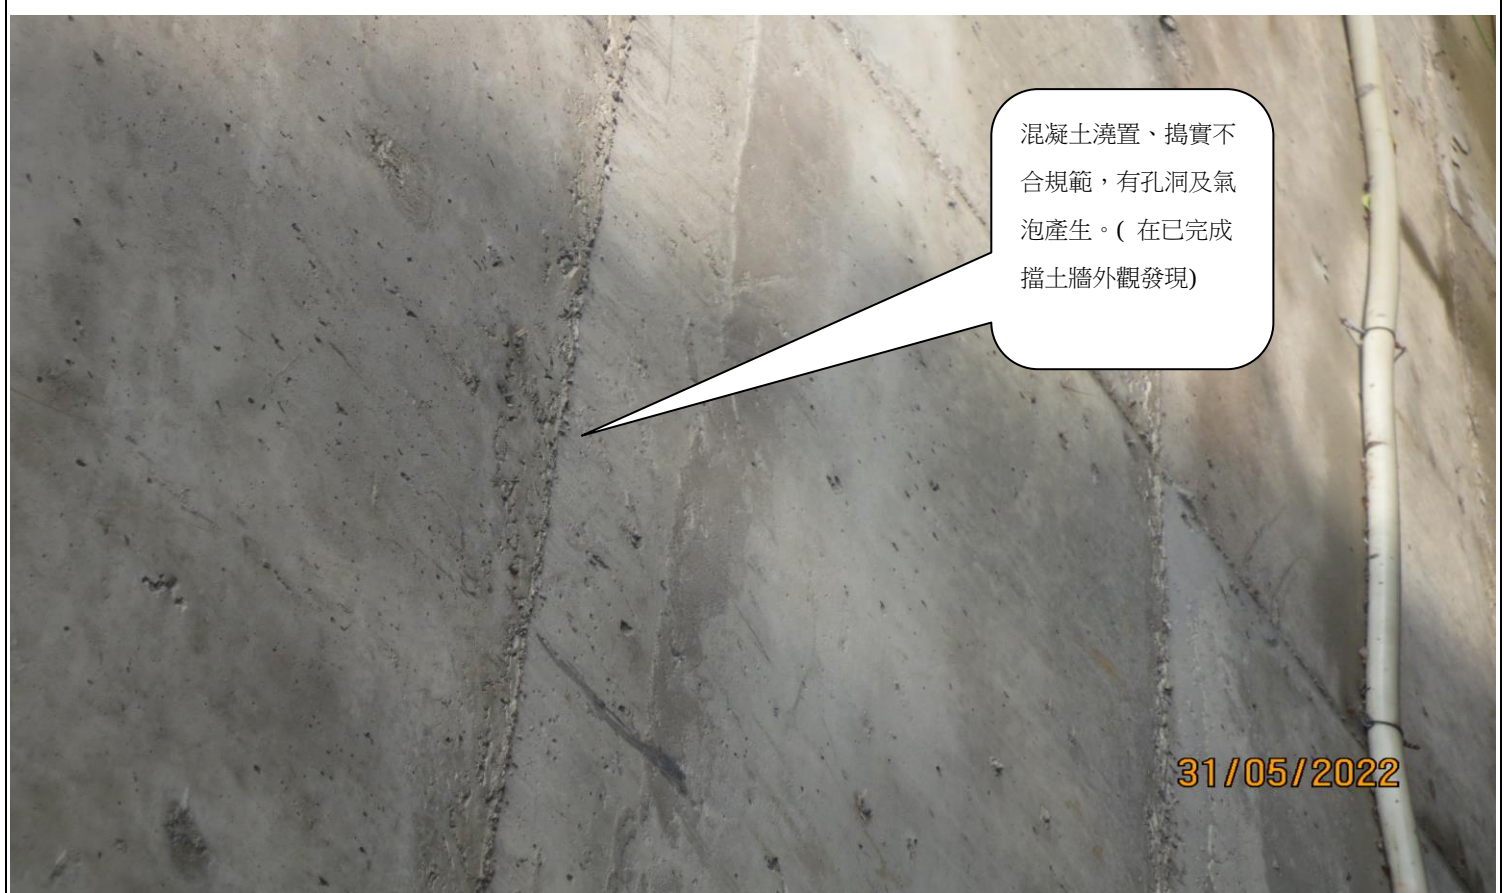
混凝土澆置、搗實不合規範，有孔洞及氣泡產生。(在已完成擋土牆外觀發現)

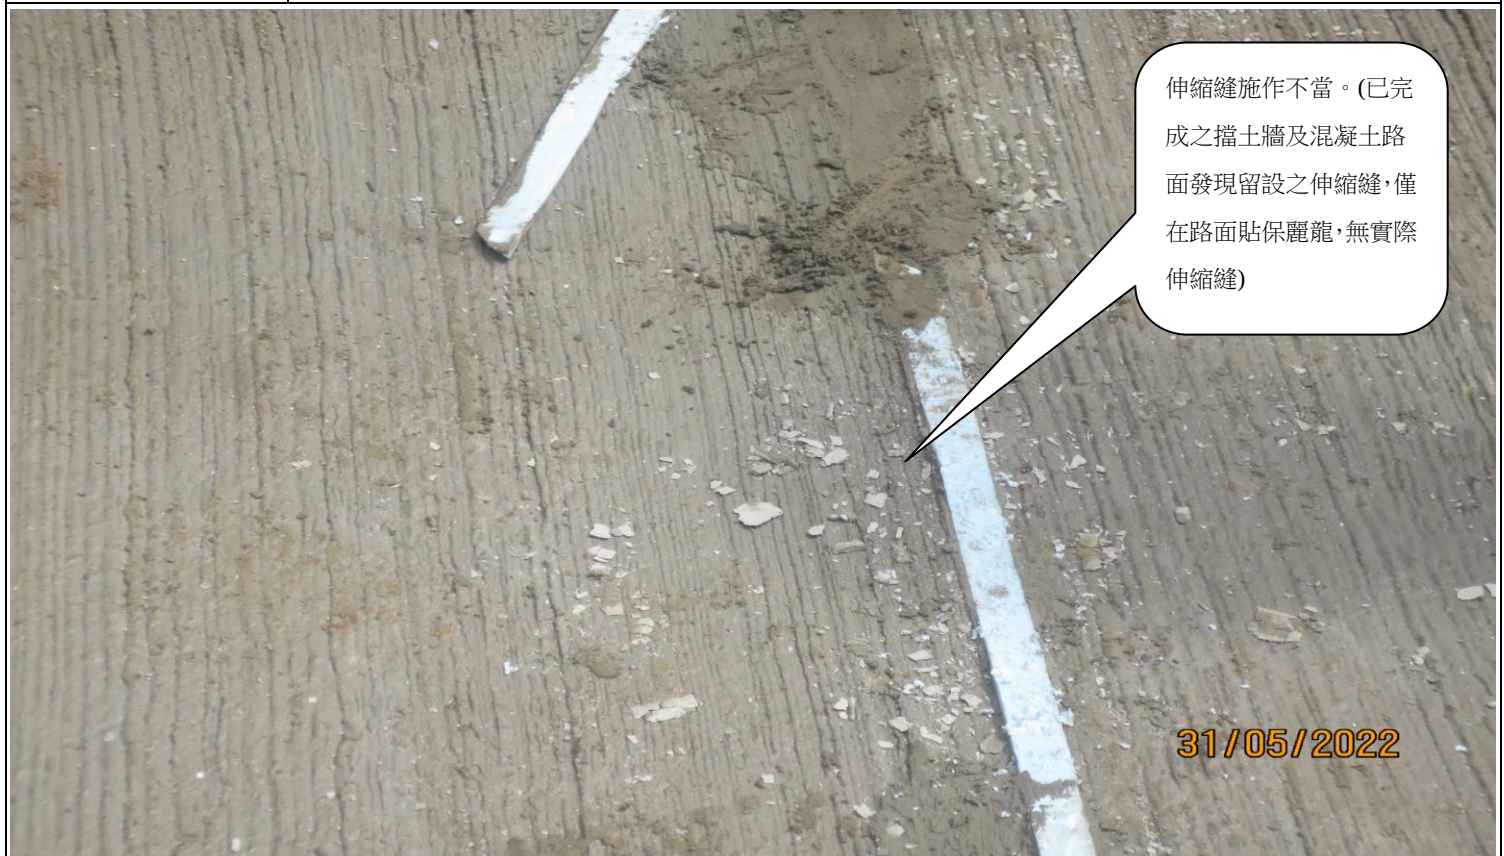
伸縮縫施作不當。(已完成之擋土牆及混凝土路面發現留設之伸縮縫，僅在路面貼保麗龍，無實際伸縮縫)

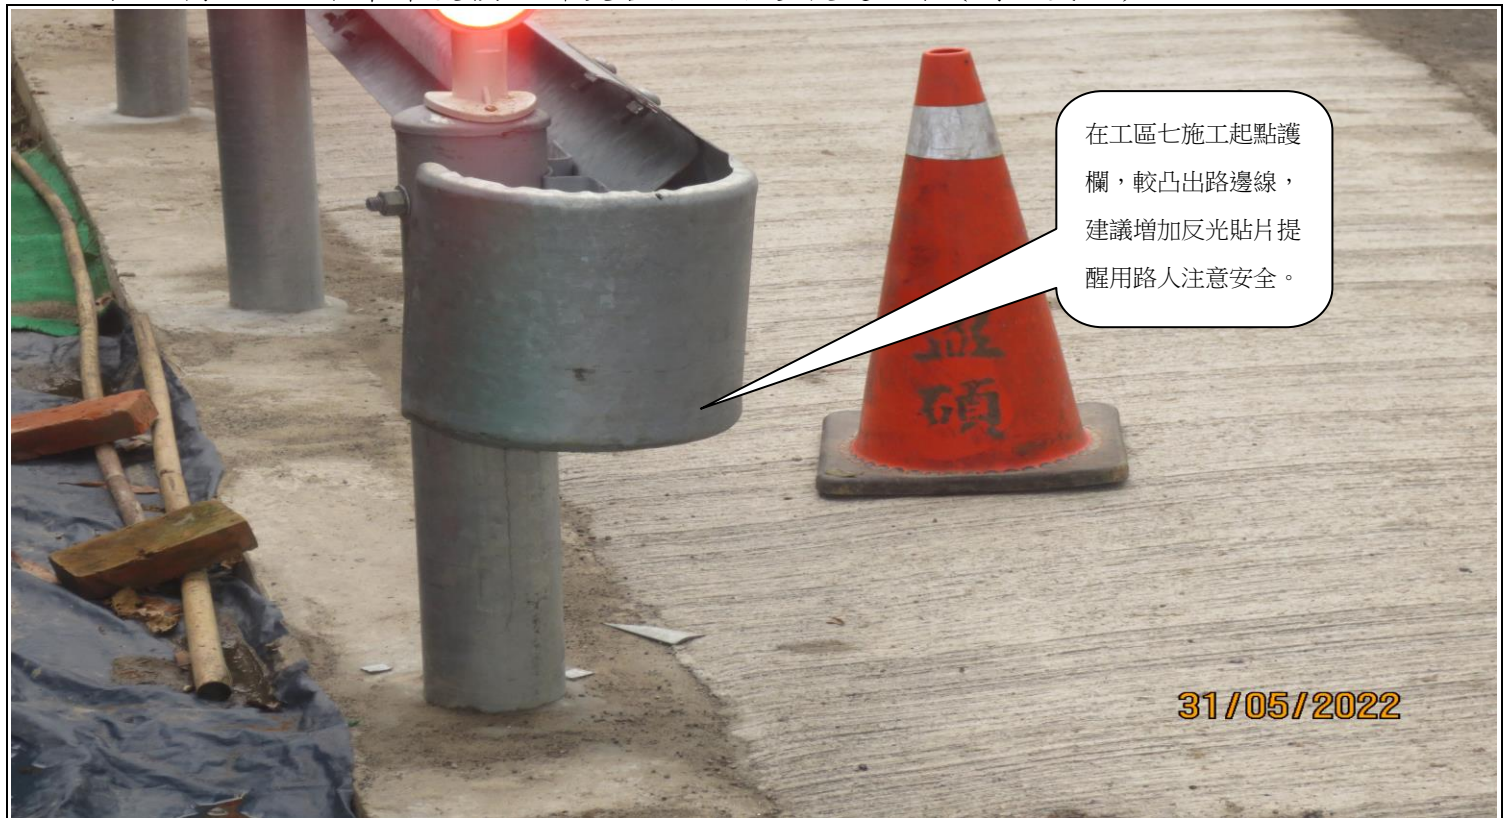
在工區七施工起點護欄，較凸出路邊線，建議增加反光貼片提醒用路人注意安全。

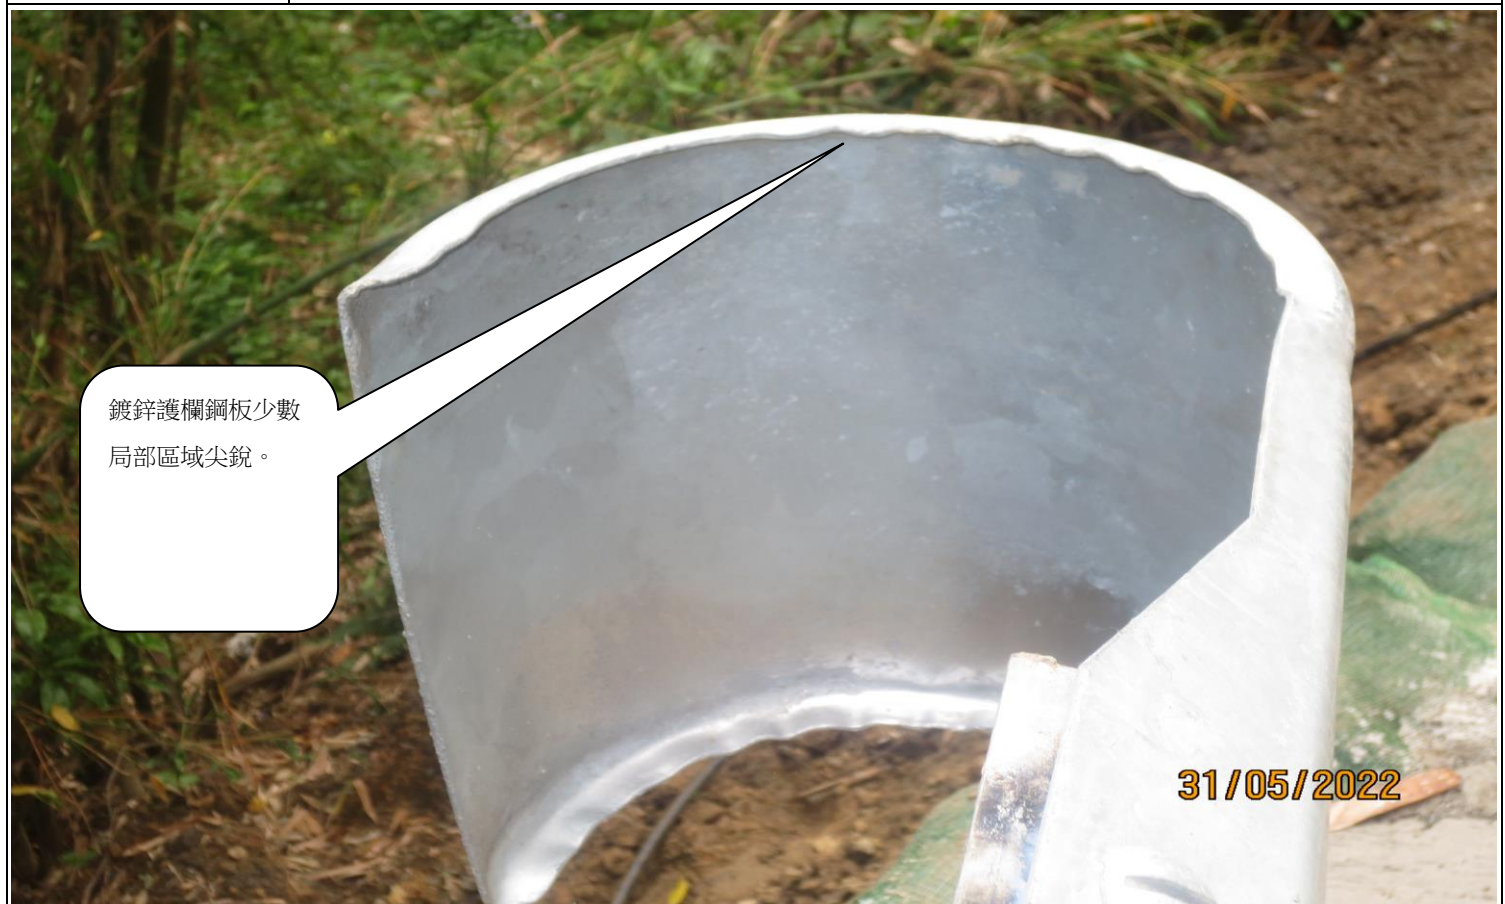
鍍鋅護欄鋼板少數局部區域尖銳。

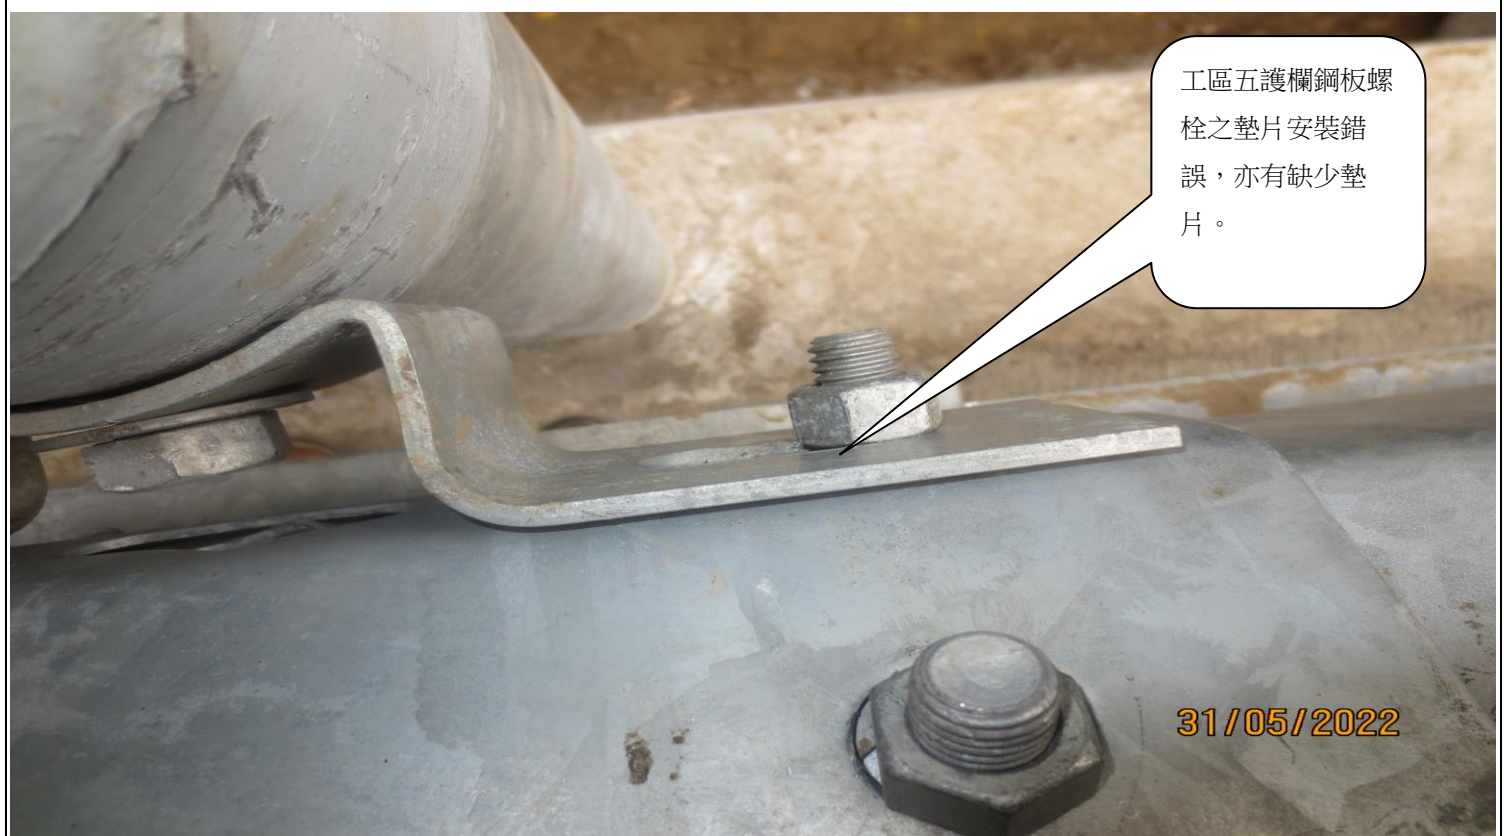
工區五護欄鋼板螺栓之墊片安裝錯誤，亦有缺少墊片。

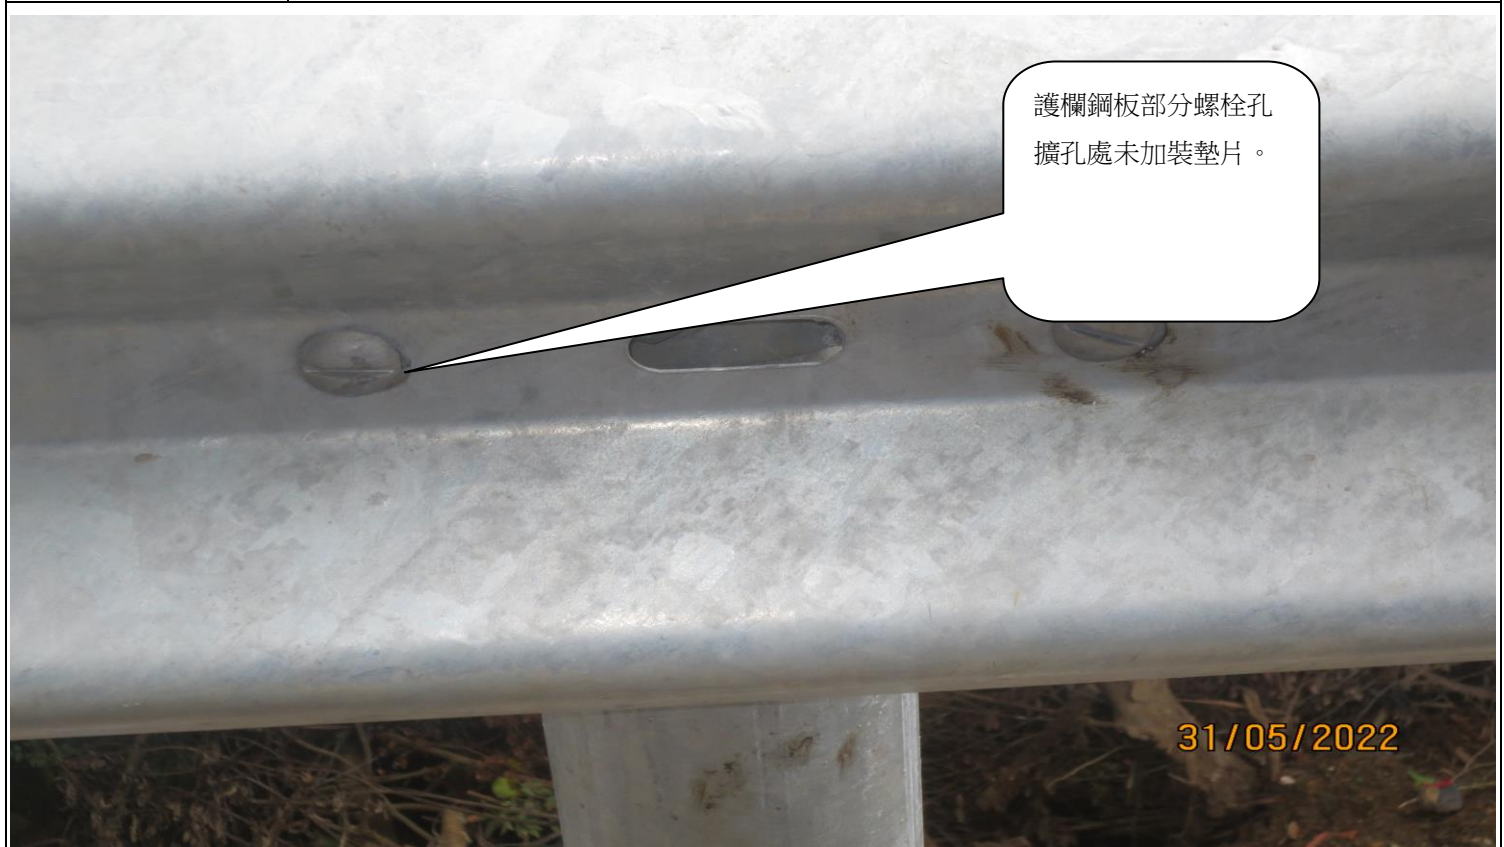
護欄鋼板部分螺栓孔擴孔處未加裝墊片。
