## 新竹縣政府工程查核代表照片表

拍攝日期：111.06.08

工程名稱：新竹縣寶山鄉深井一路、深井二路、新珊二路道路養護整建計畫

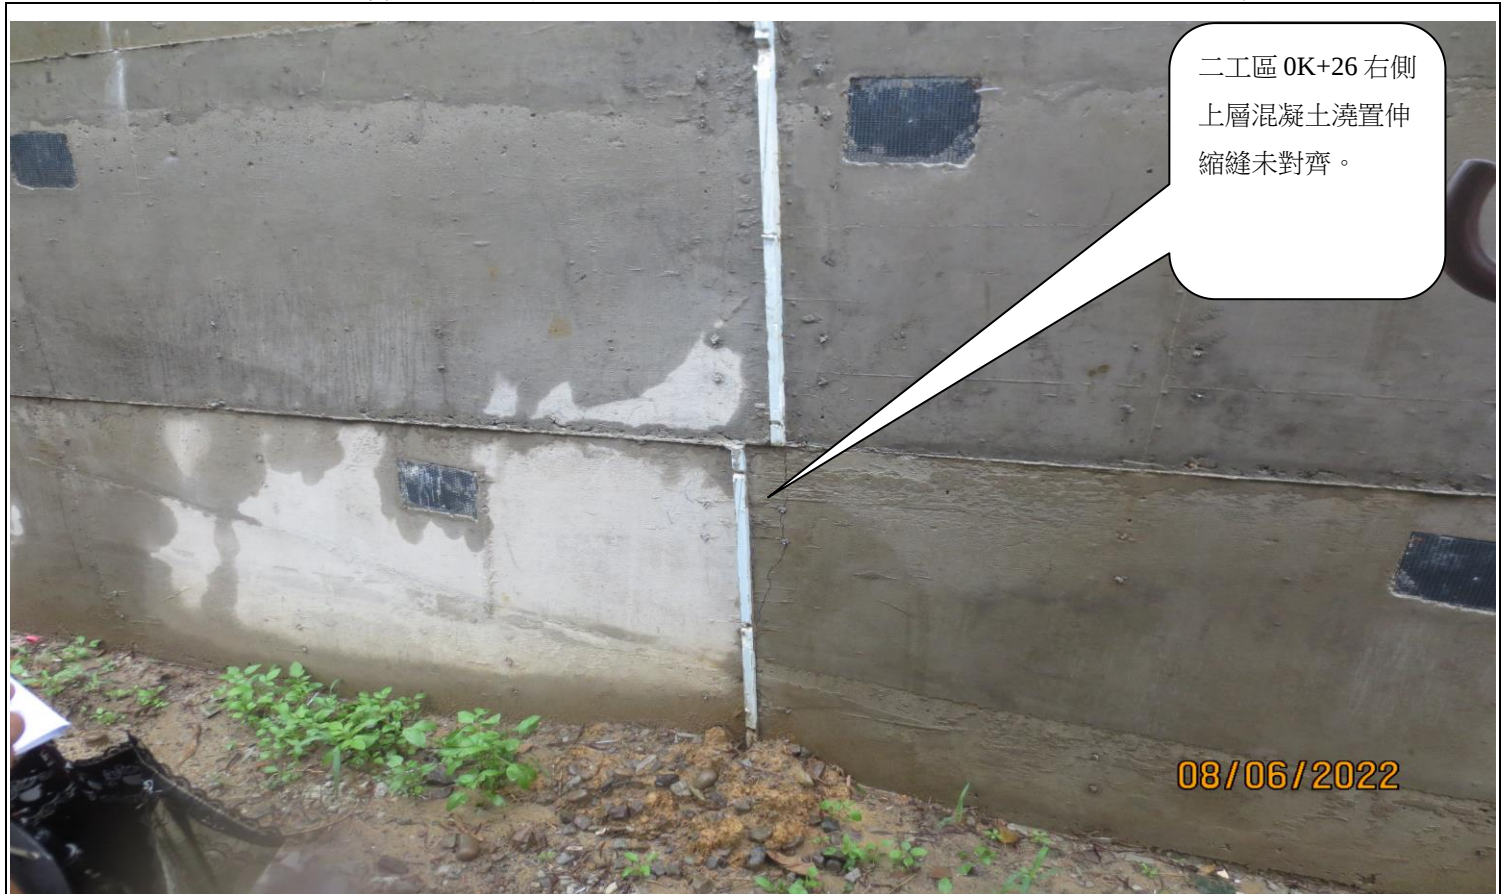
二工區 0K+26 右側上層混凝土澆置伸縮縫未對齊。

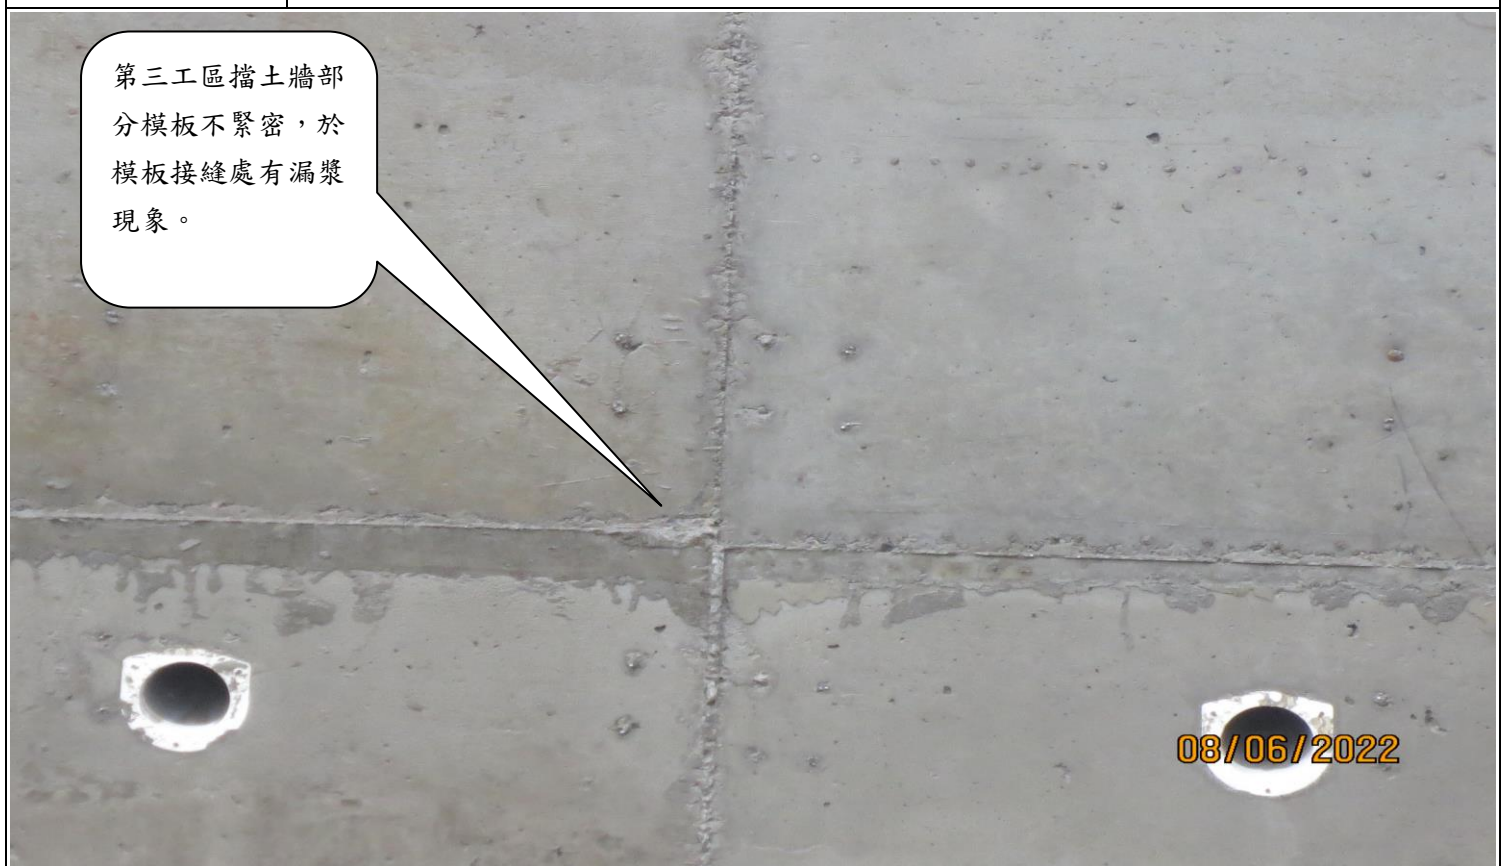
第三工區擋土牆部分模板不緊密，於模板接縫處有漏漿現象。

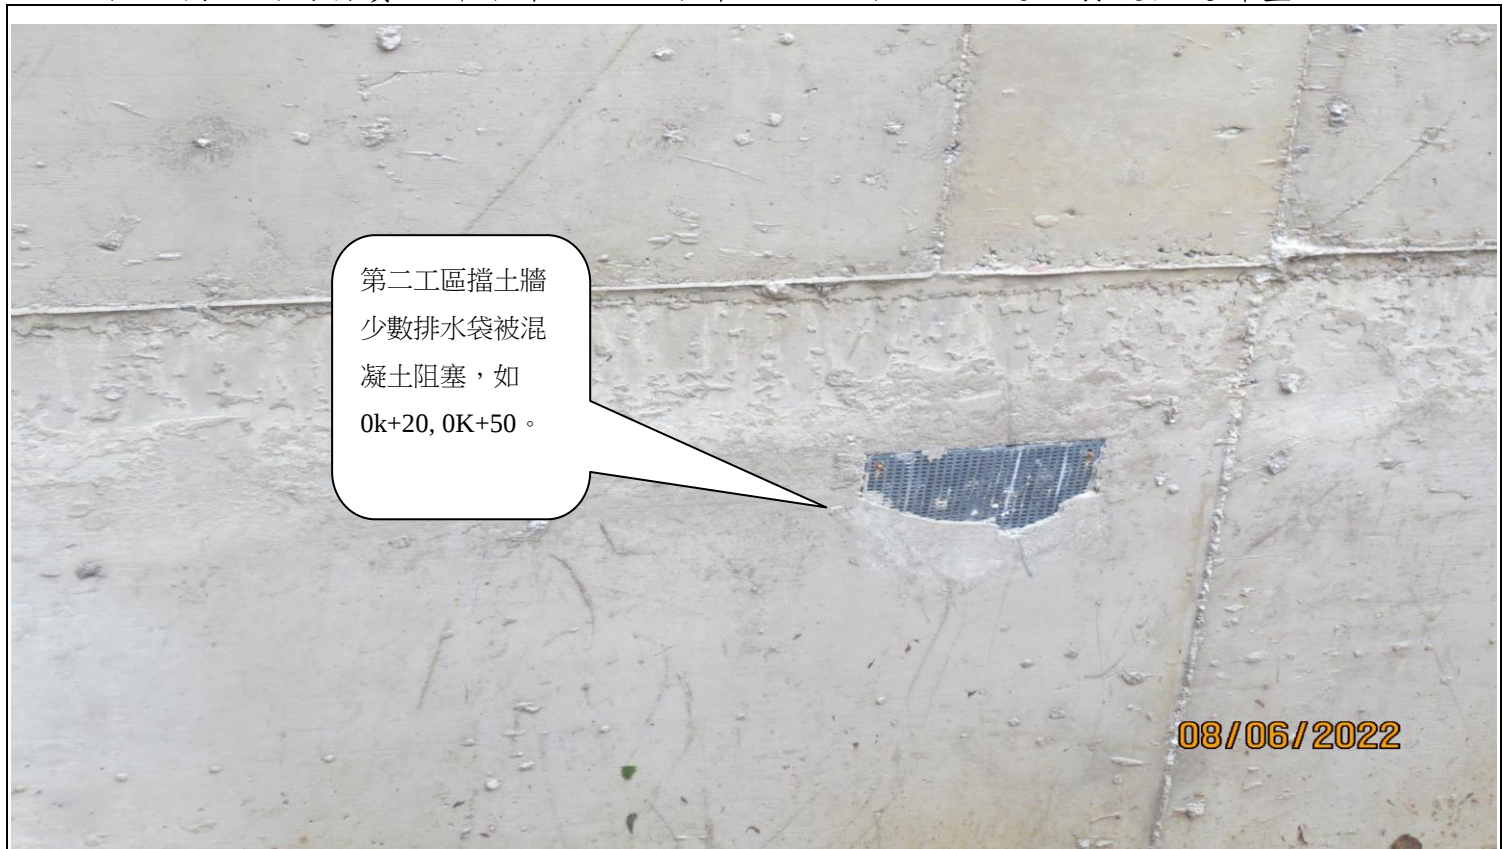
第二工區擋土牆少數排水袋被混凝土阻塞，如 0k+20, 0K+50。

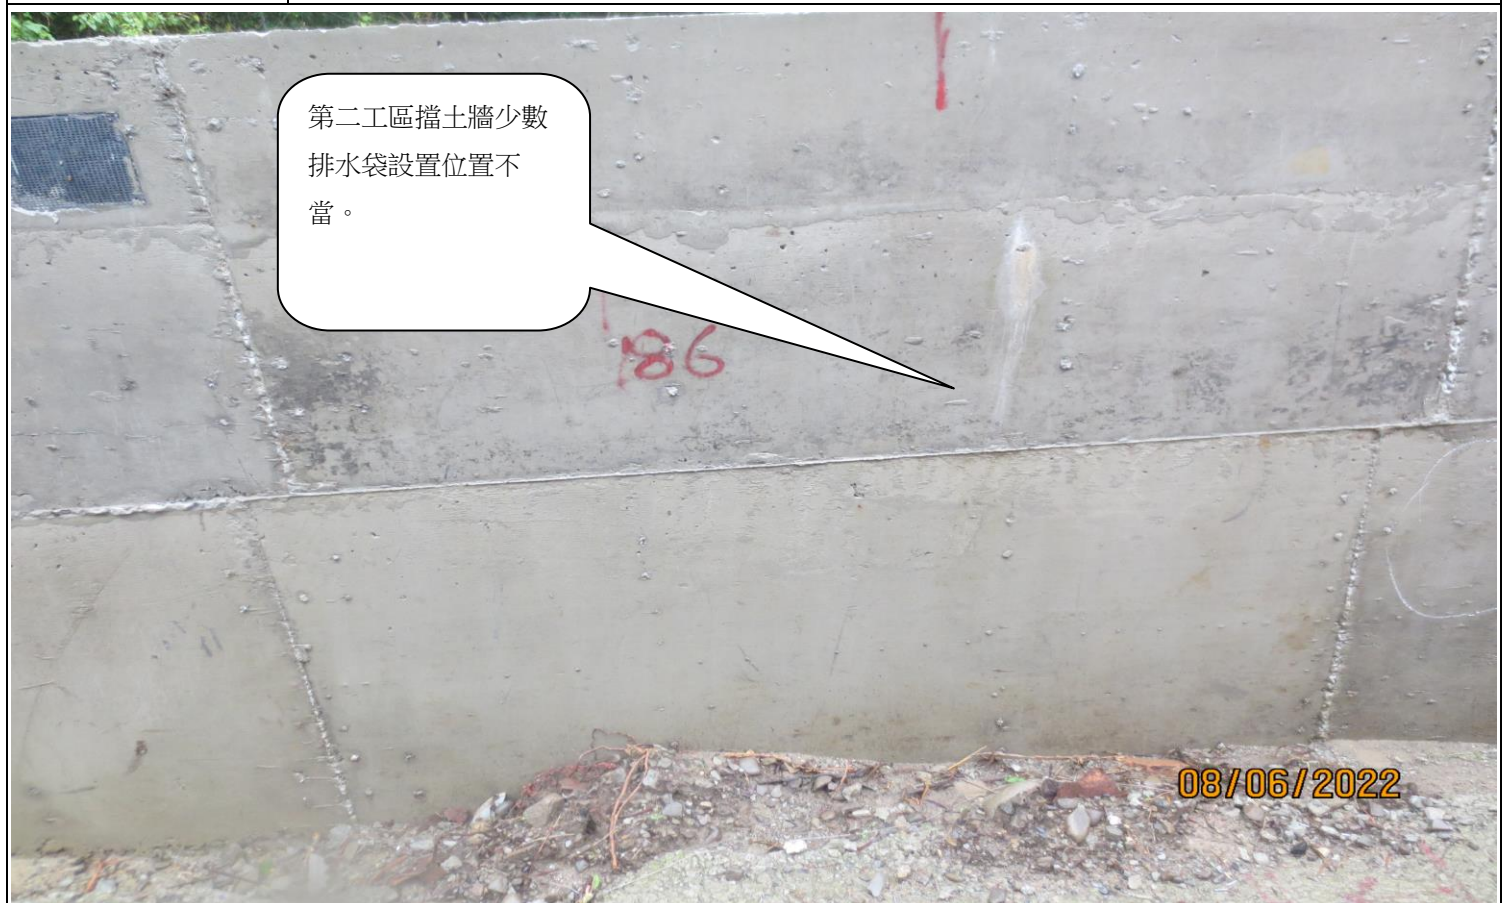
第二工區擋土牆少數排水袋設置位置不當。

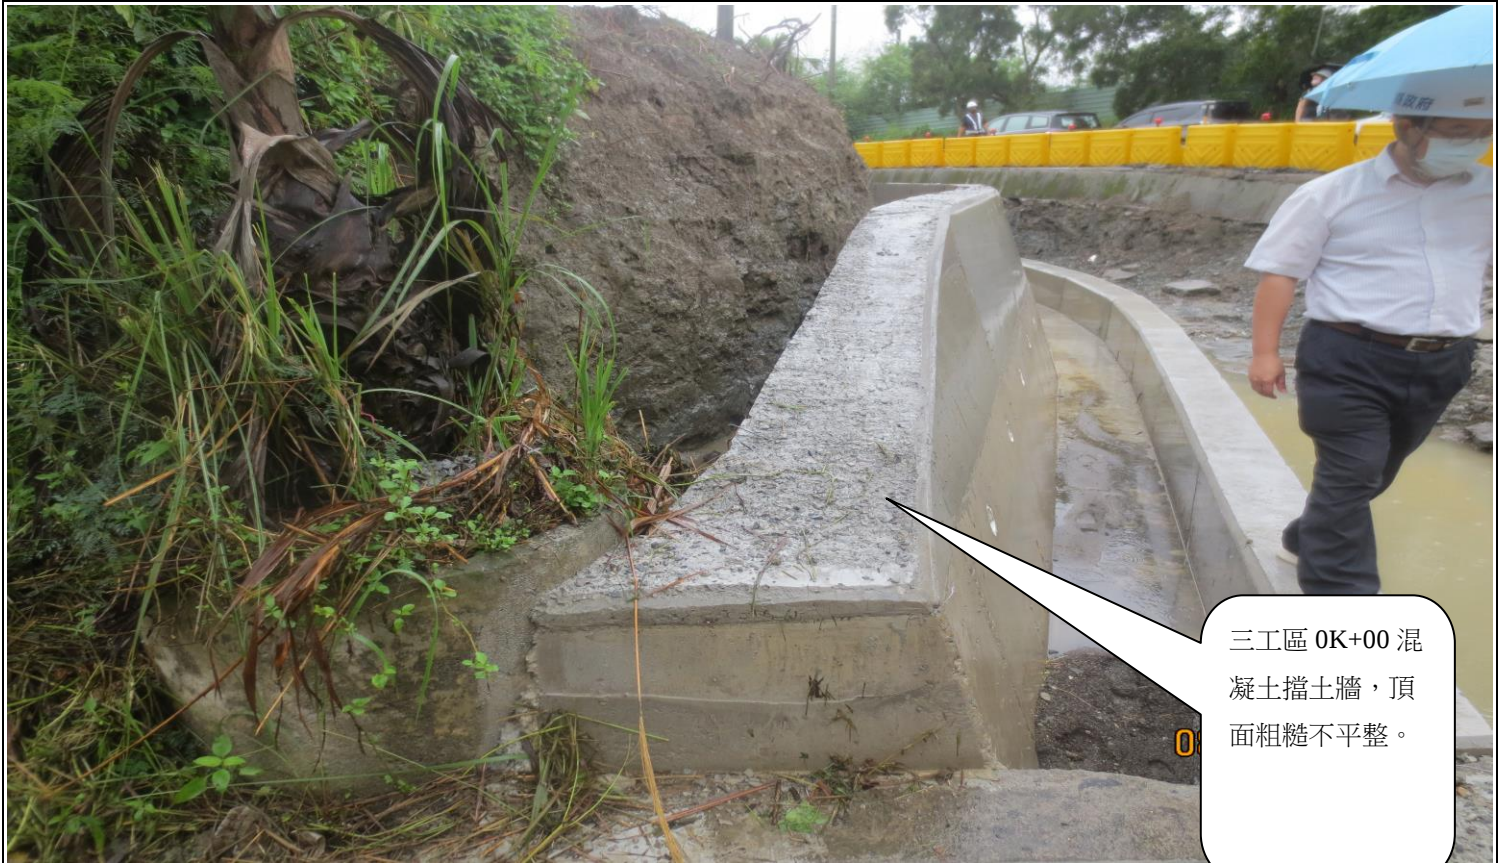
三工區 0K+00 混凝土擋土牆，頂面粗糙不平整。

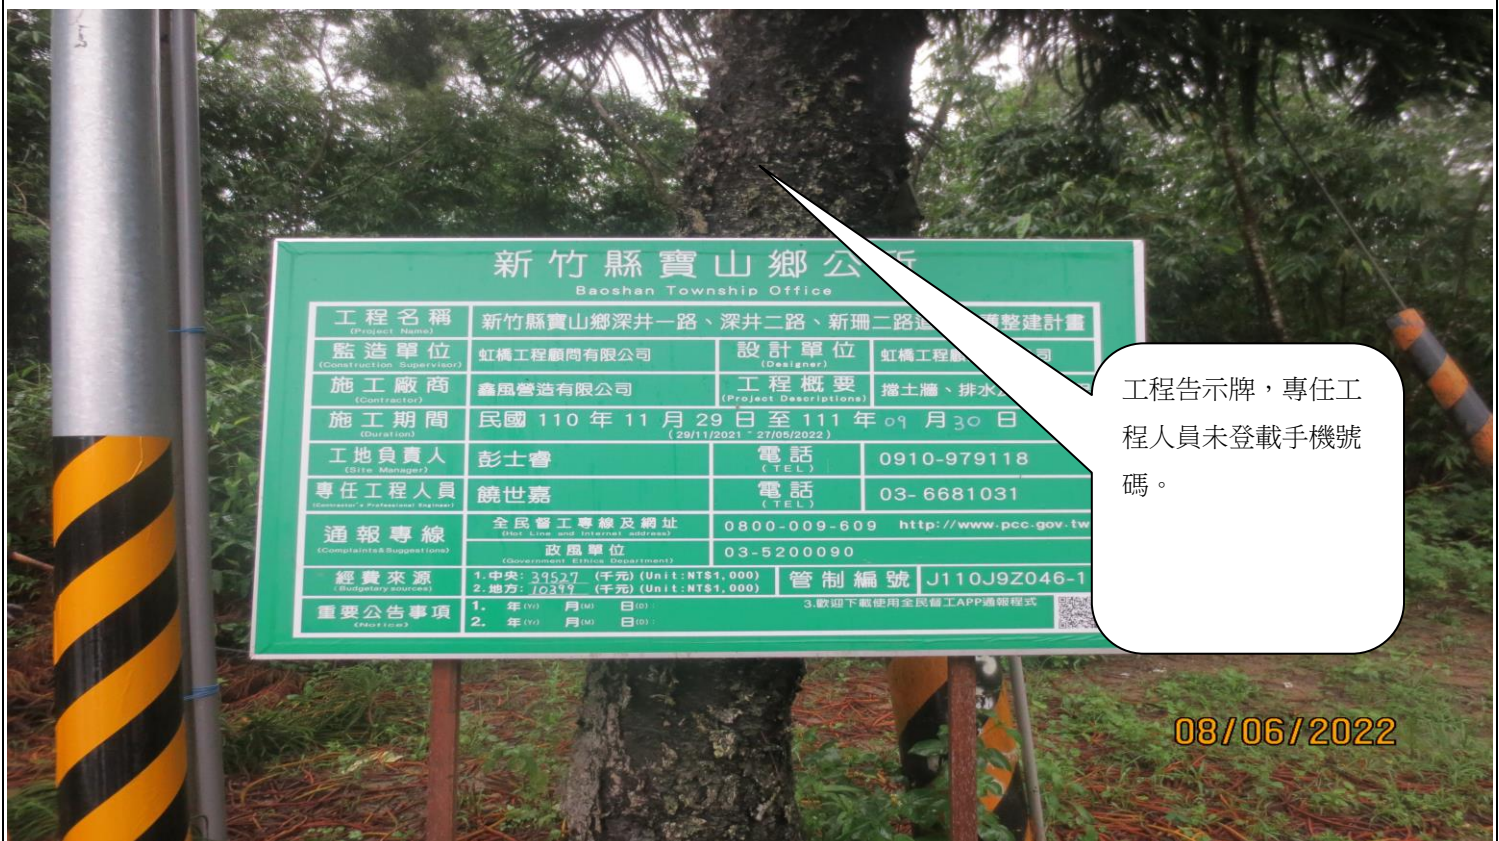
工程告示牌，專任工程人員未登載手機號碼。
