新竹縣政府工程查核代表照片表

拍攝日期：111.06.08

工程名稱：新竹縣寶山鄉深井一路、深井二路、新珊二路道路養護整建計畫

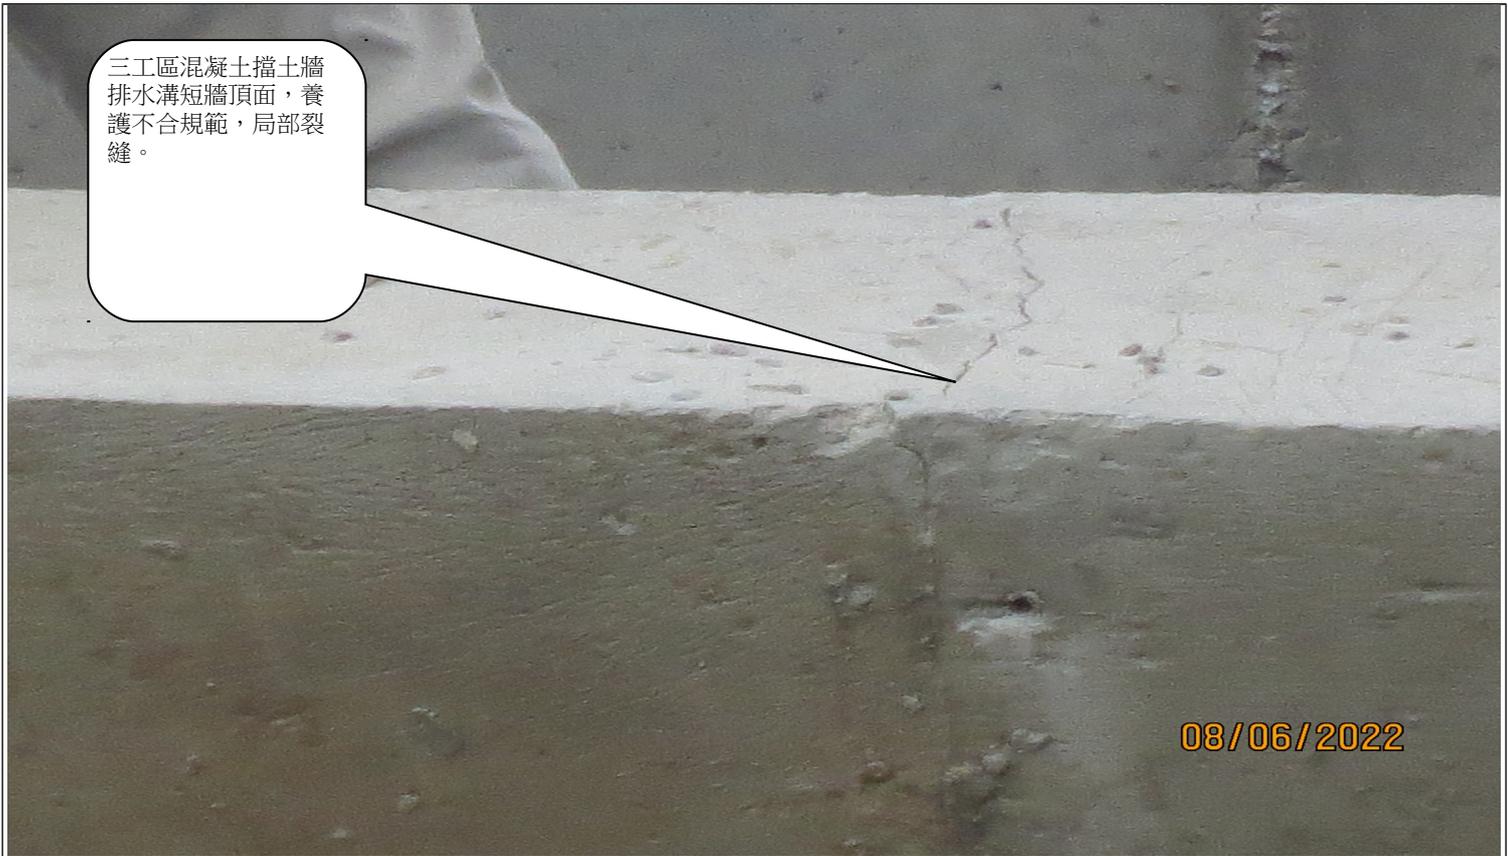
三工區混凝土擋土牆排水溝短牆頂面，養護不合規範，局部裂縫。

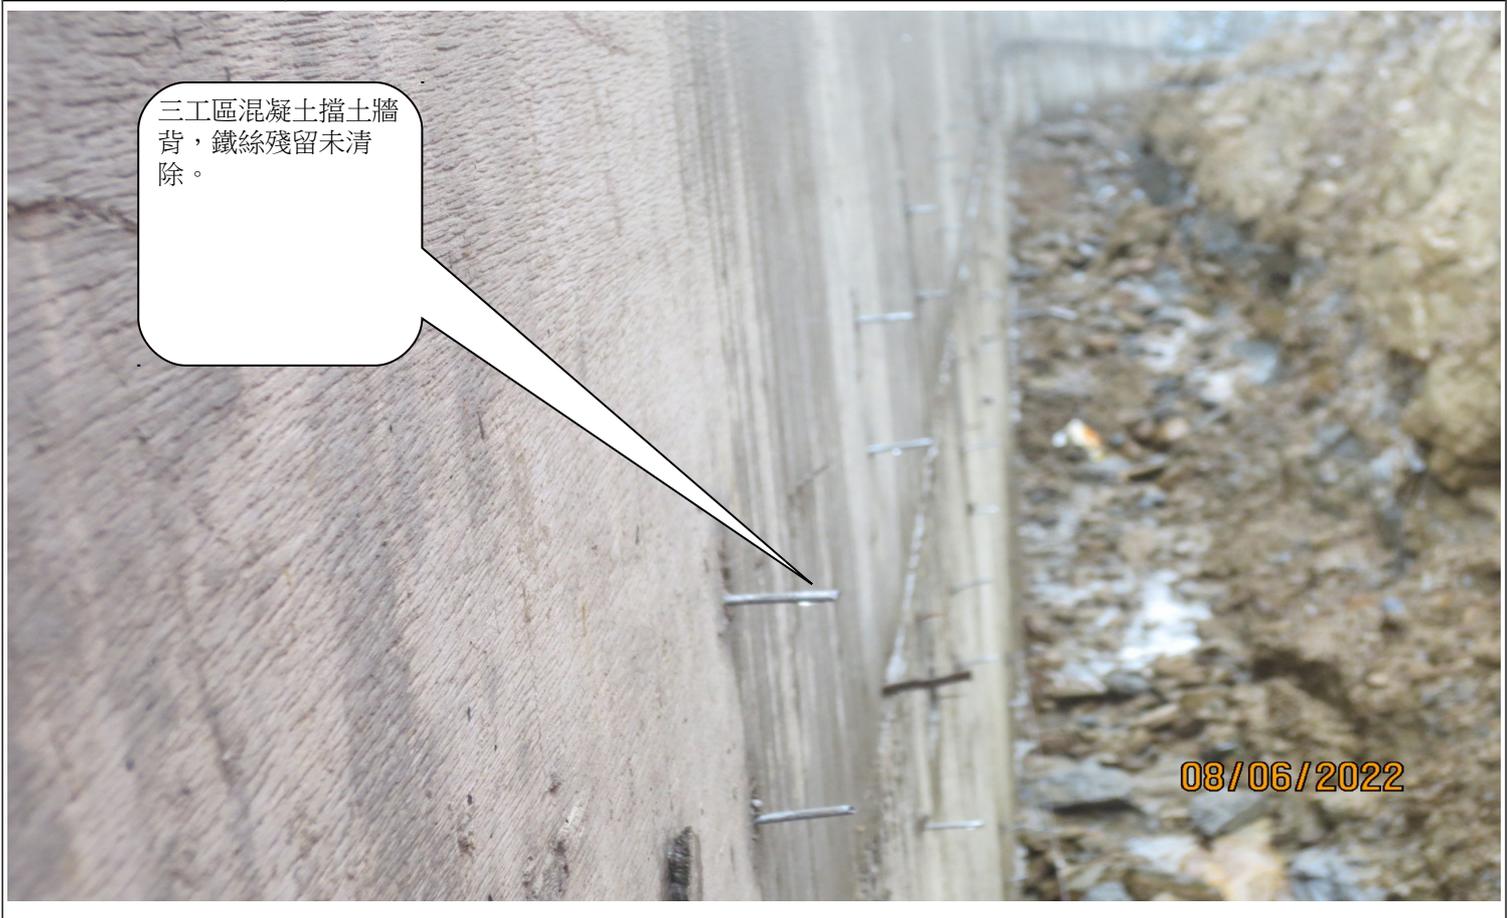
說明	三工區混凝土擋土牆背，鐵絲殘留未清除。
----	---------------------

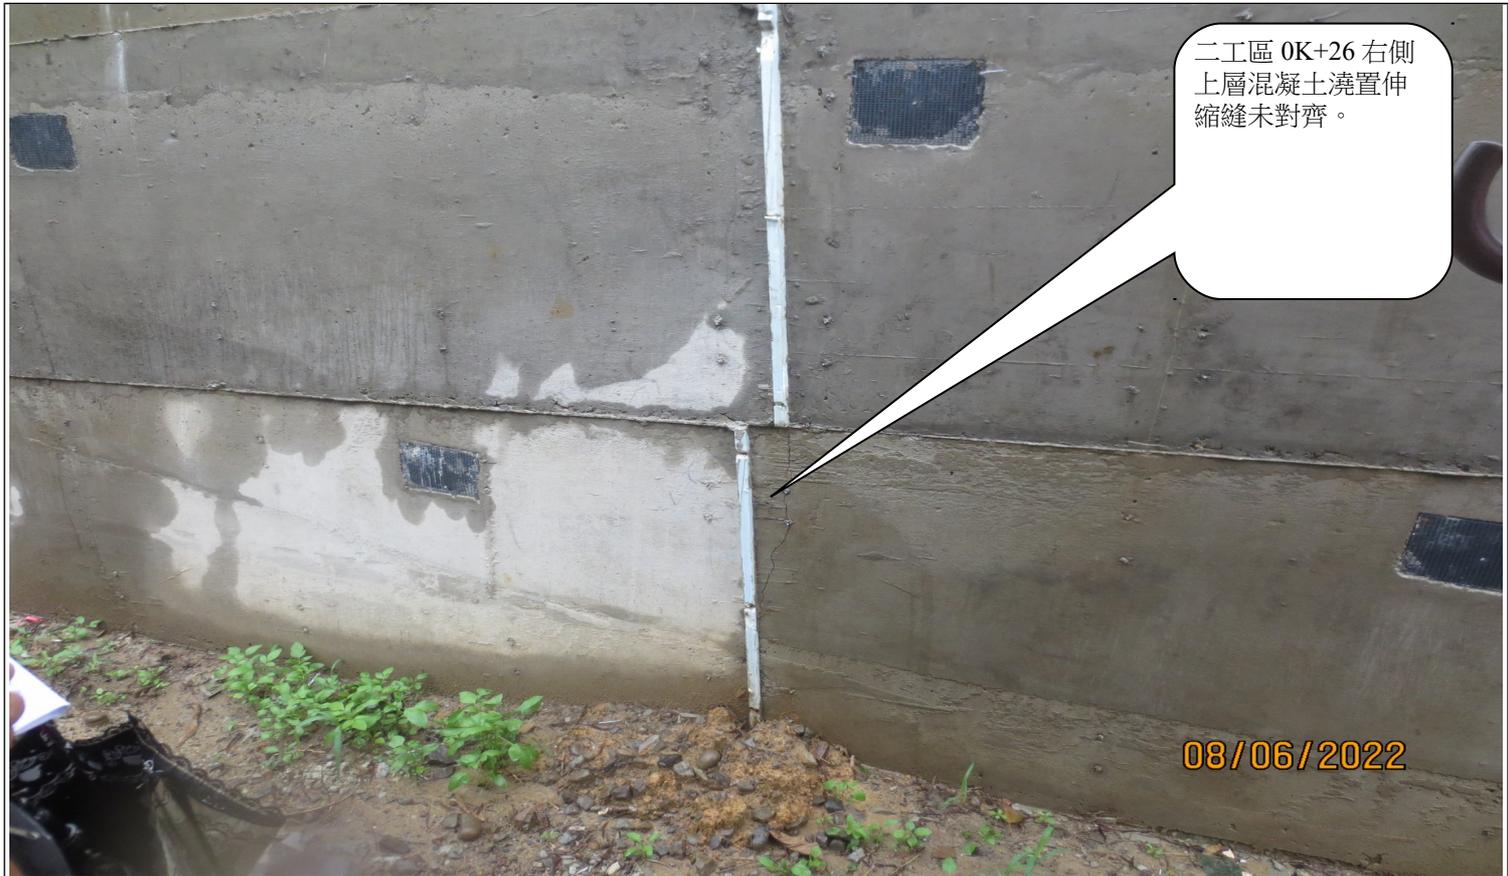
說明	二工區 0K+26 右側上層混凝土澆置伸縮縫未對齊。
----	----------------------------

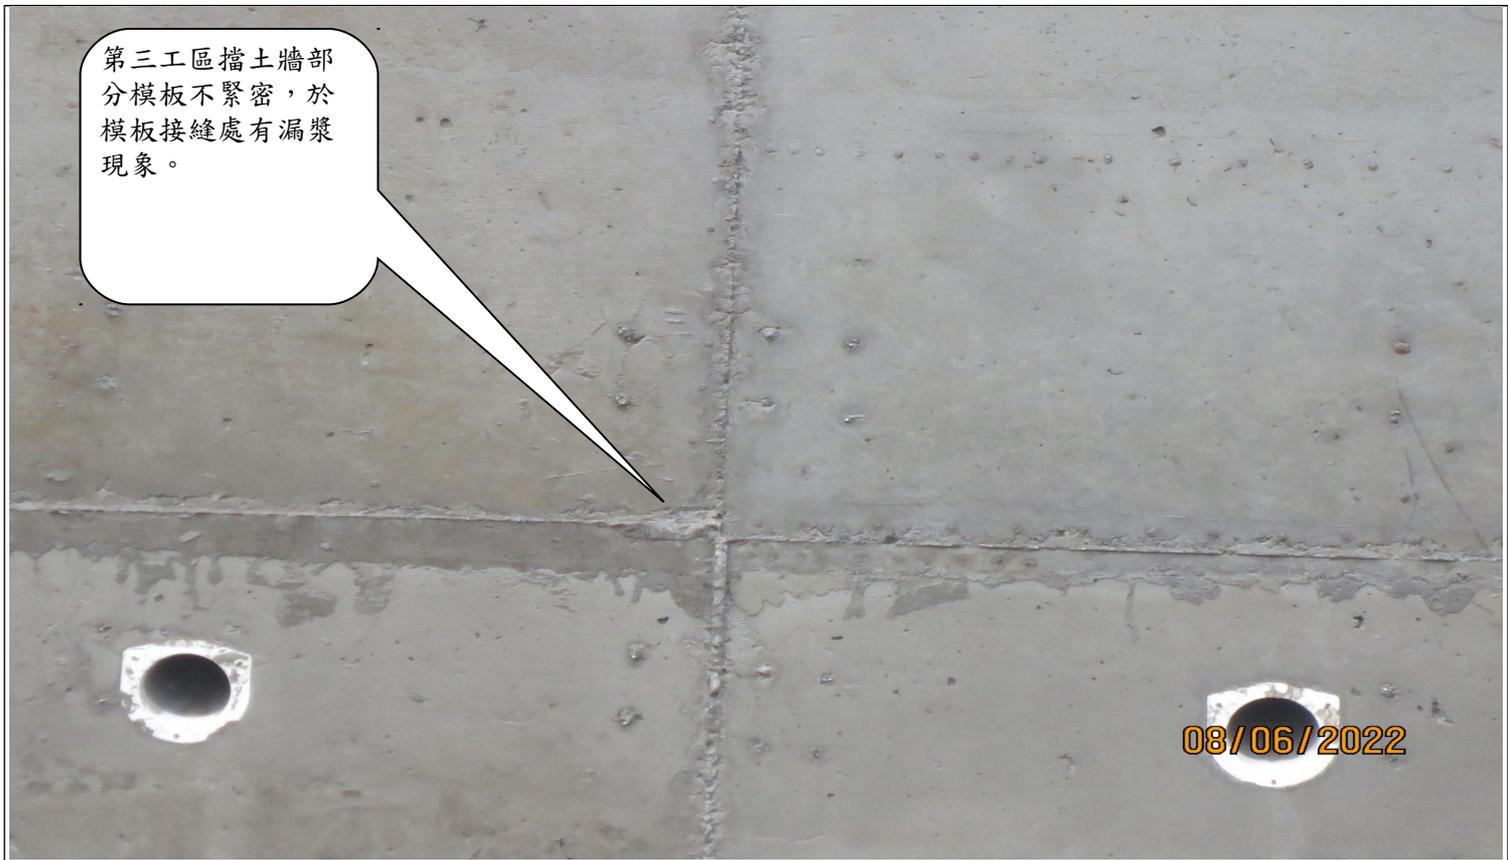
說明	第三工區擋土牆部分模板不緊密，於模板接縫處有漏漿現象。
----	-----------------------------

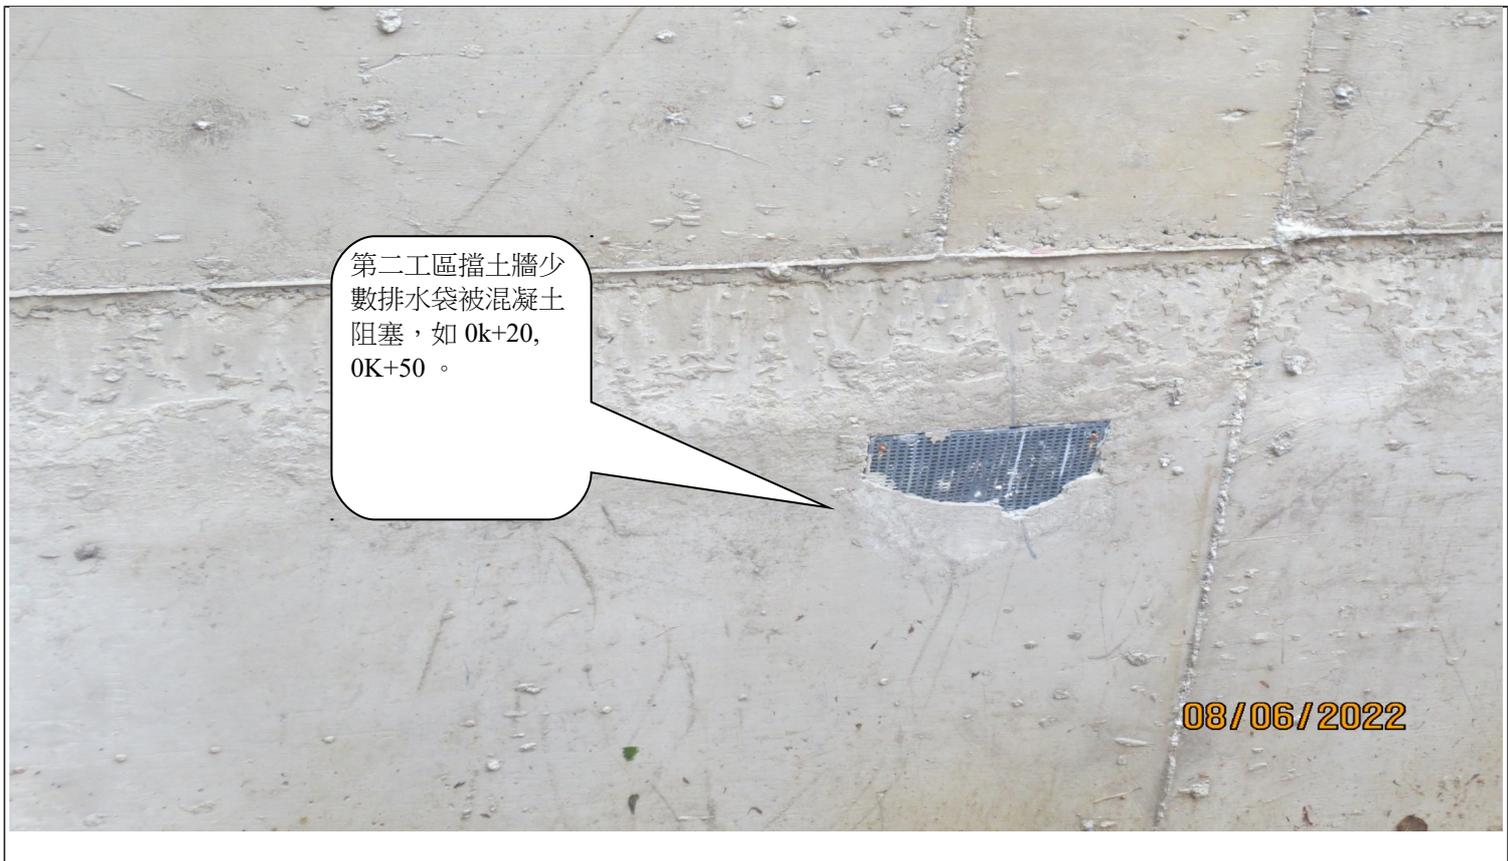
<p>說明</p>	<p>第二工區擋土牆少數排水袋被混凝土阻塞，如 0k+20, 0K+50。</p>

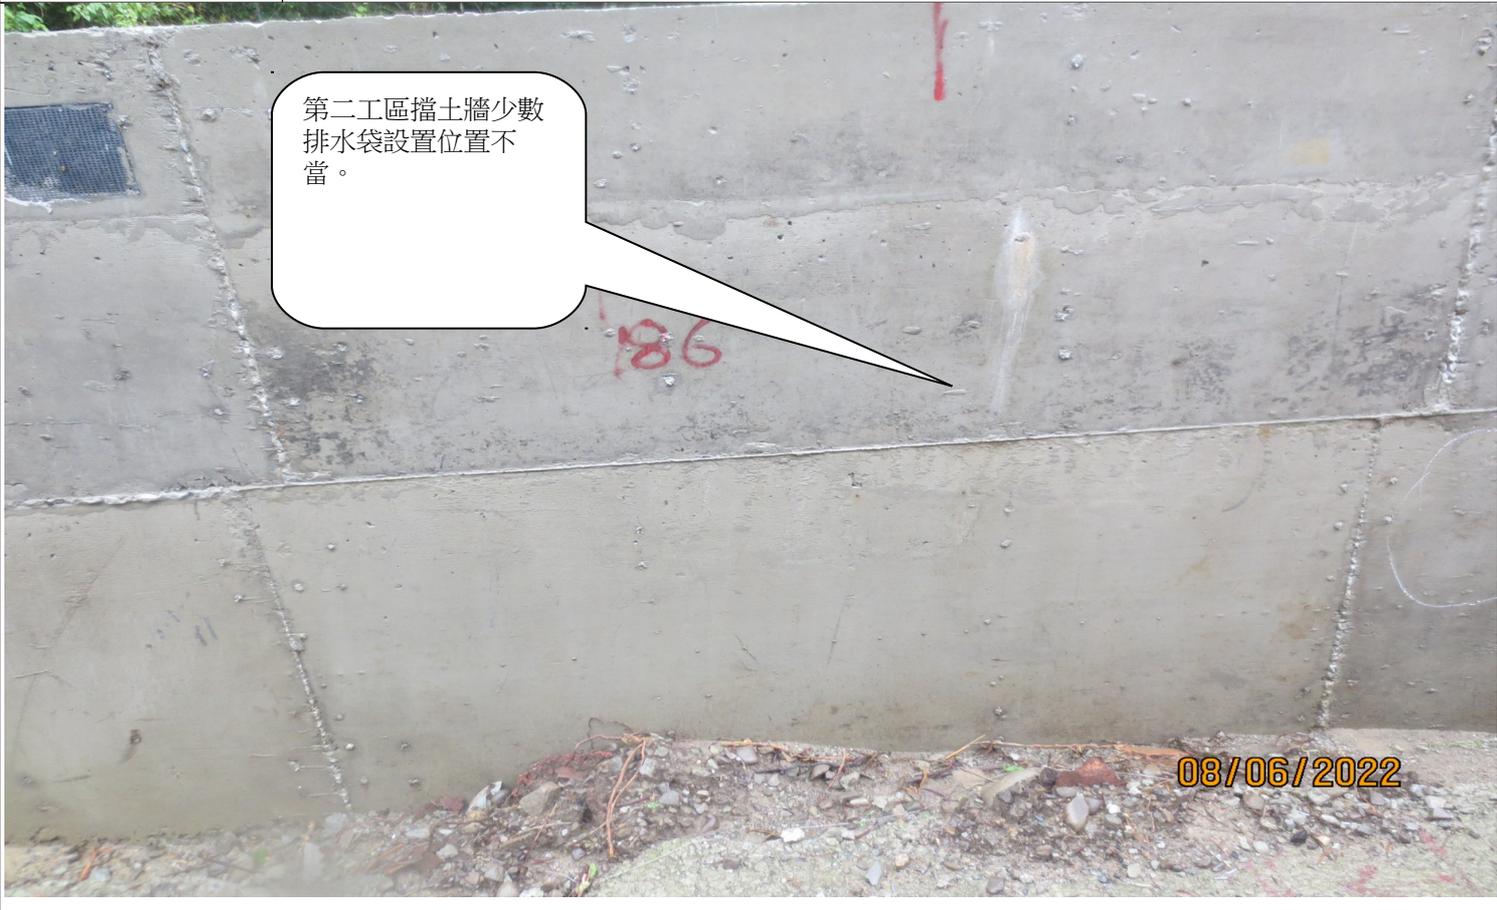
<p>說明</p>	<p>第二工區擋土牆少數排水袋設置位置不當。</p>

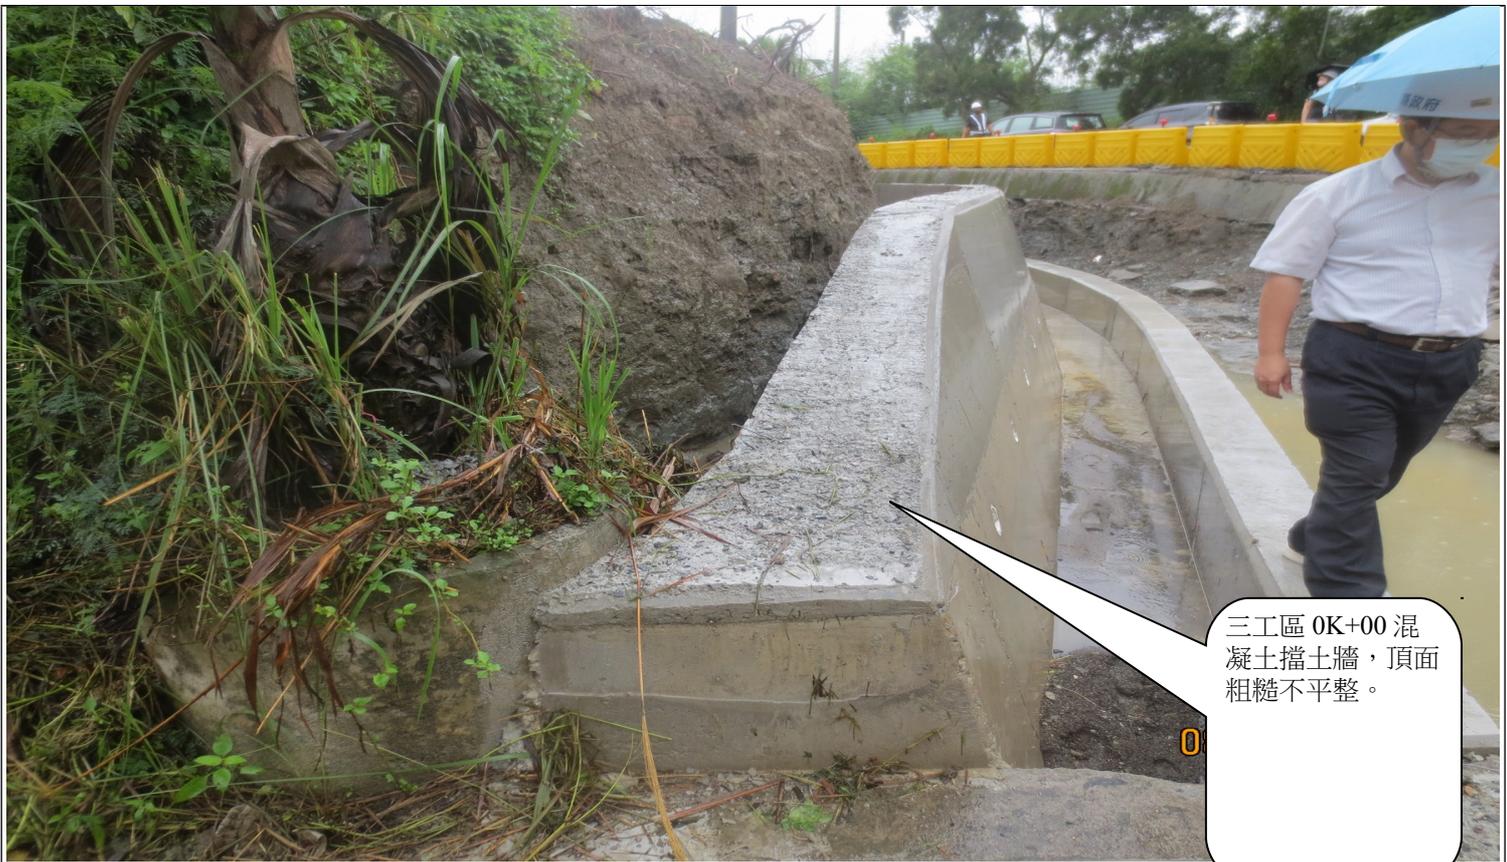
三工區 0K+00 混凝土擋土牆，頂面粗糙不平整。

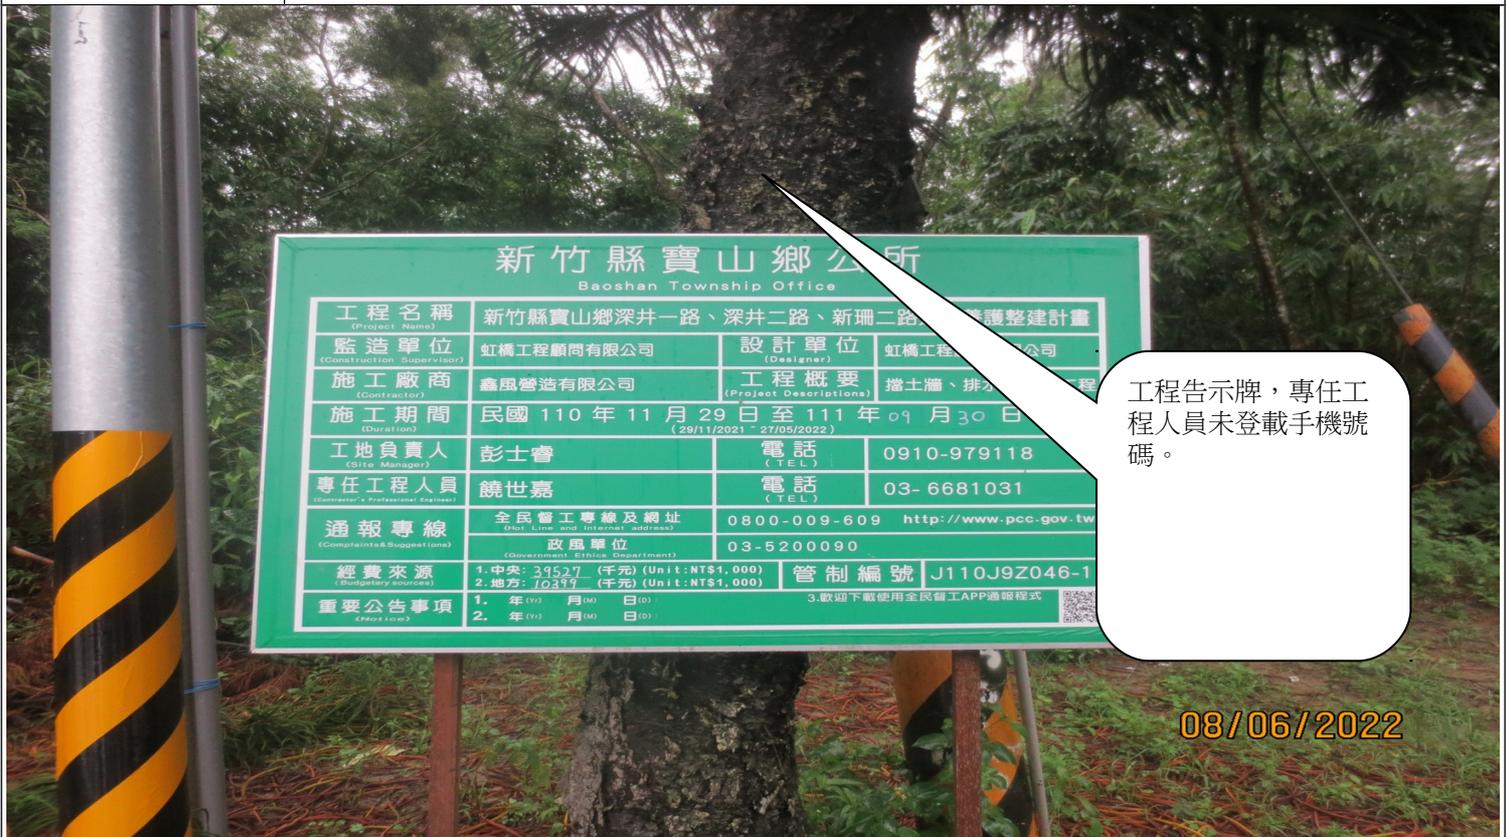
工程告示牌，專任工程人員未登載手機號碼。
