## 新竹縣政府工程查核代表照片表

拍攝日期：111.06.02

工程名稱：111 年度新竹縣瀝青路面改善工程(開口契約)B 區

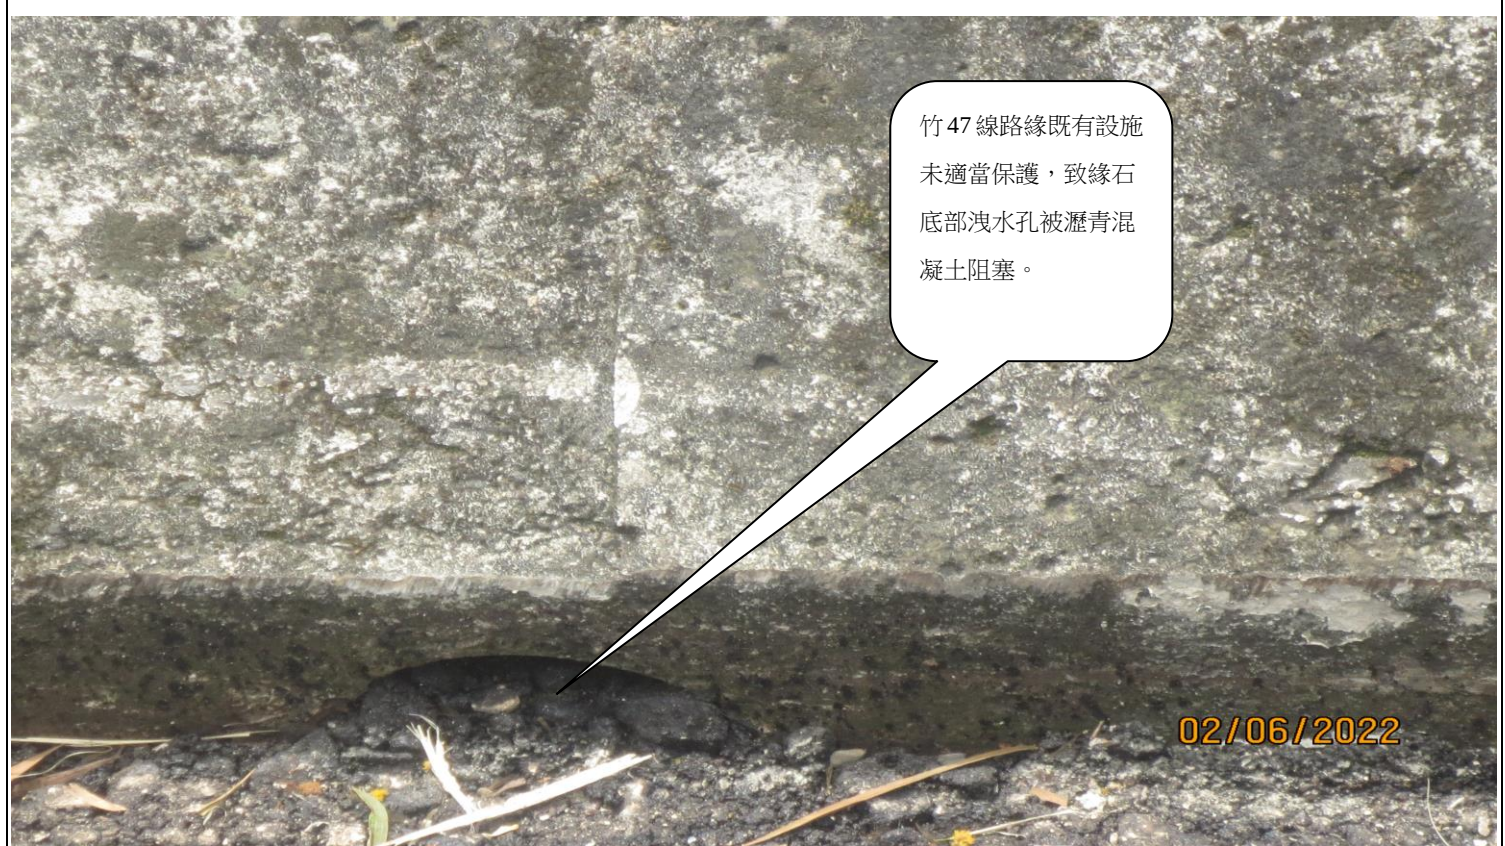
竹 47 線路緣既有設施  
未適當保護，致緣石  
底部洩水孔被瀝青混  
凝土阻塞。

竹 47 線路緣既有設施未適當保護，致緣石底部洩水孔被瀝青混凝土阻塞。

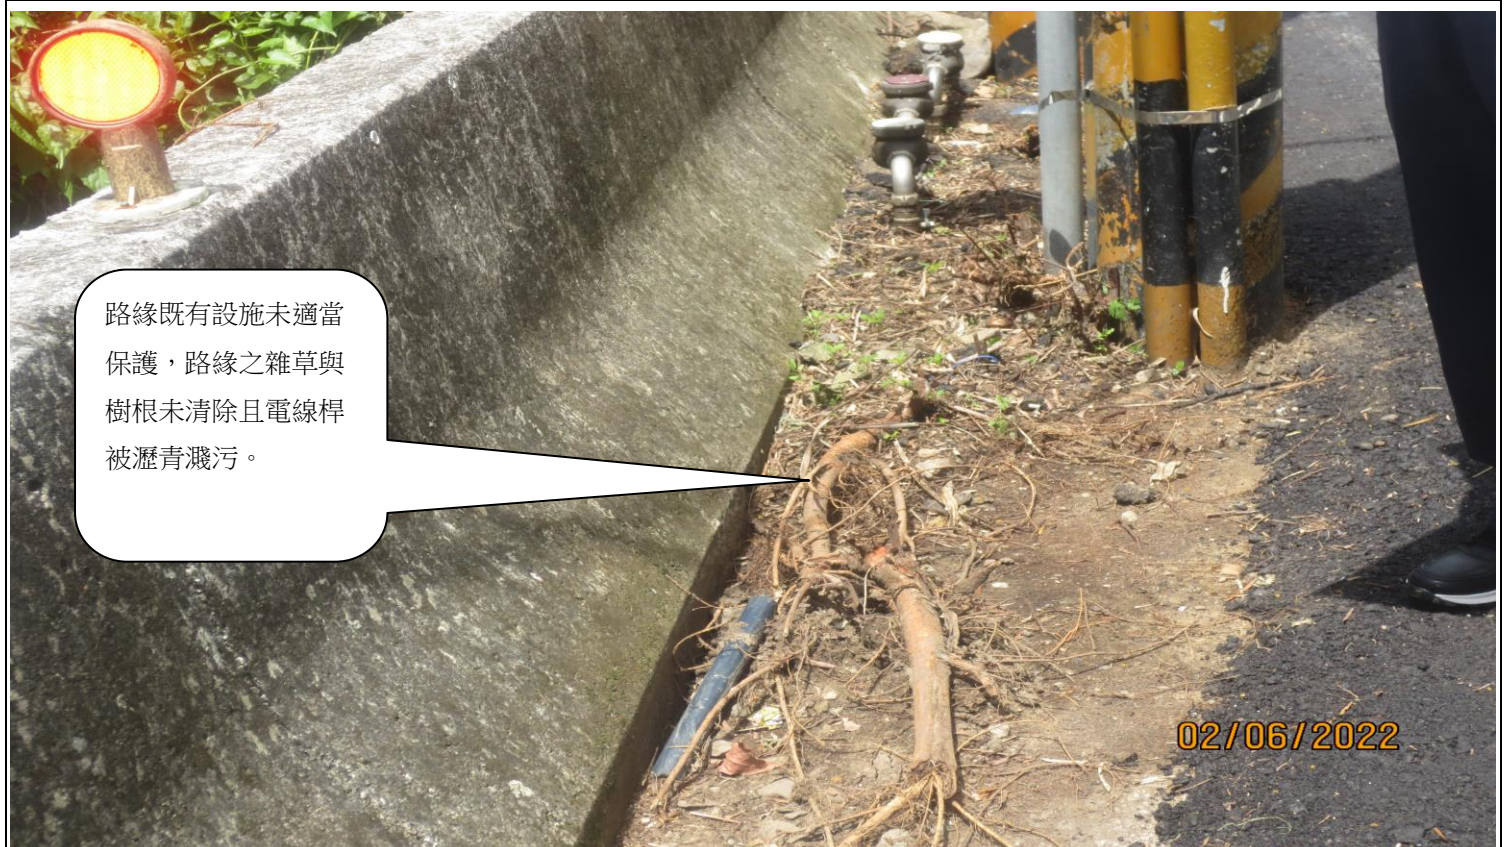
路緣既有設施未適當  
保護，路緣之雜草與  
樹根未清除且電線桿  
被瀝青濺污。

路緣既有設施未適當保護，路緣之雜草與樹根未清除且電線桿被瀝青濺污。

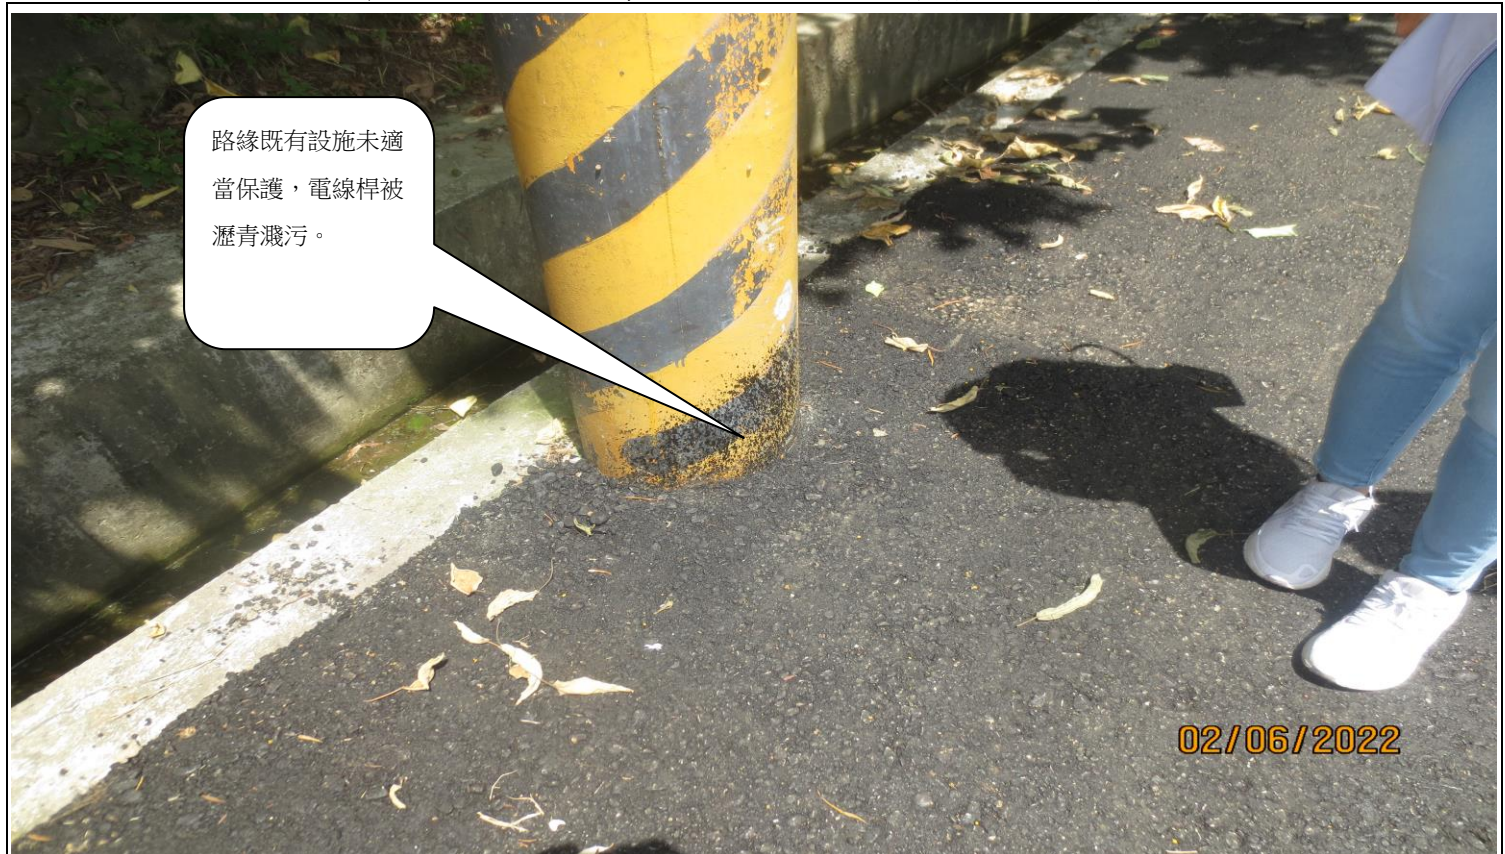
路緣既有設施未適當保護，電線桿被瀝青濺污。

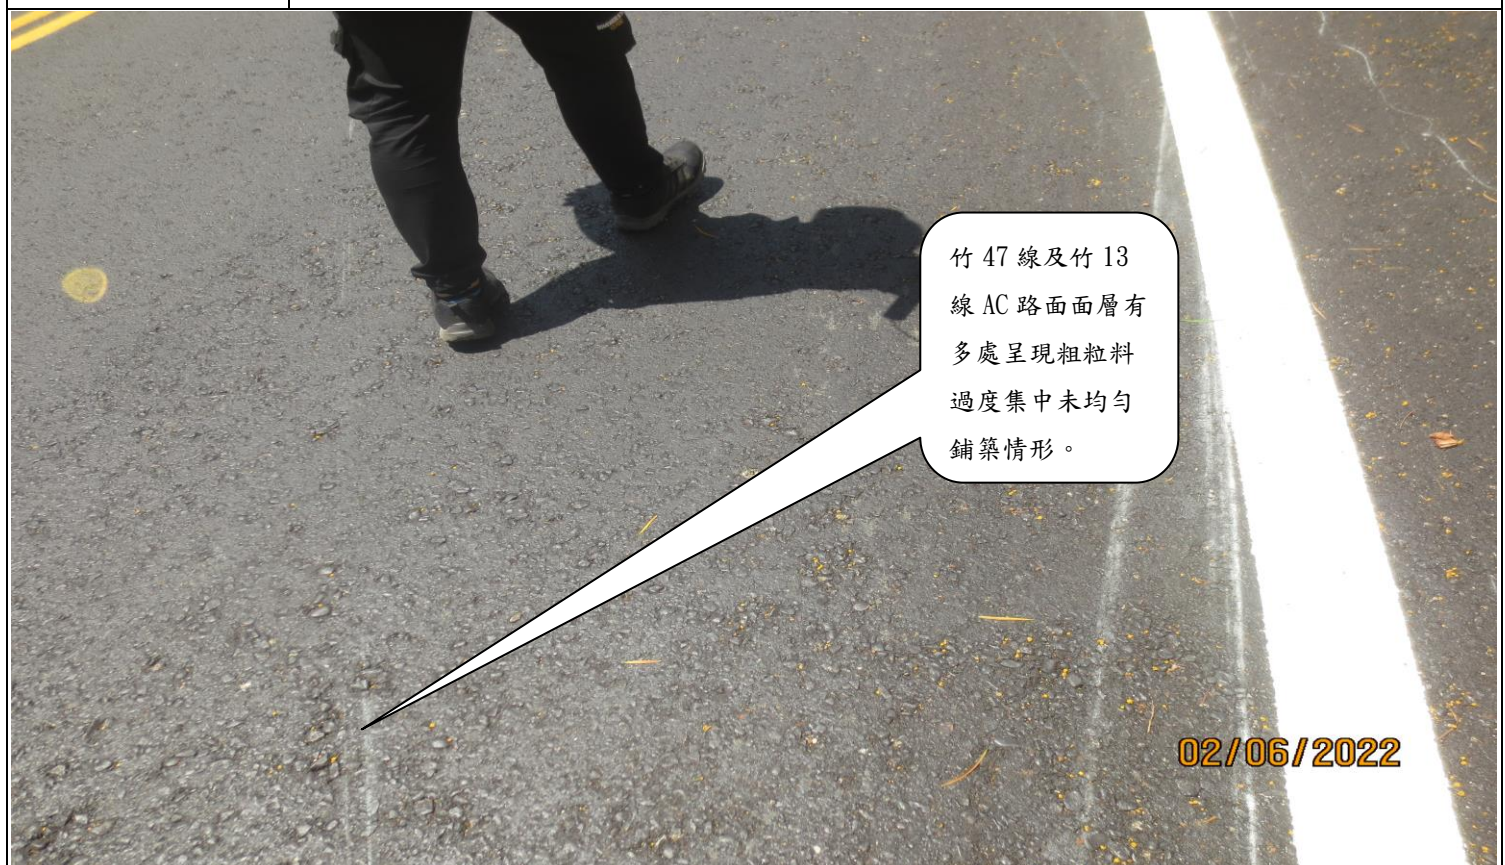
竹 47 線及竹 13 線 AC 路面面層有多處呈現粗粒料過度集中未均勻鋪築情形。

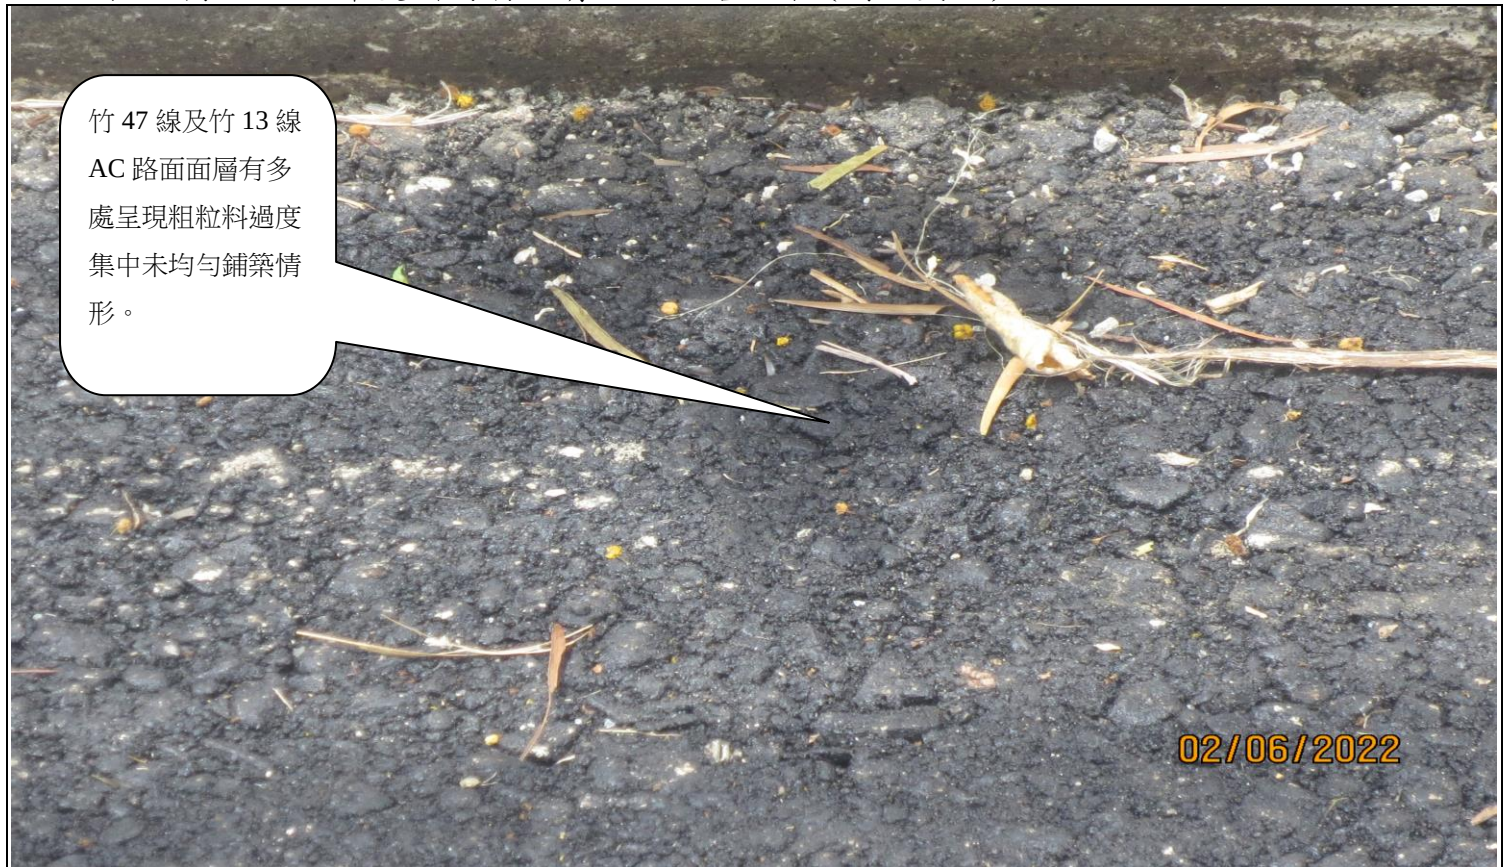
竹 47 線及竹 13 線  
AC 路面面層有多  
處呈現粗粒料過度  
集中未均勻鋪築情  
形。

竹 47 線及竹 13 線 AC 路面面層有多處呈現粗粒料過度集中未均勻鋪築情形。

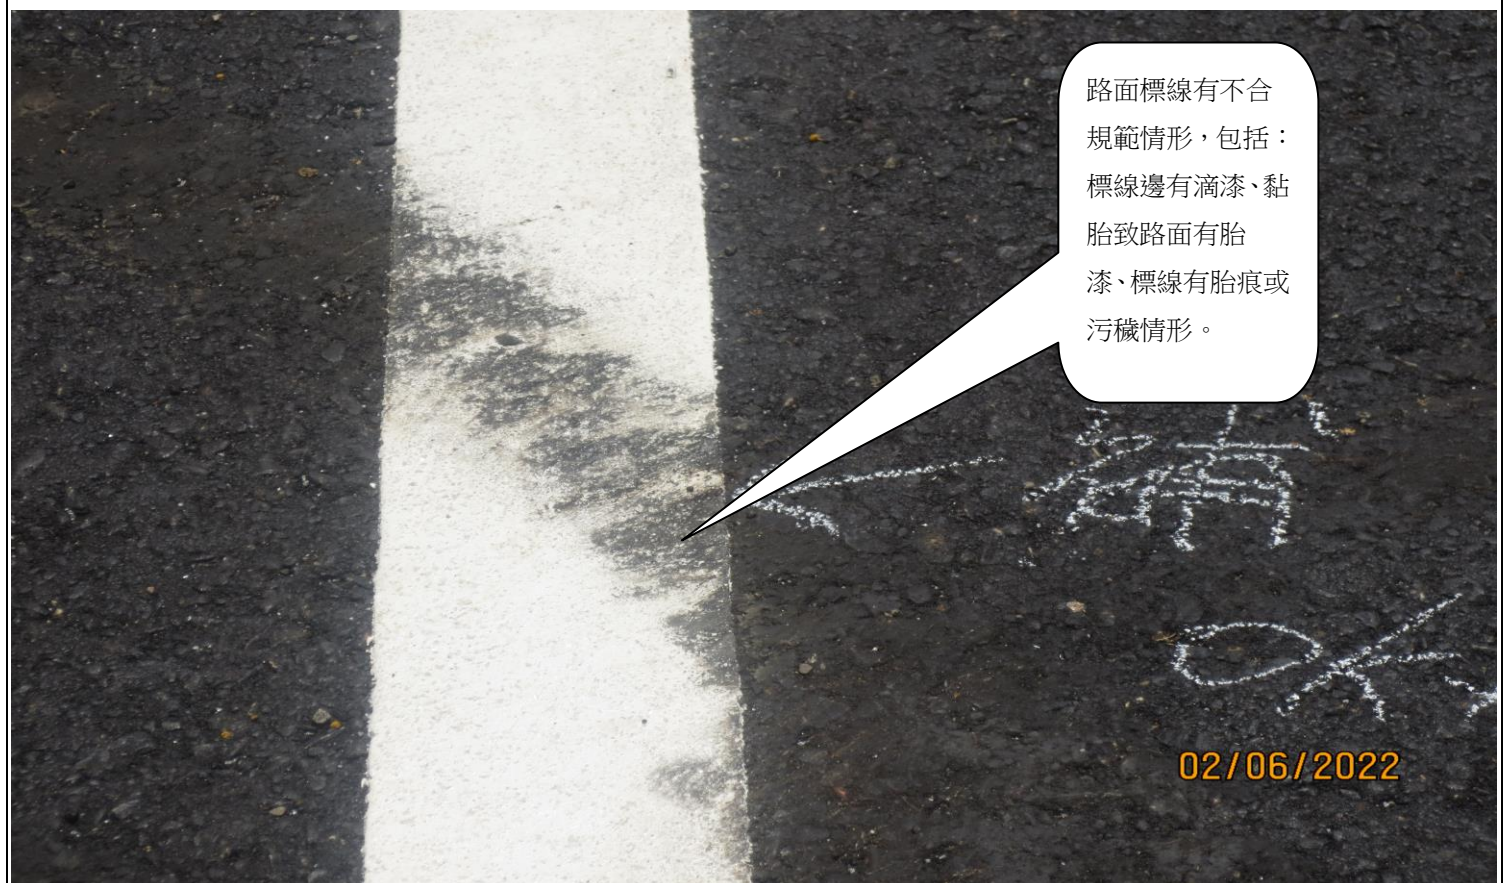
路面標線有不合  
規範情形，包括：  
標線邊有滴漆、黏  
胎致路面有胎  
漆、標線有胎痕或  
污穢情形。

路面標線有不合規範情形，包括：標線邊有滴漆、黏胎致路面有胎漆、標線有胎痕或污穢情形。

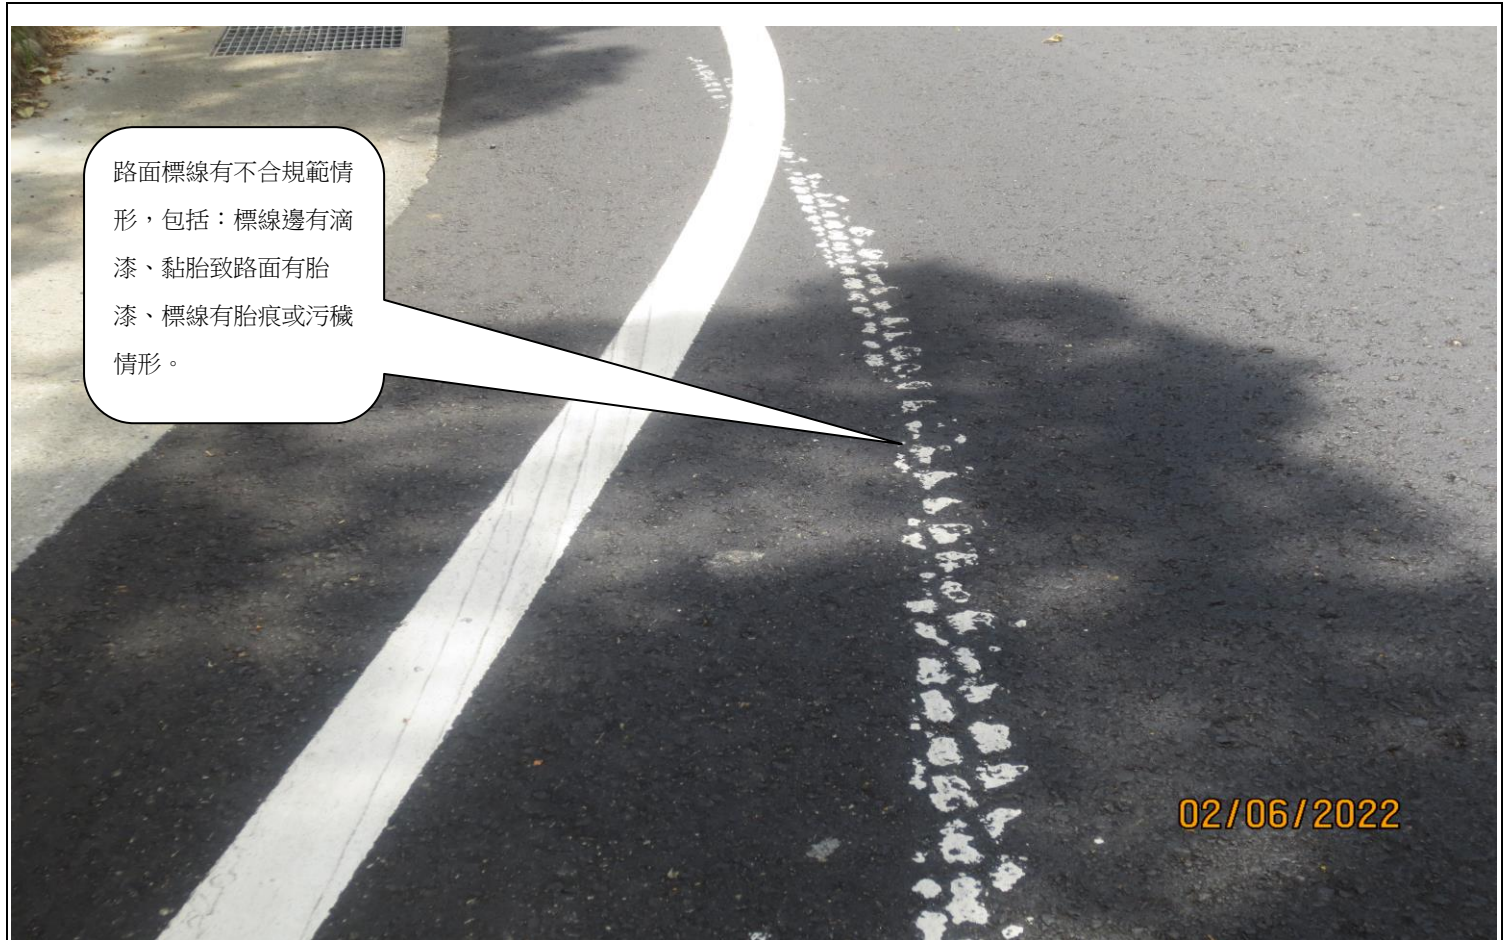
路面標線有不合規範情形，包括：標線邊有滴漆、黏胎致路面有胎漆、標線有胎痕或污穢情形。

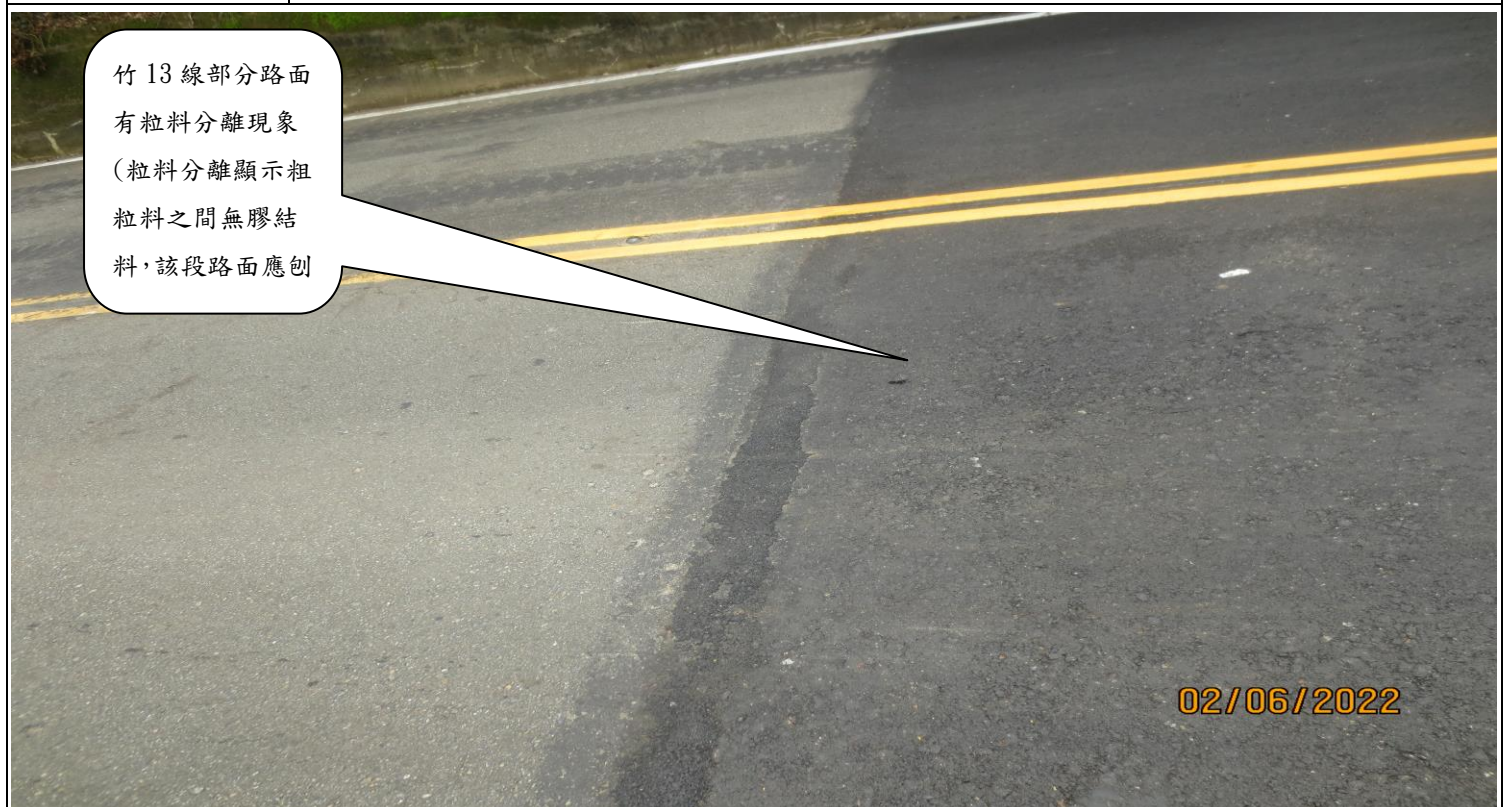
竹 13 線部分路面有粒料分離現象（粒料分離顯示粗粒料之間無膠結料，該段路面應刨除重鋪）。

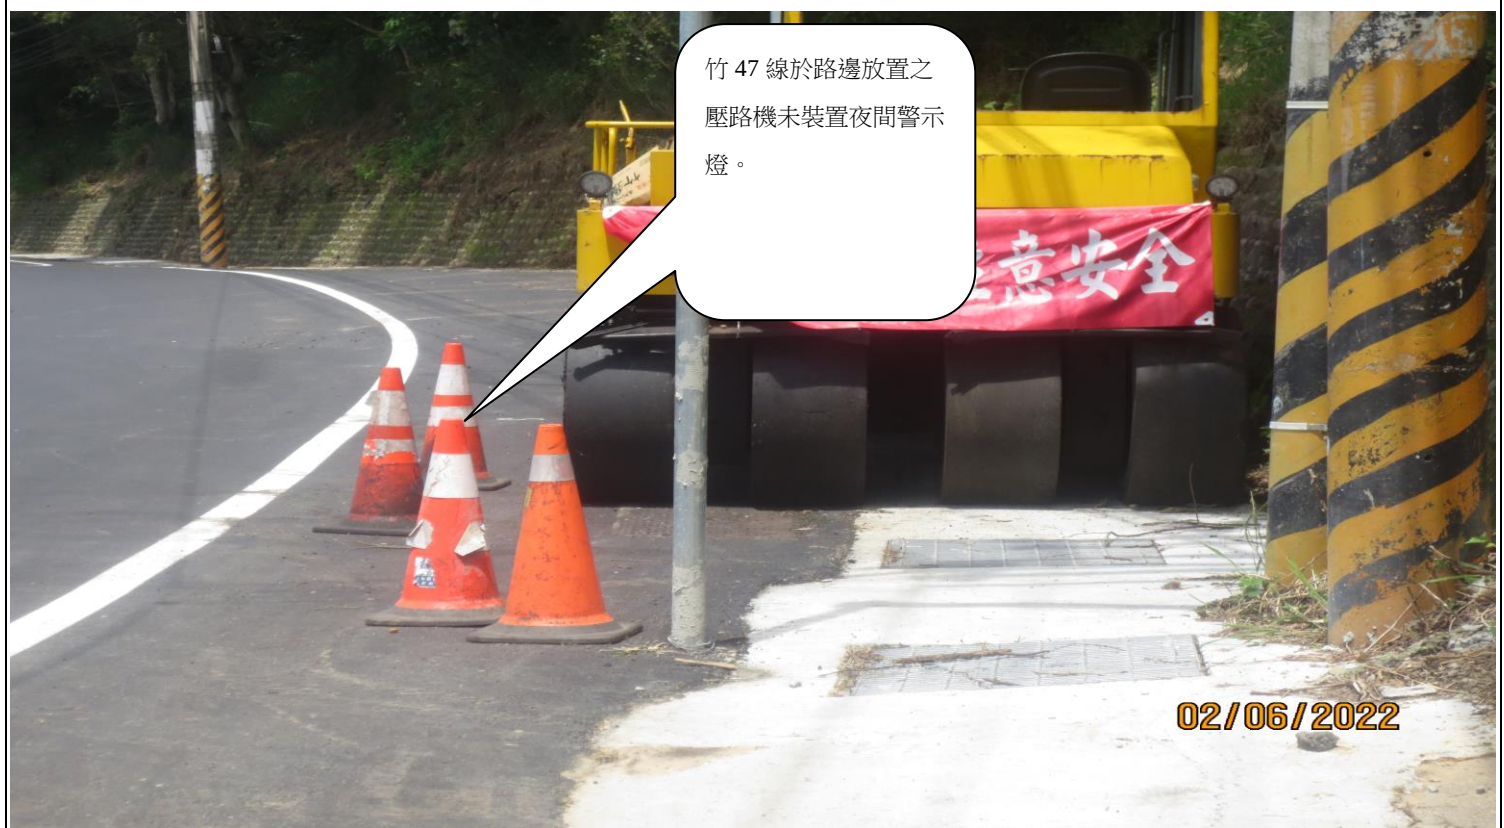
竹 47 線於路邊放置之壓路機未裝置夜間警示燈。

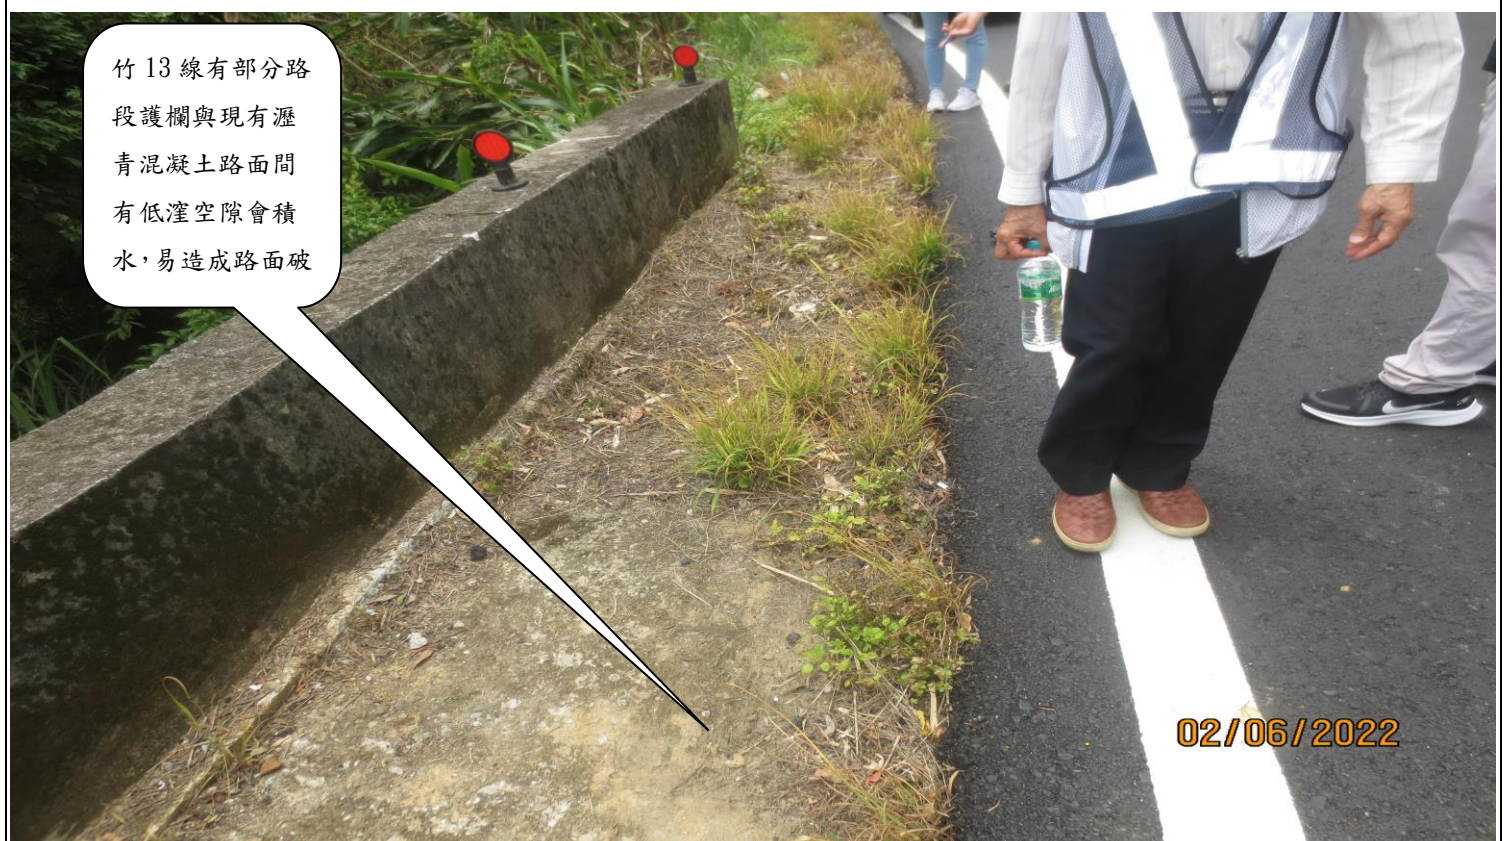
竹 13 線有部分路段護欄與現有瀝青混凝土路面間有低窪空隙會積水，易造成路面破壞，建議改善。
