# 新竹縣政府工程查核代表照片表

工程名稱：新豐鄉紅樹林綠色步道暨周邊環境改善工程

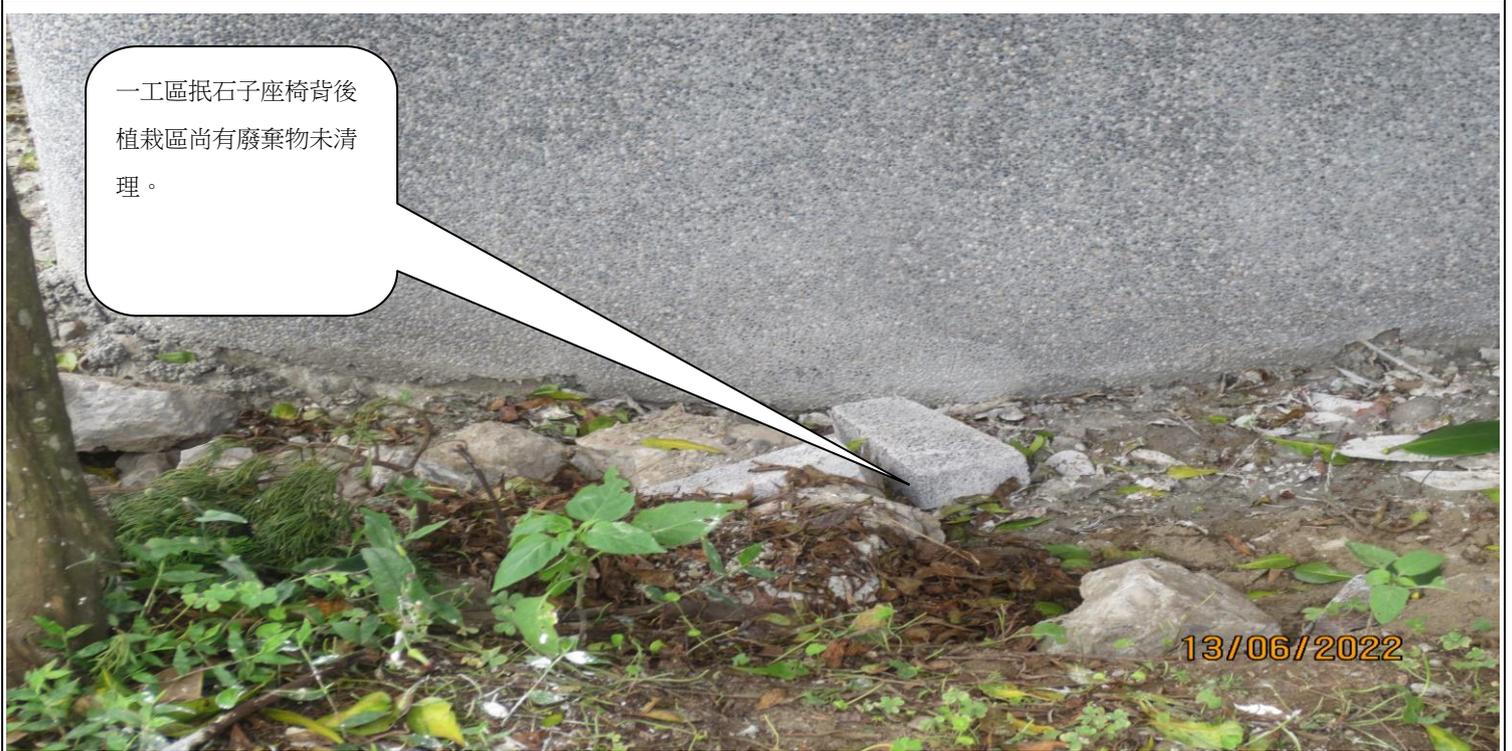
一工區抵石子座椅背後  
植栽區尚有廢棄物未清  
理。

一工區抵石子座椅背後植栽區尚有廢棄物未清理。

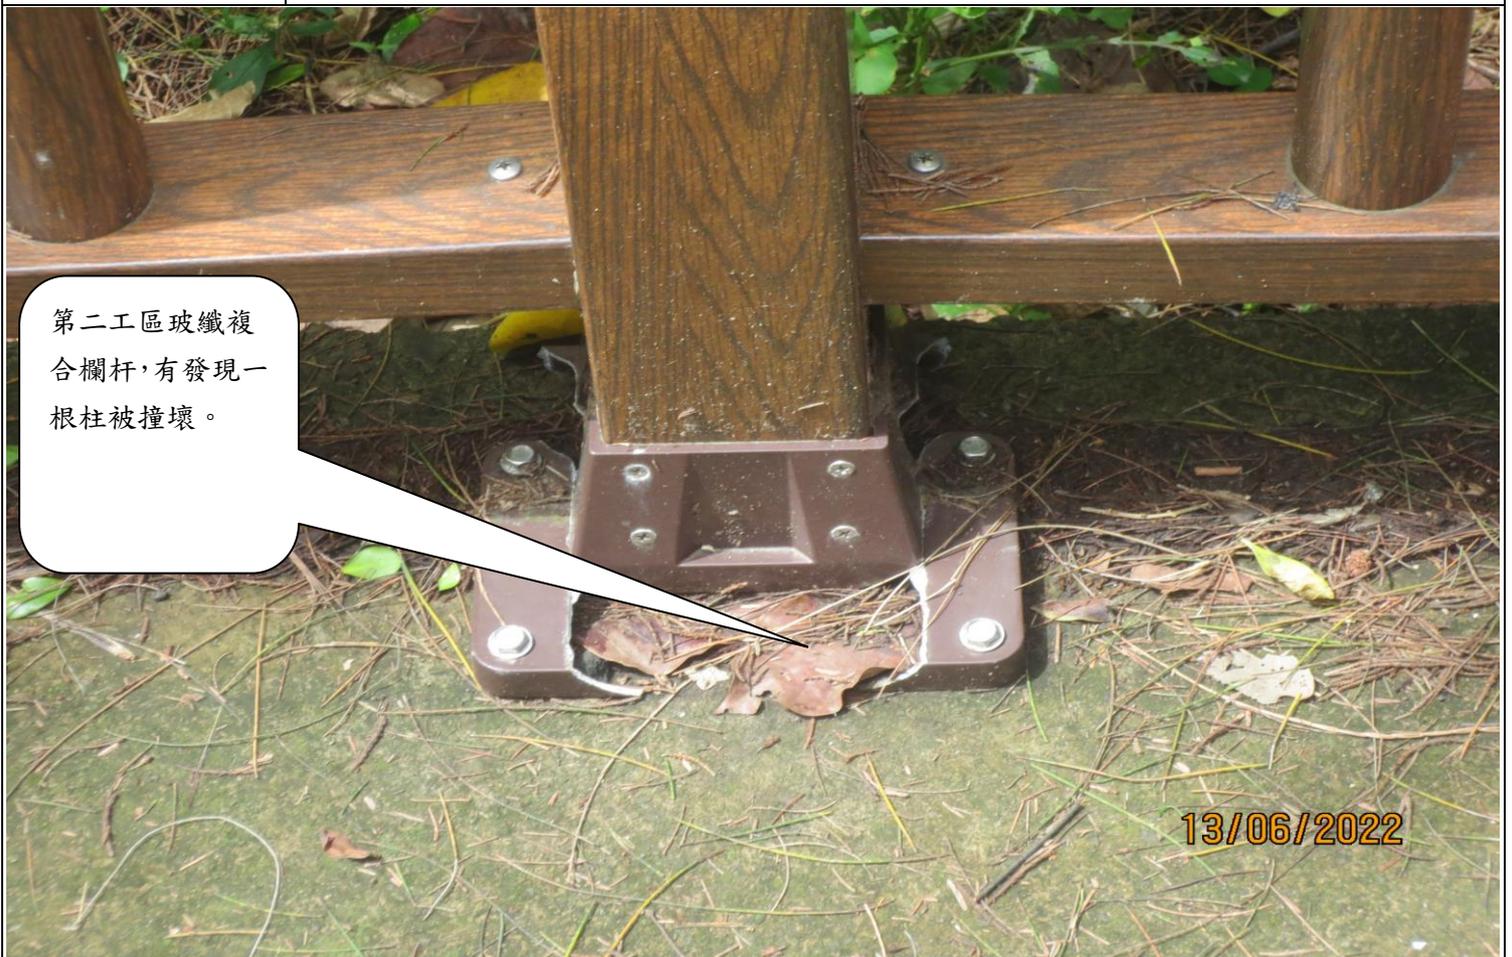
第二工區玻纖複  
合欄杆，有發現一  
根柱被撞壞。

第二工區玻纖複合欄杆，有發現一根柱被撞壞。

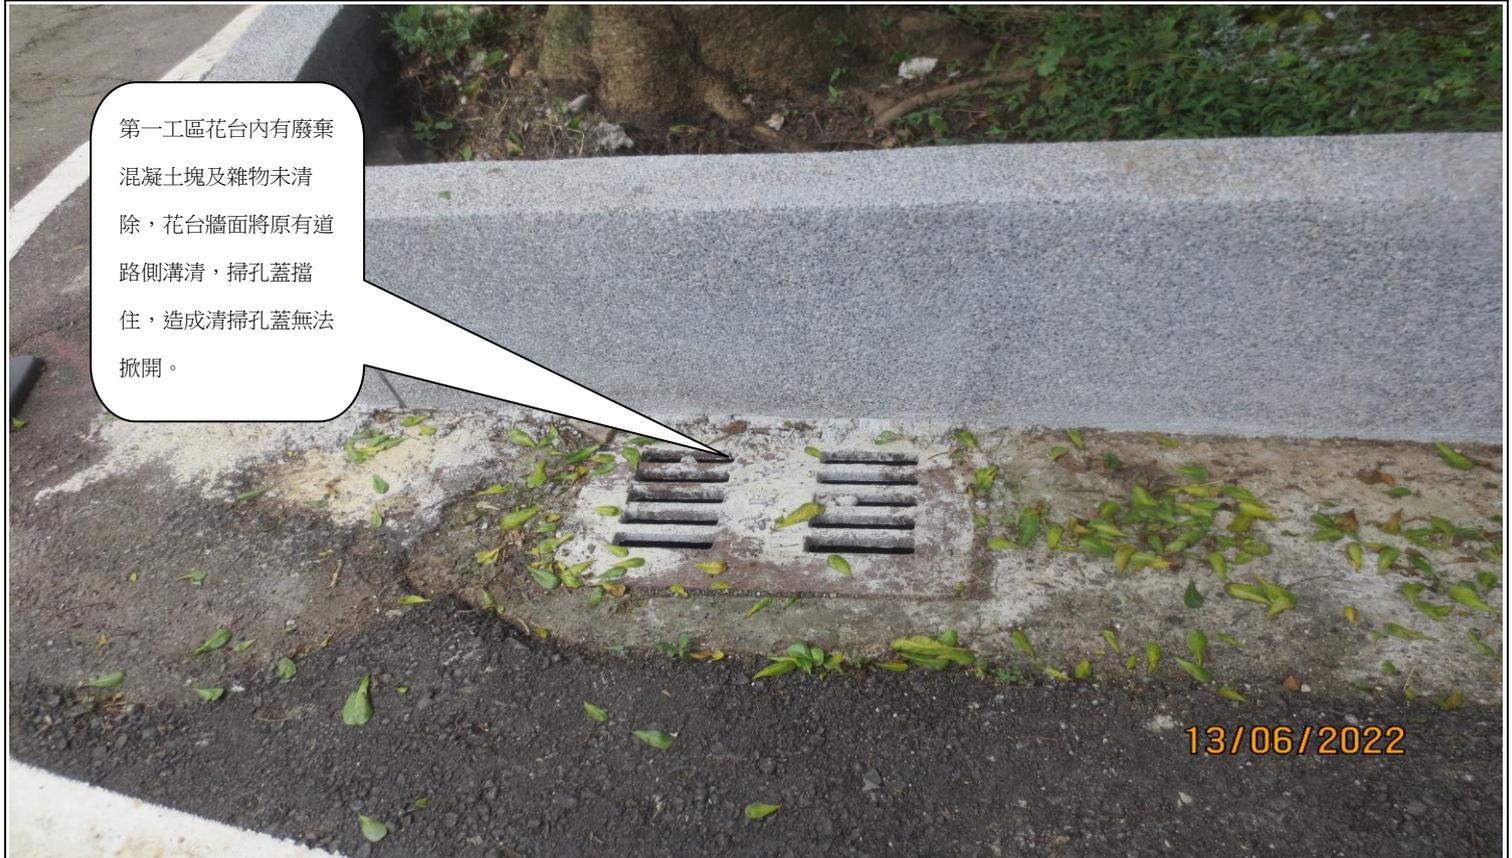
第一工區花台內有廢棄混凝土塊及雜物未清除，花台牆面將原有道路側溝清，掃孔蓋擋住，造成清掃孔蓋無法掀開。

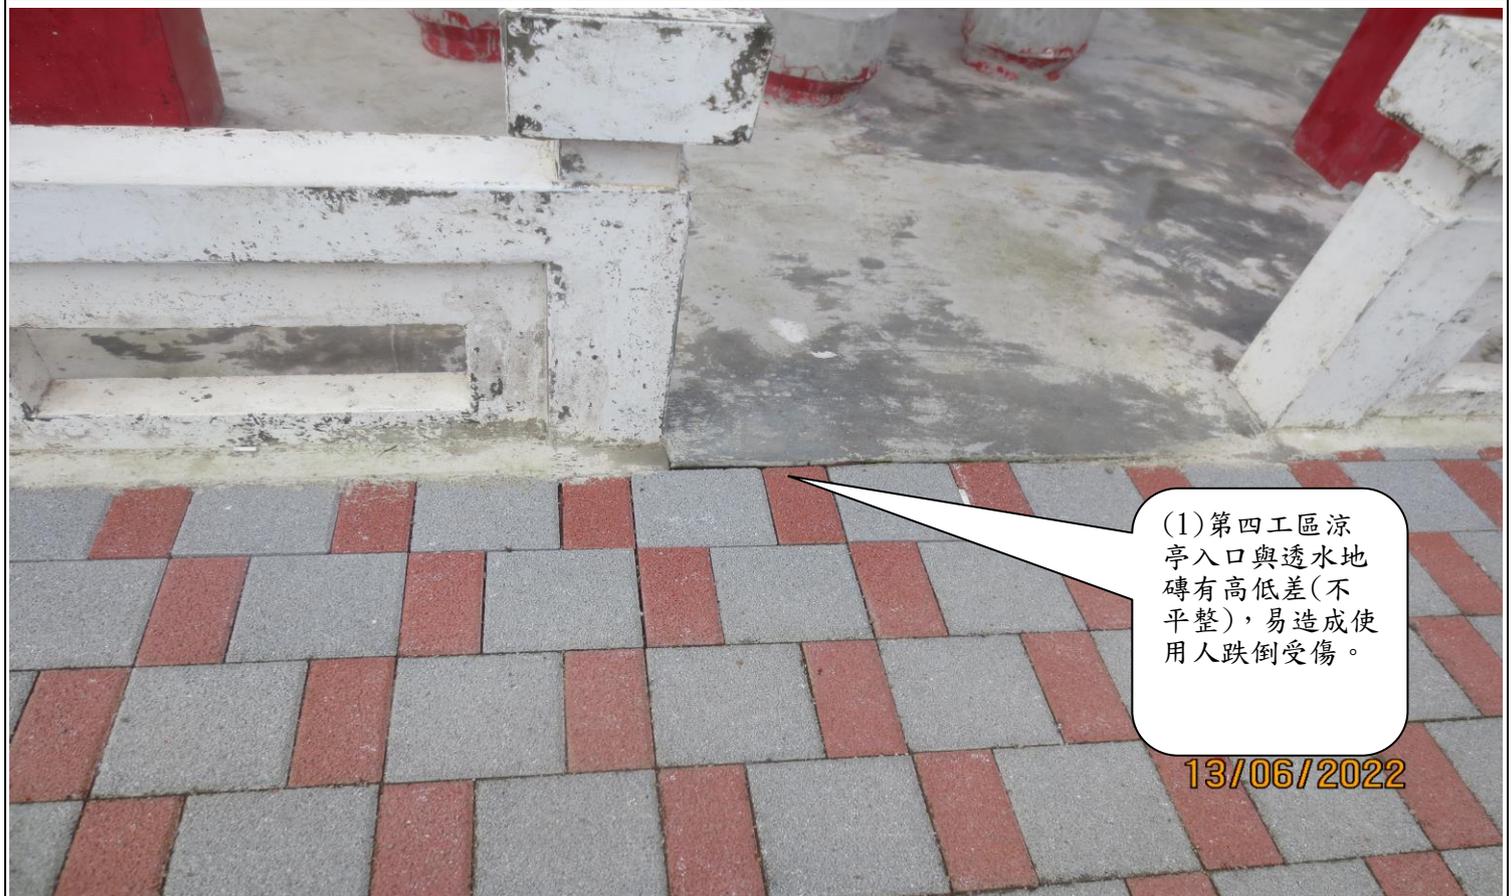
(1)第四工區涼亭入口與透水地磚有高低差(不平整)，易造成使用人跌倒受傷。

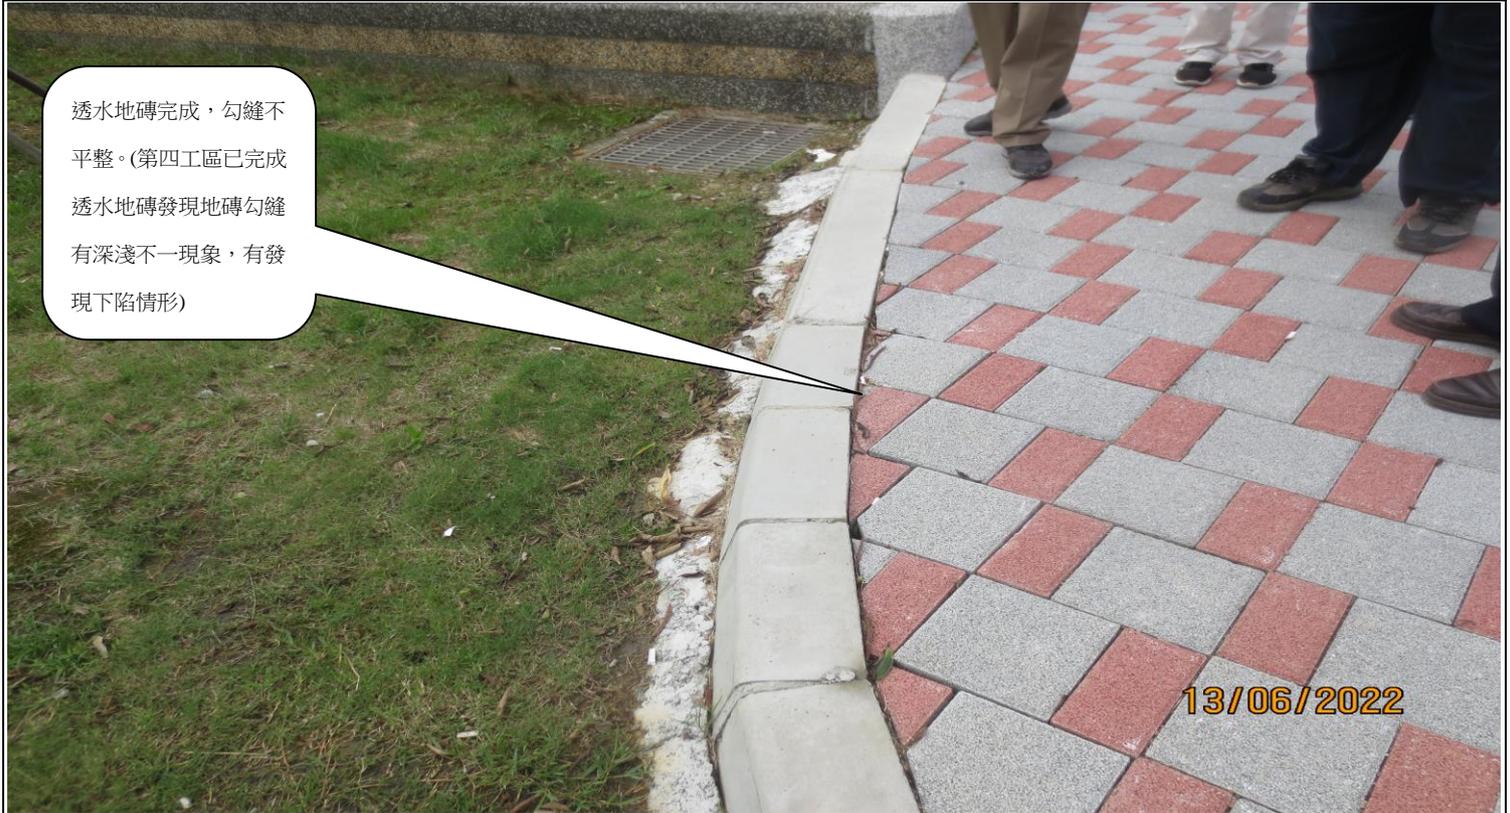
透水地磚完成，勾縫不平整。(第四工區已完成透水地磚發現地磚勾縫有深淺不一現象，有發現下陷情形)

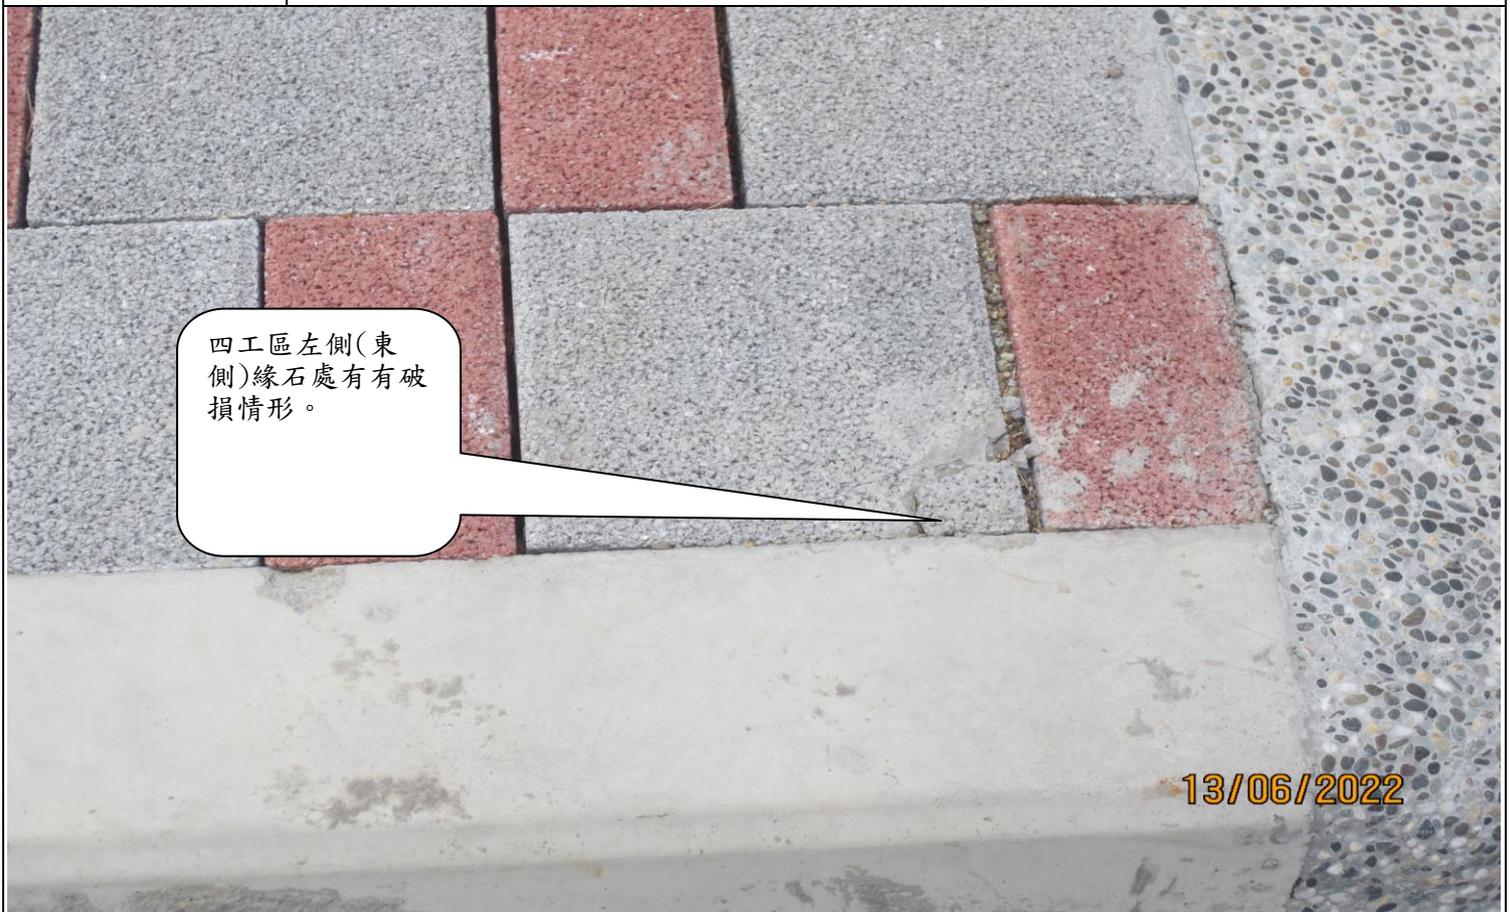
四工區左側(東側)緣石處有有破損情形。

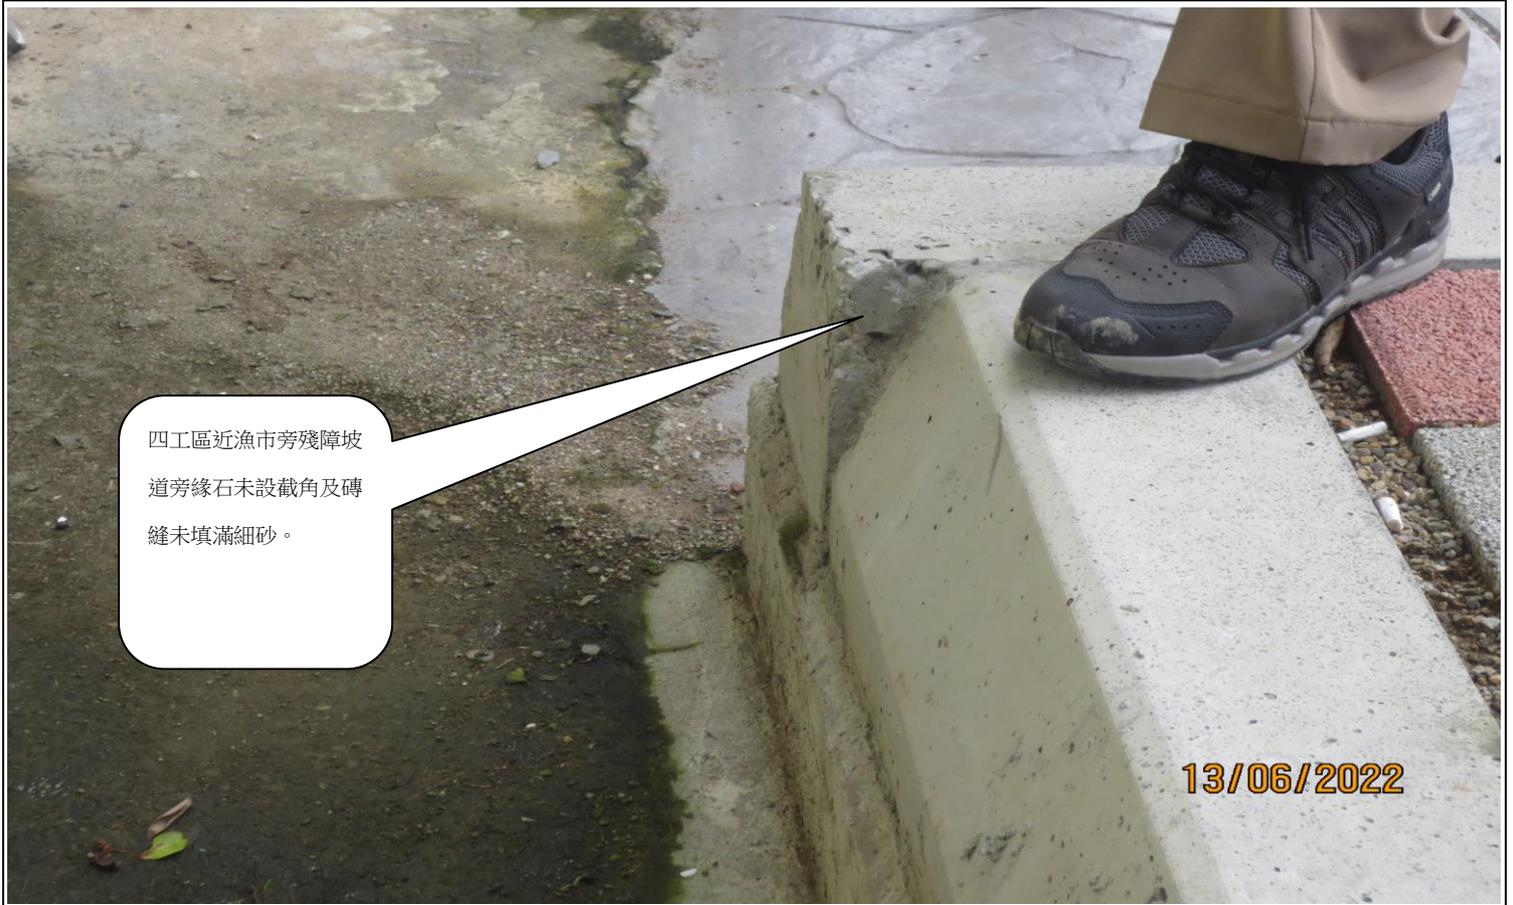
四工區近漁市旁殘障坡道旁緣石未設截角及磚縫未填滿細砂。

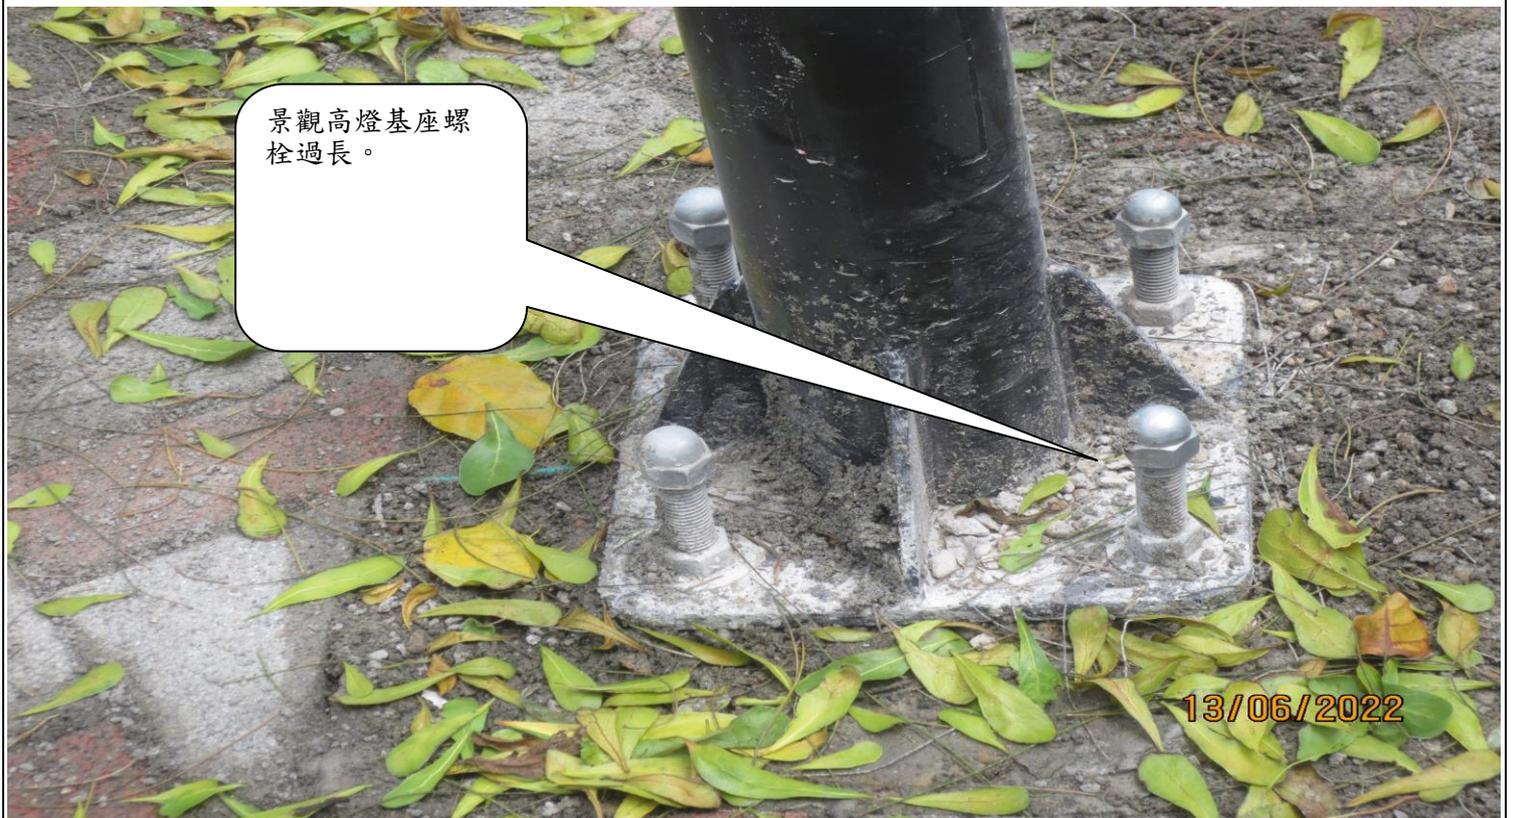
景觀高燈基座螺栓過長。

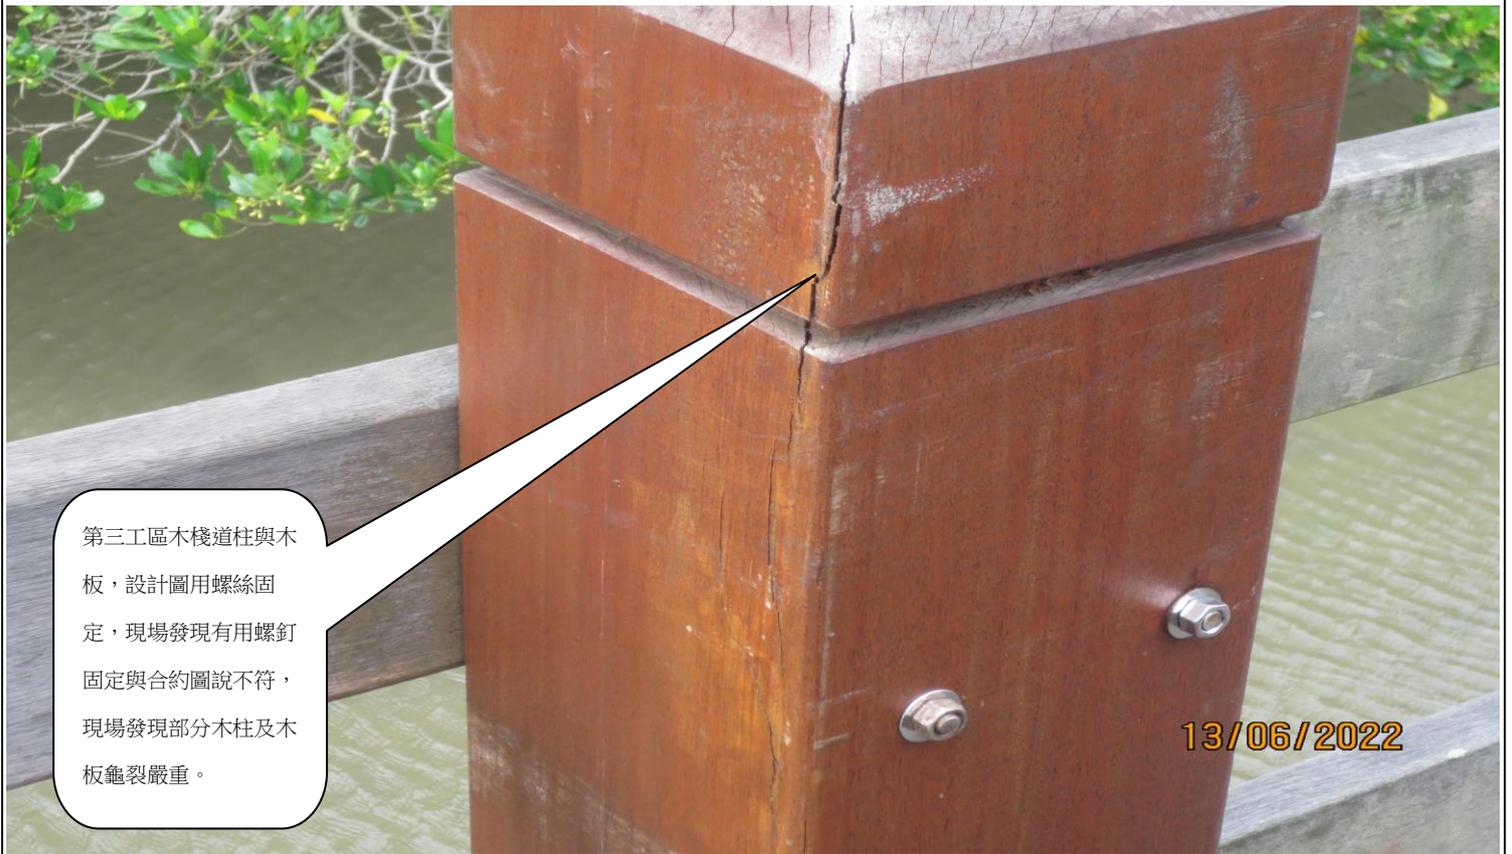
第三工區木棧道柱與木板，設計圖用螺絲固定，現場發現有用螺釘固定與合約圖說不符，現場發現部分木柱及木板龜裂嚴重。

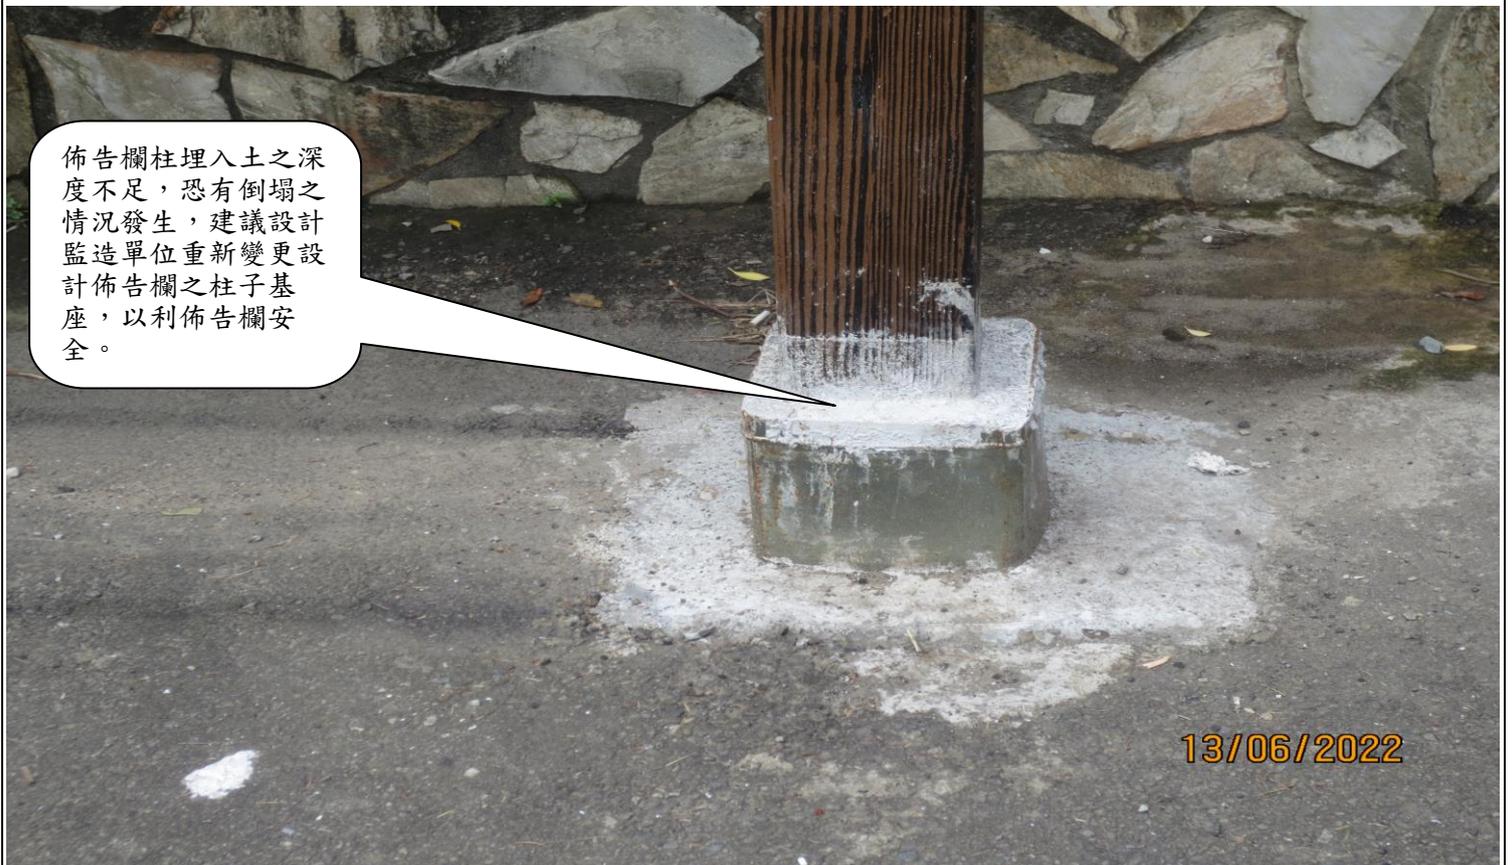
佈告欄柱埋入土之深度不足，恐有倒塌之情況發生，建議設計監造單位重新變更設計佈告欄之柱子基座，以利佈告欄安全。

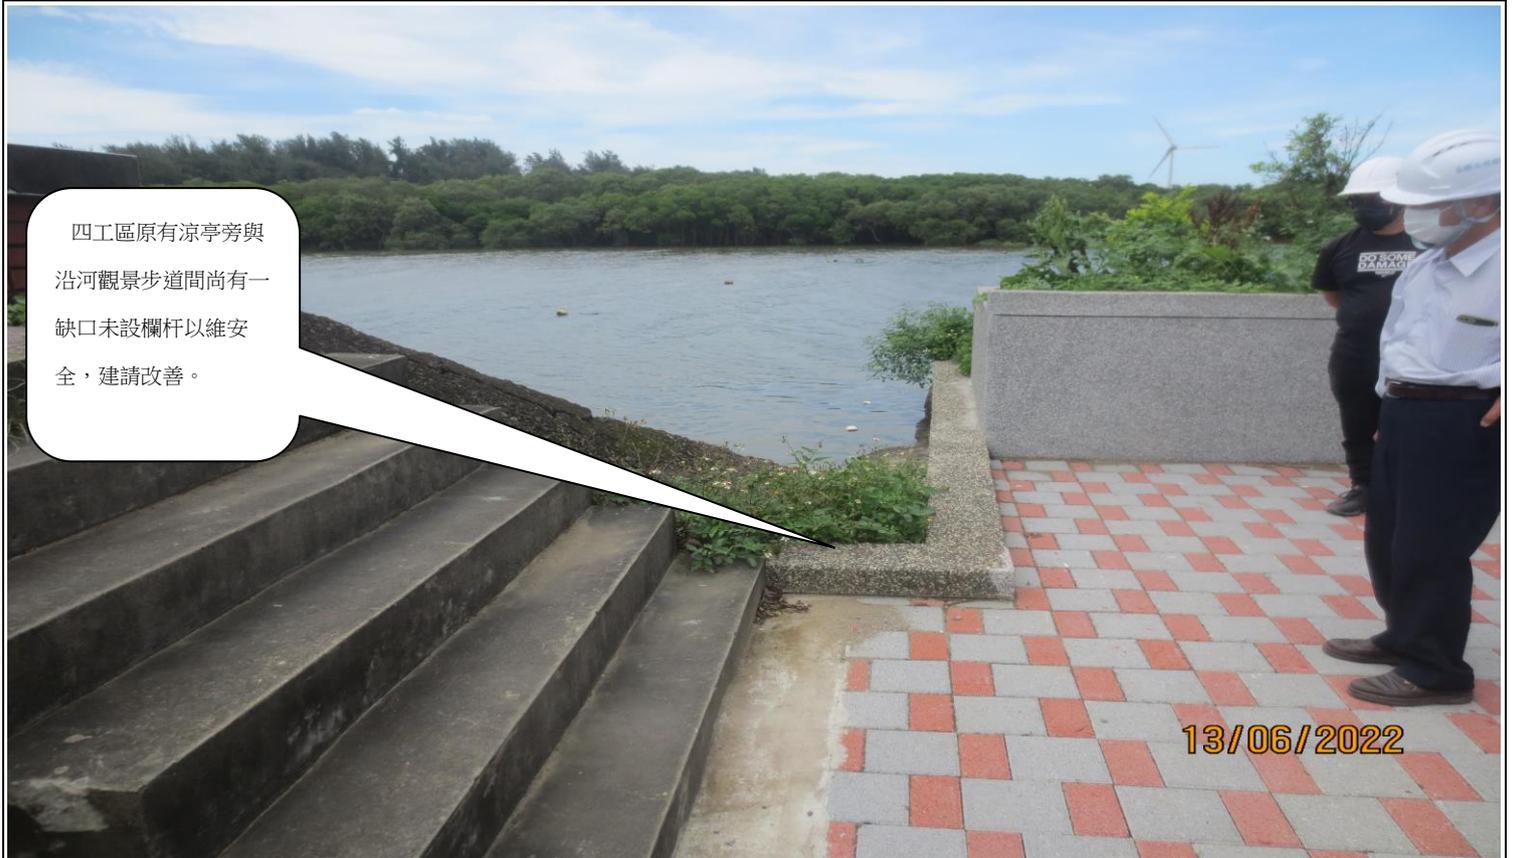
四工區原有涼亭旁與沿河觀景步道間尚有一缺口未設欄杆以維安全，建請改善。

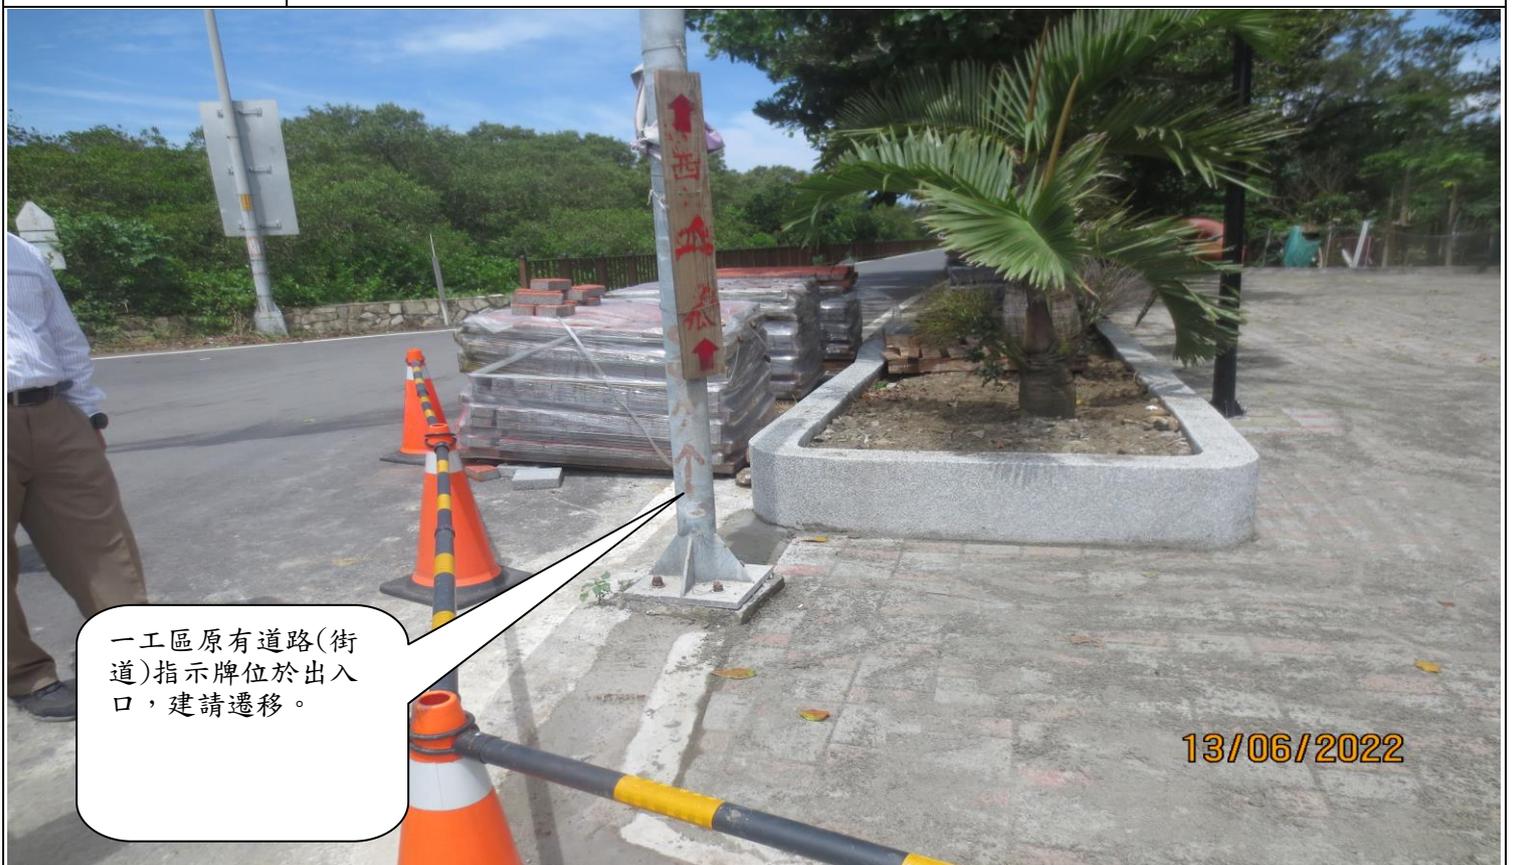
一工區原有道路(街道)指示牌位於出入口，建請遷移。
