# 新竹縣政府工程查核代表照片表

工程名稱：新竹縣新豐鄉濱海觀光軸線(紅毛港至鳳坑漁港段)觀光環境改善計畫工程

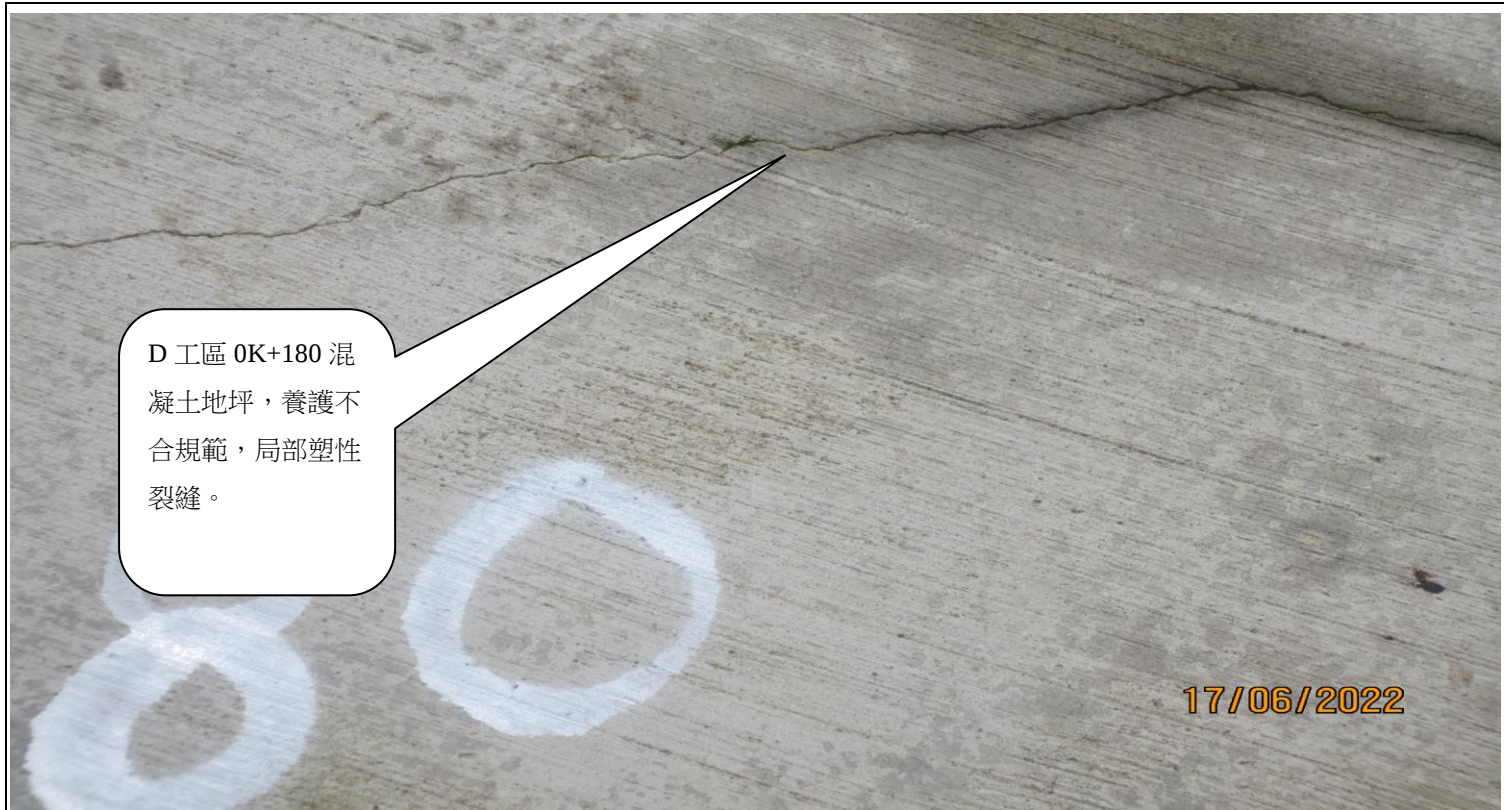
D 工區 0K+180 混凝土地坪，養護不合規範，局部塑性裂縫。

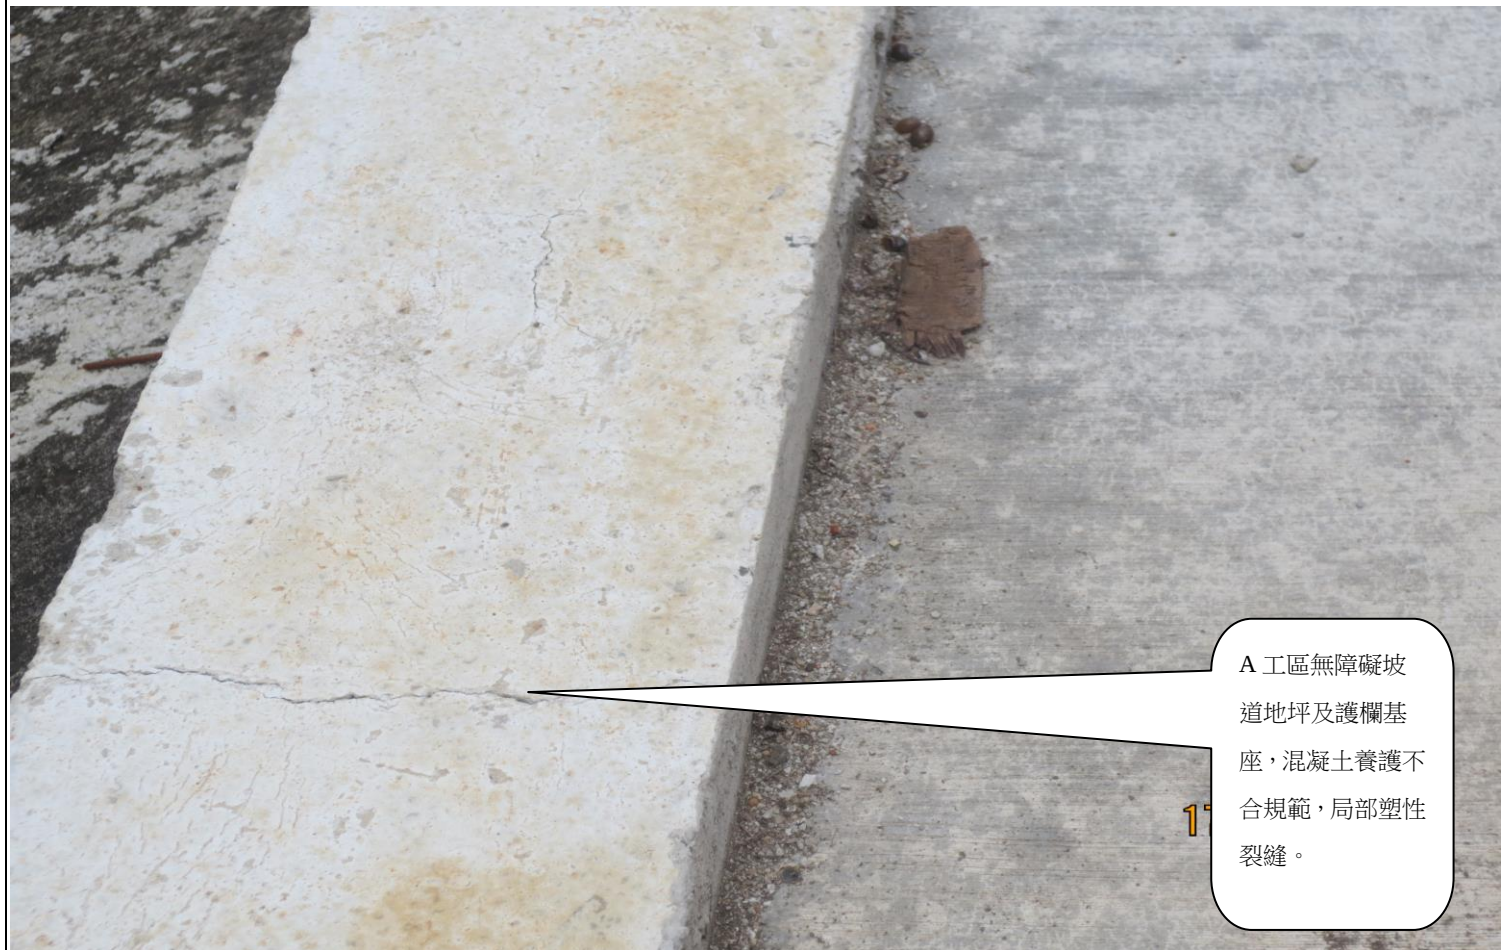
A 工區無障礙坡道地坪及護欄基座，混凝土養護不合規範，局部塑性裂縫。

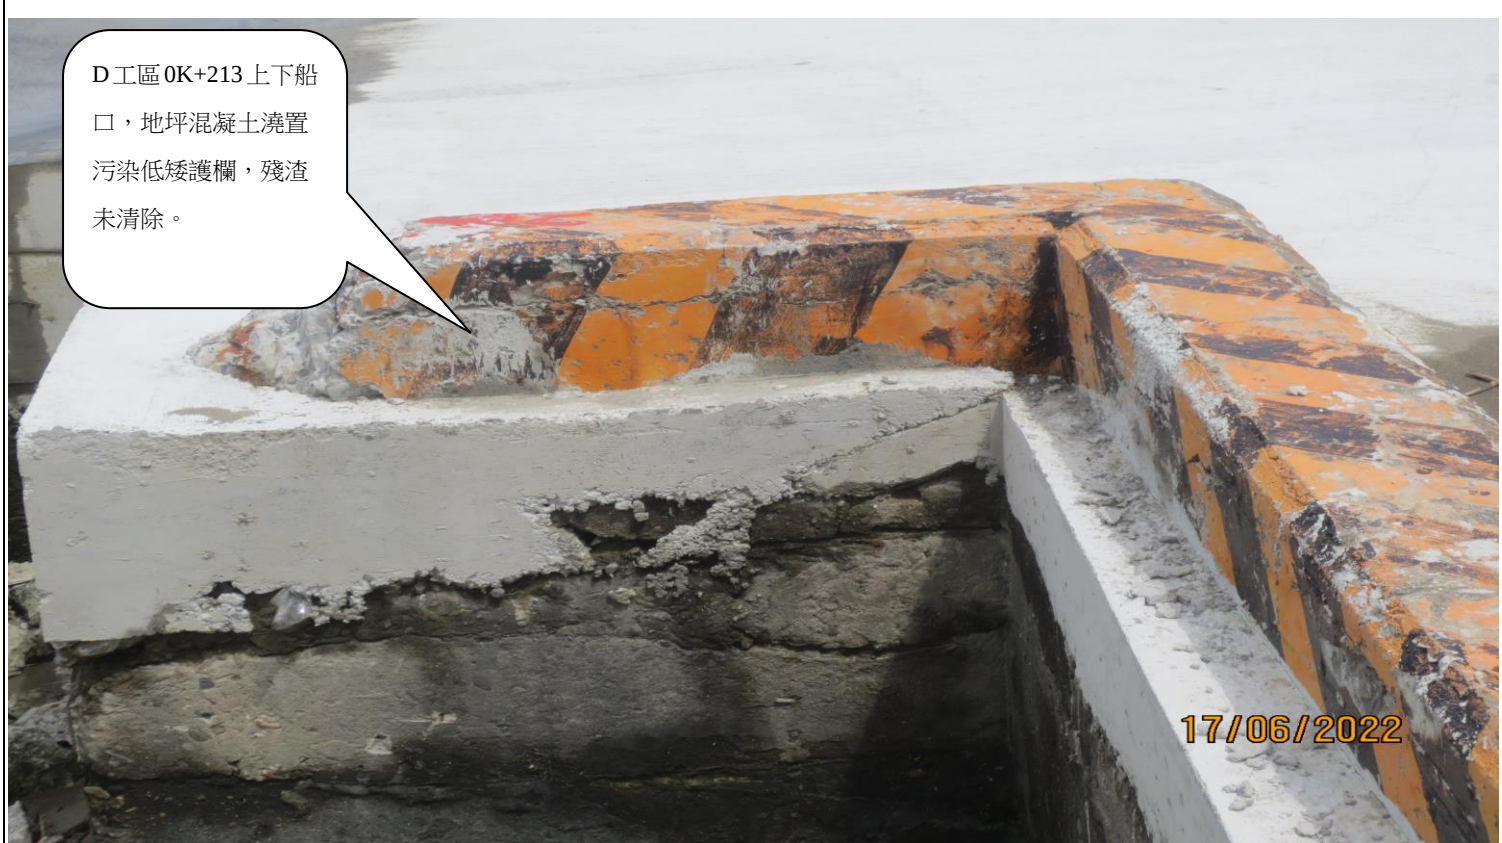
D 工區 0K+213 上下船口，地坪混凝土澆置污染低矮護欄，殘渣未清除。

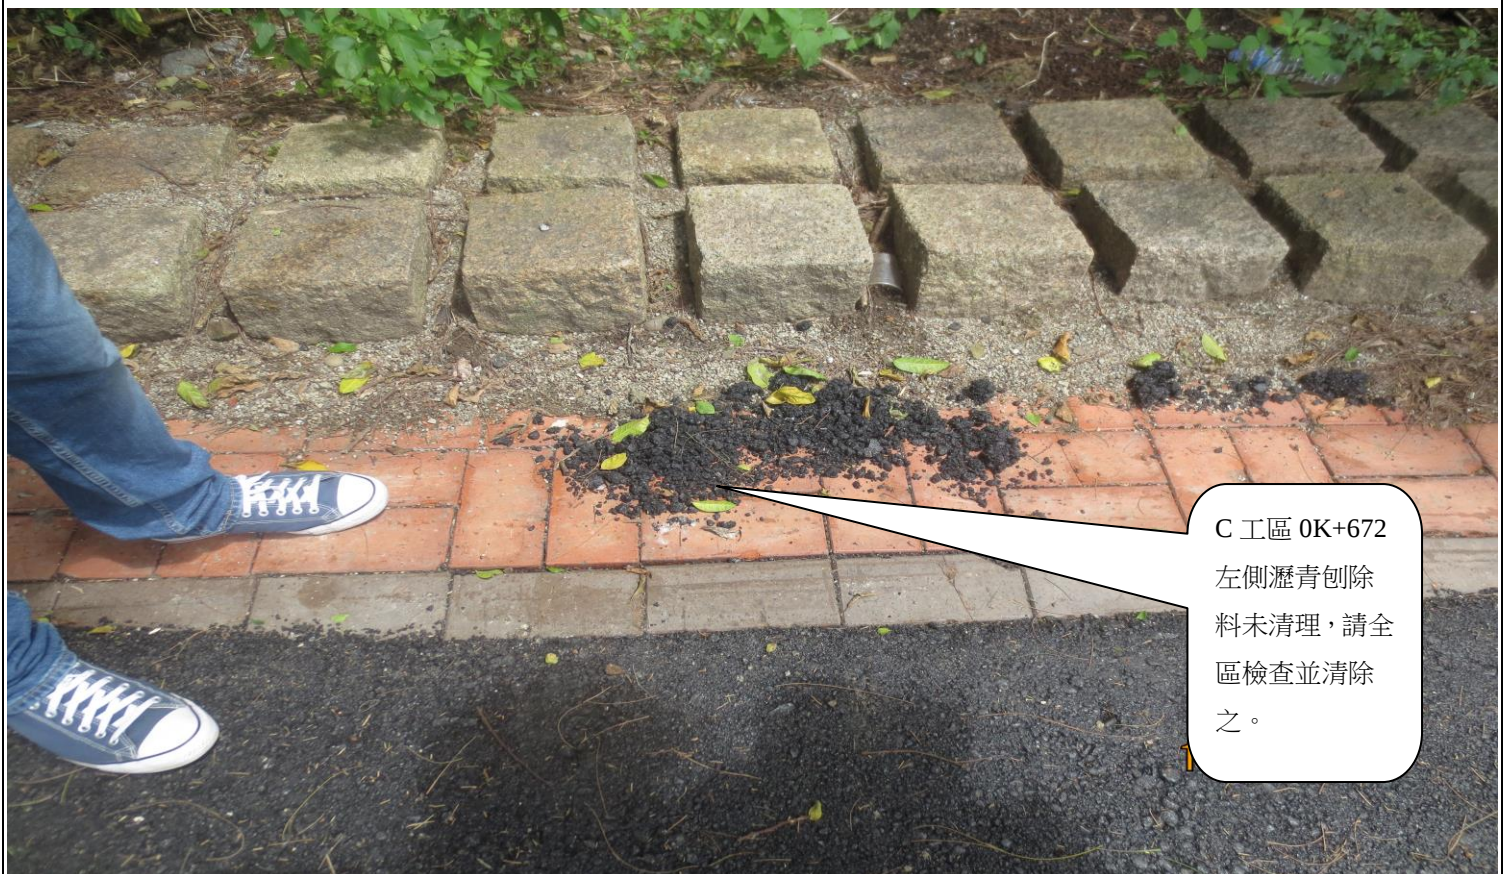
C 工區 0K+672 左側瀝青刨除料未清理，請全區檢查並清除之。

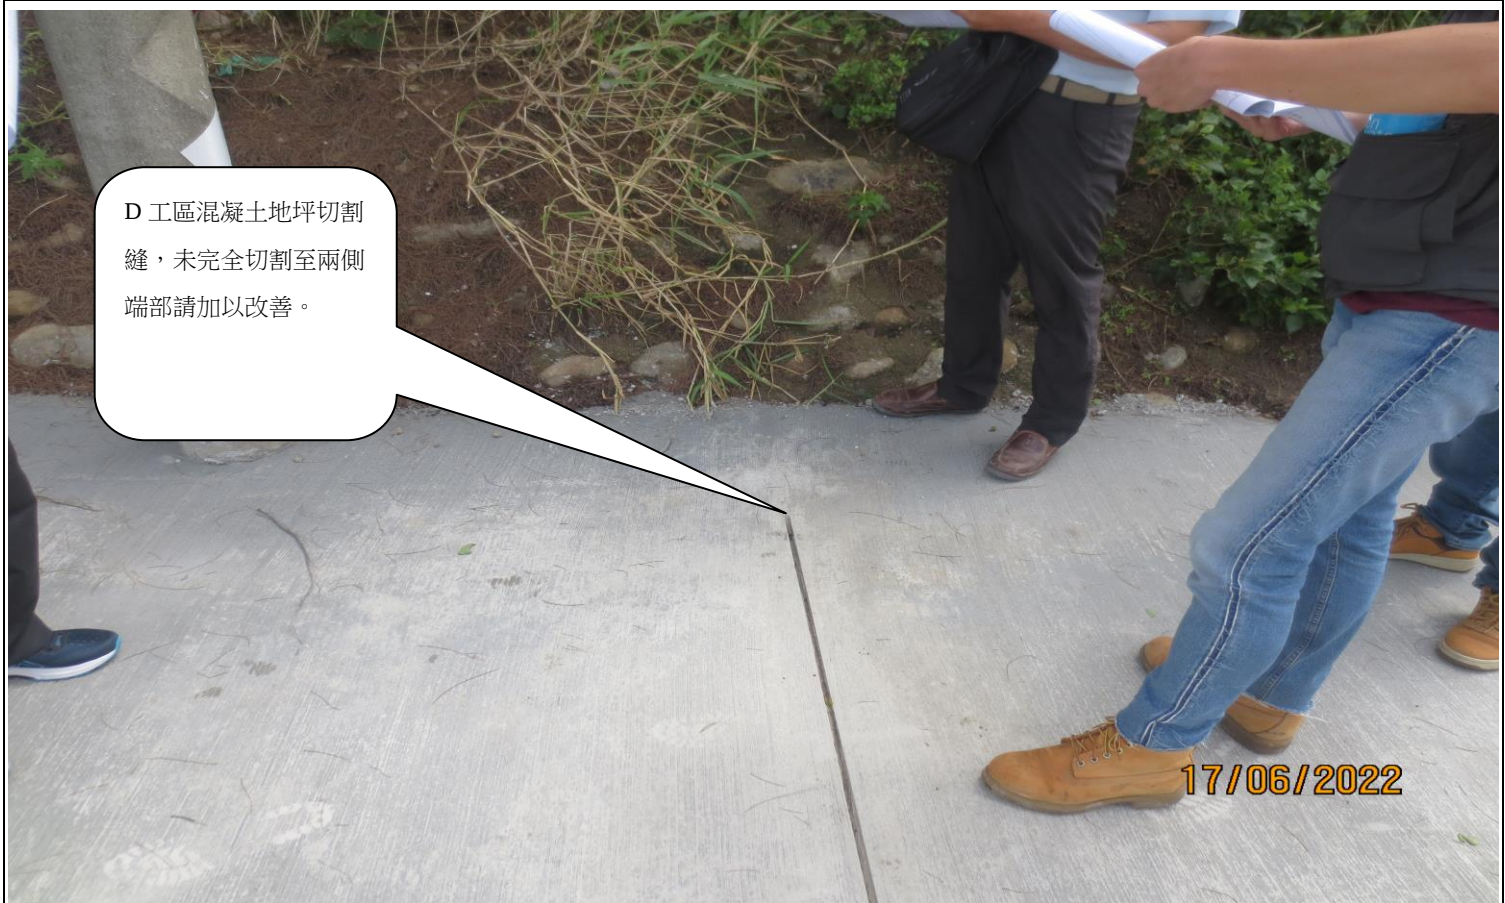
D 工區混凝土地坪切割縫，未完全切割至兩側端部請加以改善。

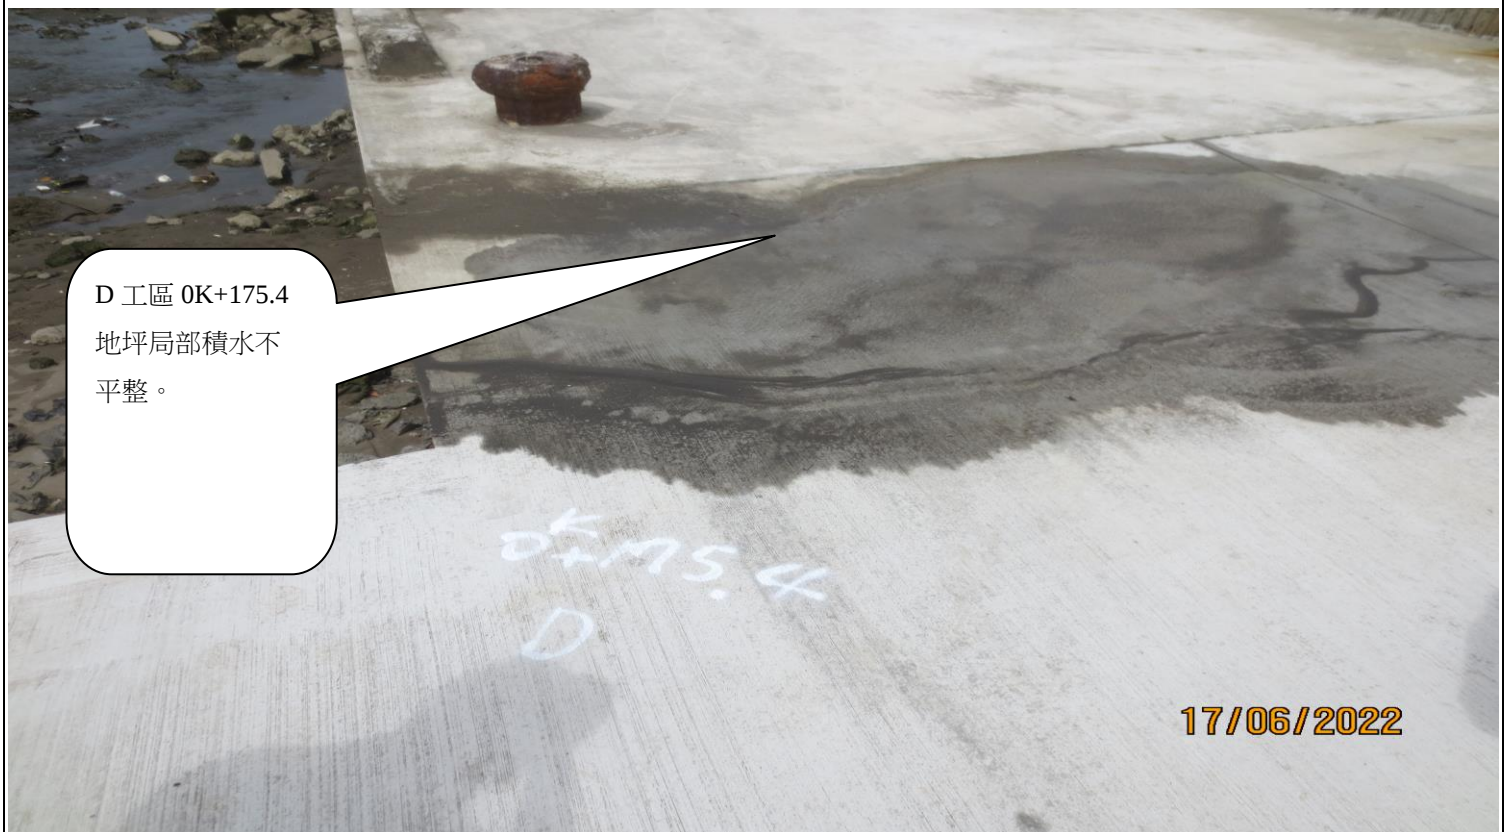
D 工區 0K+175.4 地坪局部積水不平整。

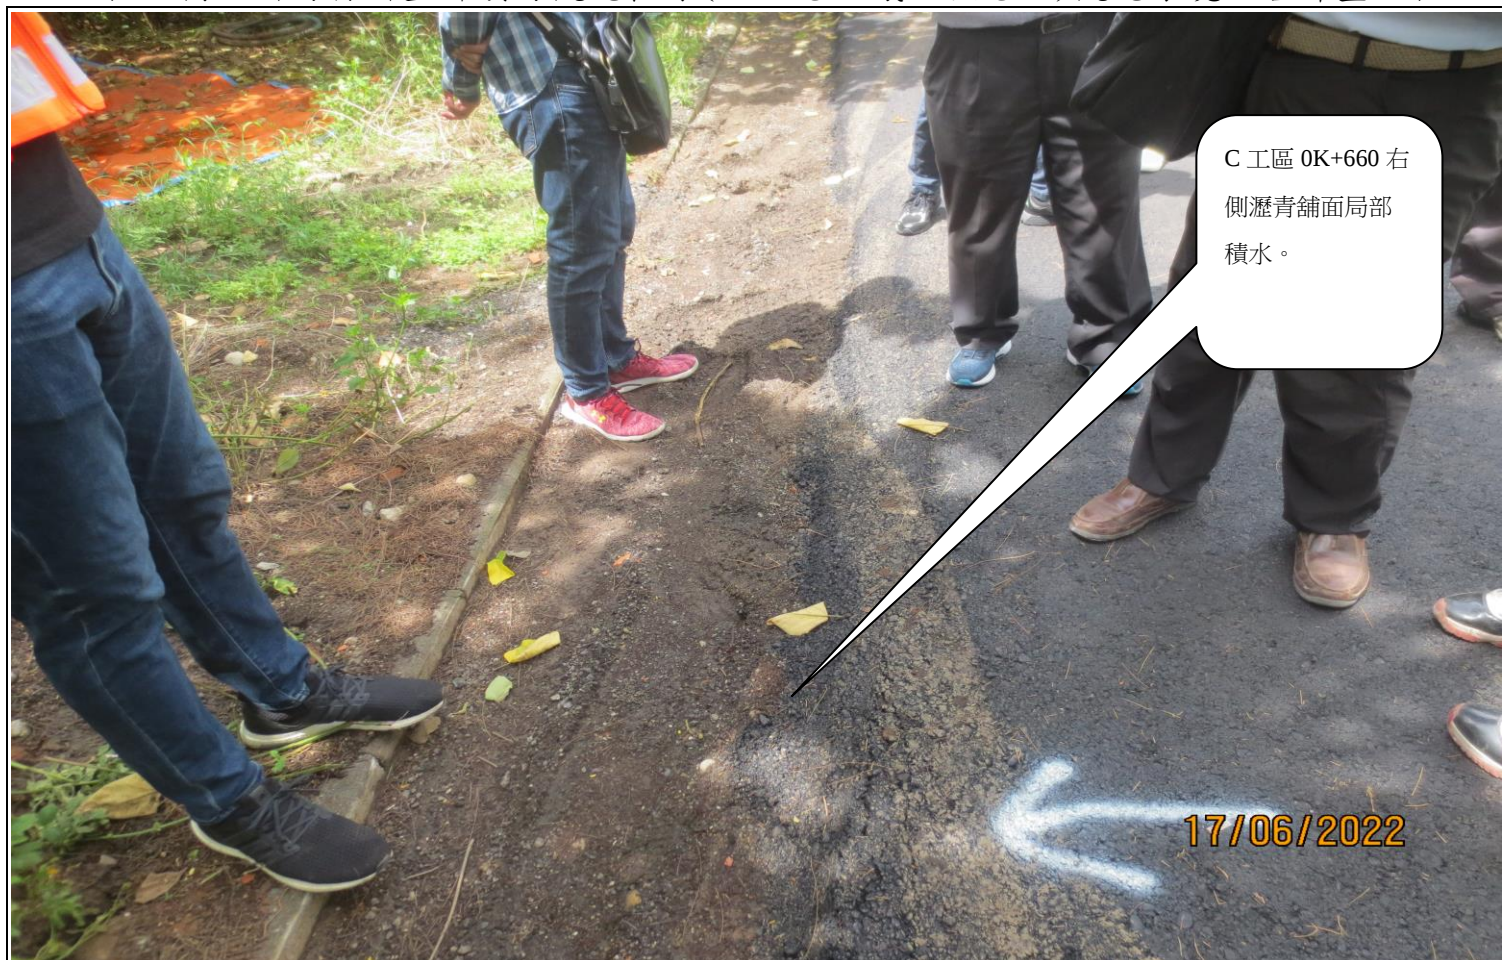
C 工區 0K+660 右側瀝青鋪面局部積水。

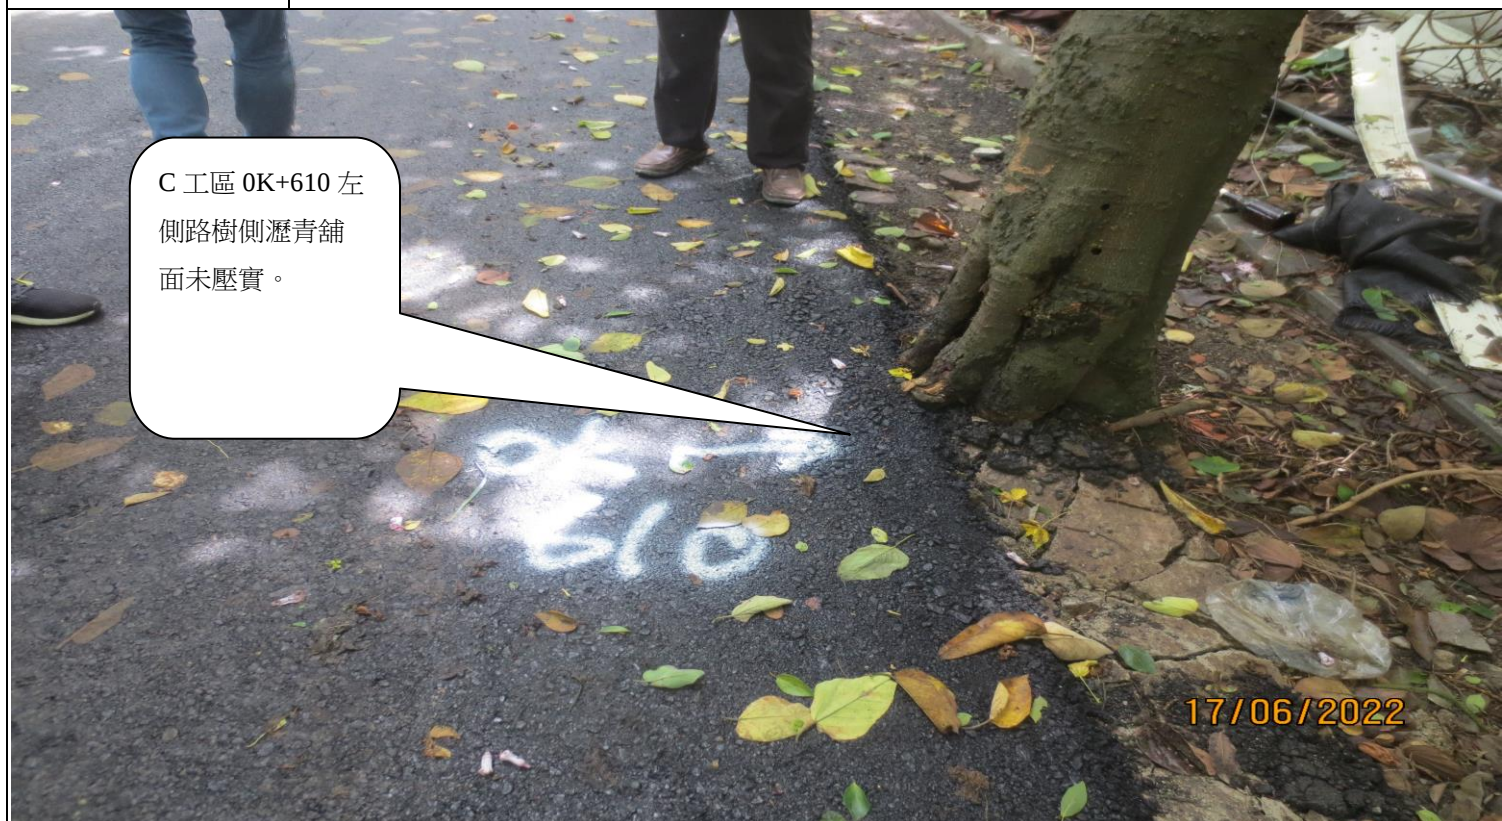
C 工區 0K+610 左側路樹側瀝青鋪面未壓實。

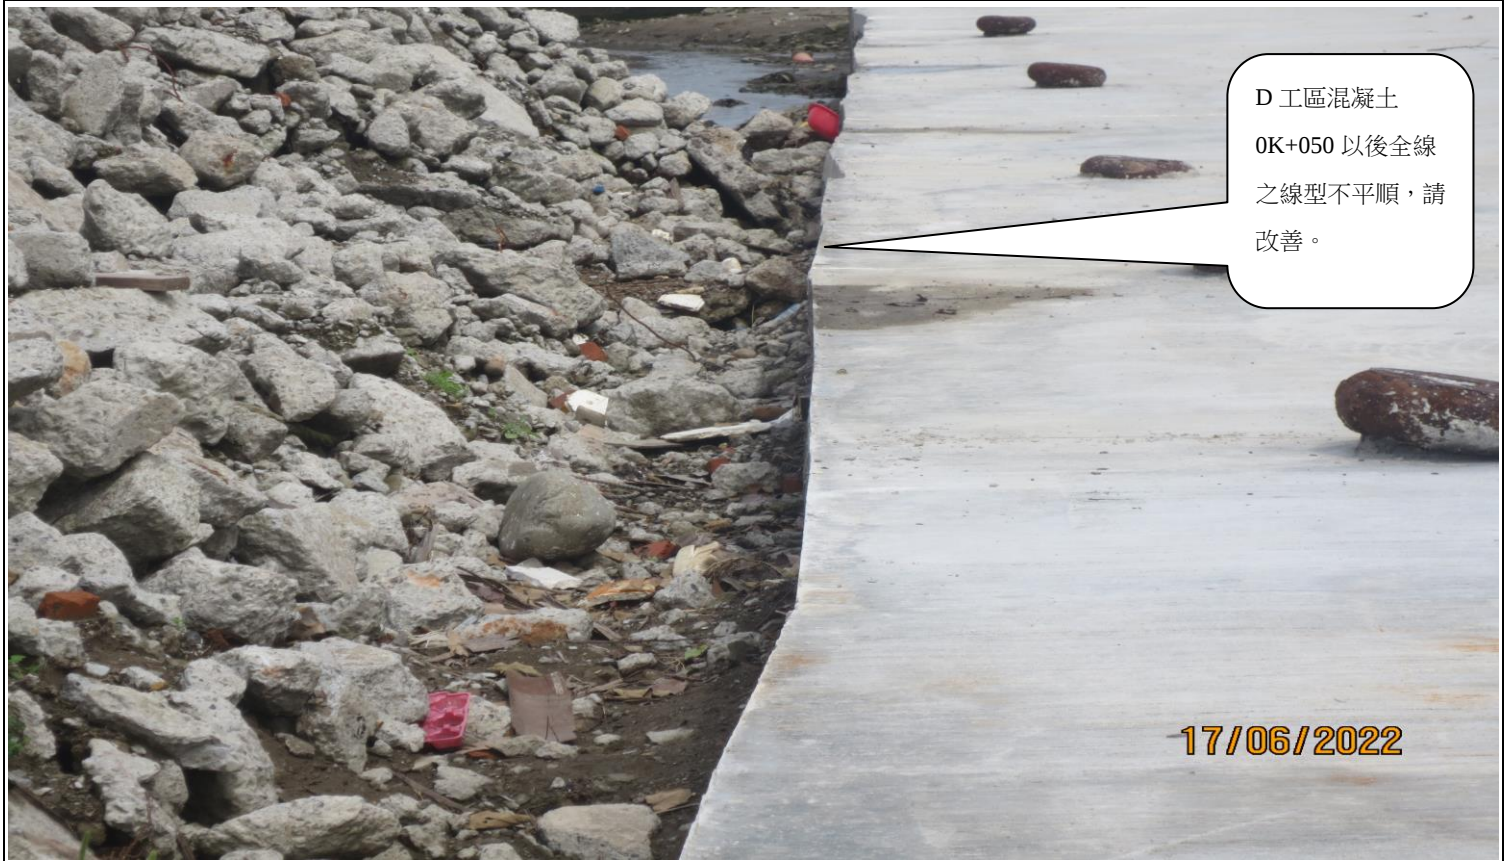
D 工區混凝土 0K+050 以後全線之線型不平順，請改善。

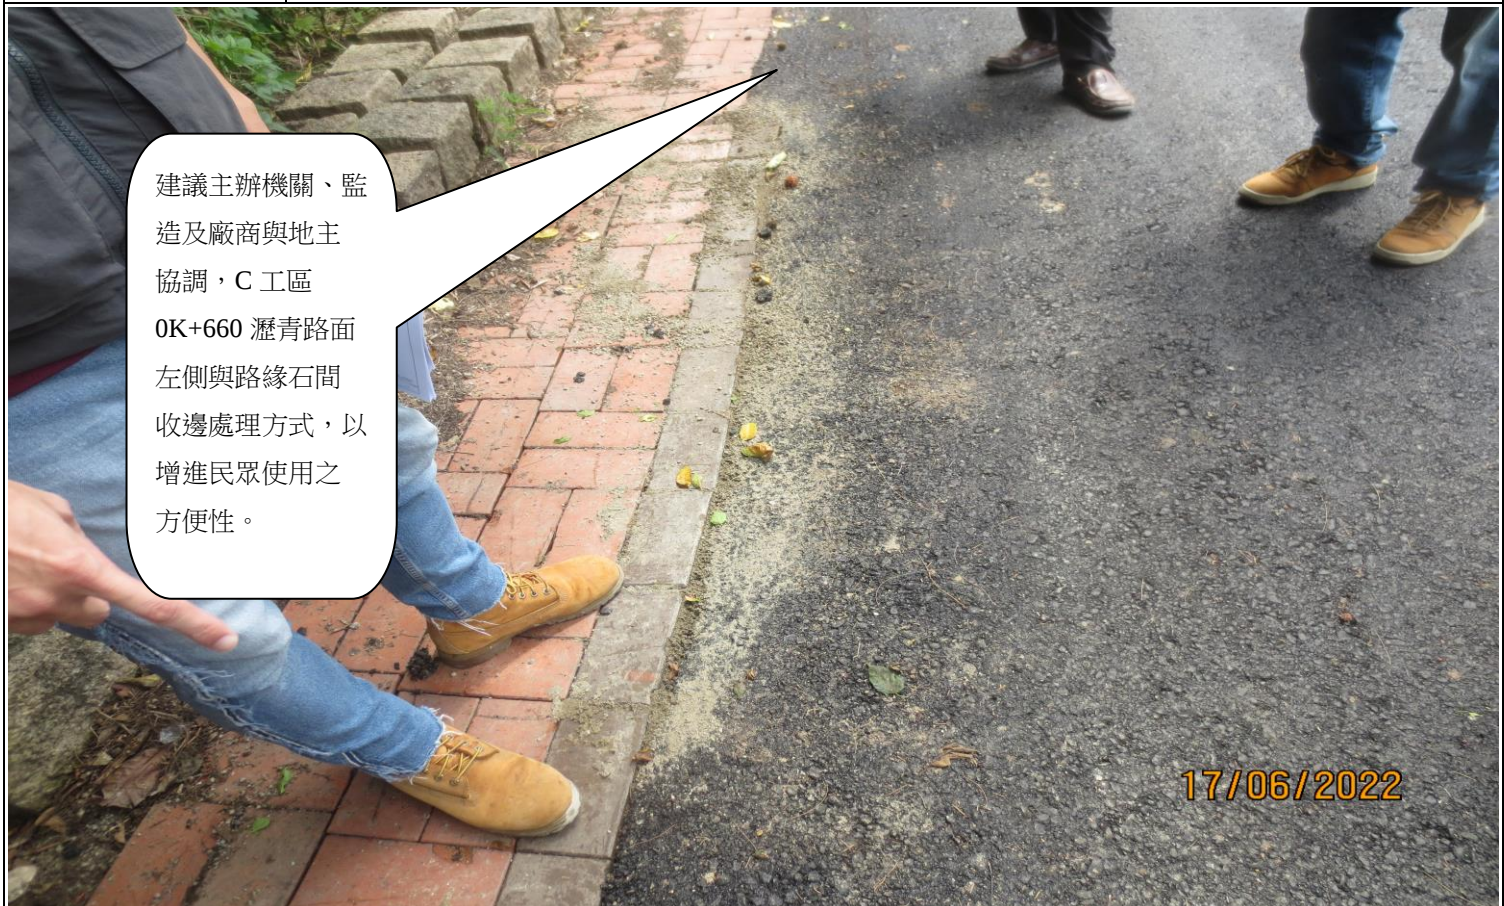
建議主辦機關、監造及廠商與地主協調，C 工區 0K+660 瀝青路面左側與路緣石間收邊處理方式，以增進民眾使用之方便性。

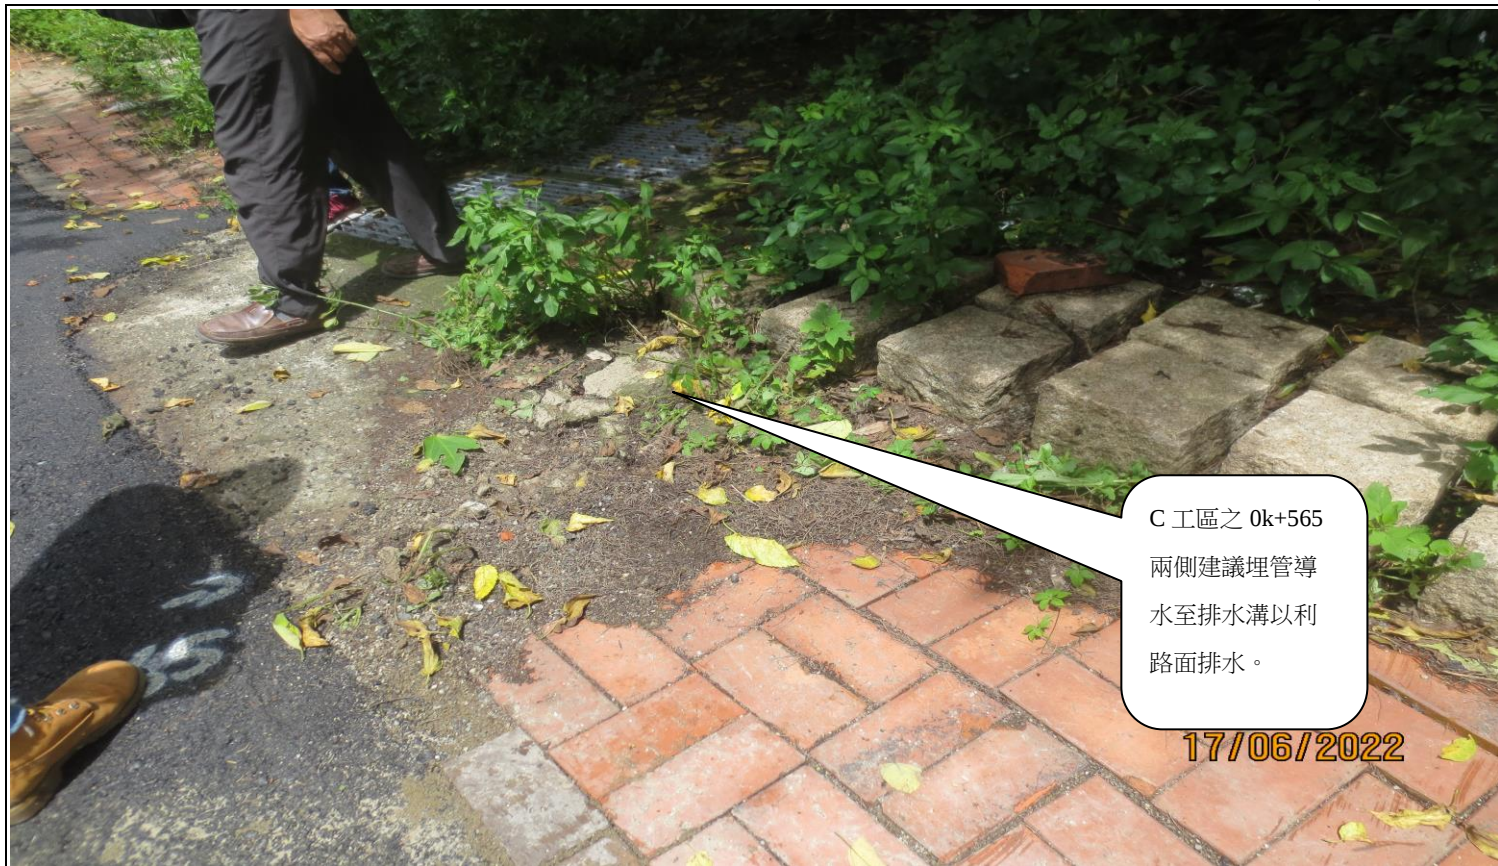
C 工區之 0k+565  
兩側建議埋管導  
水至排水溝以利  
路面排水。

C 工區之 0k+565 兩側建議埋管導水至排水溝以利路面排水。

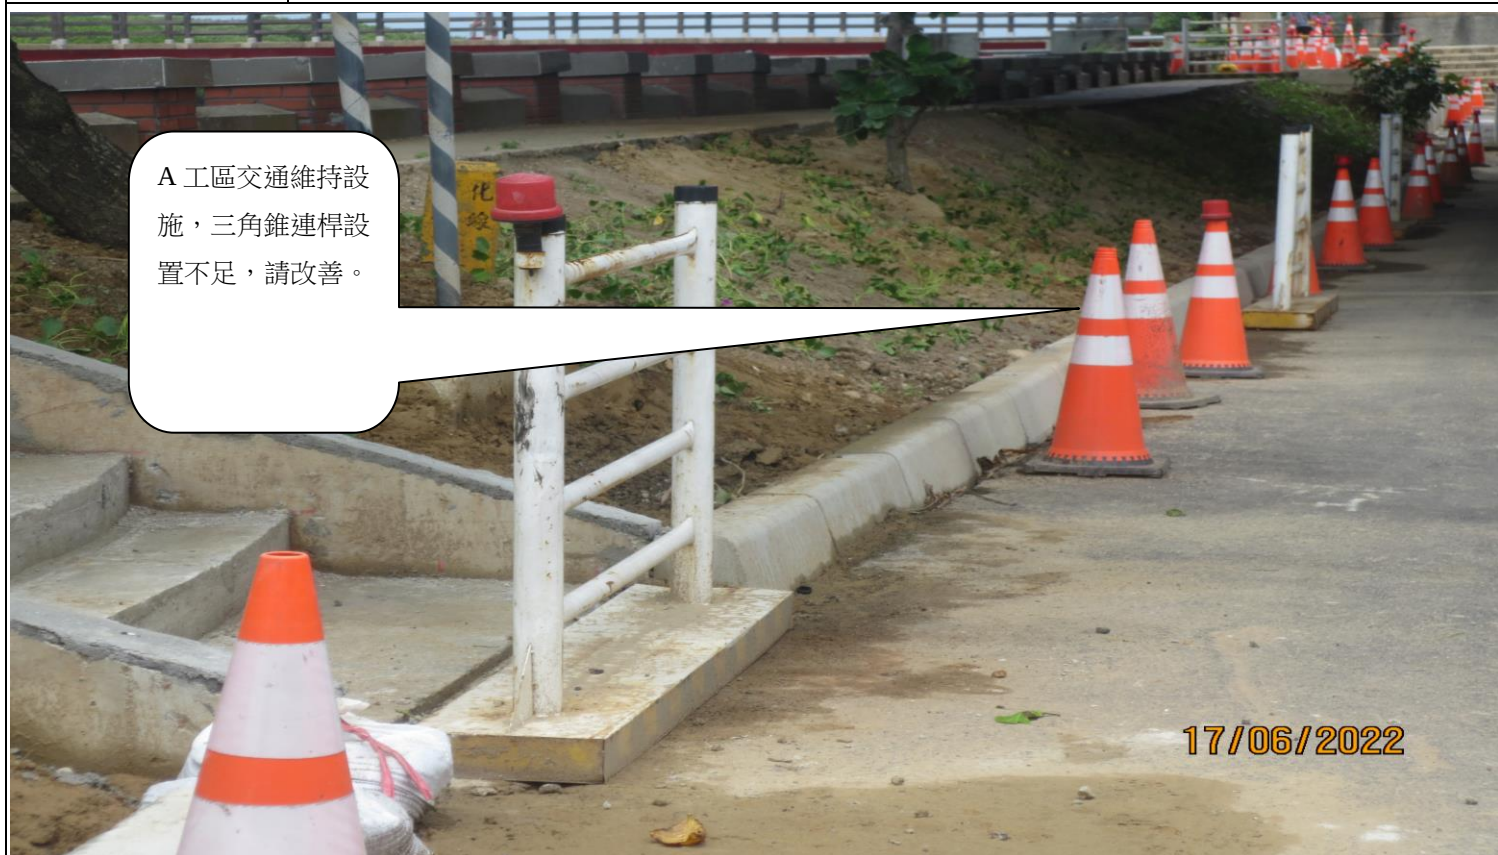
A 工區交通維持設  
施，三角錐連桿設  
置不足，請改善。

A 工區交通維持設施，三角錐連桿設置不足，請改善。
