# 新竹縣政府工程查核代表照片表

拍攝日期：111.07.18

工程名稱：新社里民活動中心興建工程

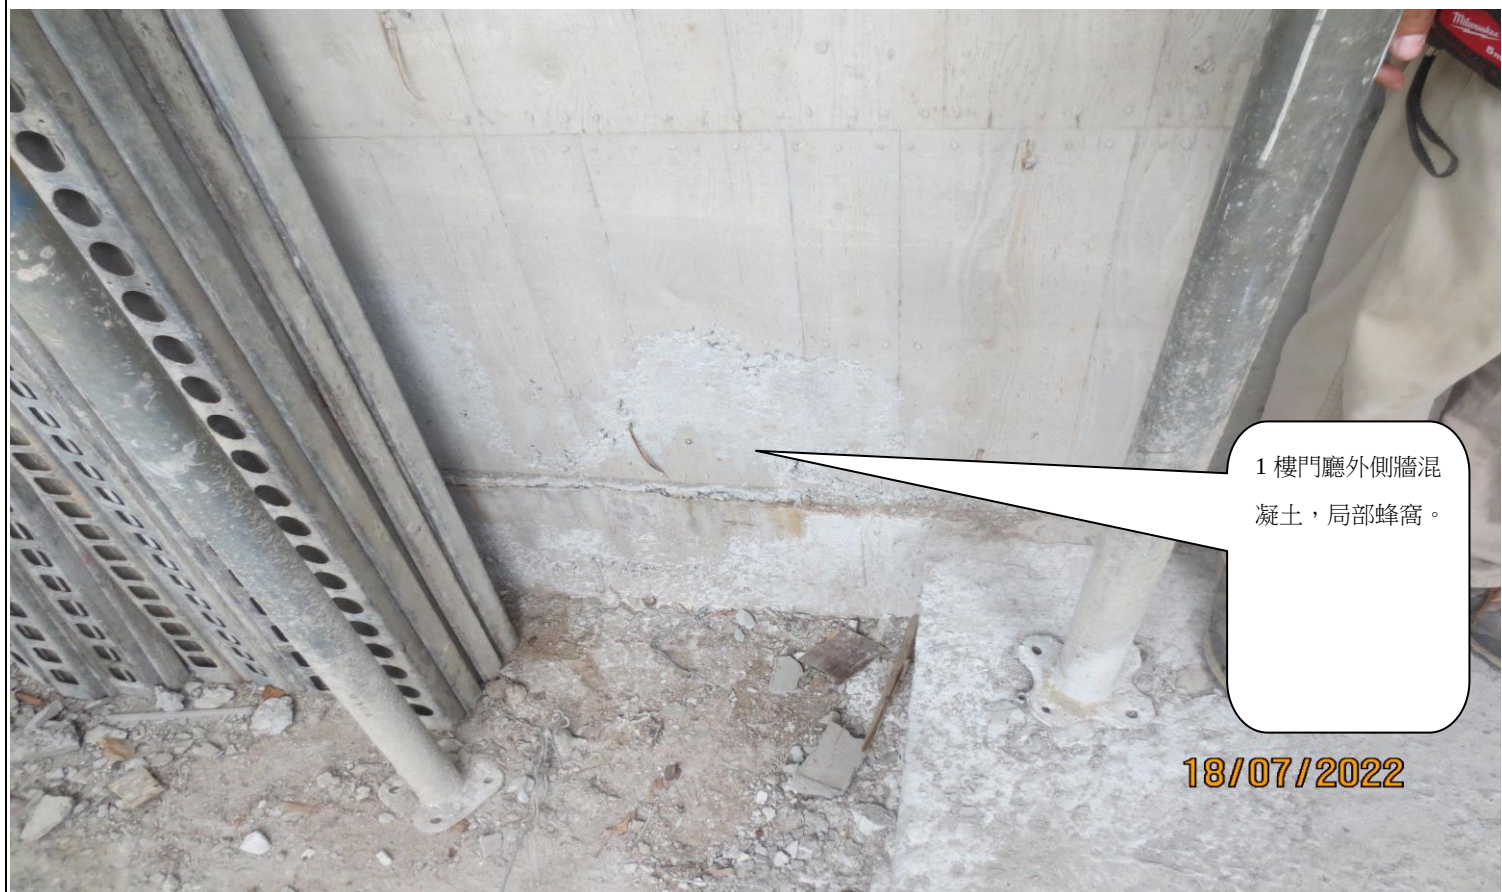
1 樓門廳外側牆混凝土，局部蜂窩。

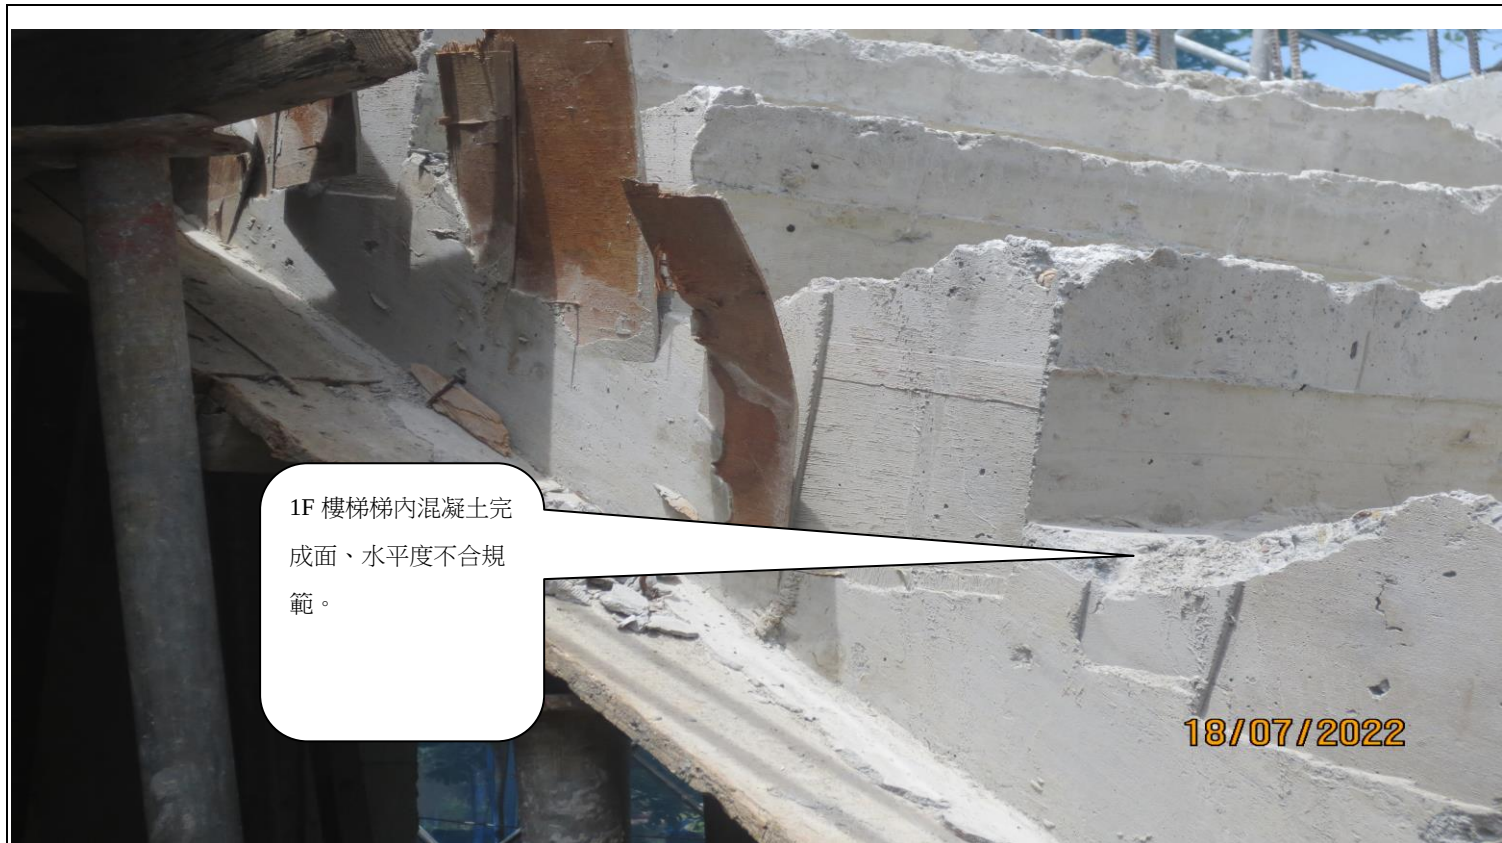
1F 樓梯梯內混凝土完成面、水平度不合規範。

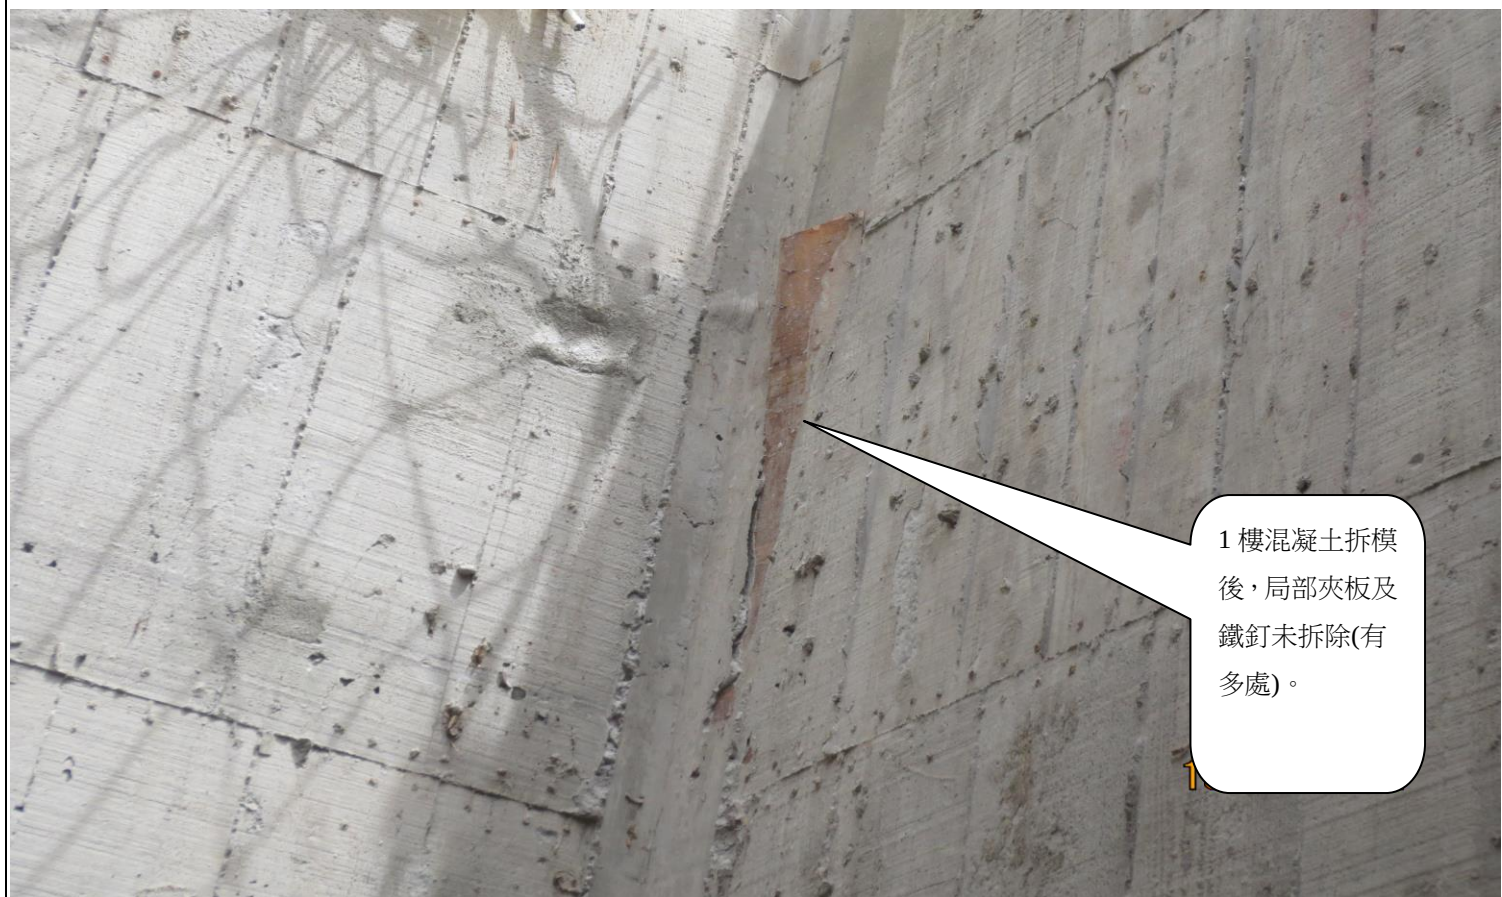
1 樓混凝土拆模後，局部夾板及鐵釘未拆除(有多處)。

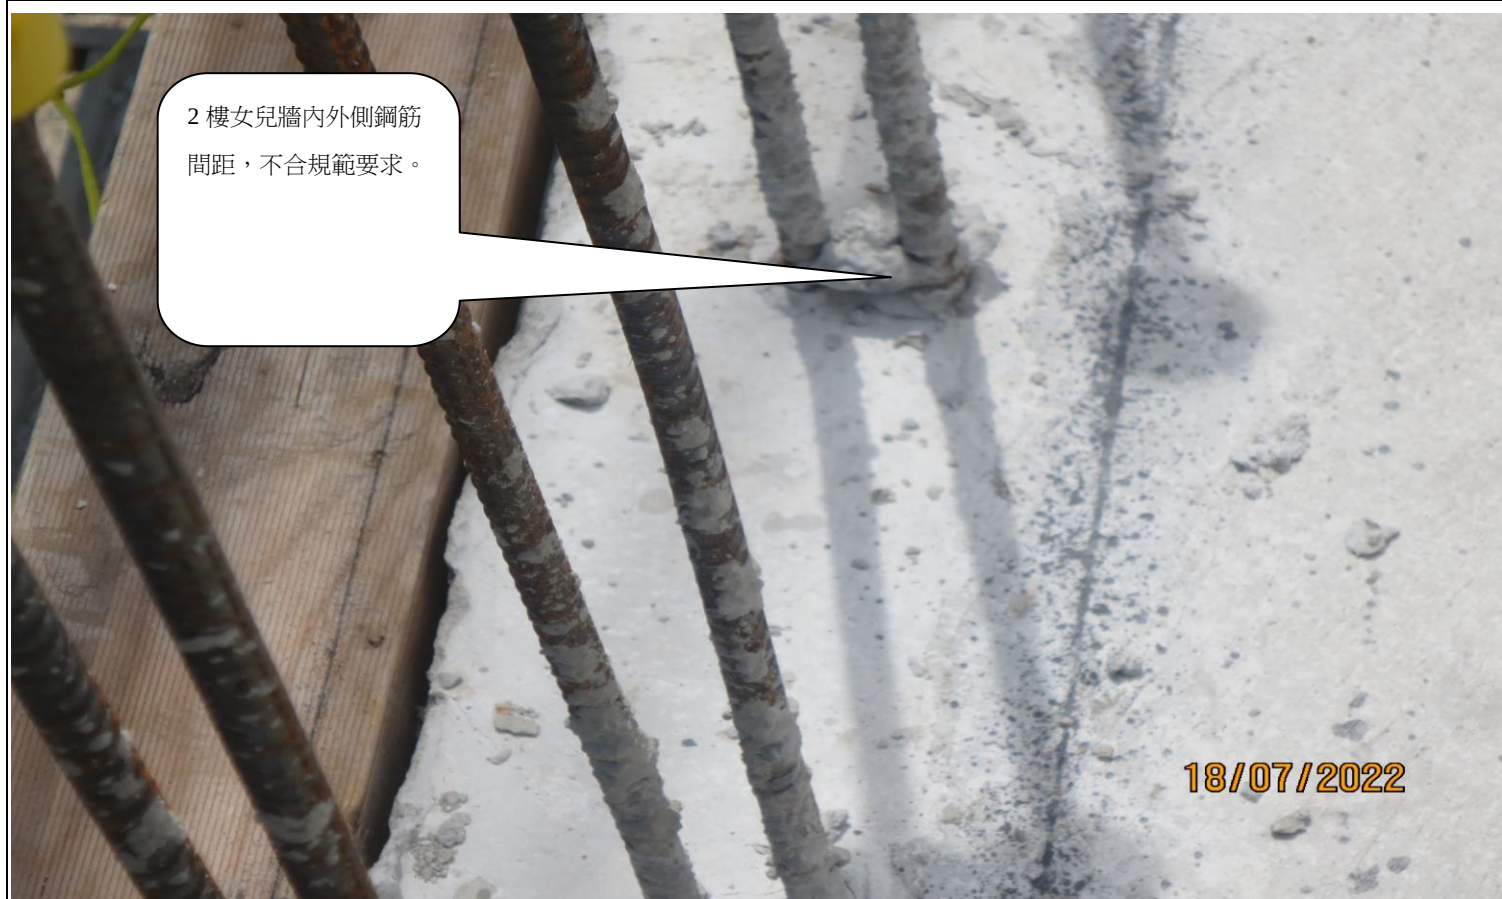
2 樓女兒牆內外側鋼筋間距，不合規範要求。

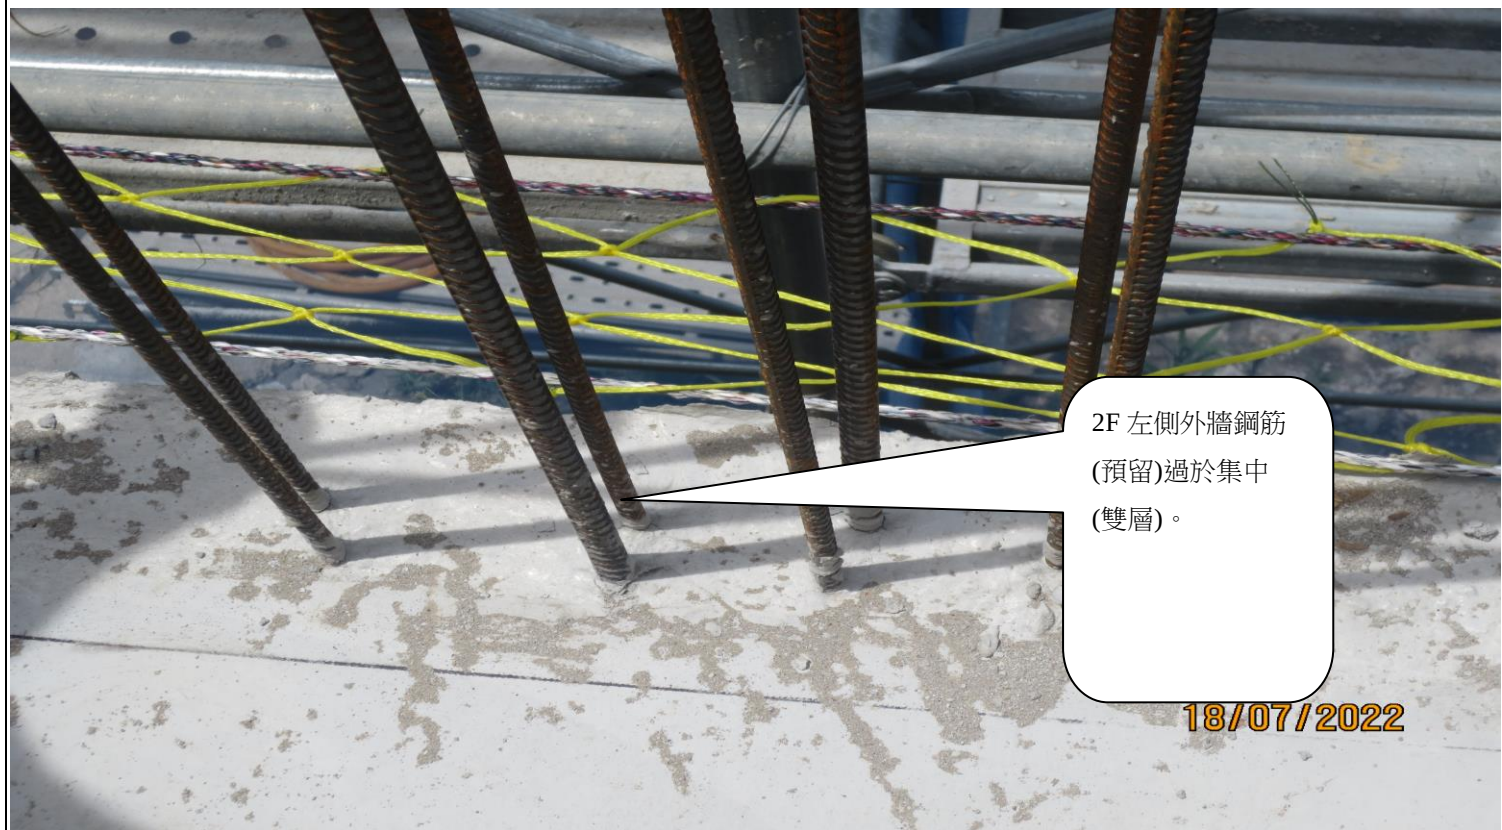
2F 左側外牆鋼筋(預留)過於集中(雙層)。

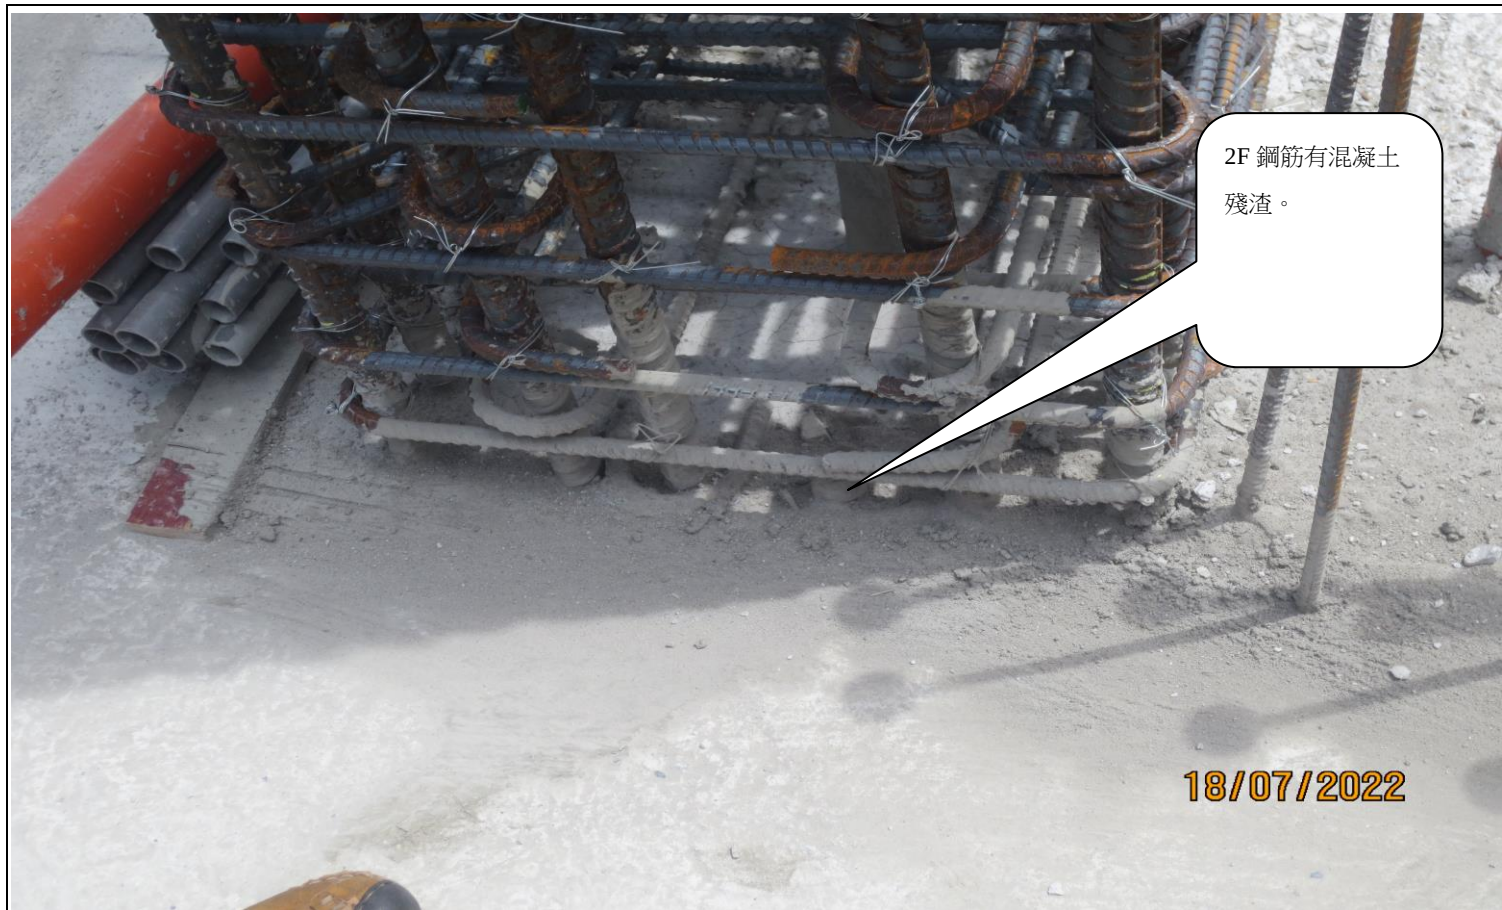
2F 鋼筋有混凝土殘渣。

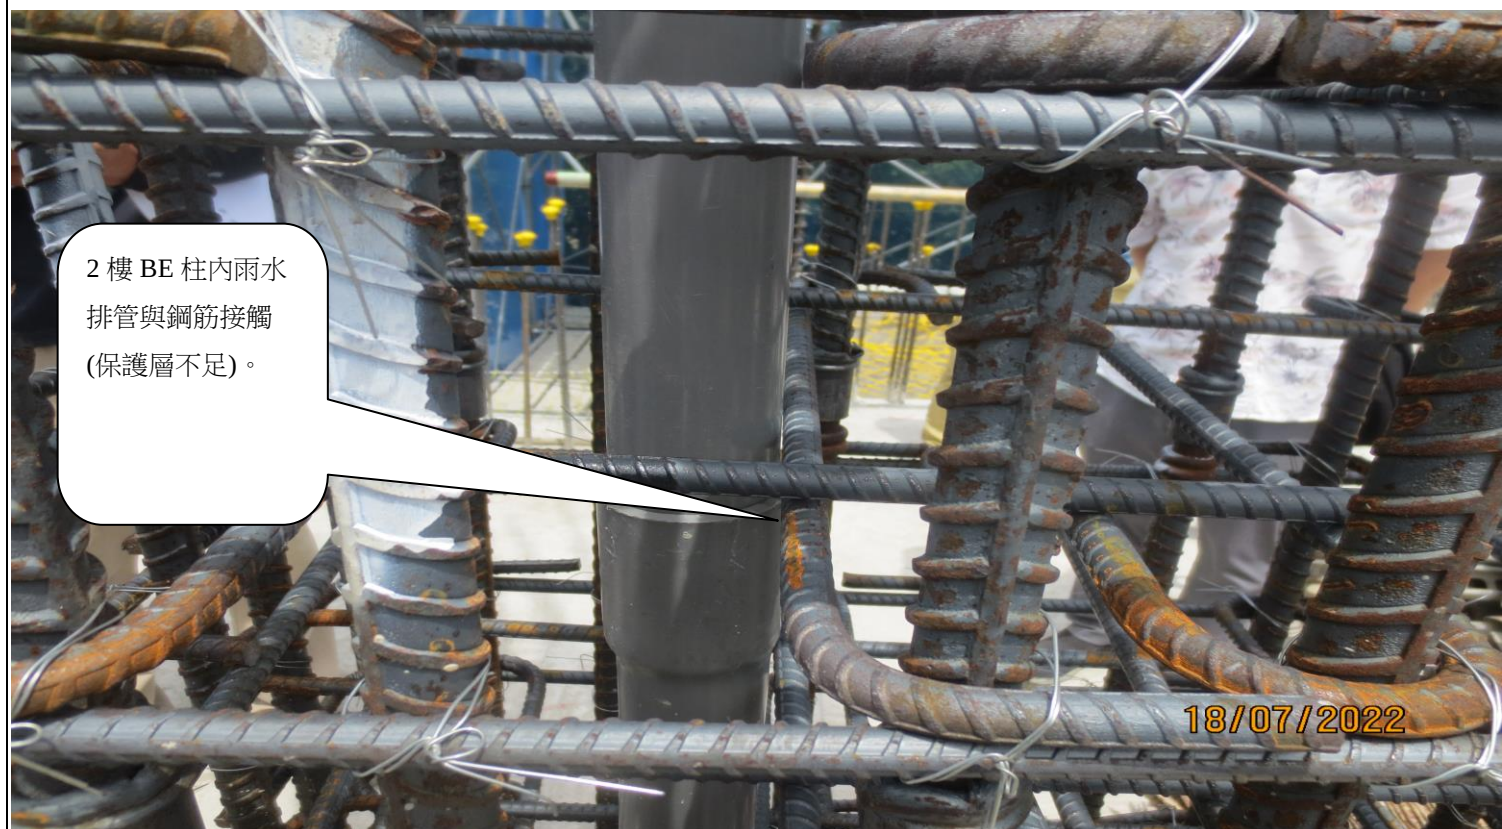
2 樓 BE 柱內雨水排管與鋼筋接觸(保護層不足)。

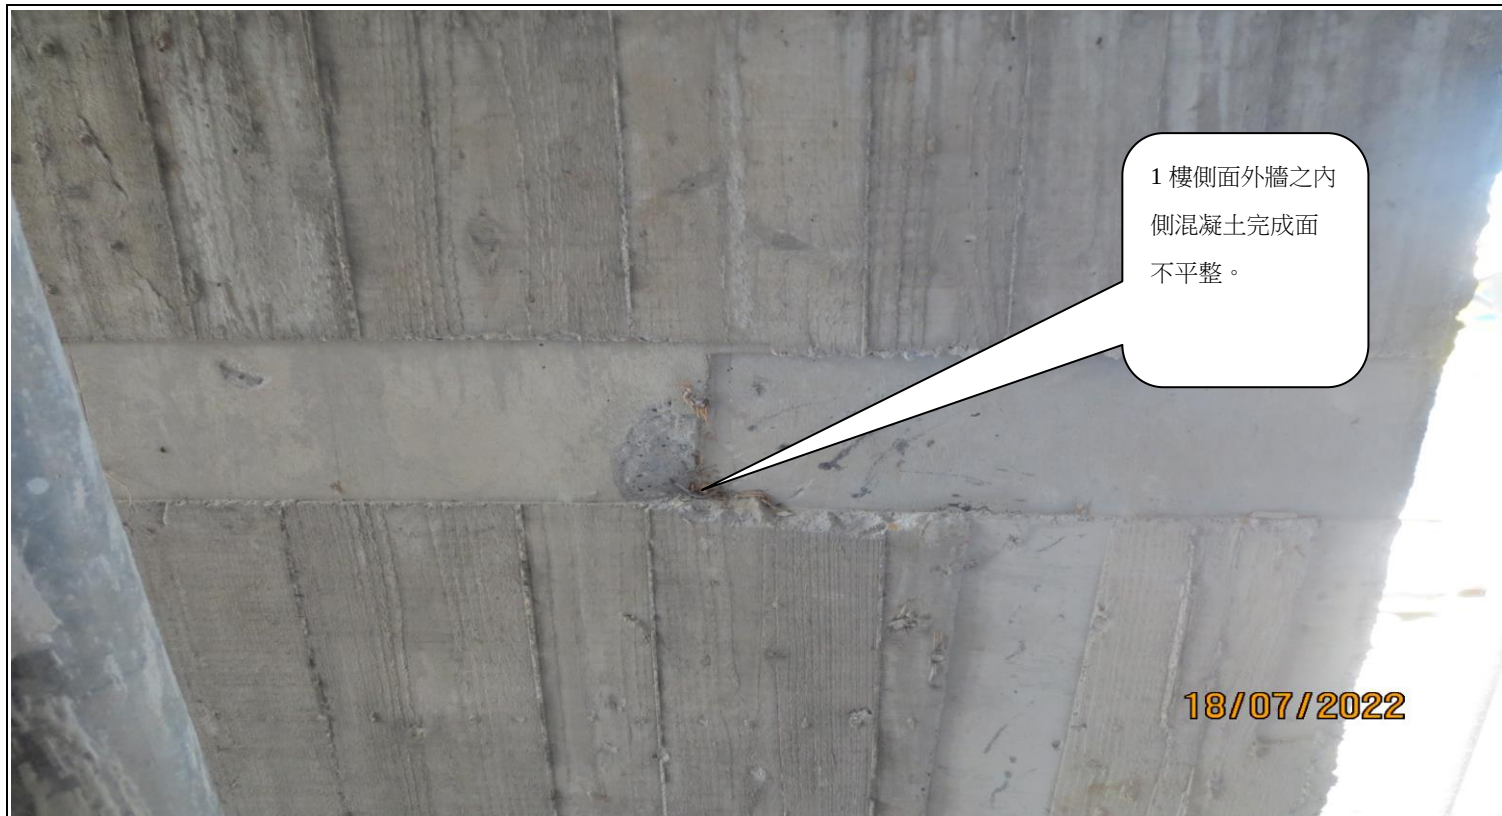
1 樓側面外牆之內側混凝土完成面不平整。

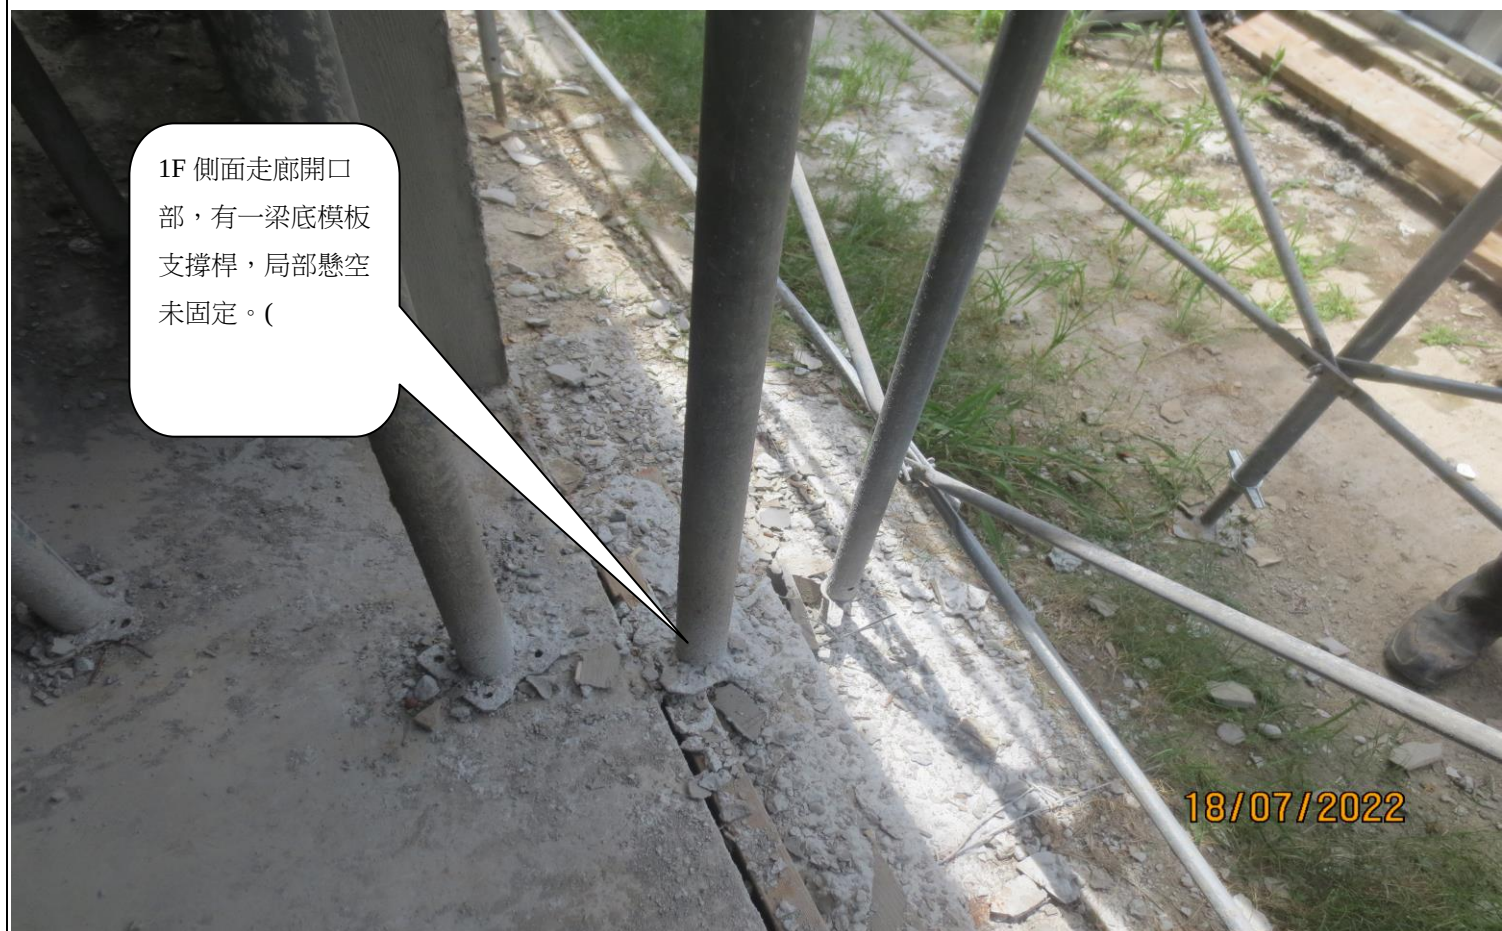
1F 側面走廊開口部，有一梁底模板支撐桿，局部懸空未固定。

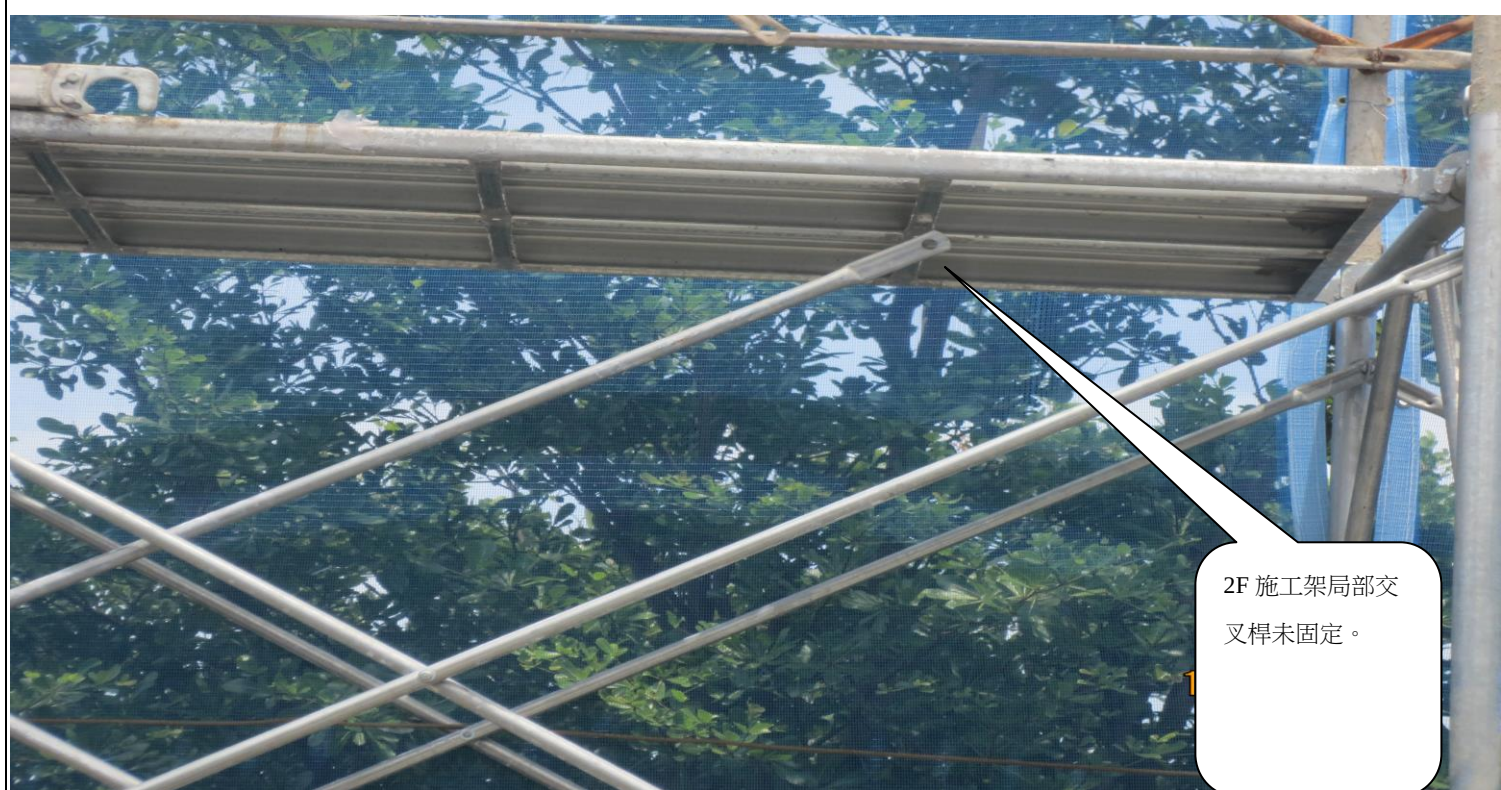
2F 施工架局部交叉桿未固定。

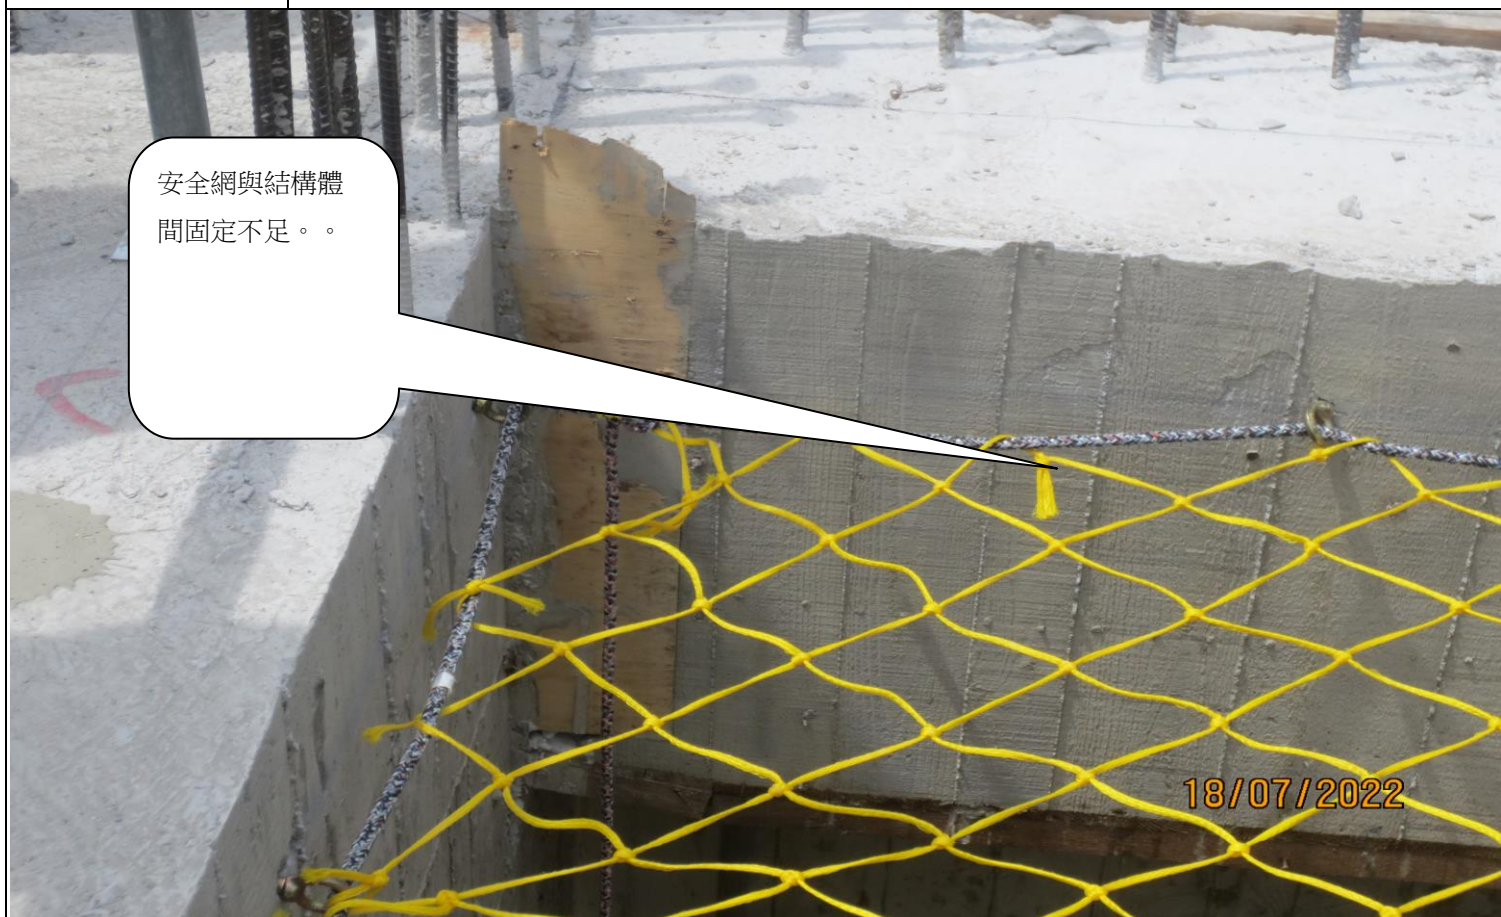
安全網與結構體間固定不足。
