新竹縣政府工程查核代表照片表

拍攝日期：111.07.28

工程名稱：109 年度老舊校舍整建計畫—廁所拆除重建工程

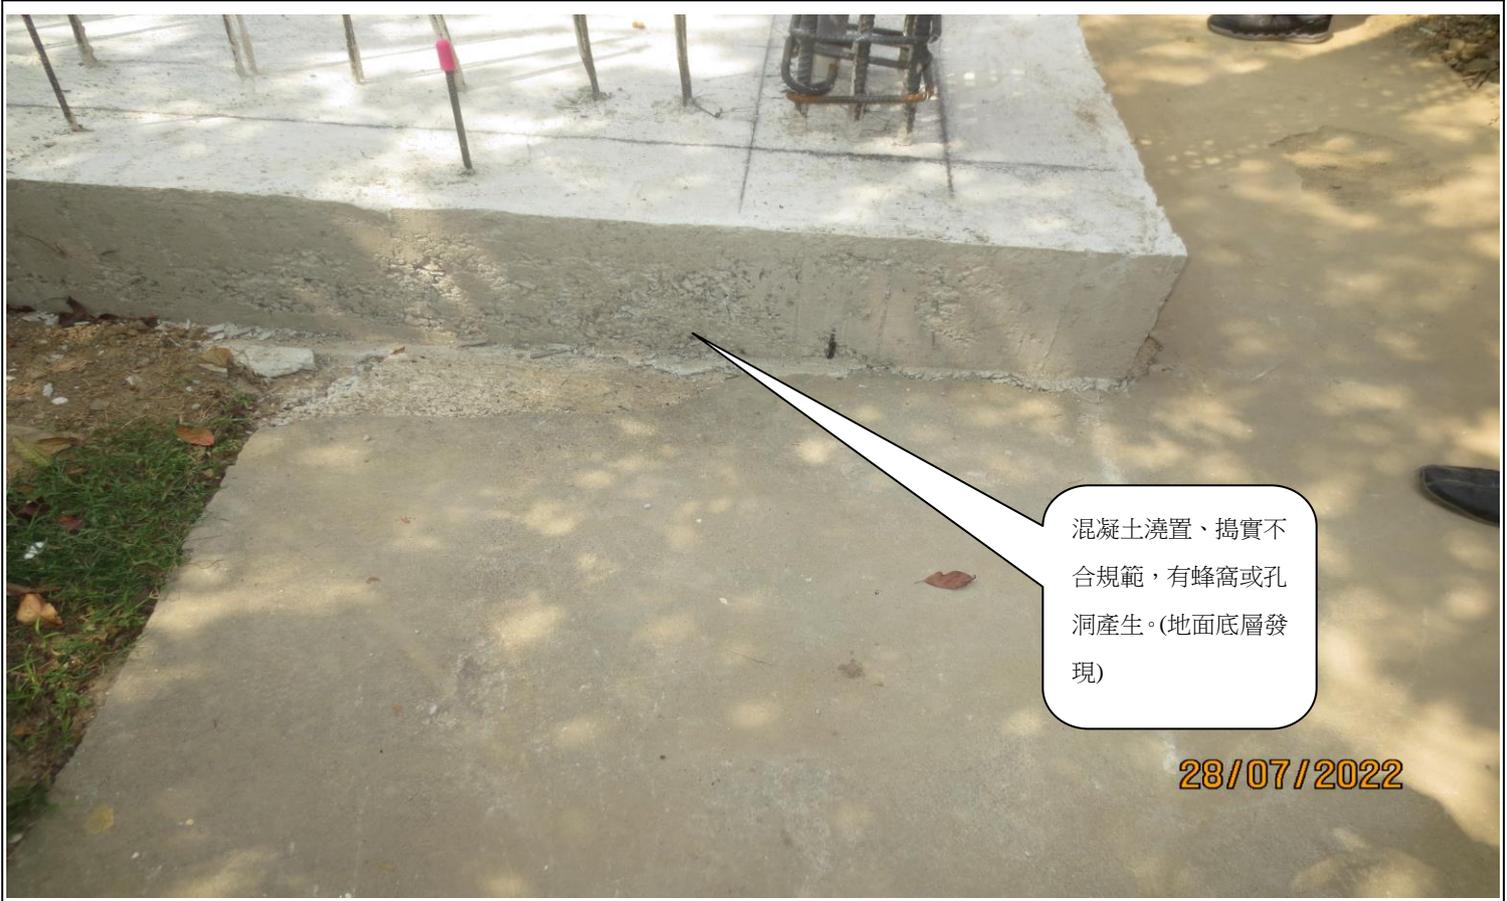
混凝土澆置、搗實不合規範，有蜂窩或孔洞產生。(地面底層發現)

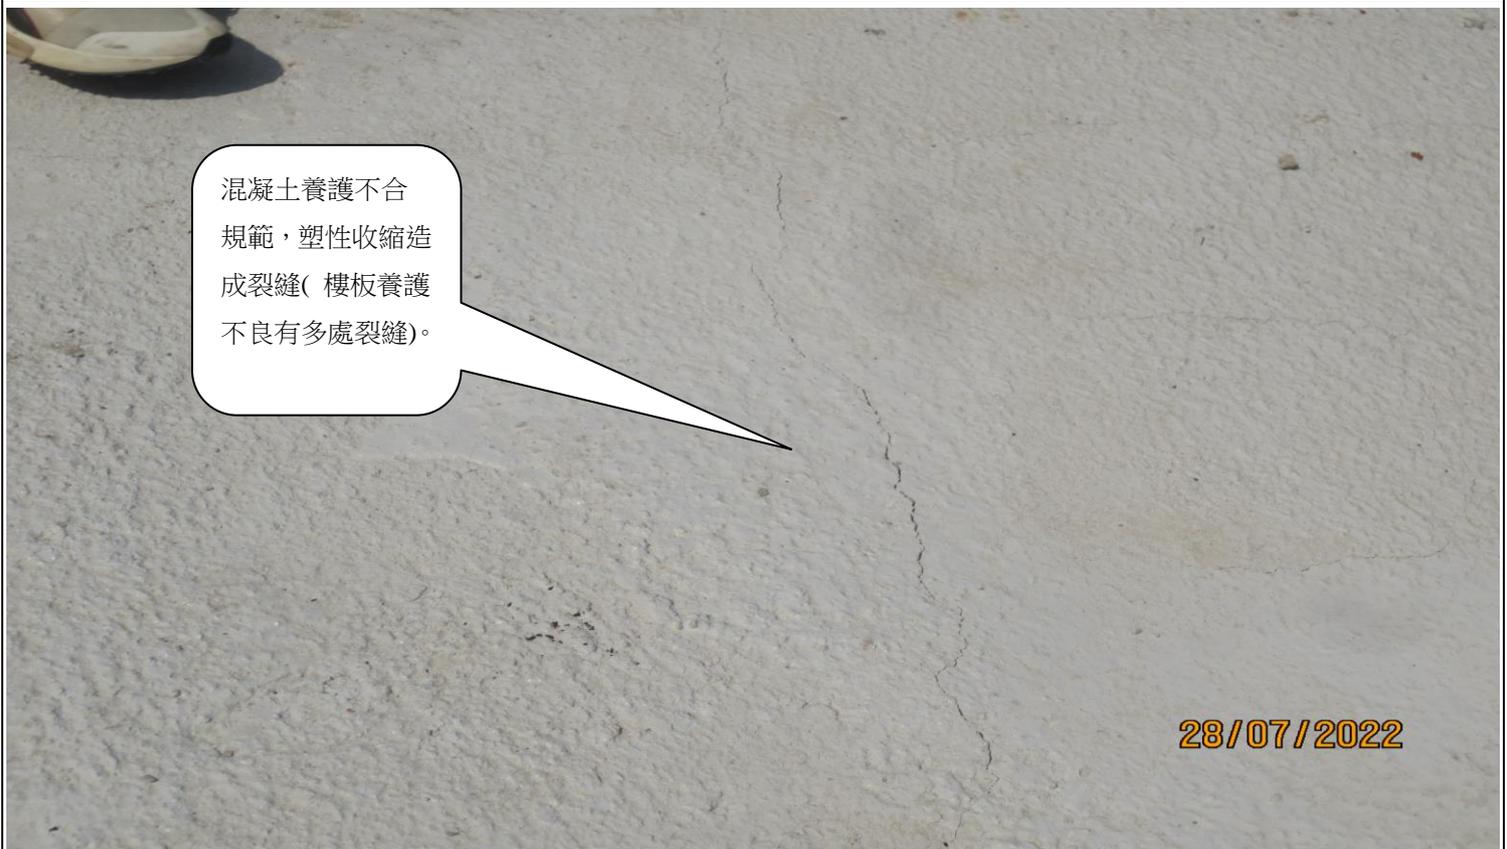
混凝土養護不合規範，塑性收縮造成裂縫(樓板養護不良有多處裂縫)。

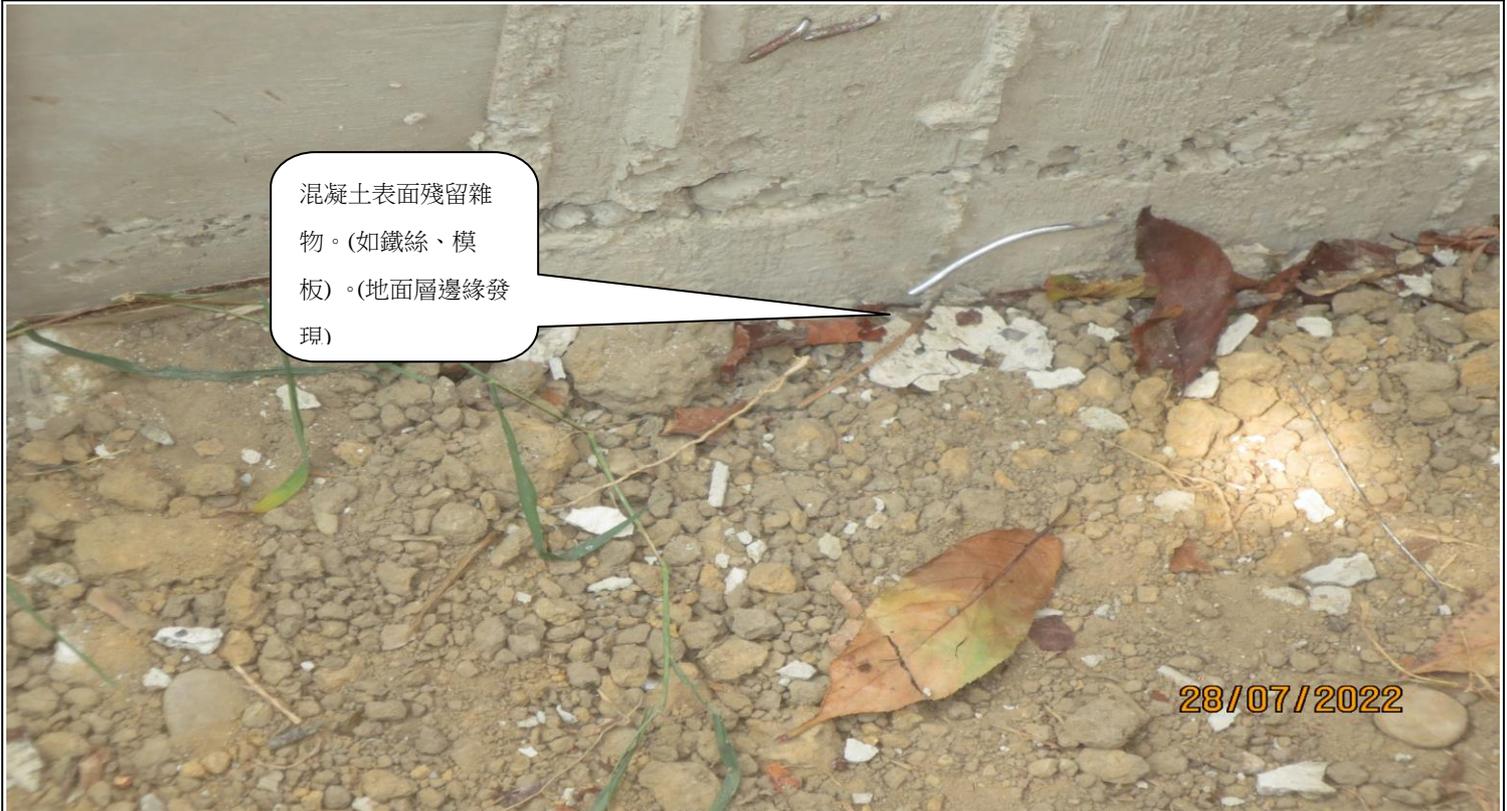
混凝土表面殘留雜物。(如鐵絲、模板)。(地面層邊緣發現)

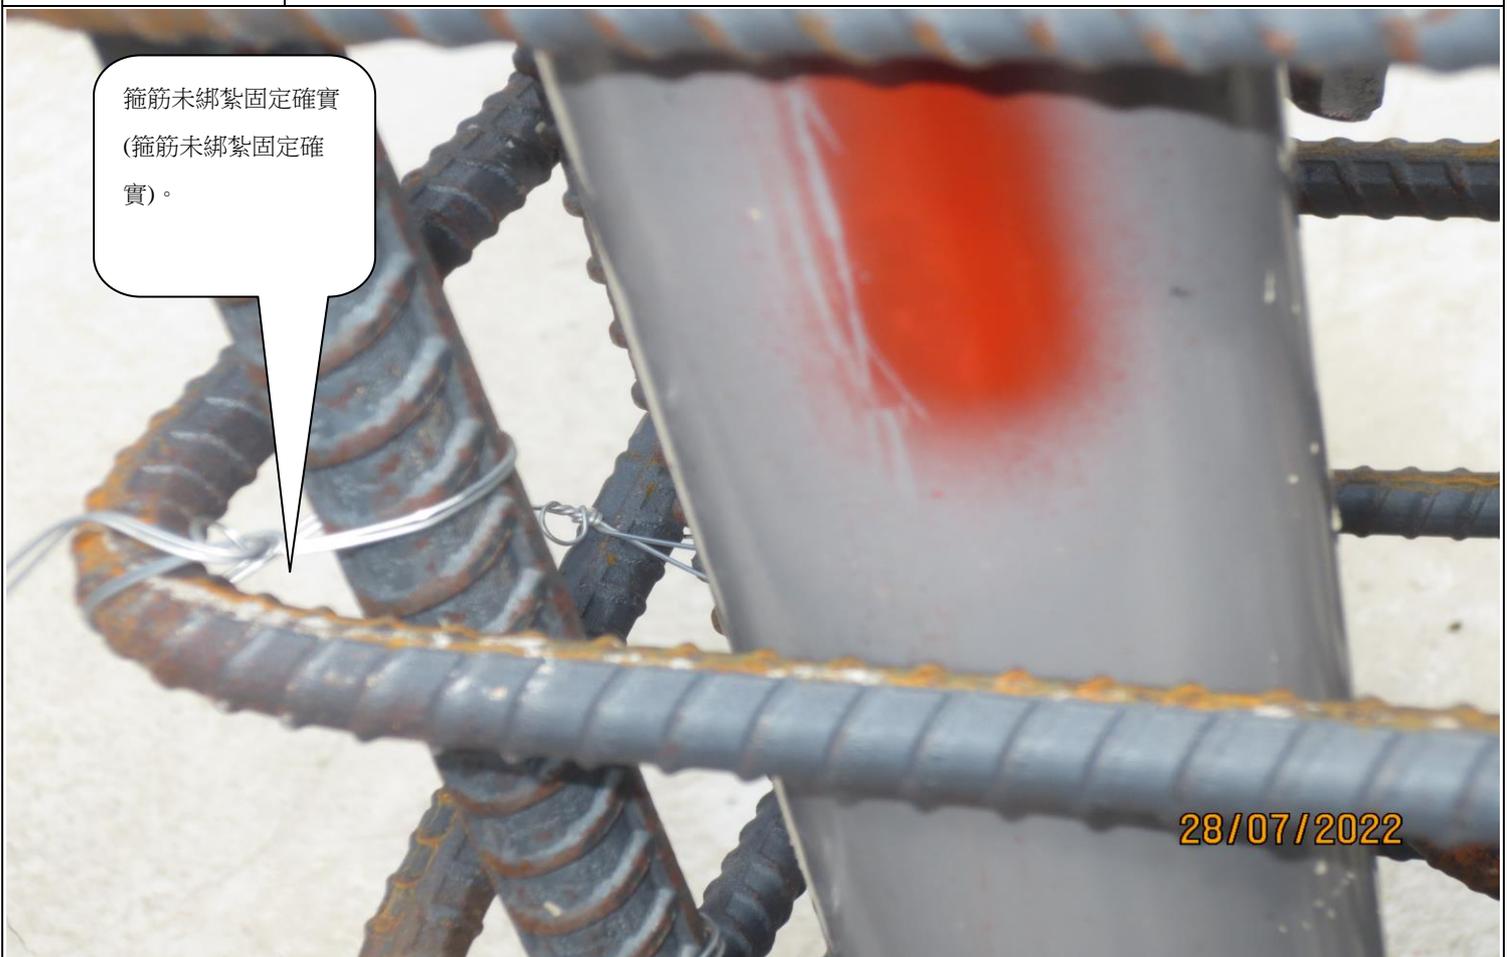
箍筋未綁紮固定確實(箍筋未綁紮固定確實)。

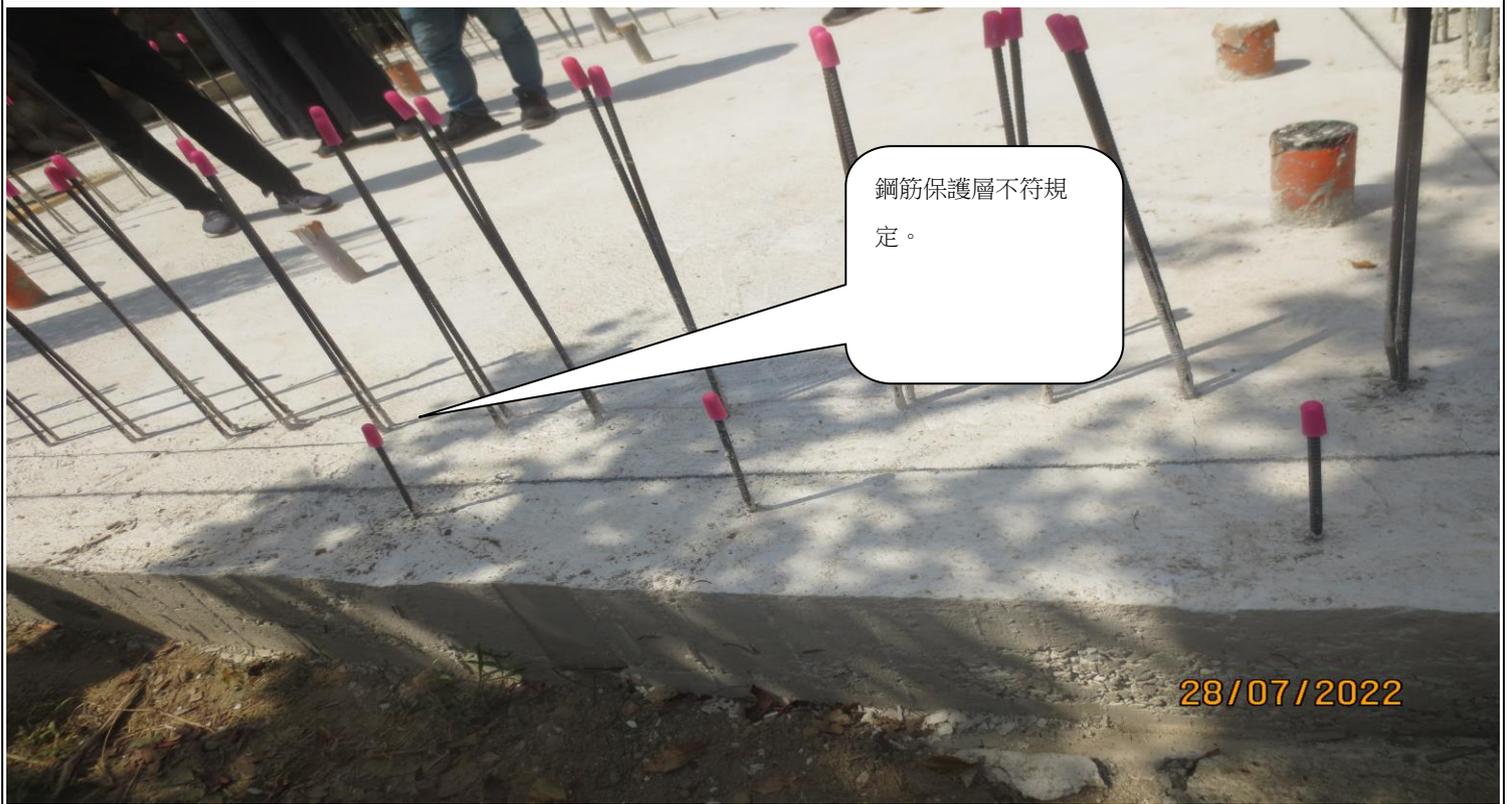
鋼筋保護層不符規定。(地面層預留牆面鋼筋位置與施工圖位置不符，造成部分預留鋼筋凸出牆面線)

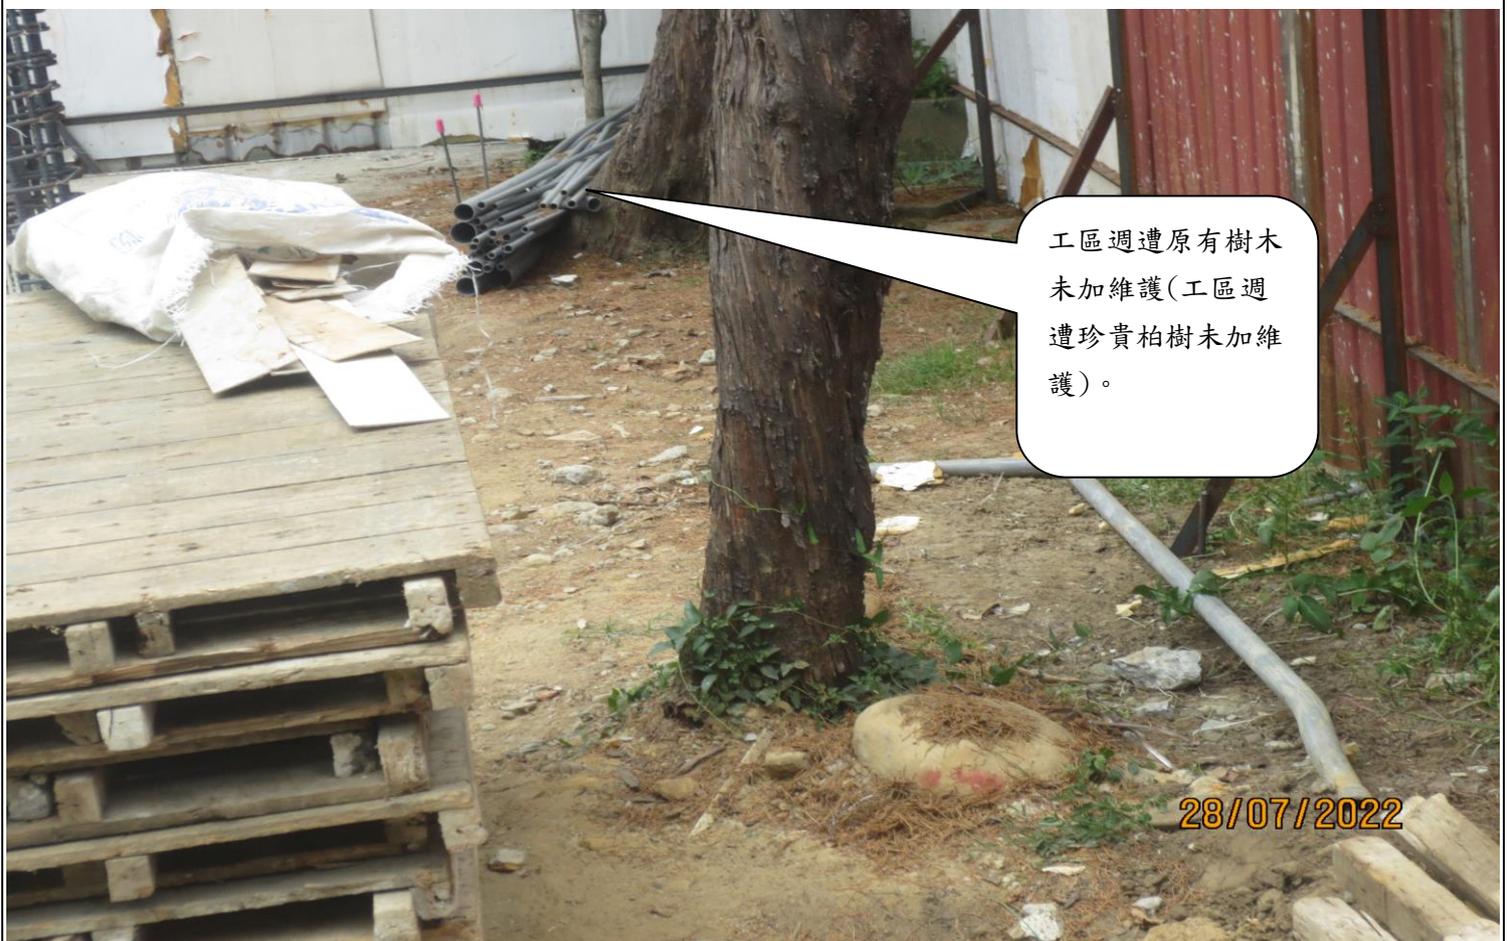
工區週遭原有樹木未加維護(工區週遭珍貴柏樹未加維護)。

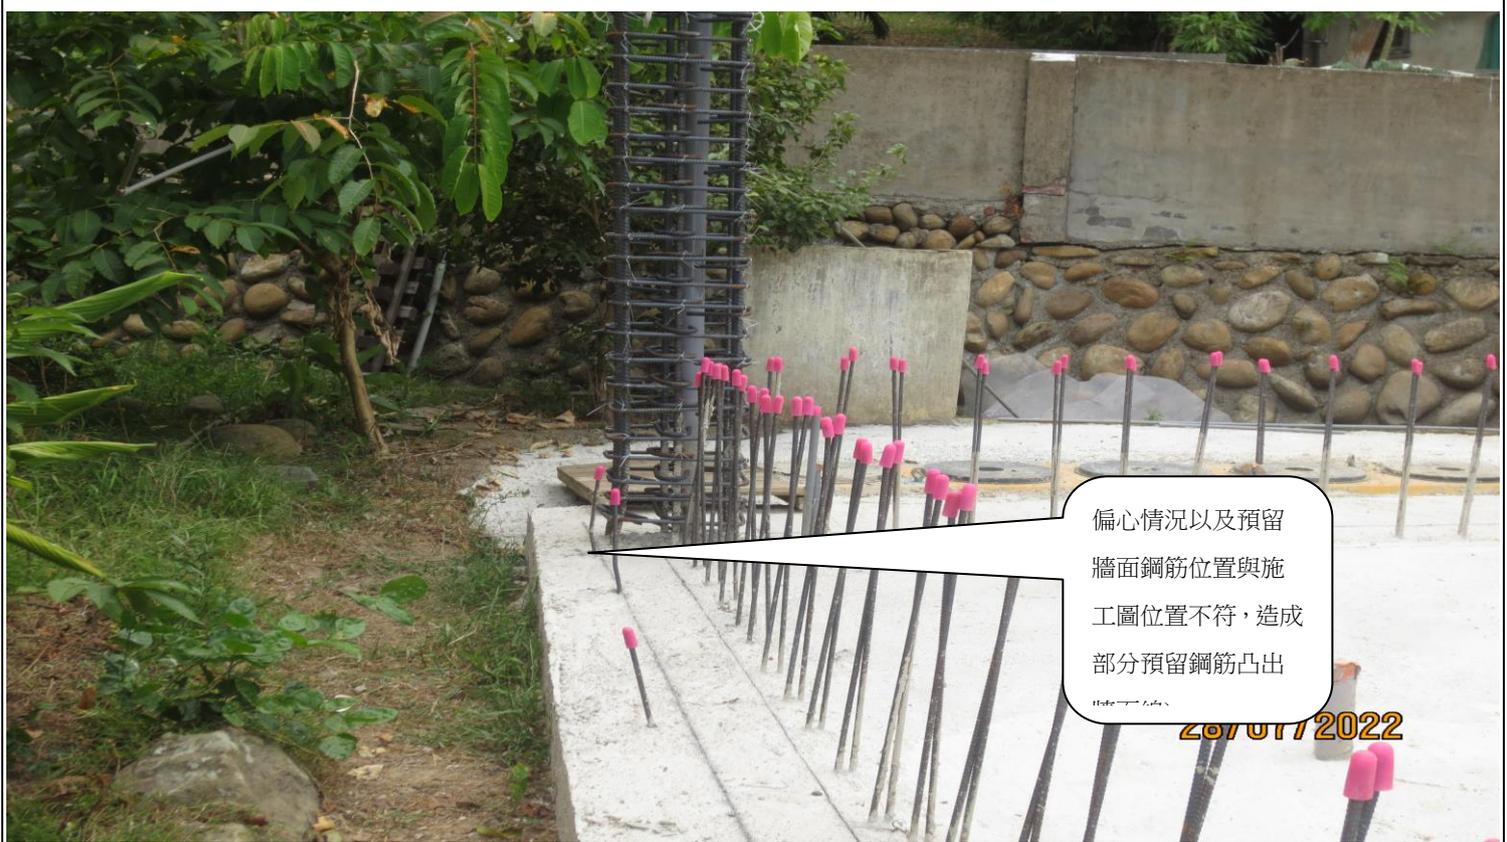
測量即放樣位落實。(地面層發現東側柱位有偏心情況以及預留牆面鋼筋位置與施工圖位置不符，造成部分預留鋼筋凸出牆面線)

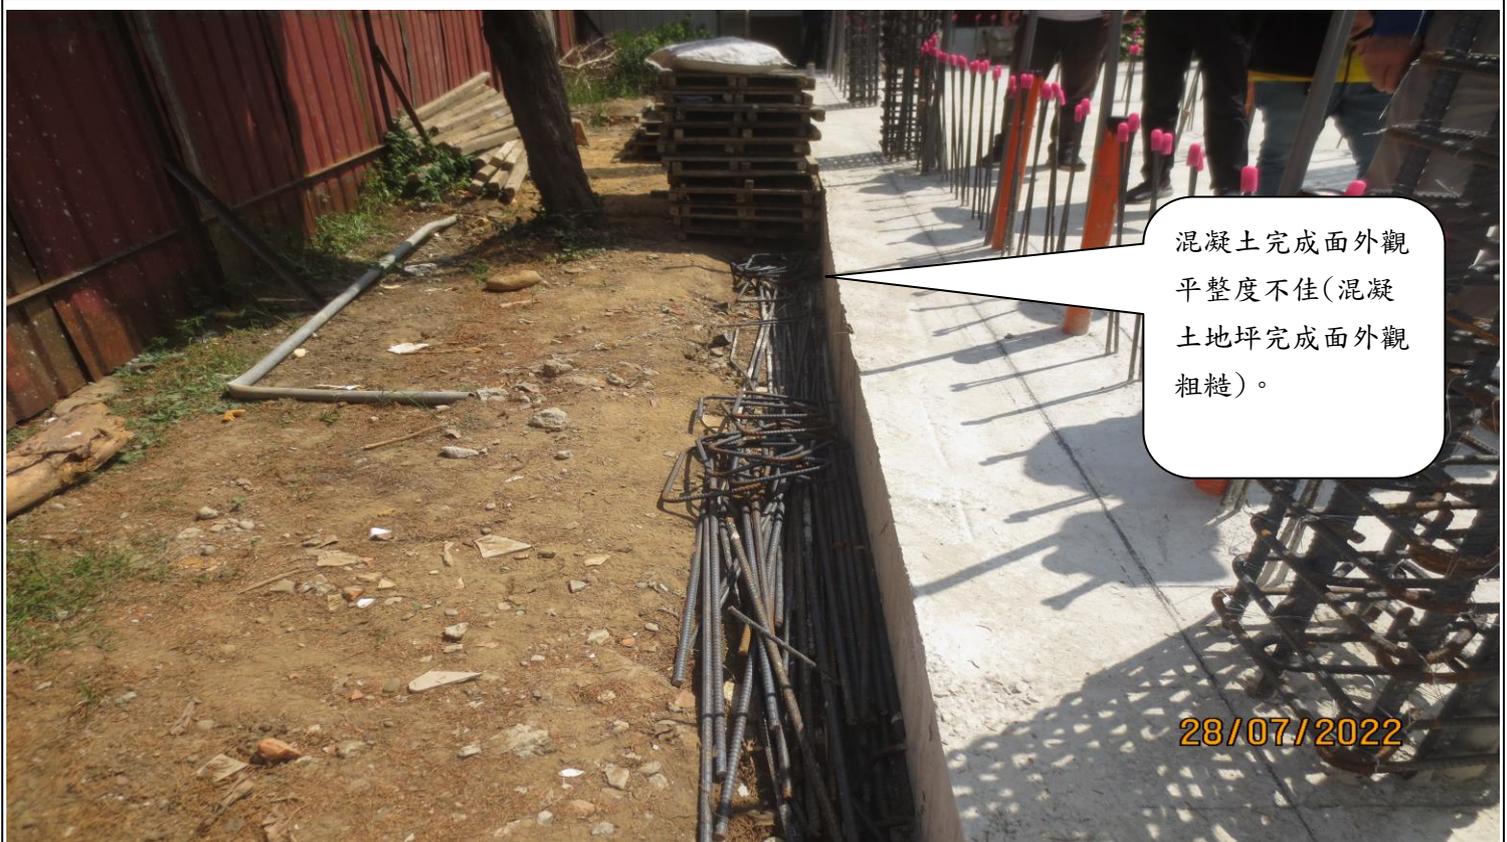
混凝土完成面外觀平整度不佳(混凝土地坪完成面外觀粗糙)。
