## 新竹縣政府工程查核代表照片表

工程名稱：新竹科學工業園區北二高寶山交流道路聯絡道拓寬工程-竹 43 線(3K+695 至 6K+000 段)拓寬工程

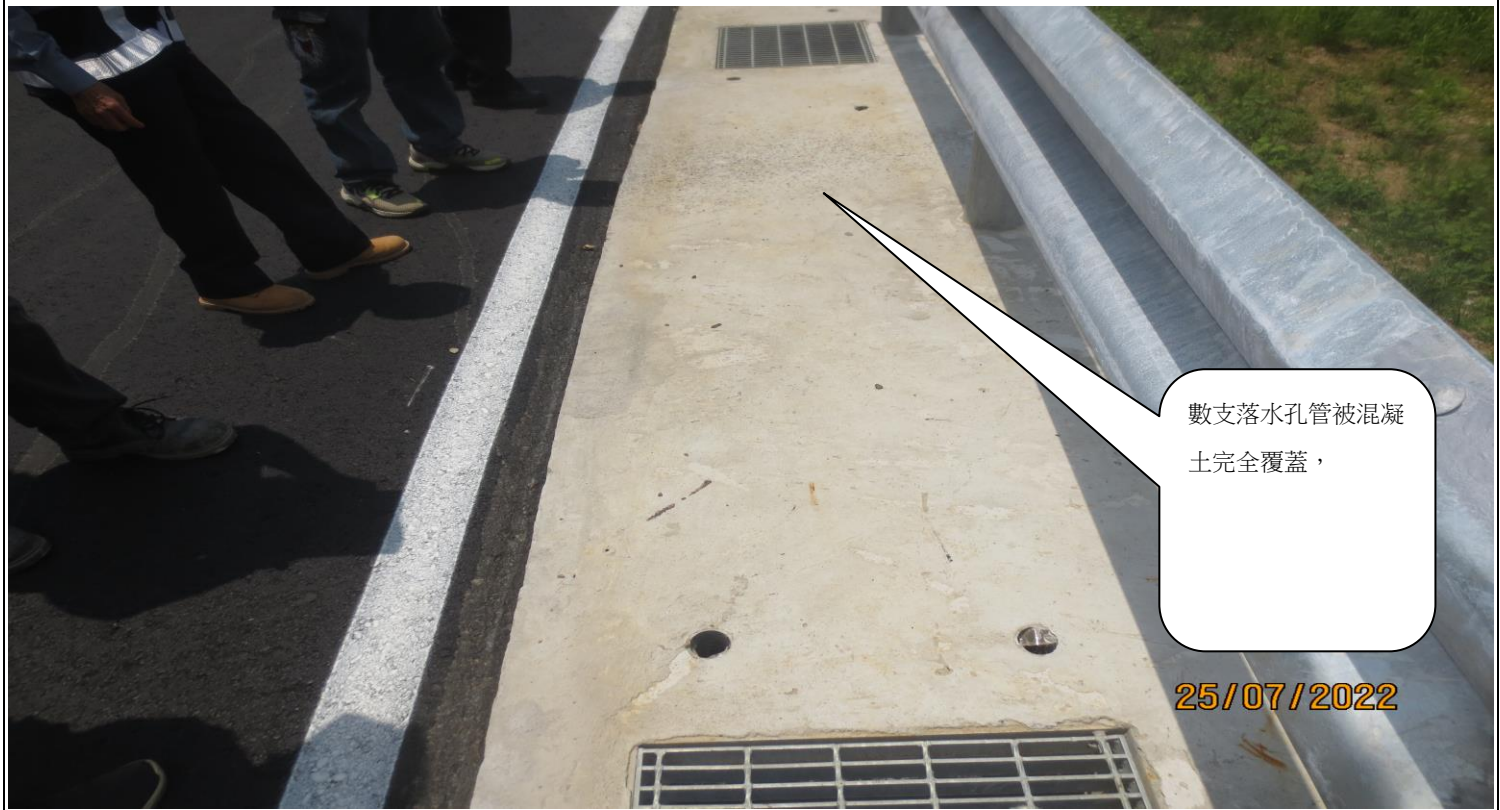
數支落水孔管被混凝土完全覆蓋，

3K+780 至 3K+940 路段右邊路側之 $\phi 5\text{cm}$  垂直落水孔有設置不當情形，包括數支落水孔管被混凝土完全覆蓋，顯示 PVC 套管有陷落或側溝蓋板不平整造成，以及落水孔位置發生錯位不整齊一致情形。

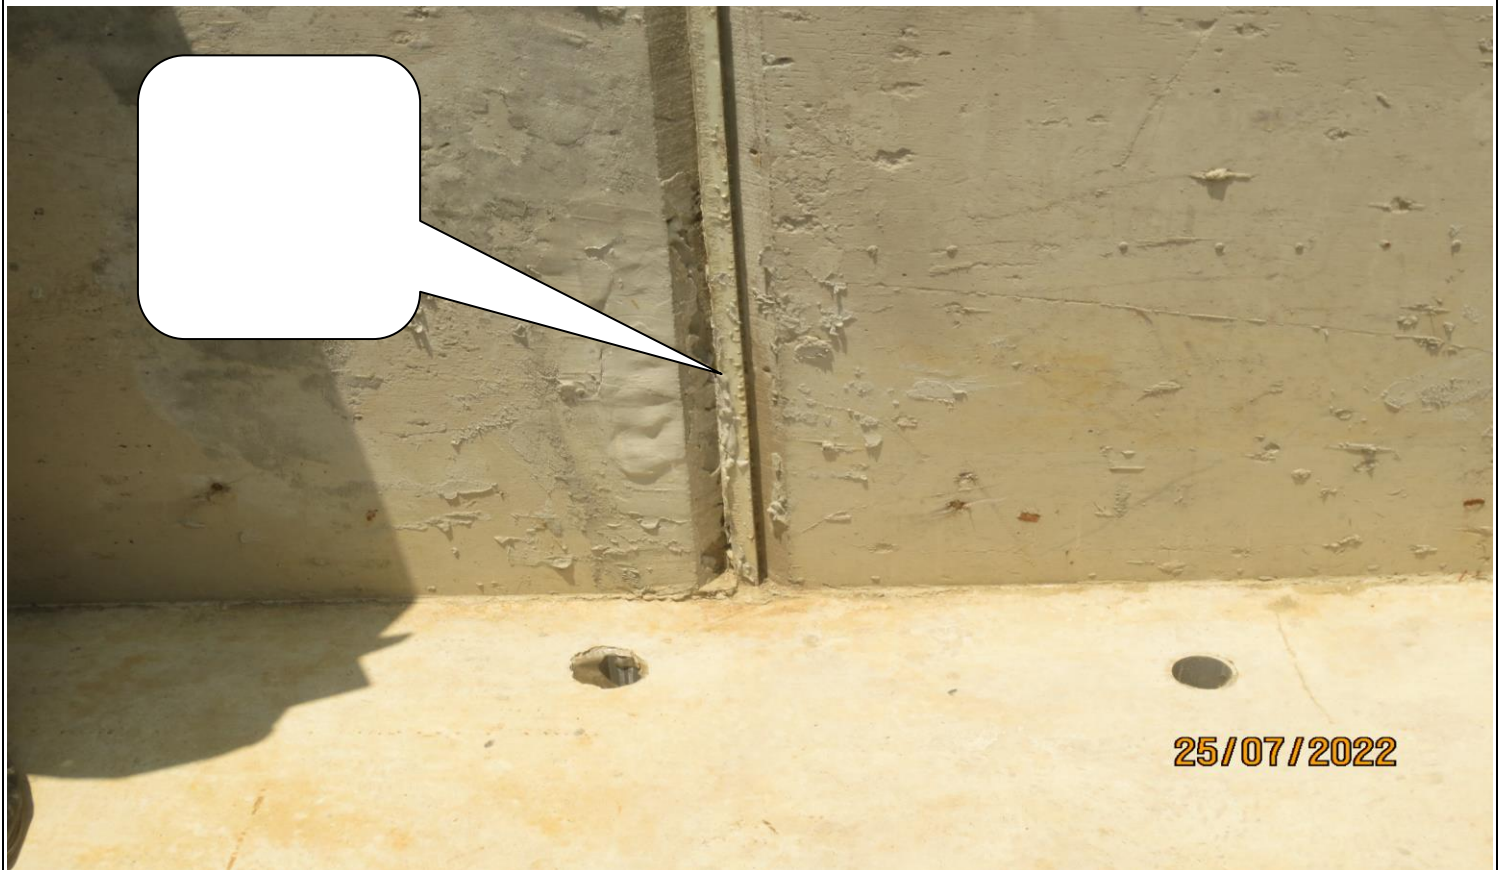
3K+780 至 3K+940 路段右邊路緣側壁之混凝土表面殘留雜物、混凝土冷接縫縫痕不整齊及凹孔面等不美觀缺失

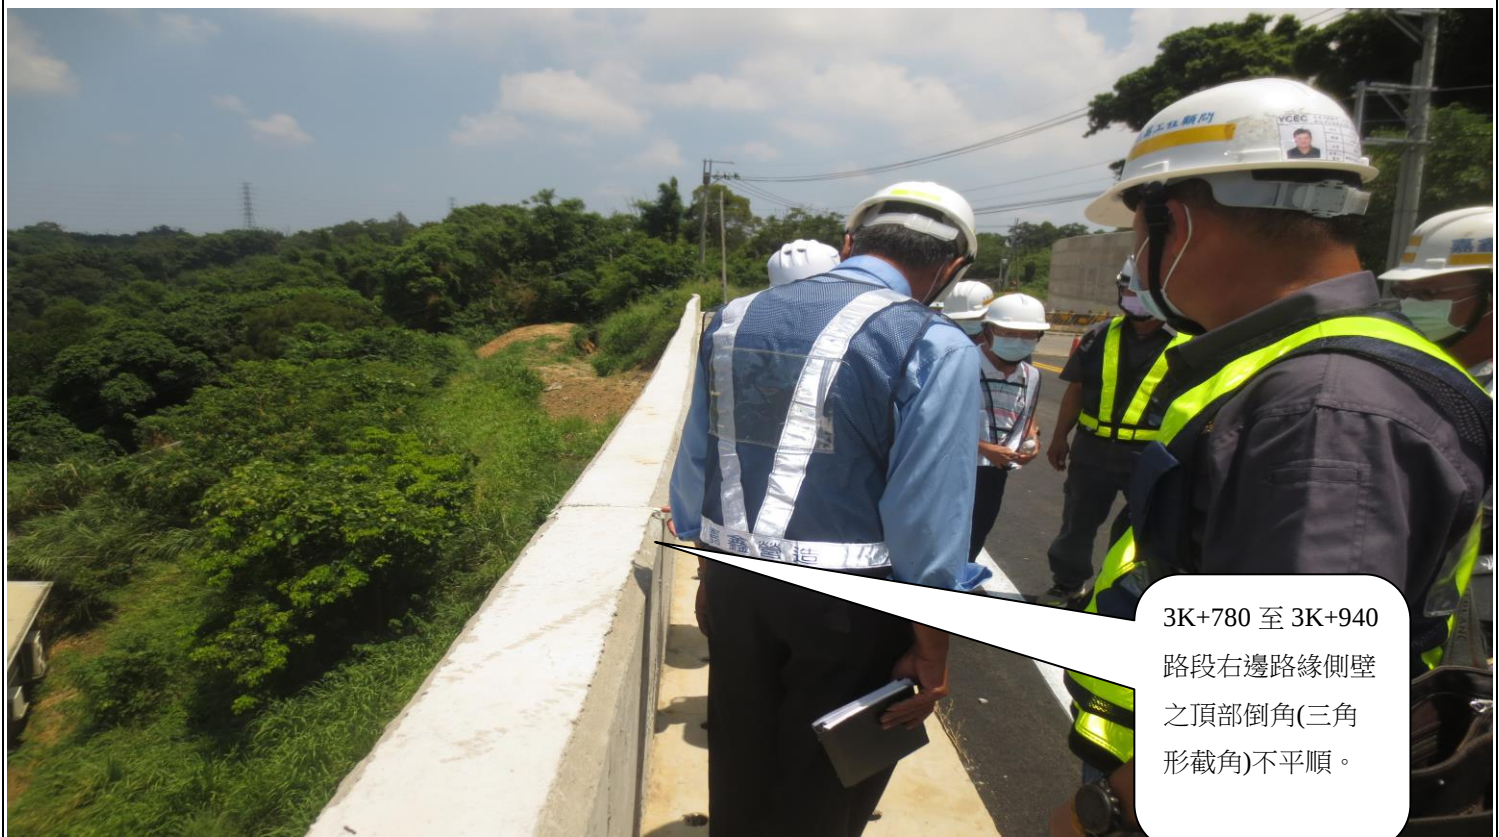
3K+780 至 3K+940 路段右邊路緣側壁之頂部倒角(三角形截角)不平順。

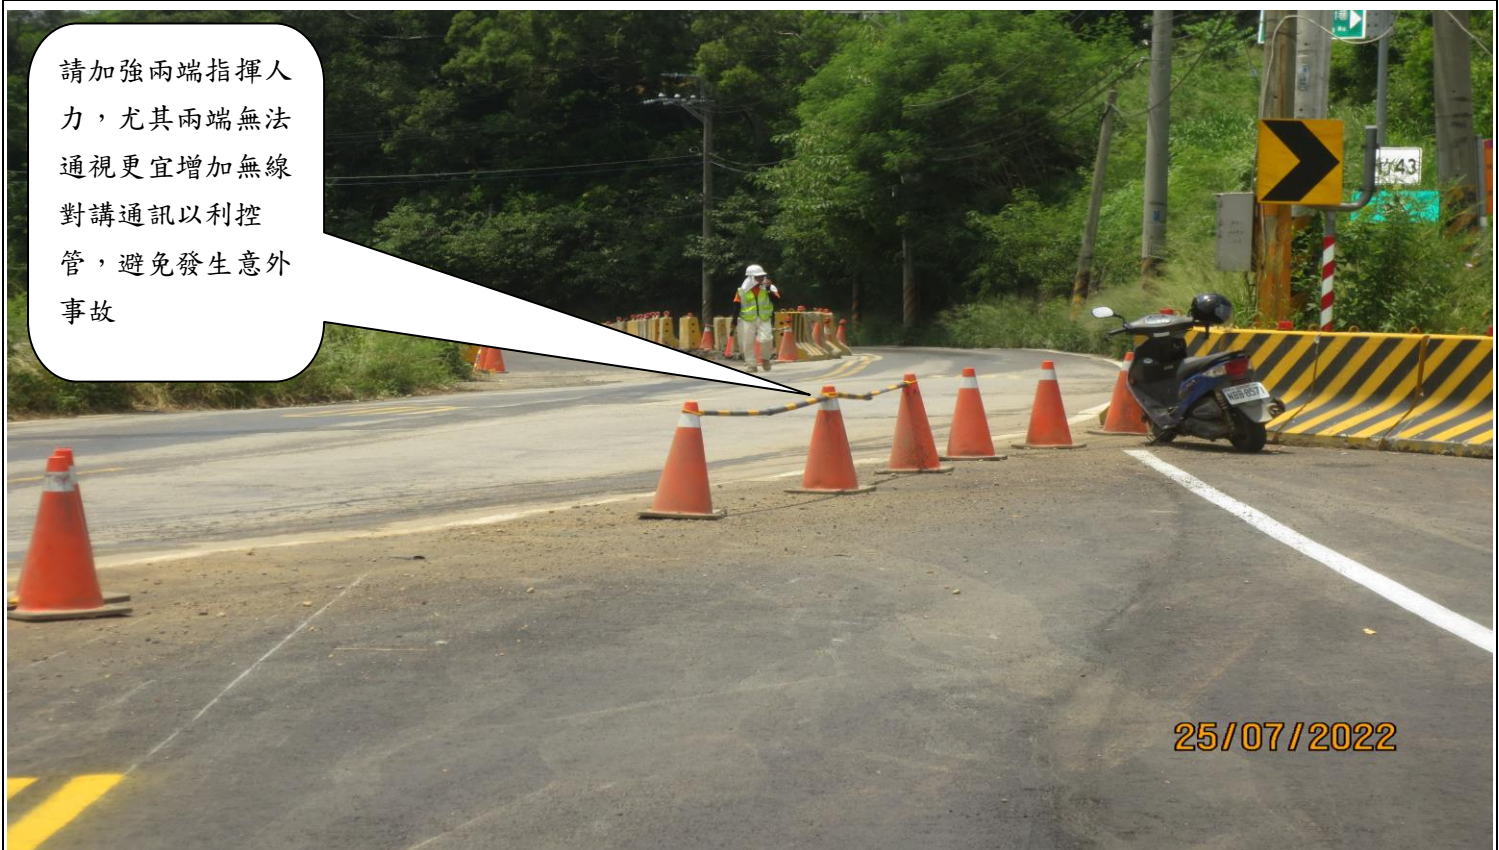
請加強兩端指揮人力，尤其兩端無法通視更宜增加無線對講通訊以利控管，避免發生意外事故
