新竹縣政府工程查核代表照片表

拍攝日期：111.07.26

工程名稱：110 年度橫山鄉 3、5、6 月等 6 件農路災害復建工程

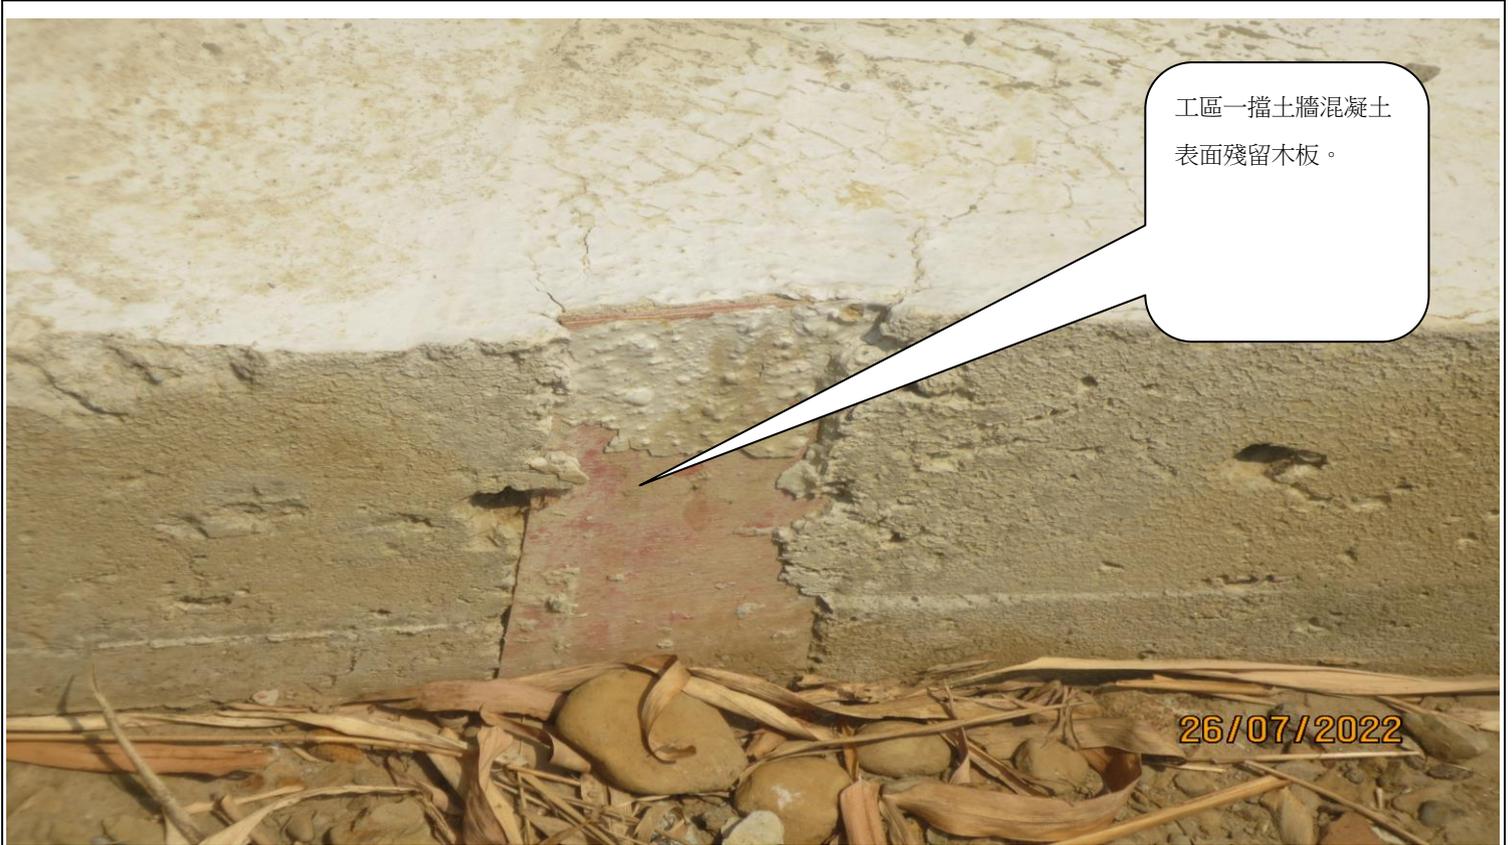
工區一擋土牆混凝土表面殘留木板。

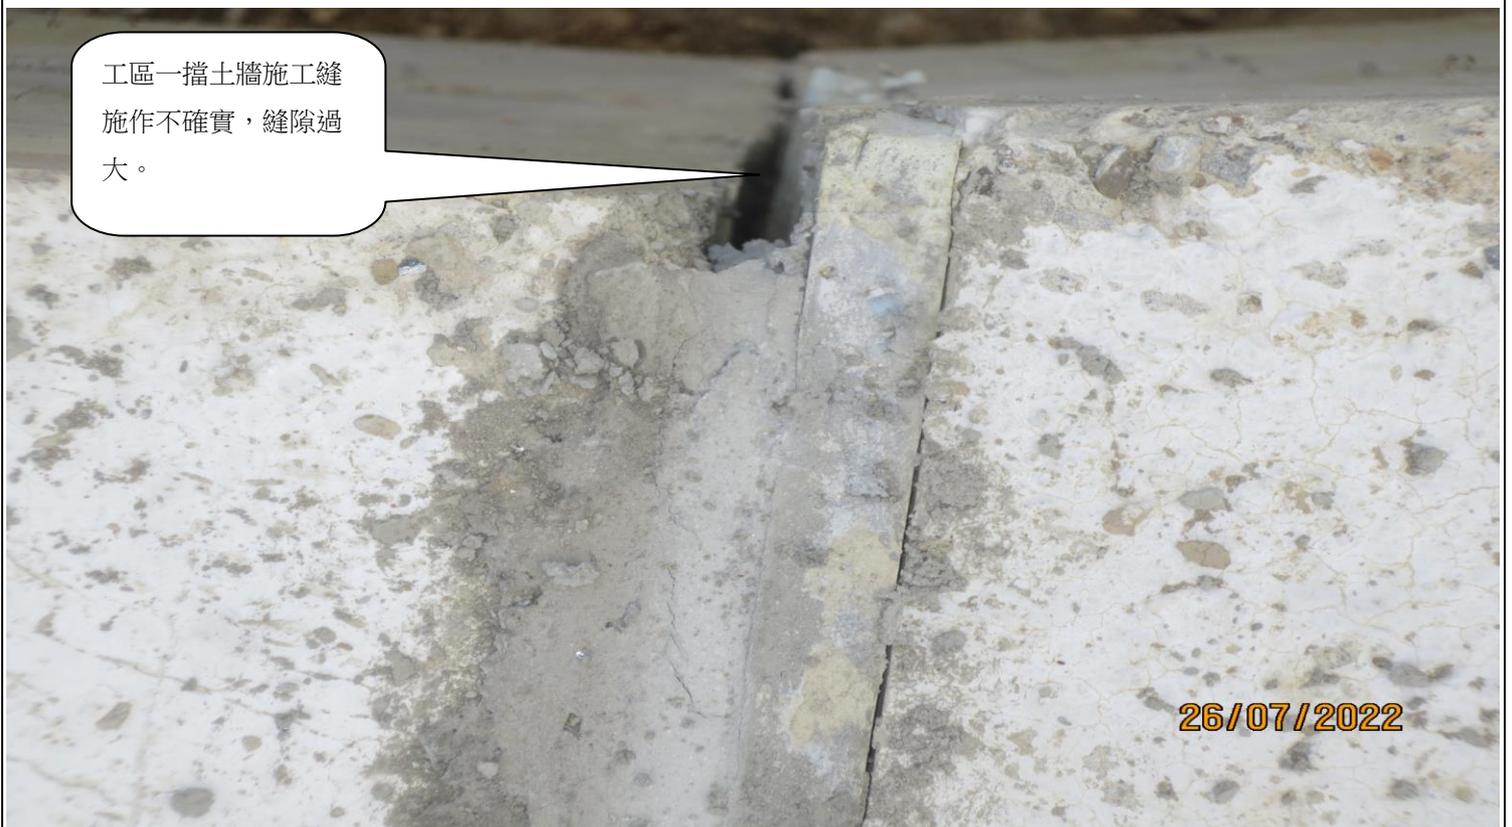
工區一擋土牆施工縫施作不確實，縫隙過大。

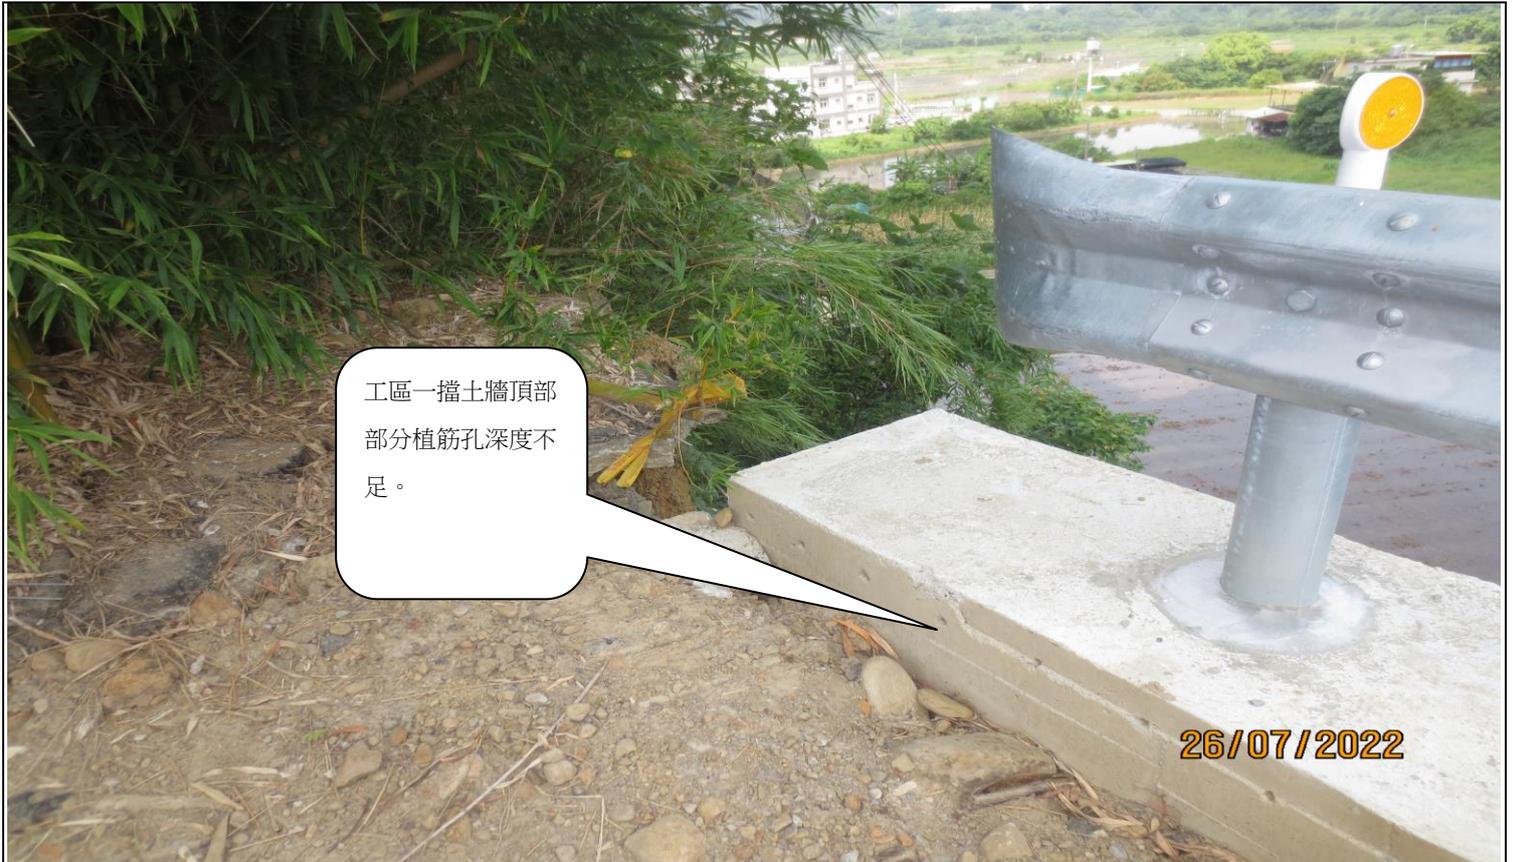
工區一擋土牆頂部
部分植筋孔深度不
足。

工區一擋土牆頂部部分植筋孔深度不足。

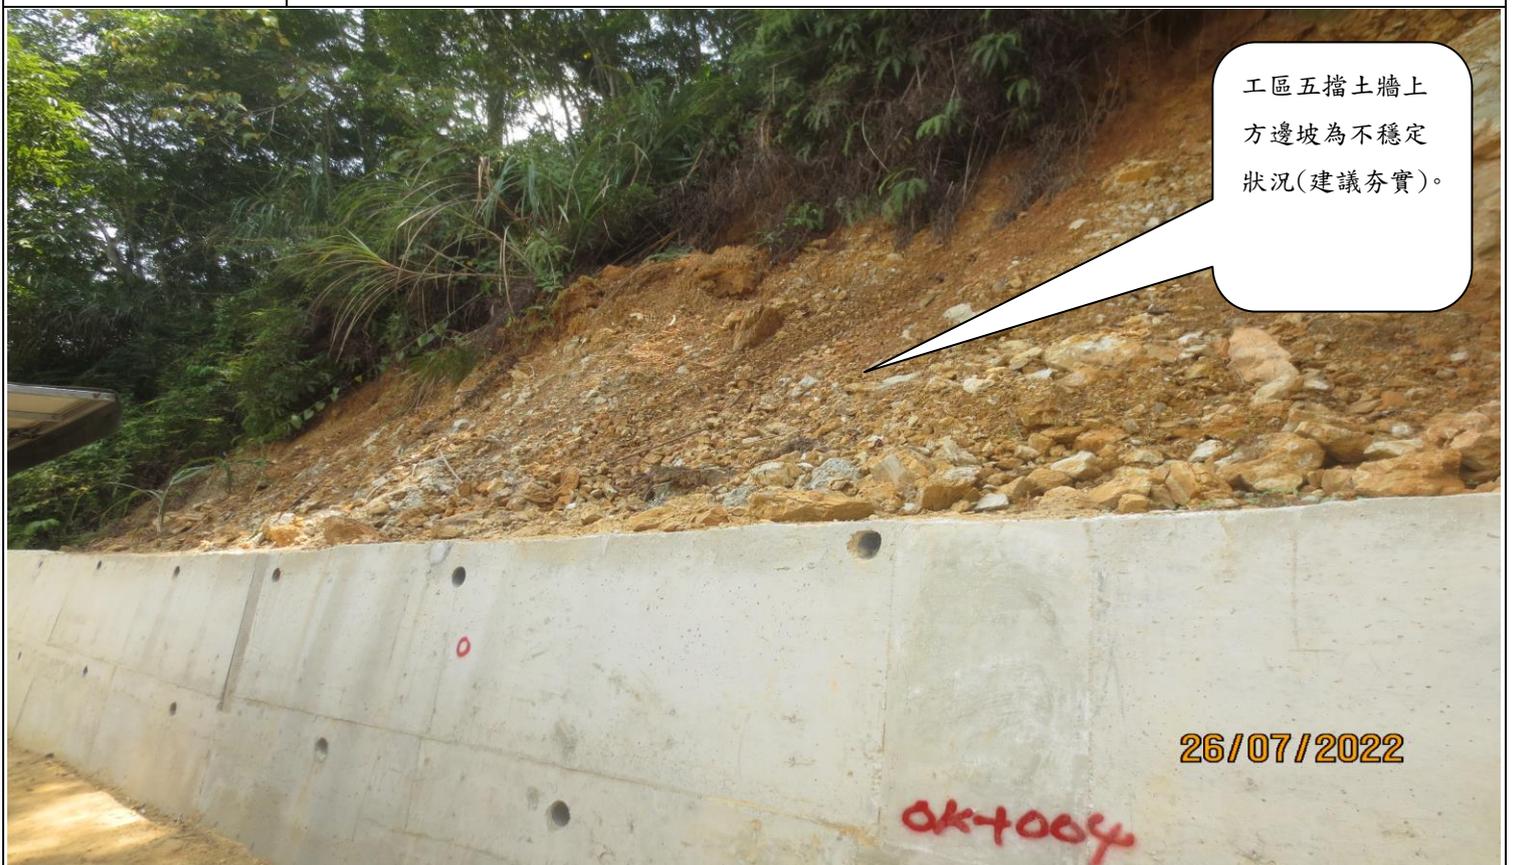
工區五擋土牆上
方邊坡為不穩定
狀況(建議夯實)。

工區五擋土牆上方邊坡為不穩定狀況(建議夯實)。

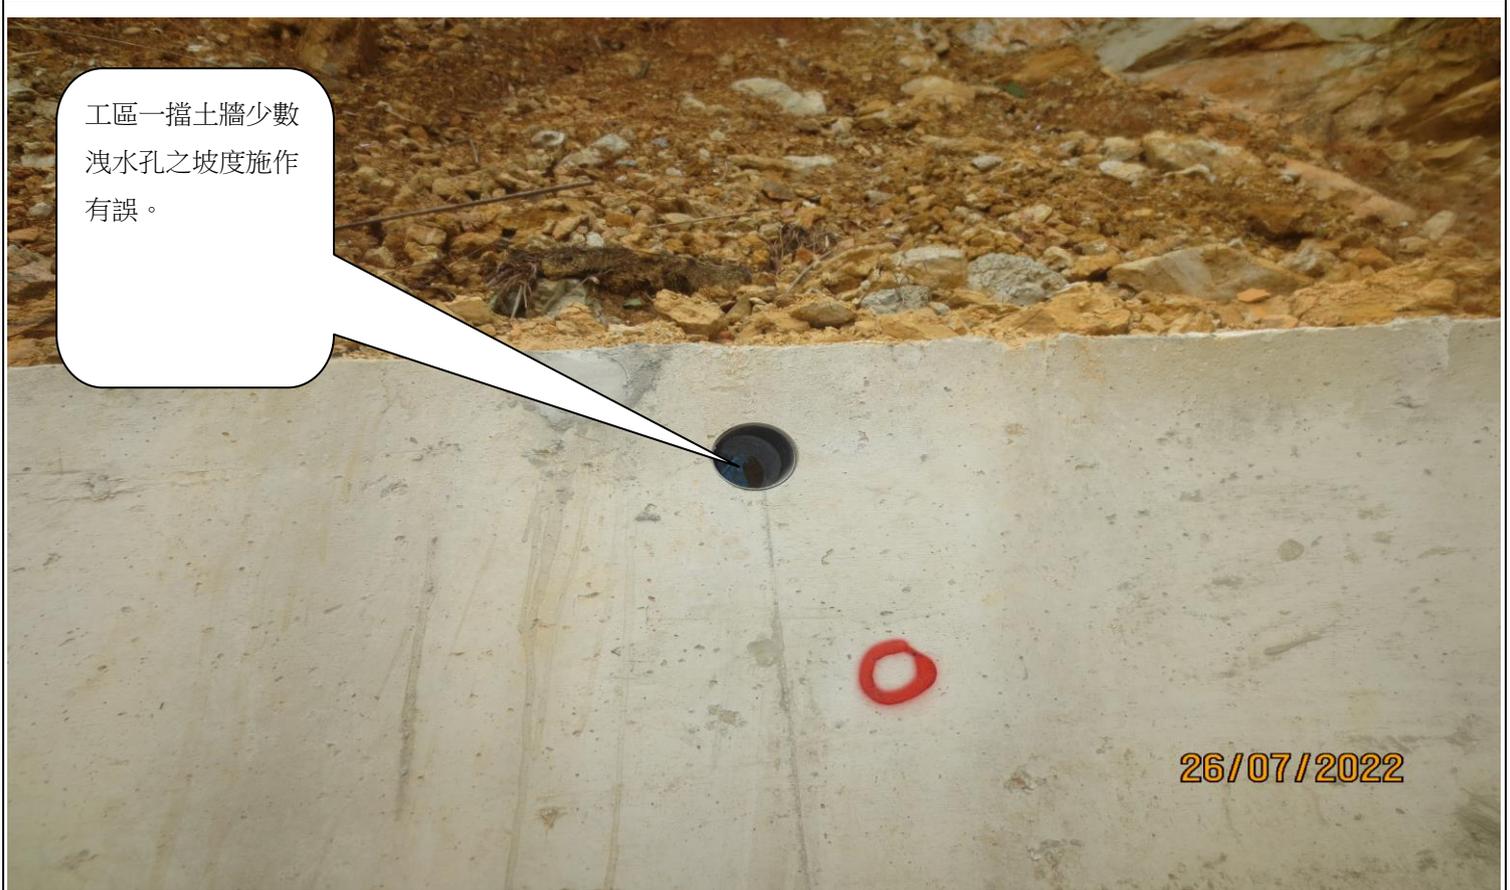
工區一擋土牆少數洩水孔之坡度施作有誤。

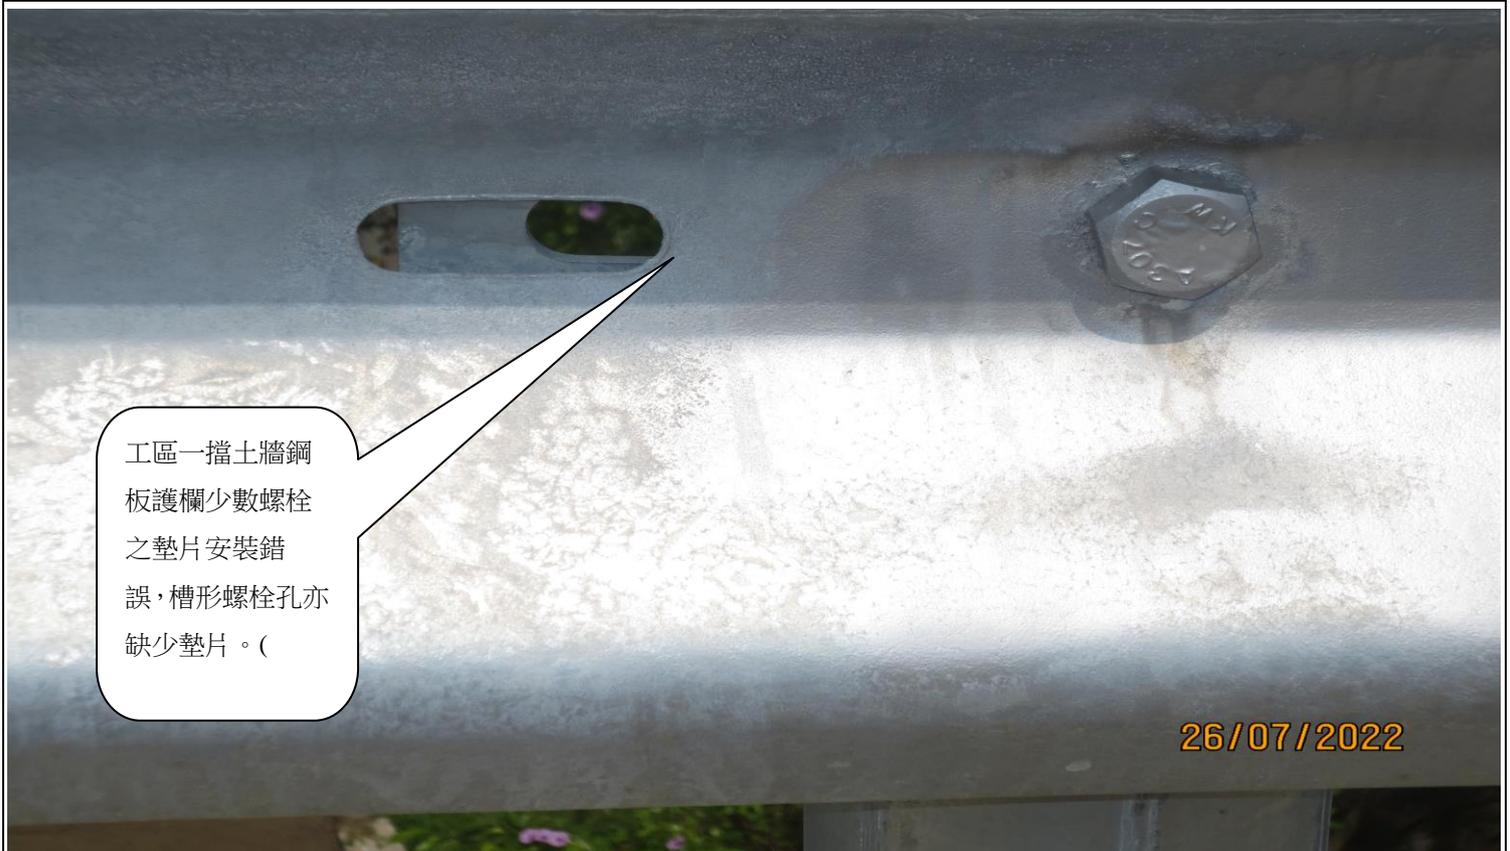
工區一擋土牆鋼板護欄少數螺栓之墊片安裝錯誤，槽形螺栓孔亦缺少墊片。

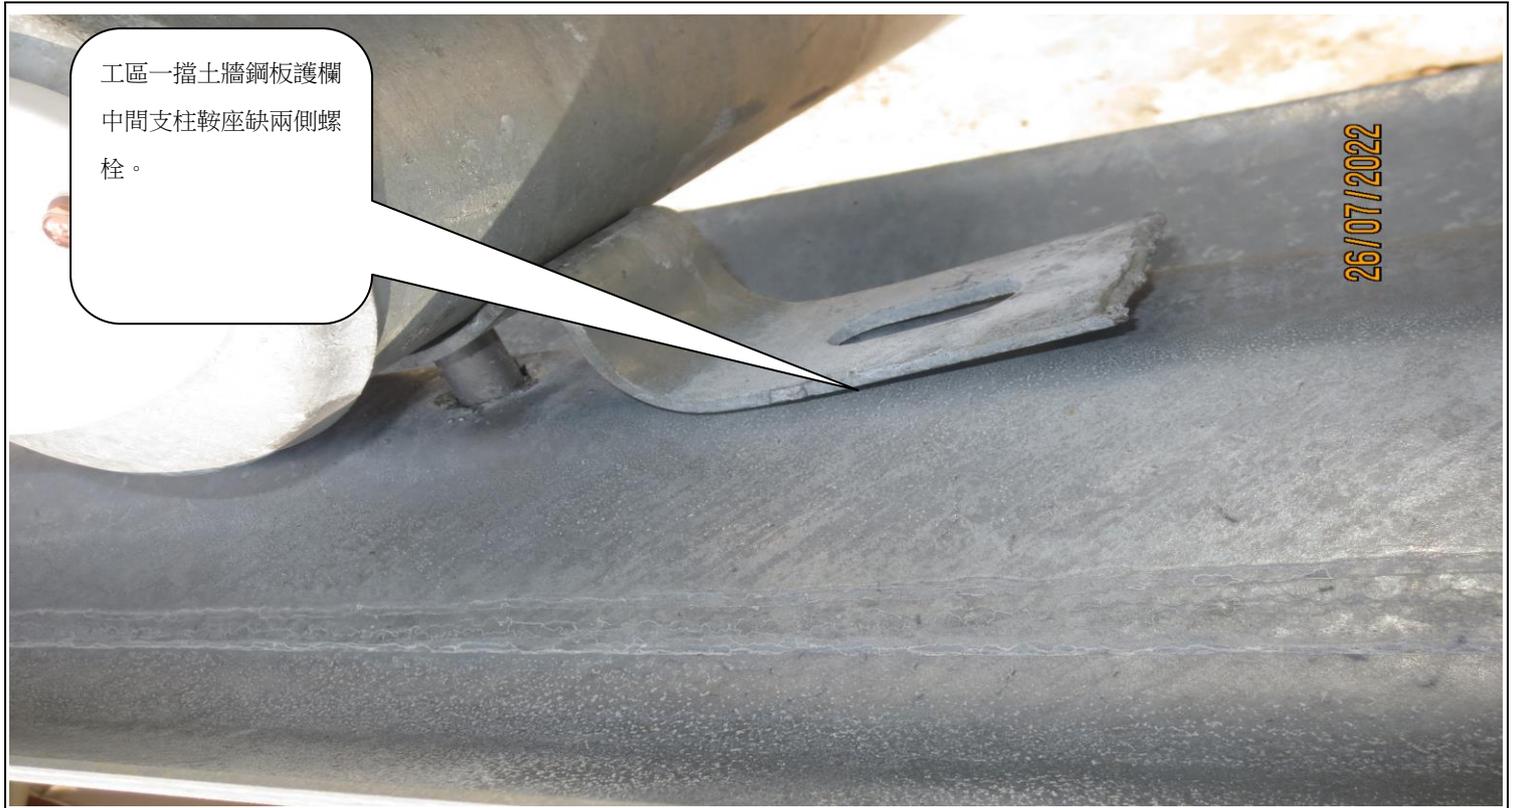
工區一擋土牆鋼板護欄中間支柱鞍座缺兩側螺栓。

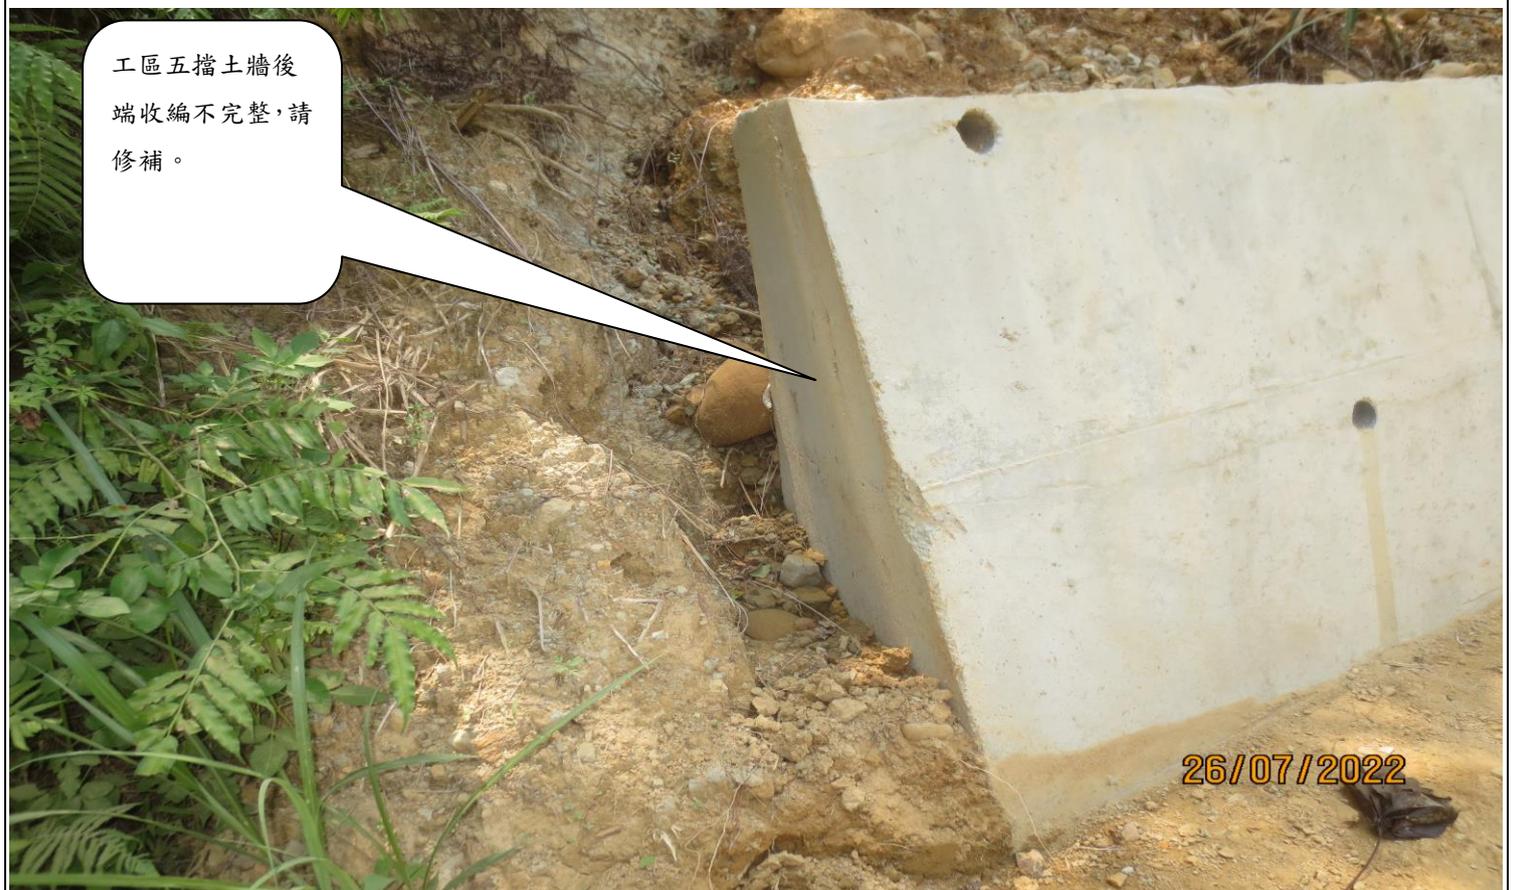
工區五擋土牆後端收編不完整，請修補。

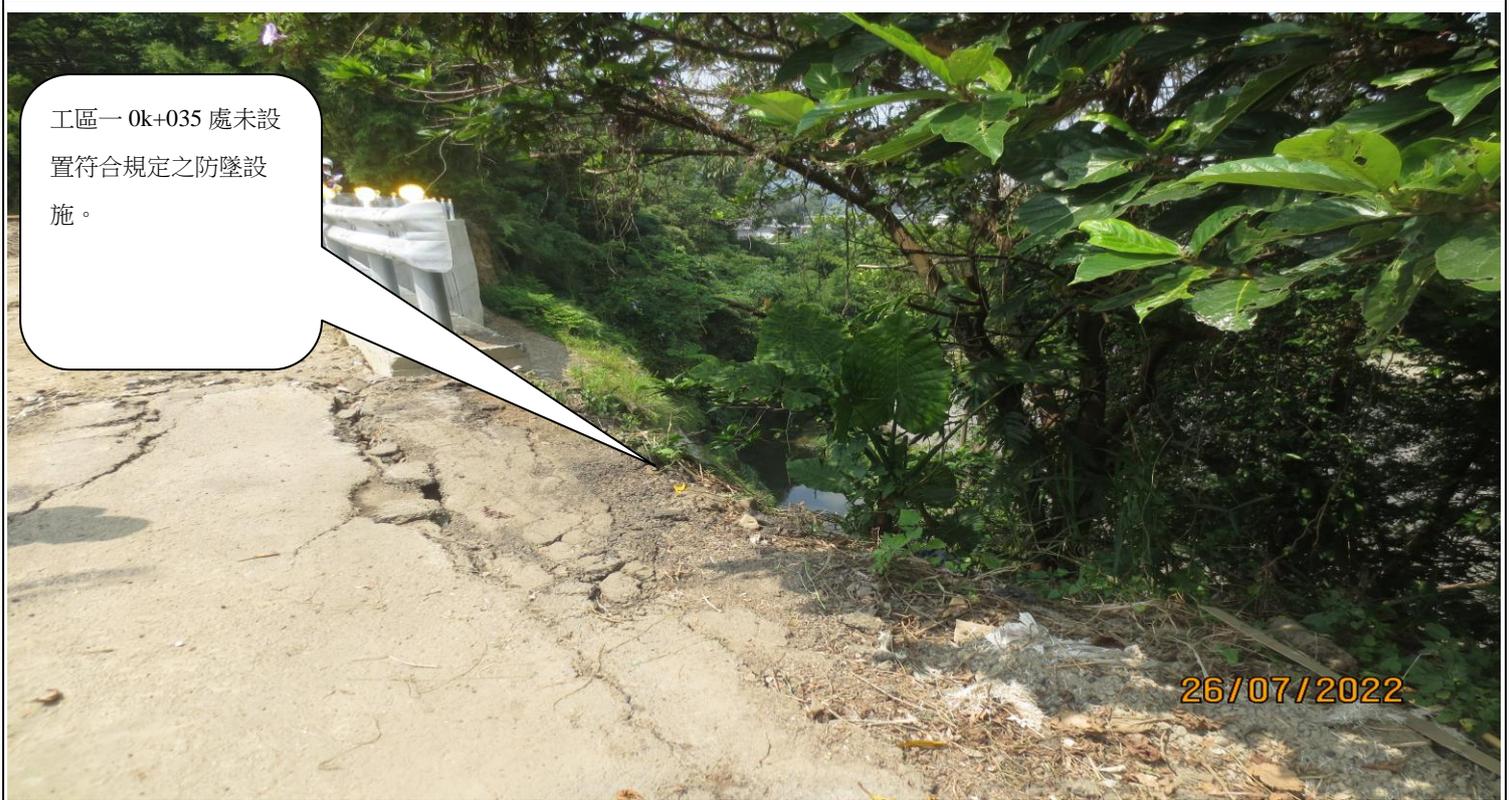
工區一 0k+035 處未設置符合規定之防墜設施。

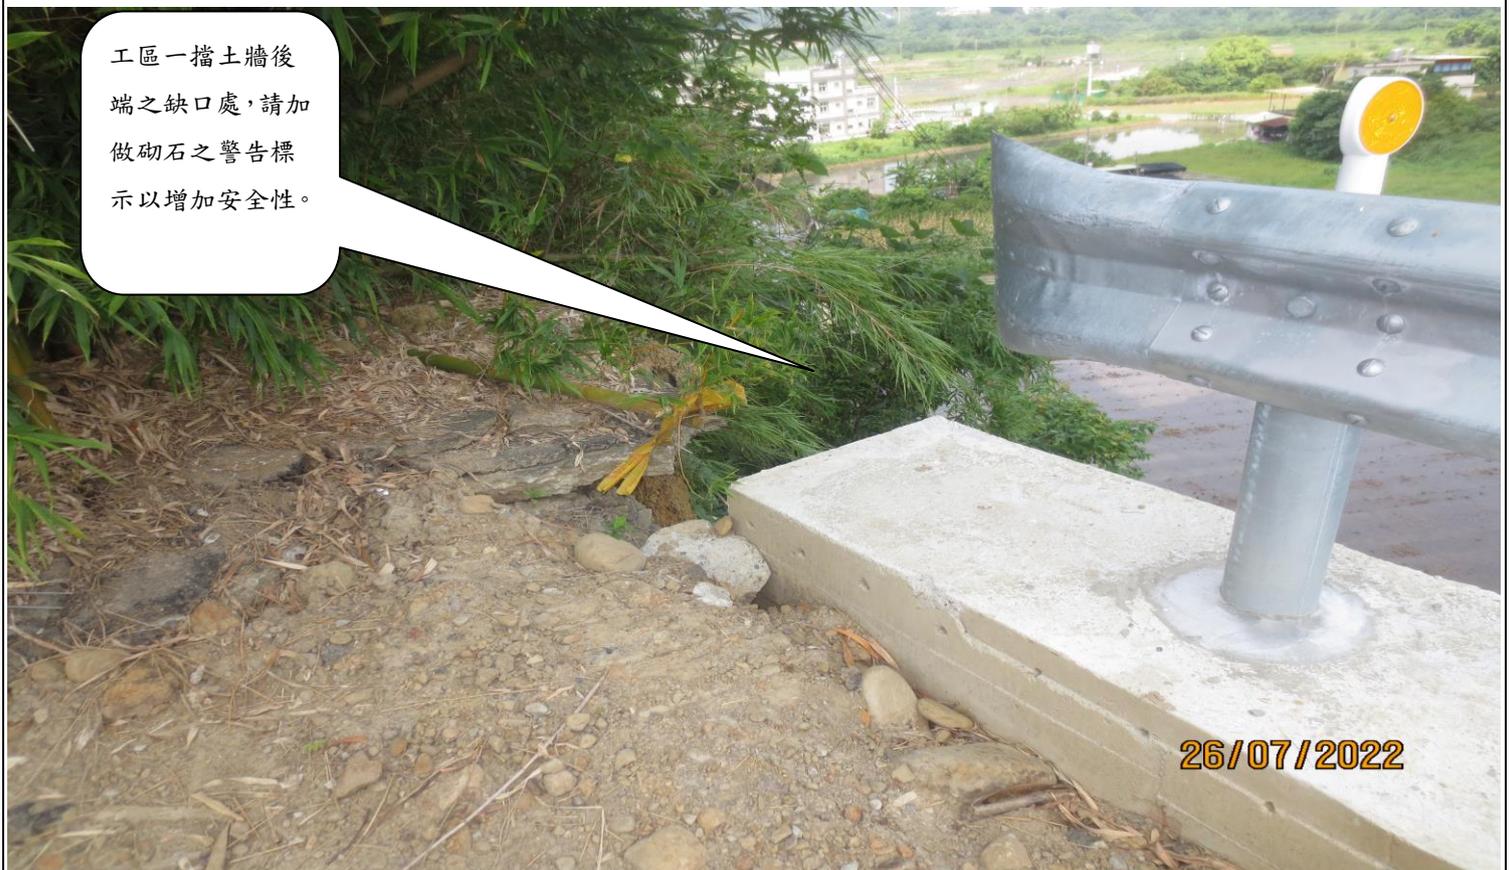
工區一擋土牆後端之缺口處，請加做砌石之警告標示以增加安全性。
