# 新竹縣政府工程查核代表照片表

拍攝日期：111.08.02

工程名稱：校長室及科學教育館校舍耐震能力補強工程

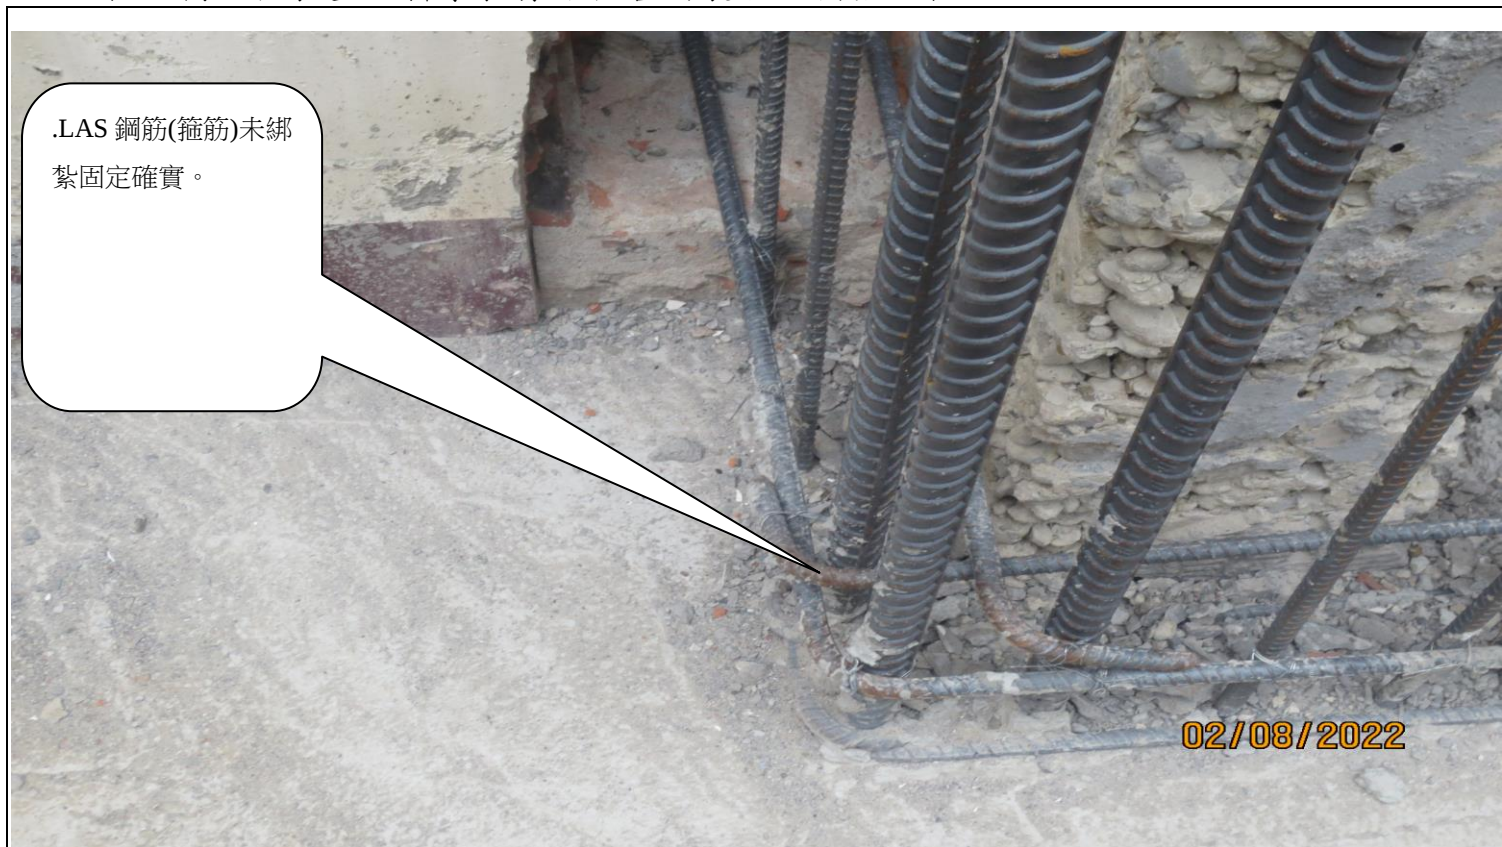
.LAS 鋼筋(箍筋)未綁紮固定確實。

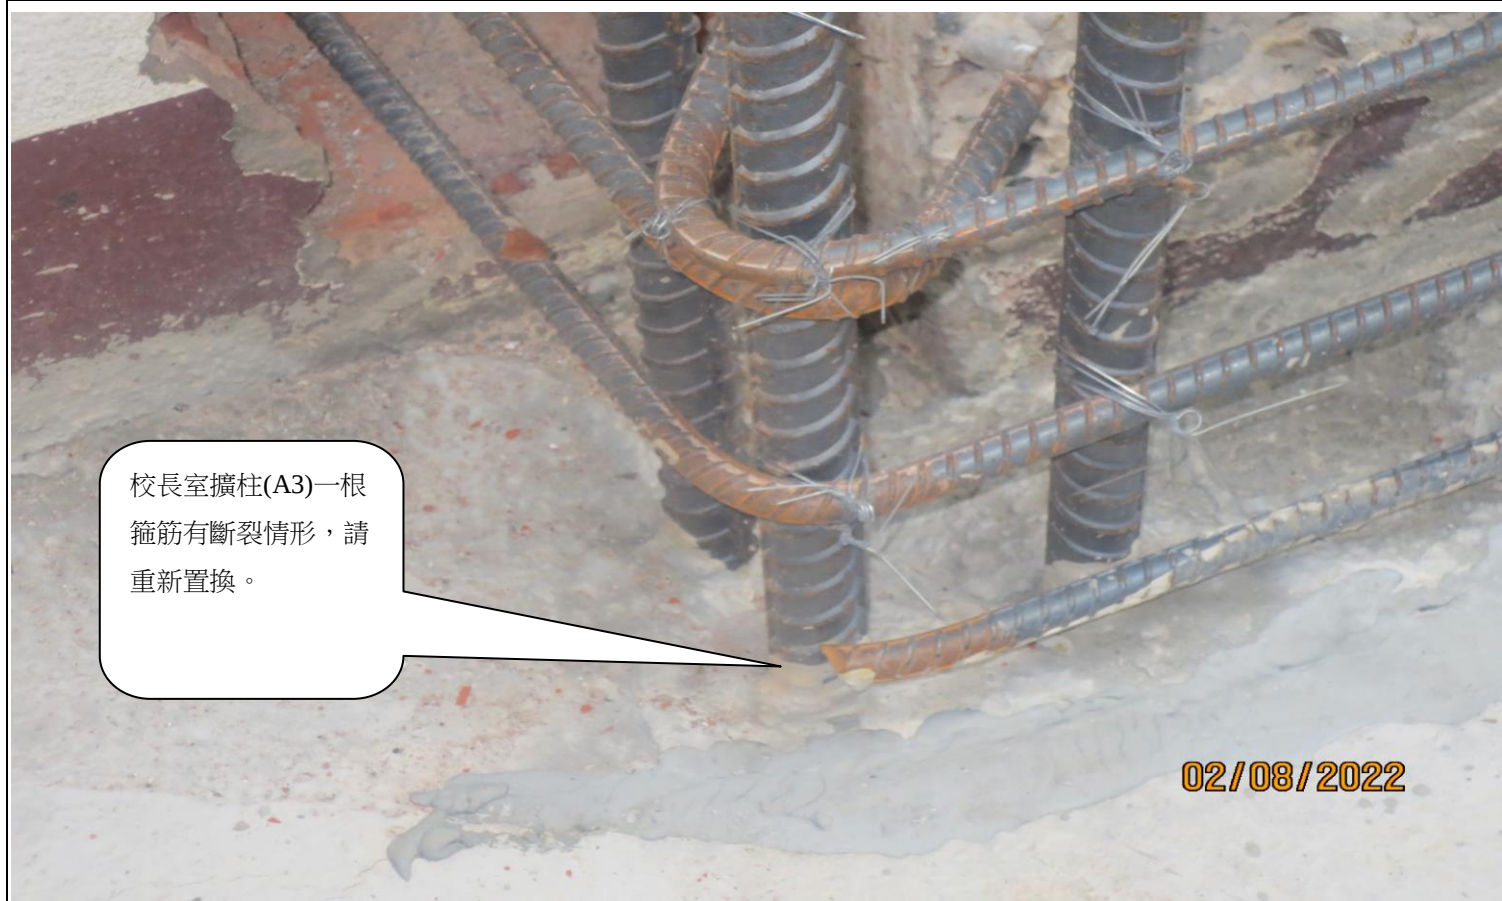
校長室擴柱(A3)一根箍筋有斷裂情形，請重新置換。

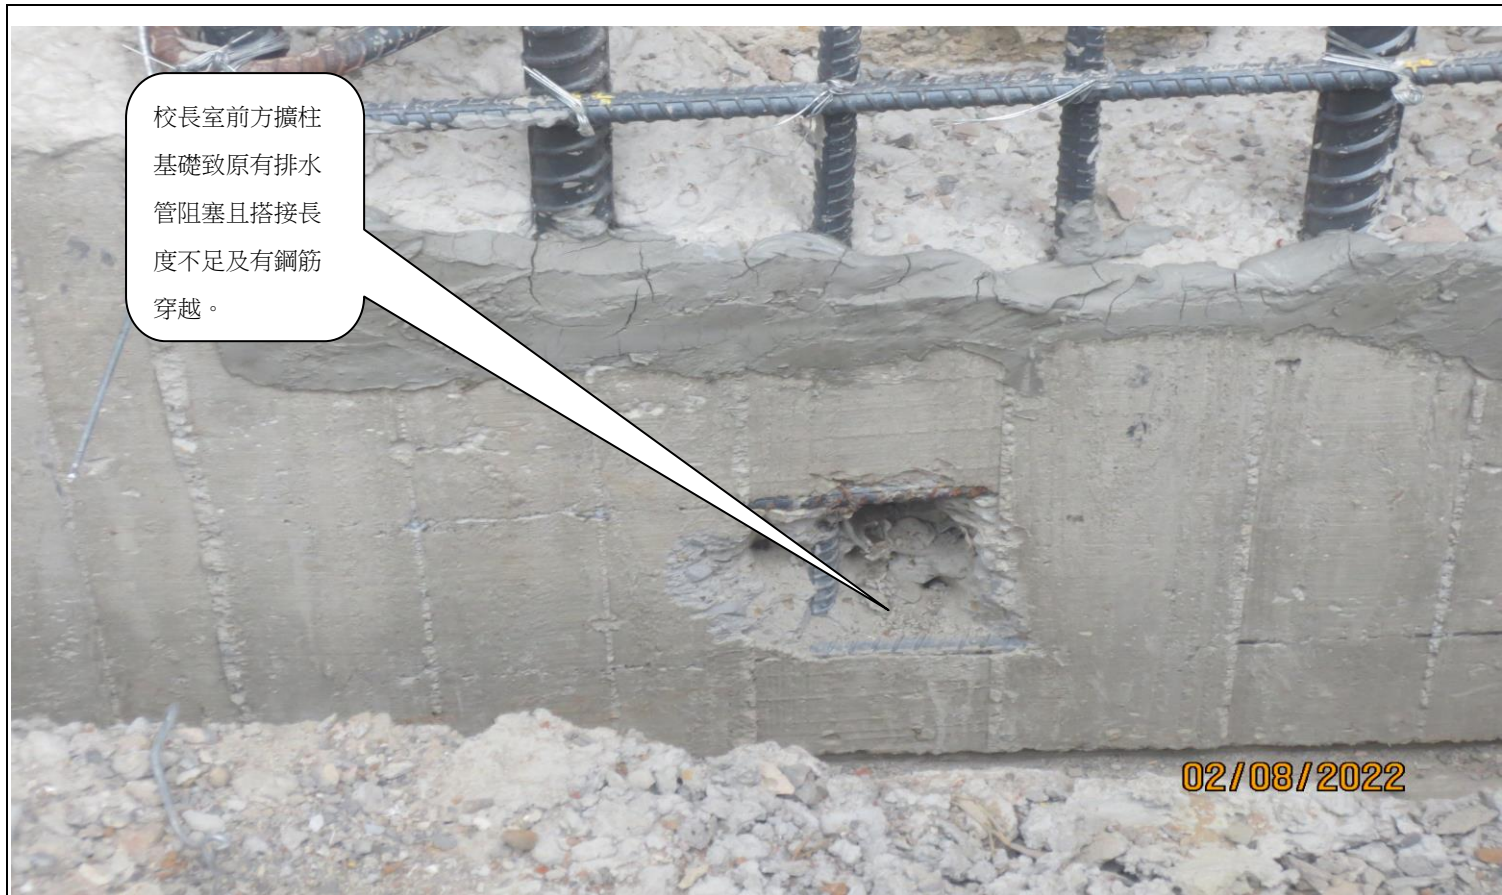
校長室前方擴柱基礎致原有排水管阻塞且搭接長度不足及有鋼筋穿越。

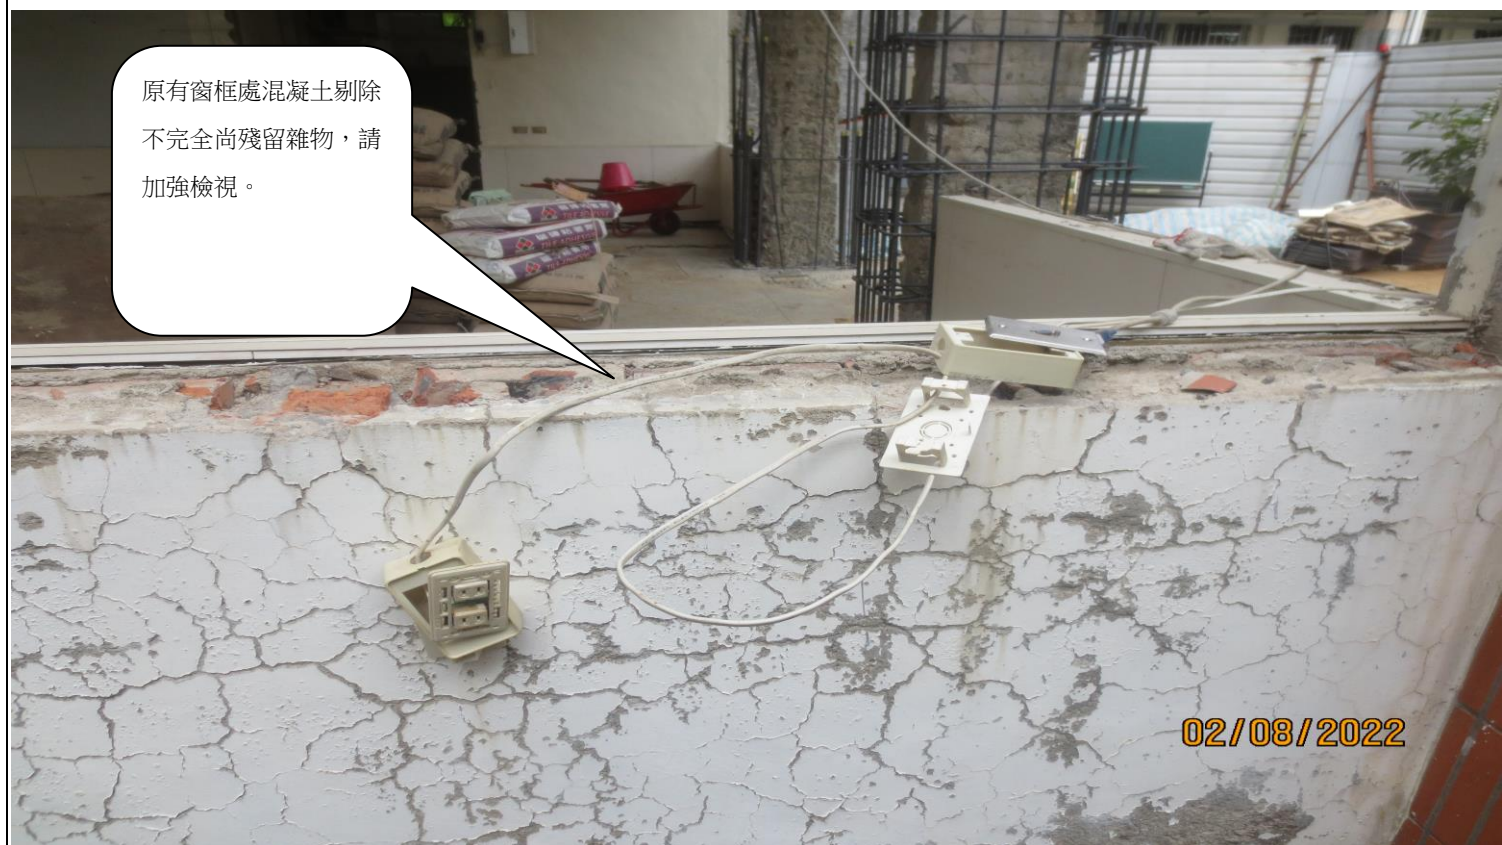
原有窗框處混凝土剔除不完全尚殘留雜物，請加強檢視。

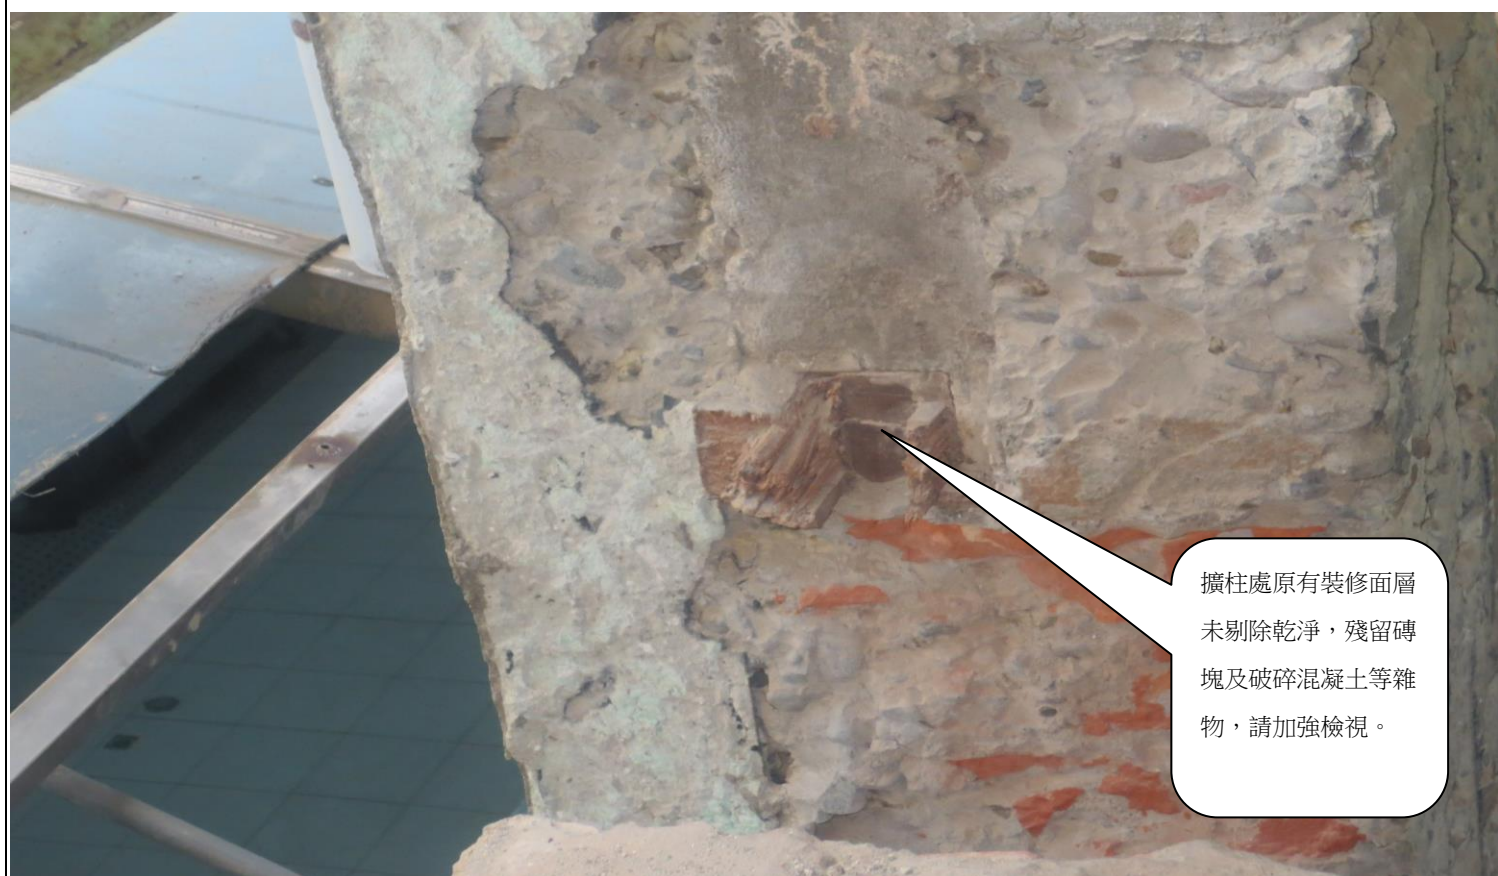
擴柱處原有裝修面層未剔除乾淨，殘留磚塊及破碎混凝土等雜物，請加強檢視。

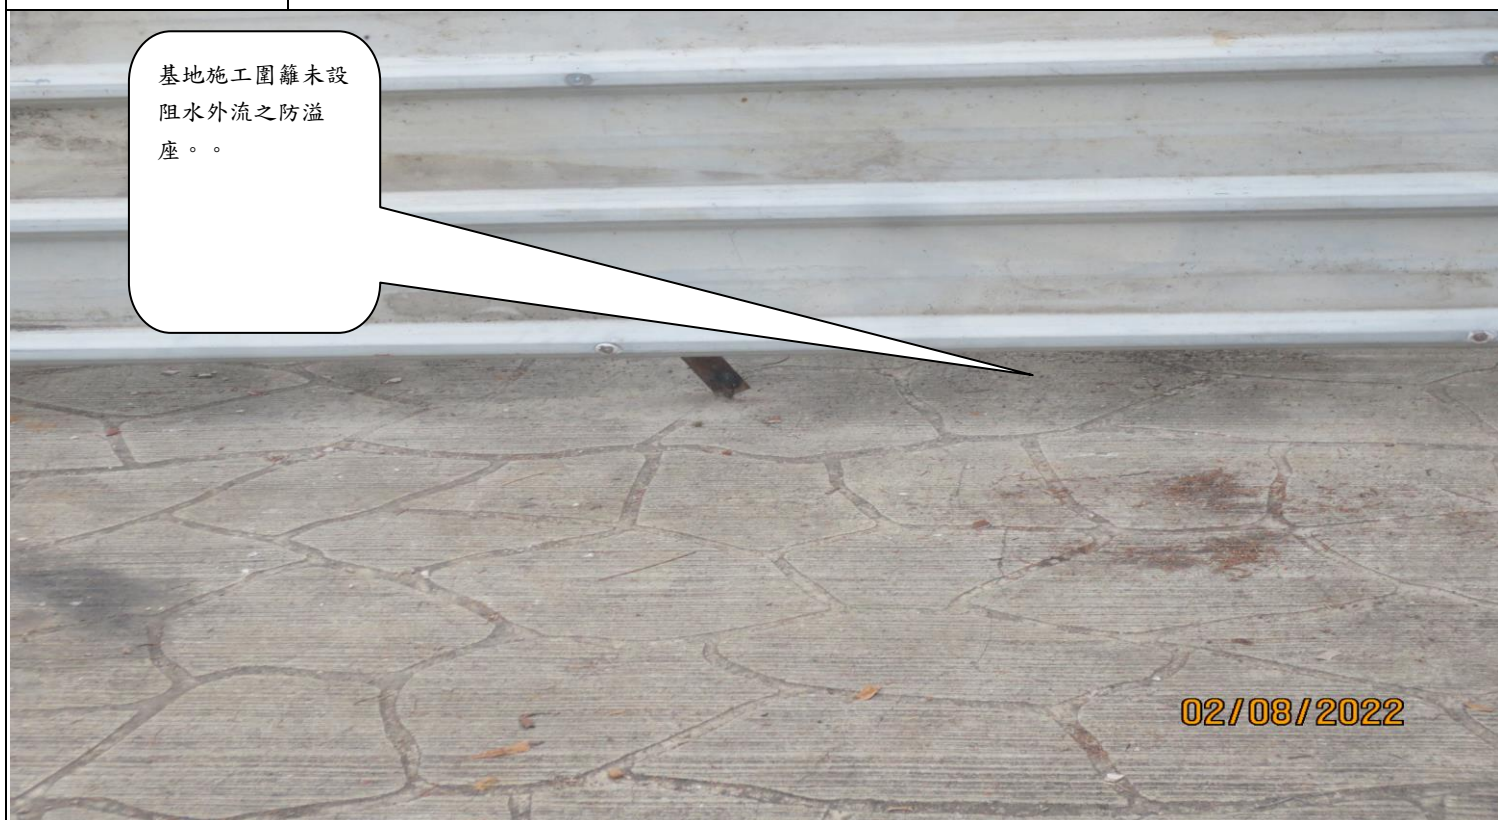
基地施工圍籬未設阻水外流之防溢座。

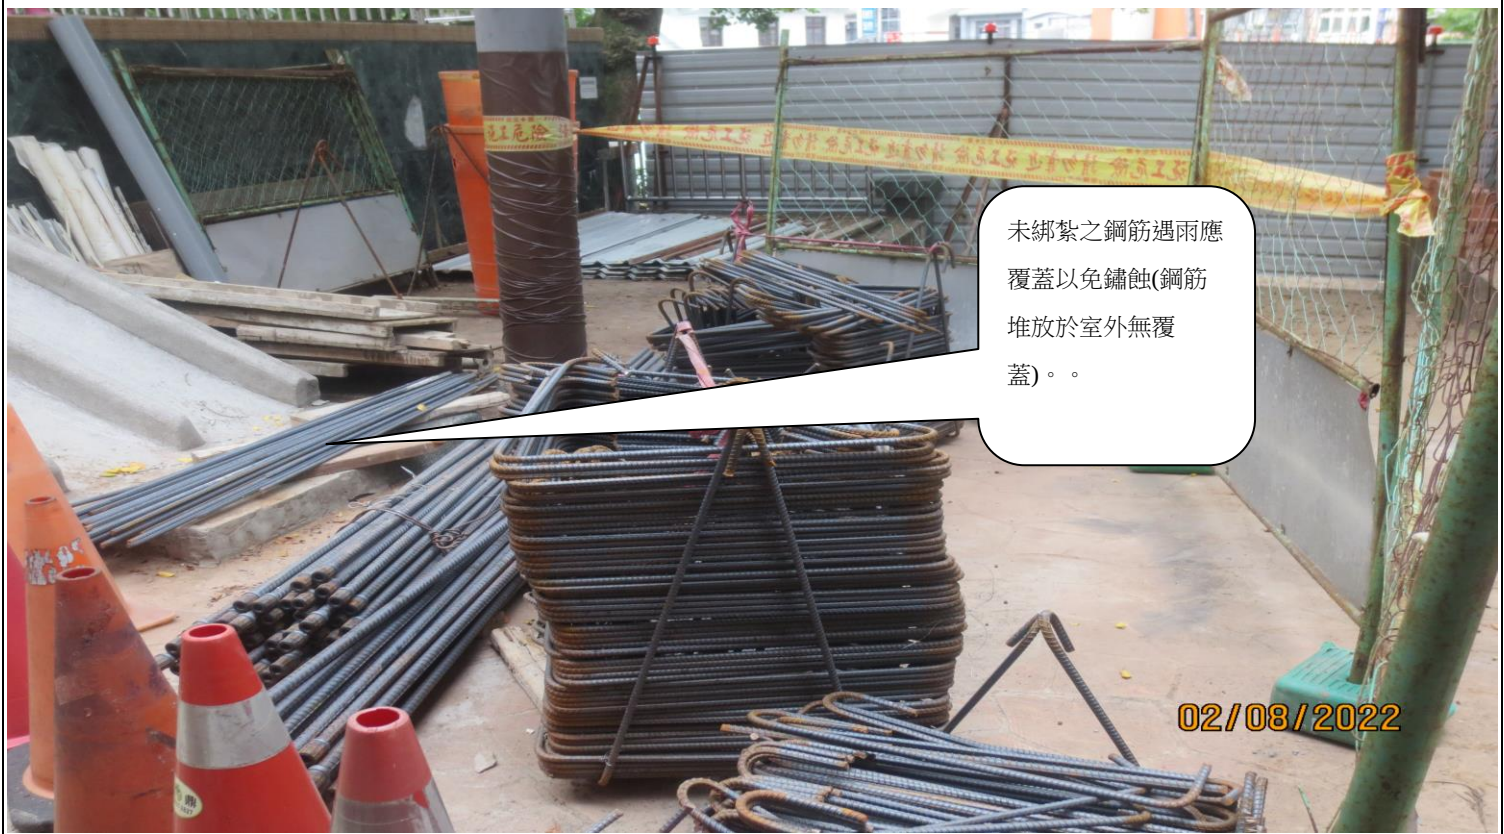
未綁紮之鋼筋遇雨應覆蓋以免鏽蝕(鋼筋堆放於室外無覆蓋)。

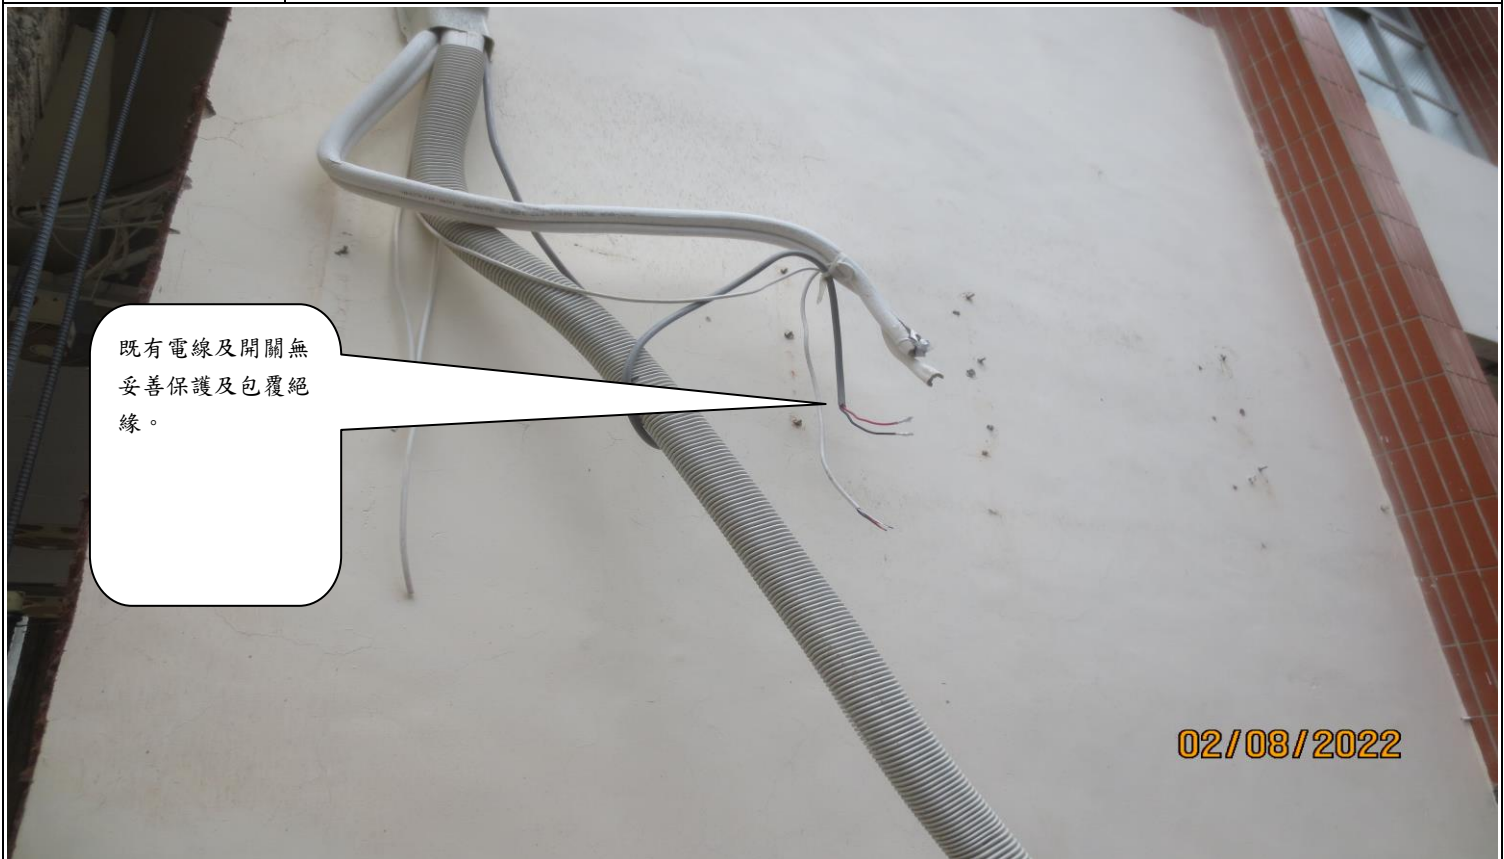
既有電線及開關無妥善保護及包覆絕緣。
