新竹縣政府工程查核代表照片表

拍攝日期：111.08.04

工程名稱：111 年度區域改善排水工程-關西鎮牛欄河河道堤岸工程(右岸)

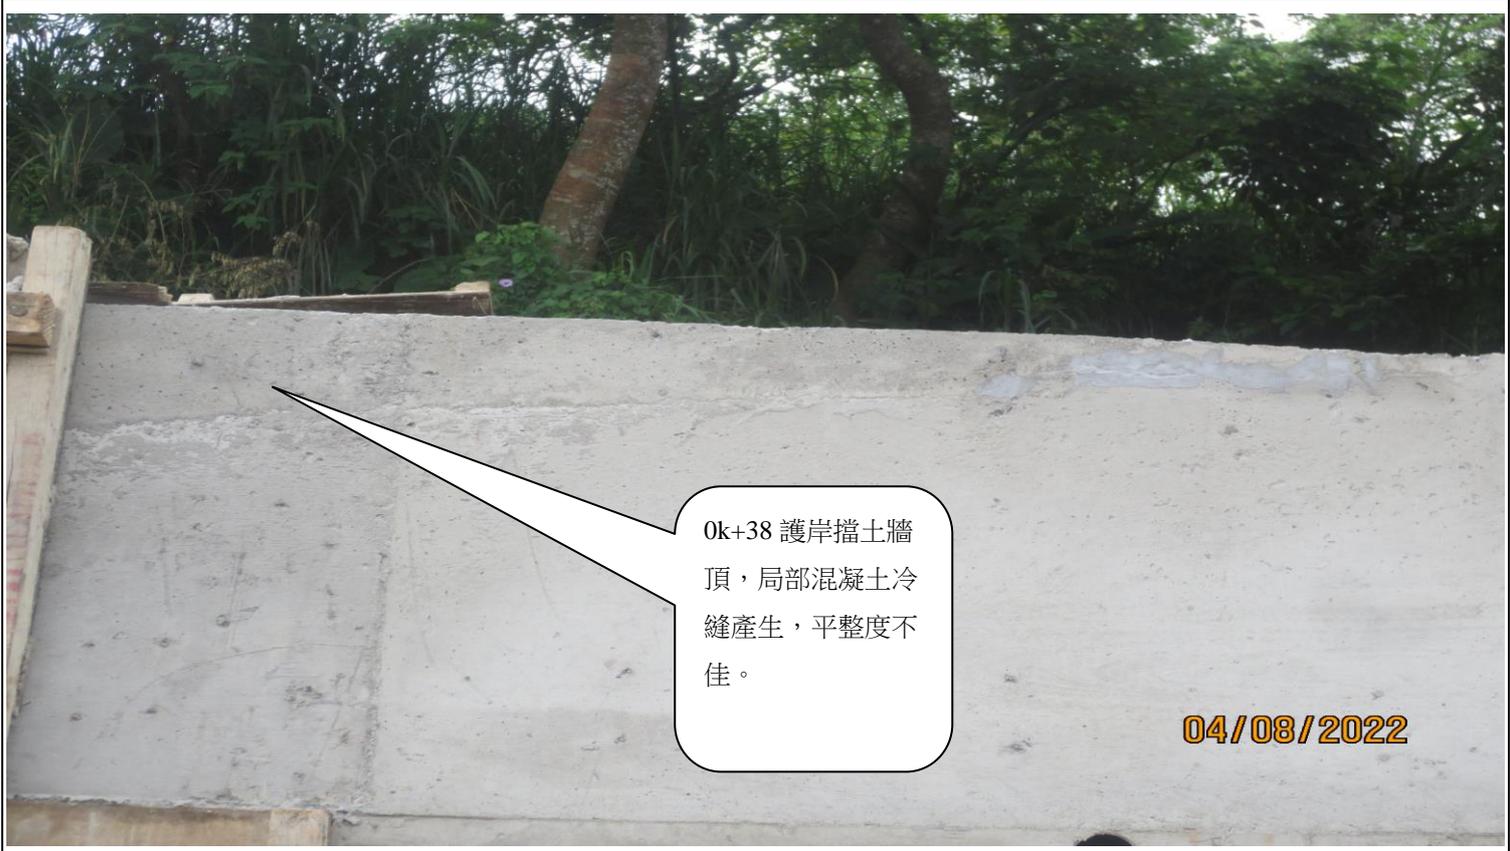
0k+38 護岸擋土牆頂，局部混凝土冷縫產生，平整度不佳。

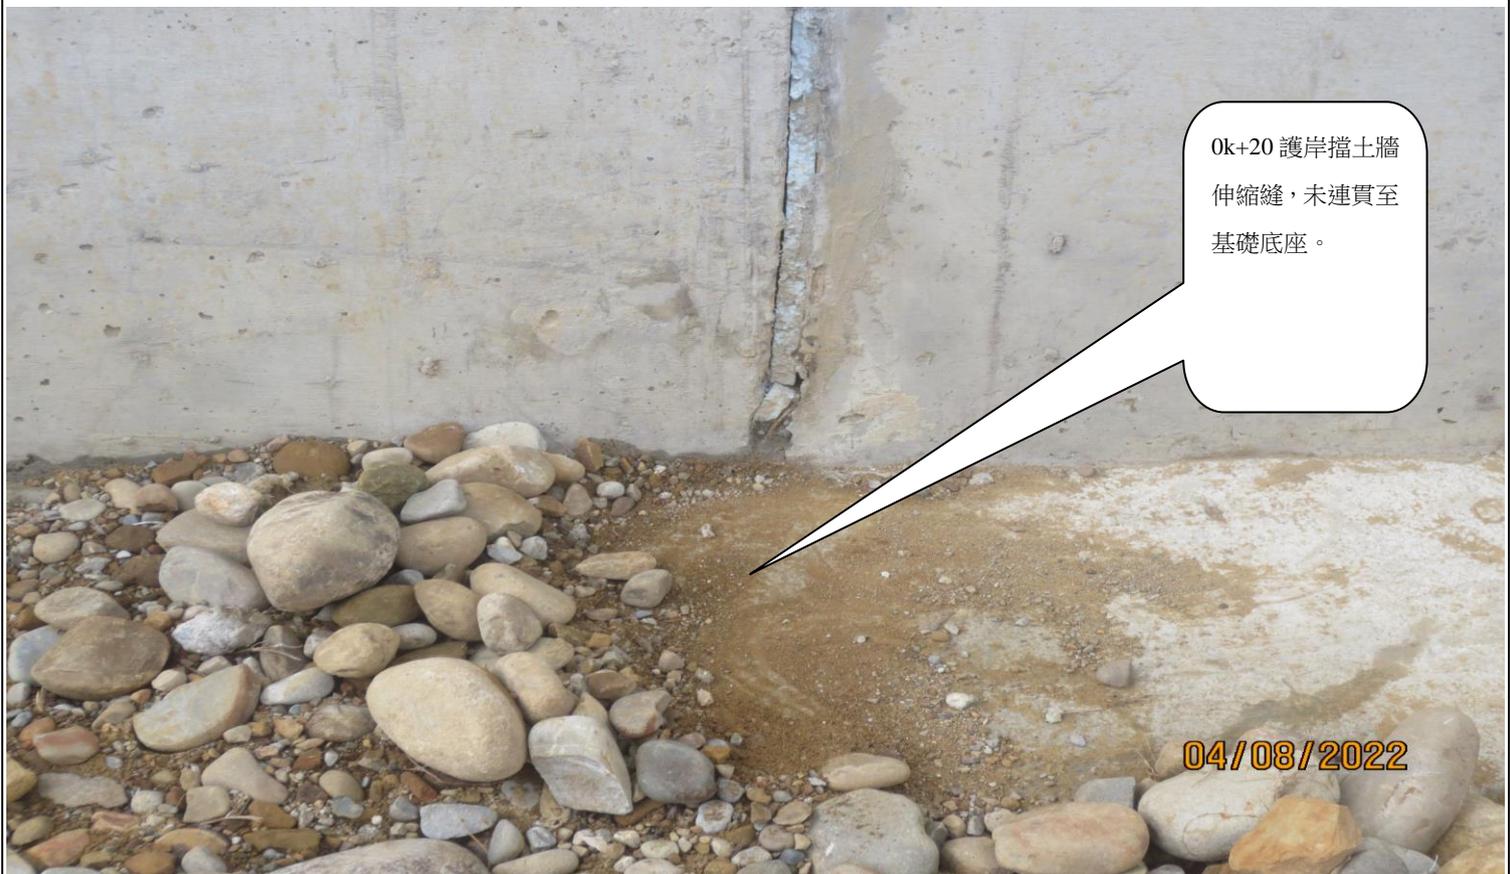
0k+20 護岸擋土牆伸縮縫，未連貫至基礎底座。

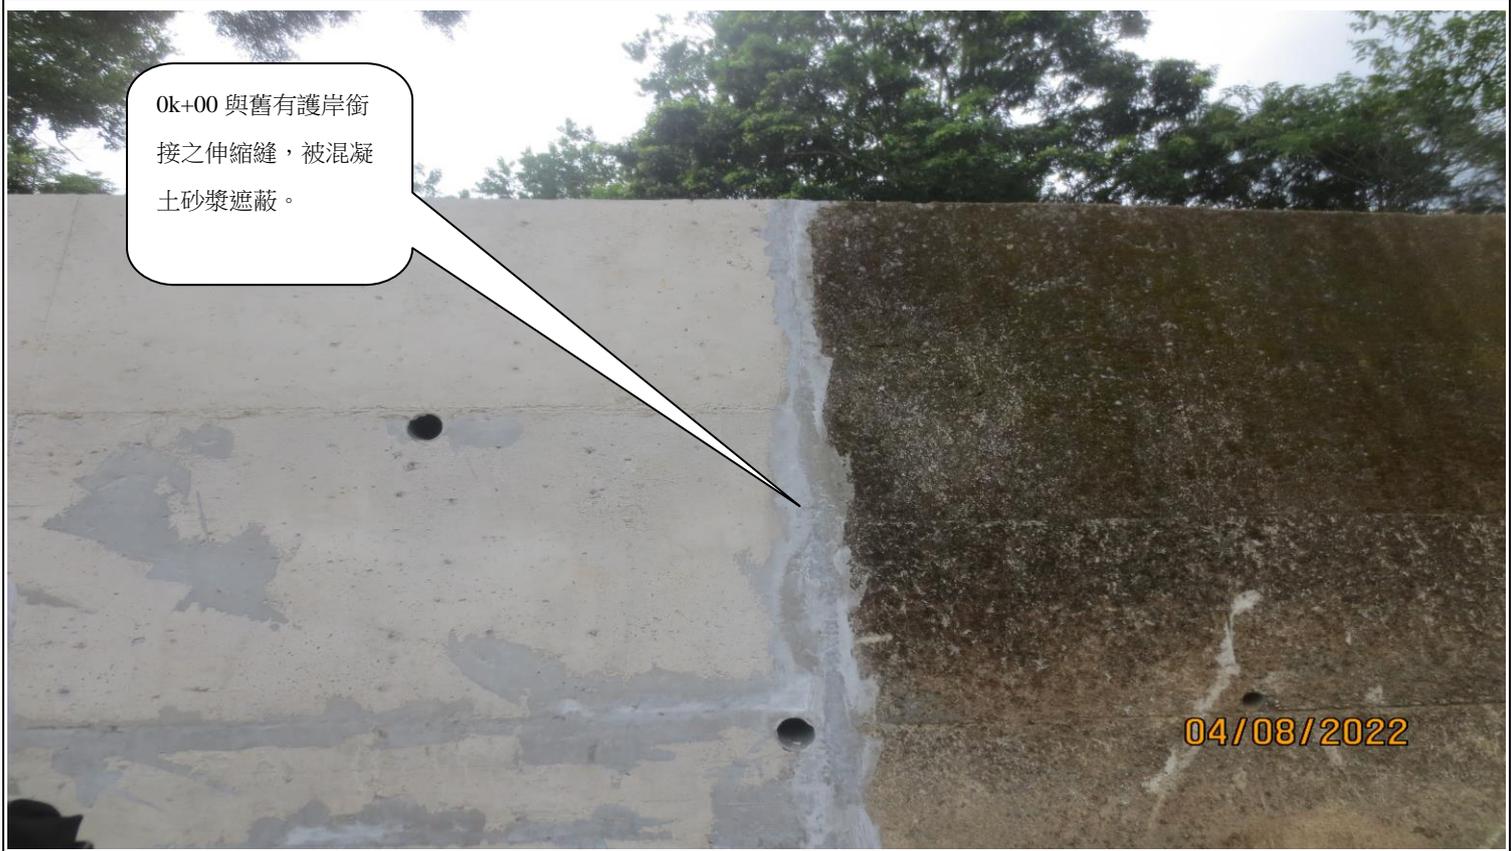
0k+00 與舊有護岸銜接之伸縮縫，被混凝土砂漿遮蔽。

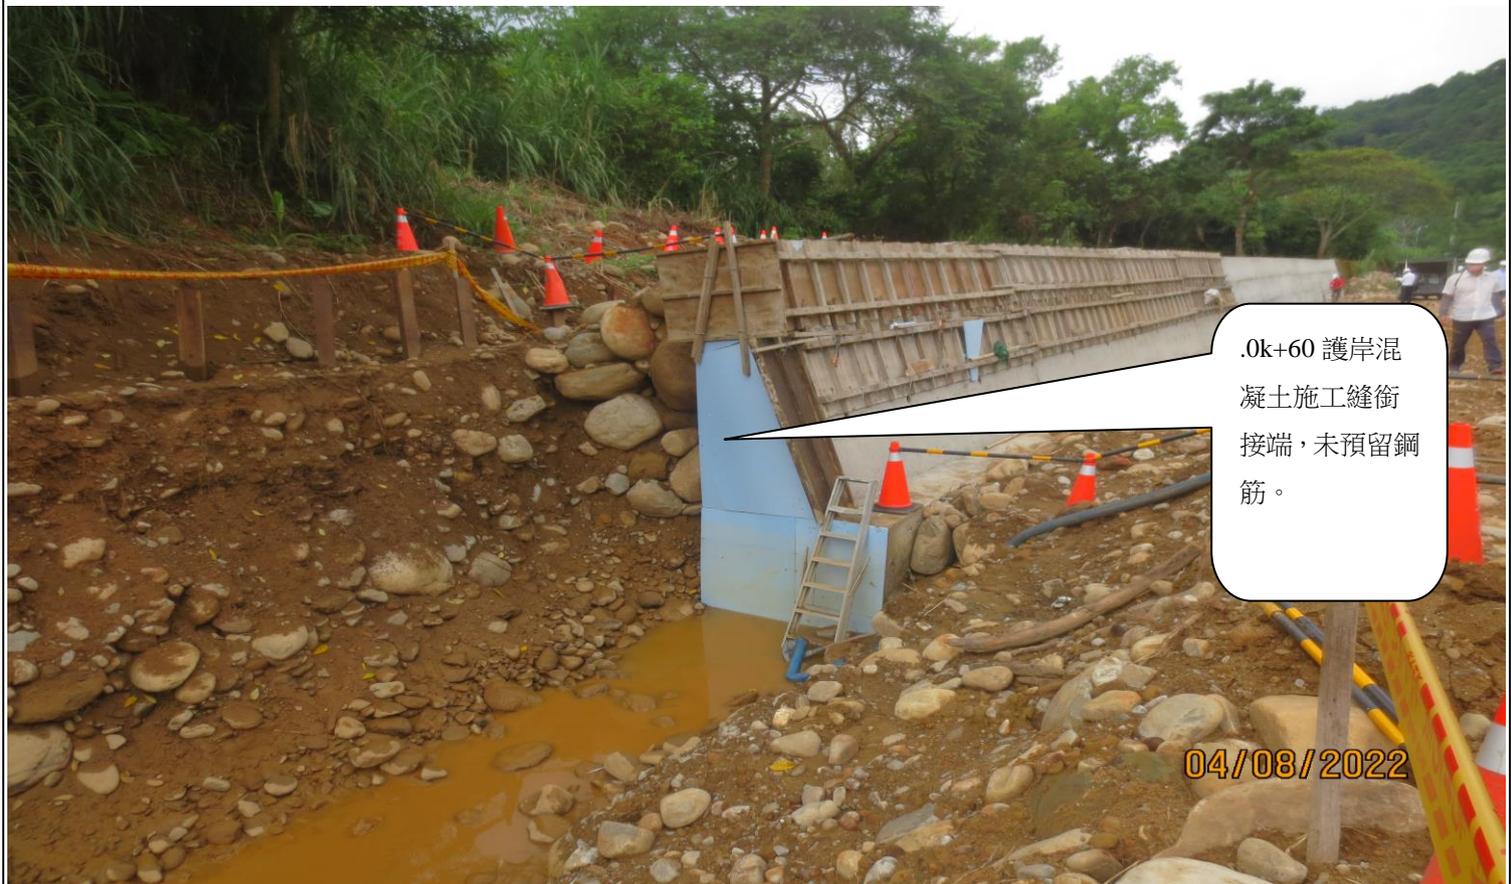
.0k+60 護岸混凝土施工縫銜接端，未預留鋼筋。

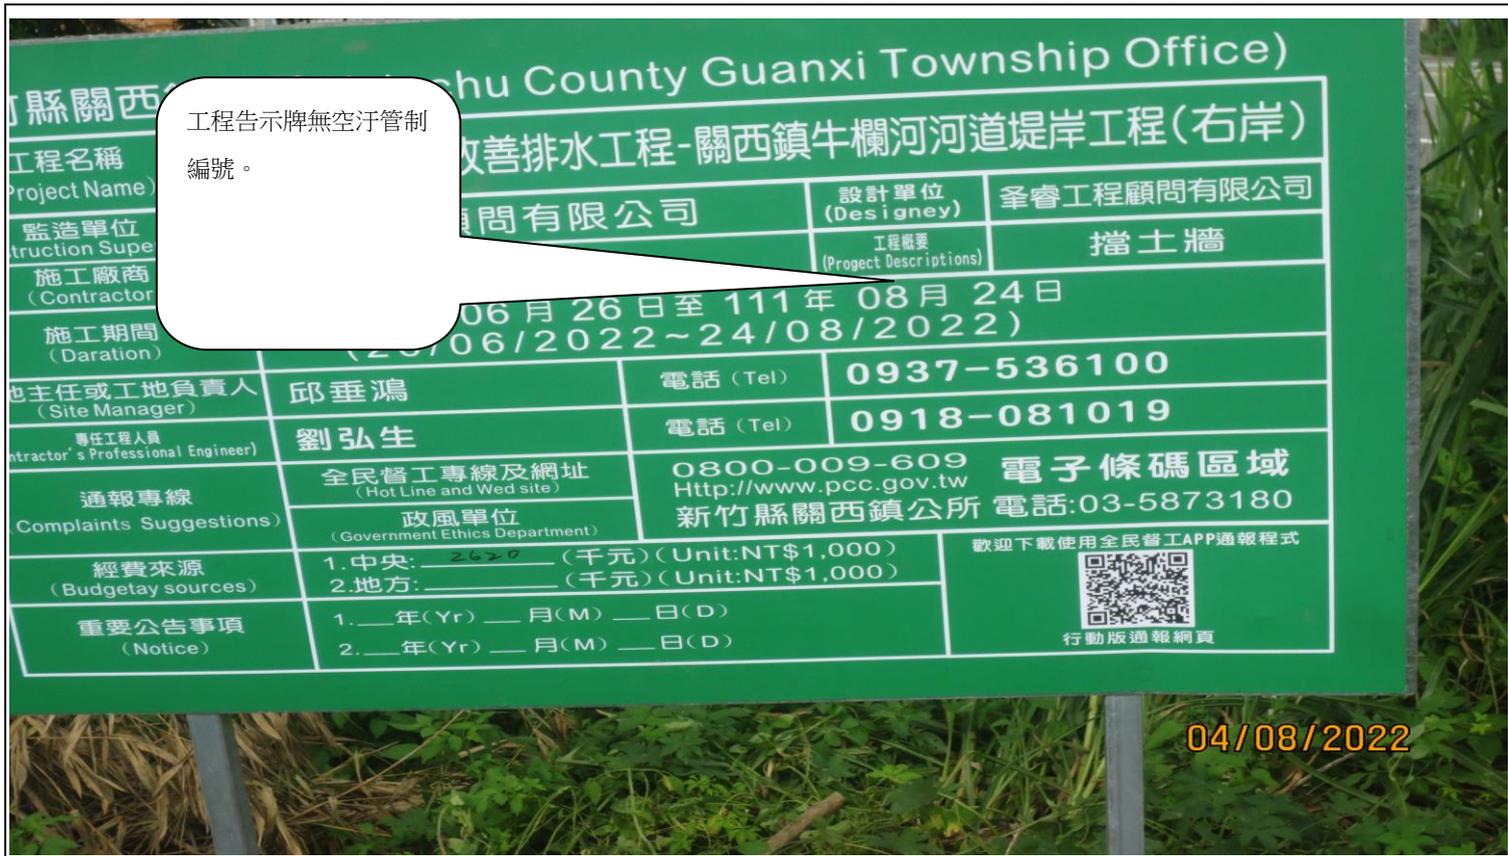
說明	工程告示牌無空汙管制編號。
----	---------------

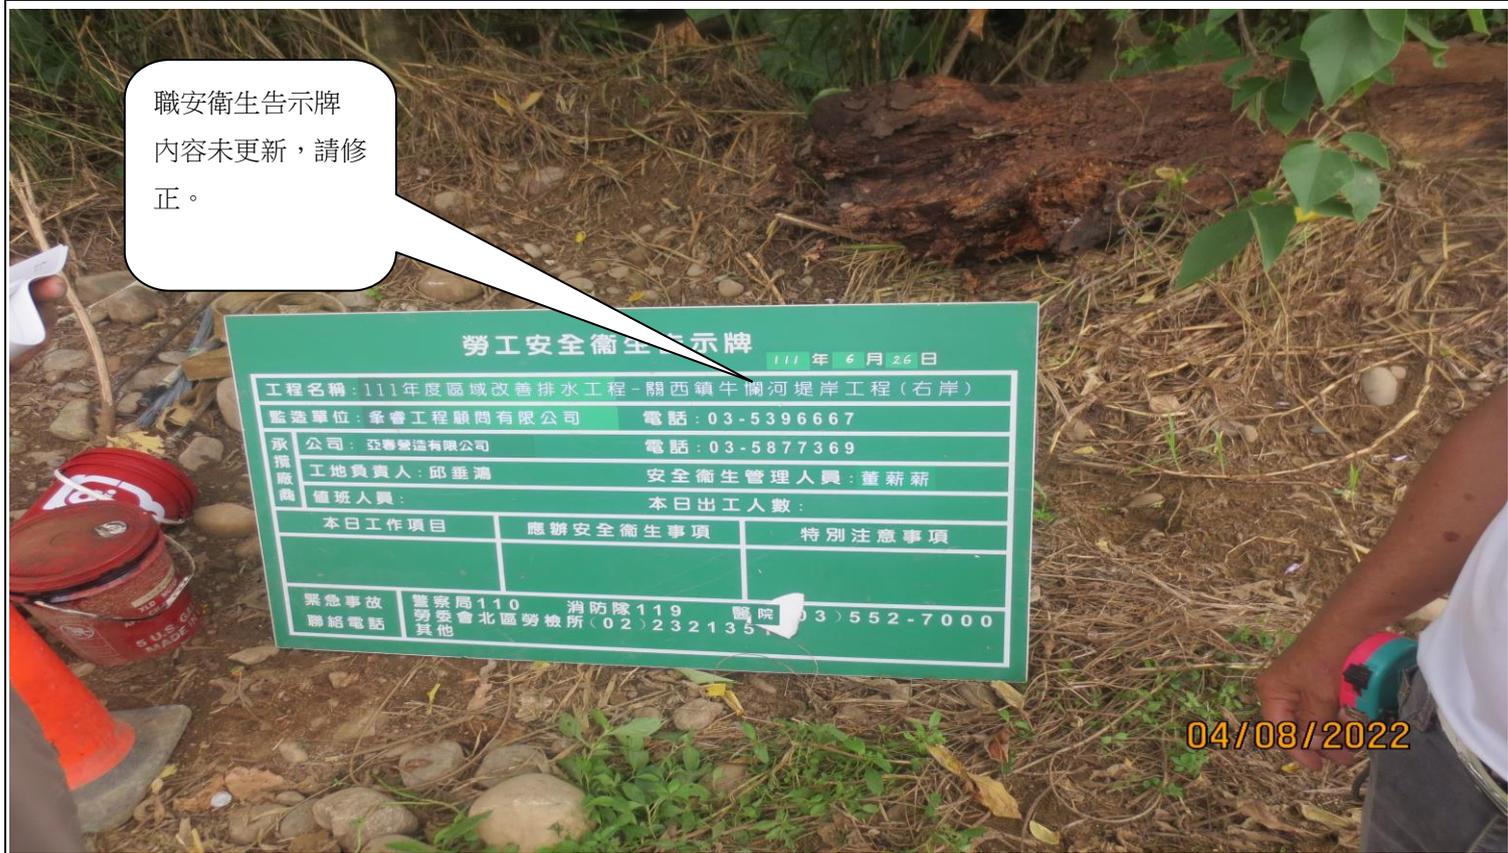
說明	職安衛生告示牌內容未更新，請修正。
----	-------------------
