## 新竹縣政府工程查核代表照片表

拍攝日期：111.08.10

工程名稱：頭重里高鐵橋下竹中至富榮街段連絡道興闢工程

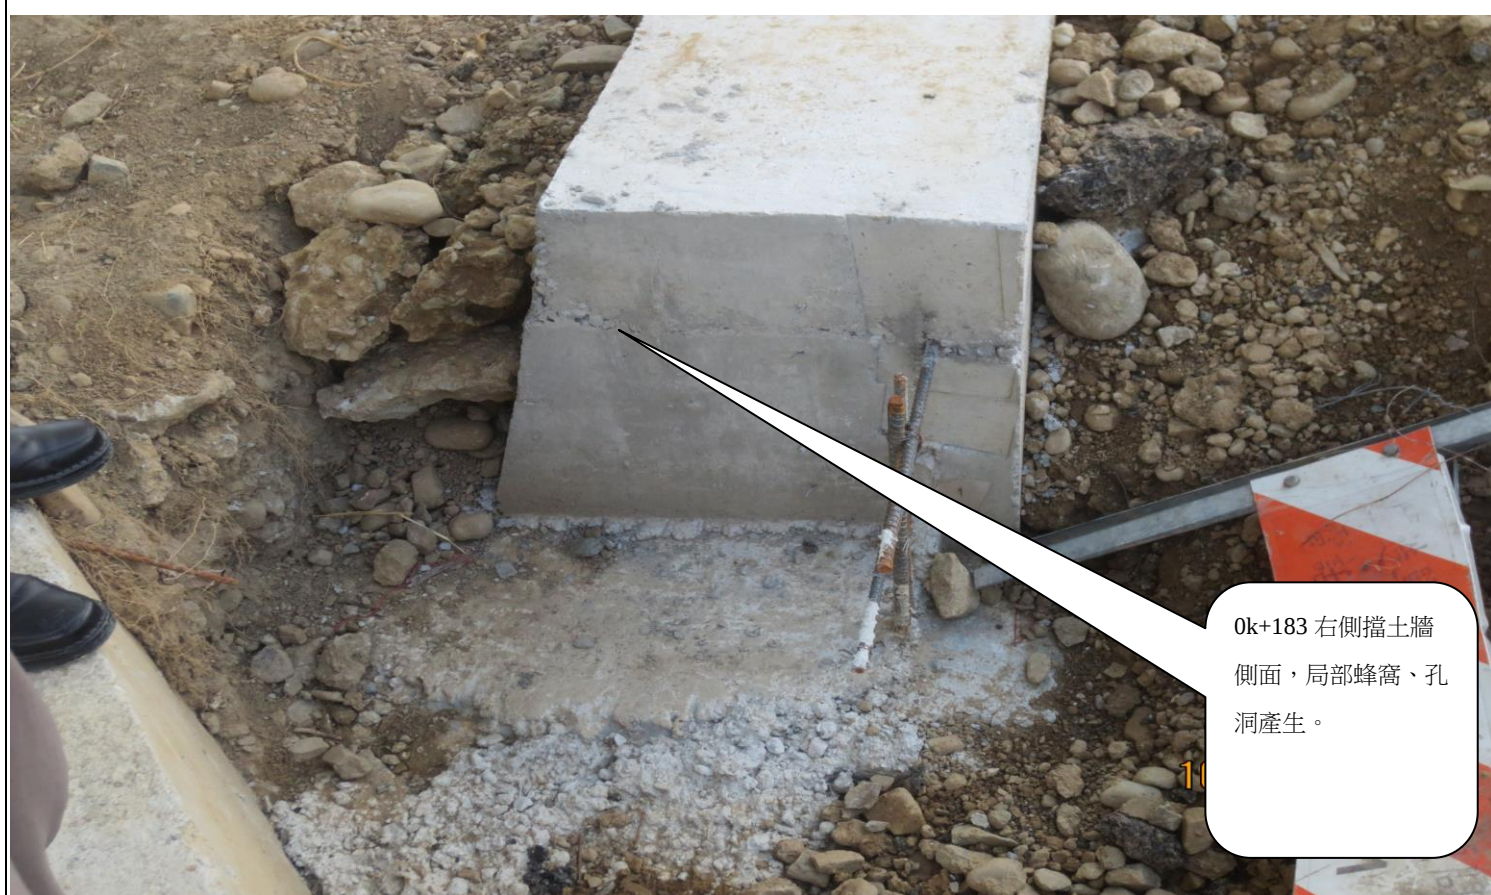
0k+183 右側擋土牆側面，局部蜂窩、孔洞產生。

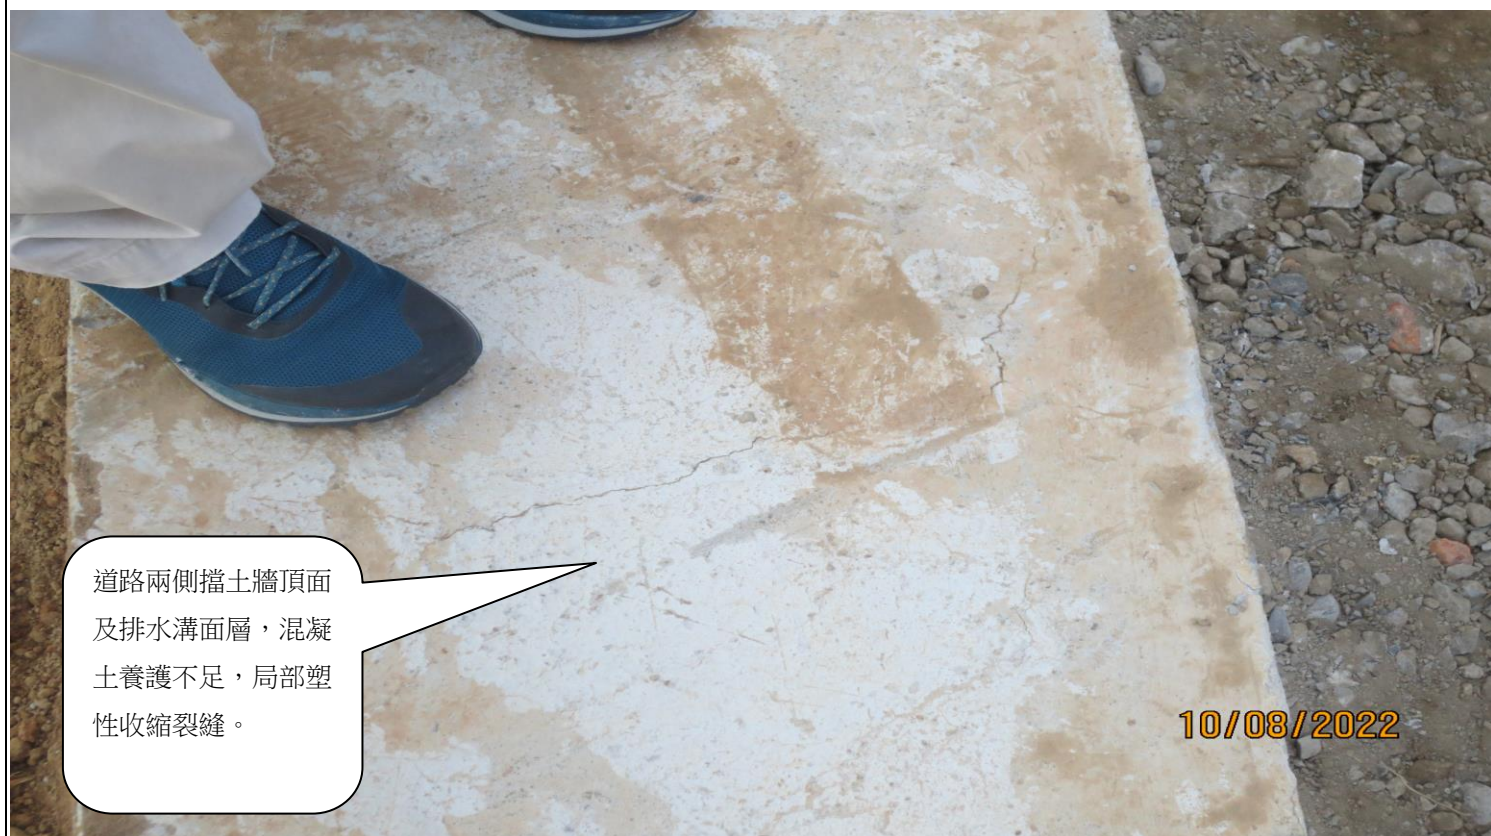
道路兩側擋土牆頂面及排水溝面層，混凝土養護不足，局部塑性收縮裂縫。

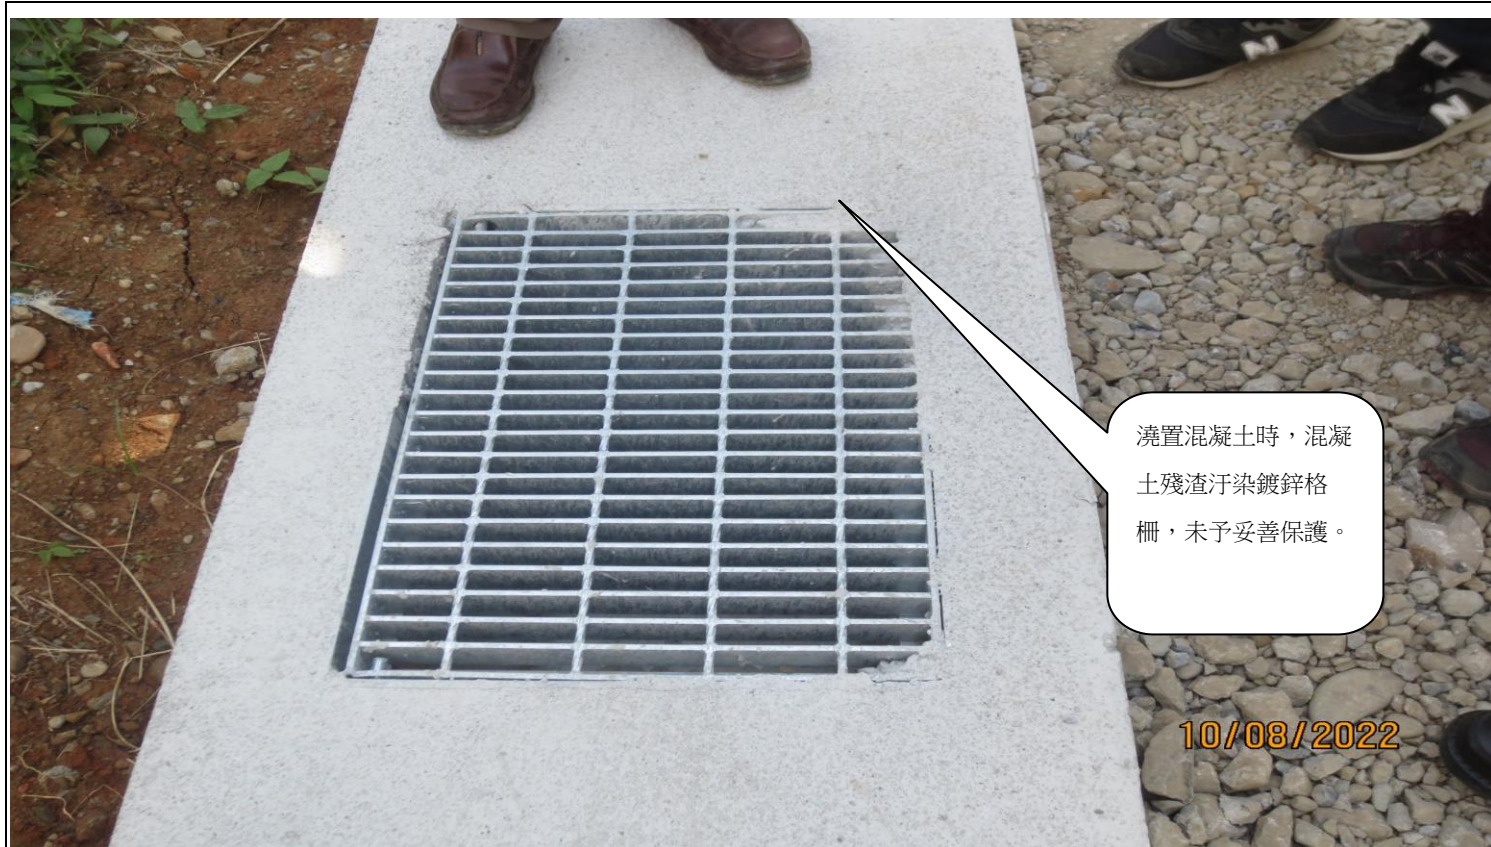
澆置混凝土時，混凝土殘渣汙染鍍鋅格柵，未予妥善保護。

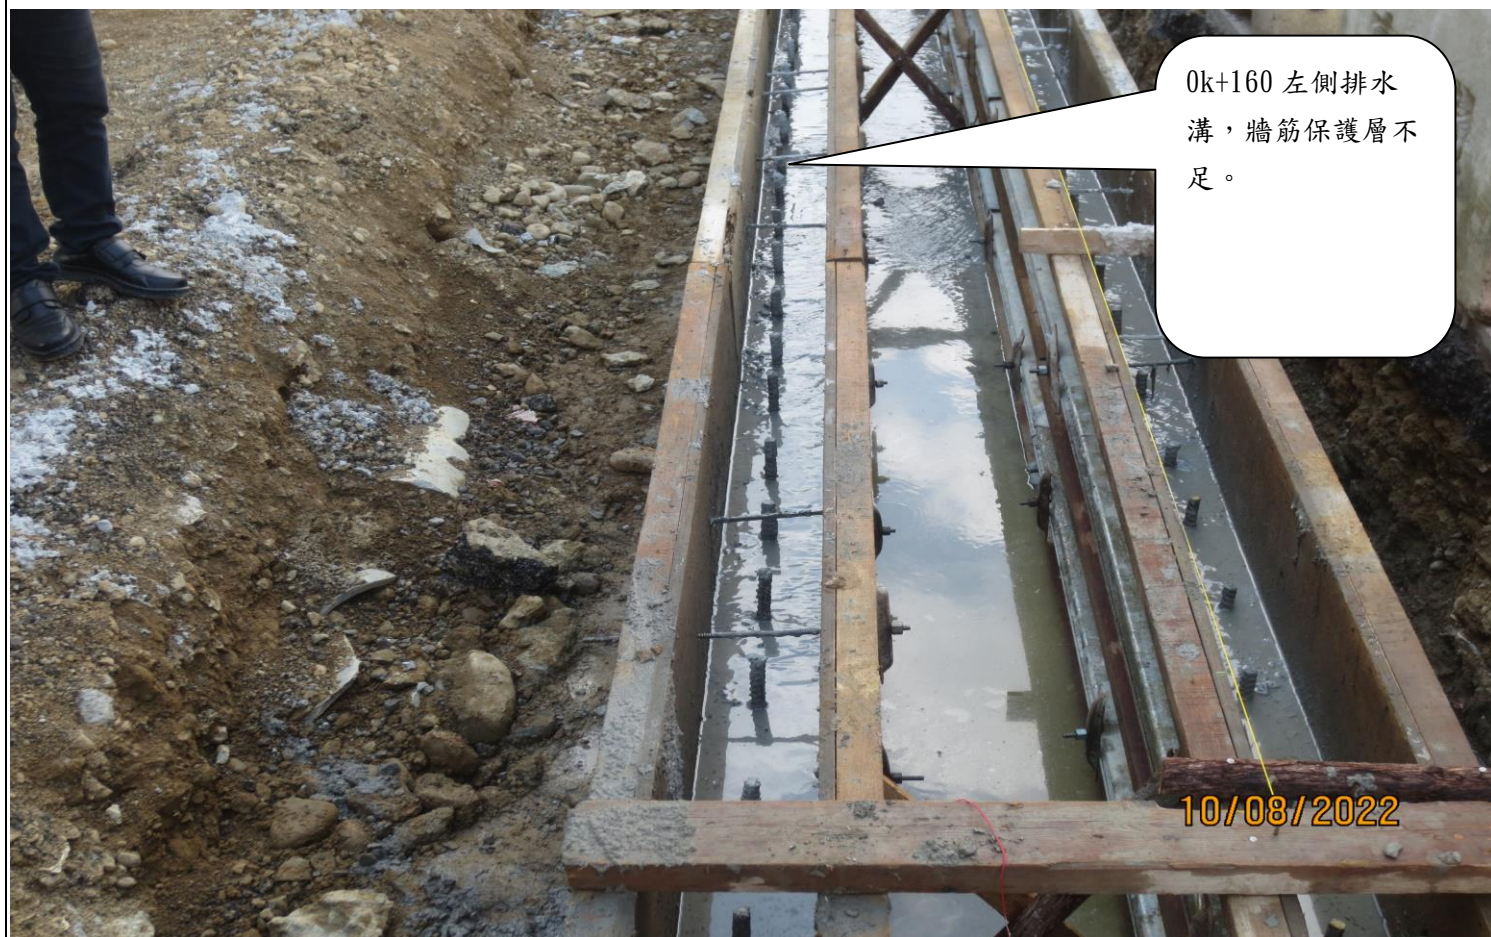
0k+160 左側排水溝，牆筋保護層不足。

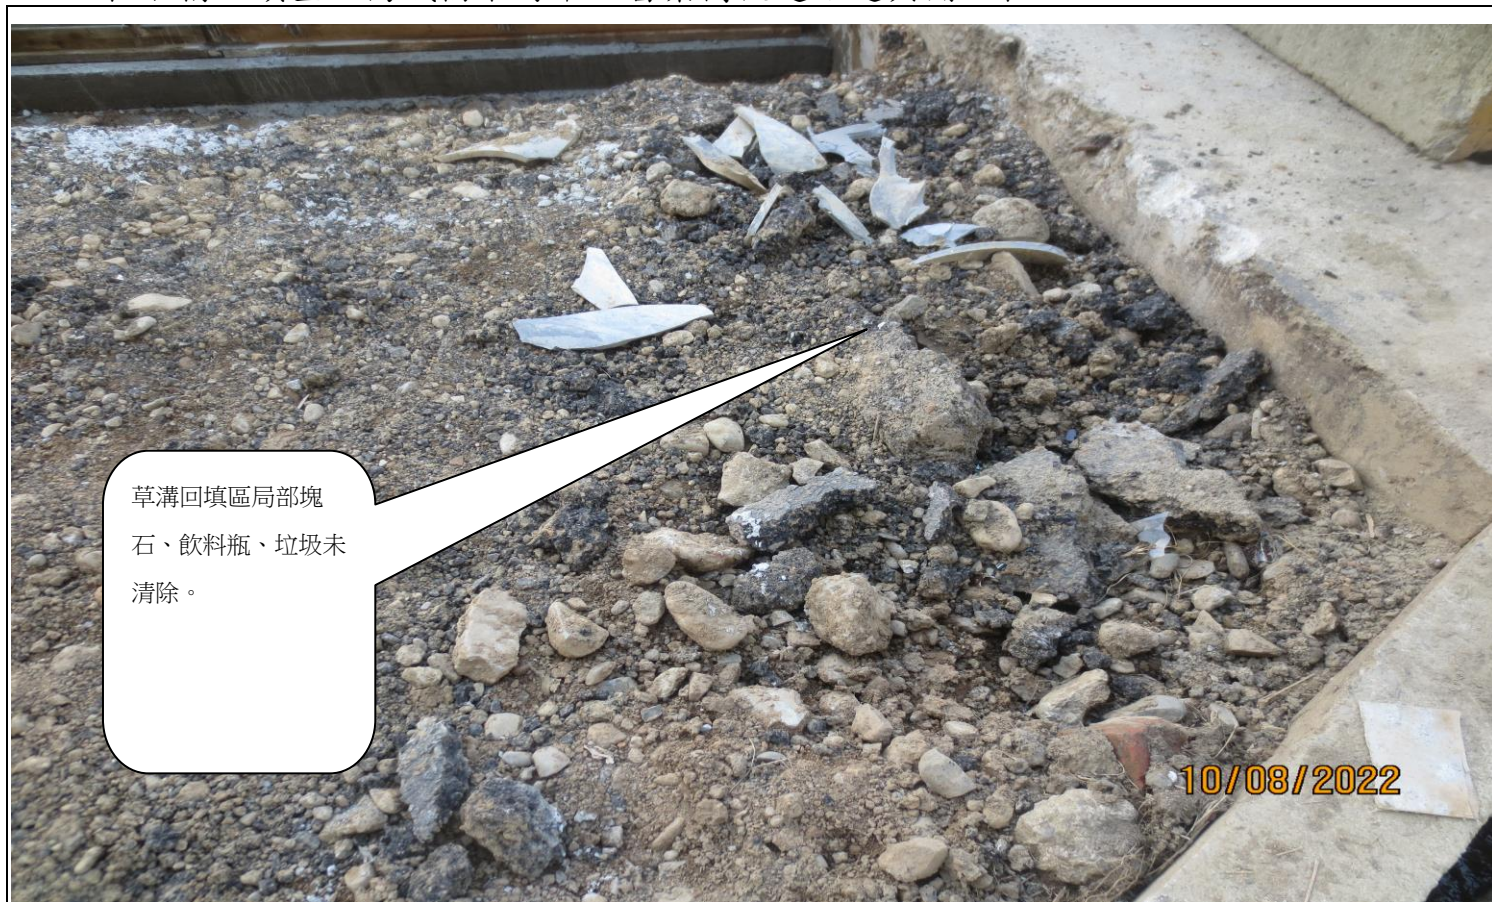
草溝回填區局部塊石、飲料瓶、垃圾未清除。

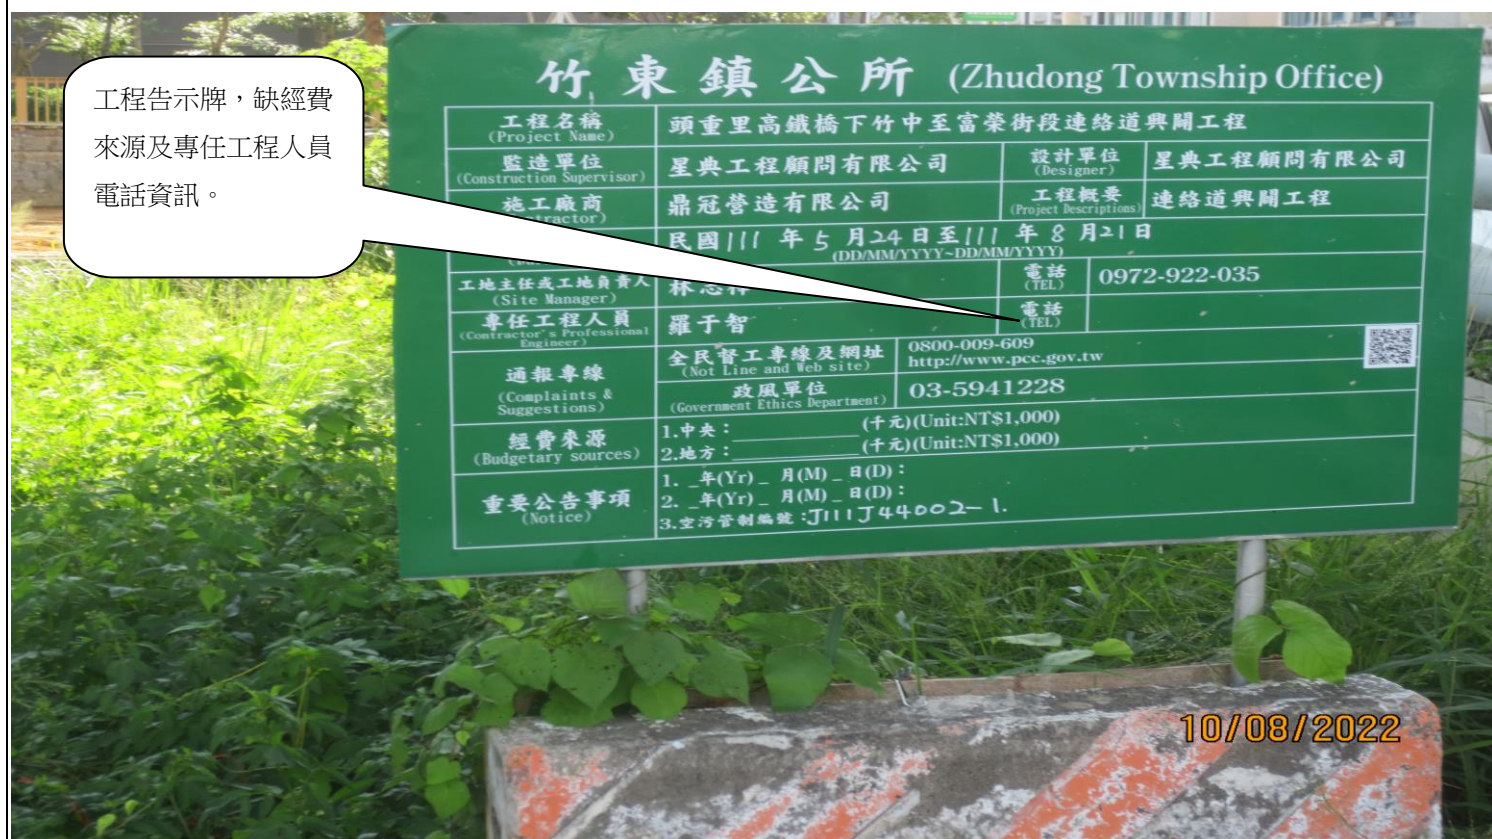
工程告示牌，缺經費來源及專任工程人員電話資訊。

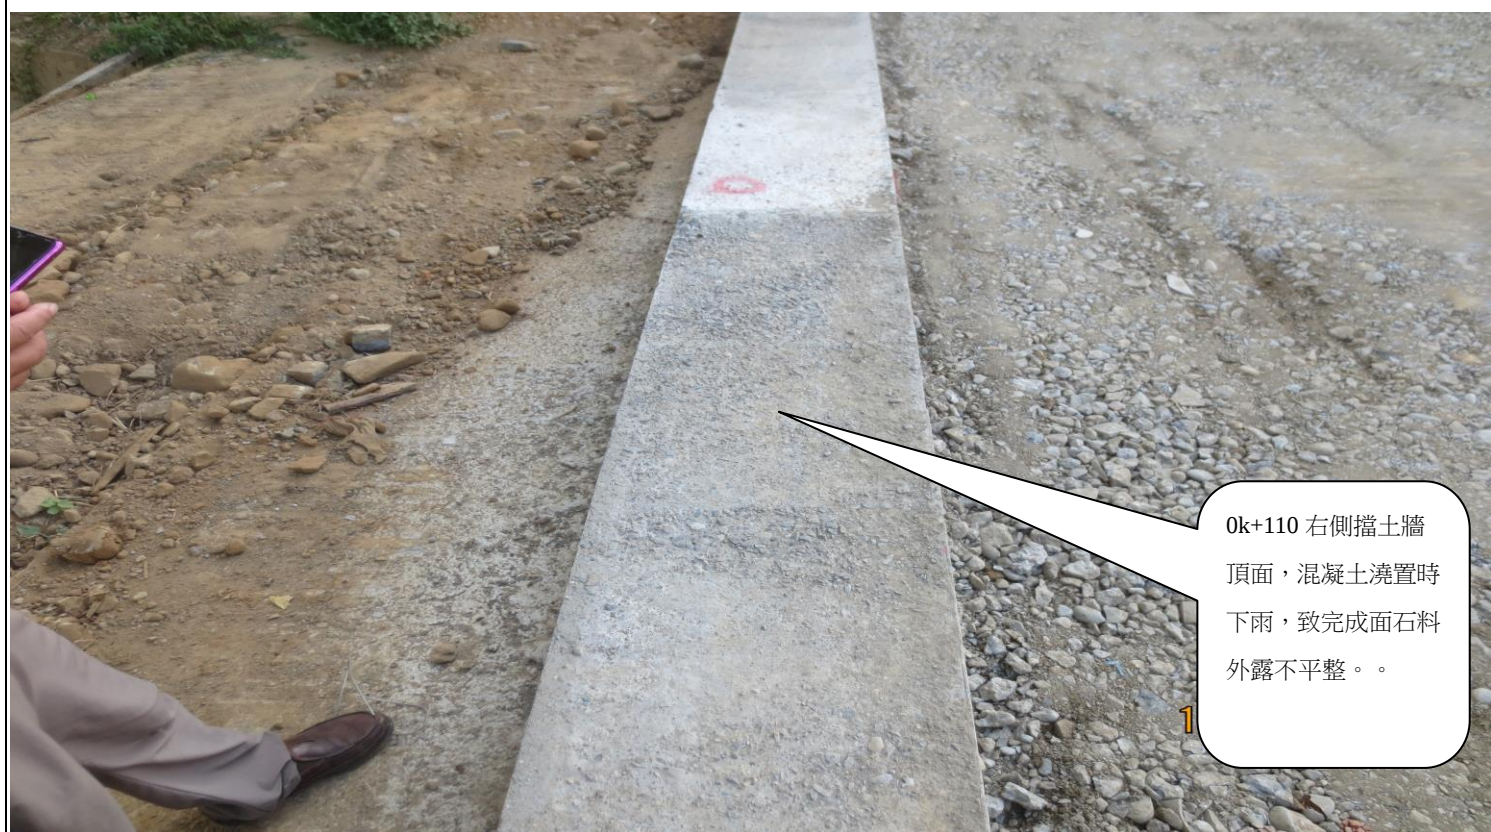
0k+110 右側擋土牆頂面，混凝土澆置時下雨，致完成面石料外露不平整。。

0k+110 右側擋土牆頂面，混凝土澆置時下雨，致完成面石料外露不平整。

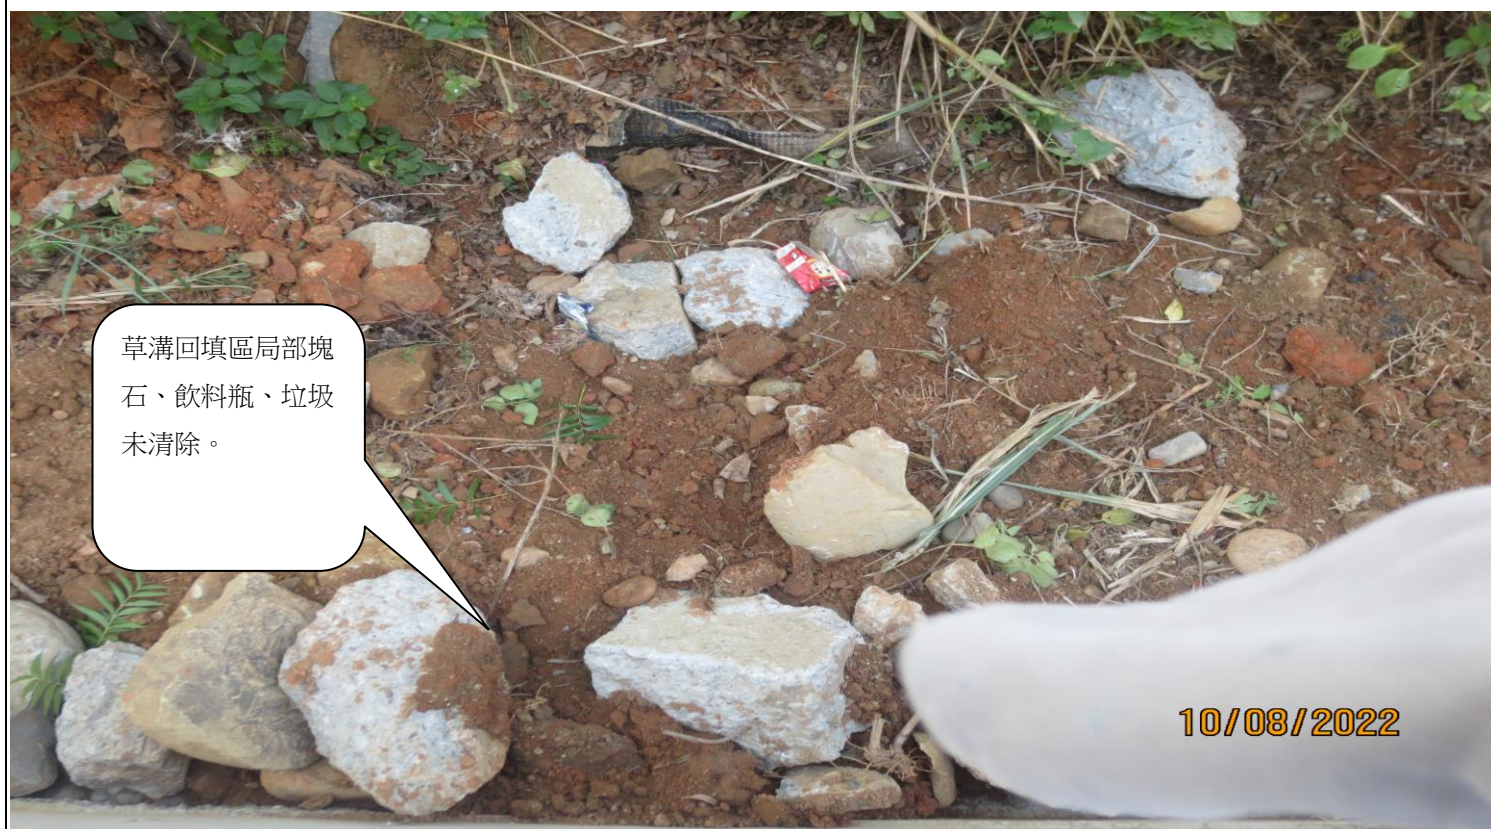
草溝回填區局部塊石、飲料瓶、垃圾未清除。
