## 新竹縣政府工程查核代表照片表

拍攝日期：111.08.12

工程名稱：109 年度老舊校舍整建工程

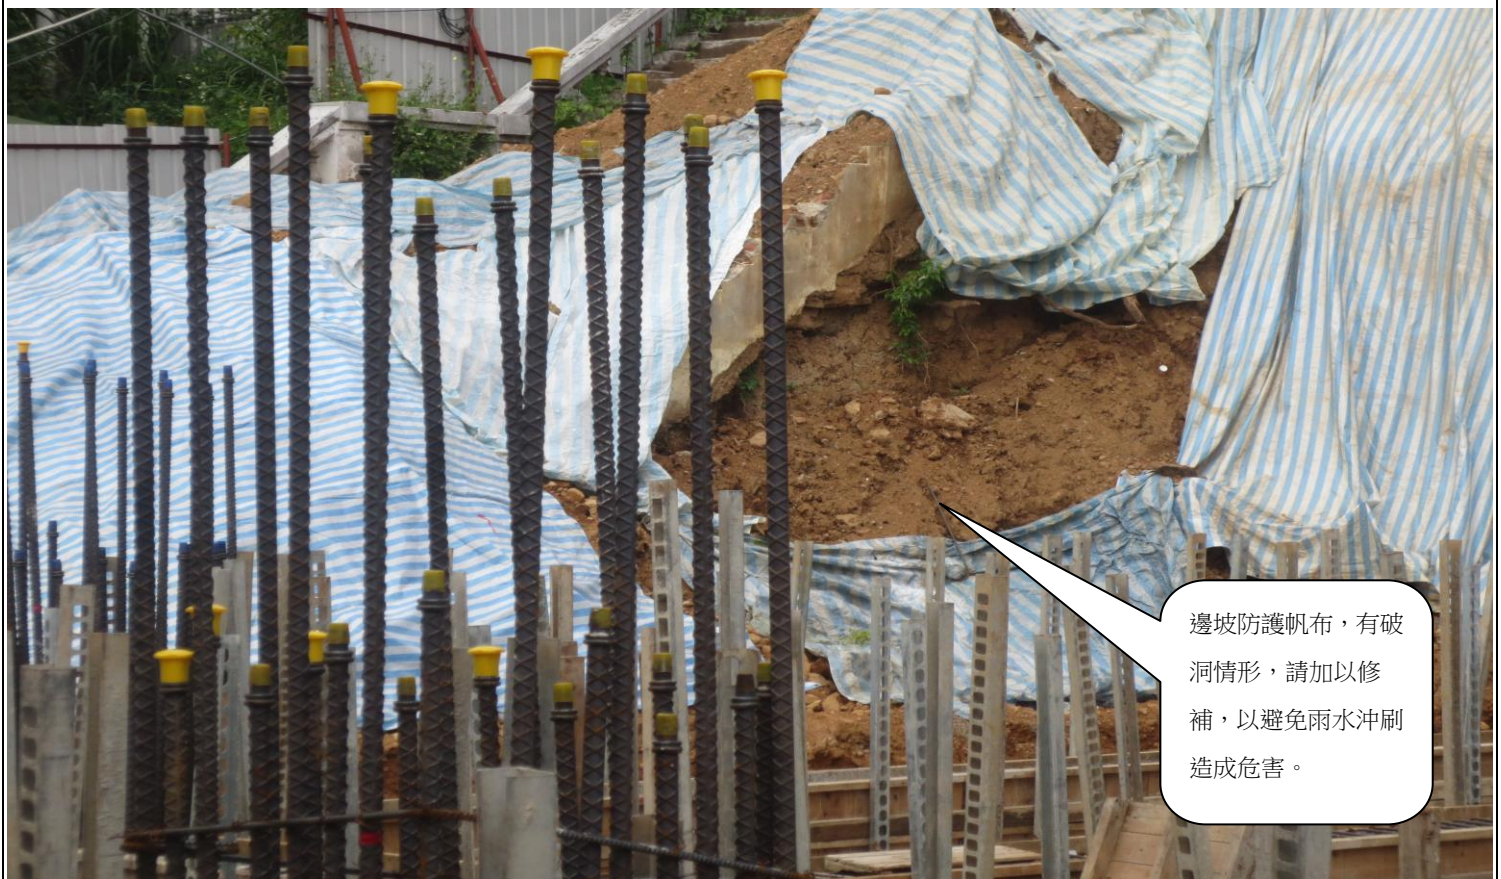
邊坡防護帆布，有破洞情形，請加以修補，以避免雨水沖刷造成危害。

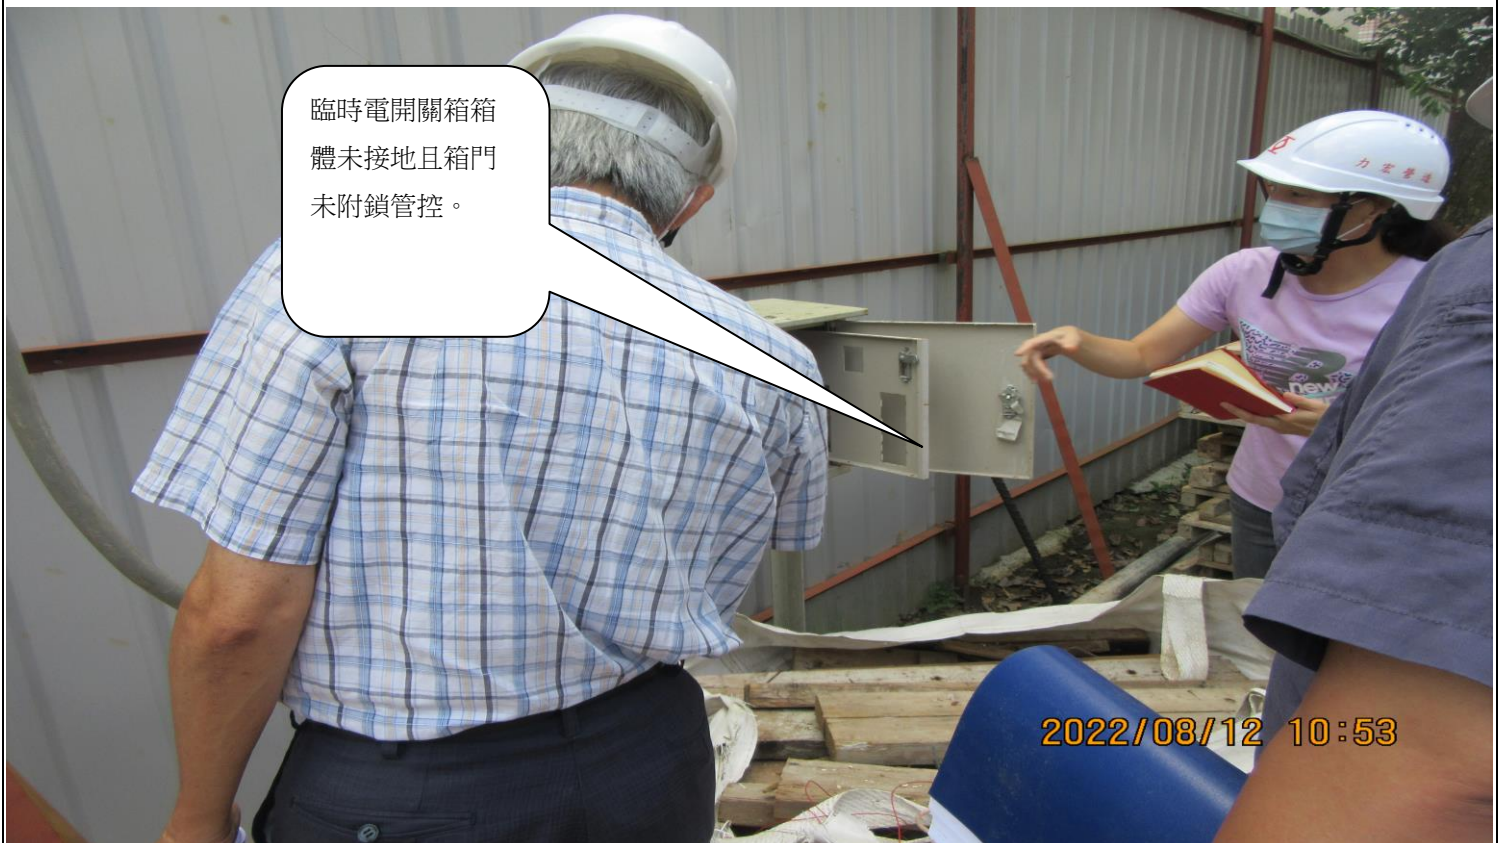
臨時電開關箱箱體未接地且箱門未附鎖管控。

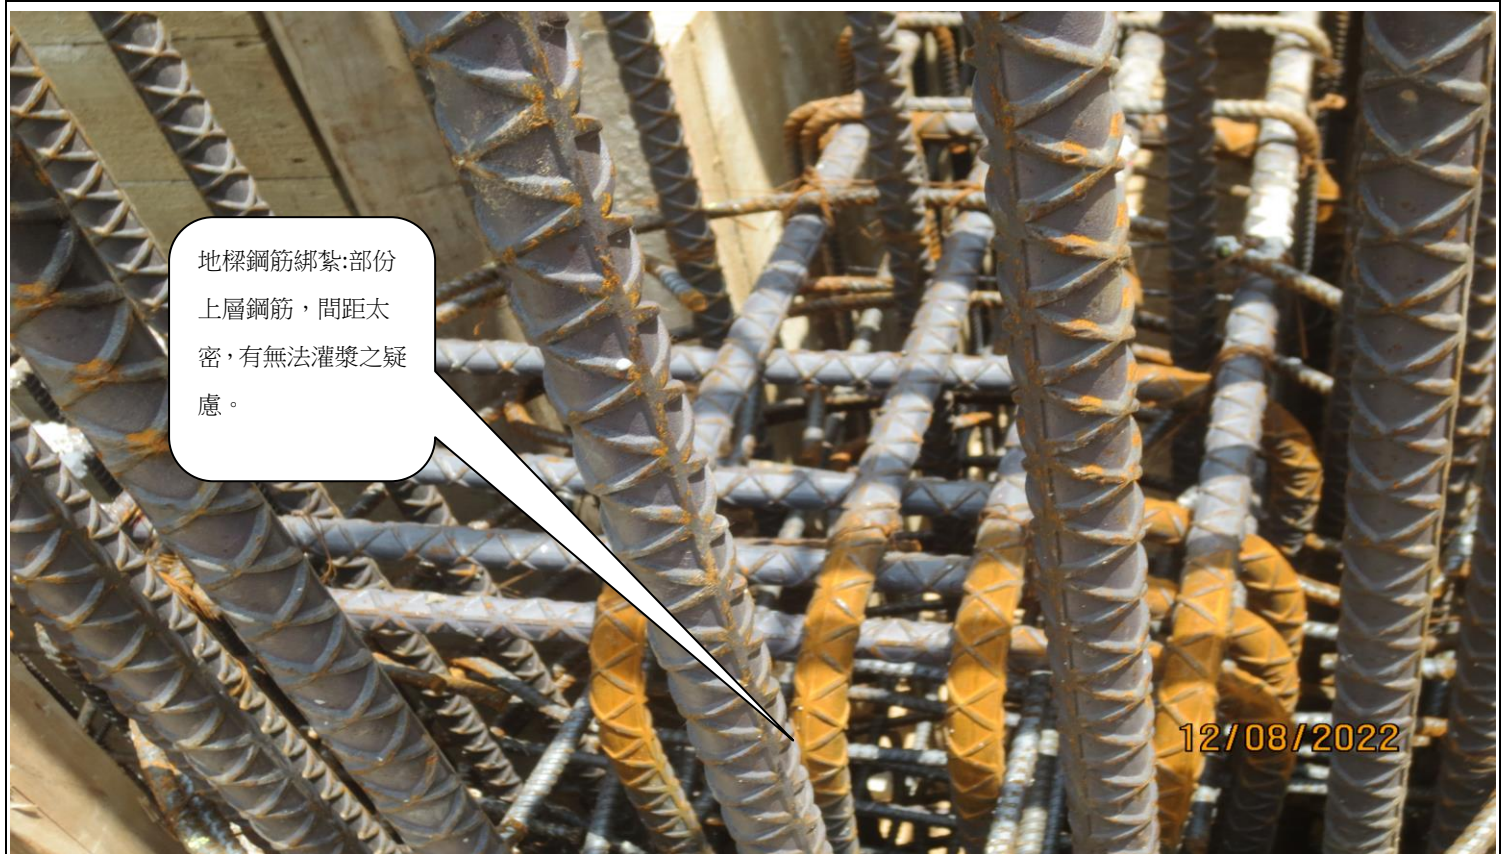
地樑鋼筋綁紮:部份  
上層鋼筋，間距太  
密，有無法灌漿之疑  
慮。

地樑鋼筋綁紮:部份上層鋼筋，間距太密，有無法灌漿之疑慮。

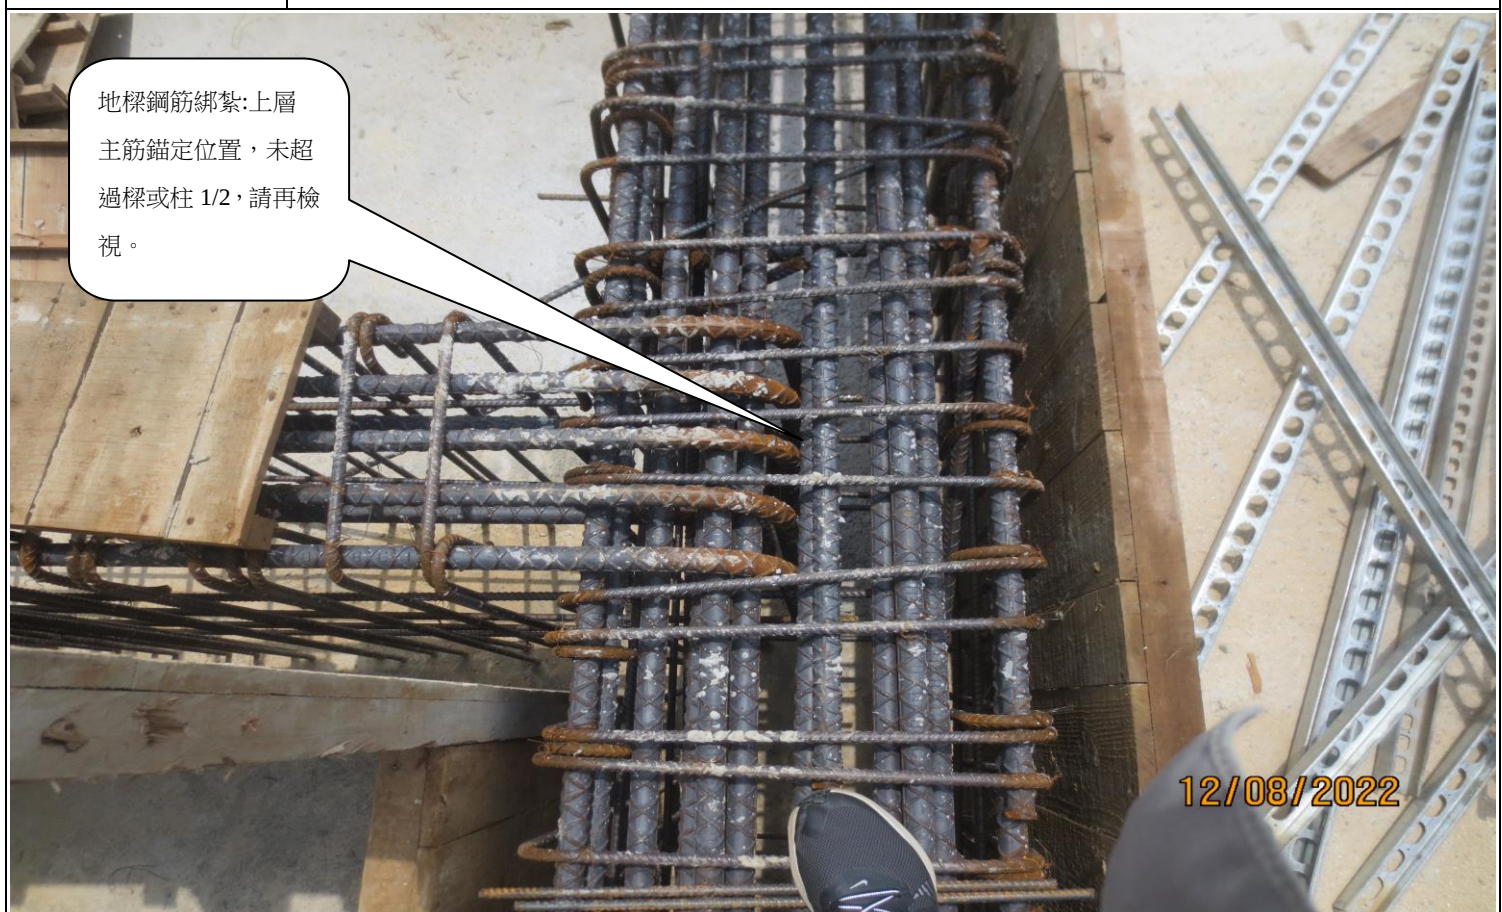
地樑鋼筋綁紮:上層  
主筋錨定位置，未超  
過樑或柱 1/2，請再檢  
視。

地樑鋼筋綁紮:上層主筋錨定位置，未超過樑或柱 1/2，請再檢視。

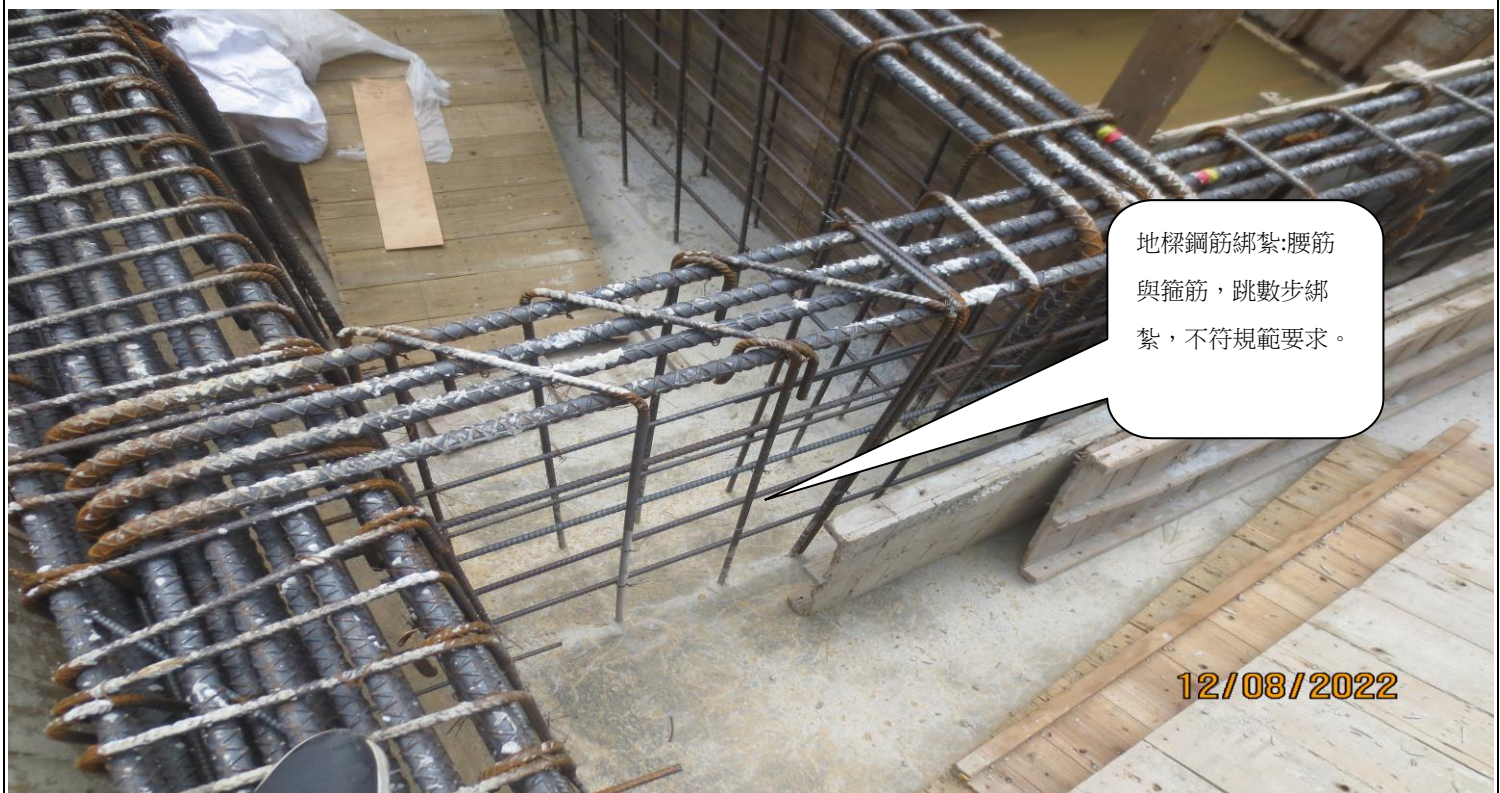
地樑鋼筋綁紮:腰筋與箍筋，跳數步綁紮，不符规范要求。

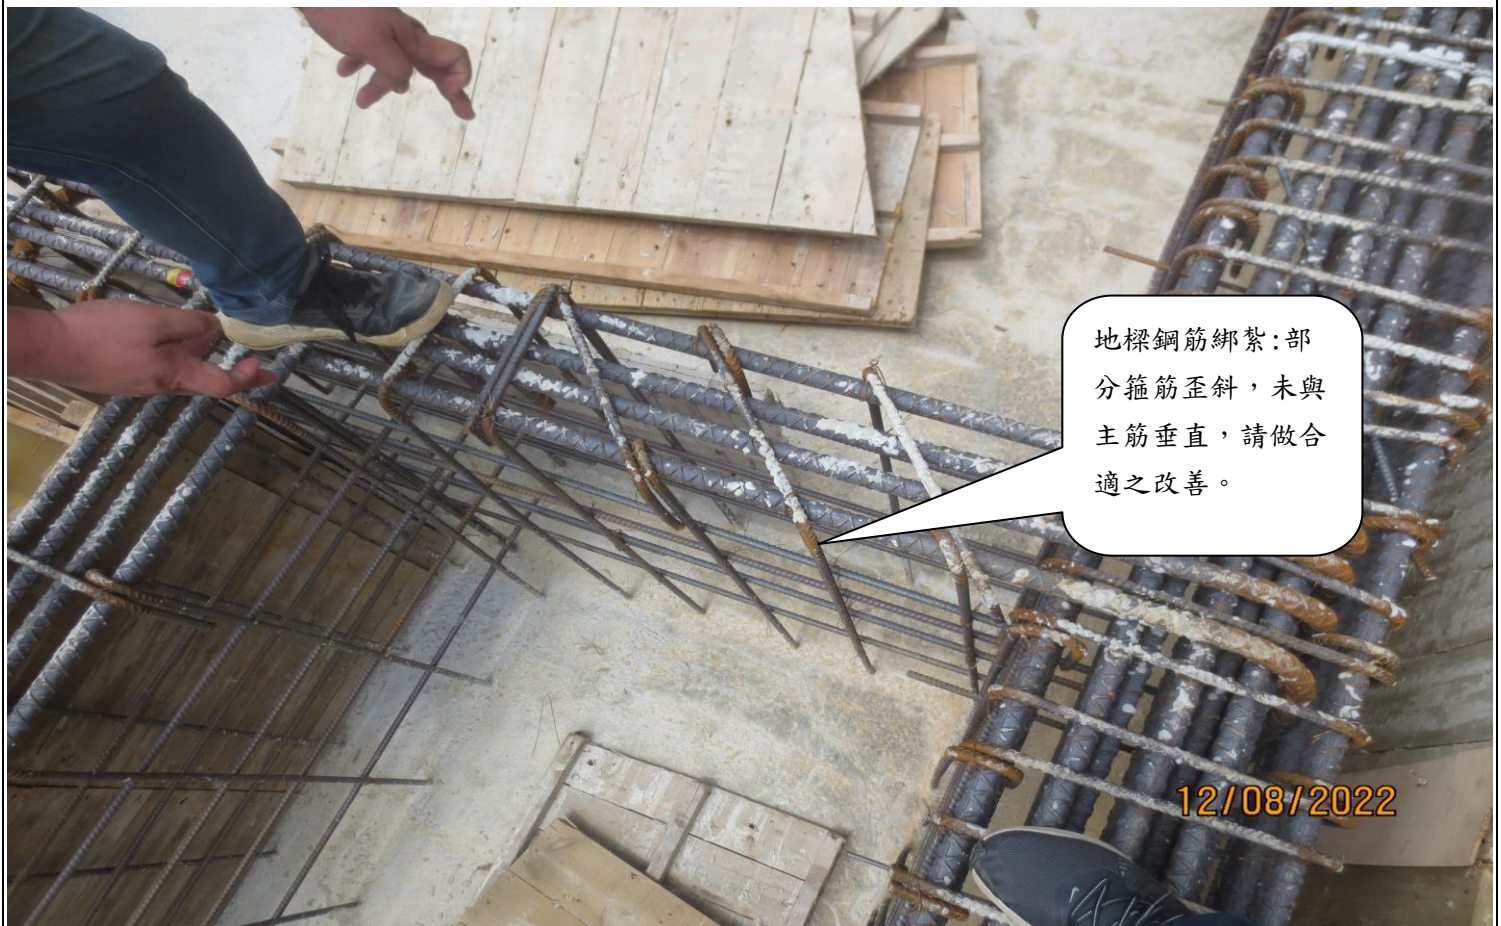
地樑鋼筋綁紮:部分箍筋歪斜，未與主筋垂直，請做合適之改善。

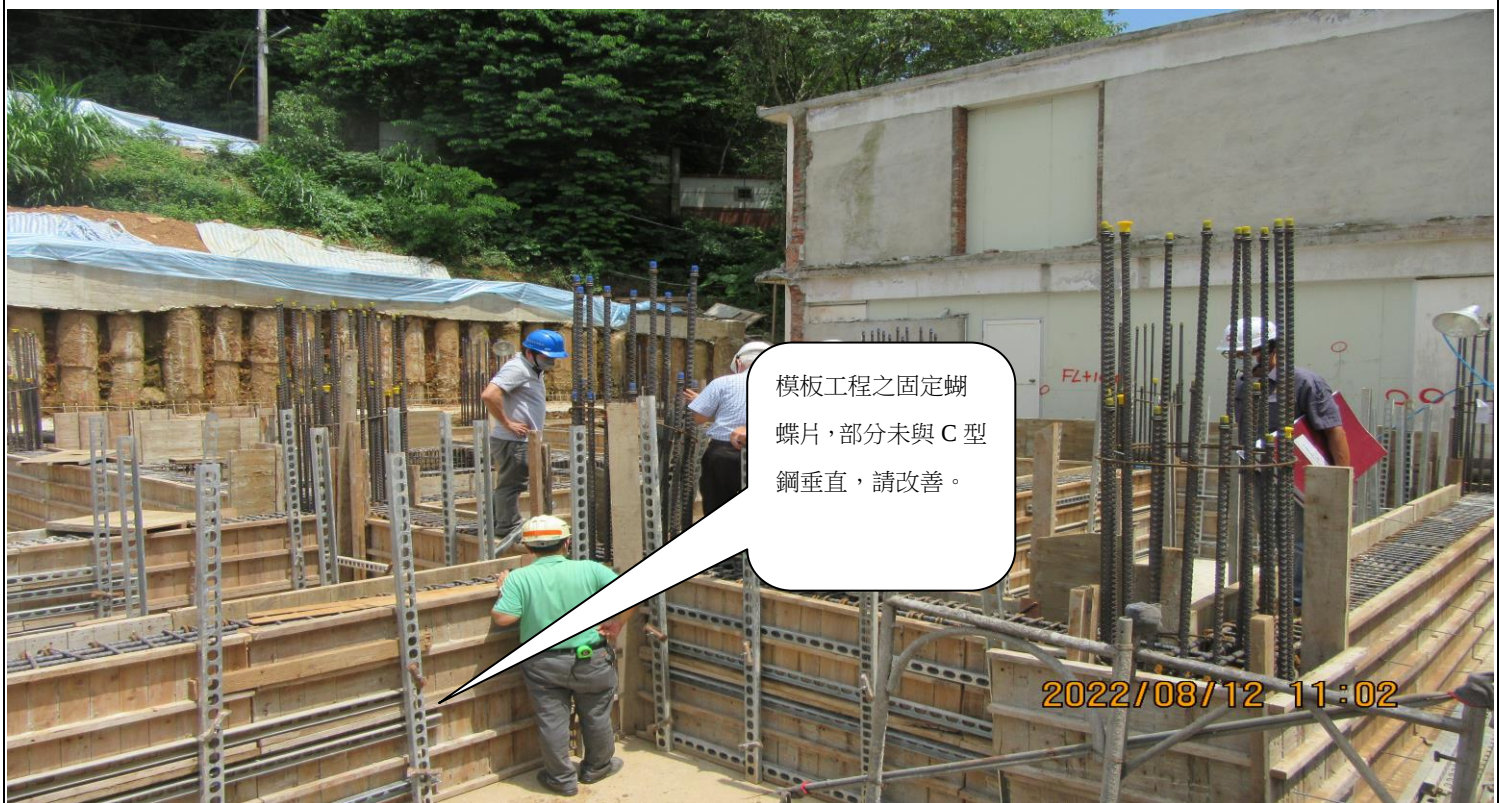
模板工程之固定蝴蝶片，部分未與 C 型鋼垂直，請改善。

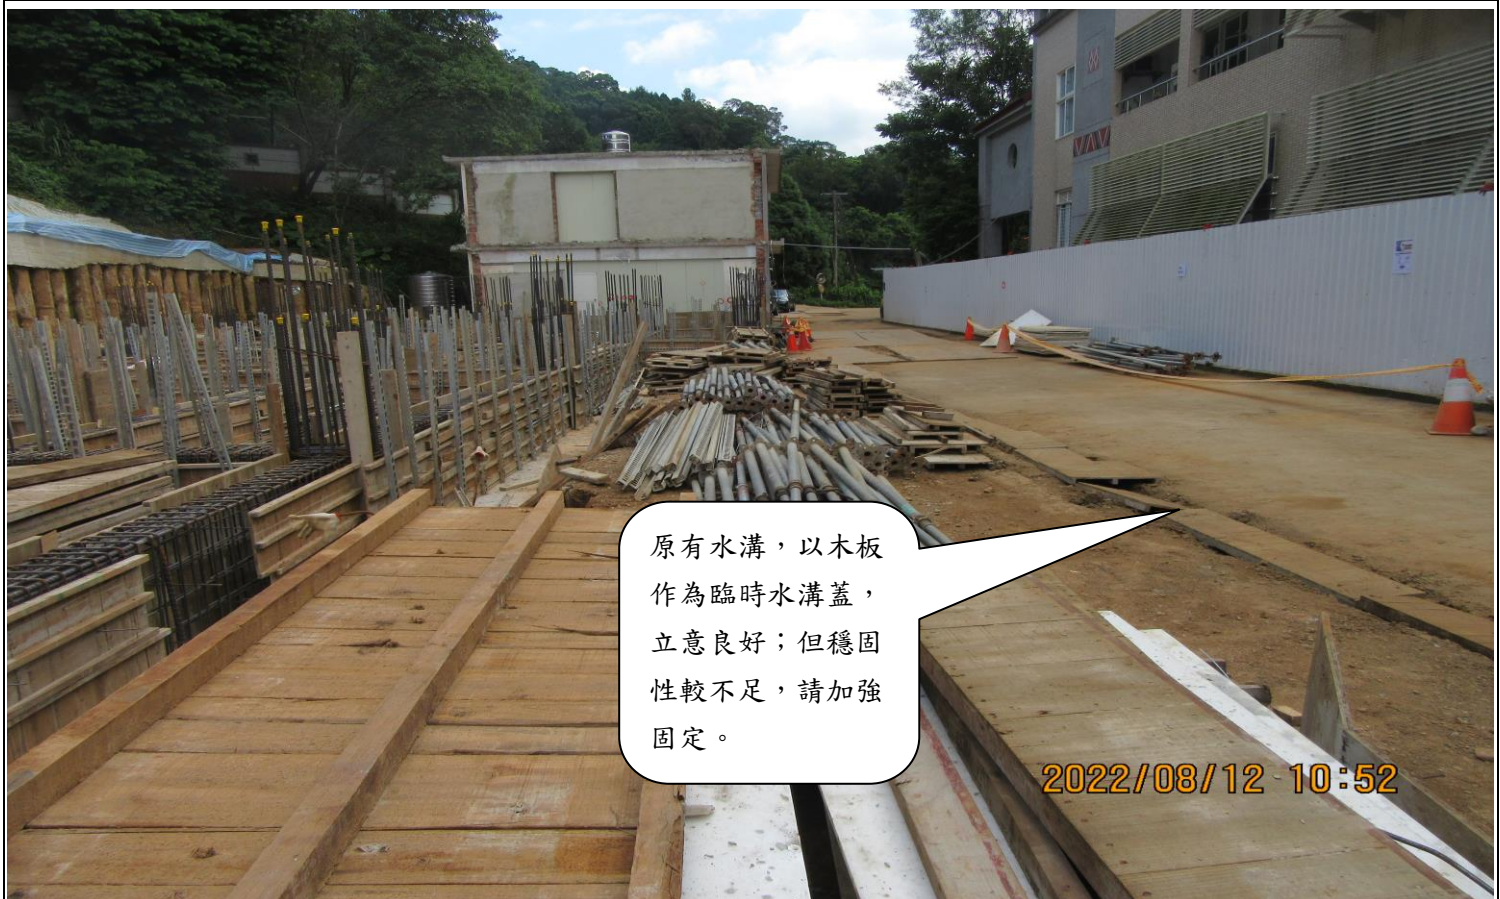
原有水溝，以木板作為臨時水溝蓋，立意良好；但穩固性較不足，請加強固定。

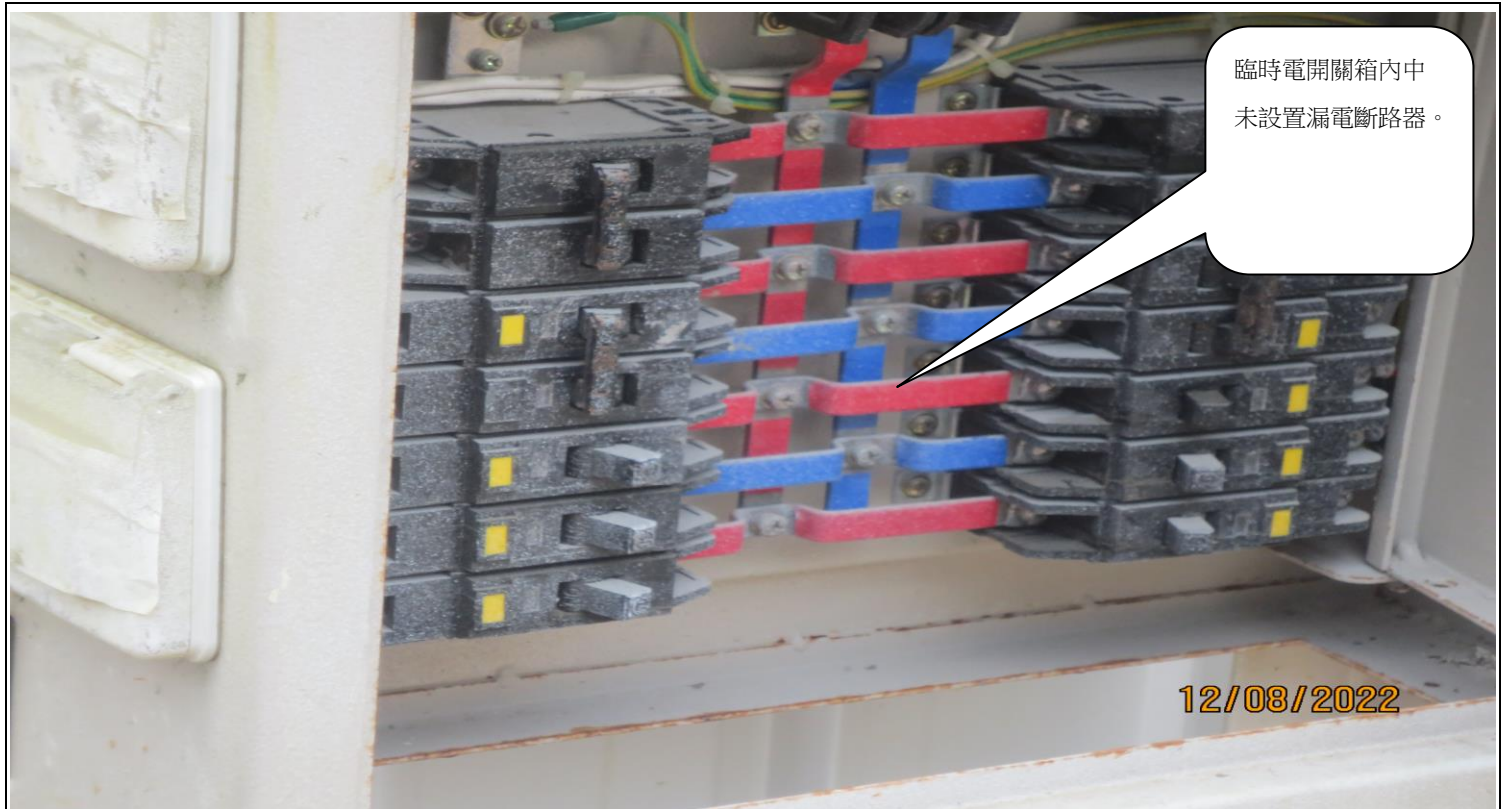
臨時電開關箱內中未設置漏電斷路器。

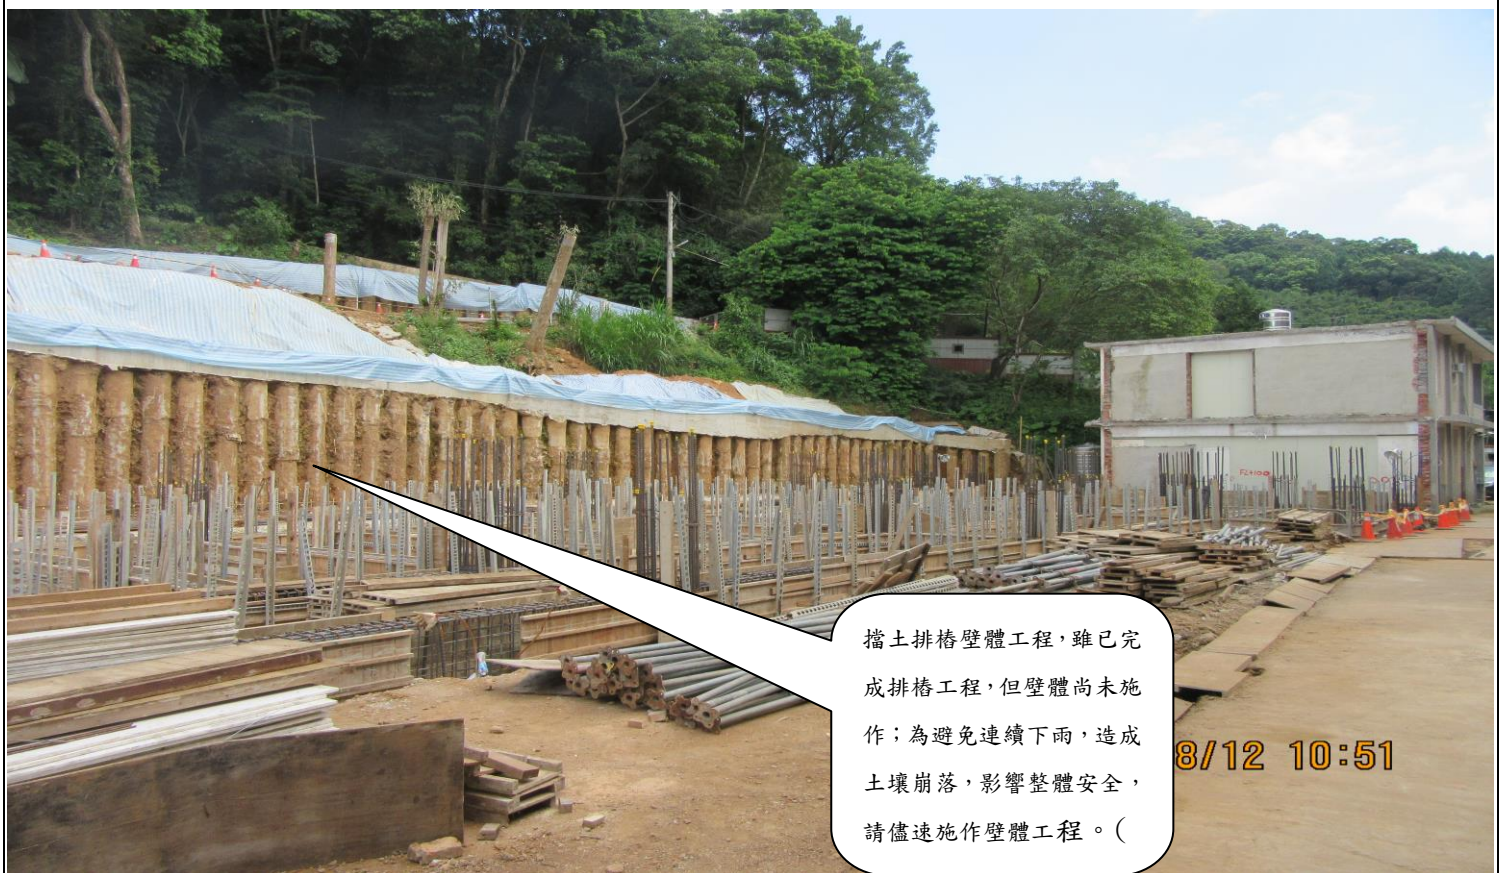
擋土排樁壁體工程，雖已完成排樁工程，但壁體尚未施作；為避免連續下雨，造成土壤崩落，影響整體安全，請儘速施作壁體工程。
