# 新竹縣政府工程查核代表照片表

拍攝日期：111.08.15

工程名稱：竹北市嘉豐國小校舍暨地下停車場興建工程

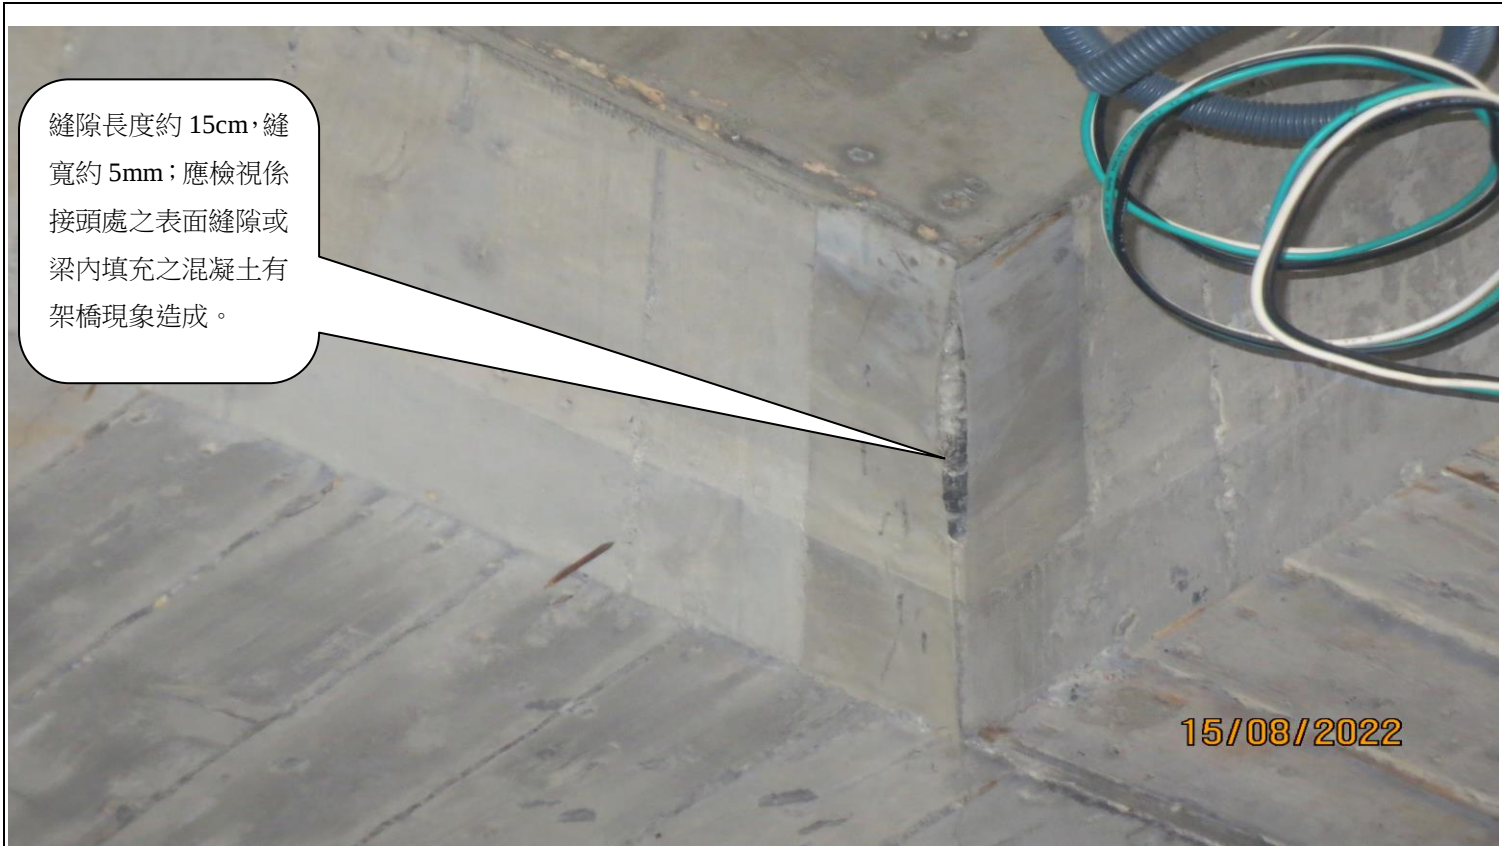
建築物四樓大小梁交錯處有縫隙，縫隙長度約 15cm，縫寬約 5mm；應檢視係接頭處之表面縫隙或梁內填充之混凝土有架橋現象造成。

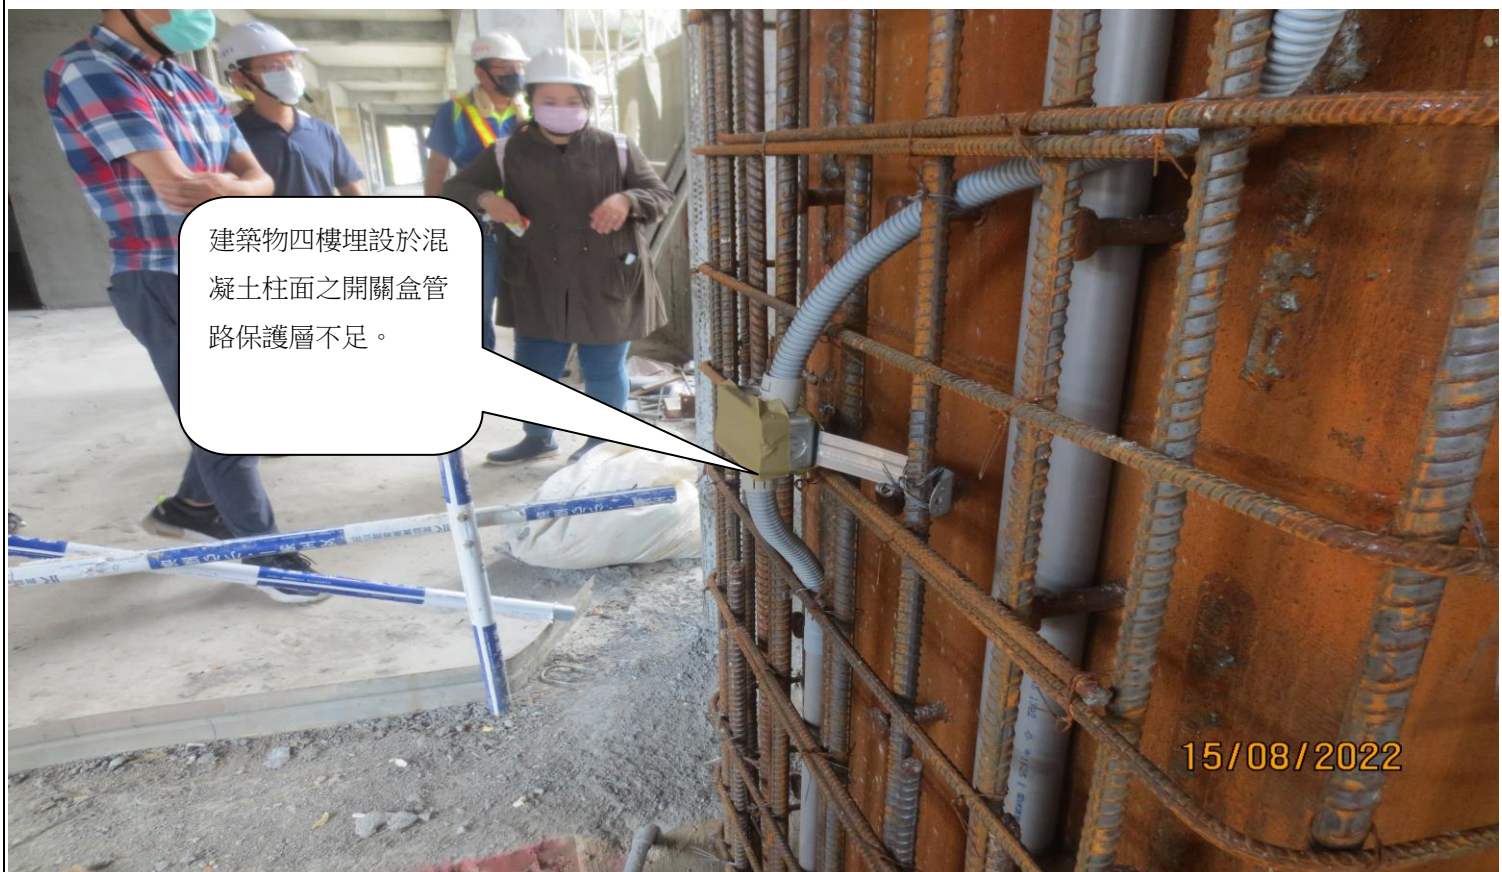
建築物四樓埋設於混凝土柱面之開關盒管路保護層不足。

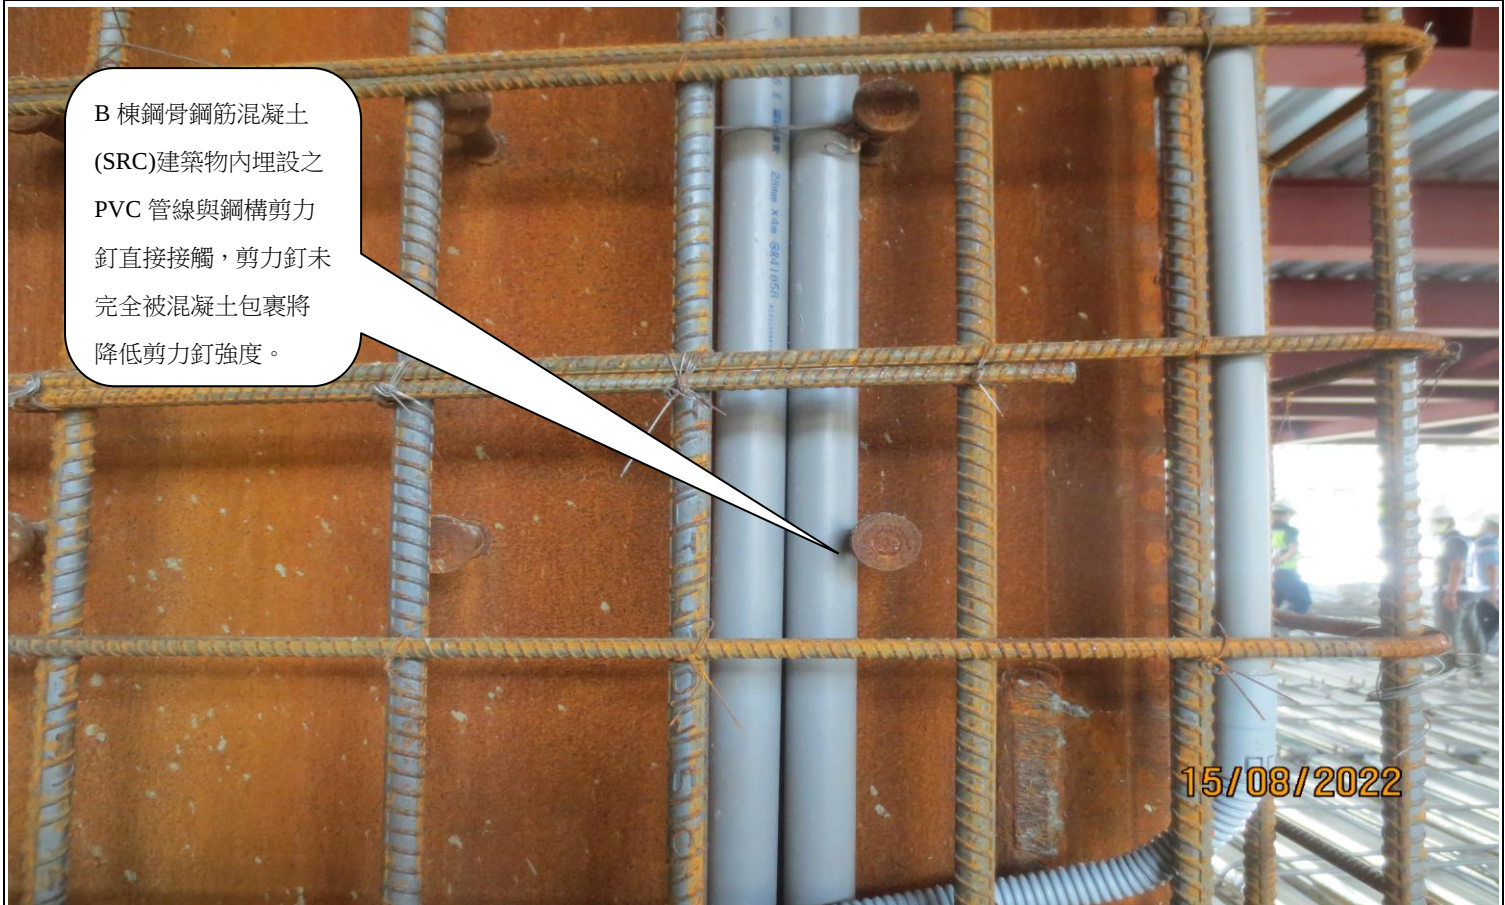
B 棟鋼骨鋼筋混凝土 (SRC)建築物內埋設之 PVC 管線與鋼構剪力釘直接接觸，剪力釘未完全被混凝土包裹將降低剪力釘強度。

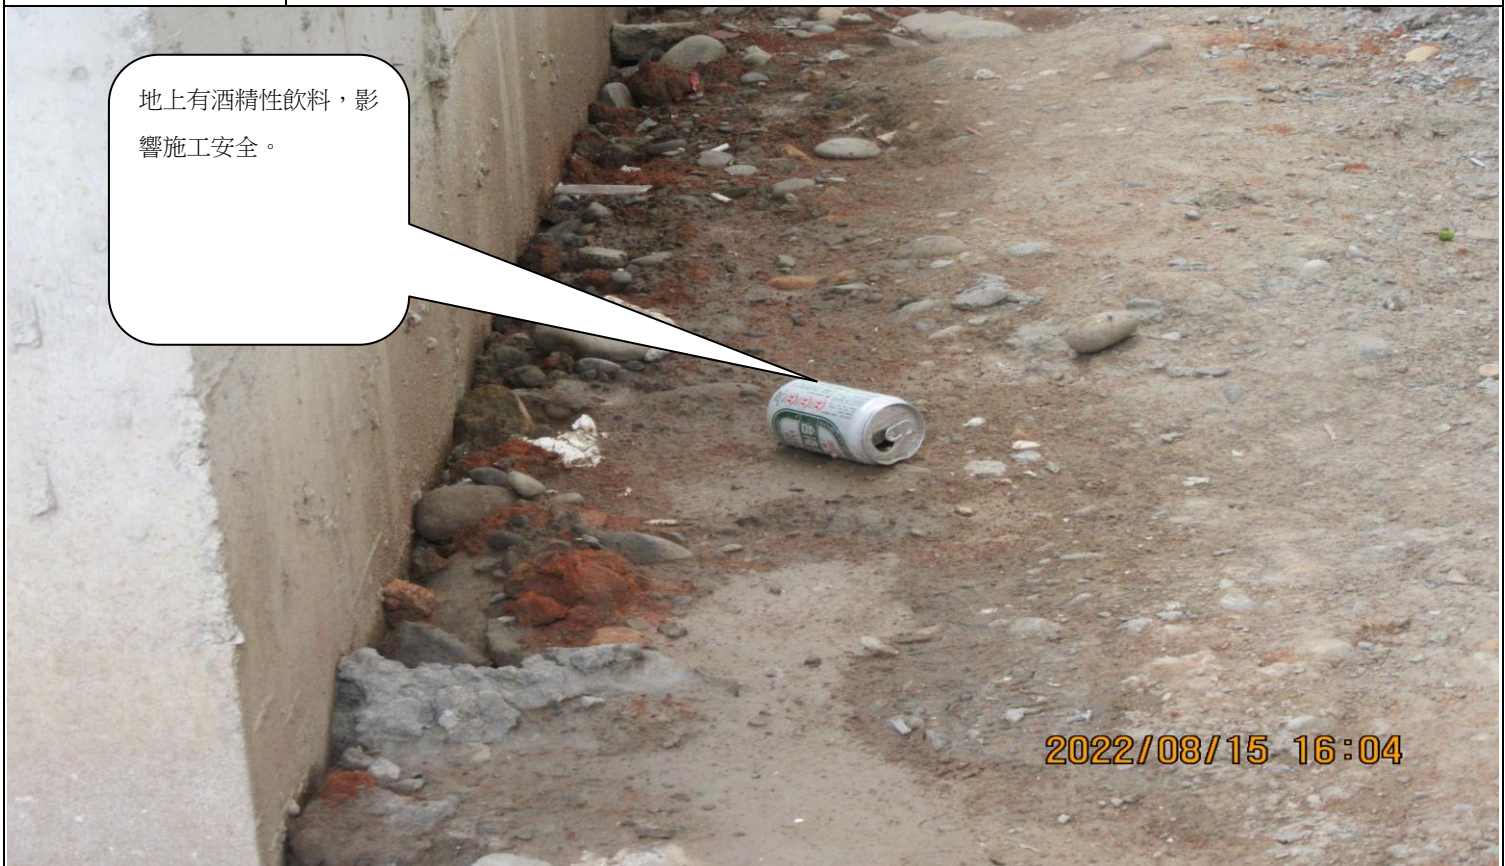
地上有酒精性飲料，影響施工安全。

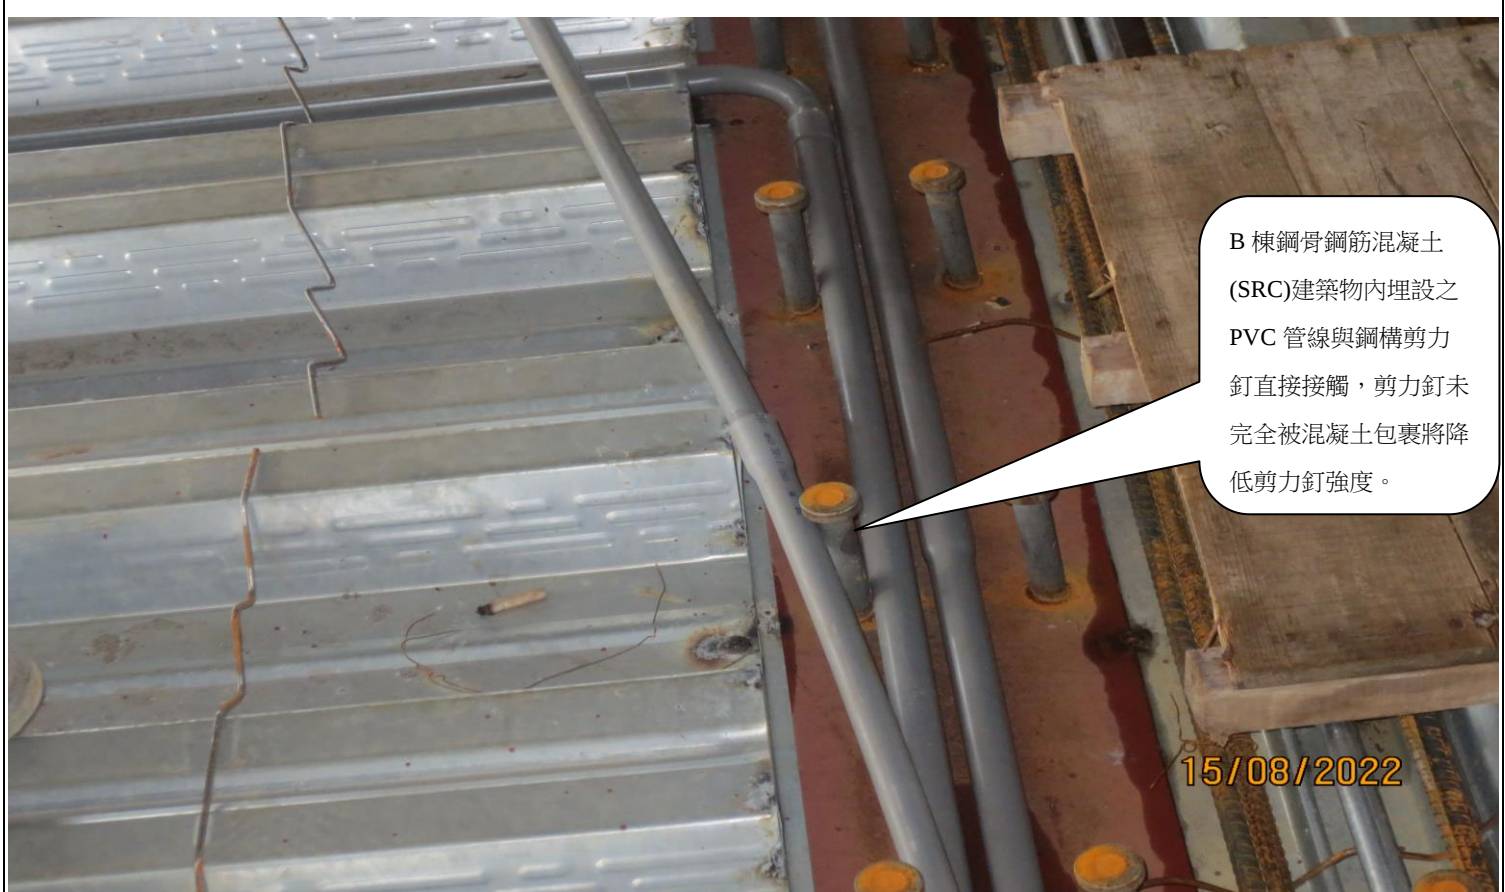
B 棟鋼骨鋼筋混凝土 (SRC)建築物內埋設之 PVC 管線與鋼構剪力釘直接接觸，剪力釘未完全被混凝土包裹將降低剪力釘強度。

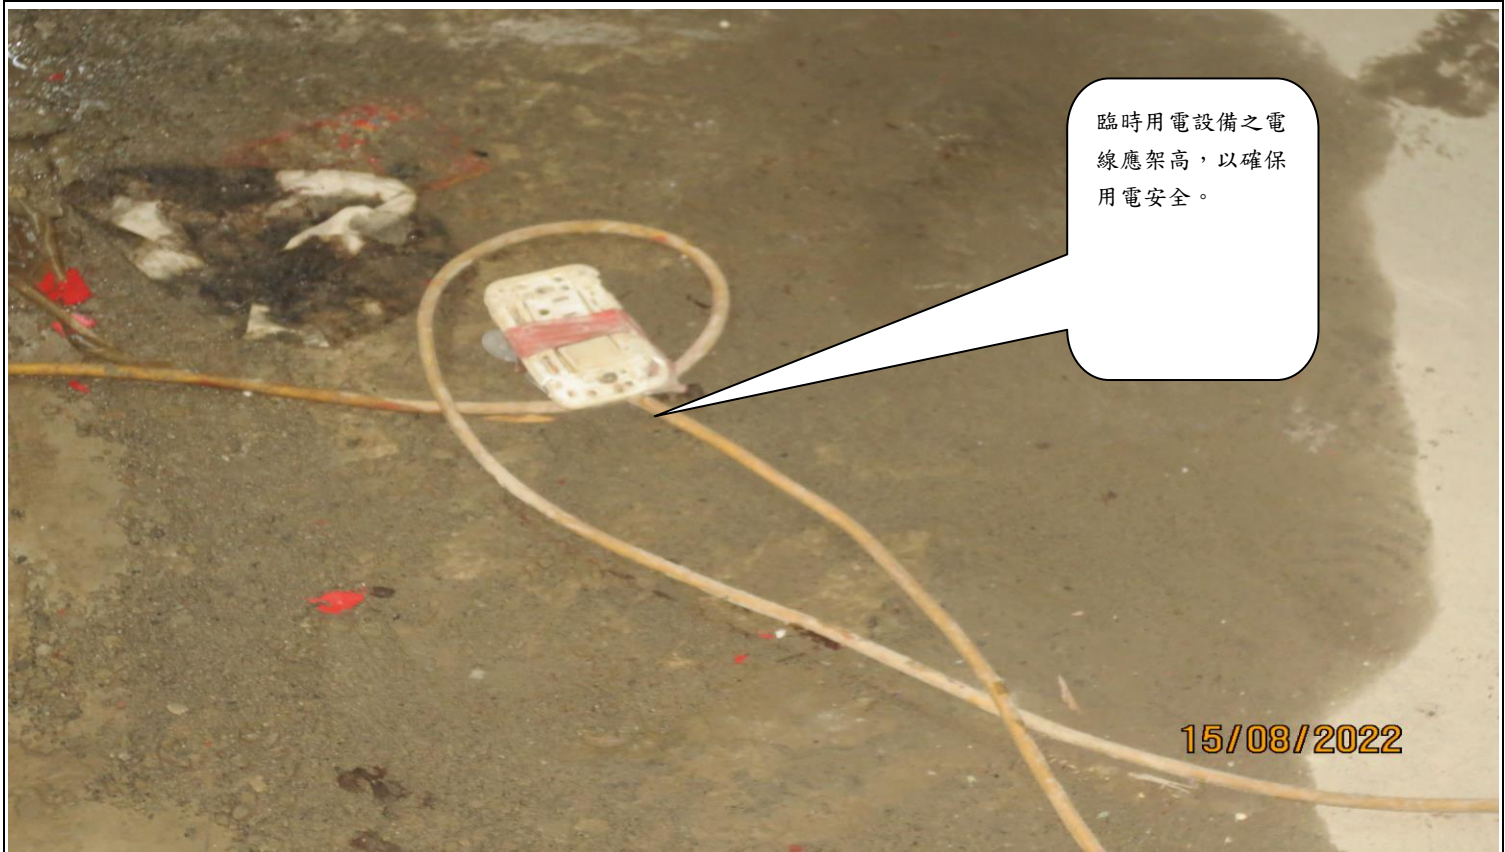
臨時用電設備之電線應架高，以確保用電安全。

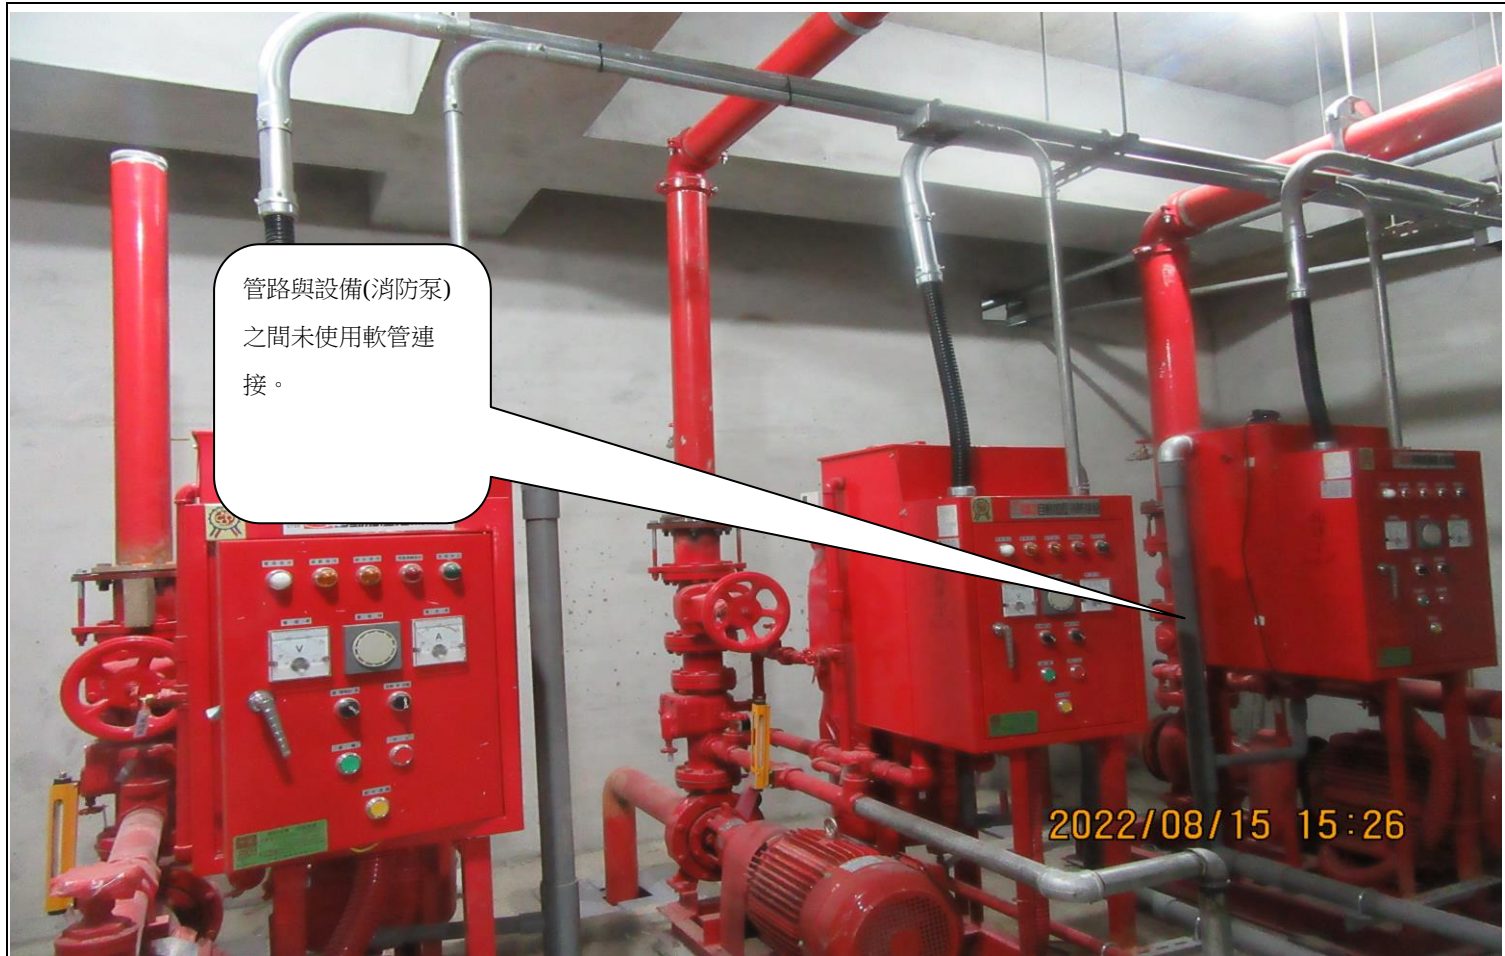
管路與設備(消防泵)之間未使用軟管連接。

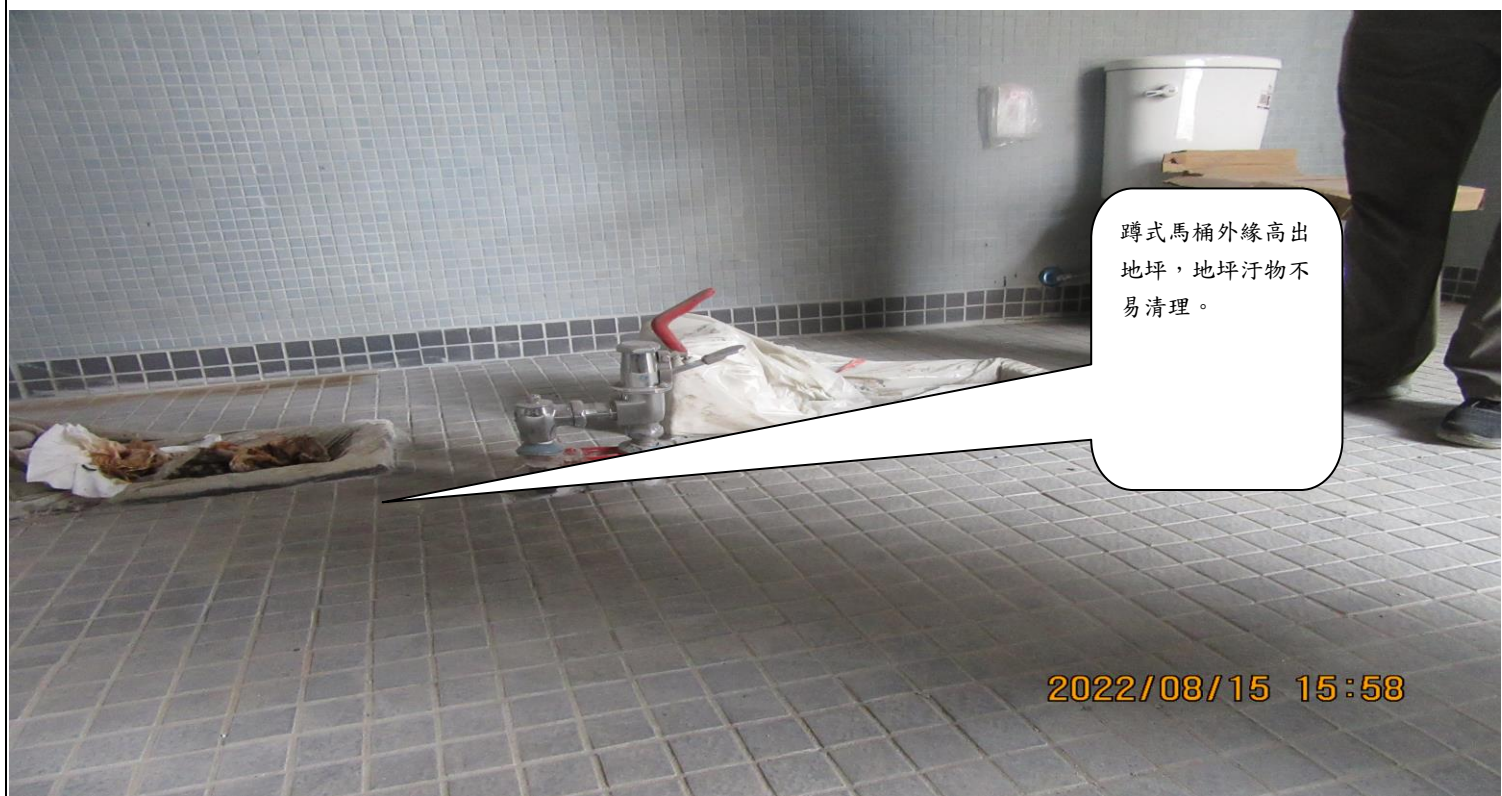
蹲式馬桶外緣高出地坪，地坪汙物不易清理。

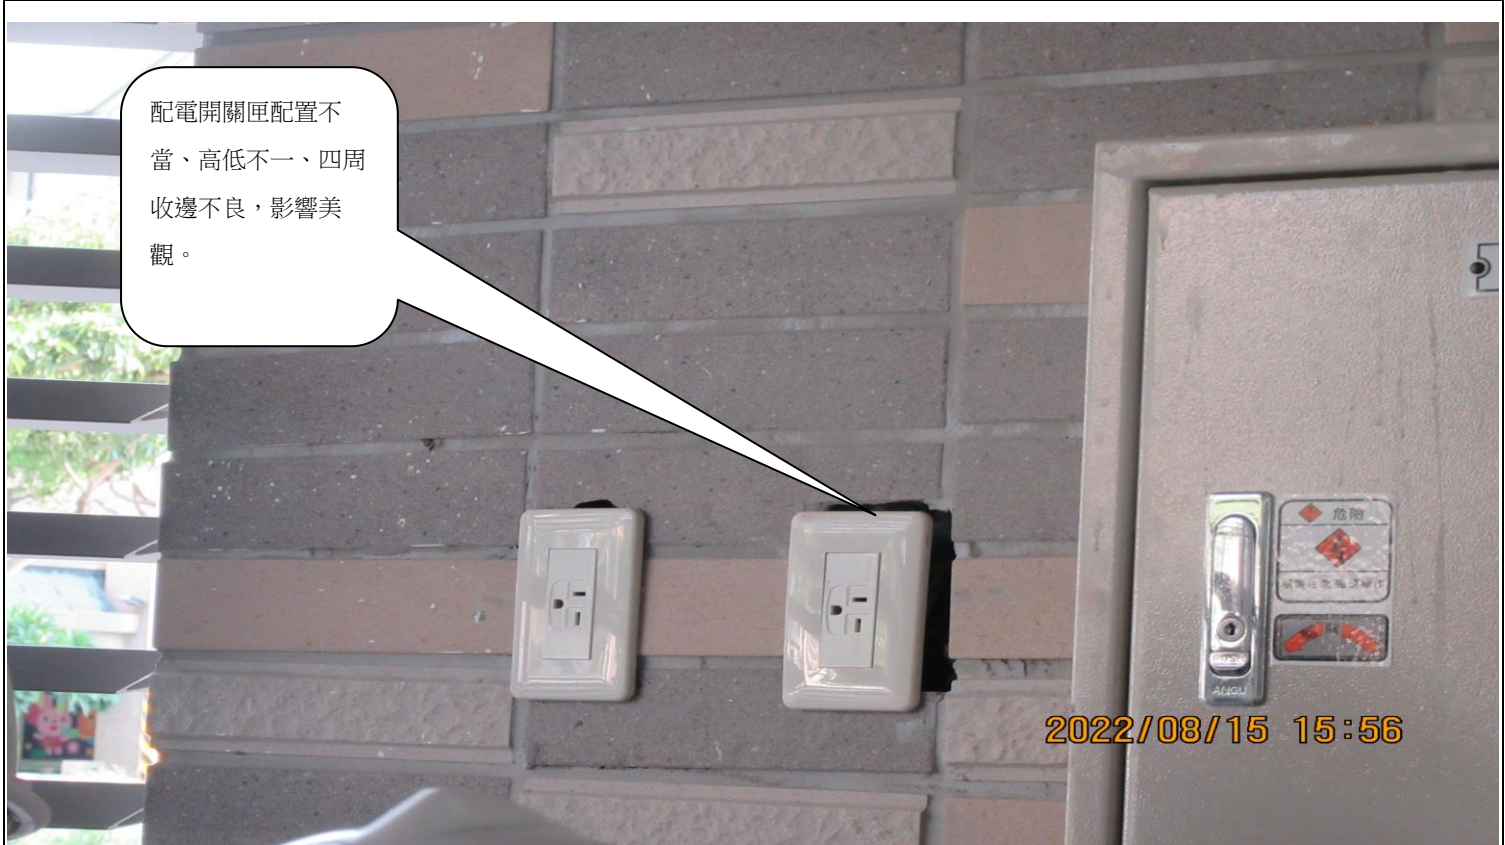
配電開關匣配置不當、高低不一、四周收邊不良，影響美觀。

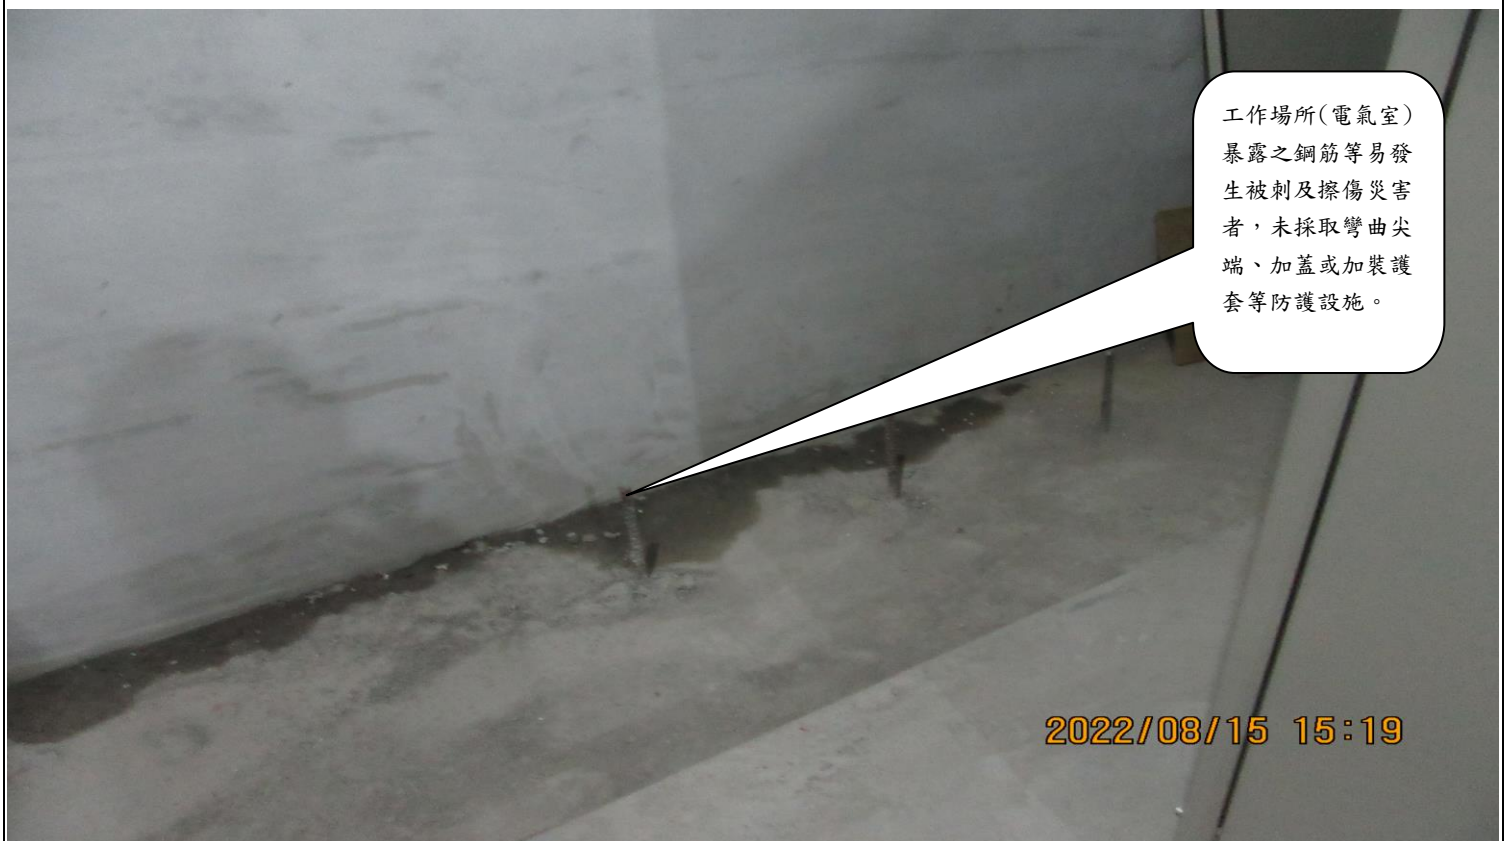
工作場所(電氣室)暴露之鋼筋等易發生被刺及擦傷災害者，未採取彎曲尖端、加蓋或加裝護套等防護設施。
