## 新竹縣政府工程查核代表照片表

拍攝日期：111.08.24

工程名稱：109 年度老舊校舍整建計畫—廁所拆除重建工程

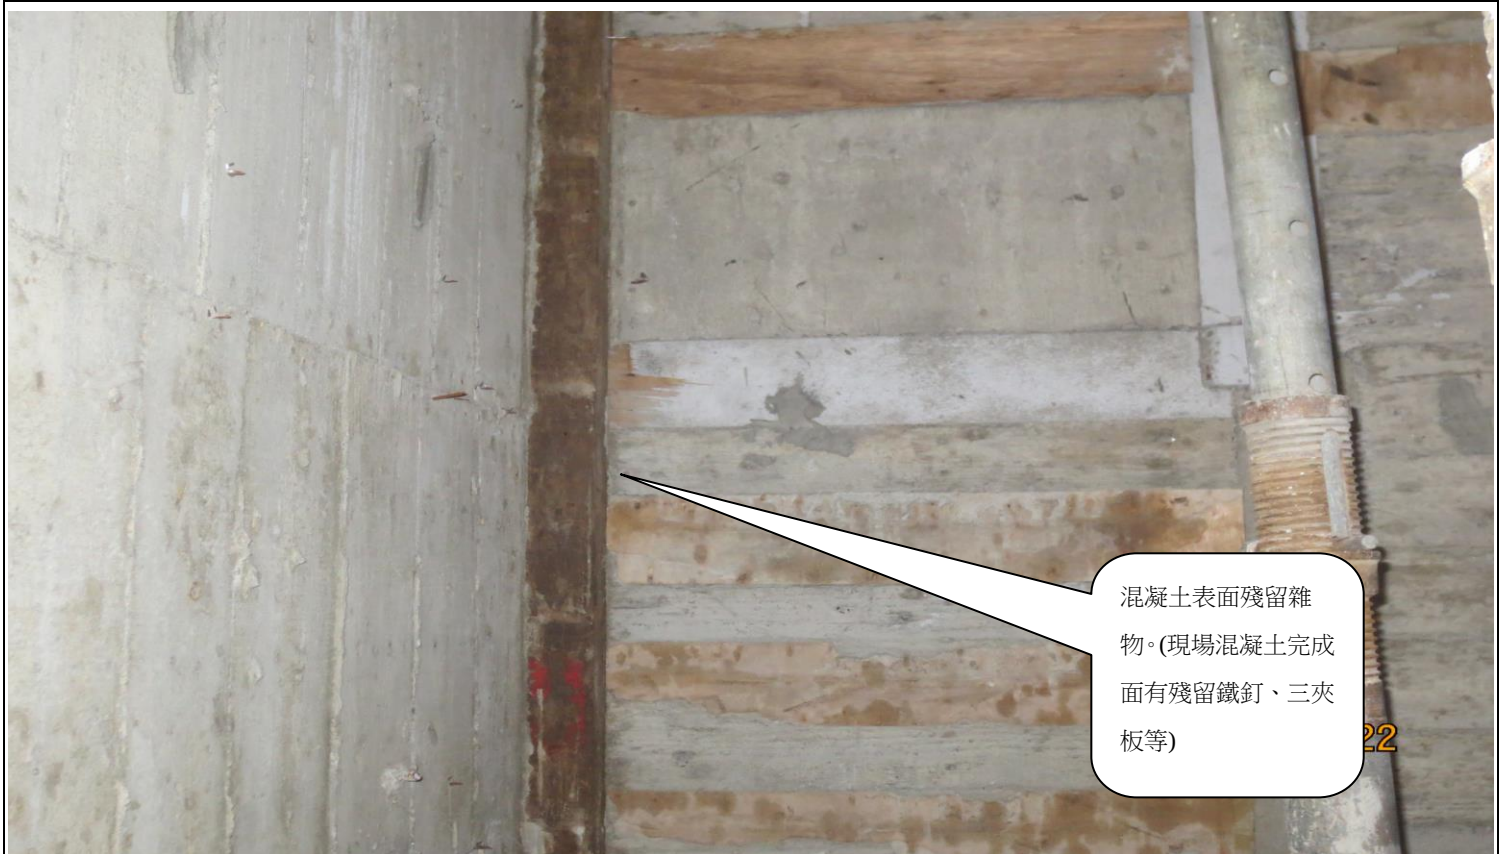
混凝土表面殘留雜物。(現場混凝土完成面有殘留鐵釘、三夾板等)

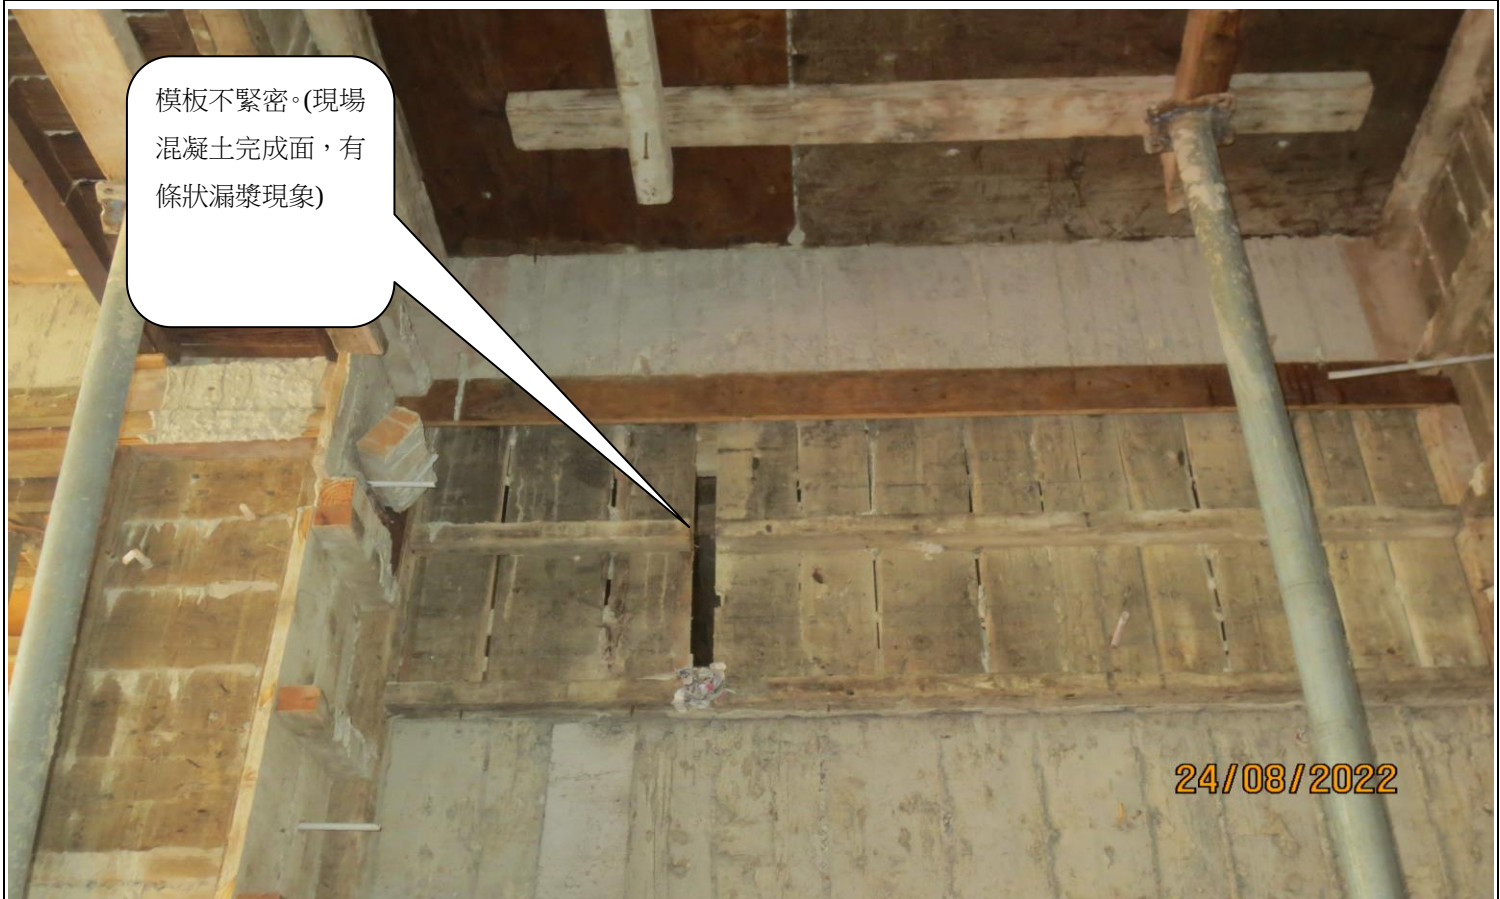
模板不緊密。(現場混凝土完成面，有條狀漏漿現象)

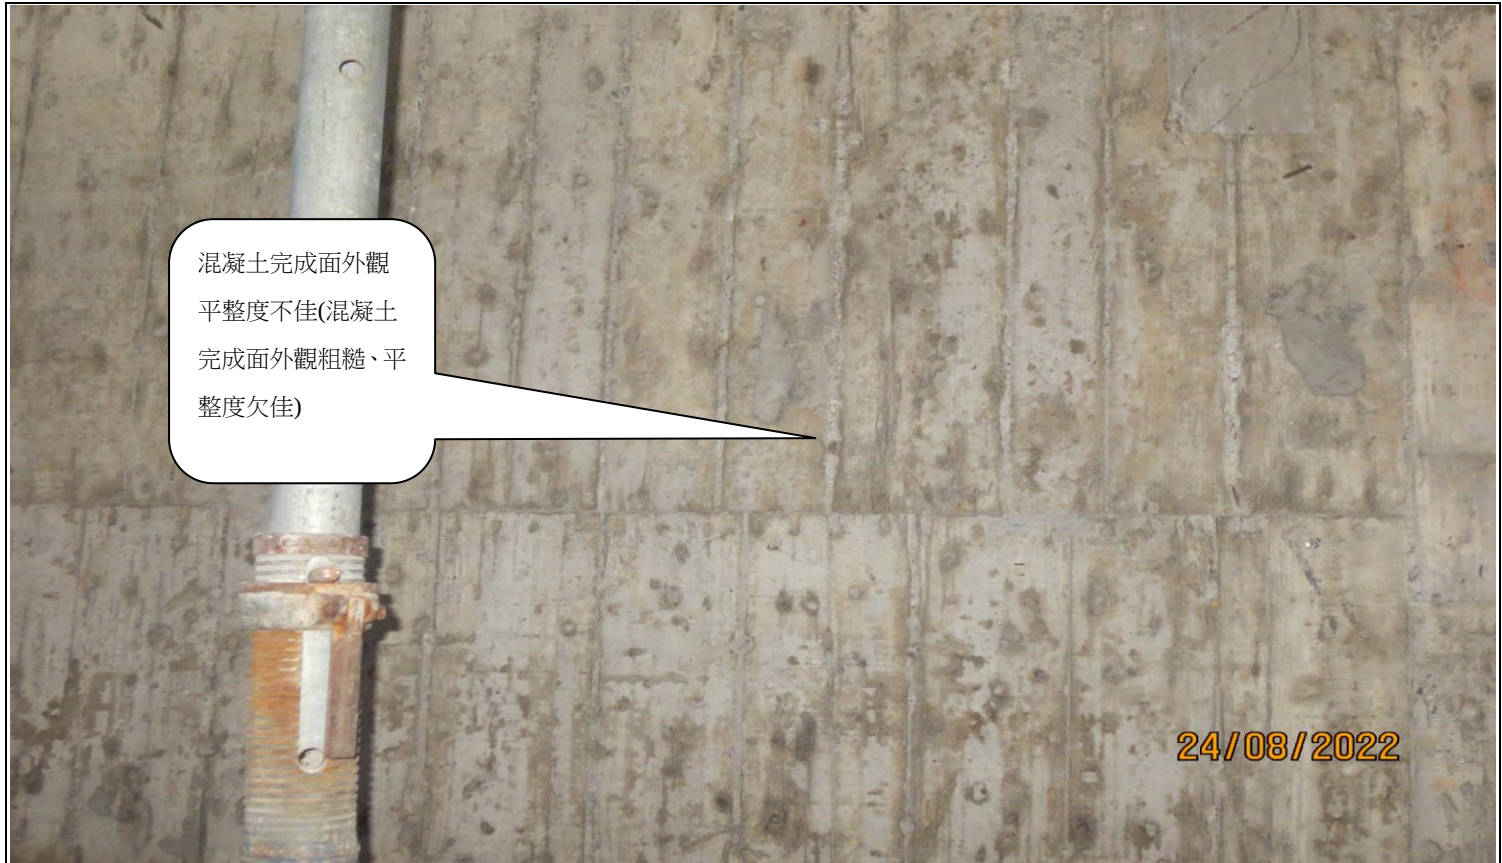
混凝土完成面外觀平整度不佳(混凝土完成面外觀粗糙、平整度欠佳)

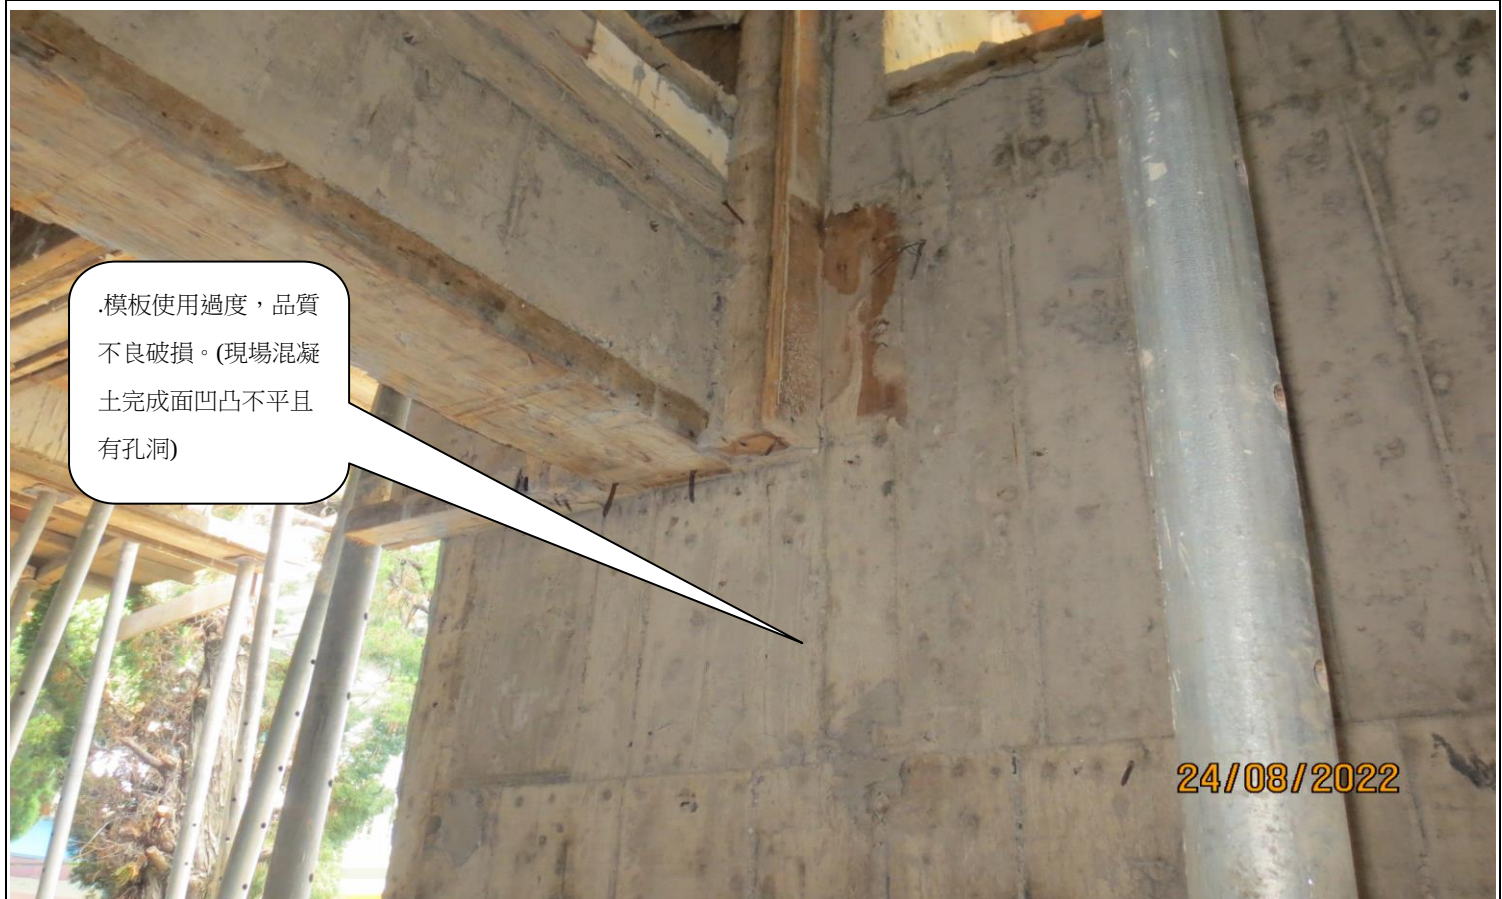
.模板使用過度，品質不良破損。(現場混凝土完成面凹凸不平且有孔洞)

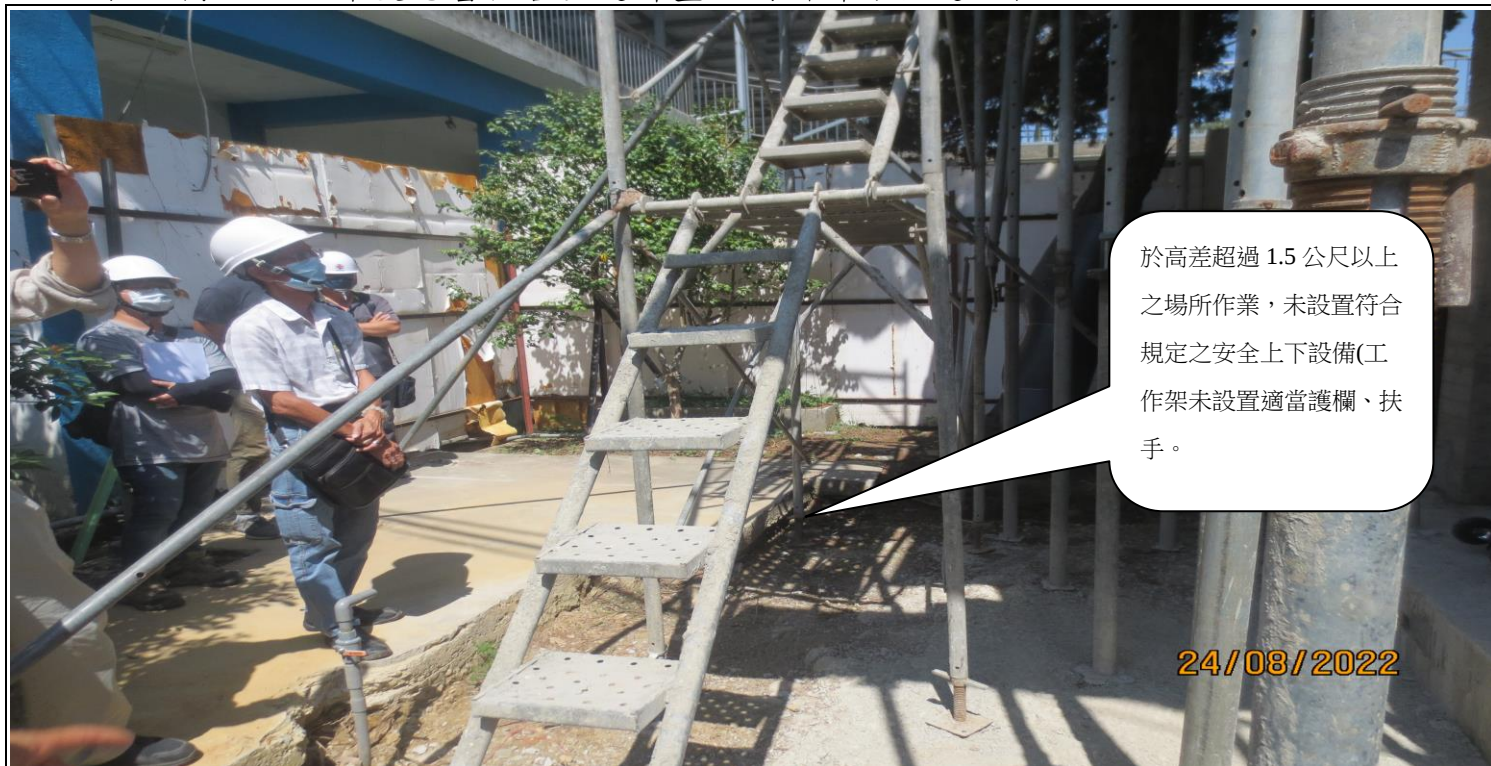
工作架未設置適當護欄、扶手。
