## 新竹縣政府工程查核代表照片表

拍攝日期：111.09.13

工程名稱：新竹縣竹北市博愛國民小學 111 年「學校運動操場及周邊設施整建工程」

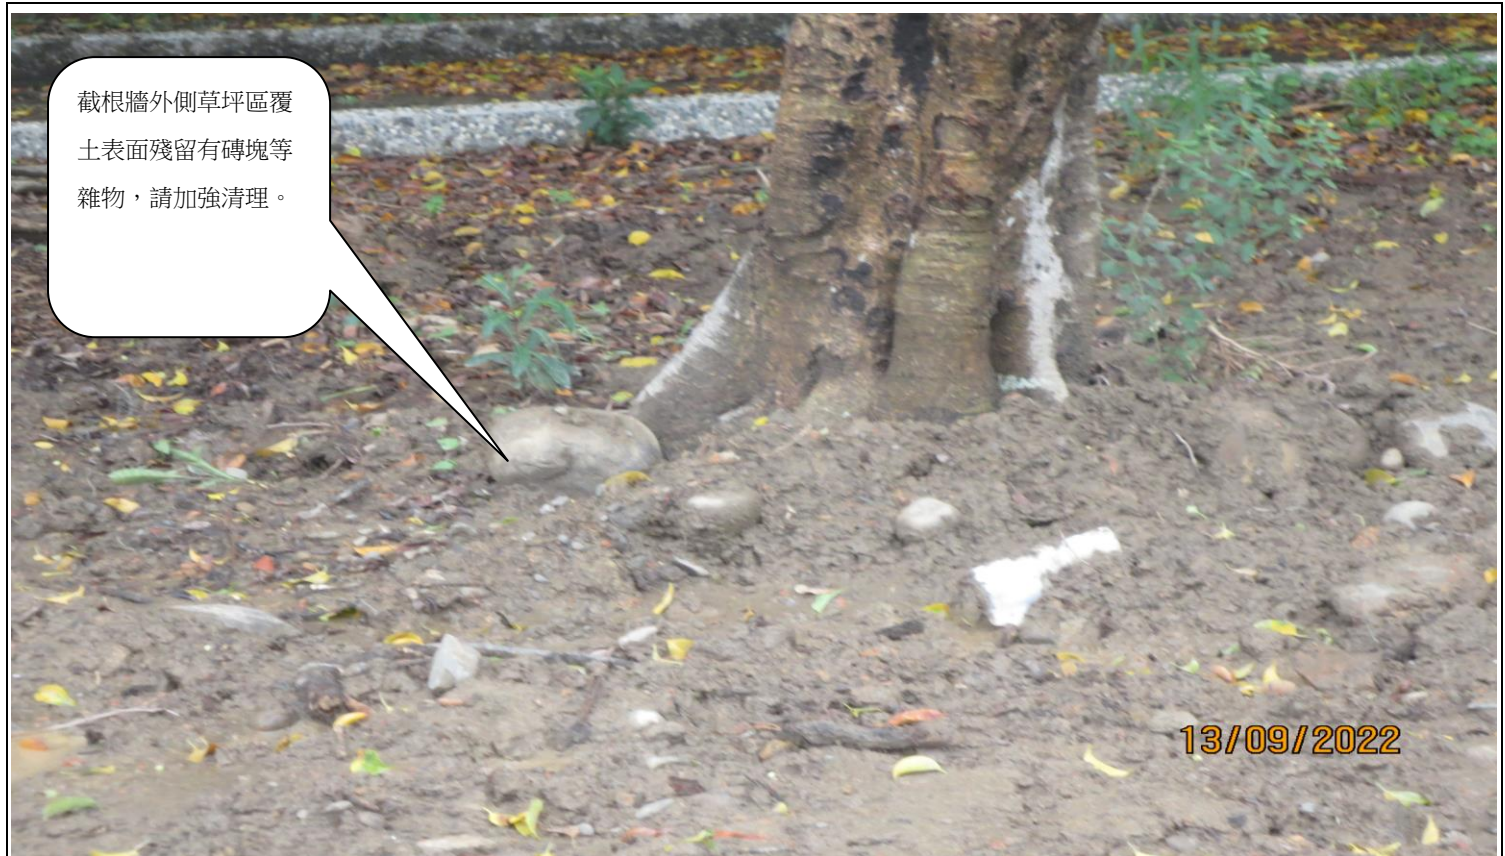
截根牆外側草坪區覆土表面殘留有磚塊等雜物，請加強清理。

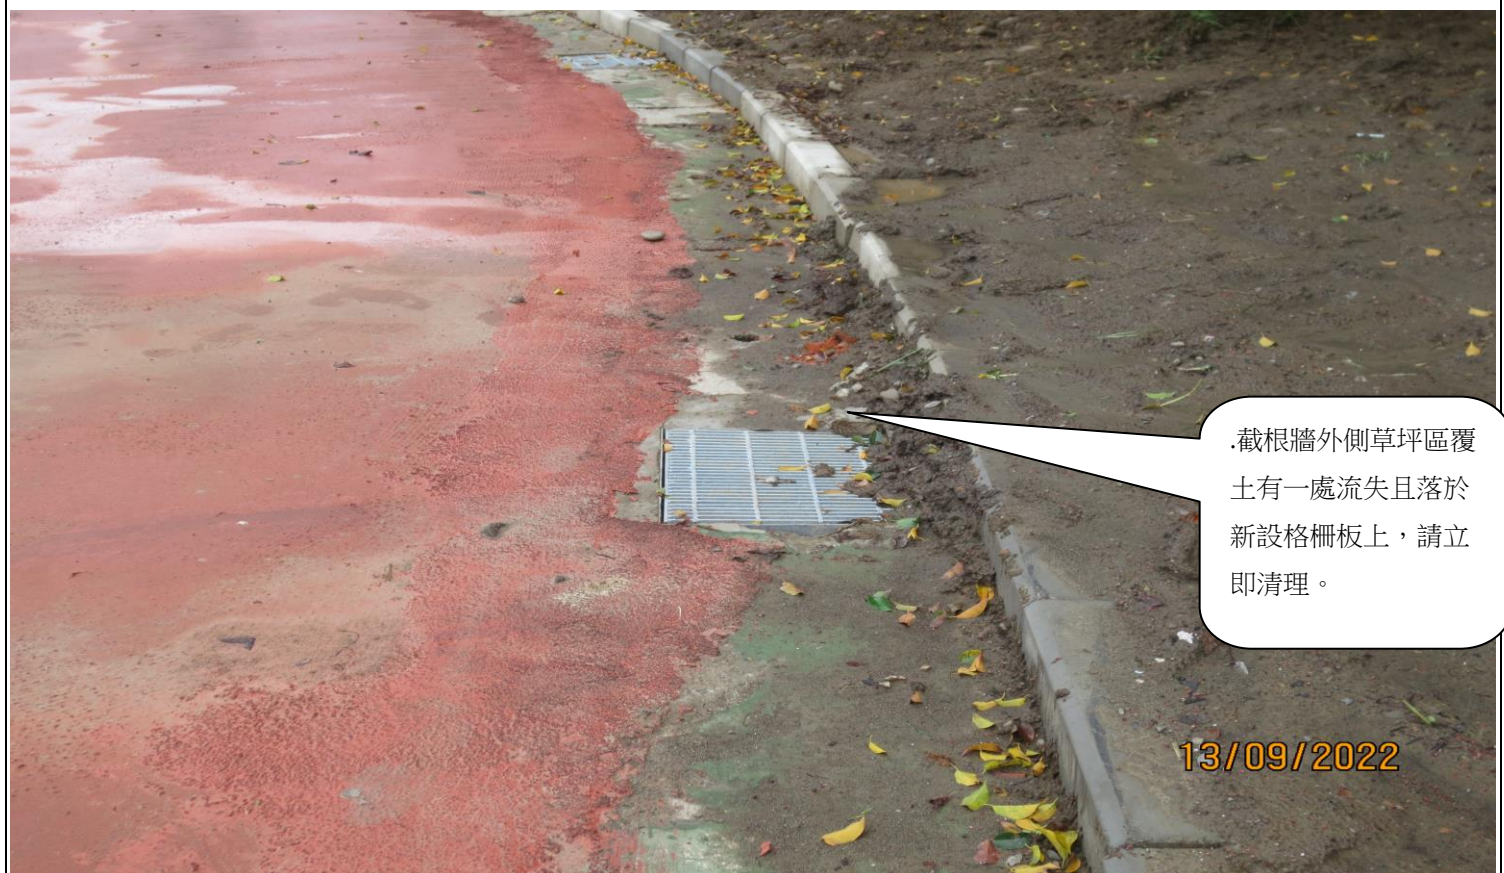
截根牆外側草坪區覆土有一處流失且落於新設格柵板上，請立即清理。

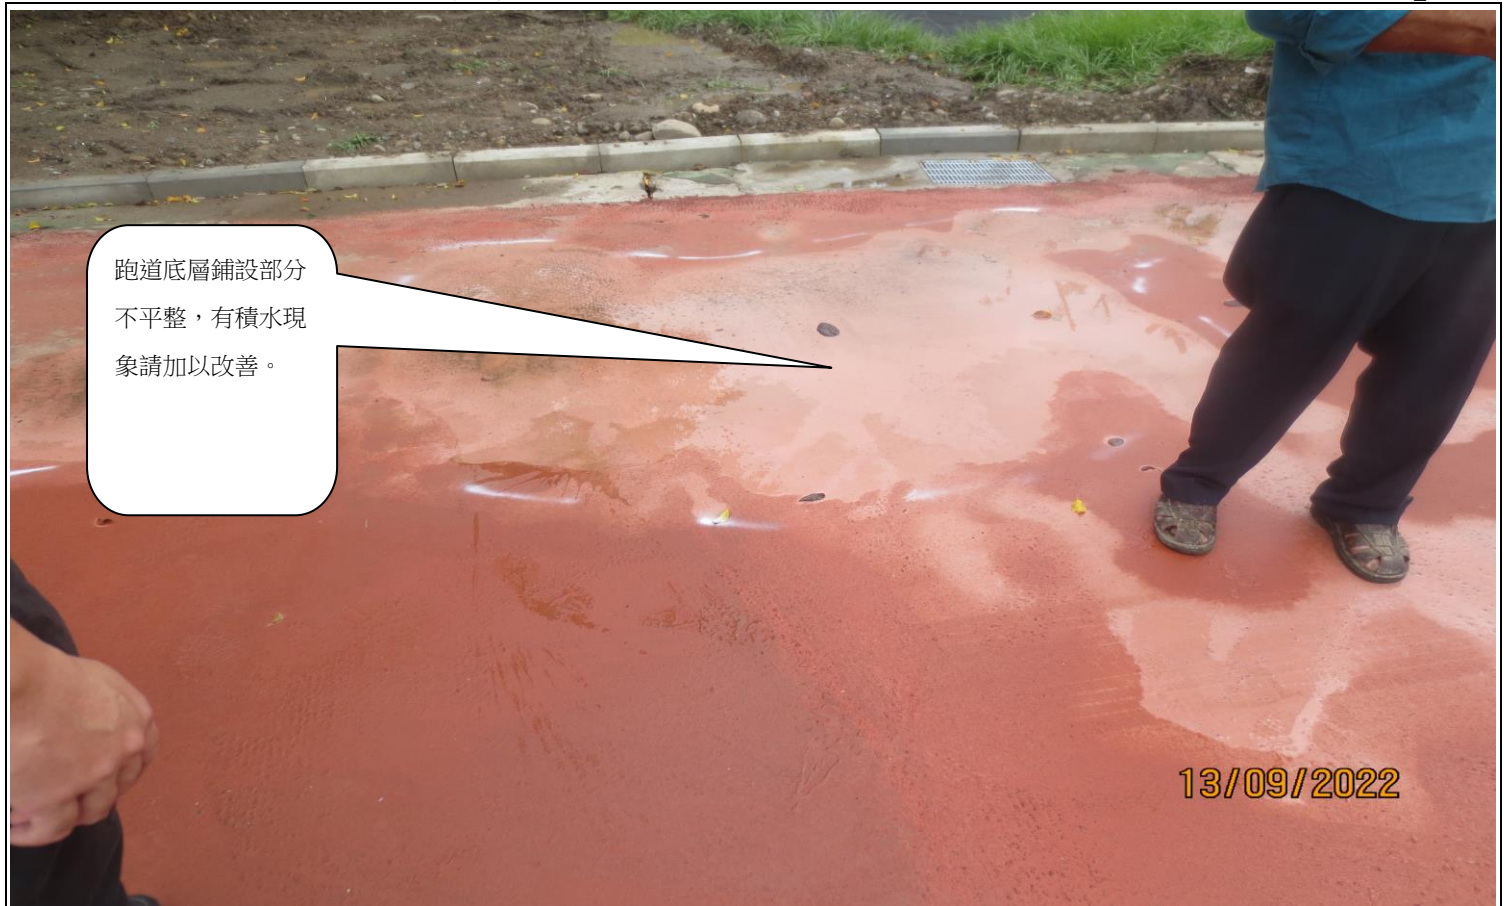
跑道底層鋪設部分不平整，有積水現象請加以改善。

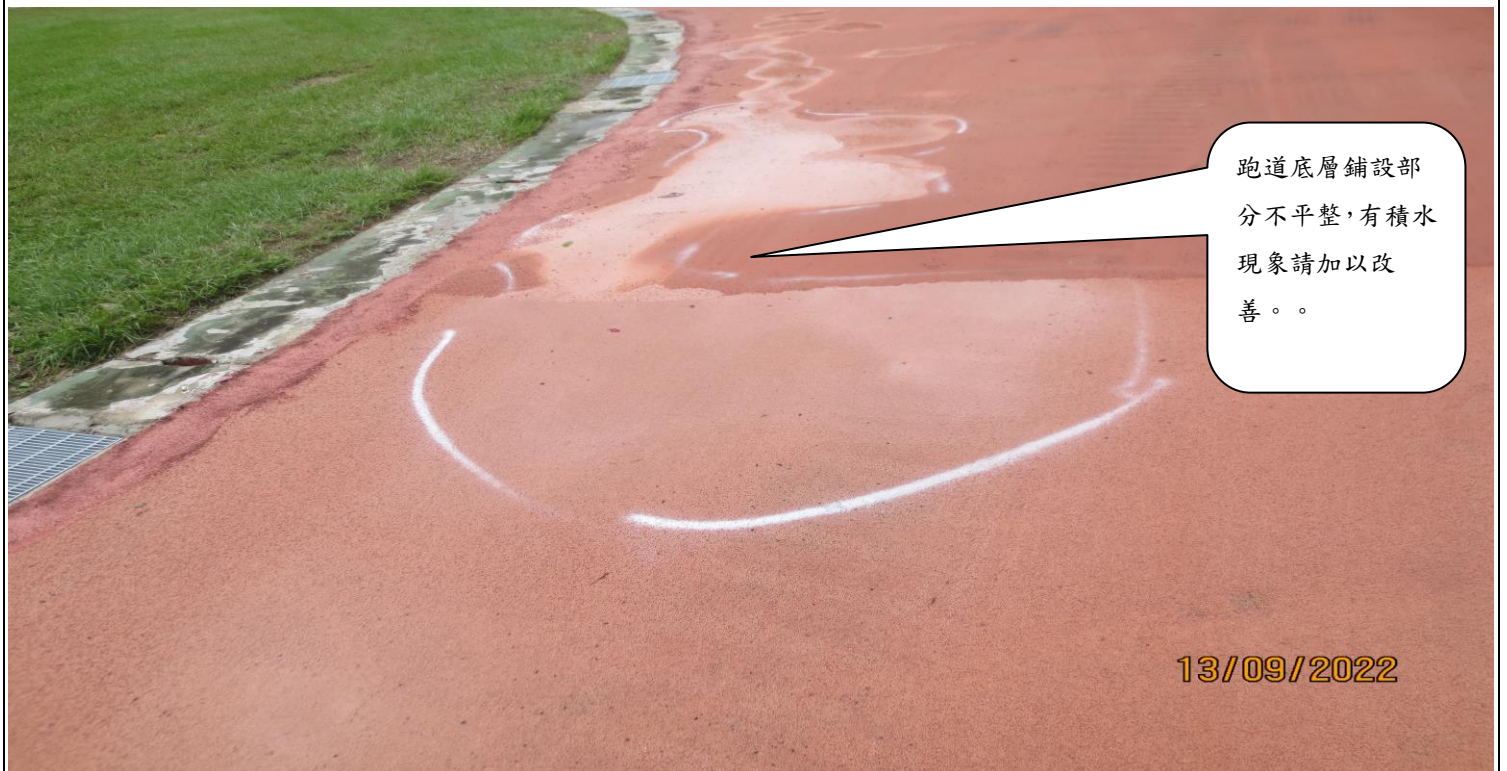
跑道底層鋪設部分不平整，有積水現象請加以改善。

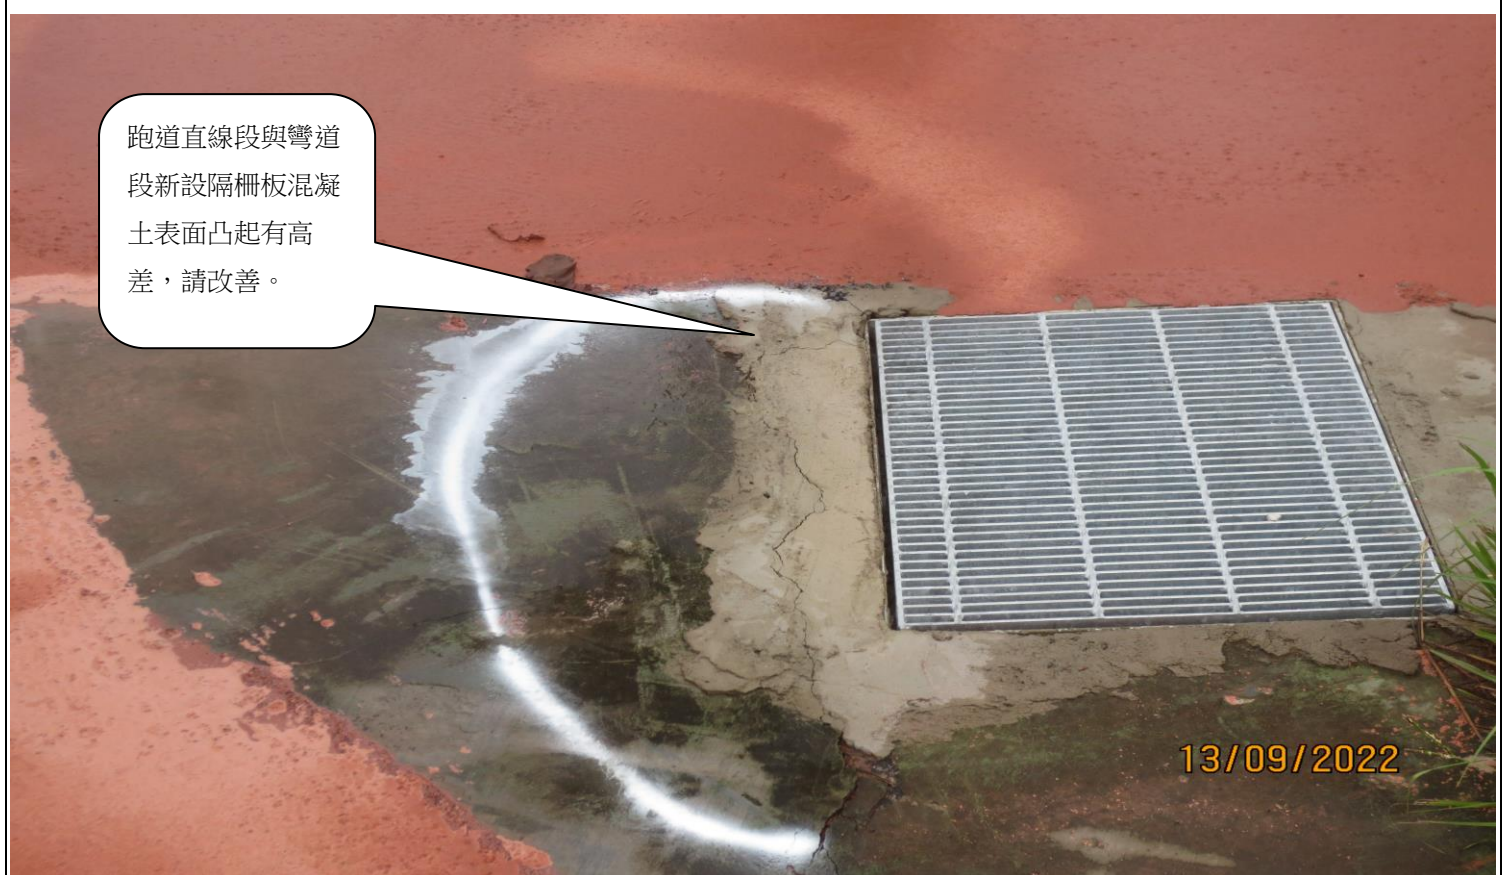
跑道直線段與彎道段新設隔柵板混凝土表面凸起有高差，請改善。

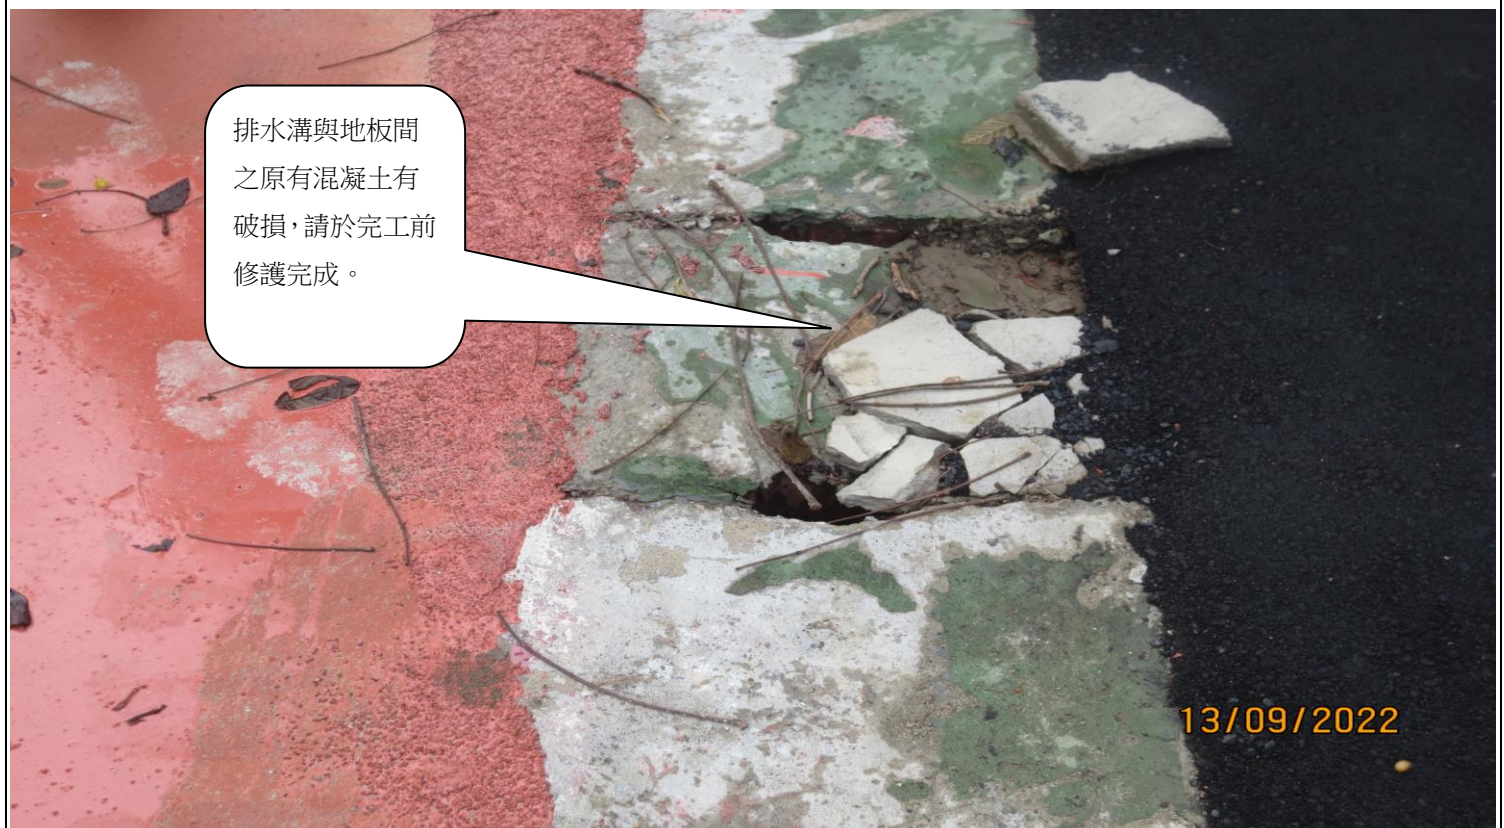
排水溝與地板間之原有混凝土有破損，請於完工前修護完成。

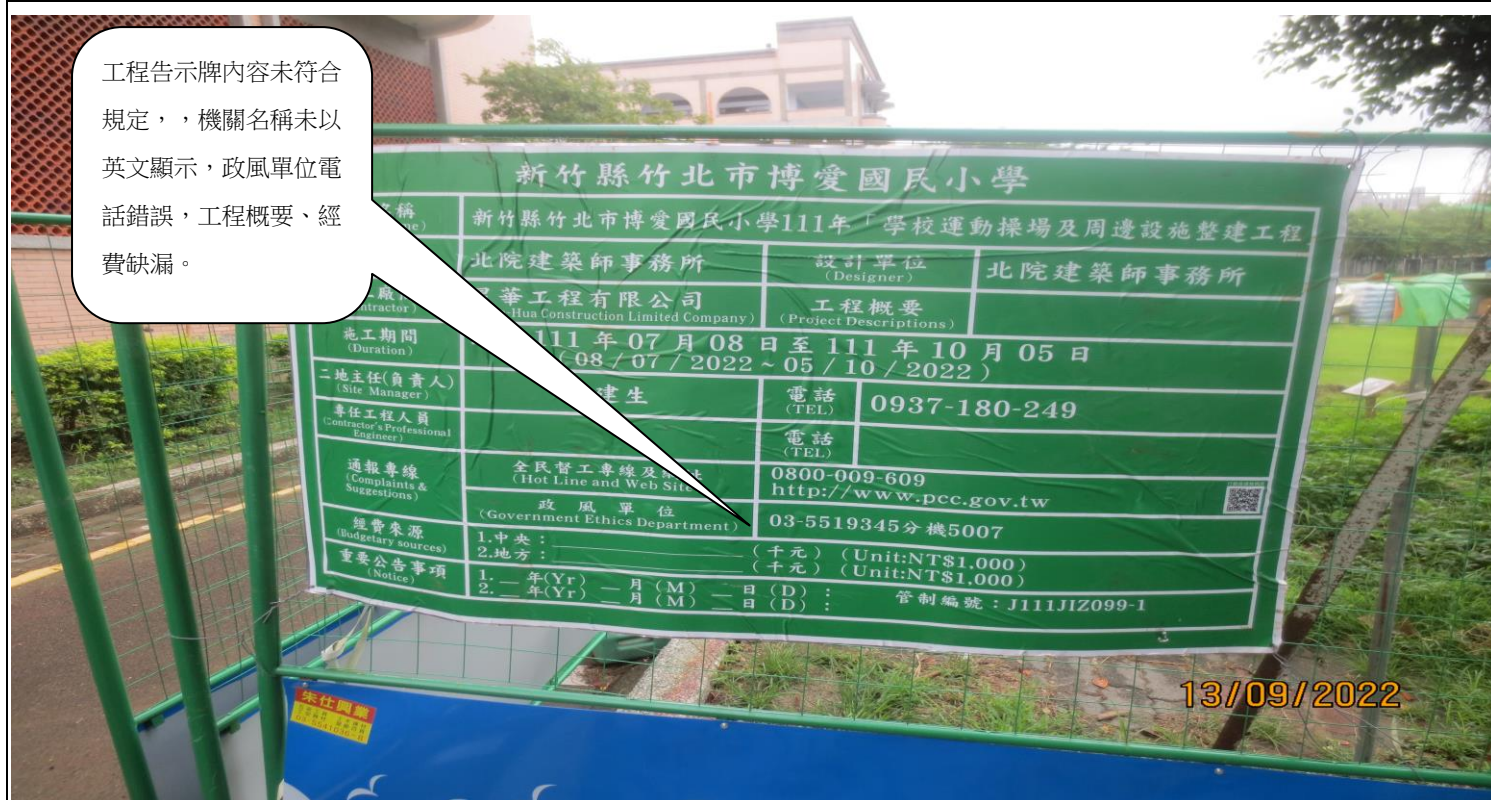
工程告示牌內容未符合規定，機關名稱未以英文顯示，政風單位電話錯誤，工程概要、經費缺漏。

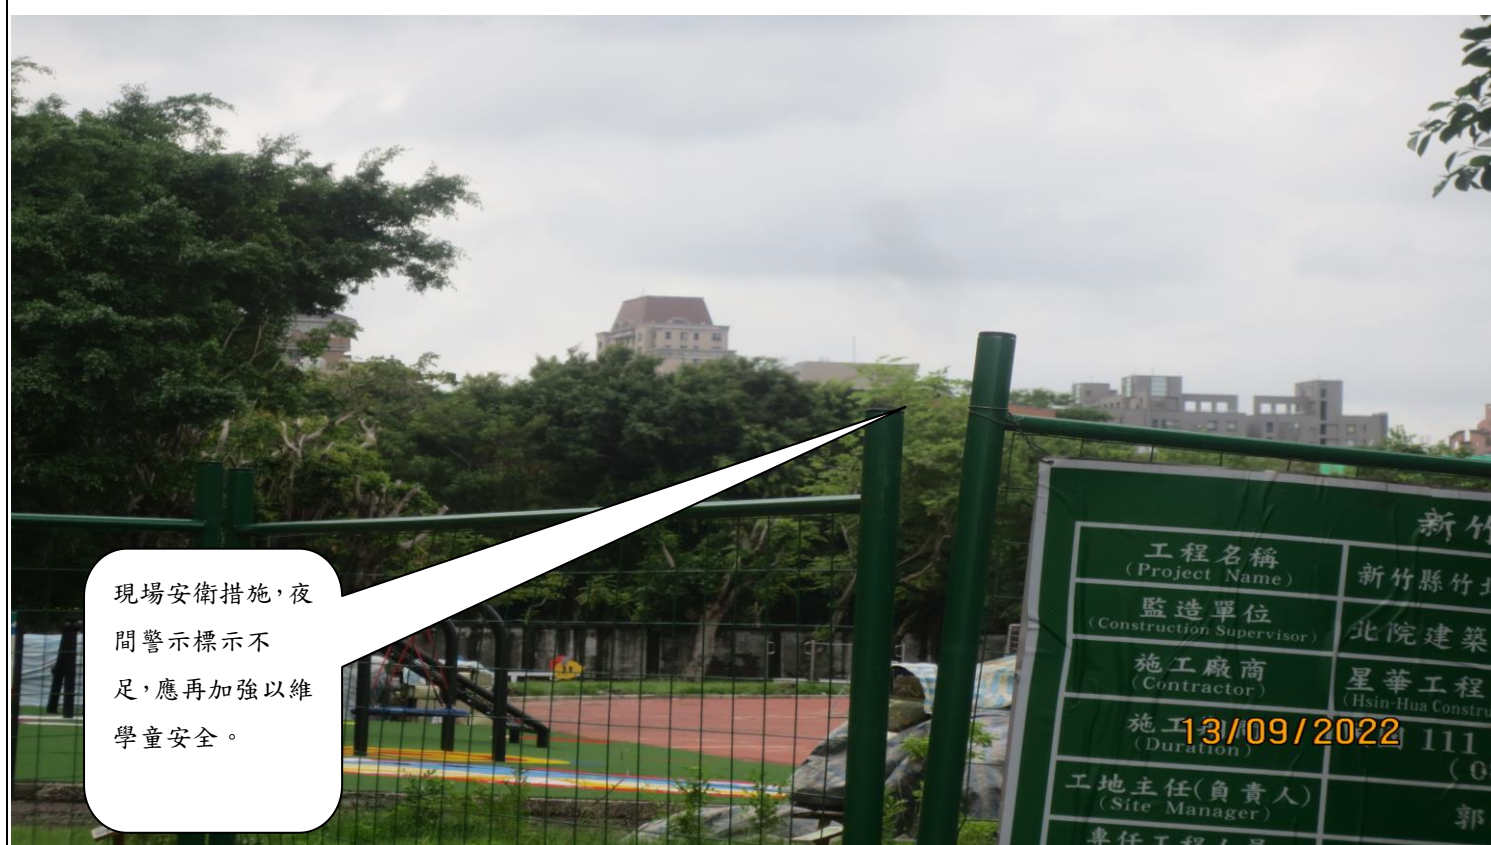
現場安衛措施，夜間警示標示不足，應再加強以維學童安全。

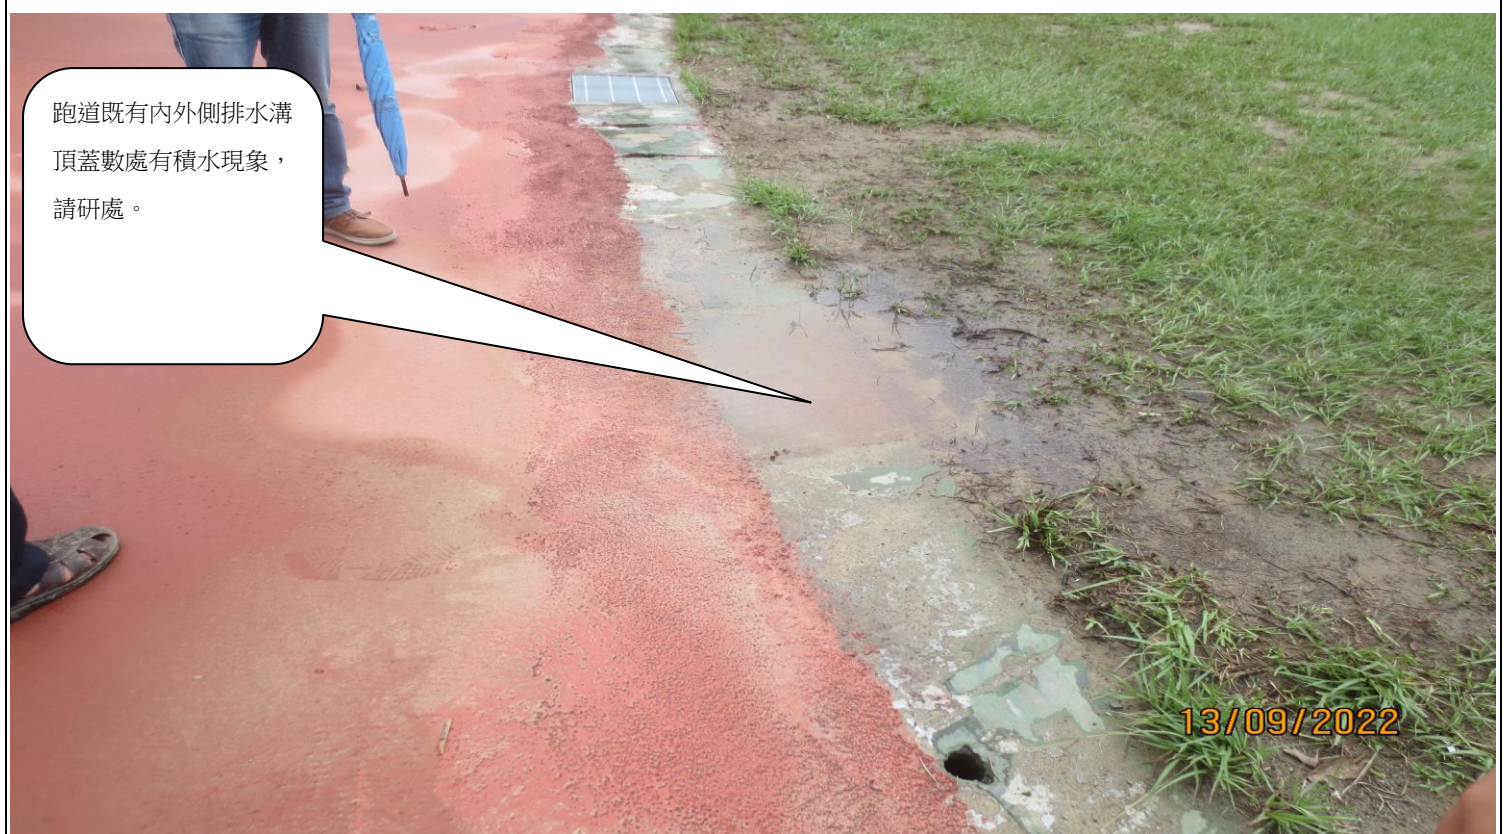
跑道既有內外側排水溝頂蓋數處有積水現象，請研處。

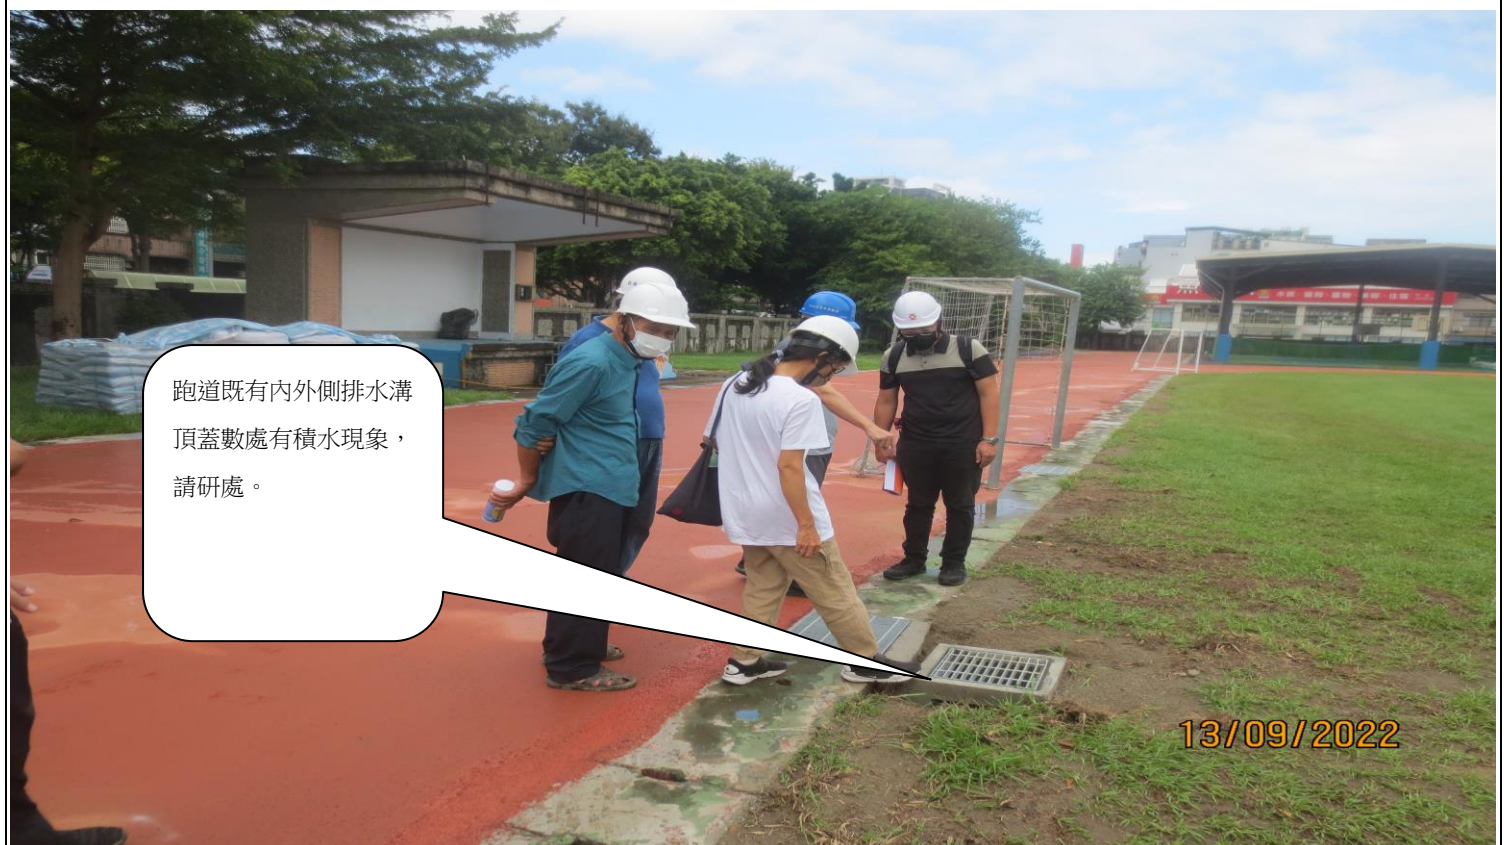
操場跑道旁新設雨水集水井(澆草坪用)，請調整高程及增設入口濾材以免淤積及集水不良。
