## 新竹縣政府工程查核代表照片表

工程名稱：新竹縣芎林鄉公有零售市場興建工程

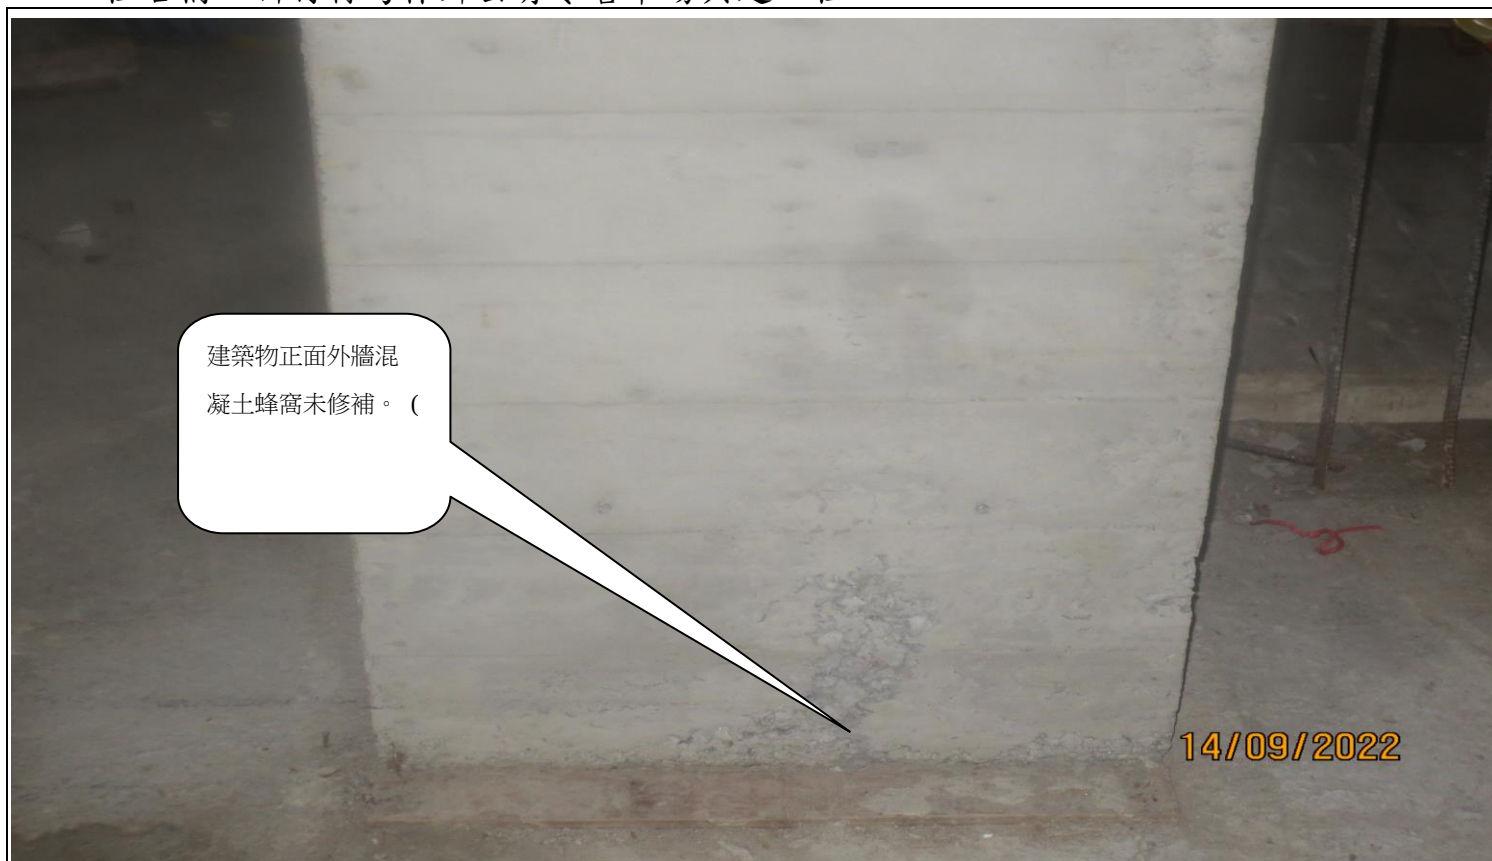
建築物正面外牆混凝土蜂窩未修補。(

建築物正面外牆混凝土蜂窩未修補。

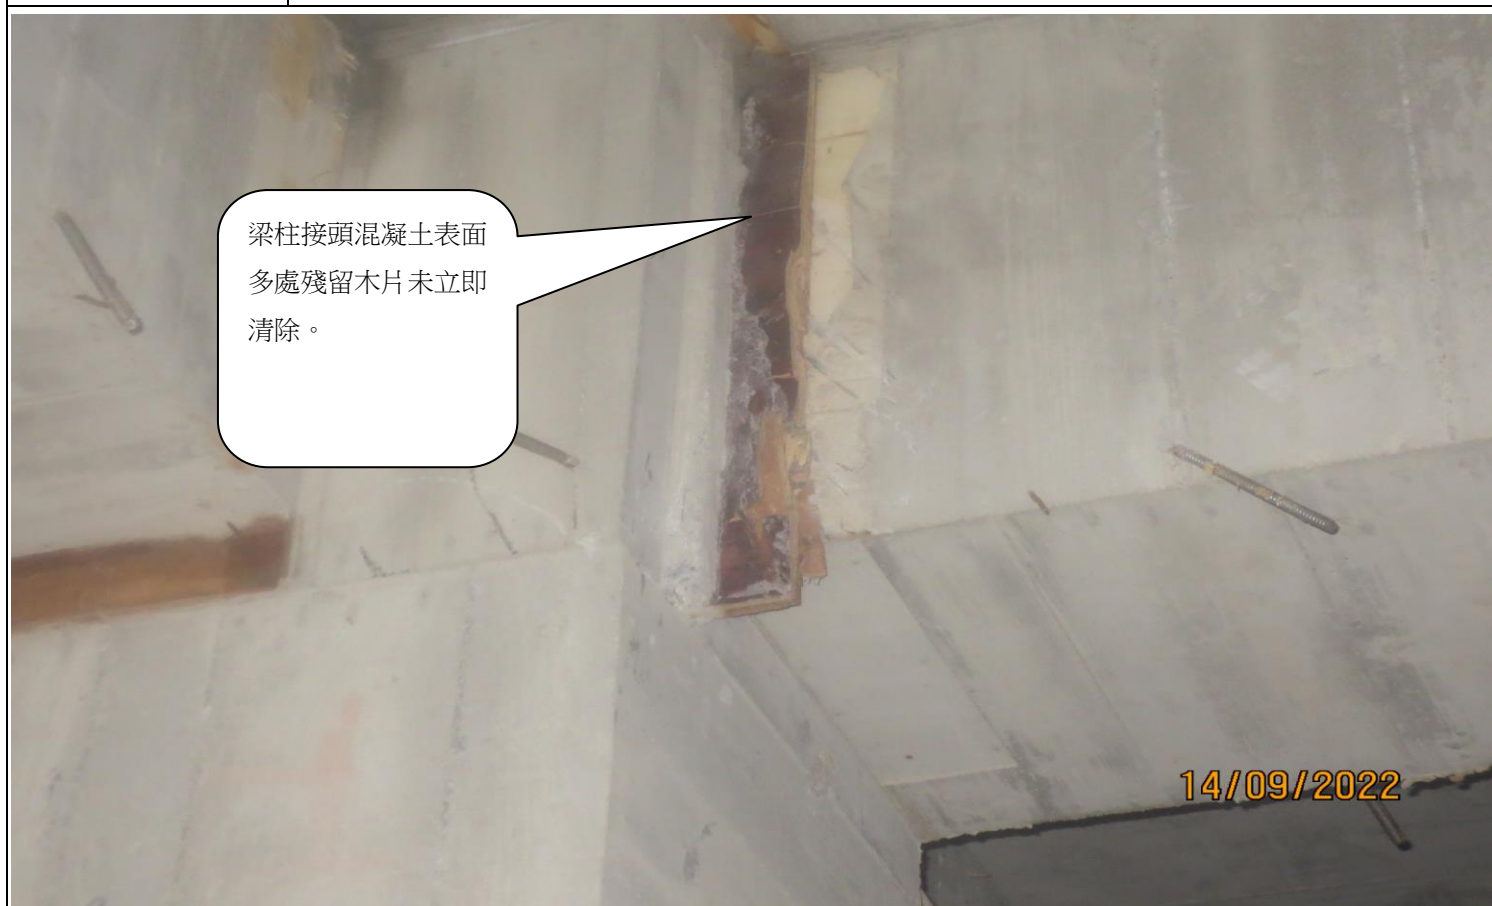
梁柱接頭混凝土表面  
多處殘留木片未立即  
清除。

梁柱接頭混凝土表面多處殘留木片未立即清除。

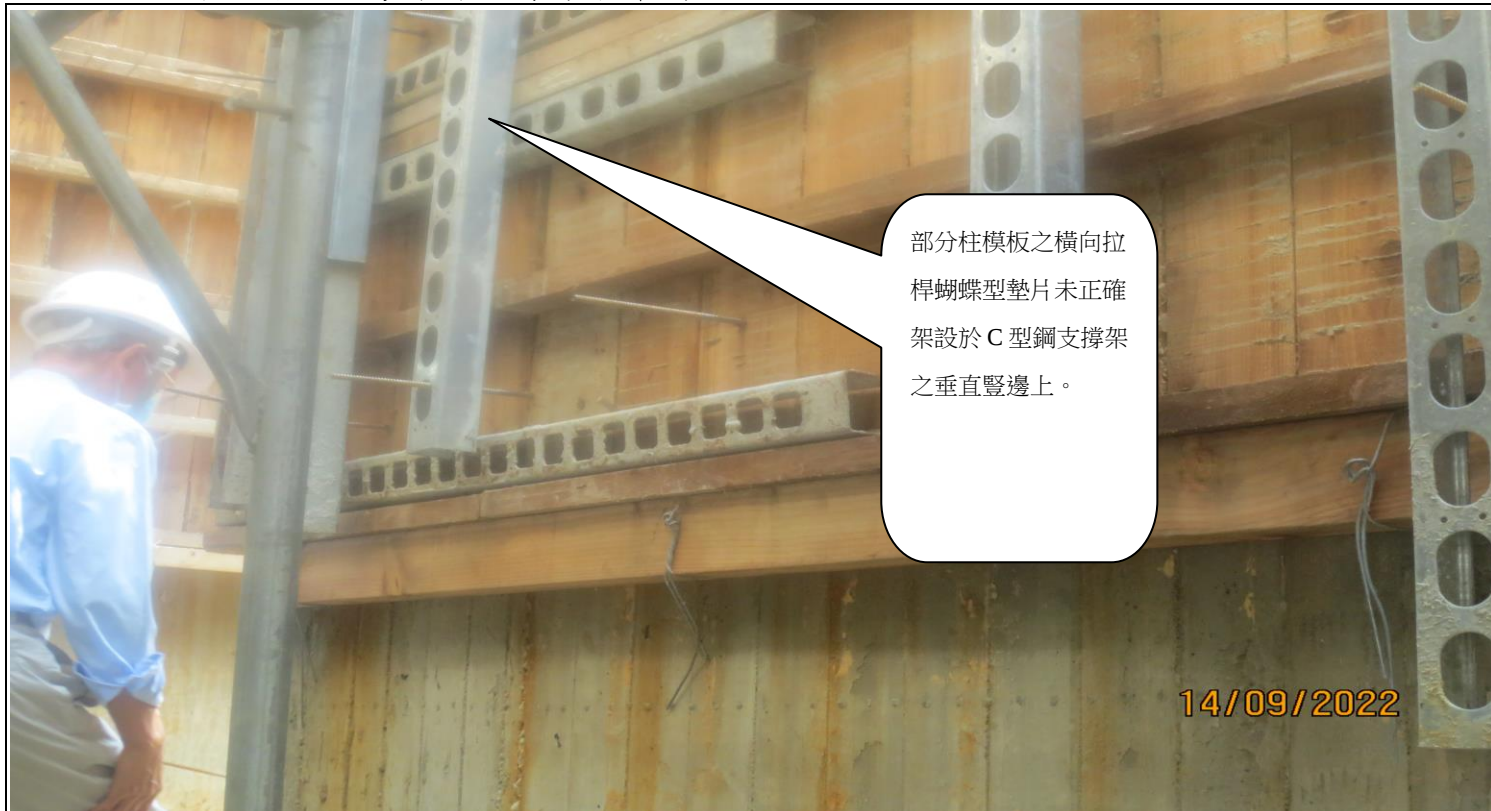
部分柱模板之橫向拉桿蝴蝶型墊片未正確架設於 C 型鋼支撐架之垂直豎邊上。

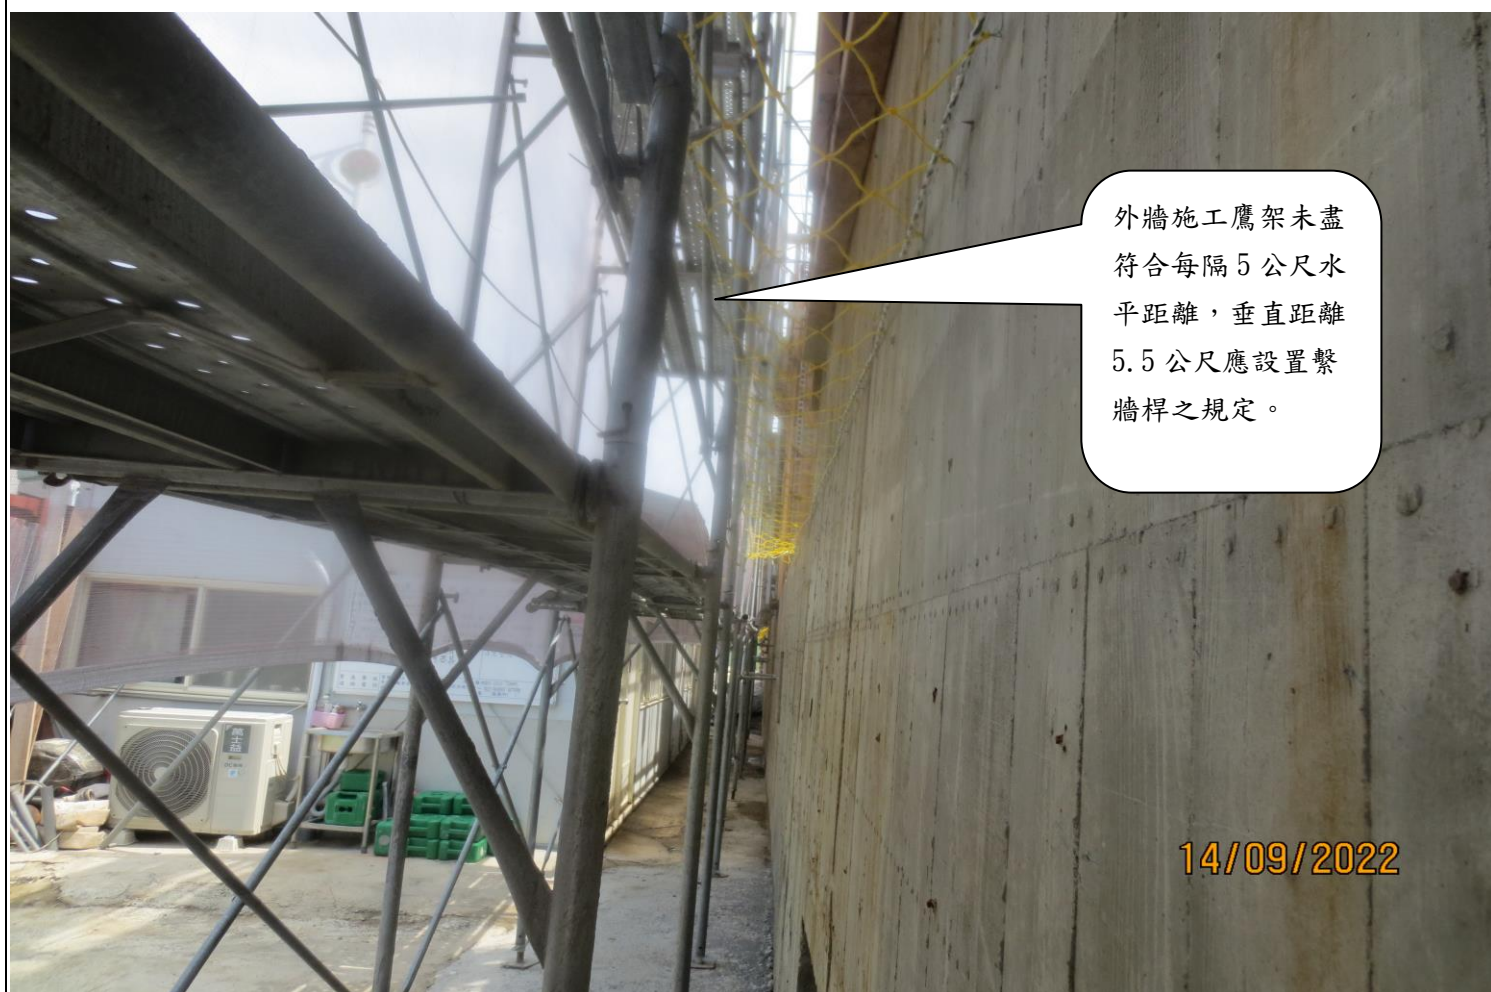
外牆施工鷹架未盡符合每隔 5 公尺水平距離，垂直距離 5.5 公尺應設置繫牆桿之規定。

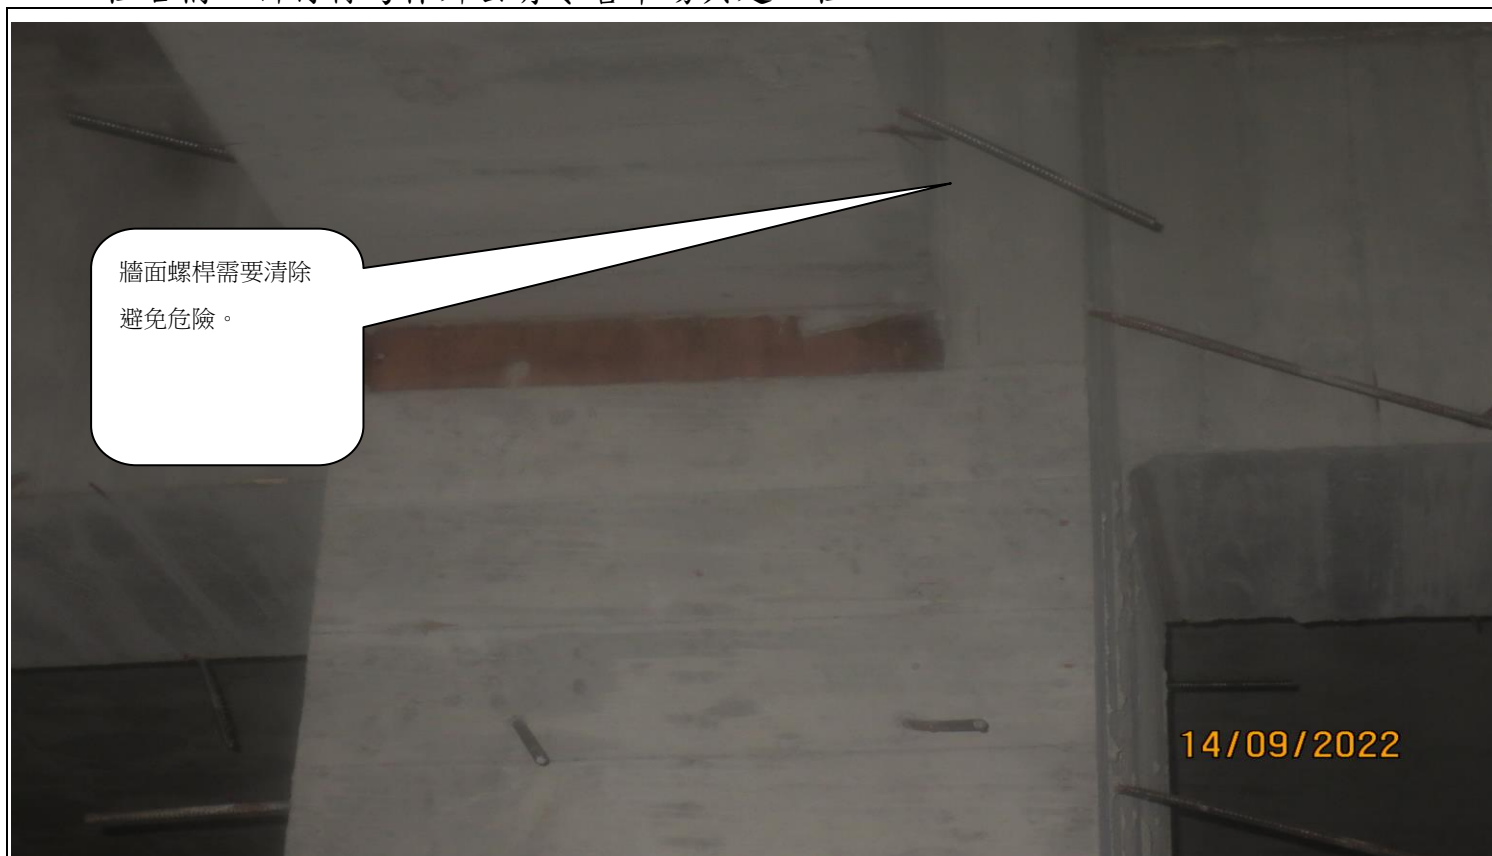
牆面螺桿需要清除避免危險。

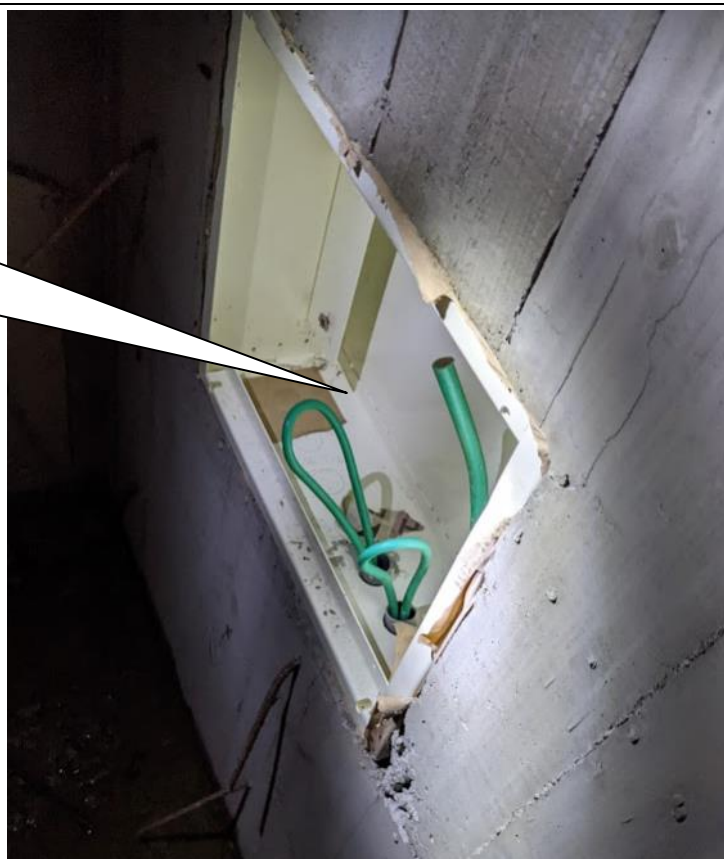
接地 EPC 佈放纜線  
完成線頭未做防水處理

接地 EPC 佈放纜線完成線頭未做防水處理

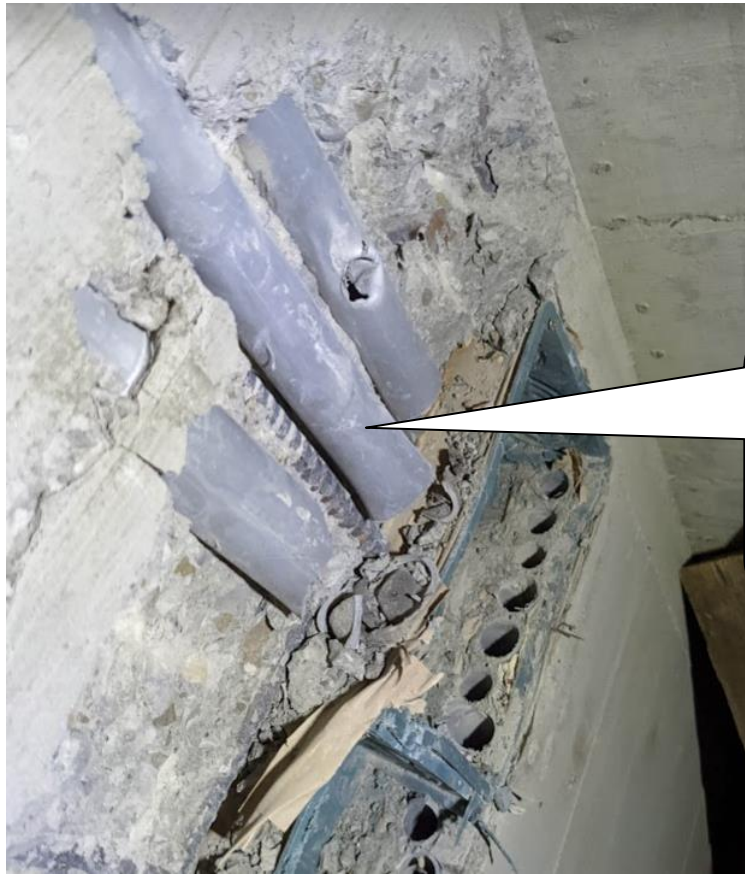
預埋管破損需先修補後再填補水泥。

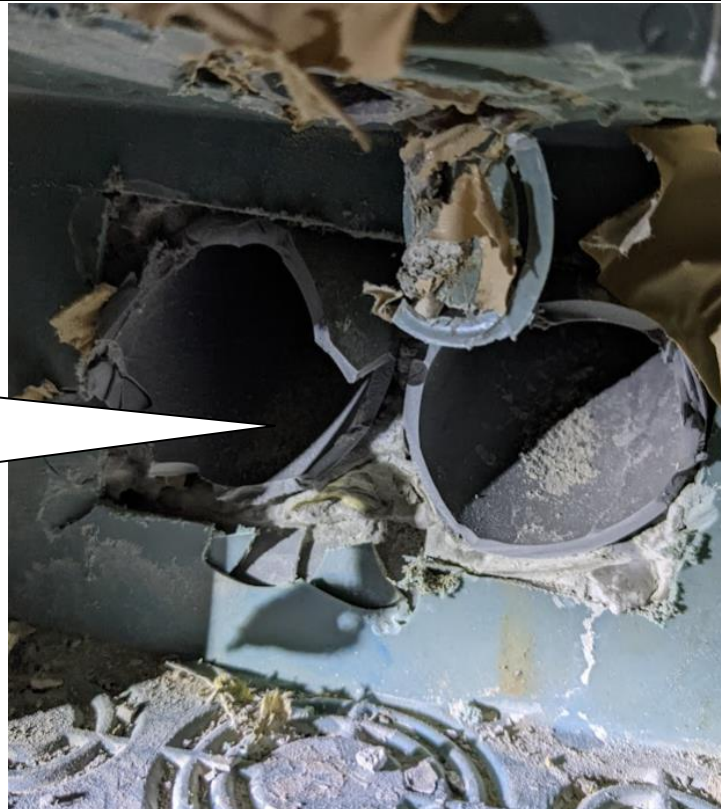
管路出口未施作管緣保護。

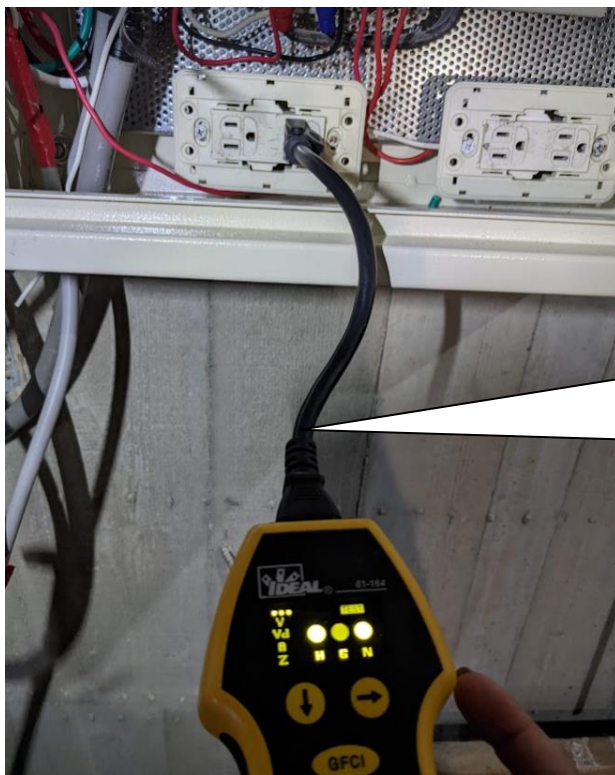
小部分臨時電源之插座未正確連接接地端，導致 ELCB 無法跳脫。

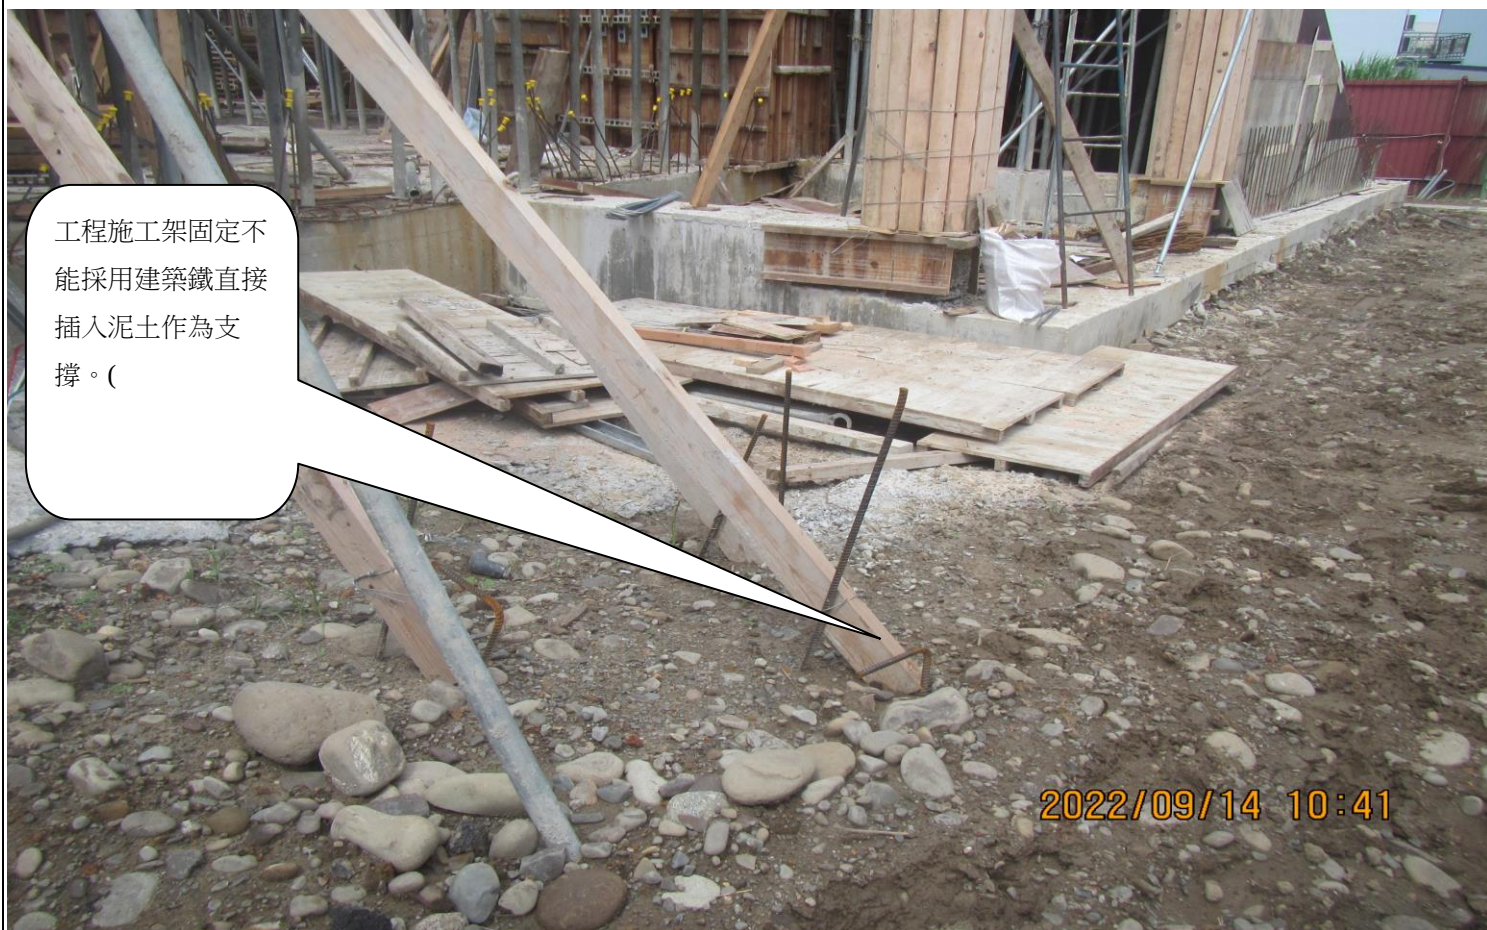
工程施工架固定不能採用建築鐵直接插入泥土作為支撐。(

工程施工架固定不能採用建築鐵直接插入泥土作為支撐。

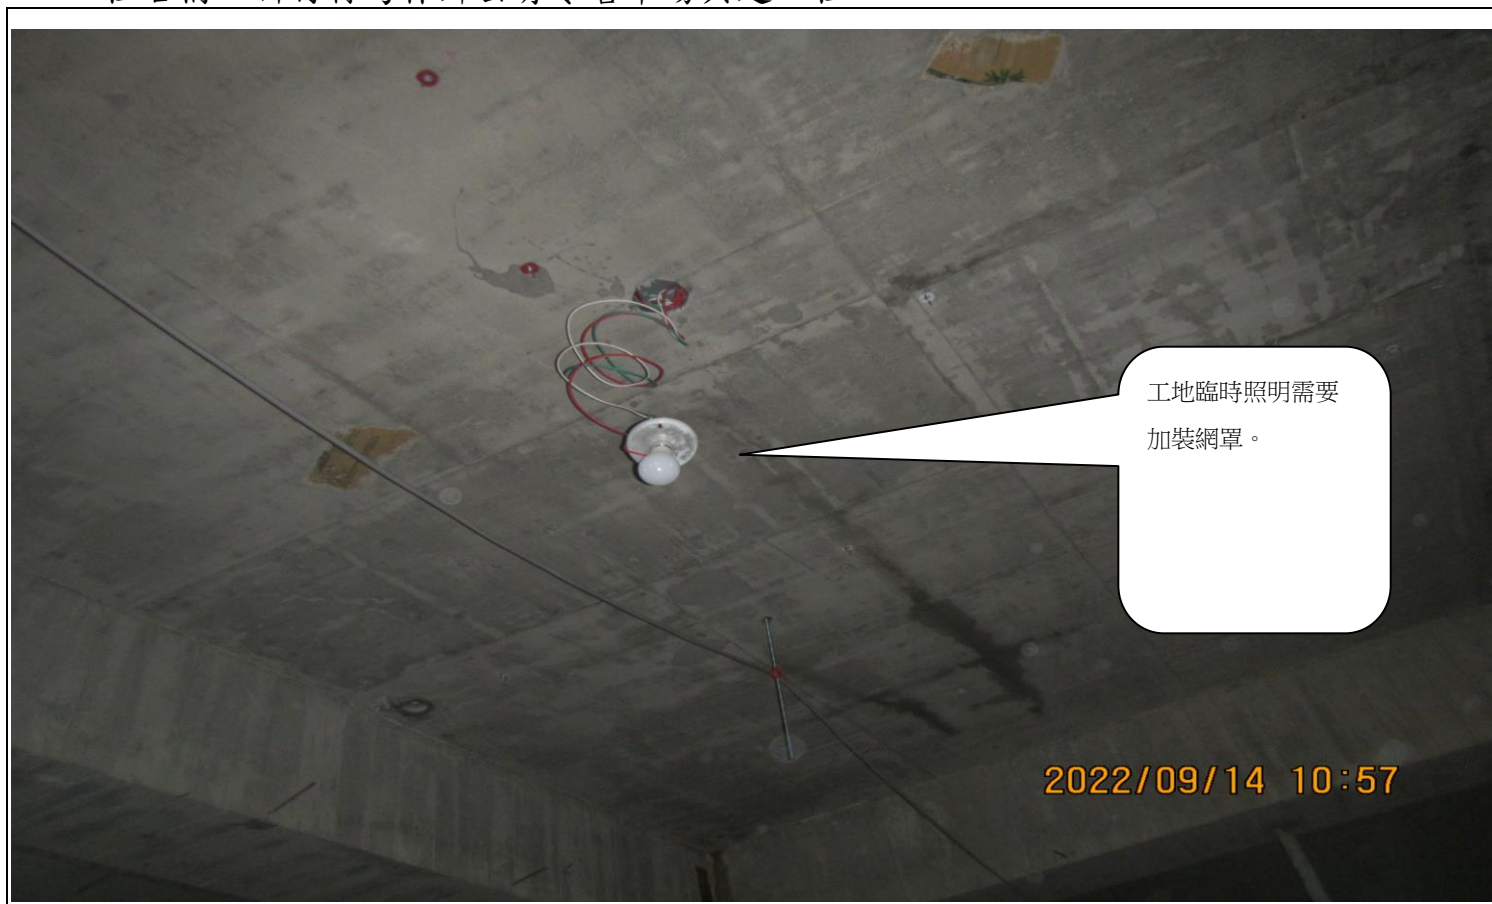
工地臨時照明需要加裝網罩。
