## 新竹縣政府工程查核代表照片表

拍攝日期：111.09.27

工程名稱：111 年度運動操場及周邊設施整建計畫-跑道、截根牆、排水溝等工程

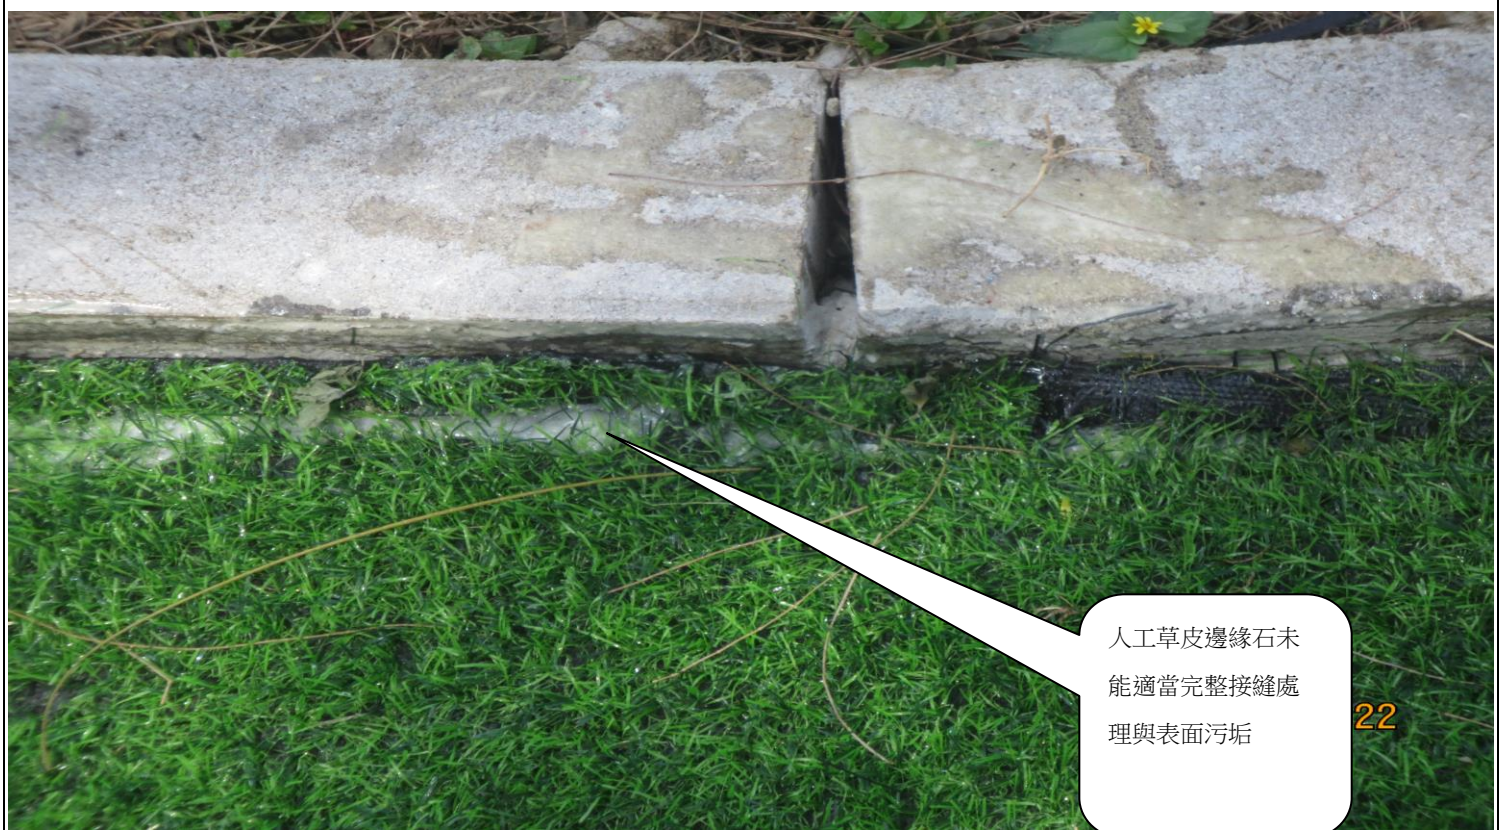
人工草皮邊緣石未能適當完整接縫處理與表面污垢

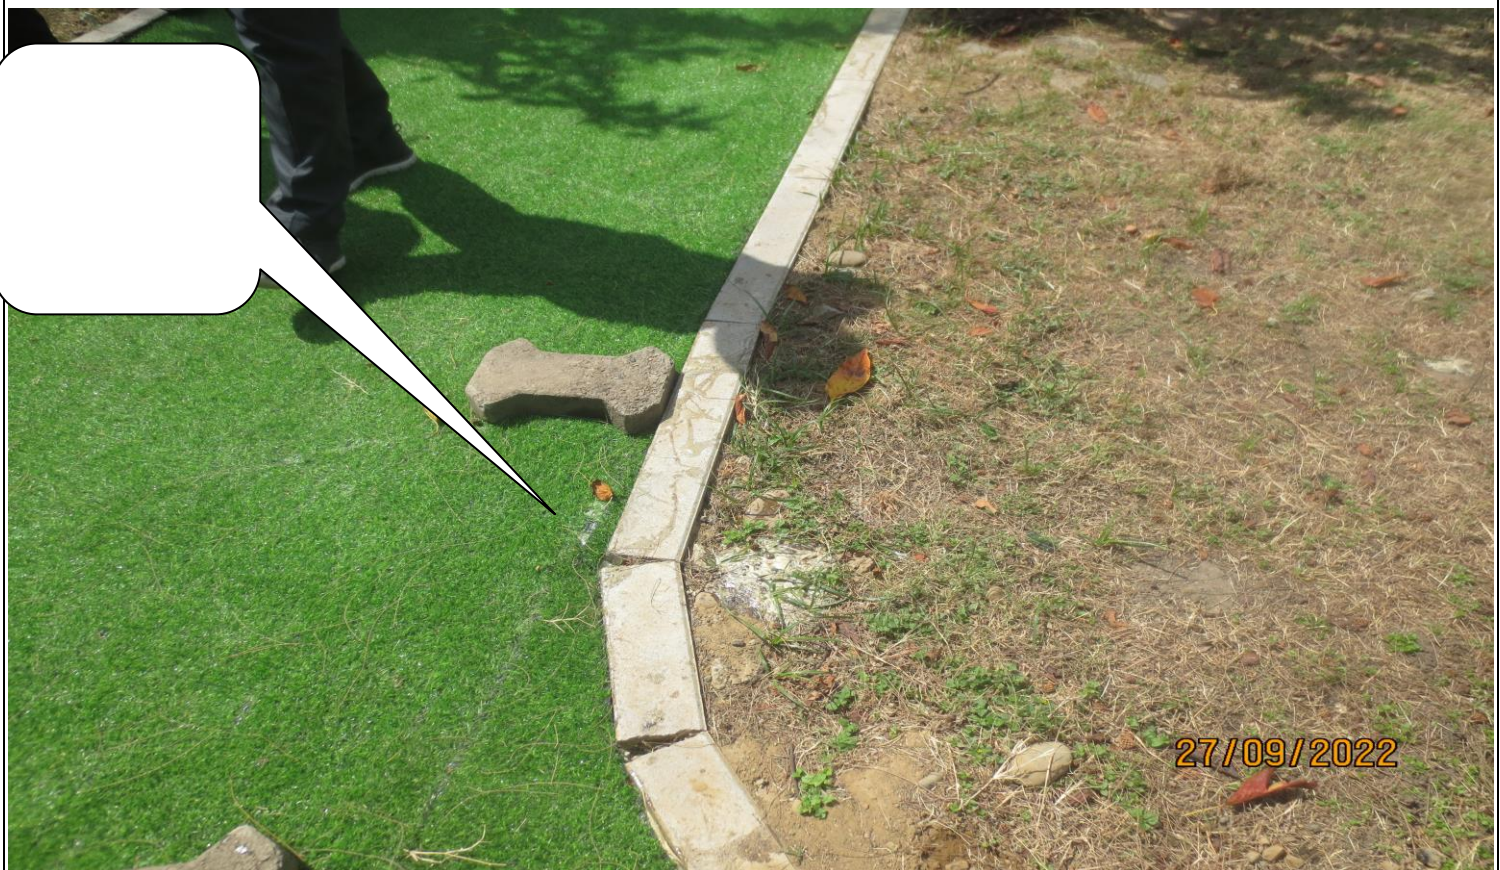
人工草皮邊緣石未能適當完整接縫處理與表面污垢

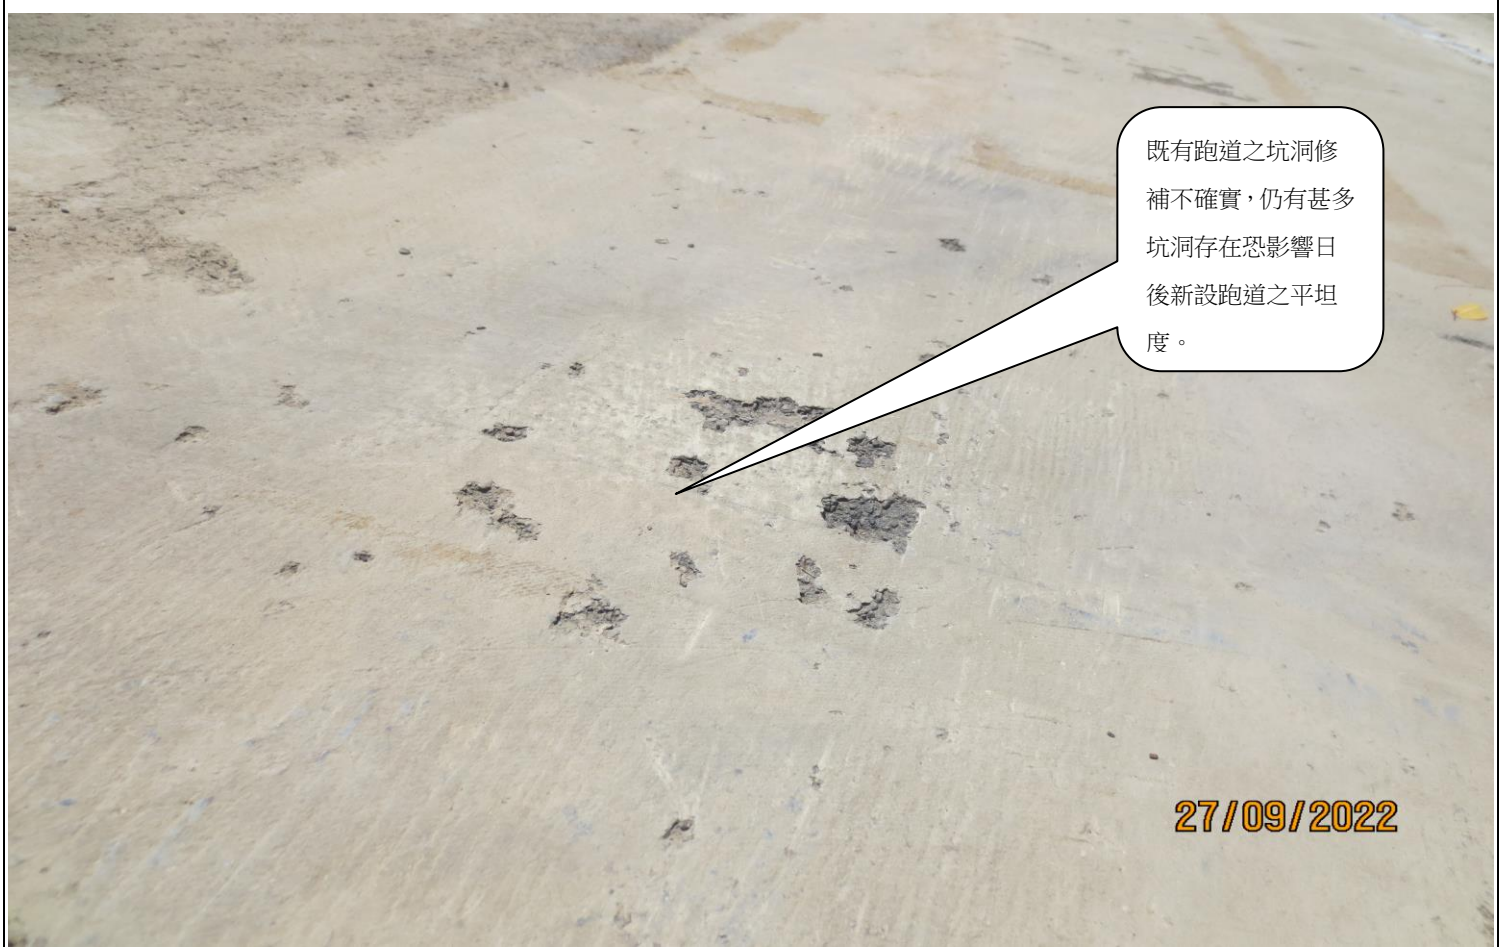
既有跑道之坑洞修補不確實，仍有甚多坑洞存在恐影響日後新設跑道之平坦度。

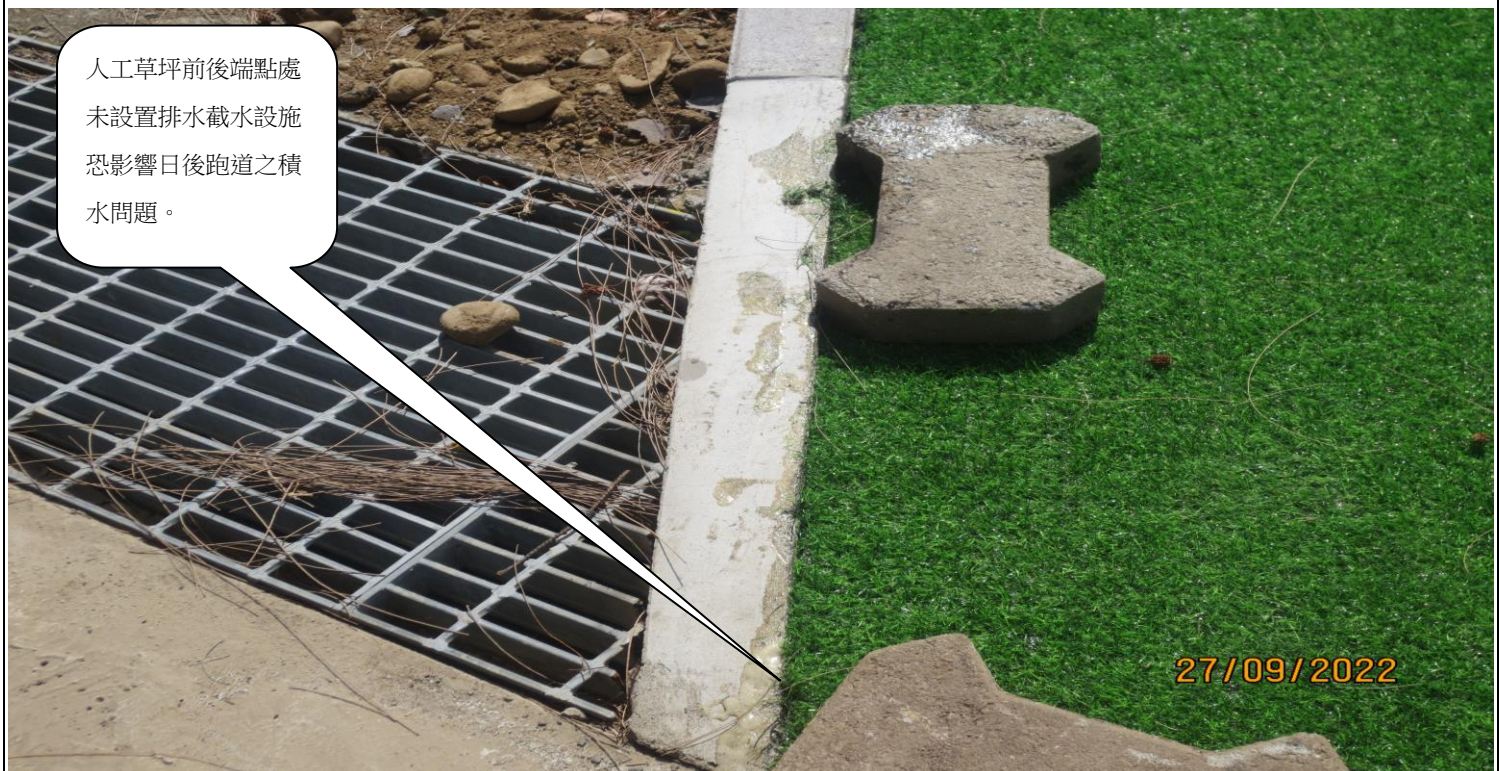
人工草坪前後端點處未設置排水截水設施恐影響日後跑道之積水問題。

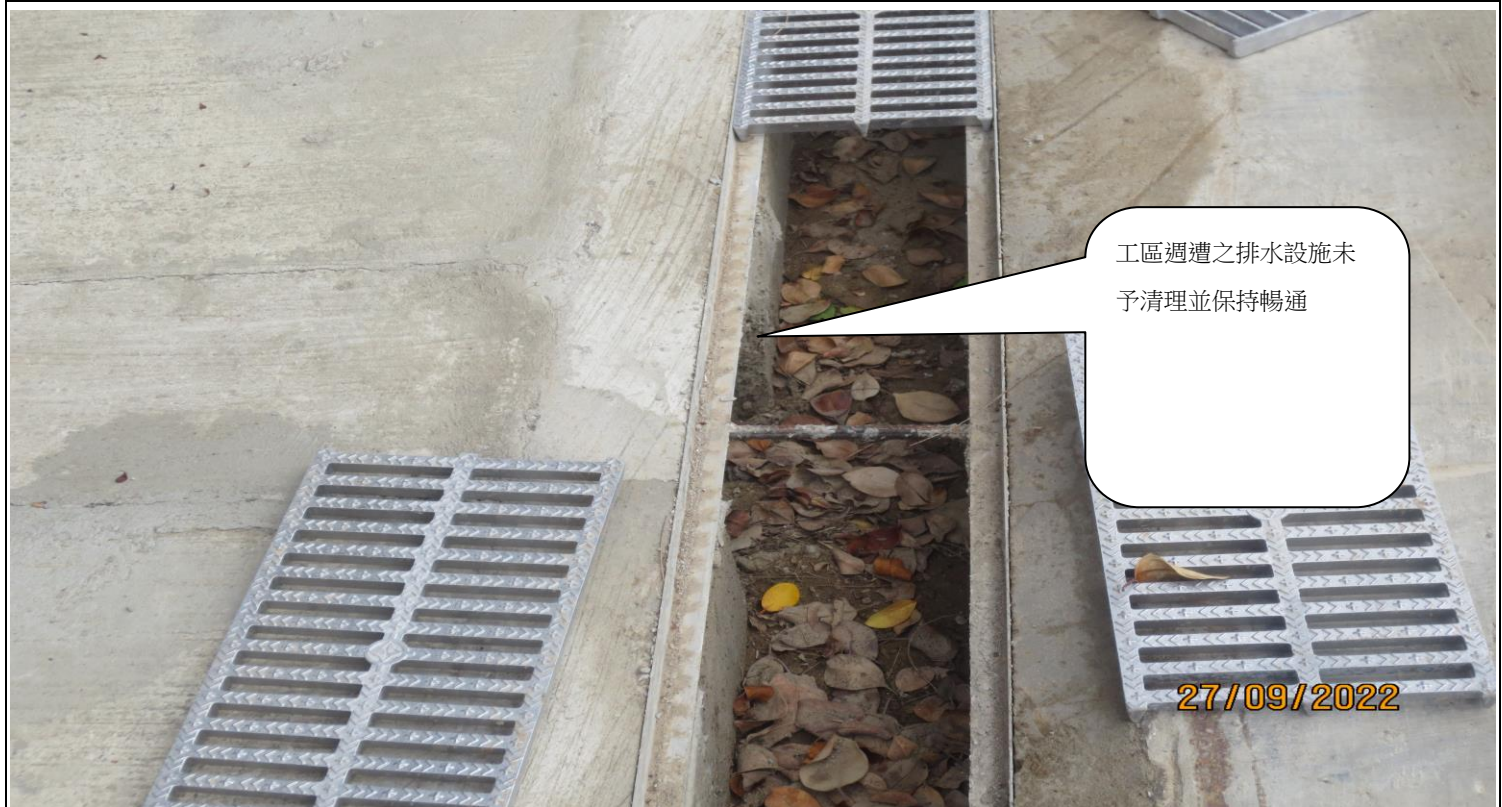
工區週遭之排水設施未予清理並保持暢通

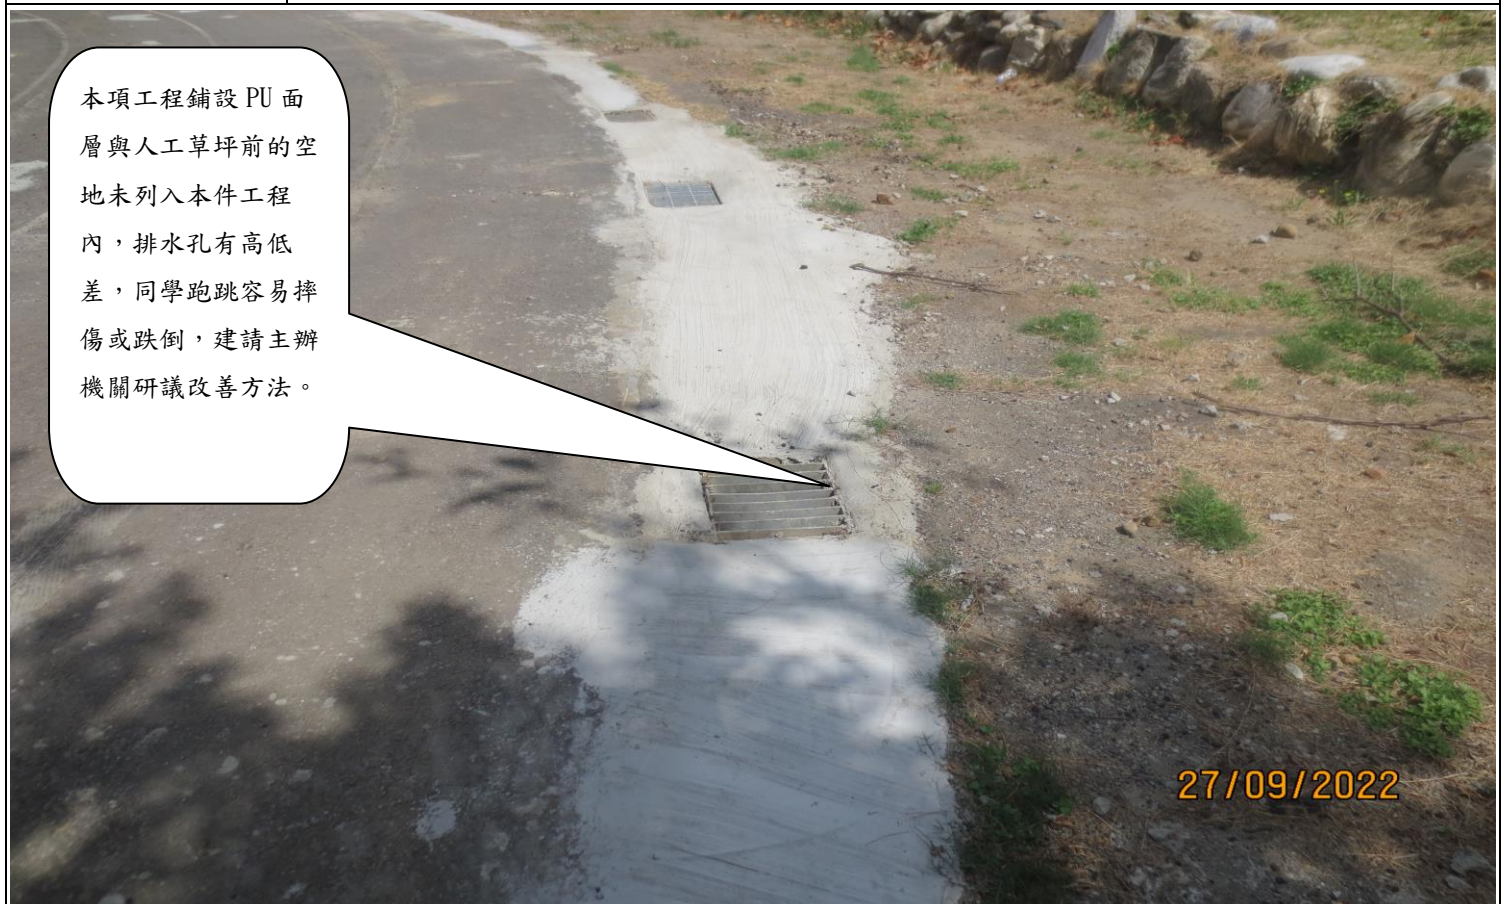
本項工程鋪設 PU 面層與人工草坪前的空地未列入本件工程內，排水孔有高低差，同學跑跳容易摔傷或跌倒，建請主辦機關研議改善方法。

本項工程鋪設 PU 面層與人工草坪前的空地未列入本件工程內，排水孔有高低差，同學跑跳容易摔傷或跌倒，建請主辦機關研議改善方法，

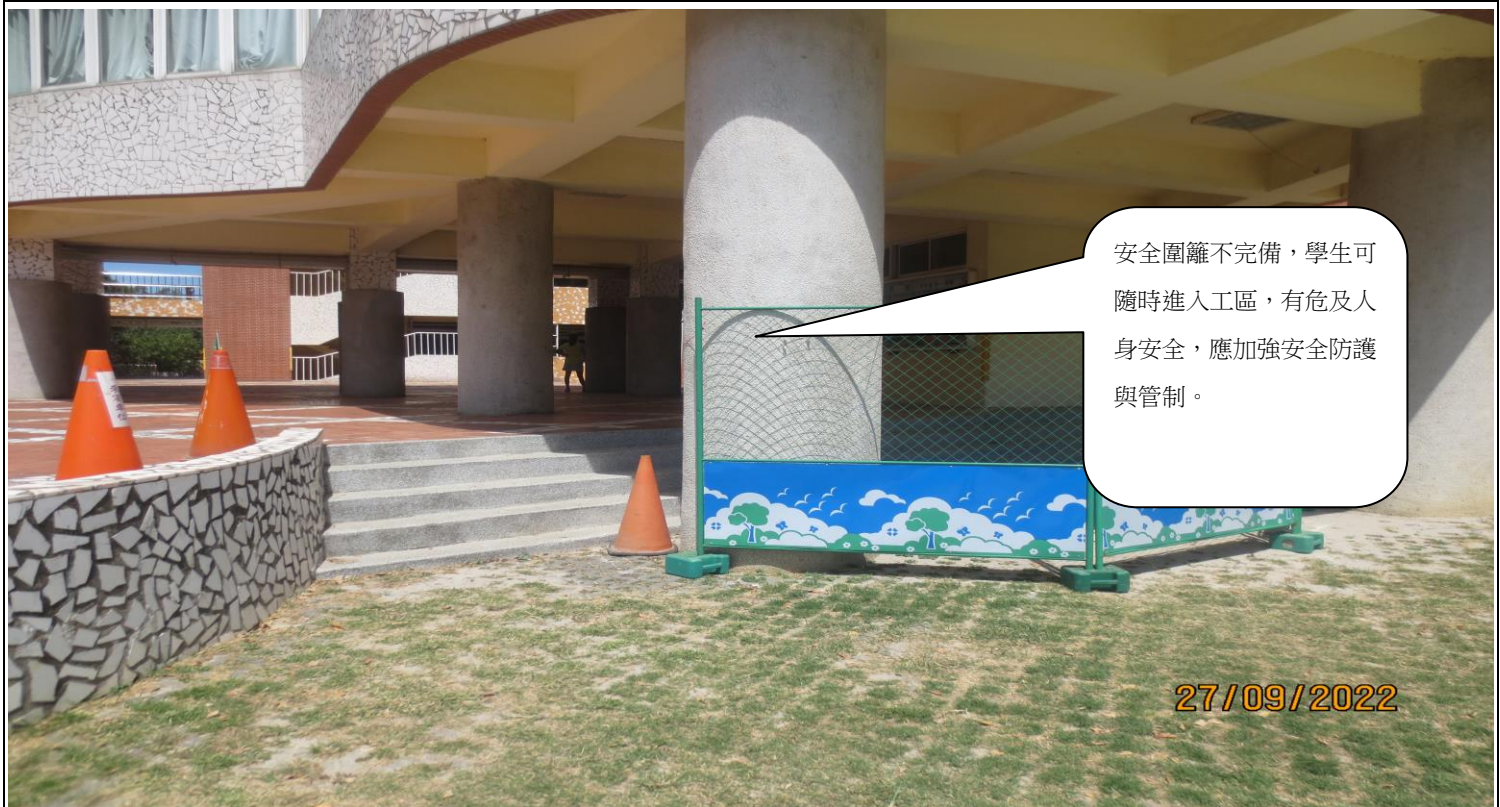
安全圍籬不完備，學生可隨時進入工區，有危及人身安全，應加強安全防護與管制。

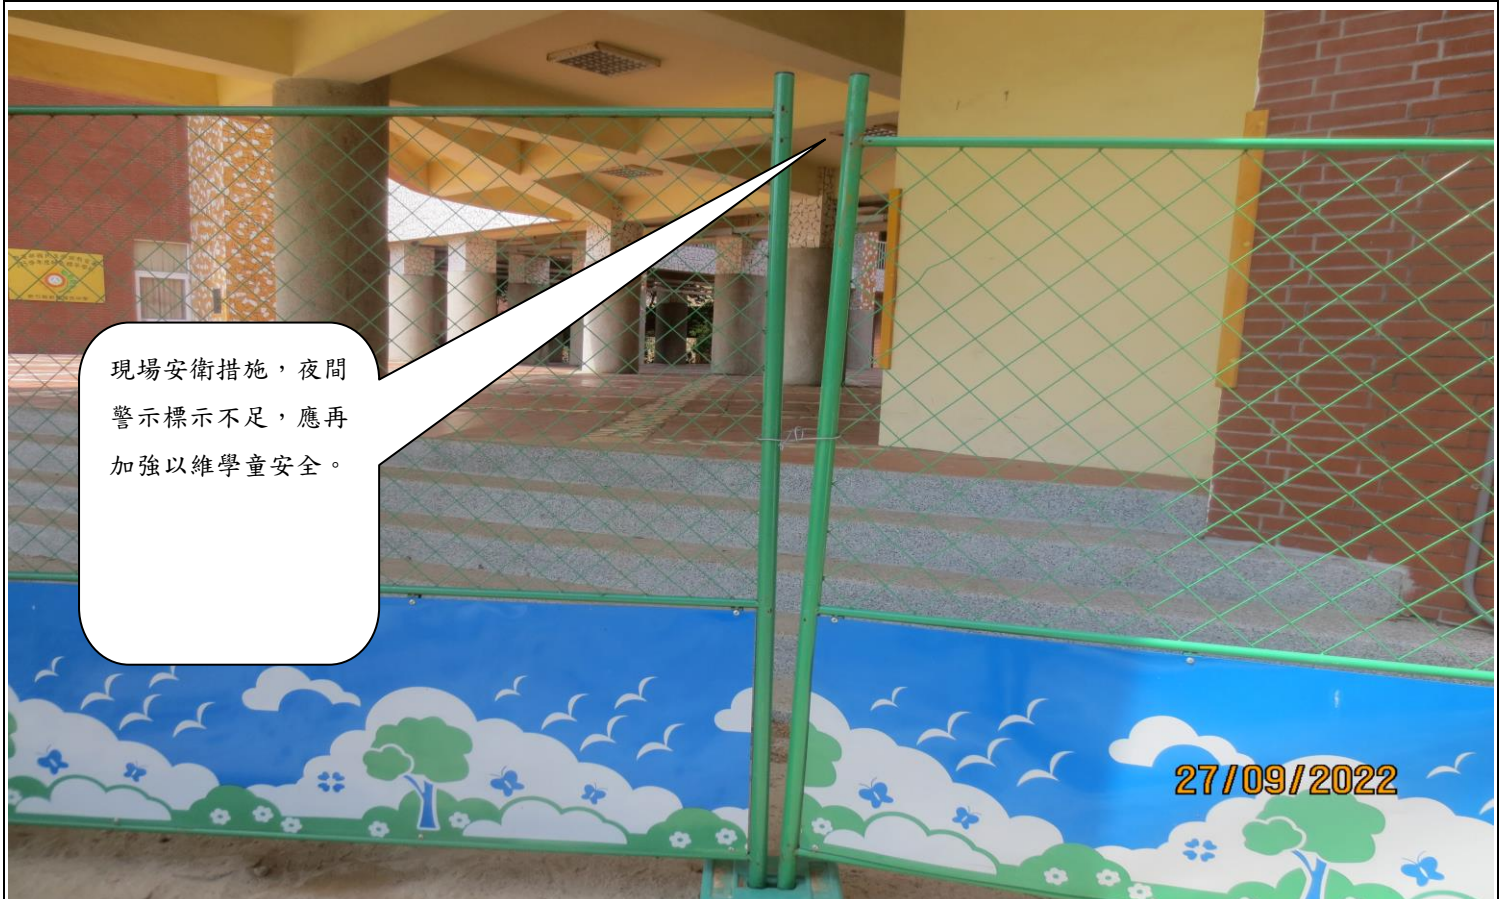
現場安衛措施，夜間警示標示不足，應再加強以維學童安全。
