新竹縣政府工程查核代表照片表

拍攝日期：111.09.23

工程名稱：120 線 9K+950~10K+650 及 11K+580~12K+050 道路及附屬設施改善工程

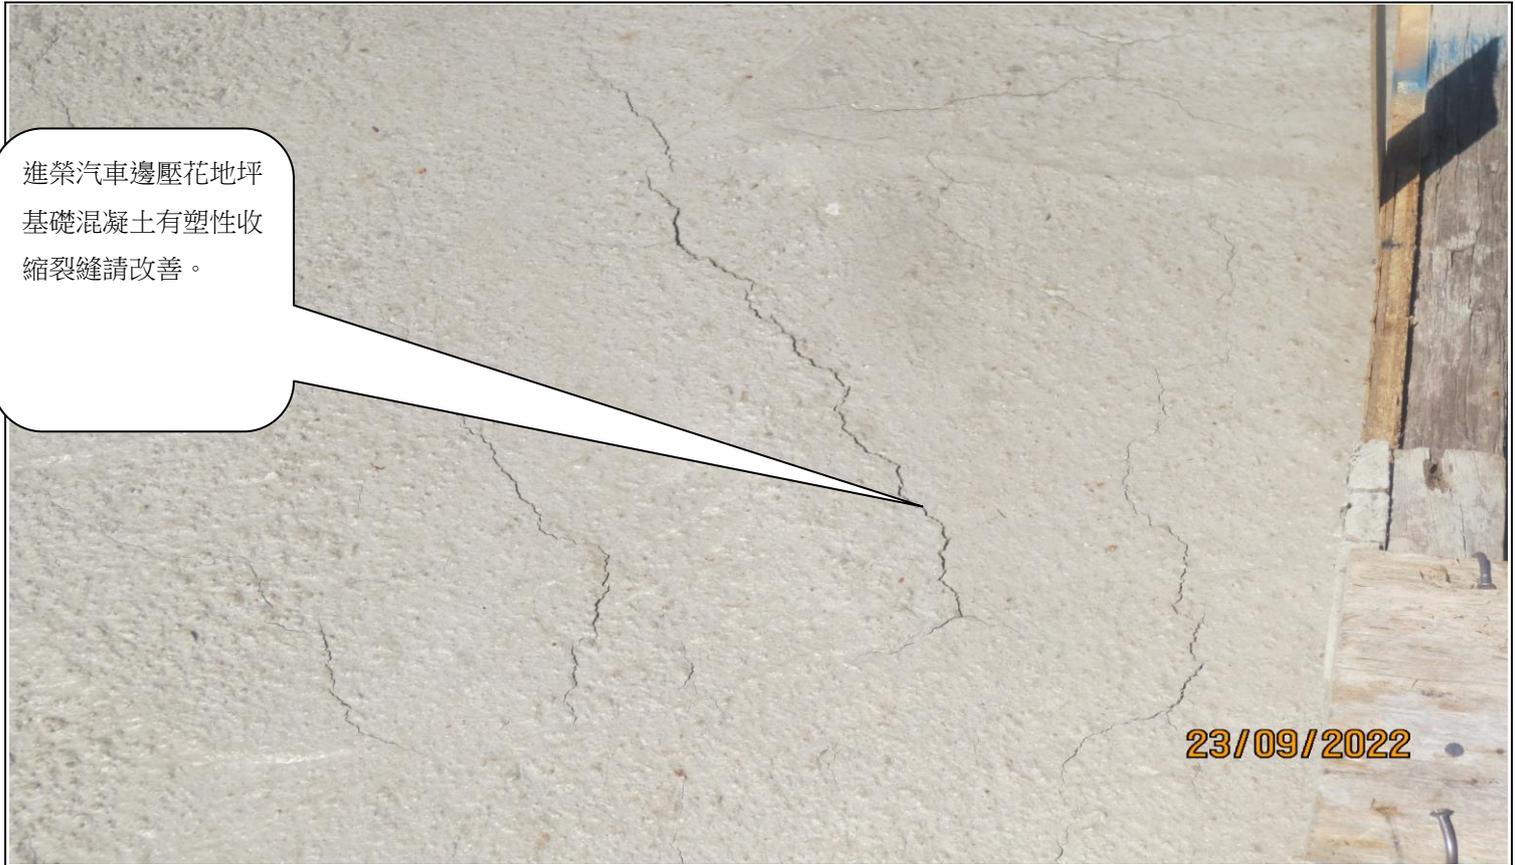
進榮汽車邊壓花地坪基礎混凝土有塑性收縮裂縫請改善。

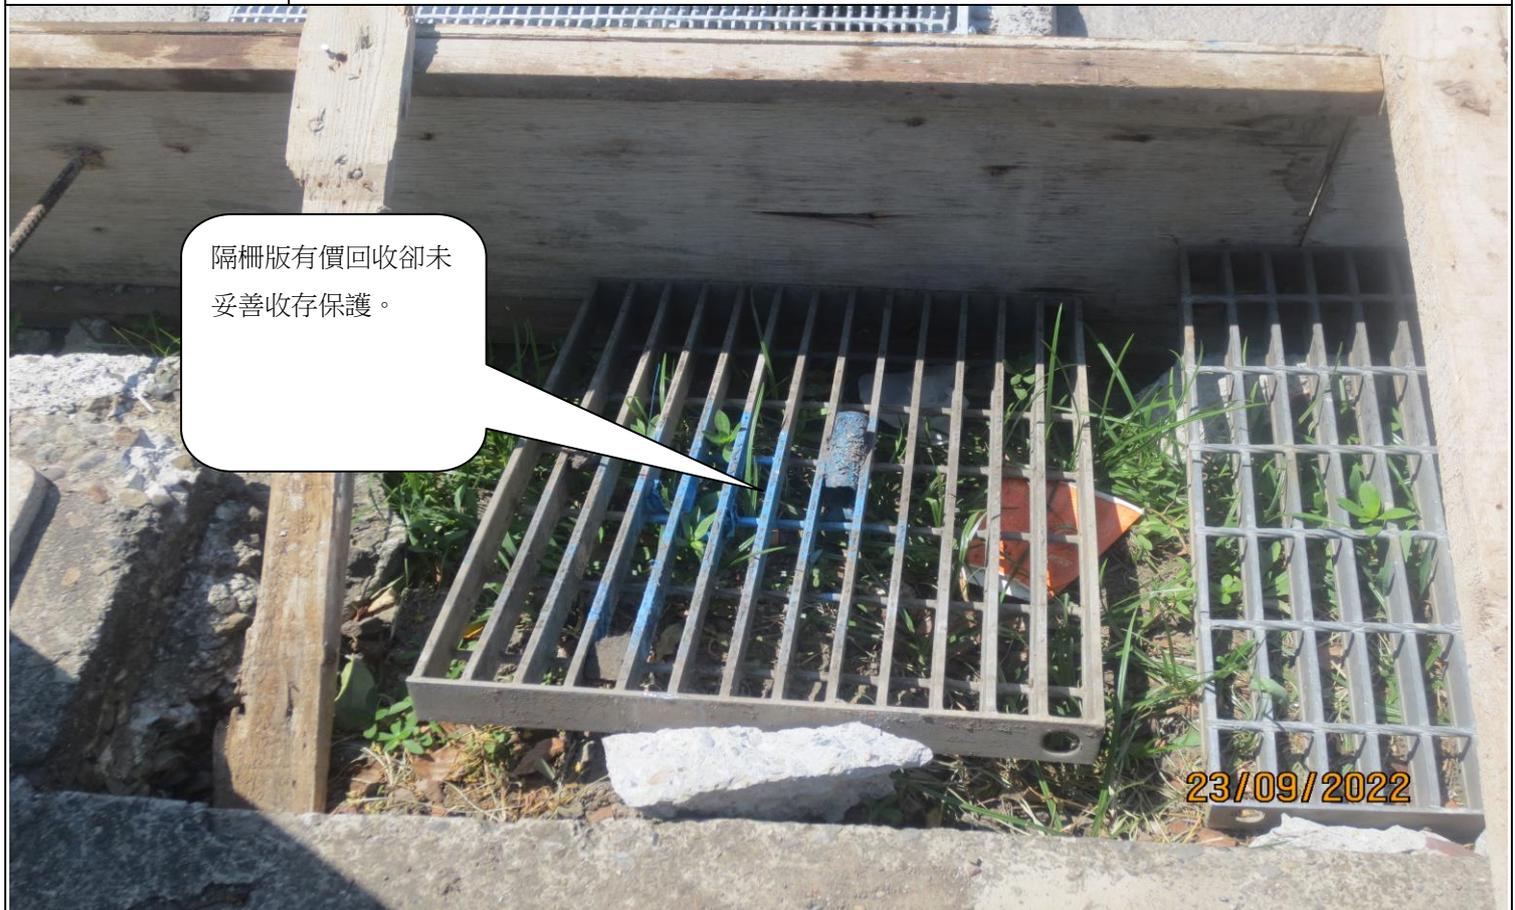
隔柵版有價回收卻未妥善收存保護。

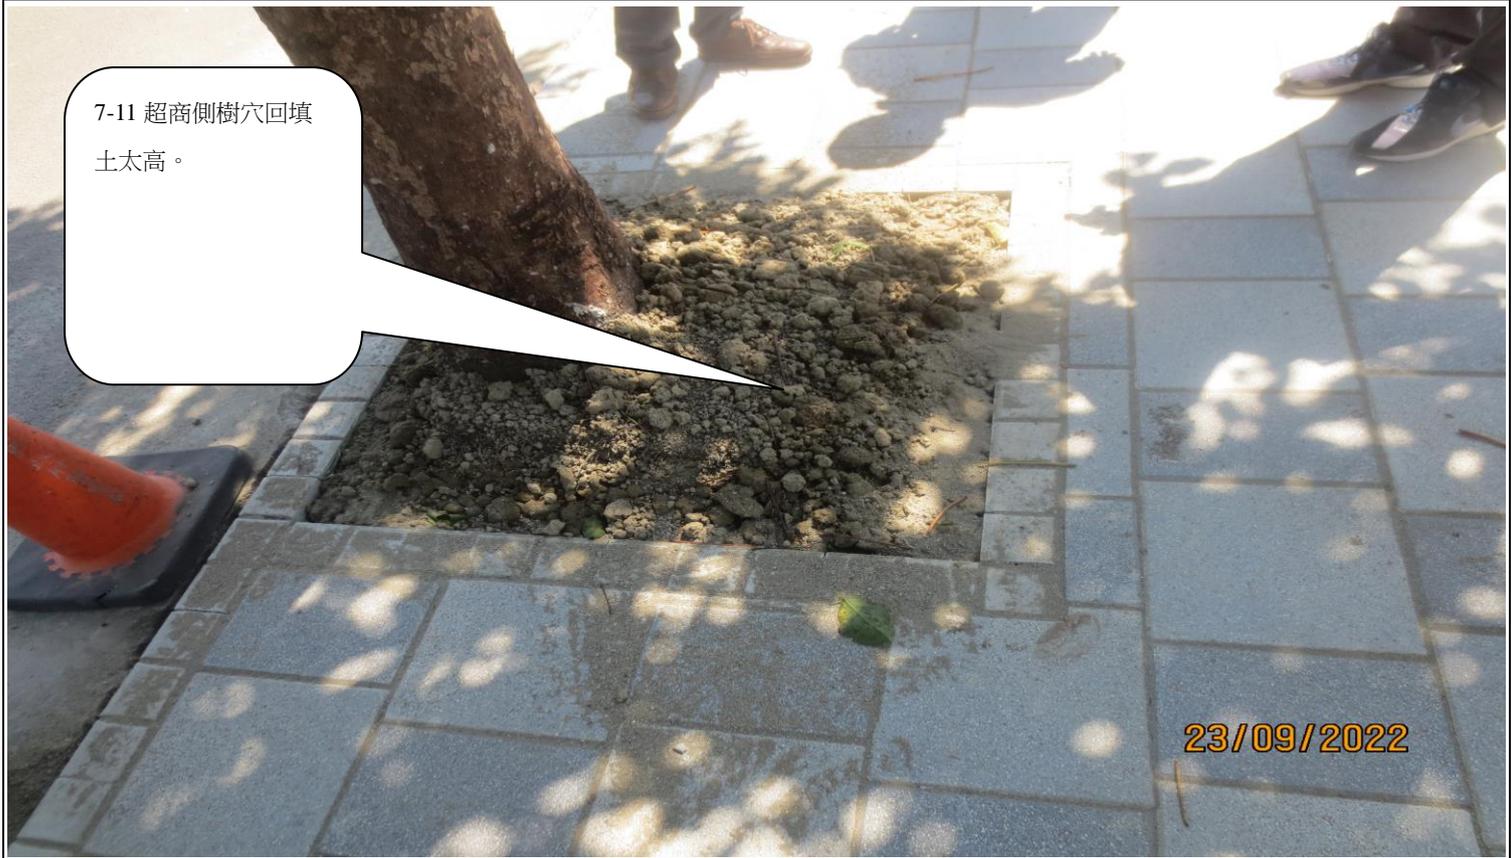
7-11 超商側樹穴回填土太高。

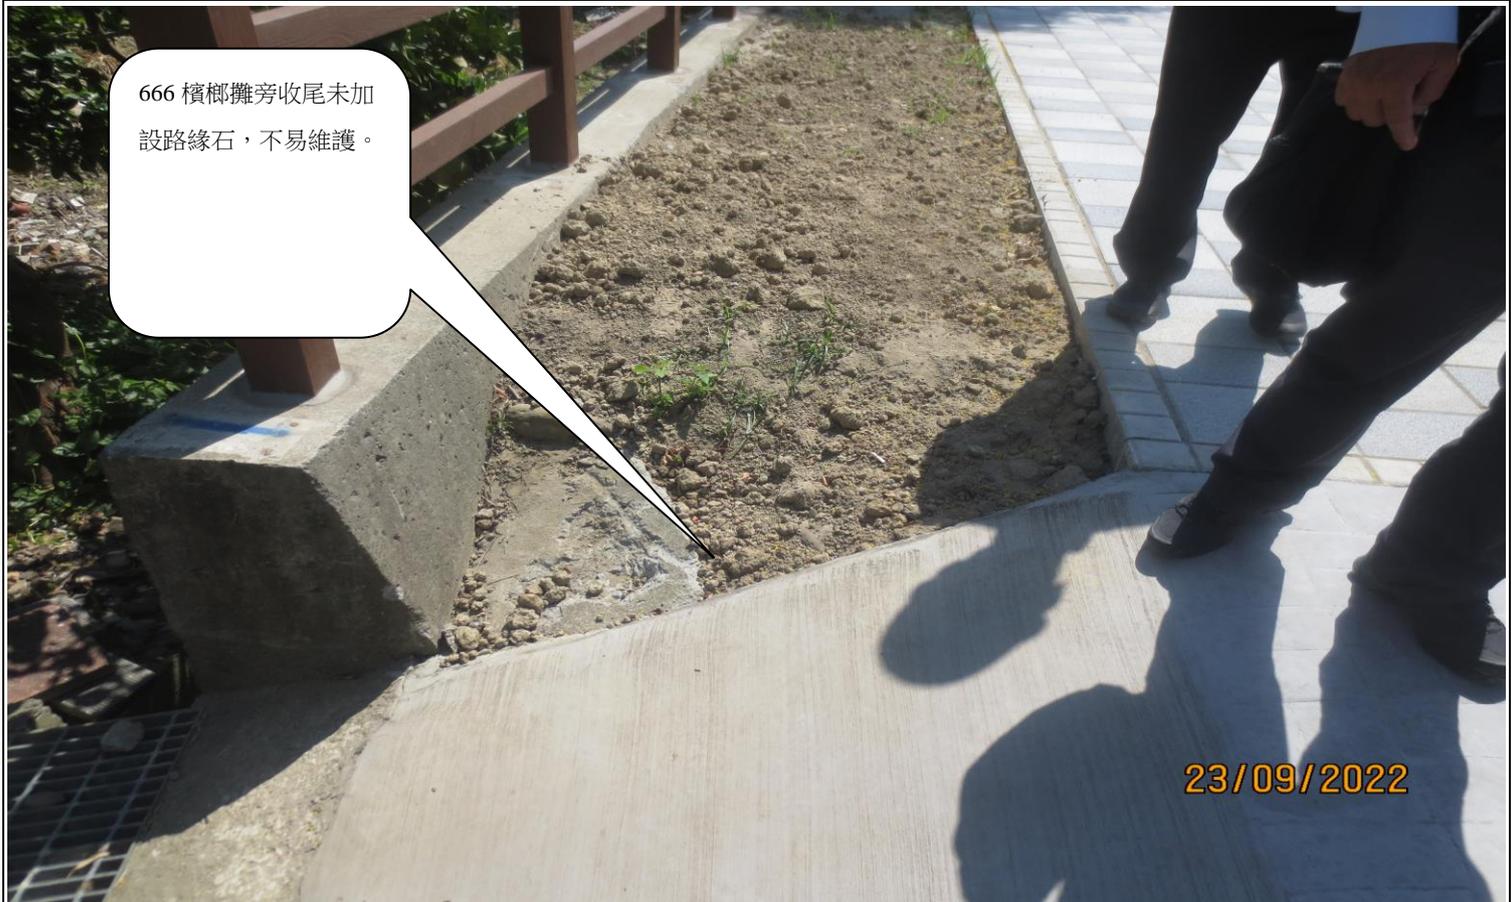
666 檳榔攤旁收尾未加設路緣石，不易維護。

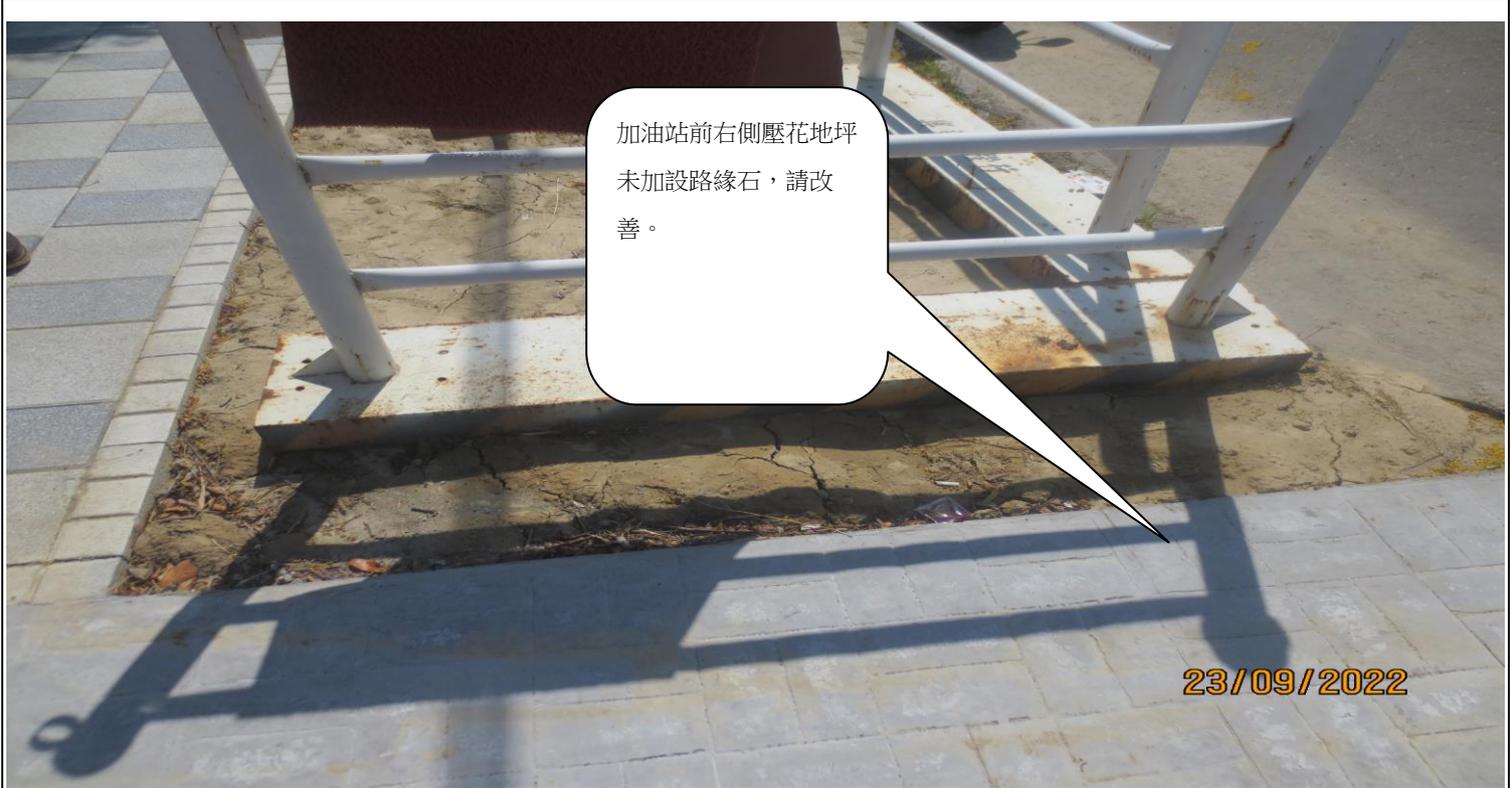
加油站前右側壓花地坪未加設路緣石，請改善。

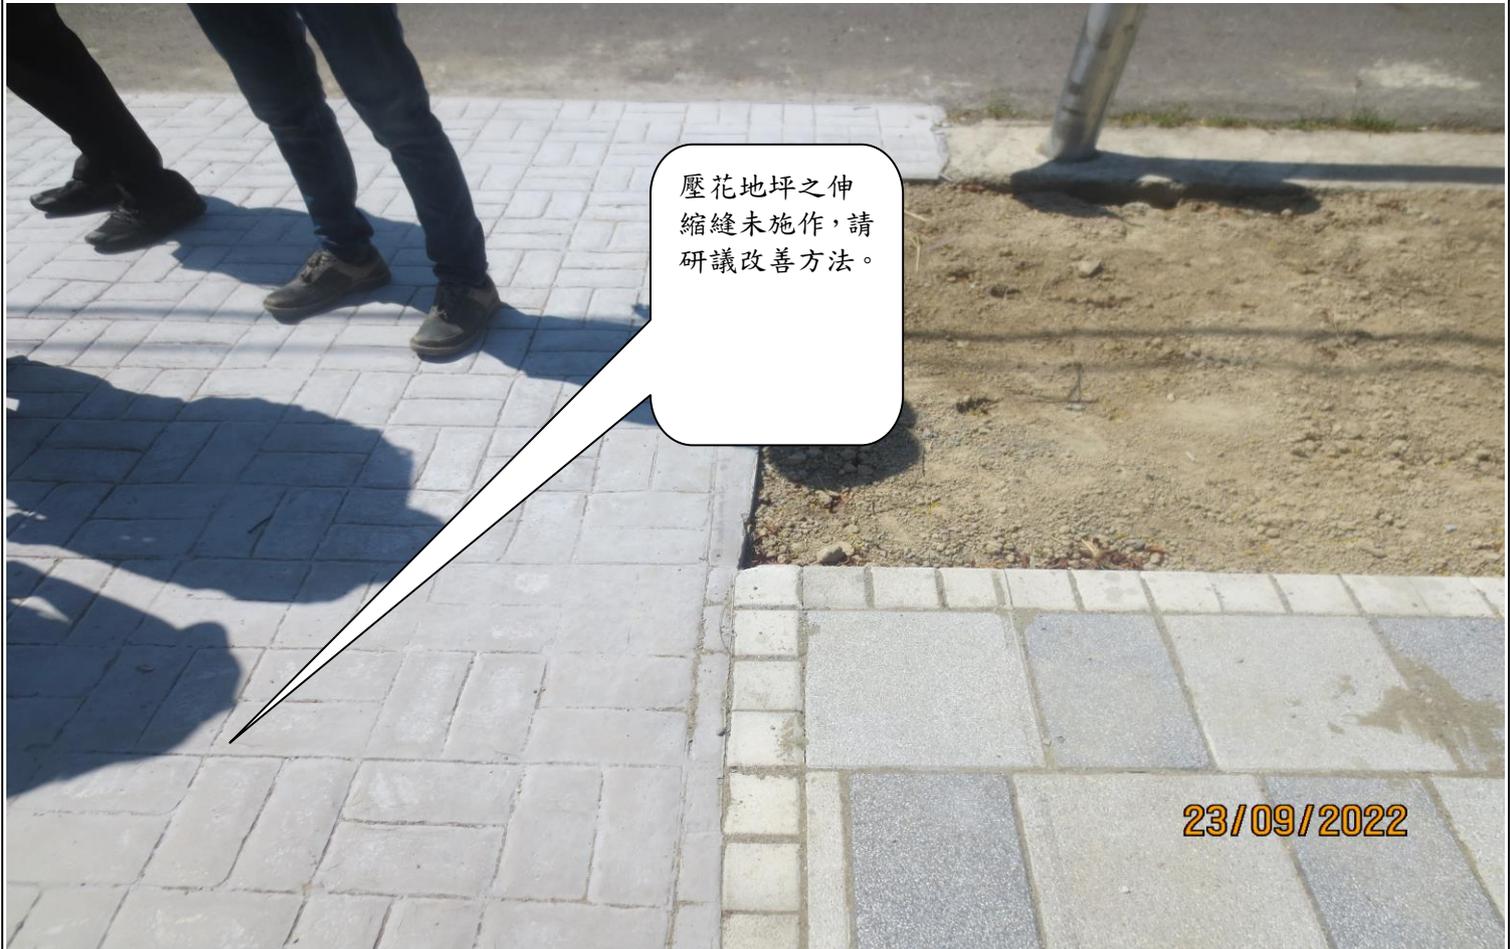
壓花地坪之伸縮縫未施作，請研議改善方法。

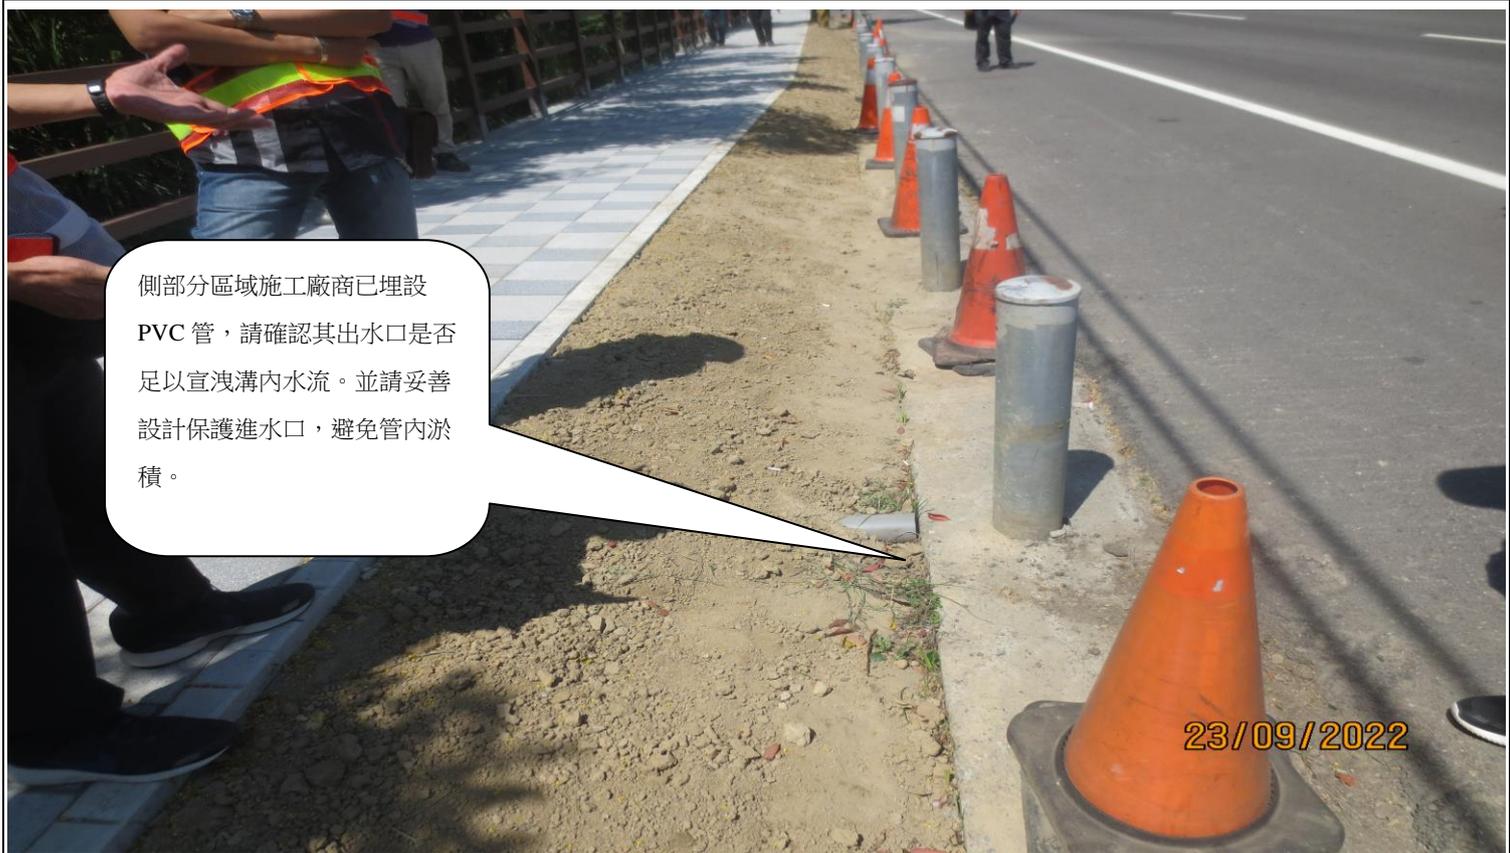
請確認其出水口是否足以宣洩溝內水流。並請妥善設計保護進水口，避免管內淤積。

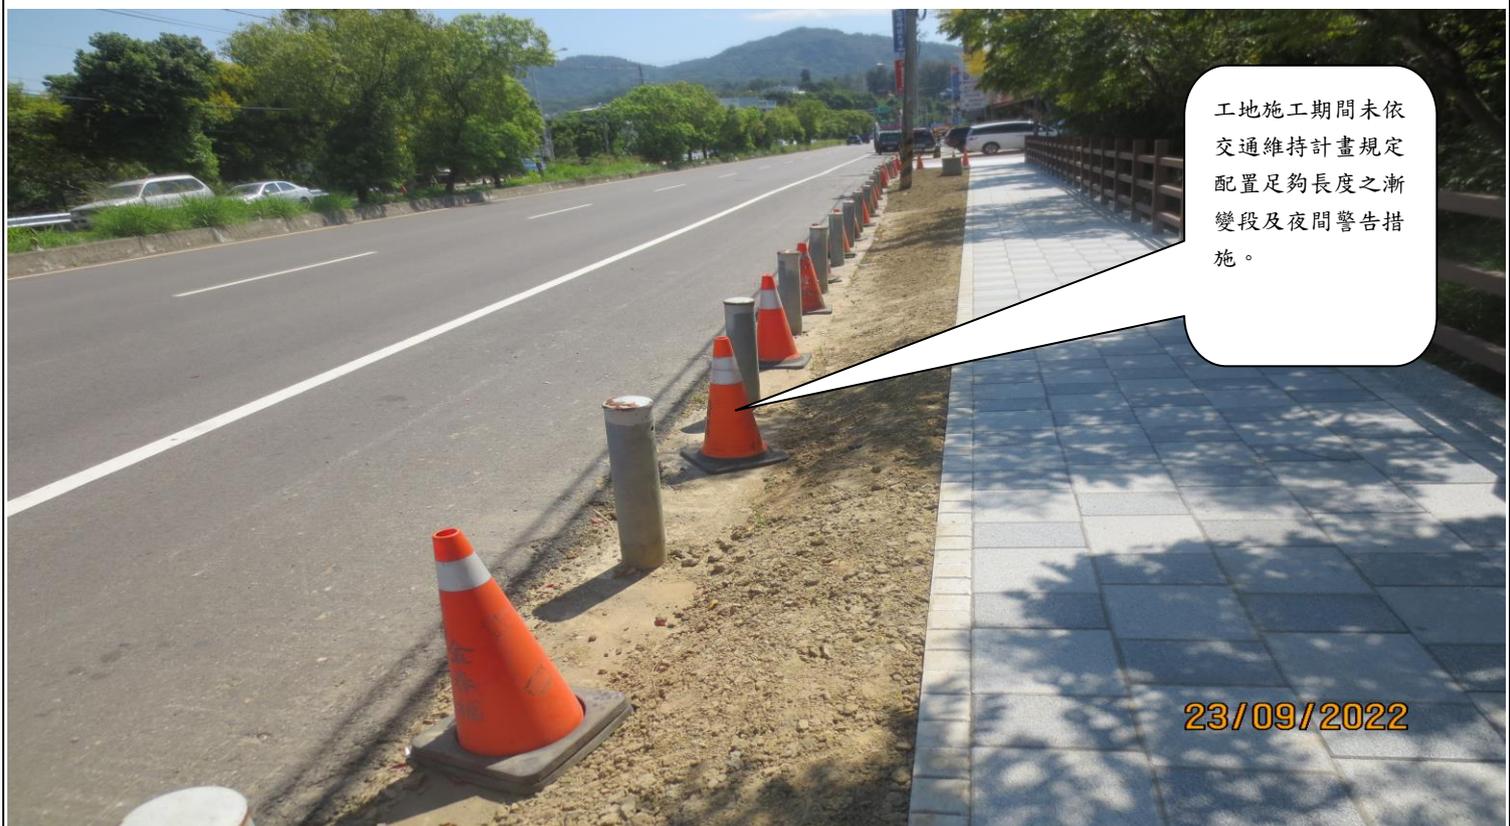
工地施工期間未依交通維持計畫規定配置足夠長度之漸變段及夜間警告措施。
