# 新竹縣政府工程查核代表照片表

拍攝日期：111.10.03

工程名稱： 109 年度(111 年執行)油彈庫睦鄰工作專案補助計畫-關西鎮東山里道路、擋土牆暨溝渠等環境改善工程

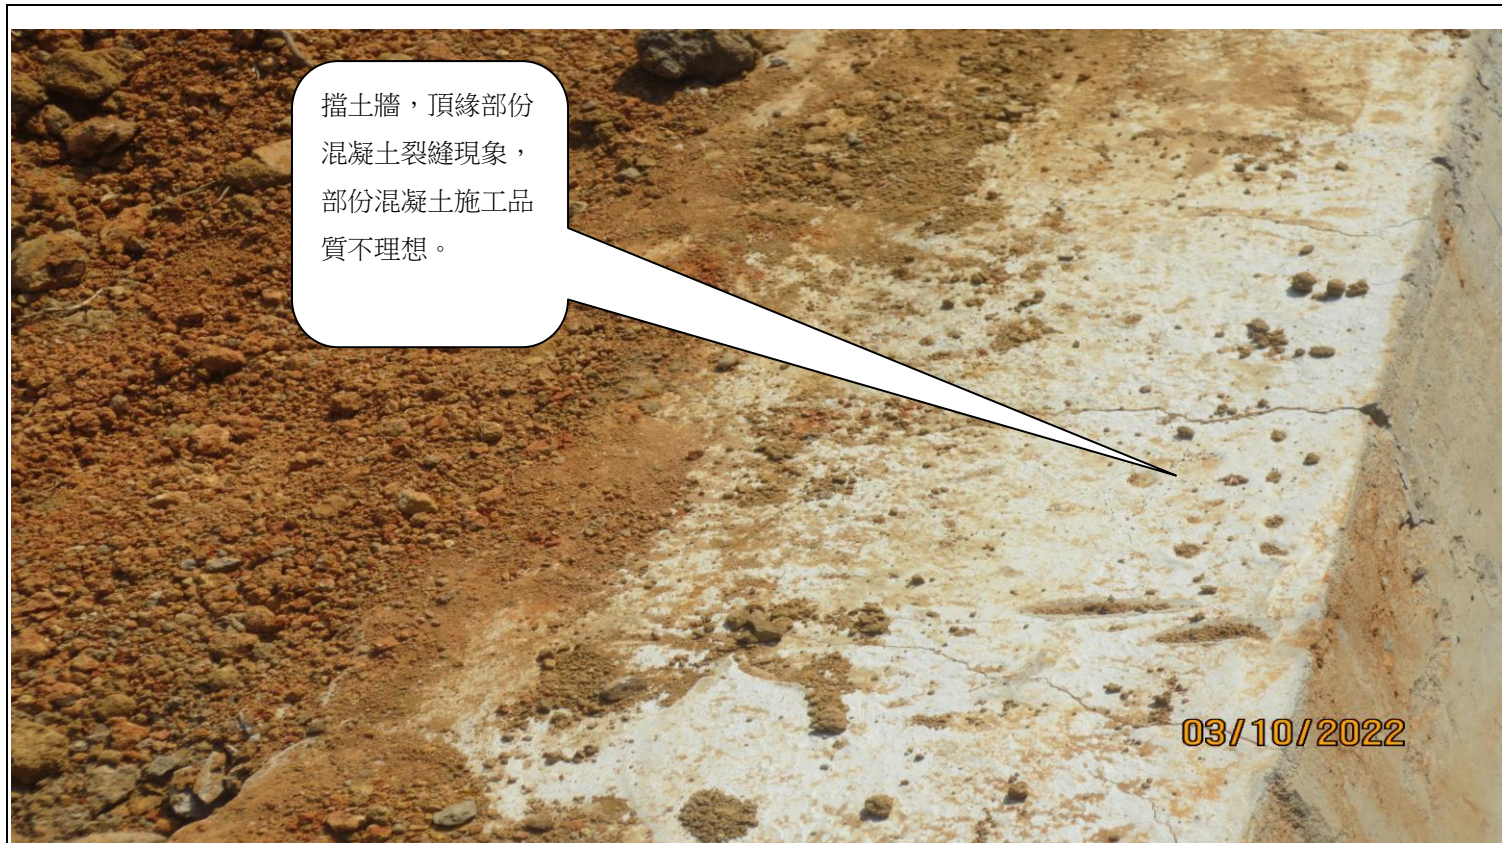
擋土牆，頂緣部份混凝土裂縫現象，部份混凝土施工品質不理想。

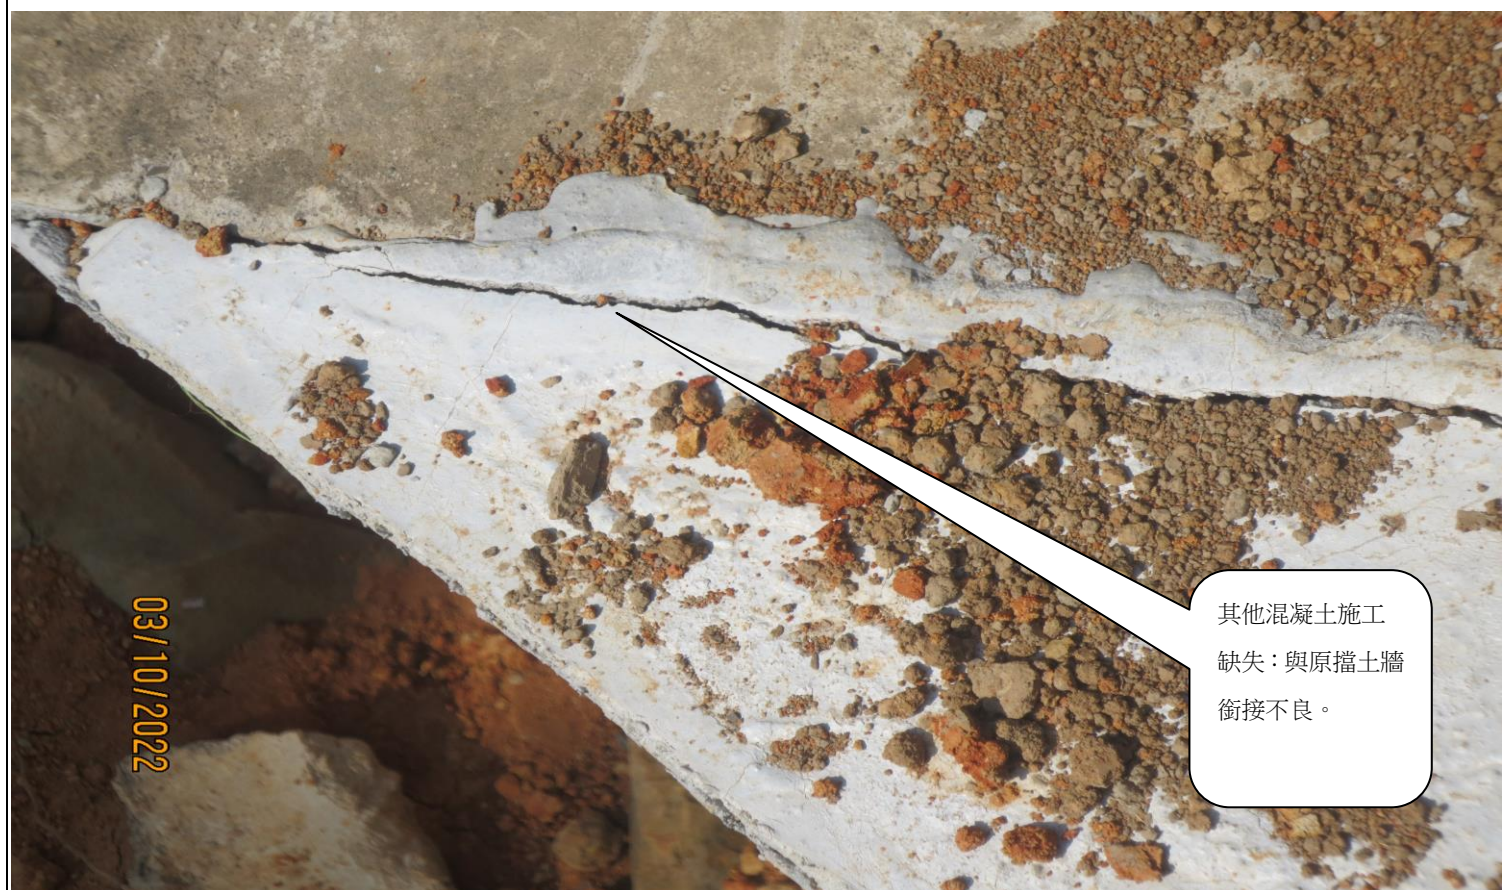
其他混凝土施工缺失：與原擋土牆銜接不良。

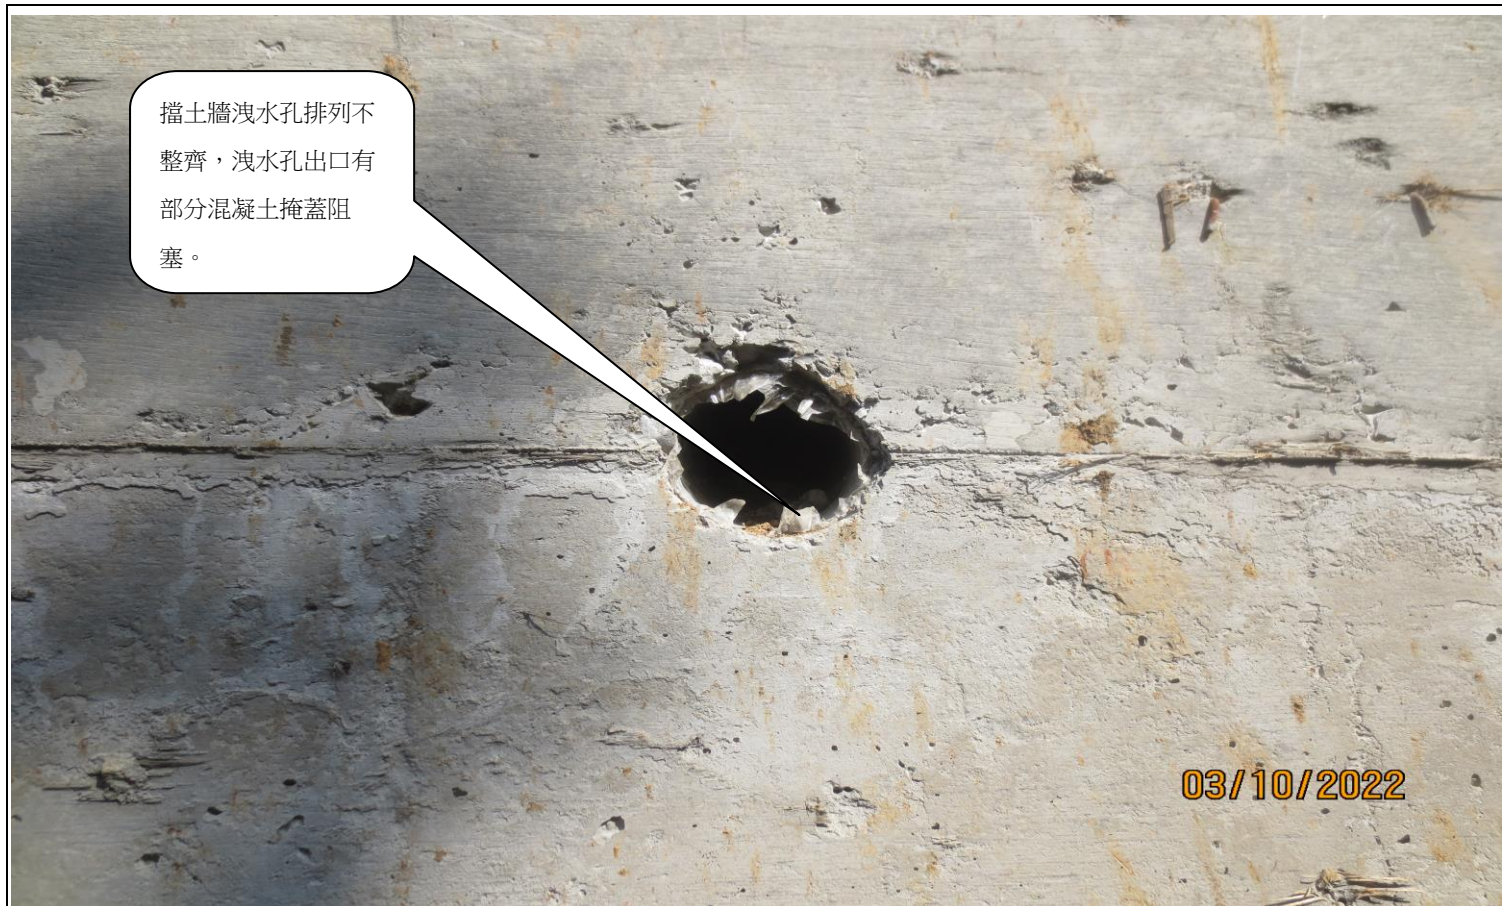
擋土牆洩水孔排列不整齊，洩水孔出口有部分混凝土掩蓋阻塞。

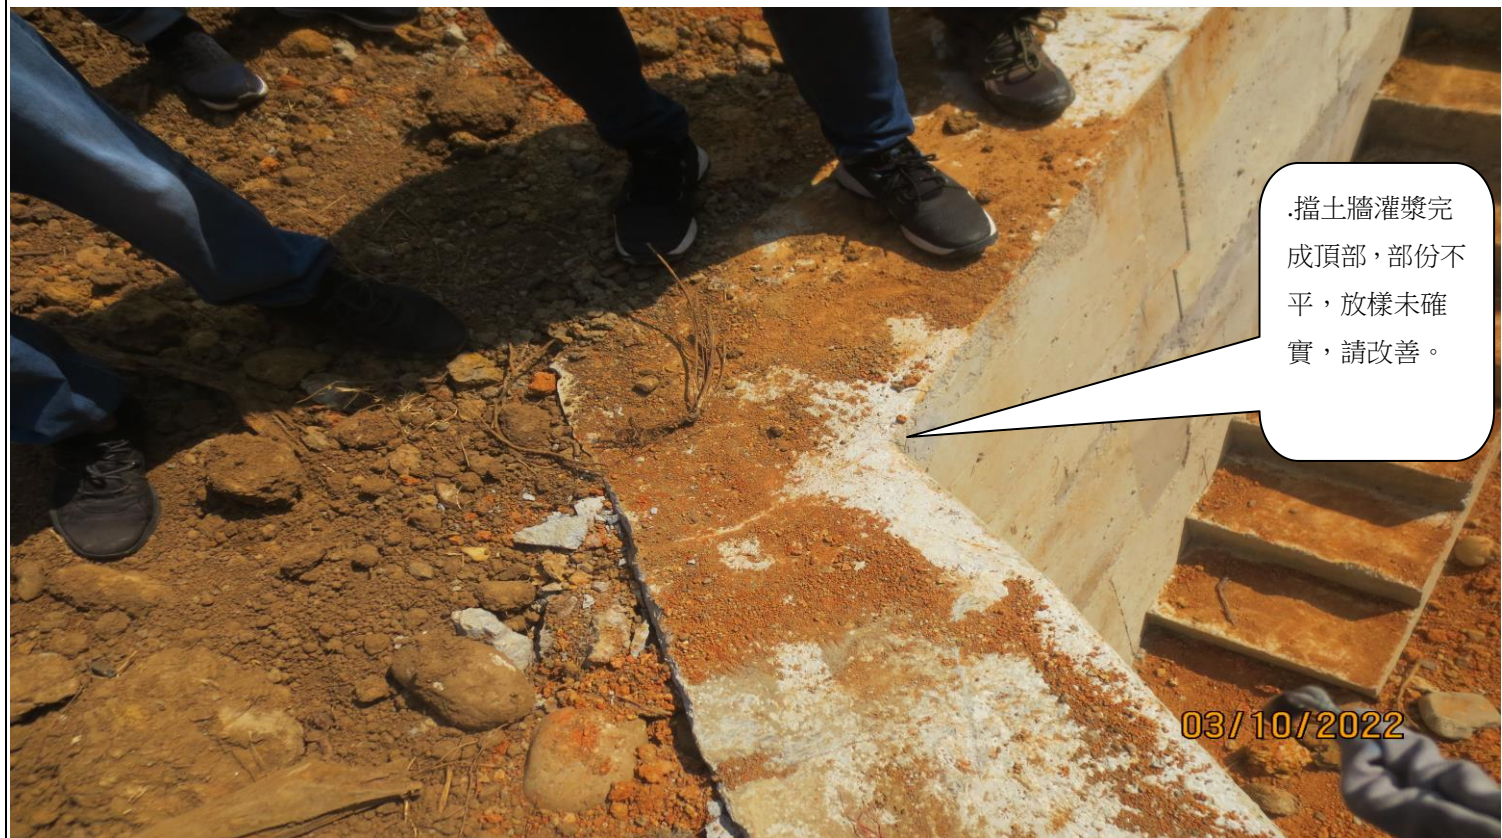
. 擋土牆灌漿完成頂部，部份不平，放樣未確實，請改善。

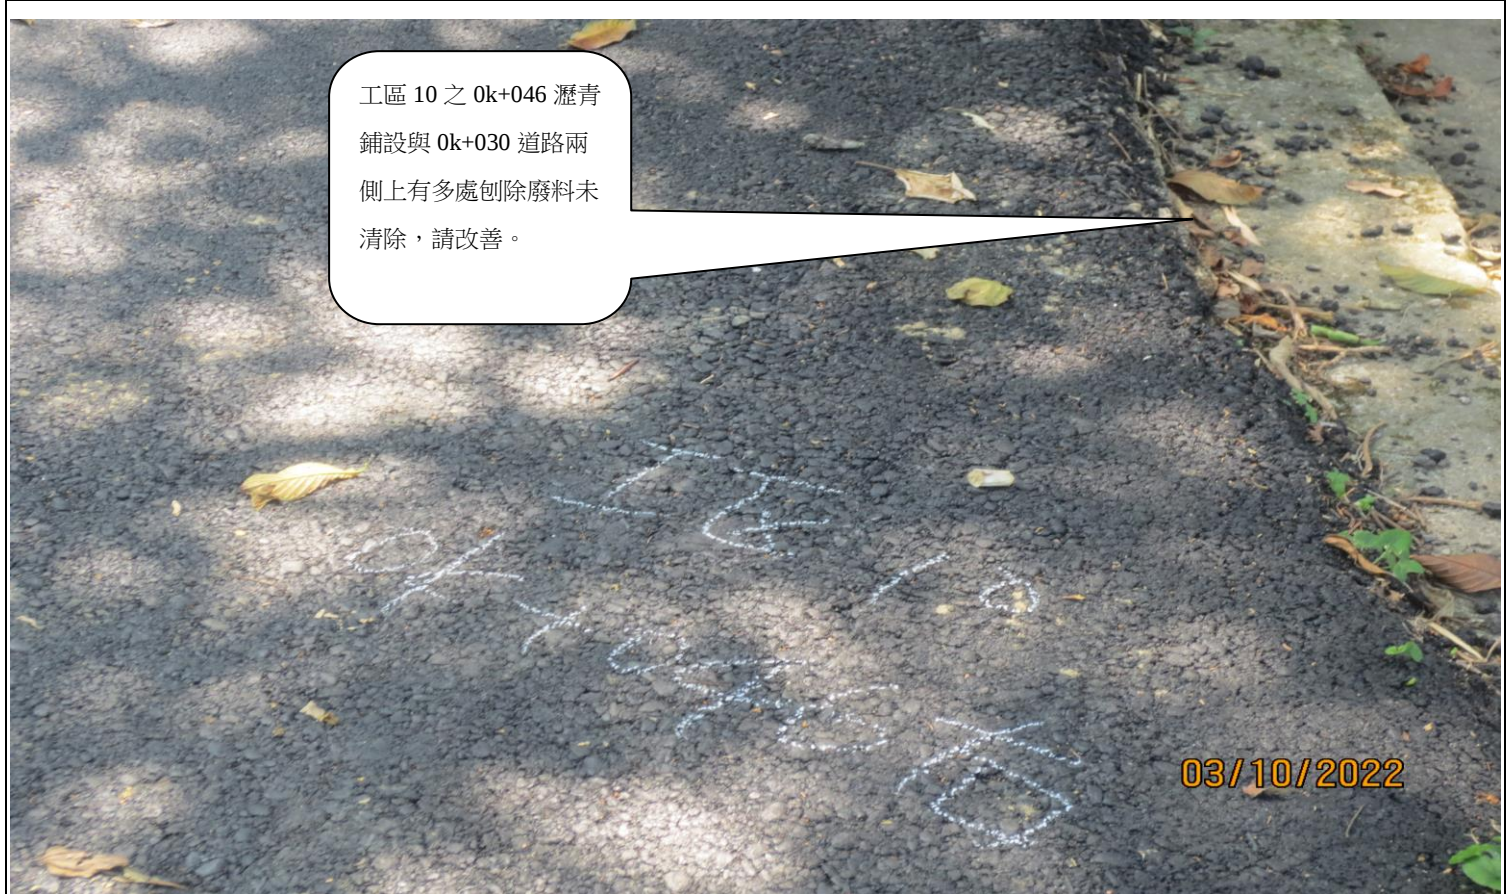
工區 10 之 0k+046 瀝青鋪設與 0k+030 道路兩側上有多處刨除廢料未清除，請改善。

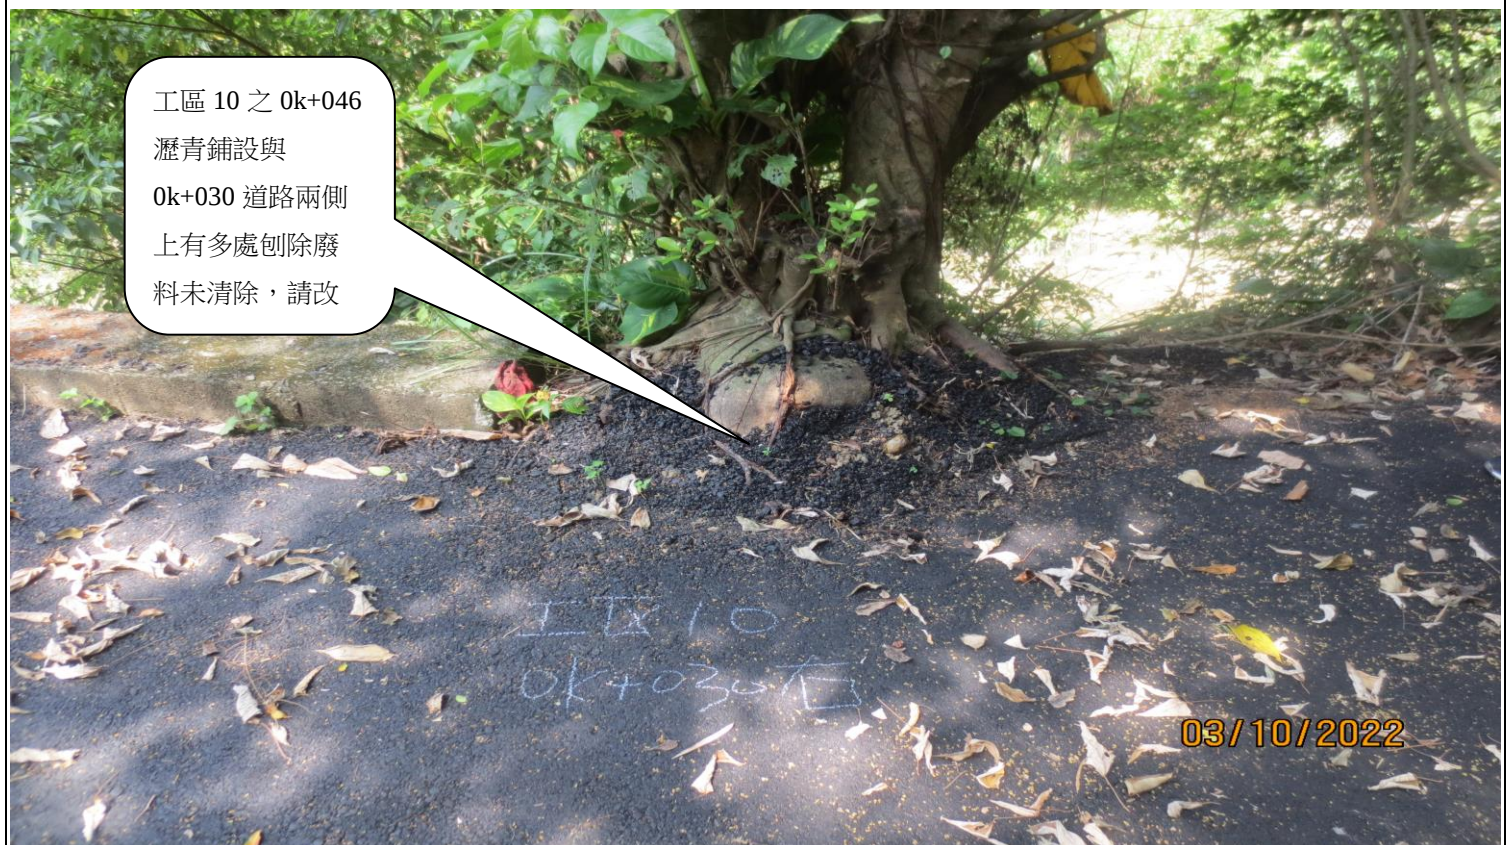
工區 10 之 0k+046 瀝青鋪設與 0k+030 道路兩側上有多處刨除廢料未清除，請改善。

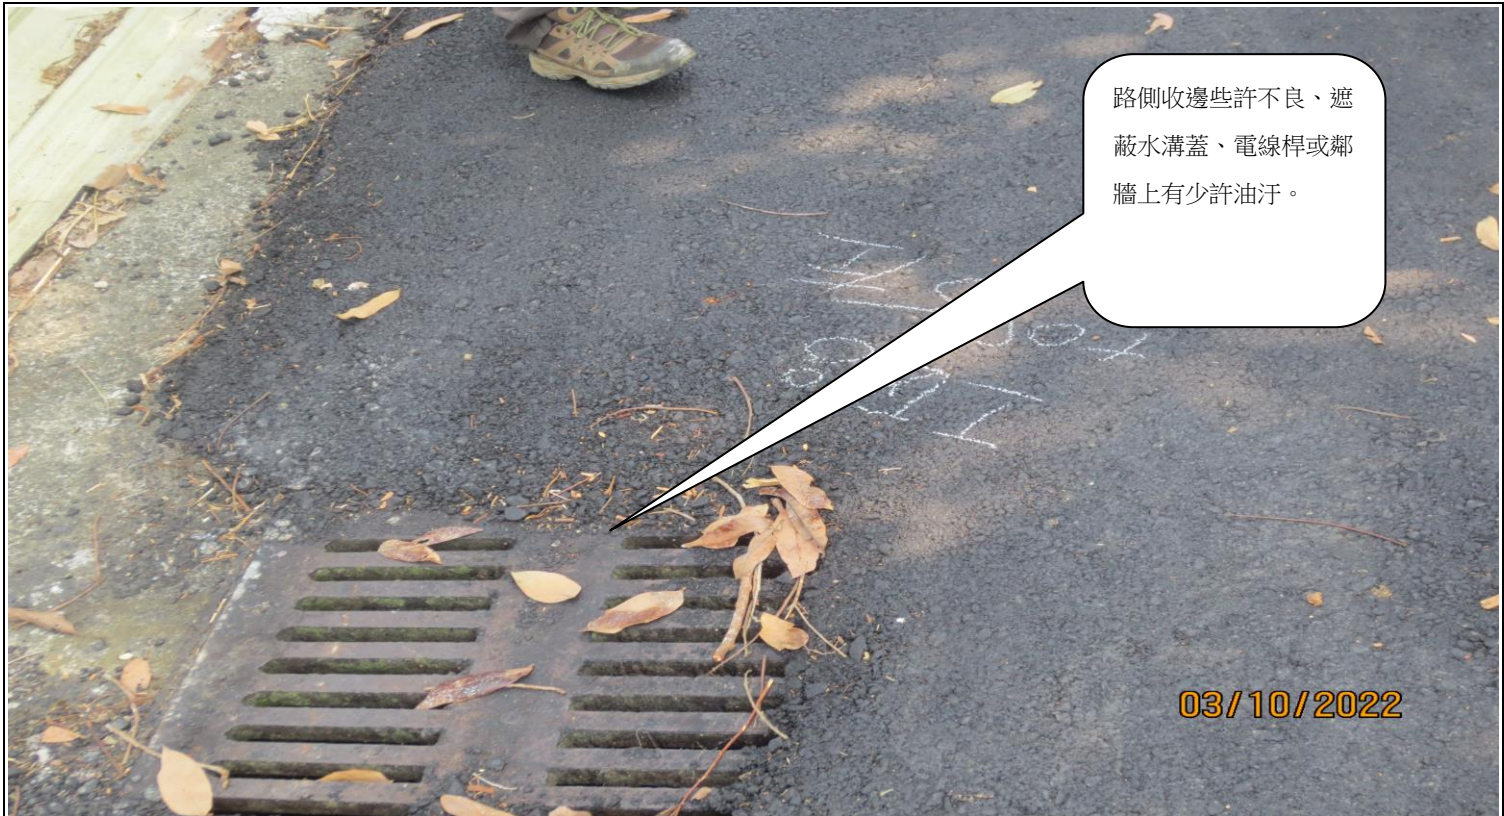
路側收邊些許不良、遮蔽水溝蓋、電線桿或鄰牆上有少許油汙。

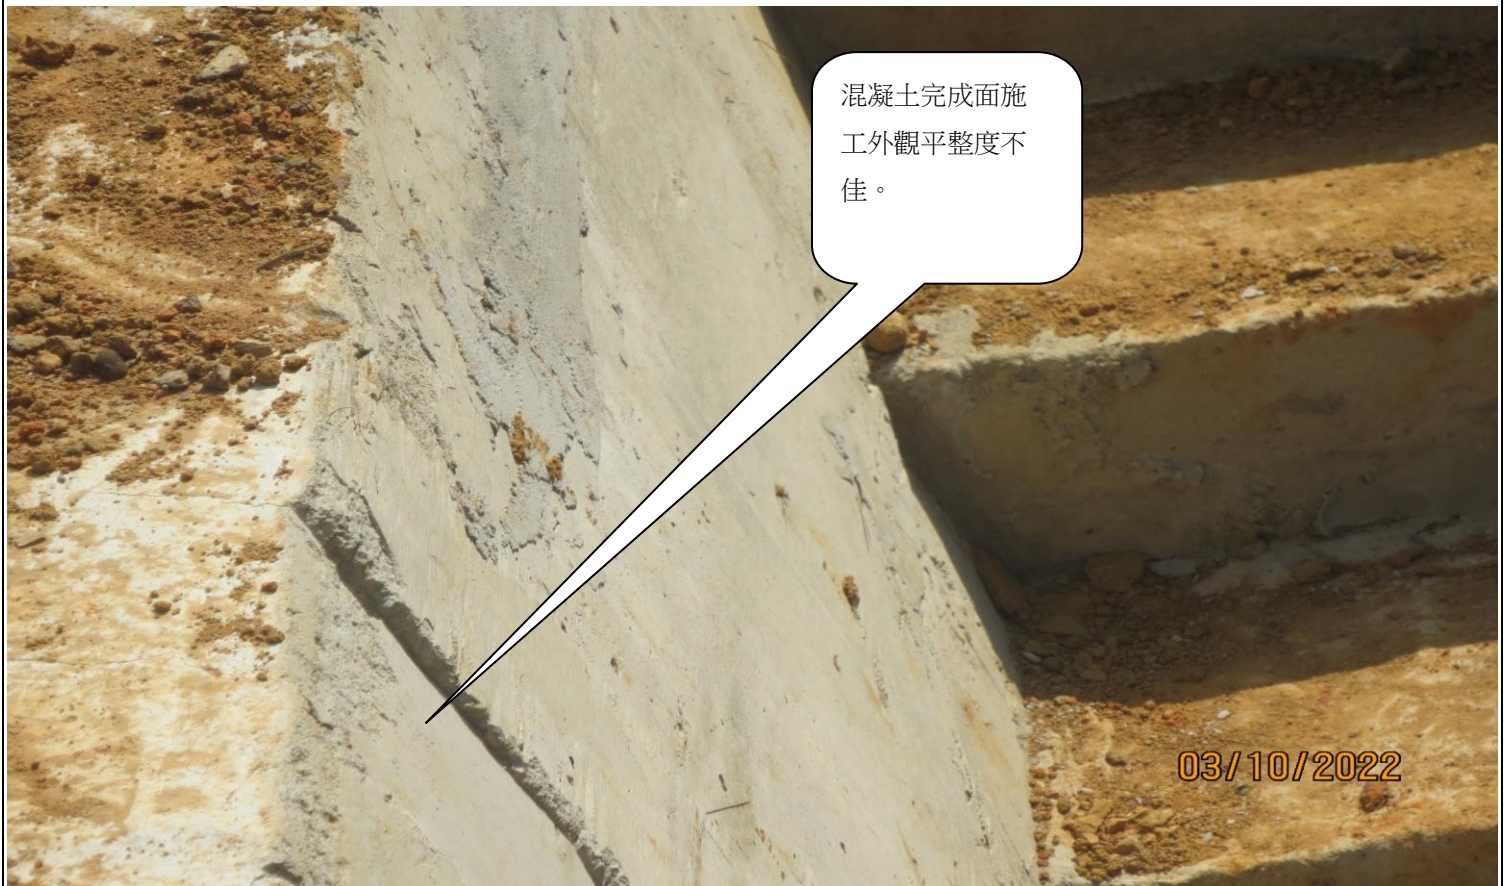
混凝土完成面施工外觀平整度不佳。

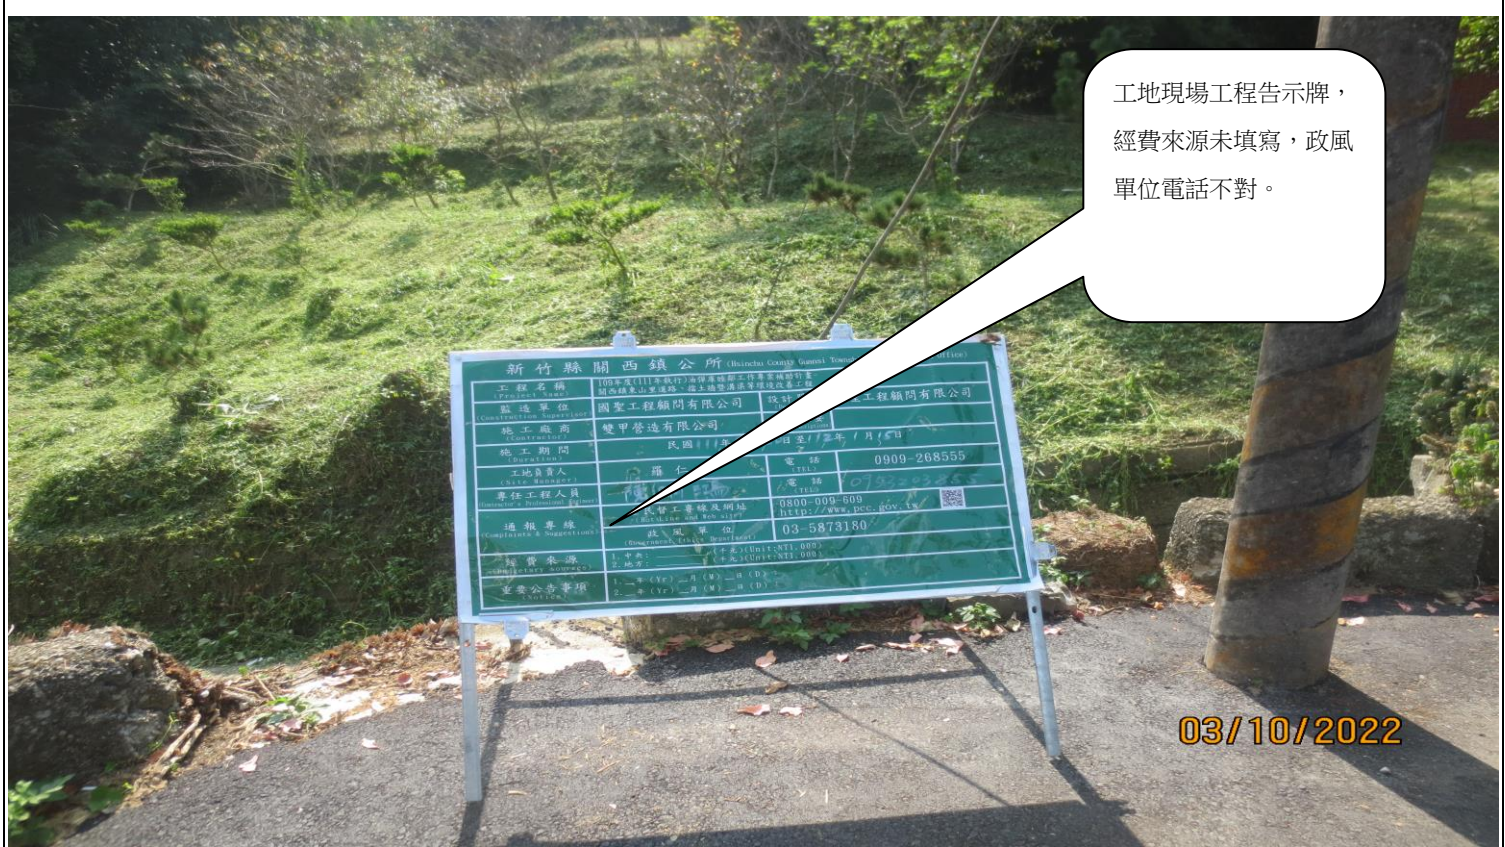
工地現場工程告示牌，經費來源未填寫，政風單位電話不對。

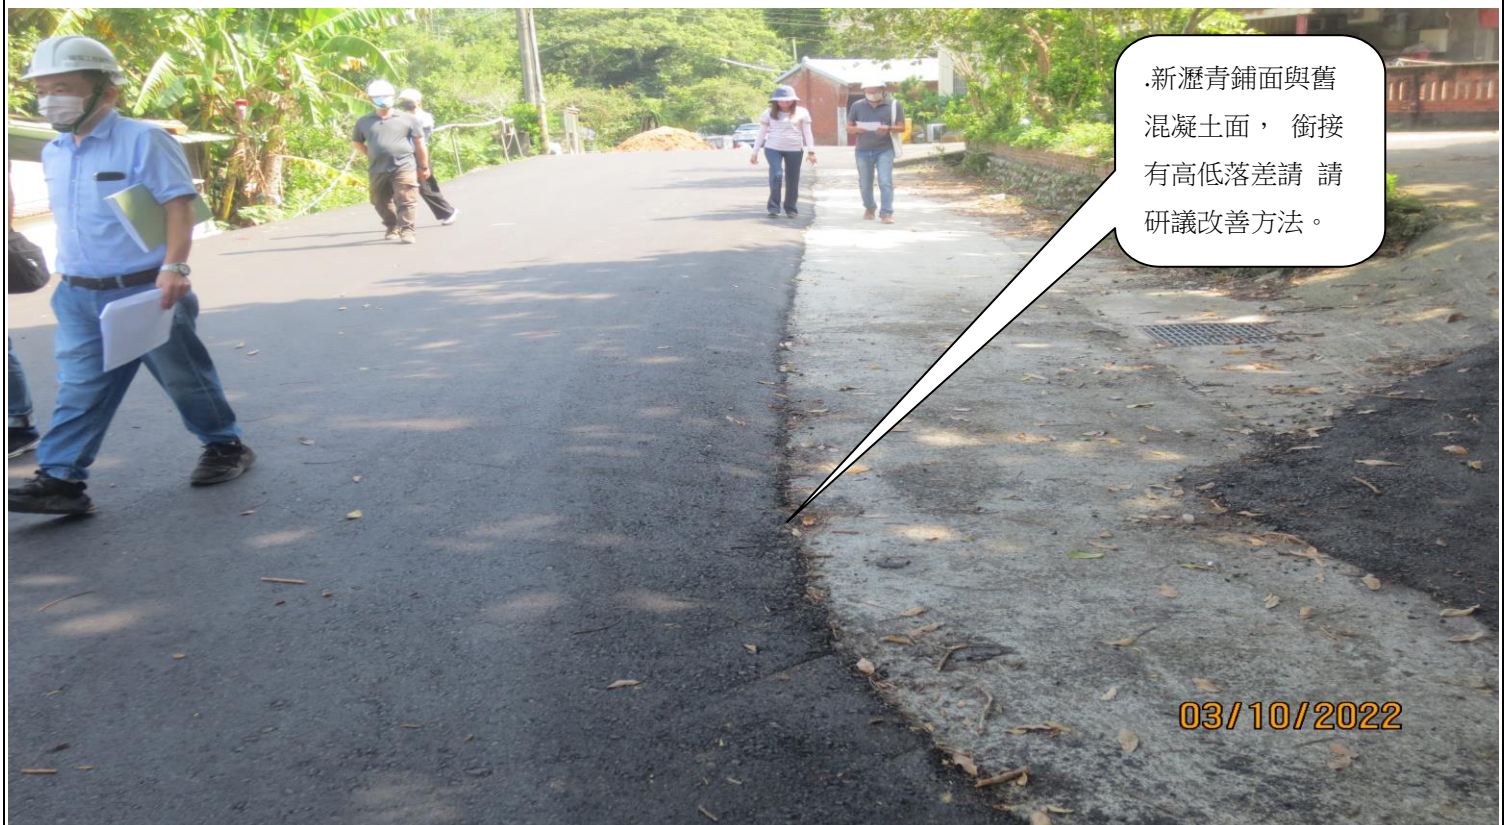
新瀝青鋪面與舊混凝土面，銜接有高低落差請 請研議改善方法。
