# 新竹縣政府工程查核代表照片表

拍攝日期：111.10.19

工程名稱：111年湖口鄉中興村公園旁排水溝(鐵騎橋\_永安橋)改善工程

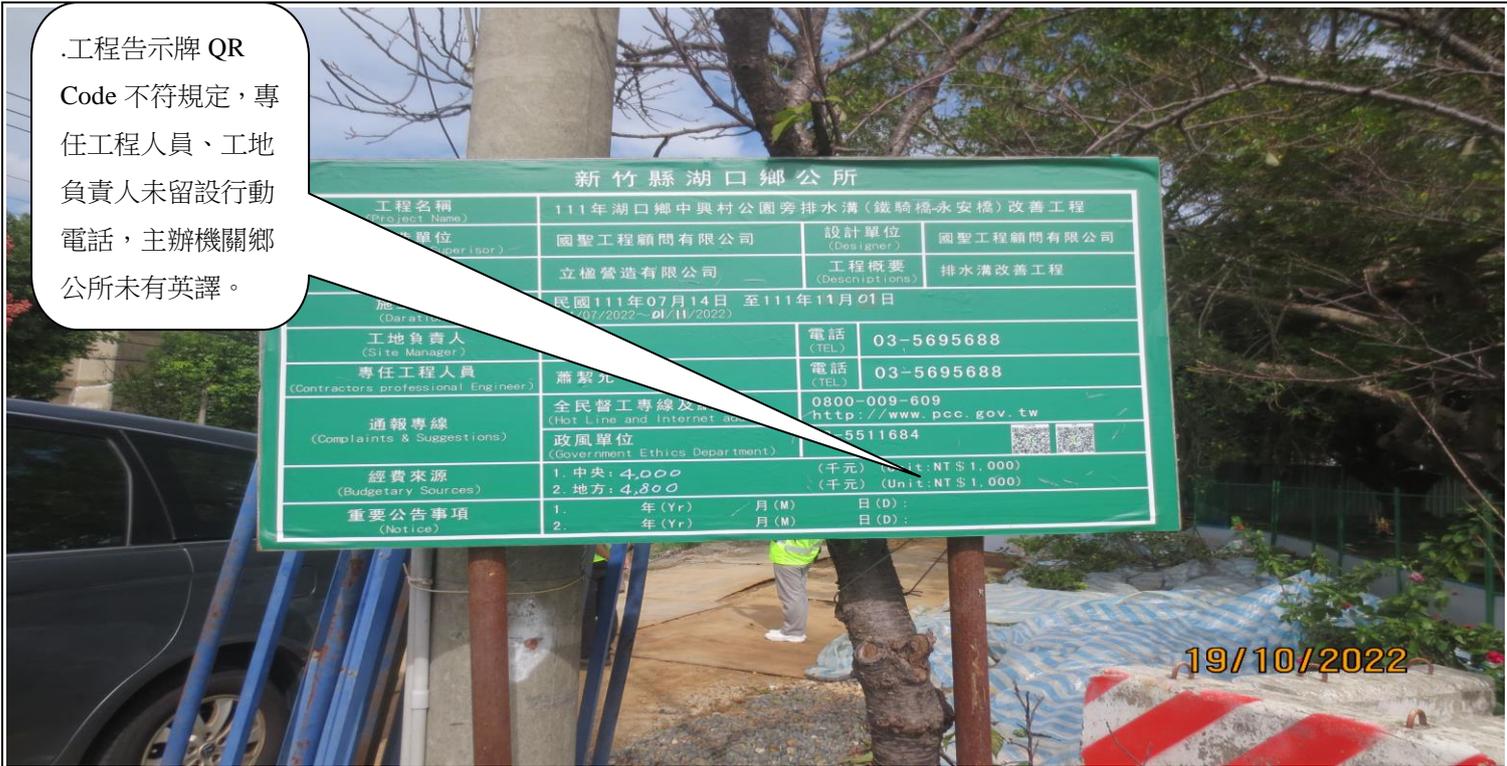
工程告示牌 QR Code 不符規定，專任工程人員、工地負責人未留設行動電話，主辦機關鄉公所未有英譯。

說明	工程告示牌 QR Code 不符規定，專任工程人員、工地負責人未留設行動電話，主辦機關鄉公所未有英譯。
----	---

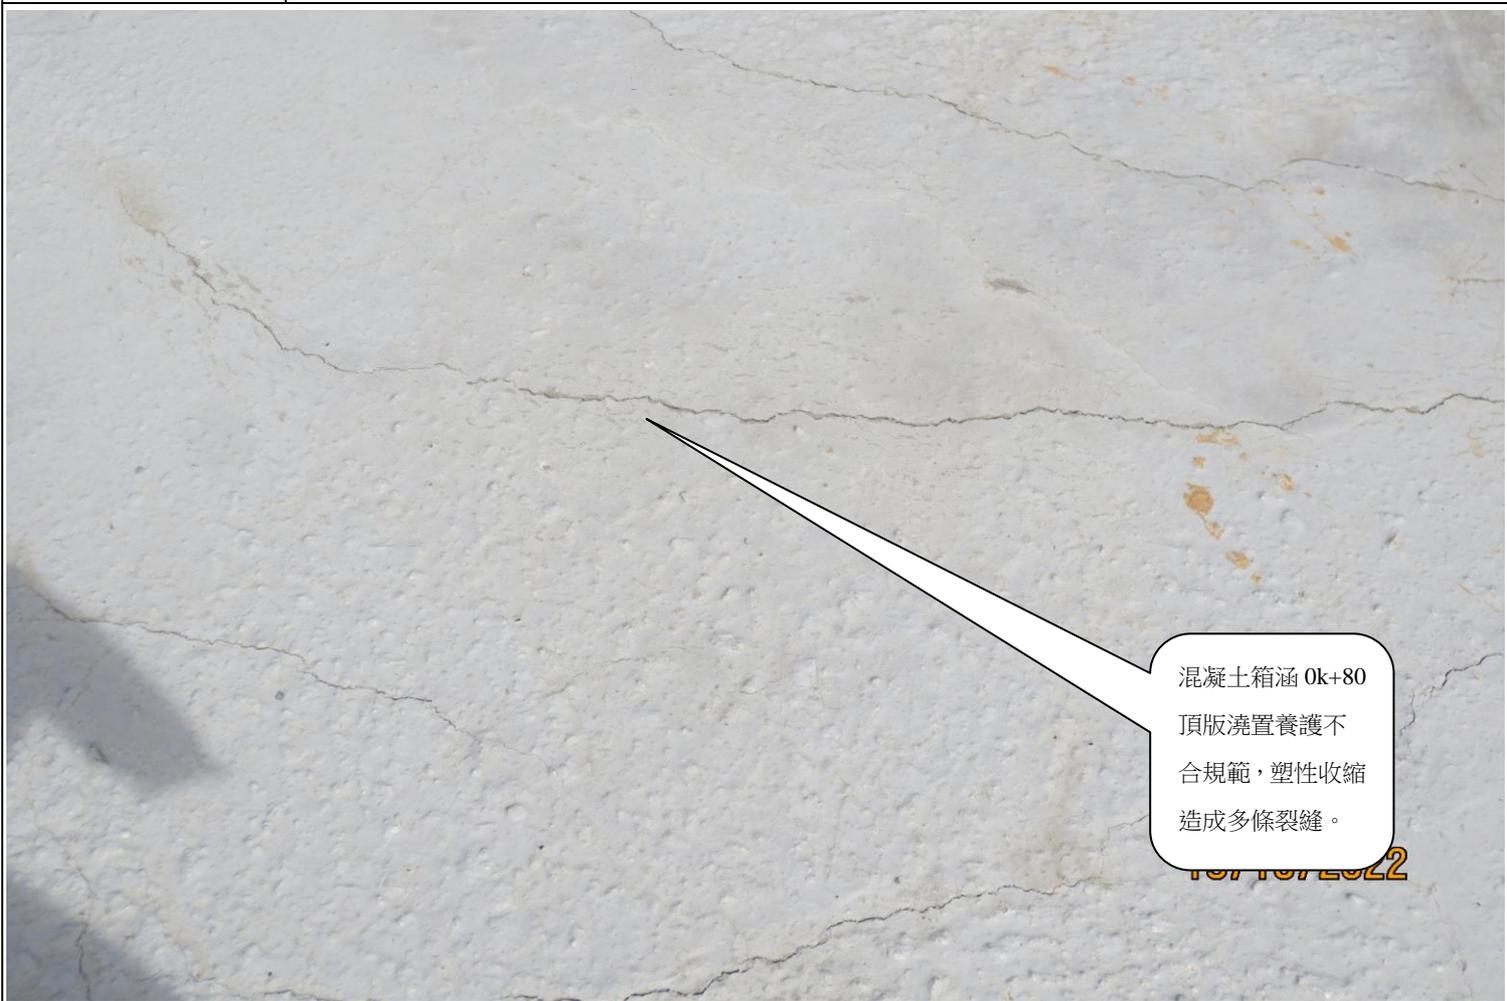
混凝土箱涵 0k+80 頂版澆置養護不合規範，塑性收縮造成多條裂縫。

說明	混凝土箱涵 0k+80 頂版澆置養護不合規範，塑性收縮造成多條裂縫。
----	------------------------------------

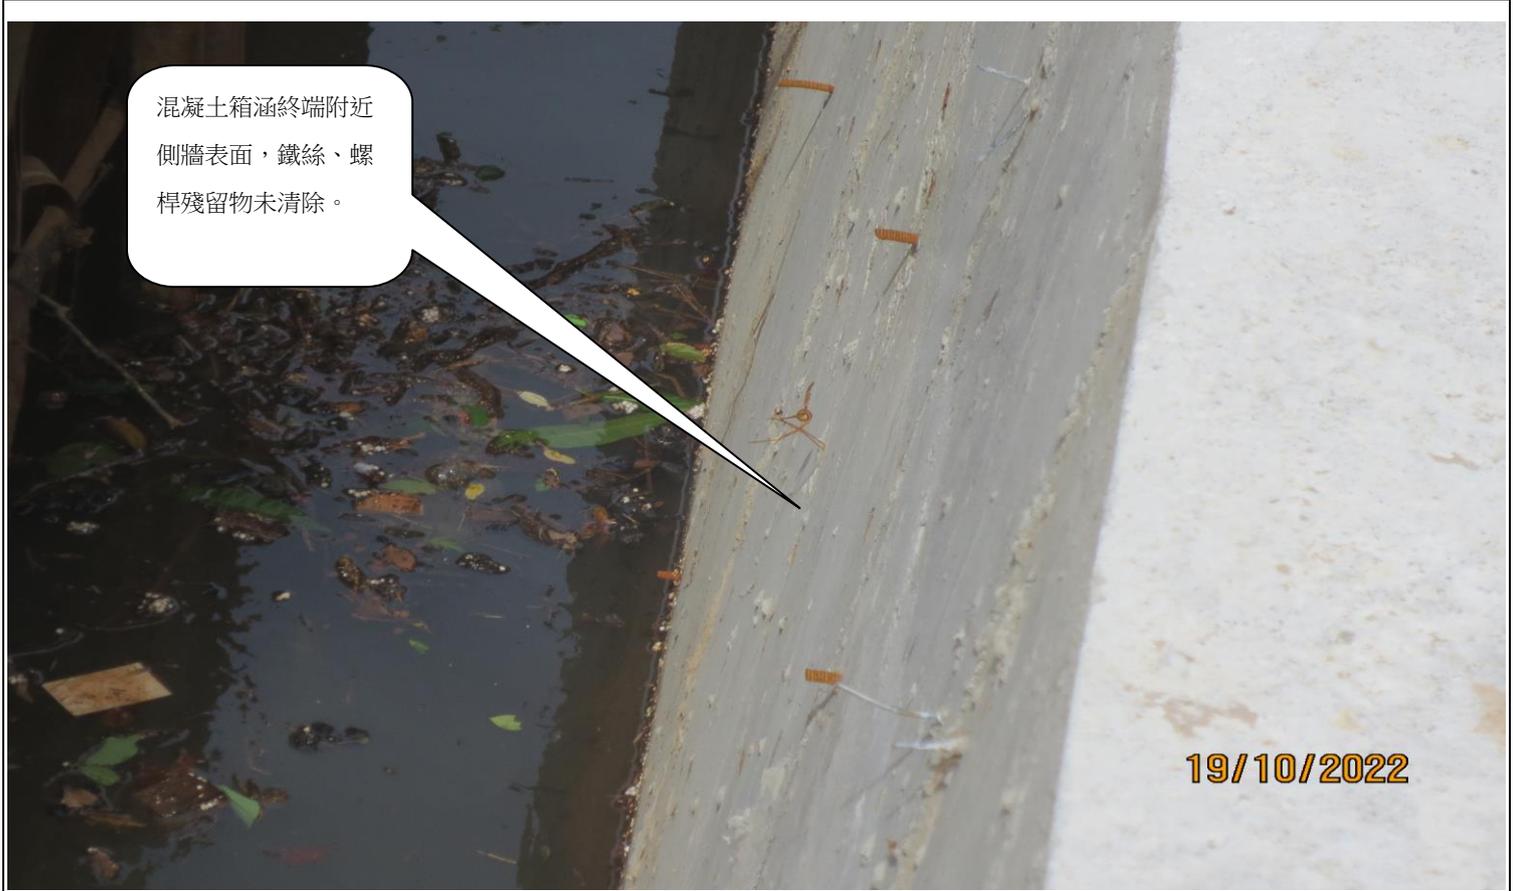
混凝土箱涵終端附近側牆表面，鐵絲、螺桿殘留物未清除。

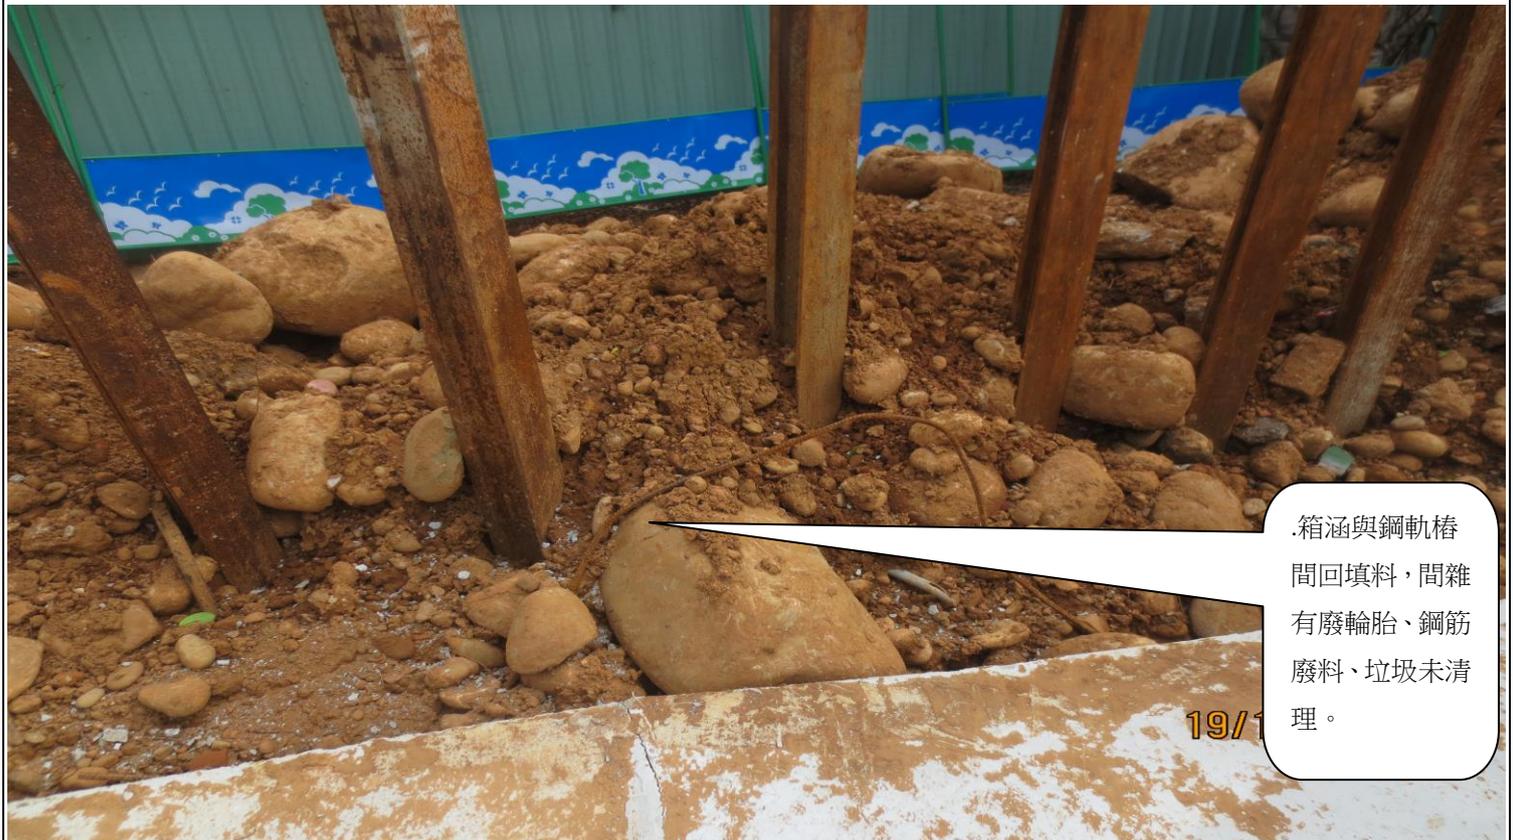
箱涵與鋼軌樁間回填料，間雜有廢輪胎、鋼筋廢料、垃圾未清理。

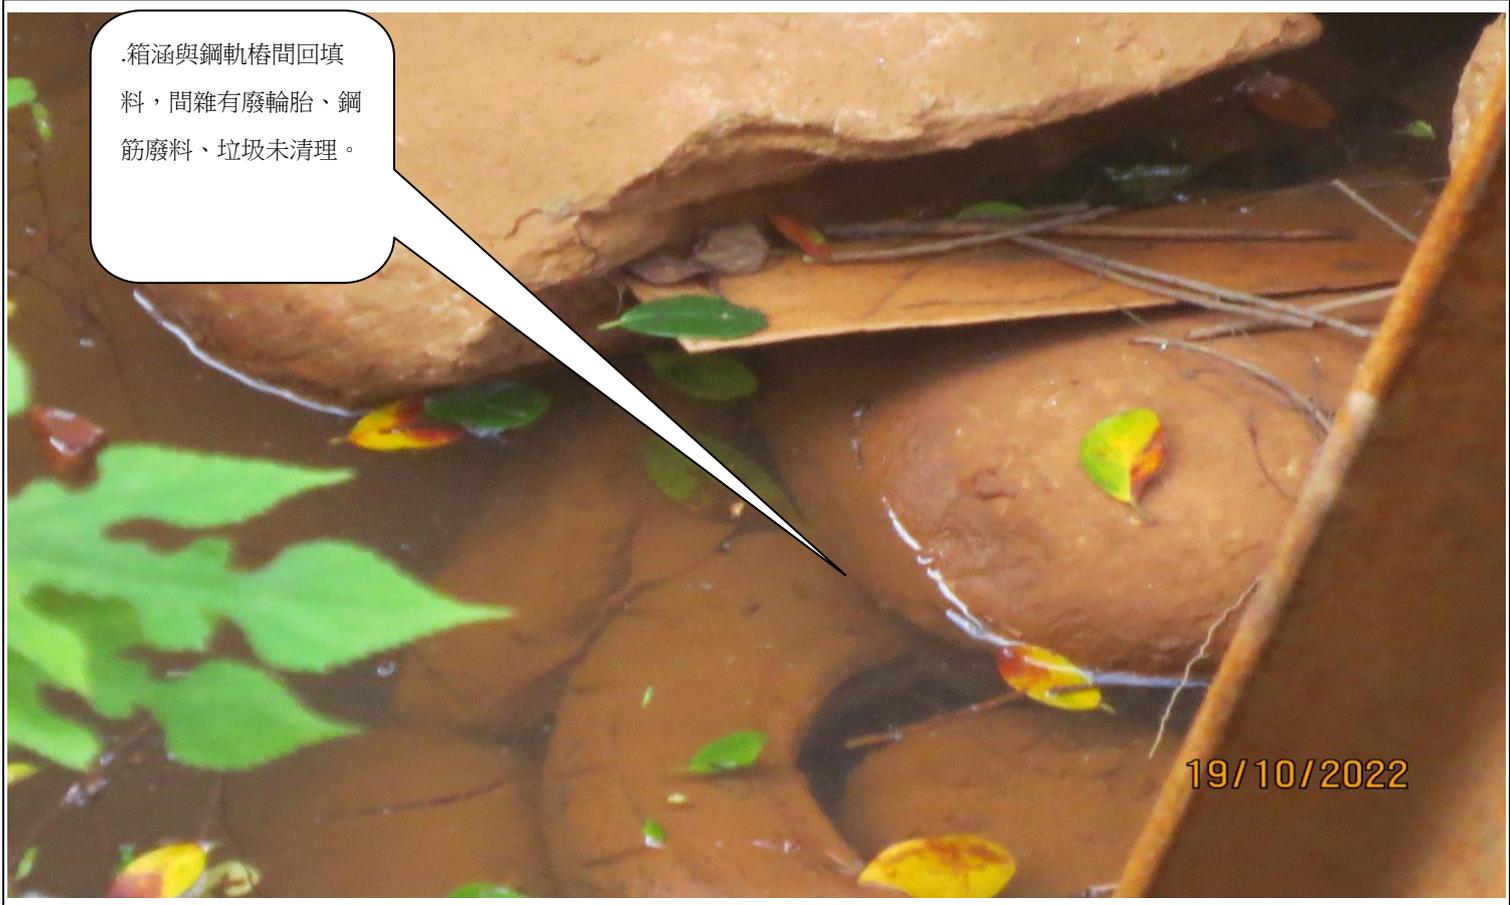
箱涵與鋼軌樁間回填料，間雜有廢輪胎、鋼筋廢料、垃圾未清理。

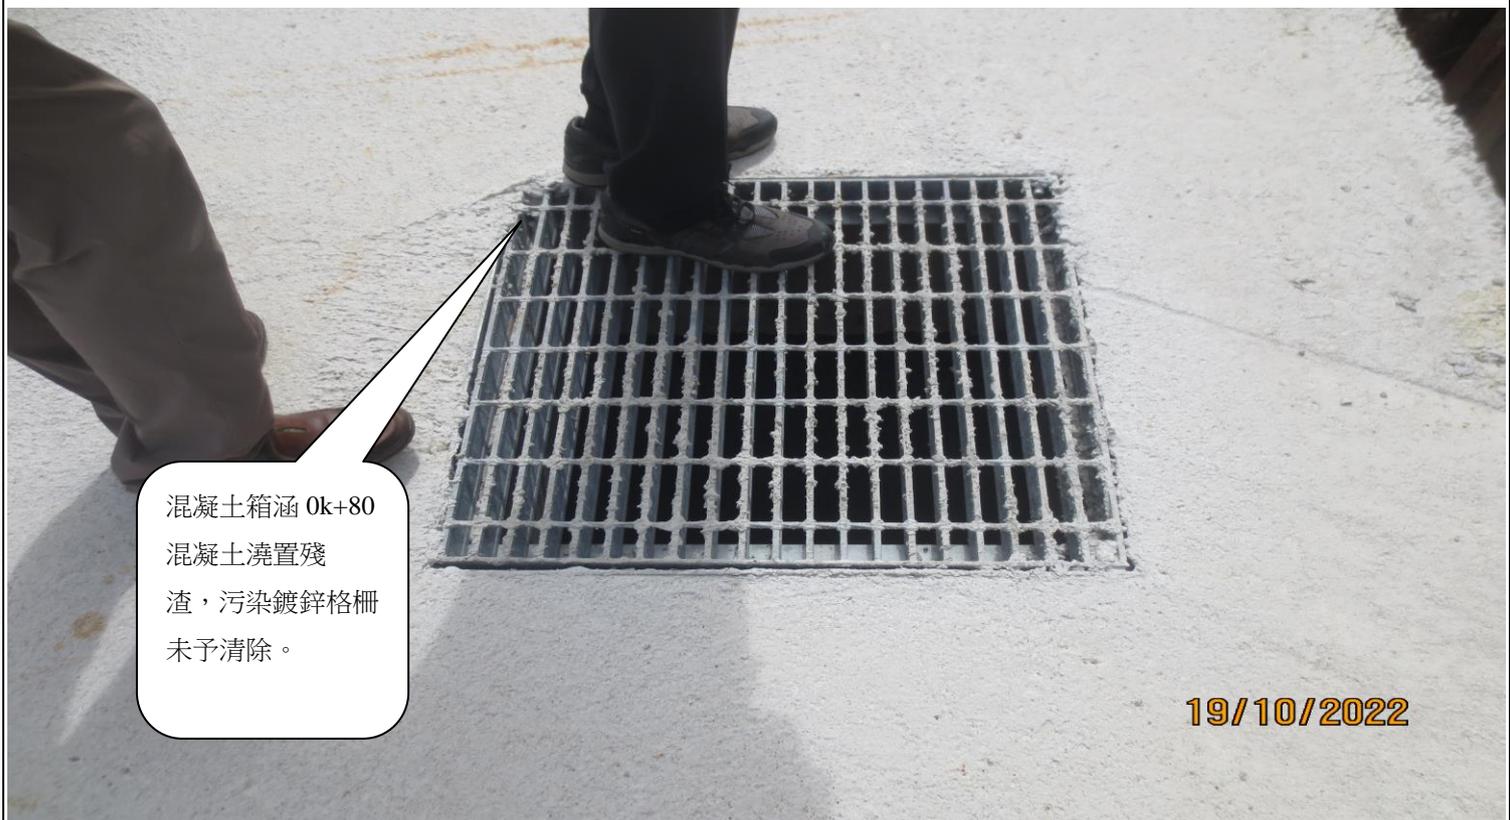
混凝土箱涵 0k+80 混凝土澆置殘渣，污染鍍鋅格柵未予清除。

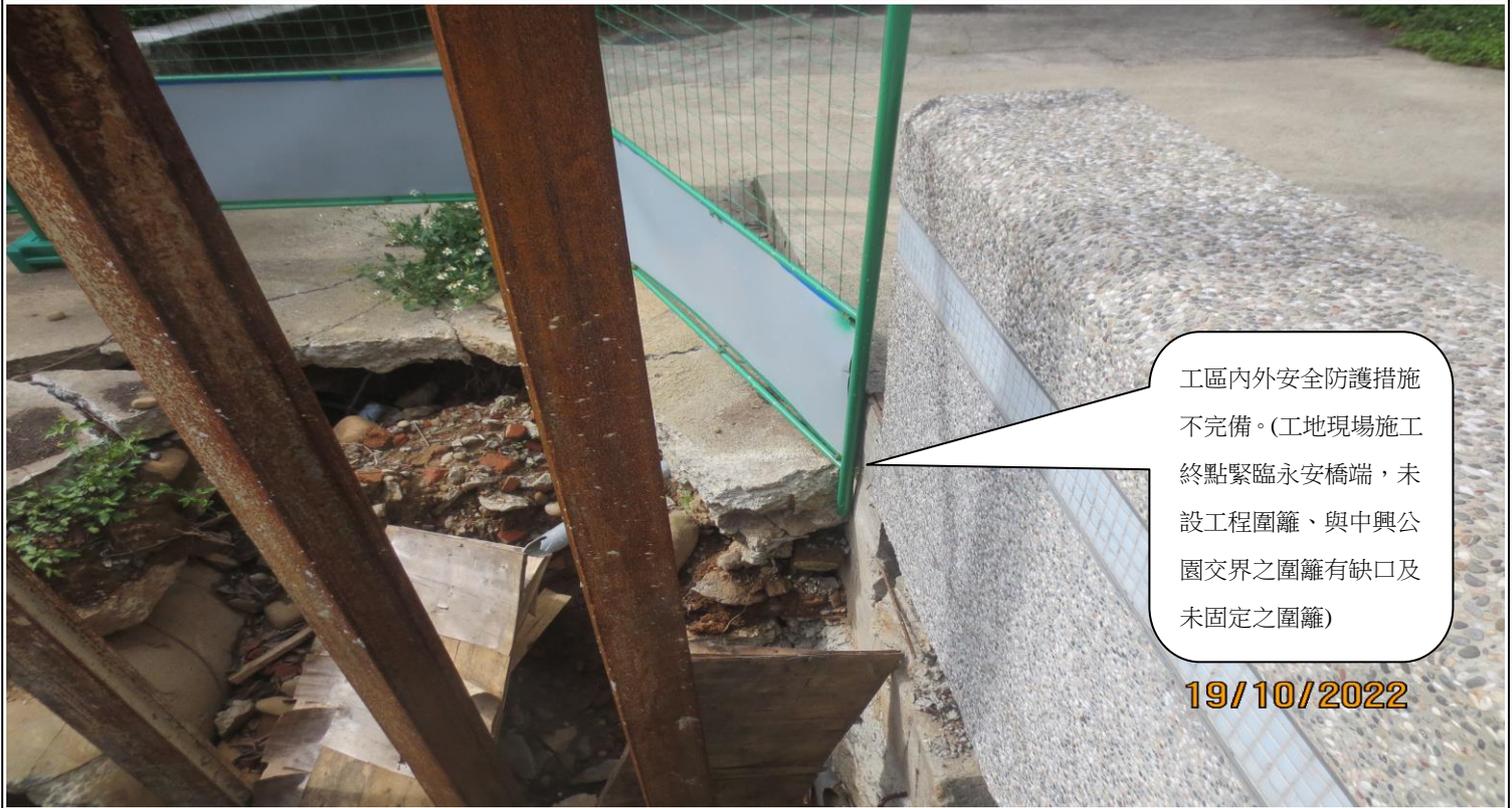
工地現場施工終點緊臨永安橋端，未設工程圍籬、與中興公園交界之圍籬有缺口及未固定之圍籬)

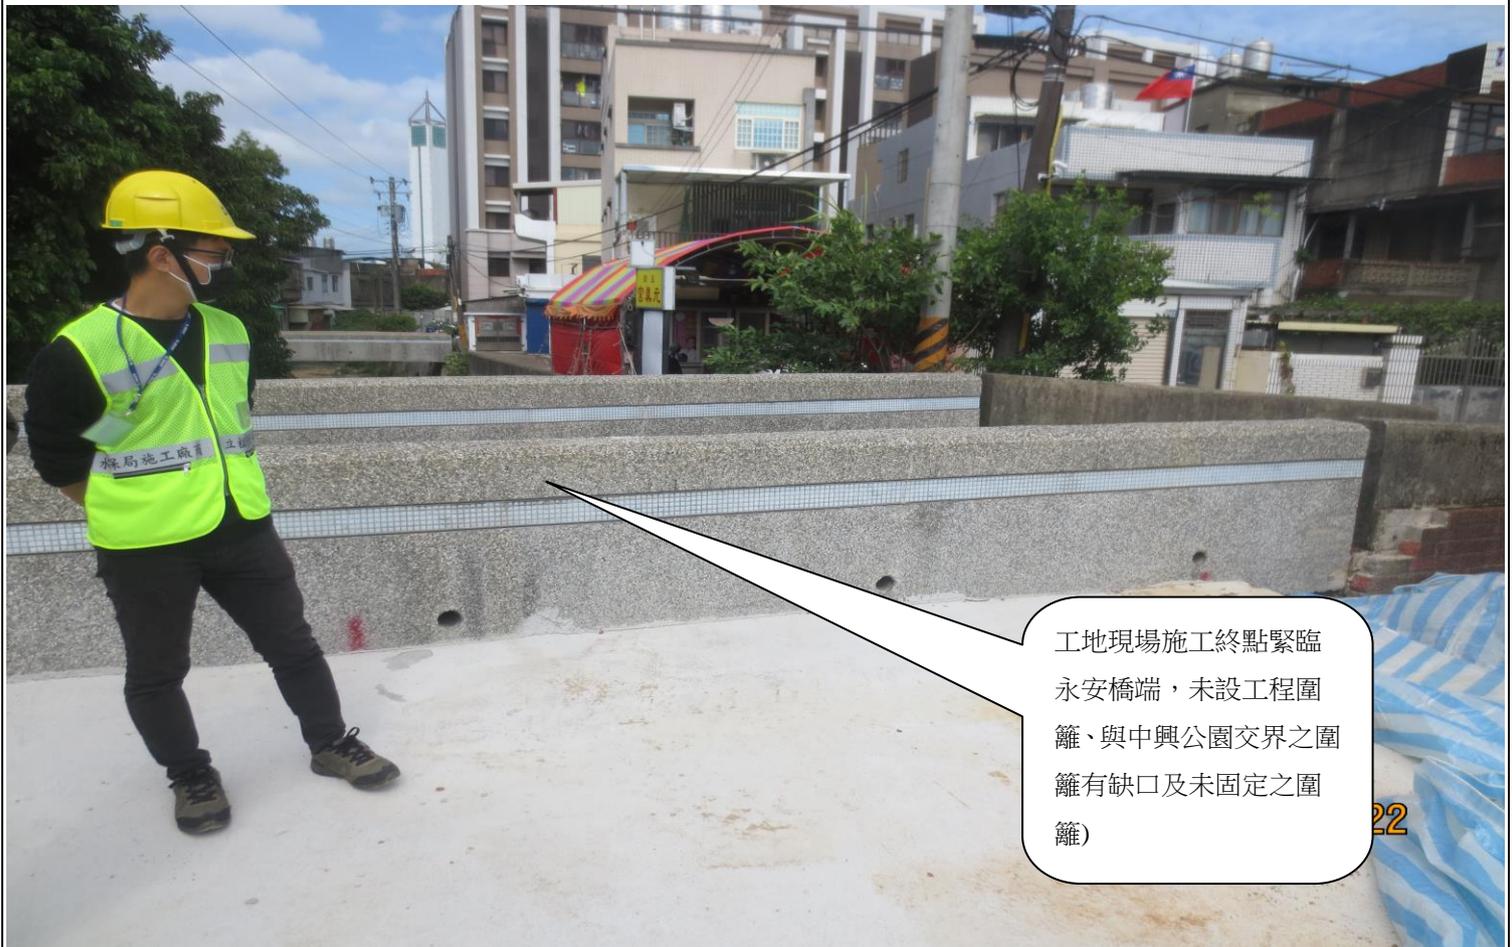
工地現場施工終點緊臨永安橋端，未設工程圍籬、與中興公園交界之圍籬有缺口及未固定之圍籬)

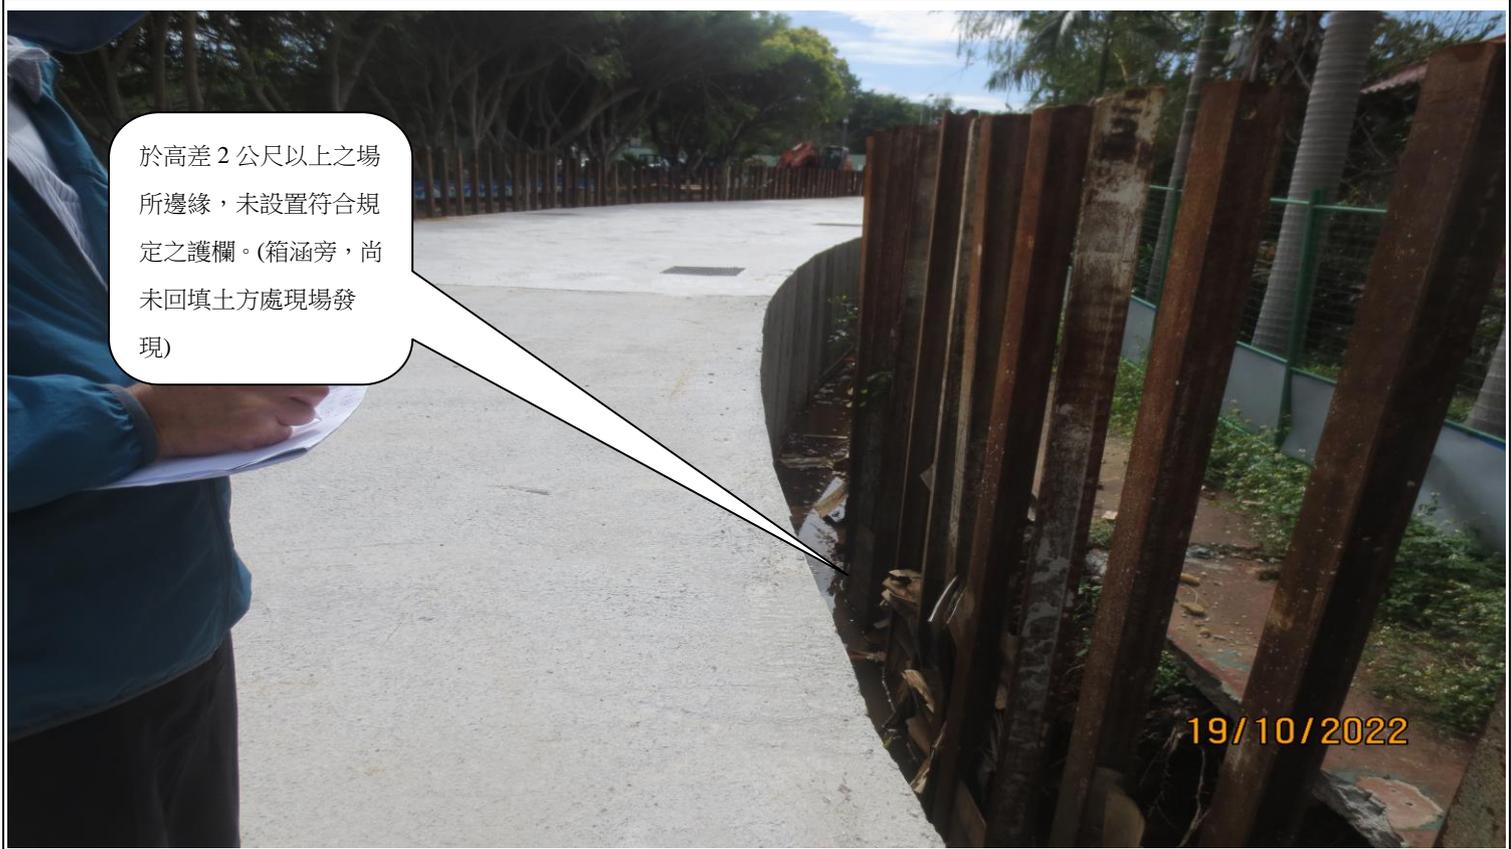
於高差 2 公尺以上之場所邊緣，未設置符合規定之護欄。(箱涵旁，尚未回填土方處現場發現)
