# 新竹縣政府工程查核代表照片表

拍攝日期：111.10.17

工程名稱：111 年度學校運動操場及周邊設施整建計畫工程

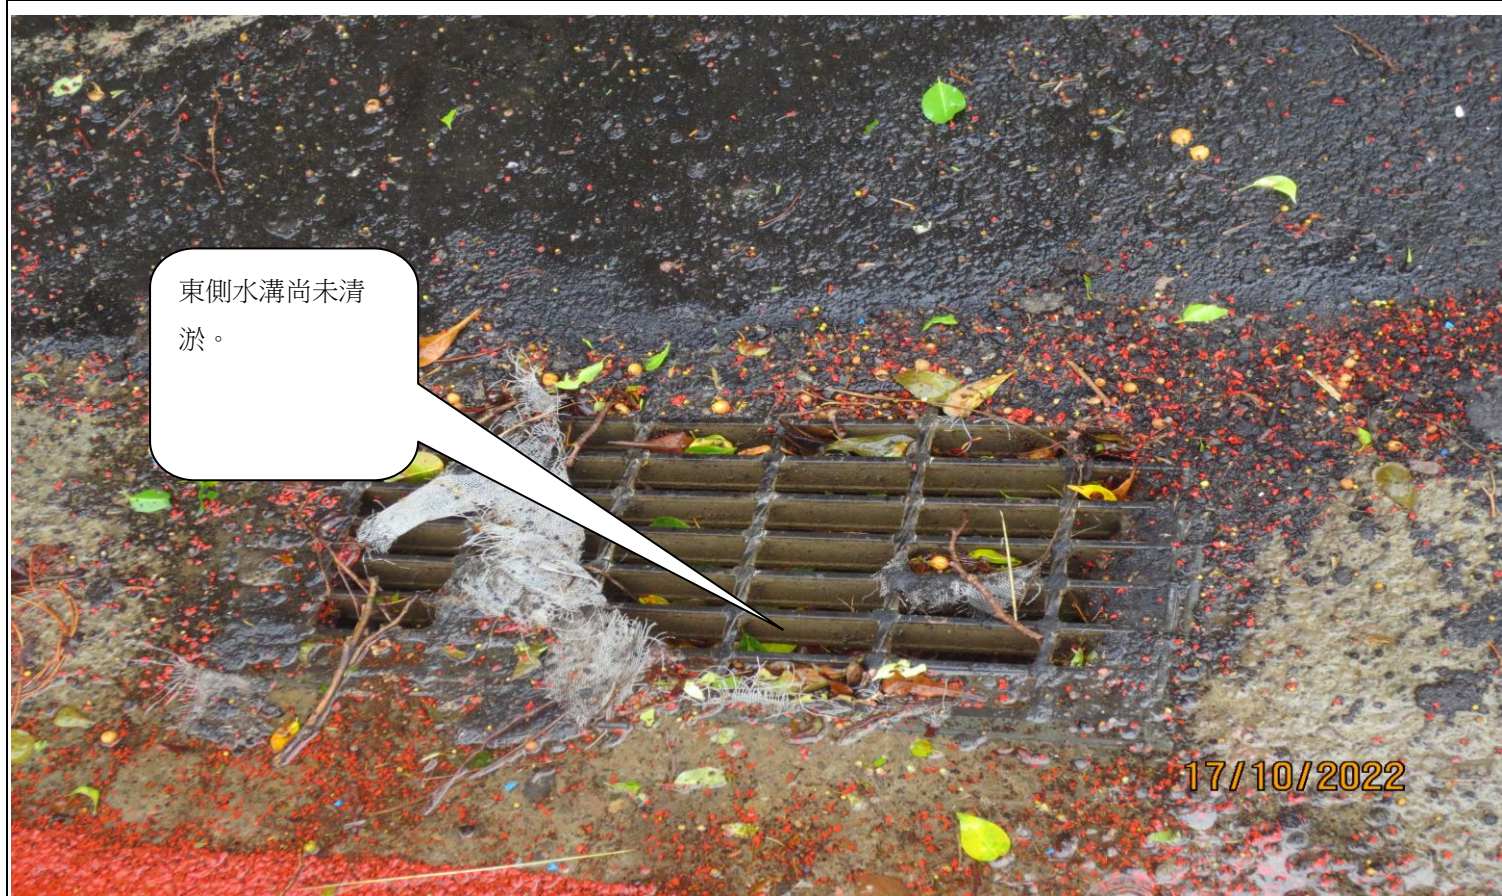
東側水溝尚未清淤。

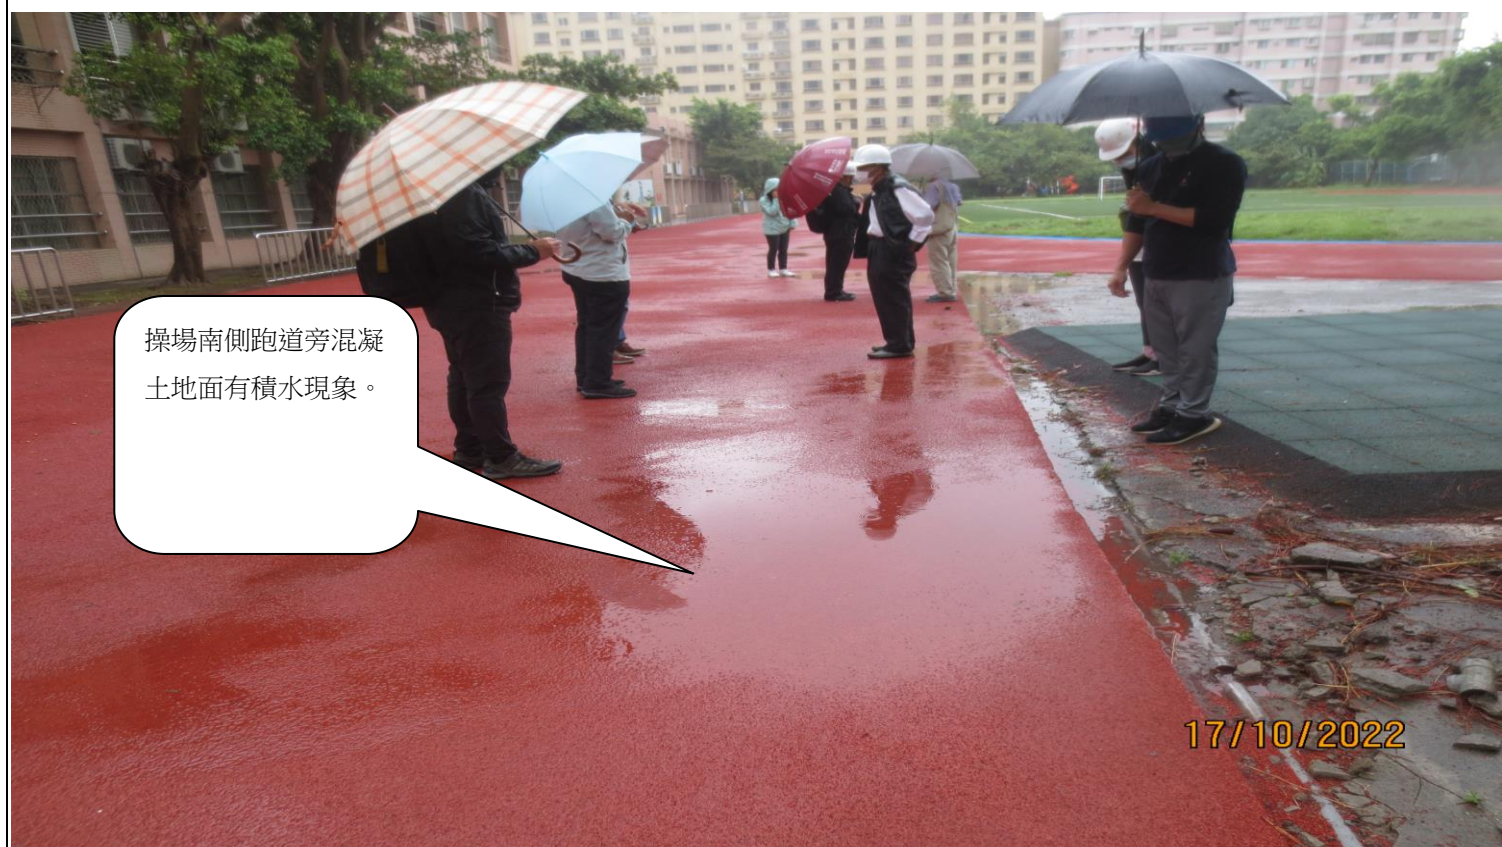
操場南側跑道旁混凝土地面有積水現象。

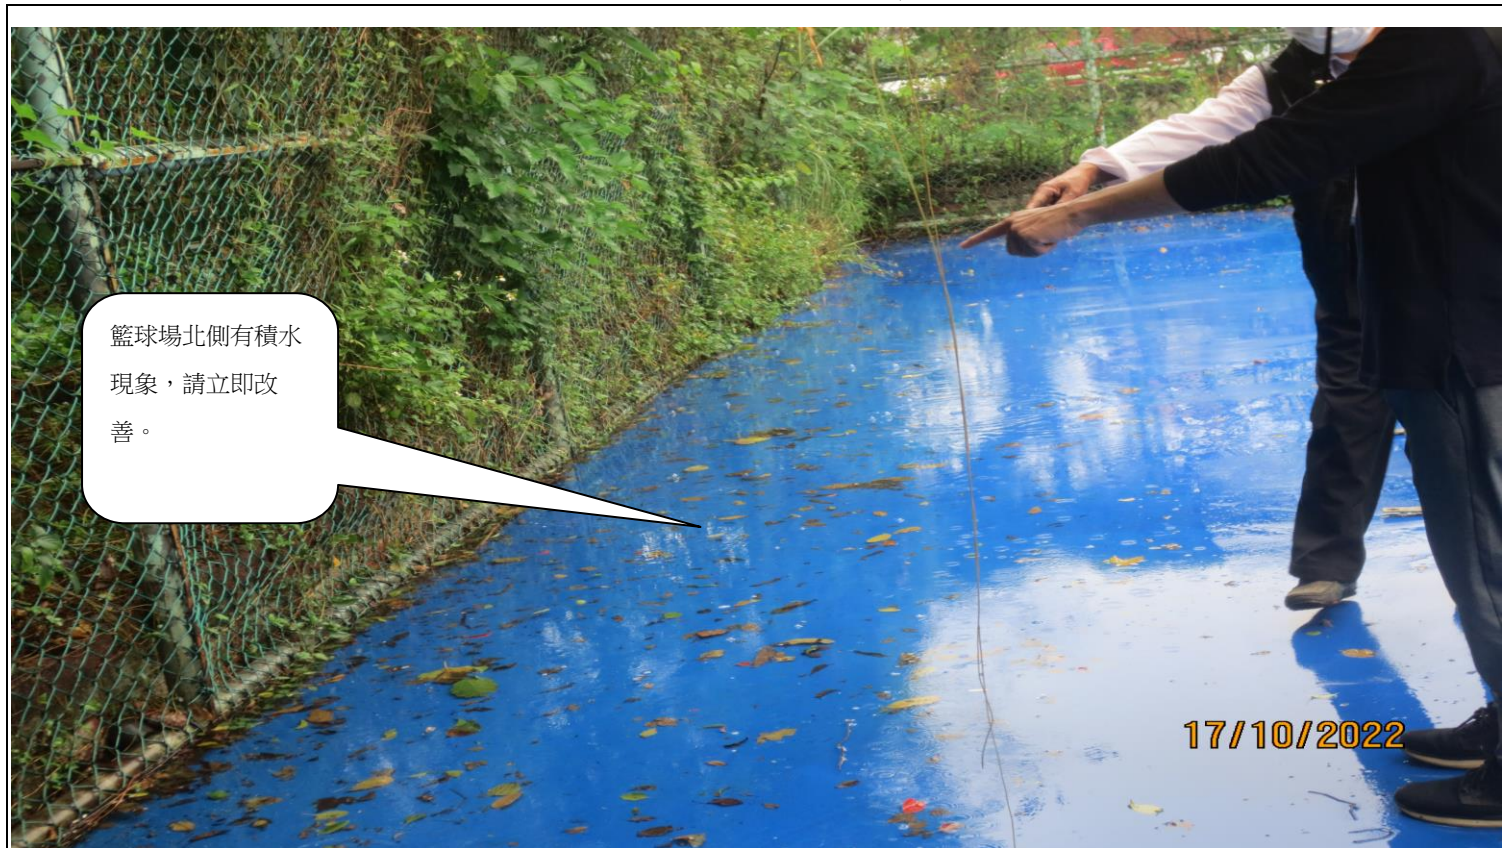
籃球場北側有積水現象，請立即改善。

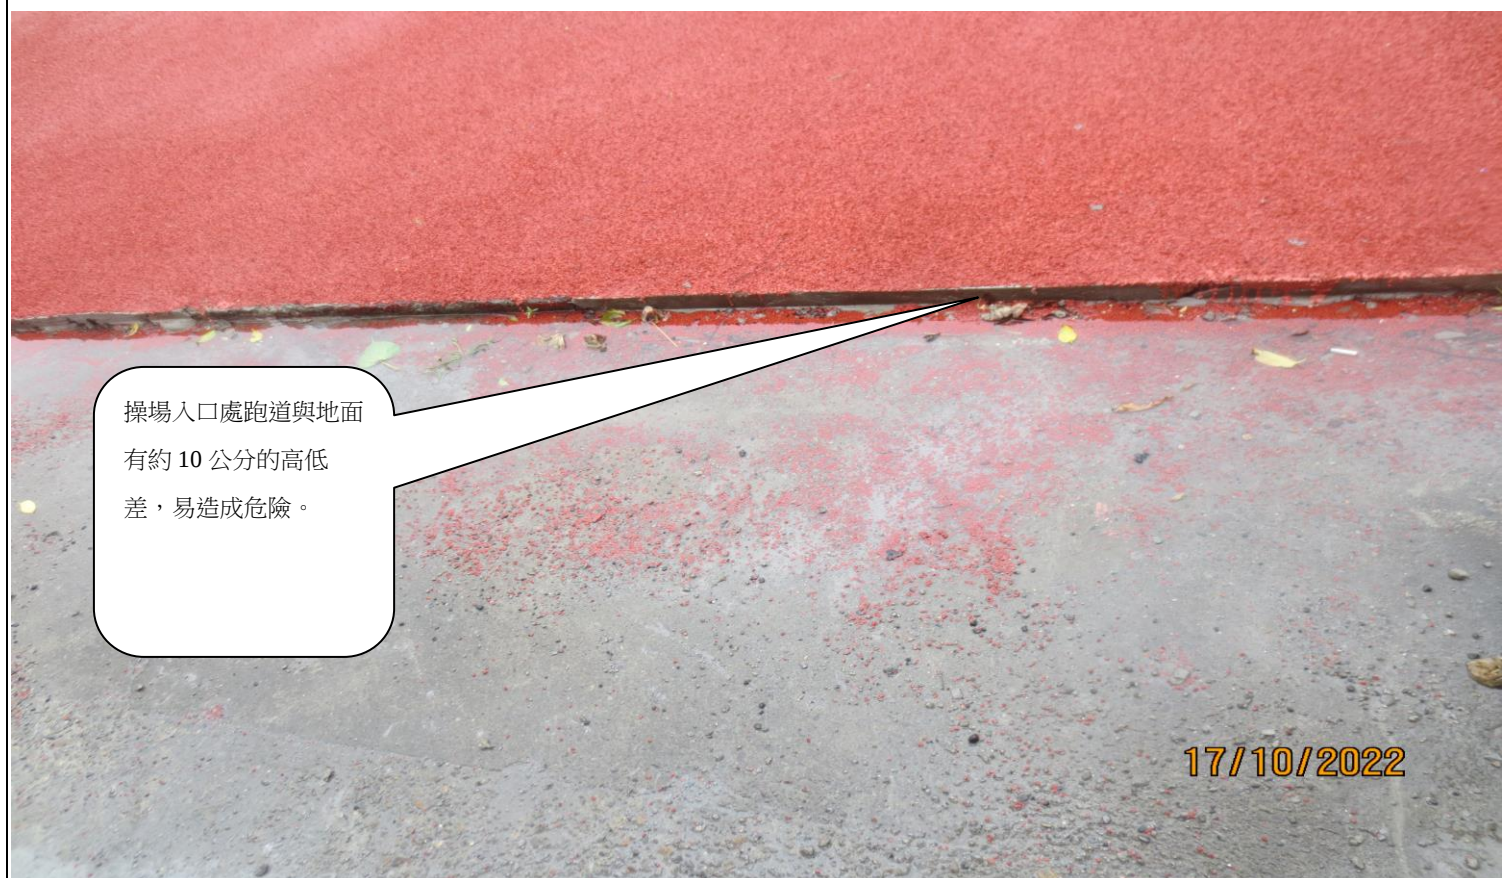
操場入口處跑道與地面有約 10 公分的高低差，易造成危險。

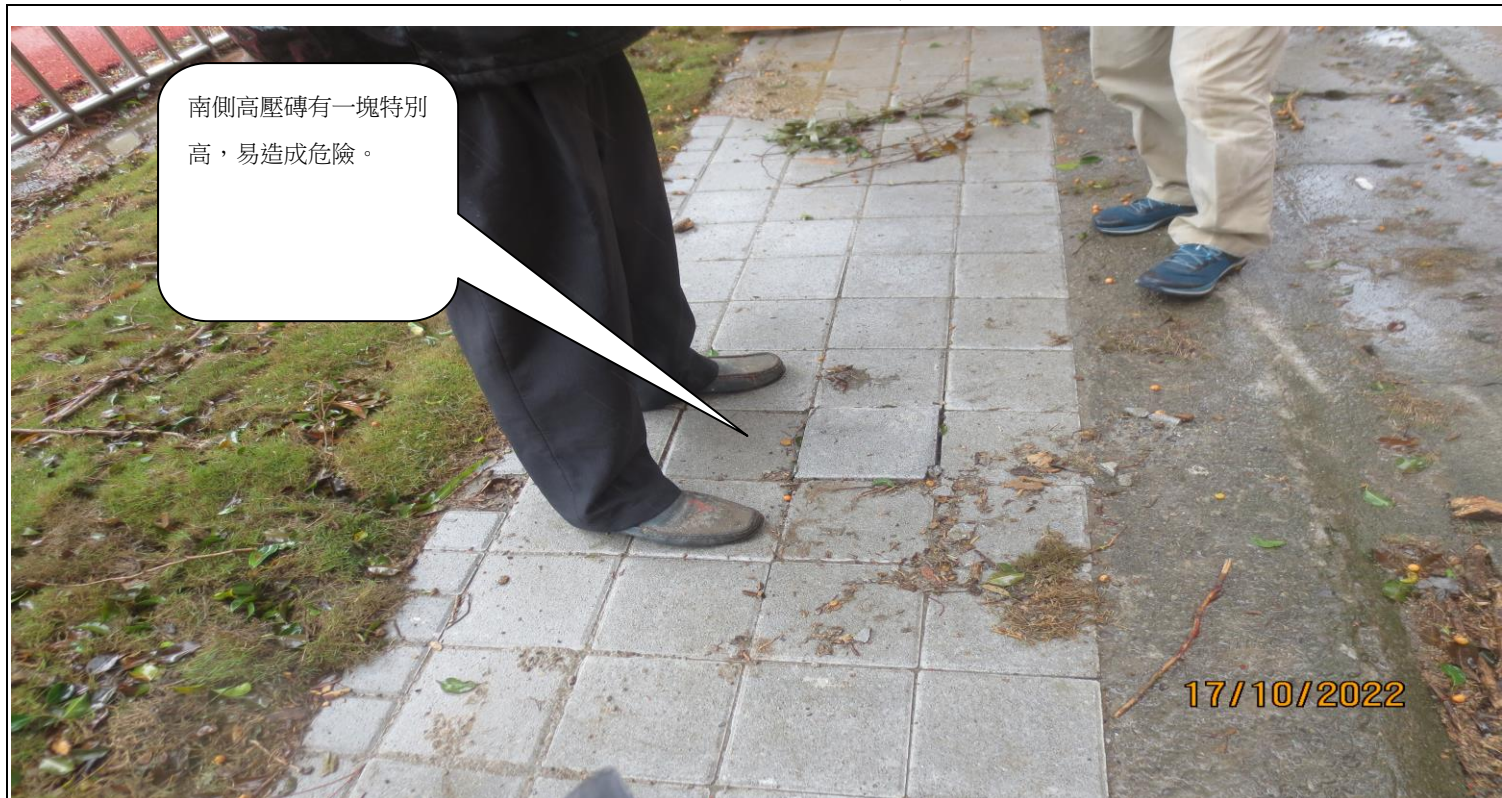
南側高壓磚有一塊特別高，易造成危險。

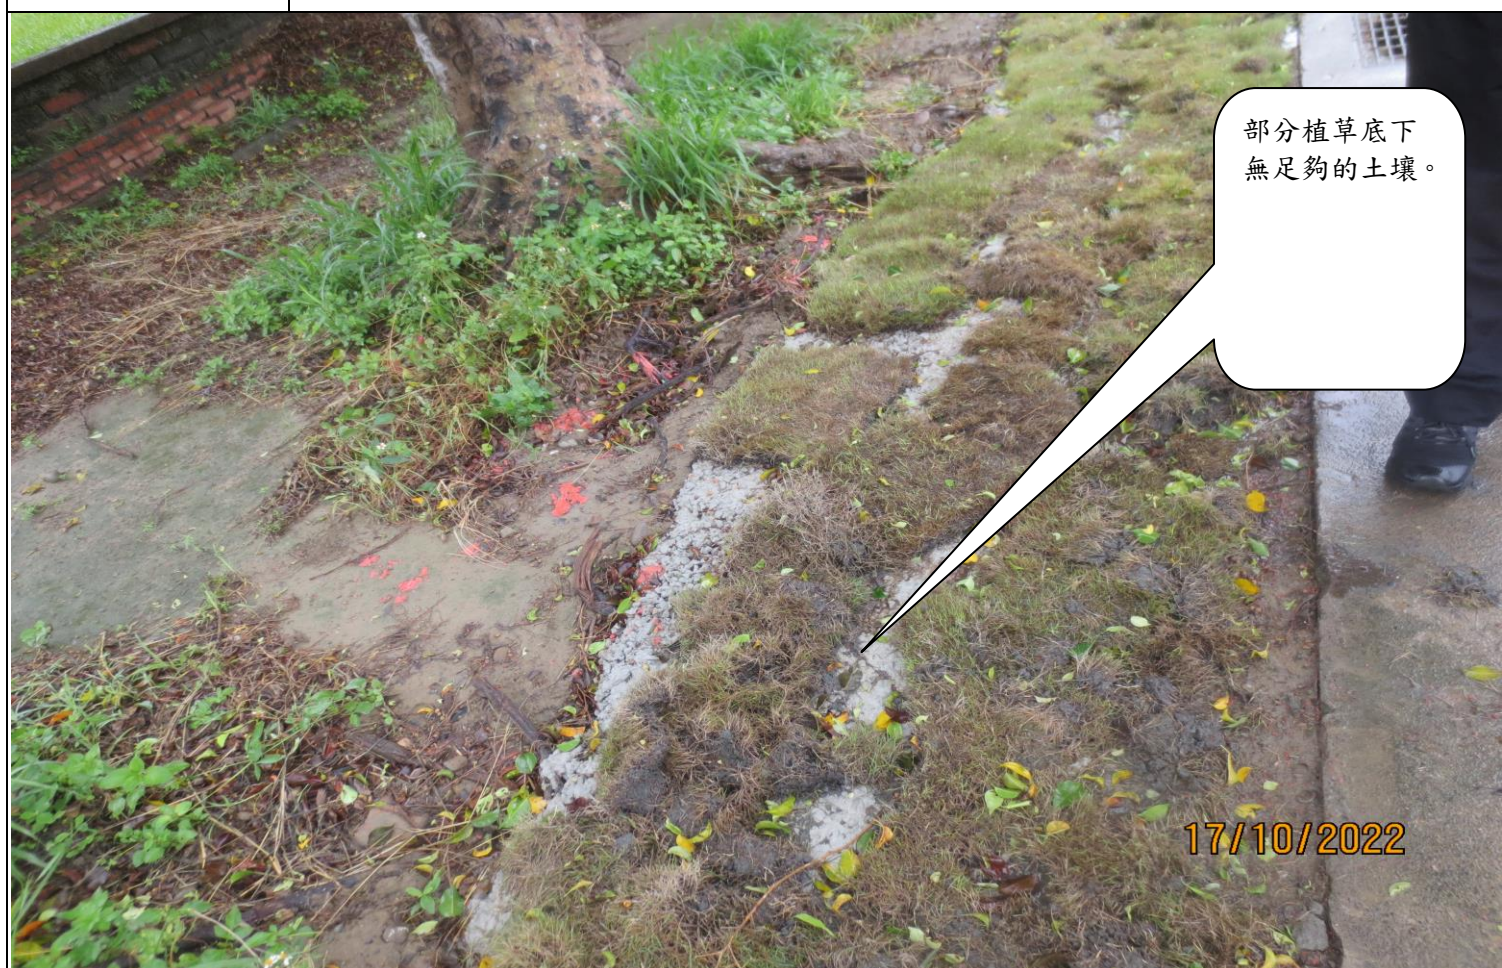
部分植草底下無足夠的土壤。

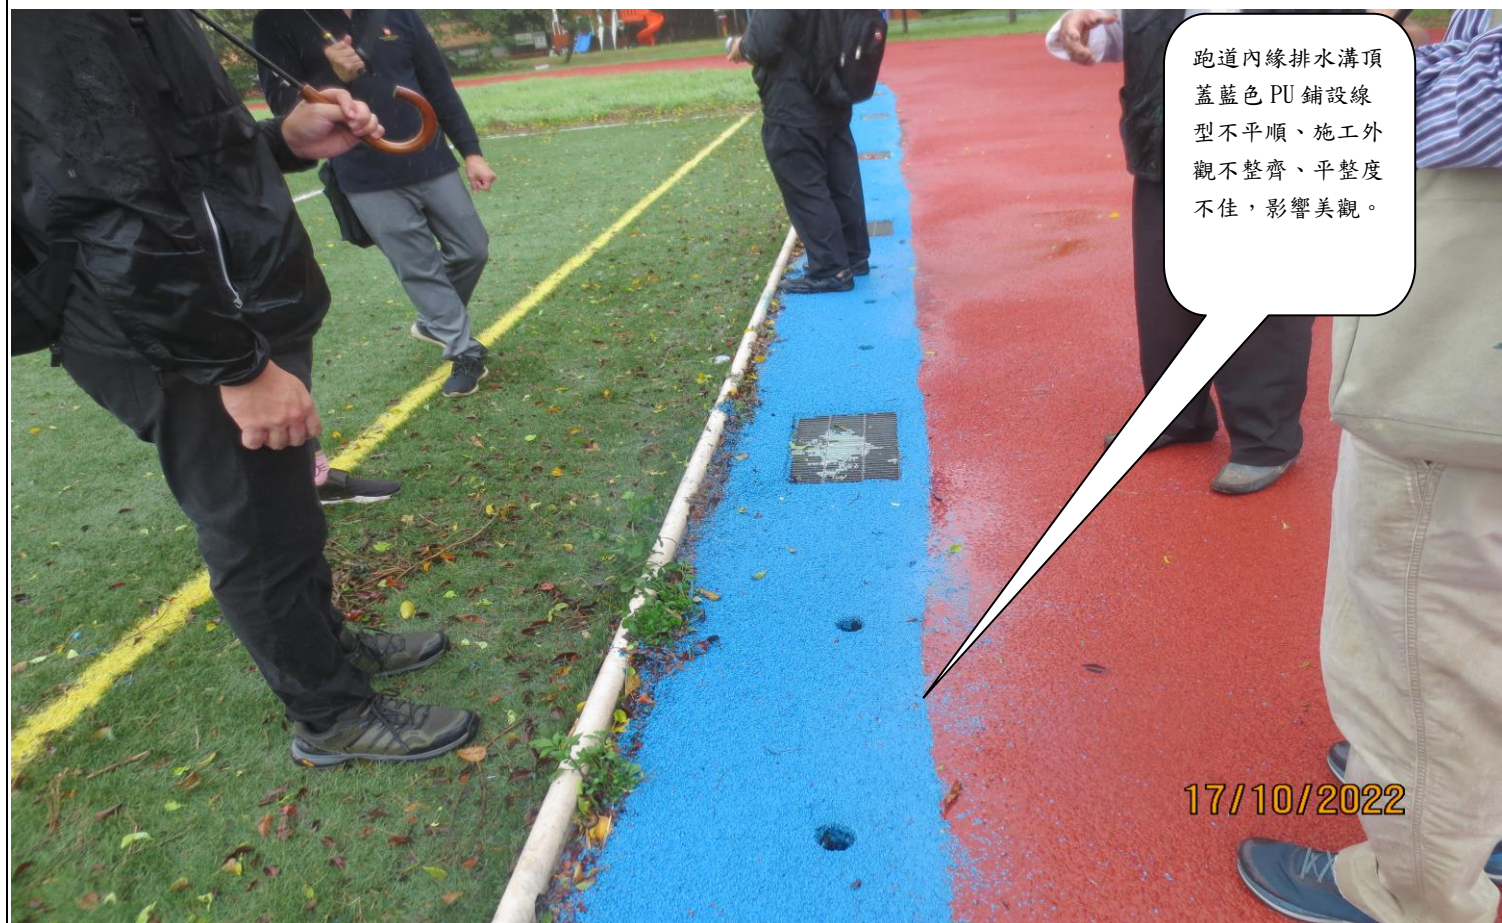
跑道內緣排水溝頂蓋藍色 PU 鋪設線型不平順、施工外觀不整齊、平整度不佳，影響美觀。

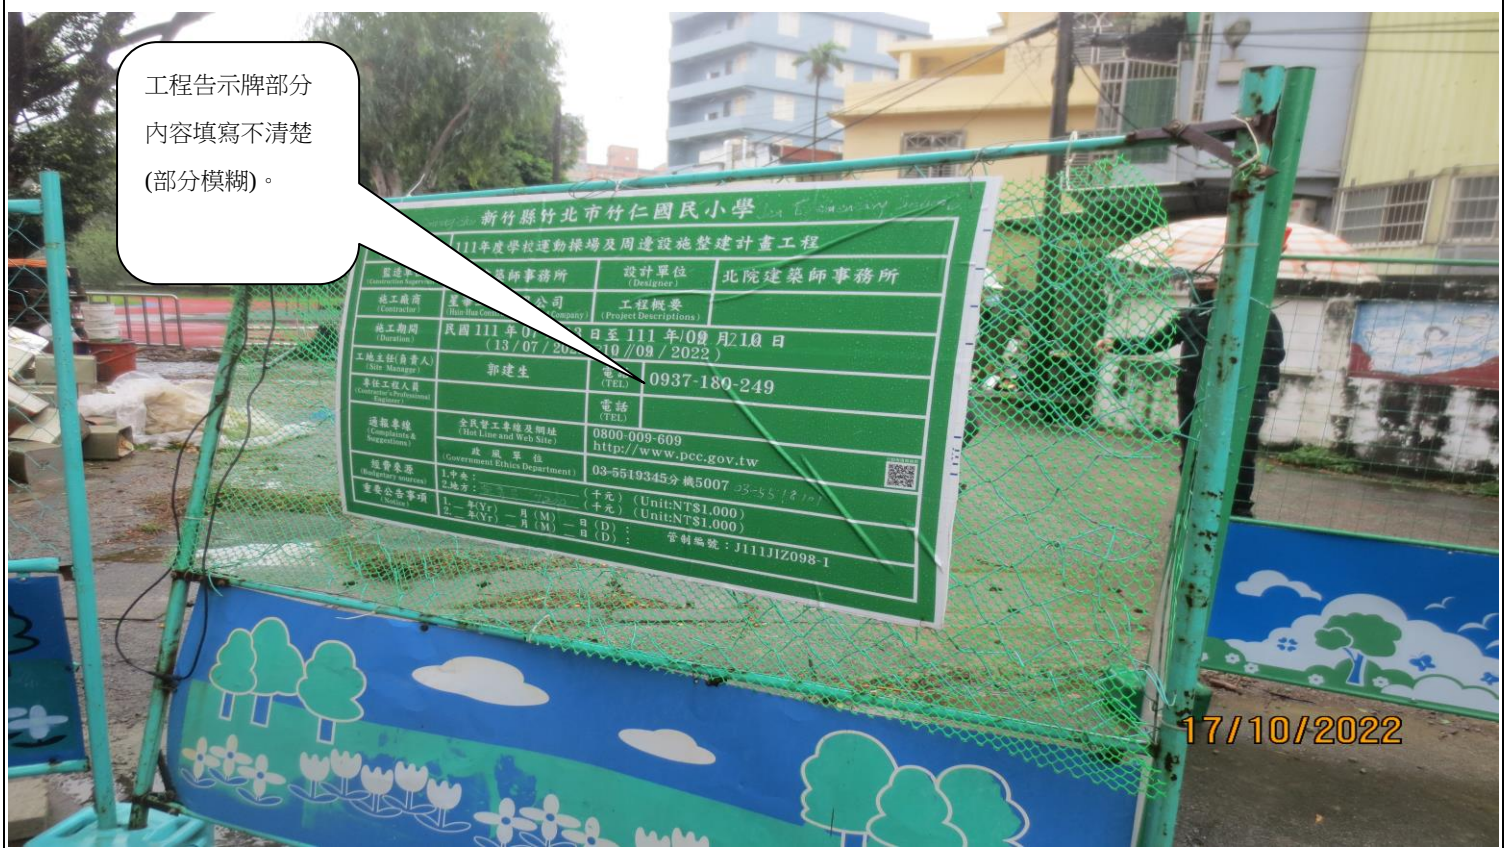
工程告示牌部分內容填寫不清楚(部分模糊)。

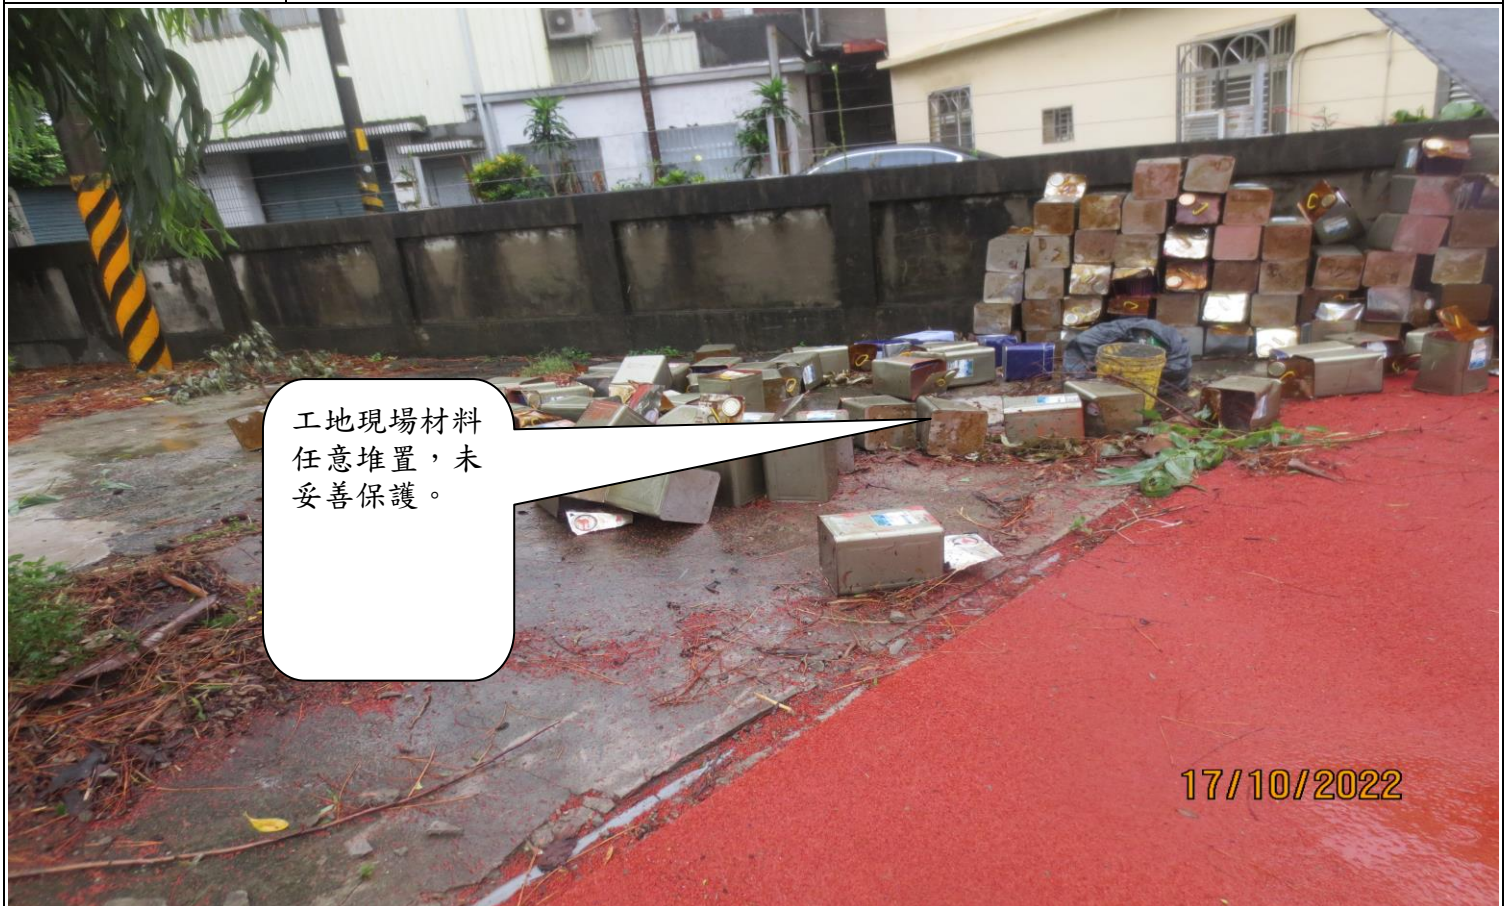
工地現場材料任意堆置，未妥善保護。

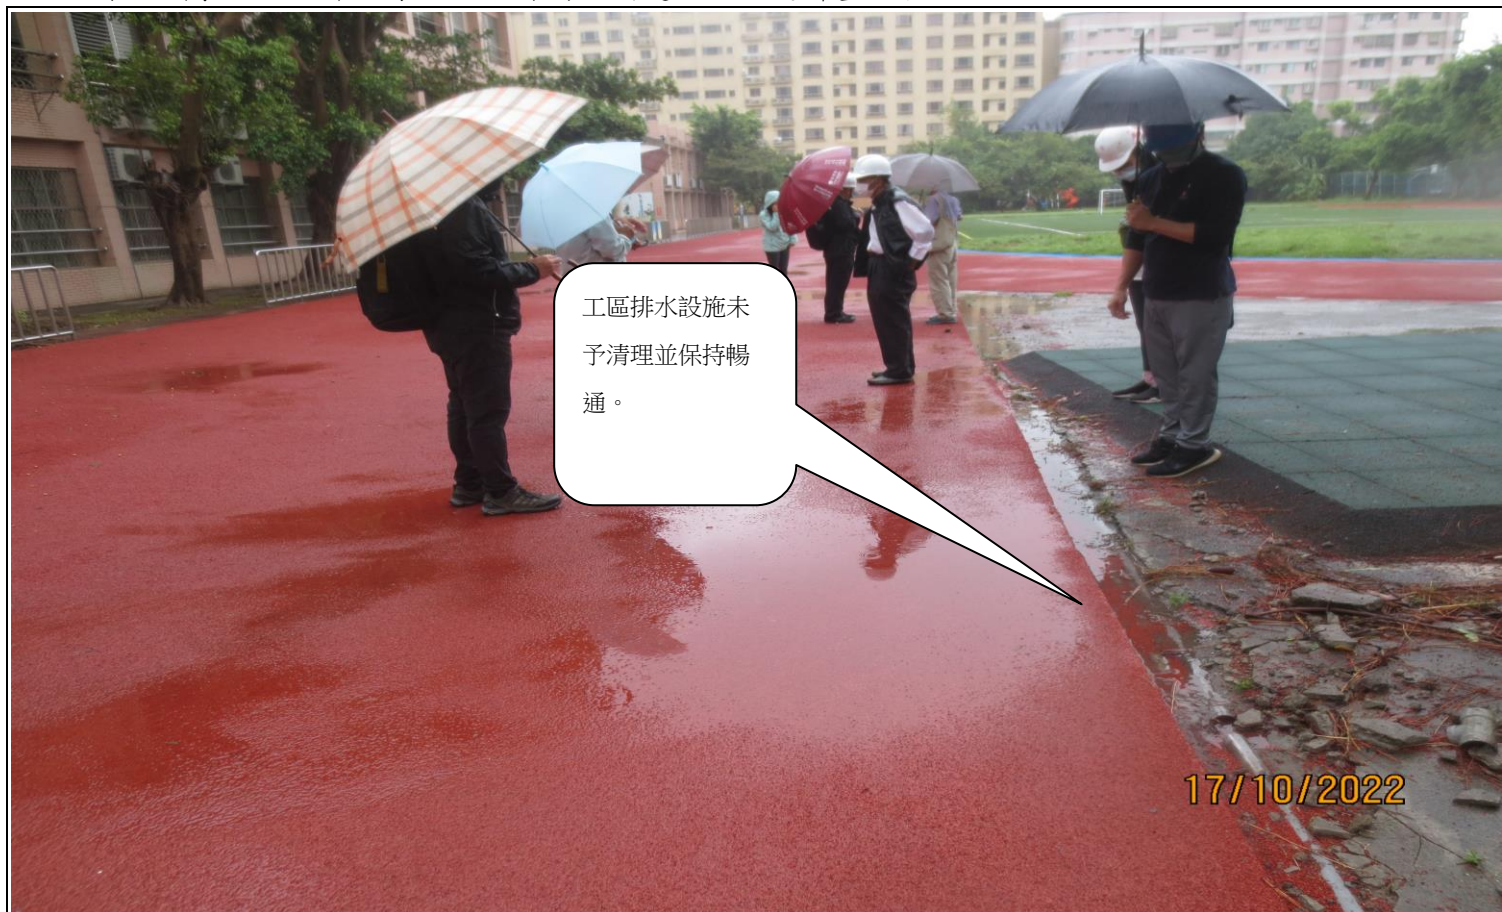
工區排水設施未予清理並保持暢通。

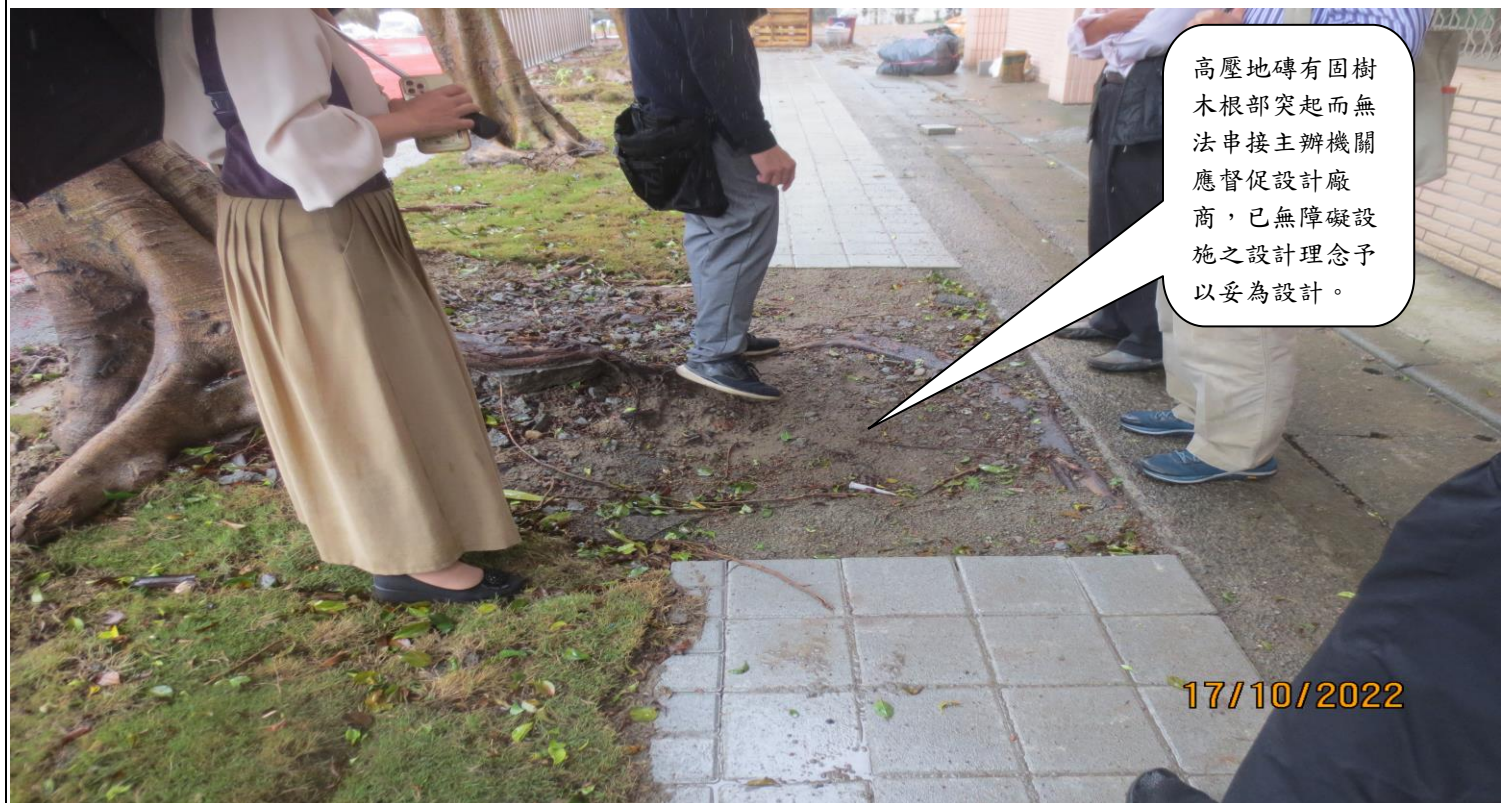
高壓地磚有固樹木根部突起而無法串接主辦機關應督促設計廠商，已無障礙設施之設計理念予以妥為設計
