# 新竹縣政府工程查核代表照片表

拍攝日期：111.10.26

工程名稱：111 年度峨眉鄉各村農路改善工程

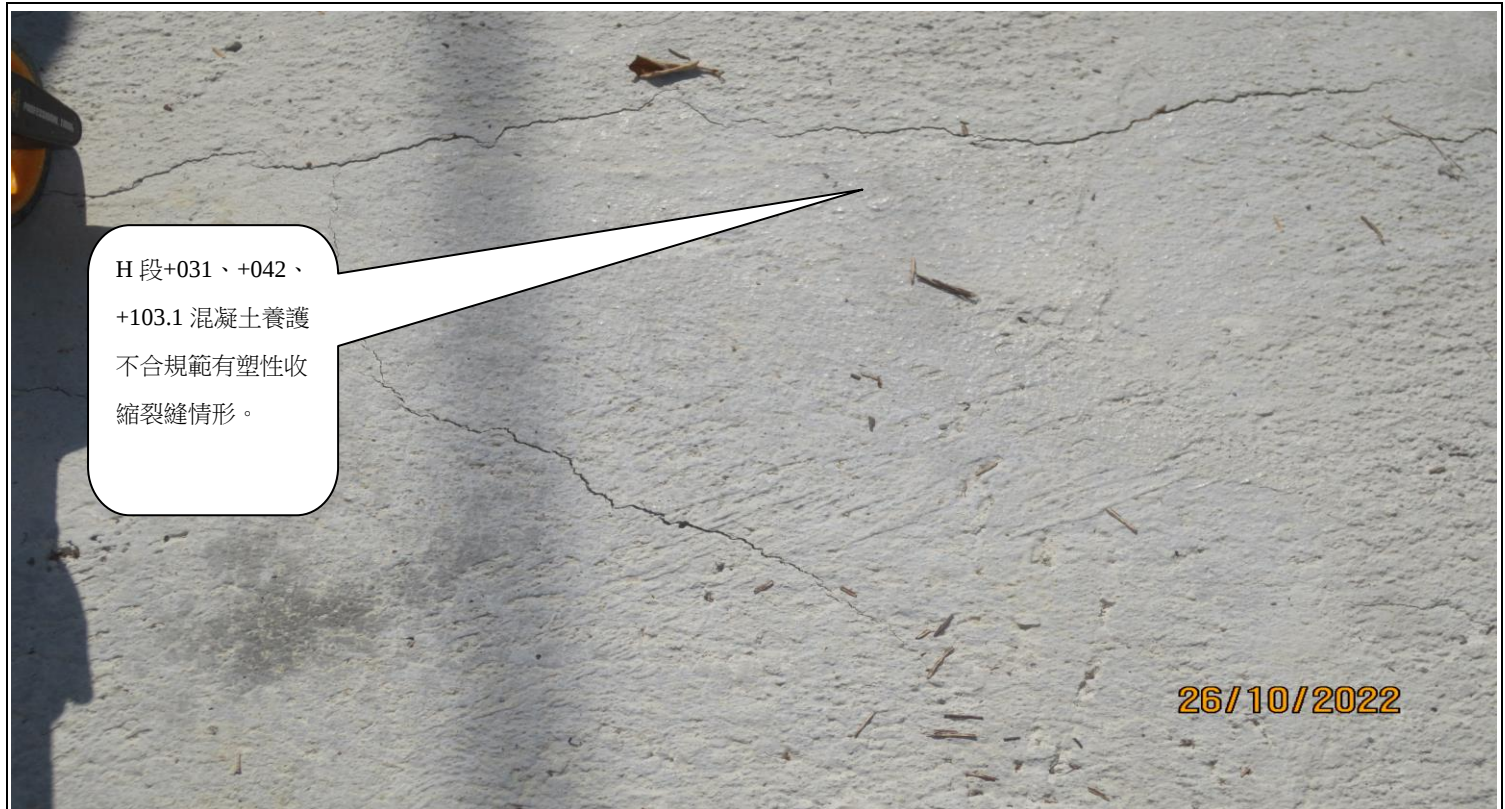
H 段+031、+042、  
+103.1 混凝土養護  
不合規範有塑性收  
縮裂縫情形。

H 段+031、+042、+103.1 混凝土養護不合規範有塑性收縮裂縫情形。

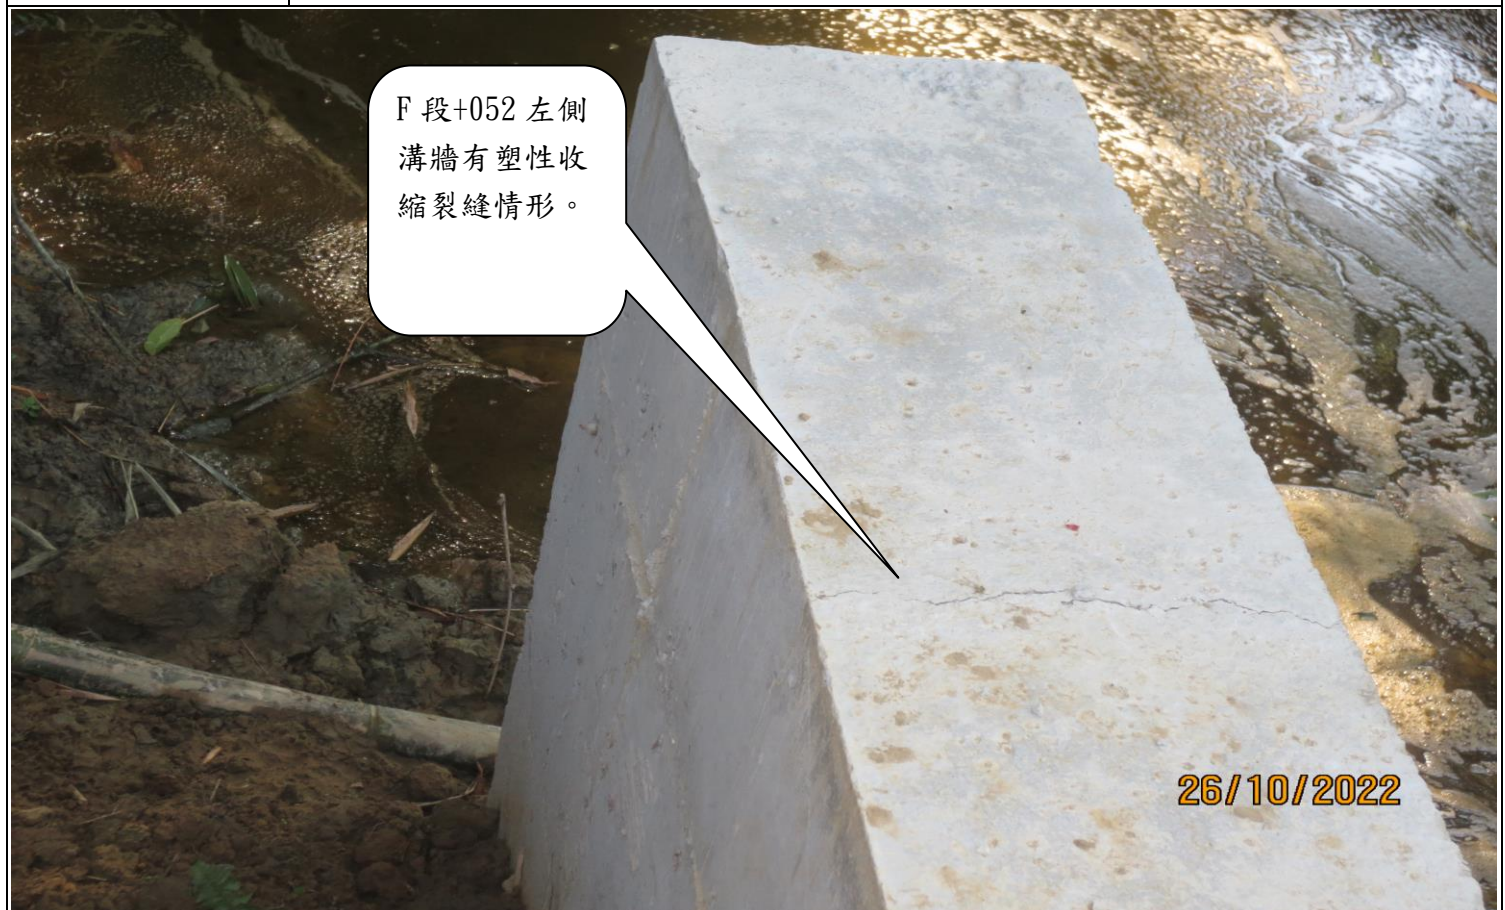
F 段+052 左側  
溝牆有塑性收  
縮裂縫情形。

F 段+052 左側溝牆有塑性收縮裂縫情形。

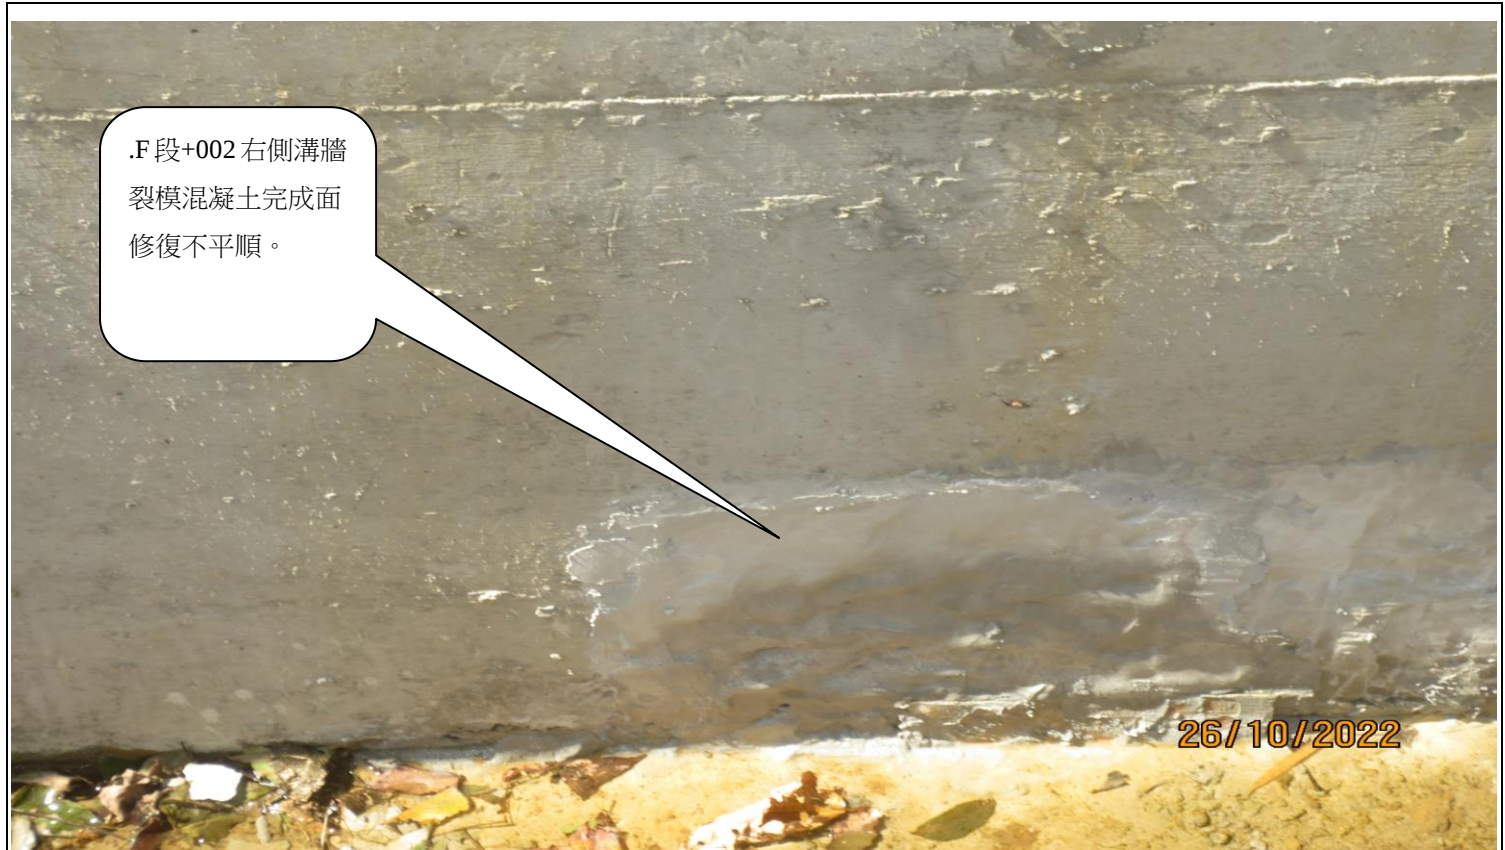
.F 段+002 右側溝牆裂模混凝土完成面修復不平順。

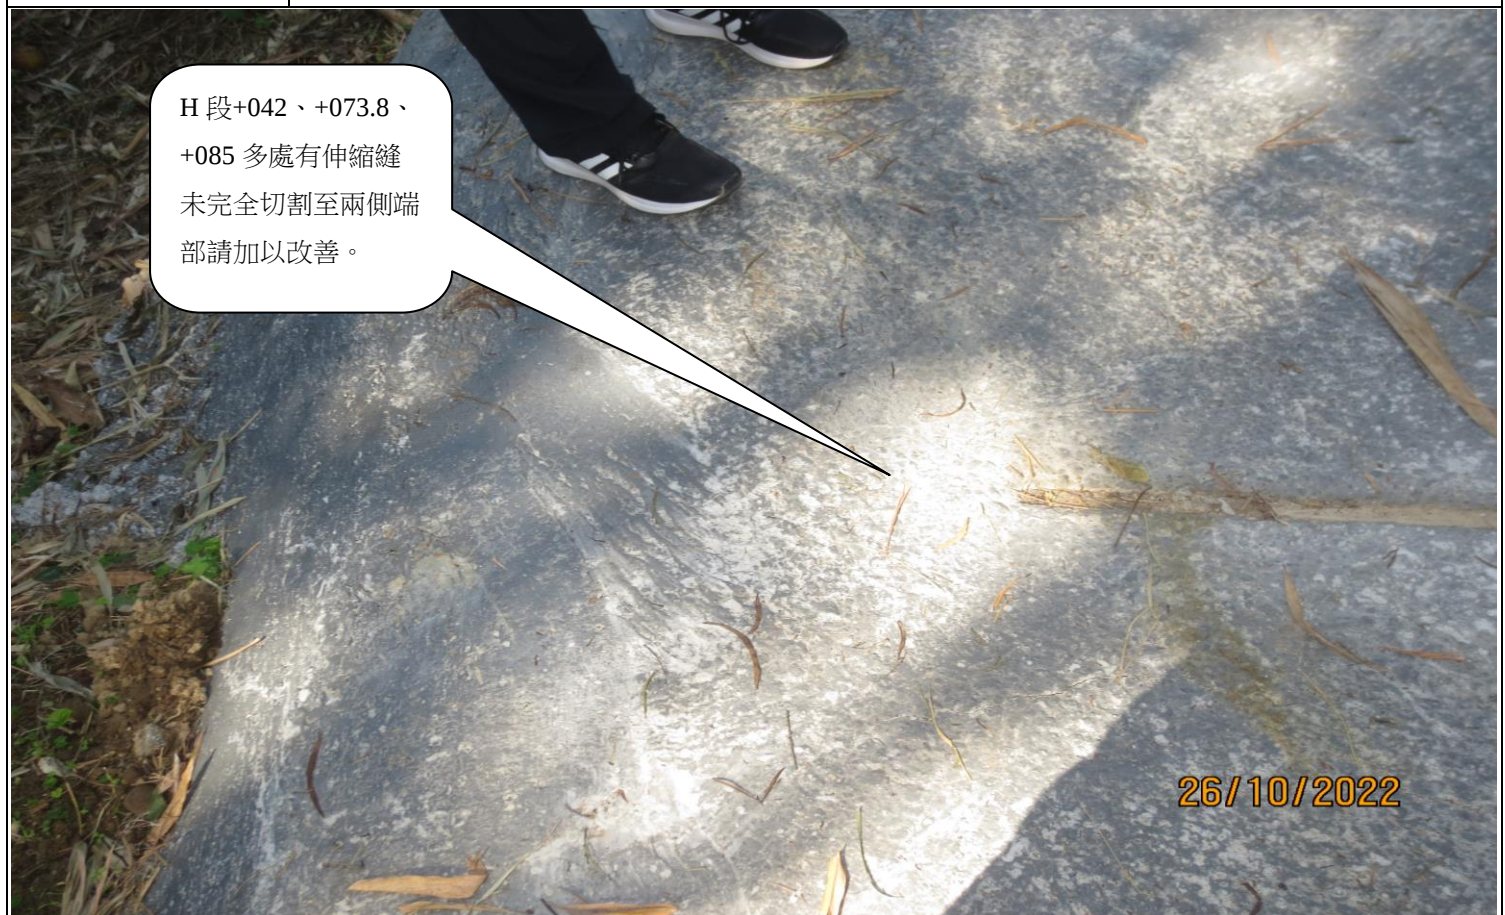
H 段+042、+073.8、+085 多處有伸縮縫未完全切割至兩側端部請加以改善。

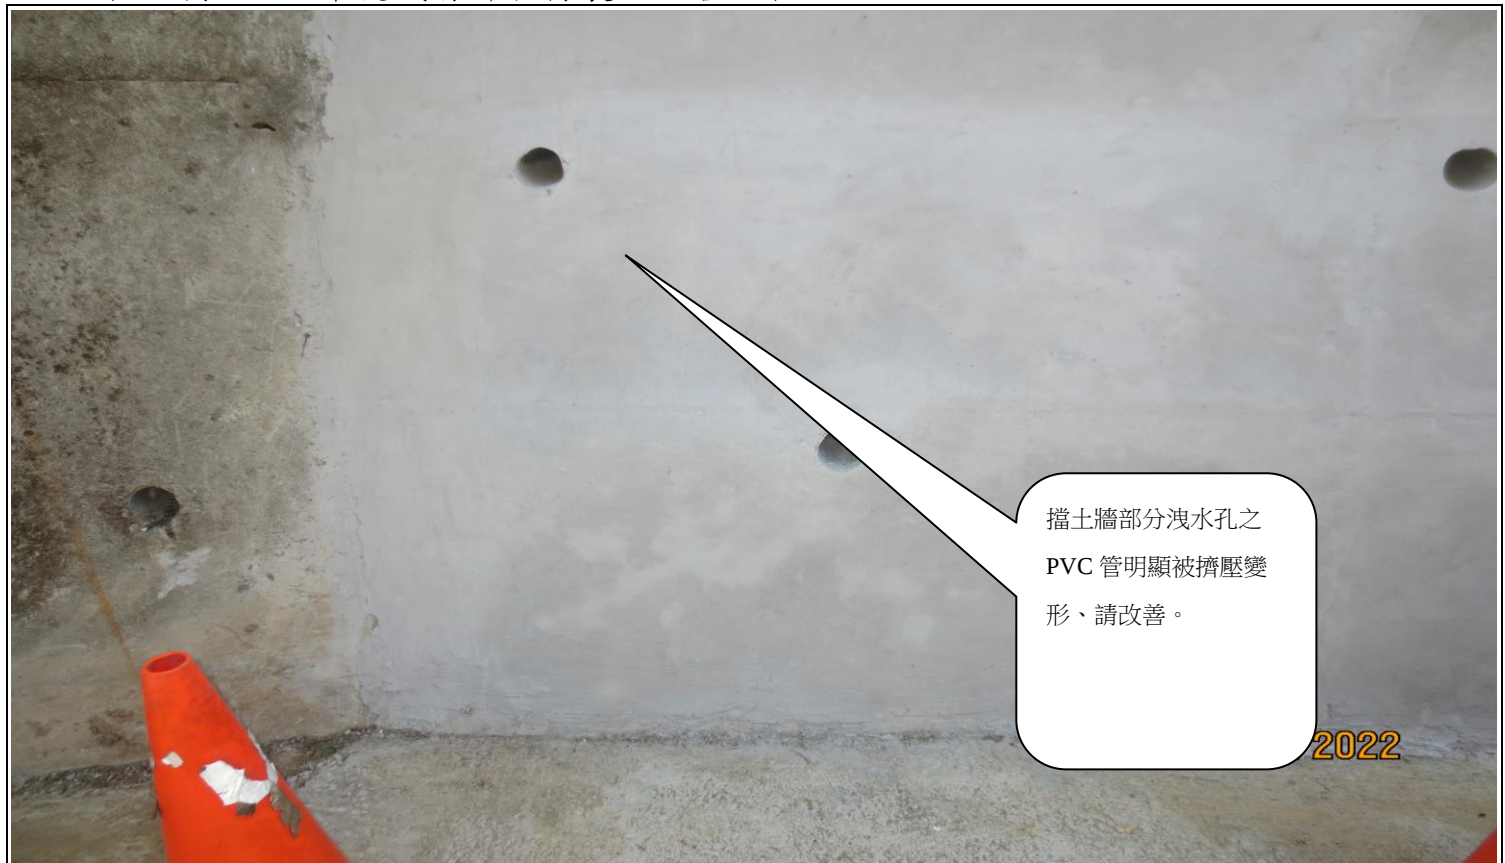
擋土牆部分洩水孔之 PVC 管明顯被擠壓變形、請改善。

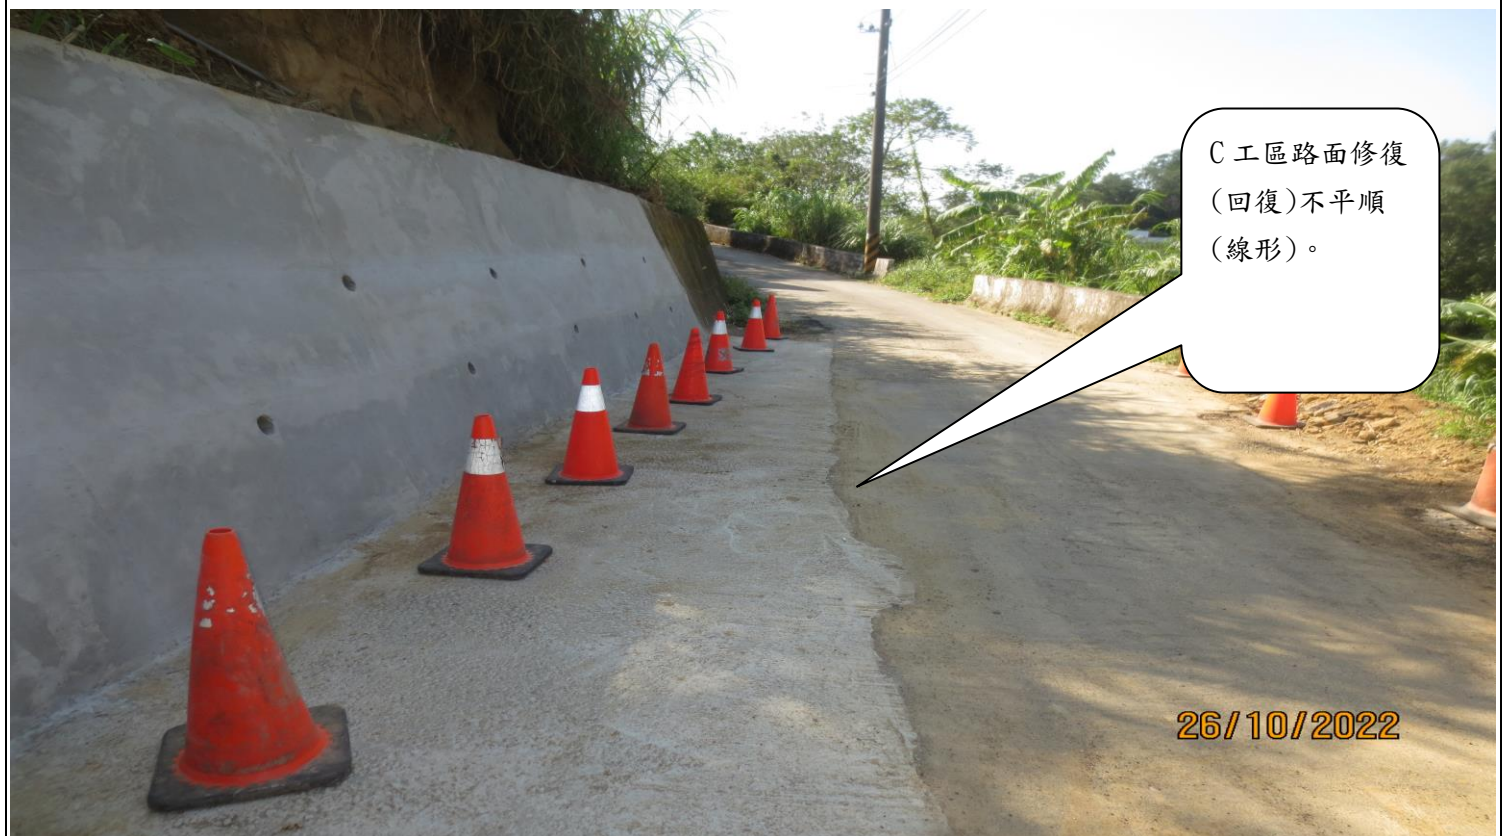
C 工區路面修復(回復)不平順(線形)。

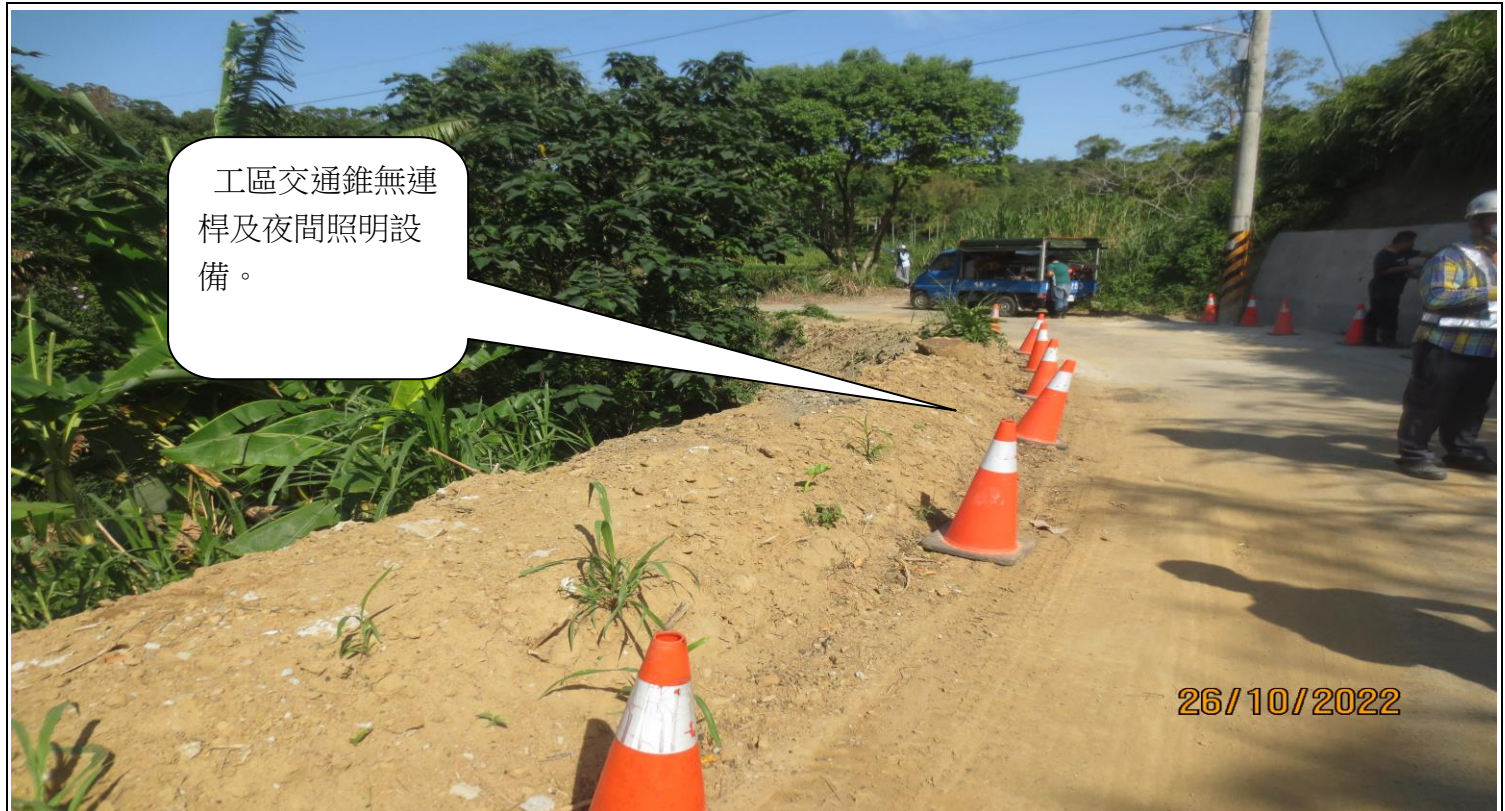
工區交通錐無連桿及夜間照明設備。

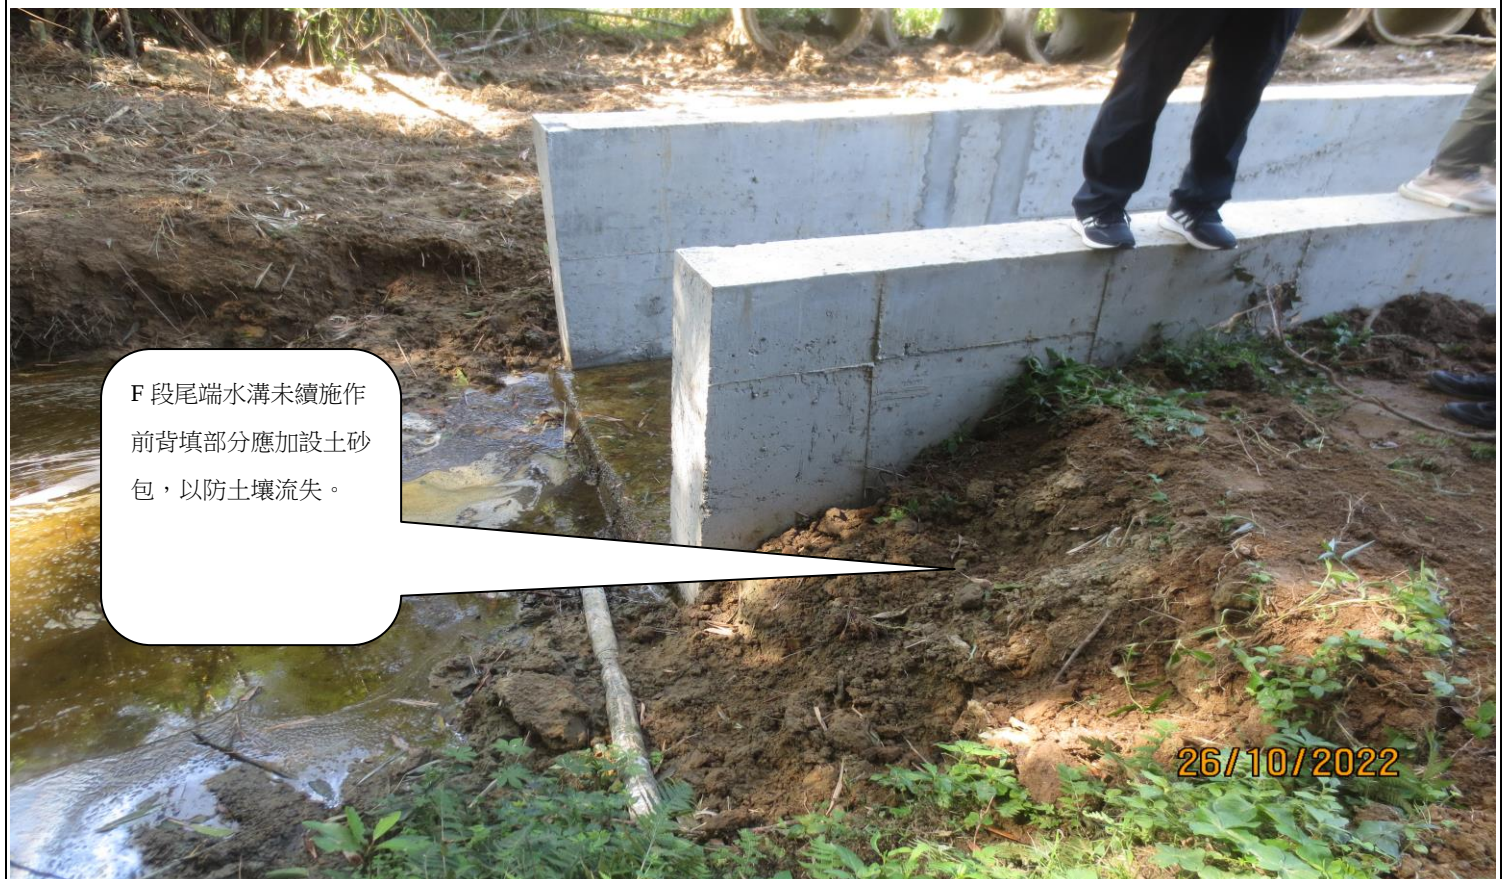
F 段尾端水溝未續施作前背填部分應加設土砂包，以防土壤流失。
