## 新竹縣政府工程查核代表照片表

拍攝日期：111.11.09

工程名稱：中正路人行環境、村里聯絡道路改善工程

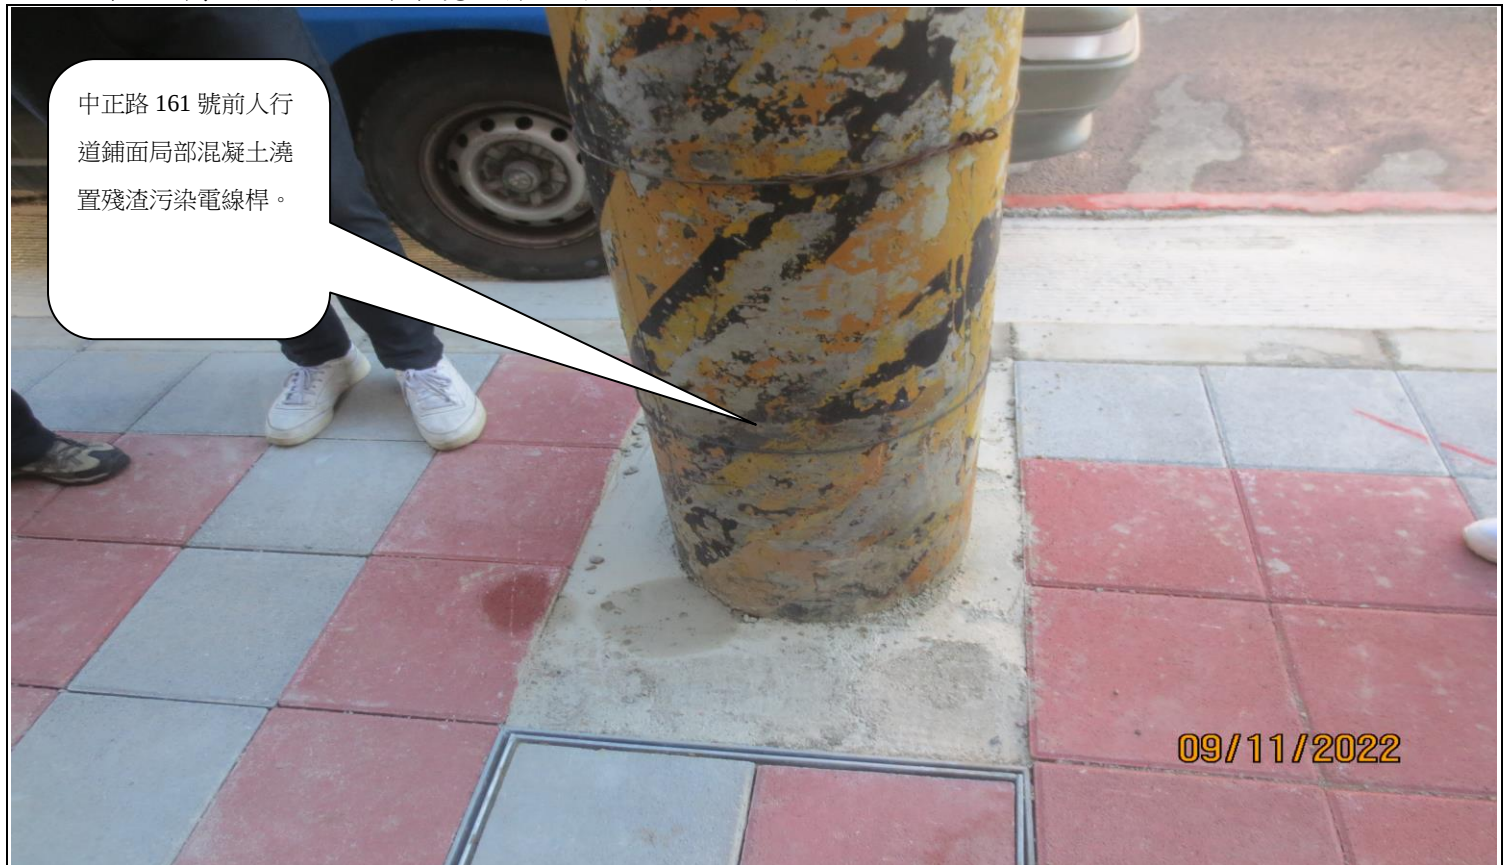
中正路 161 號前人行道鋪面局部混凝土澆置殘渣污染電線桿。

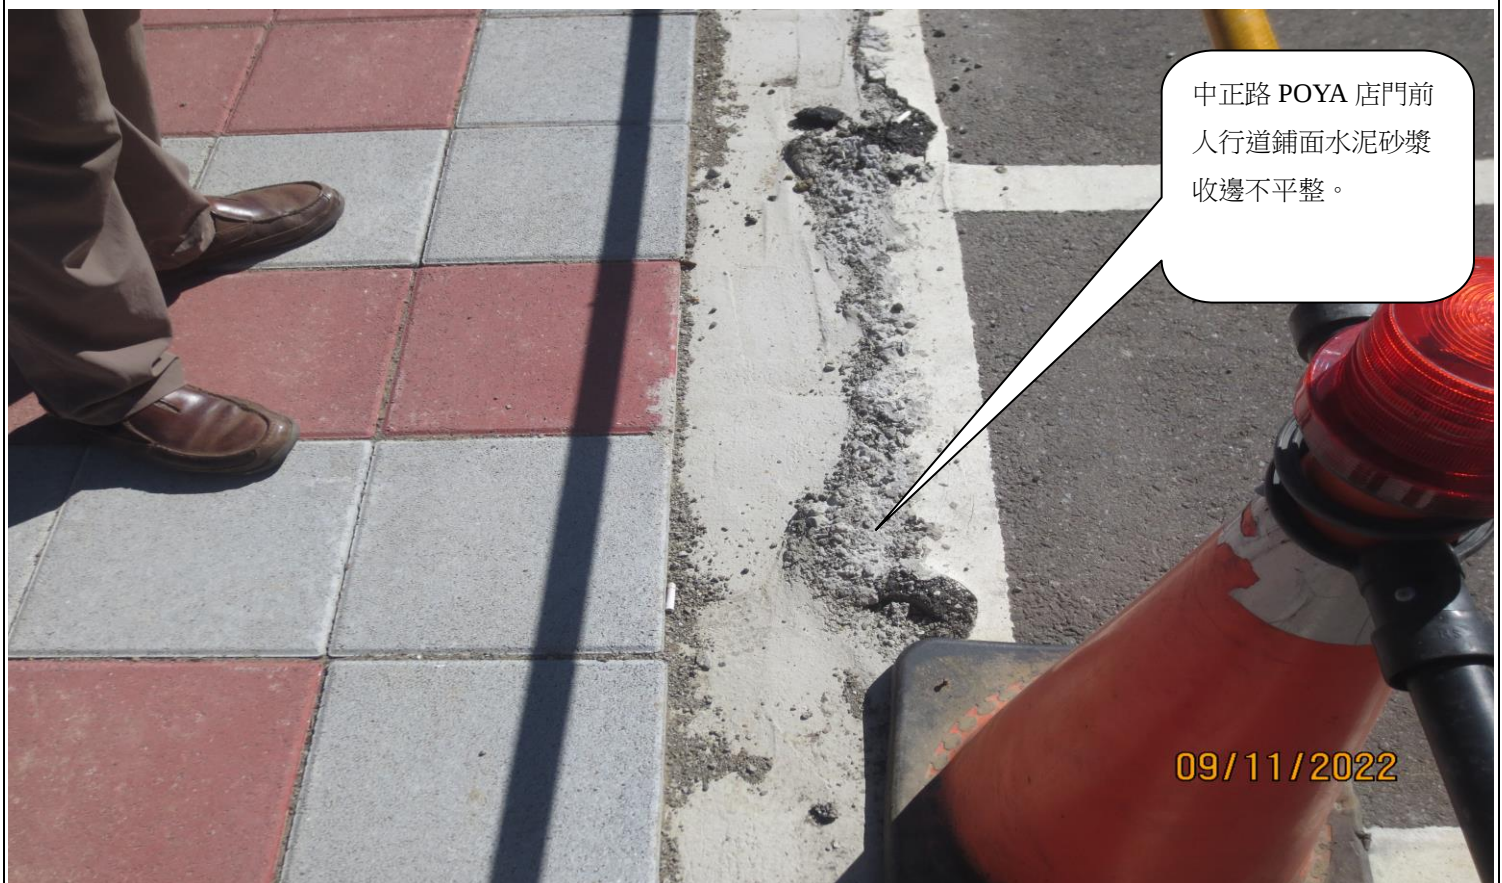
中正路 POYA 店門前人行道鋪面水泥砂漿收邊不平整。

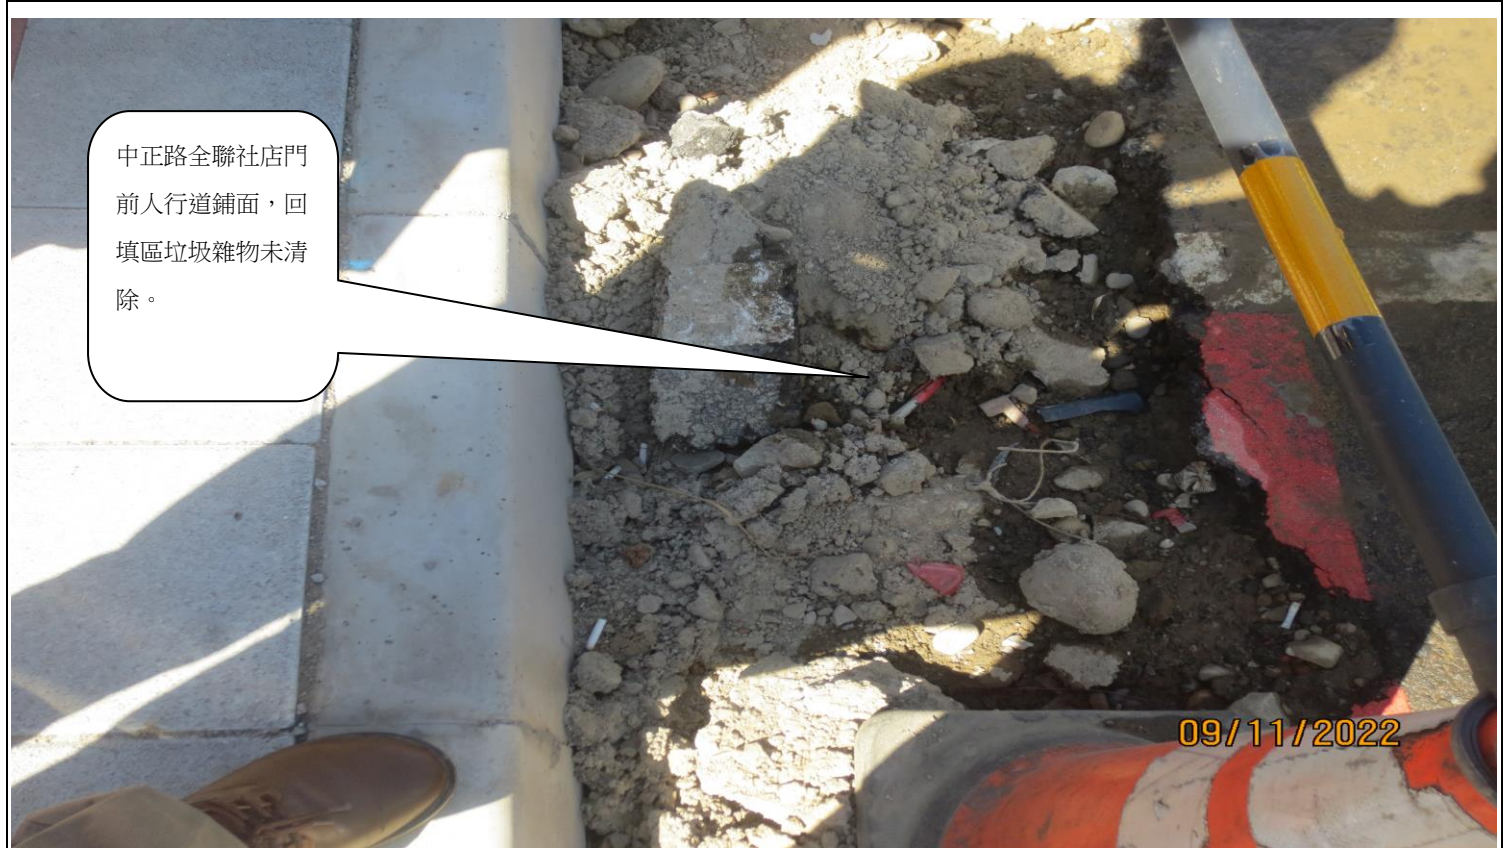
中正路全聯社店門前人行道鋪面，回填區垃圾雜物未清除。

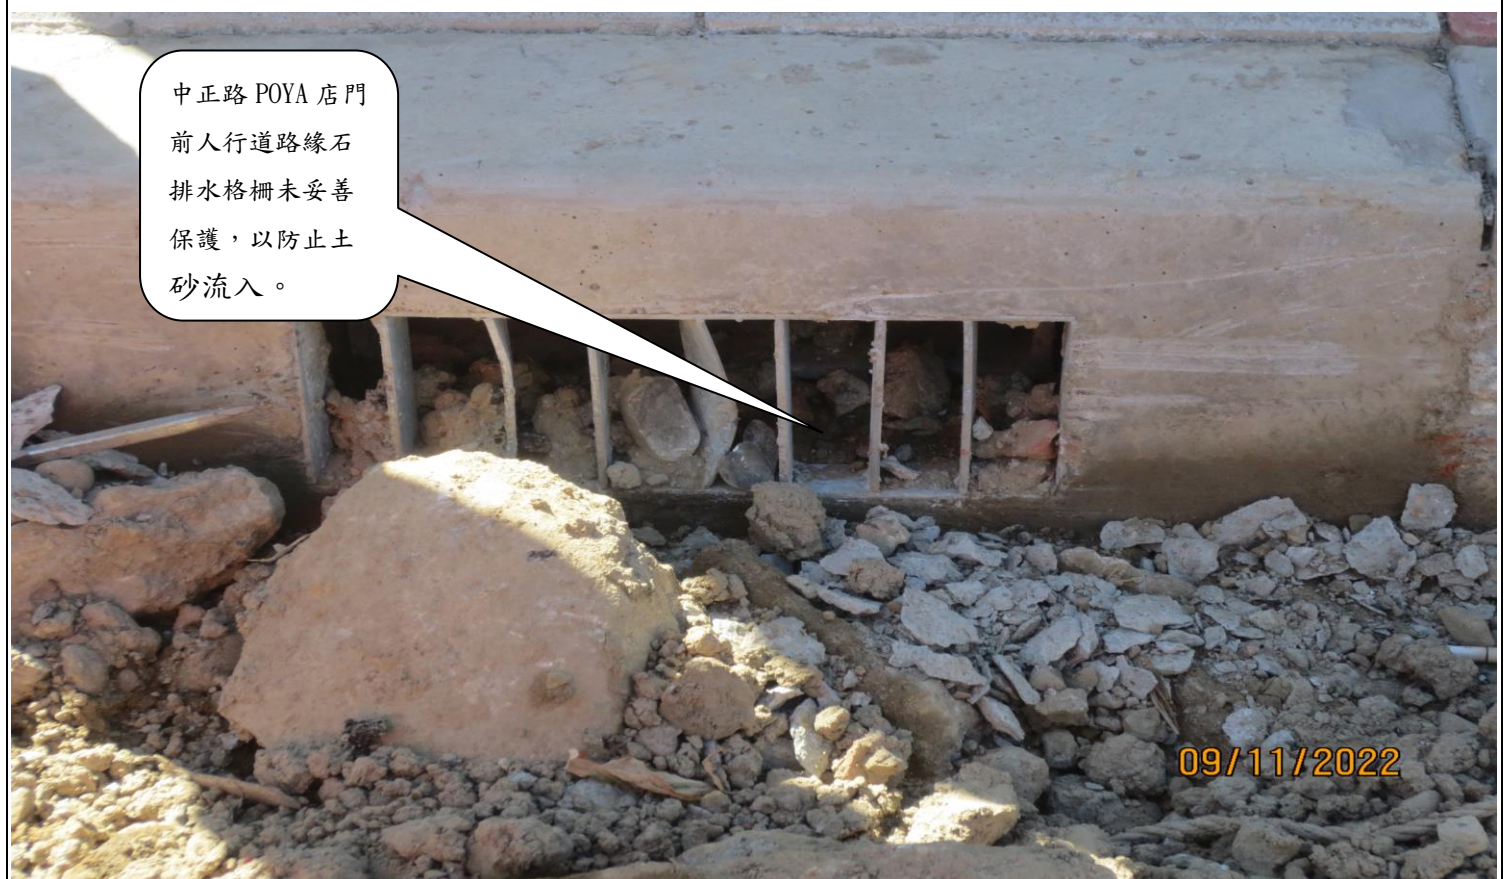
中正路 POYA 店門前人行道路緣石排水格柵未妥善保護，以防止土砂流入。

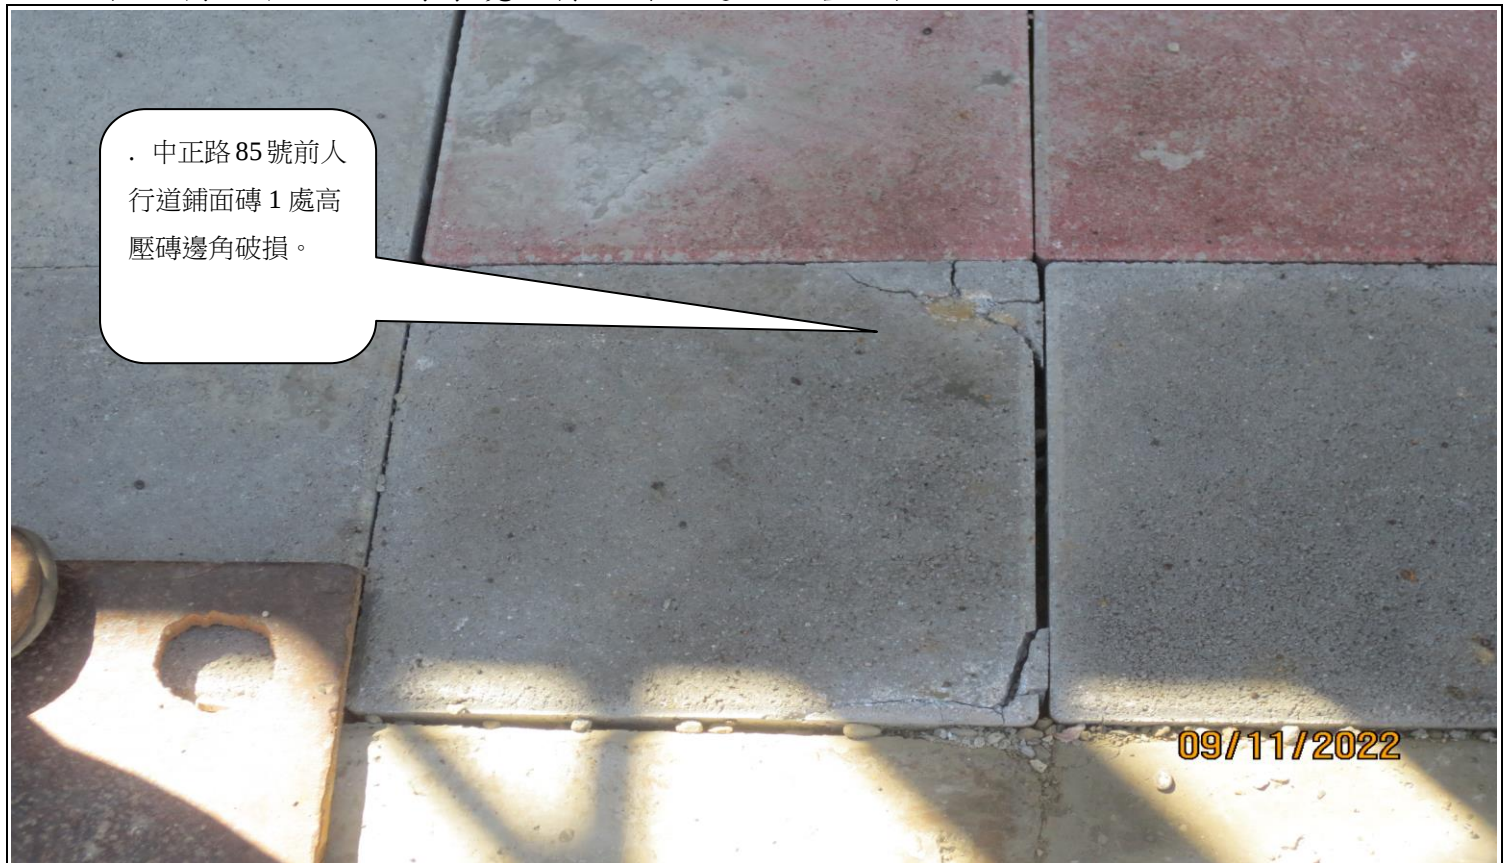
中正路 85 號前人行道鋪面磚 1 處高壓磚邊角破損。

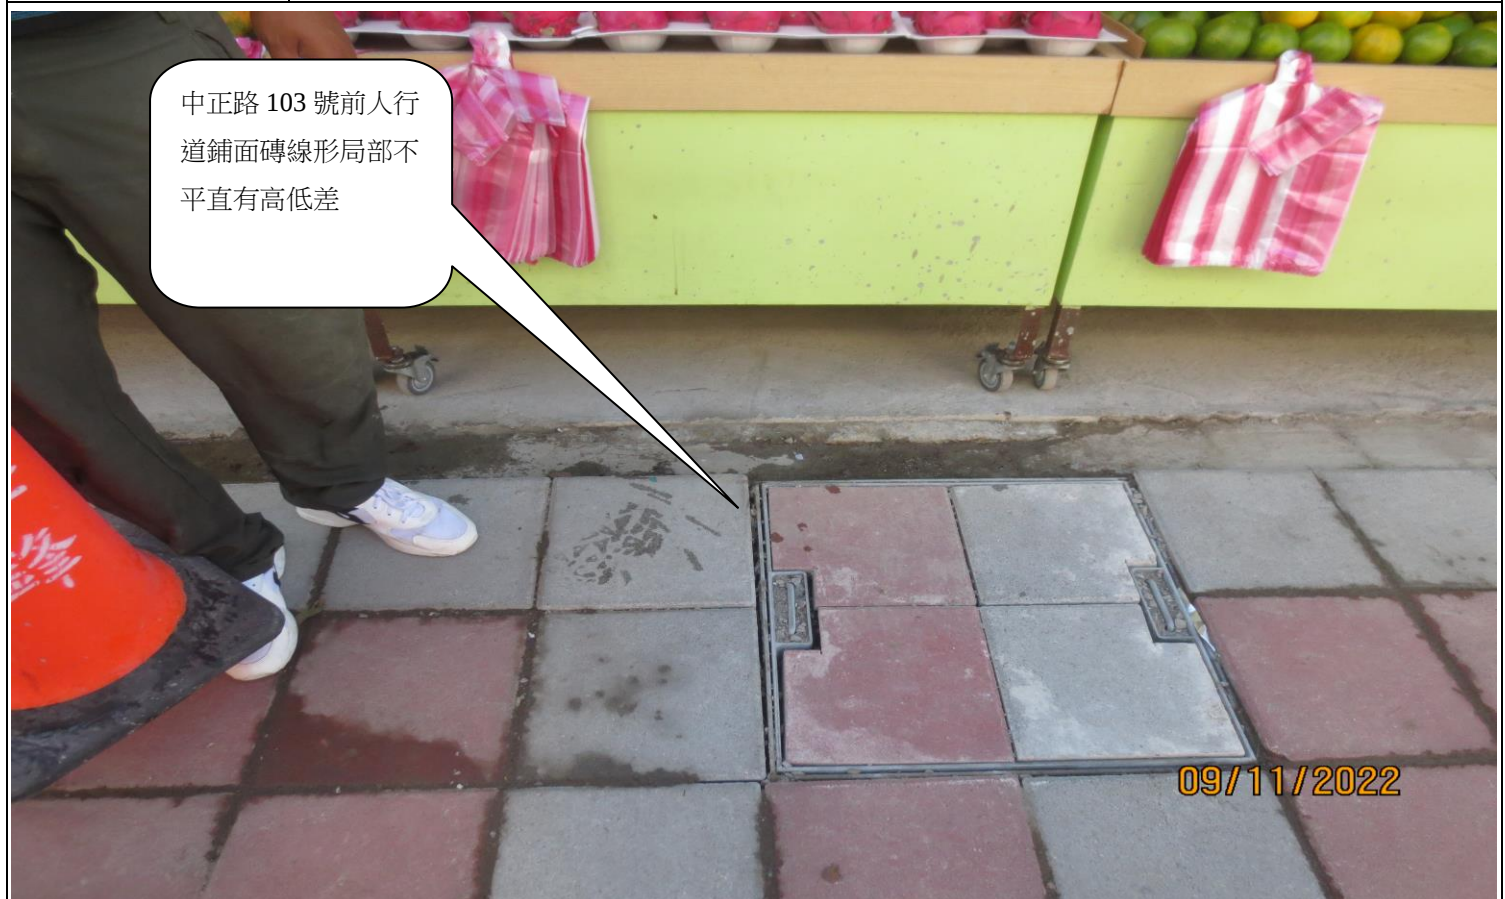
中正路 103 號前人行道鋪面磚線形局部不平直有高低差

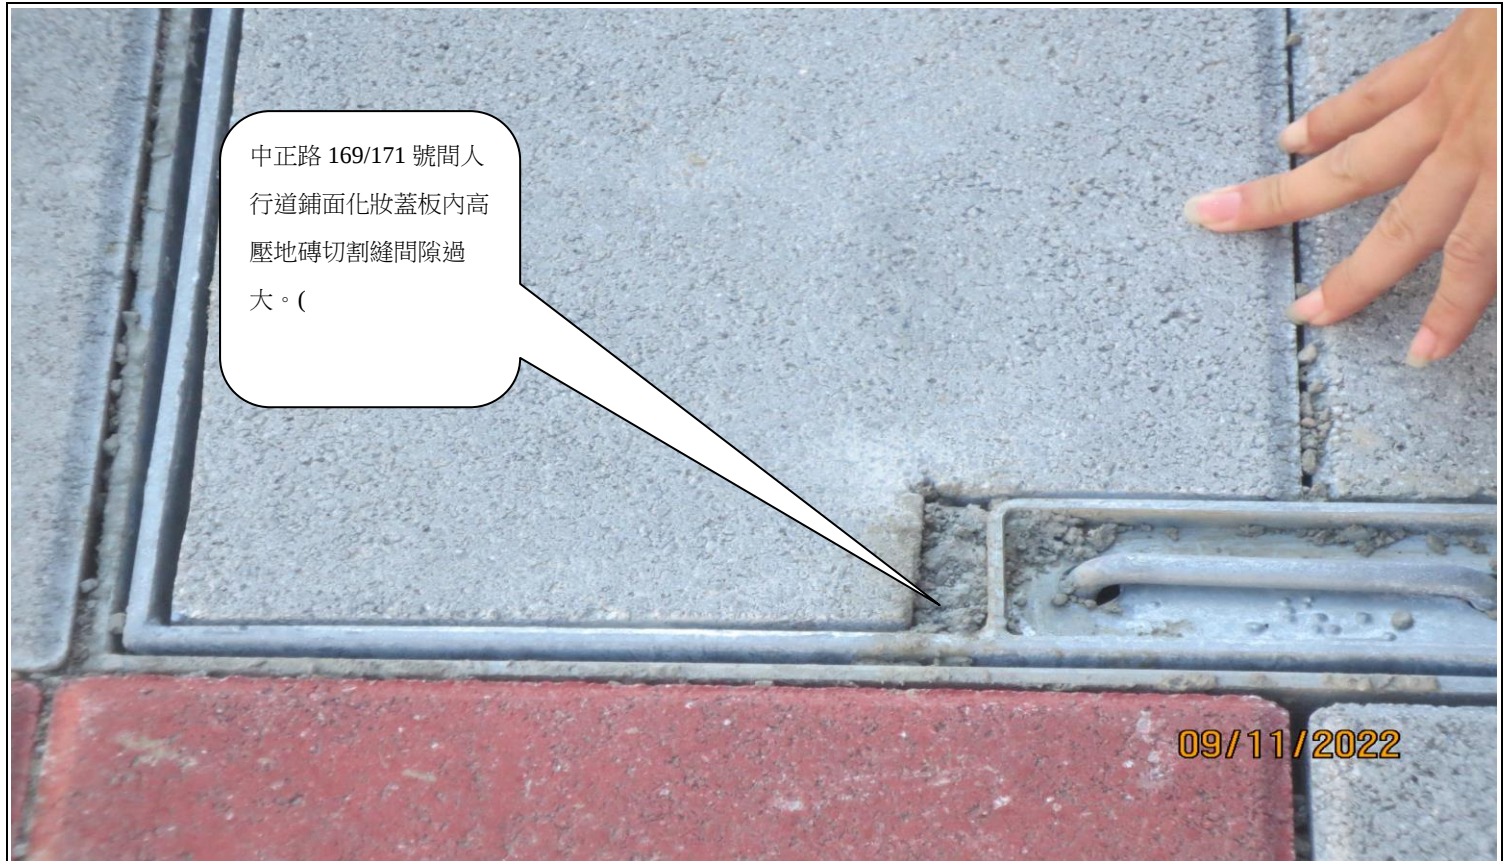
中正路 169/171 號間人行道鋪面化妝蓋板內高壓地磚切割縫間隙過大。(

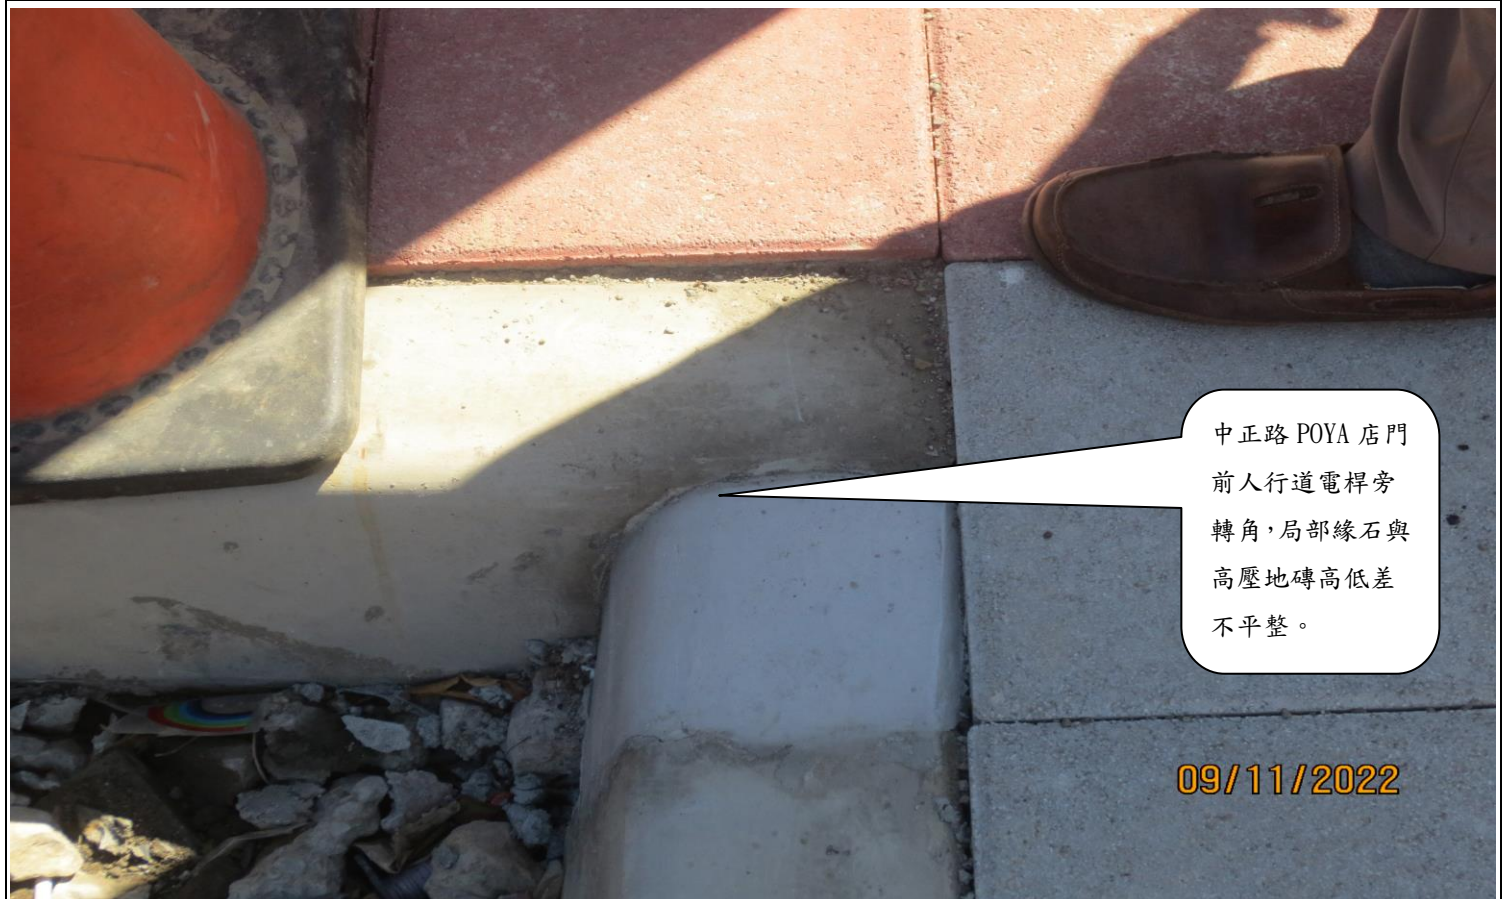
中正路 POYA 店門前人行道電桿旁轉角，局部緣石與高壓地磚高低差不平整。

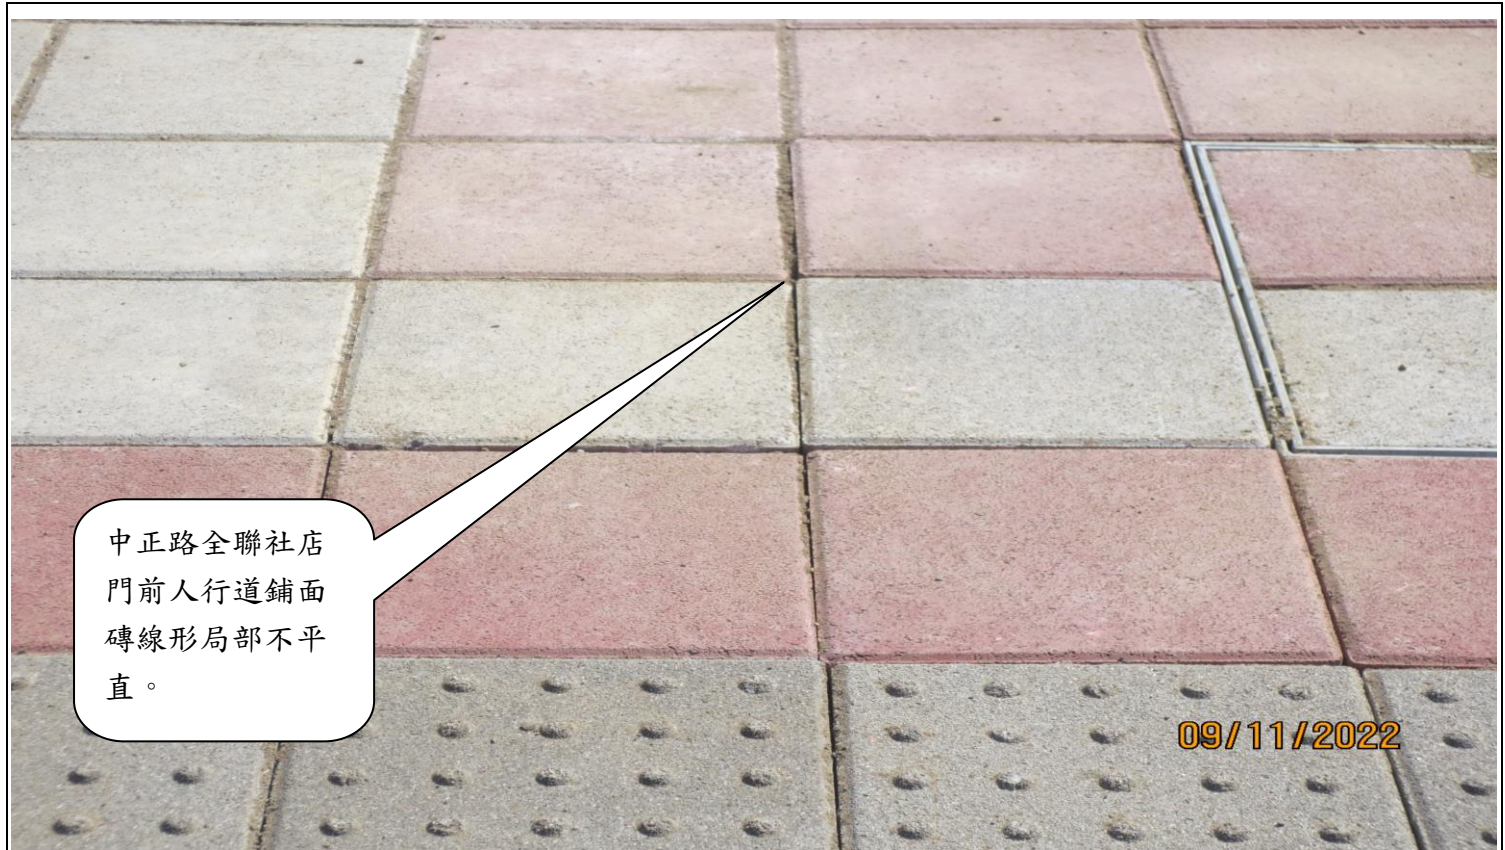
中正路全聯社店門前人行道鋪面磚線形局部不平直。

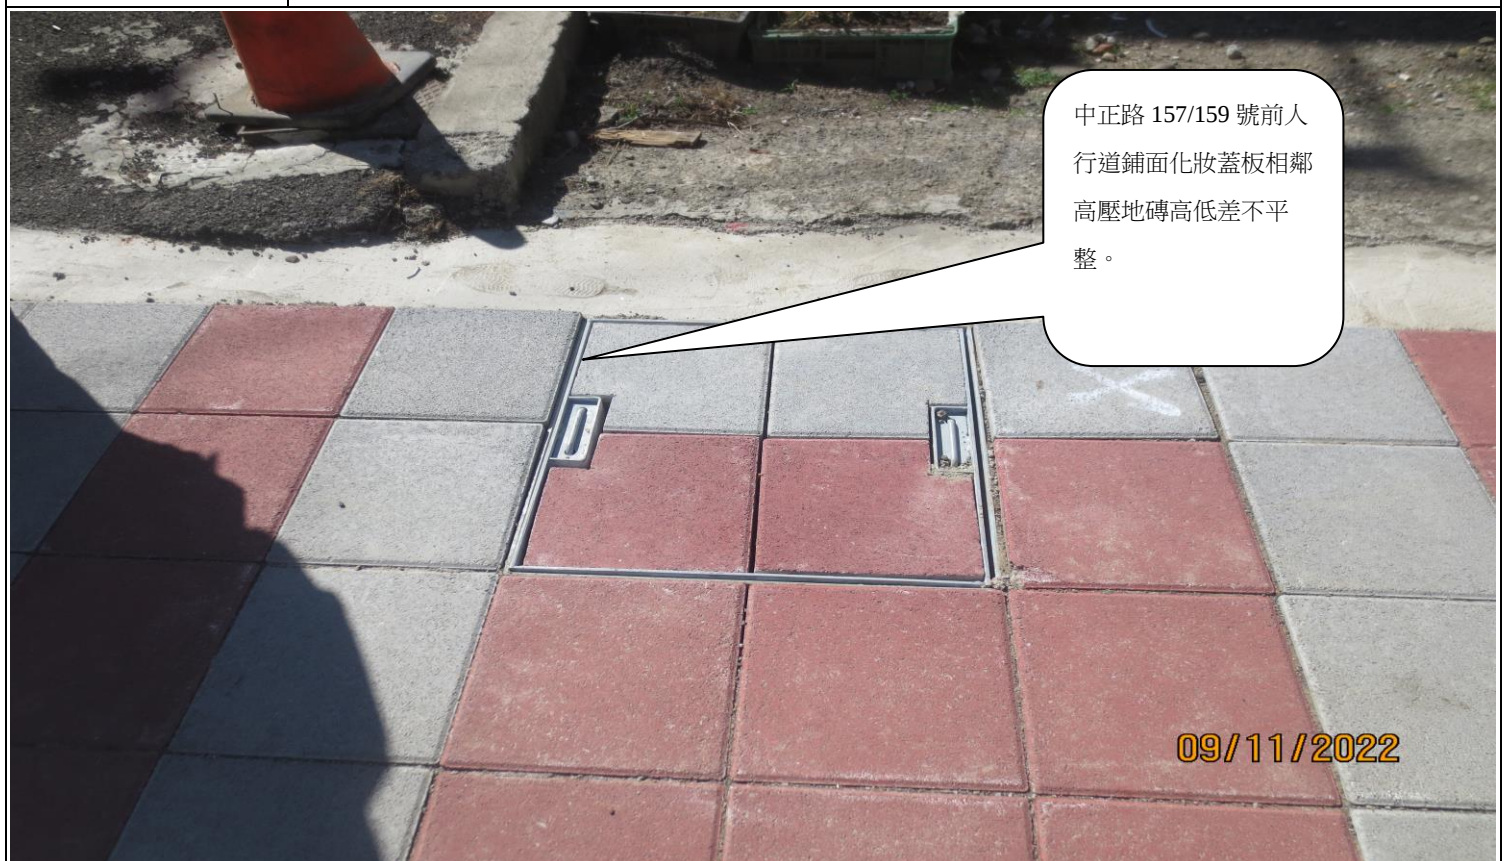
中正路 157/159 號前人行道鋪面化妝蓋板相鄰高壓地磚高低差不平整
