## 新竹縣政府工程查核代表照片表

拍攝日期：111.11.10

工程名稱：芎林鄉 111 年度鄉內小型工程

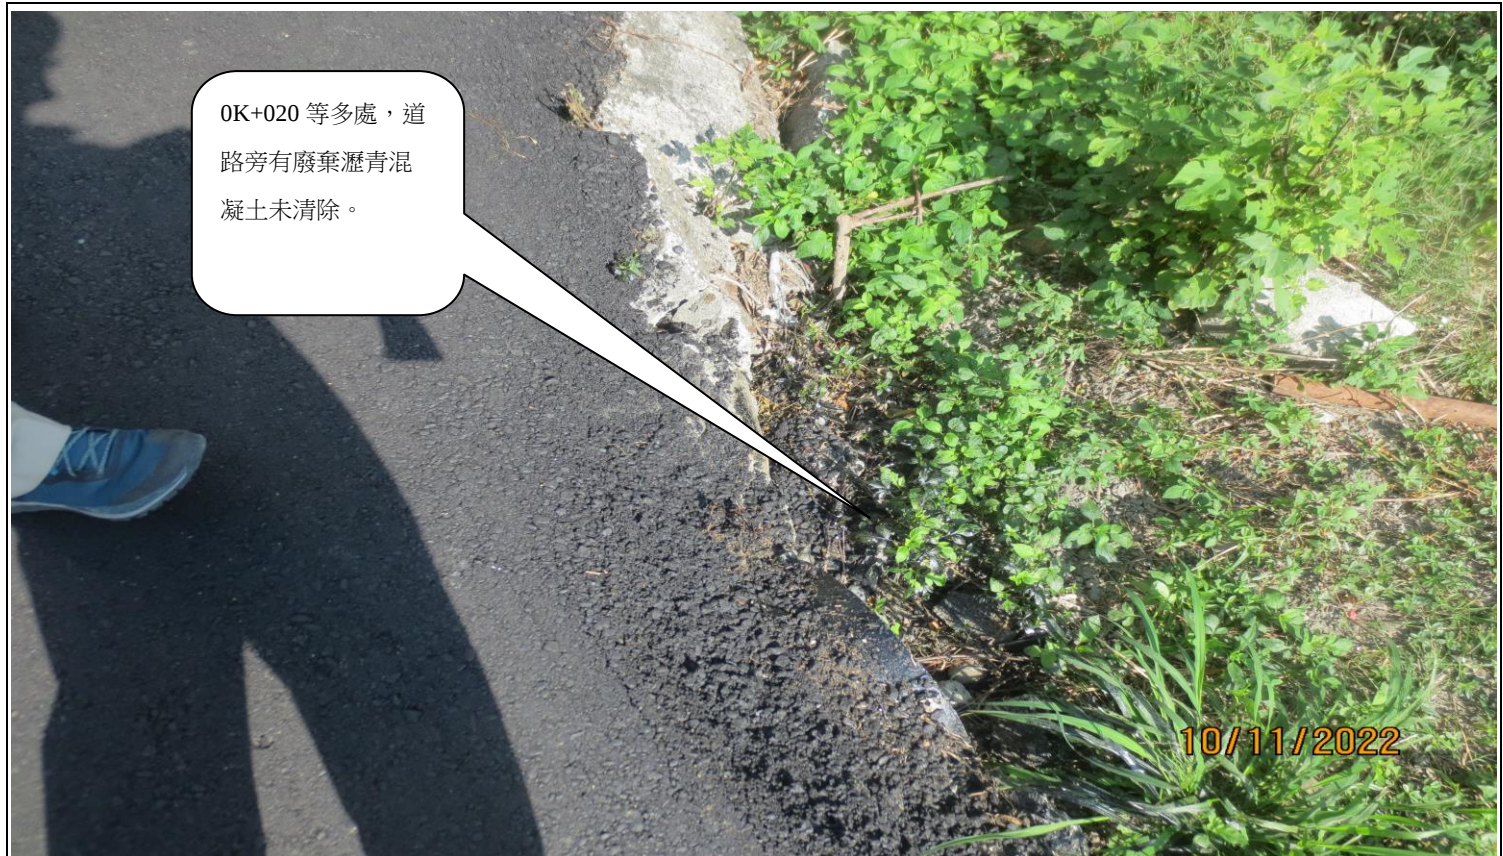
0K+020 等多處，道路旁有廢棄瀝青混凝土未清除。

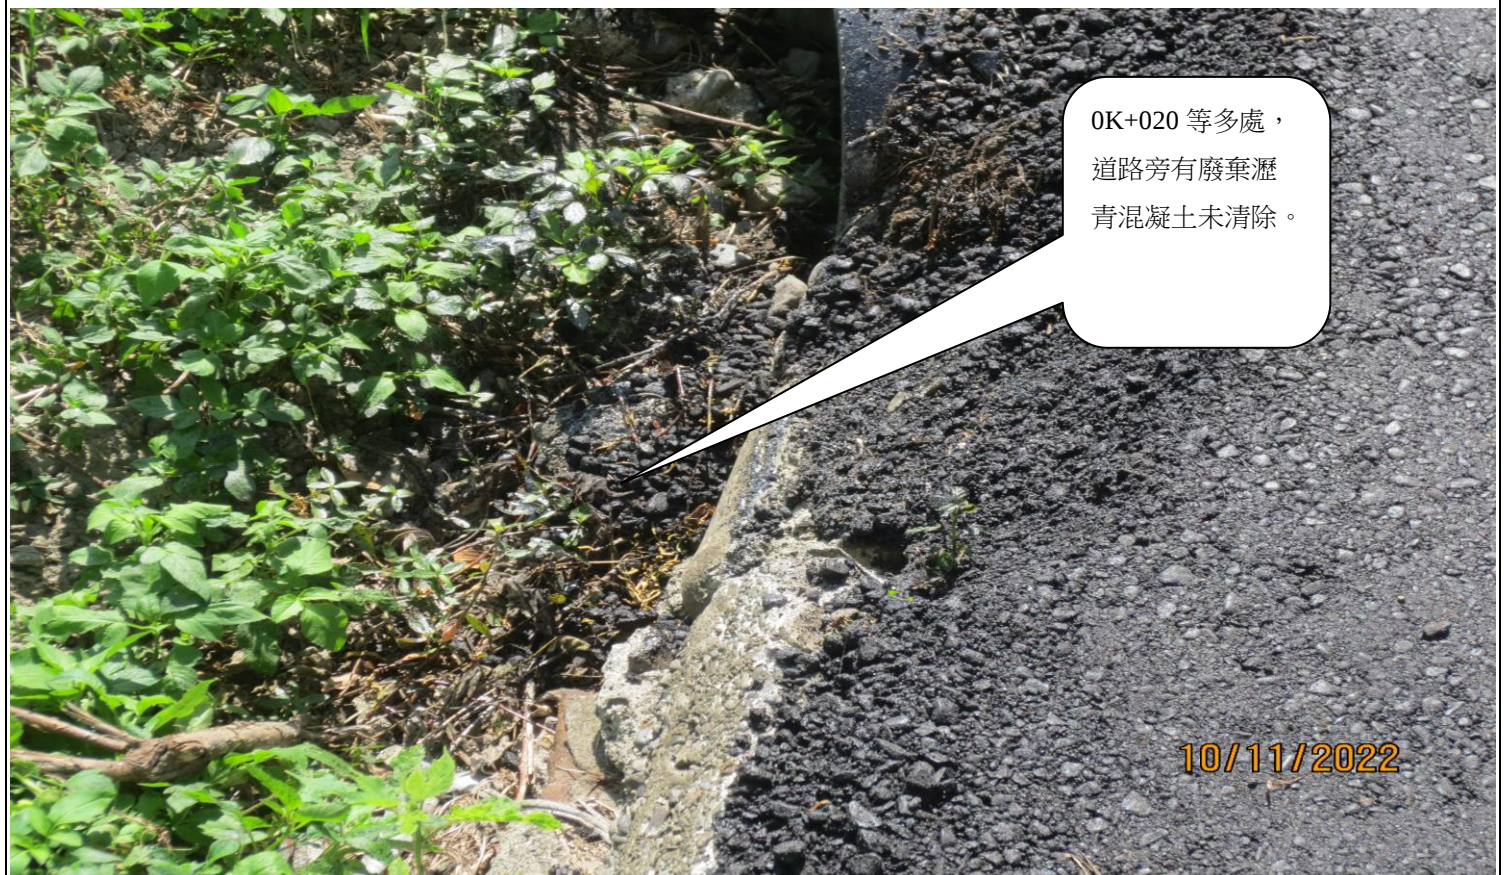
0K+020 等多處，道路旁有廢棄瀝青混凝土未清除。

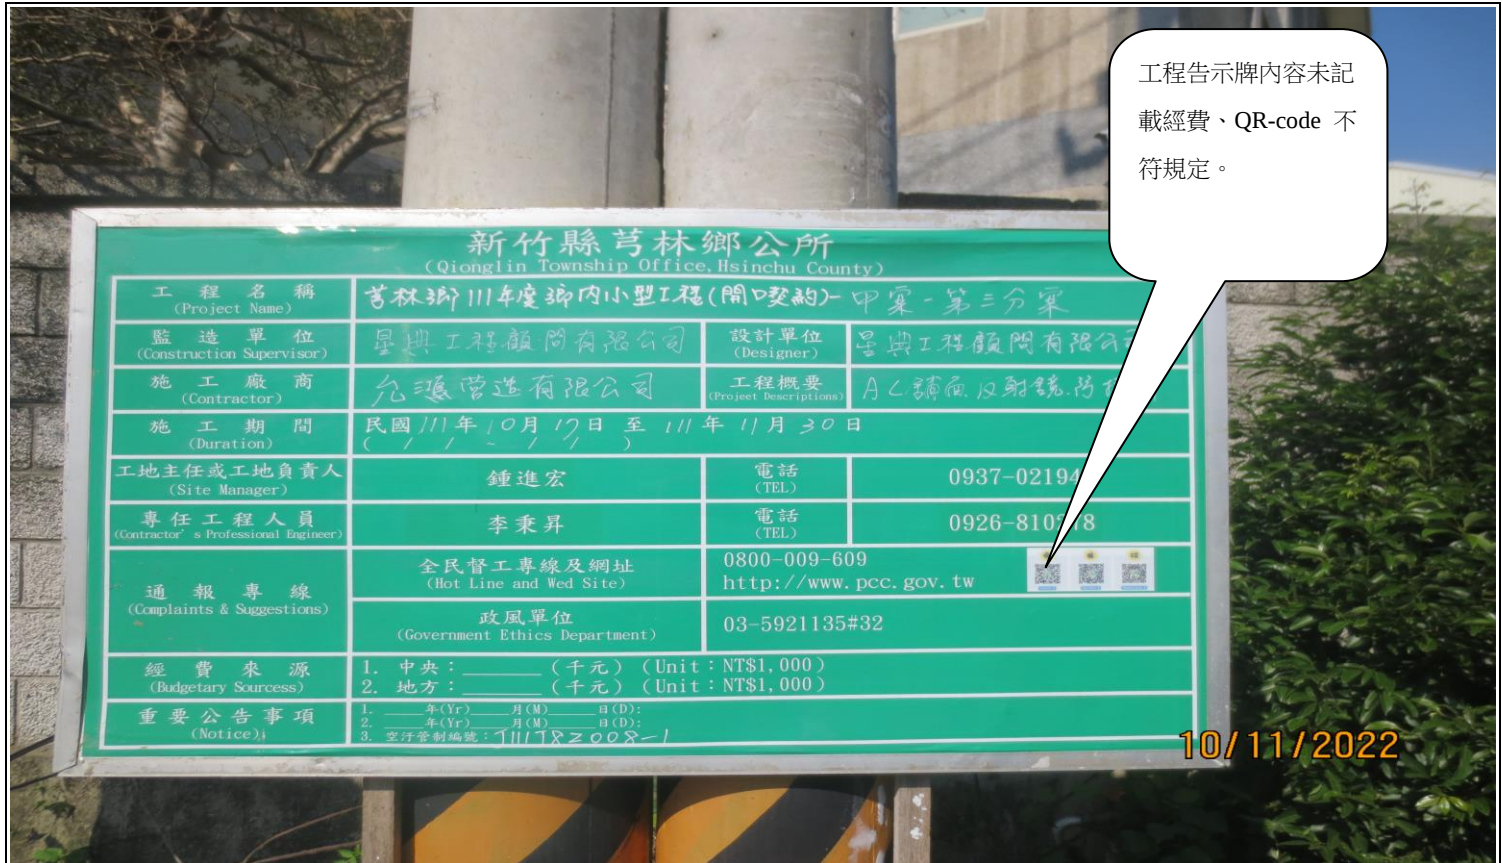
工程告示牌內容未記載經費、QR-code 不符規定。

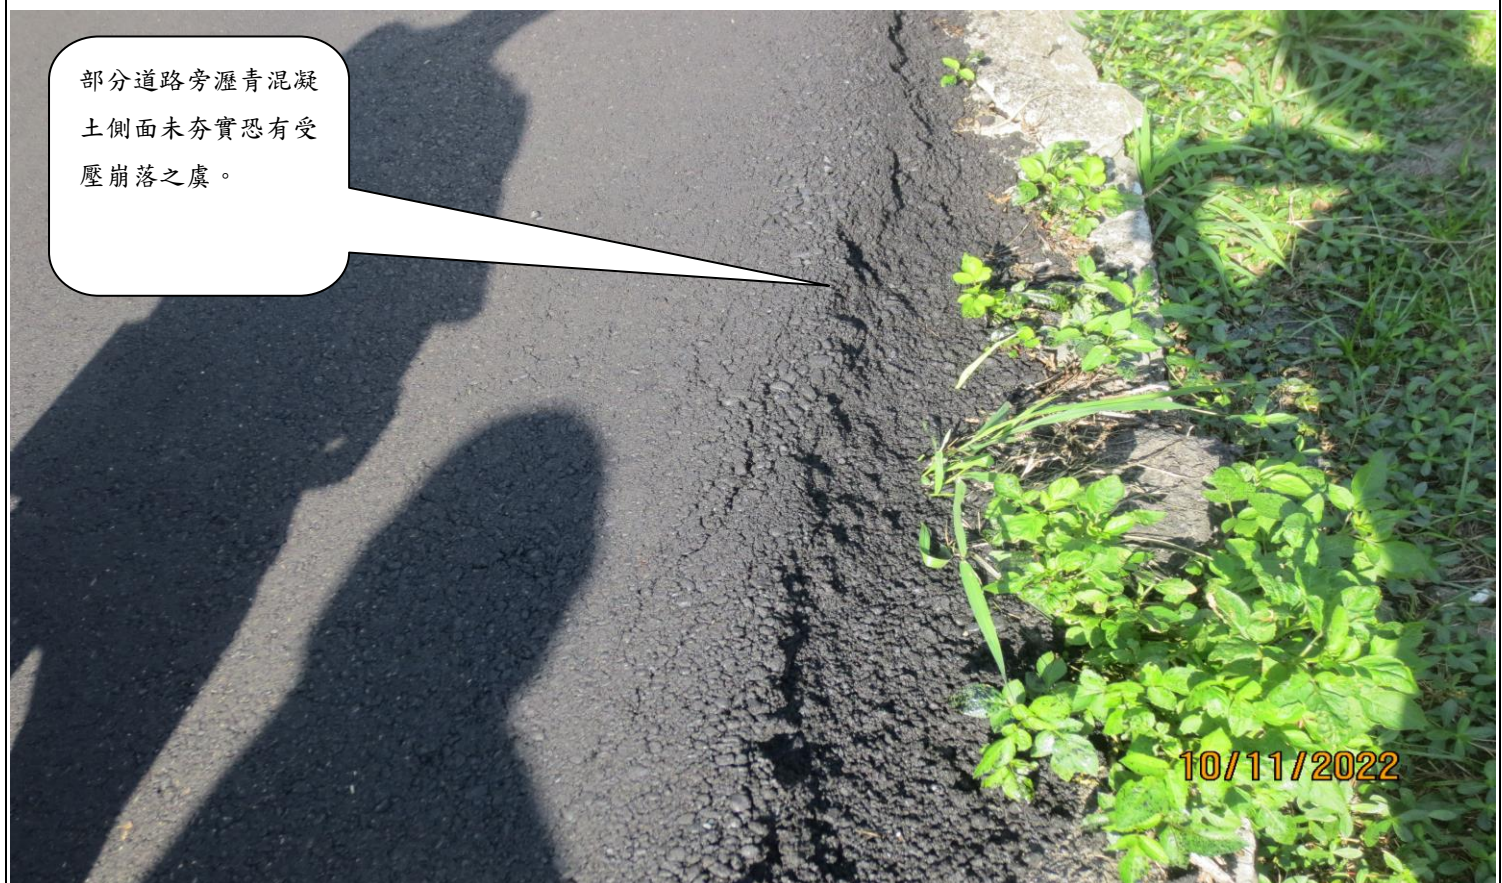
部分道路旁瀝青混凝土側面未夯實恐有受壓崩落之虞。

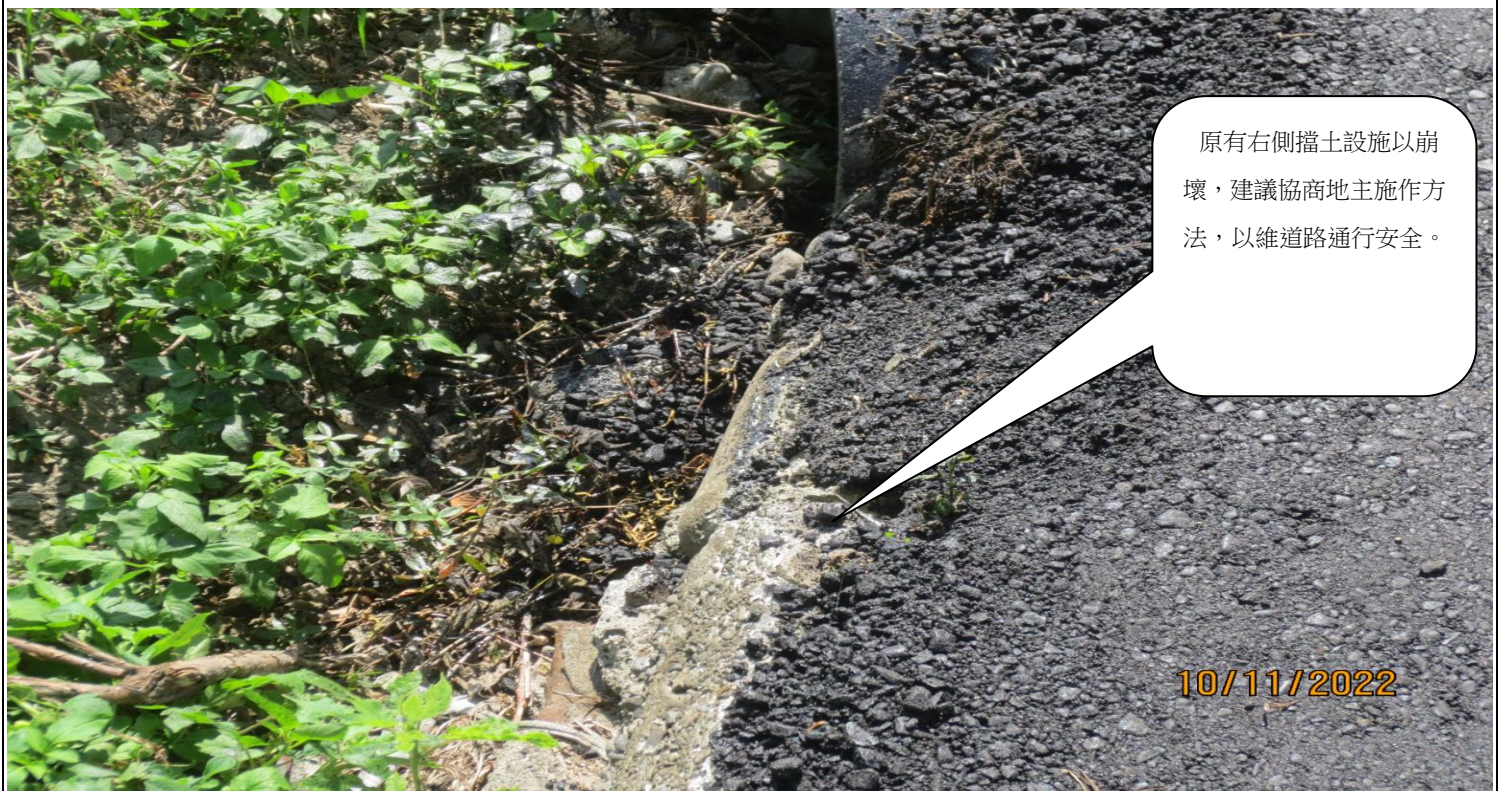
原有右側擋土設施以崩壞，建議協商地主施作方法，以維道路通行安全。

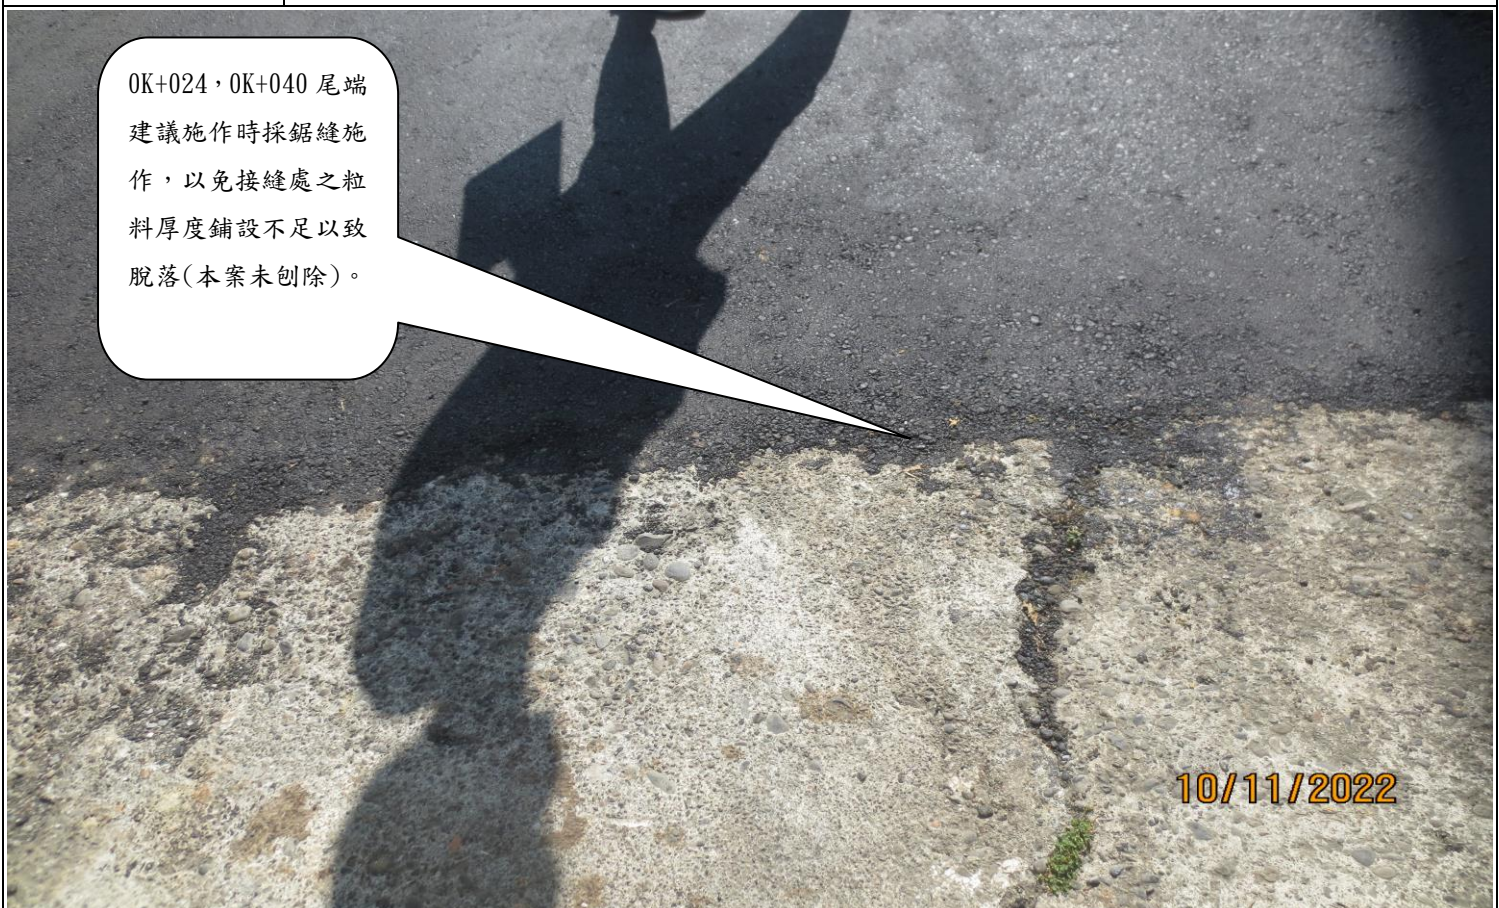
0K+024，0K+040 尾端建議施作時採鋸縫施作，以免接縫處之粒料厚度鋪設不足以致脫落(本案未刨除)。
