新竹縣政府工程查核代表照片表

拍攝日期：111.12.08.

工程名稱：新竹縣立總圖書館新建工程

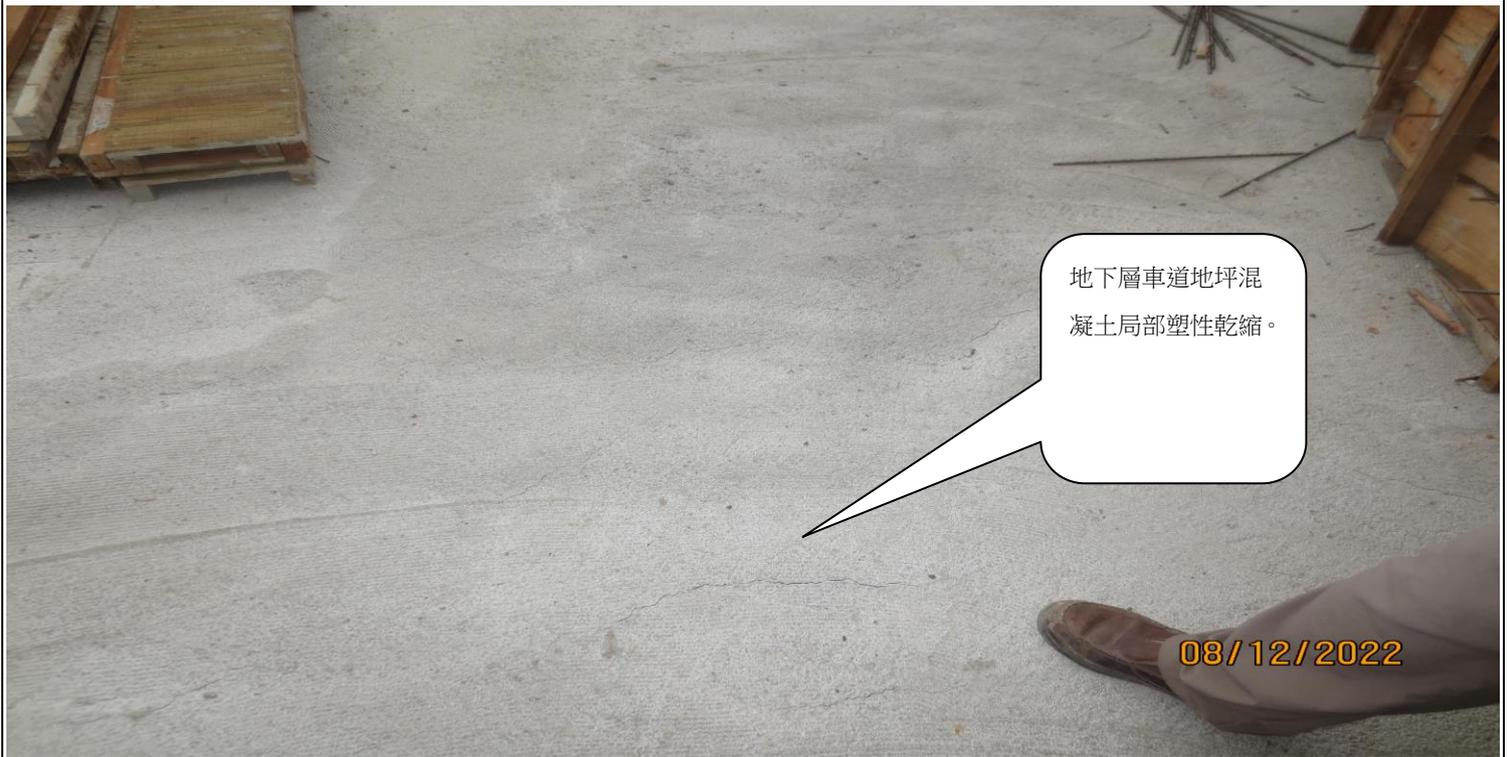
地下層車道地坪混凝土局部塑性乾縮。

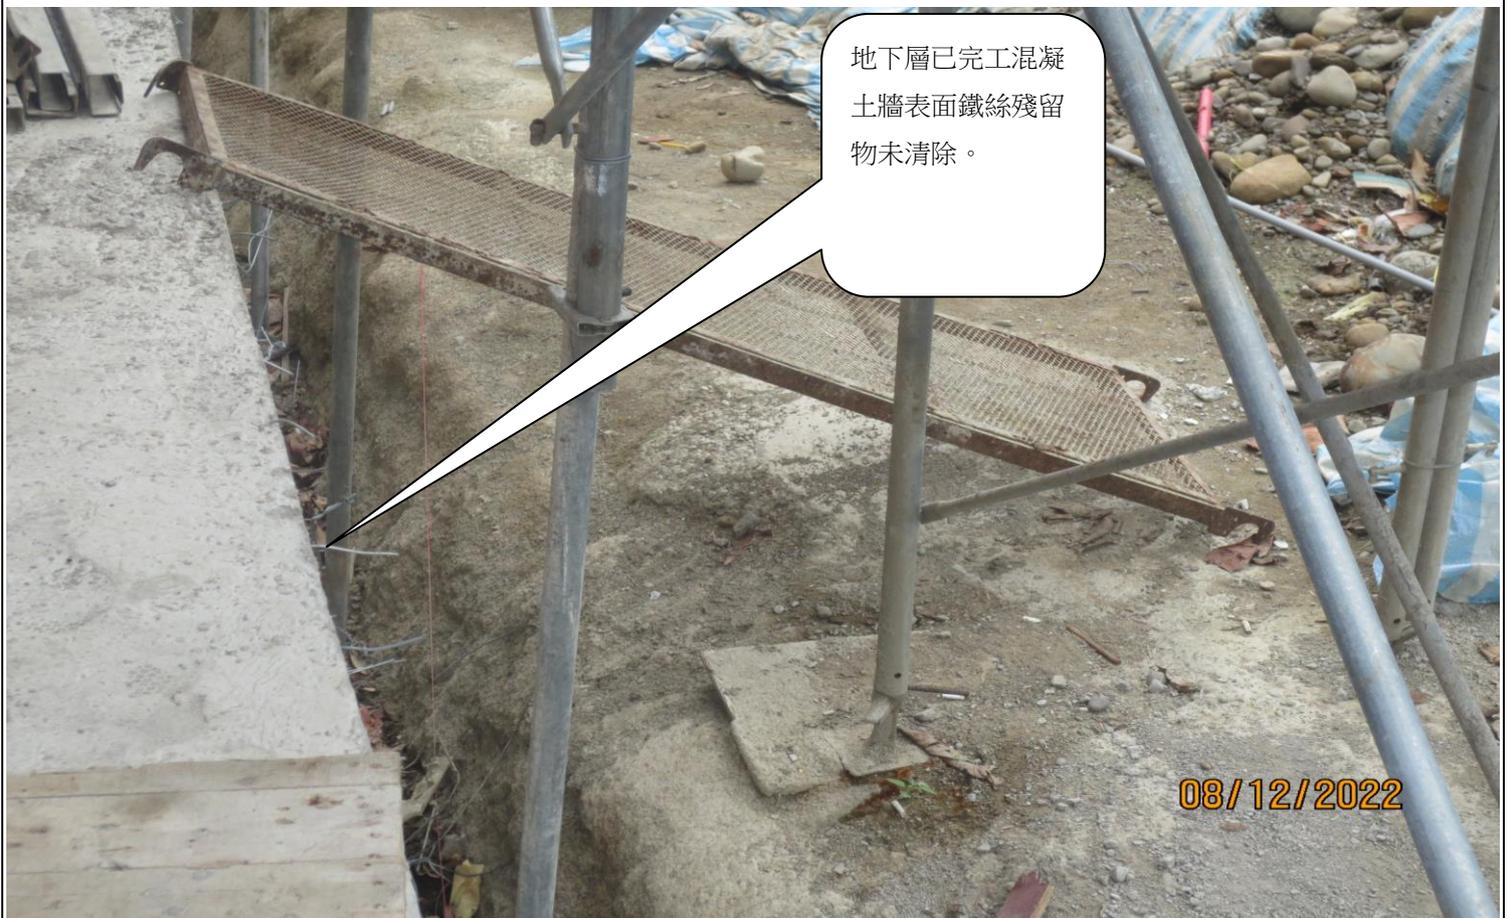
地下層已完工混凝土牆表面鐵絲殘留物未清除。

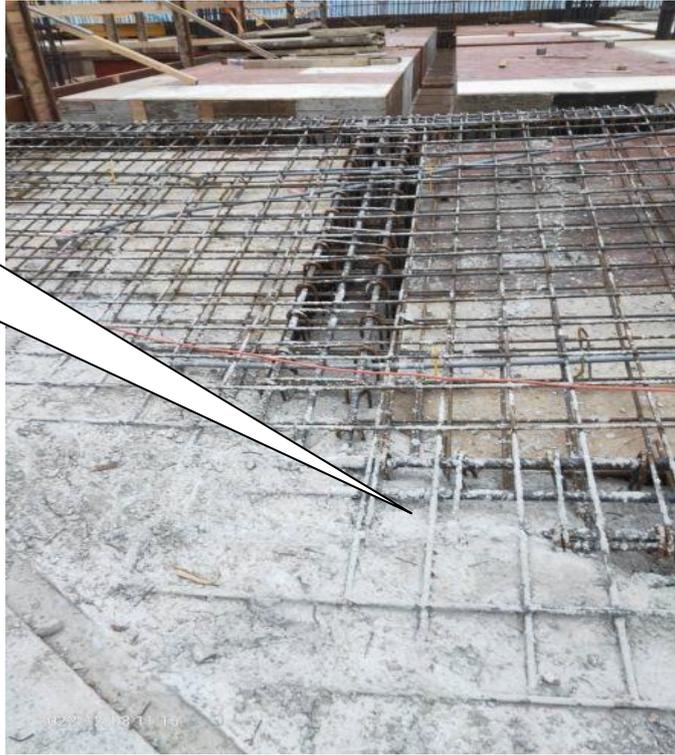
.車道版、梁混凝土分次澆置方式未妥善計畫，形成不可控冷縫產生。(

.車道版、梁混凝土分次澆置方式未妥善計畫，形成不可控冷縫產生。

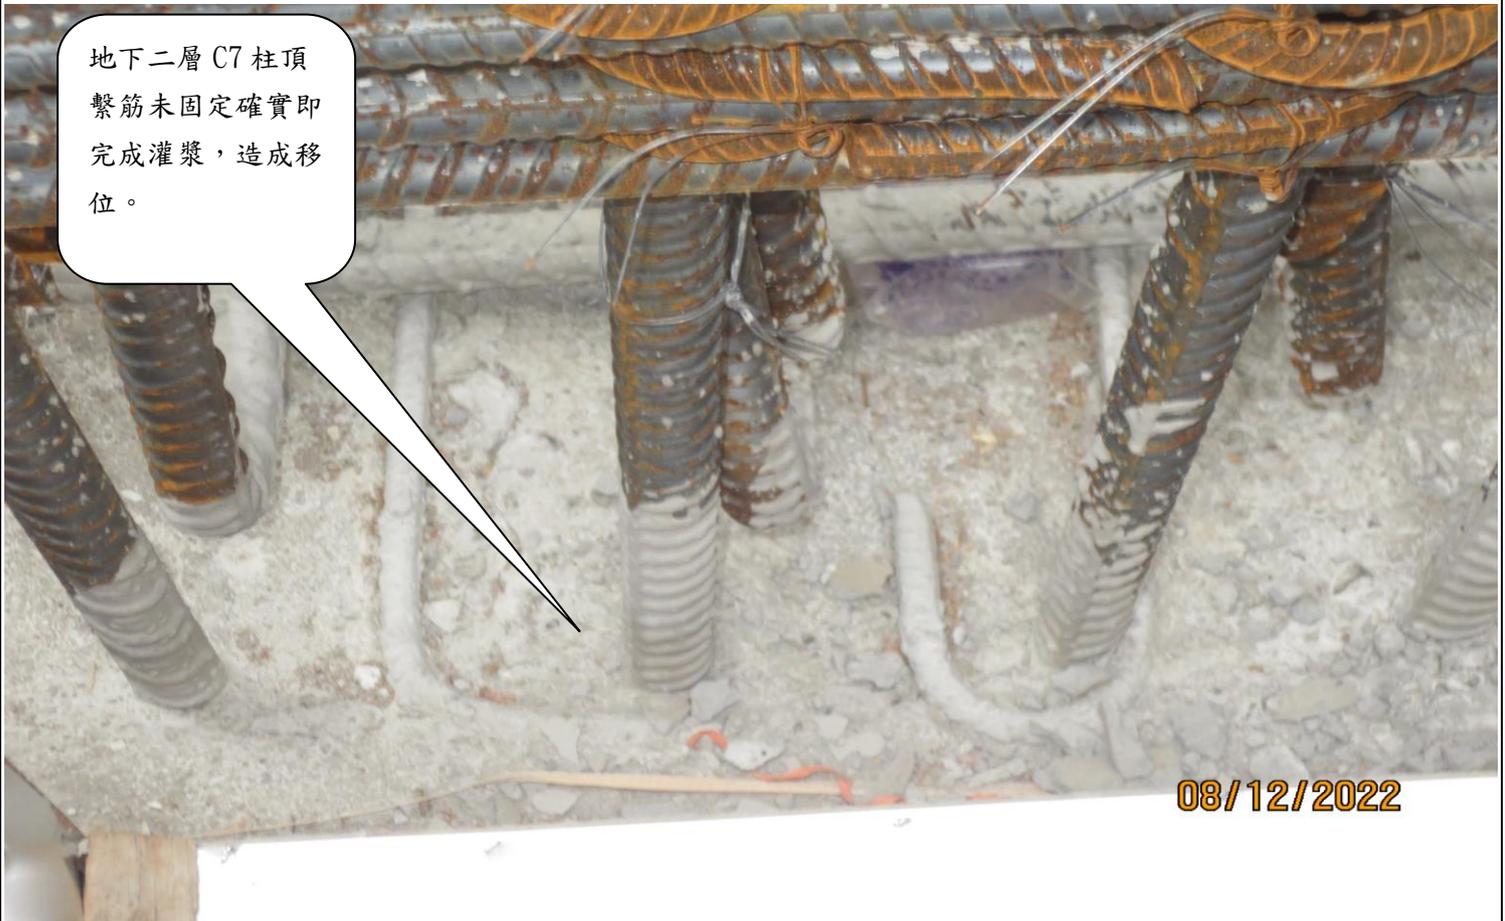
地下二層 C7 柱頂繫筋未固定確實即完成灌漿，造成移位。

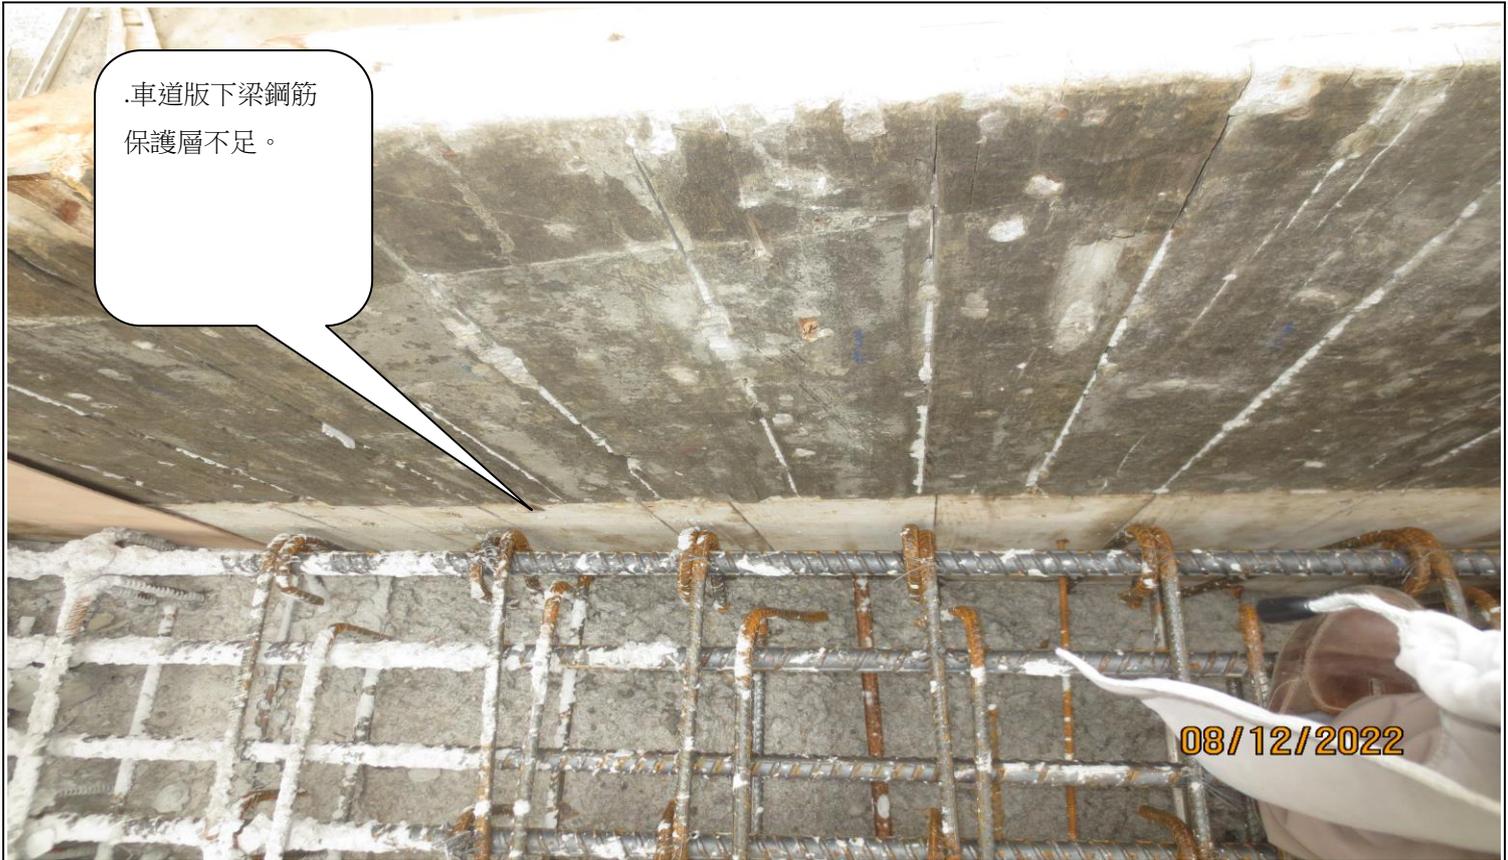
.車道版下梁鋼筋
保護層不足。

.車道版下梁鋼筋保護層不足。

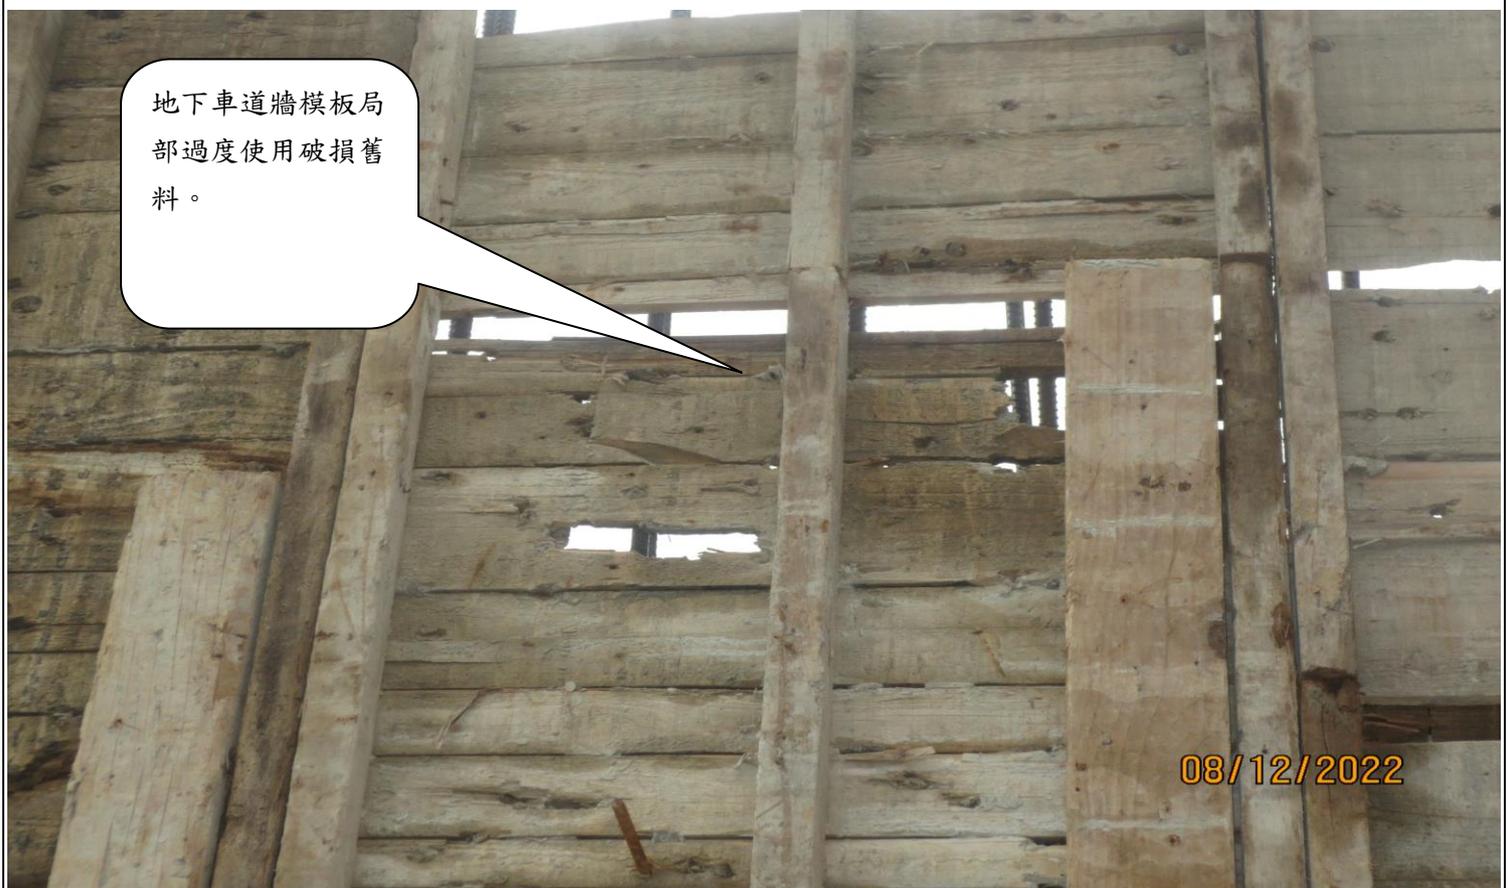
地下車道牆模板局
部過度使用破損舊
料。

地下車道牆模板局部過度使用破損舊料。

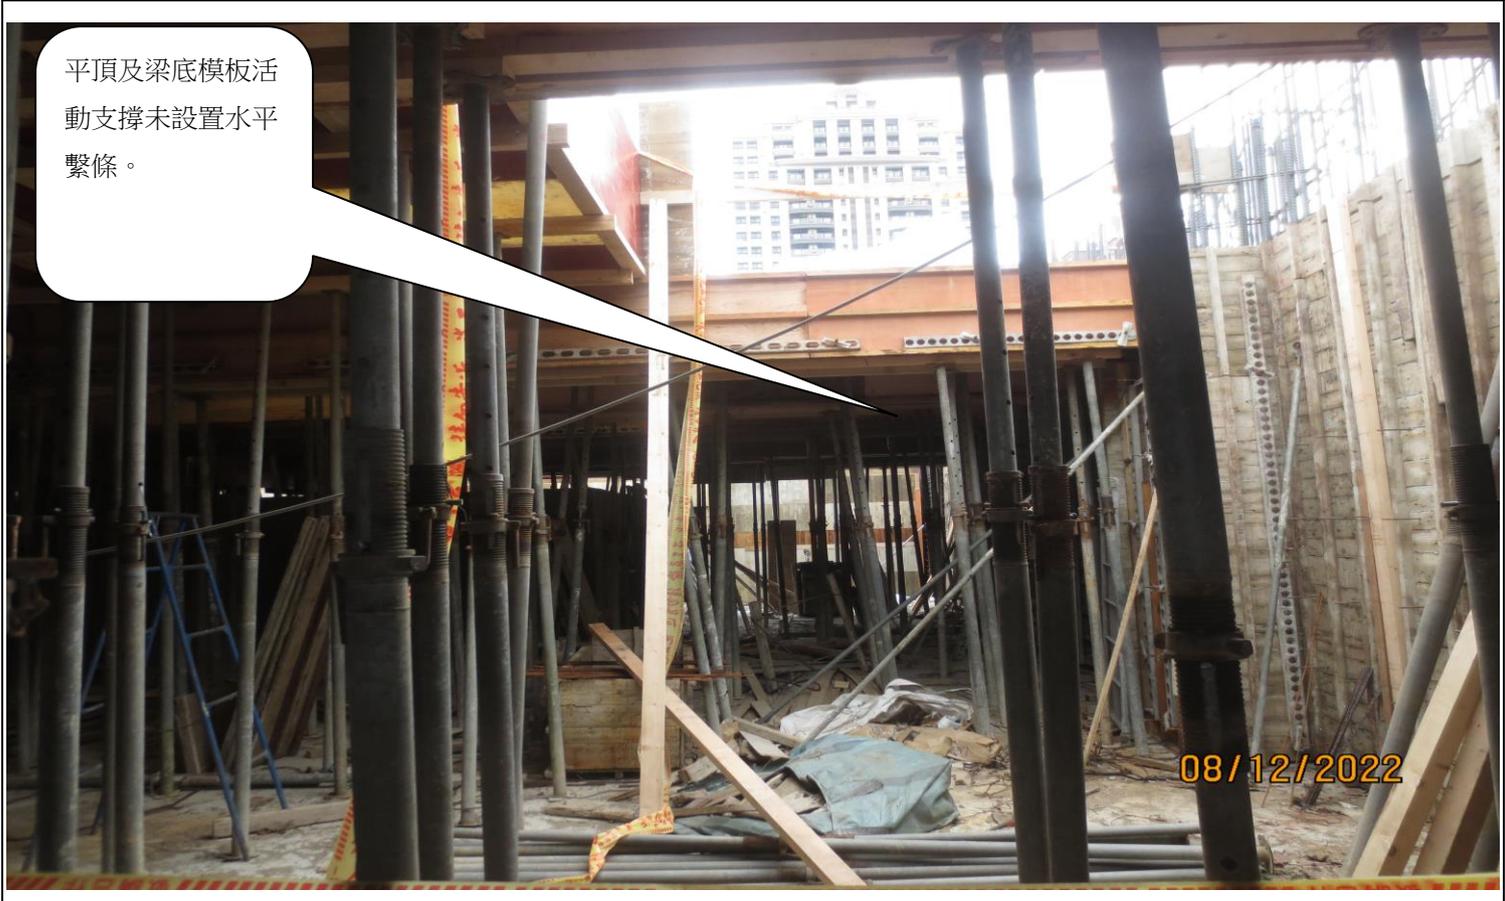
平頂及梁底模板活動支撐未設置水平繫條。

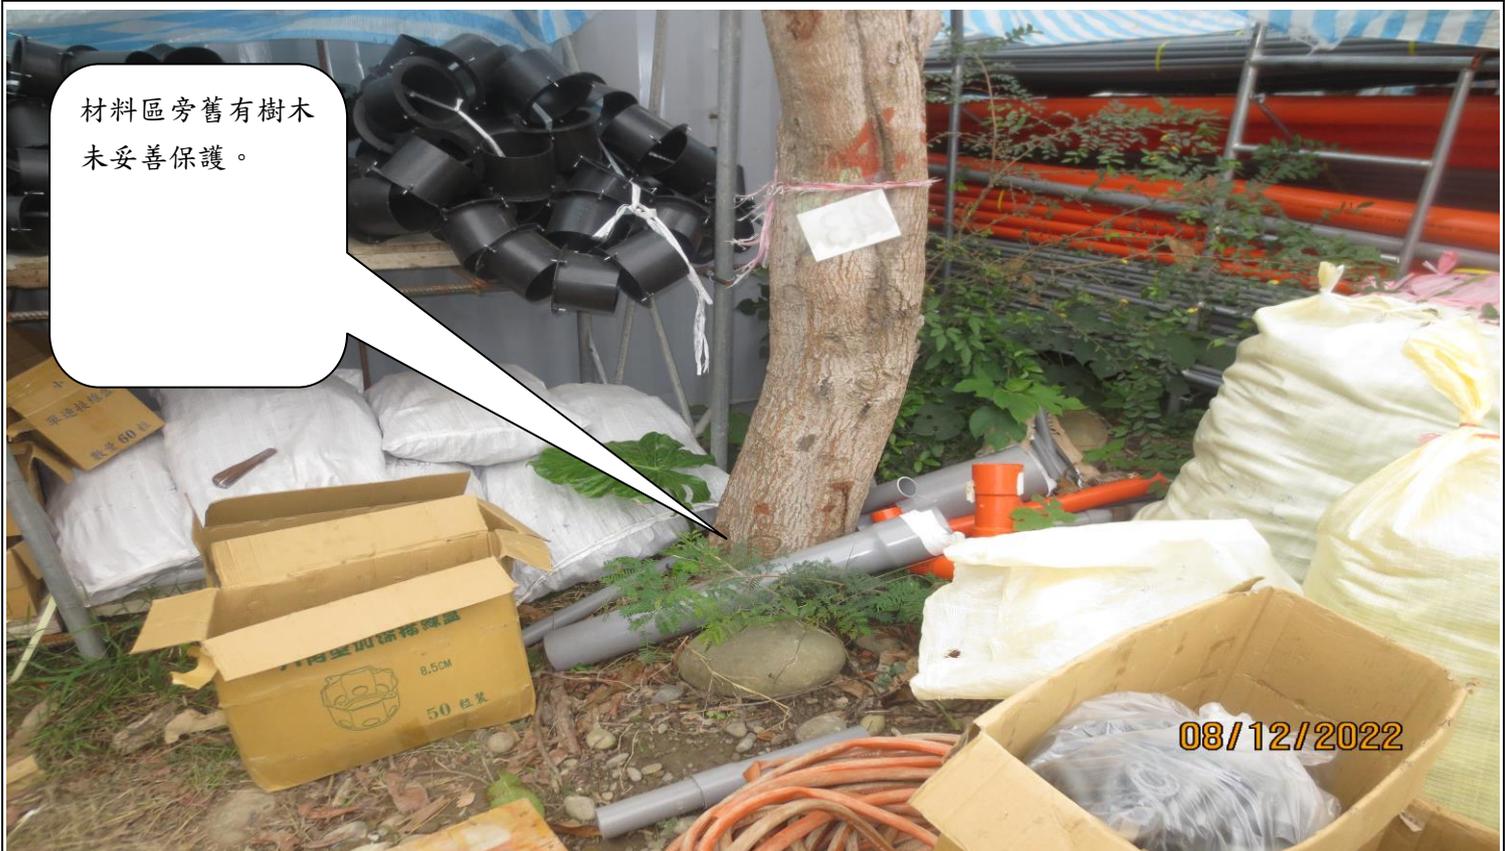
材料區旁舊有樹木未妥善保護。

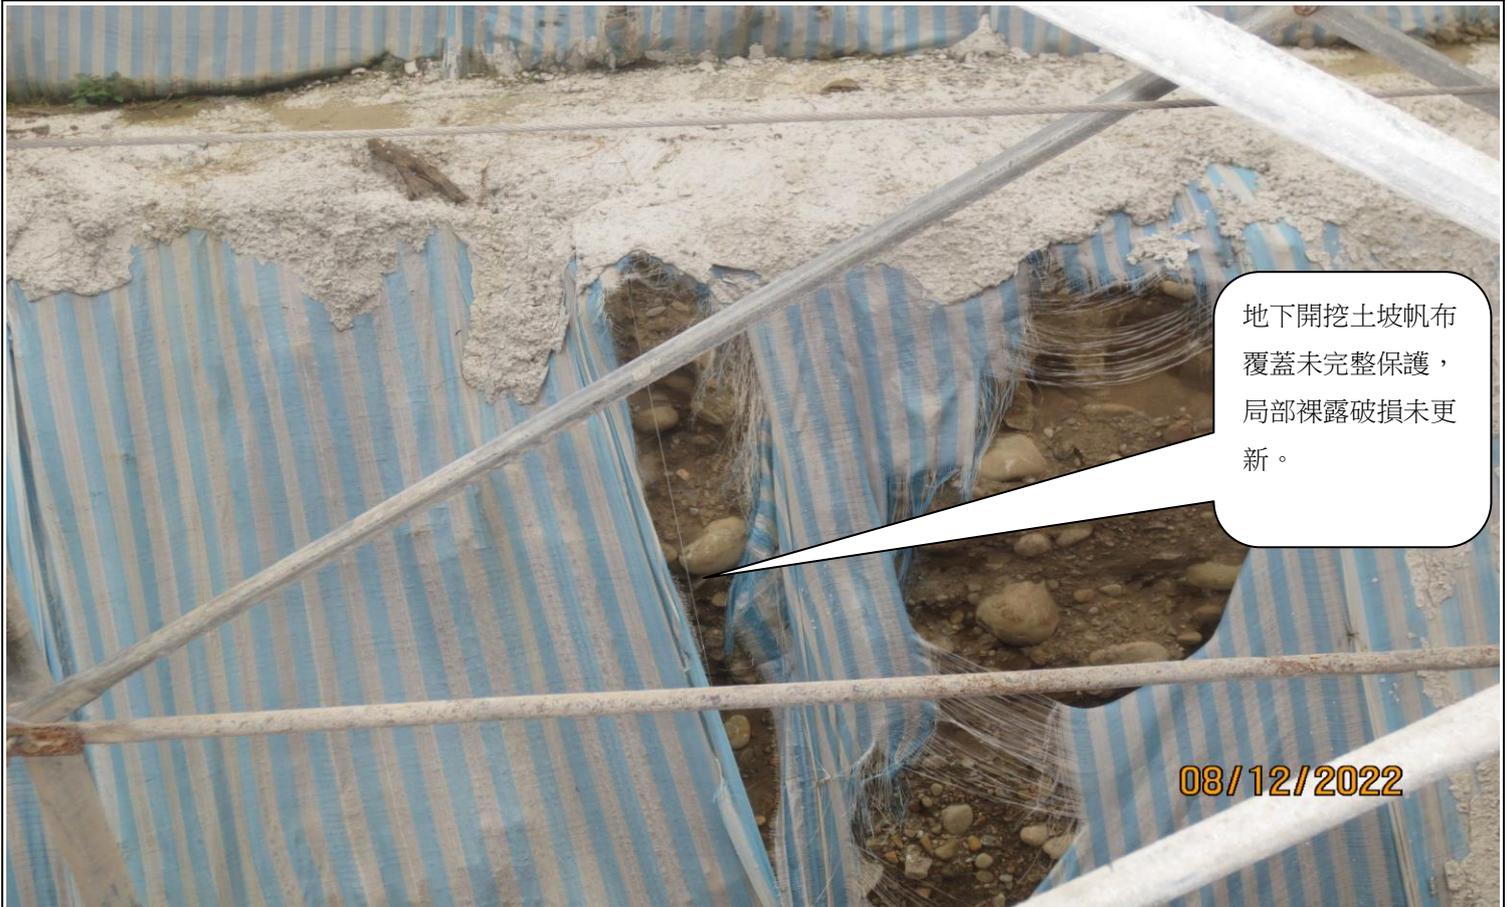
地下開挖土坡帆布覆蓋未完整保護，局部裸露破損未更新。

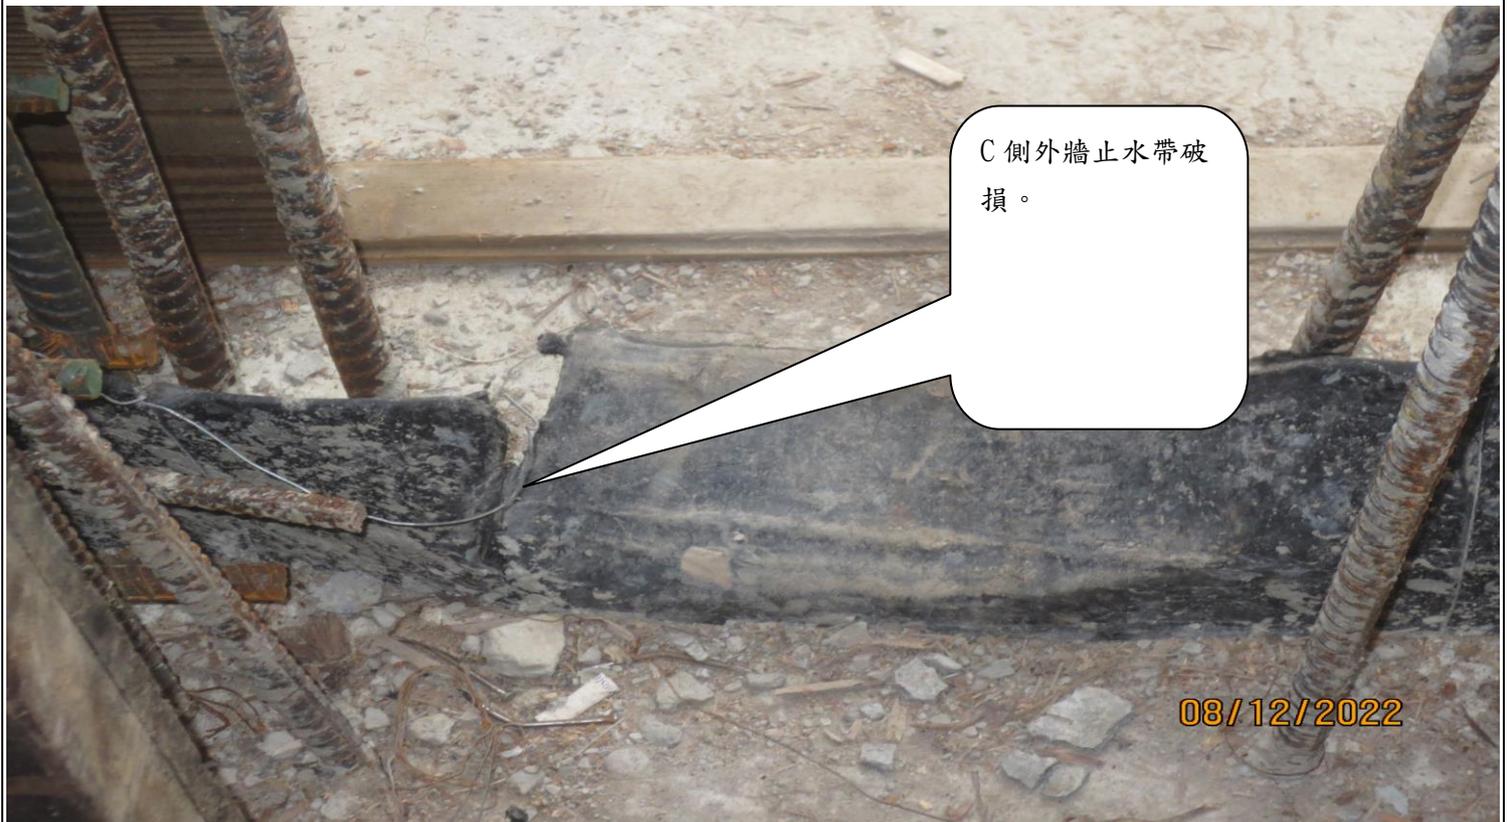
C側外牆止水帶破損。

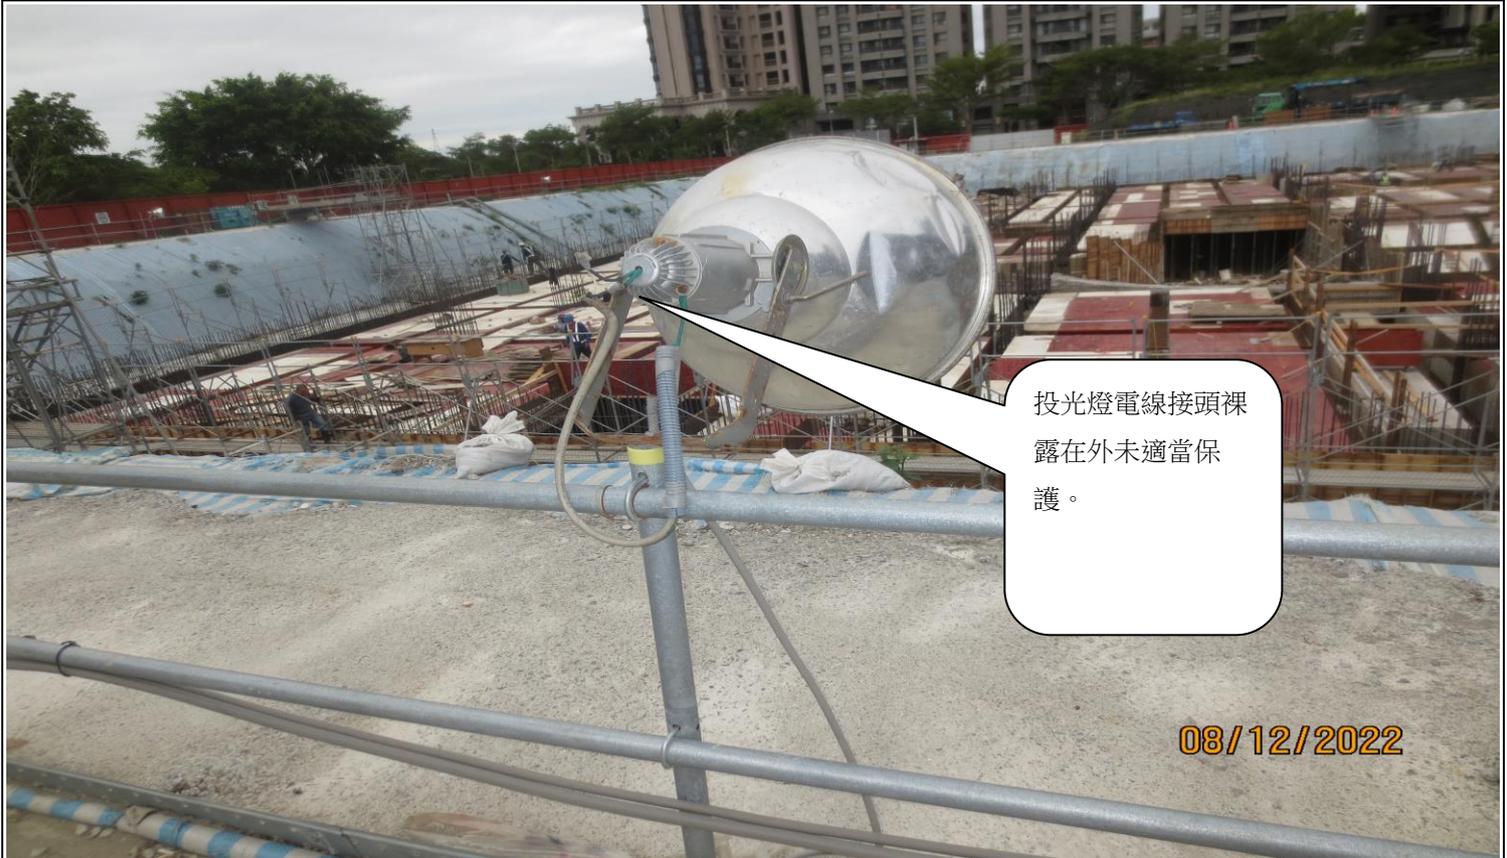
投光燈電線接頭裸露在外未適當保護。

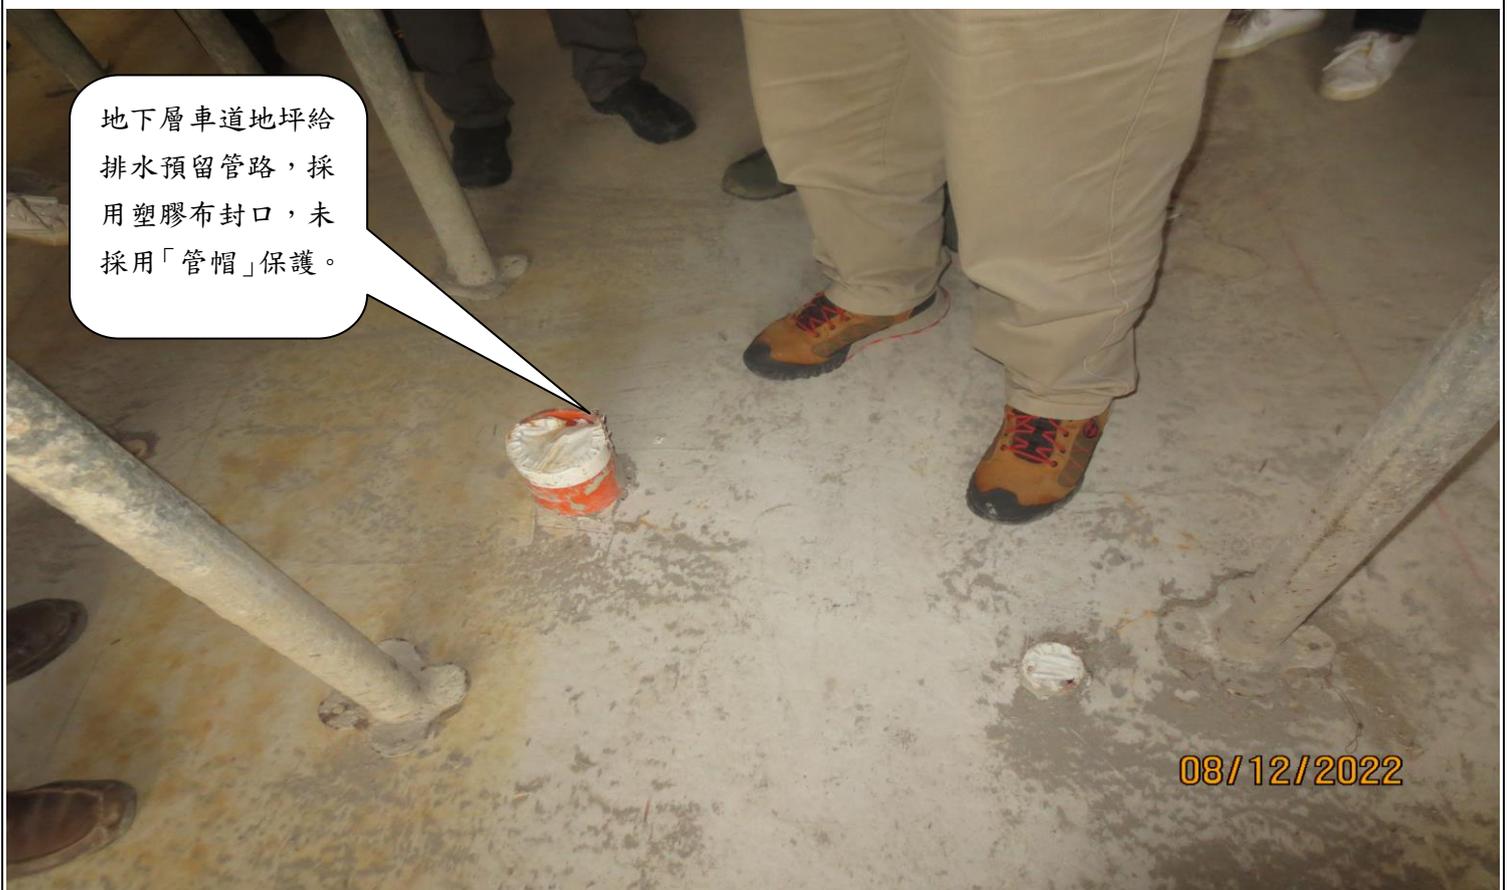
地下層車道地坪給排水預留管路，採用塑膠布封口，未採用「管帽」保護。

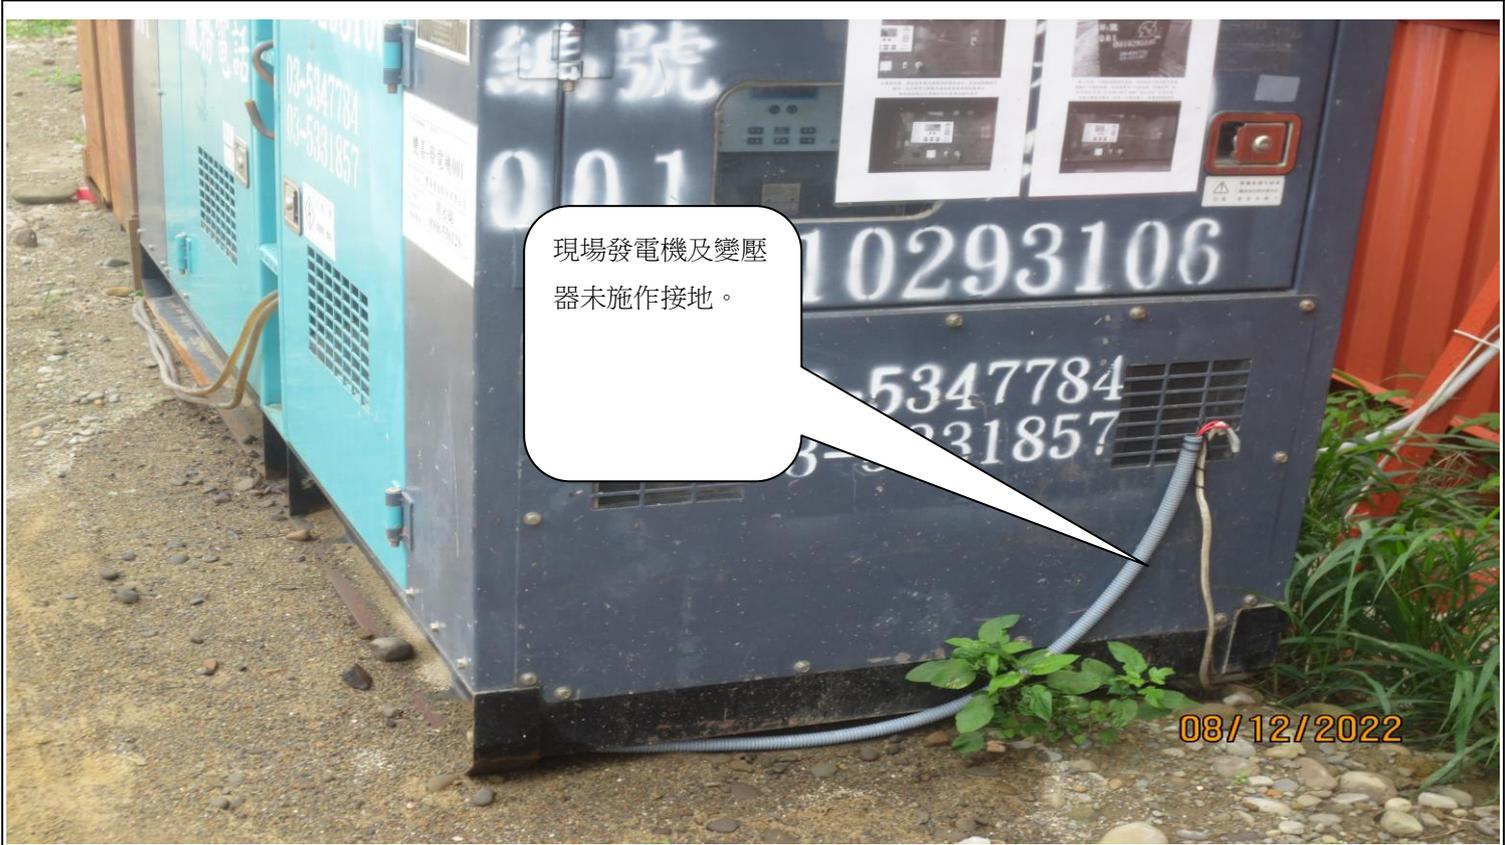
| 說明 | 現場發電機及變壓器未施作接地。 |

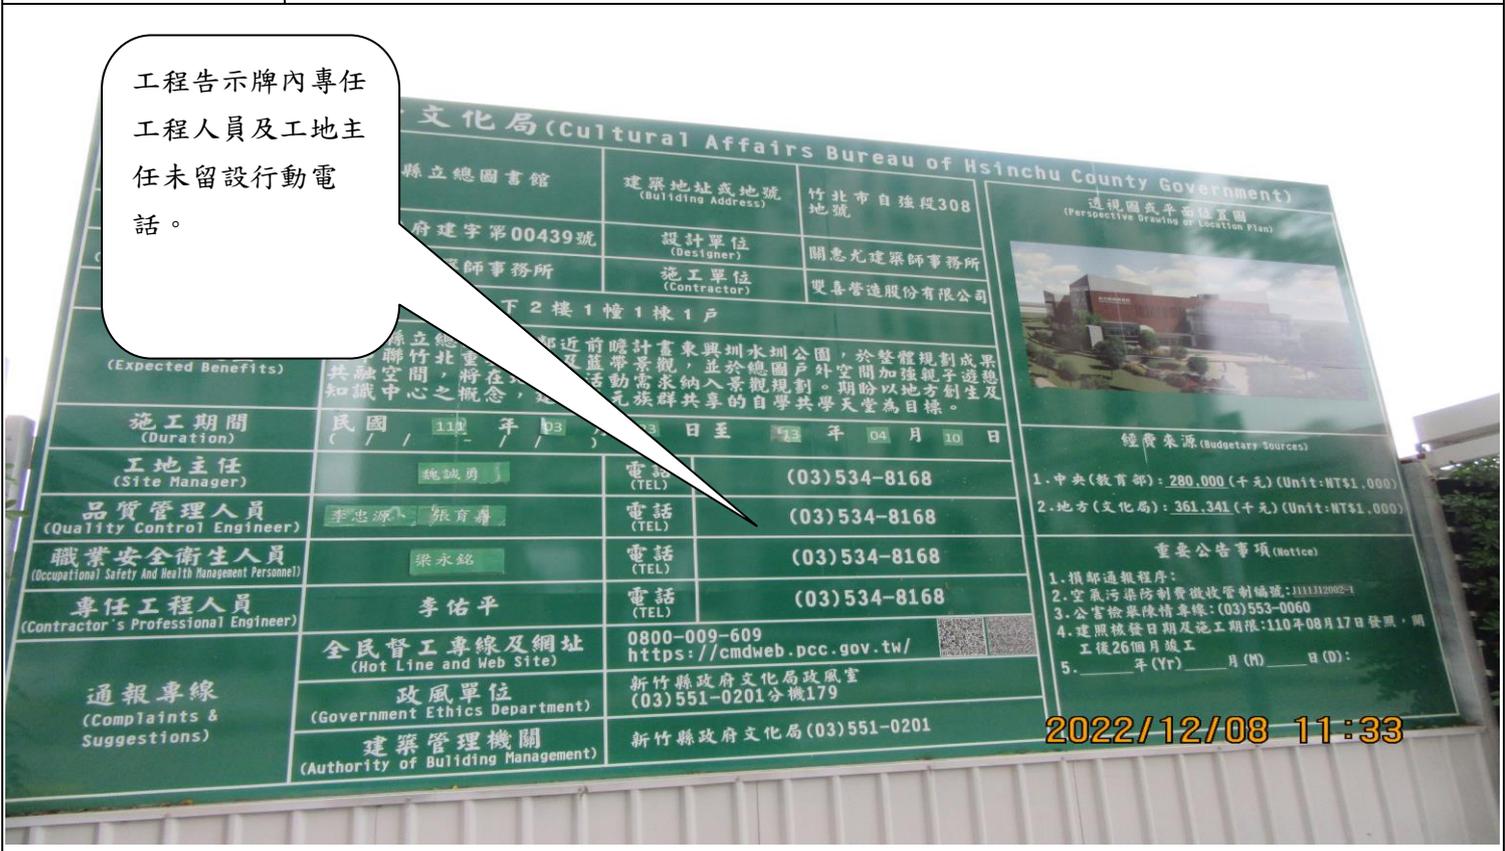
| 說明 | 工程告示牌內專任工程人員及工地主任未留設行動電話。 |

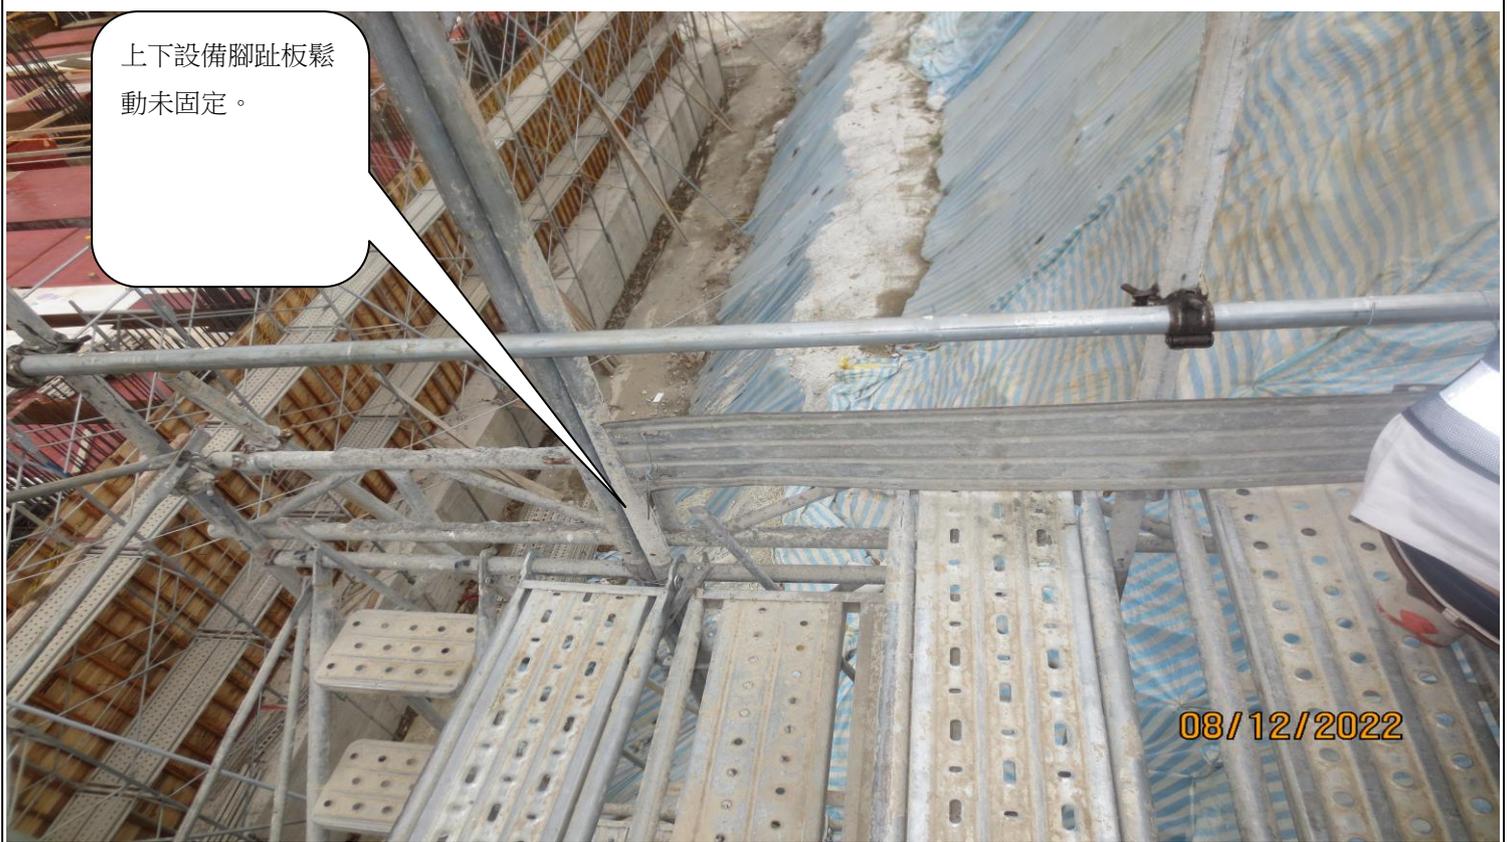
上下設備腳趾板鬆動未固定。

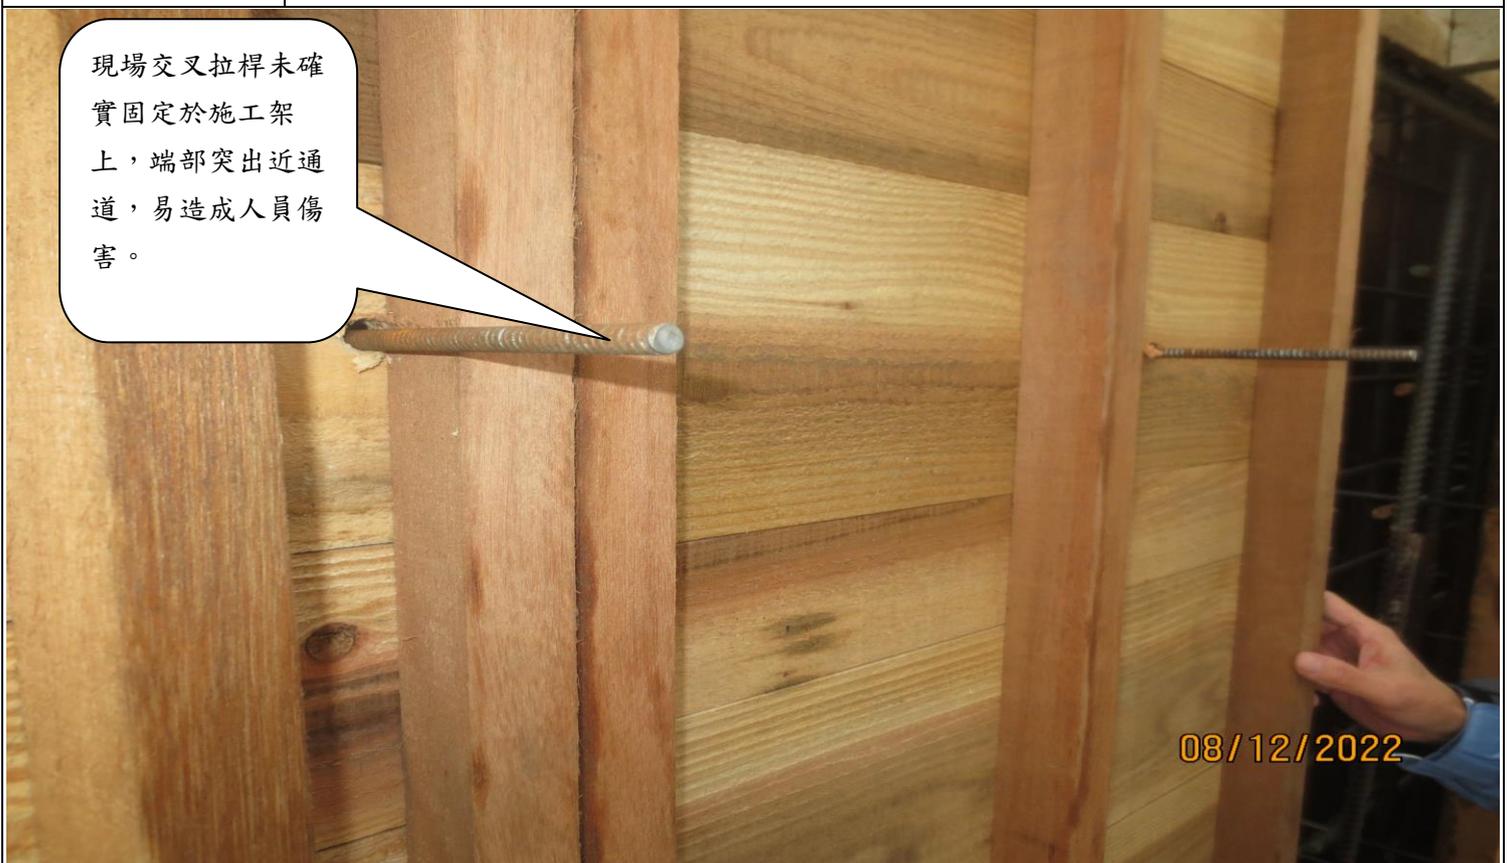
現場交叉拉桿未確實固定於施工架上，端部突出近通道，易造成人員傷害。
