新竹縣政府工程查核代表照片表

拍攝日期：111.12.05

工程名稱：111 年度橫山鄉災害搶險搶修復建工程(開口契約)

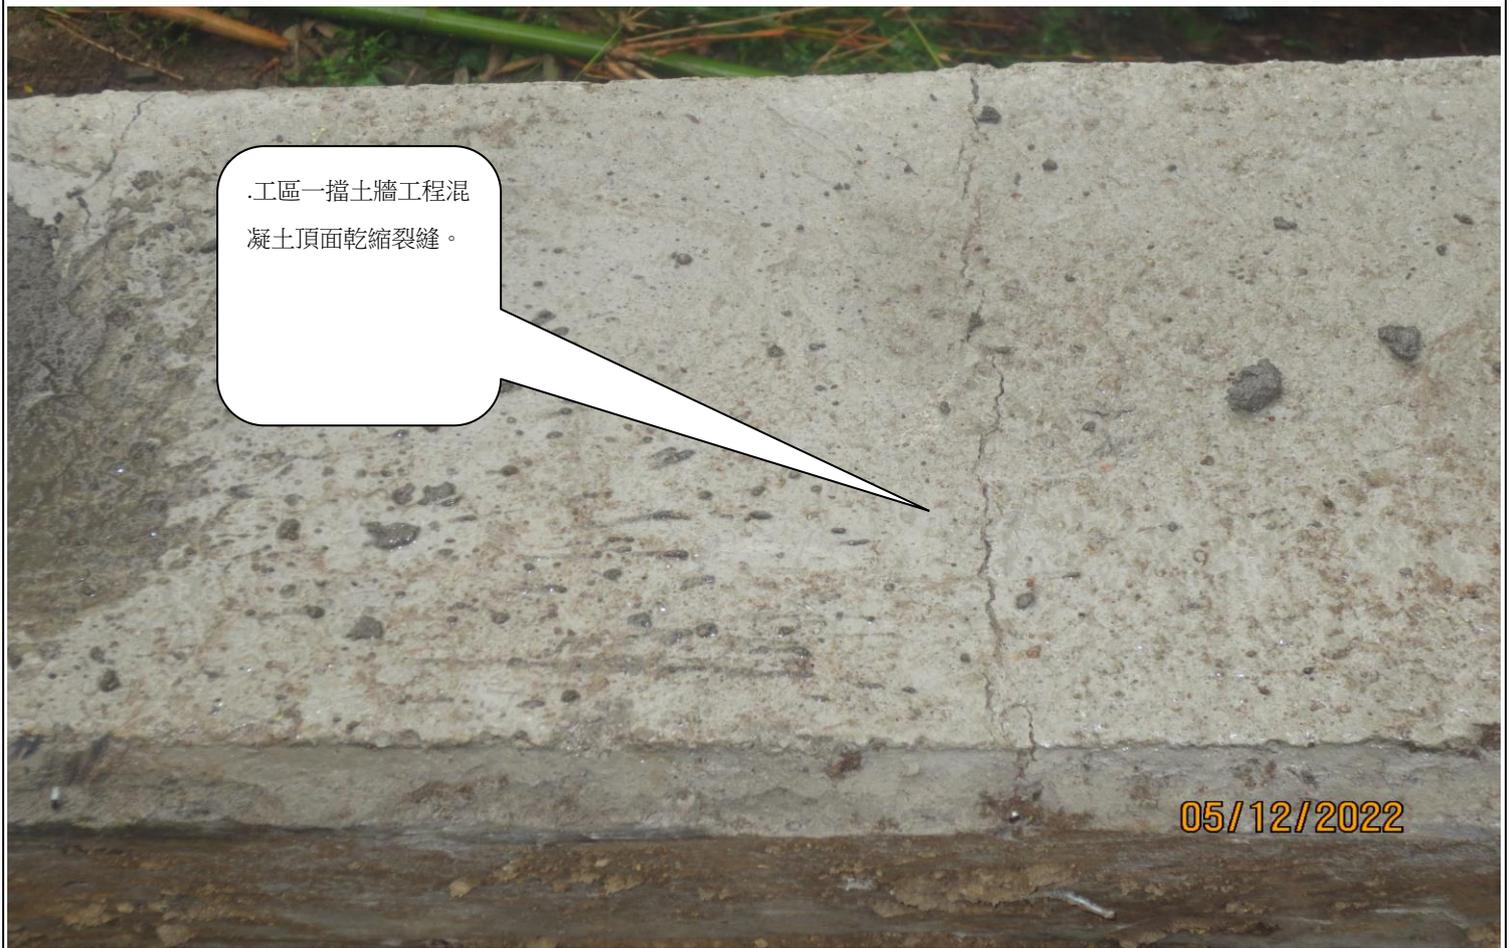
工區一擋土牆工程混凝土頂面乾縮裂縫。

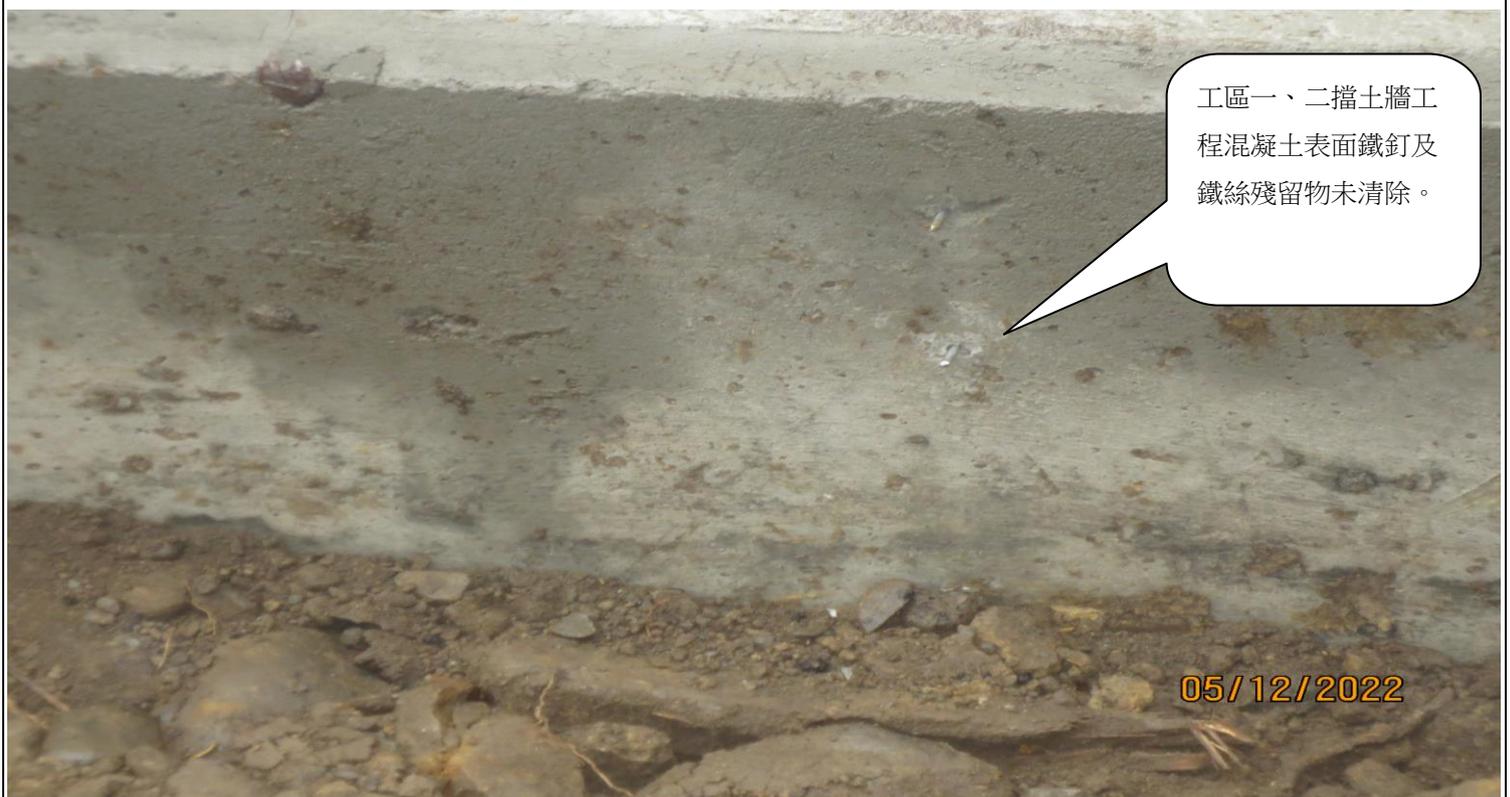
工區一、二擋土牆工程混凝土表面鐵釘及鐵絲殘留物未清除。

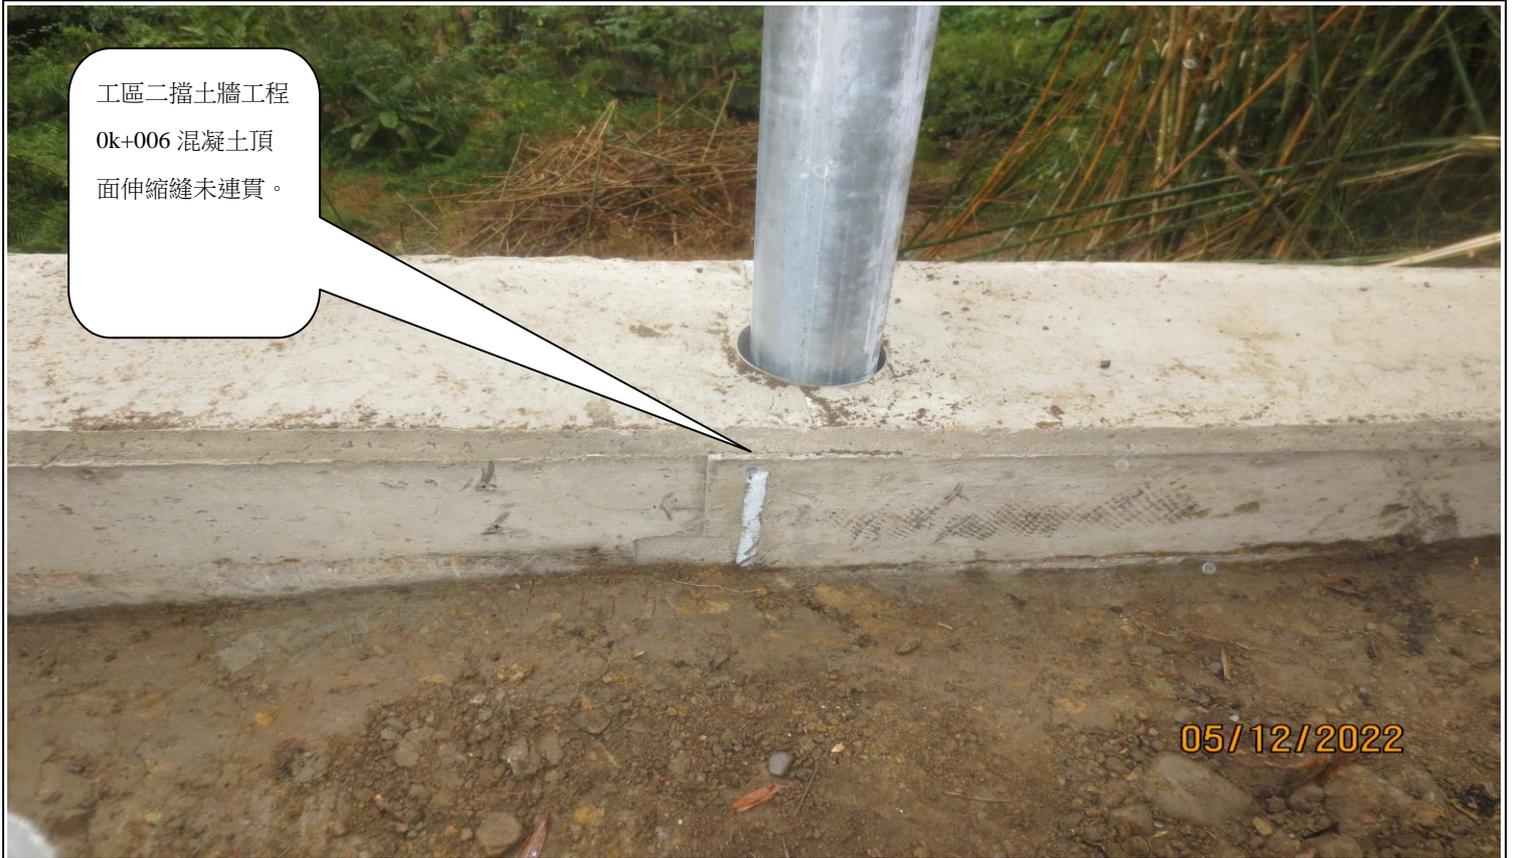
工區二擋土牆工程
0k+006 混凝土頂
面伸縮縫未連貫。

工區二擋土牆工程 0k+006 混凝土頂面伸縮縫未連貫。

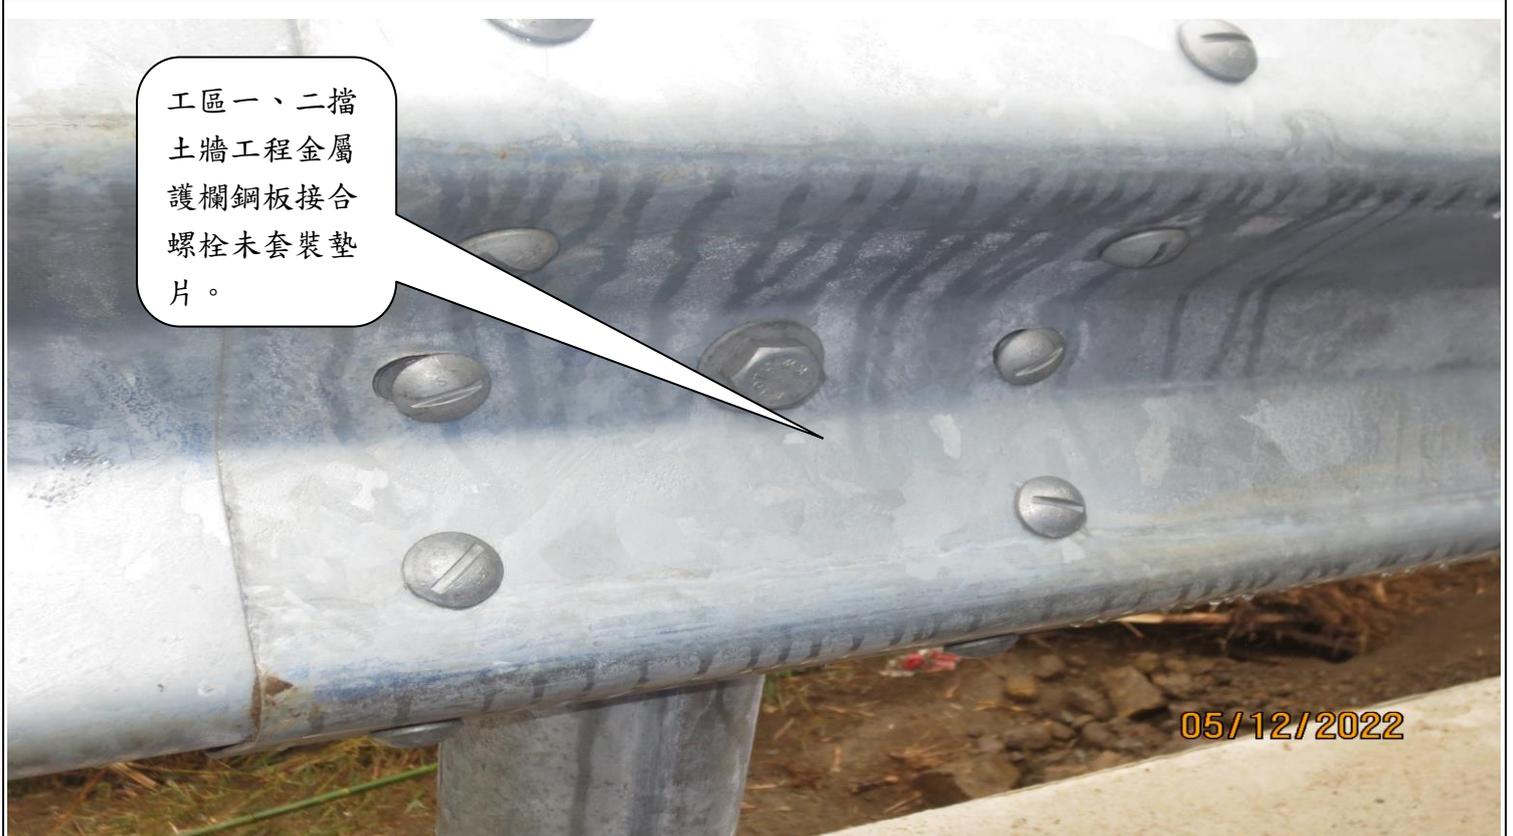
工區一、二擋
土牆工程金屬
護欄鋼板接合
螺栓未套裝墊
片。

工區一、二擋土牆工程金屬護欄鋼板接合螺栓未套裝墊片。

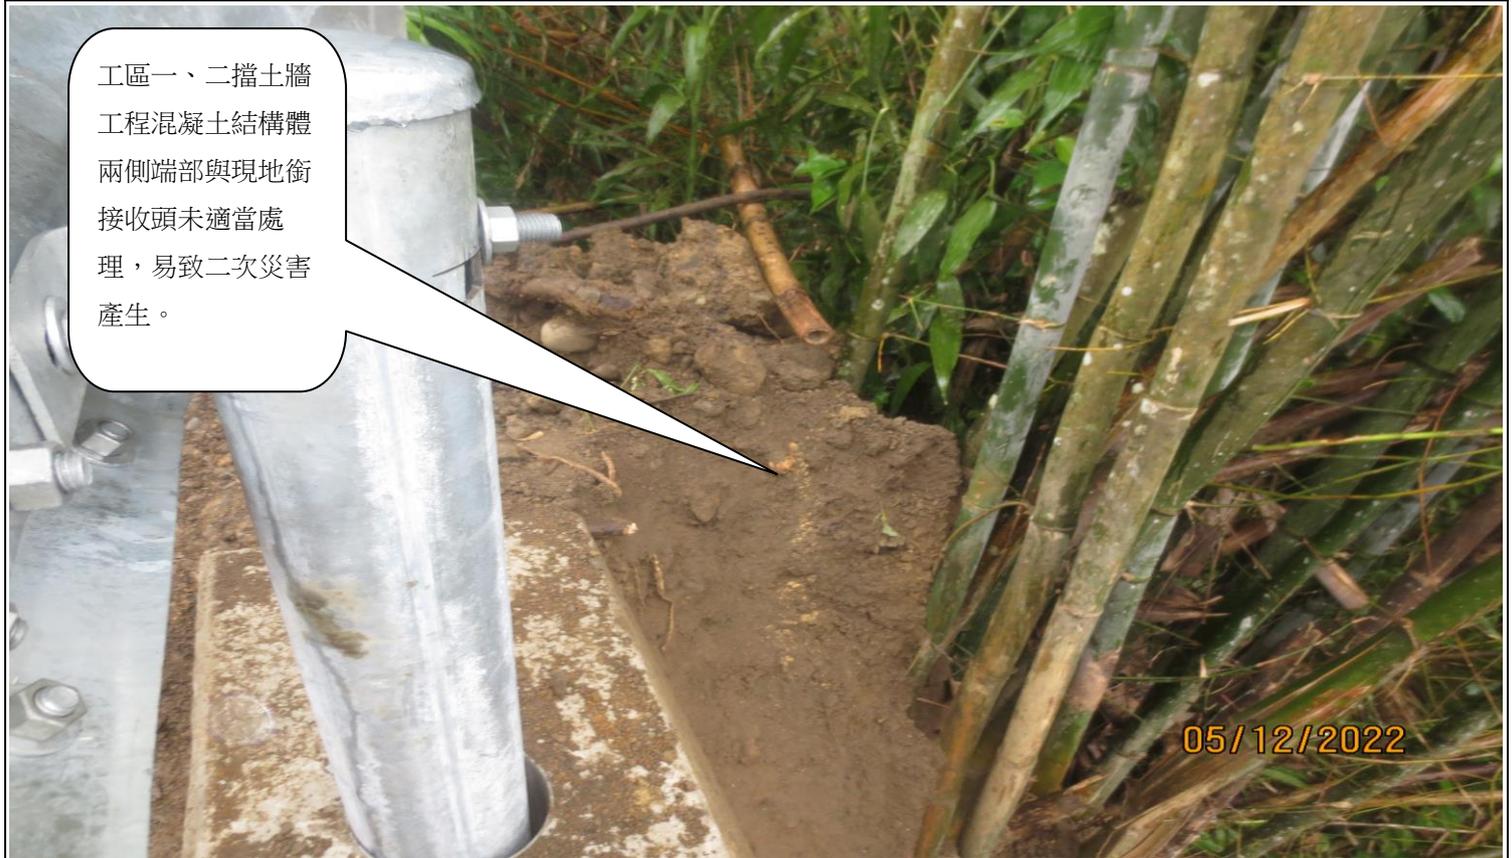
工區一、二擋土牆工程混凝土結構體兩側端部與現地銜接收頭未適當處理，易致二次災害產生。

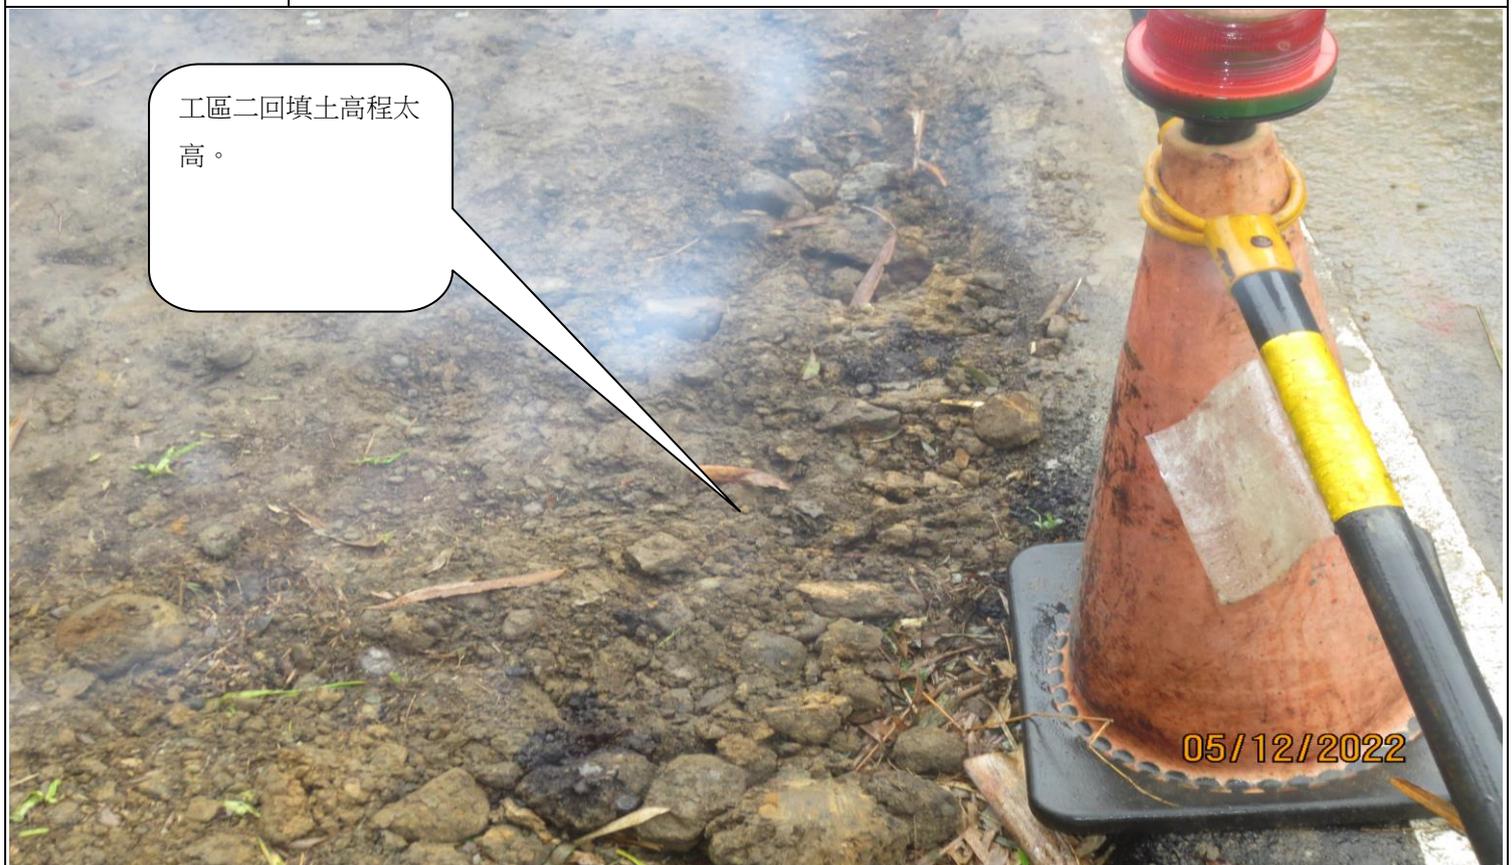
工區二回填土高程太高。

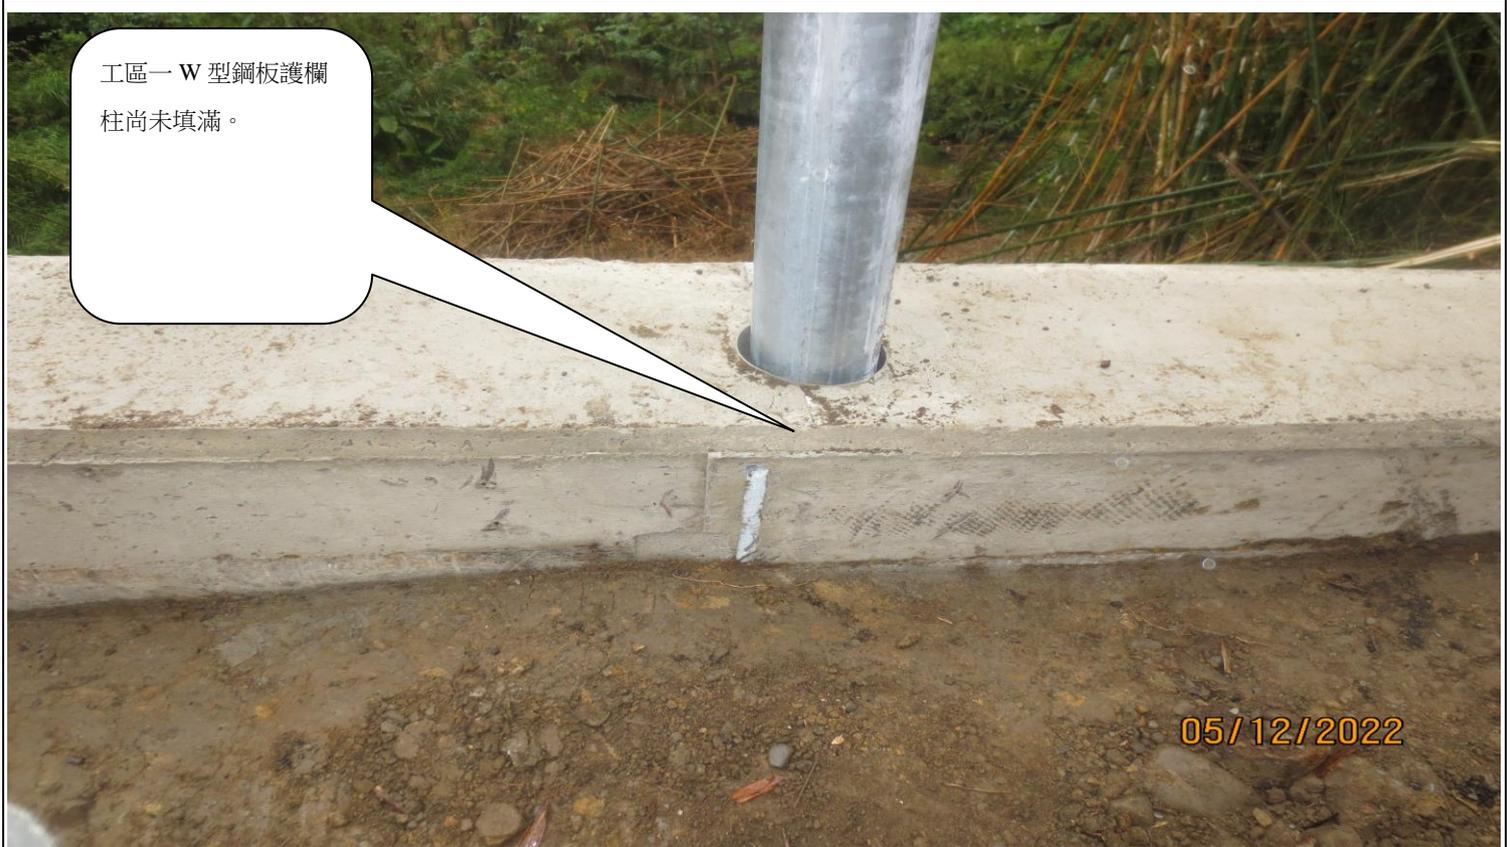
工區一 W 型鋼板護欄柱尚未填滿。

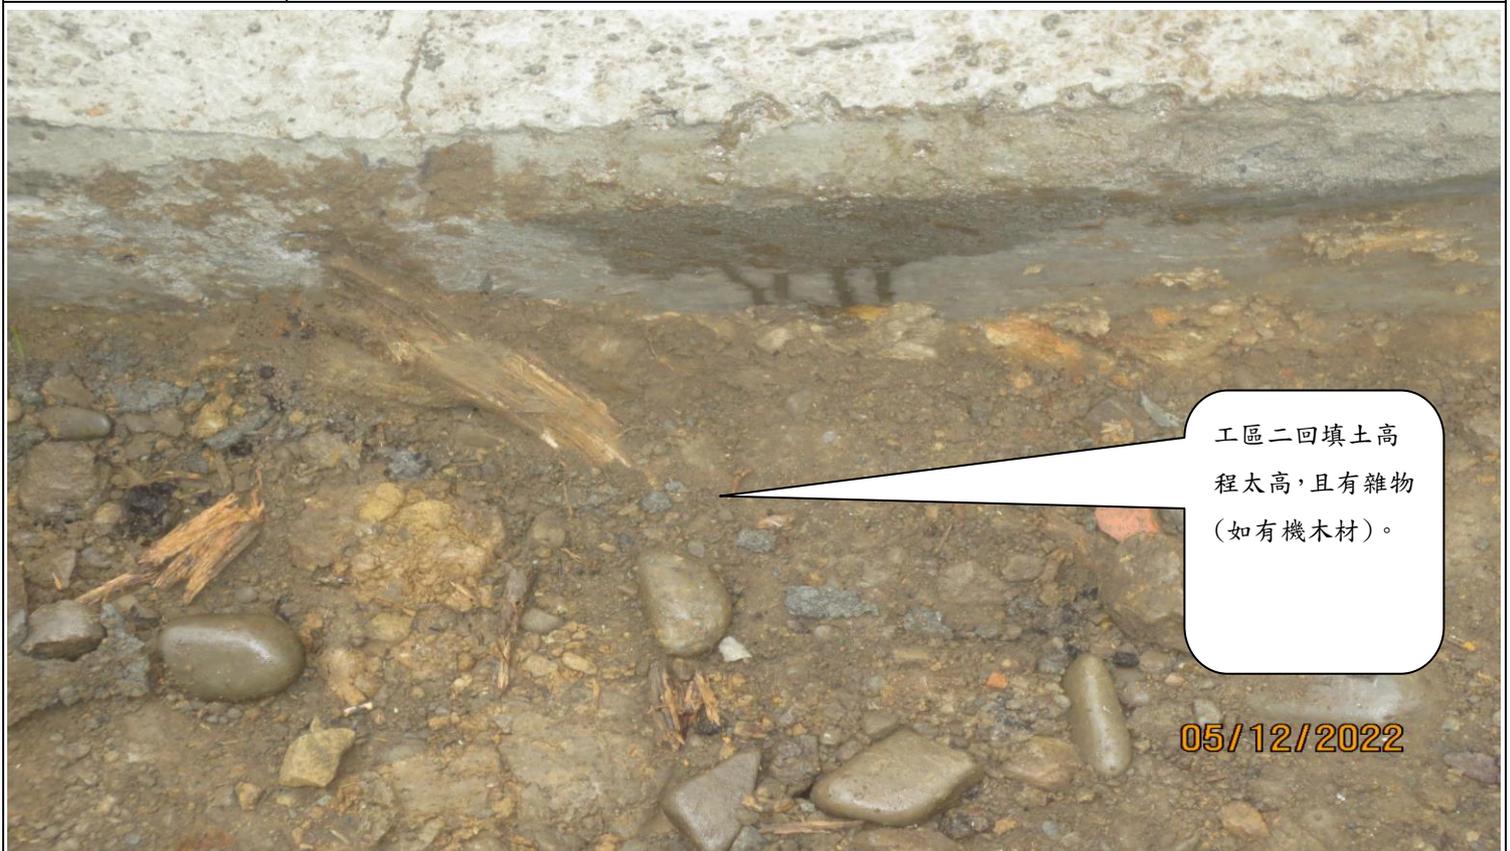
工區二回填土高程太高，且有雜物(如有機木材)。
