# 新竹縣政府工程查核代表照片表

拍攝日期：112.02.21

工程名稱：竹北市縣政六路(光明九路至福興路)等人行道改善工程

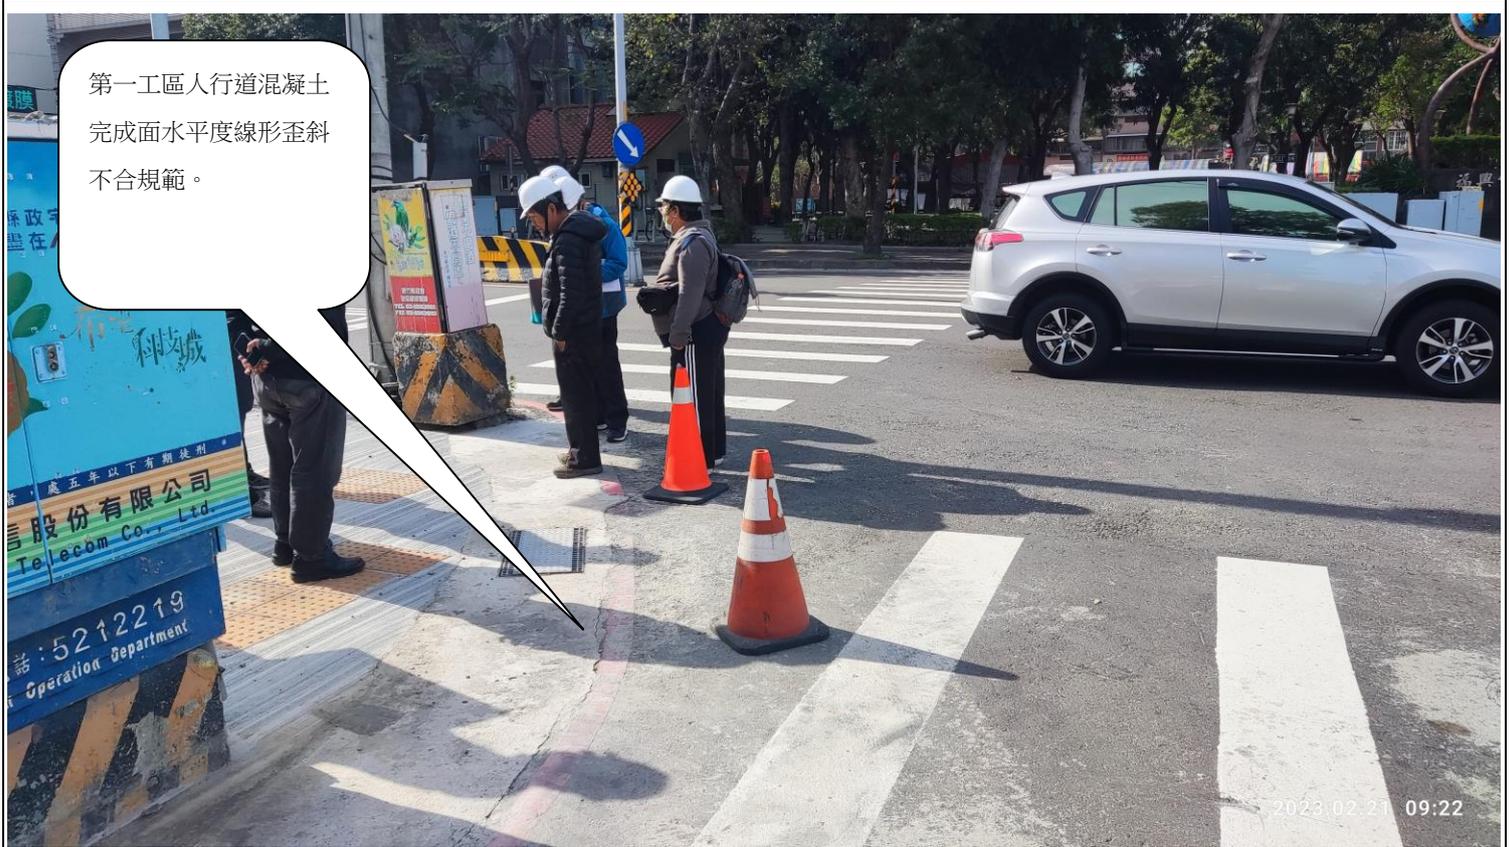
第一工區人行道混凝土完成面水平度線形歪斜不合規範。

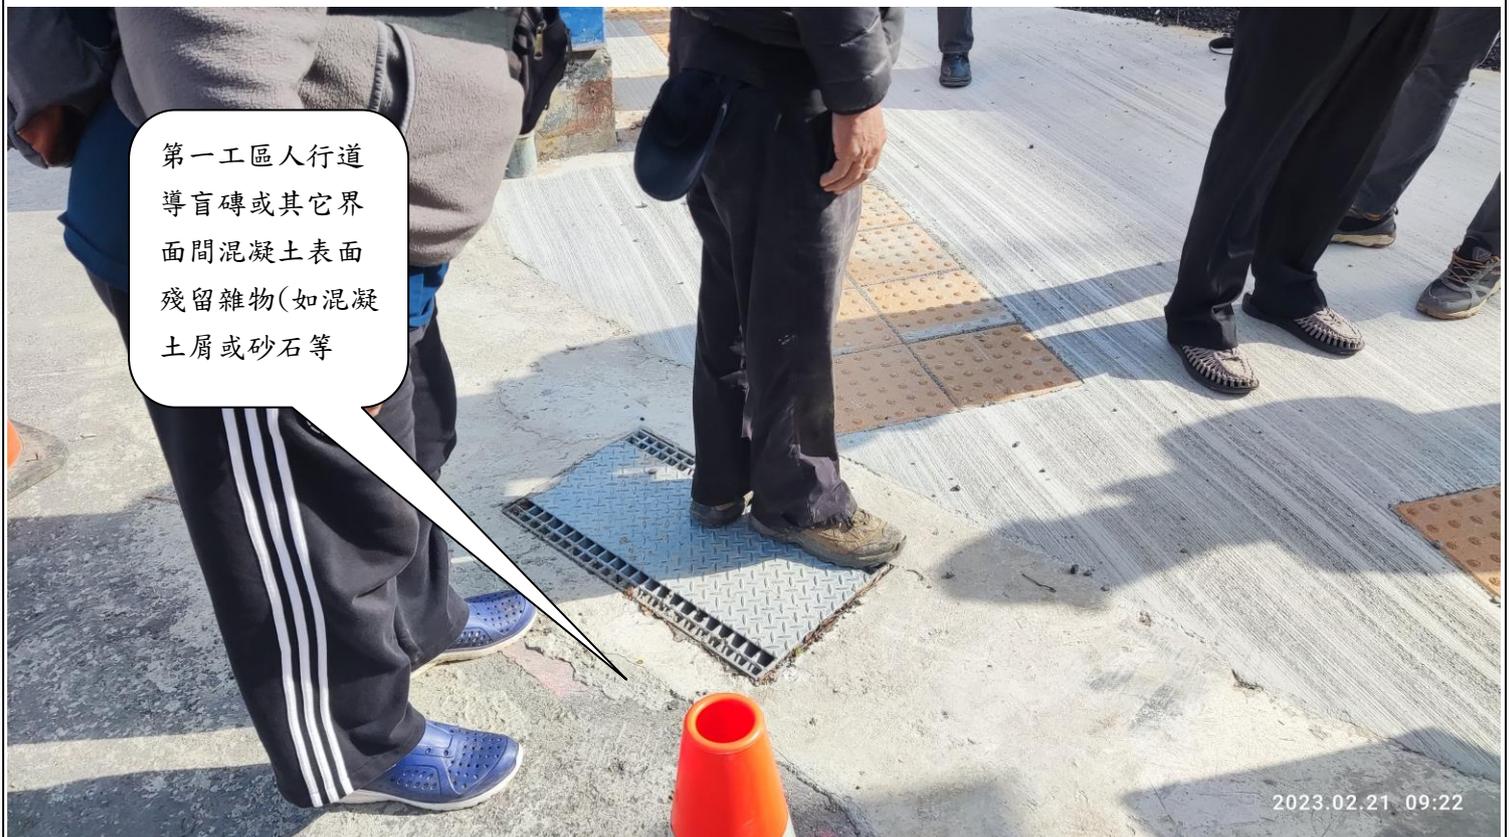
第一工區人行道導盲磚或其它界面間混凝土表面殘留雜物(如混凝土屑或砂石等)

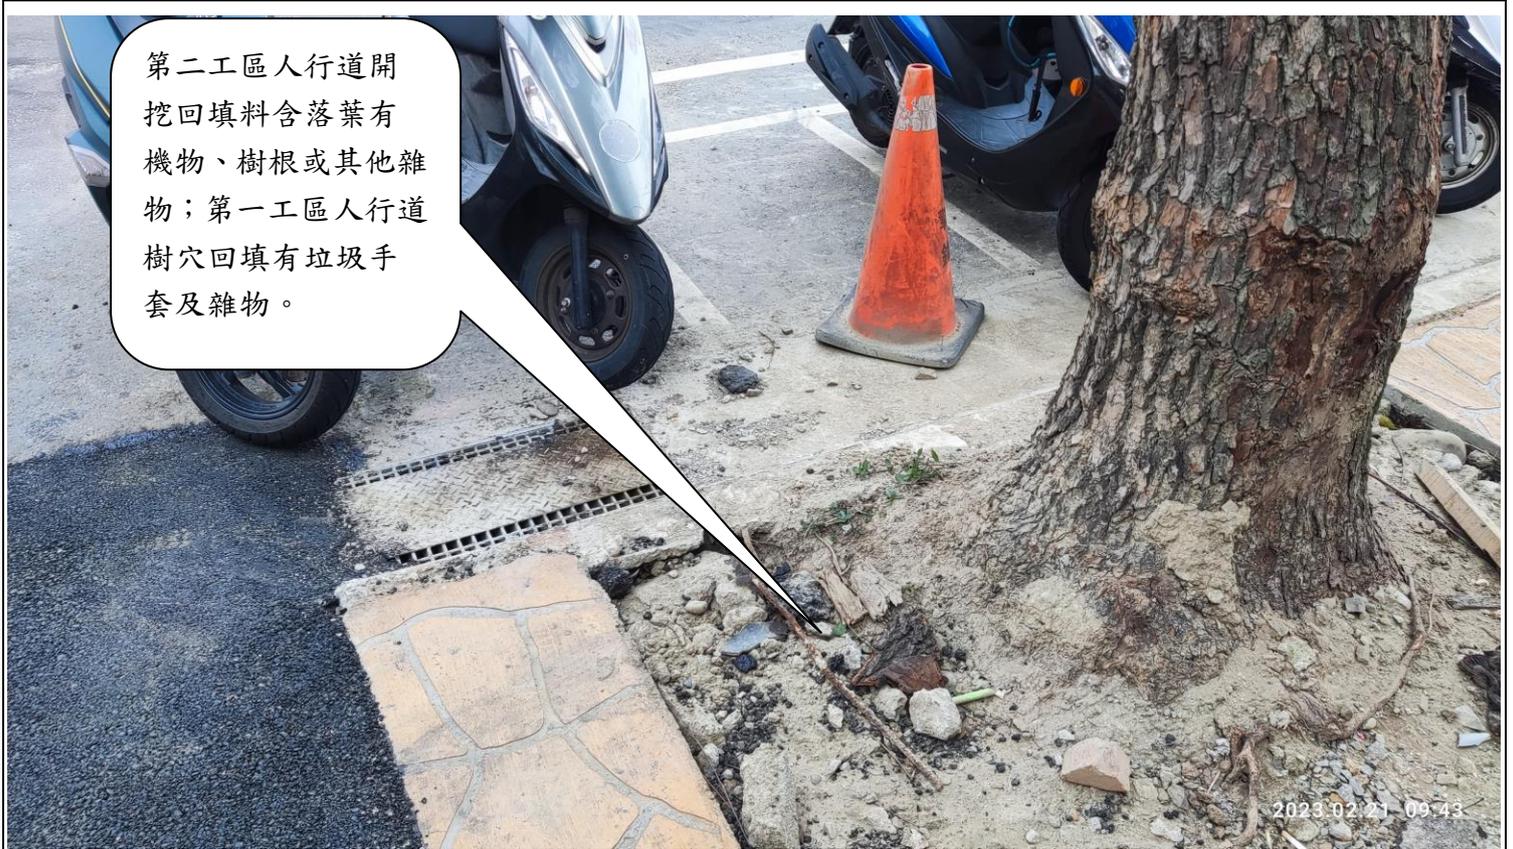
第二工區人行道開挖回填料含落葉有機物、樹根或其他雜物；第一工區人行道樹穴回填有垃圾手套及雜物。

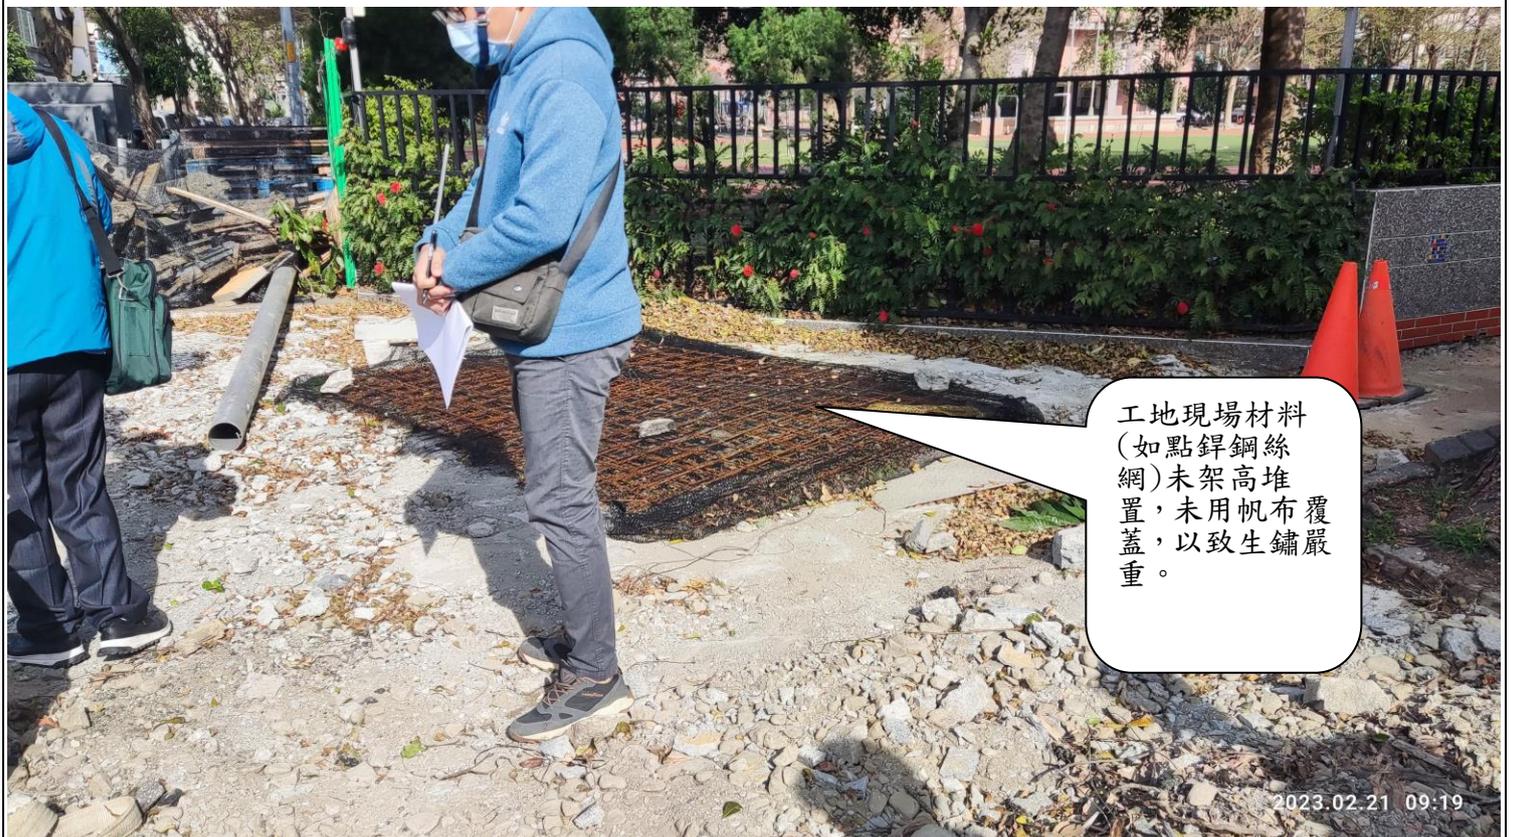
工地現場材料(如點銲鋼絲網)未架高堆置，未用帆布覆蓋，以致生鏽嚴重。

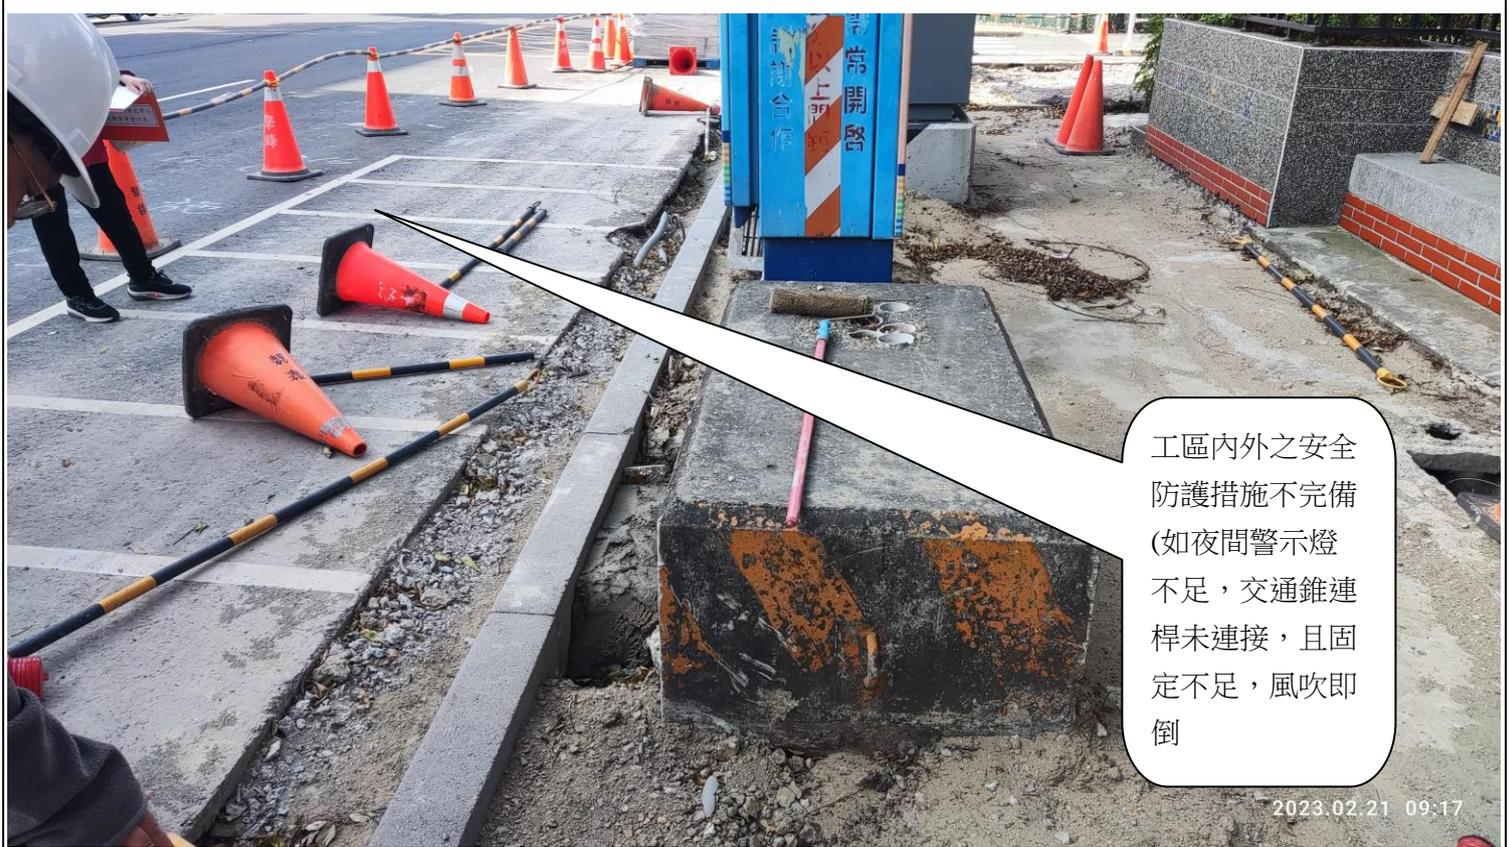
工區內外之安全防護措施不完備(如夜間警示燈不足，交通錐連桿未連接，且固定不足，風吹即倒)

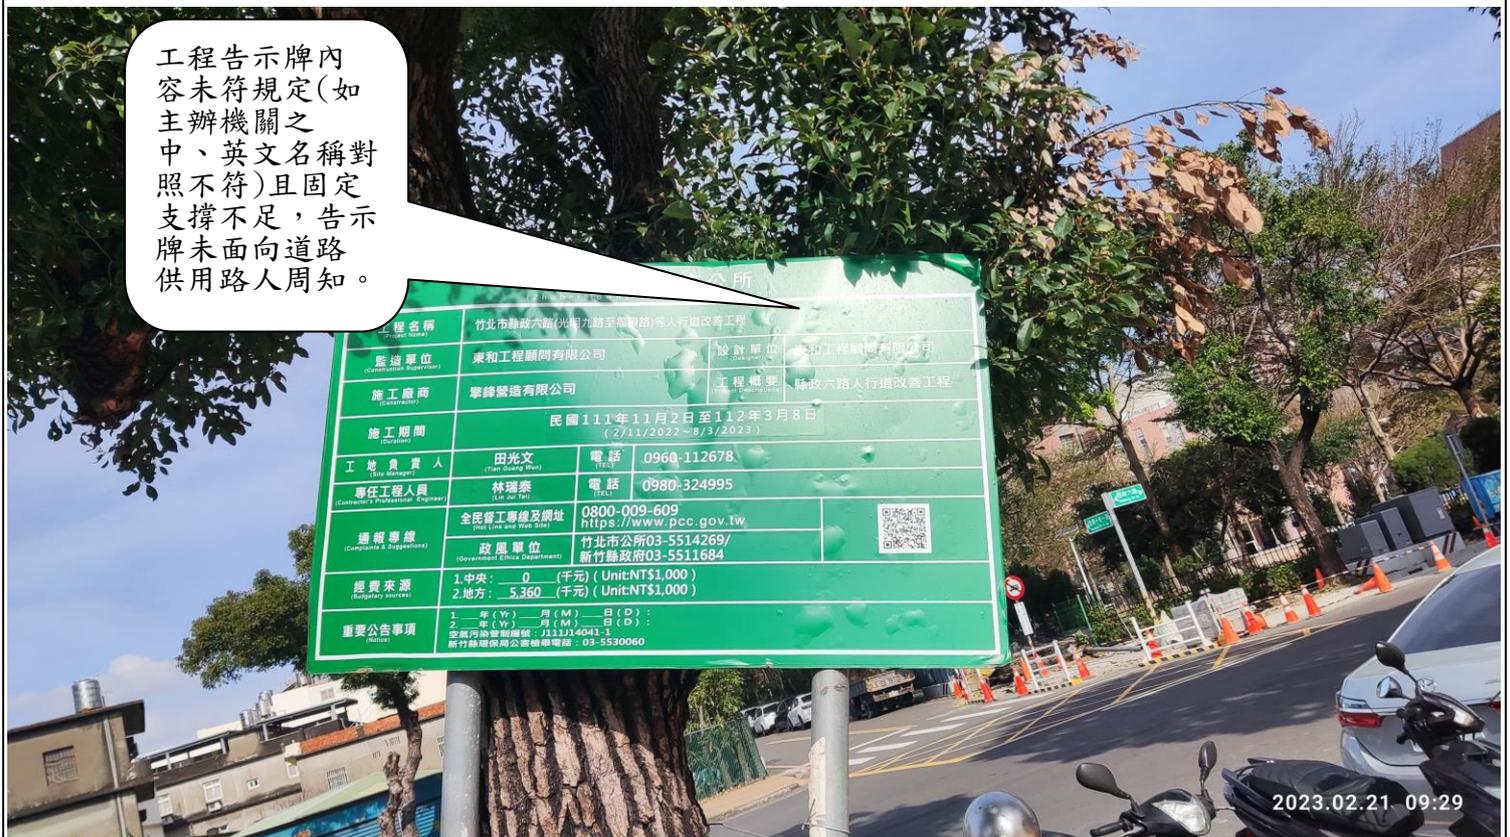
工程告示牌內容未符規定(如主辦機關之中、英文名稱對照不符)且固定支撐不足，告示牌未面向道路供用路人周知。

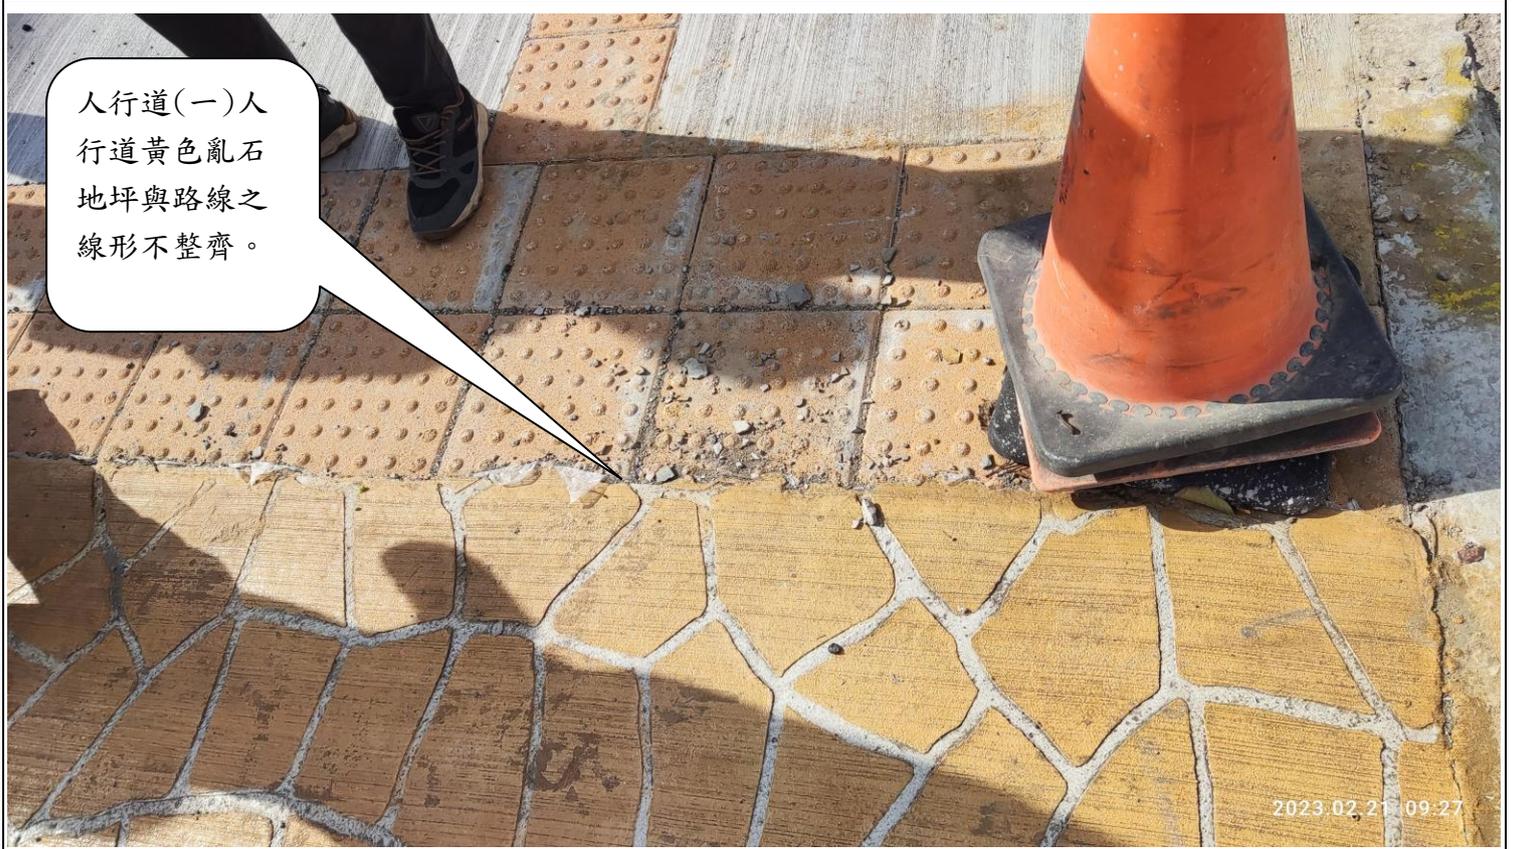
人行道(一)人行道黃色亂石地坪與路線之線形不整齊。

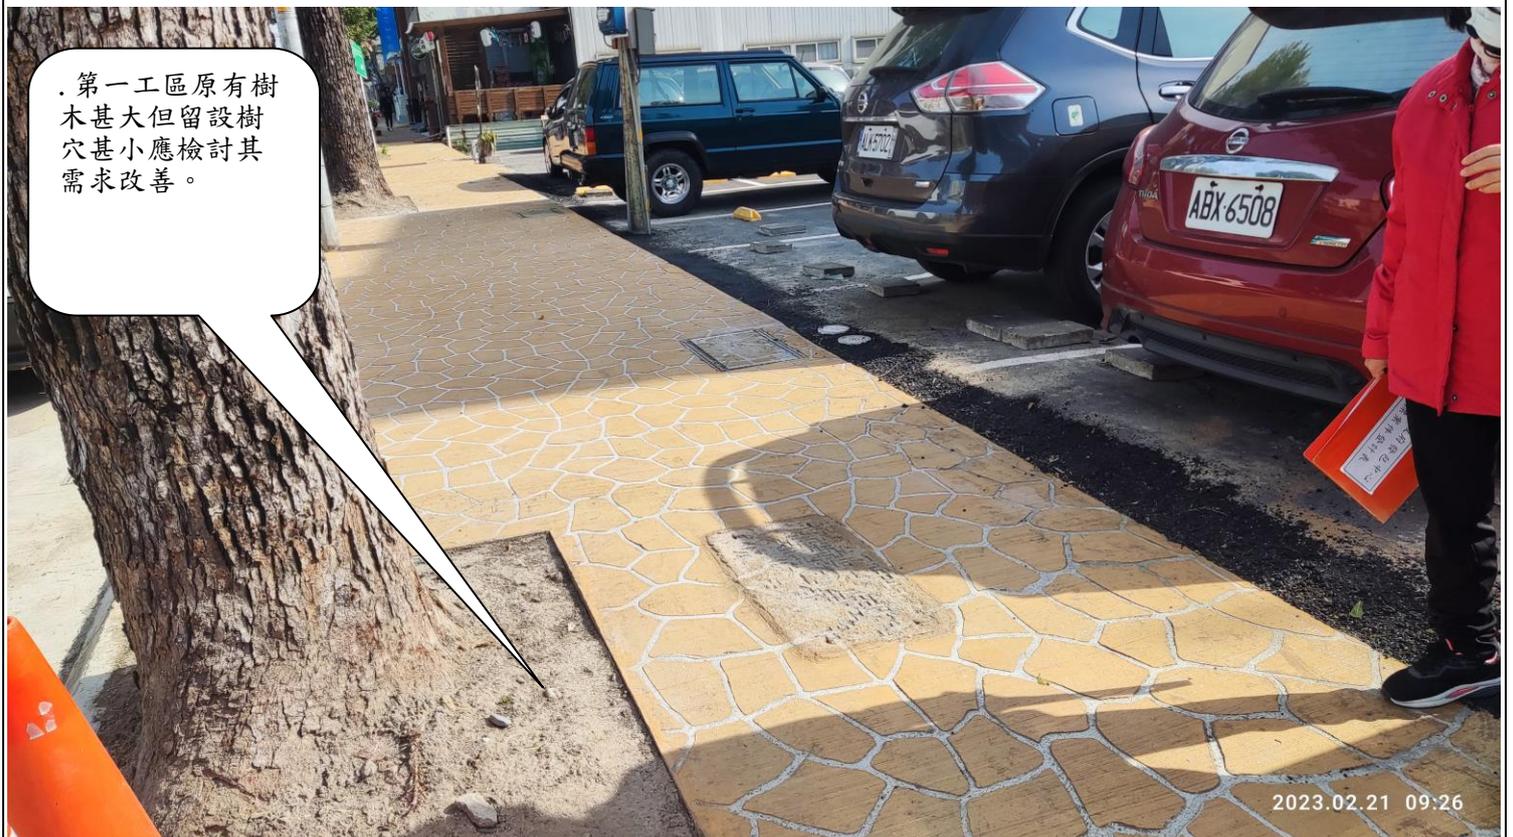
第一工區原有樹木甚大但留設樹穴甚小應檢討其需求改善。
