# 新竹縣政府工程查核代表照片表

拍攝日期：112.03.03

工程名稱：上比來聯絡道路 4K+150~7K+220 改善工程

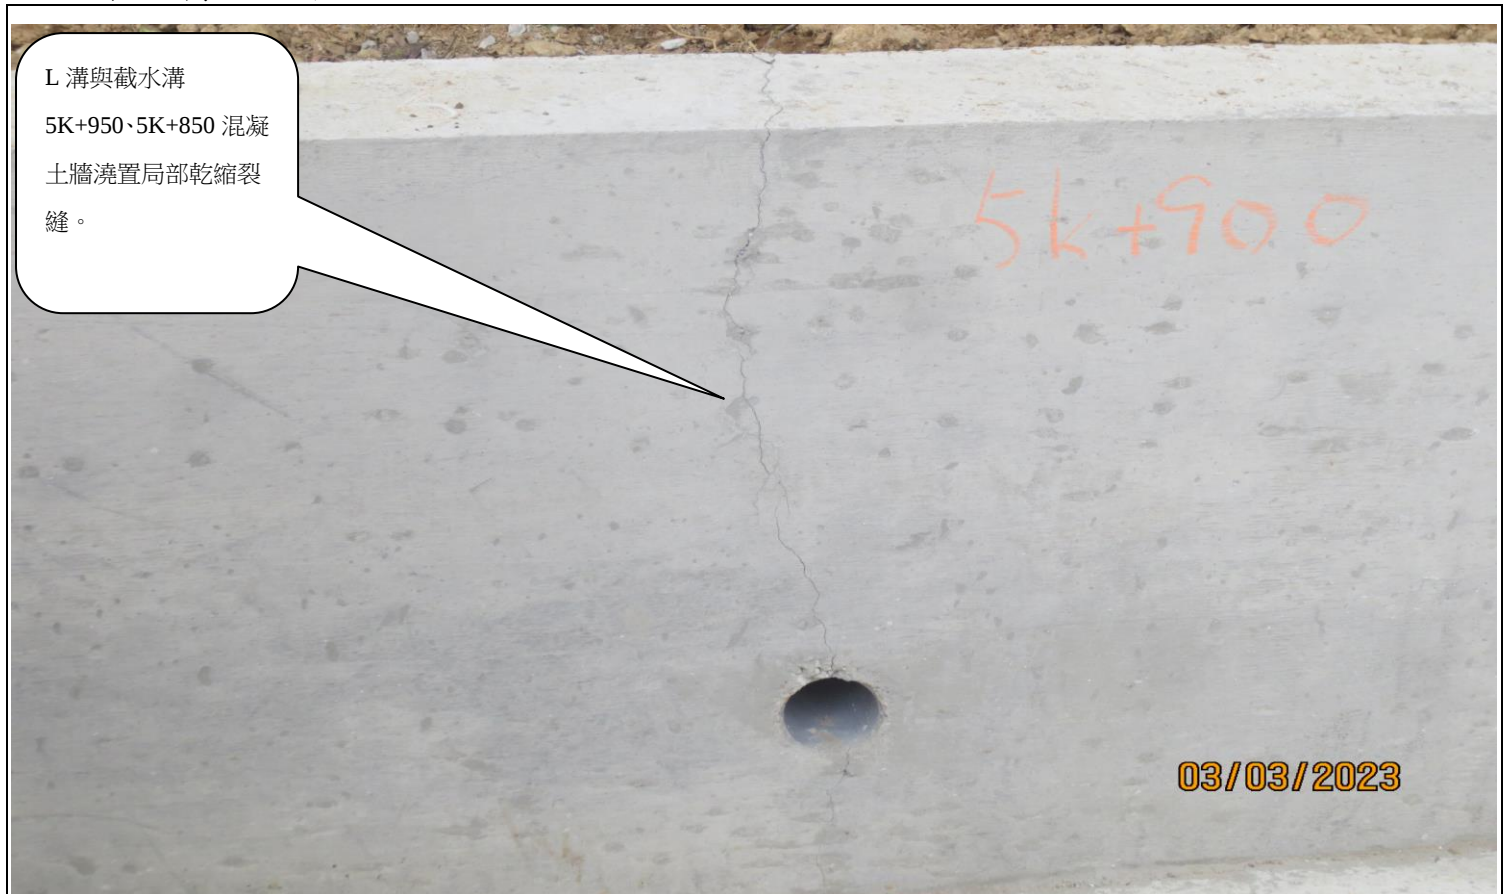
L 溝與截水溝 5K+950、5K+850 混凝土牆澆置局部乾縮裂縫。

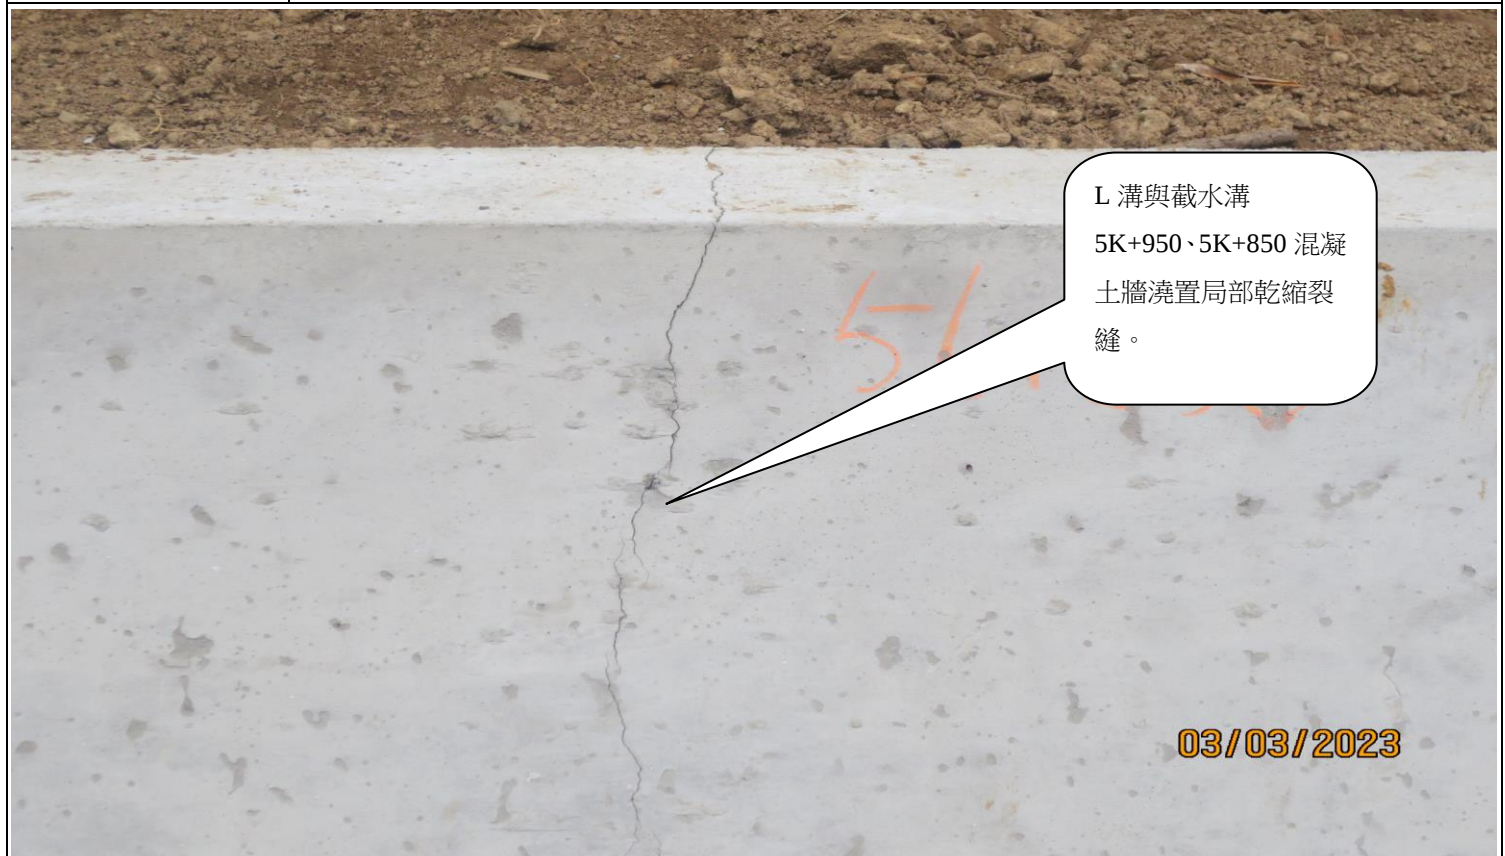
L 溝與截水溝 5K+950、5K+850 混凝土牆澆置局部乾縮裂縫。

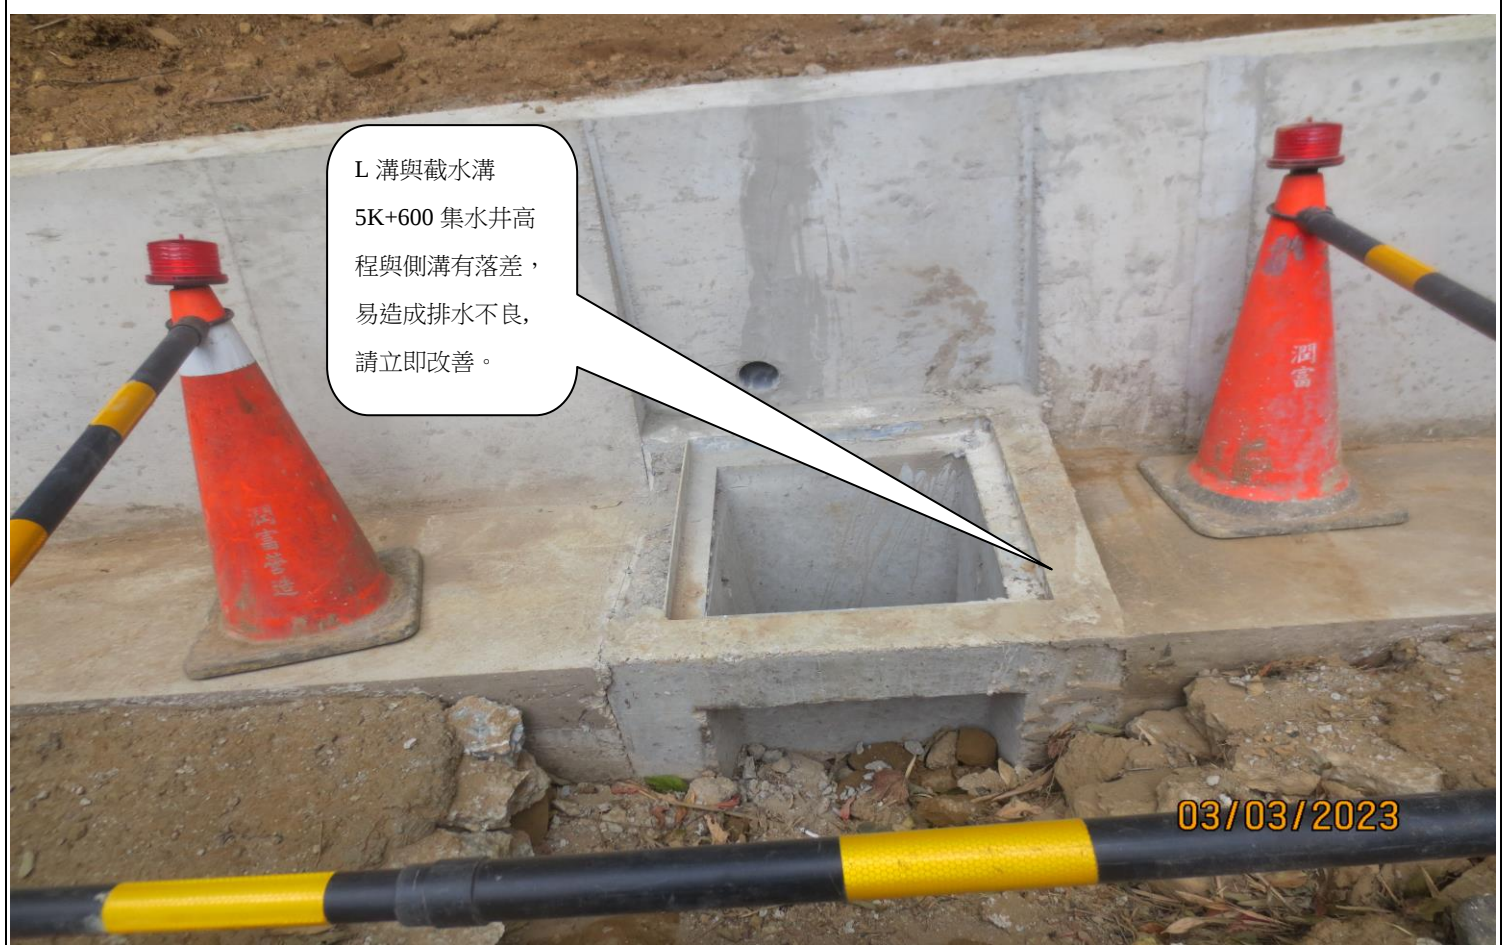
L 溝與截水溝 5K+600 集水井高程與側溝有落差，易造成排水不良，請立即改善。

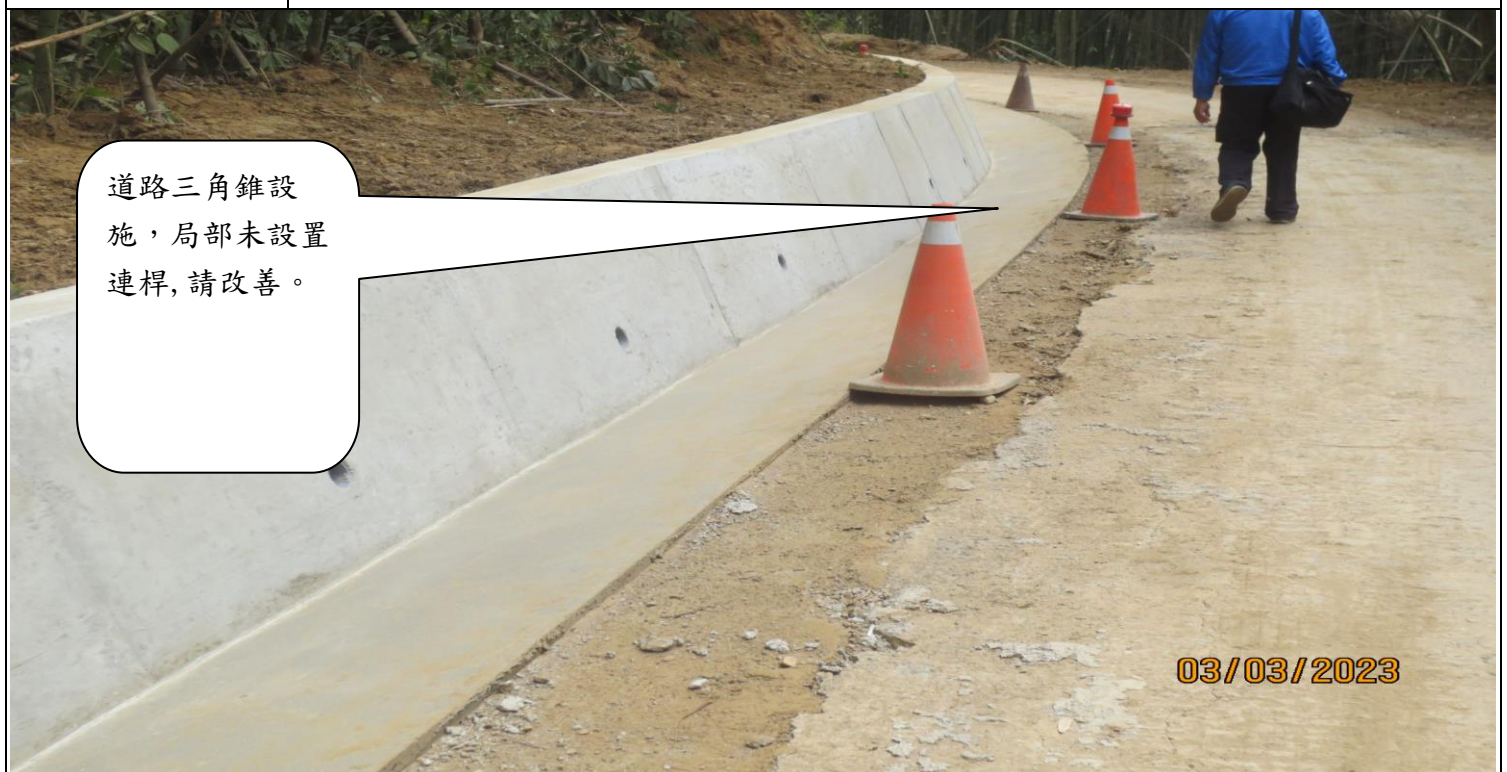
道路三角錐設施，局部未設置連桿，請改善。
