## 新竹縣政府工程查核代表照片表

拍攝日期：112.03.24

工程名稱：新竹縣芎林鄉公有零售市場興建工程

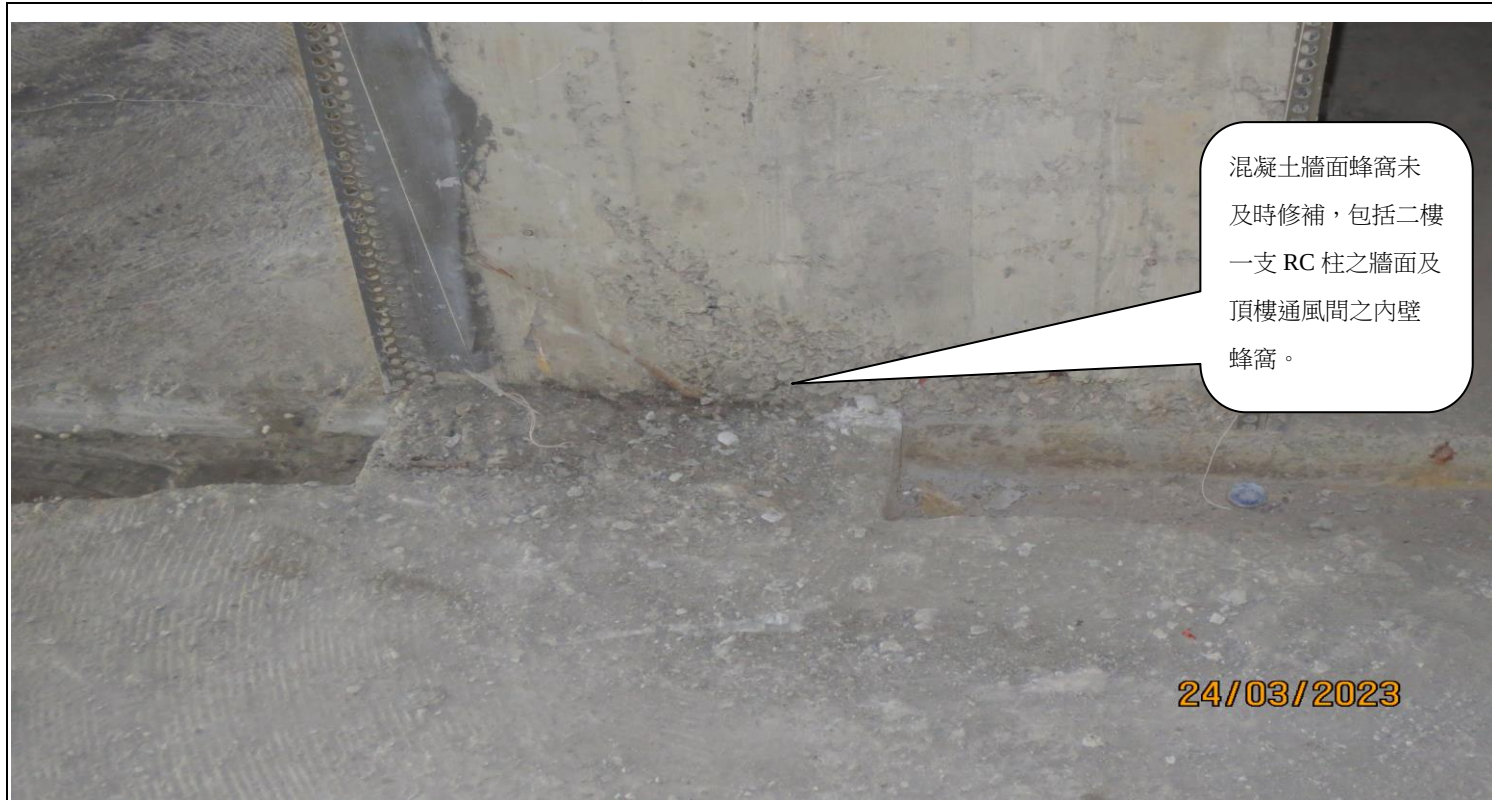
混凝土牆面蜂窩未及時修補，包括二樓一支 RC 柱之牆面及頂樓通風間之內壁蜂窩。

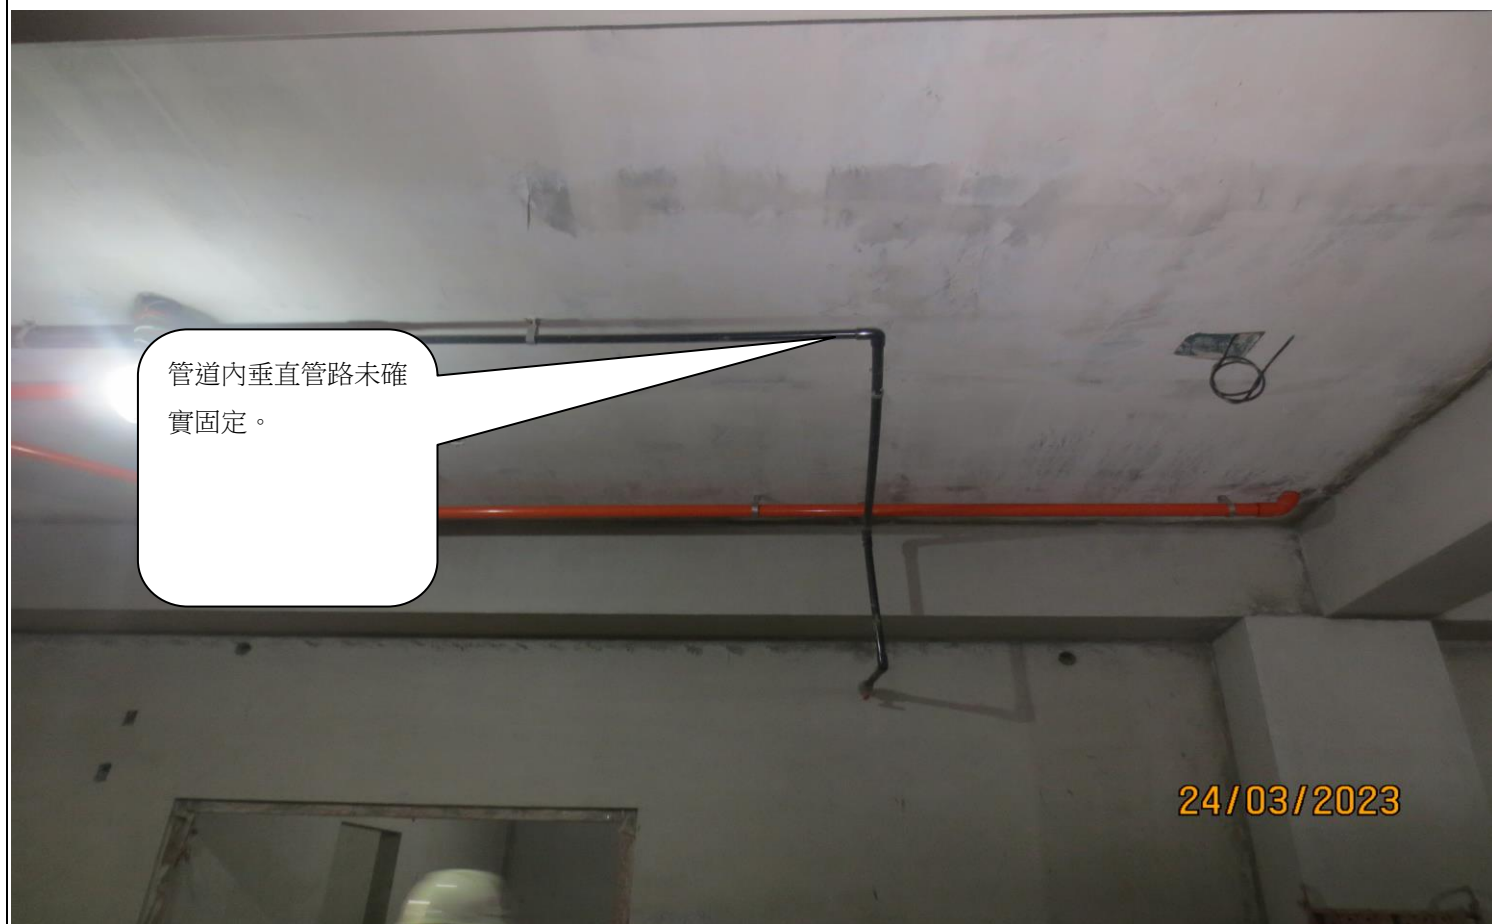
管道內垂直管路未確實固定。

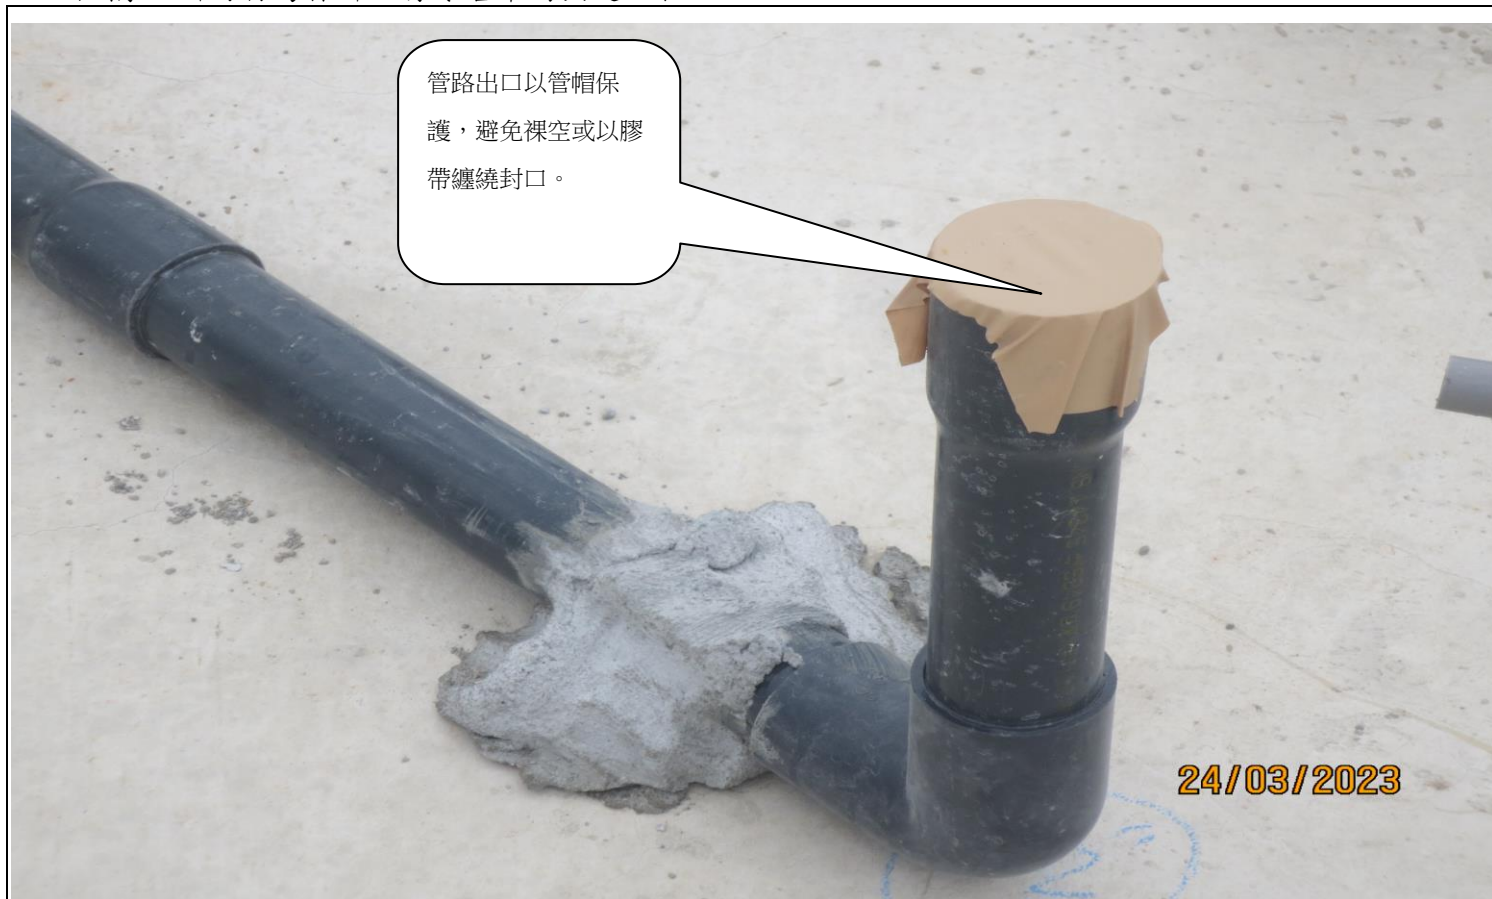
管路出口以管帽保護，避免裸空或以膠帶纏繞封口。

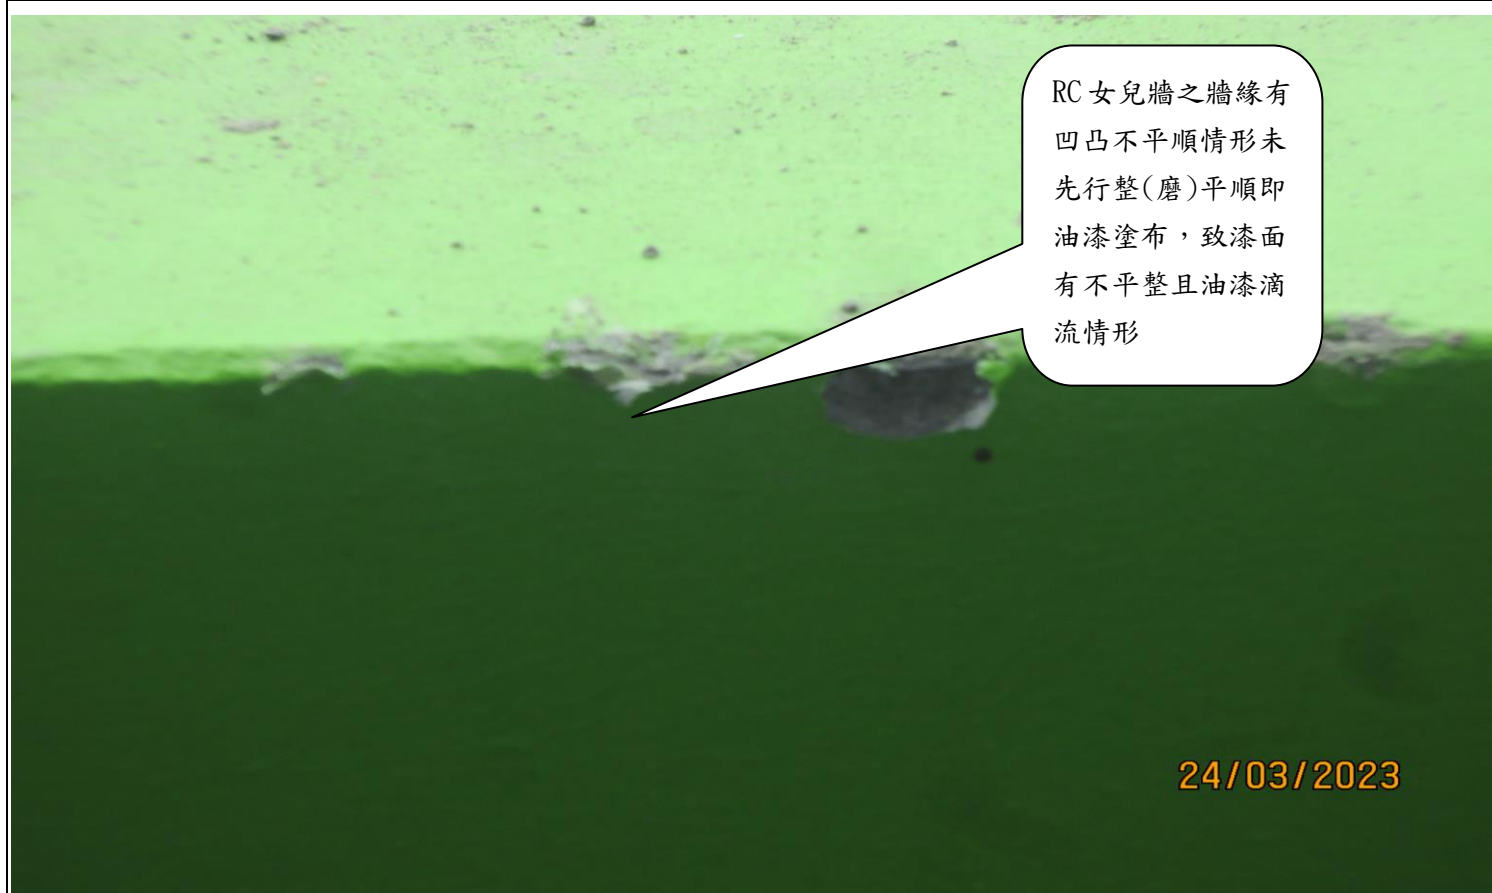
RC 女兒牆之牆緣有凹凸不平順情形未先行整(磨)平順即油漆塗布，致漆面有不平整且油漆滴流情形

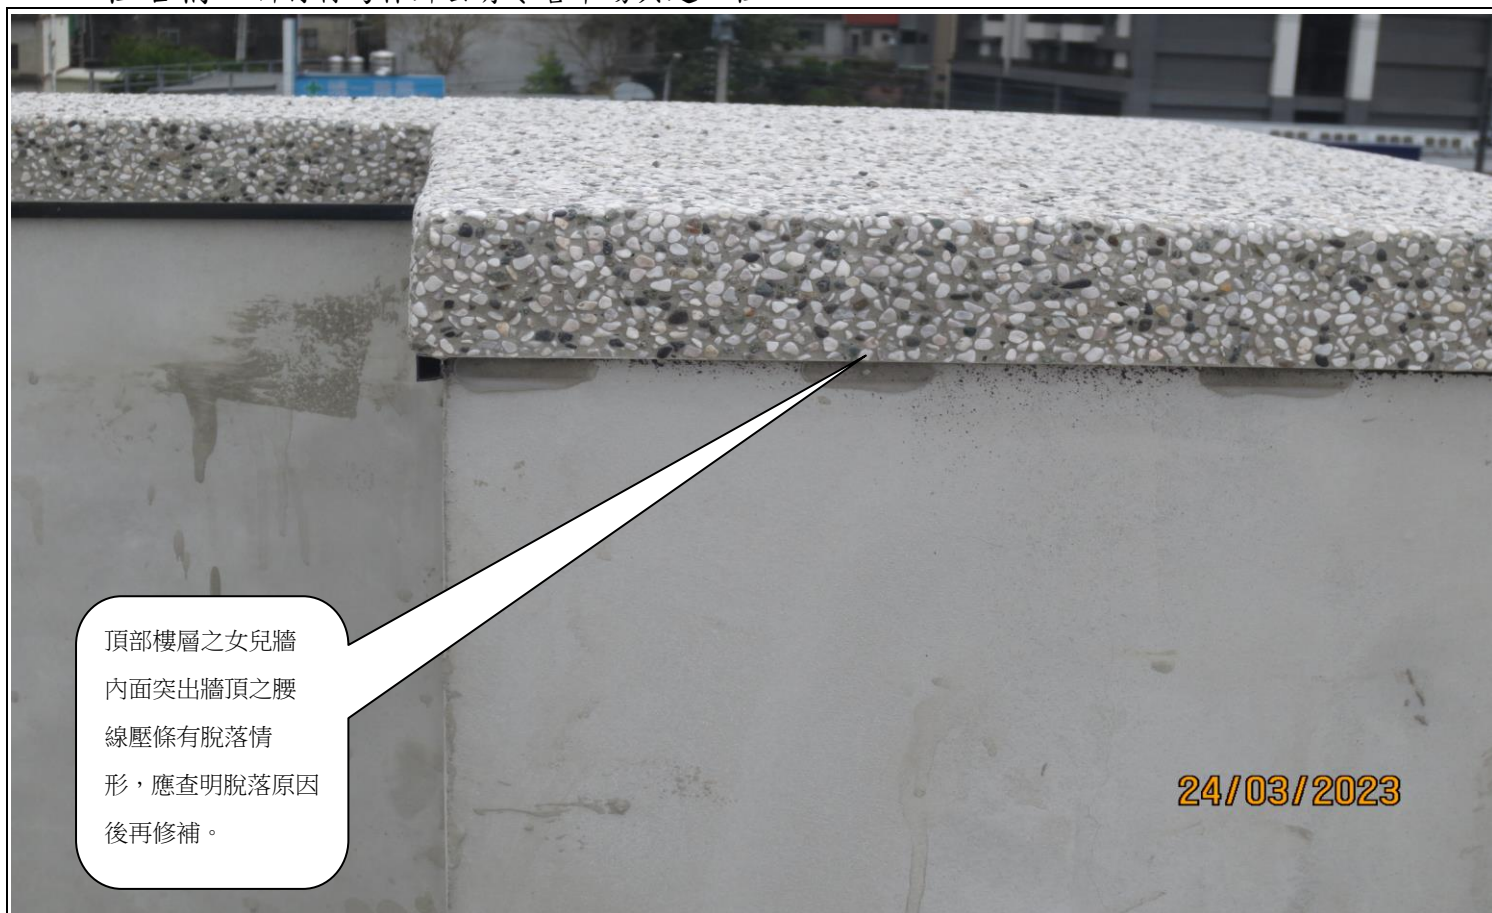
頂部樓層之女兒牆  
內面突出牆頂之腰  
線壓條有脫落情  
形，應查明脫落原因  
後再修補。

頂部樓層之女兒牆內面突出牆頂之腰線壓條有脫落情形，應查明脫落原因後再修補。

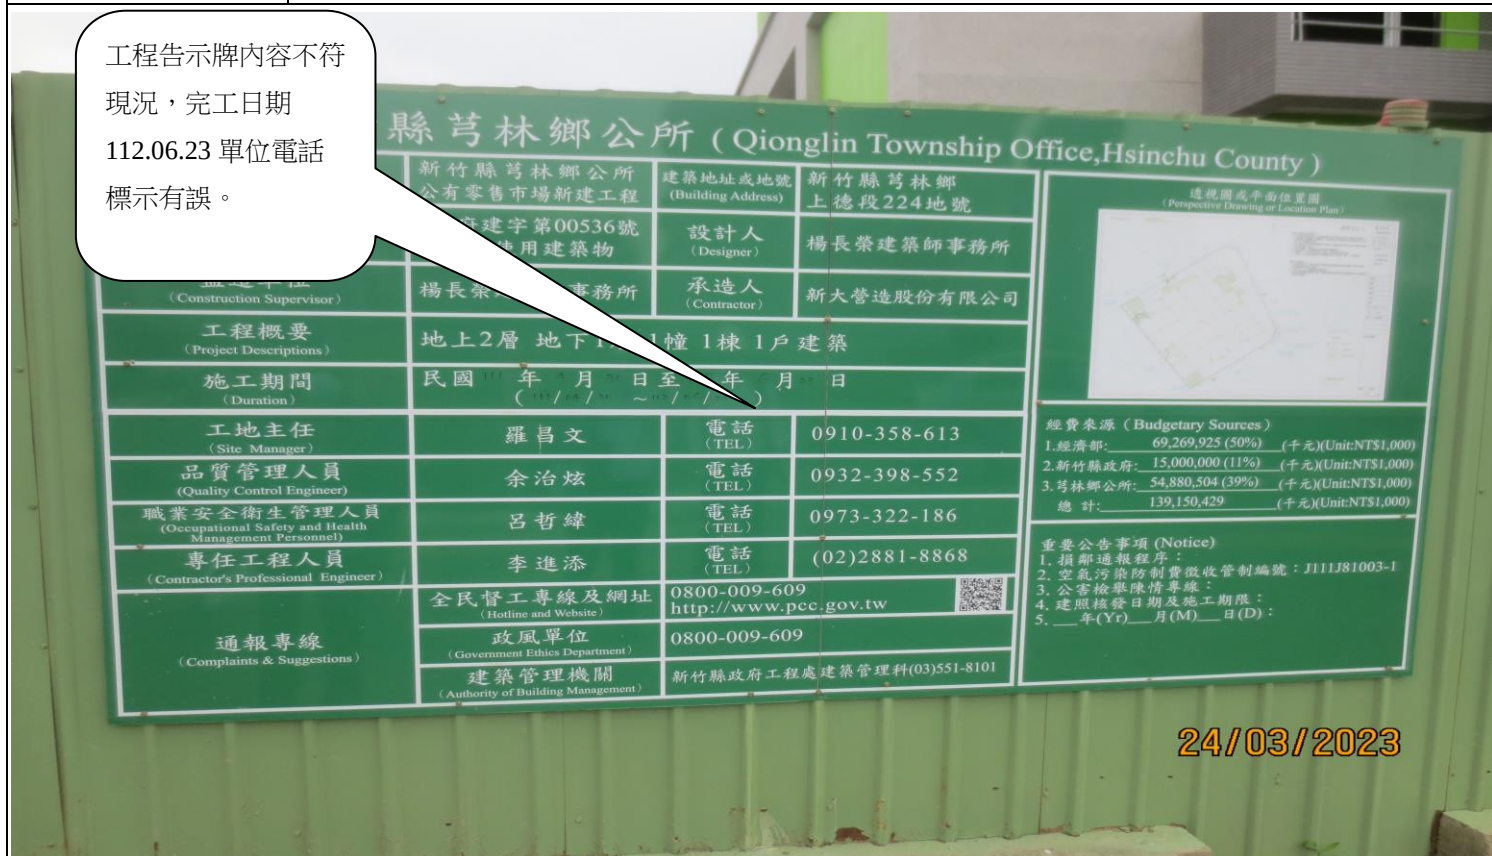
工程告示牌內容不符  
現況，完工日期  
112.06.23 單位電話  
標示有誤。

工程告示牌內容不符現況，完工日期 12.6.23 未符現況，政風單位單位電話標示有誤。

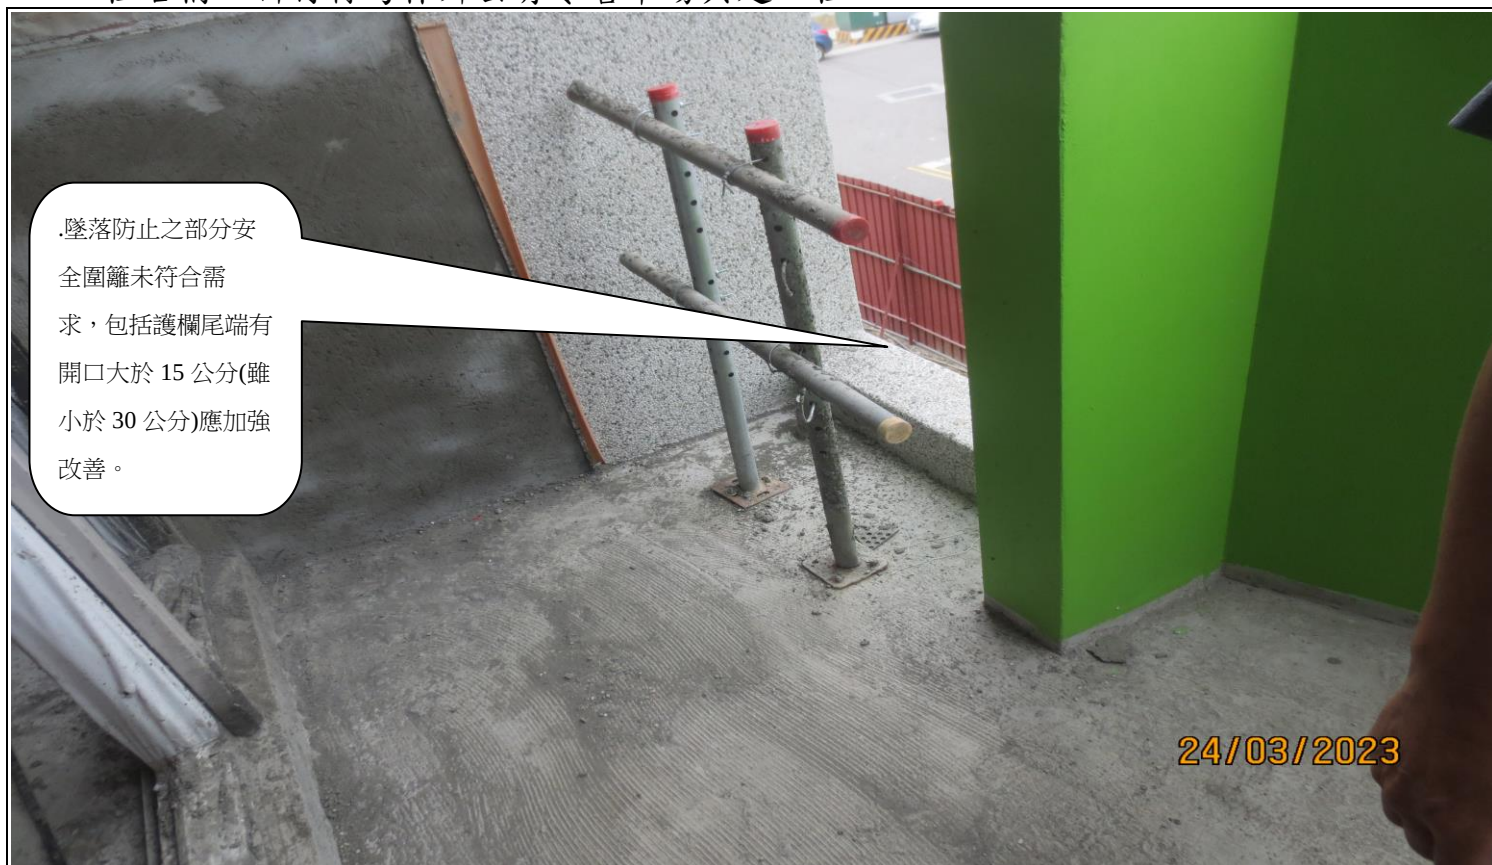
.墜落防止之部分安全圍籬未符合需求，包括護欄尾端有開口大於 15 公分(雖小於 30 公分)應加強改善。

.墜落防止之部分安全圍籬未符合需求，包括護欄尾端有開口大於 15 公分(雖小於 30 公分)應加強改善，及二樓之電梯間可開合安全護欄未上鎖。

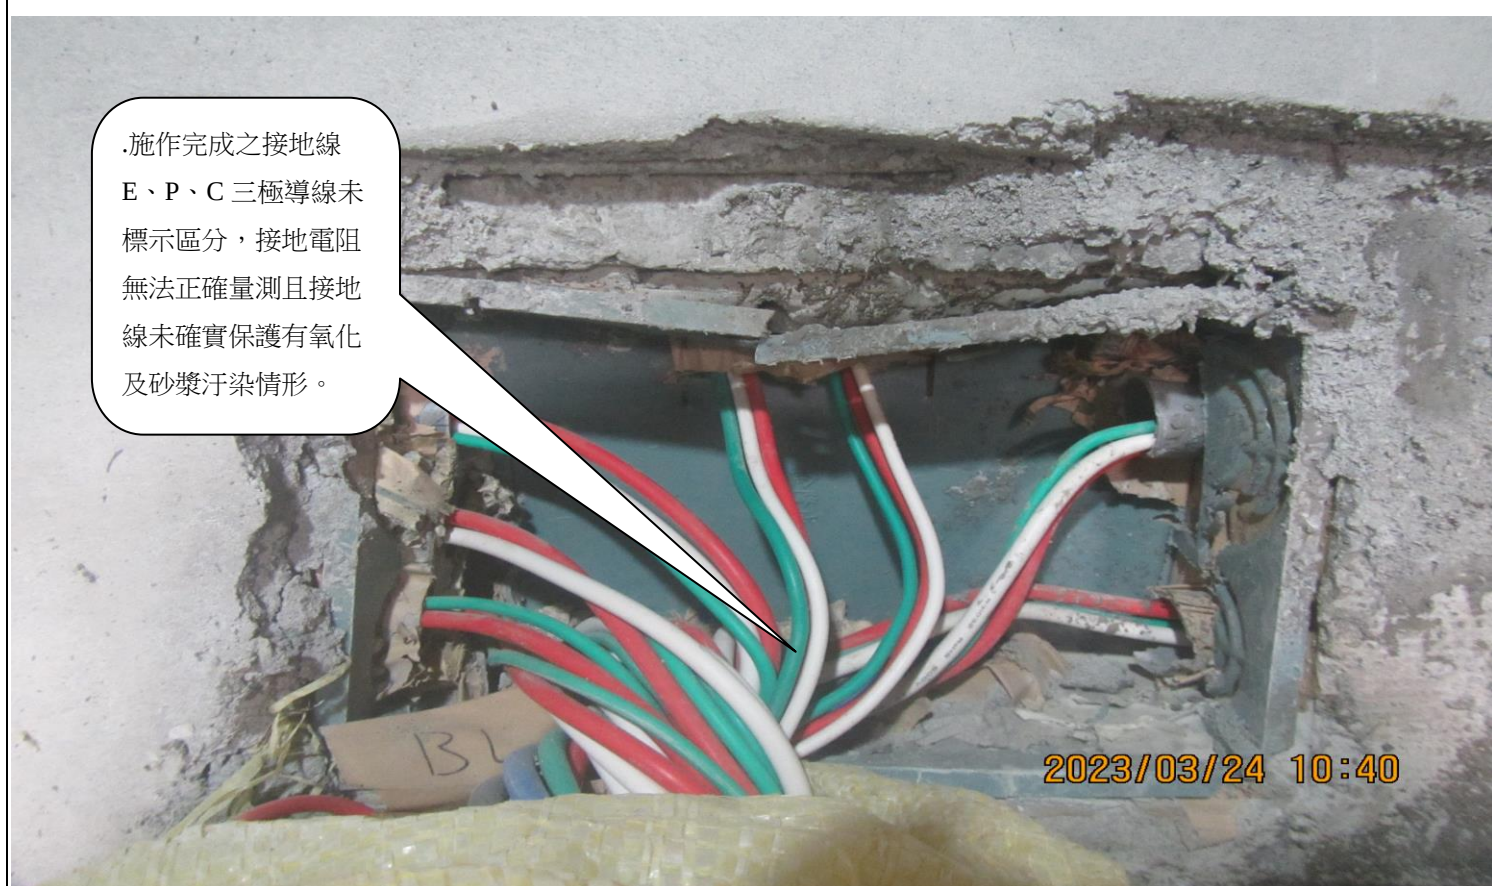
.施作完成之接地線 E、P、C 三極導線未標示區分，接地電阻無法正確量測且接地線未確實保護有氧化及砂漿污染情形。

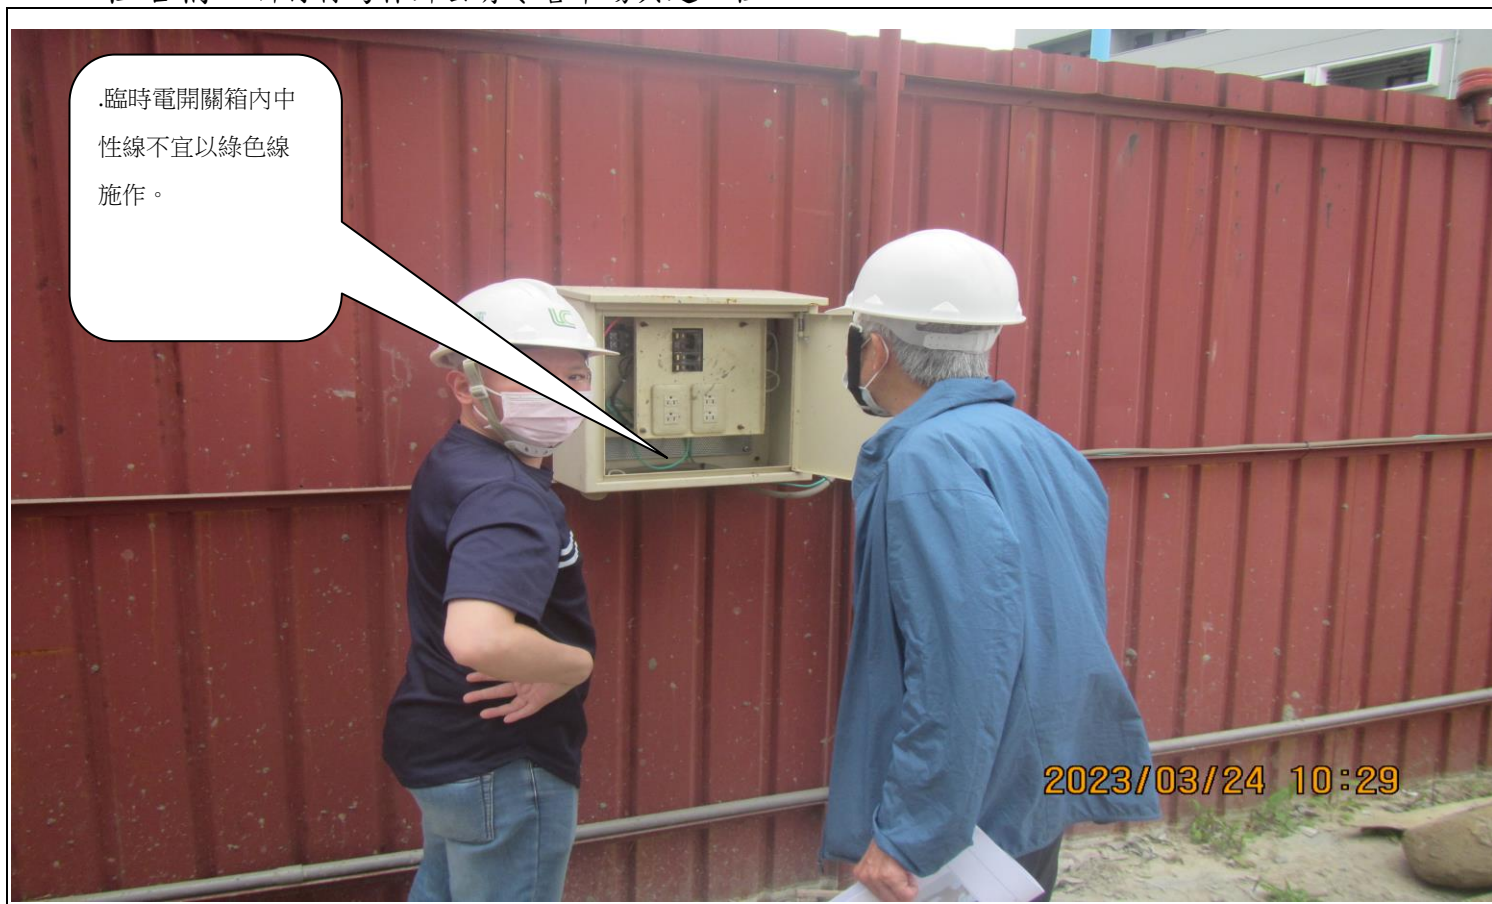
.臨時電開關箱內中性線不宜以綠色線施作。

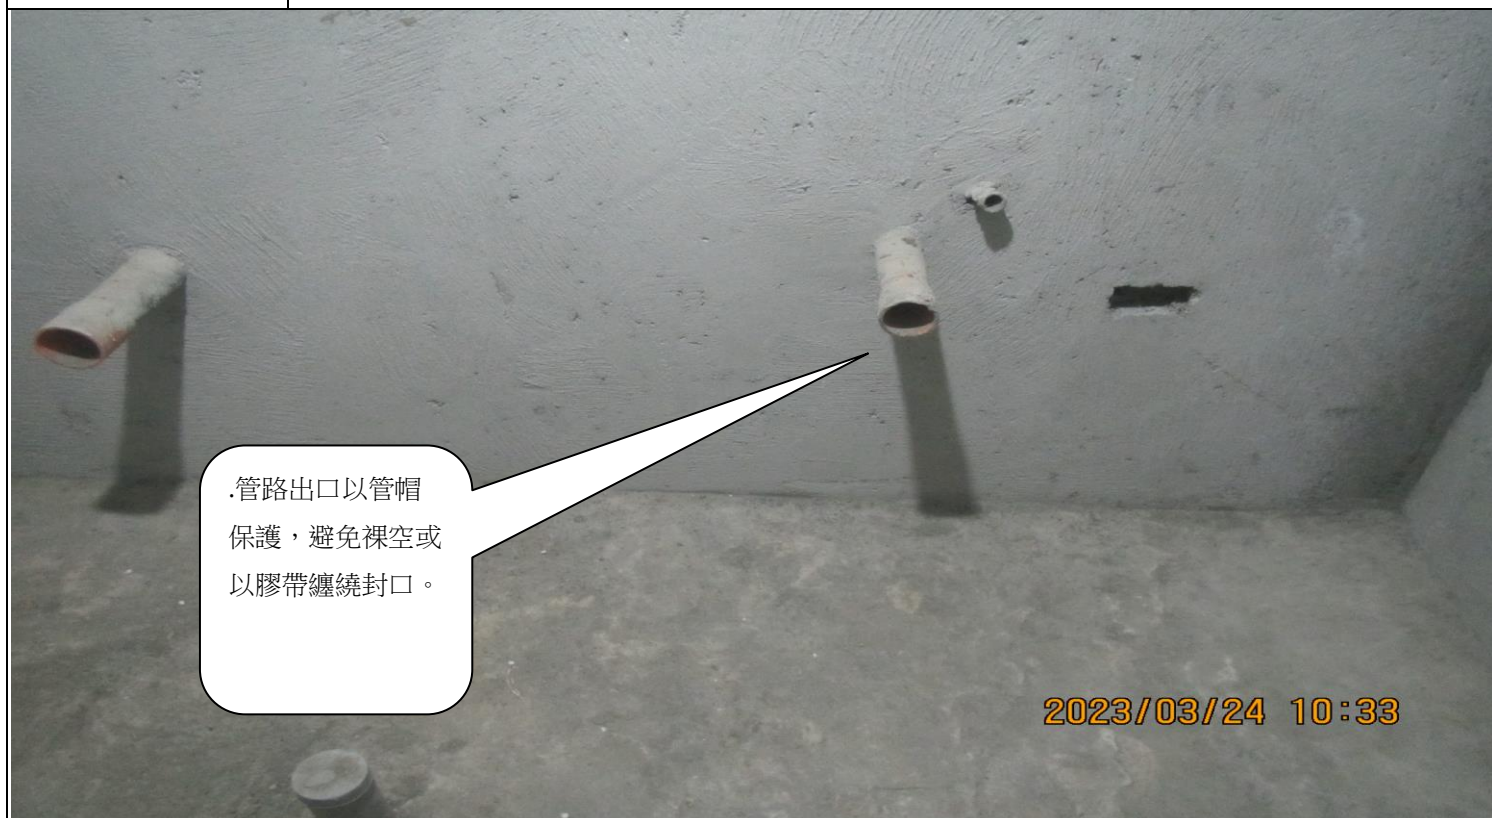
.管路出口以管帽保護，避免裸空或以膠帶纏繞封口。
