新竹縣政府工程查核代表照片表

拍攝日期：112.03.24

工程名稱：新竹縣芎林鄉公有零售市場興建工程

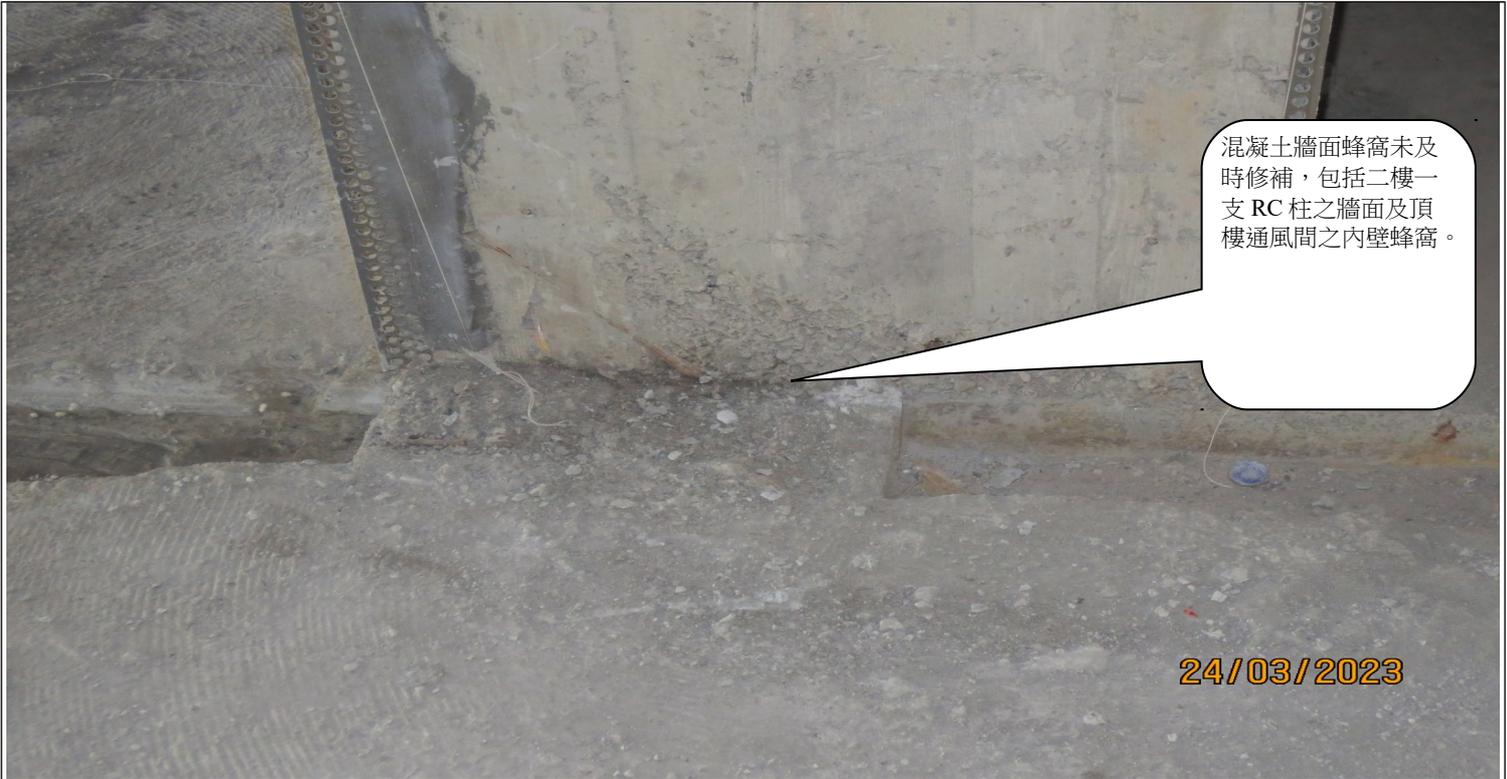
混凝土牆面蜂窩未及時修補，包括二樓一支 RC 柱之牆面及頂樓通風間之內壁蜂窩。

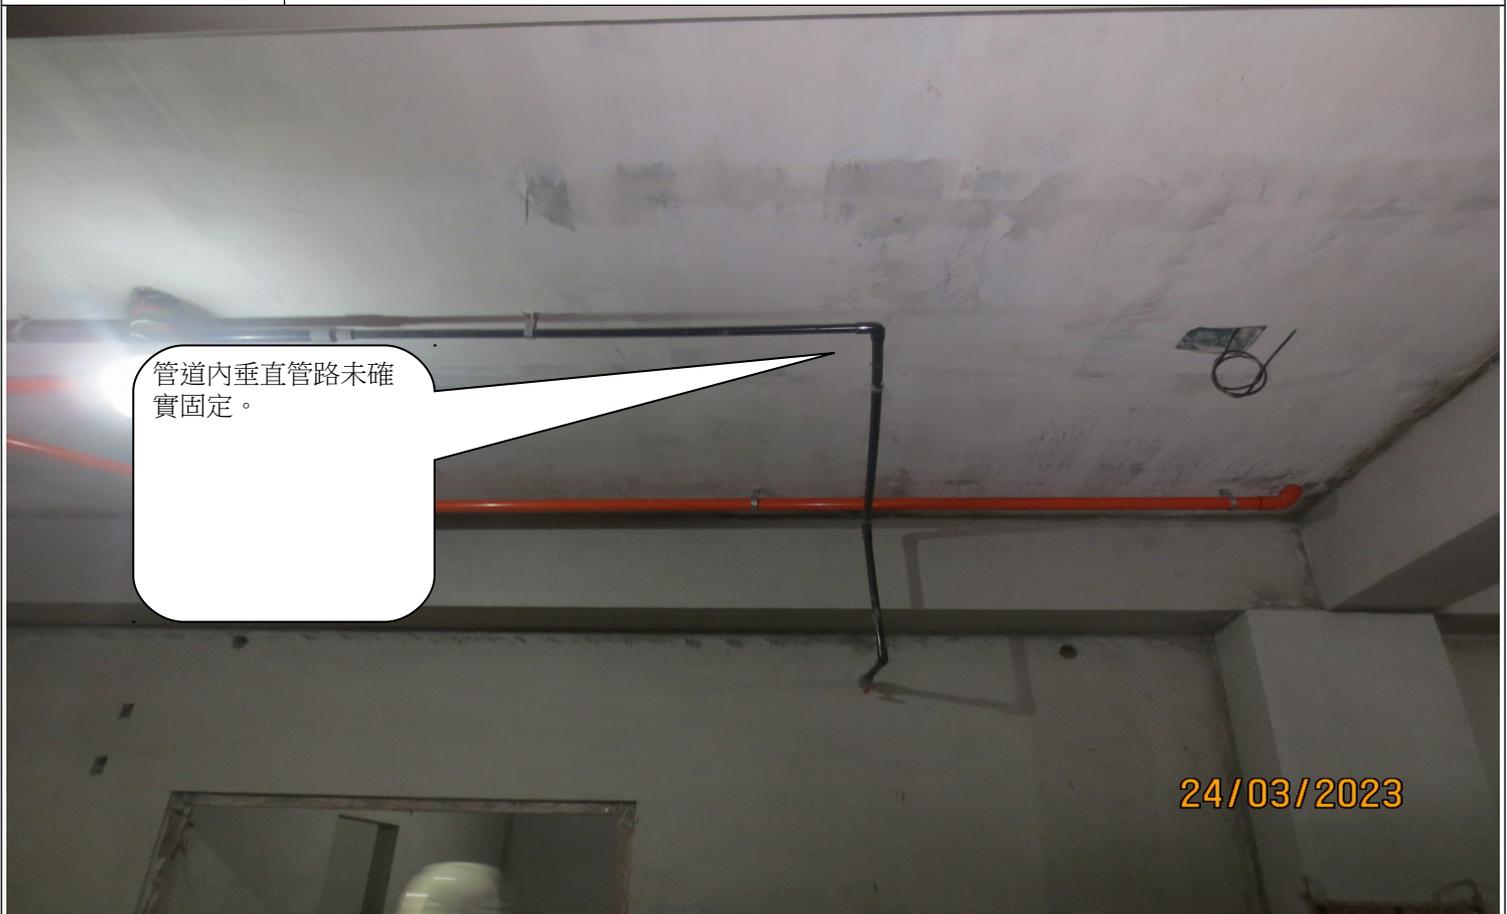
管道內垂直管路未確實固定。

說明	管道內垂直管路未確實固定。
----	---------------

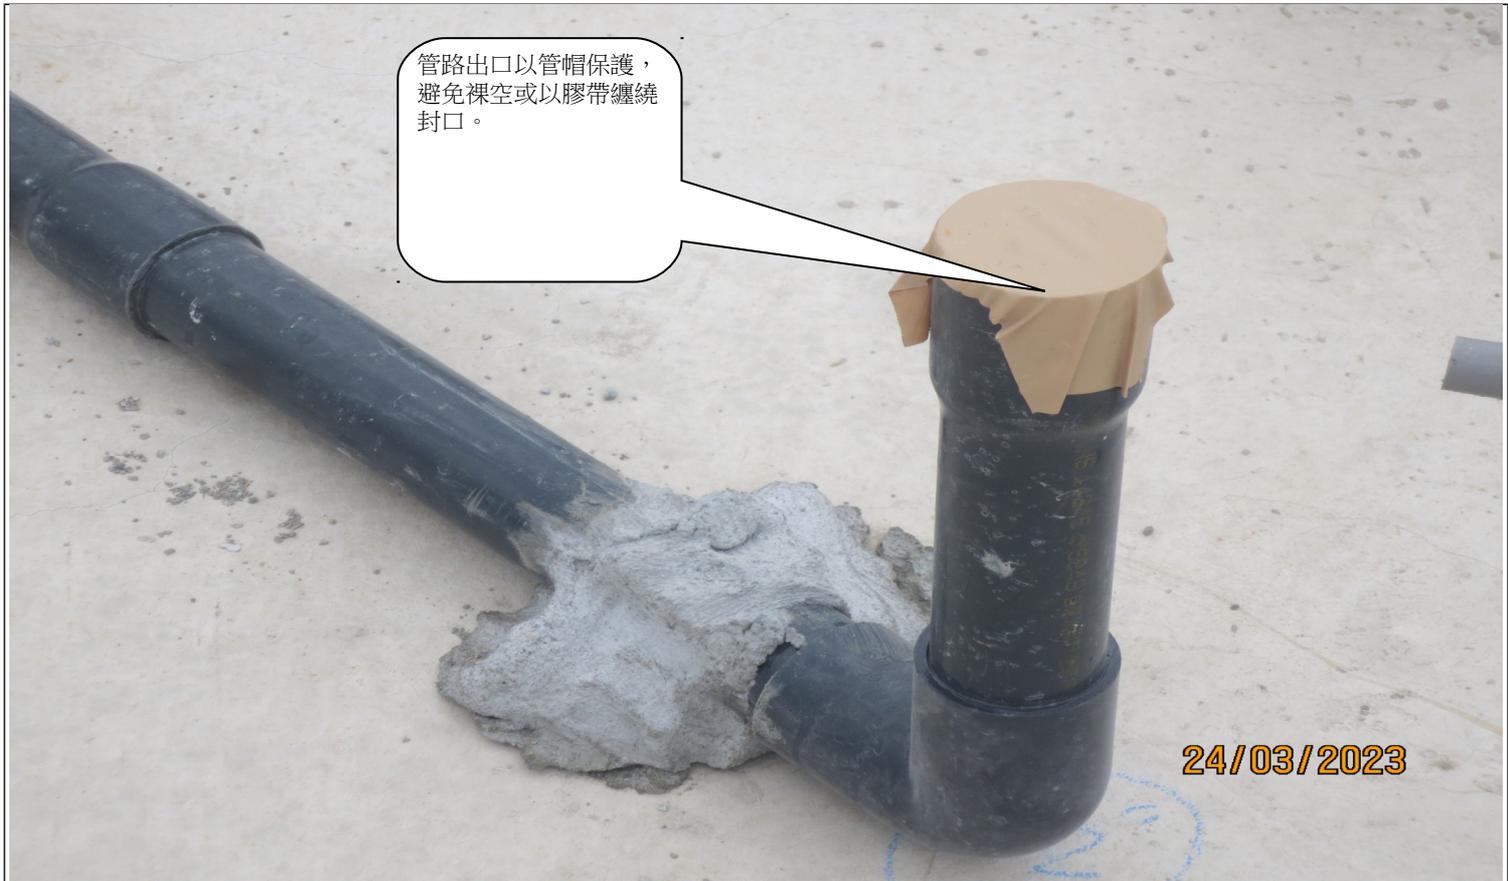
說明	管路出口以管帽保護，避免裸空或以膠帶纏繞封口。
----	-------------------------

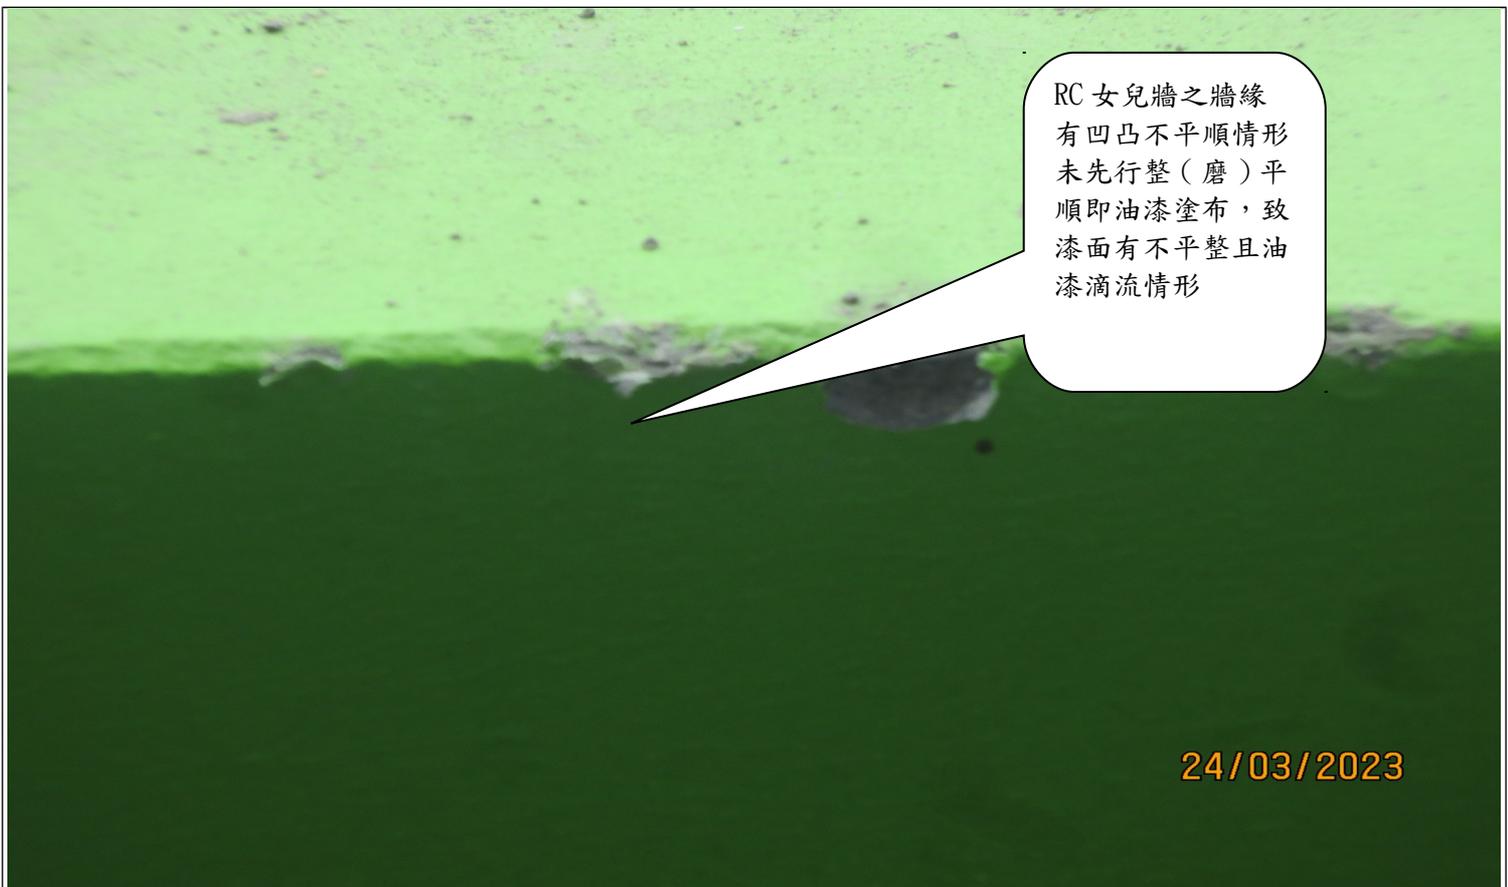
RC 女兒牆之牆緣
有凹凸不平順情形
未先行整(磨)平順
即油漆塗布，致
漆面有不平整且油
漆滴流情形

說明	RC 女兒牆之牆緣有凹凸不平順情形未先行整(磨)平順即油漆塗布，致漆面有不平整且油漆滴流情形
----	--

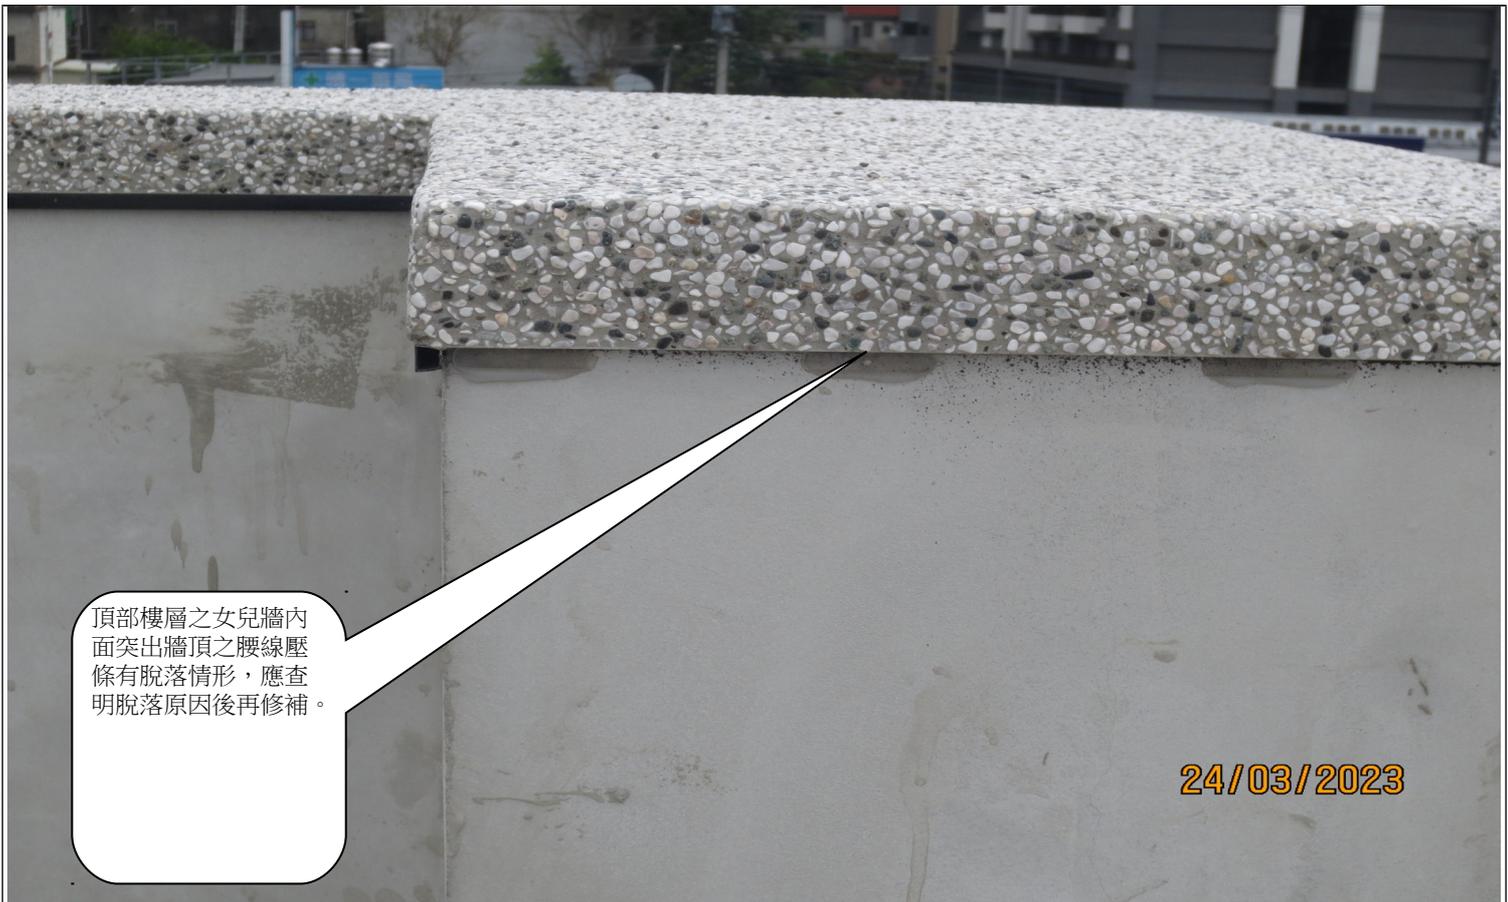
頂部樓層之女兒牆內
面突出牆頂之腰線壓
條有脫落情形，應查
明脫落原因後再修補。

頂部樓層之女兒牆內面突出牆頂之腰線壓條有脫落情形，應查明脫落原因後再修補。

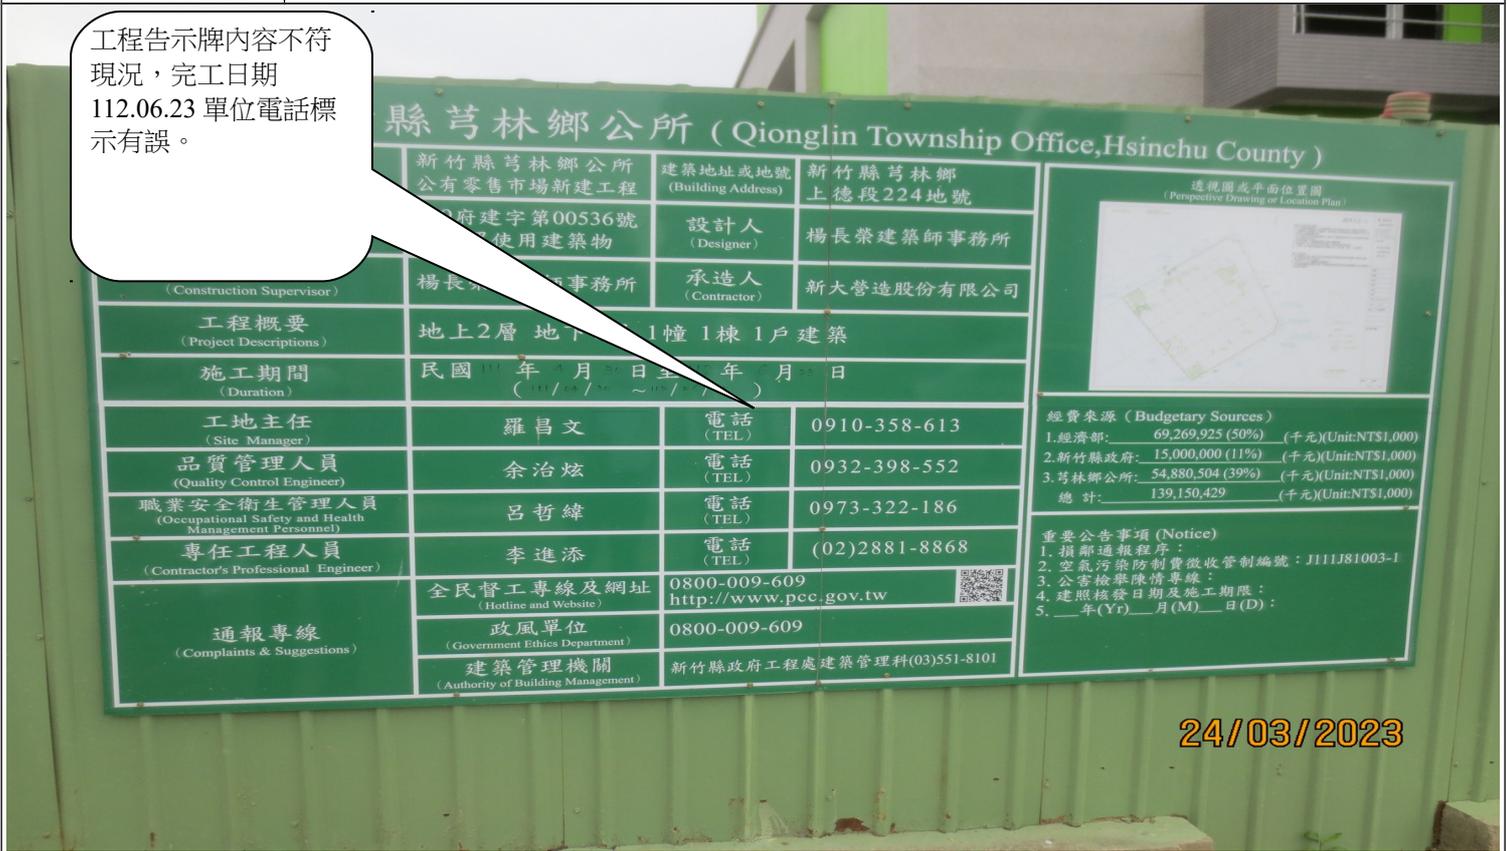
工程告示牌內容不符現況，完工日期112.06.23 單位電話標示有誤。

工程告示牌內容不符現況，完工日期12.6.23 未符現況，政風單位單位電話標示有誤。

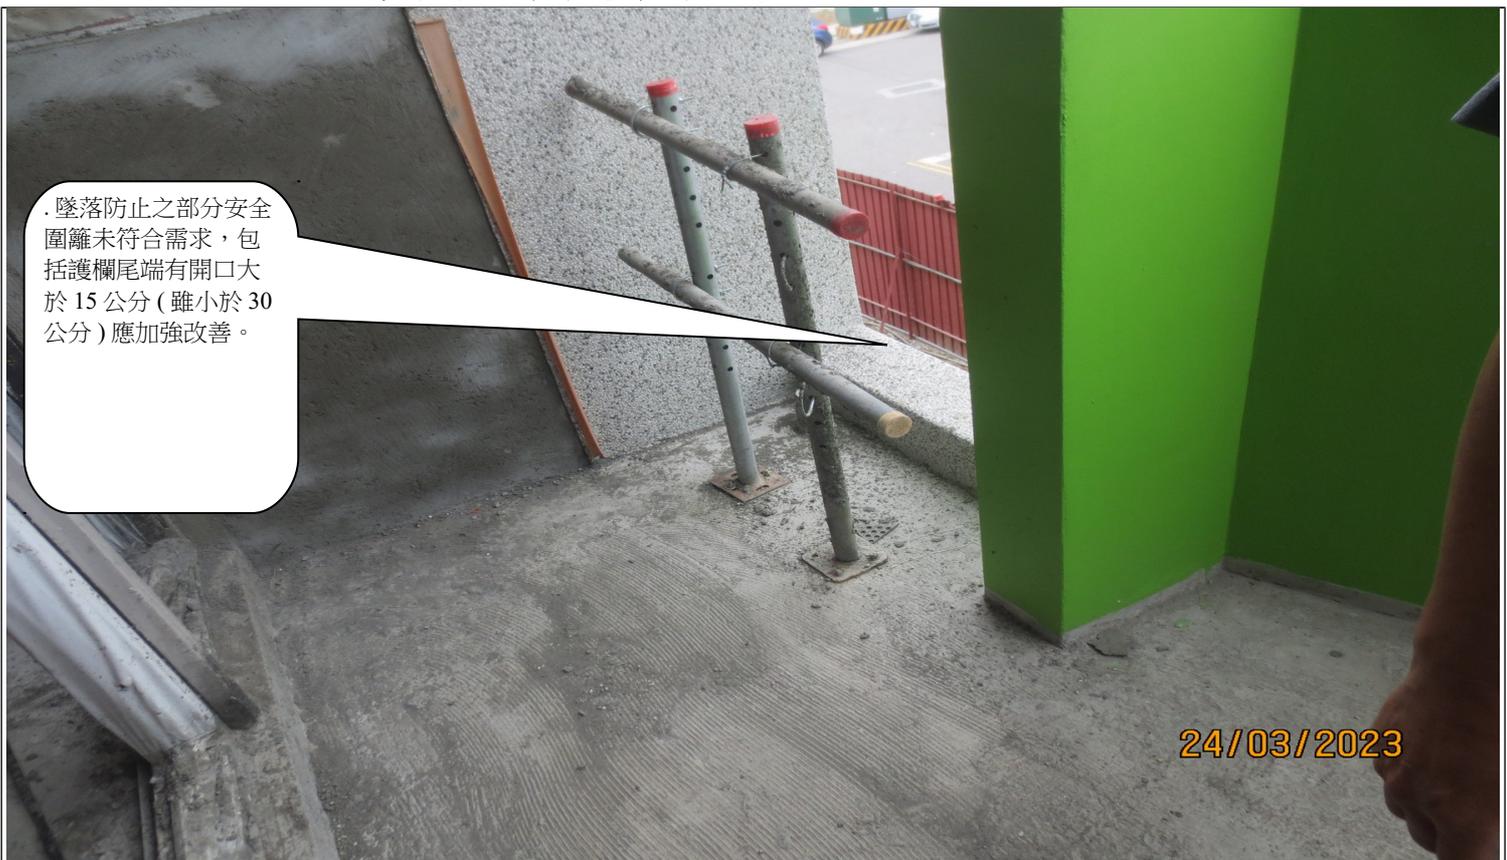
<p>說明</p>	<p>. 墜落防止之部分安全圍籬未符合需求，包括護欄尾端有開口大於 15 公分(雖小於 30 公分)應加強改善，及二樓之電梯間可開合安全護欄未上鎖。</p>

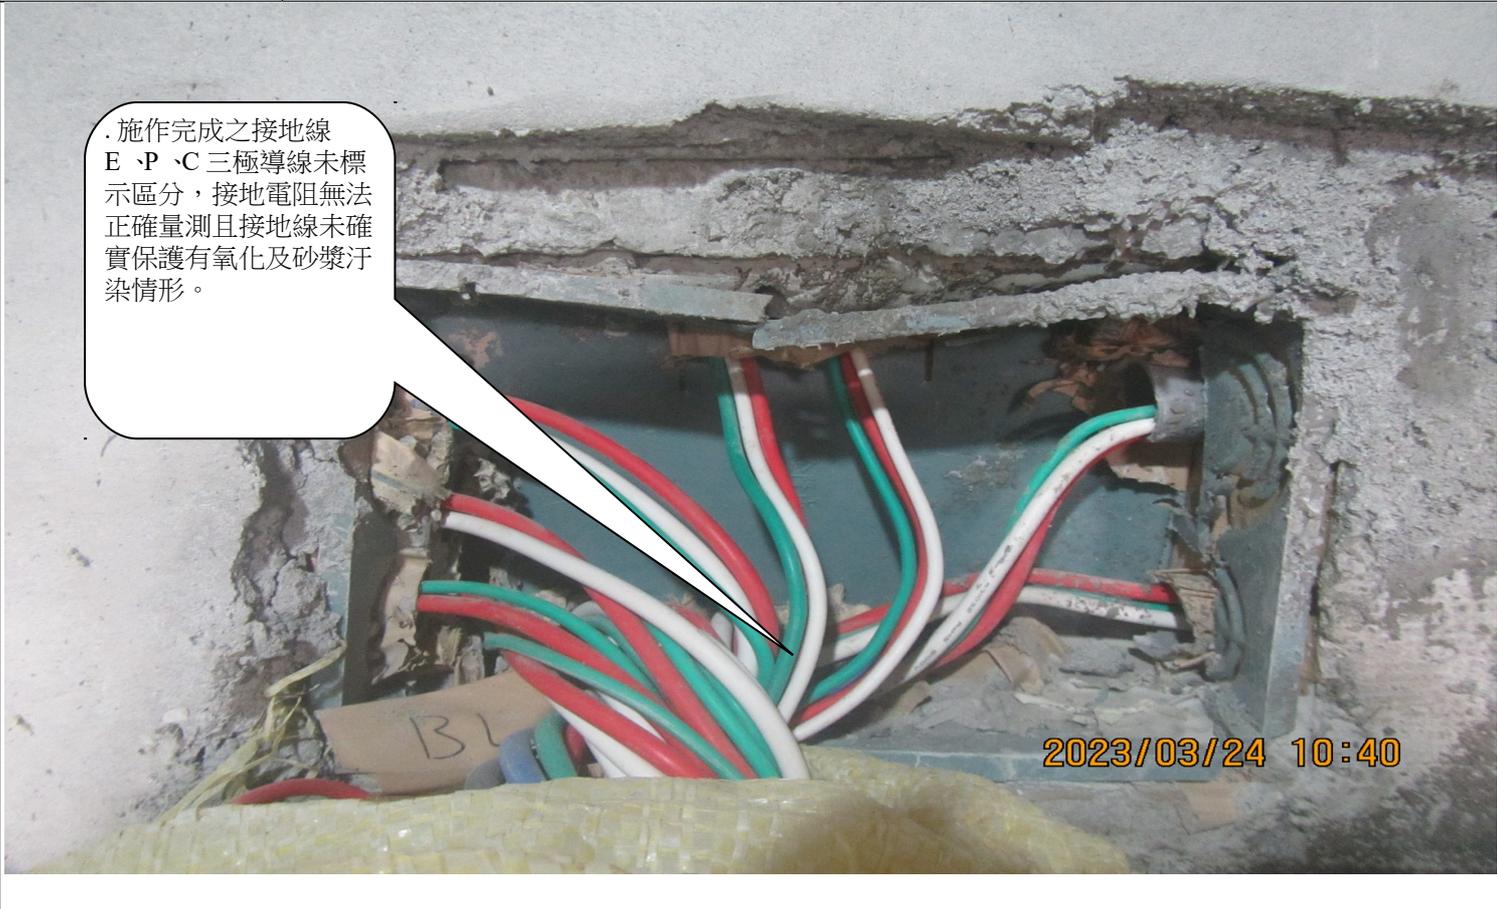
<div data-bbox="143 257 454 593" style="border: 1px solid black; border-radius: 15px; padding: 5px;"> <p>. 施作完成之接地線 E、P、C 三極導線未標示區分，接地電阻無法正確量測且接地線未確實保護有氧化及砂漿污染情形。</p> </div> <div data-bbox="1093 884 1460 929" style="color: orange; font-weight: bold;"> <p>2023/03/24 10:40</p> </div>	
<p>說明</p>	<p>. 施作完成之接地線 E、P、C 三極導線未標示區分，接地電阻無法正確量測且接地線未確實保護有氧化及砂漿污染情形。</p>

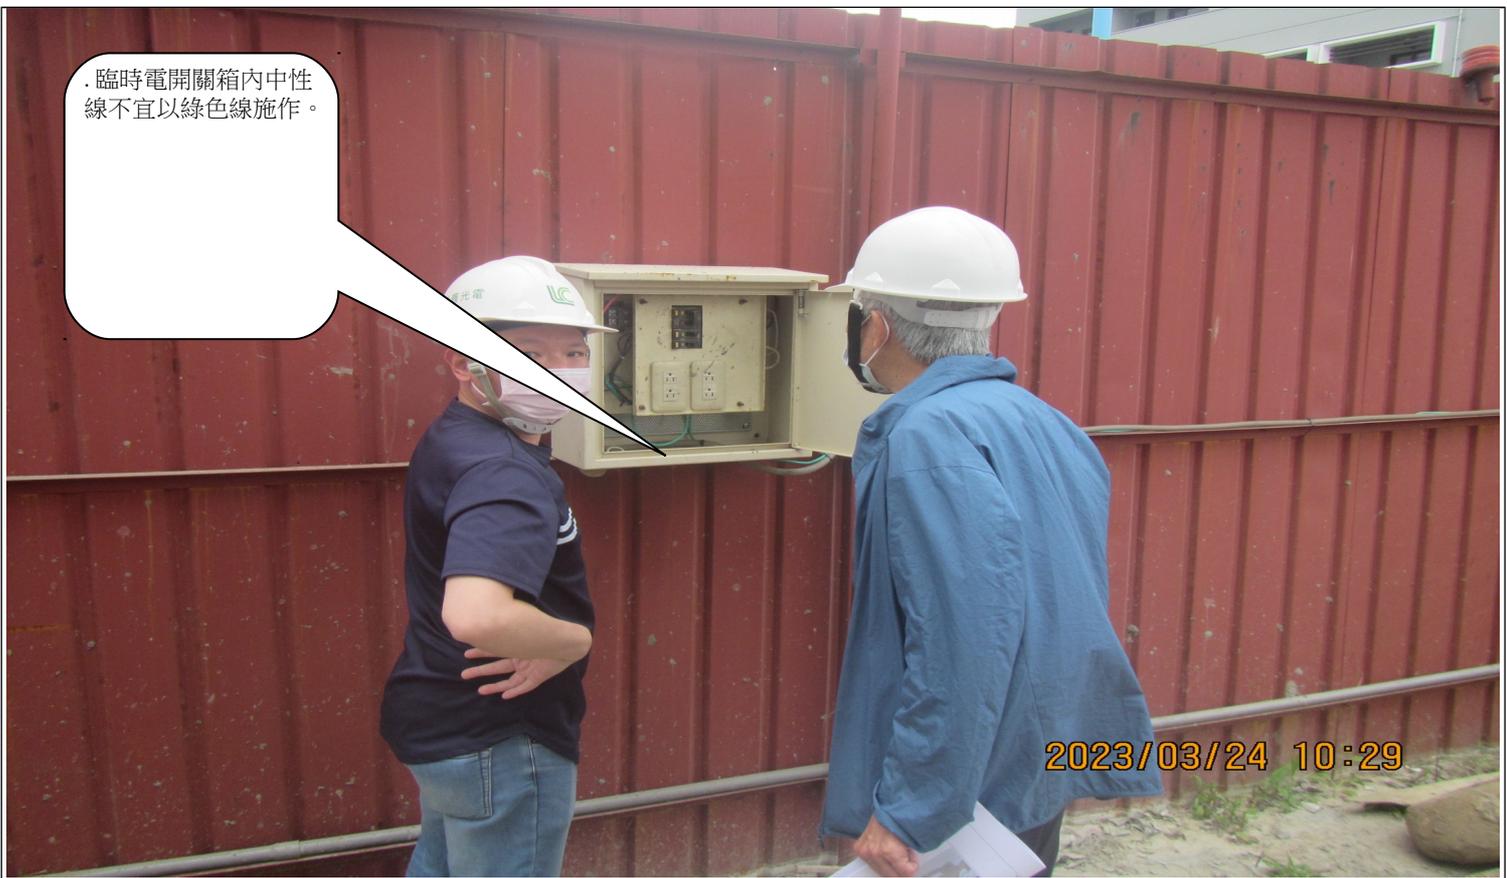
·臨時電開關箱內中性線不宜以綠色線施作。

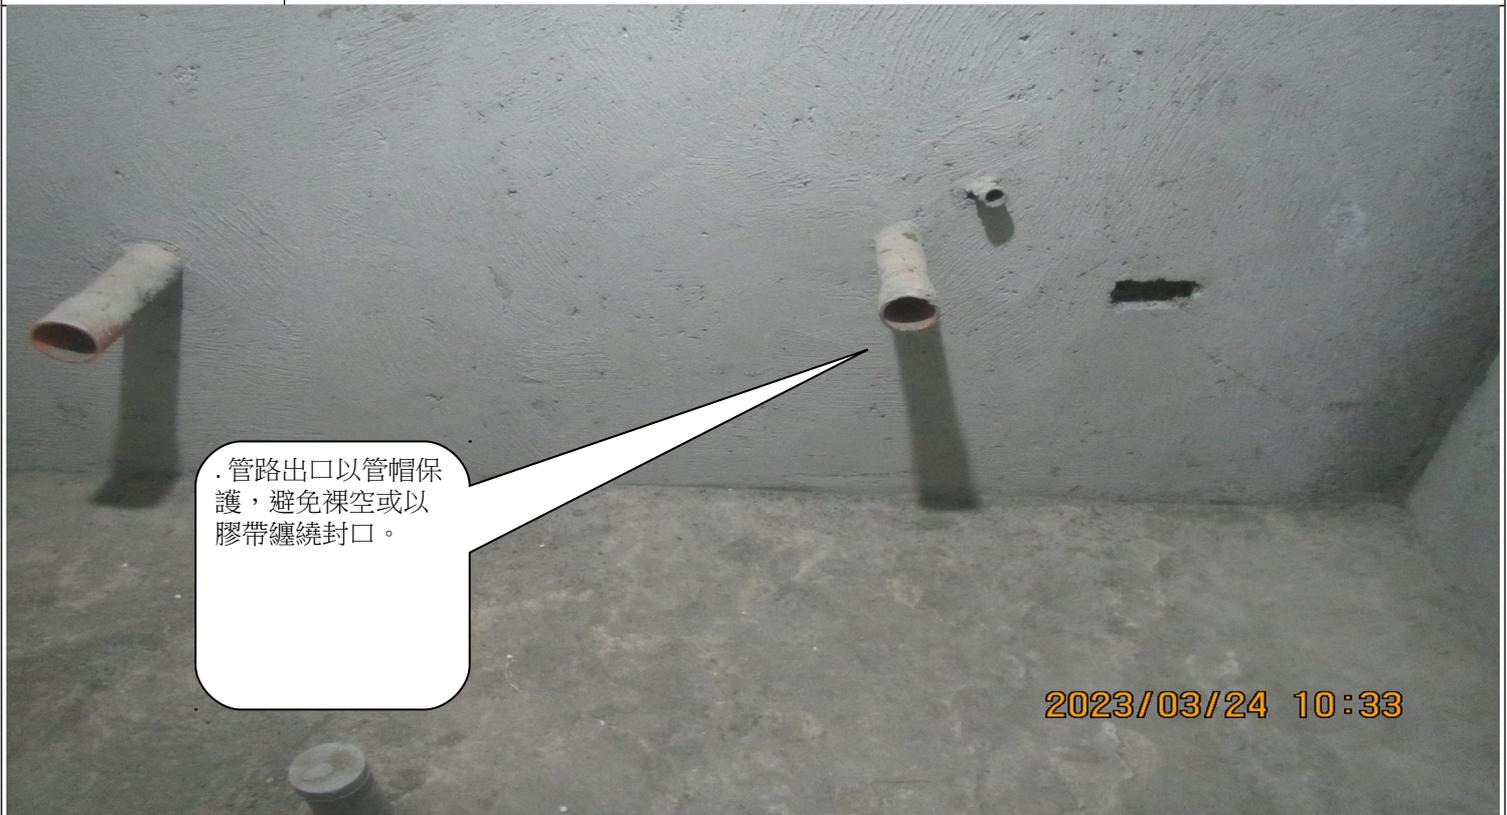
·管路出口以管帽保護，避免裸空或以膠帶纏繞封口。
