## 新竹縣政府工程查核代表照片表

拍攝日期：112.04.10

工程名稱：新豐鄉掩埋場北側擋土牆改善工程

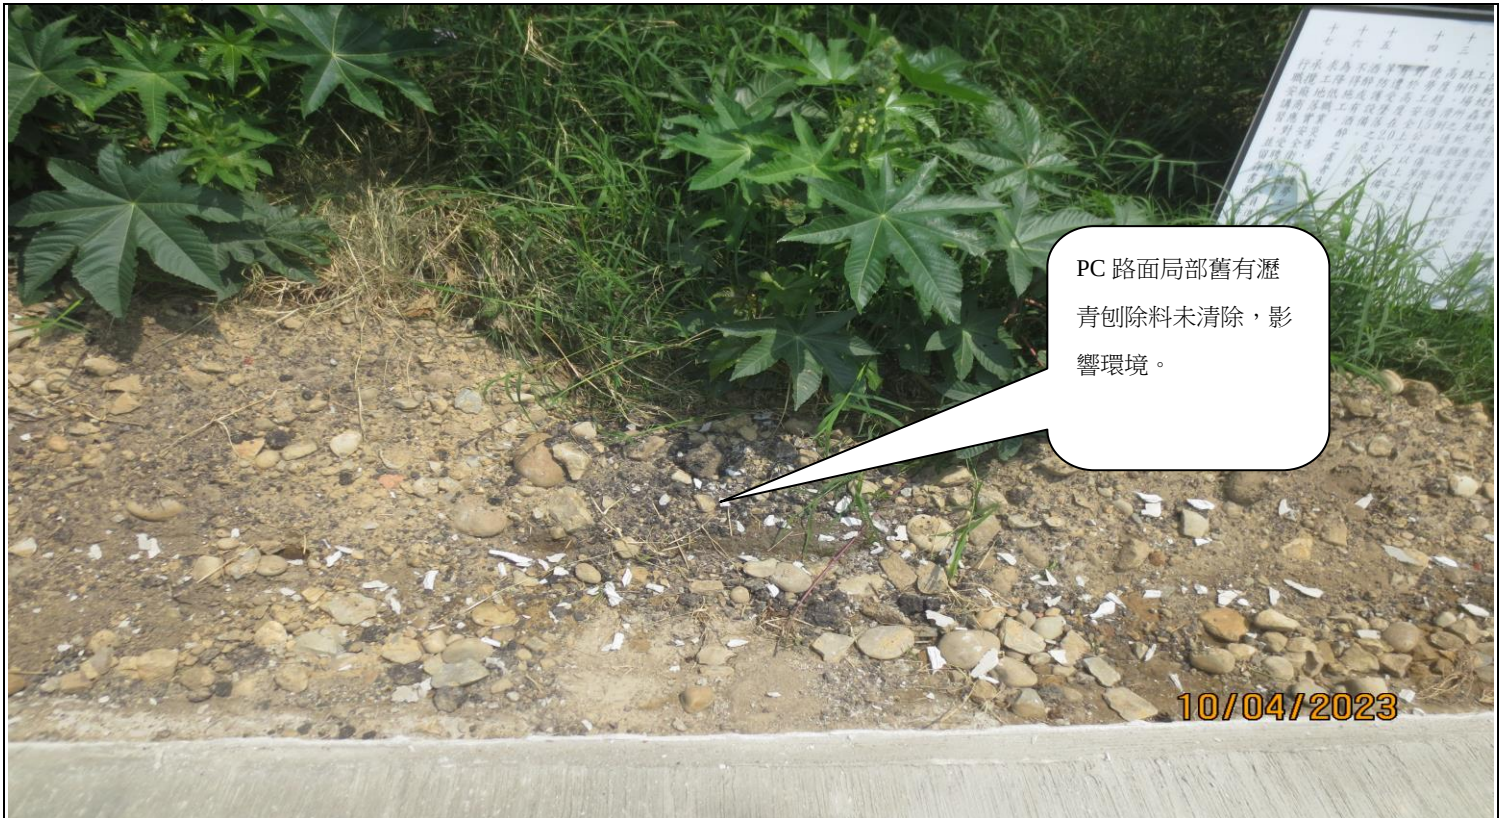
PC 路面局部舊有瀝青刨除料未清除，影響環境。

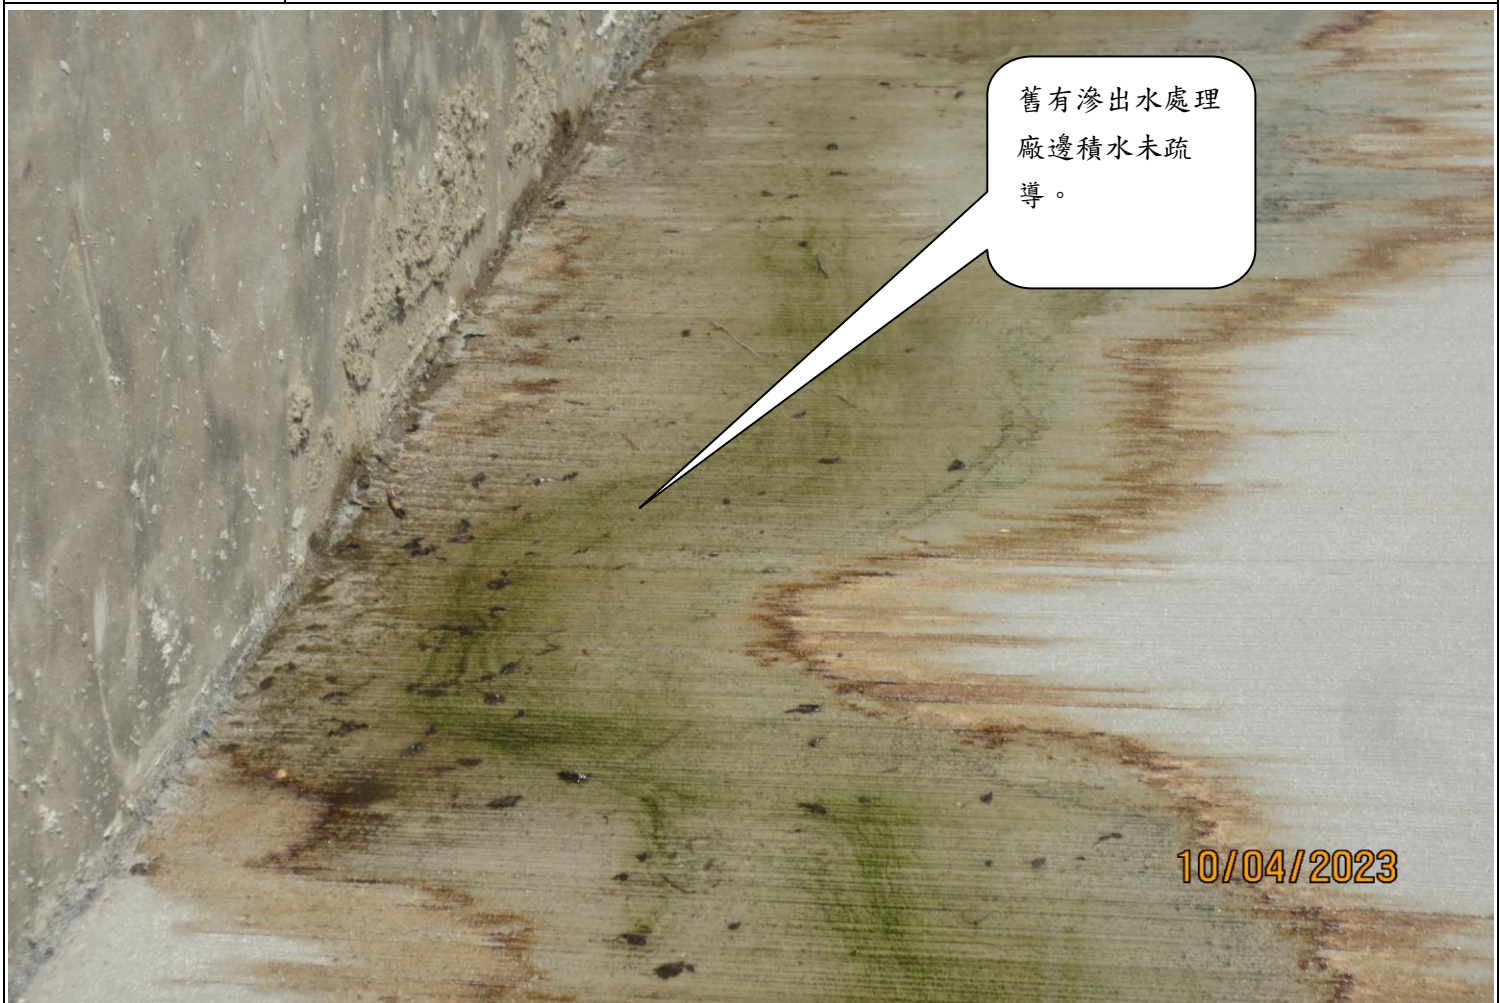
舊有滲出水處理廠邊積水未疏導。

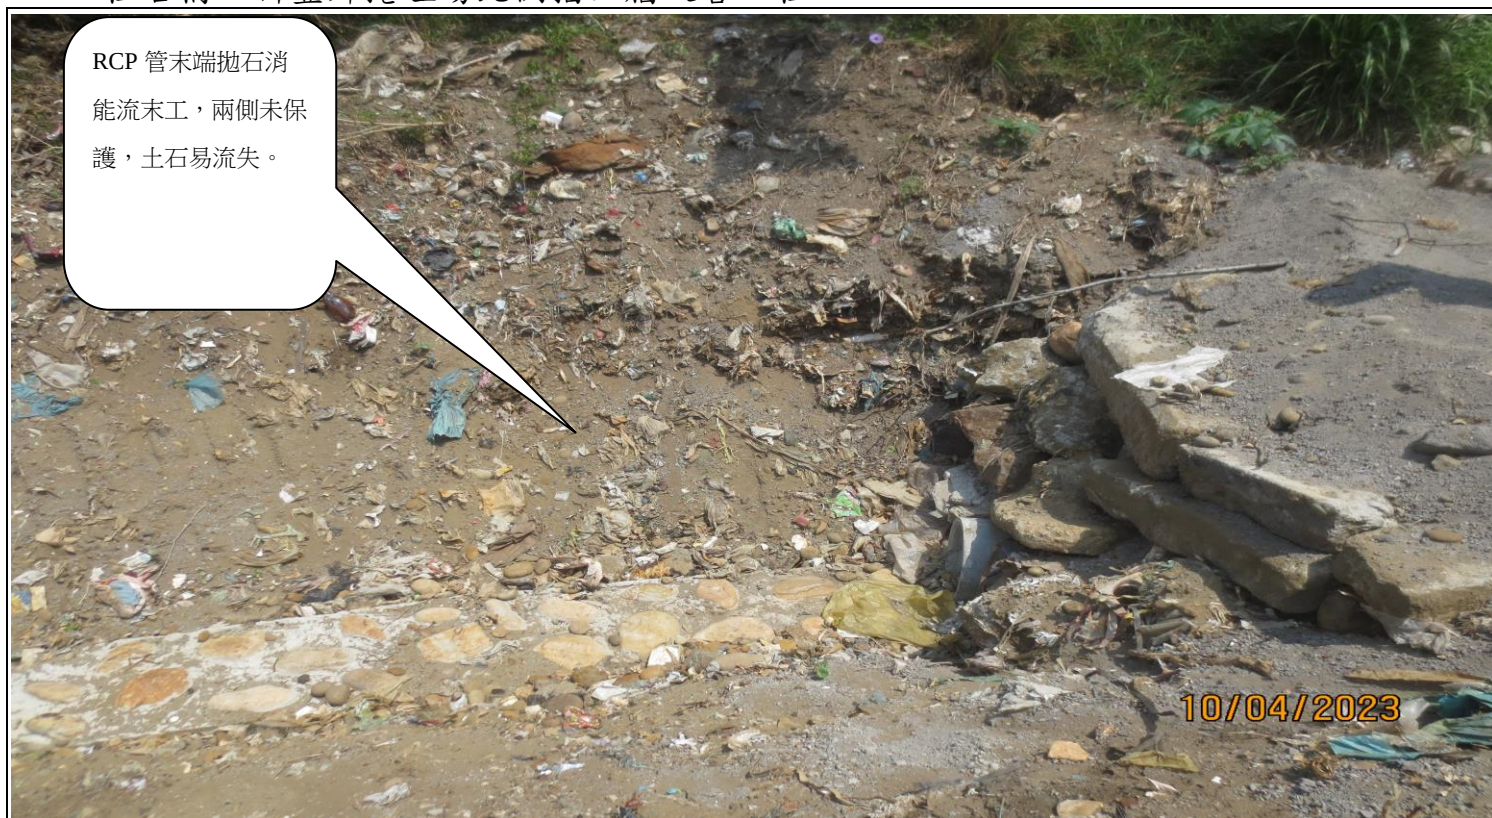
RCP 管末端拋石消能流末工，兩側未保護，土石易流失。

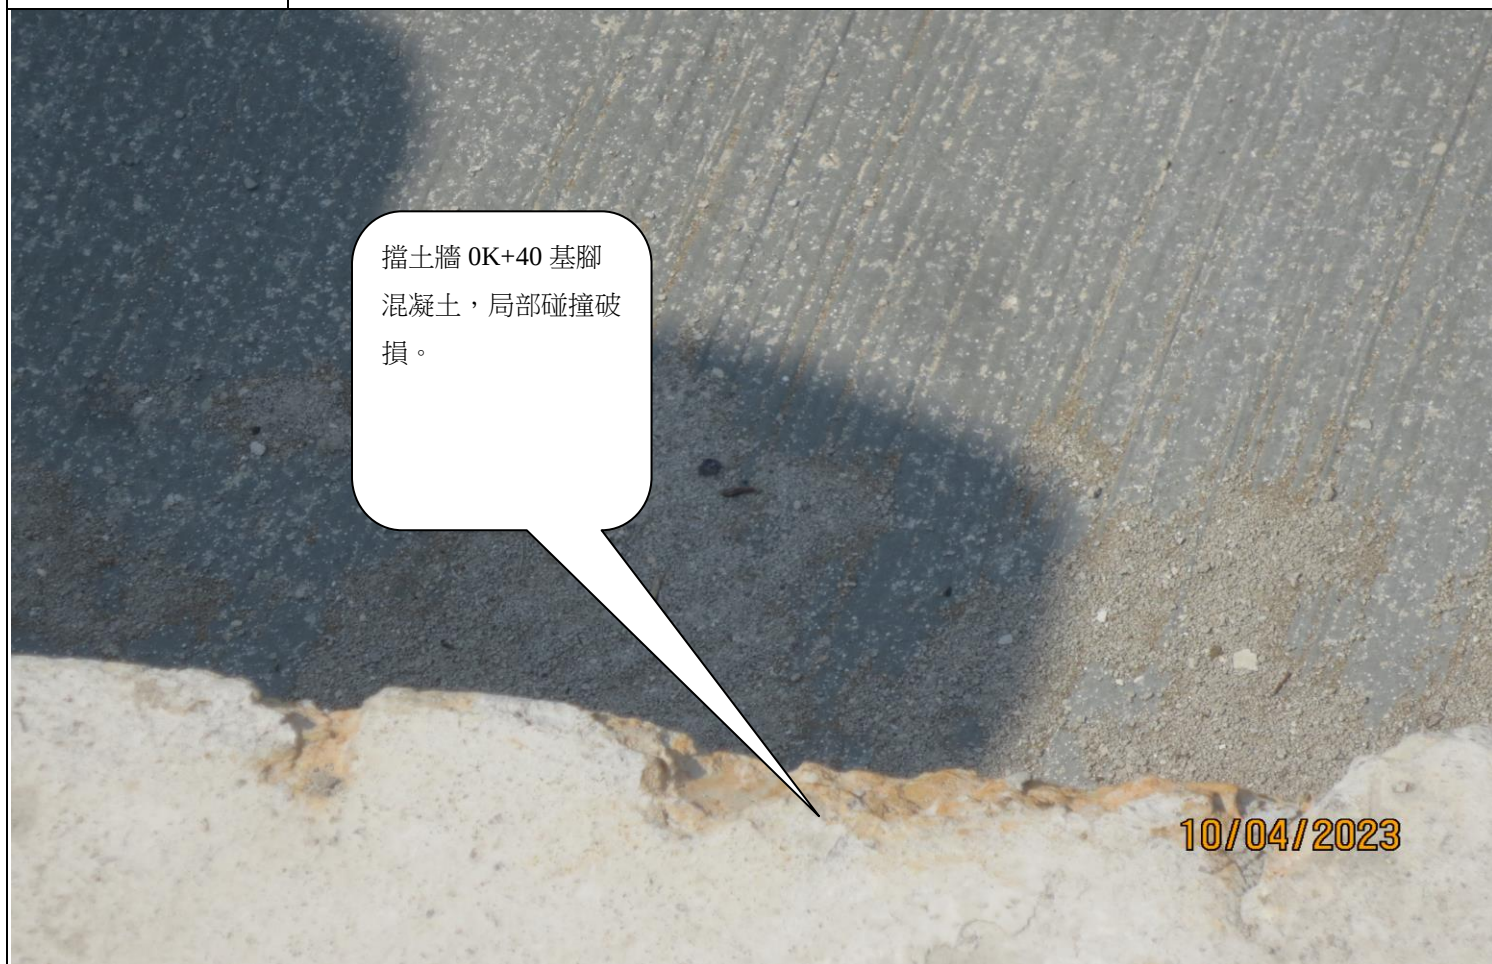
擋土牆 0K+40 基腳混凝土，局部碰撞破損。

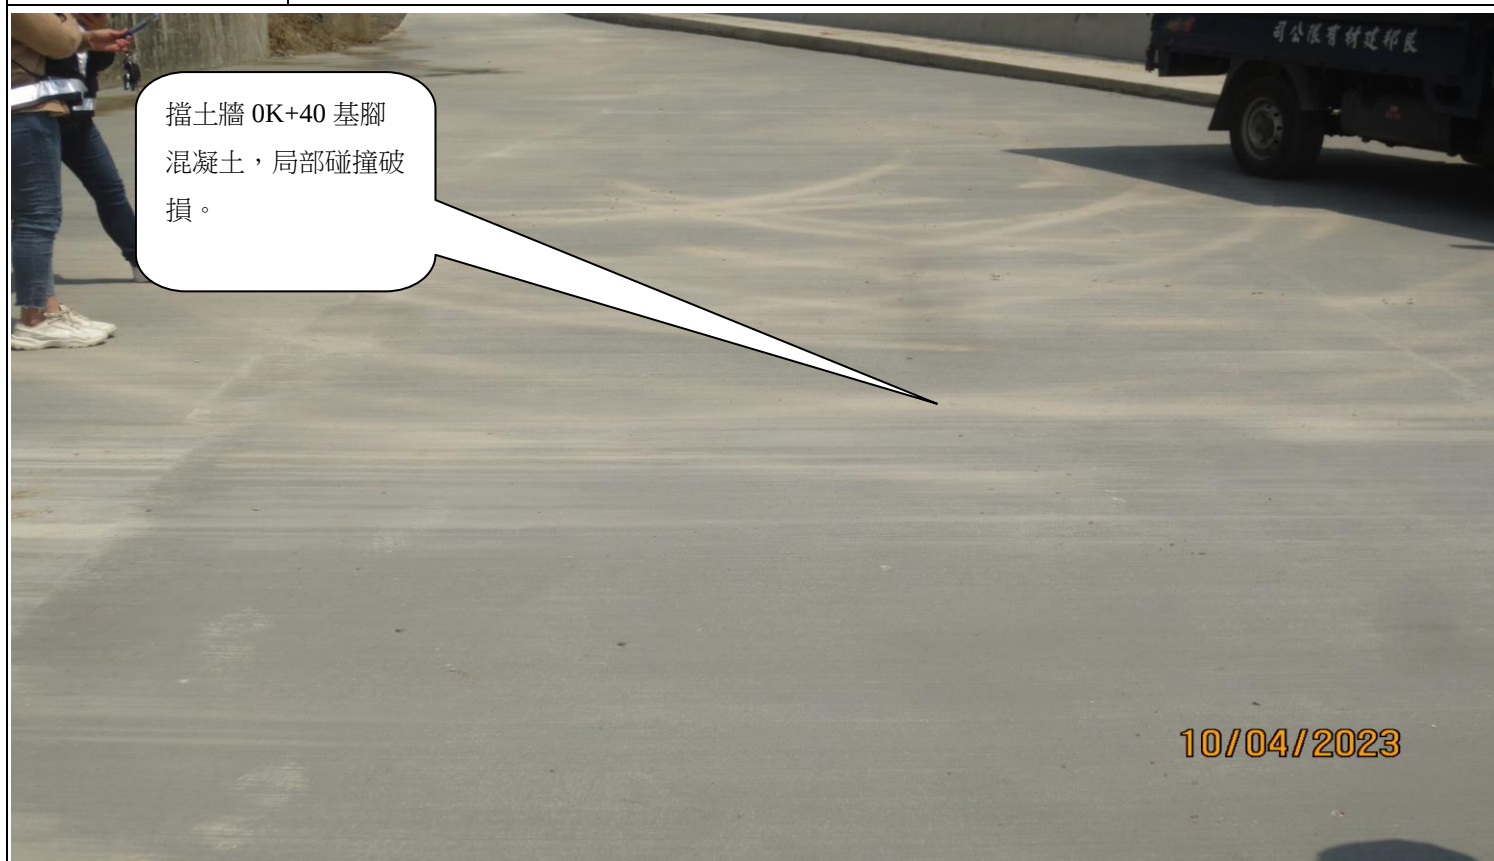
擋土牆 0K+40 基腳混凝土，局部碰撞破損。
