## 新竹縣政府工程查核代表照片表

拍攝日期：112.04.12.

工程名稱：竹北文小十非營利幼兒園興建工程

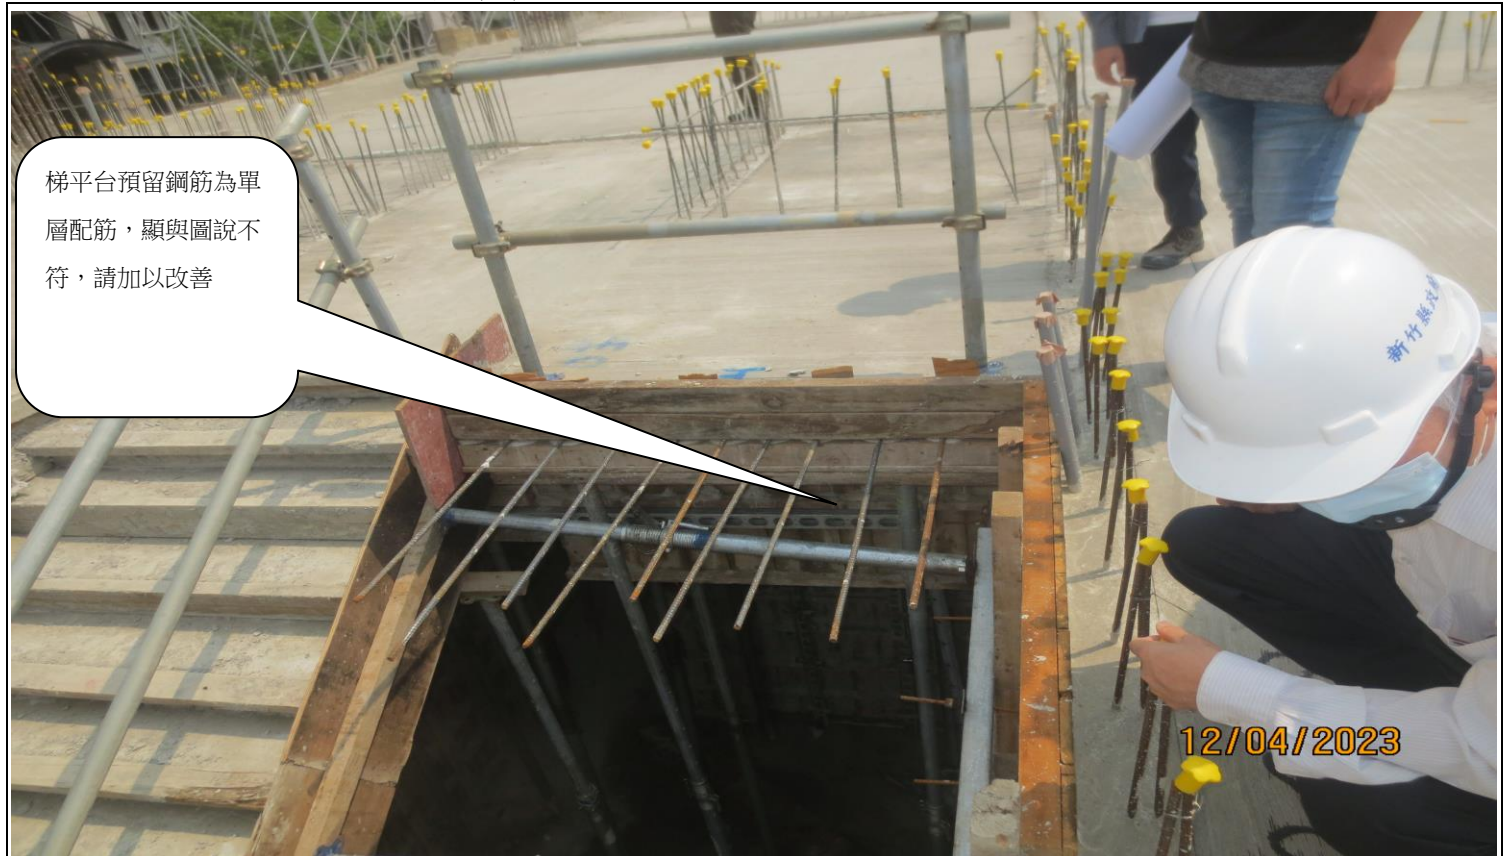
梯平台預留鋼筋為單層配筋，顯與圖說不符，請加以改善

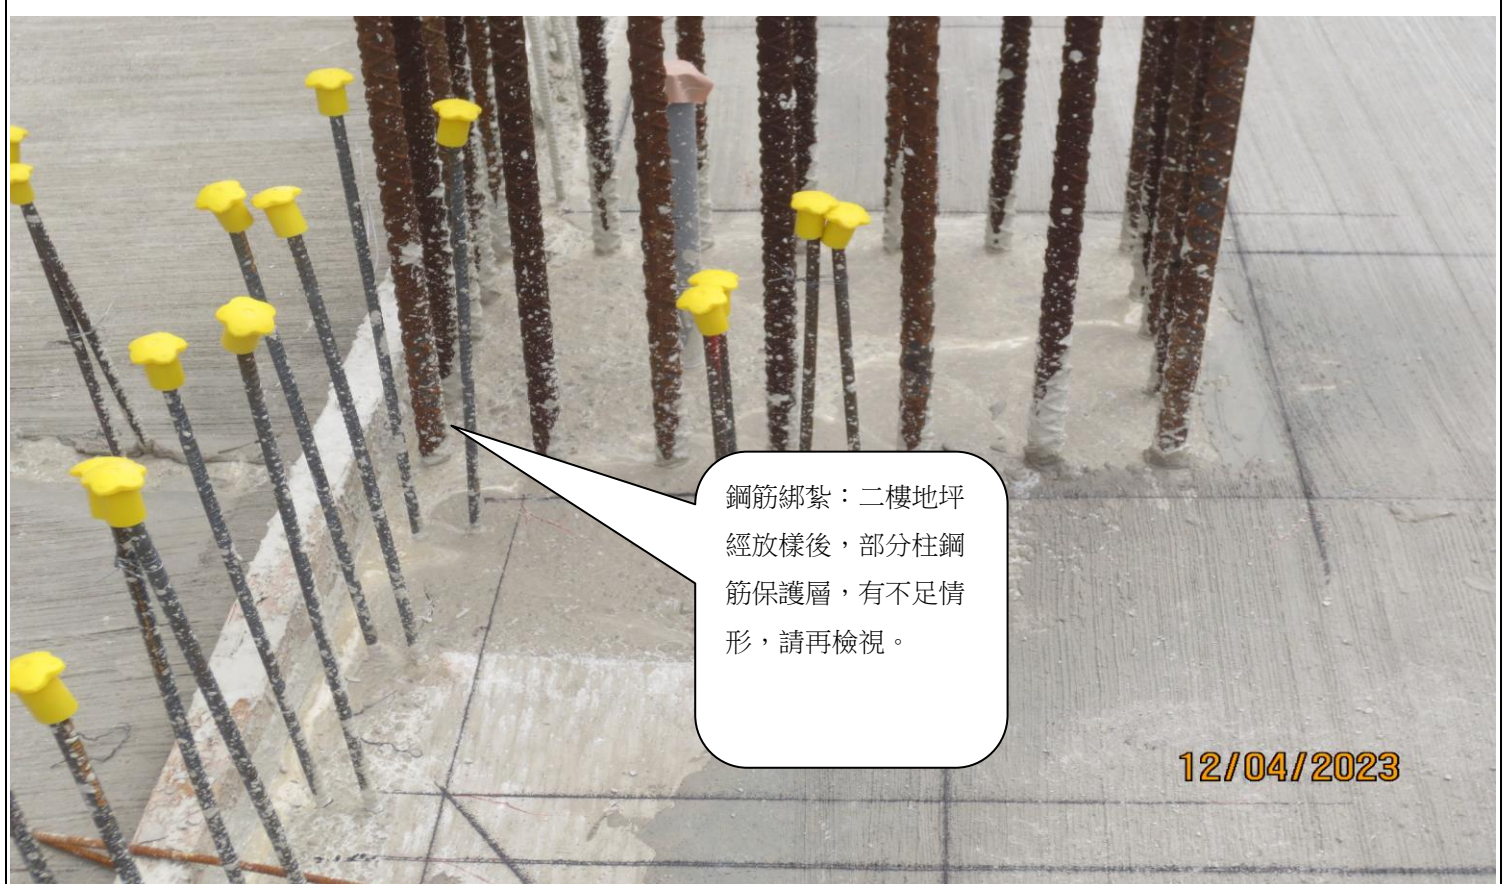
鋼筋綁紮：二樓地坪經放樣後，部分柱鋼筋保護層，有不足情形，請再檢視。

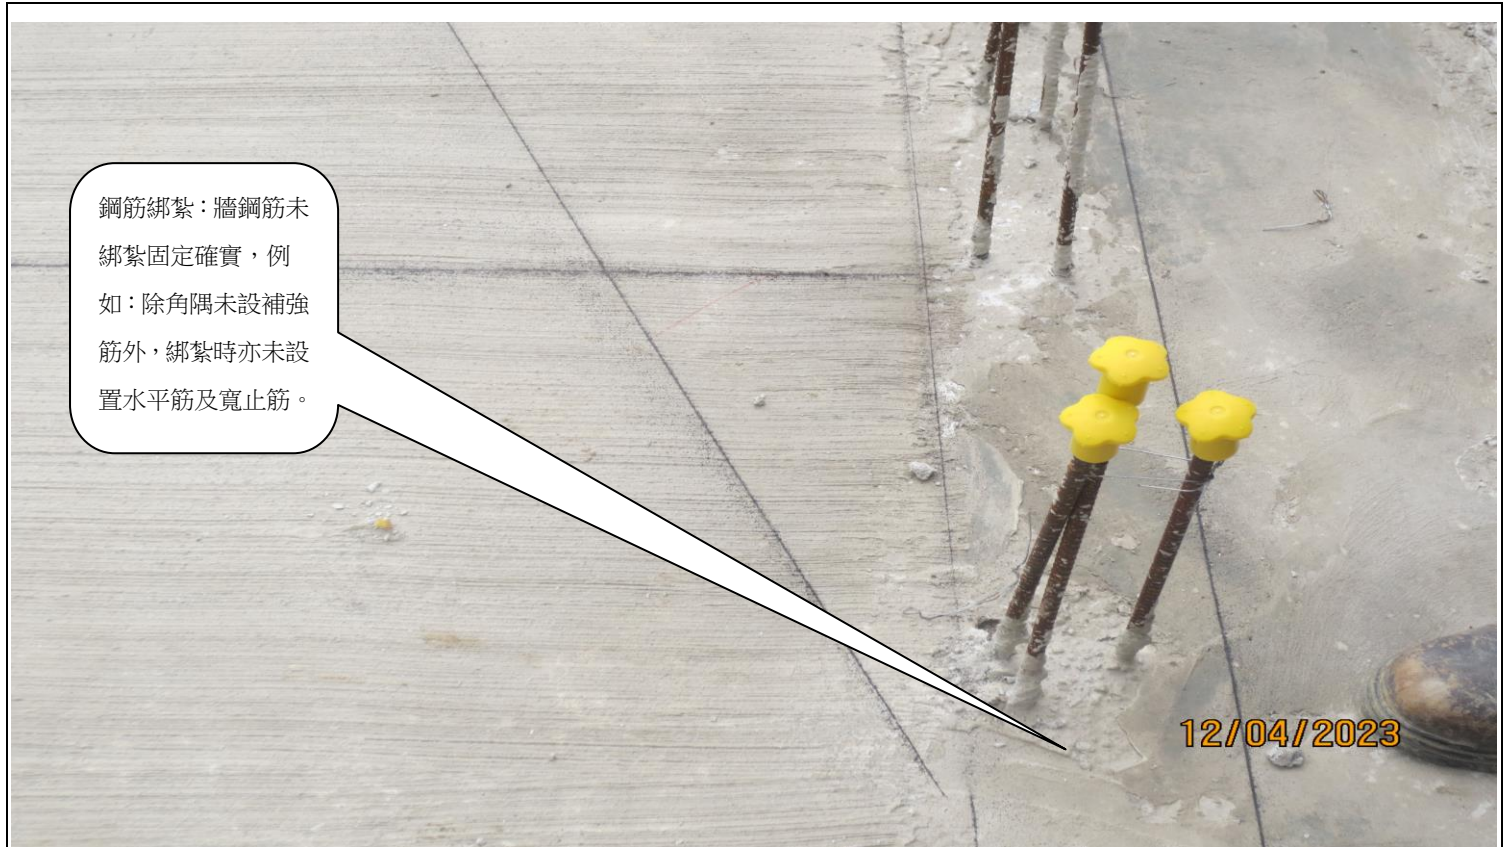
鋼筋綁紮：牆鋼筋未綁紮固定確實，例如：除角隅未設補強筋外，綁紮時亦未設置水平筋及寬止筋。

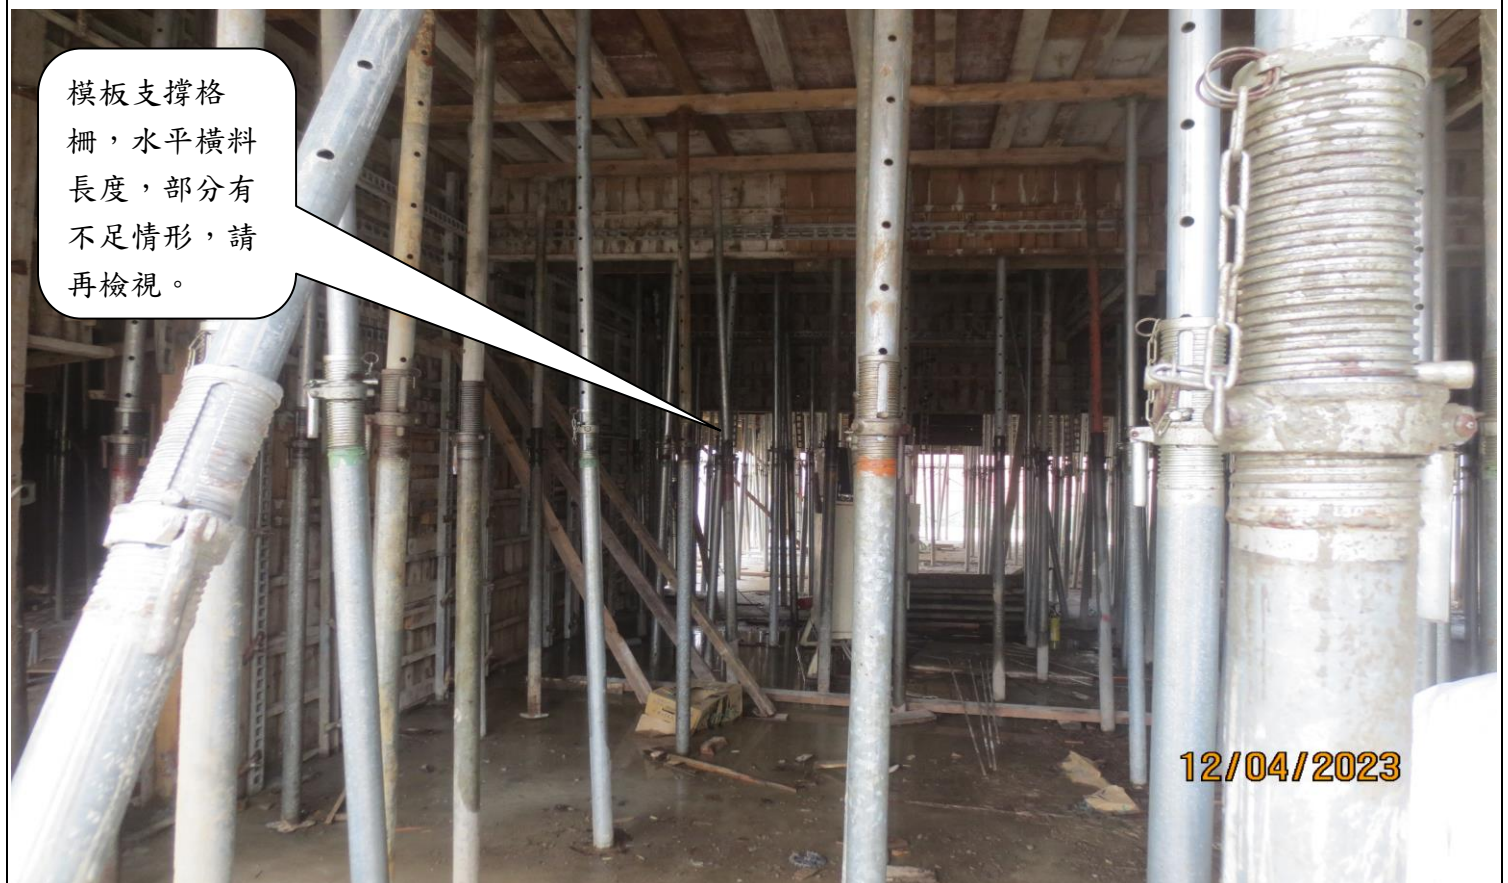
模板支撐格柵，水平橫料長度，部分有不足情形，請再檢視。

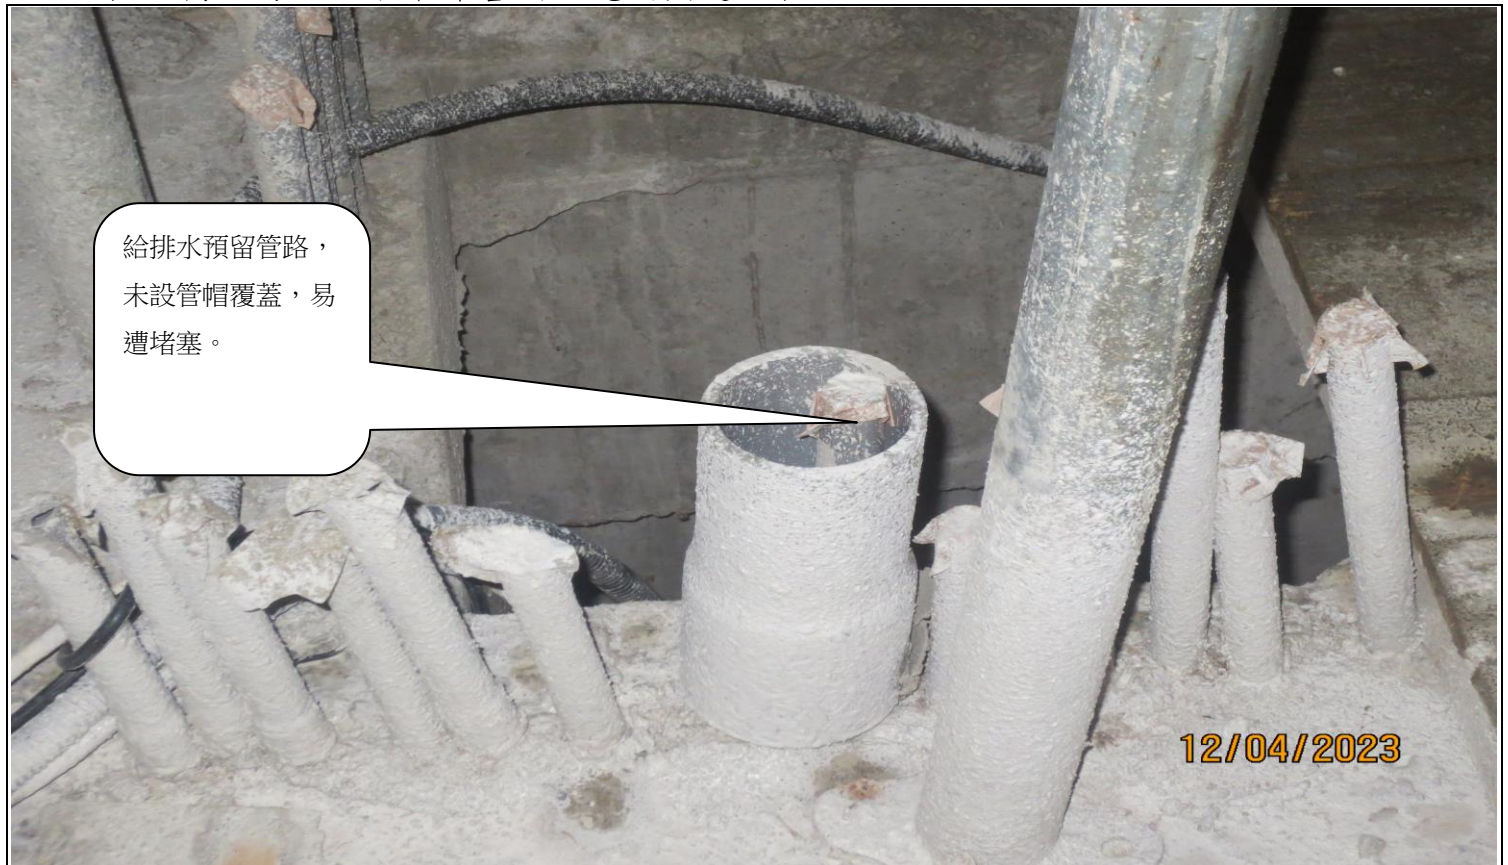
給排水預留管路，未設管帽覆蓋，易遭堵塞。

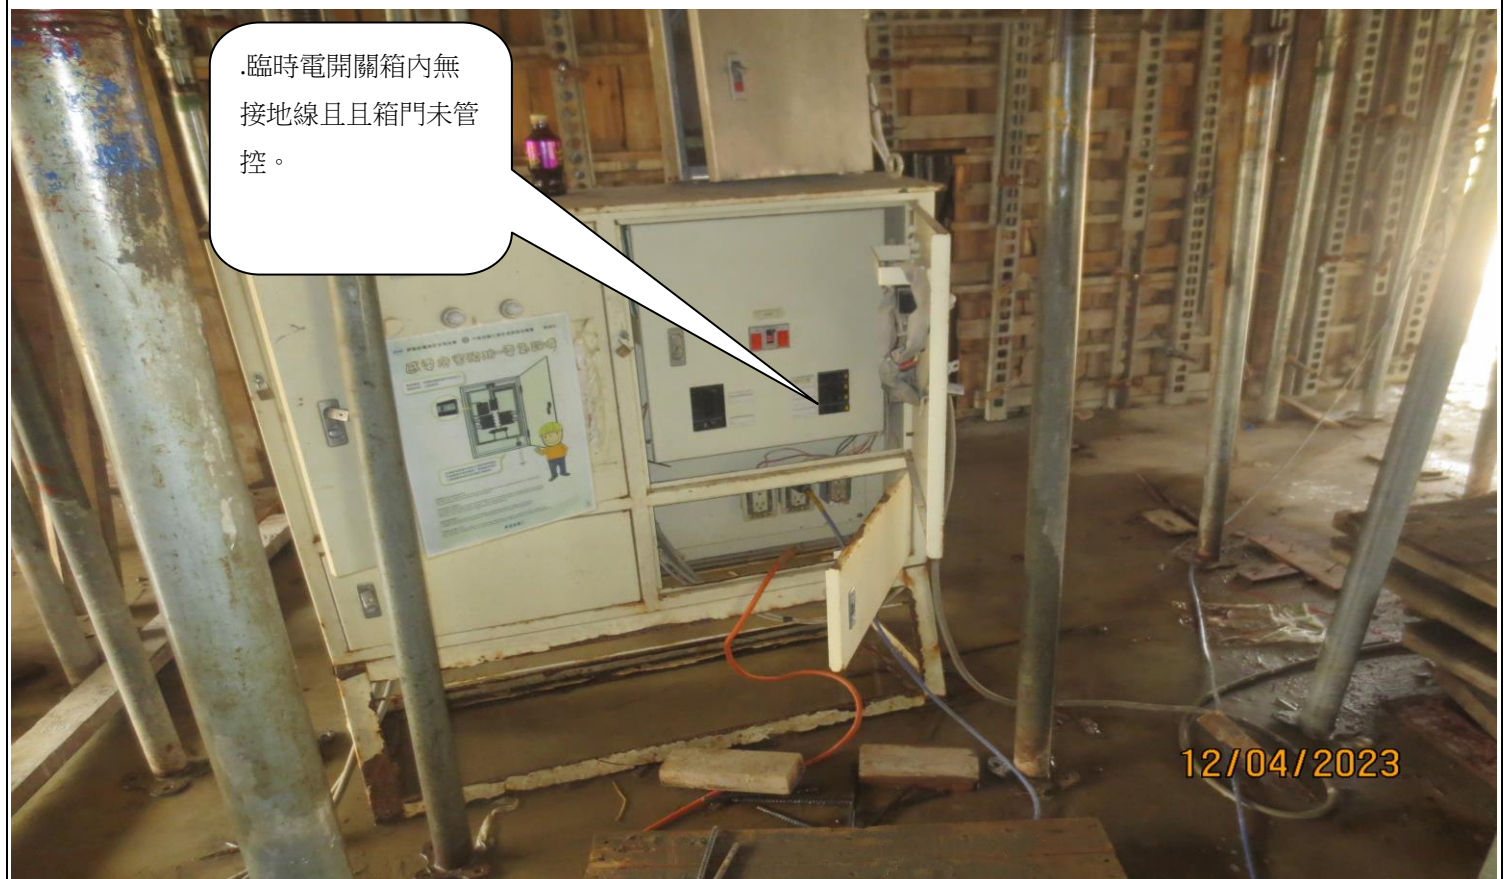
.臨時電開關箱內無接地線且且箱門未管控。

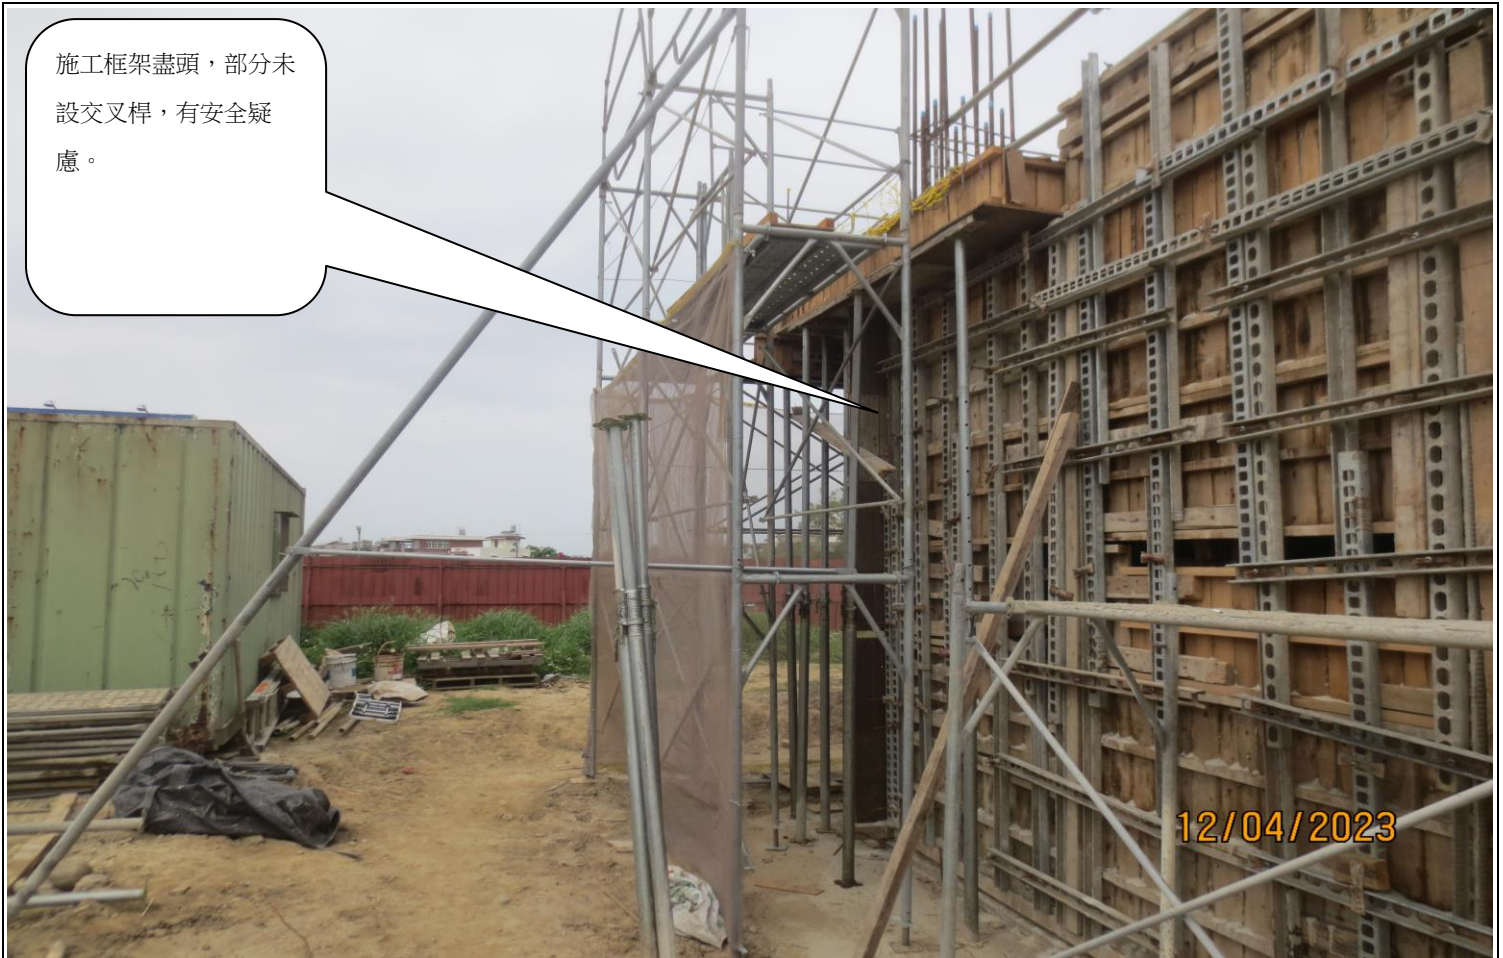
施工框架盡頭，部分未設交叉桿，有安全疑慮。

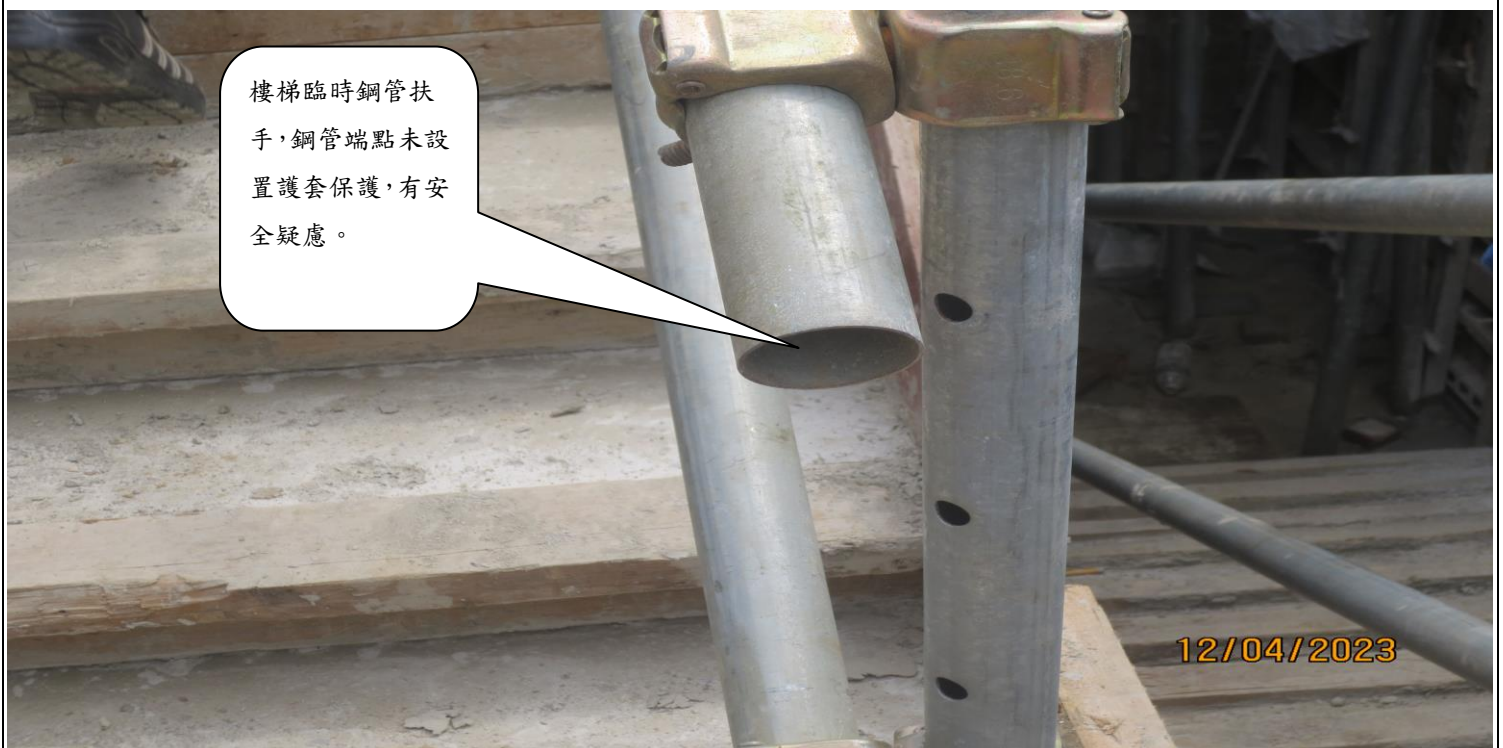
樓梯臨時鋼管扶手，鋼管端點未設置護套保護，有安全疑慮。
