新竹縣政府工程查核代表照片表

拍攝日期：112.04.17.

工程名稱：新竹縣政府衛生局屋頂水箱暨廁所整修工程

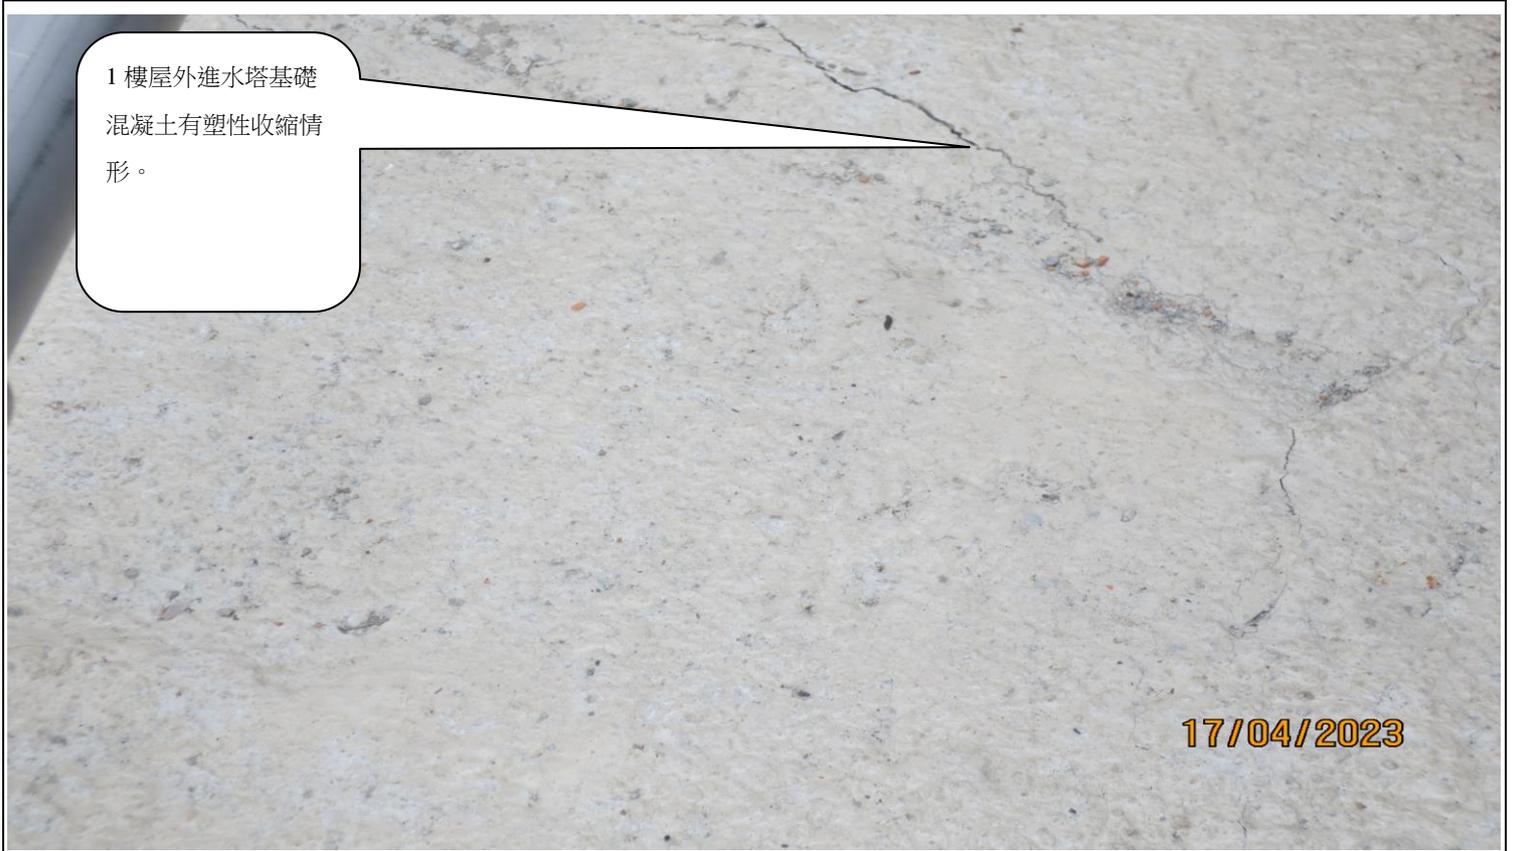
1 樓屋外進水塔基礎
混凝土有塑性收縮情形。

1 樓屋外進水塔基礎混凝土有塑性收縮情形。

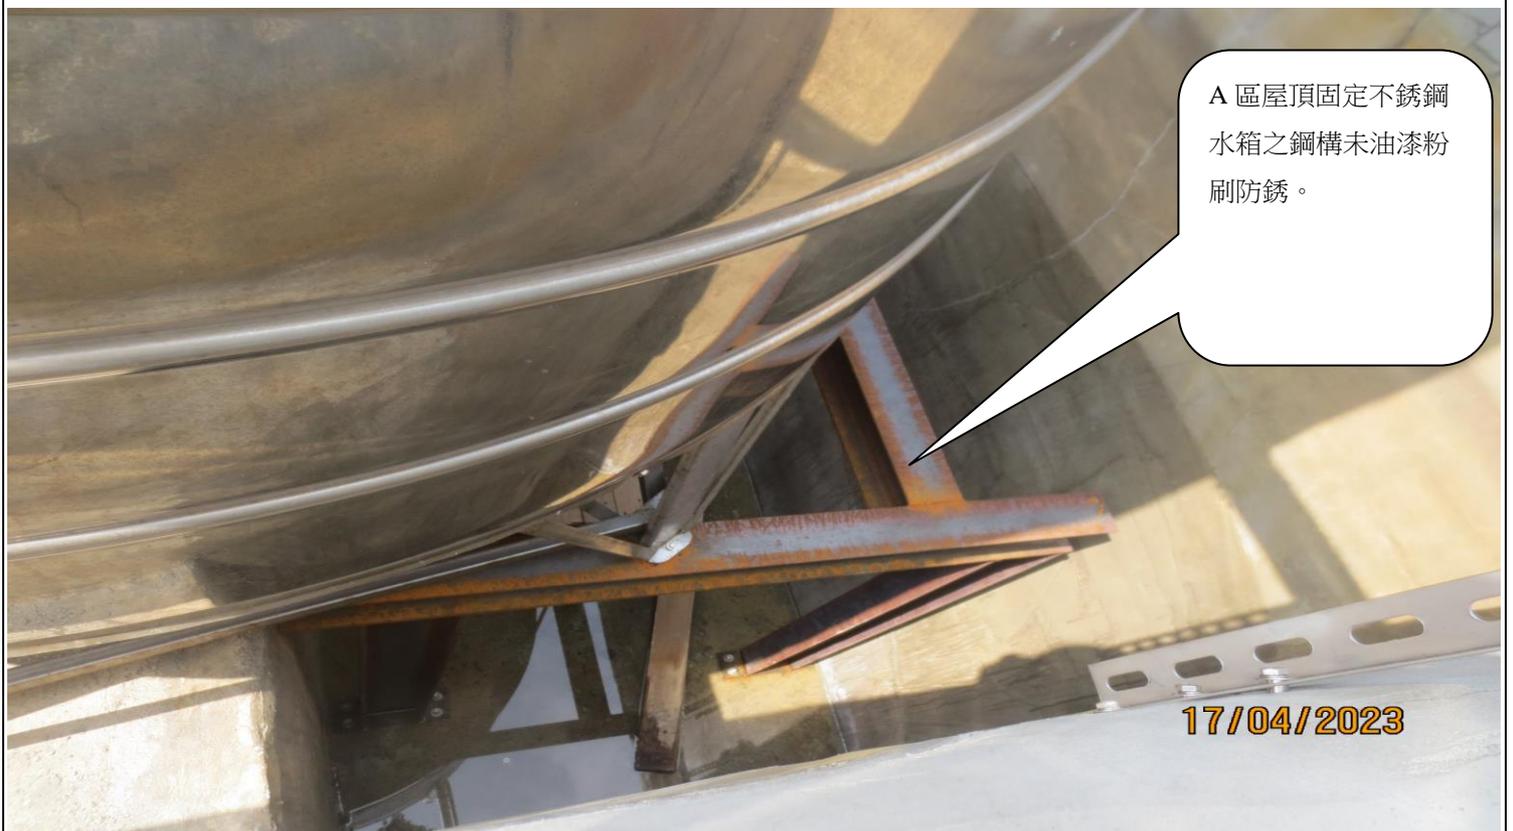
A 區屋頂固定不銹鋼
水箱之鋼構未油漆粉
刷防銹。

A 區屋頂固定不銹鋼水箱之鋼構未油漆粉刷防銹。

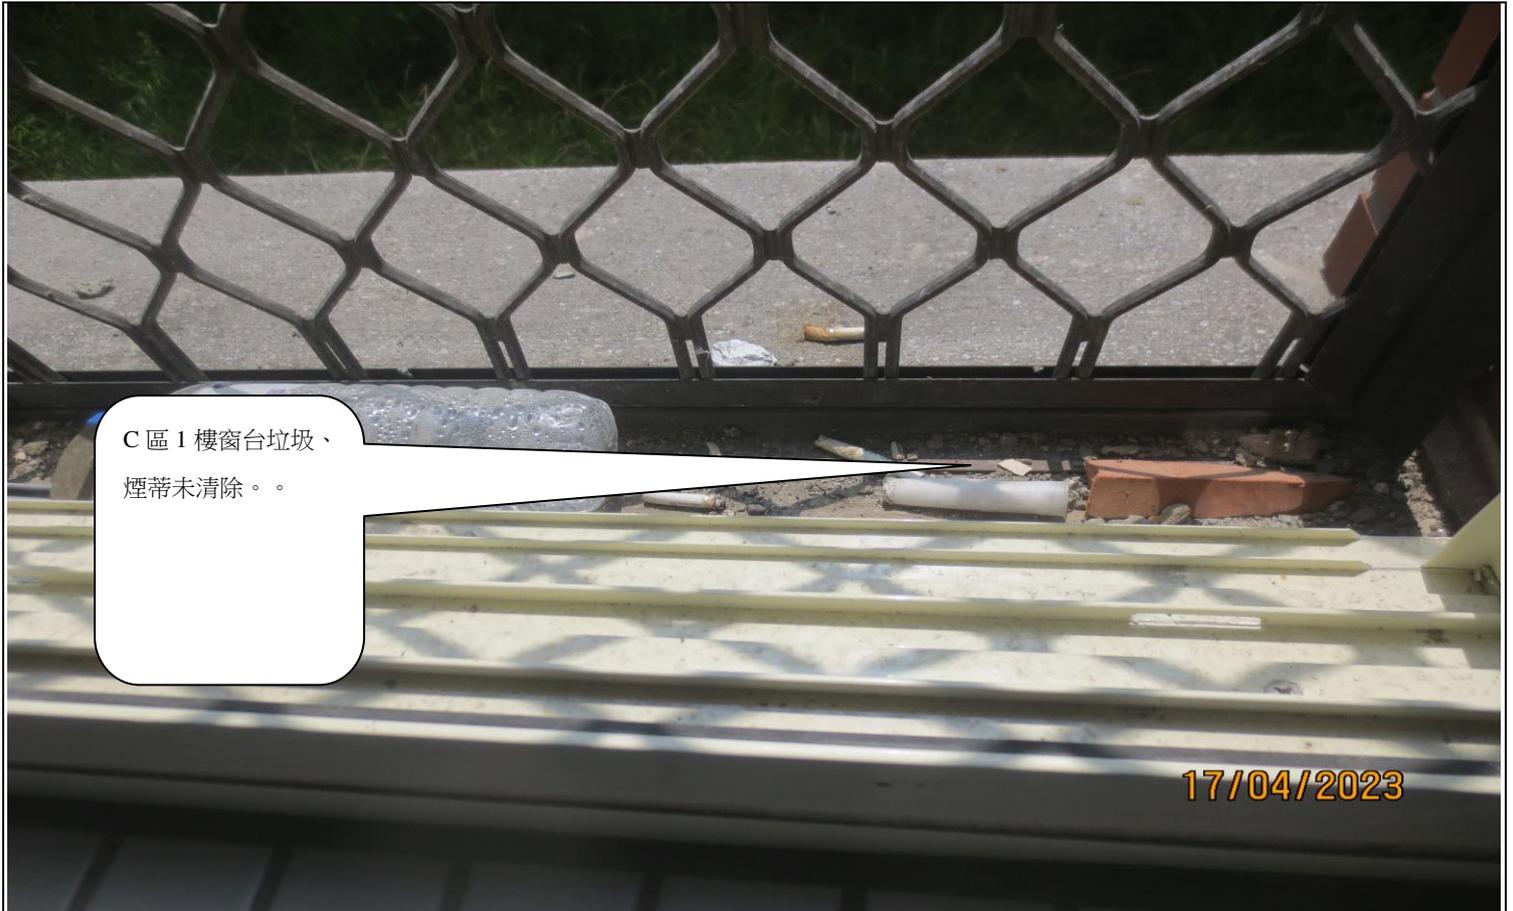
C區1樓窗台垃圾、
煙蒂未清除。。

C區1樓窗台垃圾、煙蒂未清除。

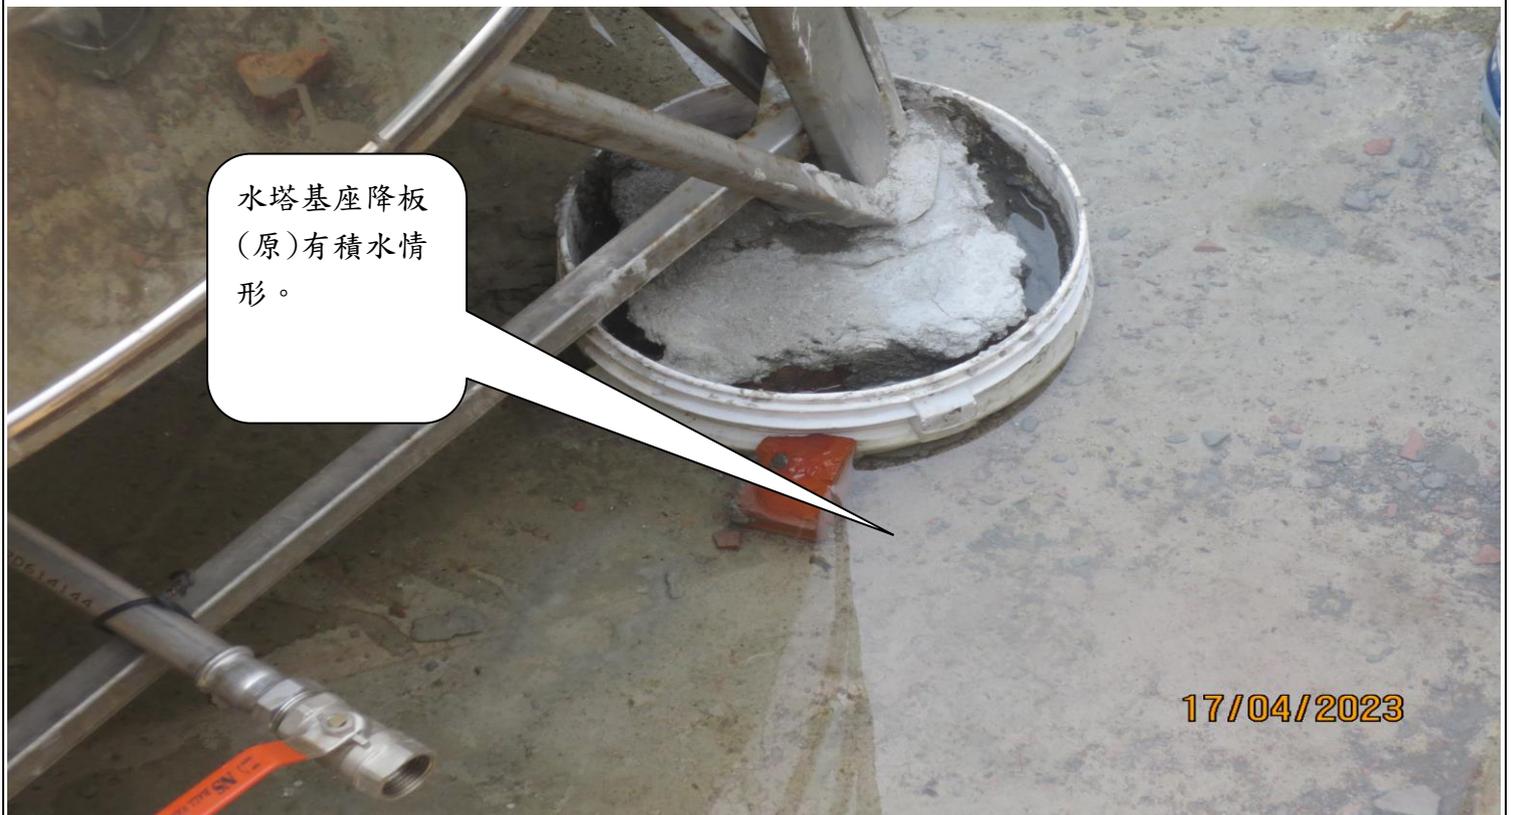
水塔基座降板
(原)有積水情形。

水塔基座降板(原)有積水情形。

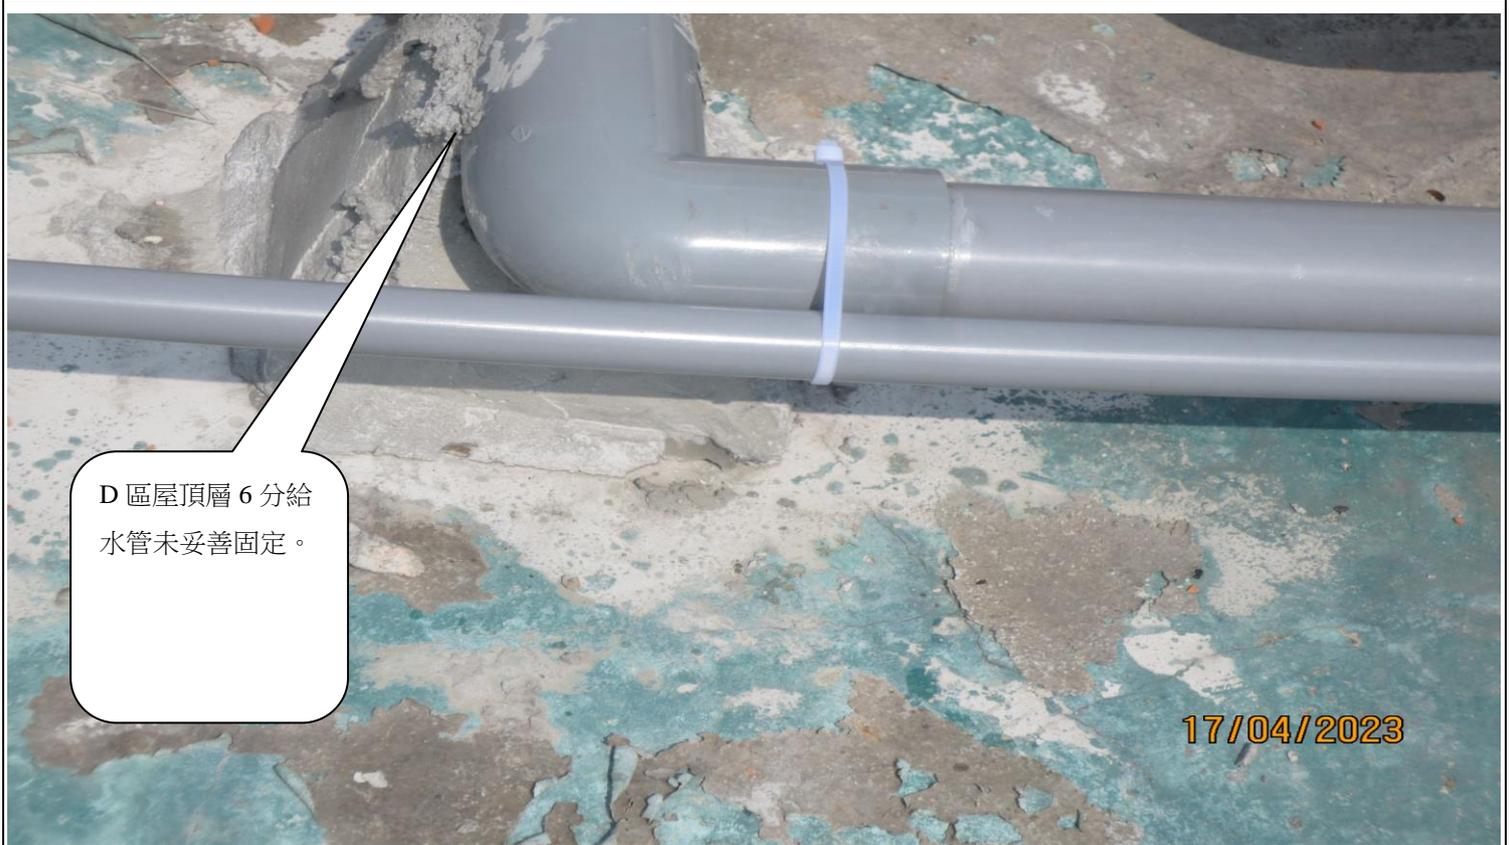
D 區屋頂層 6 分給水管未妥善固定。

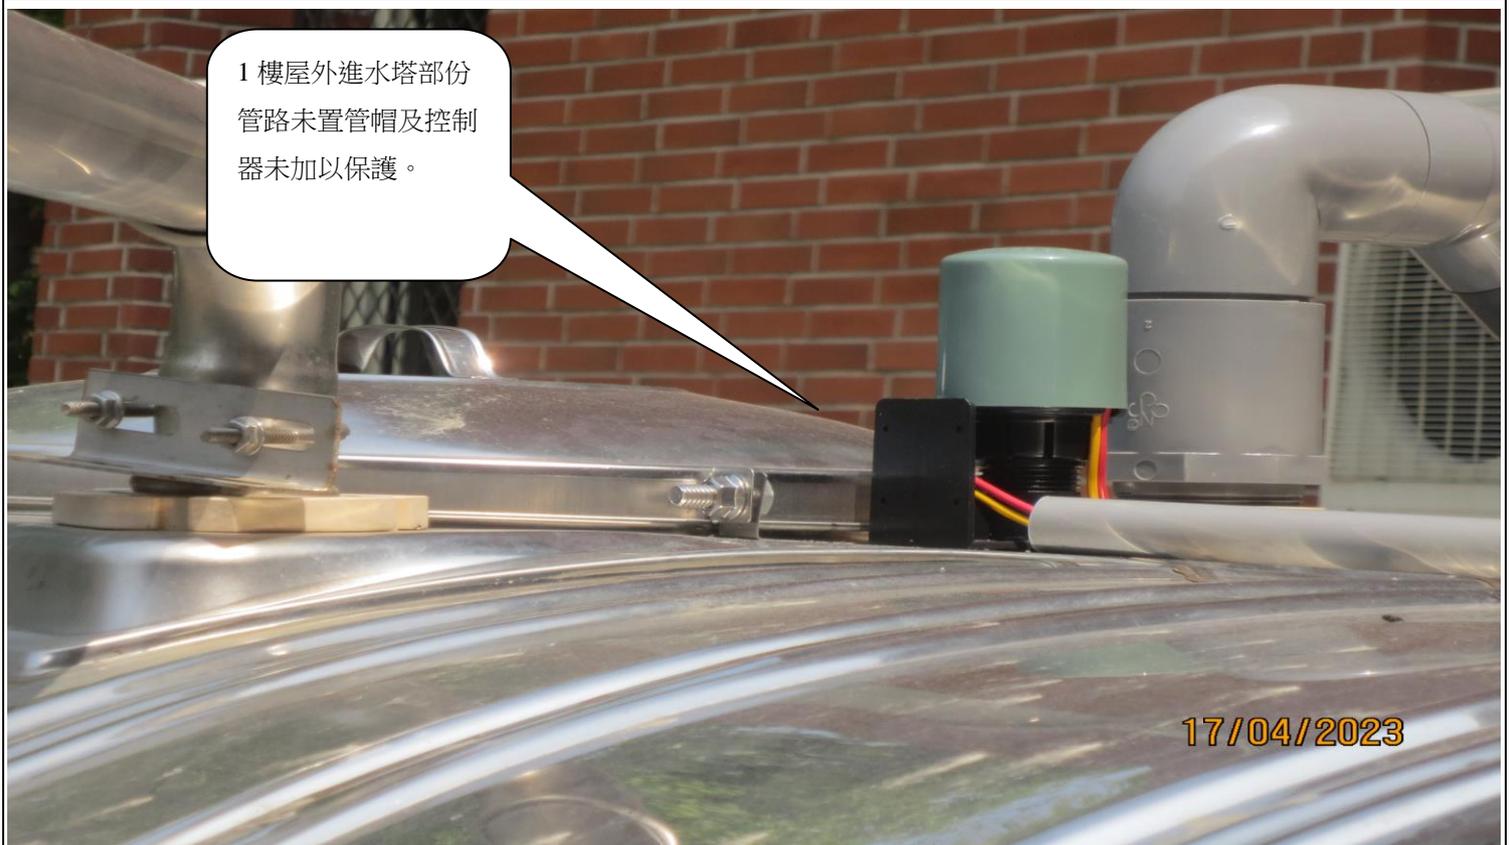
1 樓屋外進水塔部份
管路未置管帽及控制
器未加以保護。

1 樓屋外進水塔部份管路未置管帽及控制器未加以保護。

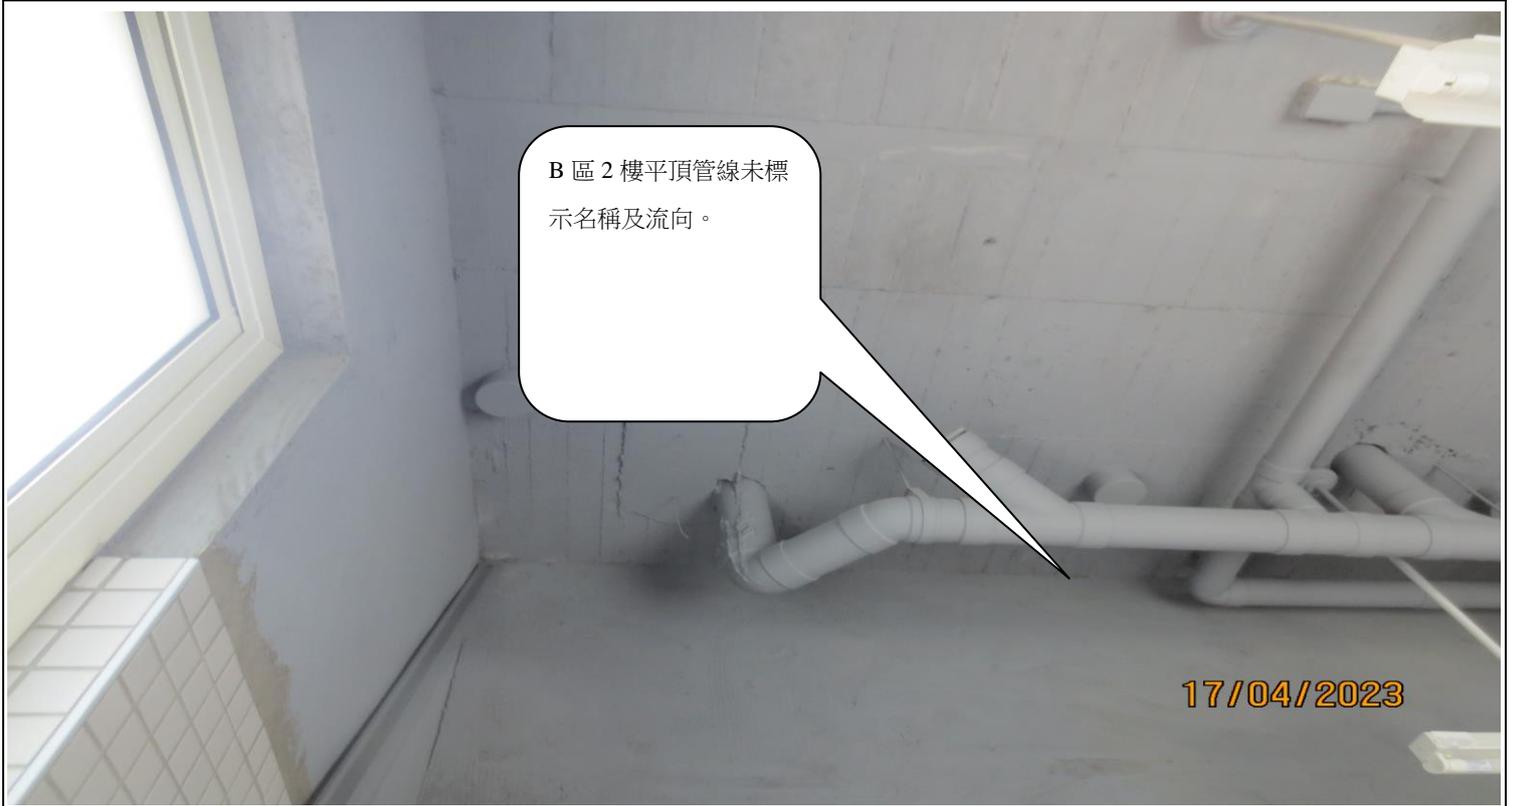
B 區 2 樓平頂管線未標示名稱及流向。

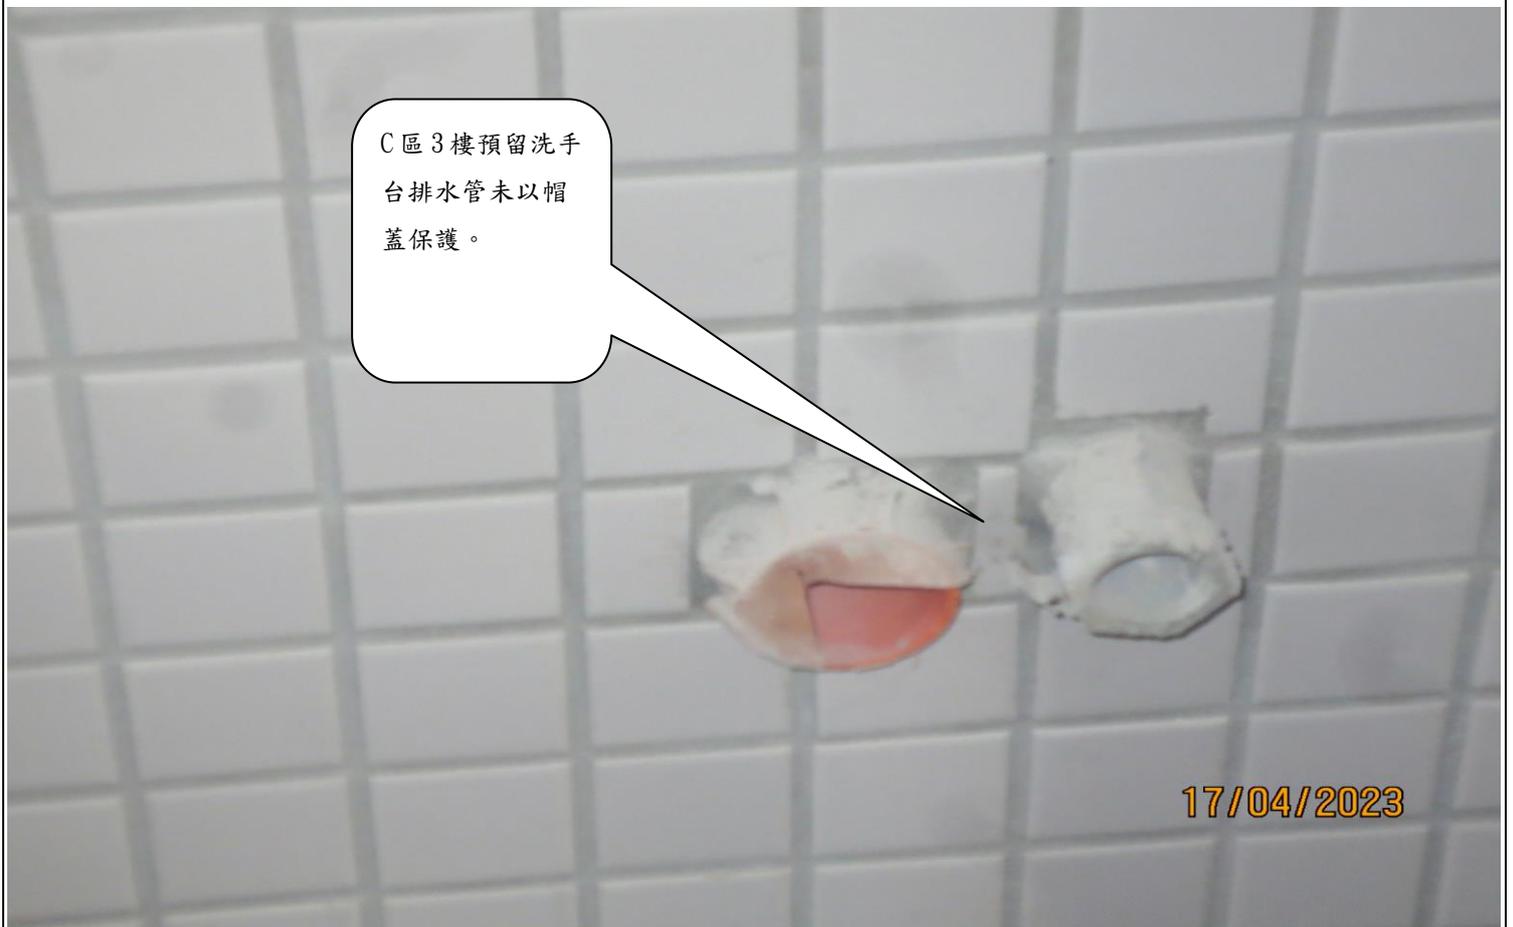
C 區 3 樓預留洗手台排水管未以帽蓋保護。

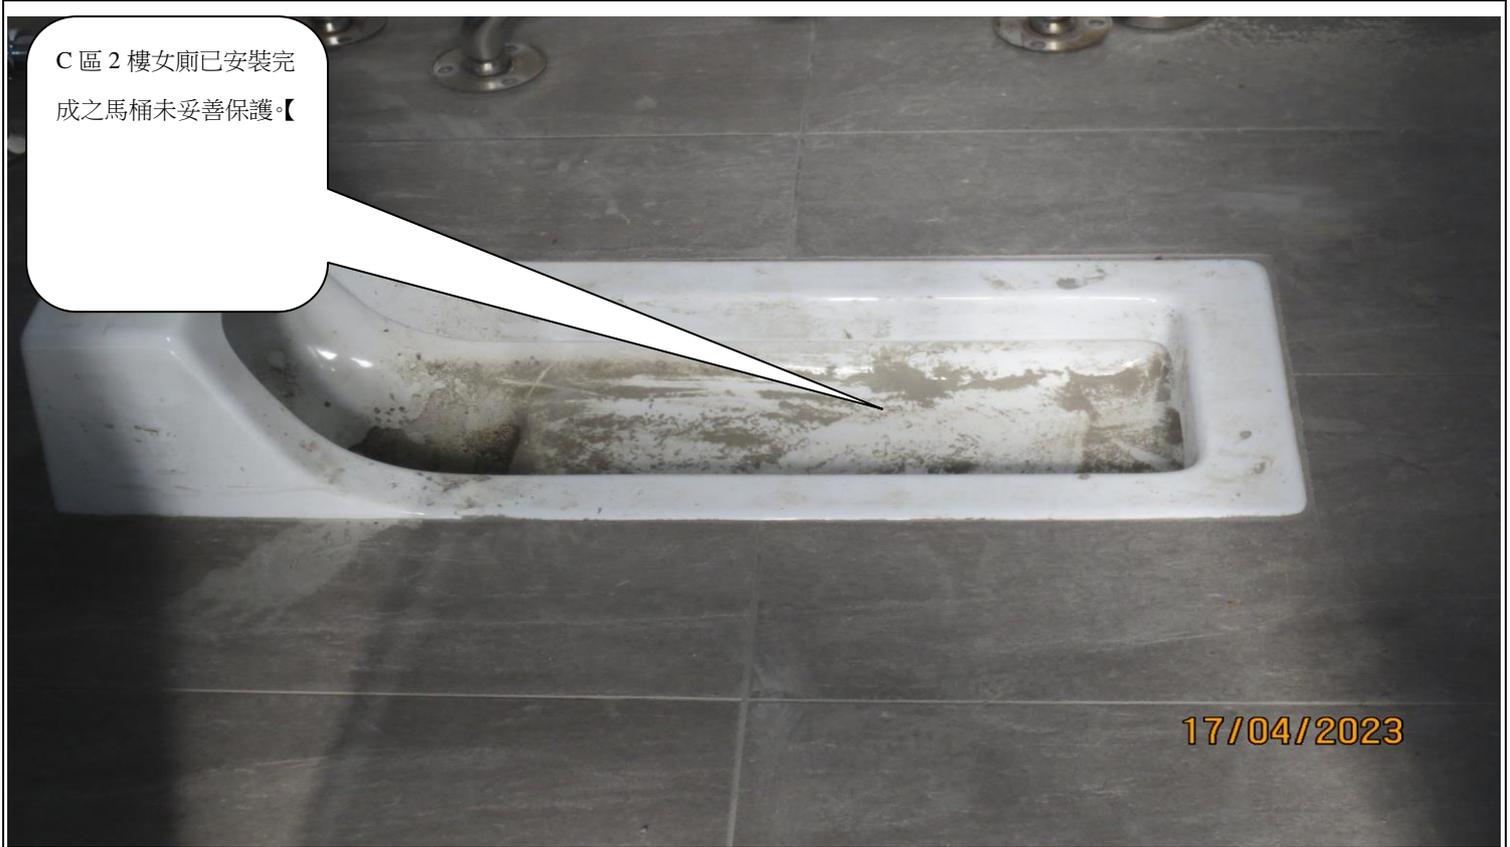
C區2樓女廁已安裝完成之馬桶未妥善保護。

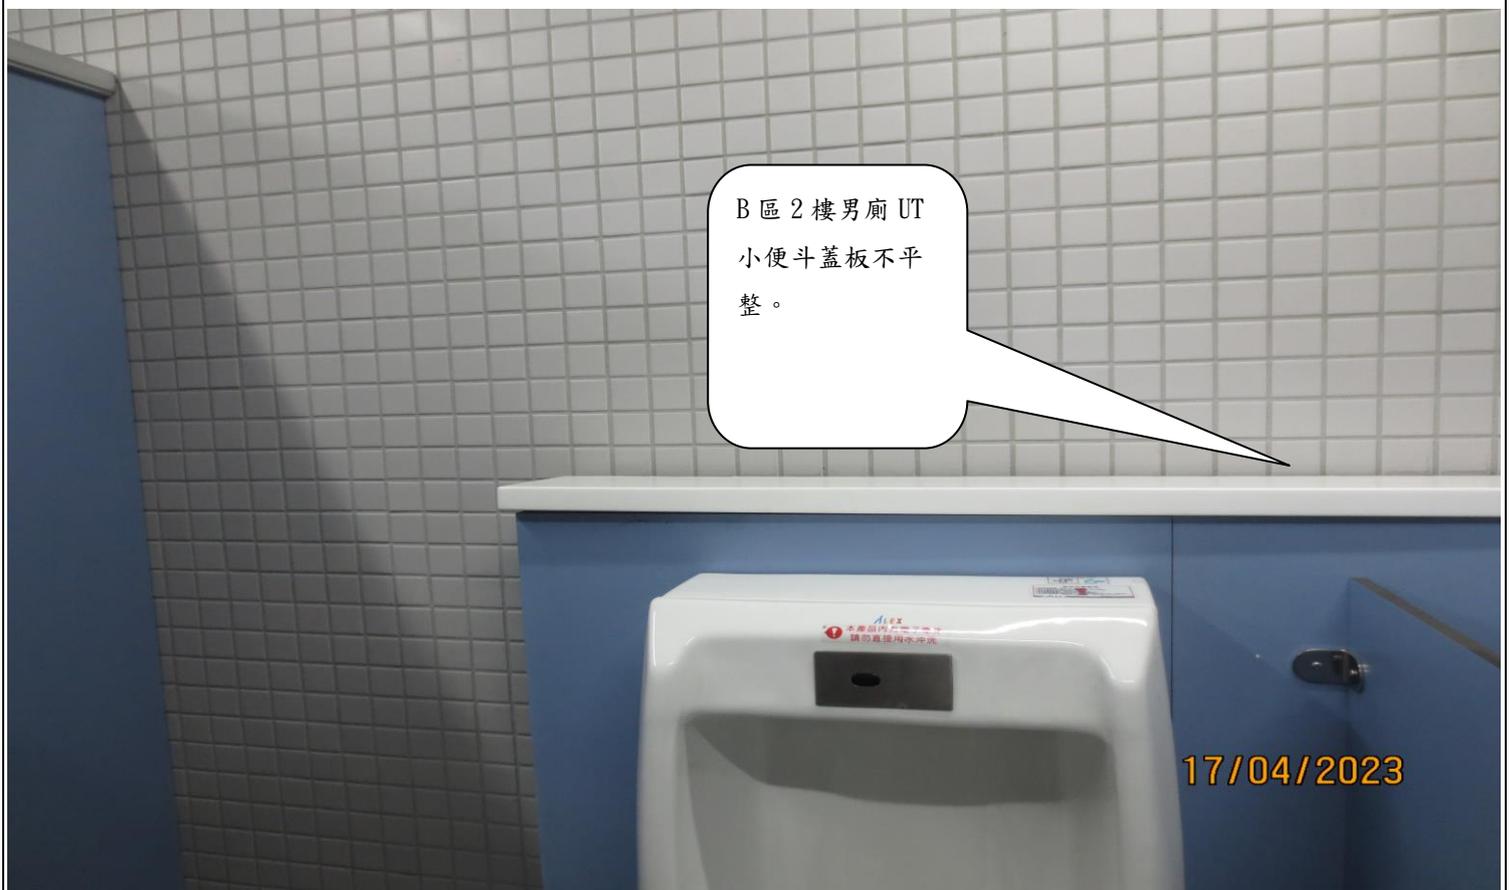
B區2樓男廁 UT 小便斗蓋板不平整。

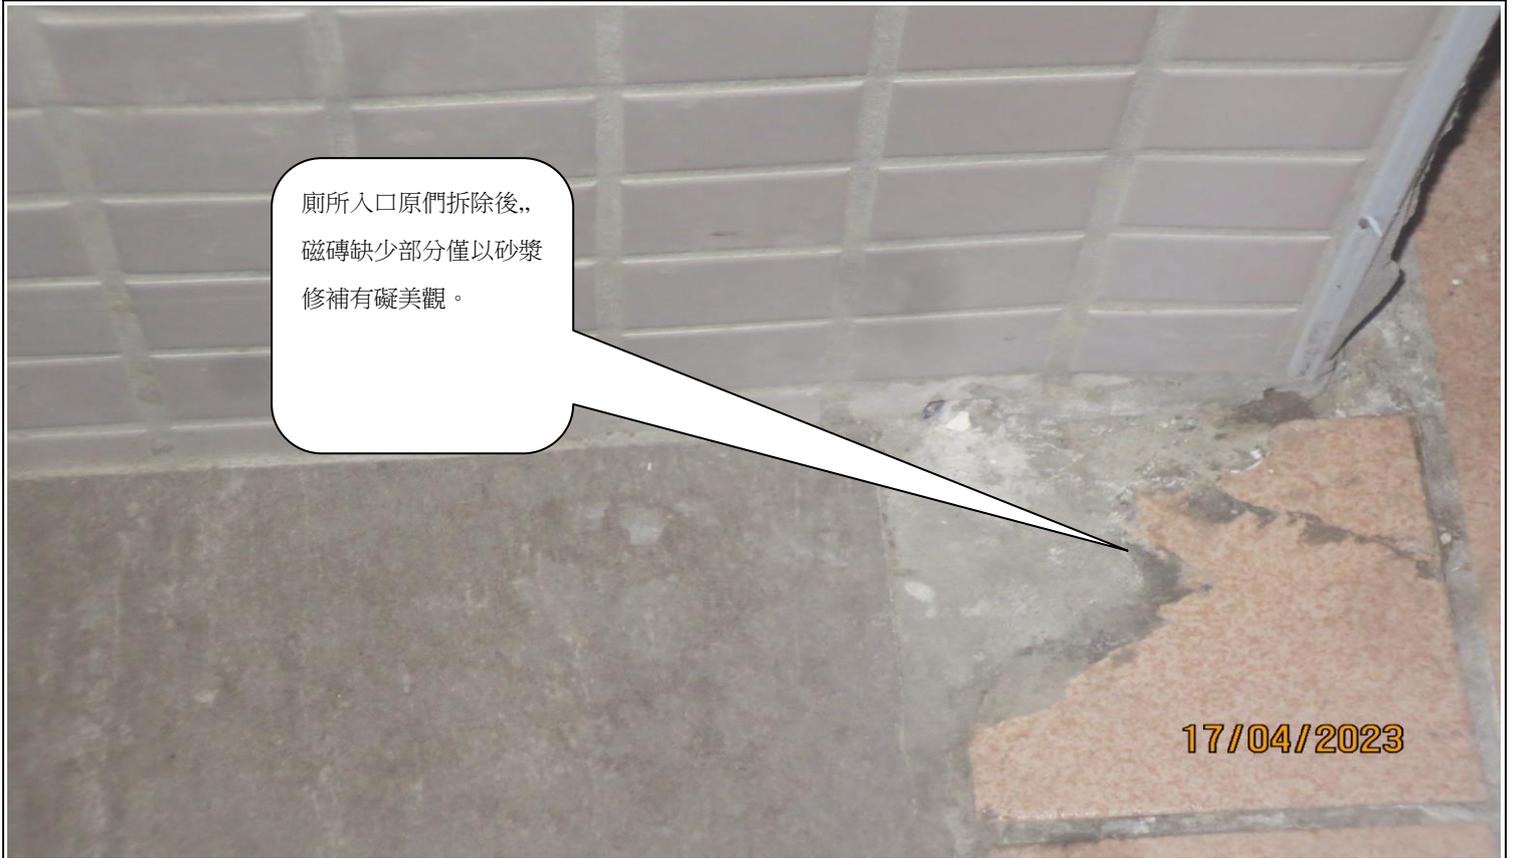
廁所入口原們拆除後，磁磚缺少部分僅以砂漿修補有礙美觀。

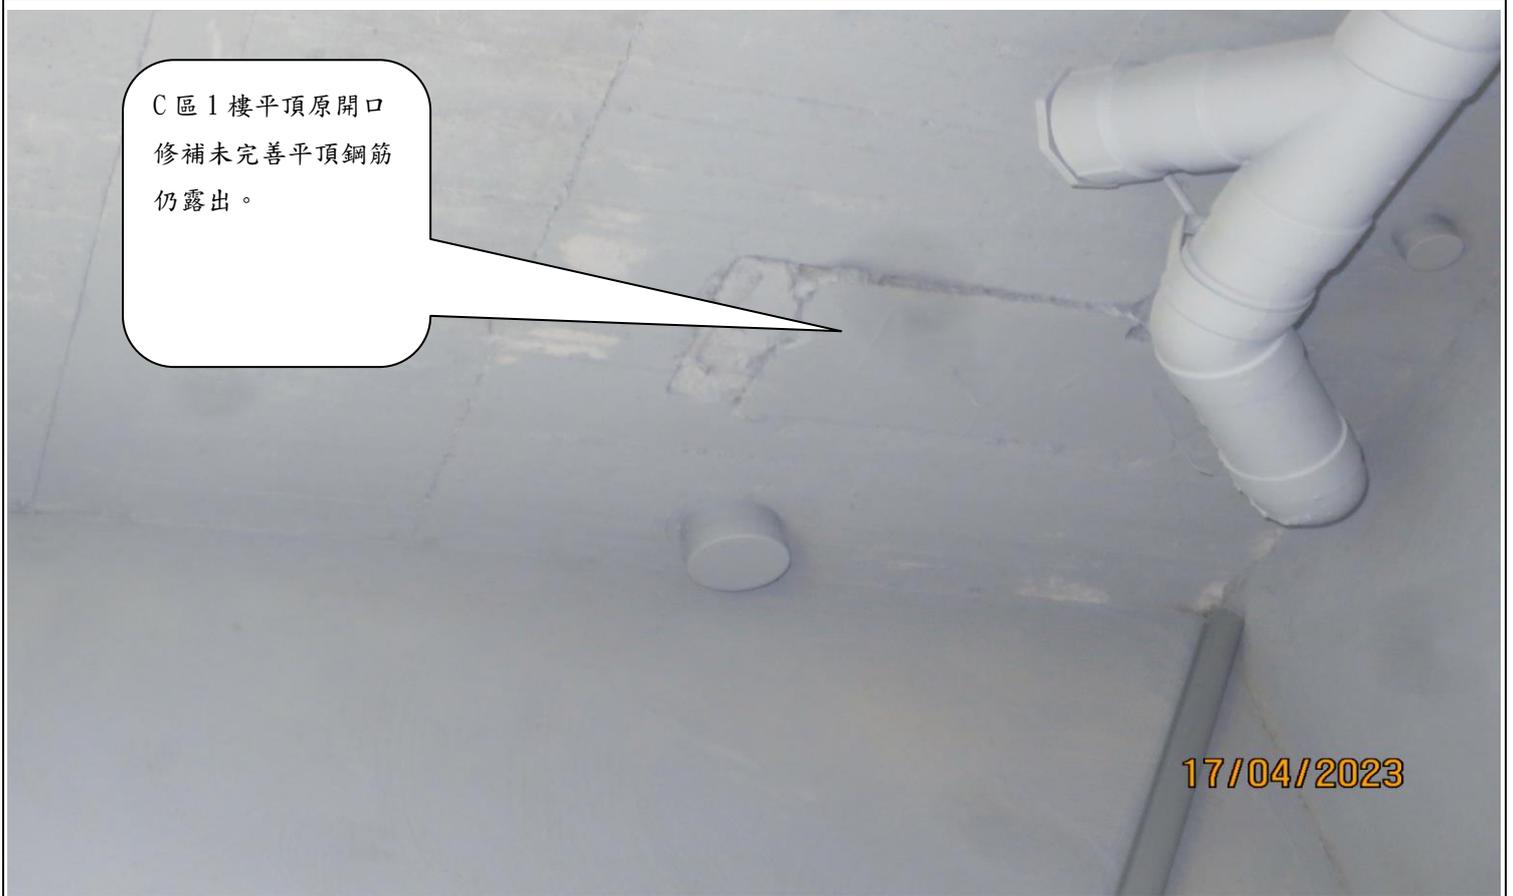
C區1樓平頂原開口修補未完善平頂鋼筋仍露出。

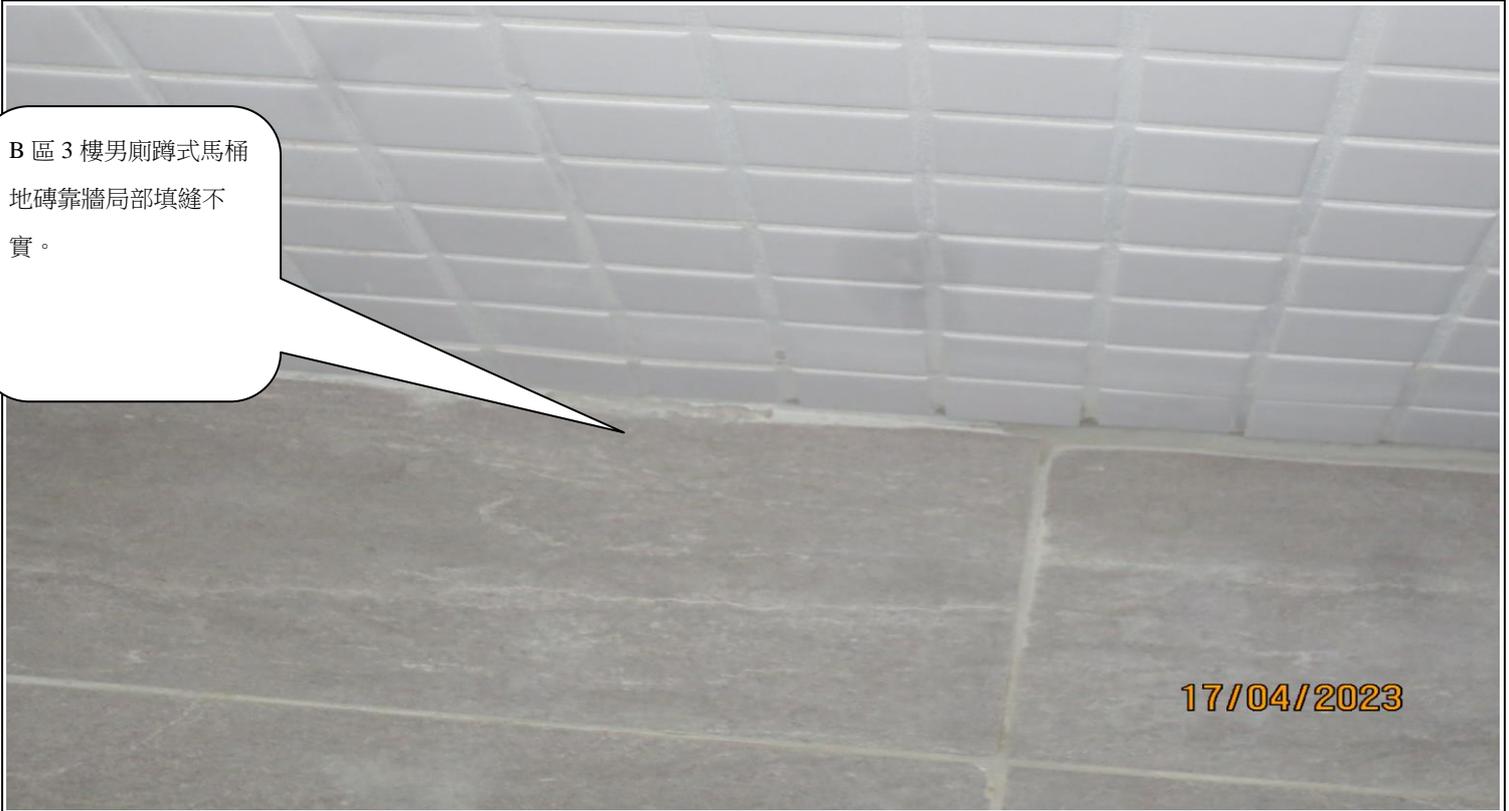
B 區 3 樓男廁蹲式馬桶
地磚靠牆局部填縫不
實。

B 區 3 樓男廁蹲式馬桶地磚靠牆局部填縫不實。

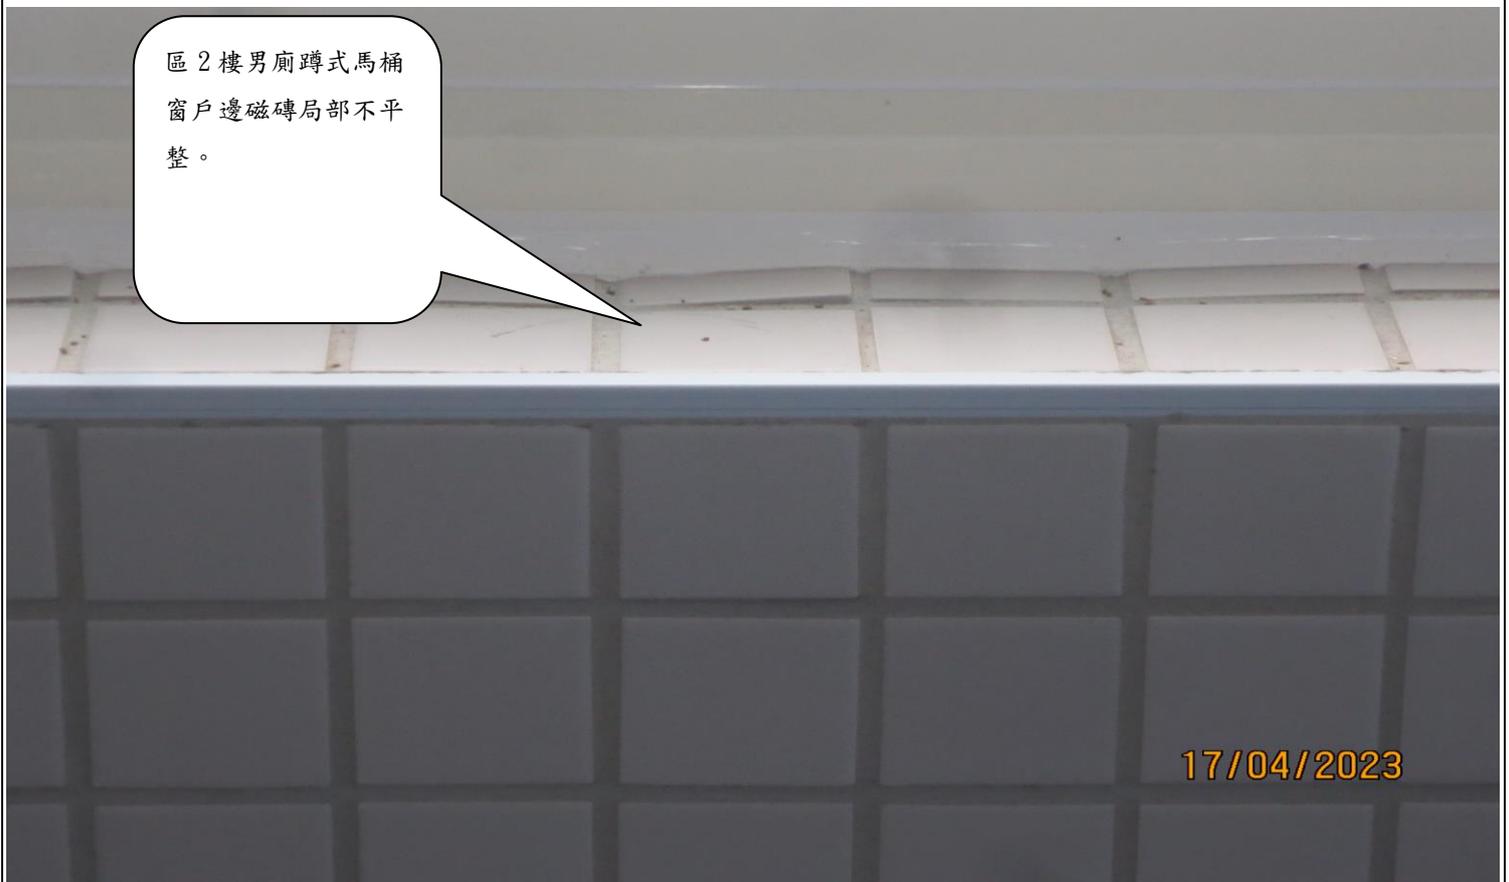
區 2 樓男廁蹲式馬桶
窗戶邊磁磚局部不平
整。

B 區 2 樓男廁蹲式馬桶窗戶邊磁磚局部不平整。
