新竹縣政府工程查核代表照片表

拍攝日期：112.04.19.

工程名稱：新竹縣湖口鄉中興村集會所活動中心興建工程

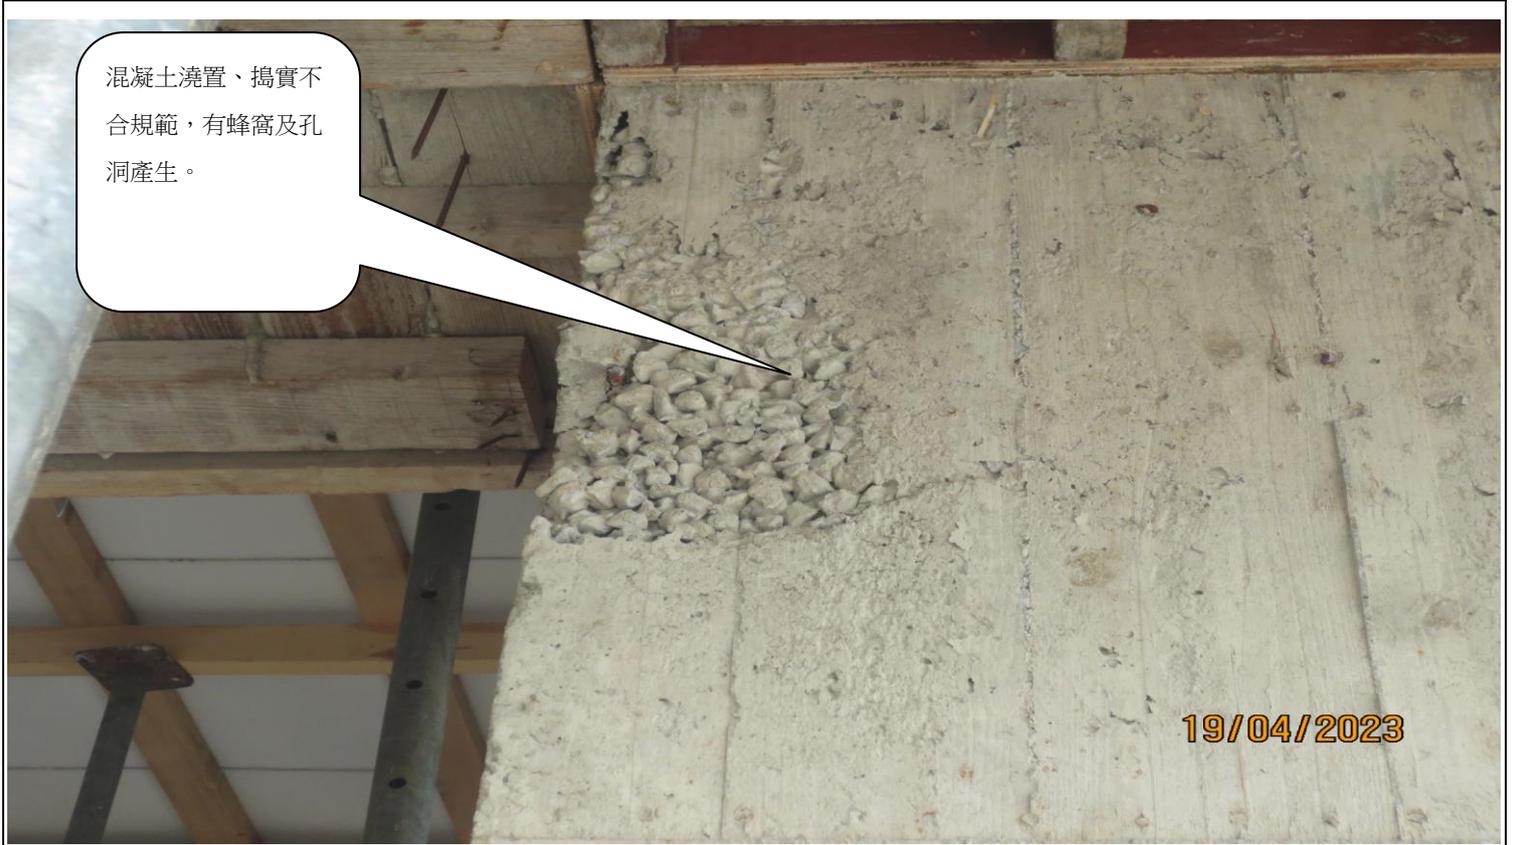
混凝土澆置、搗實不合規範，有蜂窩及孔洞產生。

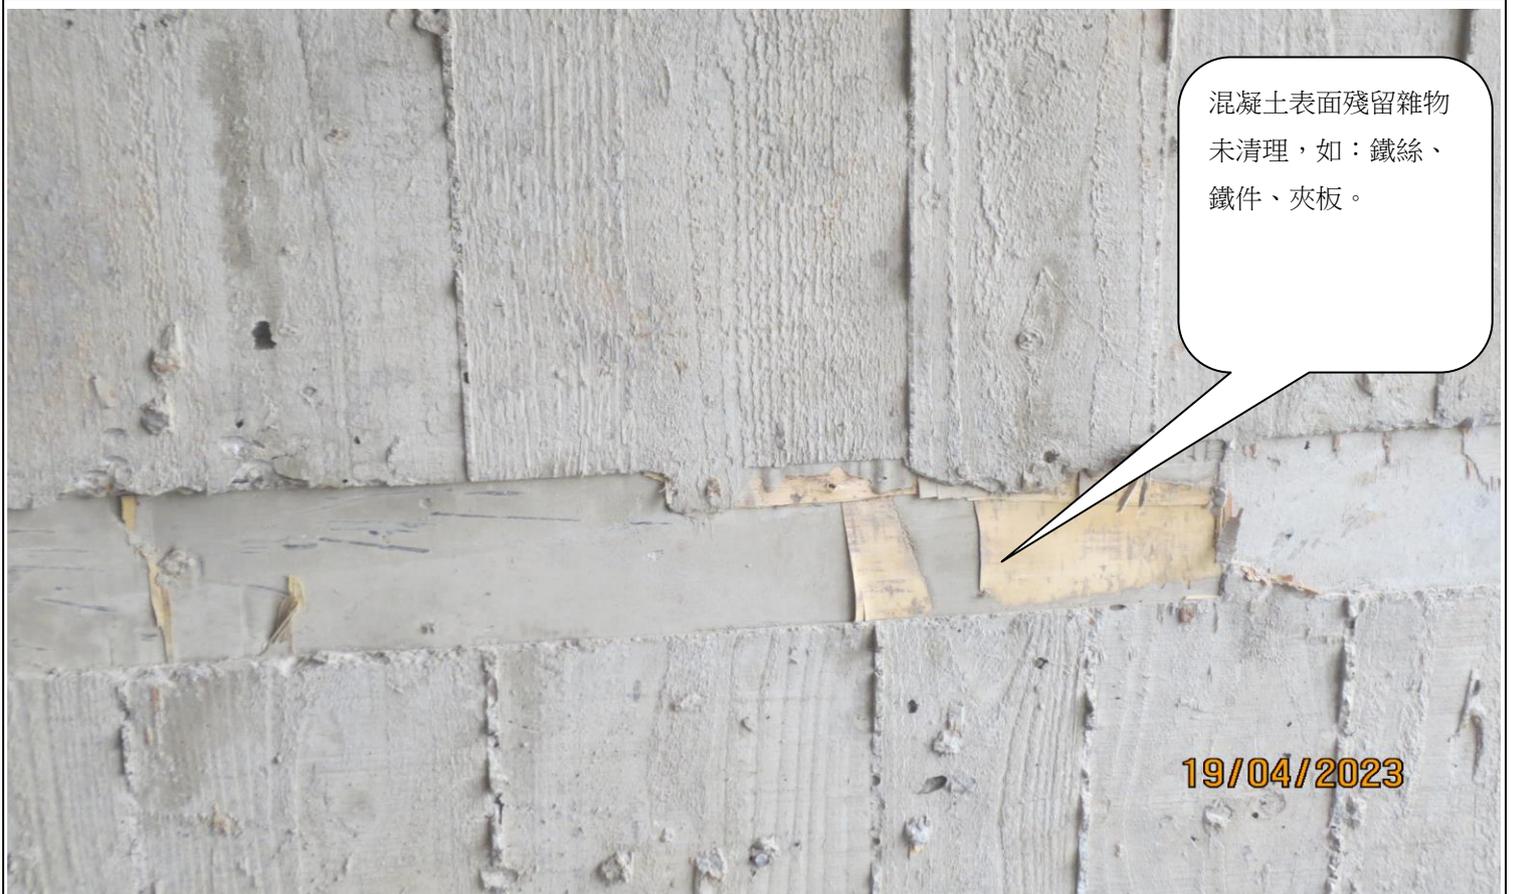
混凝土表面殘留雜物未清理，如：鐵絲、鐵件、夾板。

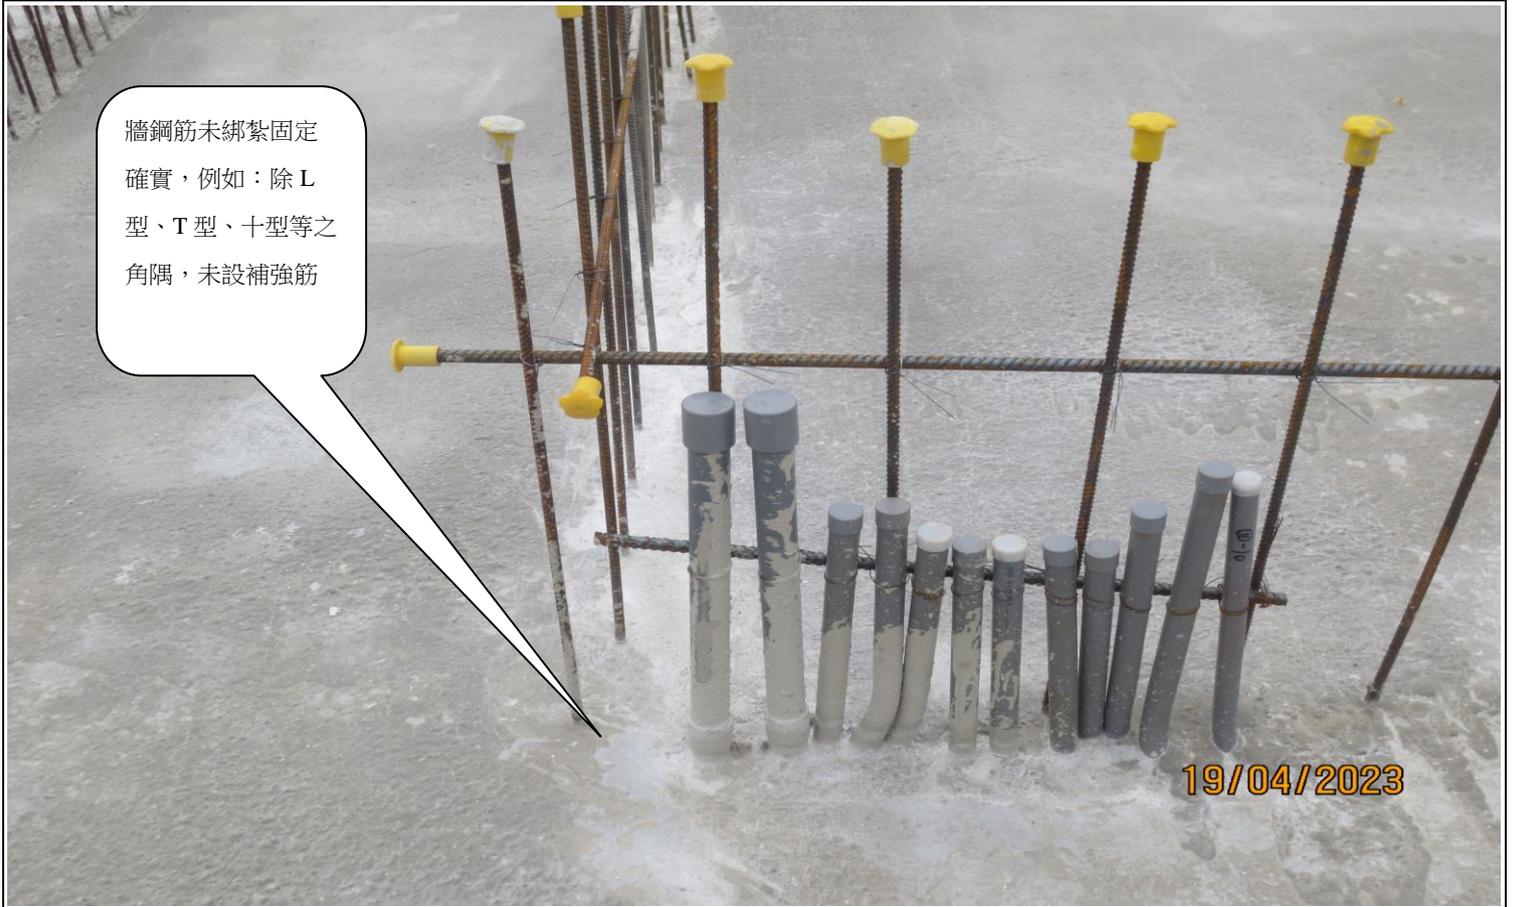
牆鋼筋未綁紮固定確實，例如：除 L 型、T 型、十型等之角隅，未設補強筋

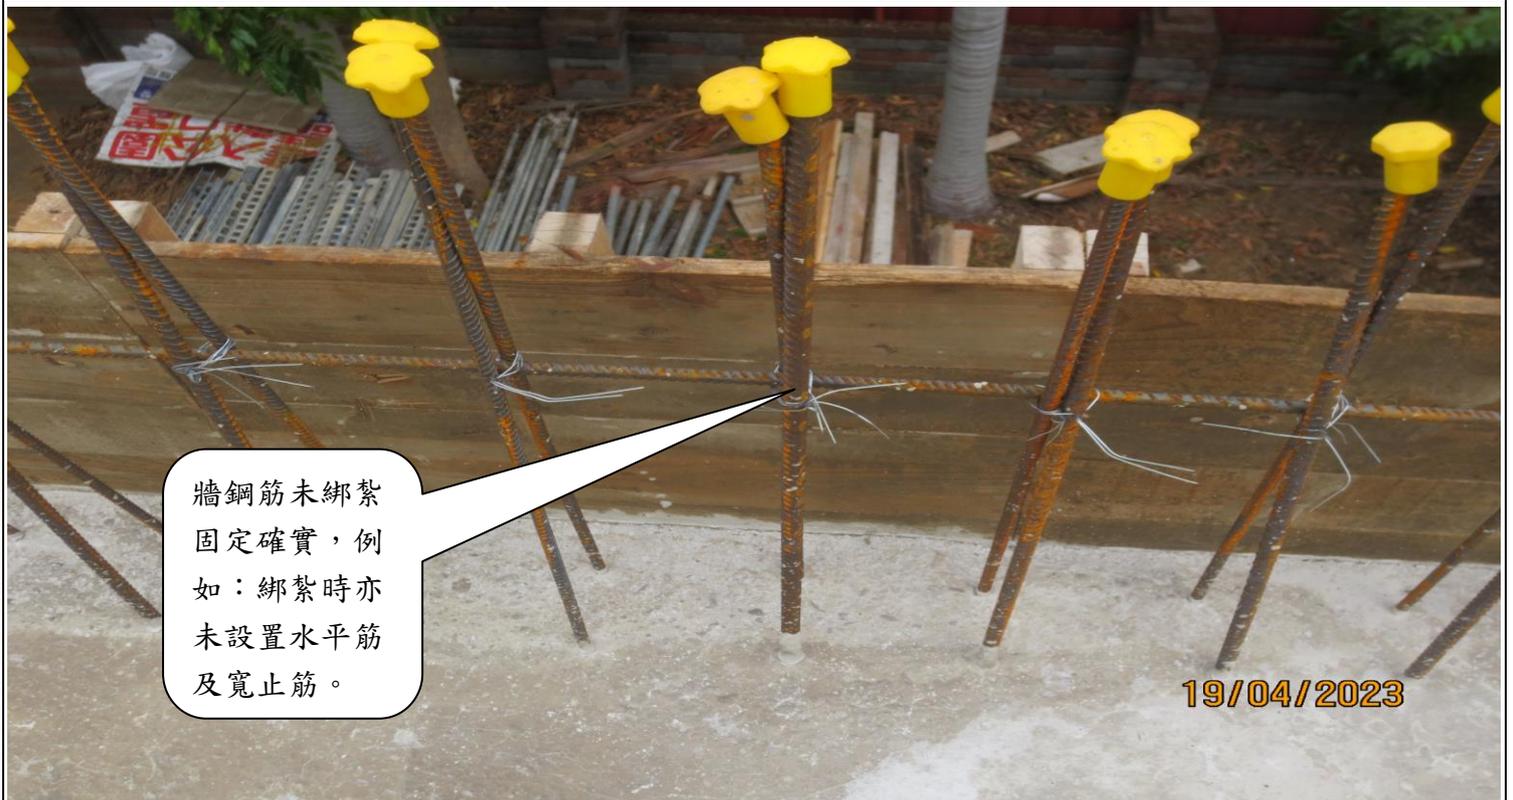
牆鋼筋未綁紮固定確實，例如：綁紮時亦未設置水平筋及寬止筋。

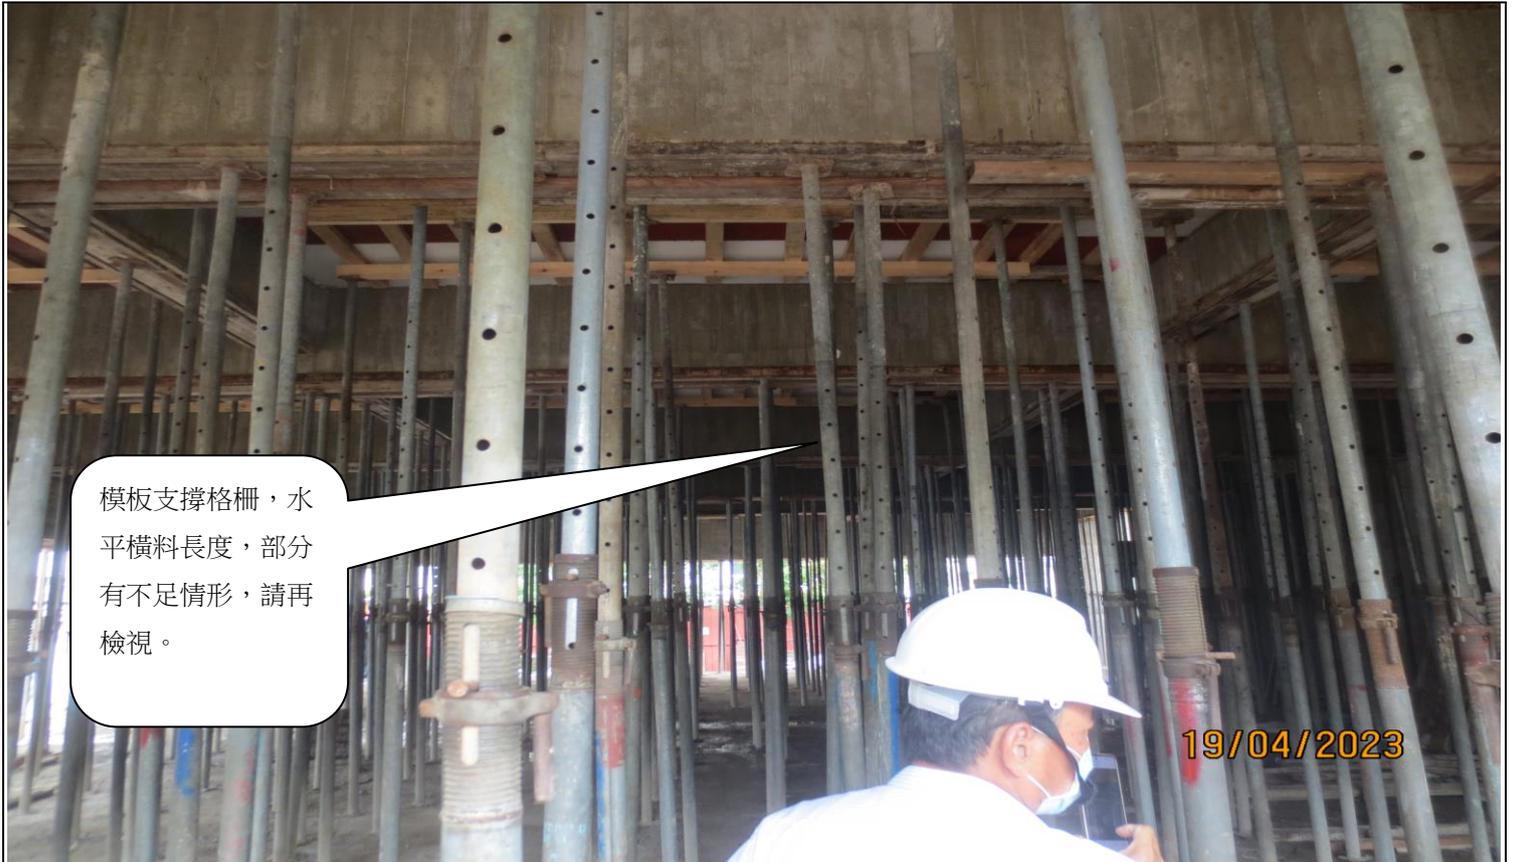
模板支撐格柵，水平橫料長度，部分有不足情形，請再檢視。

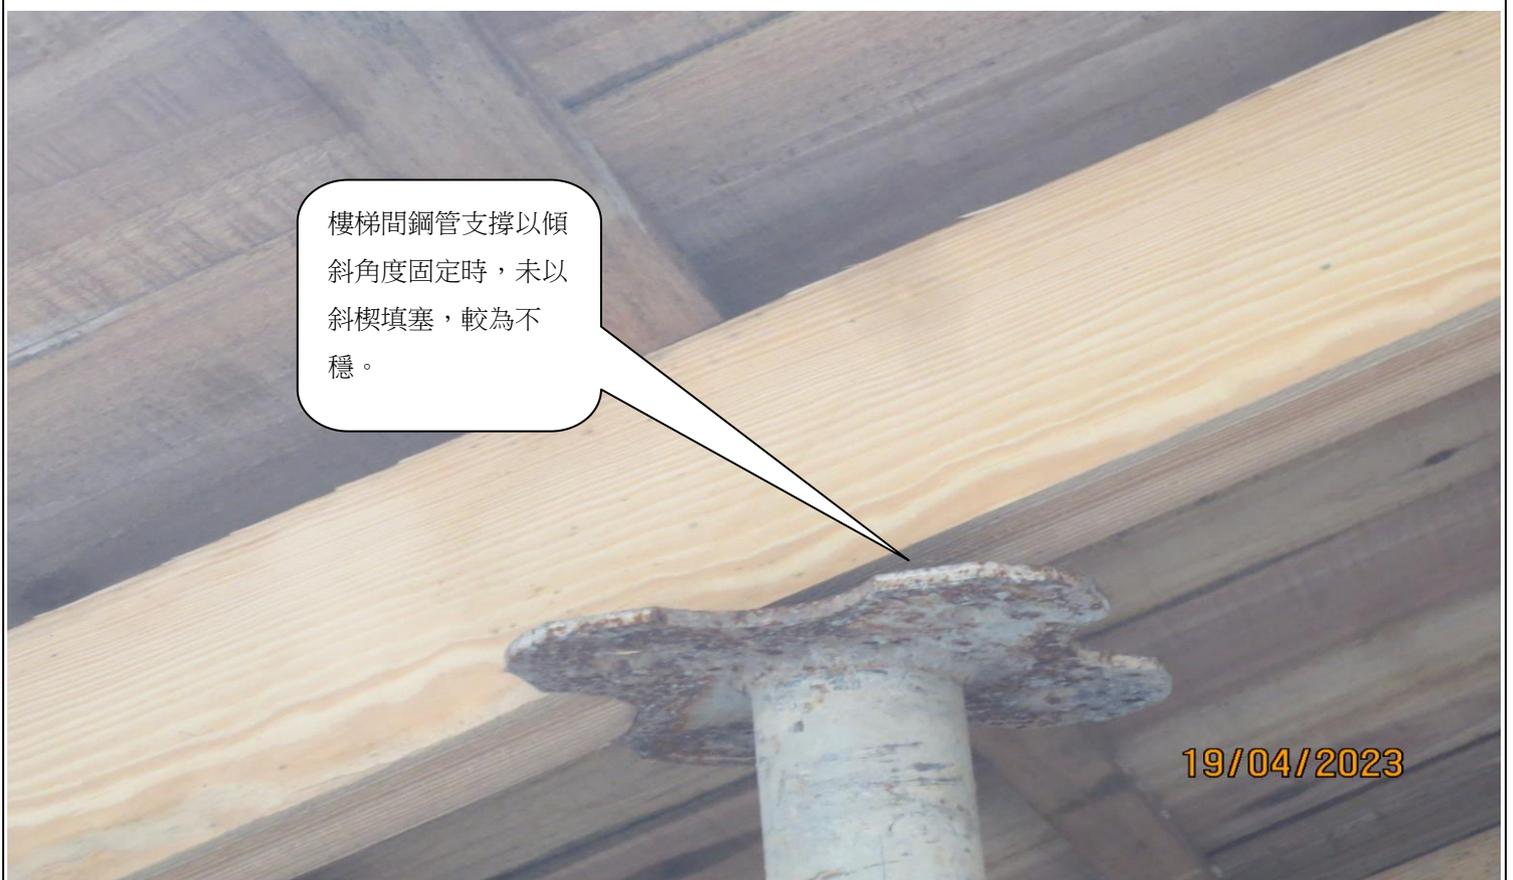
樓梯間鋼管支撐以傾斜角度固定時，未以斜楔填塞，較為不穩。

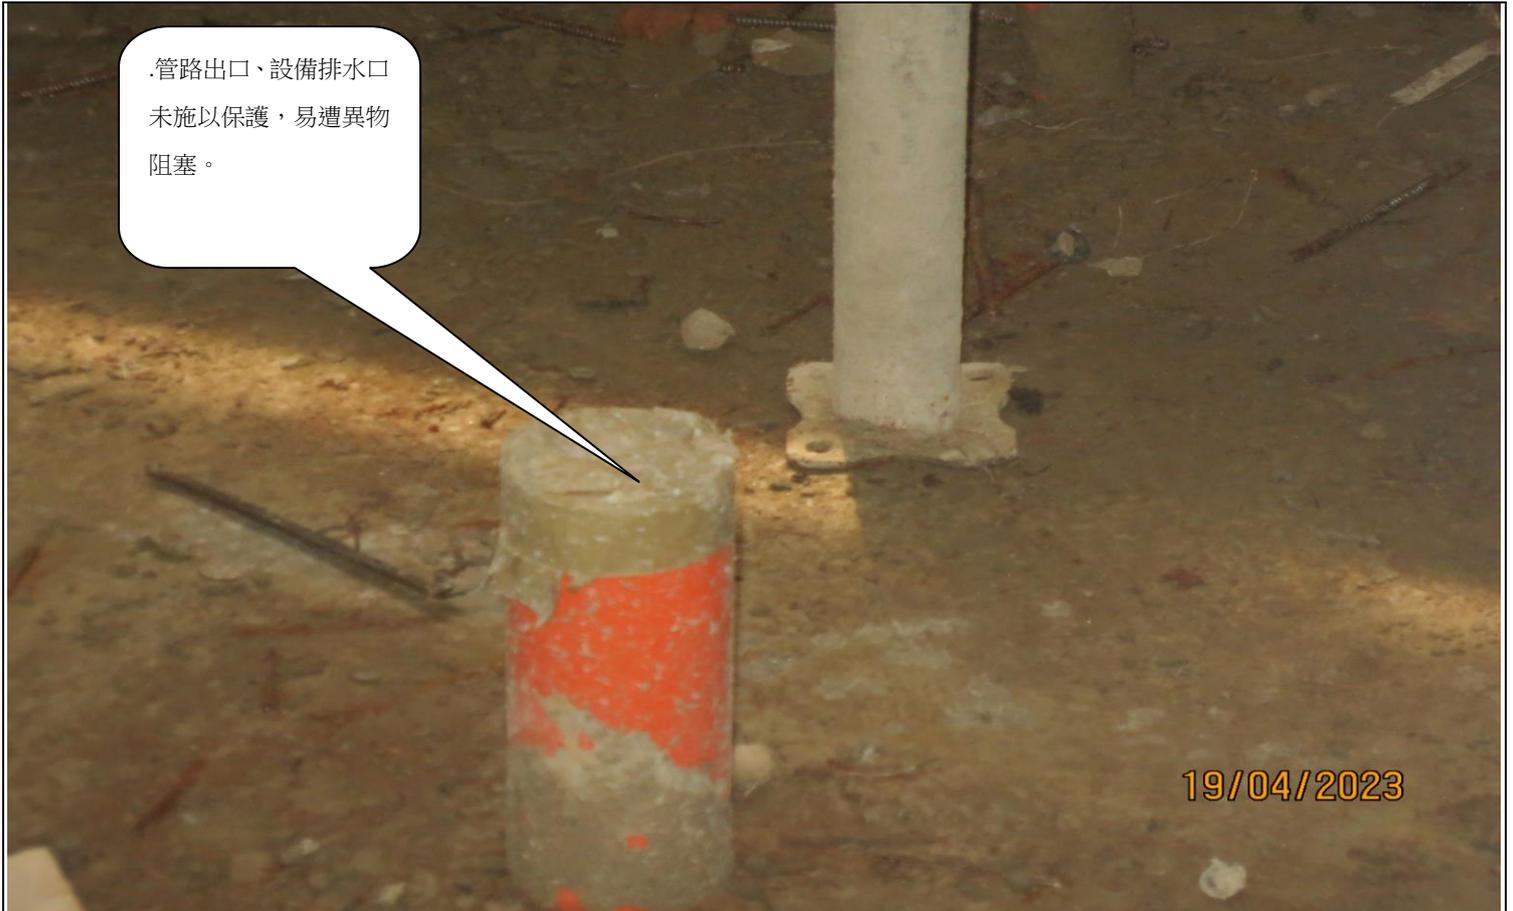
. 管路出口、設備排水口未施以保護，易遭異物阻塞。

說明	. 管路出口、設備排水口未施以保護，易遭異物阻塞。
----	---------------------------

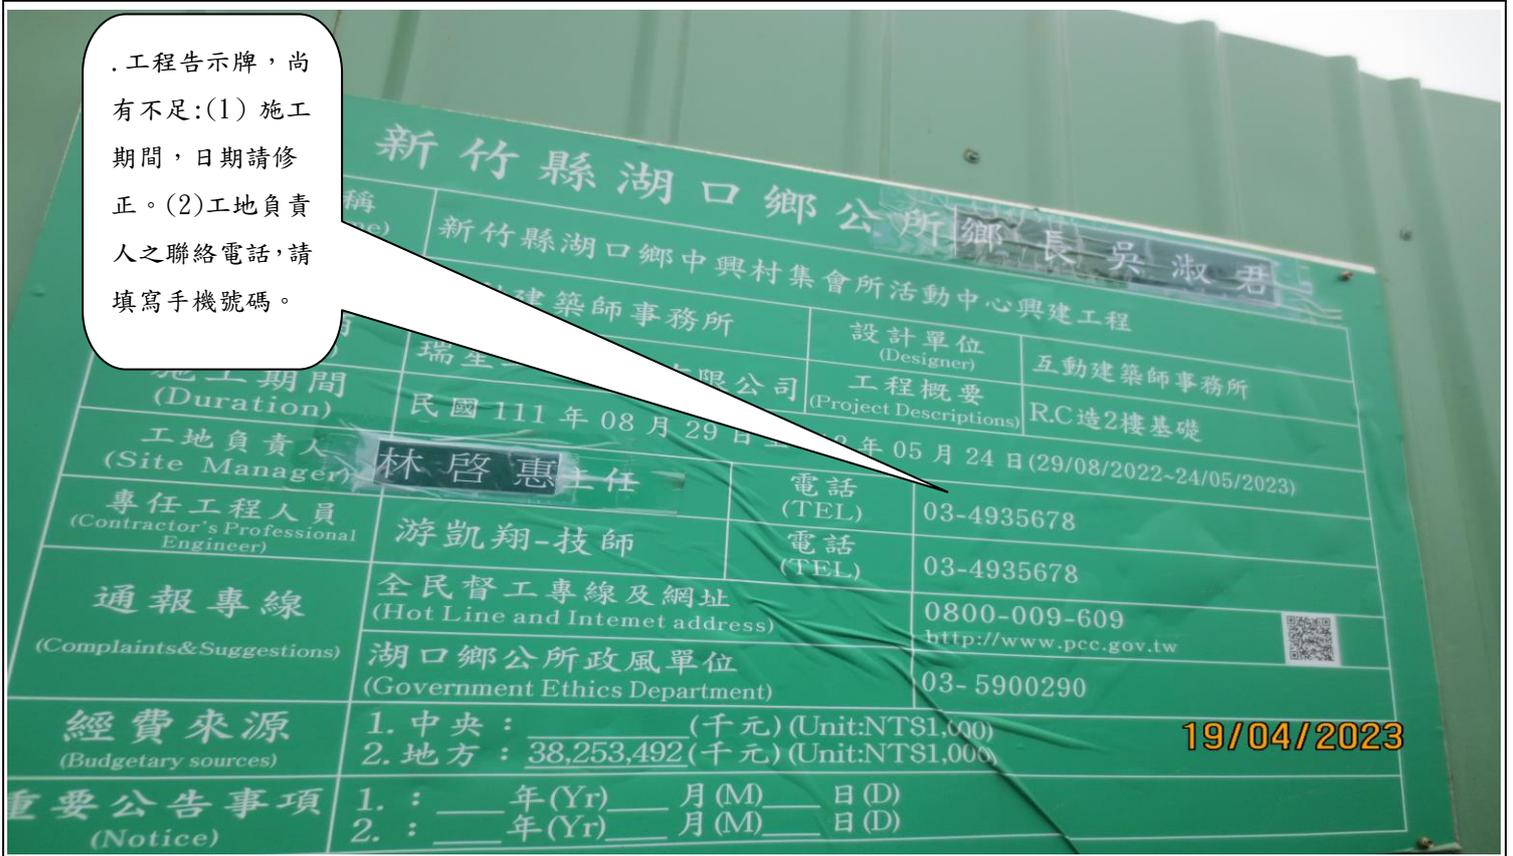
. 工程告示牌，尚有不足：(1) 施工期間，日期請修正。(2) 工地負責人之聯絡電話，請填寫手機號碼。

說明	工程告示牌，尚有不足：(1) 施工期間，日期請修正。(2) 工地負責人之聯絡電話，請填寫手機號碼。
----	---

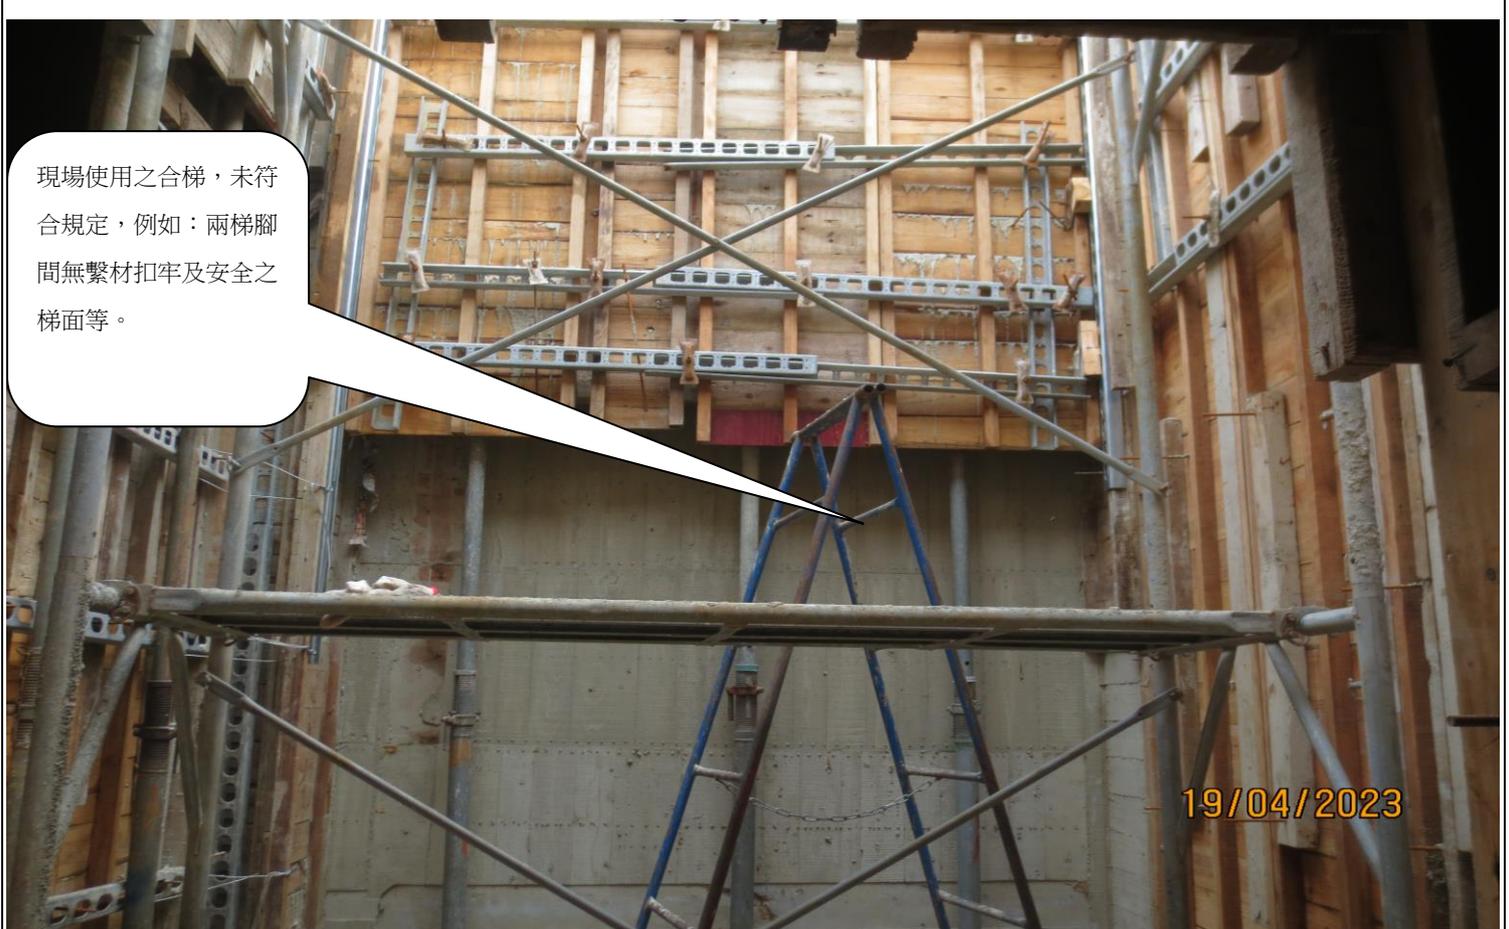
說明	現場使用之合梯，未符合規定，例如：兩梯腳間無繫材扣牢及安全之梯面等。。
----	-------------------------------------

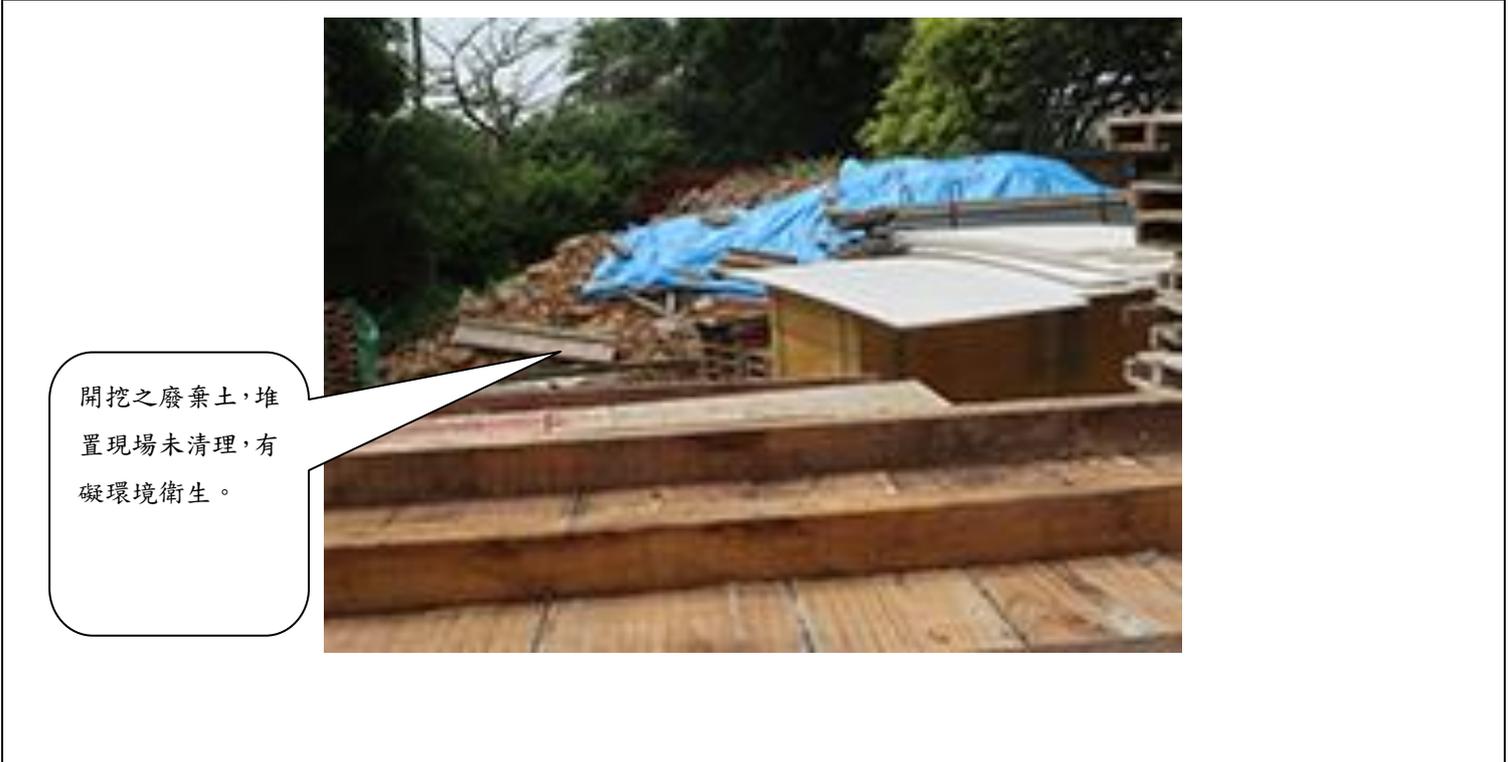
說明	. 開挖之廢棄土，堆置現場未清理，有礙環境衛生。
----	--------------------------
