## 新竹縣政府工程查核代表照片表

拍攝日期：112.04.26

工程名稱：芎林鄉公三公園 籃球場改建風雨球場工程

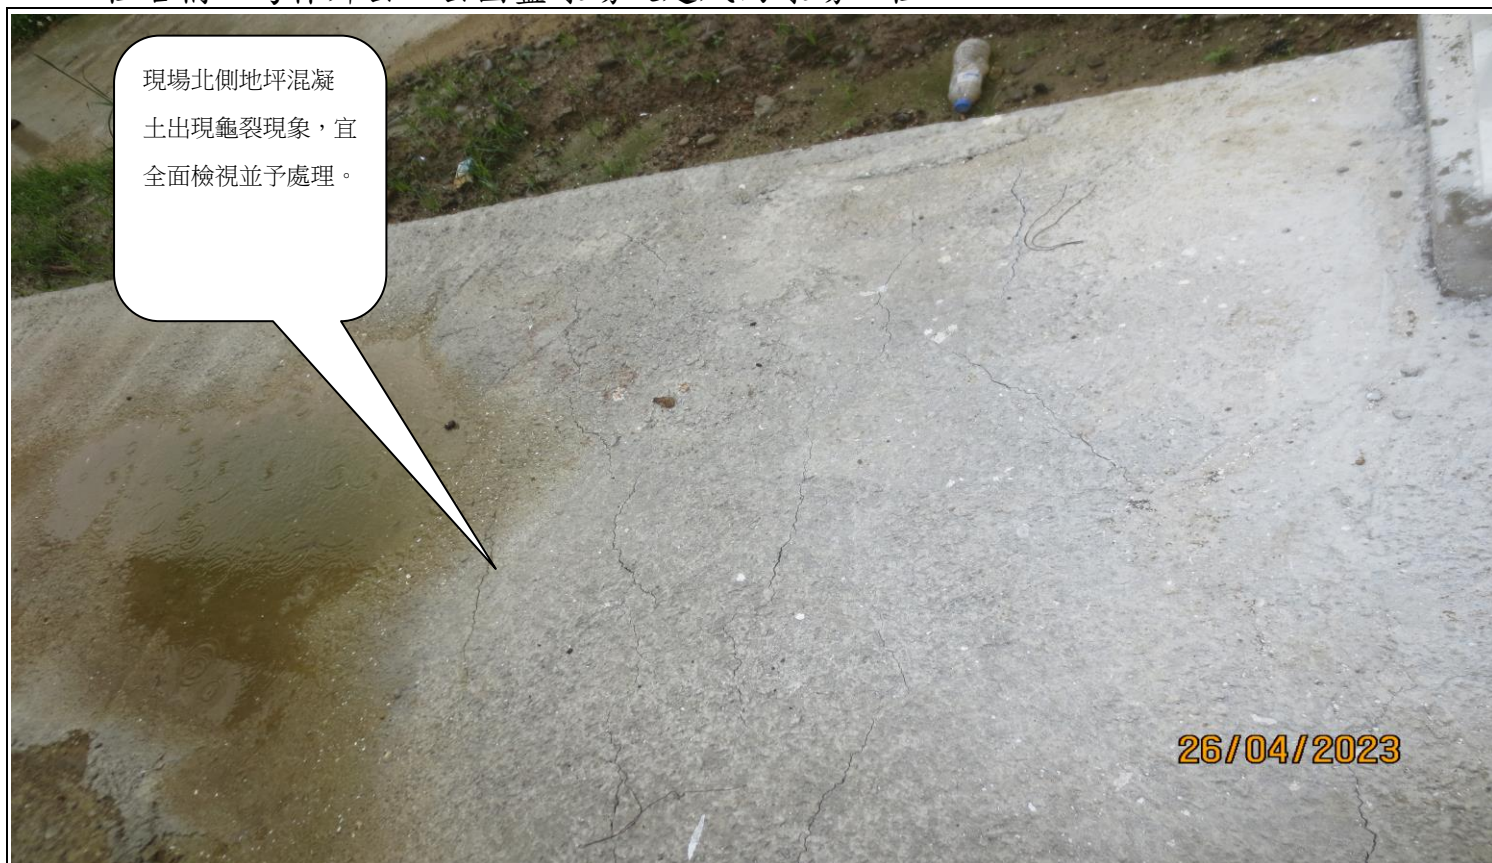
現場北側地坪混凝土出現龜裂現象，宜全面檢視並予處理。

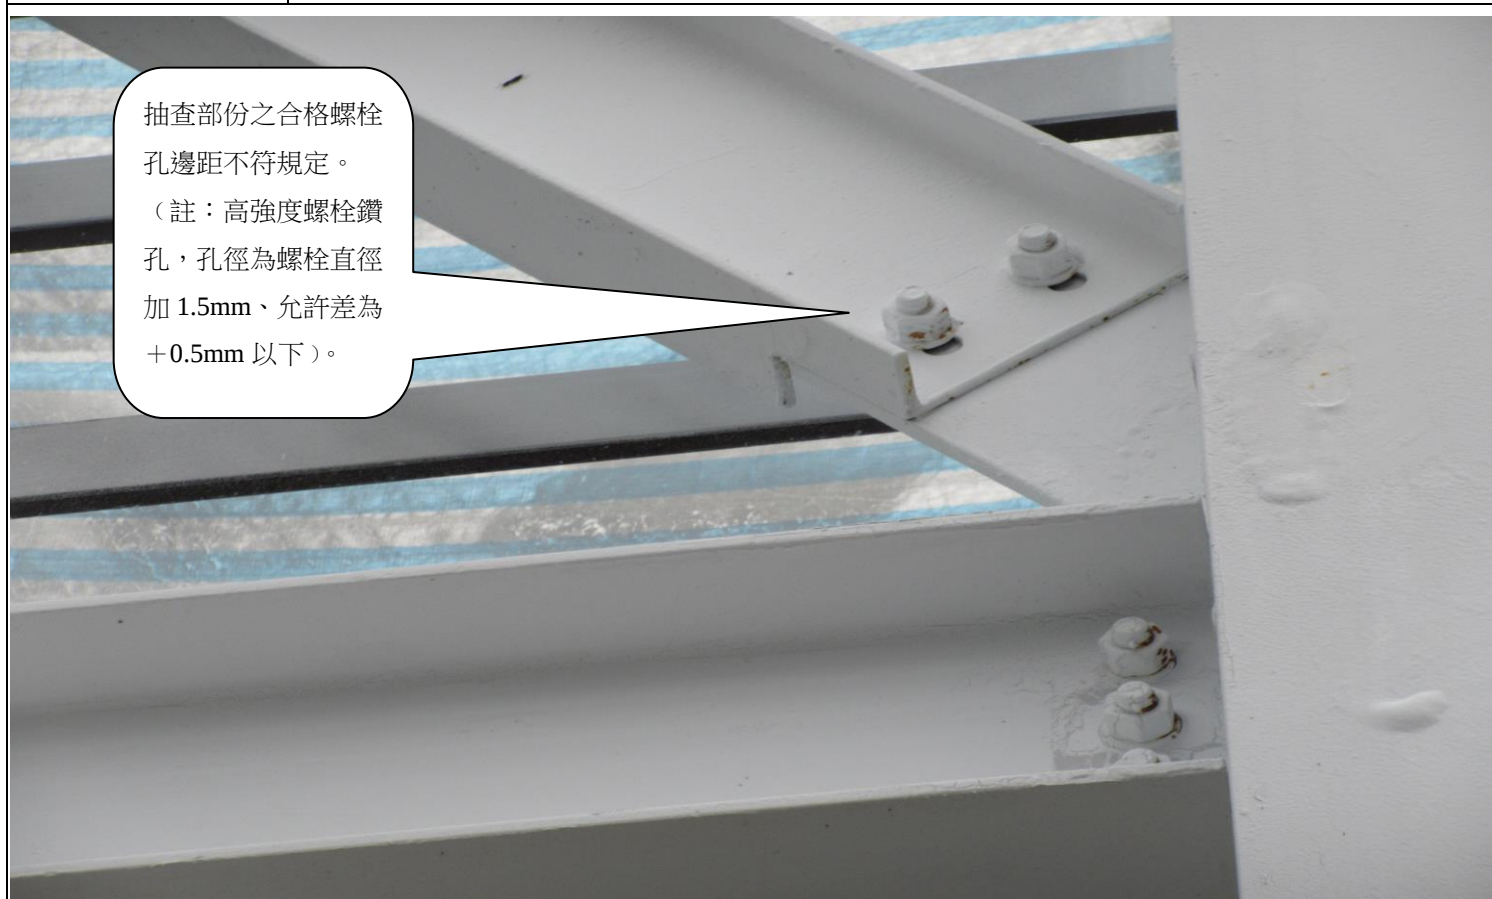
抽查部份之合格螺栓孔邊距不符規定。  
(註：高強度螺栓鑽孔，孔徑為螺栓直徑加 1.5mm、允許差為 +0.5mm 以下)。

抽查部份之合格螺栓孔邊距不符規定。(註：高強度螺栓鑽孔，孔徑為螺栓直徑加 1.5mm、允許差為 +0.5mm 以下)。

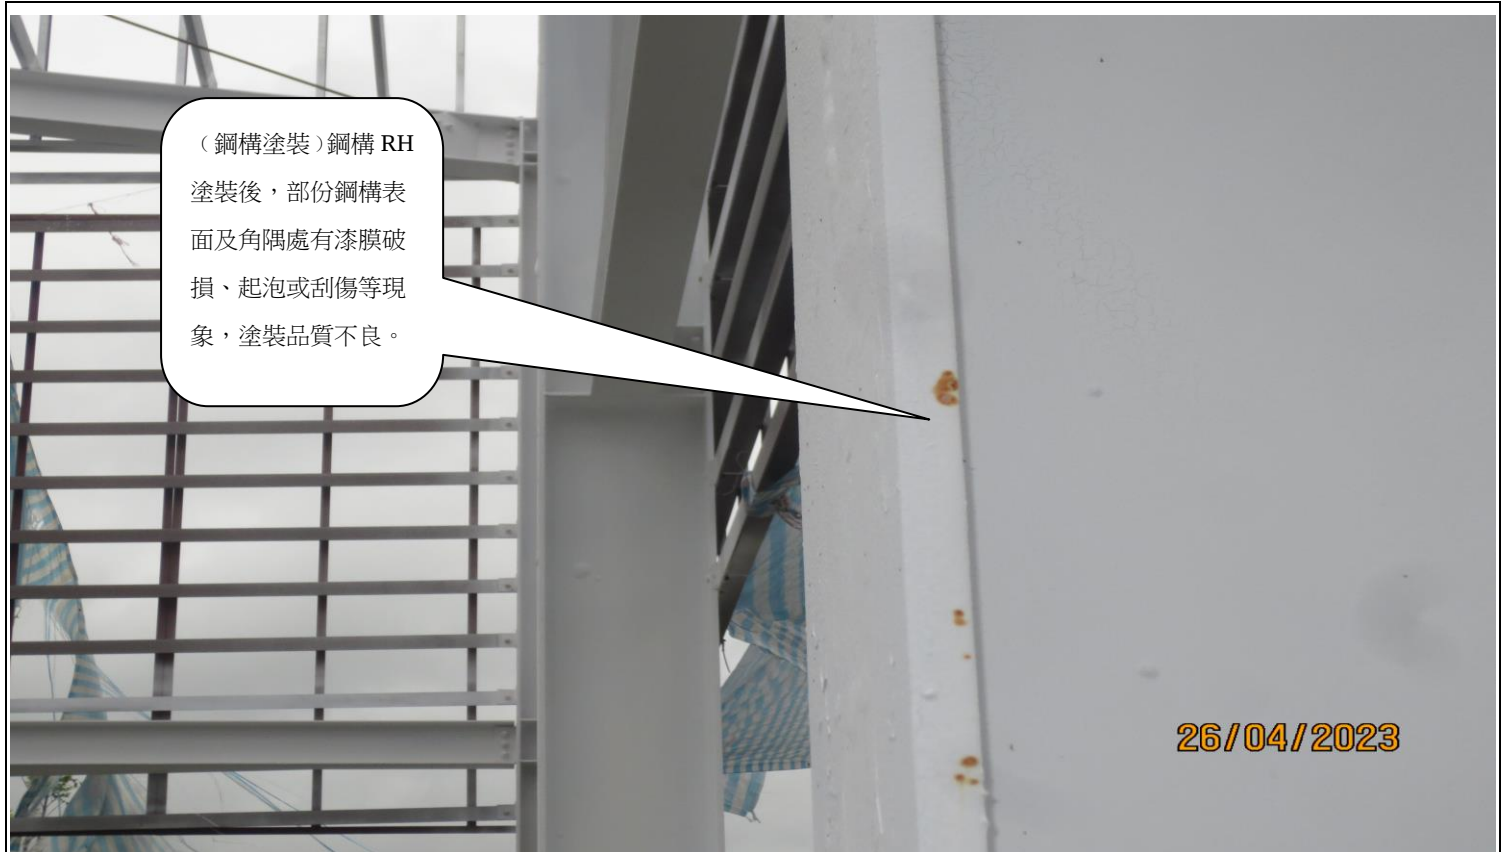
(鋼構塗裝)鋼構 RH  
塗裝後，部份鋼構表  
面及角隅處有漆膜破  
損、起泡或刮傷等現  
象，塗裝品質不良。

(鋼構塗裝)鋼構 RH 塗裝後，部份鋼構表面及角隅處有漆膜破損、起泡或刮傷等現象，塗裝品質不良。

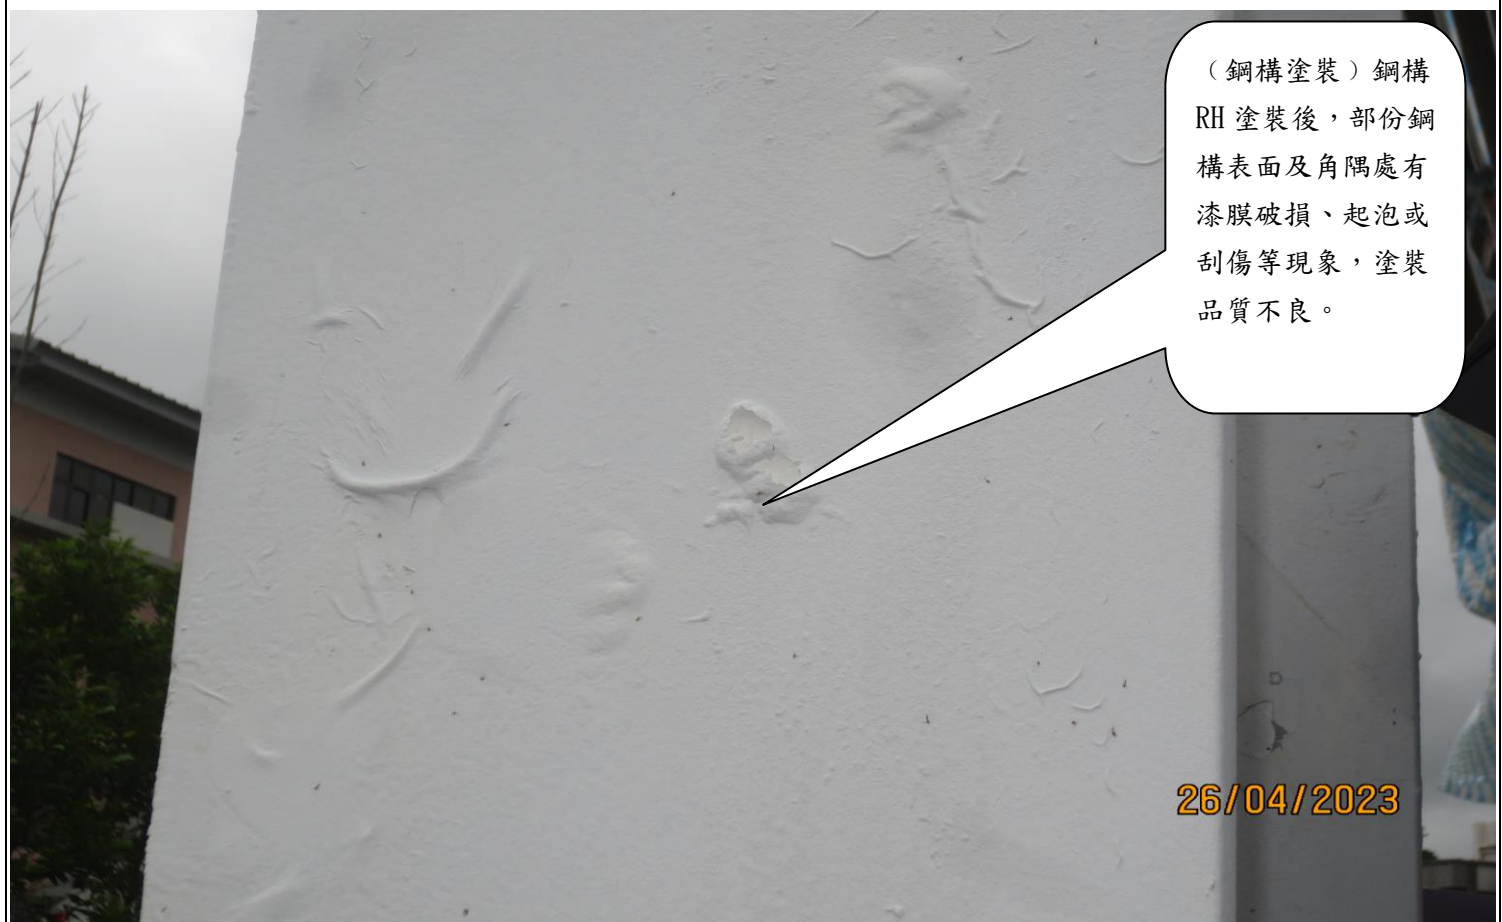
(鋼構塗裝)鋼構  
RH 塗裝後，部份鋼  
構表面及角隅處有  
漆膜破損、起泡或  
刮傷等現象，塗裝  
品質不良。

(鋼構塗裝)鋼構 RH 塗裝後，部份鋼構表面及角隅處有漆膜破損、起泡或刮傷等現象，塗裝品質不良。

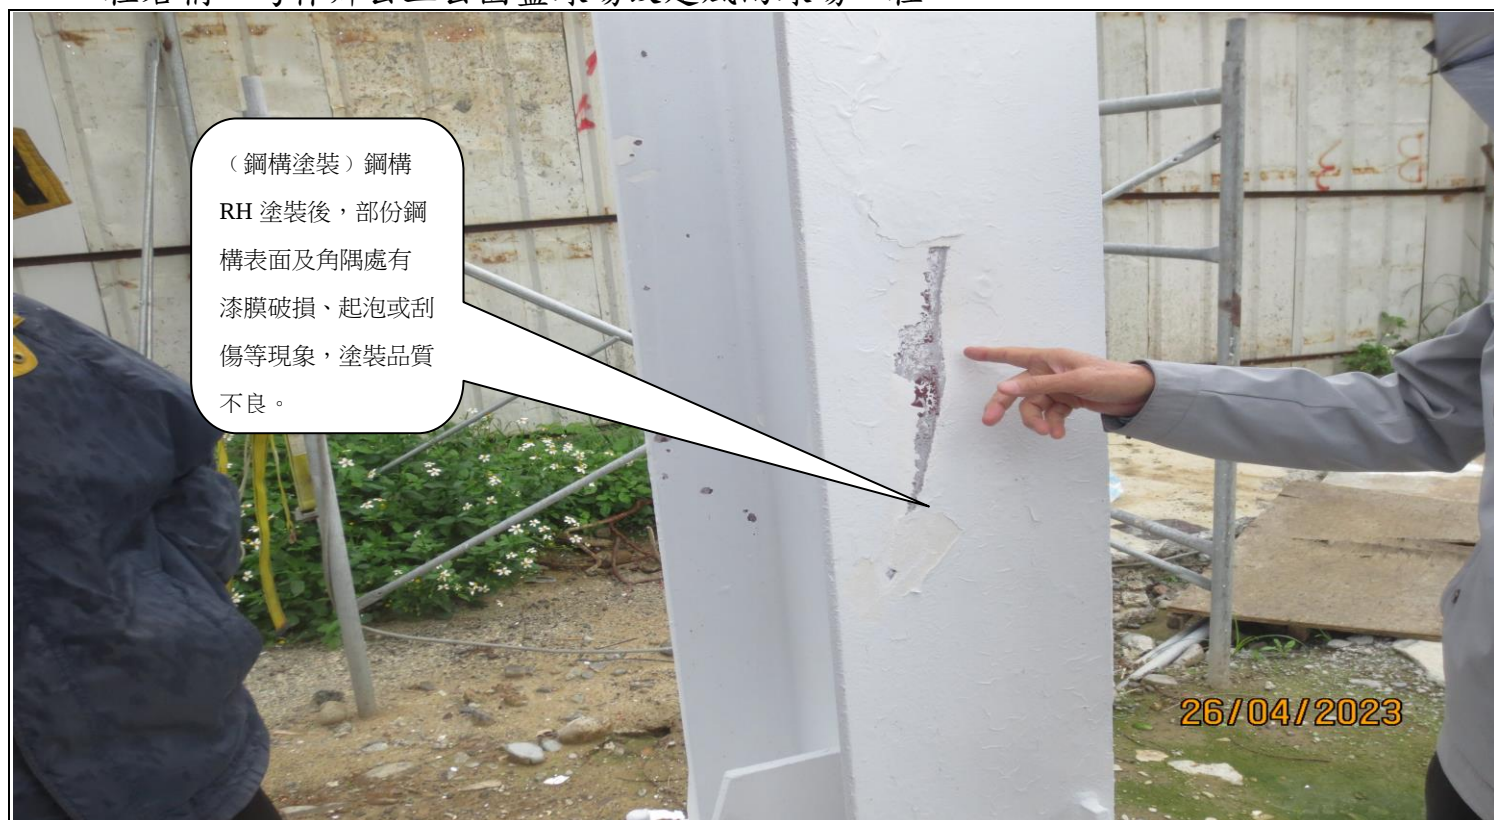
(鋼構塗裝) 鋼構 RH 塗裝後，部份鋼構表面及角隅處有漆膜破損、起泡或刮傷等現象，塗裝品質不良。

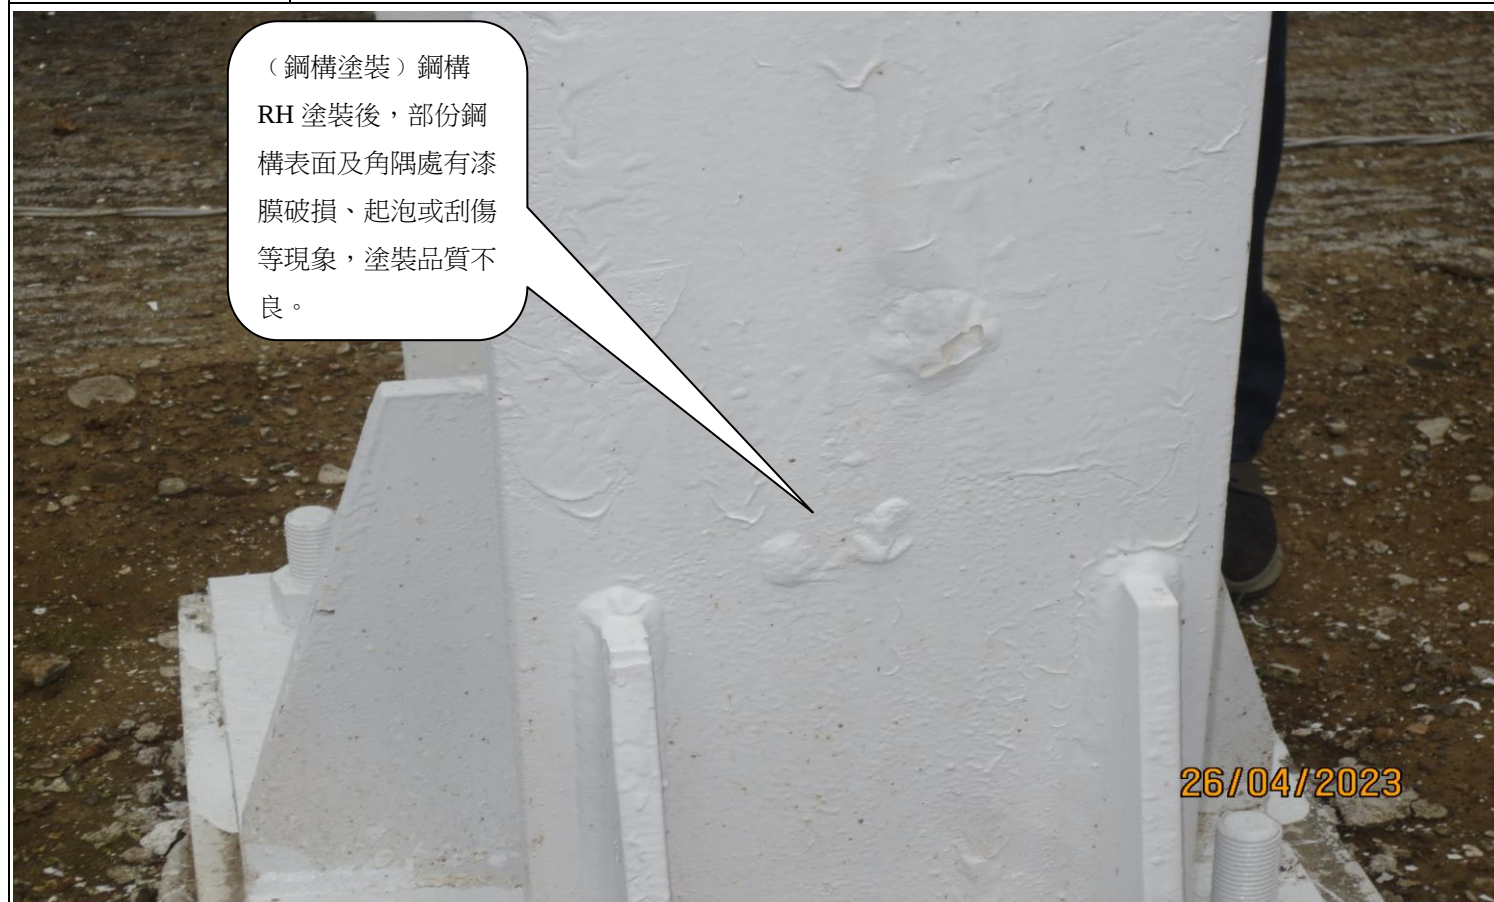
(鋼構塗裝) 鋼構 RH 塗裝後，部份鋼構表面及角隅處有漆膜破損、起泡或刮傷等現象，塗裝品質不良。
