# 新竹縣政府工程查核代表照片表

拍攝日期：112.04.26

工程名稱：芎林鄉公三公園籃球場改建風雨球場工程

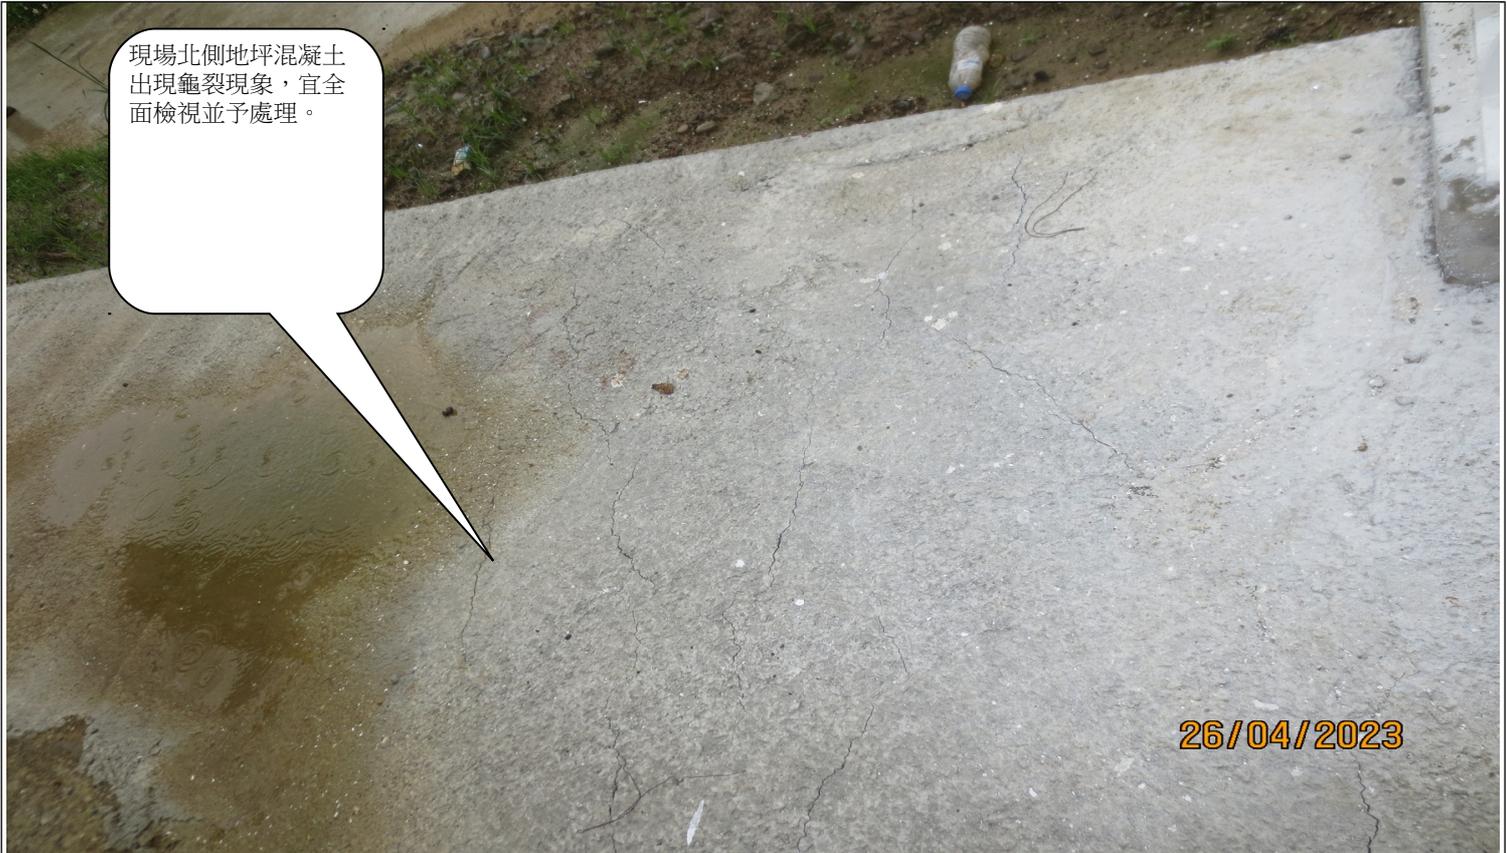
現場北側地坪混凝土出現龜裂現象，宜全面檢視並予處理。

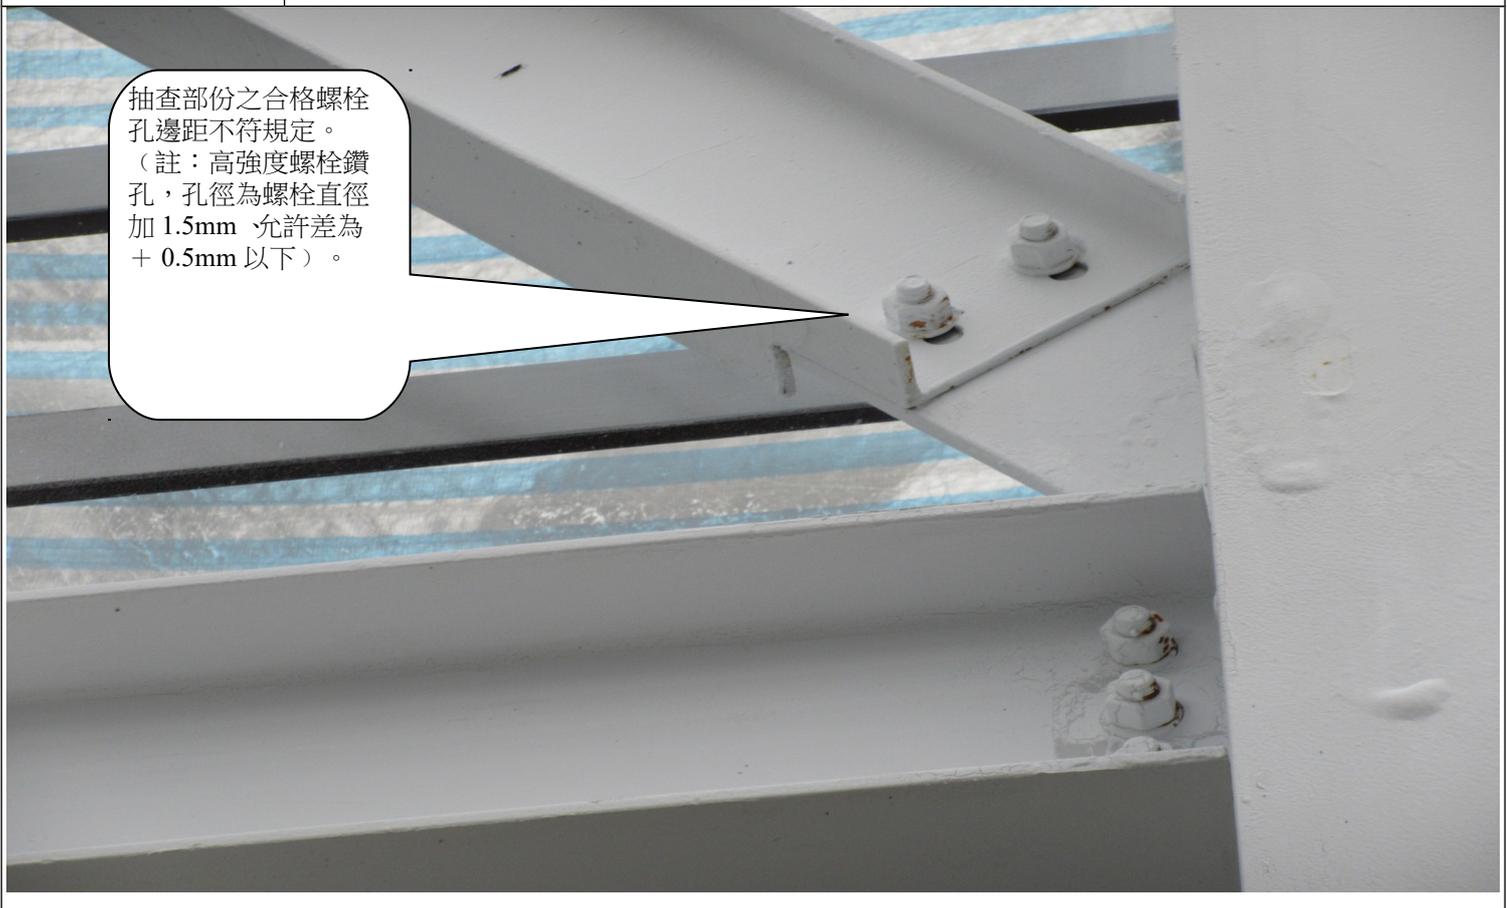
說明	抽查部份之合格螺栓孔邊距不符規定。(註：高強度螺栓鑽孔，孔徑為螺栓直徑加1.5mm、允許差為+0.5mm以下)。
----	--

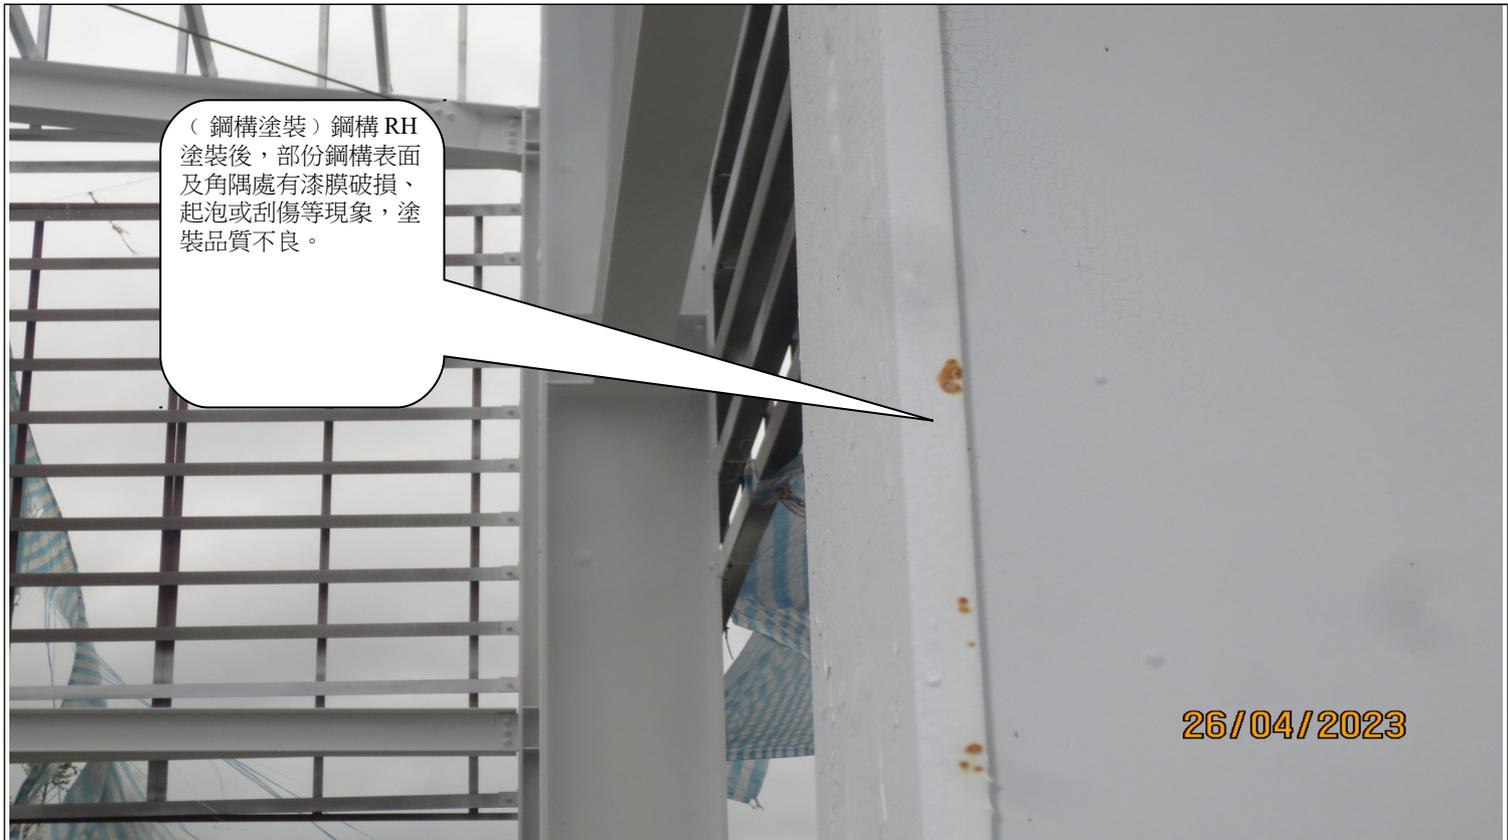
說明	(鋼構塗裝)鋼構RH塗裝後，部份鋼構表面及角隅處有漆膜破損、起泡或刮傷等現象，塗裝品質不良。
----	--

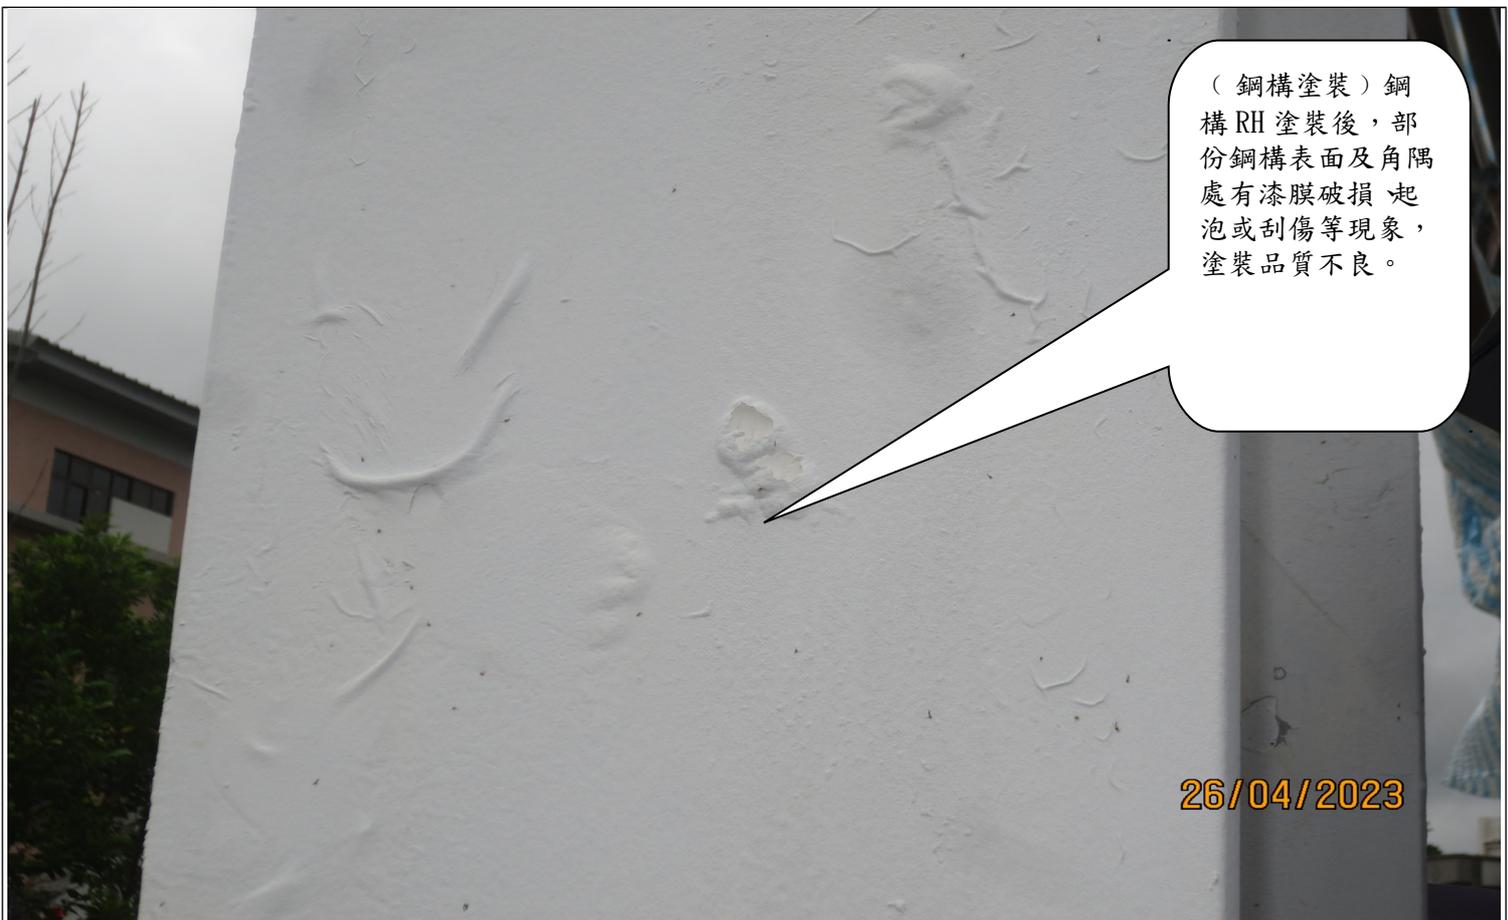
說明	(鋼構塗裝)鋼構RH塗裝後，部份鋼構表面及角隅處有漆膜破損、起泡或刮傷等現象，塗裝品質不良。
----	--

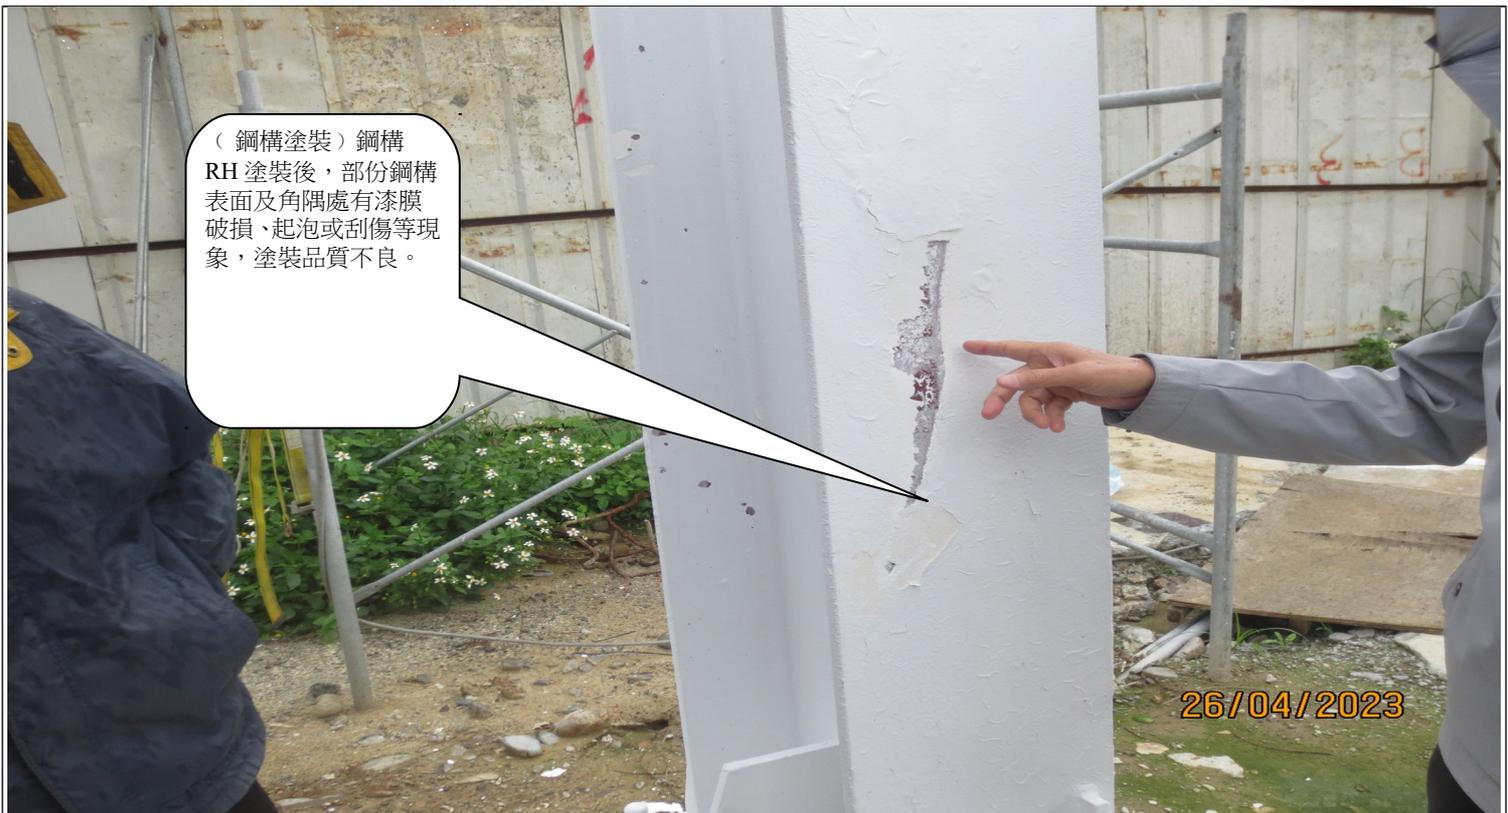
(鋼構塗裝) 鋼構 RH 塗裝後，部份鋼構表面及角隅處有漆膜破損、起泡或刮傷等現象，塗裝品質不良。

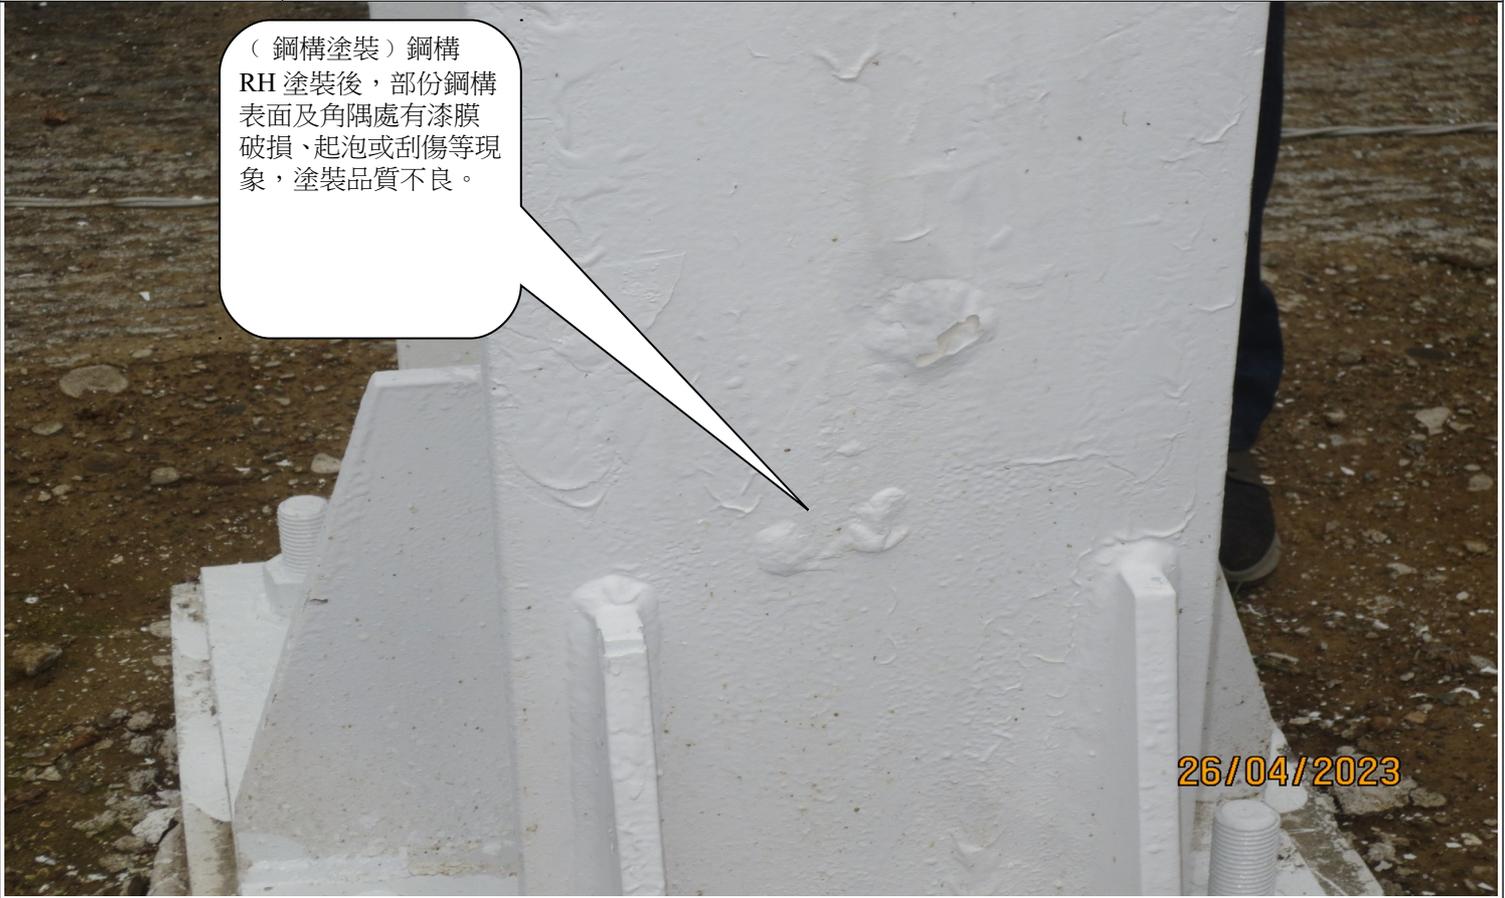
(鋼構塗裝) 鋼構 RH 塗裝後，部份鋼構表面及角隅處有漆膜破損、起泡或刮傷等現象，塗裝品質不良。
