# 新竹縣政府工程查核代表照片表

拍攝日期：112.05.04

工程名稱：新竹縣竹東鎮中山國民小學 A 棟校舍拆除重建暨幼兒園與地下停車場興建工程

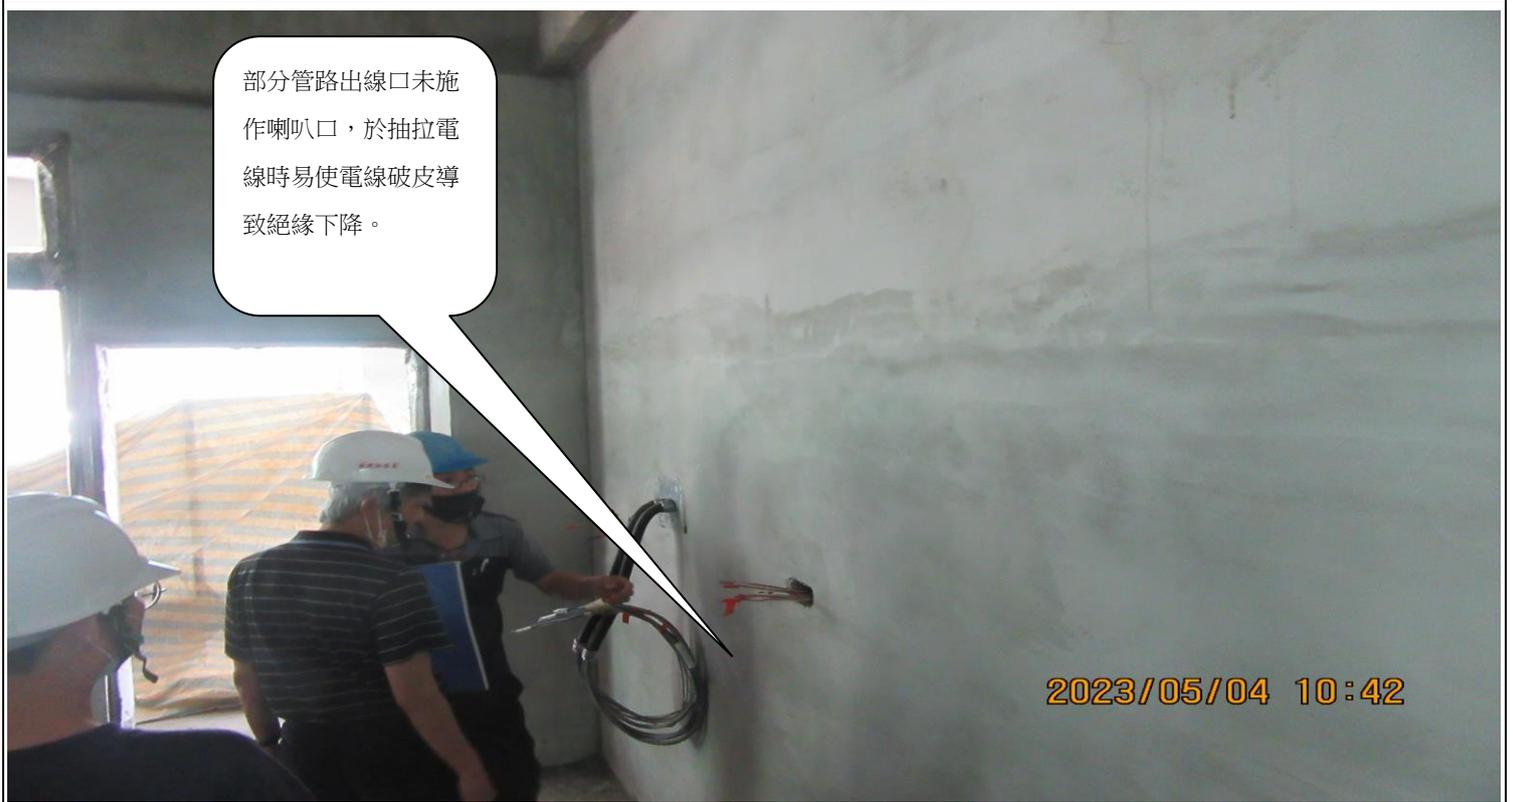
部分管路出線口未施作喇叭口，於抽拉電線時易使電線破皮導致絕緣下降。

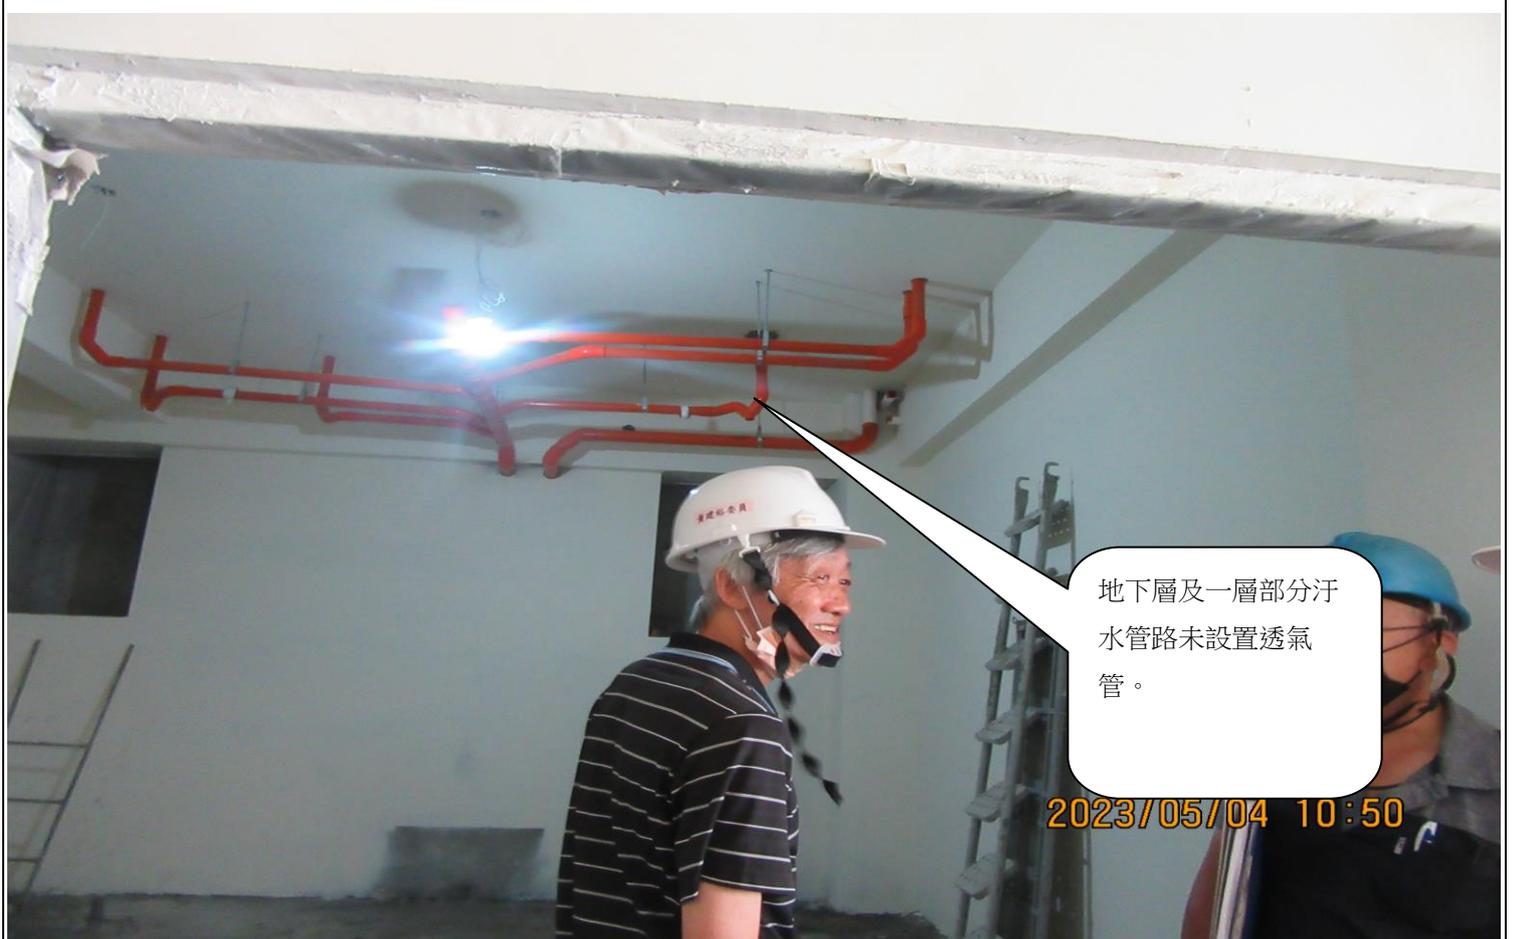
地下層及一層部分汗水管路未設置透氣管。

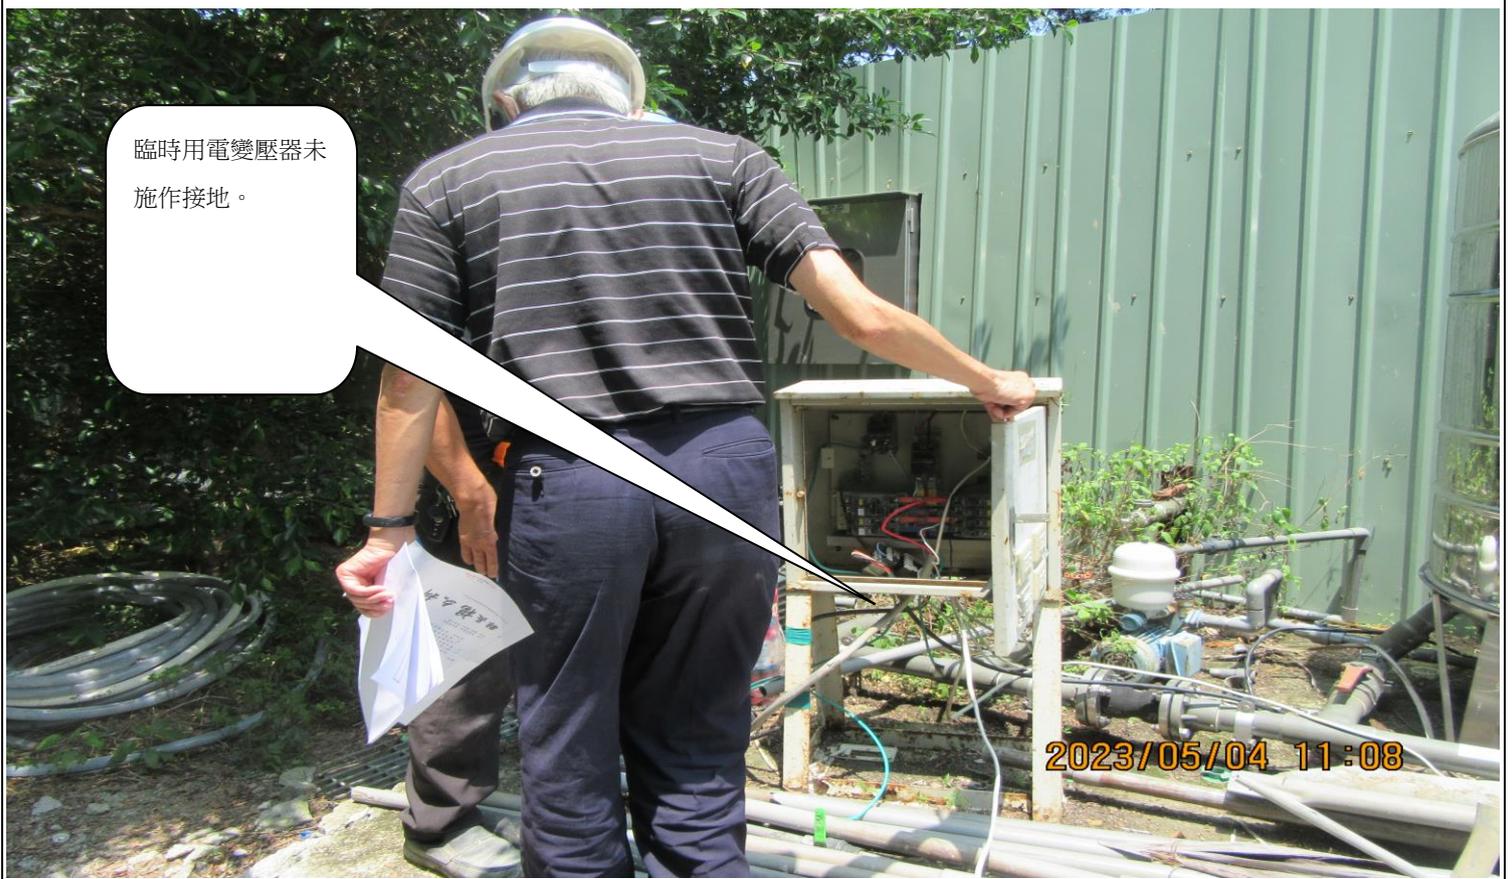
臨時用電變壓器未施作接地。

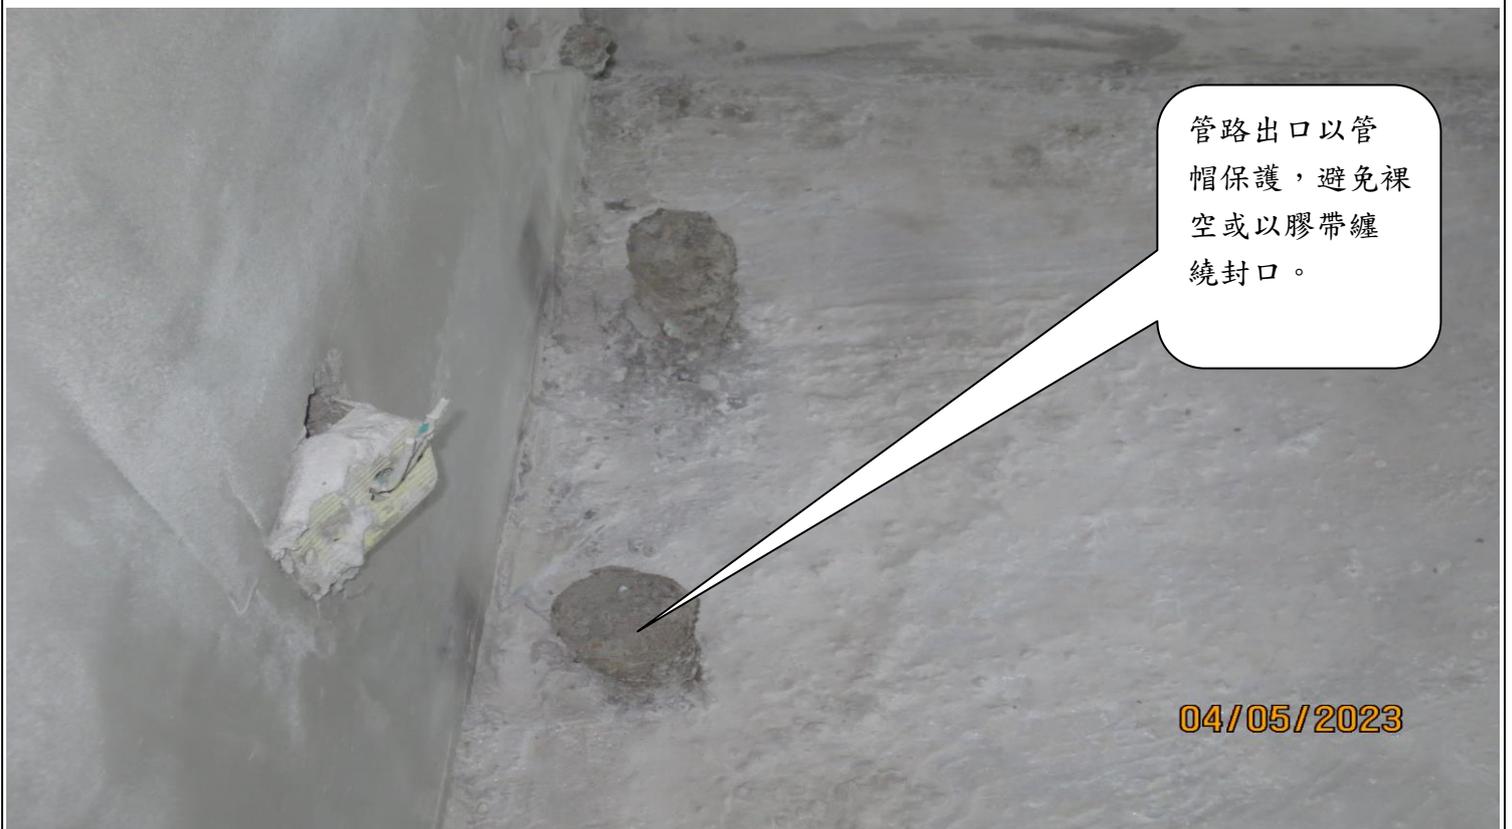
管路出口以管帽保護，避免裸空或以膠帶纏繞封口。

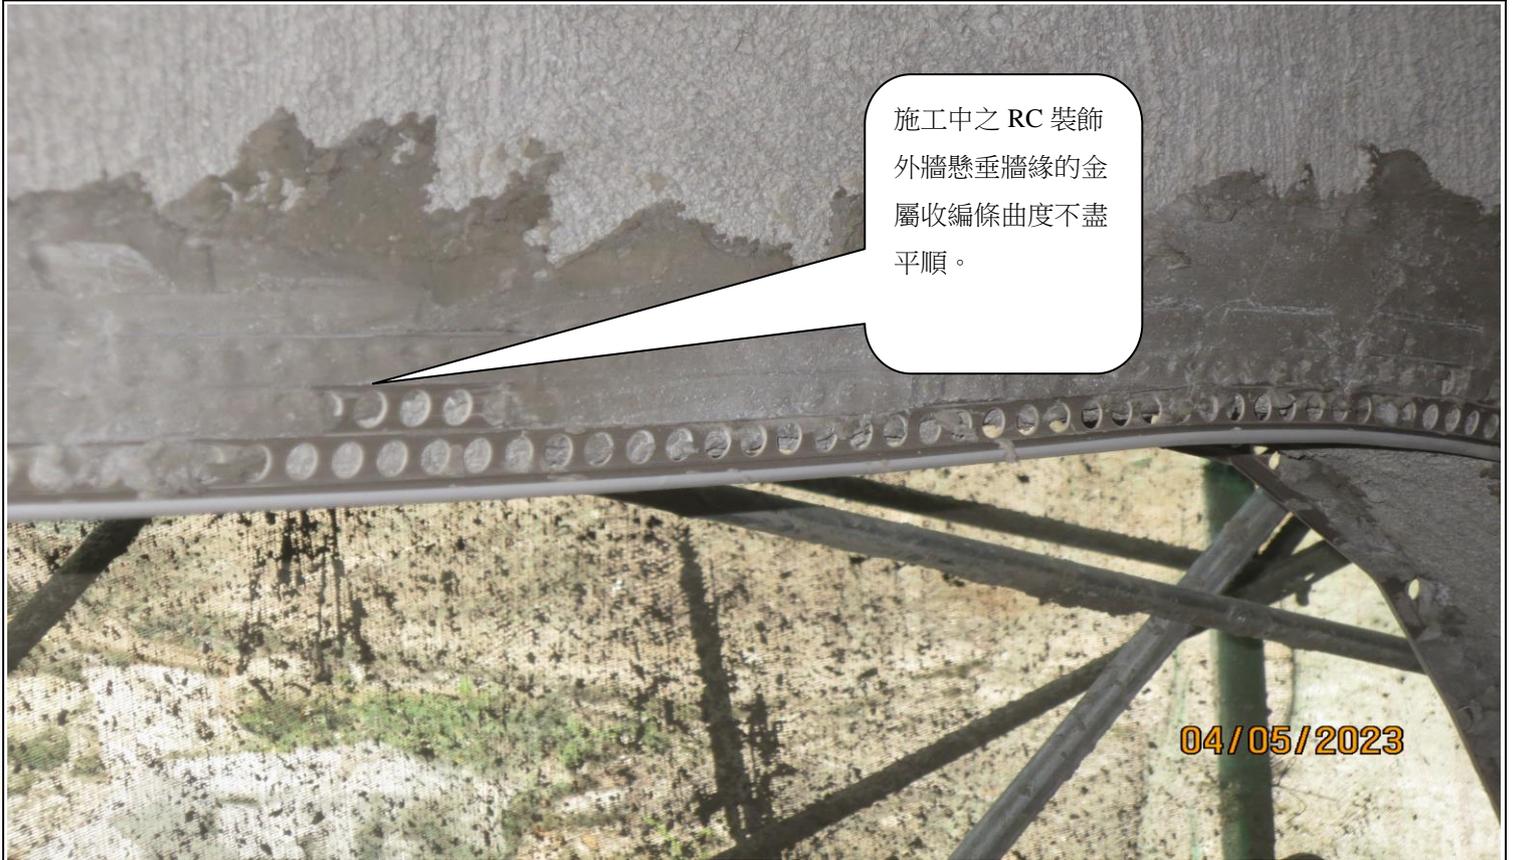
施工中之 RC 裝飾外牆懸垂牆緣的金屬收編條曲度不盡平順。

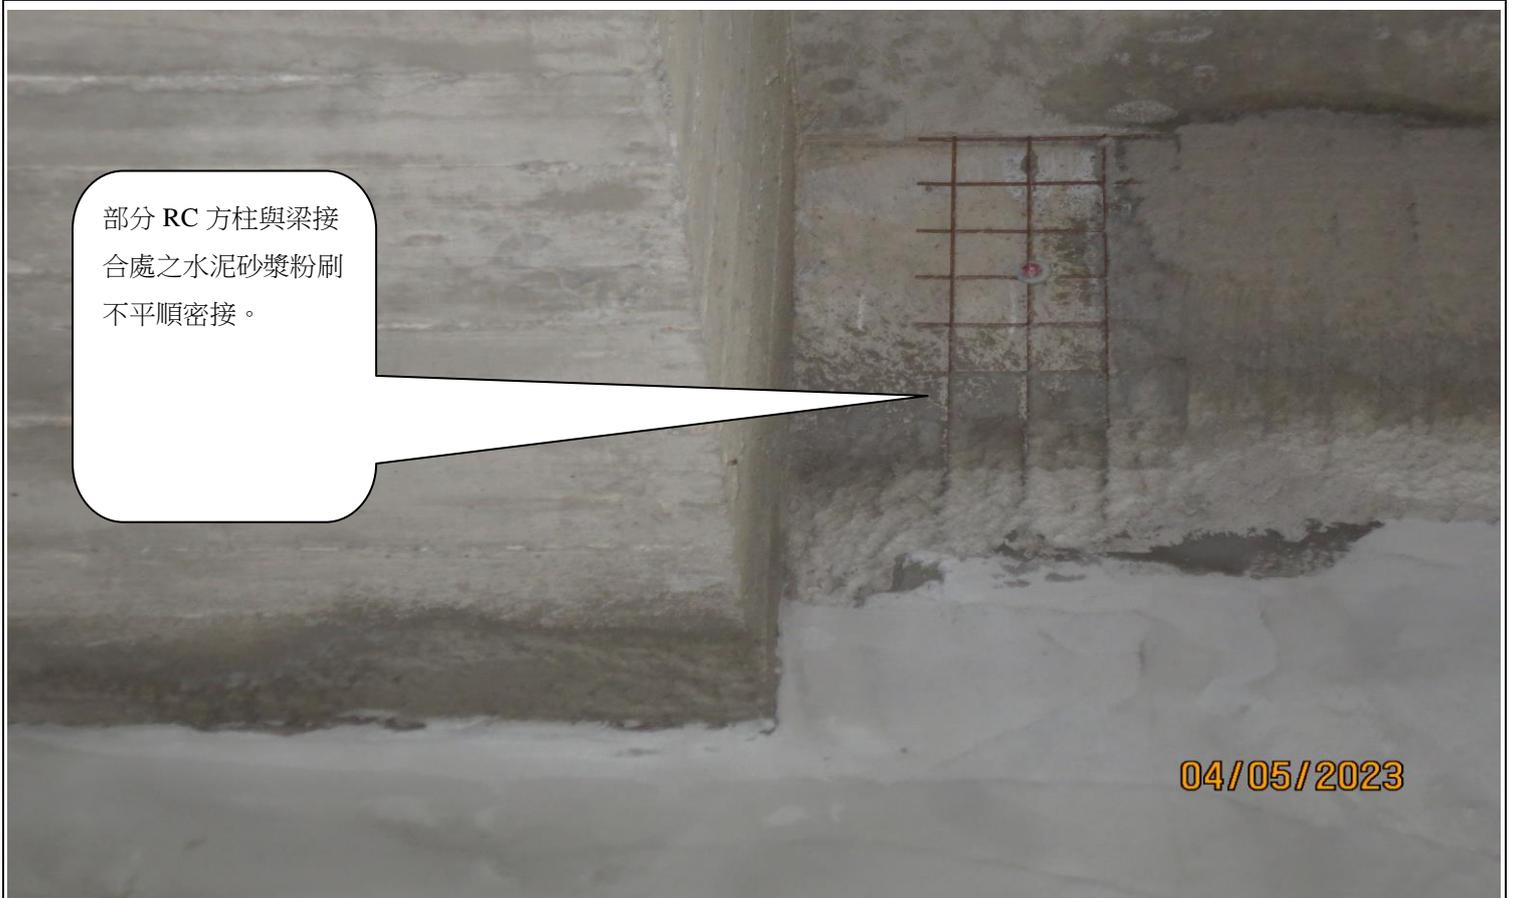
部分 RC 方柱與梁接合處之水泥砂漿粉刷不平順密接。

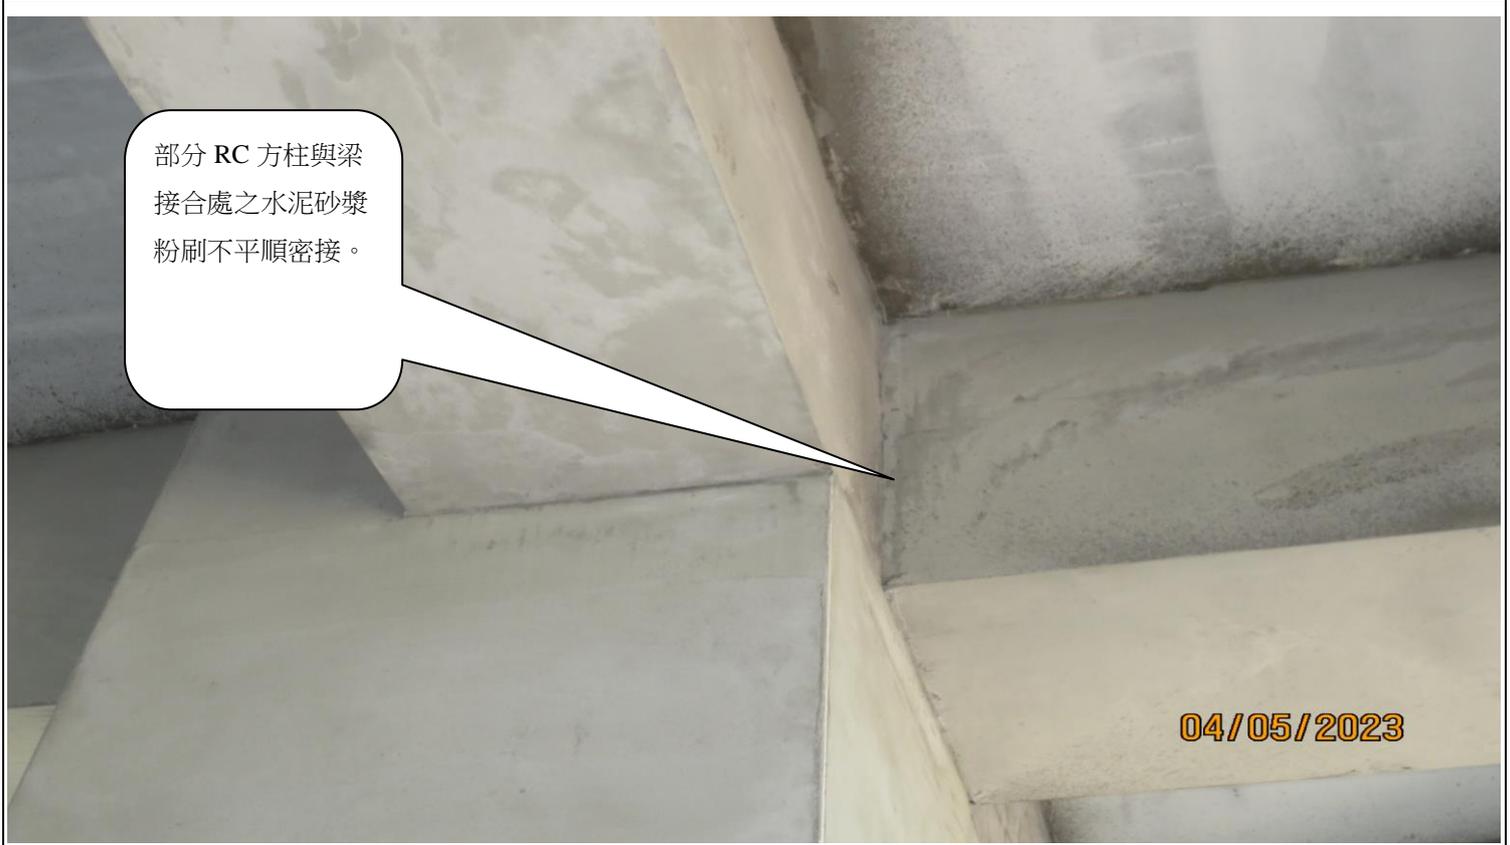
部分 RC 方柱與梁接合處之水泥砂漿粉刷不平順密接。

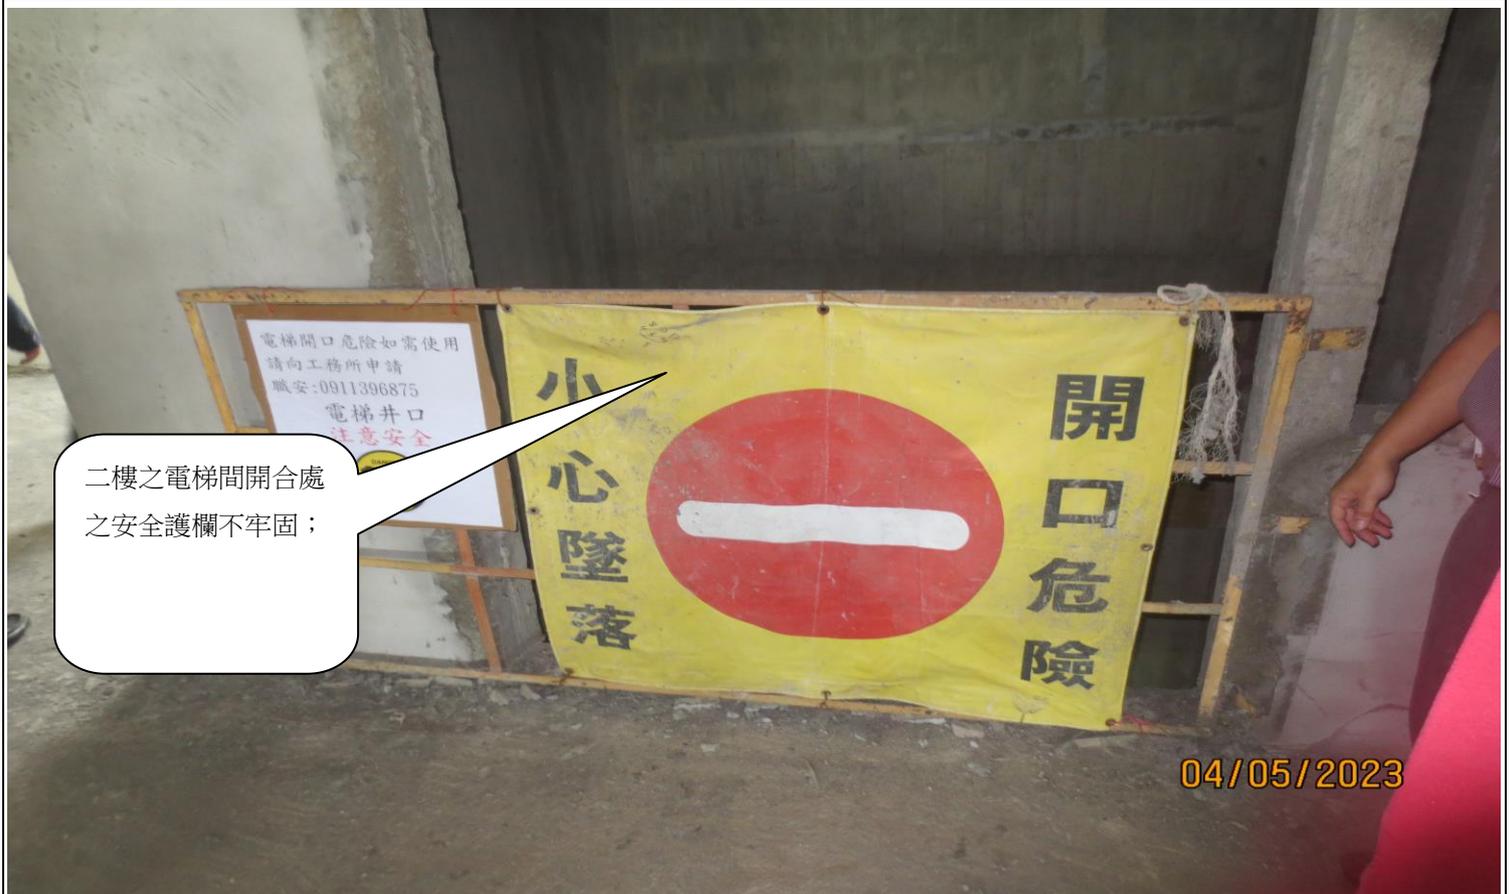
二樓之電梯間開合處之安全護欄不牢固

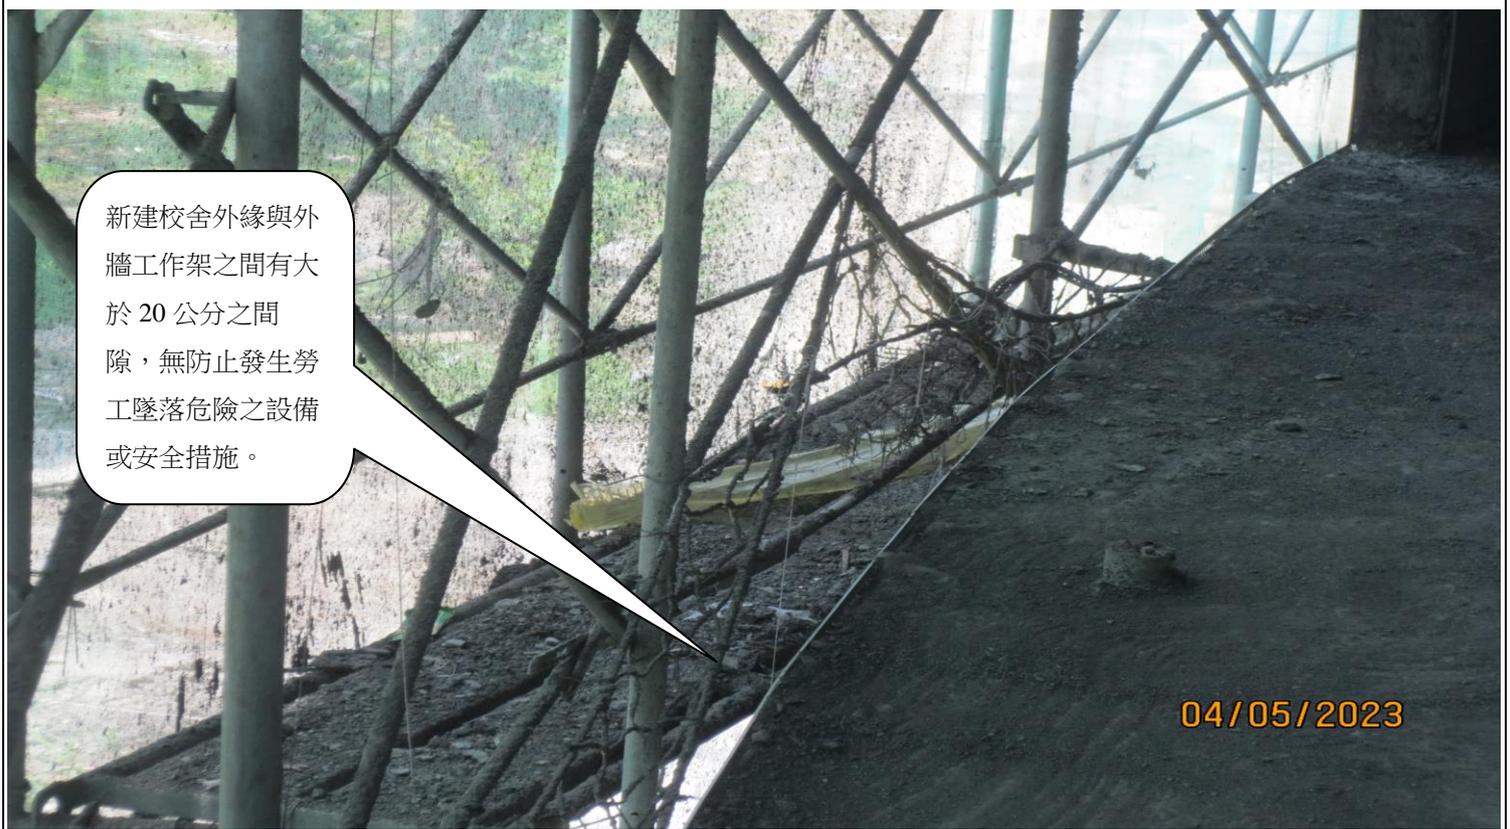
新建校舍外緣與外牆工作架之間有大於 20 公分之間隙，無防止發生勞工墜落危險之設備或安全措施。

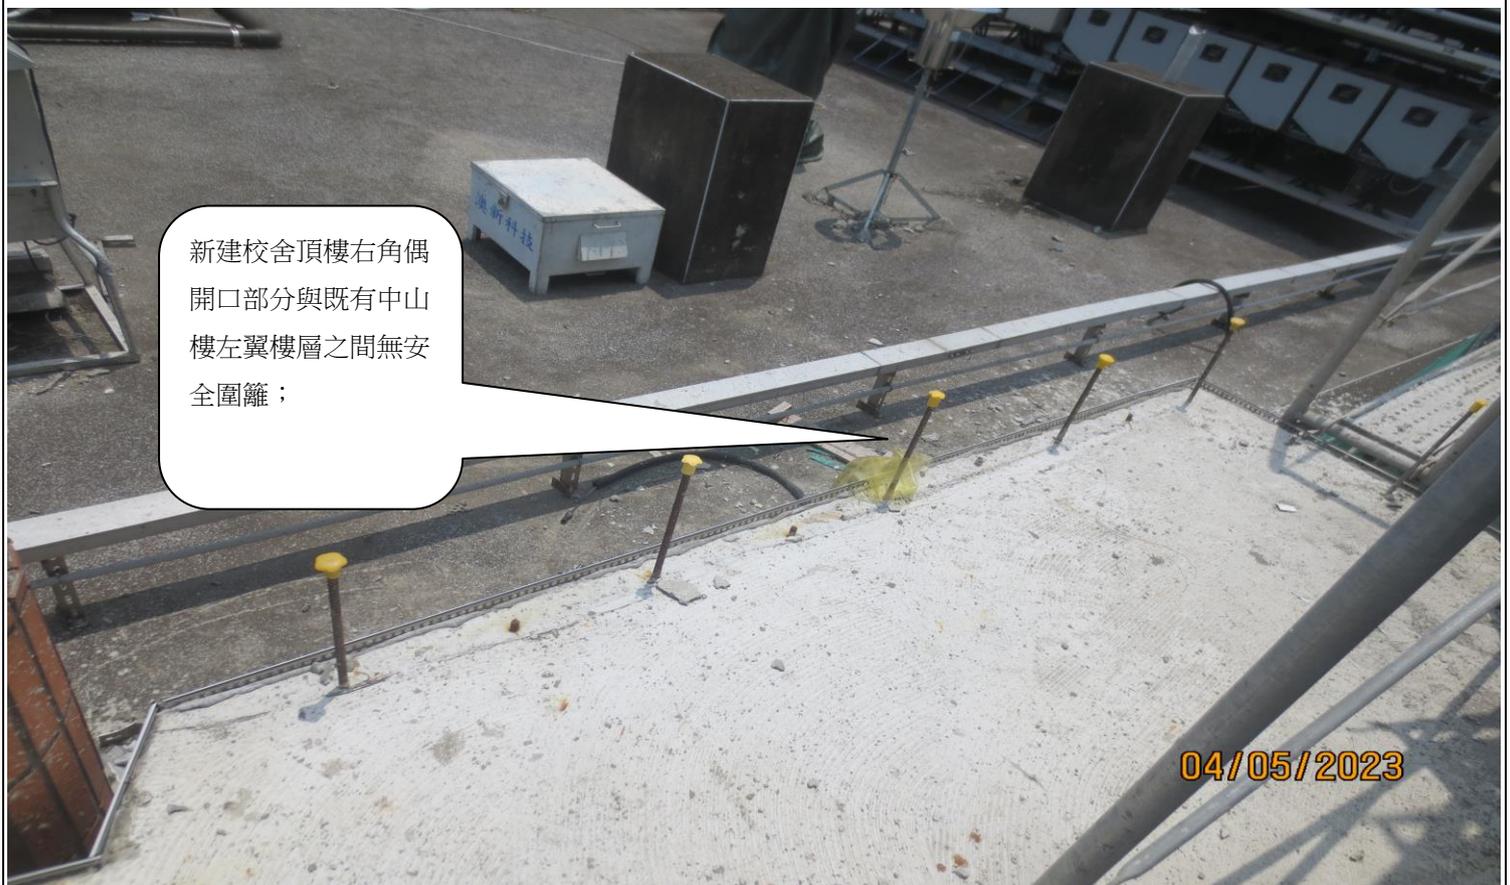
新建校舍頂樓右角偶開口部分與既有中山樓左翼樓層之間無安全圍籬；

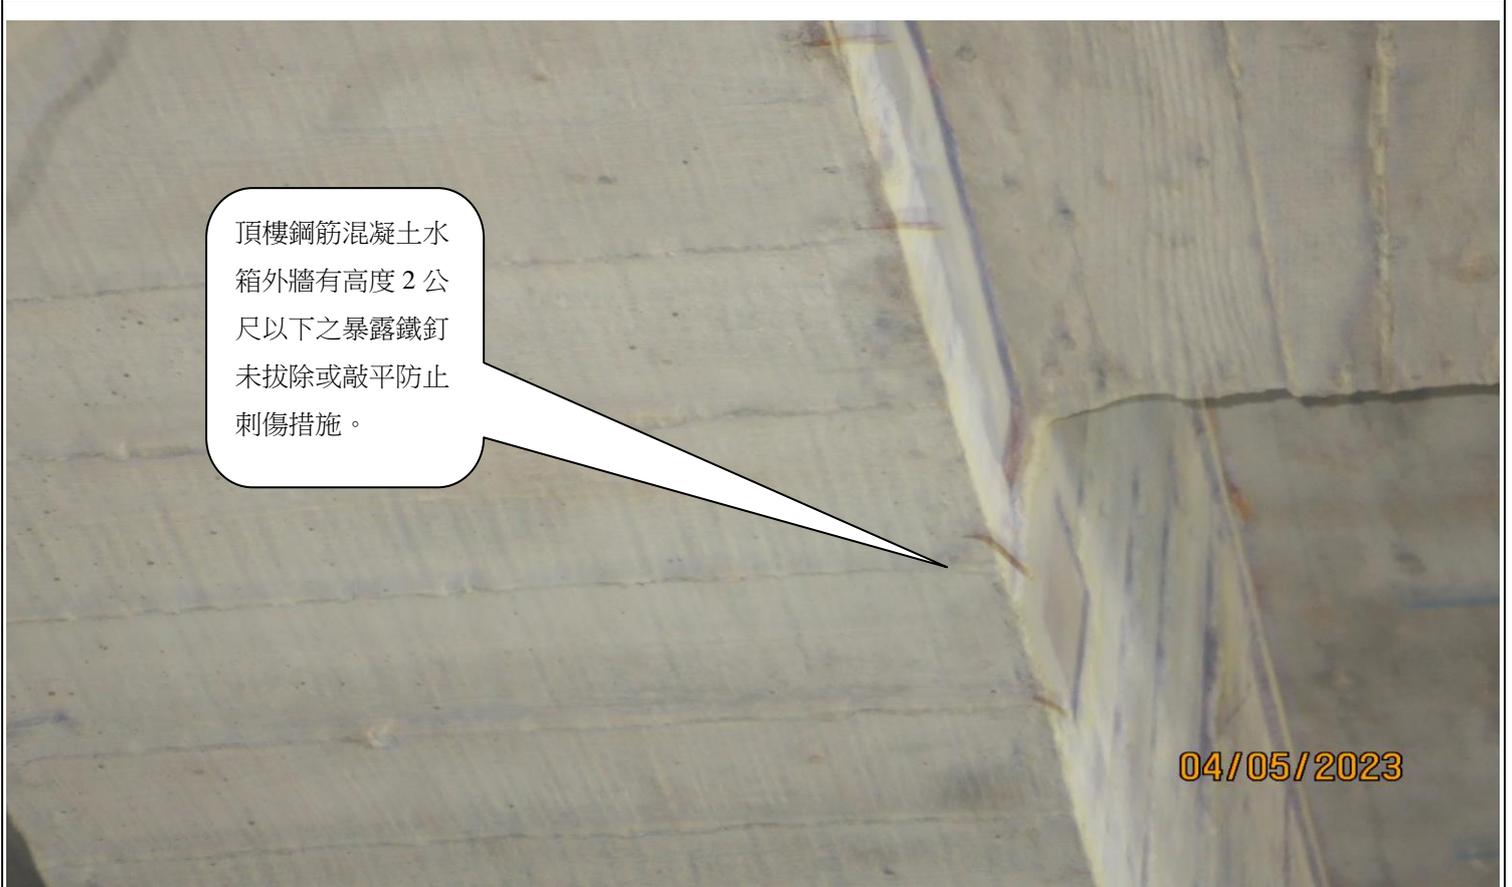
頂樓鋼筋混凝土水箱外牆有高度 2 公尺以下之暴露鐵釘未拔除或敲平防止刺傷措施。
