# 新竹縣政府工程查核代表照片表

工程名稱：新竹科學工業園區北二高寶山交流道路聯絡道拓寬工程-竹 43 線(3K+695 至 6K+000 段)拓寬工程

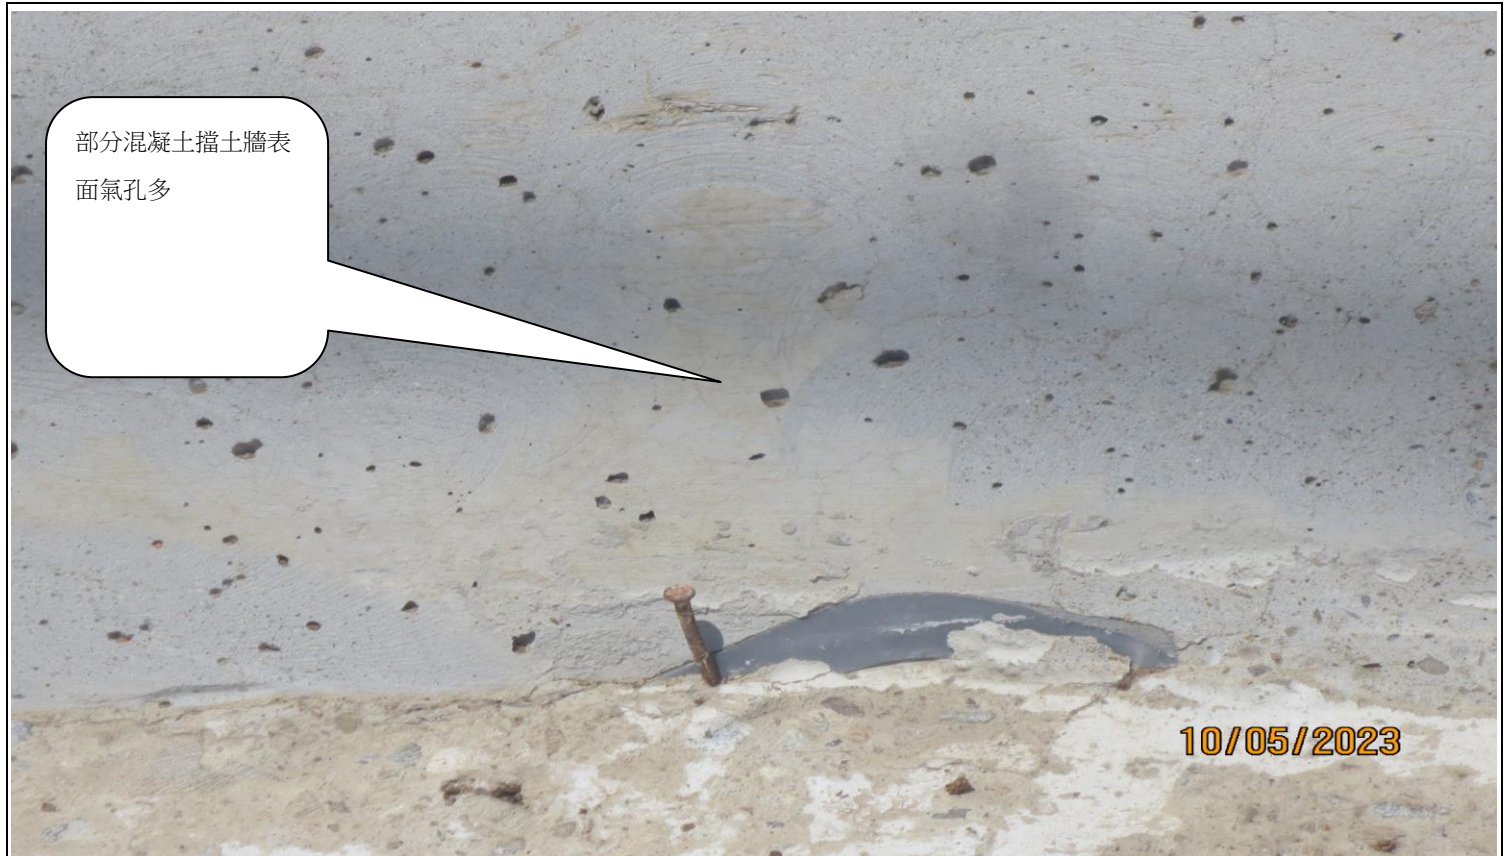
部分混凝土擋土牆表面氣孔多

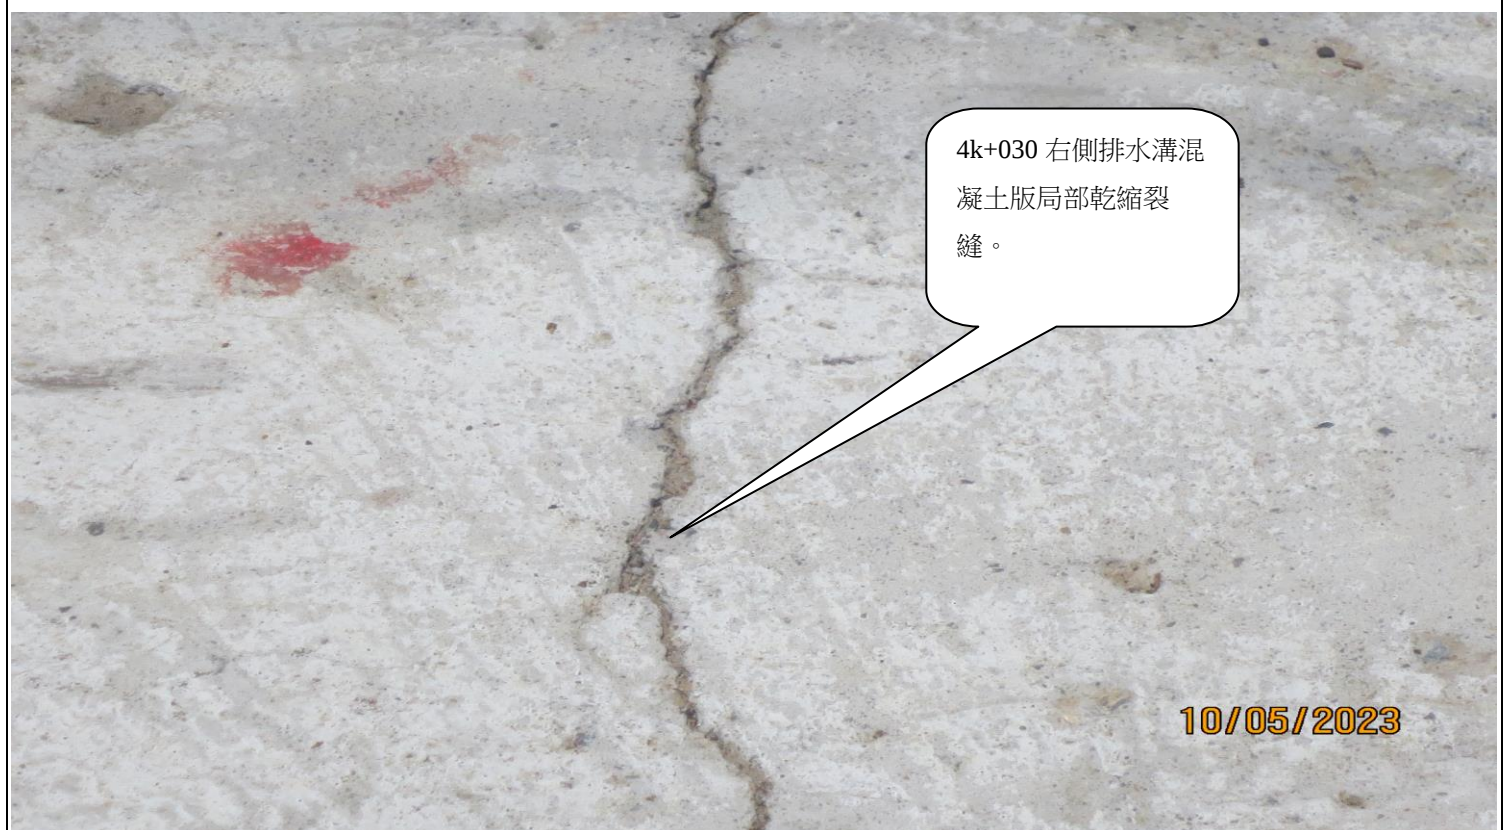
4k+030 右側排水溝混凝土版局部乾縮裂縫。

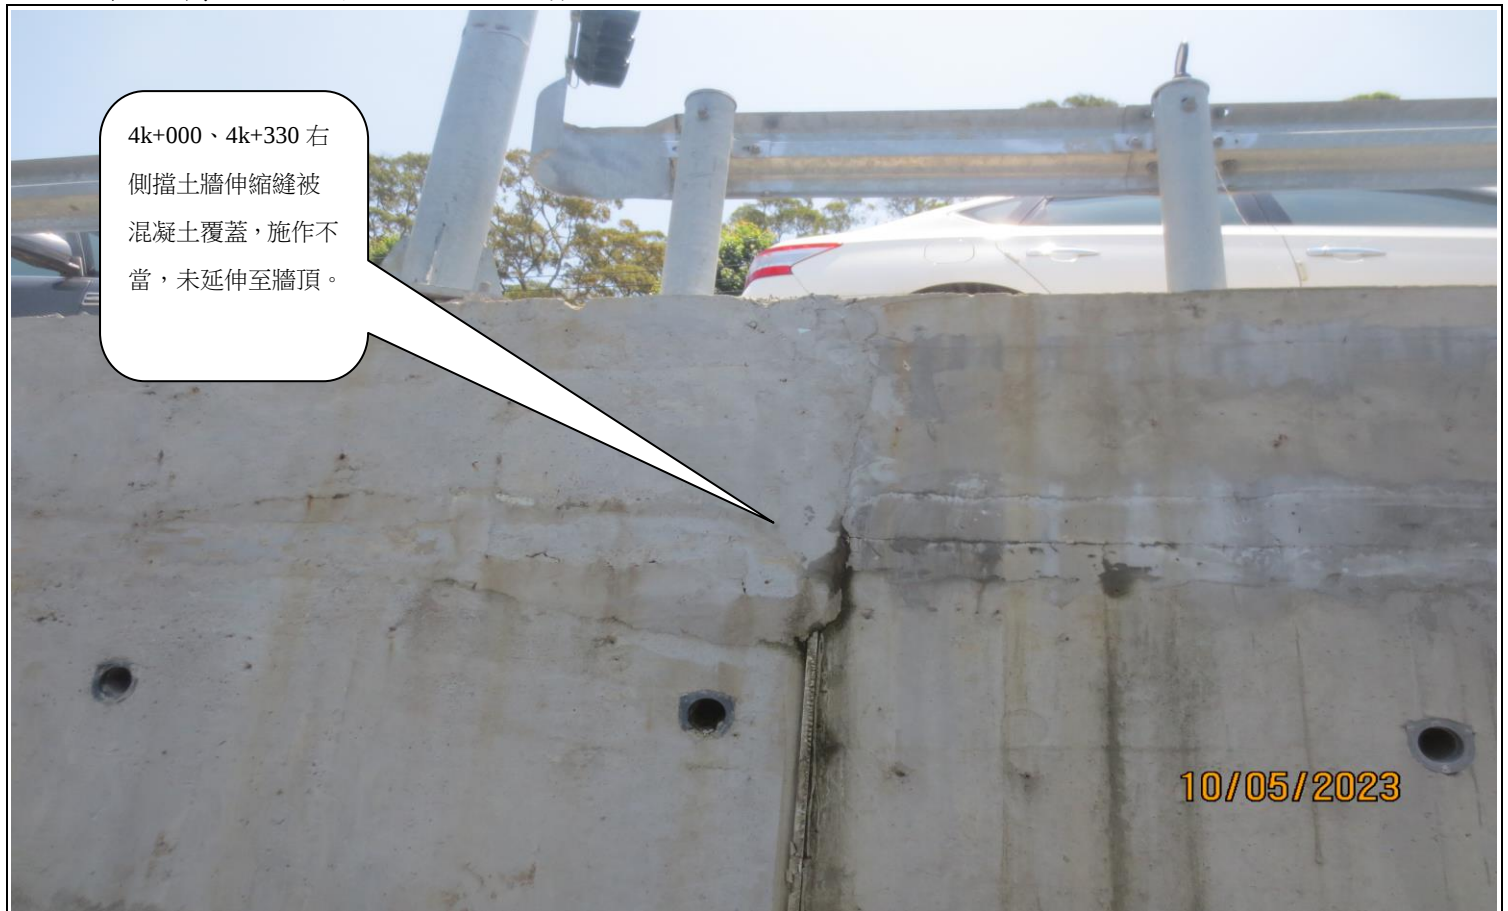
4k+000、4k+330 右側擋土牆伸縮縫被混凝土覆蓋，施作不當，未延伸至牆頂。

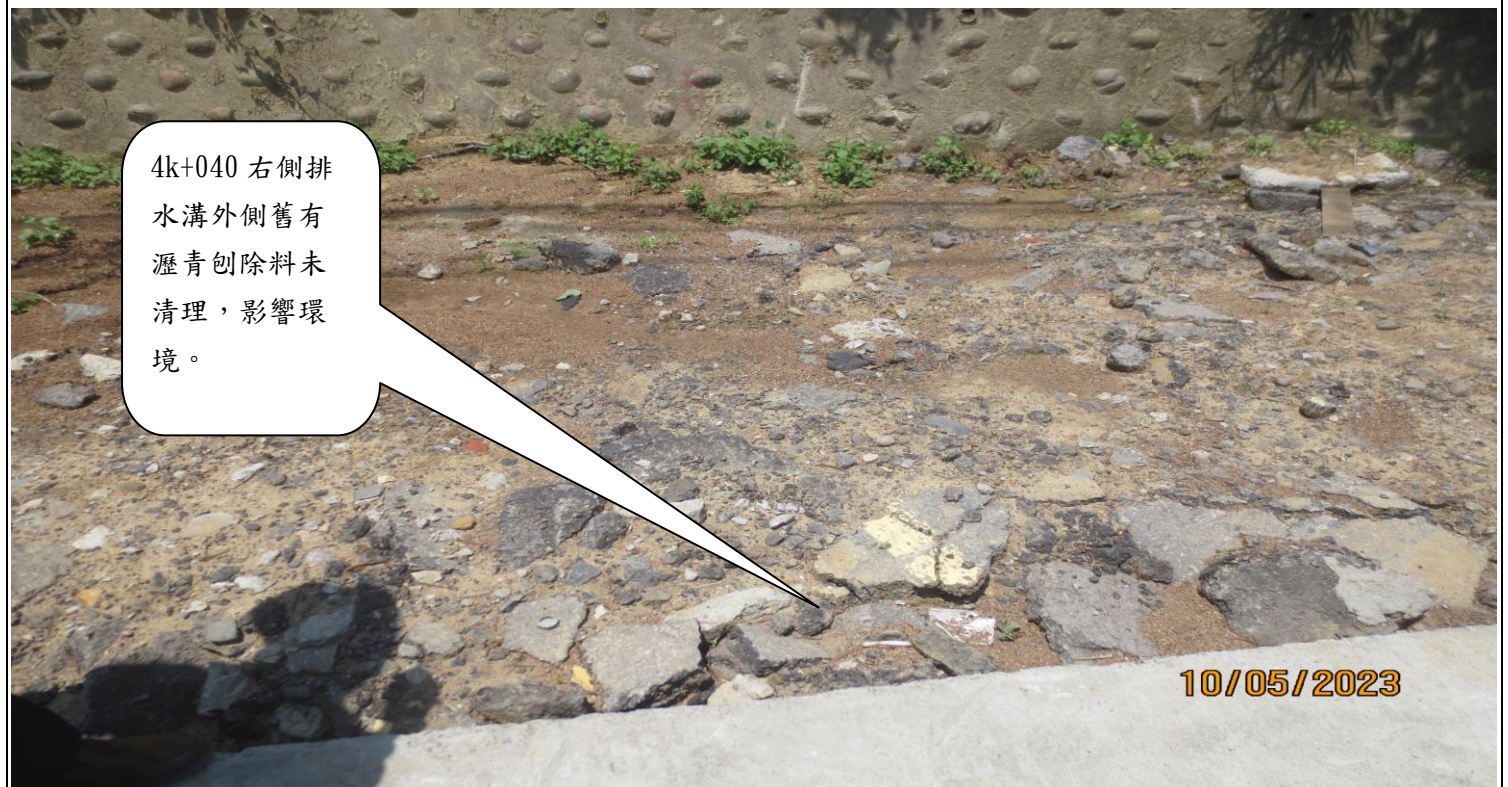
4k+040 右側排水溝外側舊有瀝青刨除料未清理，影響環境。

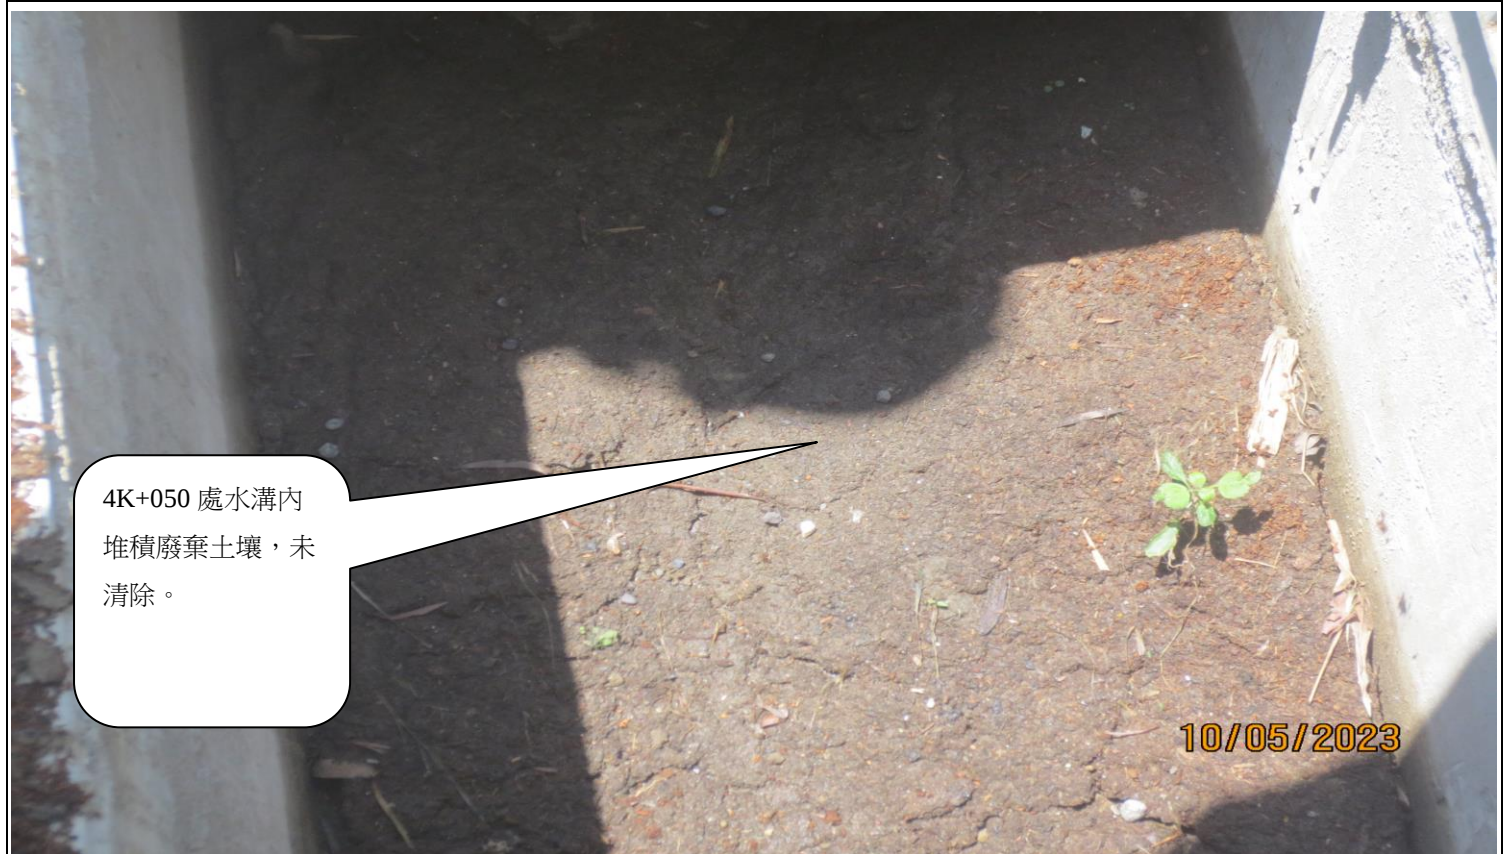
4K+050 處水溝內  
堆積廢棄土壤，未  
清除。

4K+050 處水溝內堆積廢棄土壤，未清除。

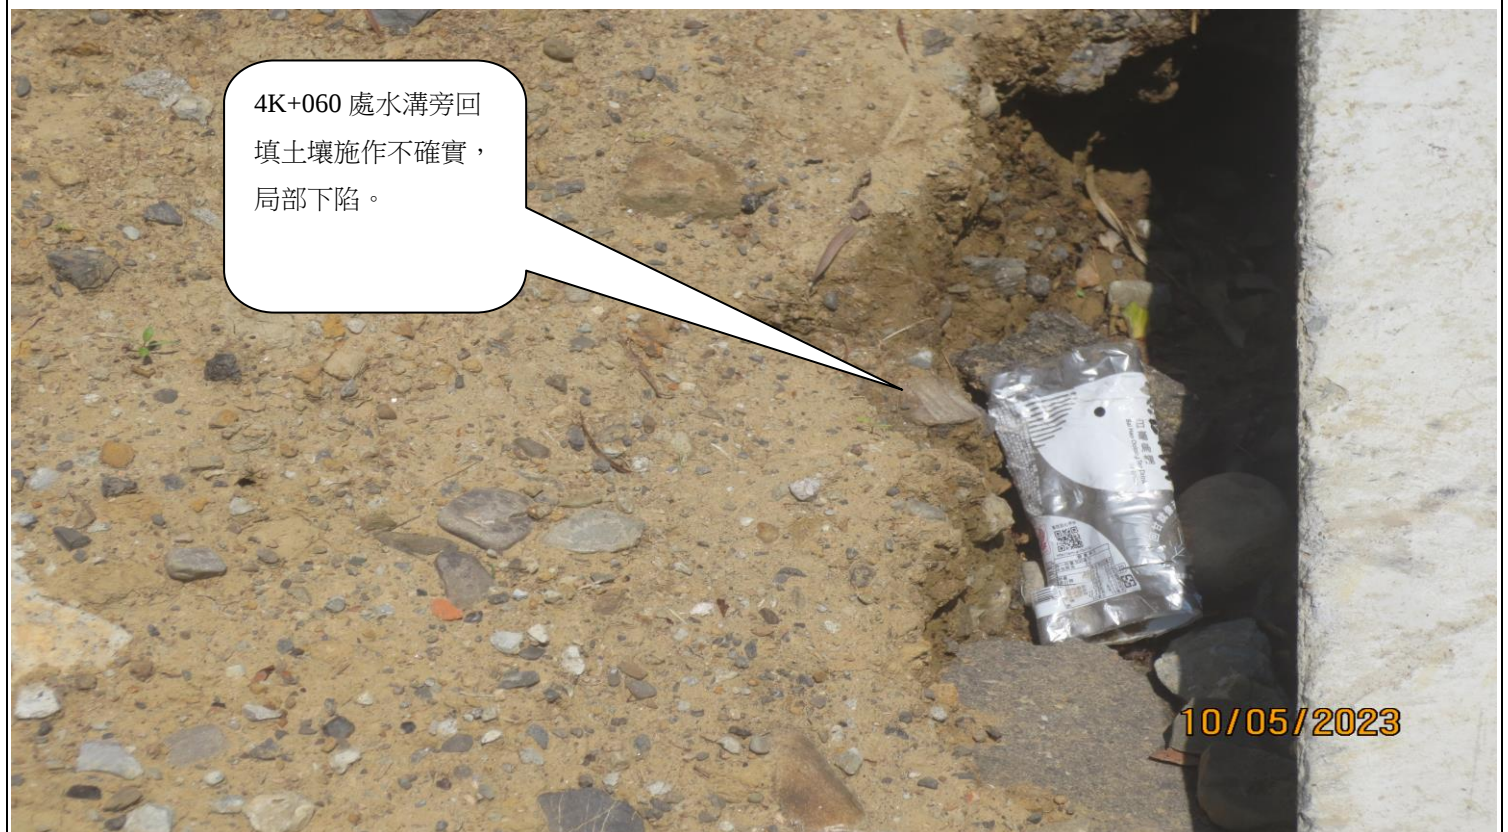
4K+060 處水溝旁回  
填土壤施作不確實，  
局部下陷。

4K+060 處水溝旁回填土壤施作不確實，局部下陷。

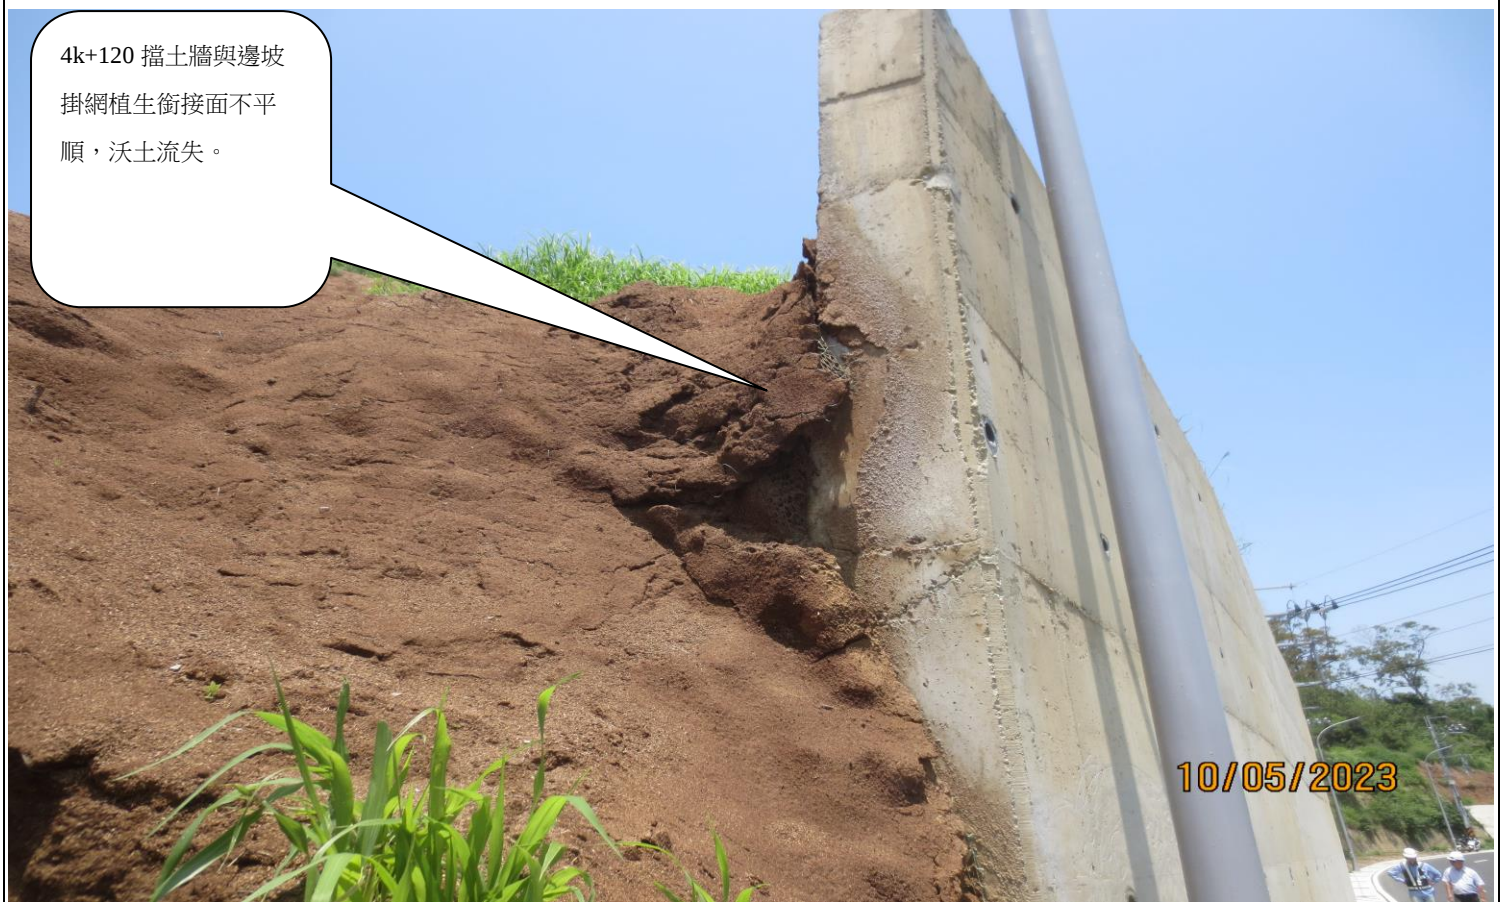
4k+120 擋土牆與邊坡  
掛網植生銜接面不平  
順，沃土流失。

4k+120 擋土牆與邊坡掛網植生銜接面不平順，沃土流失。

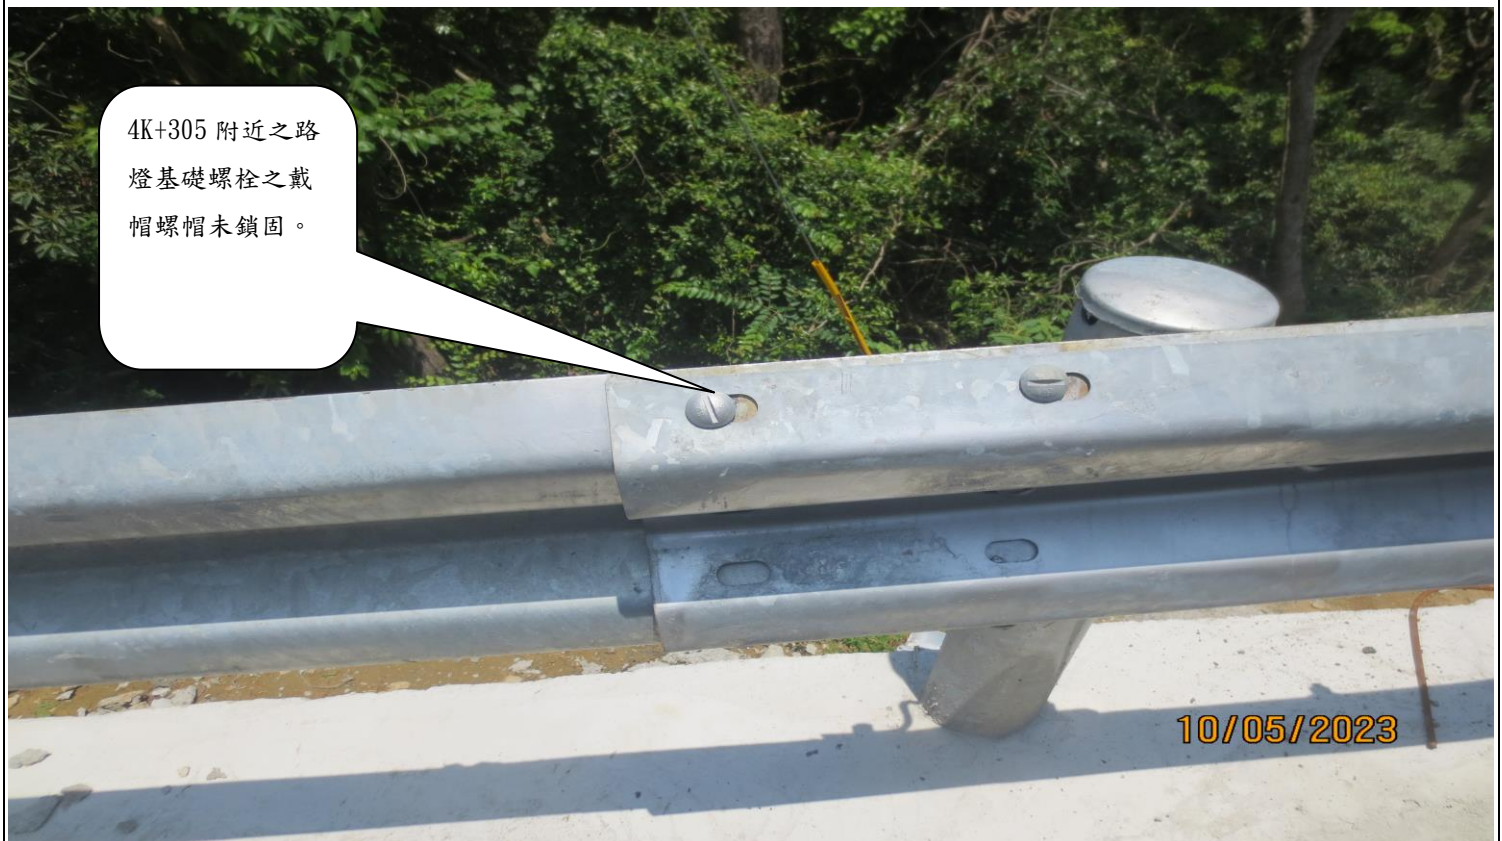
4K+305 附近之路  
燈基礎螺栓之戴  
帽螺帽未鎖固。

4K+305 附近之路燈基礎螺栓之戴帽螺帽未鎖固。

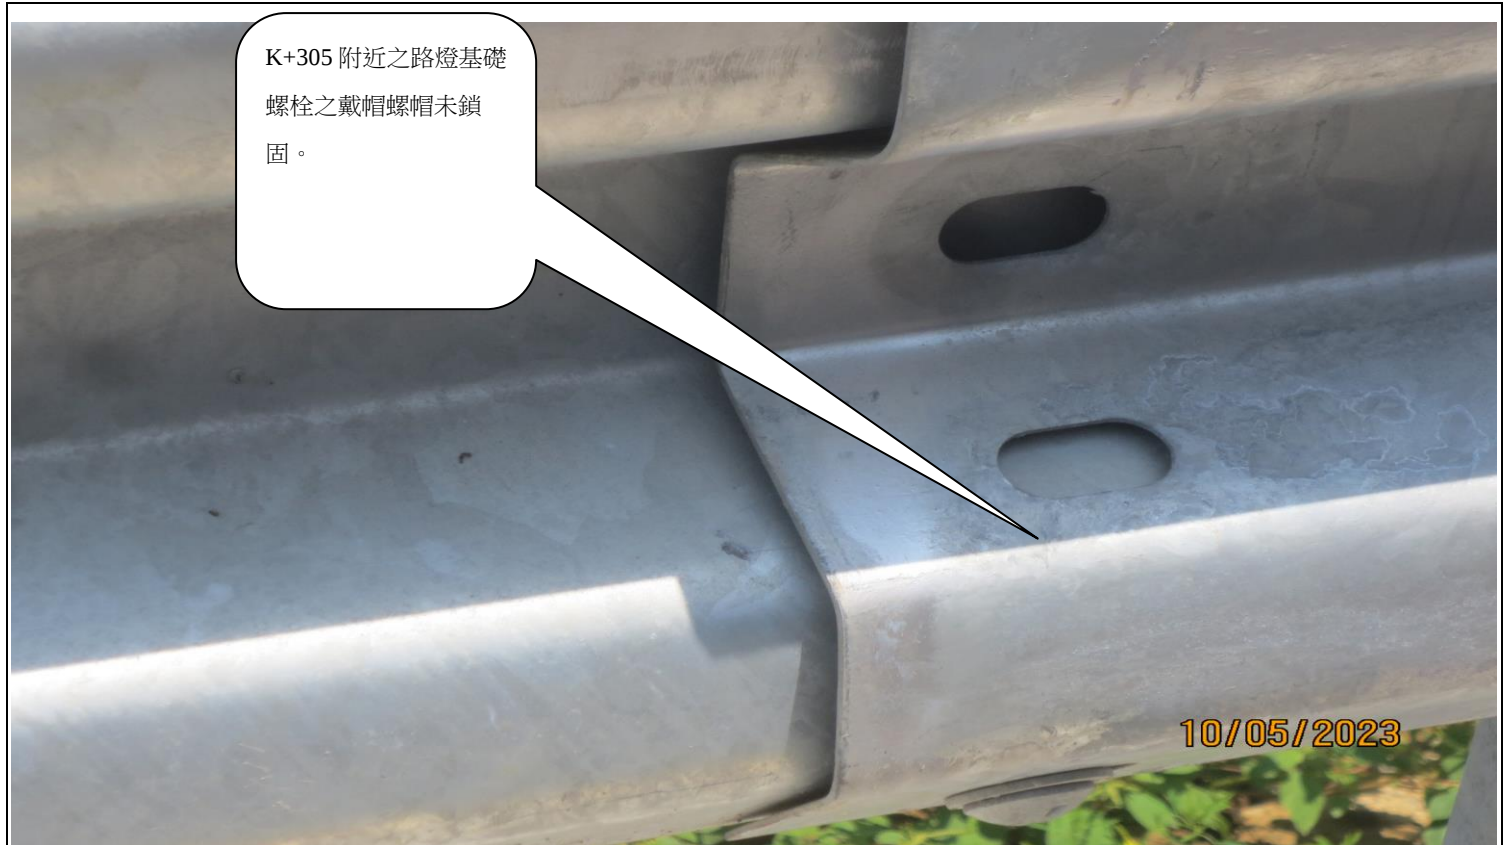
K+305 附近之路燈基礎螺栓之戴帽螺帽未鎖固。

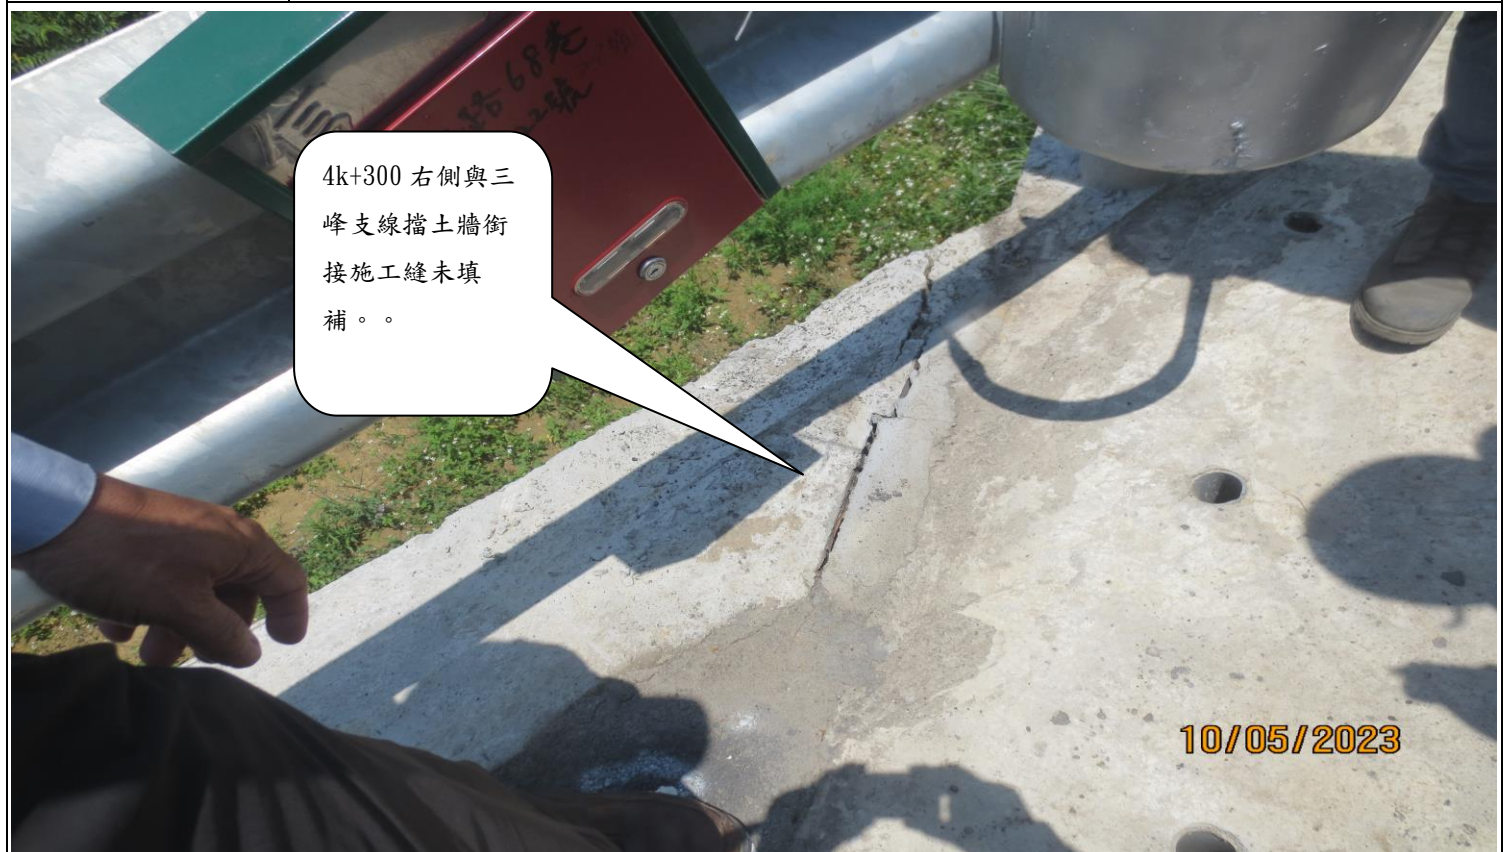
4k+300 右側與三峰支線擋土牆銜接施工縫未填補。
