新竹縣政府工程查核代表照片表

拍攝日期：112.06.06

工程名稱：112 年度柏油路面刨除加鋪工程(開口契約)

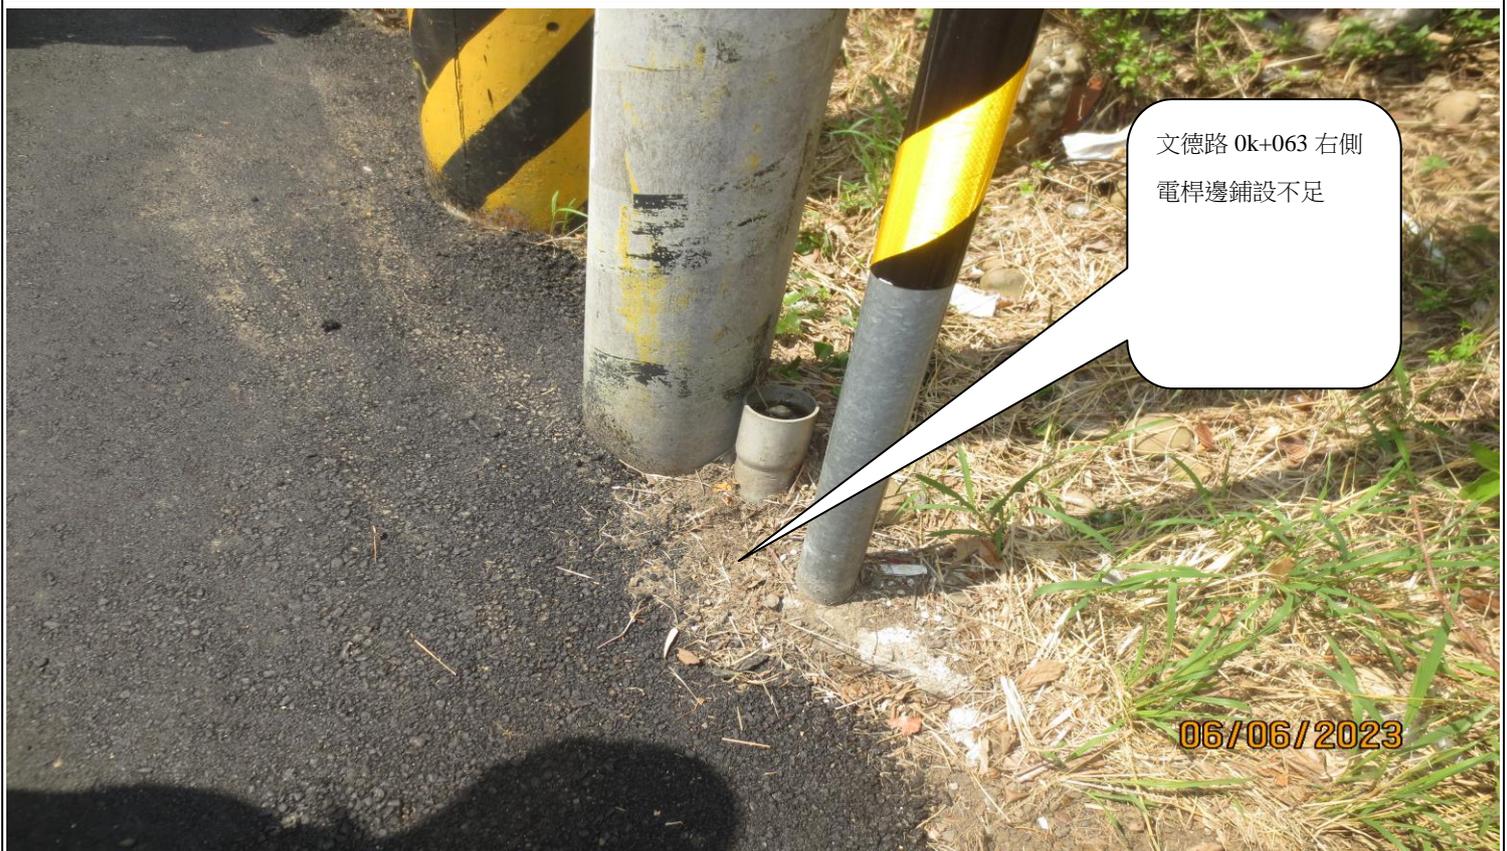
文德路 0k+063 右側
電桿邊鋪設不足

文德路 0k+063 右側電桿邊鋪設不足

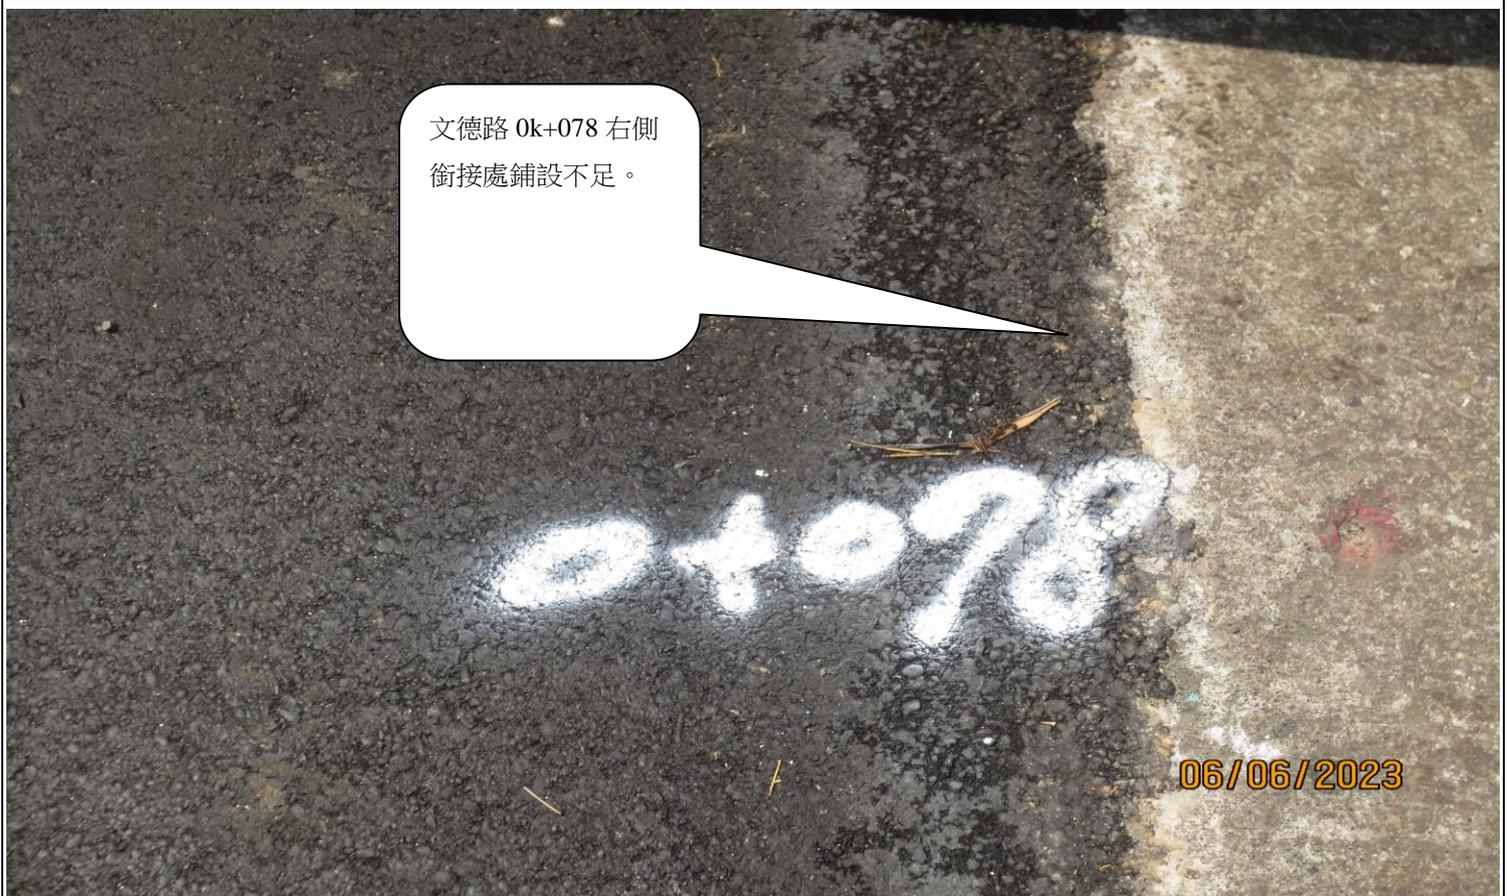
文德路 0k+078 右側
銜接處鋪設不足。

文德路 0k+078 右側銜接處鋪設不足。

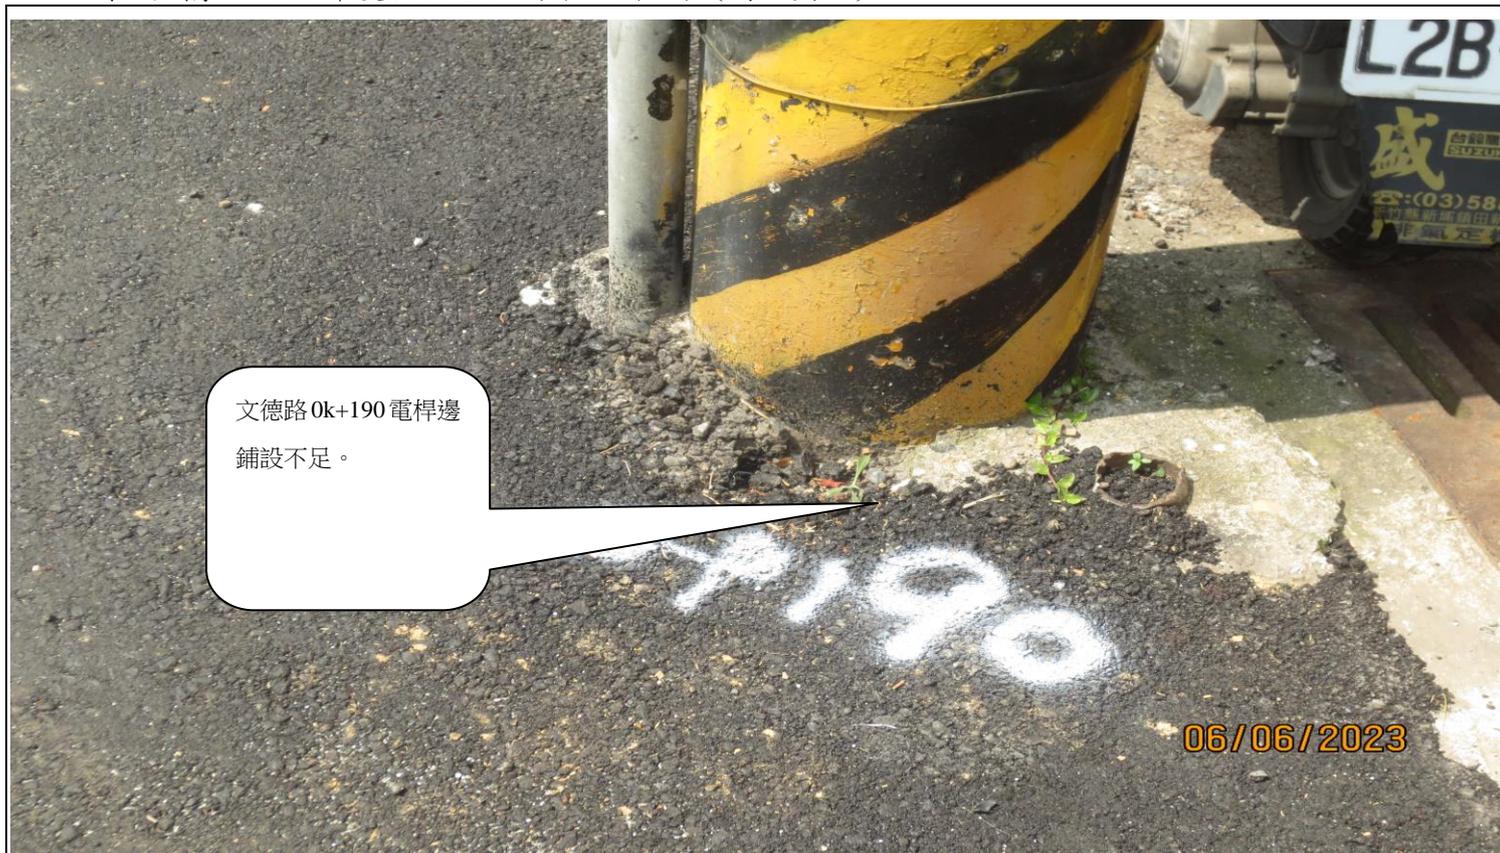
文德路0k+190 電桿邊鋪設不足。

文德路 0k+190 電桿邊鋪設不足

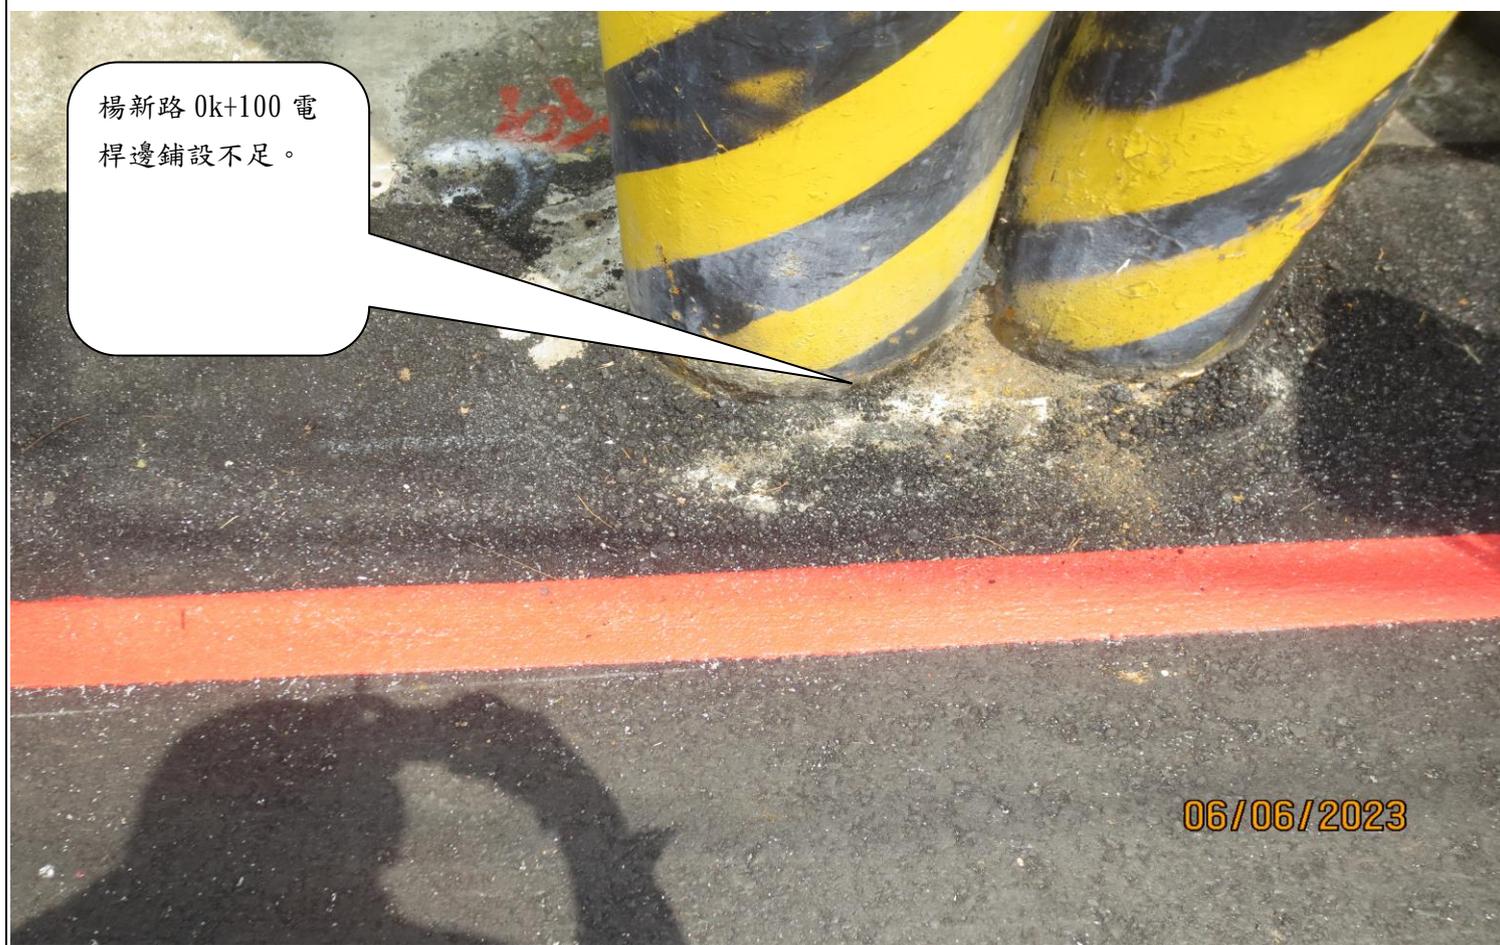
楊新路 0k+100 電桿邊鋪設不足。

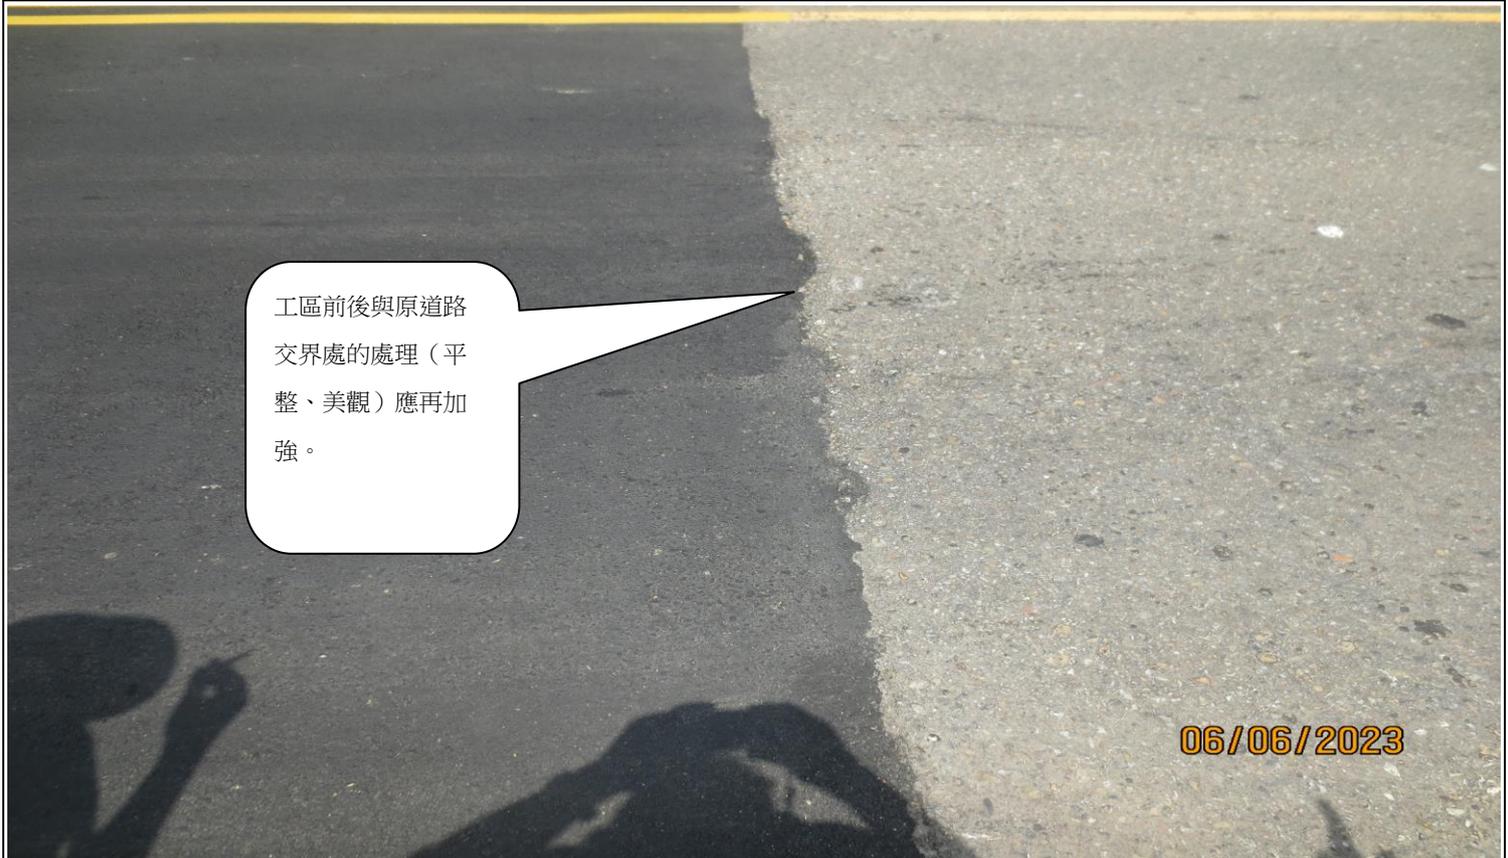
工區前後與原道路交界處的處理(平整、美觀)應再加強。

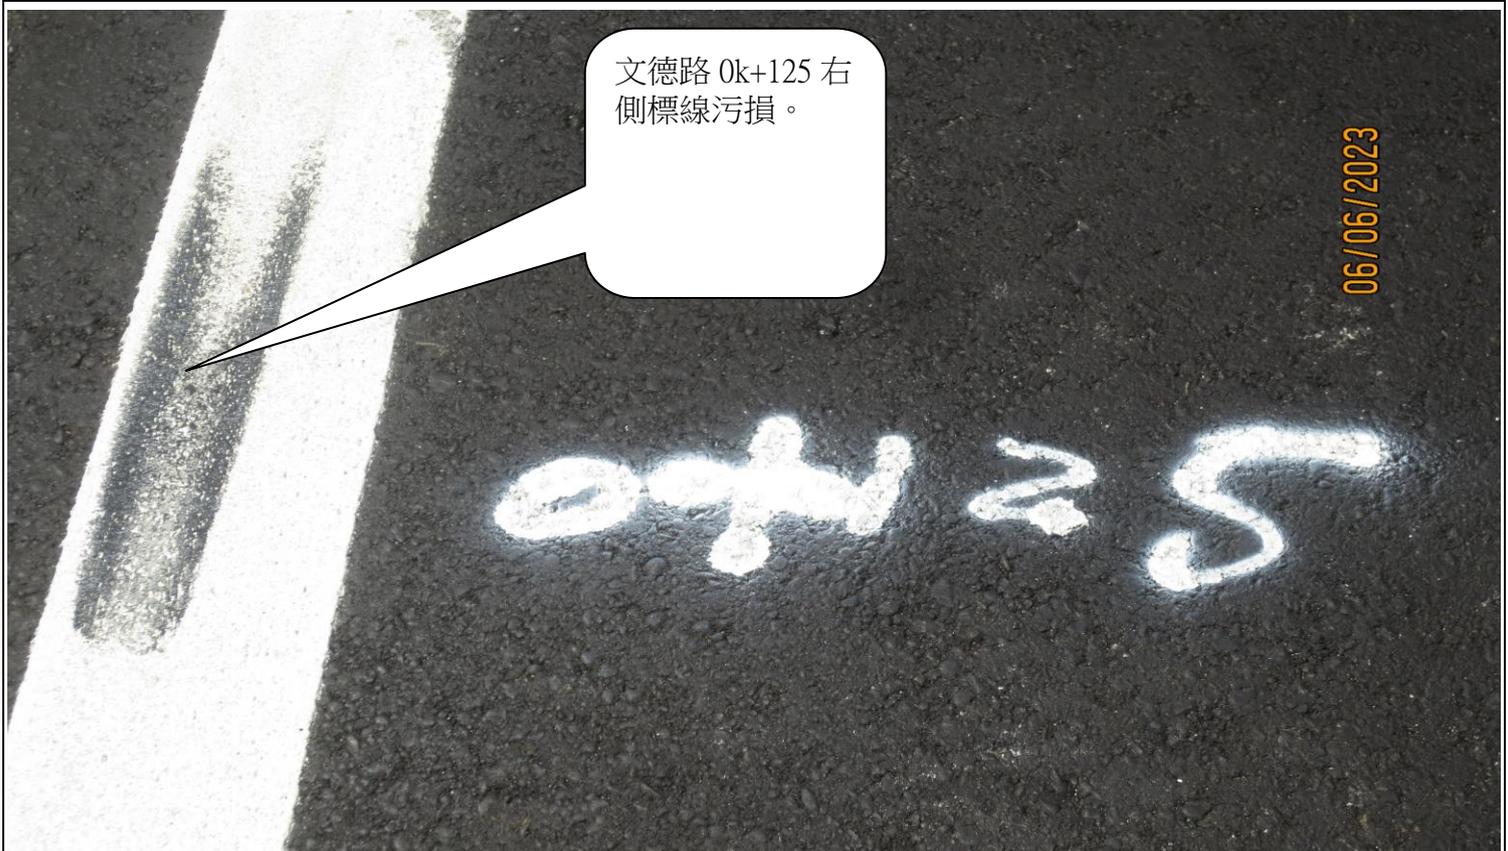
文德路 0k+125 右側標線污損。

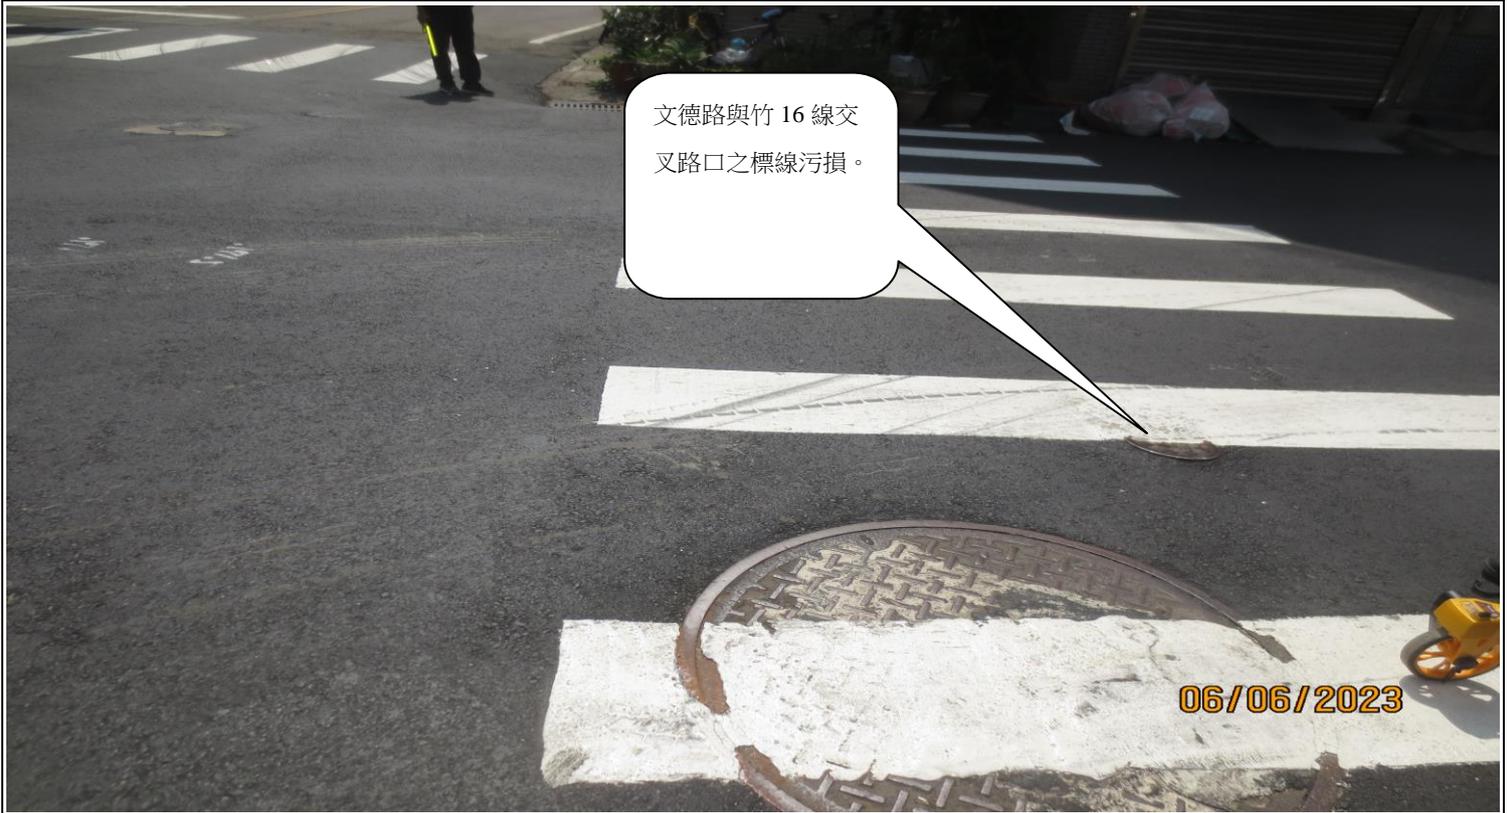
文德路與竹 16 線交叉路口之標線污損。

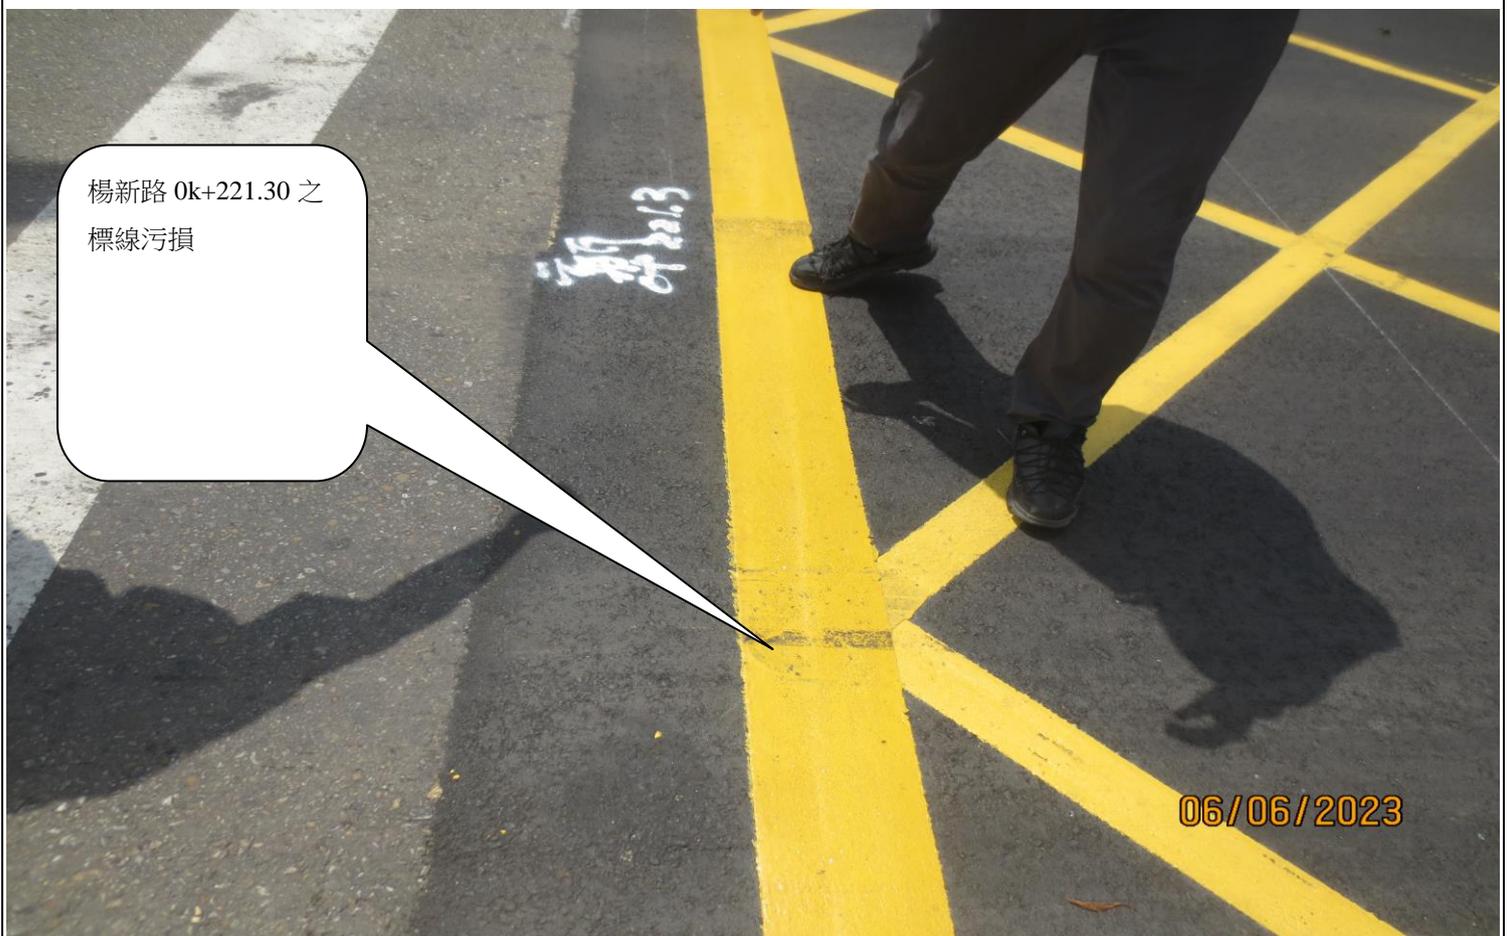
楊新路 0k+221.30 之標線污損

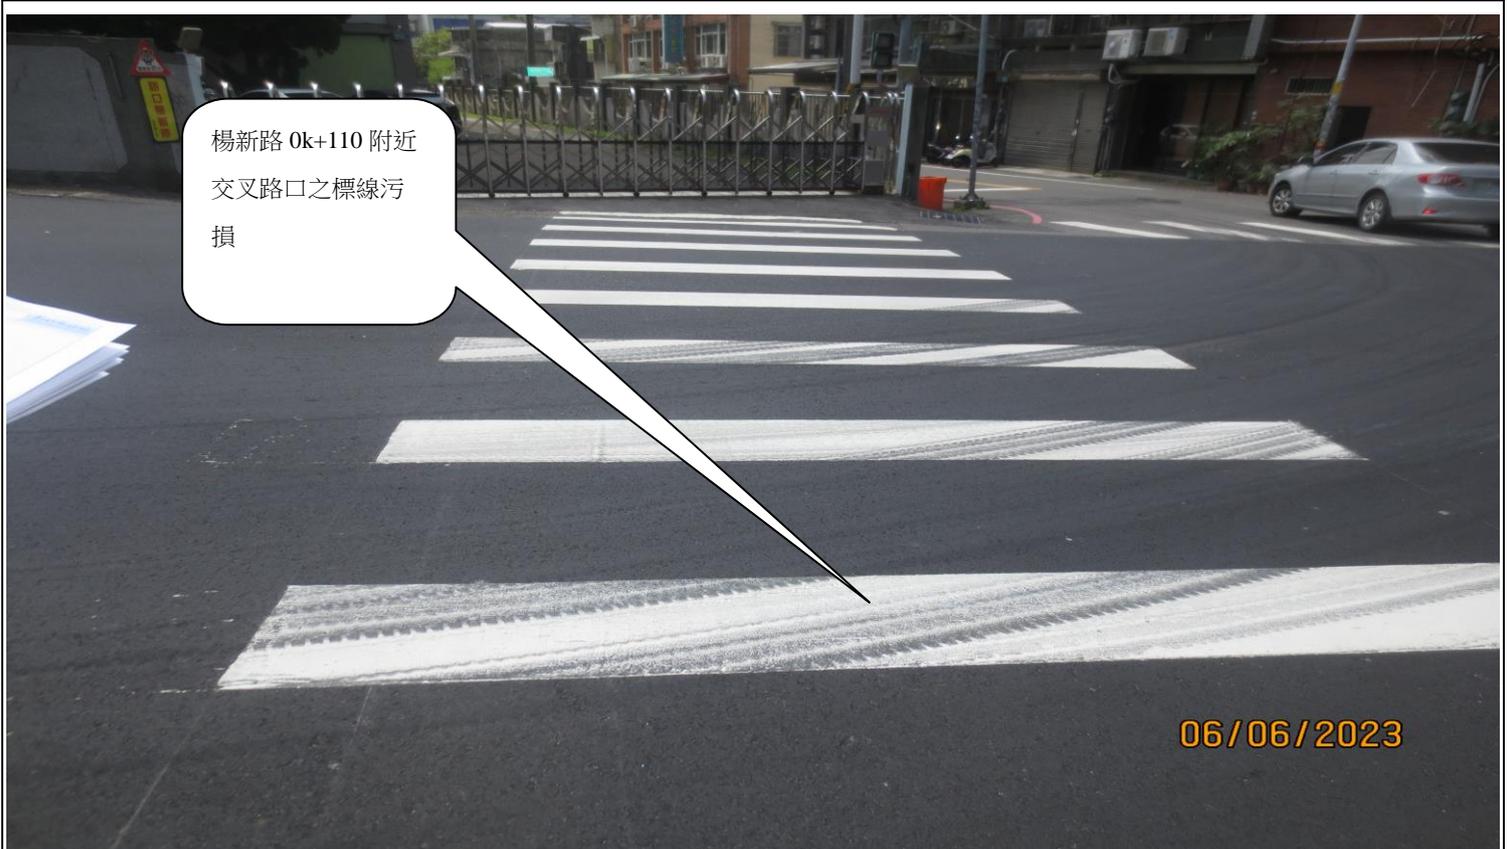
楊新路 0k+110 附近交叉路口之標線污損

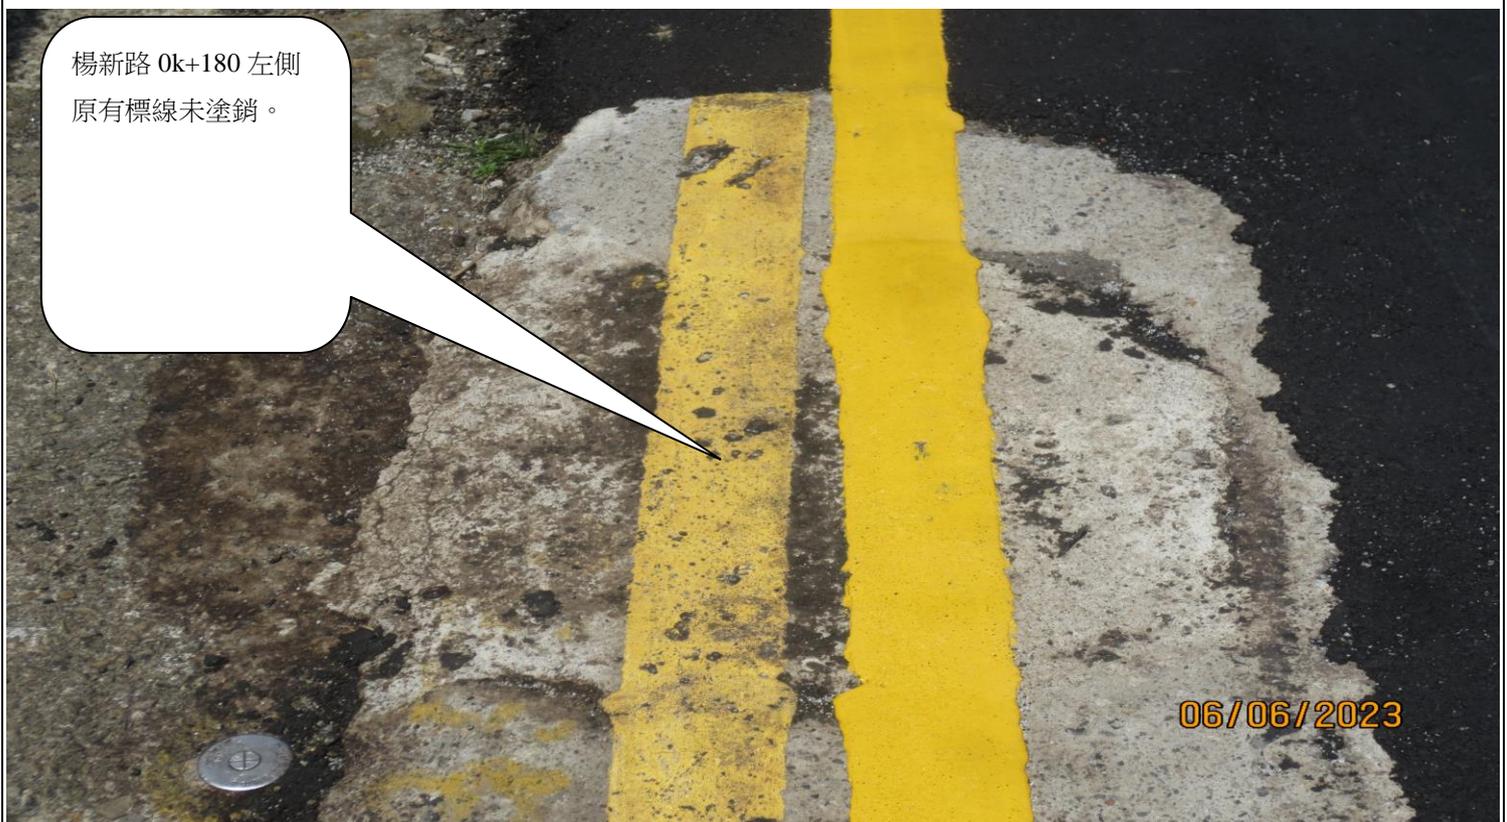
楊新路 0k+180 左側原有標線未塗銷。

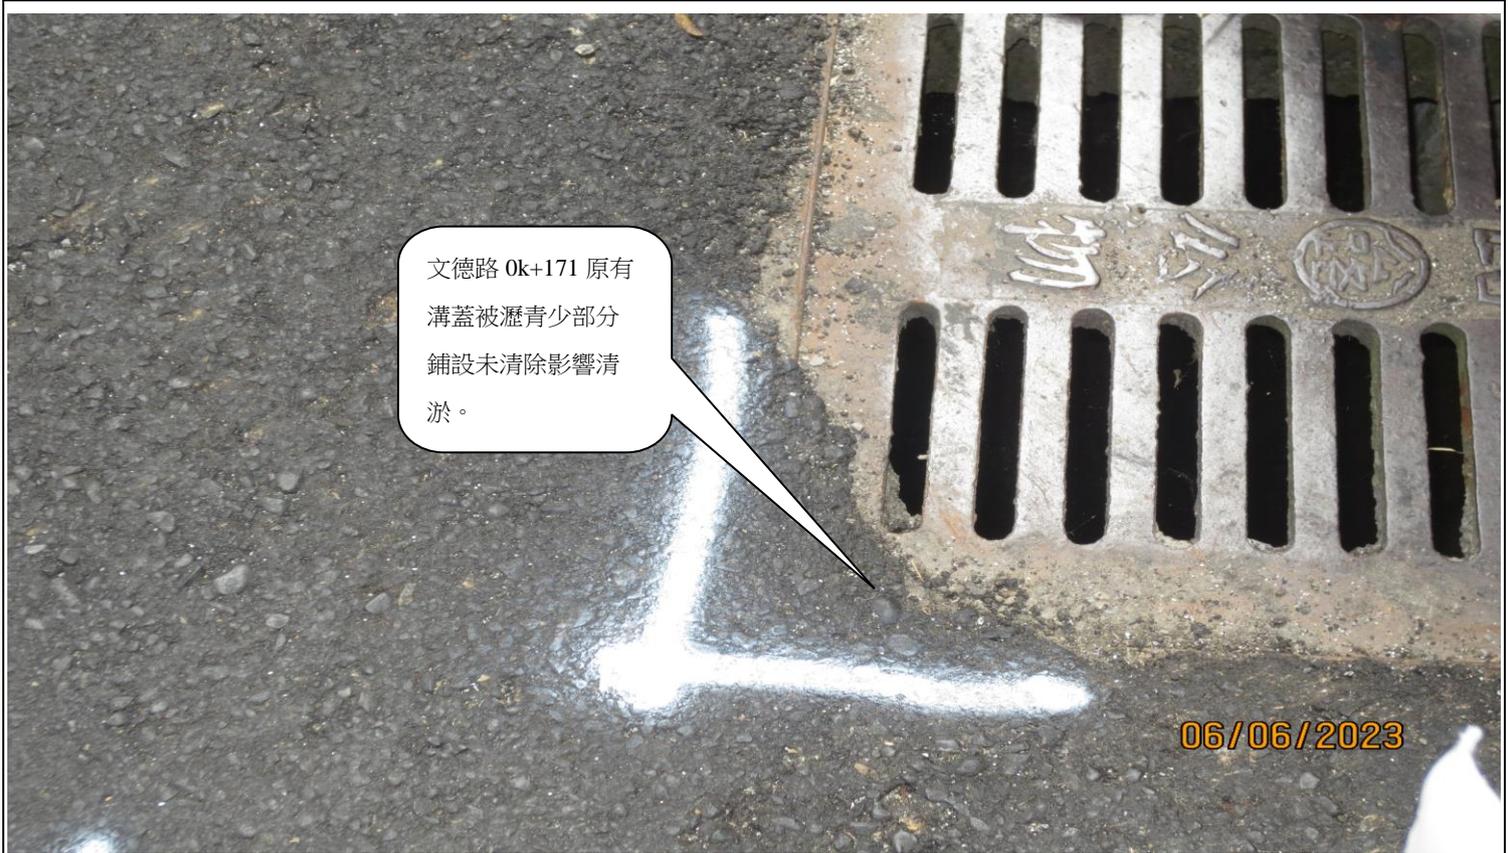
說明	文德路 0k+171 原有溝蓋被瀝青少部分鋪設未清除影響清淤。
----	---------------------------------

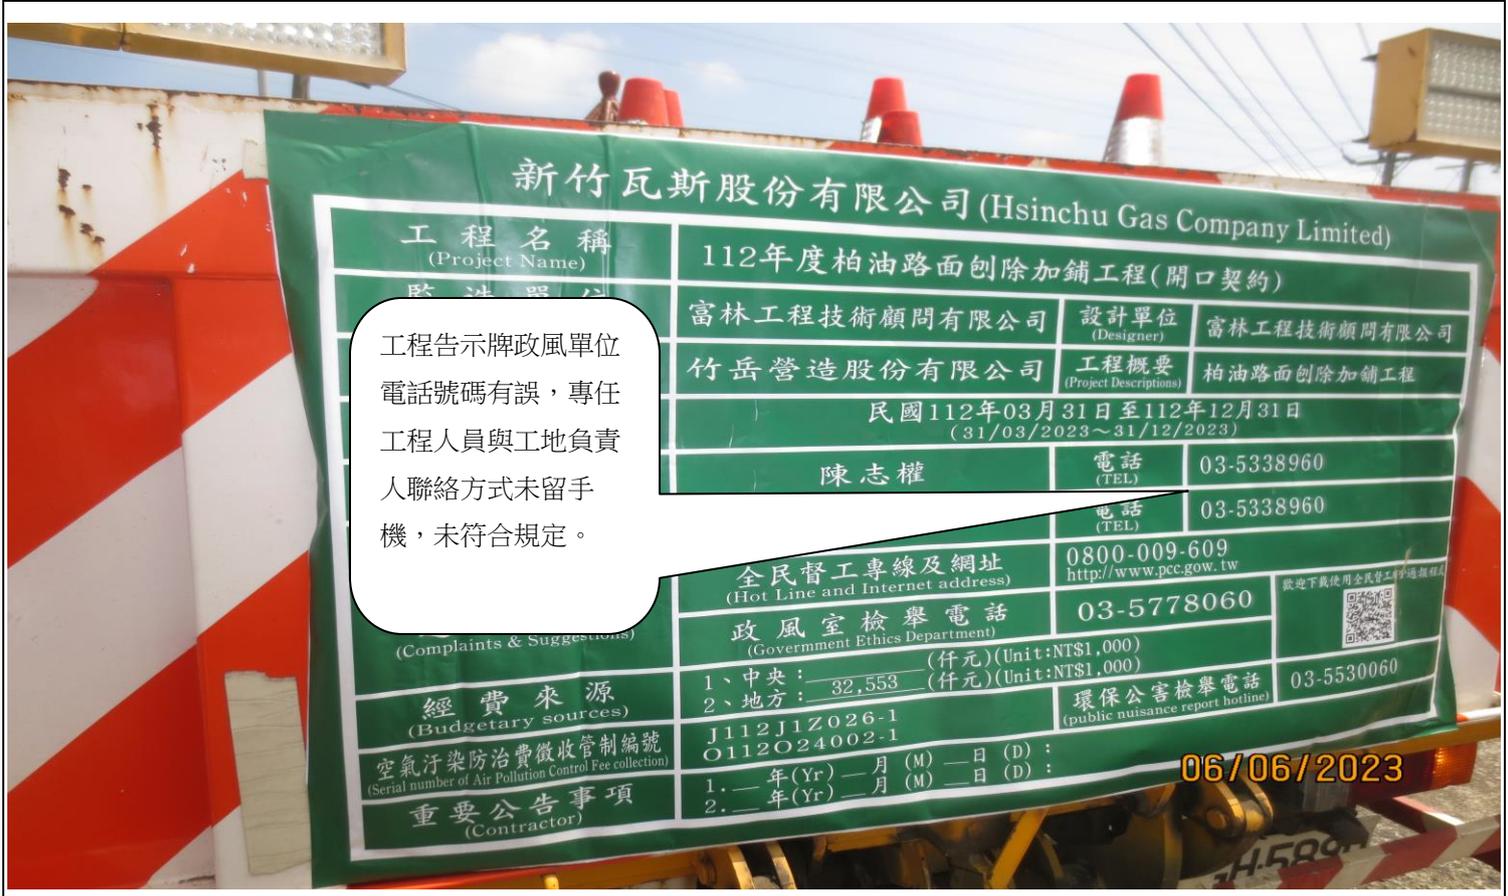
說明	工程告示牌政風單位電話號碼有誤，專任工程人員與工地負責人聯絡方式未留手機，未符合規定。
----	---

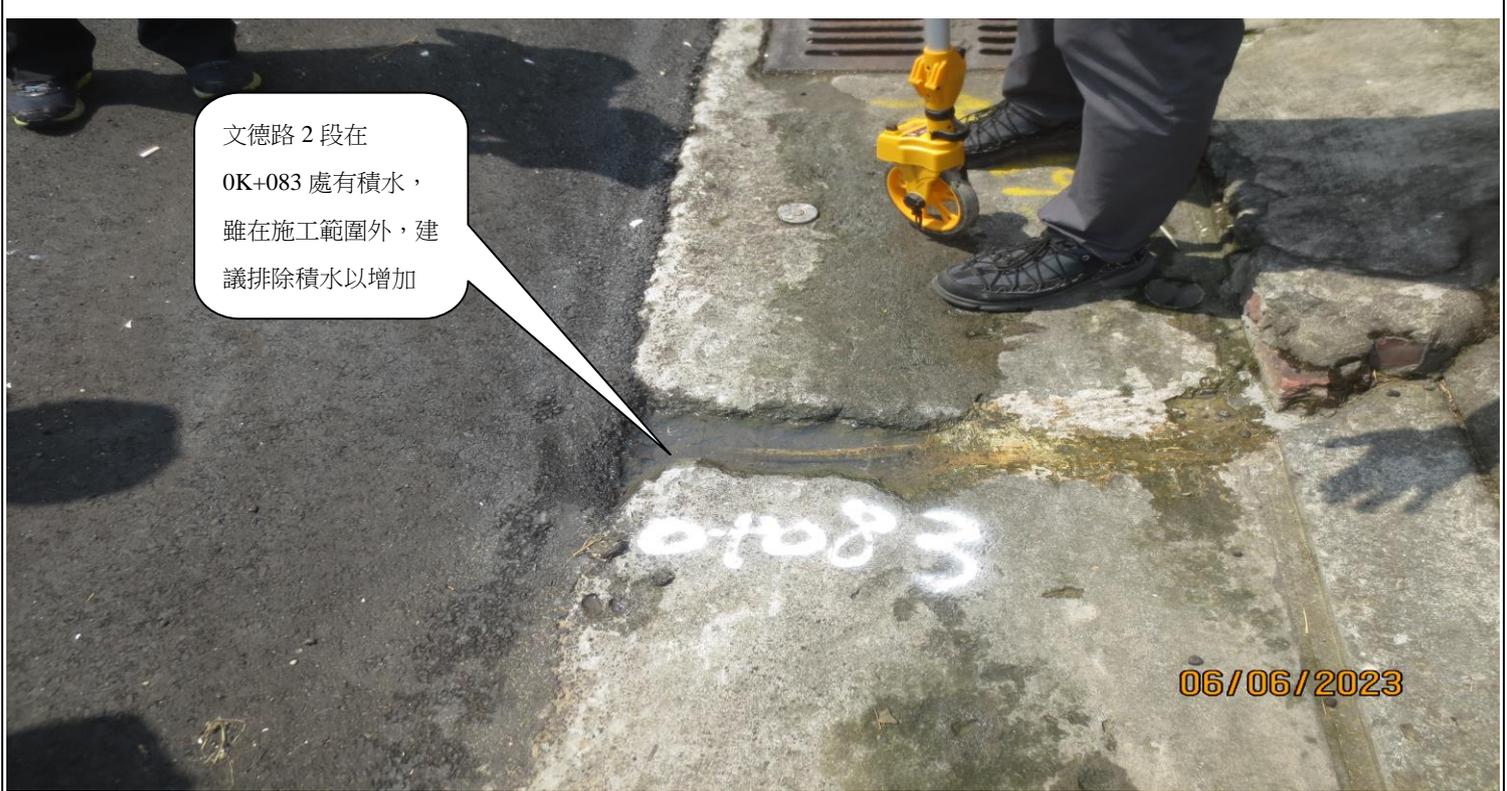
文德路 2 段在 0K+083 處有積水，雖在施工範圍外，建議排除積水以增加整體之美觀。

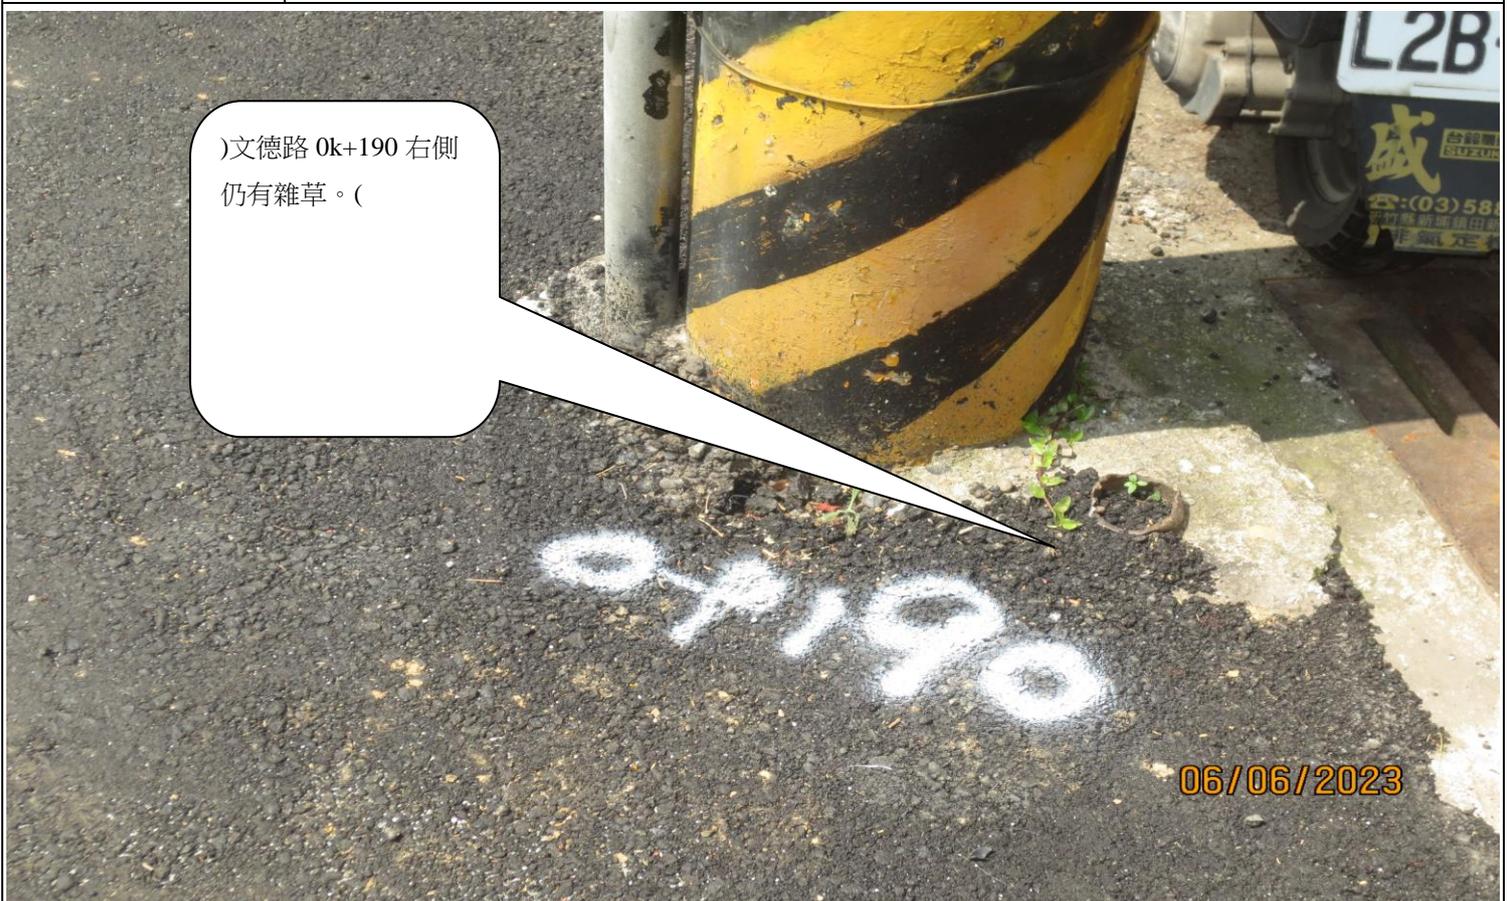
德路 0k+190 右側仍有雜草。
