## 新竹縣政府工程查核代表照片表

拍攝日期：112.06.12

工程名稱：新竹縣竹東鎮仁愛路、杞林路及興農街道路提升改善工程

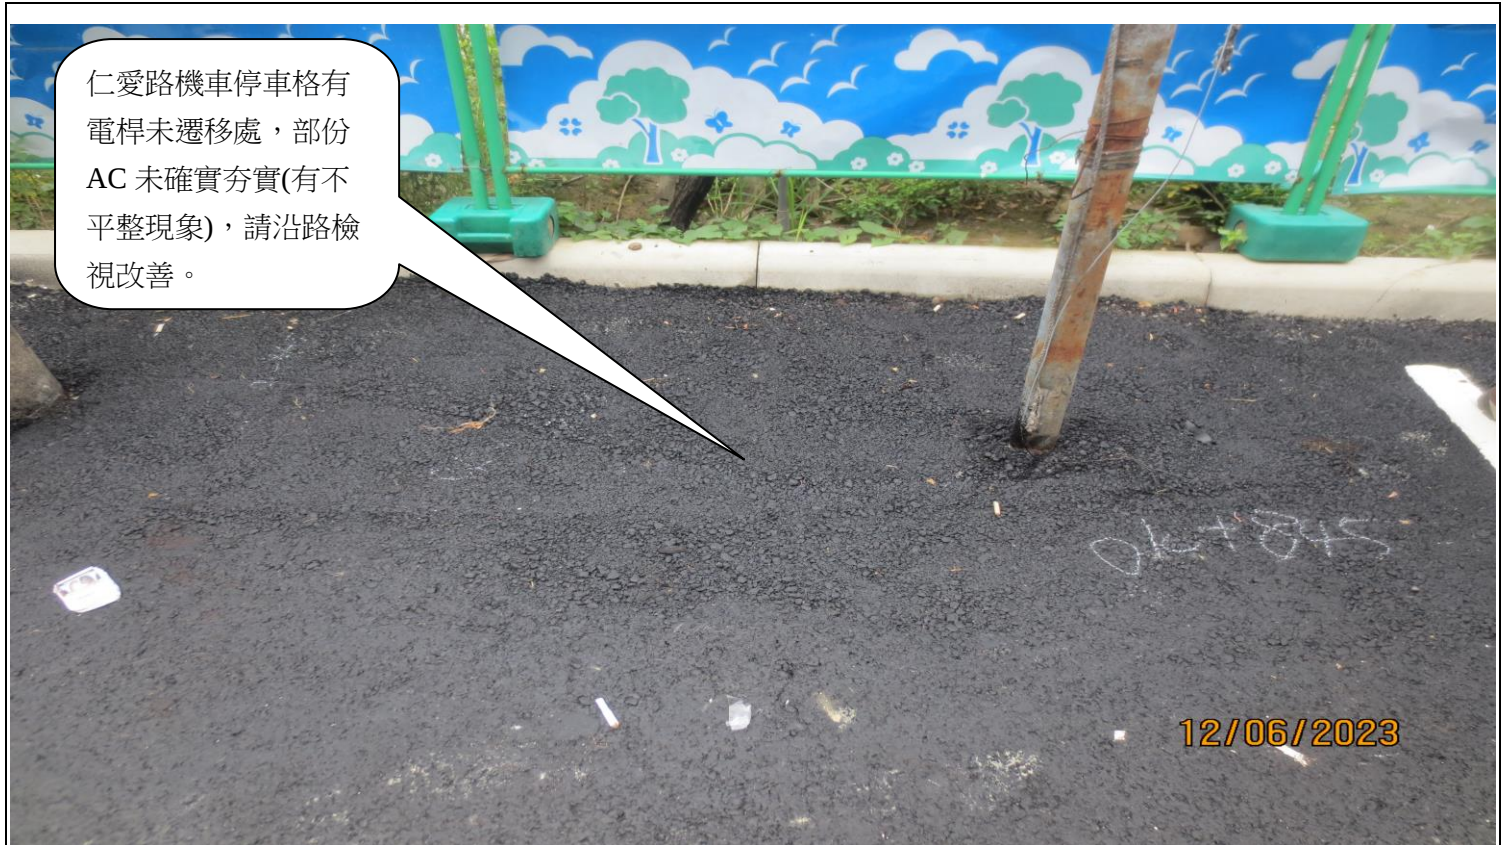
仁愛路機車停車格有電桿未遷移處，部份 AC 未確實夯實(有不平整現象)，請沿路檢視改善。

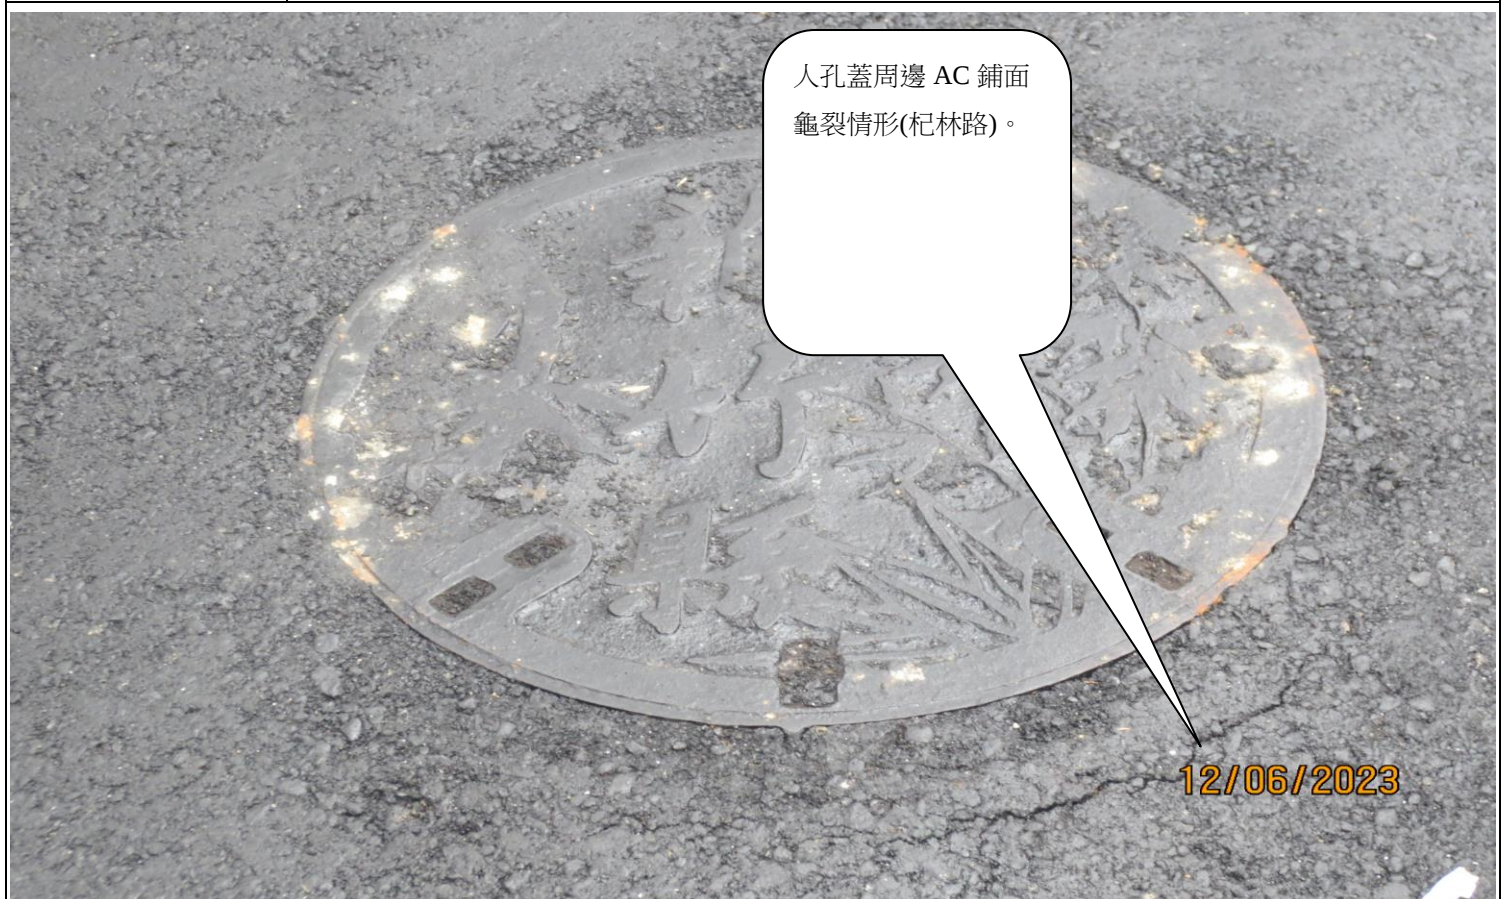
人孔蓋周邊 AC 鋪面龜裂情形(杞林路)。

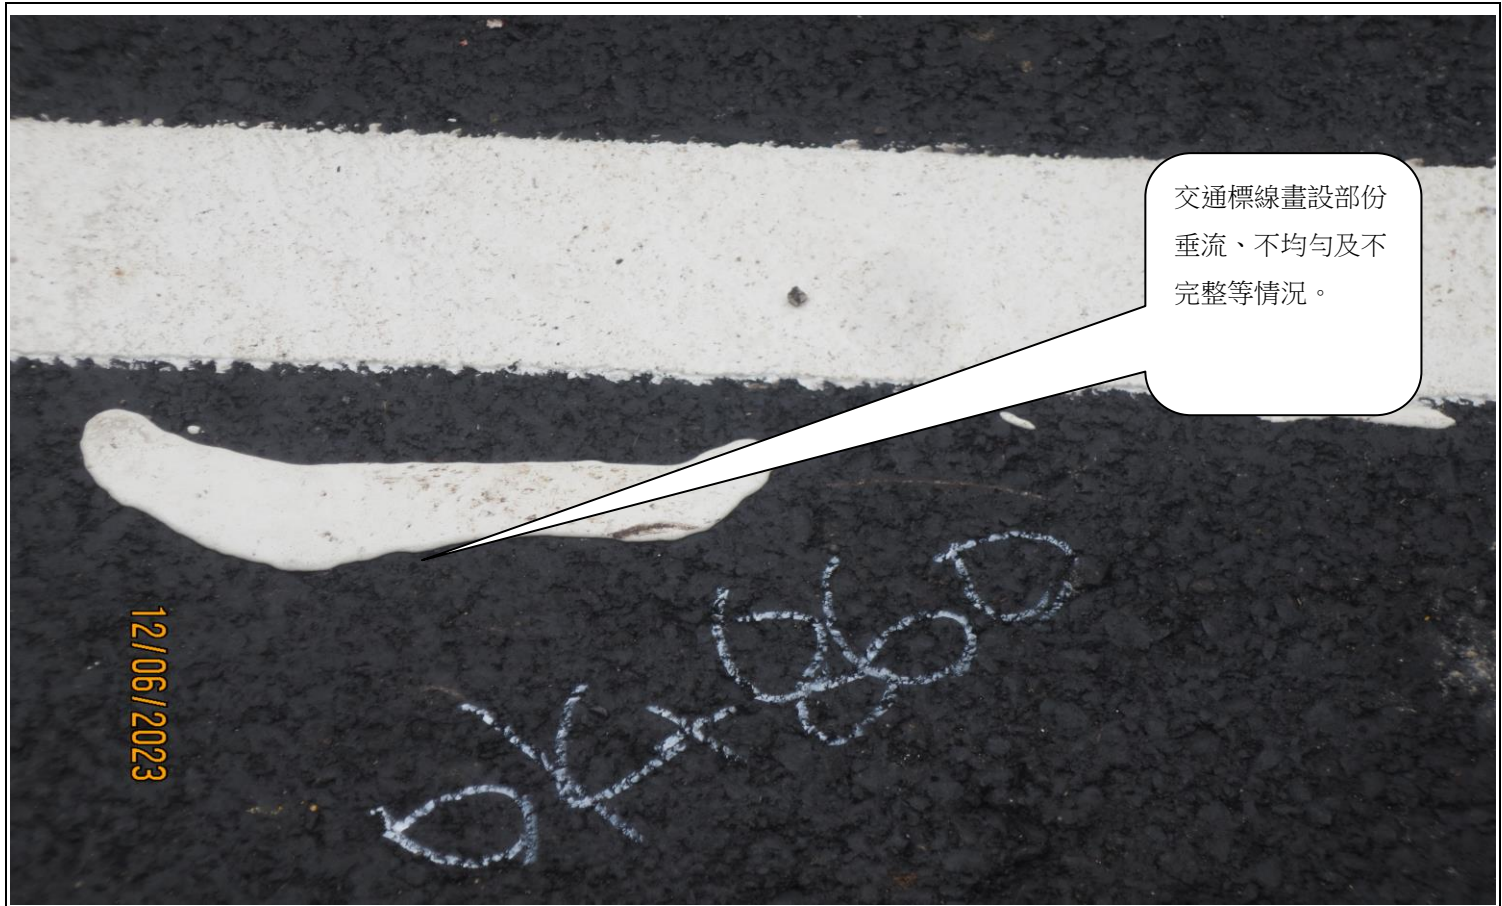
交通標線畫設部份  
垂流、不均勻及不  
完整等情況。

交通標線畫設部份垂流、不均勻及不完整等情況。

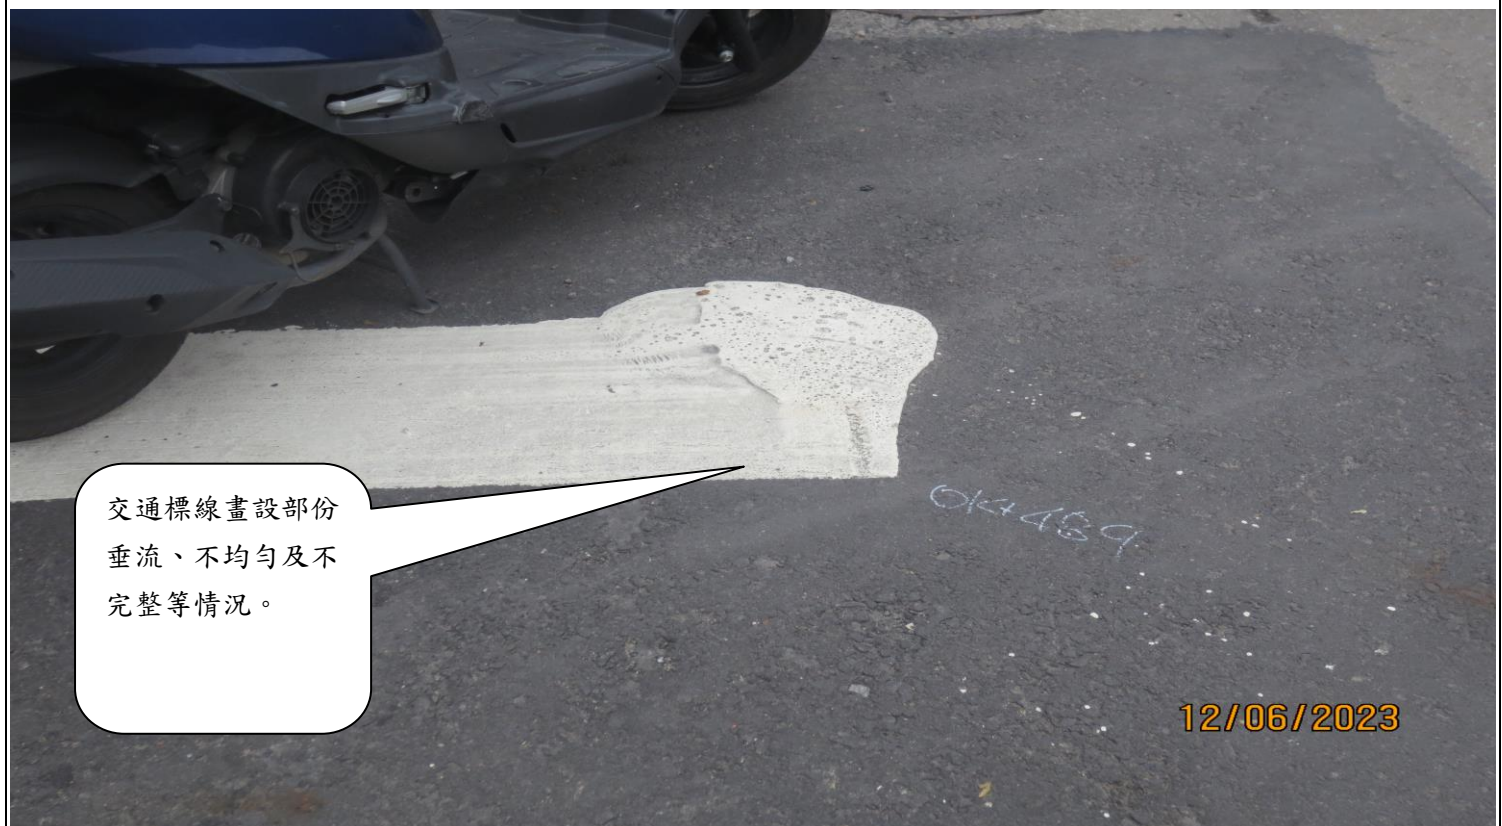
交通標線畫設部份垂流、不均勻及不完整等情況。

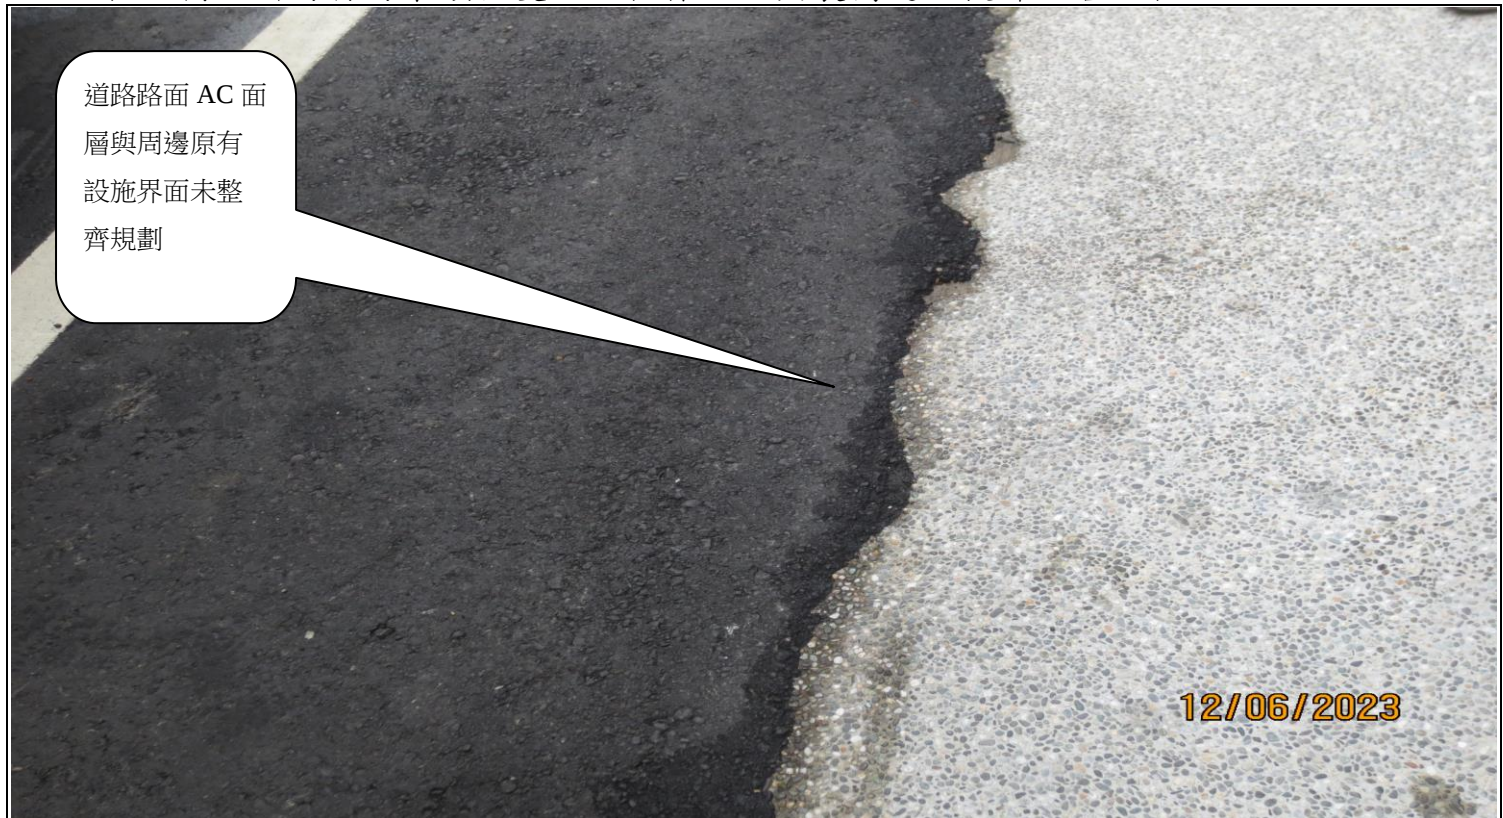
道路路面 AC 面層與周邊原有設施界面未整齊規劃

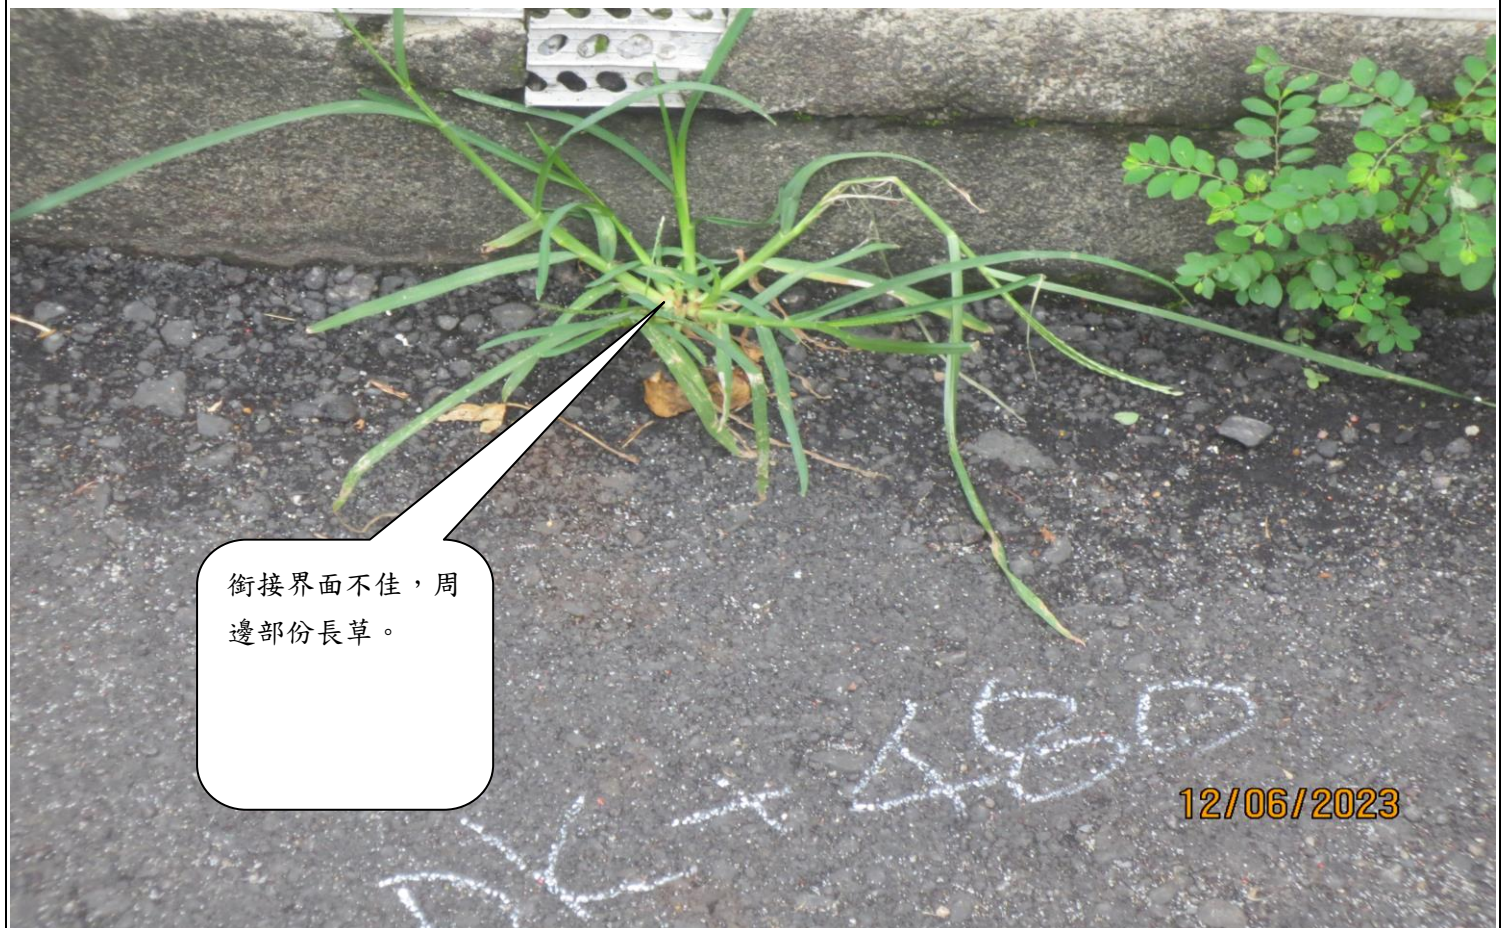
銜接界面不佳，周邊部份長草。

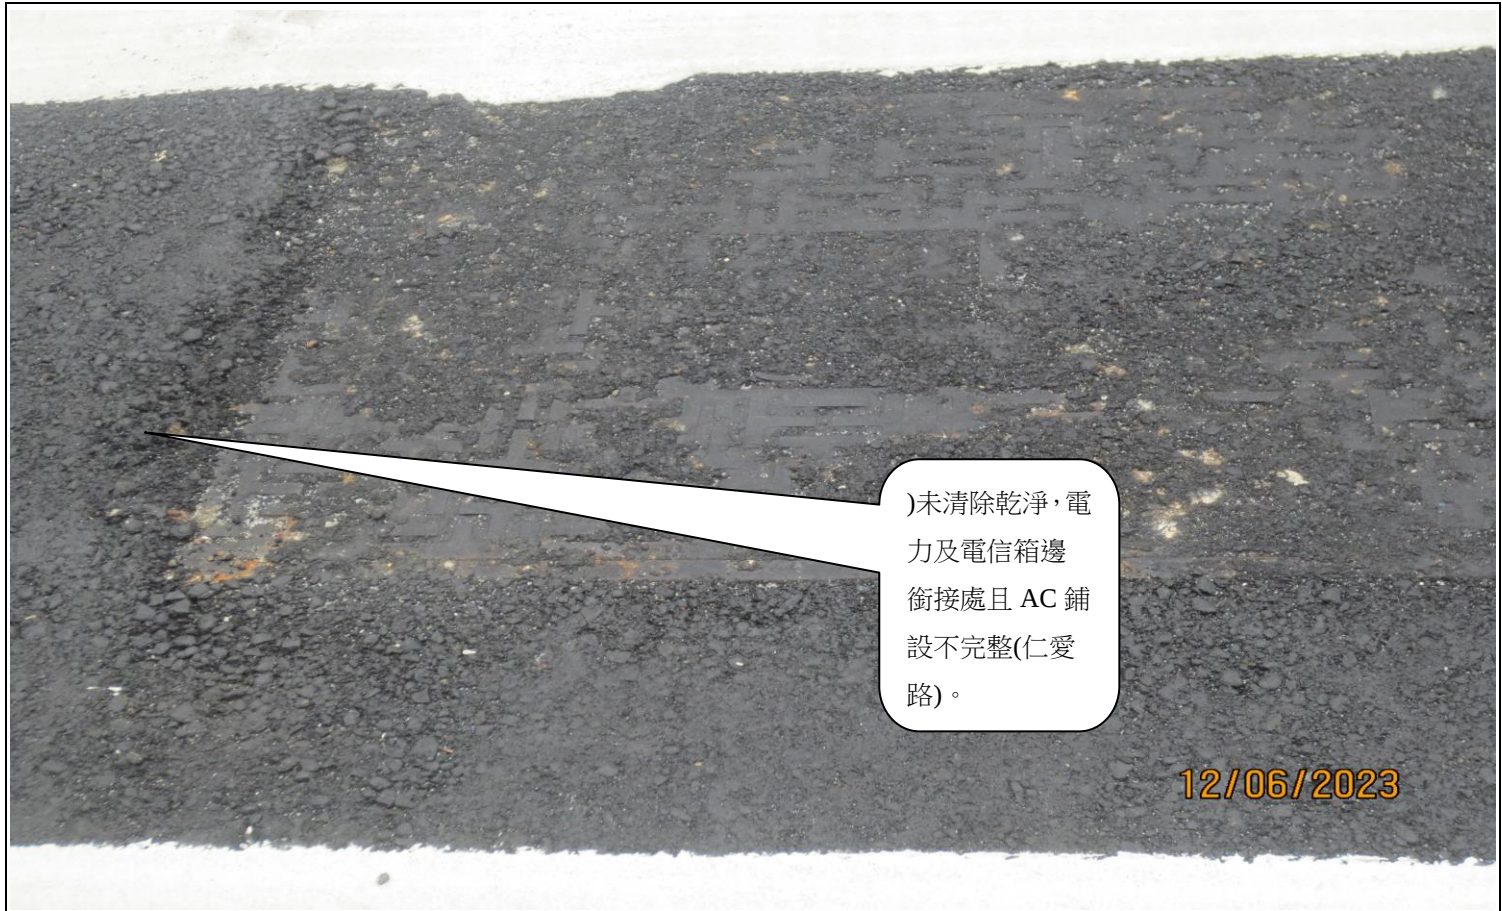
未清除乾淨，電力及電信箱邊銜接處且 AC 鋪設不完整(仁愛路)。

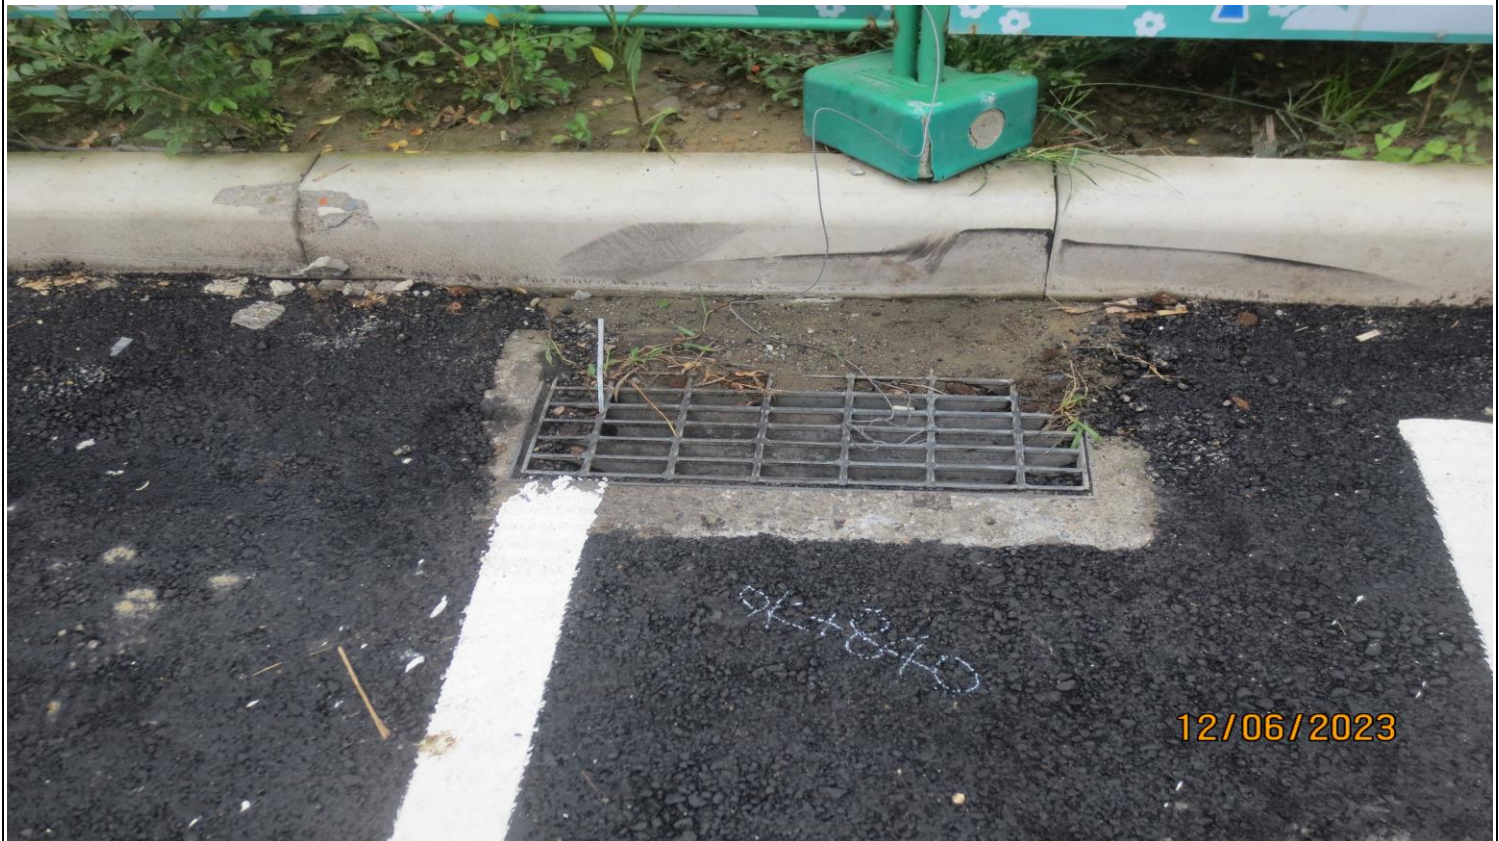
部份瀝青阻礙鍍鋅格柵板排水及黏層沾污人手孔蓋板等。

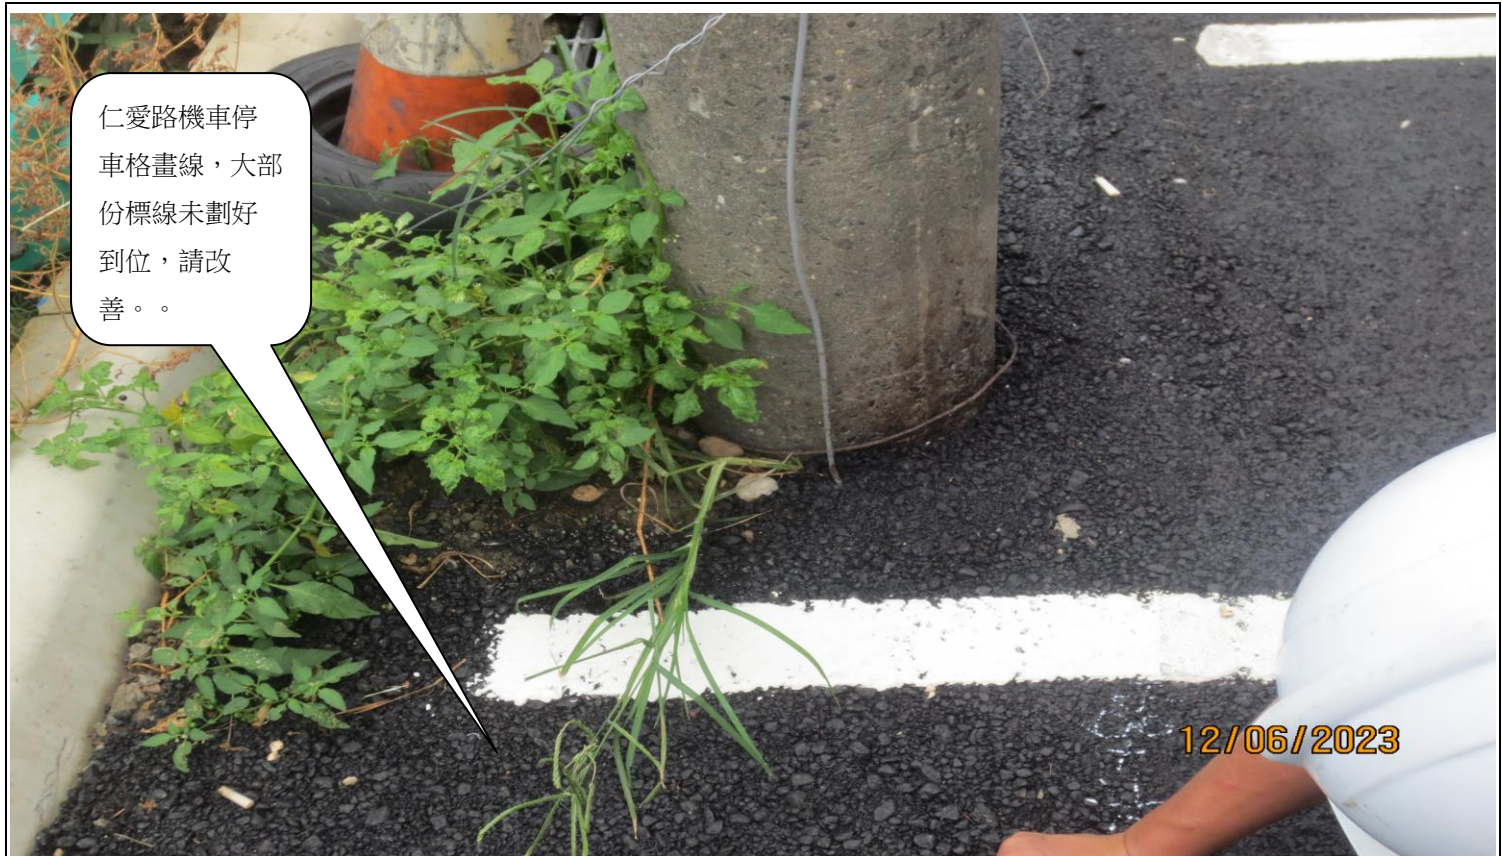
仁愛路機車停車格畫線，大部份標線未劃好到位，請改善。

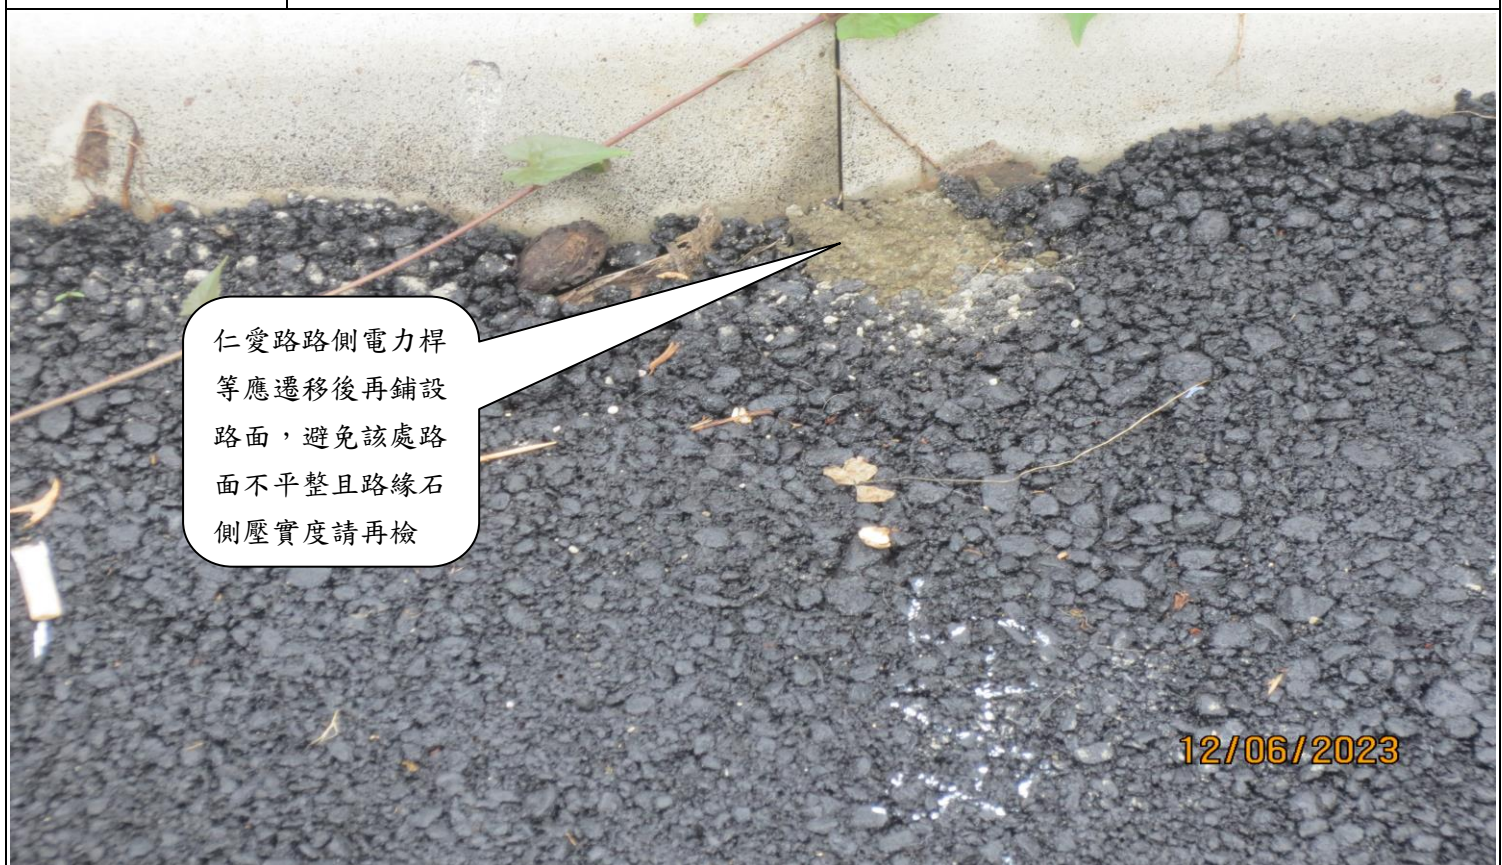
仁愛路路側電力桿等應遷移後再鋪設路面，避免該處路面不平整且路緣石側壓實度請再檢視。
