## 新竹縣政府工程查核代表照片表

工程名稱：竹北市勝利國中校舍興建工程

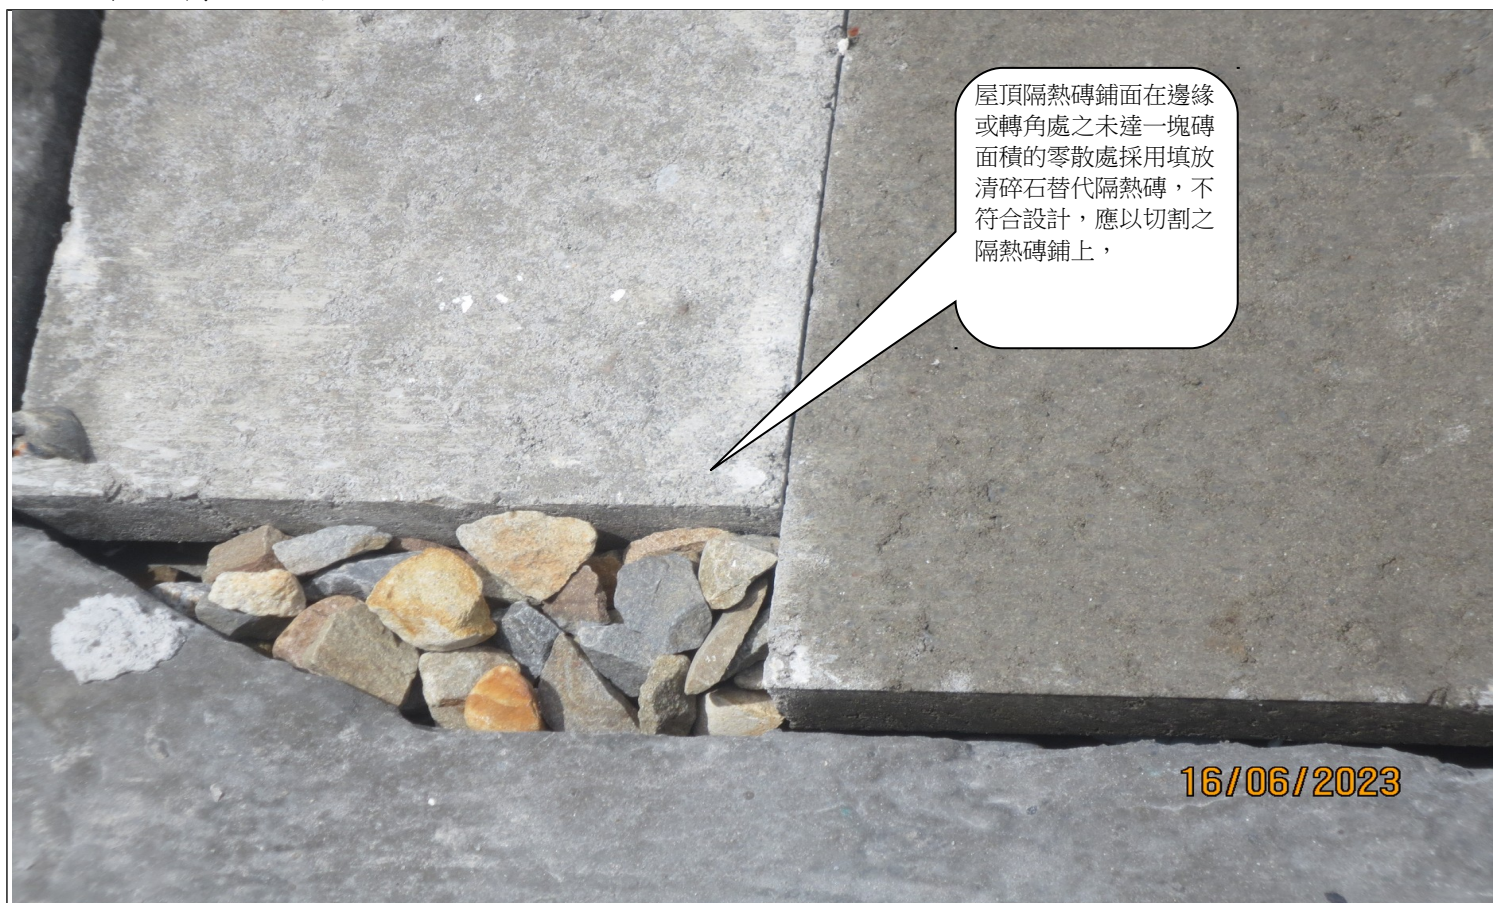
屋頂隔熱磚鋪面在邊緣或轉角處之未達一塊磚面積的零散處採用填放清碎石替代隔熱磚，不符合設計，應以切割之隔熱磚鋪上，

屋頂隔熱磚鋪面在邊緣或轉角處之未達一塊磚面積的零散處採用填放清碎石替代隔熱磚，不符合設計，應以切割之隔熱磚鋪上，隔熱磚切割後尺寸以不小於原整磚之 1/2 為原則；此外，部分隔熱磚有缺角損壞情形。

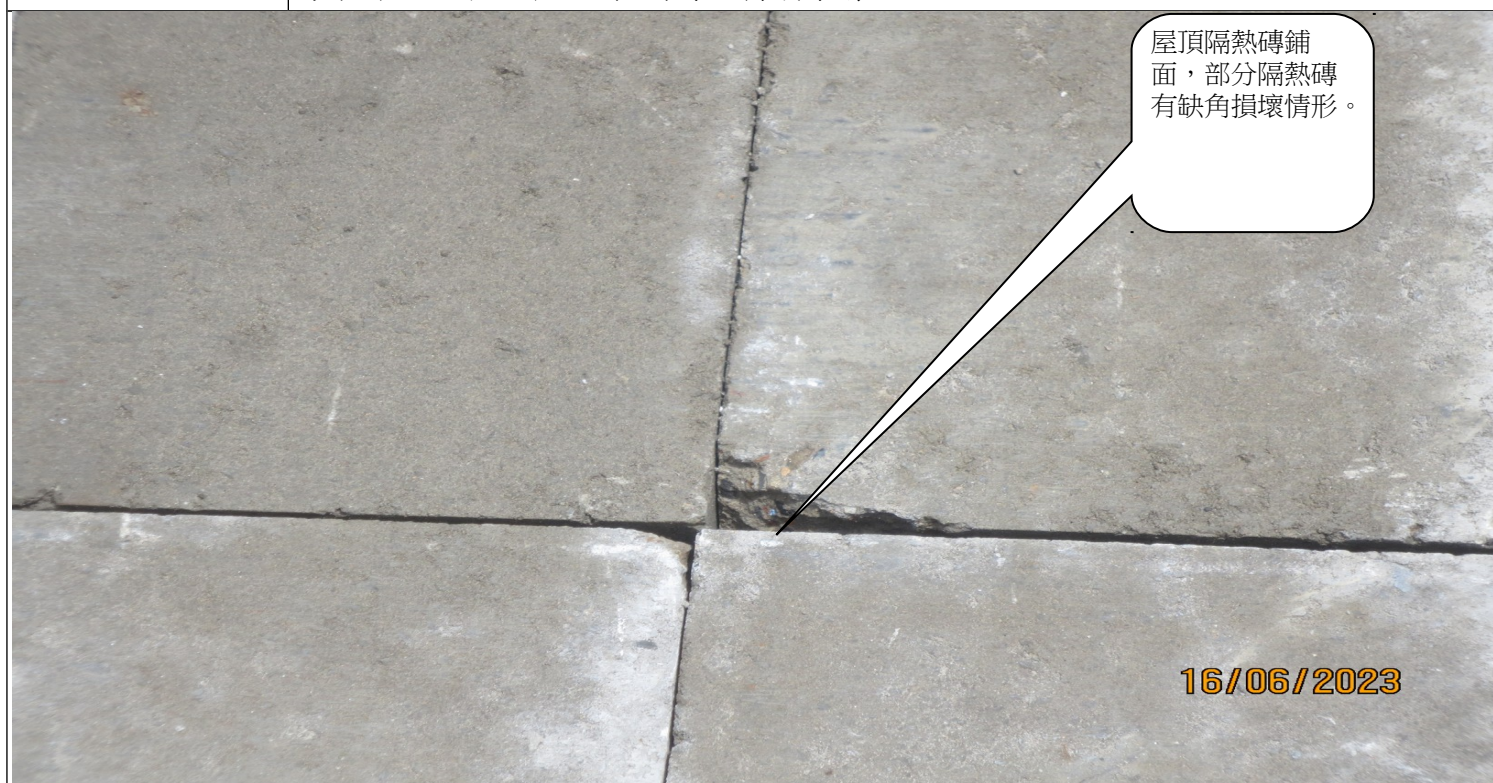
屋頂隔熱磚鋪面，部分隔熱磚有缺角損壞情形。

| 說明 | 屋頂隔熱磚鋪面，部分隔熱磚有缺角損壞情形。 |

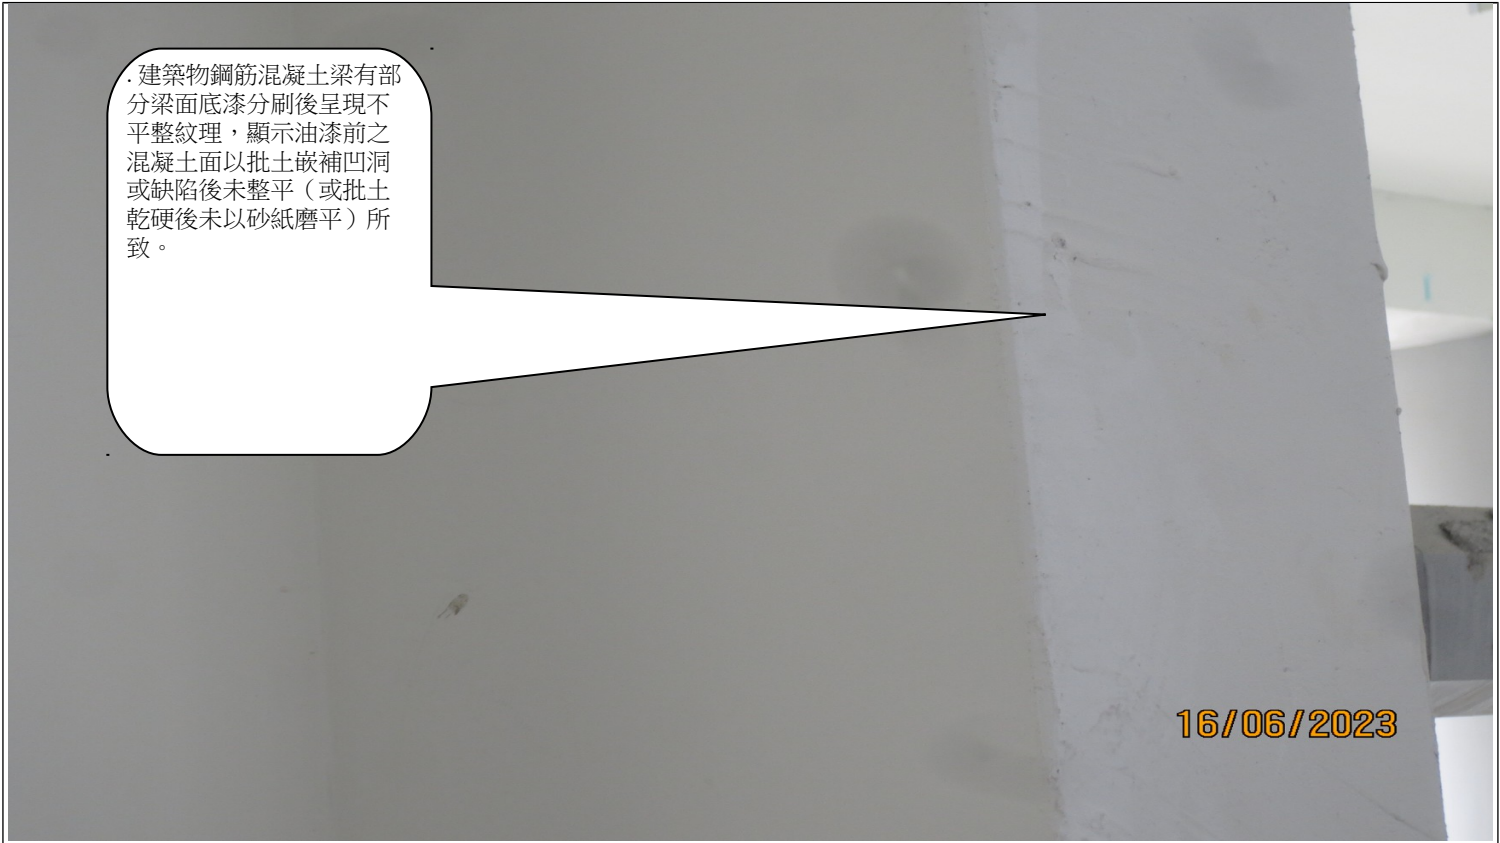
| 說明 | . 建築物鋼筋混凝土梁有部分梁面底漆分刷後呈現不平整紋理，顯示油漆前之混凝土面以批土嵌補凹洞或缺陷後未整平（或批土乾硬後未以砂紙磨平）所致。 |

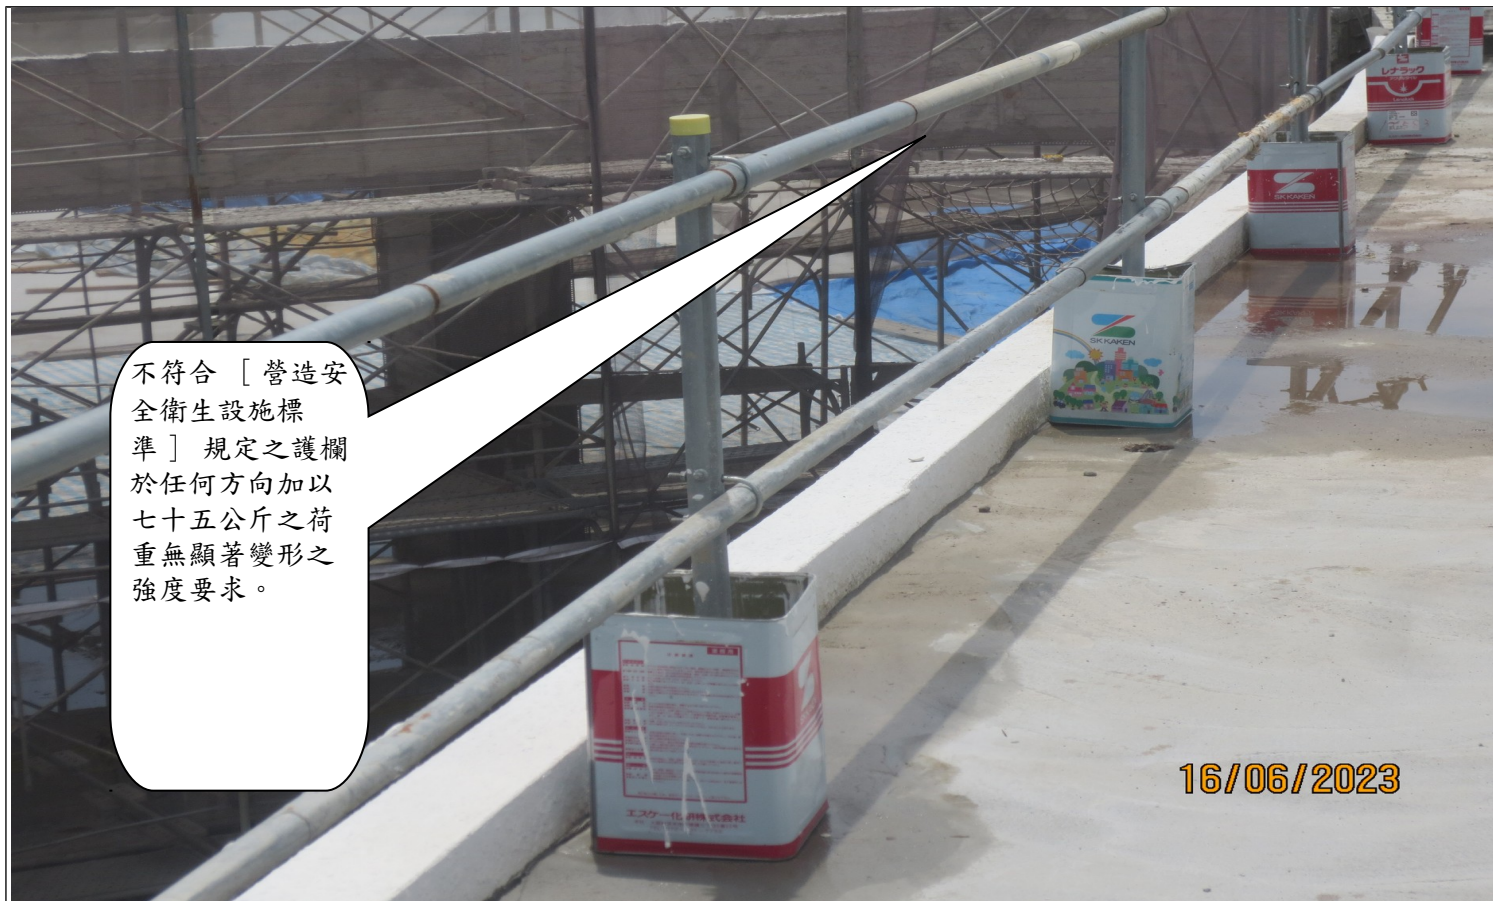
不符合「營造安全衛生設施標準」規定之護欄於任何方向加以七十五公斤之荷重無顯著變形之強度要求。

高差 2 公尺以上工作場所之邊緣及電梯口開口部分設置之安全護欄，以手力推動時有顯著前後變形情形，不符合「營造安全衛生設施標準」規定之護欄於任何方向加以七十五公斤之荷重無顯著變形之強度要求。

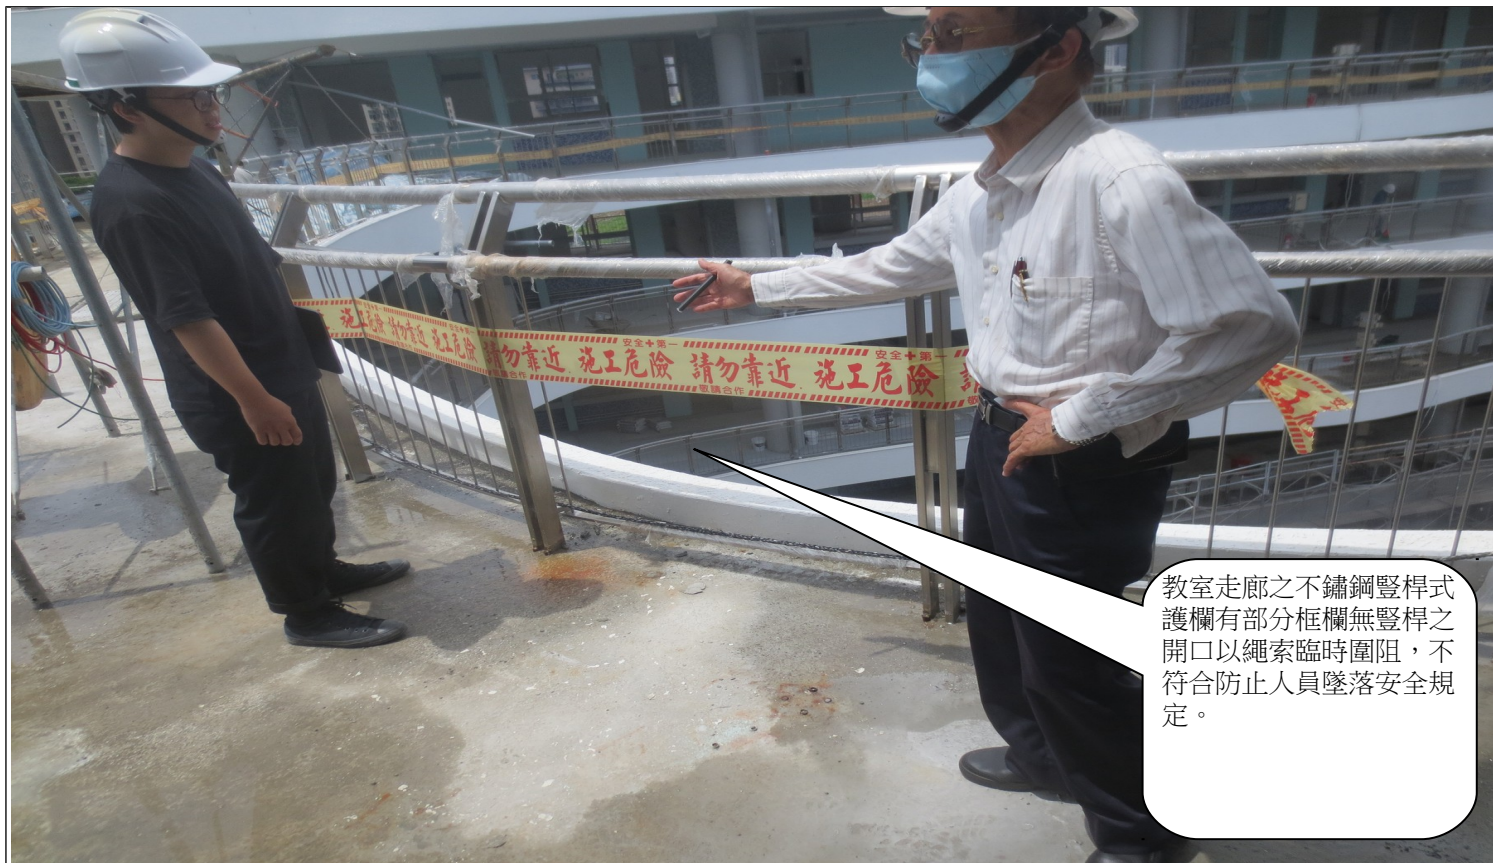
教室走廊之不鏽鋼豎桿式護欄有部分框欄無豎桿之開口以繩索臨時圍阻，不符合防止人員墜落安全規定。

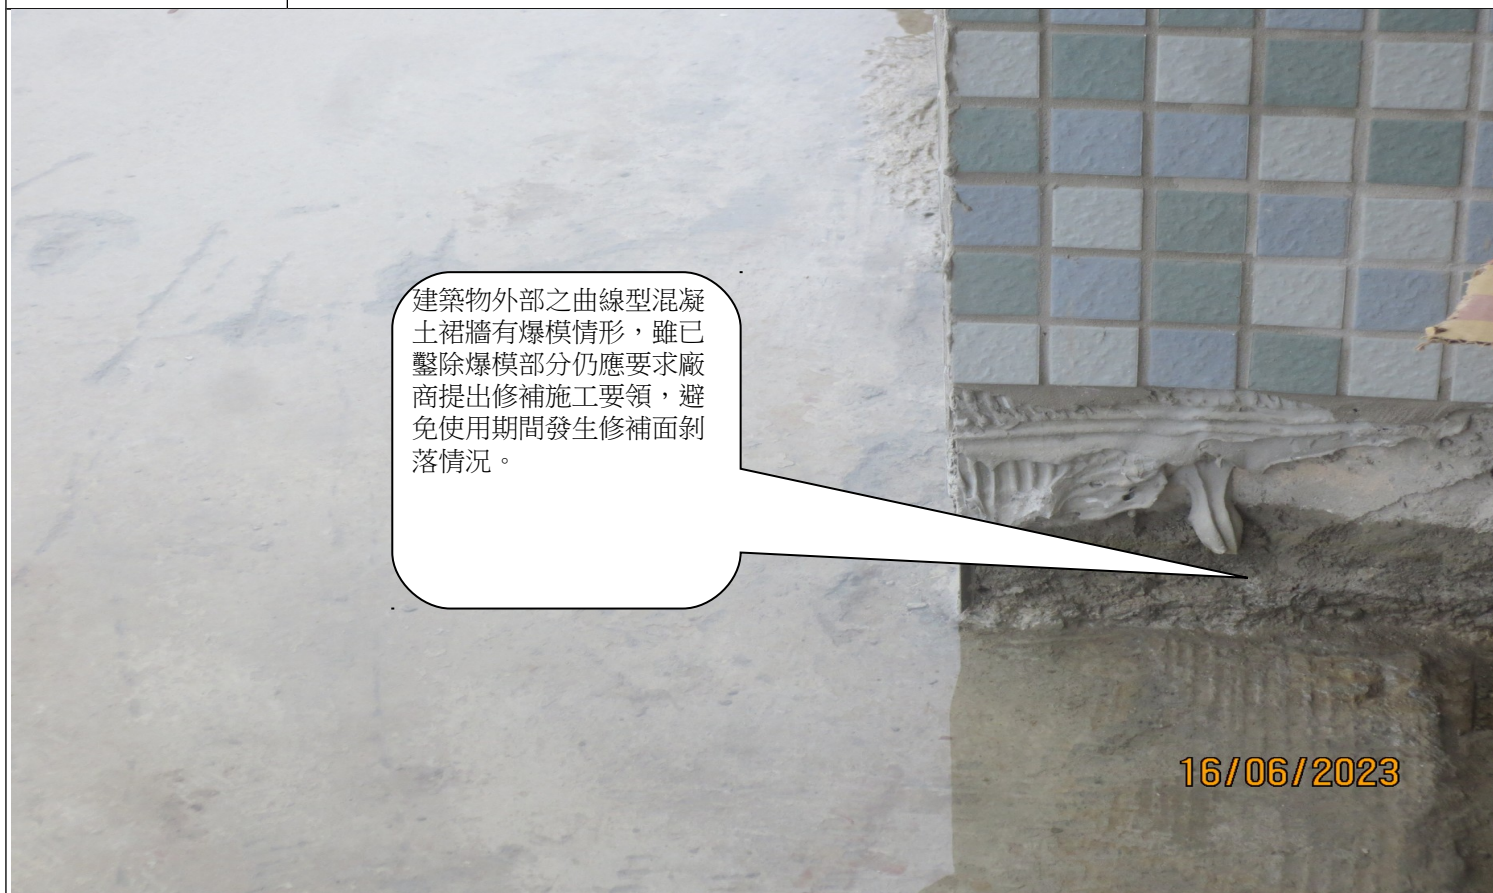
建築物外部之曲線型混凝土裙牆有爆模情形，雖已鑿除爆模部分仍應要求廠商提出修補施工要領，避免使用期間發生修補面剝落情況。

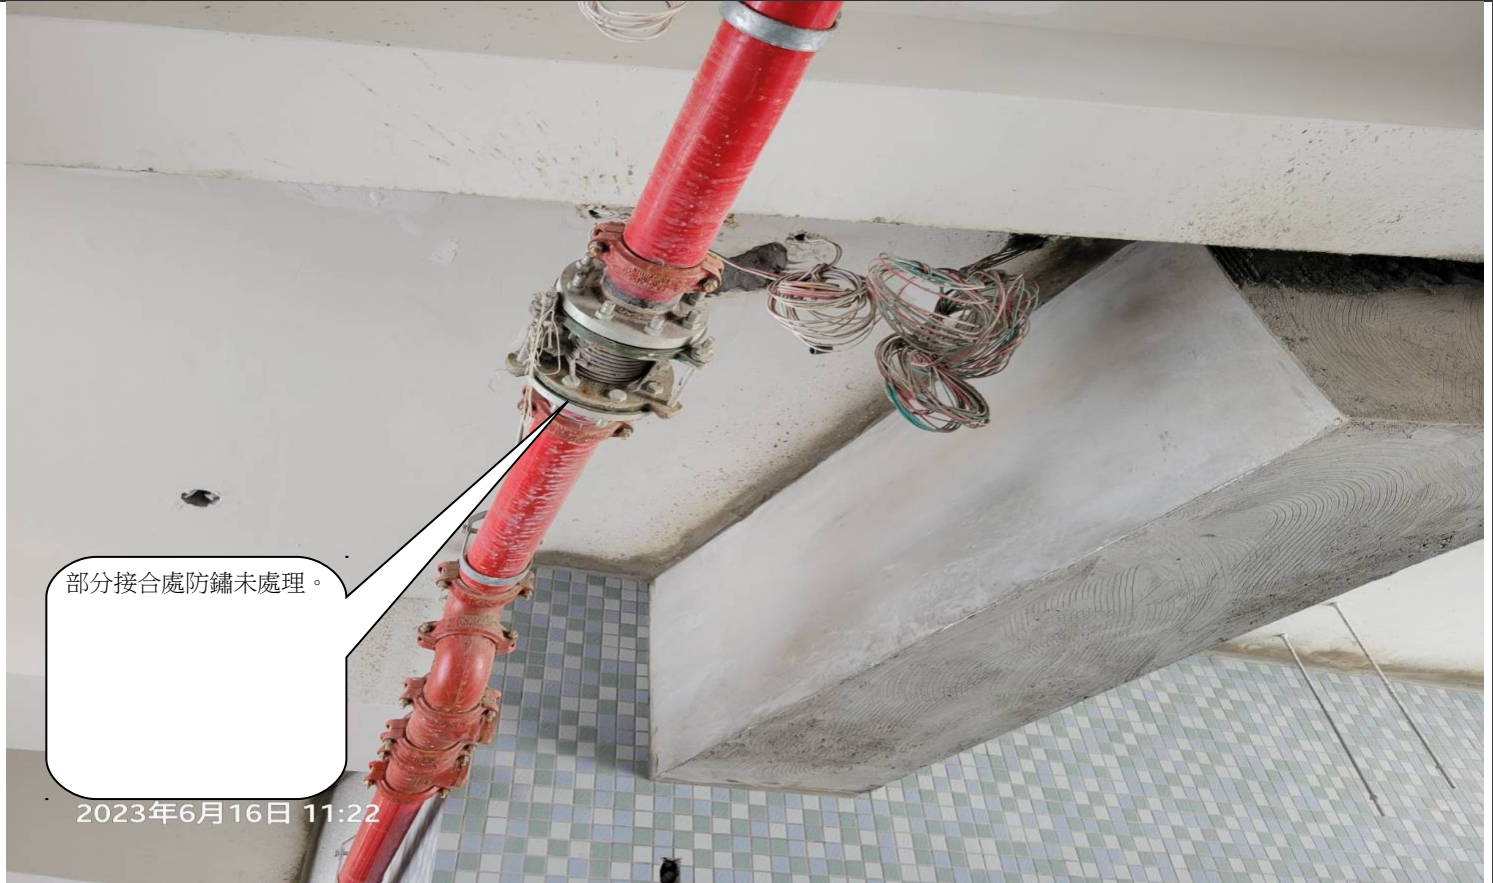
部分接合處防鏽未處理。

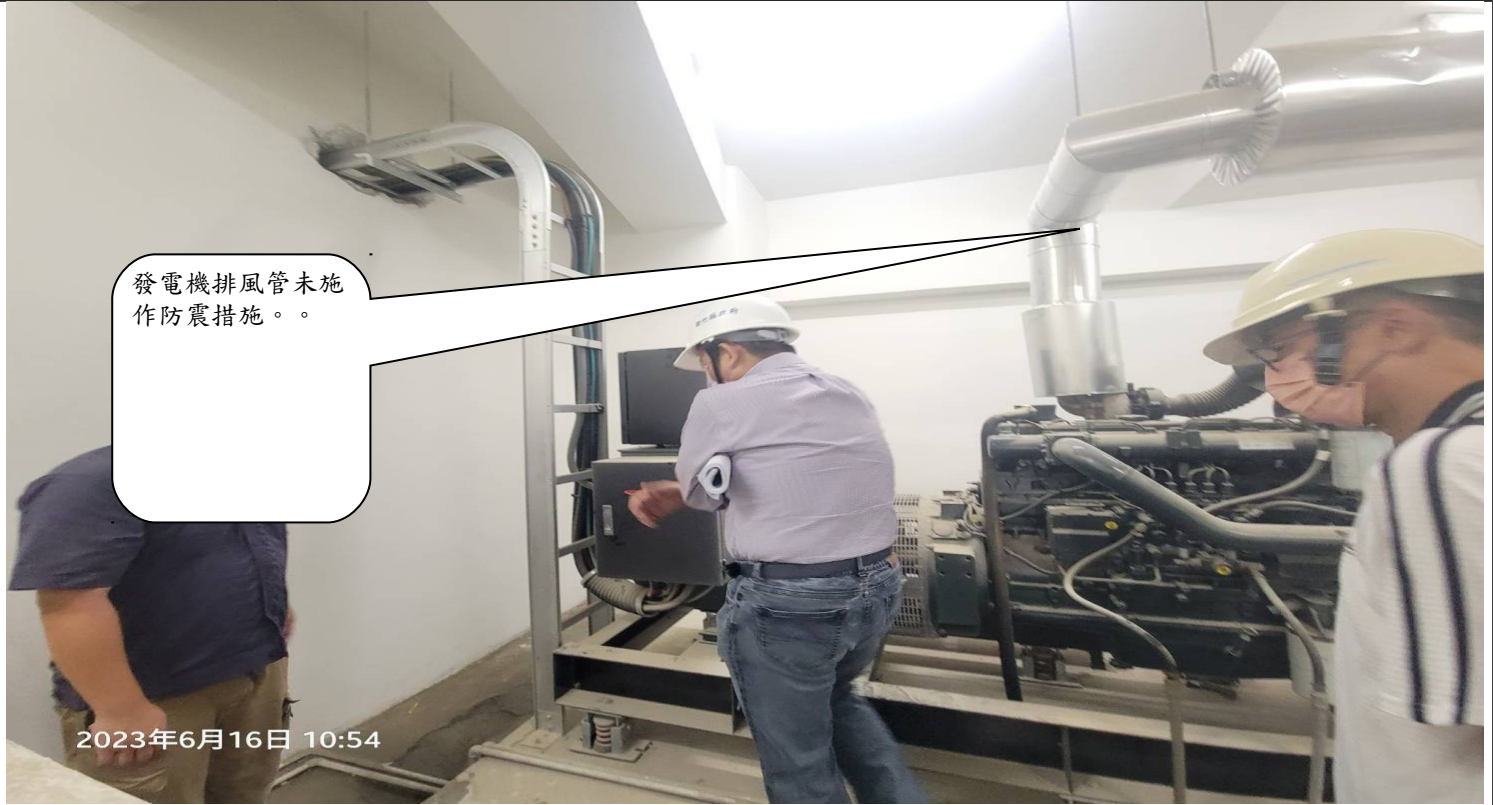
發電機排風管未施作防震措施。。

發電機排風管未施作防震措施。
