## 新竹縣政府工程查核代表照片表

拍攝日期：112.06.16.

工程名稱：竹北市勝利國中校舍興建工程

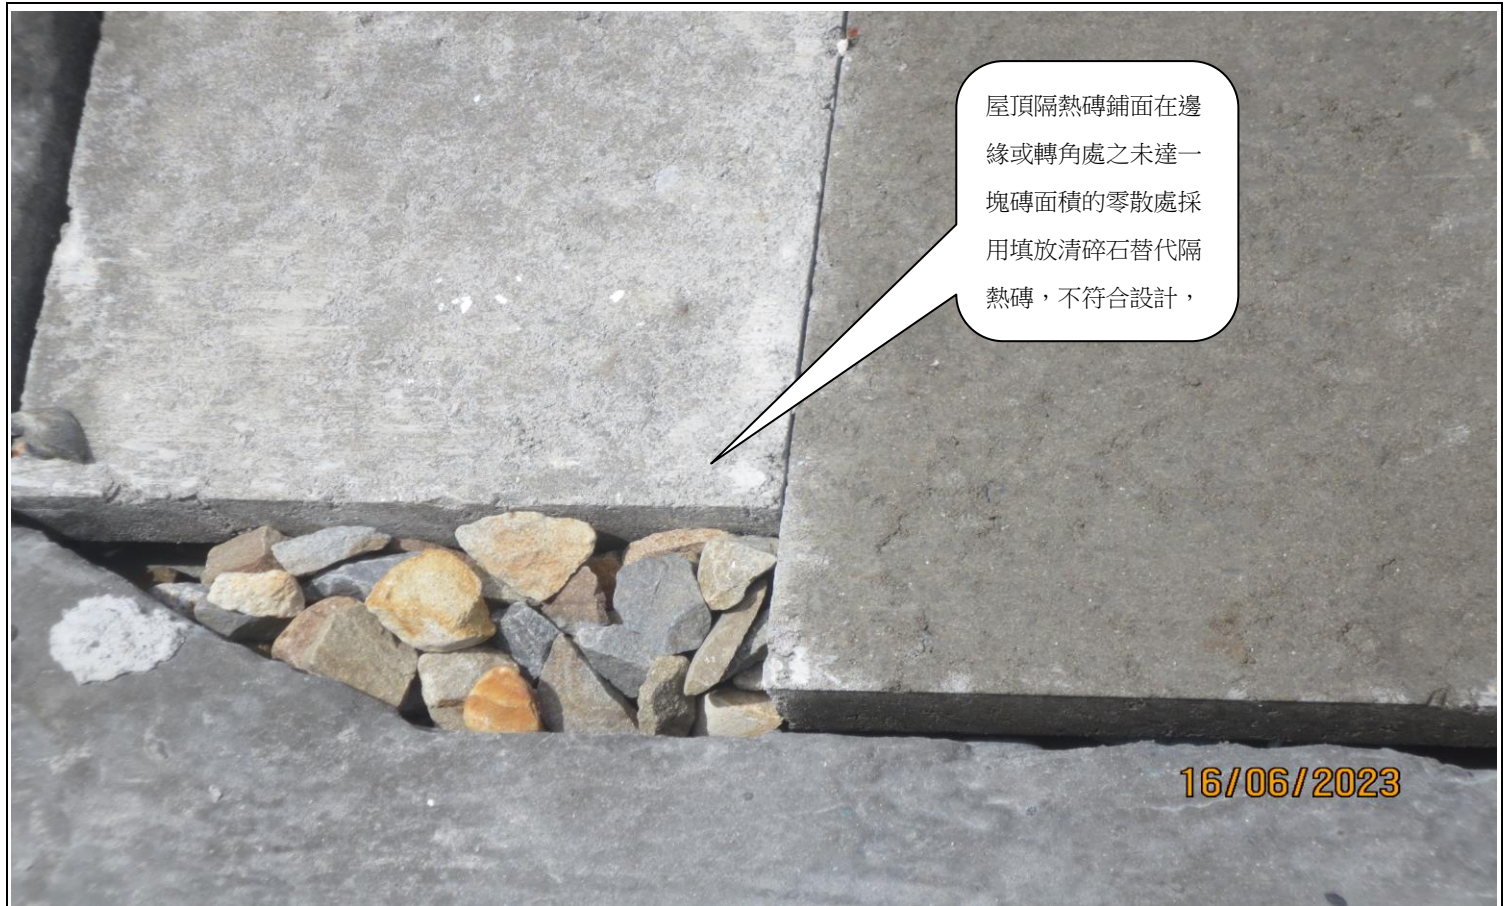
屋頂隔熱磚鋪面在邊緣或轉角處之未達一塊磚面積的零散處採用填放清碎石替代隔熱磚，不符合設計，應以切割之隔熱磚鋪上，隔熱磚切割後尺寸以不小於原整磚之 1/2 為原則；此外，部分隔熱磚有缺角損壞情形。

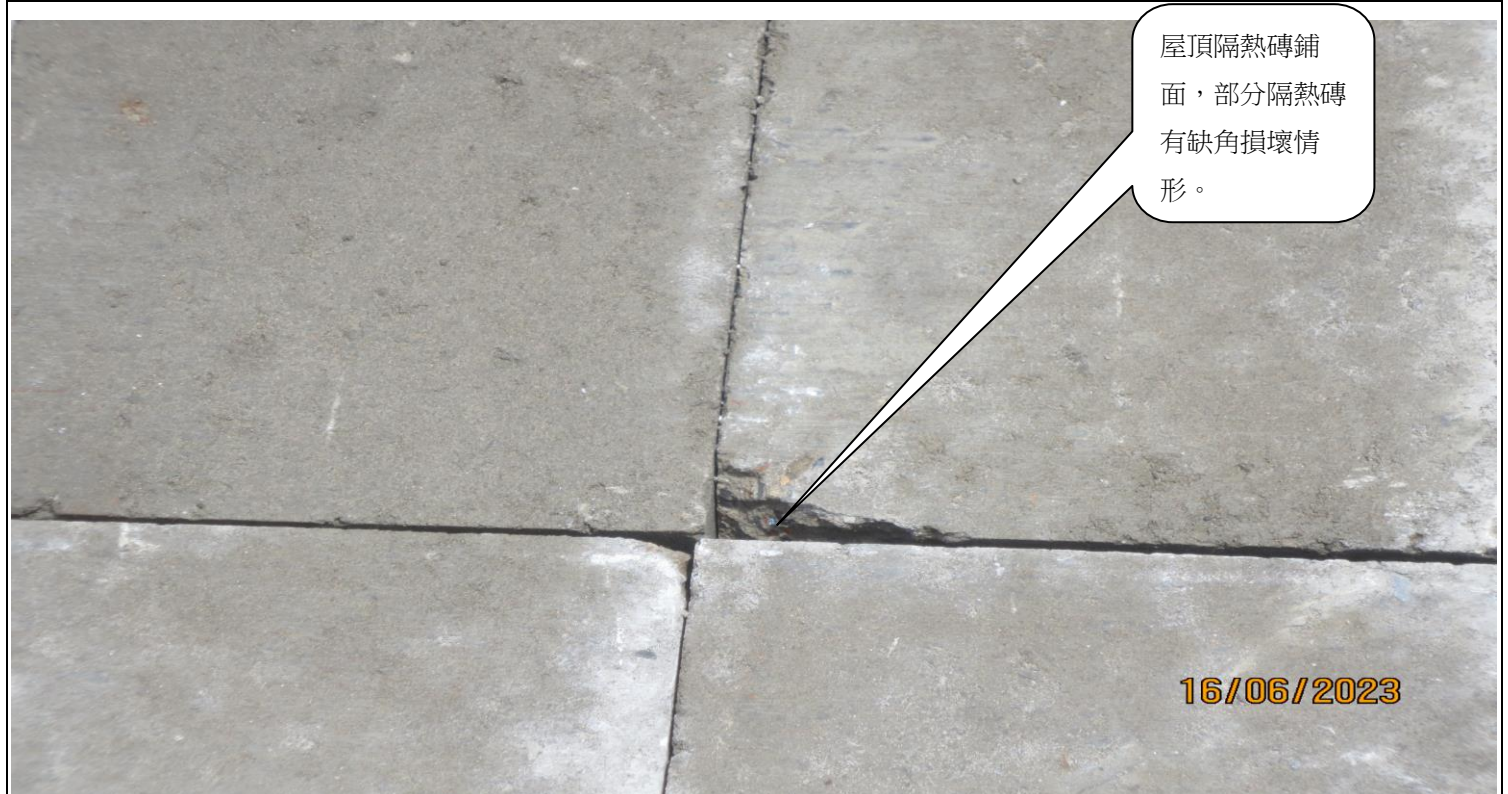
屋頂隔熱磚鋪面，部分隔熱磚有缺角損壞情形。

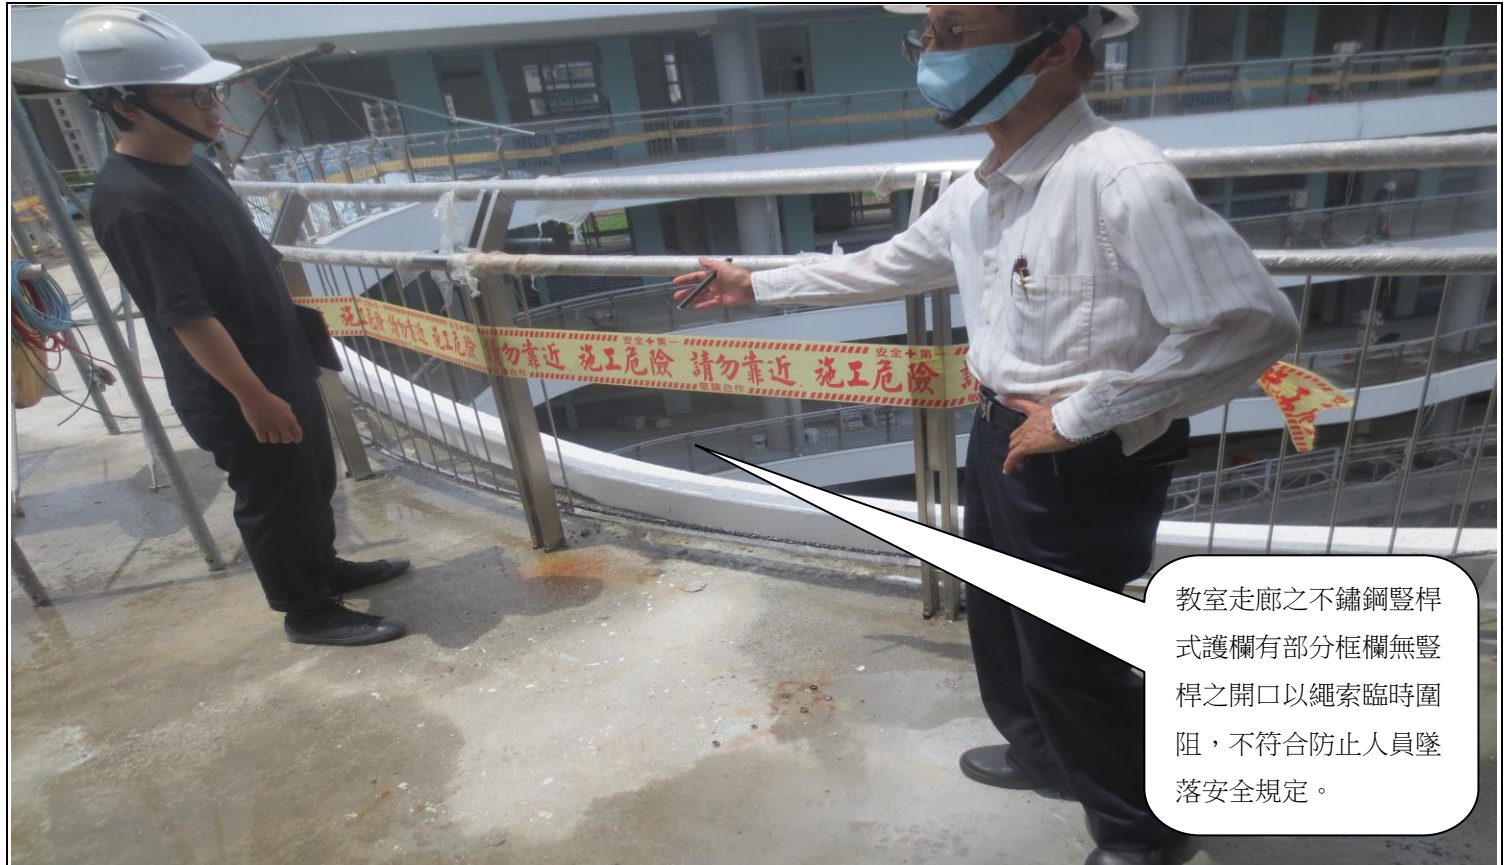
教室走廊之不鏽鋼豎桿式護欄有部分框欄無豎桿之開口以繩索臨時圍阻，不符合防止人員墜落安全規定。

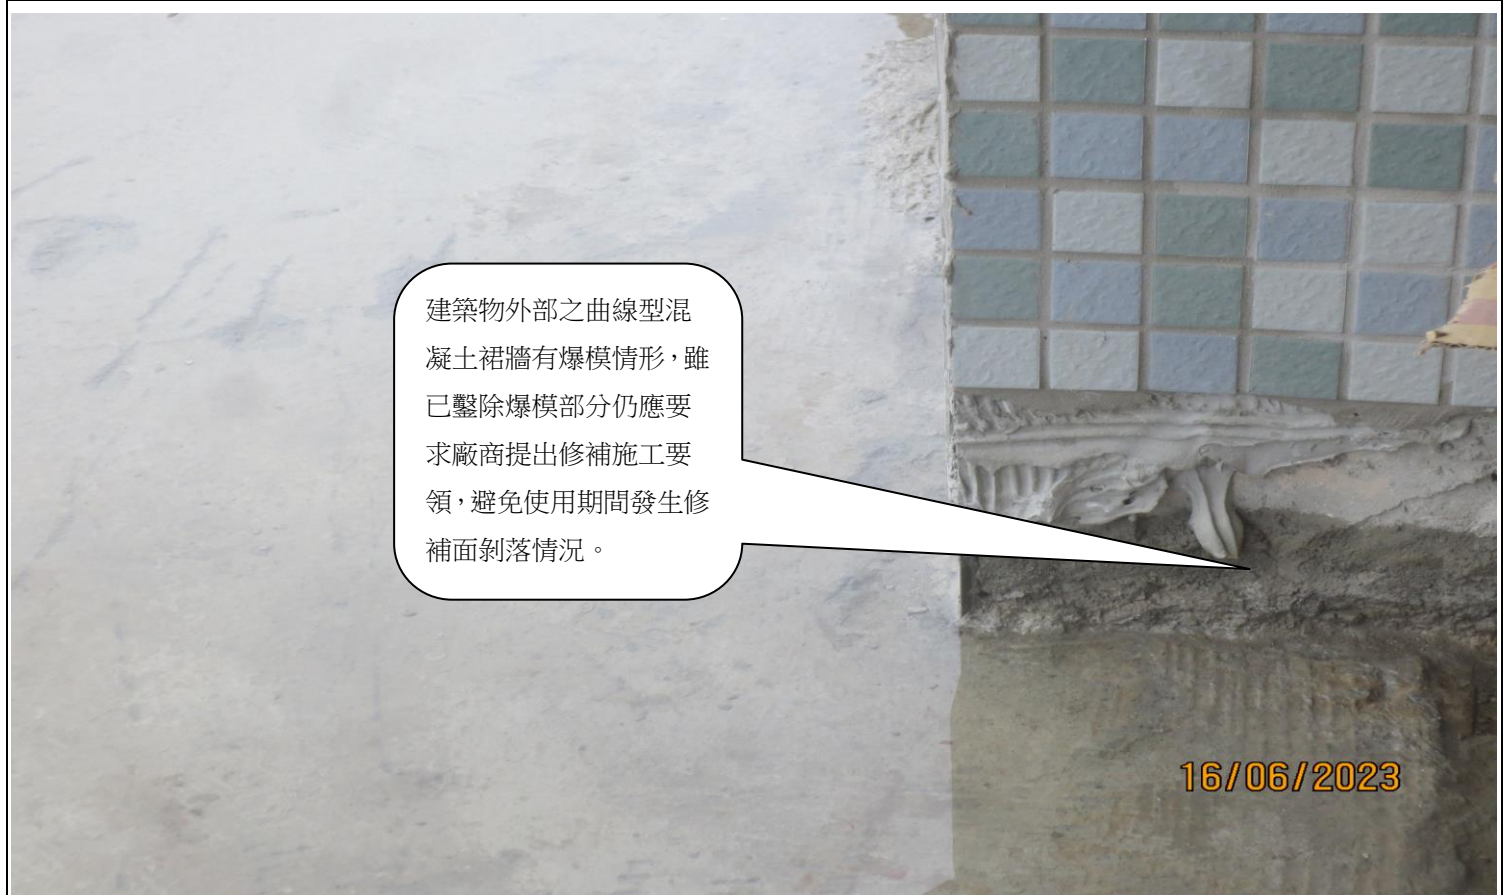
建築物外部之曲線型混凝土裙牆有爆模情形，雖已鑿除爆模部分仍應要求廠商提出修補施工要領，避免使用期間發生修補面剝落情況。

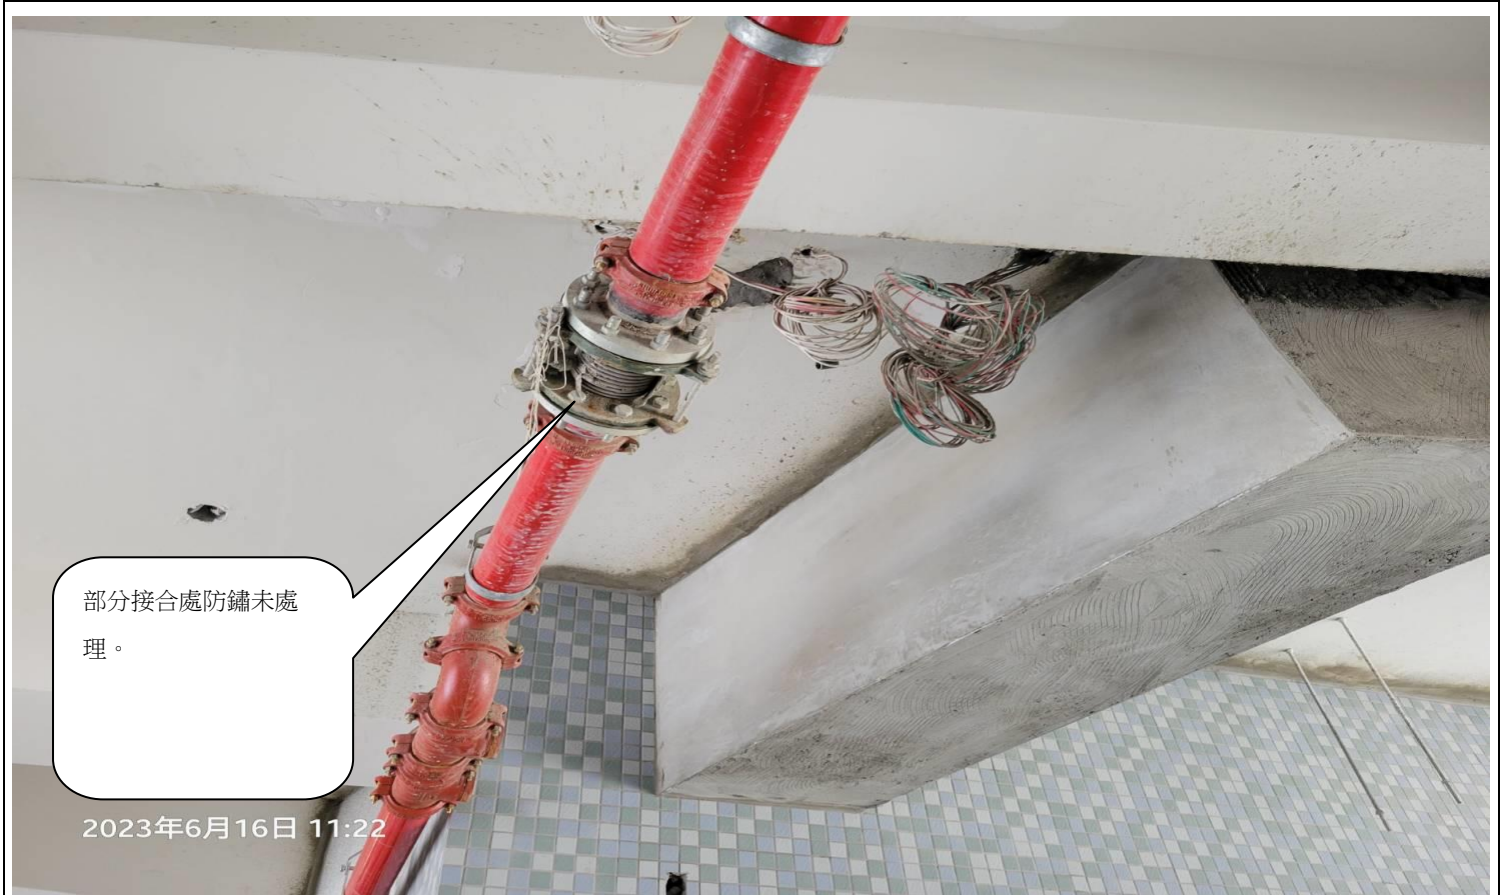
部分接合處防鏽未處理。

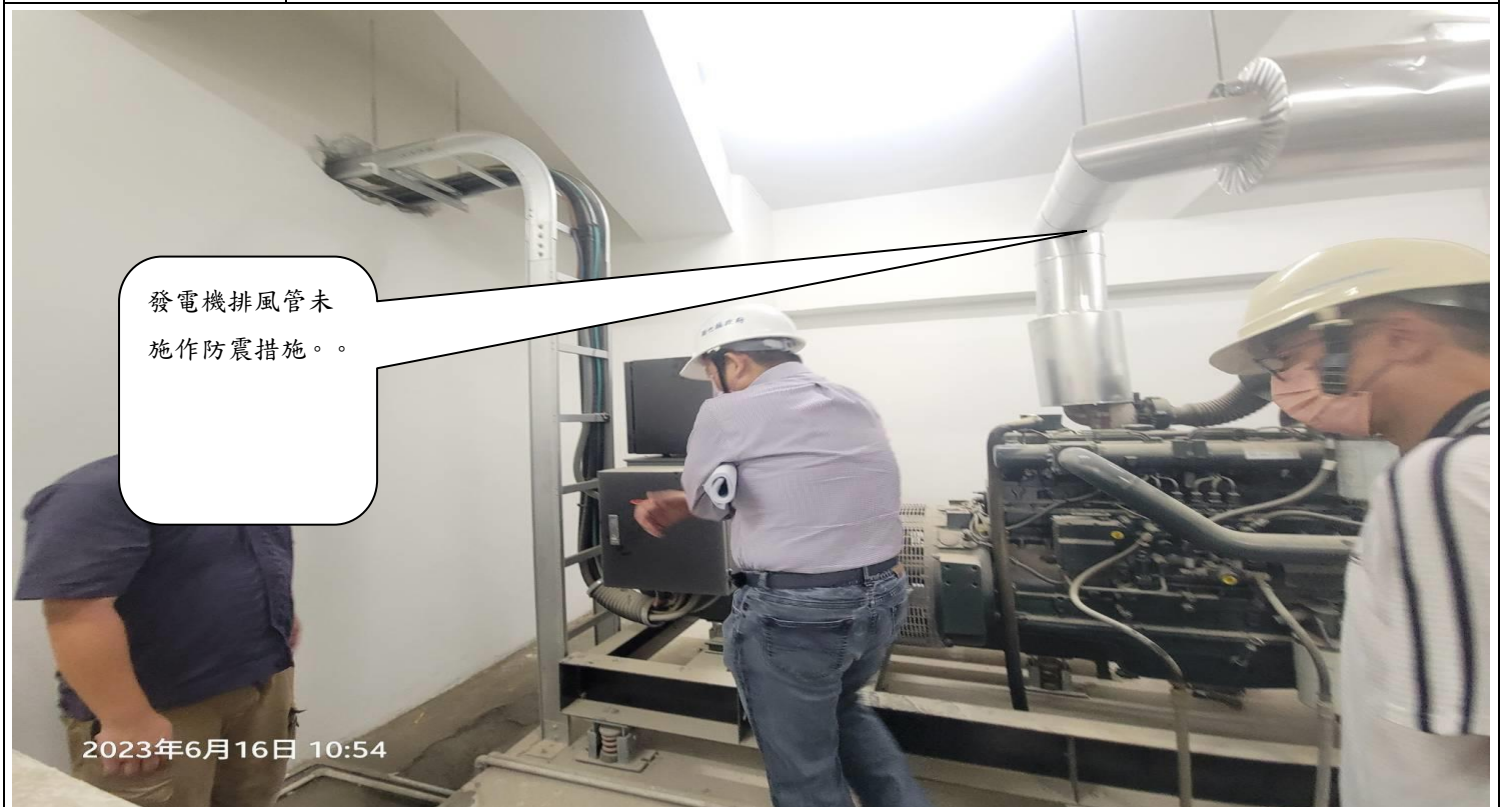
發電機排風管未施作防震措施。
